ZÁKLADNÉ ÚDAJE O OBHLIADKE

Typ procesu:	Vrátenie vozidla	Leasingová zmluva:	1
Nájomca:	0	Dátum objednávky:	7.04.2026 10:38
Kontaktná osoba:	0	Telefón klienta:	0
Dátum prístavenia:	7.04.2026 00:00	Dátum obhliadky:	7.04.2026 10:46
Miesto obhliadky:	DEKRA Dúbravka, Polianky 2834/19, 84101 Bratislava	Dátum ukončenia:	7.04.2026 11:44

Evidenčné číslo:	AA940LU	VIN:	U5YH4815GSL193942
Model vozidla:	Kia Ceed Sportswagon	Vyhotovenie:	Combi
Druh vozidla:	Osobné - Standard	Zdvihový objem (ccm):	1482
Maximálny výkon (kW):	103	Druh paliva:	Benzín
Stav paliva v nádrži:	1/2	Farba:	Sedá - Metalíza tmavá
Prevodovka:	Automatická	Počet dverí:	5
Dátum prvej evidencie:	6.08.2024	Platnosť technickej kontroly do:	6.08.2028
Platnosť emisnej kontroly do:	6.08.2028	Stav tachometra:	35026 km Odčítané z tachometra
Servisná knižka k dispozícii:	Áno	Posledná servisná kontrola (km):	29364
Dátum poslednej servisnej kontroly:	1.12.2025

ZOZNAM POŠKODENÍ

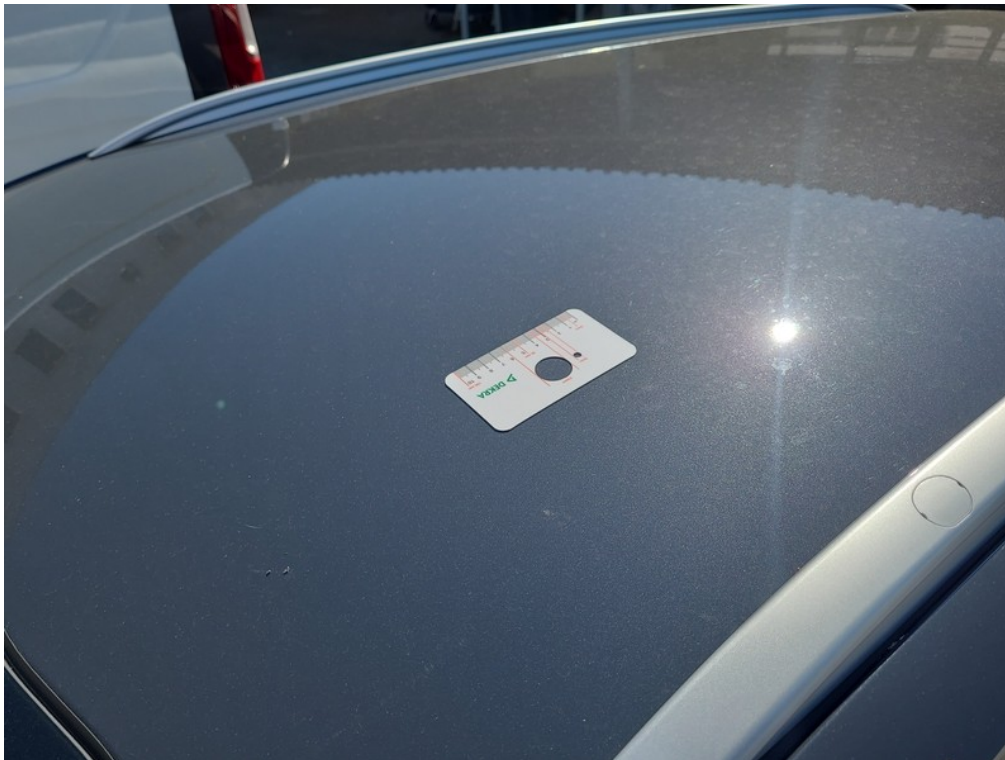
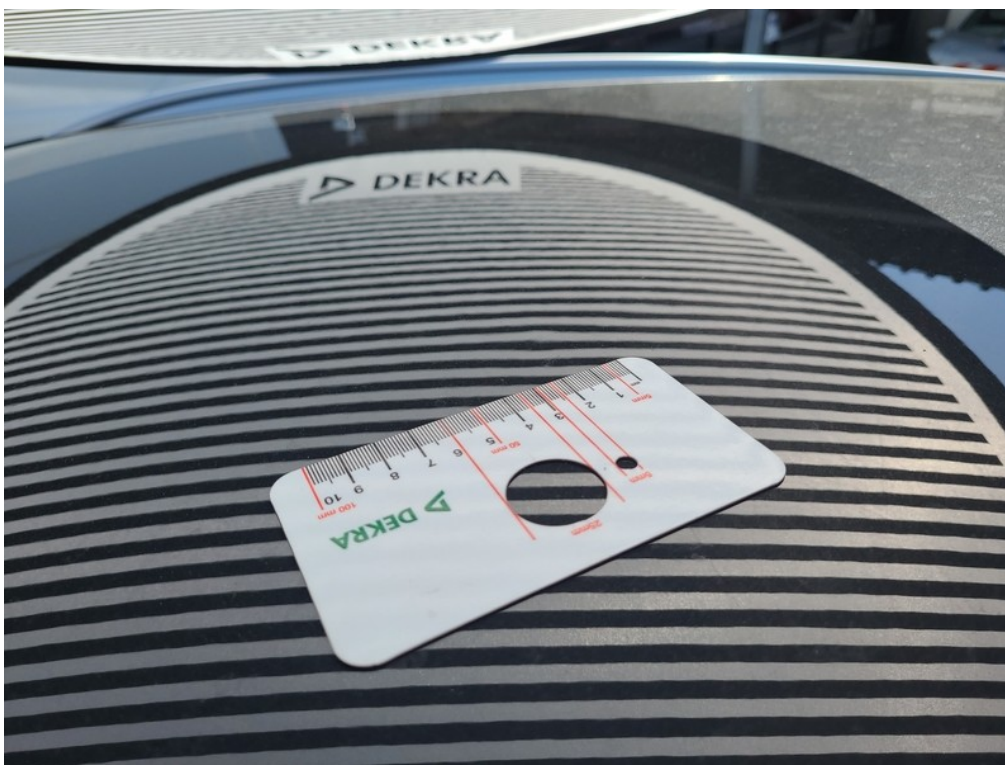
1 Strecha - Deformácia - Akceptovateľné

1 Umiestnenie:	Exteriér (vonkajší priestor)	Poznámka:
Spôsob opravy:	Opraviť	
Náklady na opravu:	0,00	
Neakceptovateľné po zľave:	0,00

Vid' popis k poškodeniu č. 1

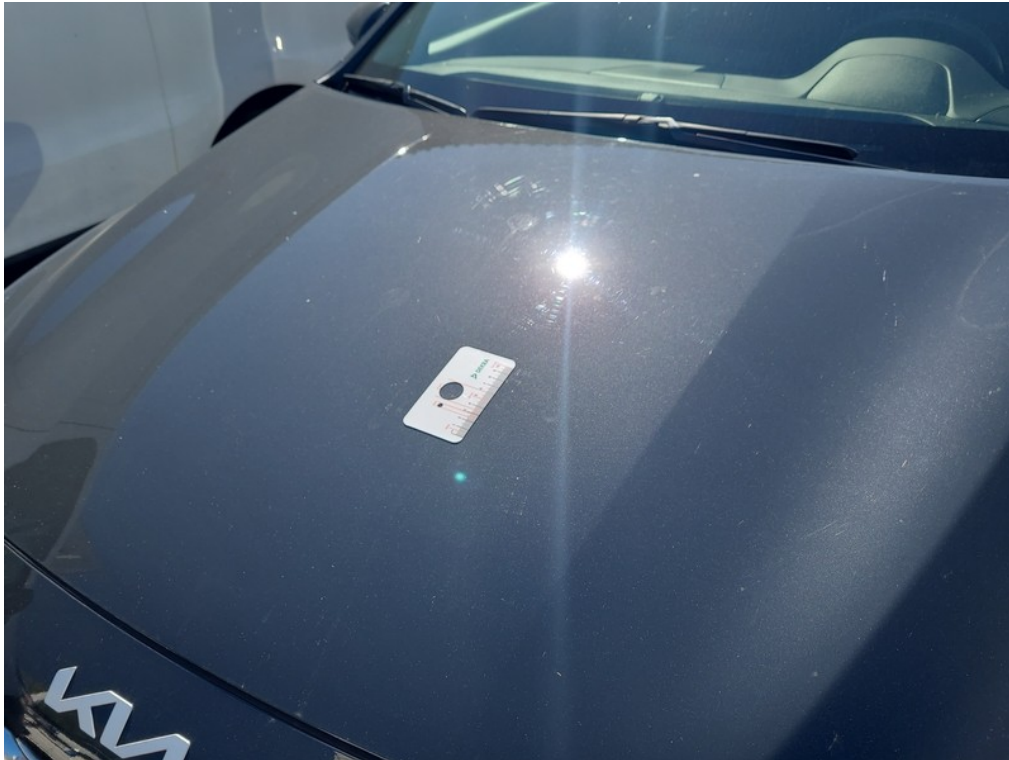
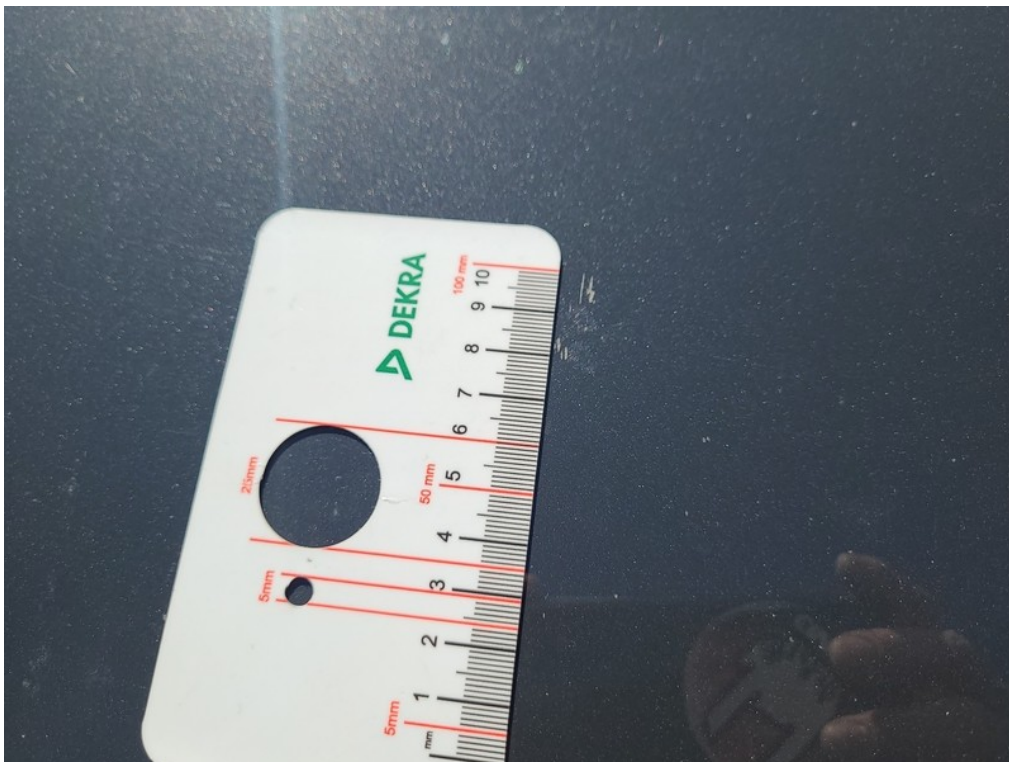
- 2 Predná kapota - Škrabance - Akceptovateľné**
- | | | |

| Umiestnenie: | Exteriér (vonkajší priestor) | Poznámka: |
| Spôsob opravy: | Lakovať | |
| Náklady na opravu: | 0,00 | |
| Neakceptovateľné po zľave: | 0,00 | |

Vid' popis k poškodeniu č. 2

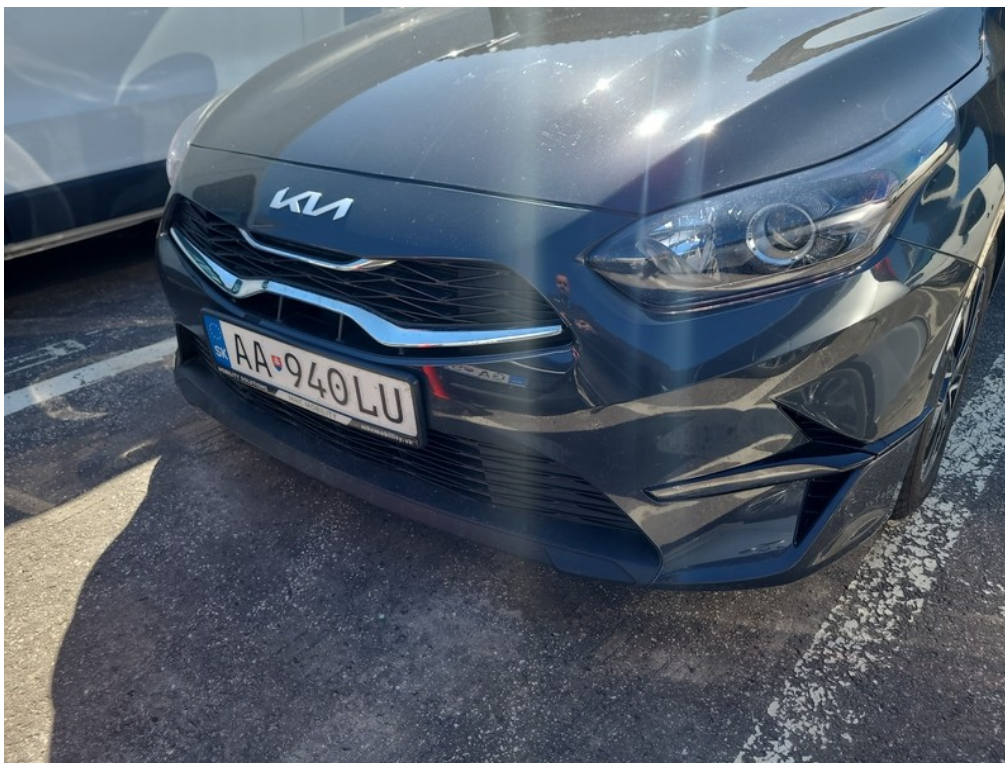
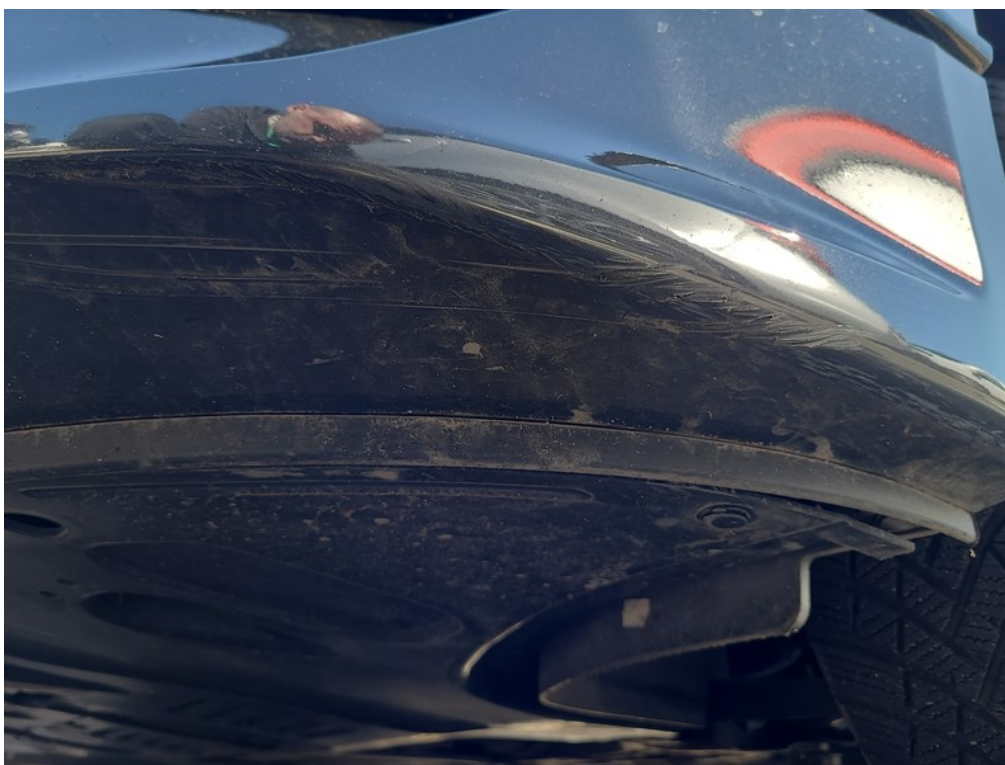
3 Predný nárazník - Škrabance - Neakceptovateľné

Umiestnenie: Exteriér (vonkajší priestor)
Spôsob opravy: Lakovať
Náklady na opravu: 447,44
Neakceptovateľné po zľave: 357,95

Vid' popis k poškodeniu č. 3

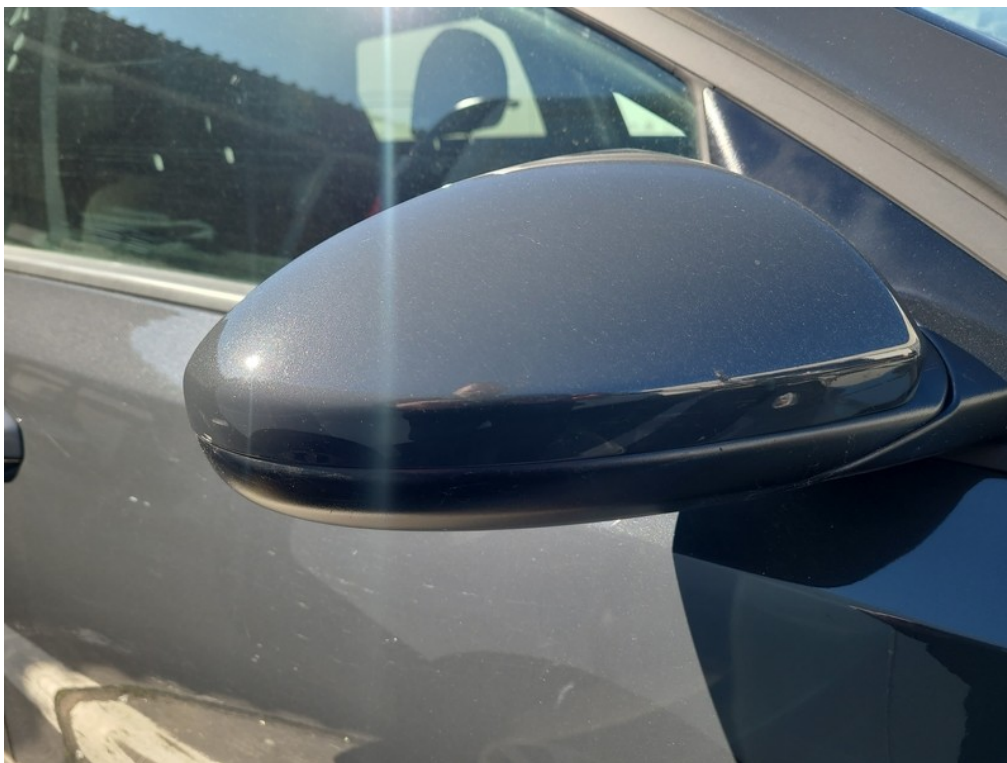
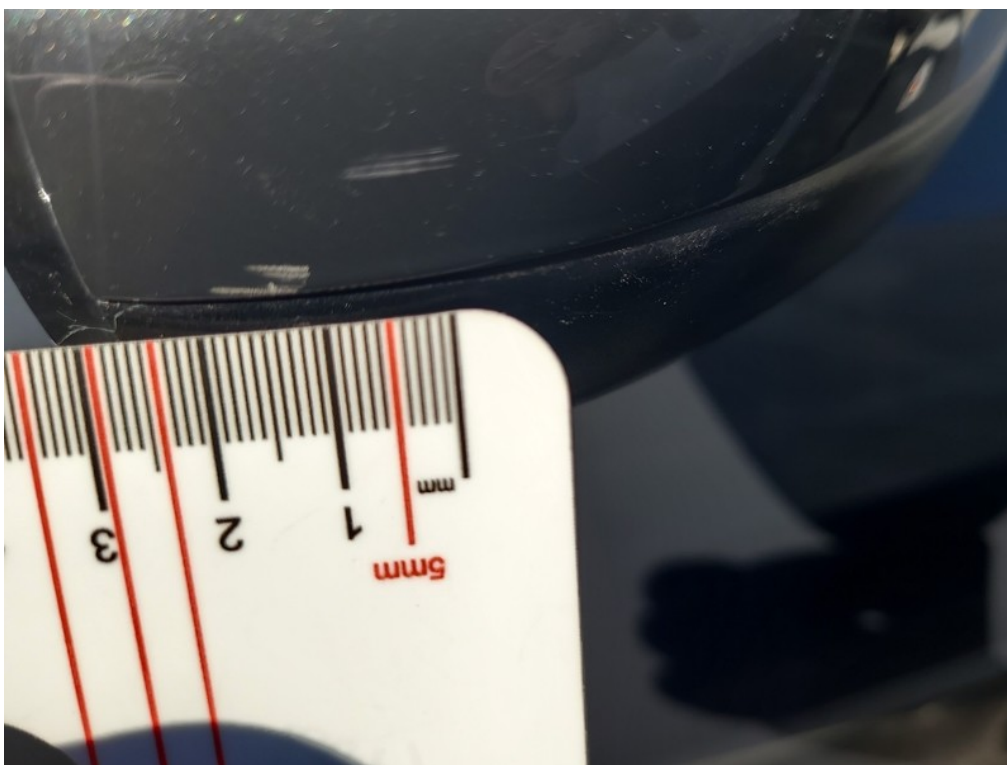
- 4 Kryt P spätného zrkadla - Škrabance - Akceptovateľné**
 Umiestnenie: Exteriér (vonkajší priestor)
 Spôsob opravy: Lakovať
 Náklady na opravu: 0,00
 Neakceptovateľné po zľave: 0,00

Vid' popis k poškodeniu č. 4

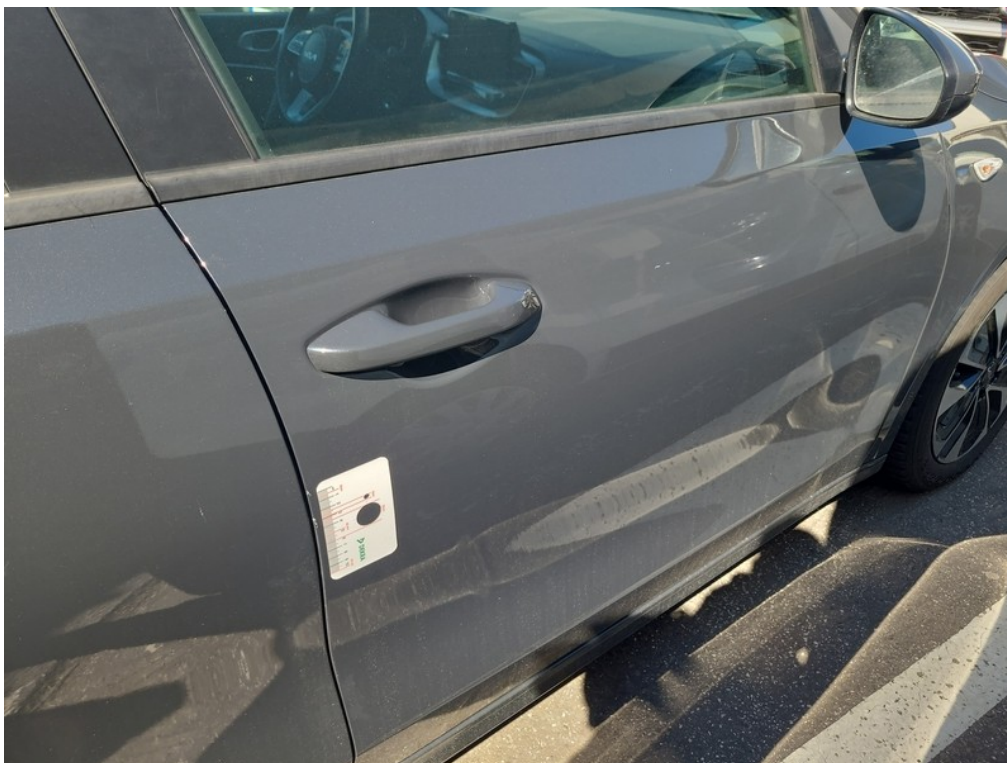
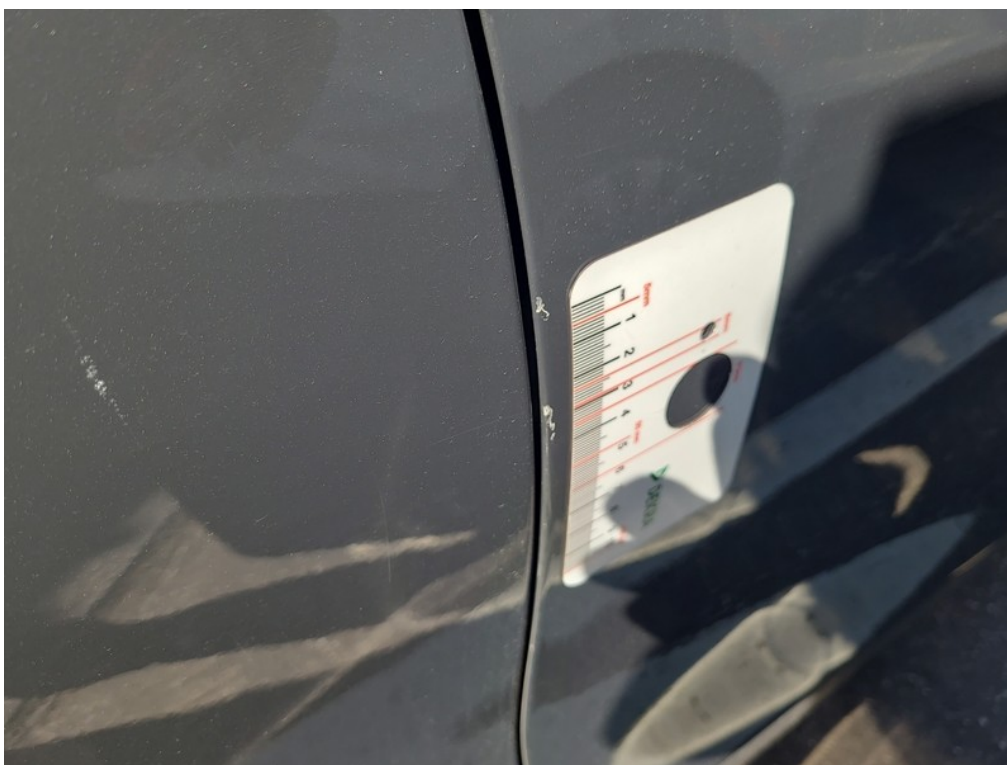
5 Hrana pravých predných dverí - Škrabance - Akceptovateľné

Umiestnenie:	Exteriér (vonkajší priestor)	Poznámka:
Spôsob opravy:	Lakovať	
Náklady na opravu:	0,00	
Neakceptovateľné po zľave:	0,00

Vid' popis k poškodeniu č. 5

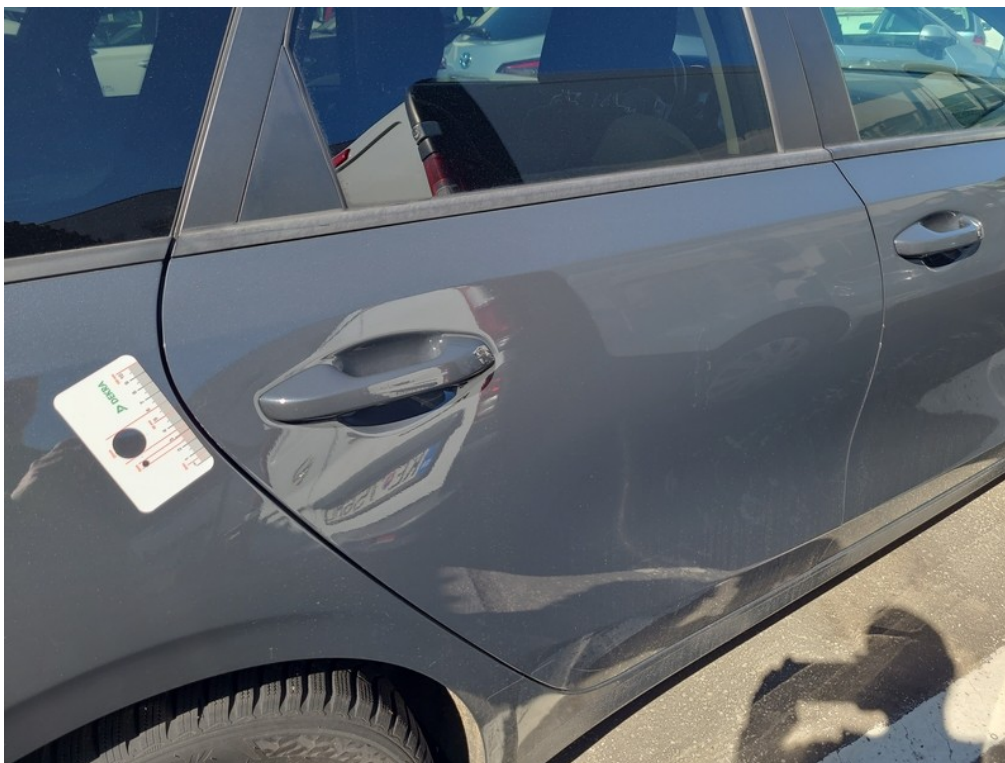
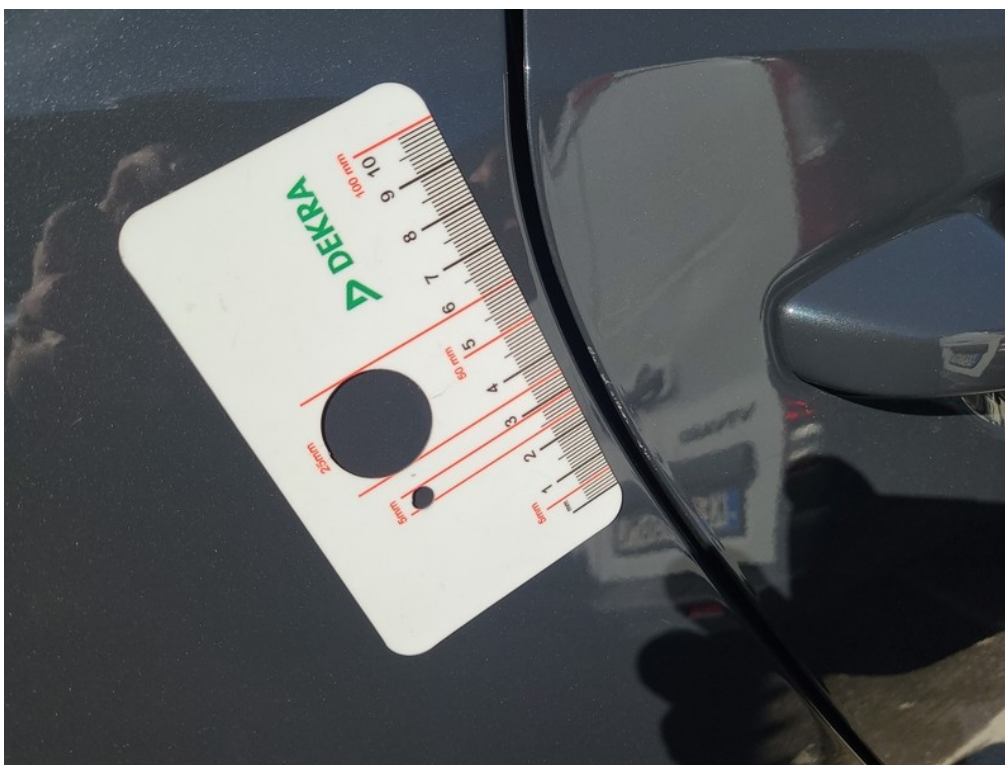
- 6 Hrana pravých zadných dverí - Škrabance - Akceptovateľné**
- | | | |

| Umiestnenie: | Exteriér (vonkajší priestor) | Poznámka: |
| Spôsob opravy: | Lakovať | |
| Náklady na opravu: | 0,00 | |
| Neakceptovateľné po zľave: | 0,00 | |

Vid' popis k poškodeniu č. 6

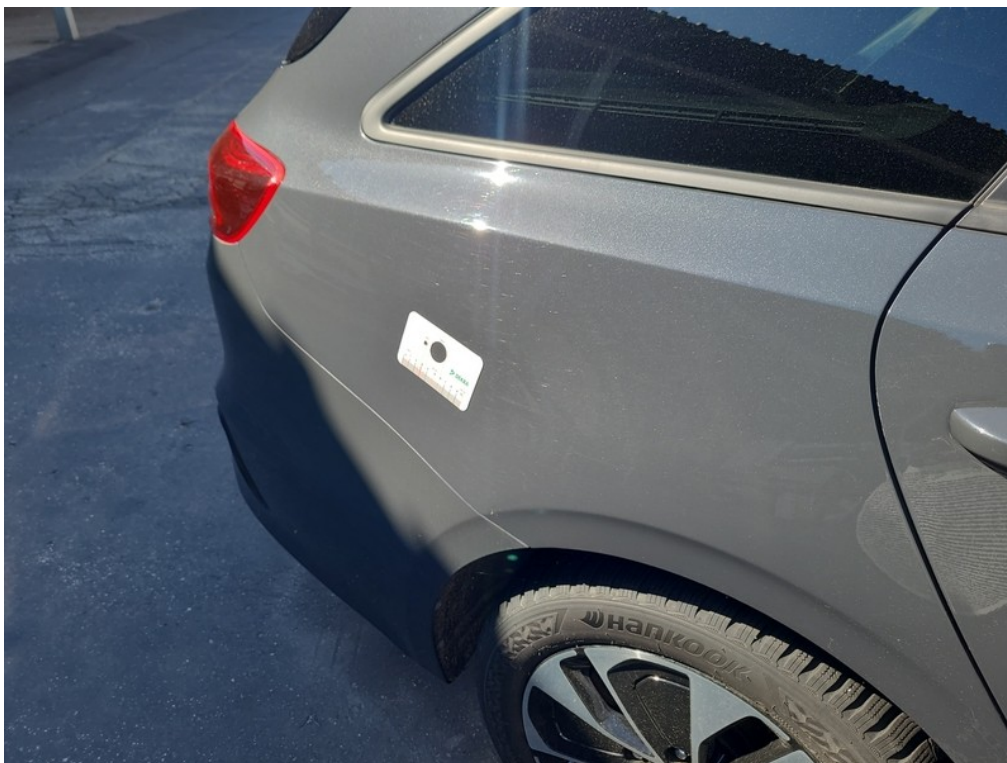
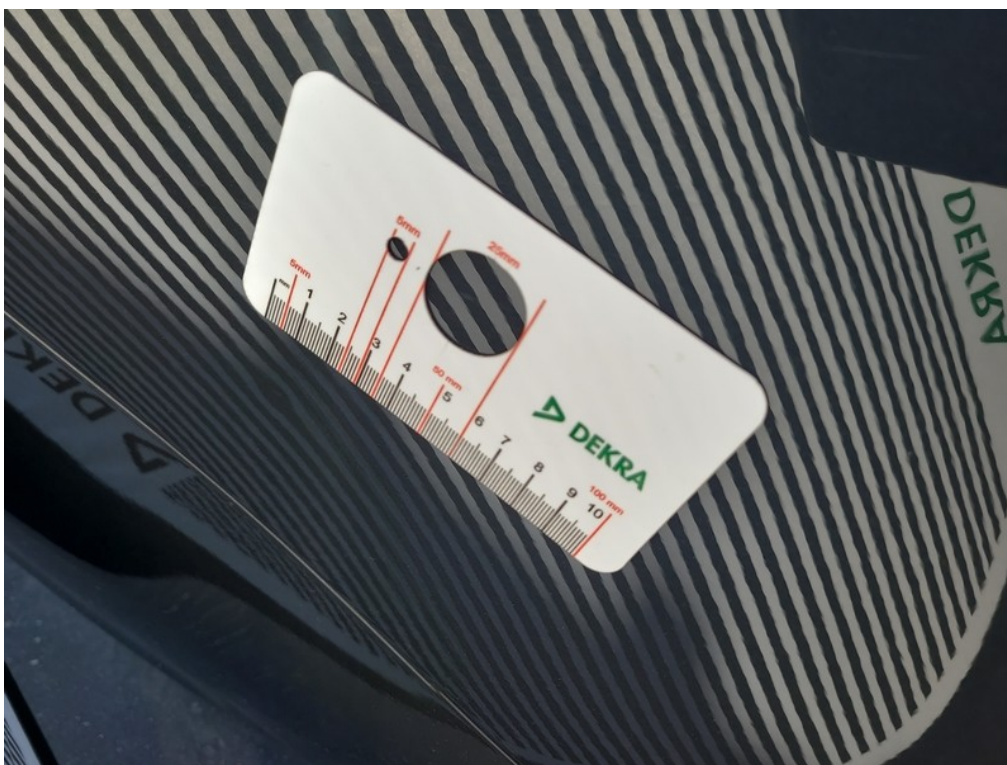
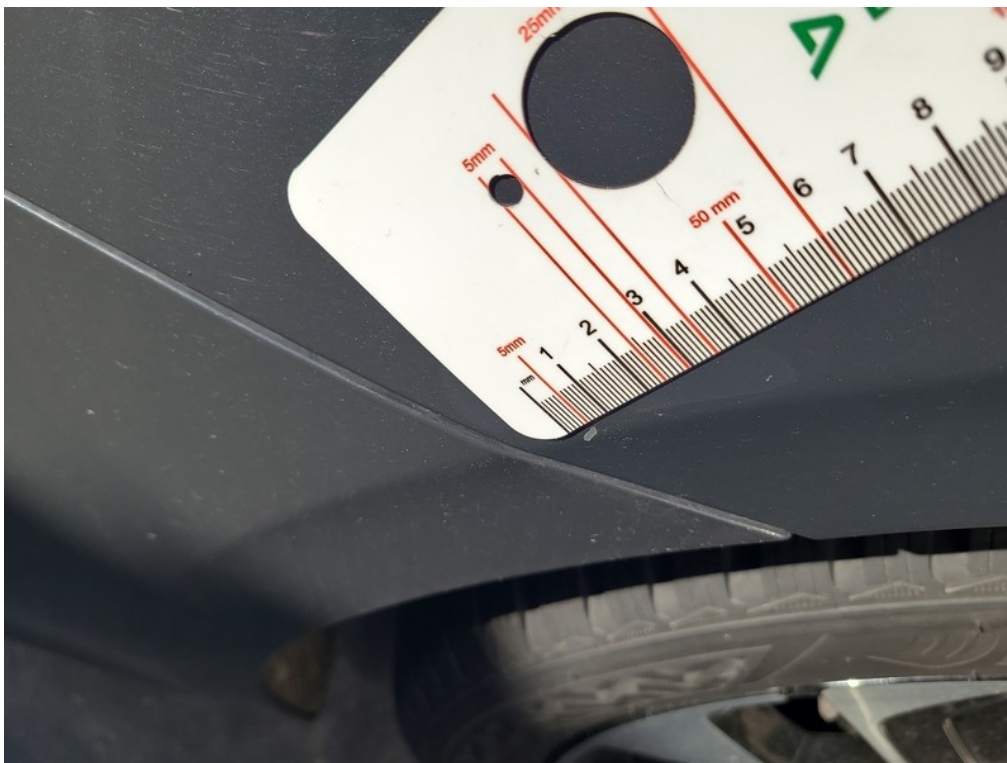
- 7 Bočnica zadná pravá - Deformácia - Akceptovateľné**
- | | |

| Umiestnenie: | Exteriér (vonkajší priestor) |
| Spôsob opravy: | Opraviť |
| Náklady na opravu: | 0,00 |
| Neakceptovateľné po zľave: | 0,00 |

Vid' popis k poškodeniu č. 7

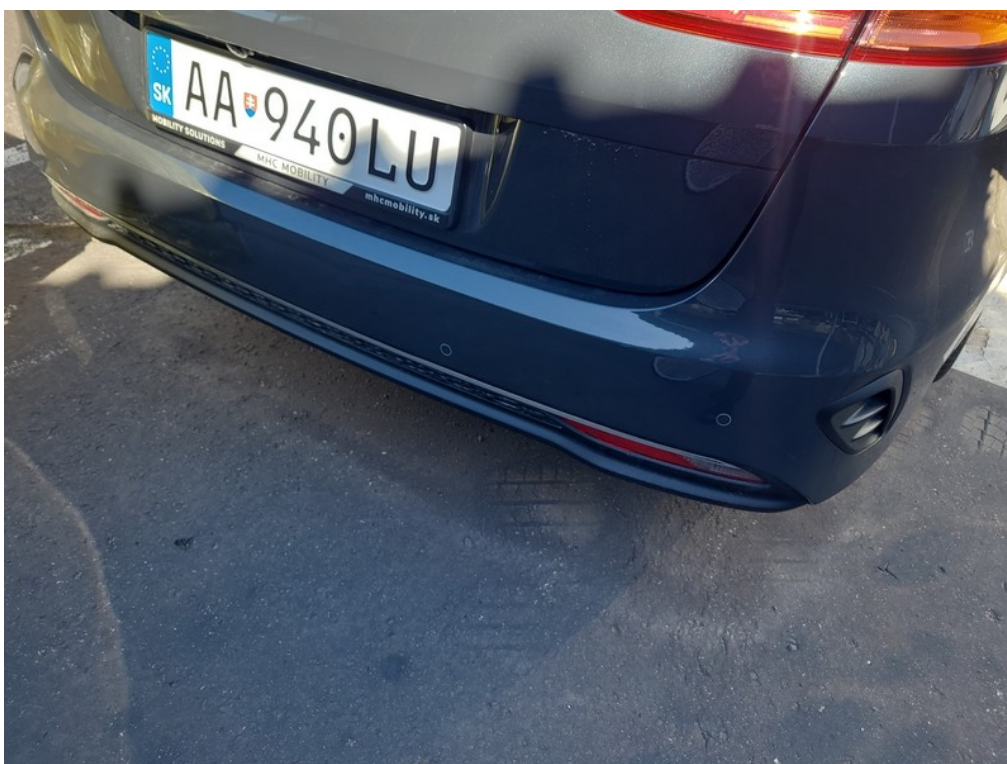
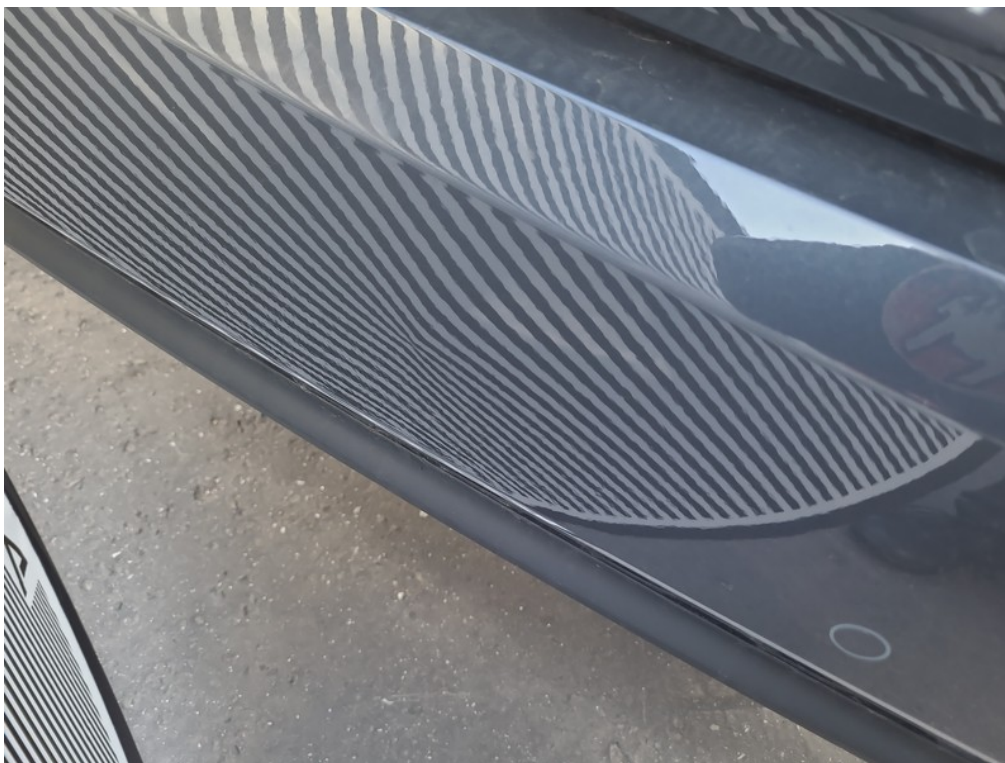
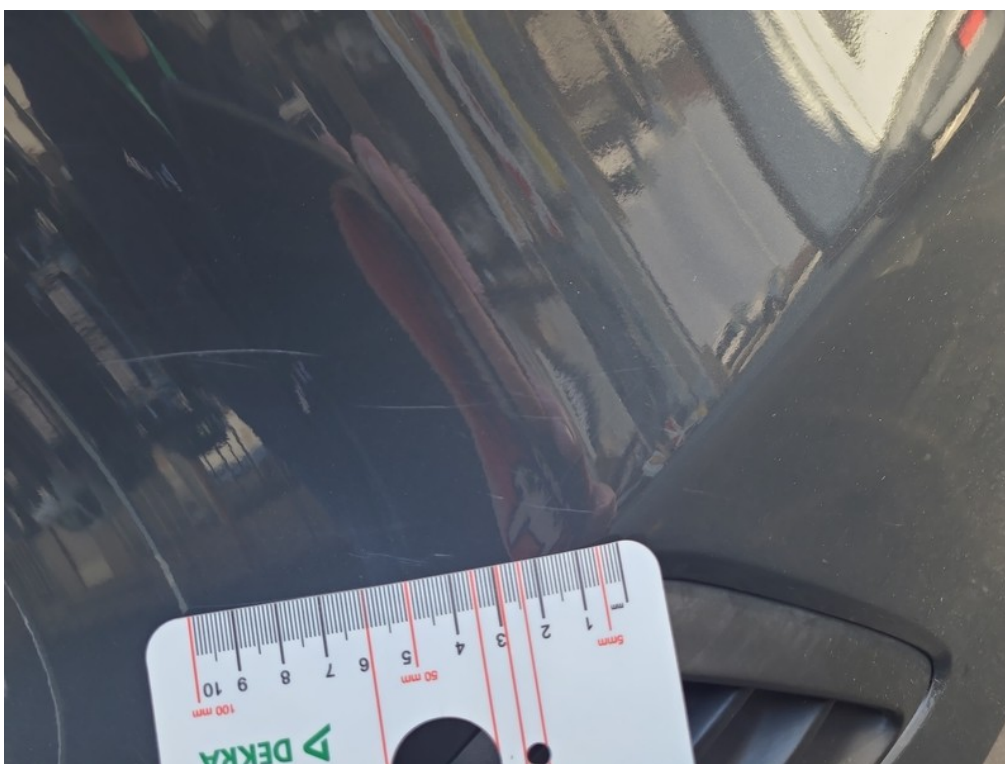
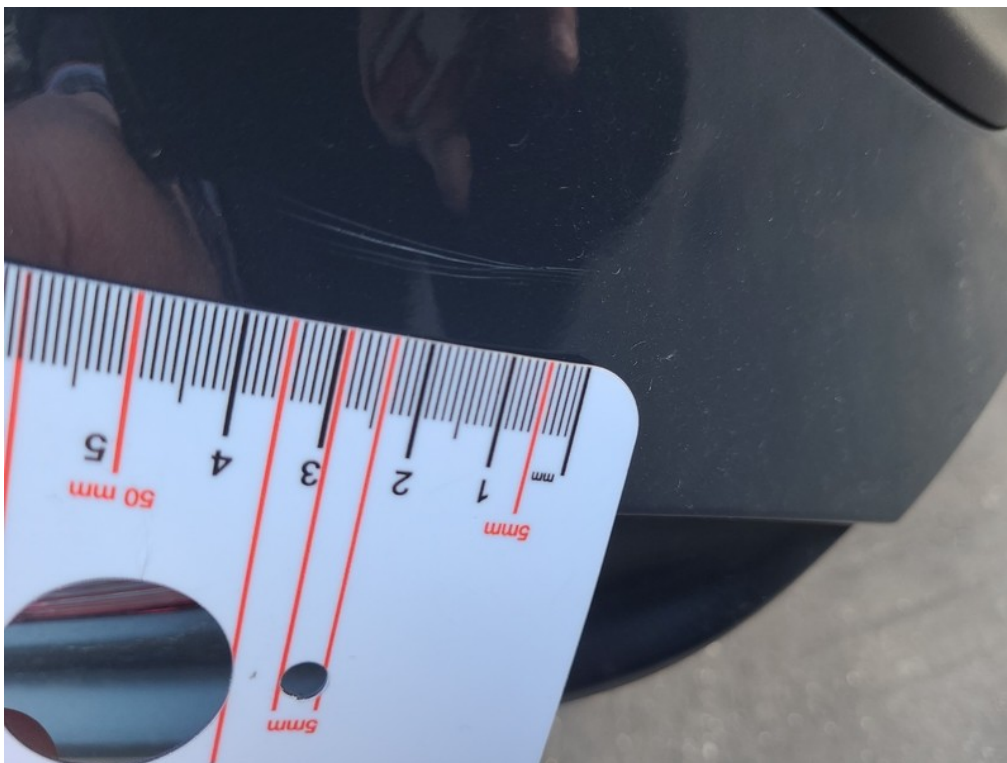
- 8 Zadný nárazník - Deformácia - Neakceptovateľné**
- | | |

| Umiestnenie: | Exteriér (vonkajší priestor) |
| Spôsob opravy: | Vymeniť |
| Náklady na opravu: | 1 120,40 |
| Neakceptovateľné po zľave: | 896,32 |

Vid' popis k poškodeniu č. 8

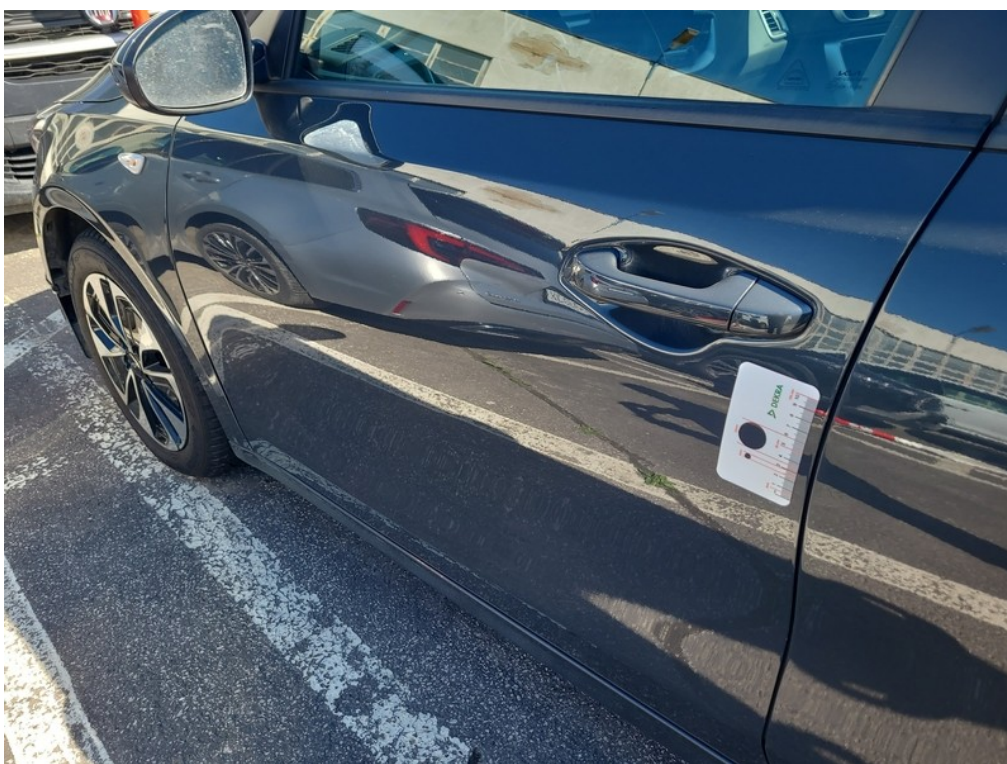
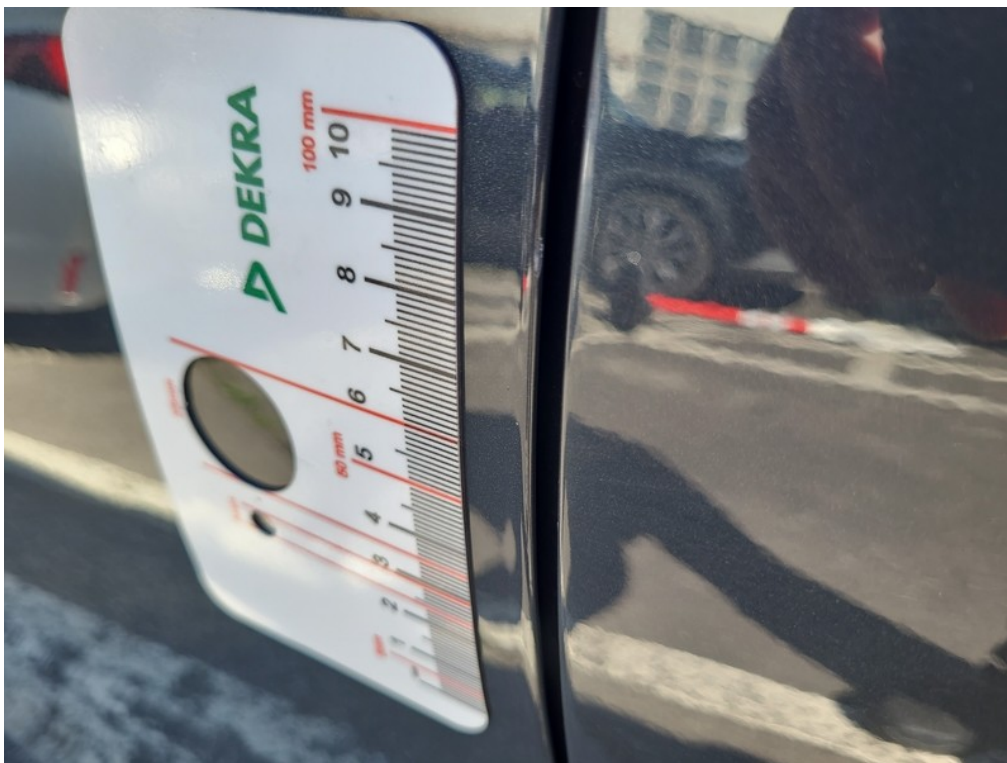
9 Hrana ľavých predných dverí - Škrabance - Akceptovateľné

Umiestnenie: Exteriér (vonkajší priestor)
Spôsob opravy: Lakovať
Náklady na opravu: 0,00
Neakceptovateľné po zľave: 0,00

Vid' popis k poškodeniu č. 9

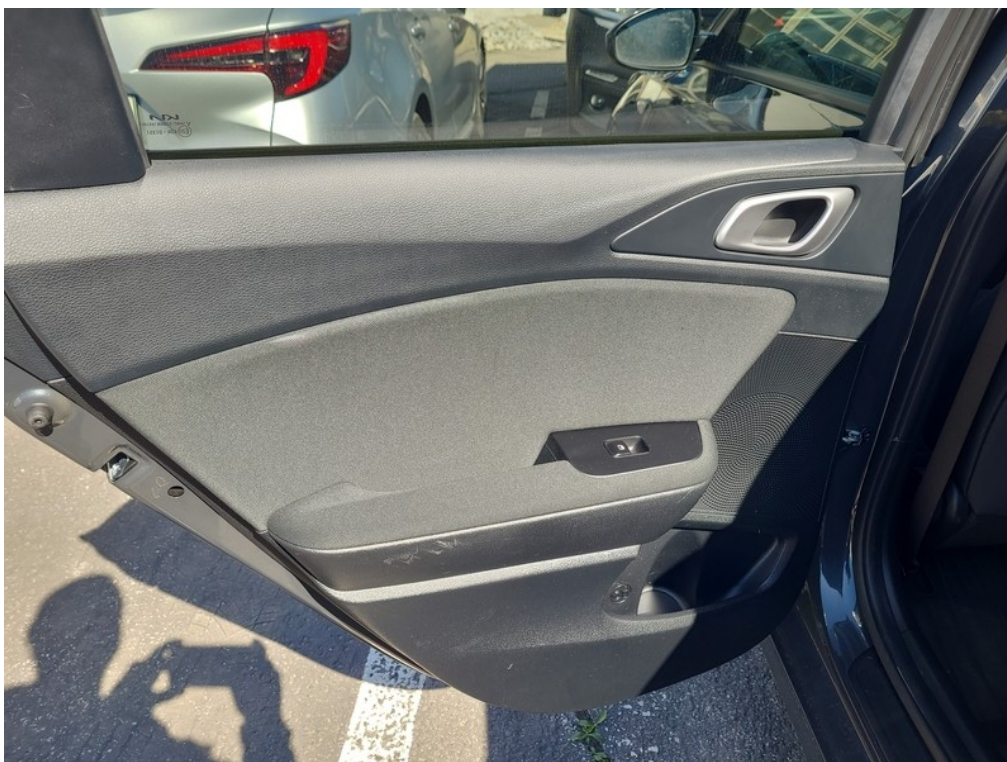
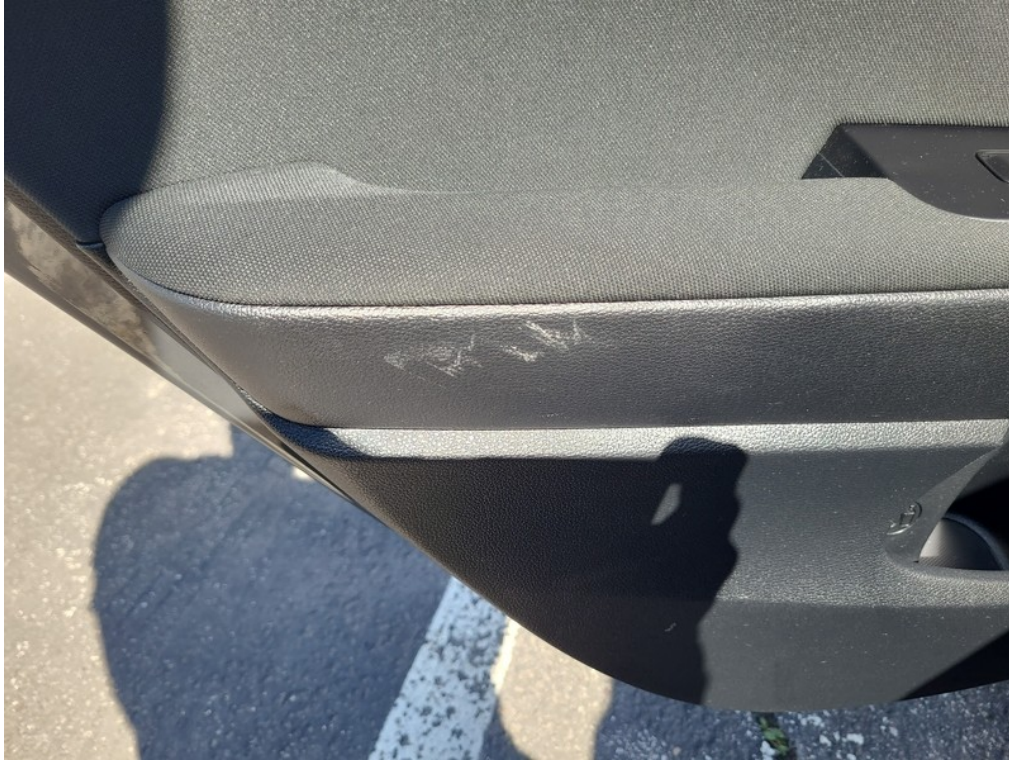
10 **Výplň LZ dverí - Škrabance - Akceptovateľné**
 Umiestnenie: Interiér (vnútorný priestor)
 Spôsob opravy: Vymeniť
 Náklady na opravu: 0,00
 Neakceptovateľné po zľave: 0,00

Vid' popis k poškodeniu č. 10
