ZÁKLADNÉ ÚDAJE O OBHLIADKE

Typ procesu:	Vrátenie vozidla	Leasingová zmluva:	LZO/25/00647
Nájomca:	Pierre Baguette, s.r.o.	Dátum objednávky:	2.04.2026 07:54
Kontaktná osoba:	-	Telefón klienta:	-
Dátum pristavenia:	1.04.2026 00:00	Dátum obhliadky:	1.04.2026 14:00
Miesto obhliadky:	DEKRA Petržalka, Panónska cesta 47, 851 04 Bratislava	Dátum ukončenia:	2.04.2026 09:49
Poznámka:	Vozidlo znečistené zvonku

ÚDAJE O VOZIDLE

ZOZNAM POŠKODENÍ

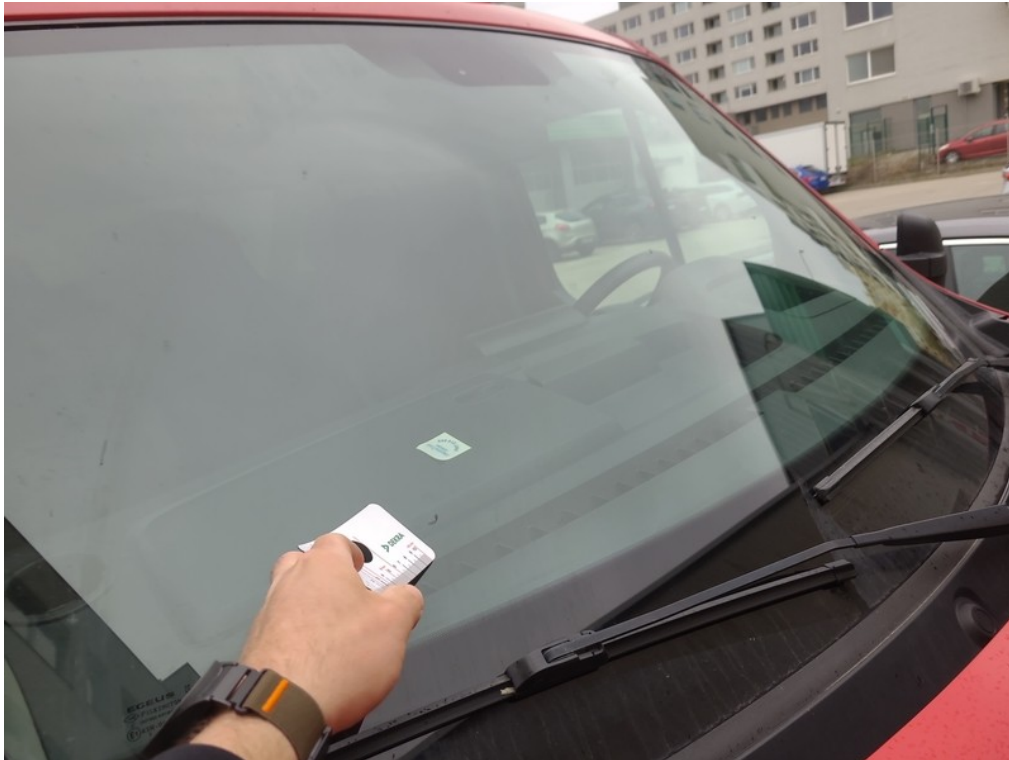
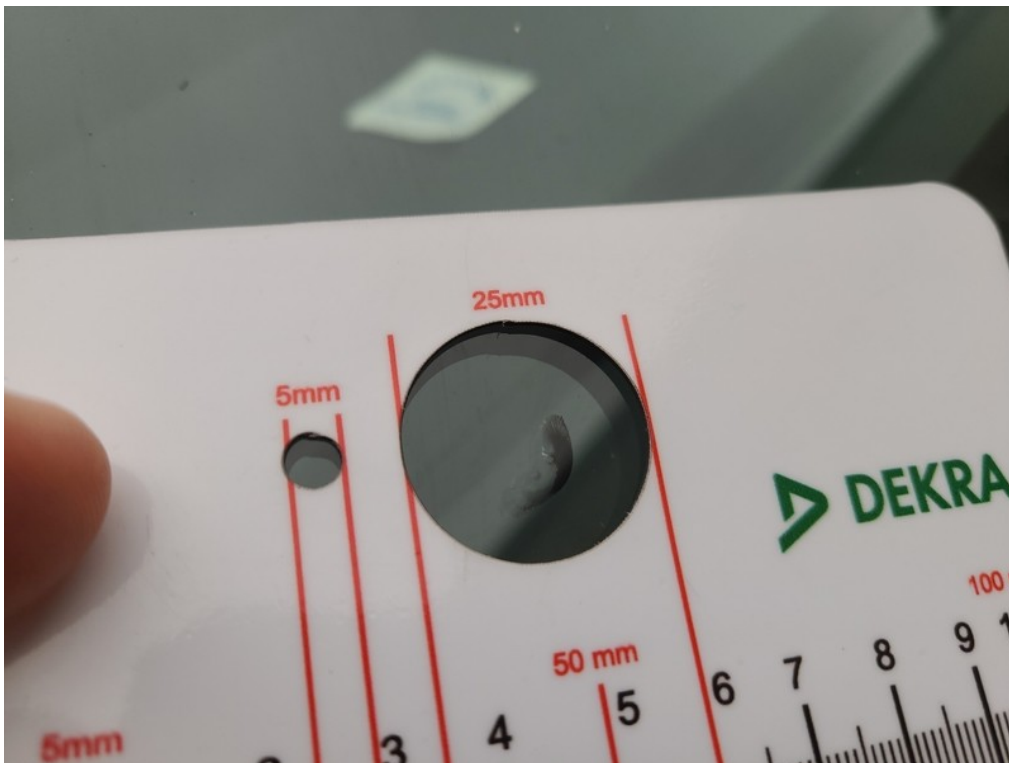
- 1 **Čelné sklo - Poškodenie od odletujúcich kameňov - Neakceptovateľné**
- | | |

Vid' popis k poškodeniu č. 1

| Spôsob opravy: | Opraviť |

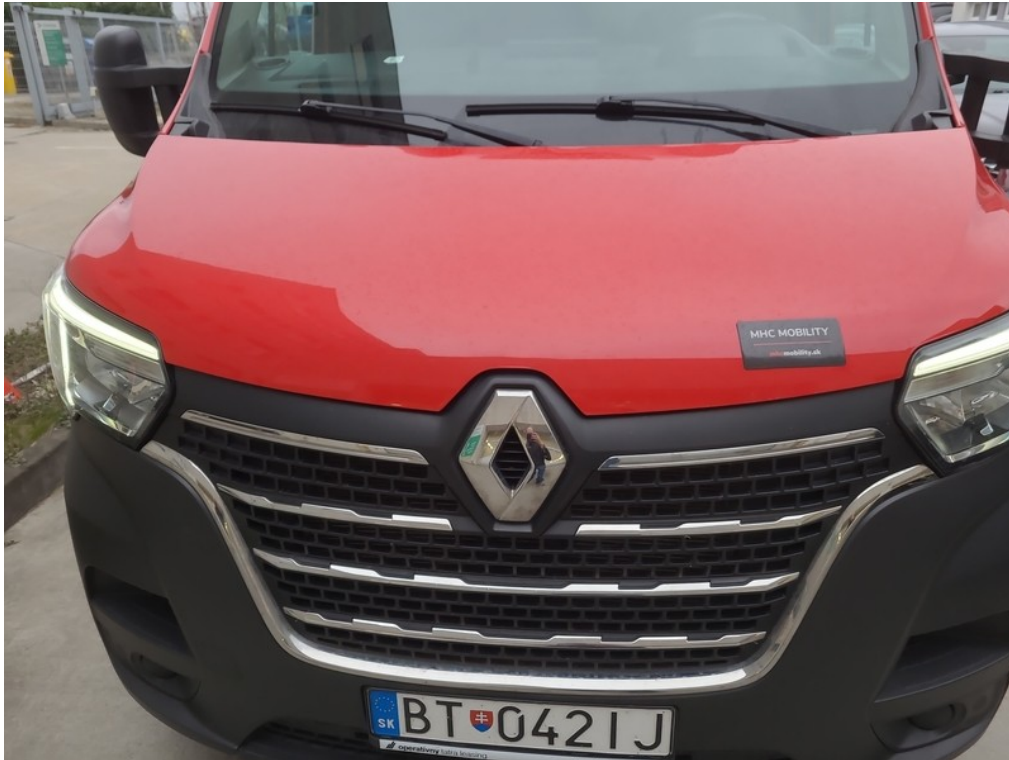
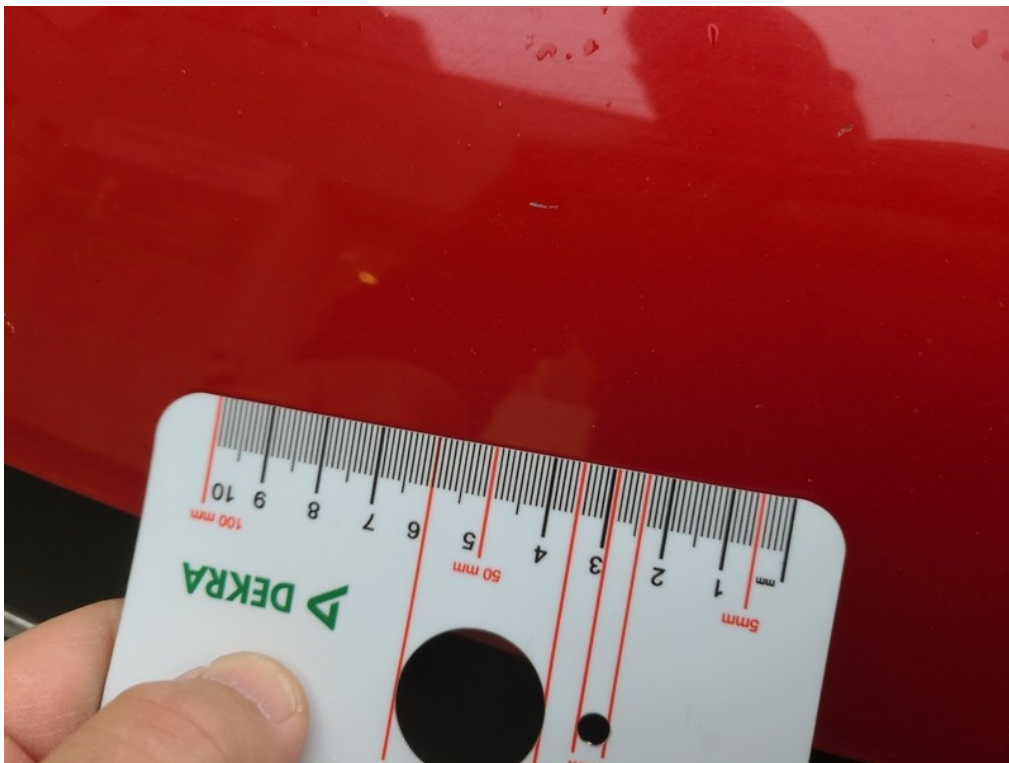
2 Predná kapota - Poškodenie od odletujúcich kameňov - Akceptovateľné

Vid' popis k poškodeniu č. 2

Umiestnenie:	Exteriér (vonkajší priestor)	Poznámka:
Spôsob opravy:	Lakovať	
Náklady na opravu:	0,00	
Neakceptovateľné po zľave:	0,00

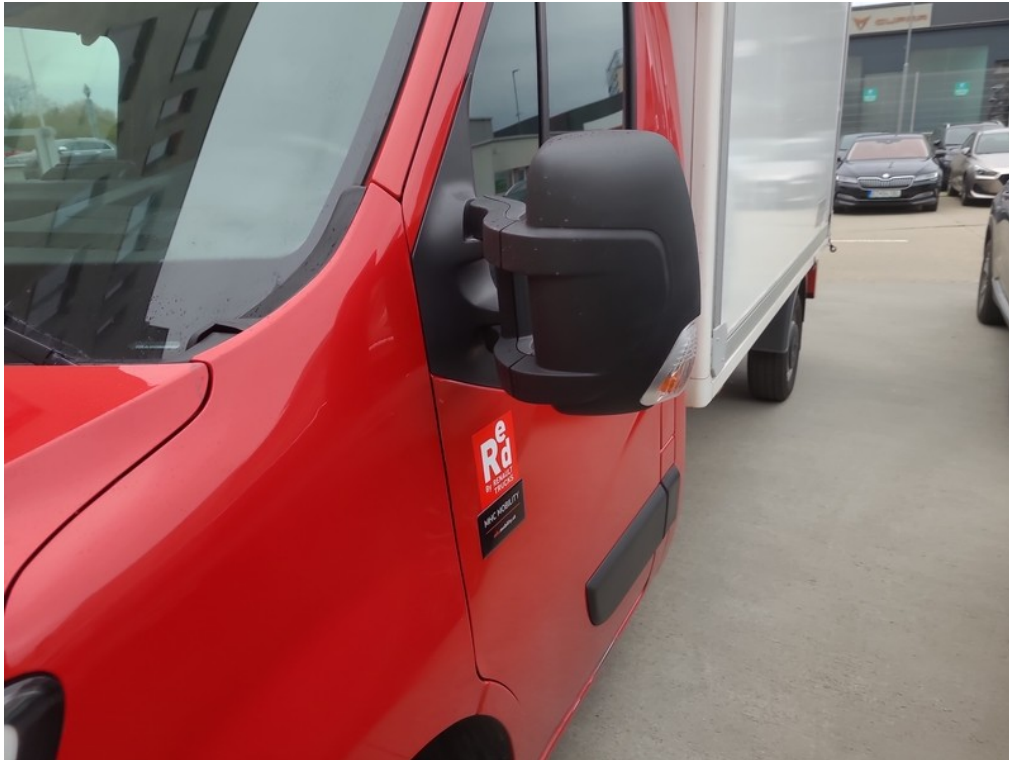
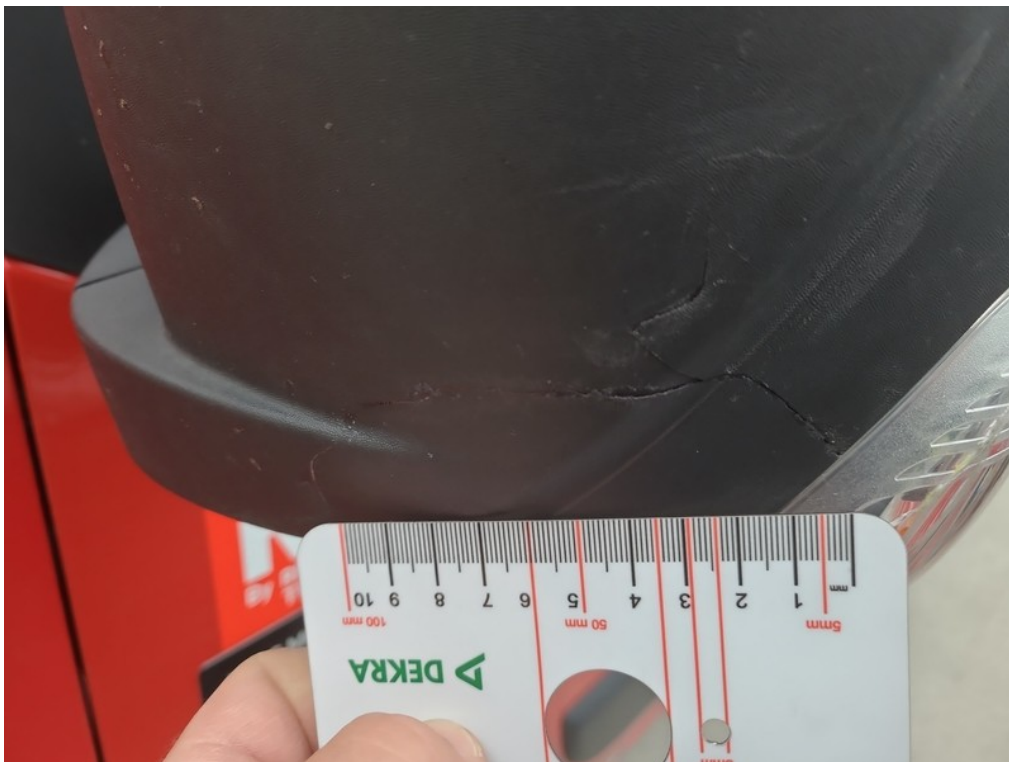
- 3 Spätne zrkadlo ľavé - Prasklina (trhlina) - Neakceptovateľné**
- | | | |

Vid' popis k poškodeniu č. 3

| Spôsob opravy: | Vymeniť | |

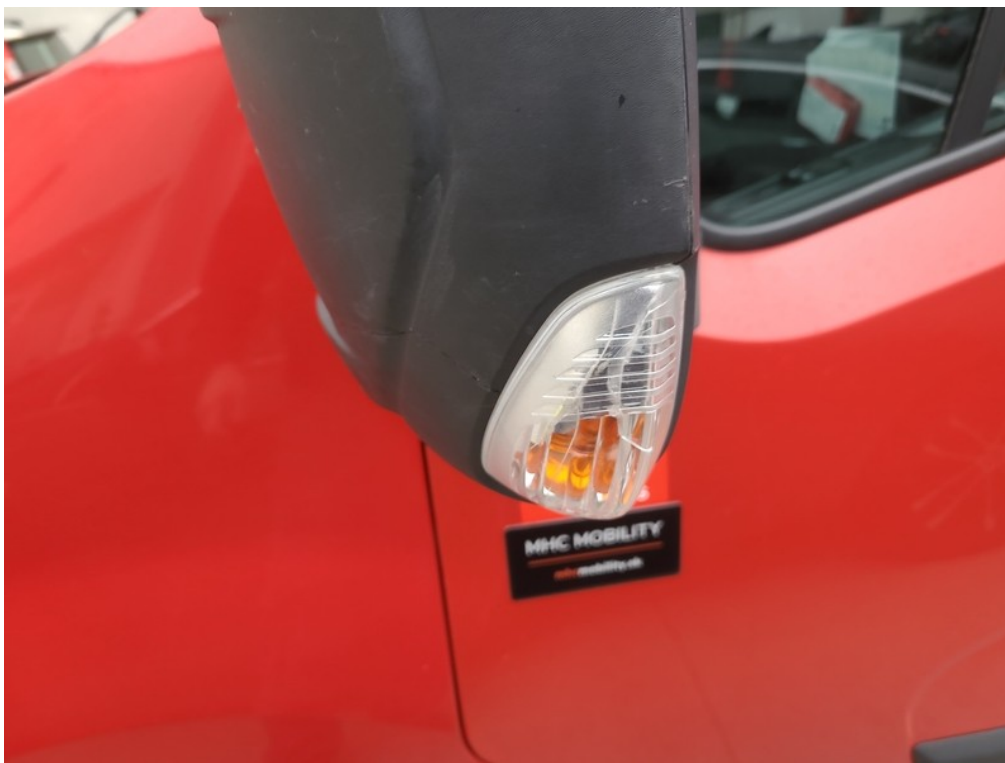
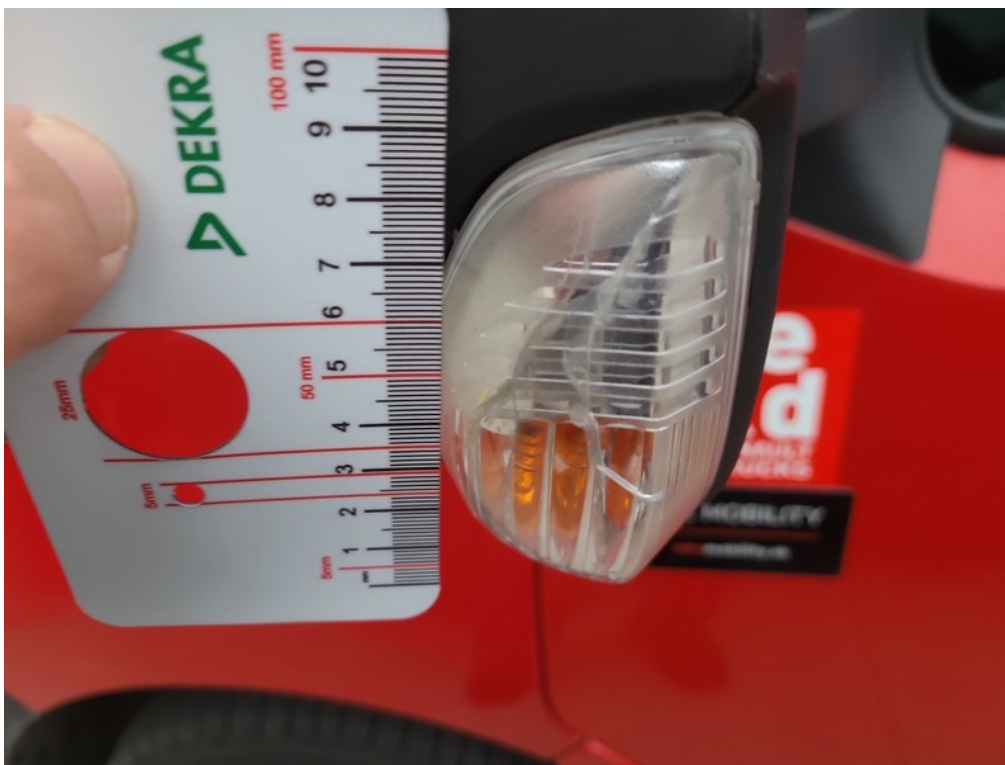
- 4 **Smerovka bočná L späť.zrkadlo - Prasklina (trhlina) - Neakceptovateľné**
 Umiestnenie: Exteriér (vonkajší priestor)
 Spôsob opravy: Vymeniť
 Náklady na opravu: 93,32
 Neakceptovateľné po zľave: 51,33

Vid' popis k poškodeniu č. 4

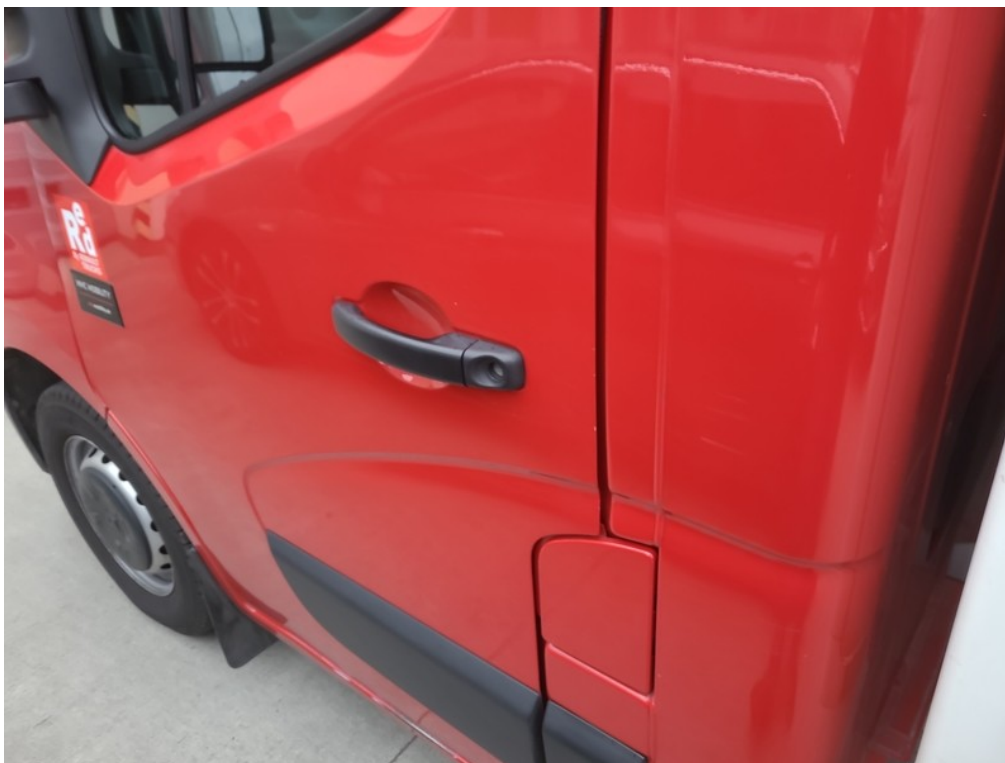
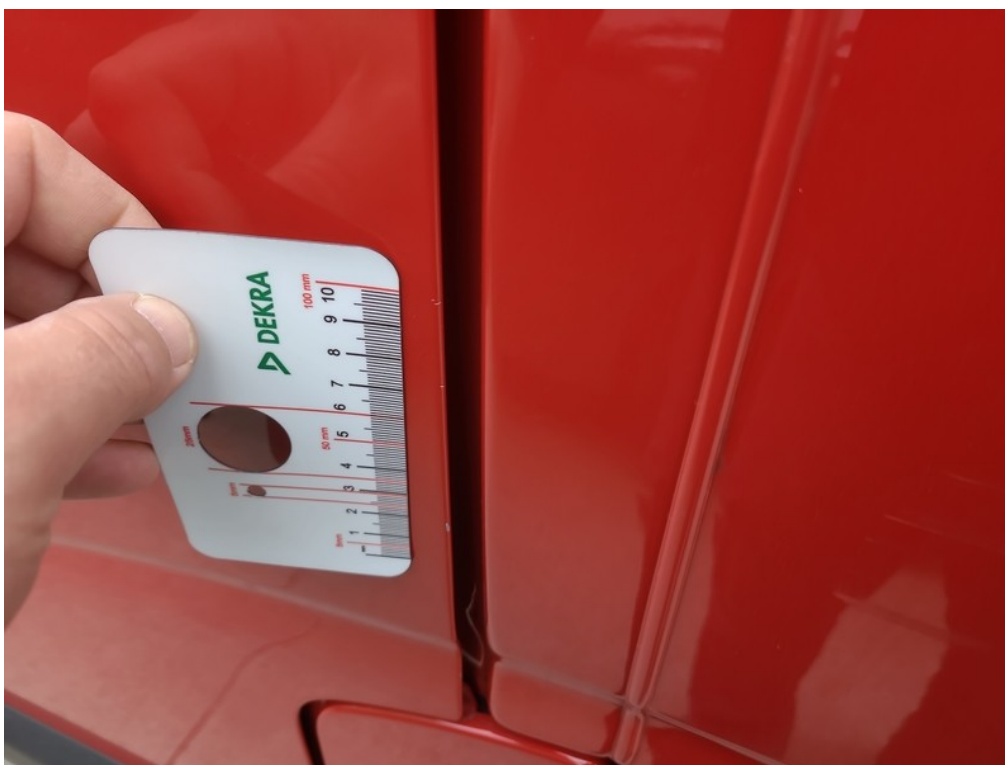
5 Hrana ľavých predných dverí - Škrabance - Akceptovateľné

Vid' popis k poškodeniu č. 5

Umiestnenie: Exteriér (vonkajší priestor)
Spôsob opravy: Lakovať
Náklady na opravu: 0,00
Neakceptovateľné po zľave: 0,00

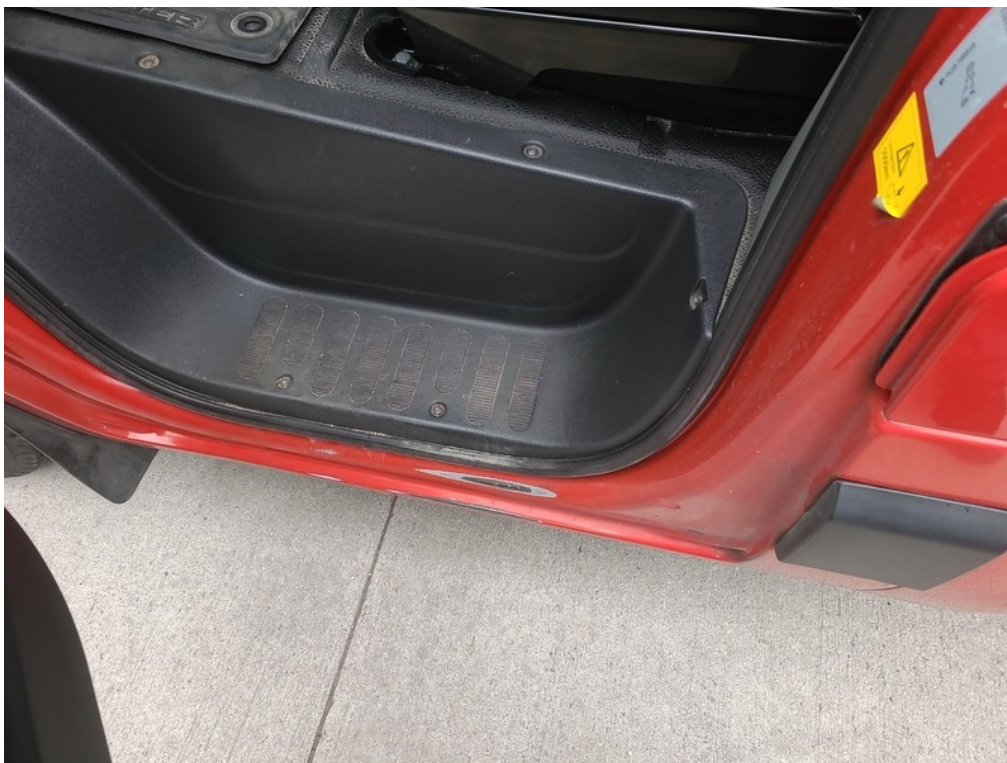
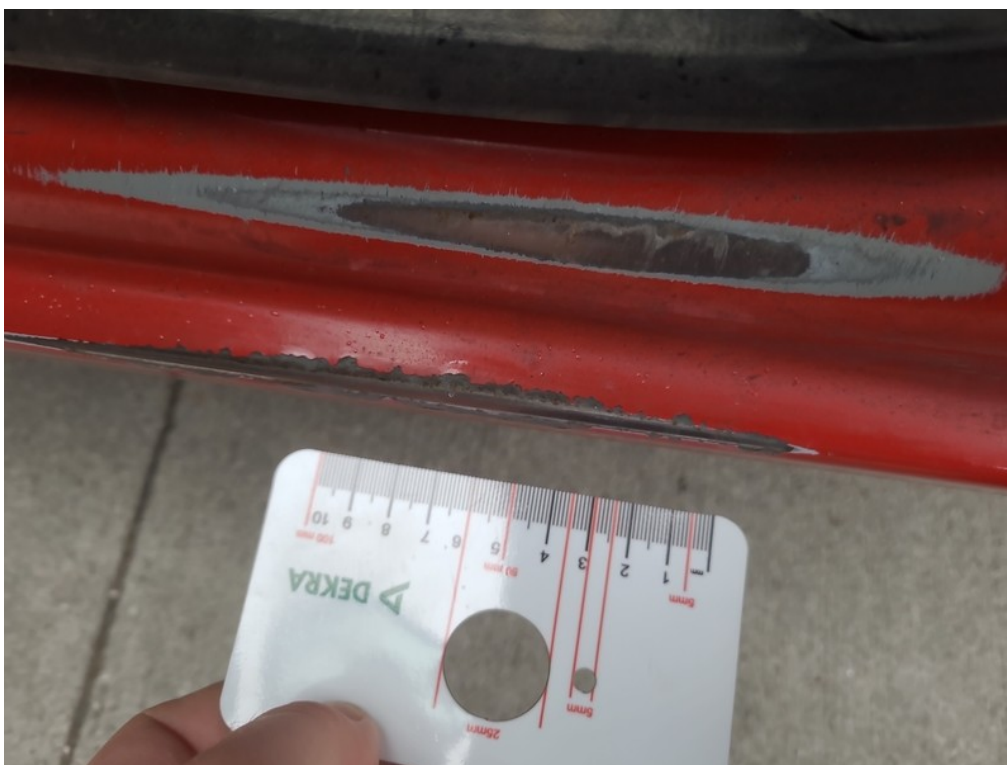
6 Prah ľavý - Škrabance - Akceptovateľné

Vid' popis k poškodeniu č. 6

Umiestnenie: Exteriér (vonkajší priestor)
Spôsob opravy: Lakovať
Náklady na opravu: 0,00
Neakceptovateľné po zľave: 0,00

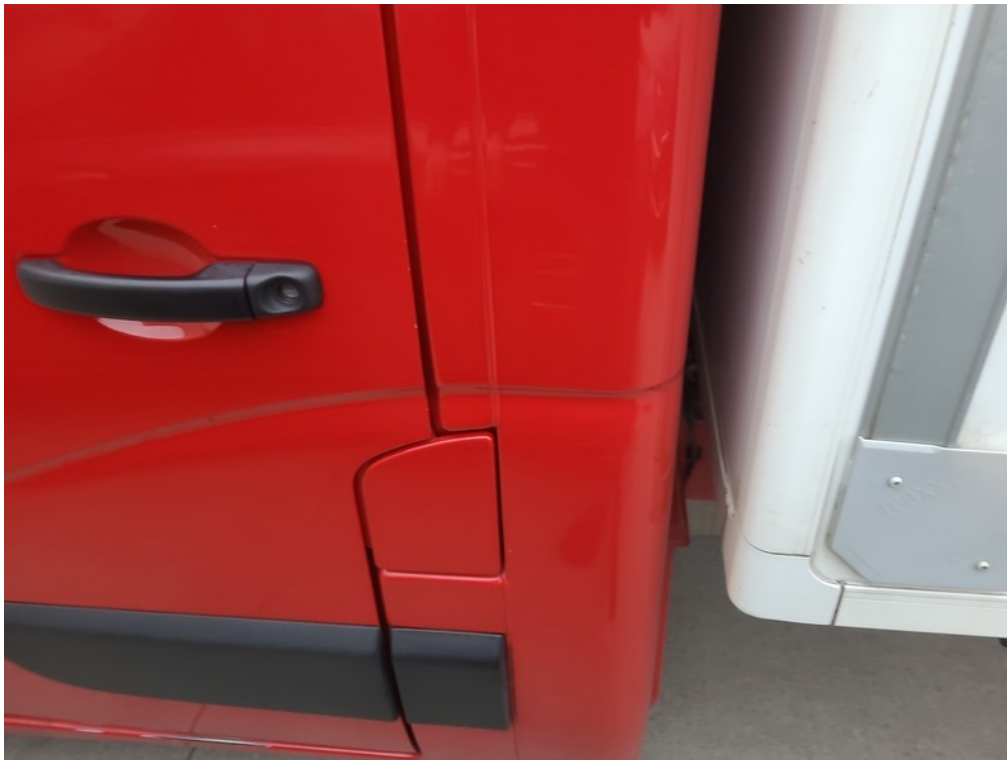
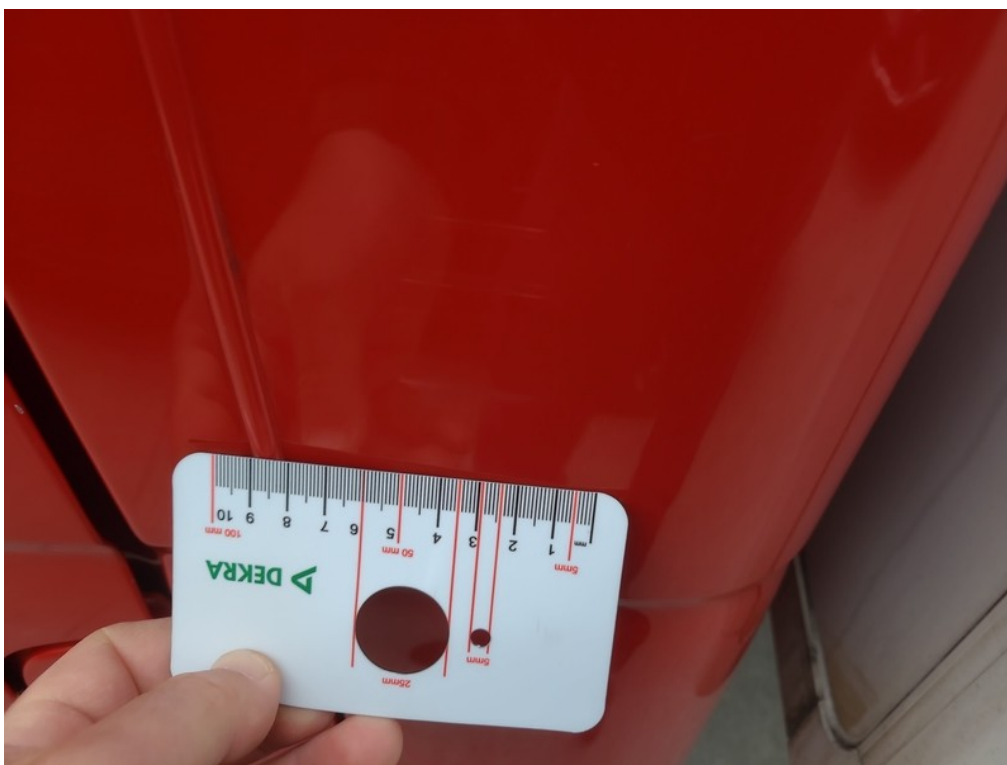
7 B stípk ľavý - Škrabance - Akceptovateľné

Vid' popis k poškodeniu č. 7

Umiestnenie: Exteriér (vonkajší priestor)
Spôsob opravy: Lakovať
Náklady na opravu: 0,00
Neakceptovateľné po zľave: 0,00

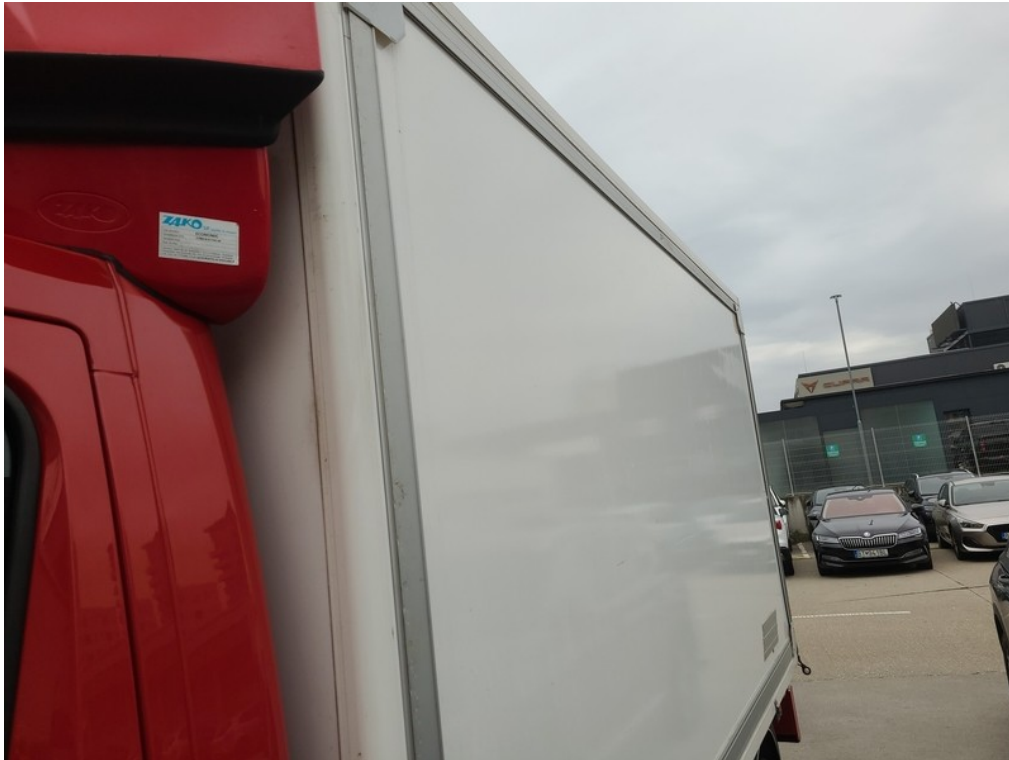
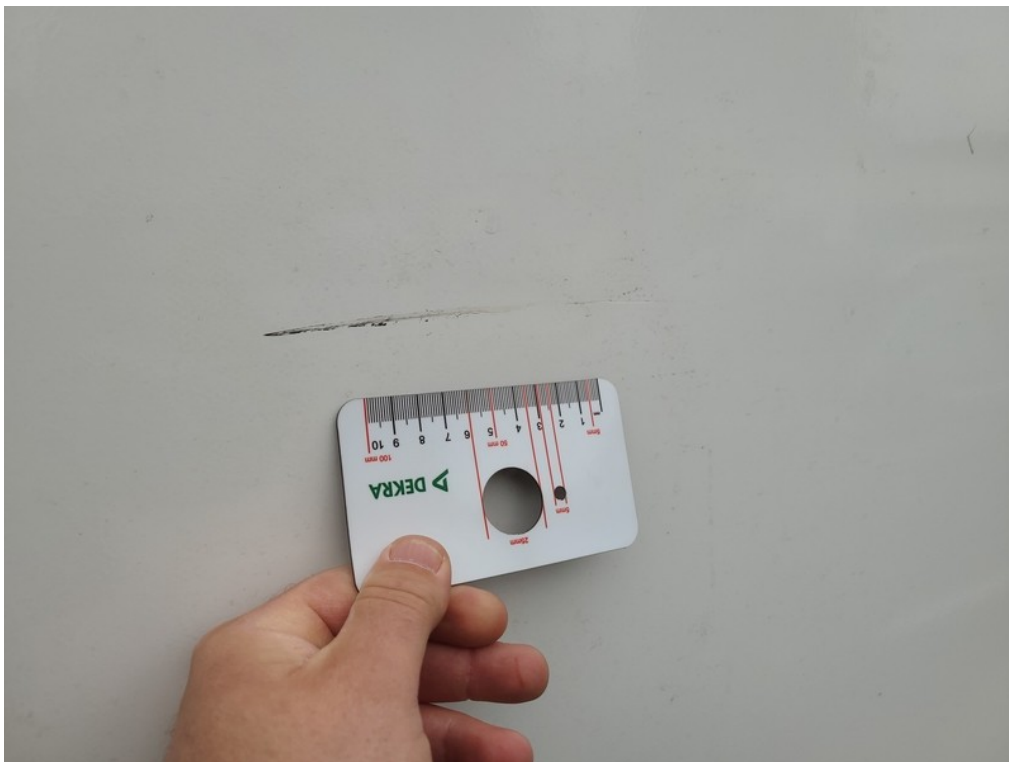
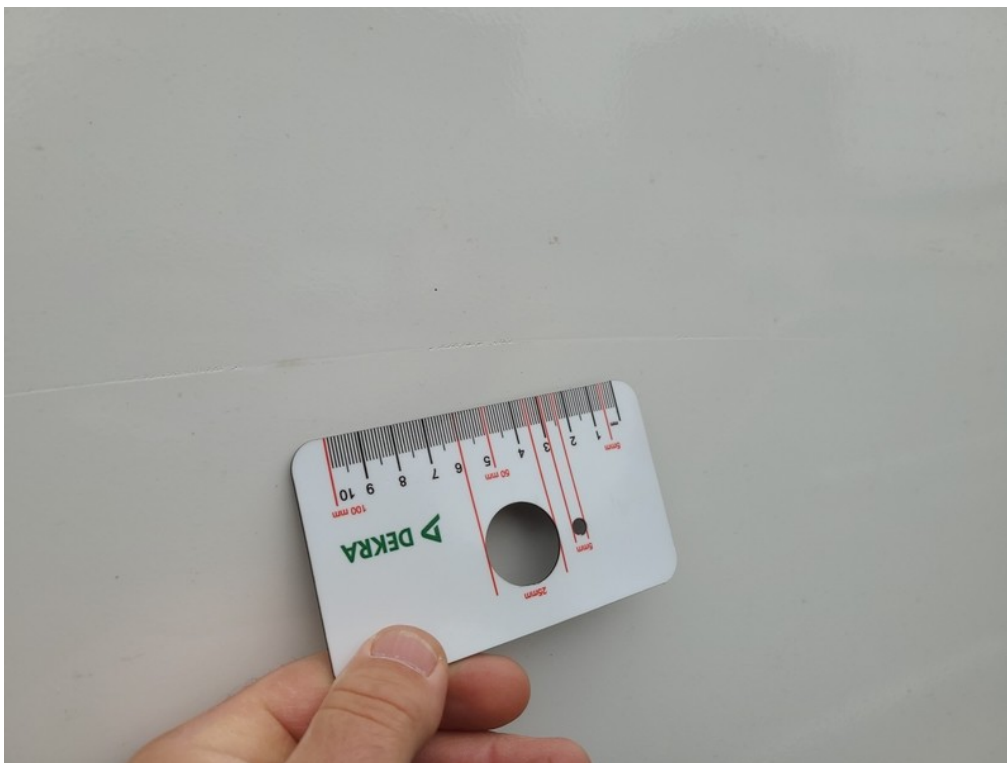
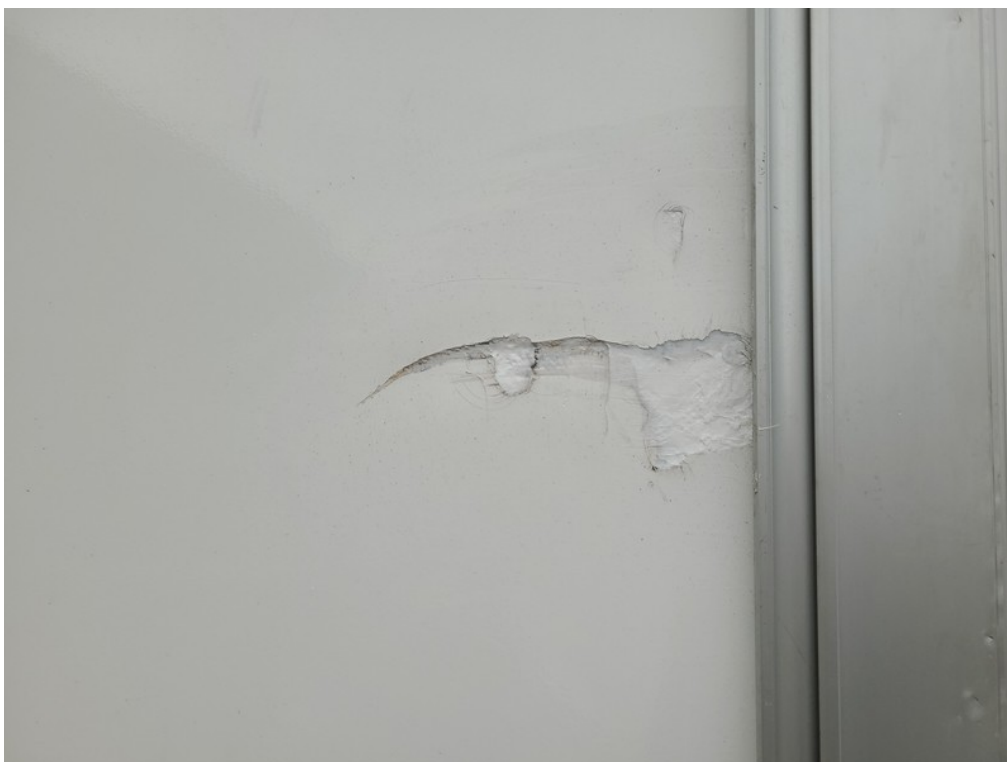
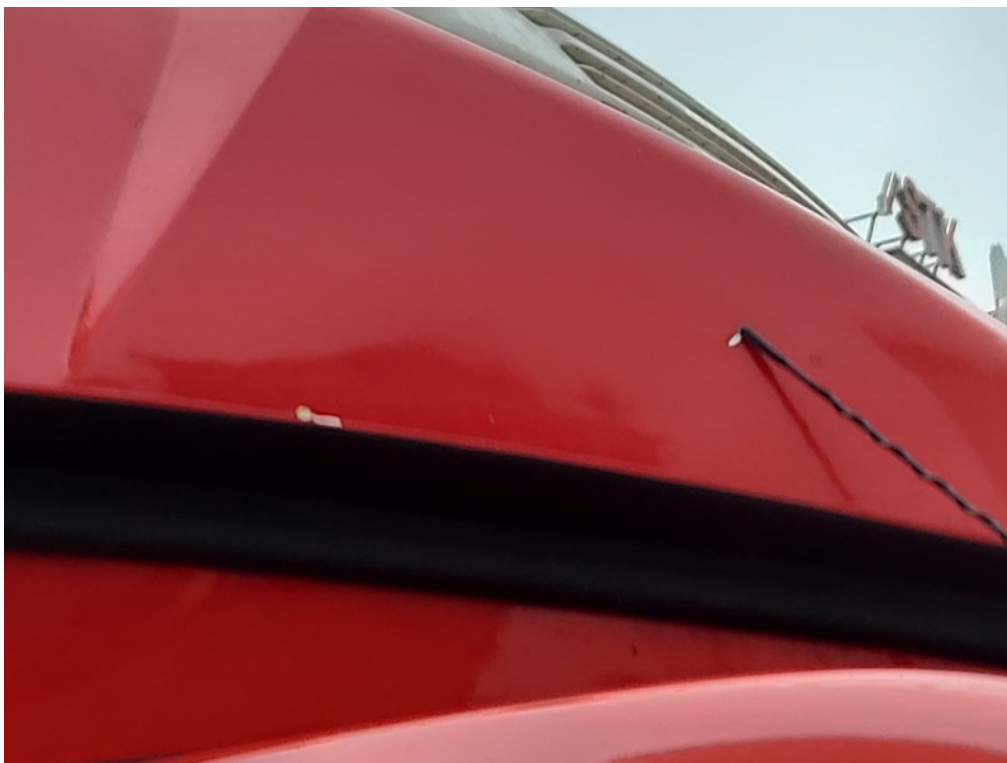
- 8 Nadstavba - Škrabance - Neakceptovateľné**
- | | |

Poznámka: Celkové náklady na opravu budú vyčíslené spoločnosťou TATRA LEASING

Vid' popis k poškodeniu č. 8

| Spôsob opravy: | Opraviť |

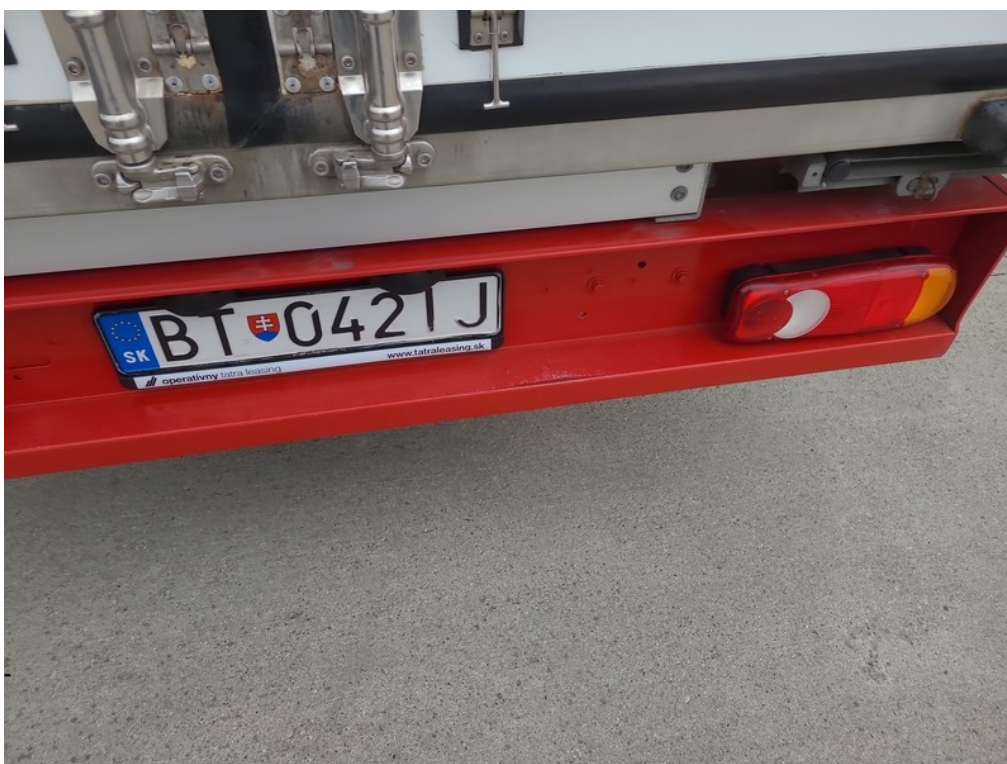
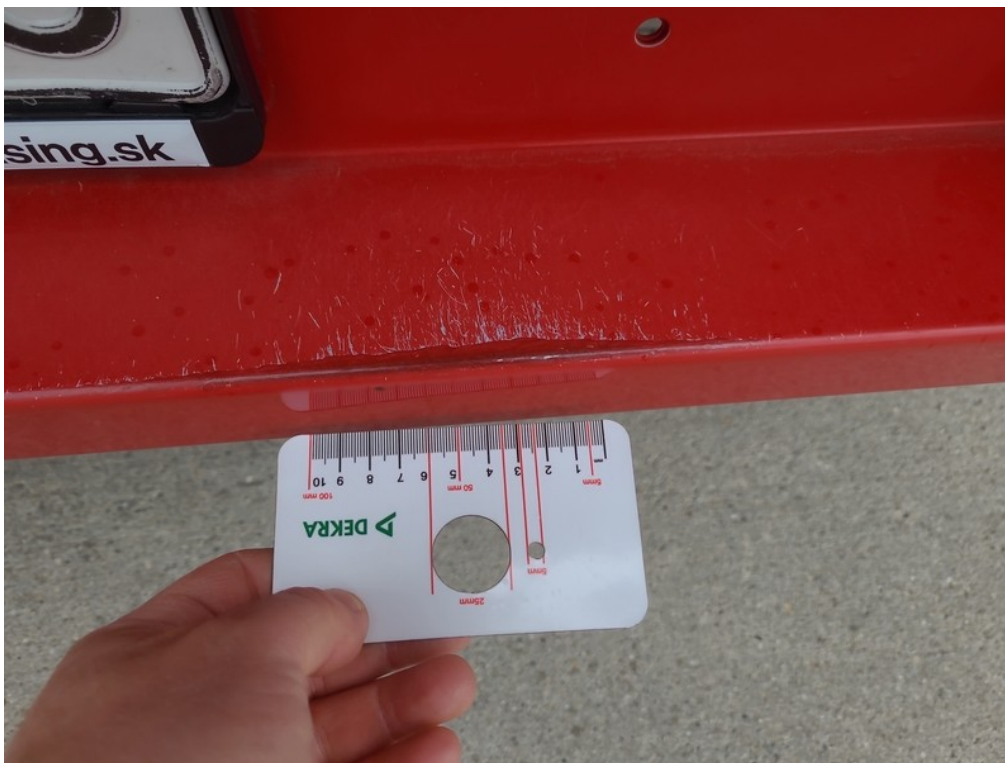
9	Zadný nárazník - Škrabance - Akceptovateľné		Poznámka:
	Umiestnenie:	Exteriér (vonkajší priestor)	
	Spôsob opravy:	Lakovať	
	Náklady na opravu:	0,00	
	Neakceptovateľné po zľave:	0,00

Vid' popis k poškodeniu č. 9

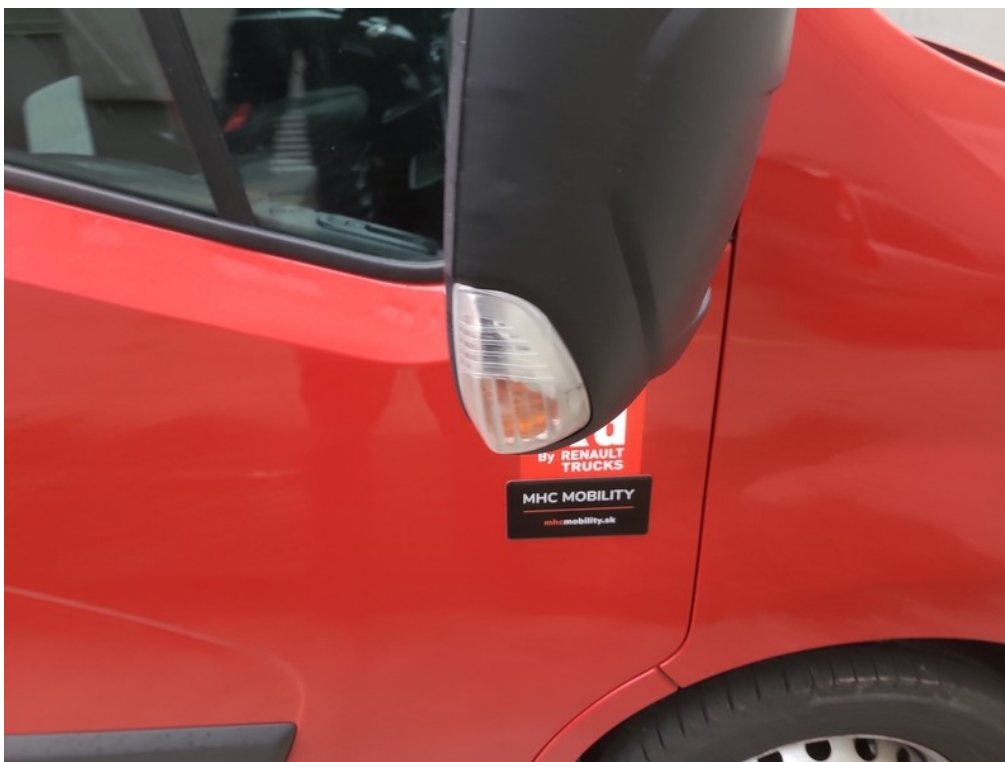
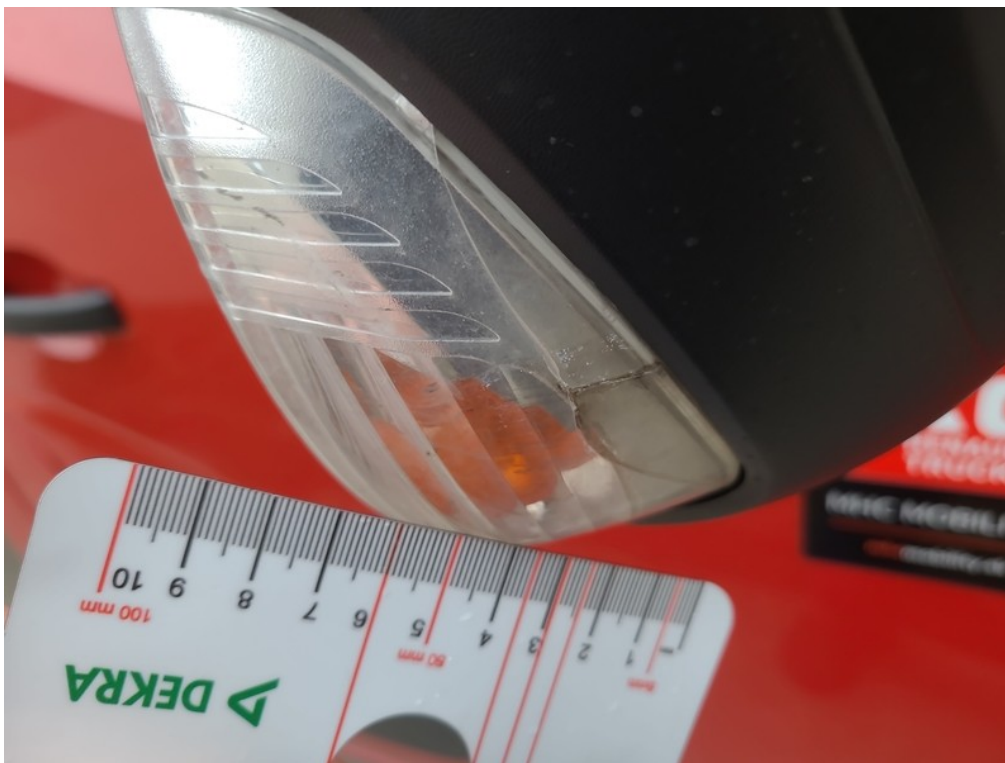
Smerovka bočná P späť.zrkadlo - Prasklina (trhlina) -

Neakceptovateľné

Vid' popis k poškodeniu č. 10

Vymeniť

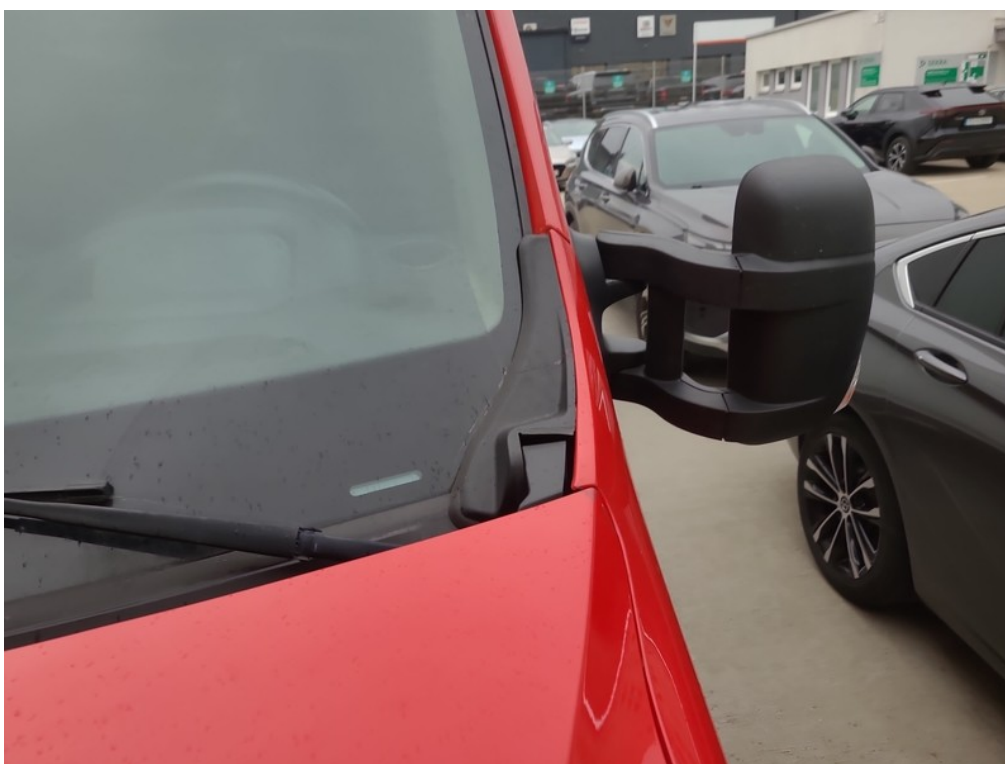
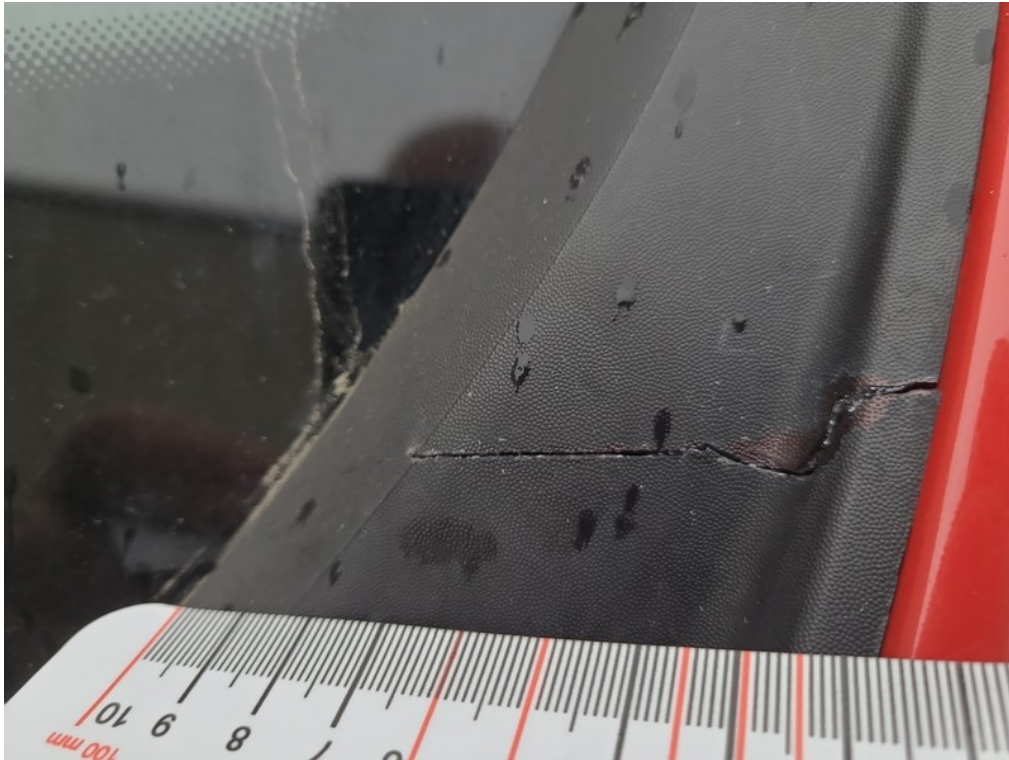
11 **Plastový kryt pod čelným sklom ľavý - Prasklina (trhlina) - Neakceptovateľné**
 Umiestnenie: Exteriér (vonkajší priestor)
 Spôsob opravy: Vymeniť
 Náklady na opravu: 30,92
 Neakceptovateľné po zľave: 17,01

Vid' popis k poškodeniu č. **11**
