ZÁKLADNÉ ÚDAJE O OBHLIADKE

Typ procesu:	Vrátenie vozidla	Leasingová zmluva:	LZO/25/00251
Nájomca:	0	Dátum objednávky:	24.03.2026 15:19
Kontaktná osoba:	0	Telefón klienta:	0
Dátum obhliadky:	24.03.2026 14:30	Miesto obhliadky:	DEKRA Petržalka, Panónska cesta 47, 851 04 Bratislava
Dátum ukončenia:	26.03.2026 13:58		
Poznámka:	Vozidlo znečistené zvonku

ÚDAJE O VOZIDLE

ZOZNAM POŠKODENÍ

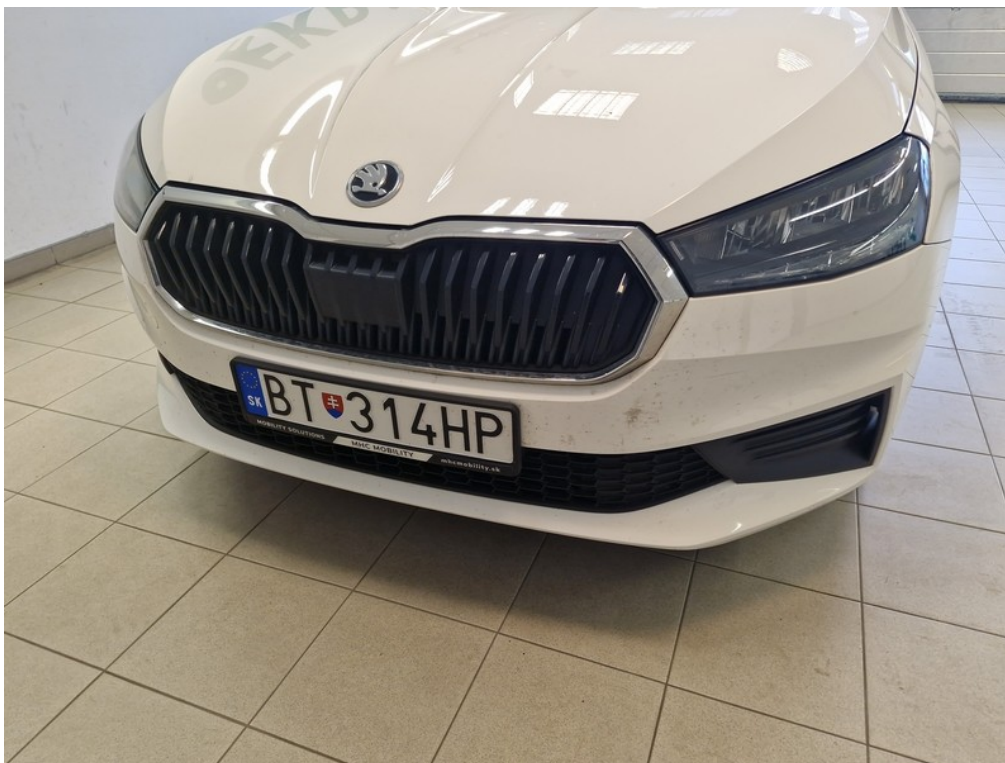
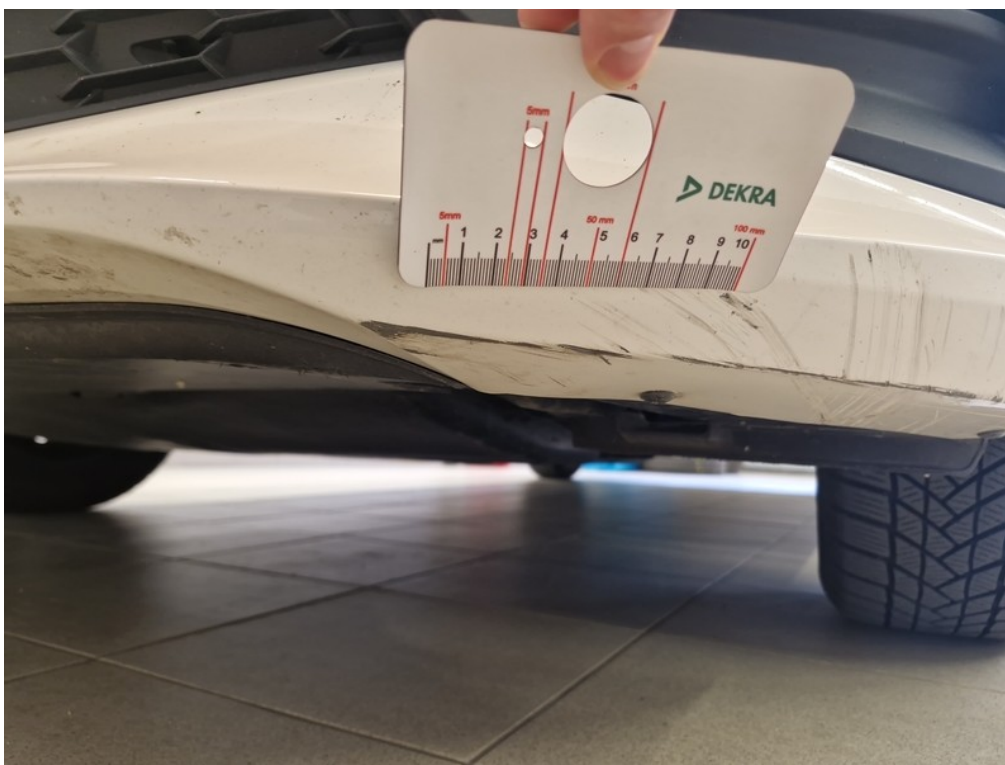
Vid' popis k poškodeniu č. **1**

- 1 Predný nárazník - Škrabance - Neakceptovateľné**
- | | |

| Spôsob opravy: | Lakovať |

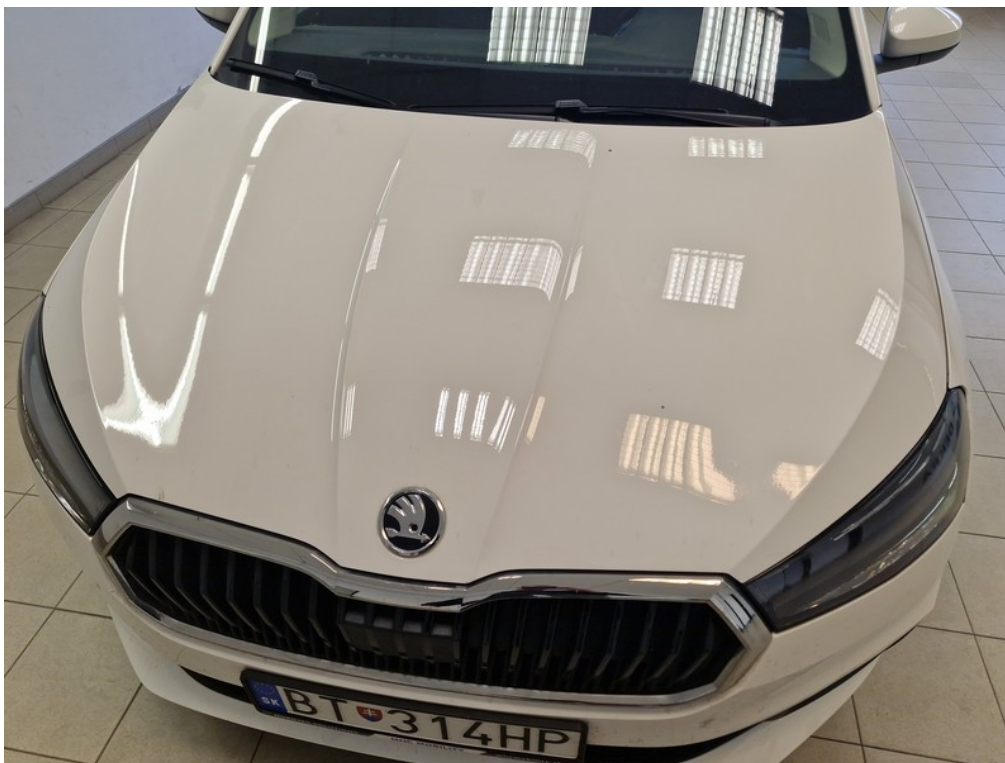
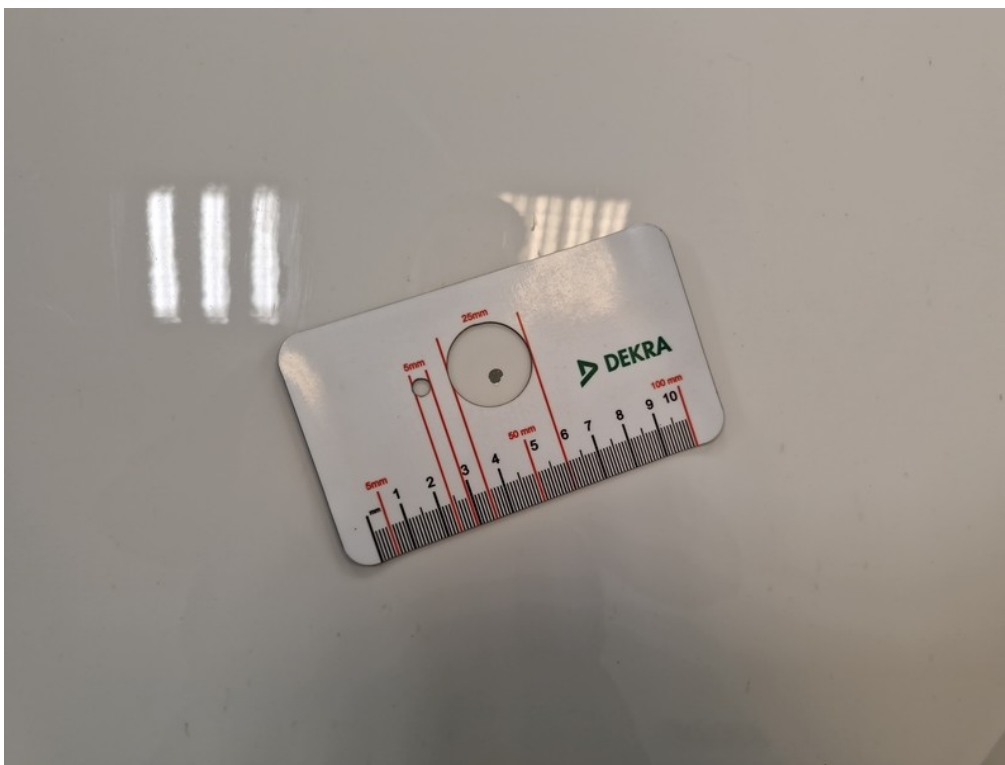
Vid' popis k poškodeniu č. 2

2 Predná kapota - Poškodenie od odletujúcich kameňov - Akceptovateľné

Umiestnenie:	Exteriér (vonkajší priestor)
Spôsob opravy:	Lakovať
Náklady na opravu:	0,00
Neakceptovateľné po zľave:	0,00

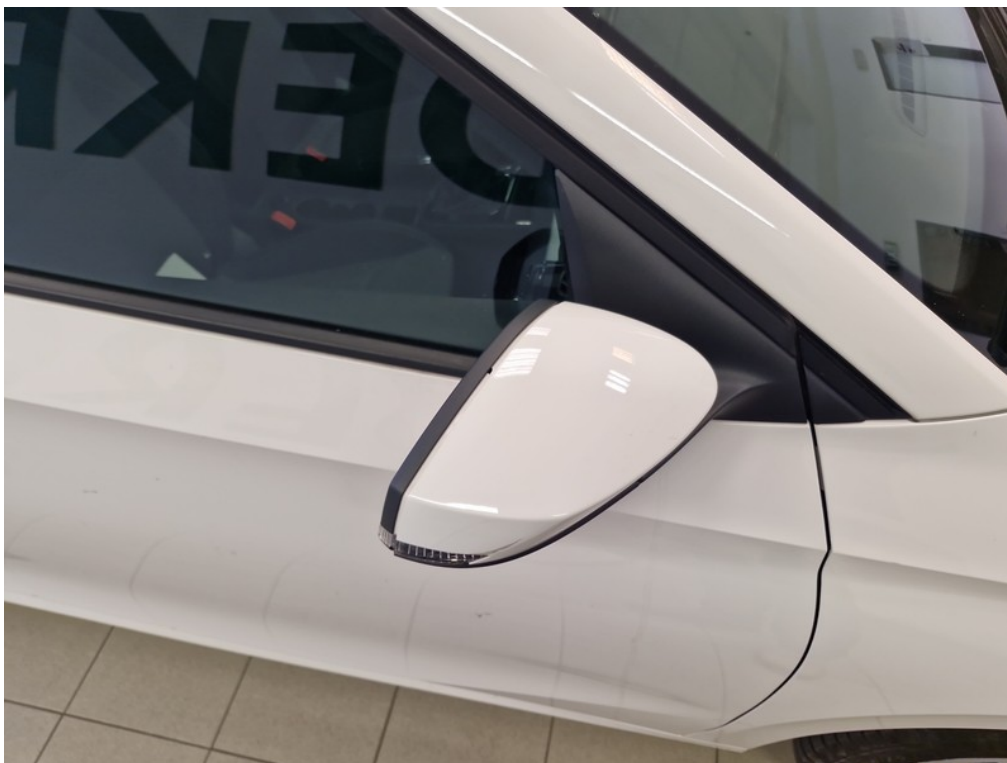
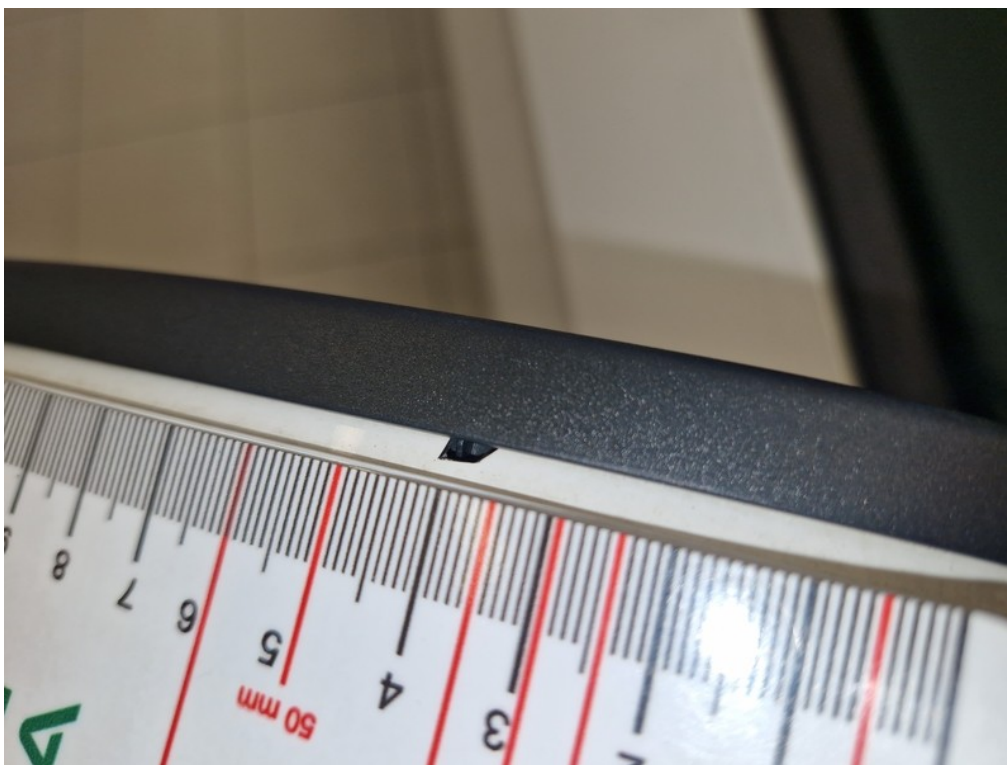
Vid' popis k poškodeniu č. 3

3 Kryt P spätného zrkadla - Prasklina (trhlina) - Neakceptovateľné

Umiestnenie:	Exteriér (vonkajší priestor)
Spôsob opravy:	Vymeniť
Náklady na opravu:	104,55
Neakceptovateľné po zľave:	62,73

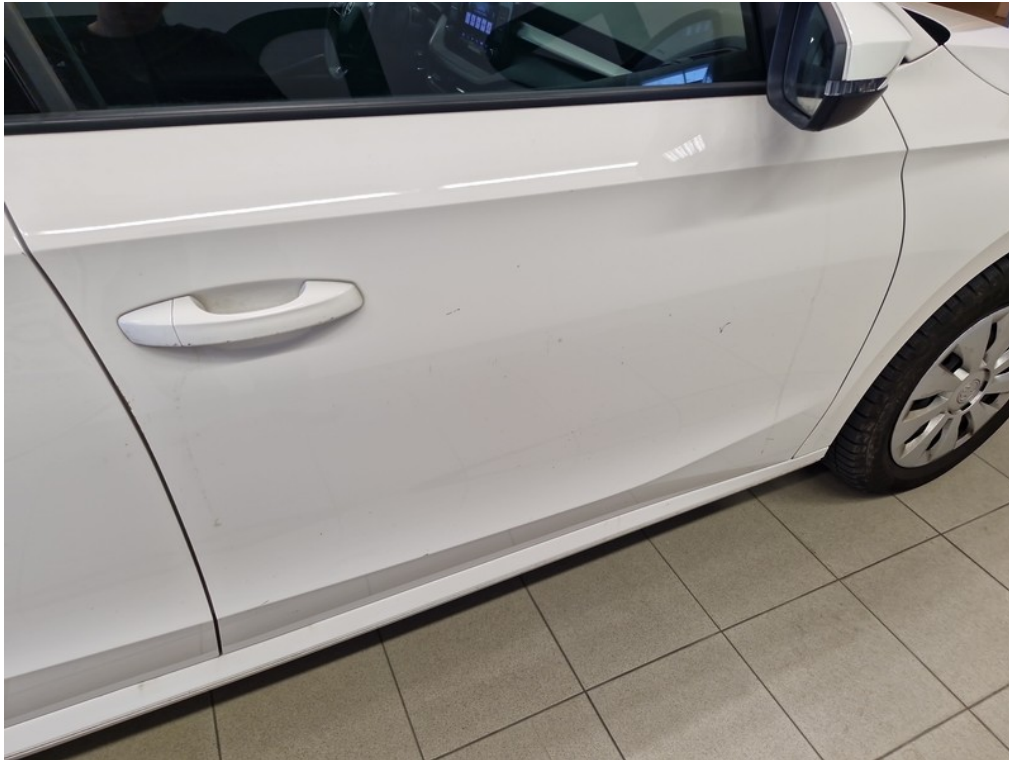
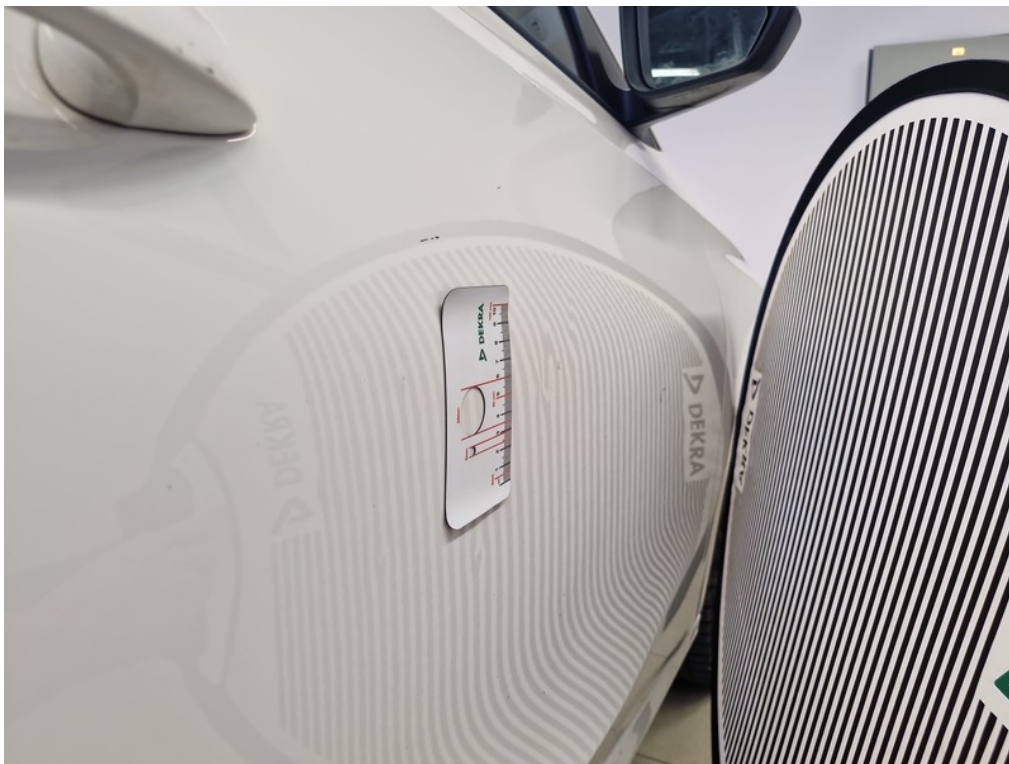
Vid' popis k poškodeniu č. 4

- 4 Dvere predné pravé - Deformácia - Neakceptovateľné**
- | | | |

| Spôsob opravy: | Opraviť | |

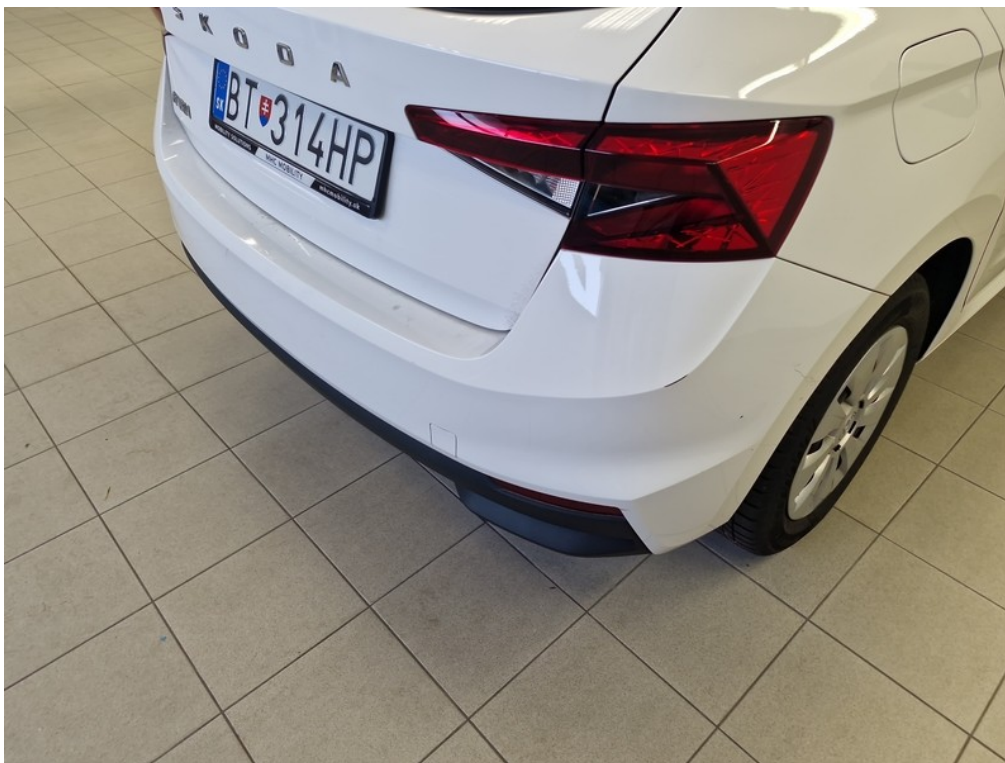
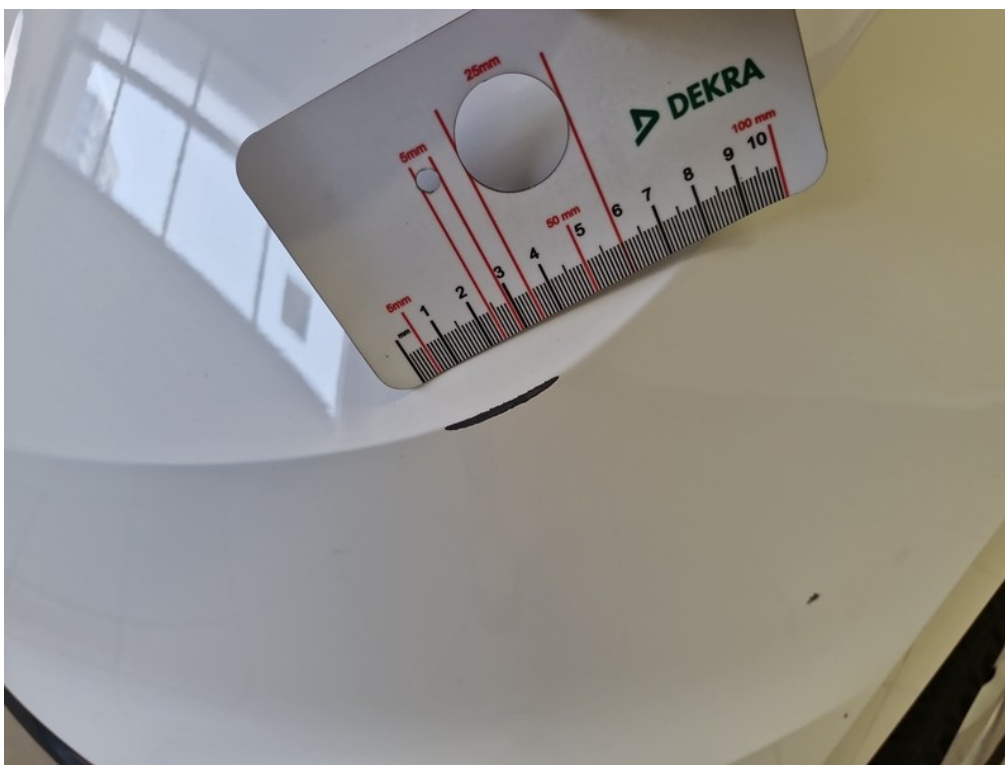
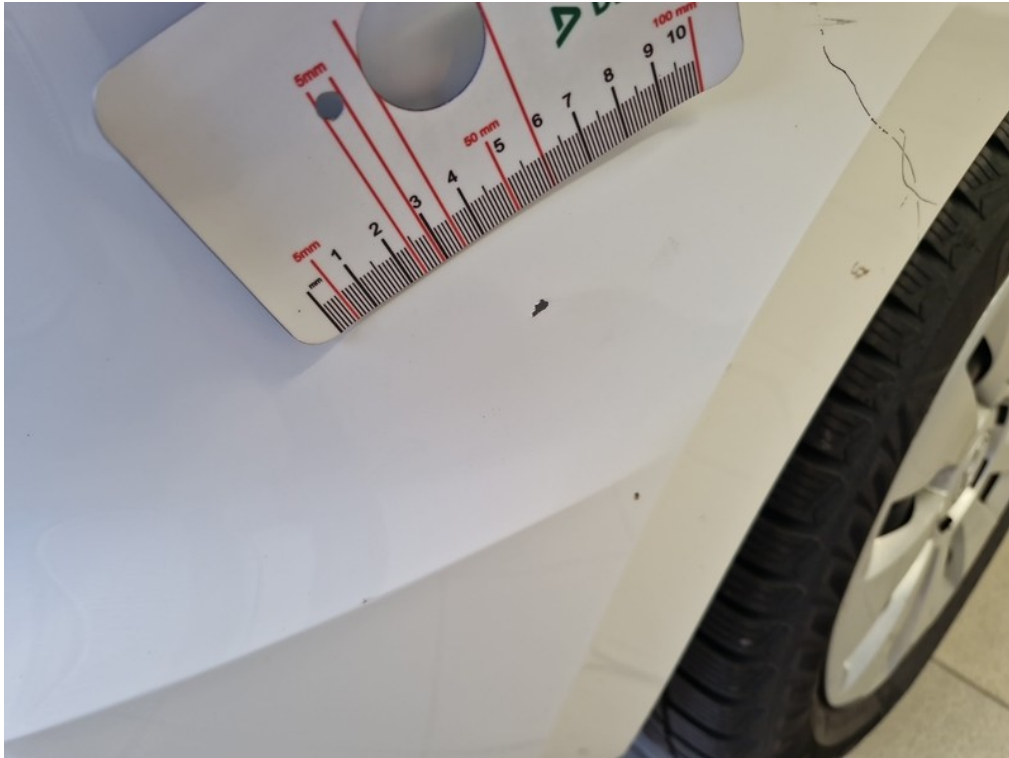
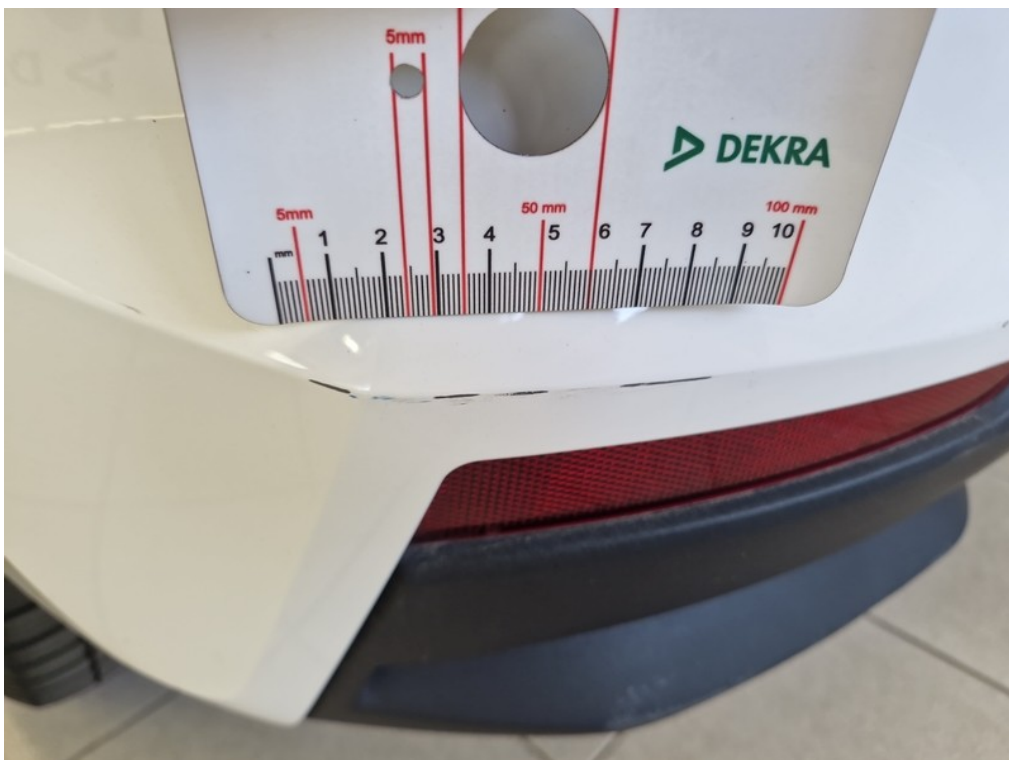
Vid' popis k poškodeniu č. 5

5 Zadný nárazník - Škrabance - Neakceptovateľné

Umiestnenie: Exteriér (vonkajší priestor)
Spôsob opravy: Lakovať
Náklady na opravu: 279,92
Neakceptovateľné po zľave: 167,95

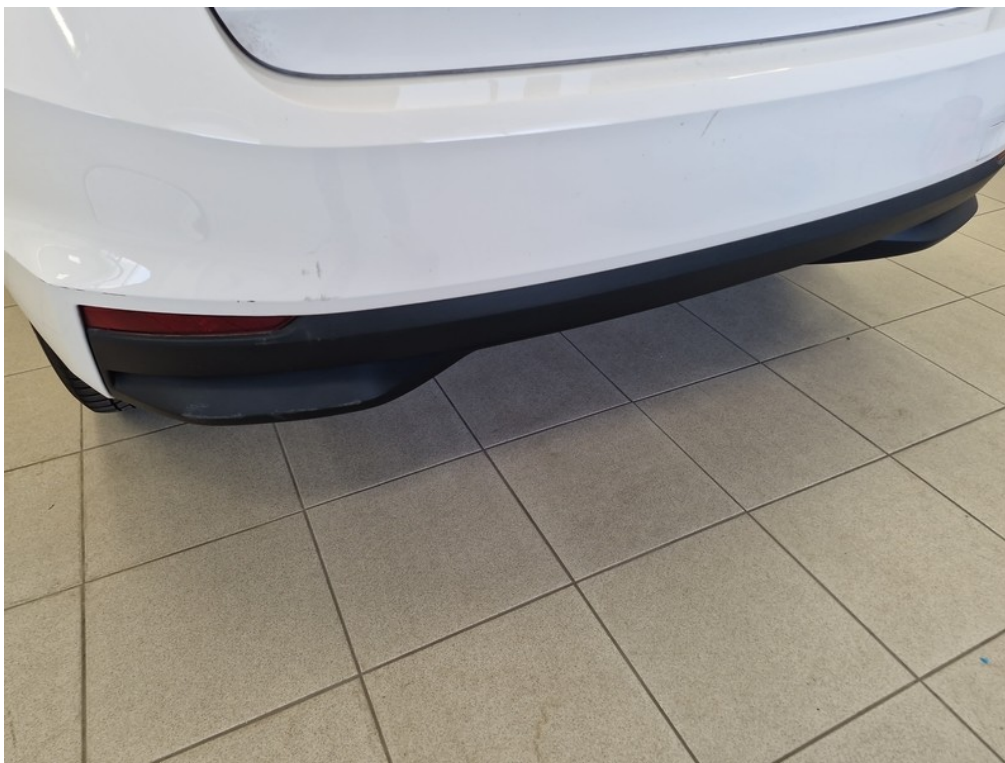
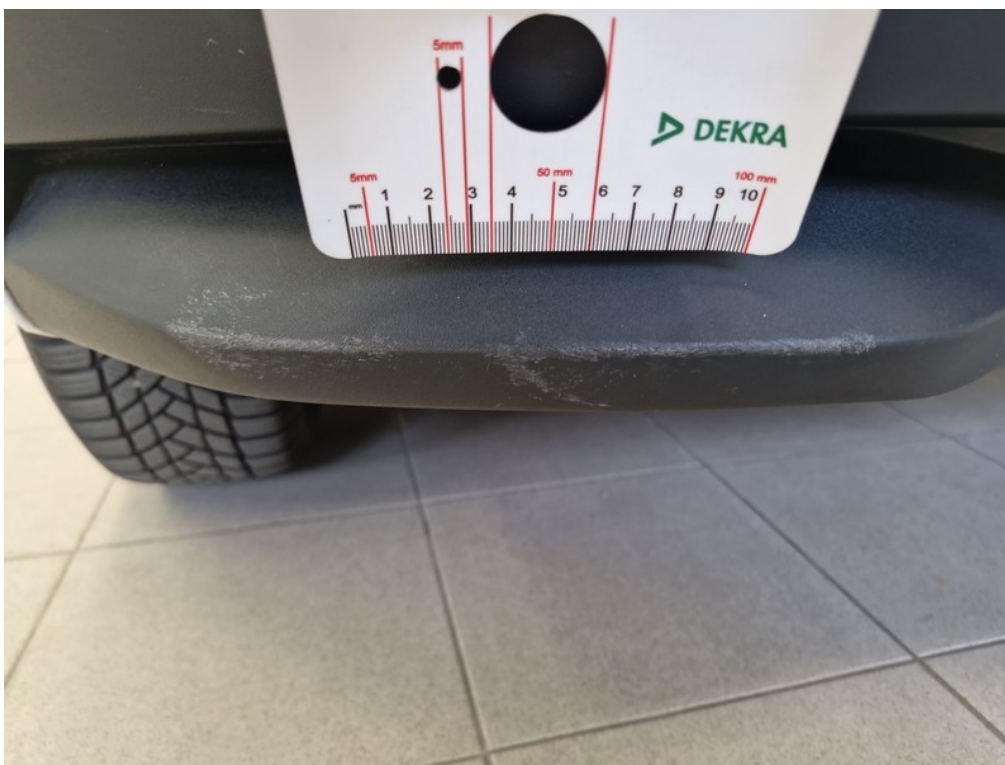
Vid' popis k poškodeniu č. 6

- 6 Spojler Z nárazníka - Škrabance - Neakceptovateľné**
- | | | |

| Spôsob opravy: | Vymeniť | |

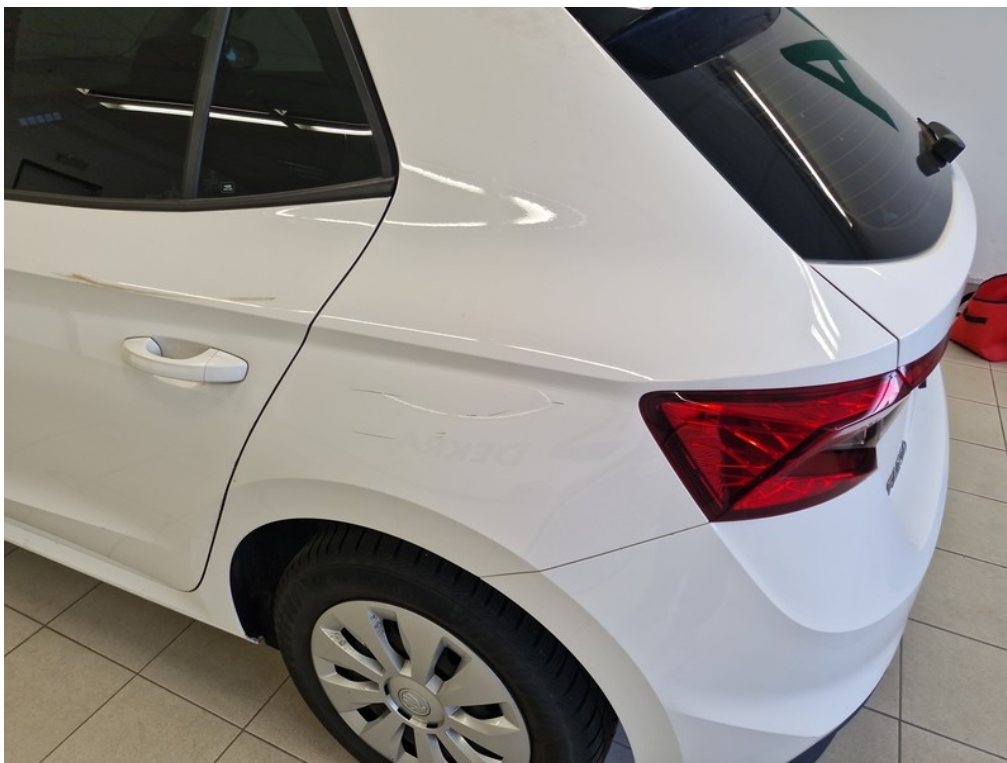
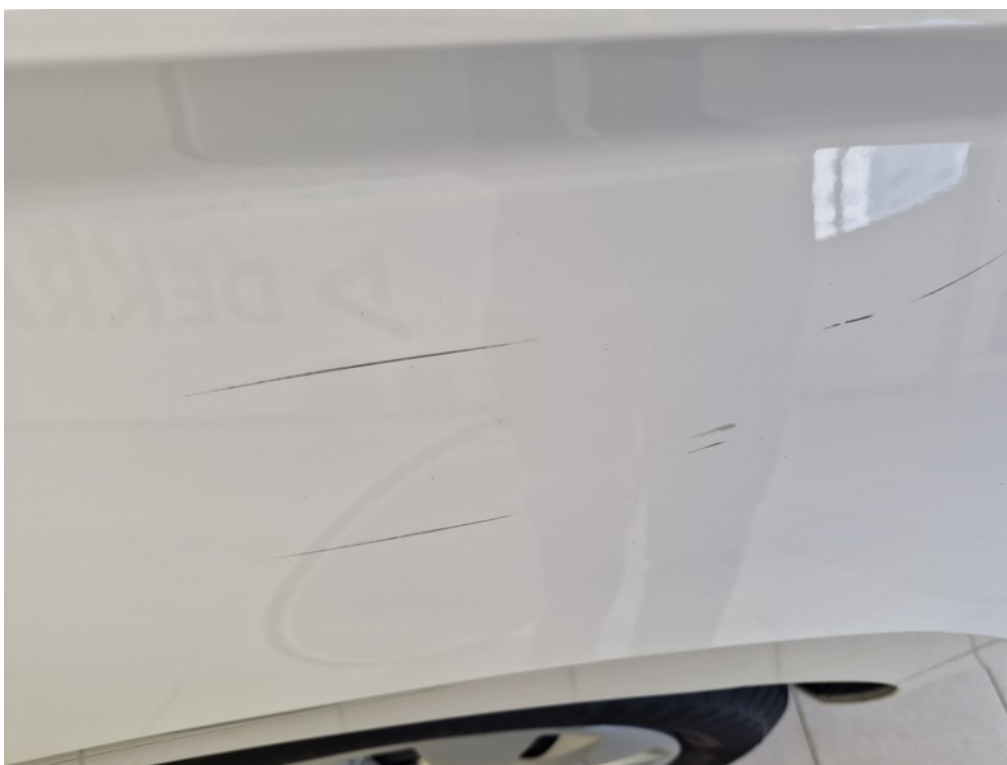
Vid' popis k poškodeniu č. 7

- 7 Bočnica zadná ľavá - Škrabance - Akceptovateľné**
- | | | |

| Spôsob opravy: | Vyleštiť | |

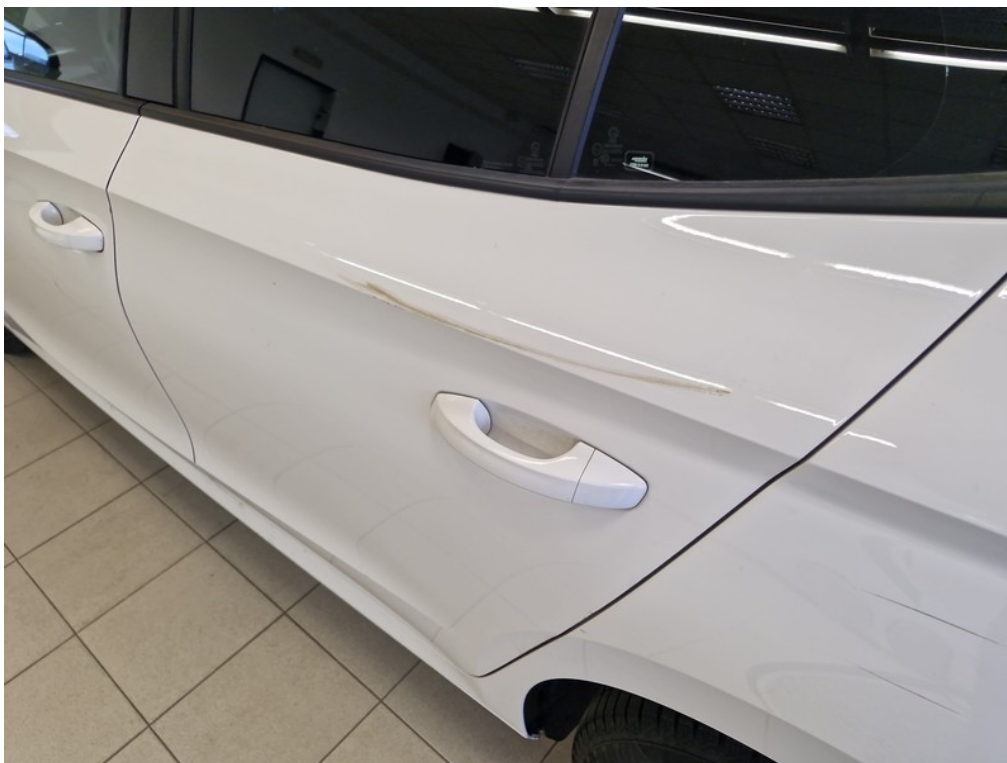
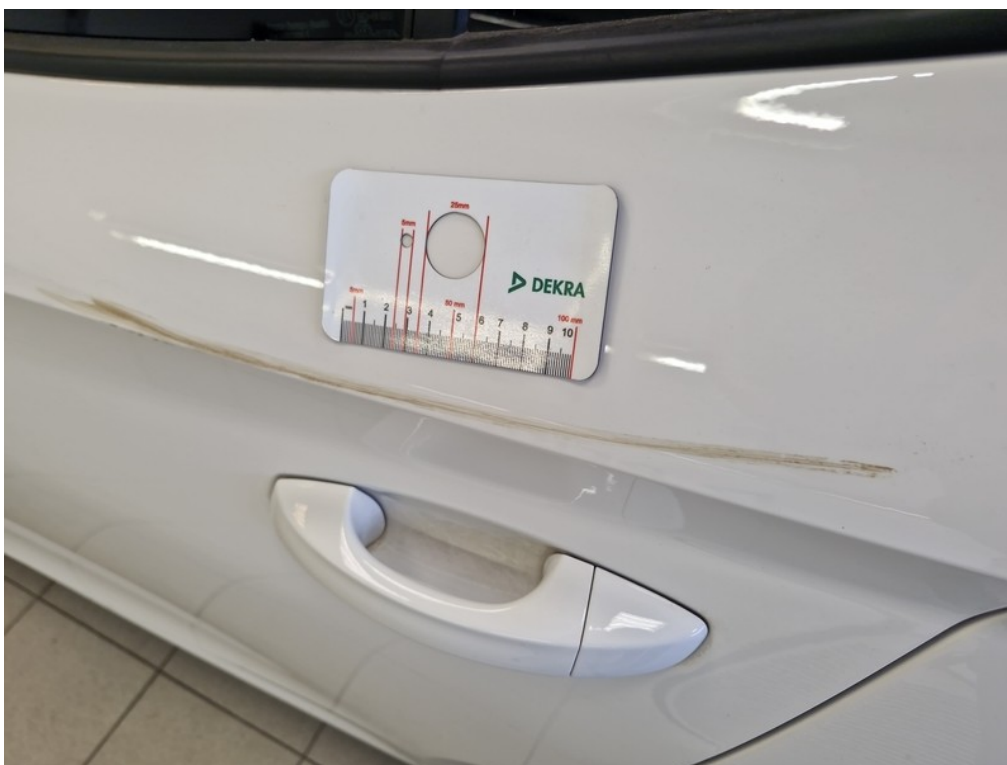
Vid' popis k poškodeniu č. 8

- 8 Dvere zadné ľavé - Škrabance - Akceptovateľné**
- | | | |

| Spôsob opravy: | Vyleštiť | |

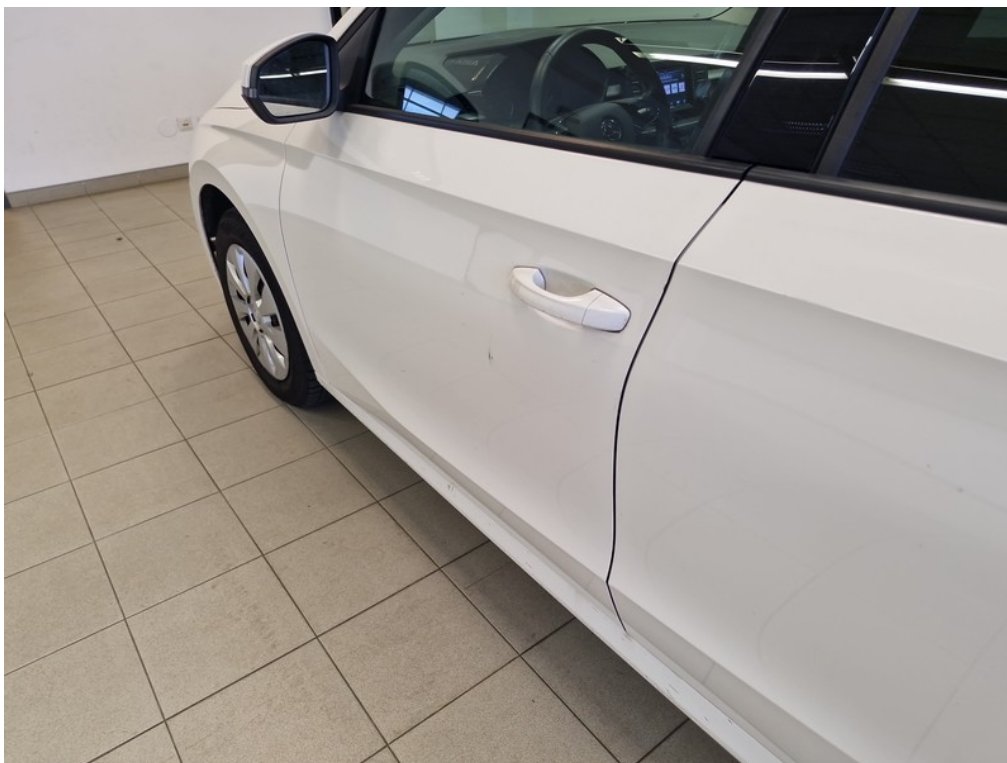
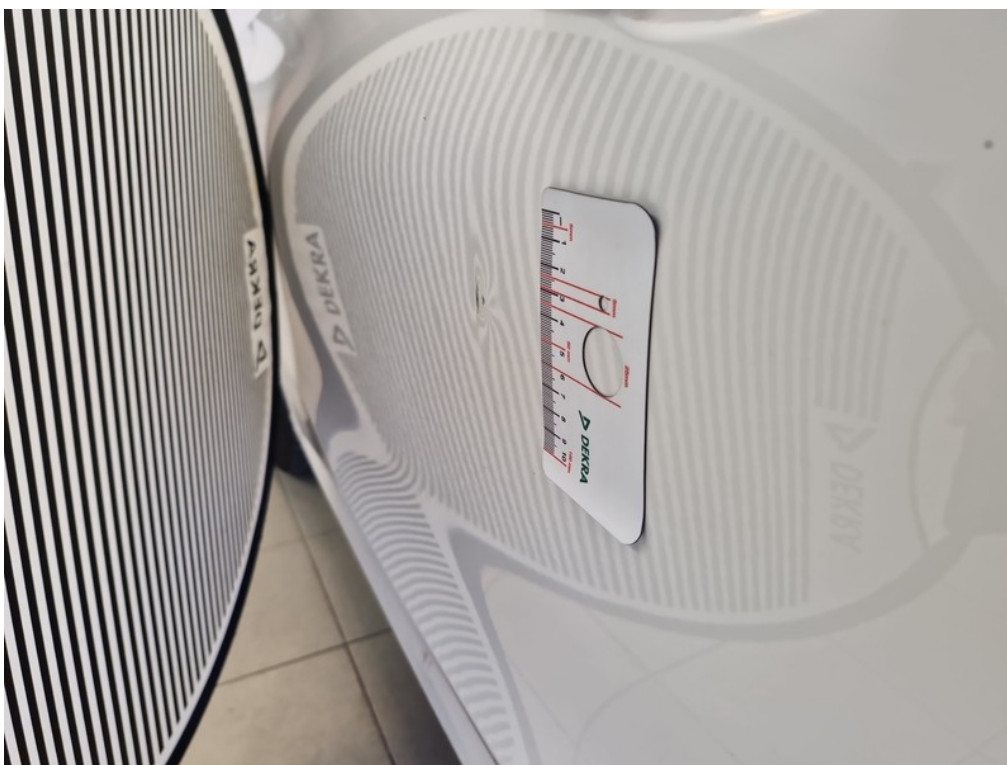
Vid' popis k poškodeniu č. 9

- 9 Dvere predné ľavé - Deformácia - Neakceptovateľné**
- | | |

| Spôsob opravy: | Opraviť |

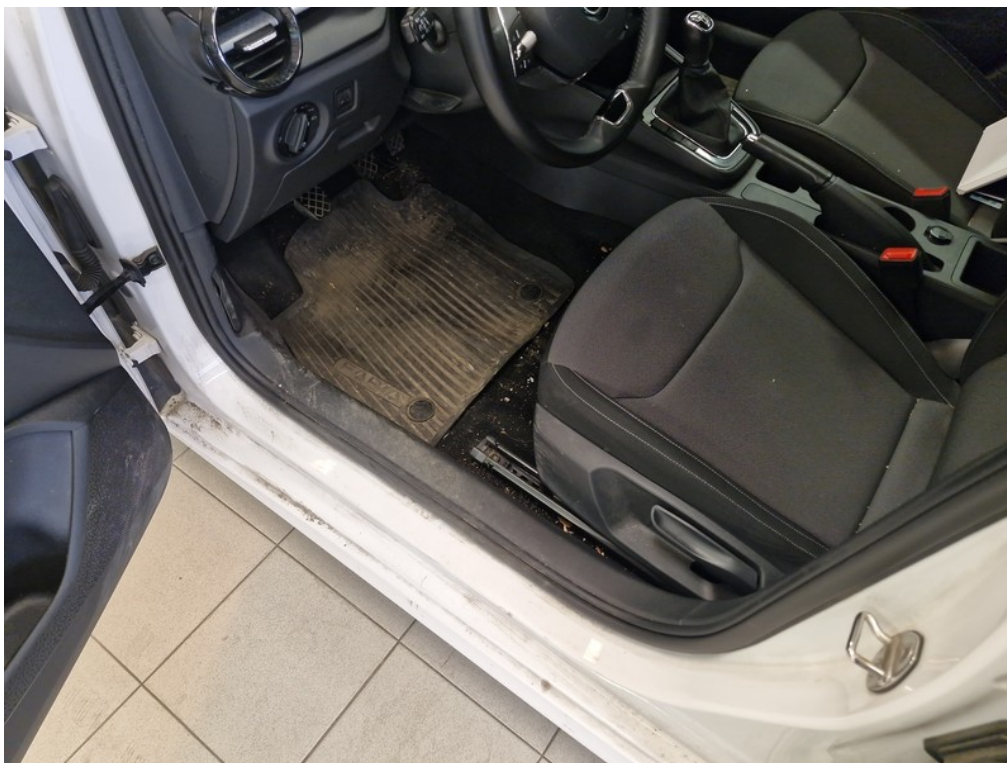
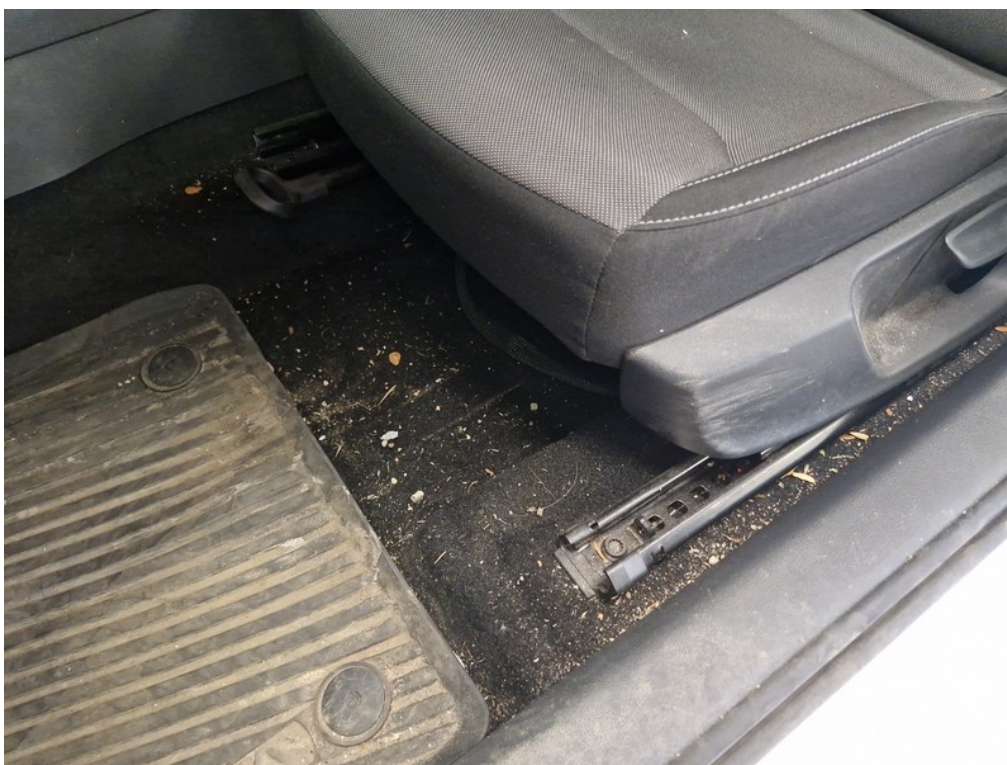
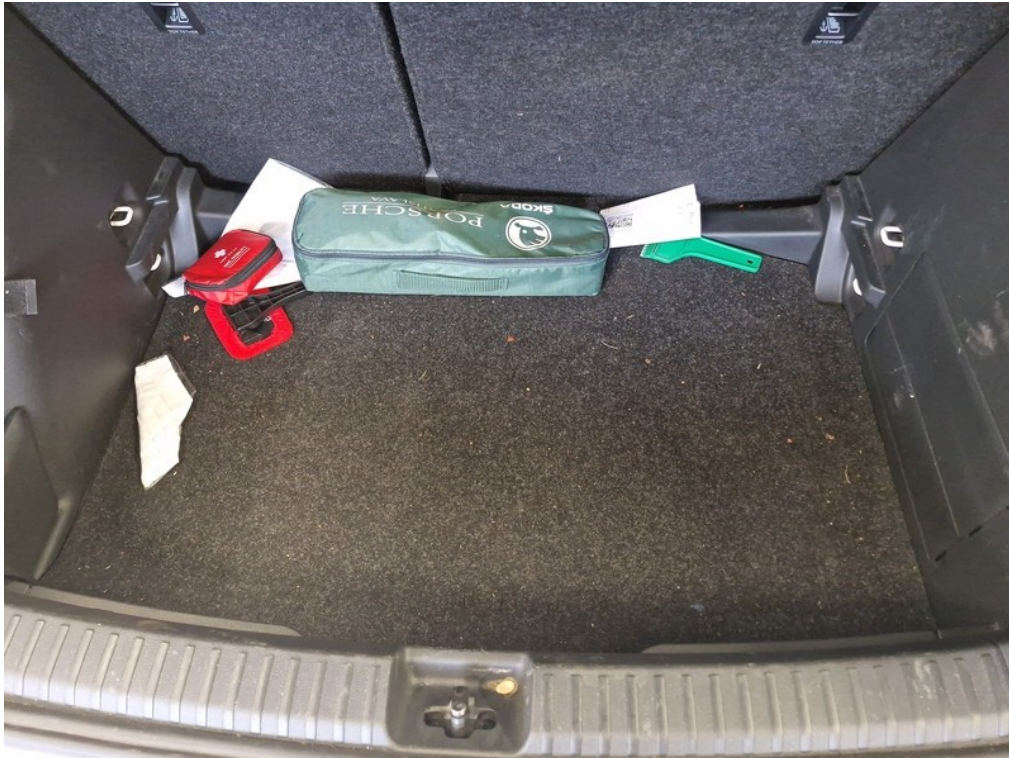
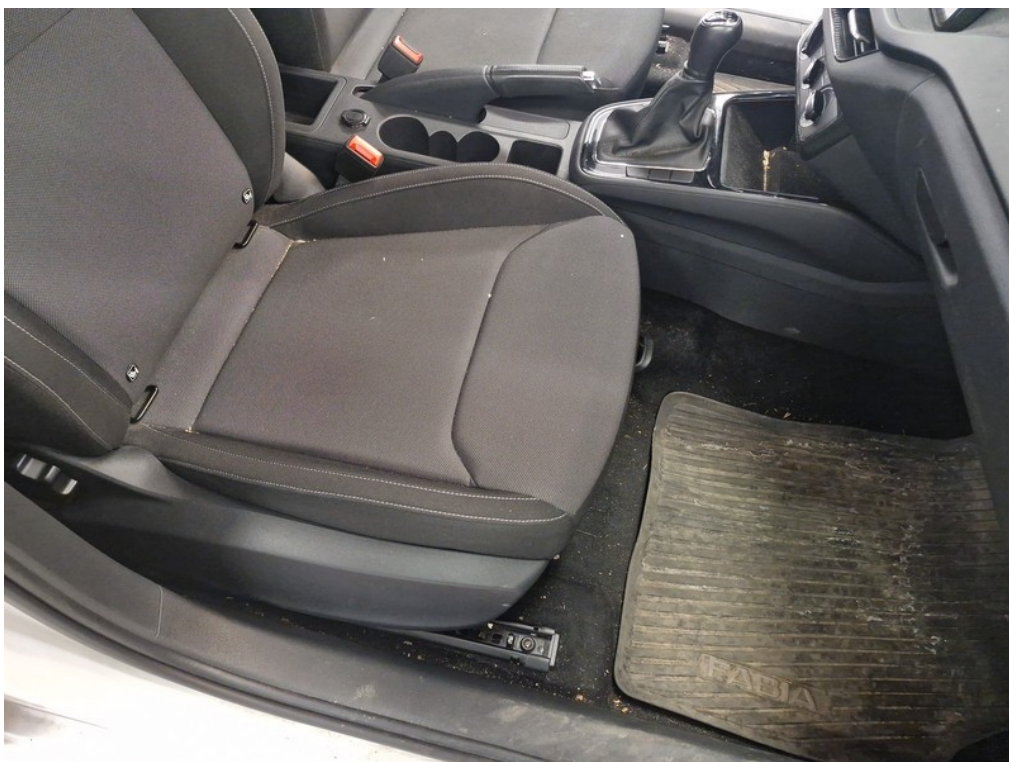
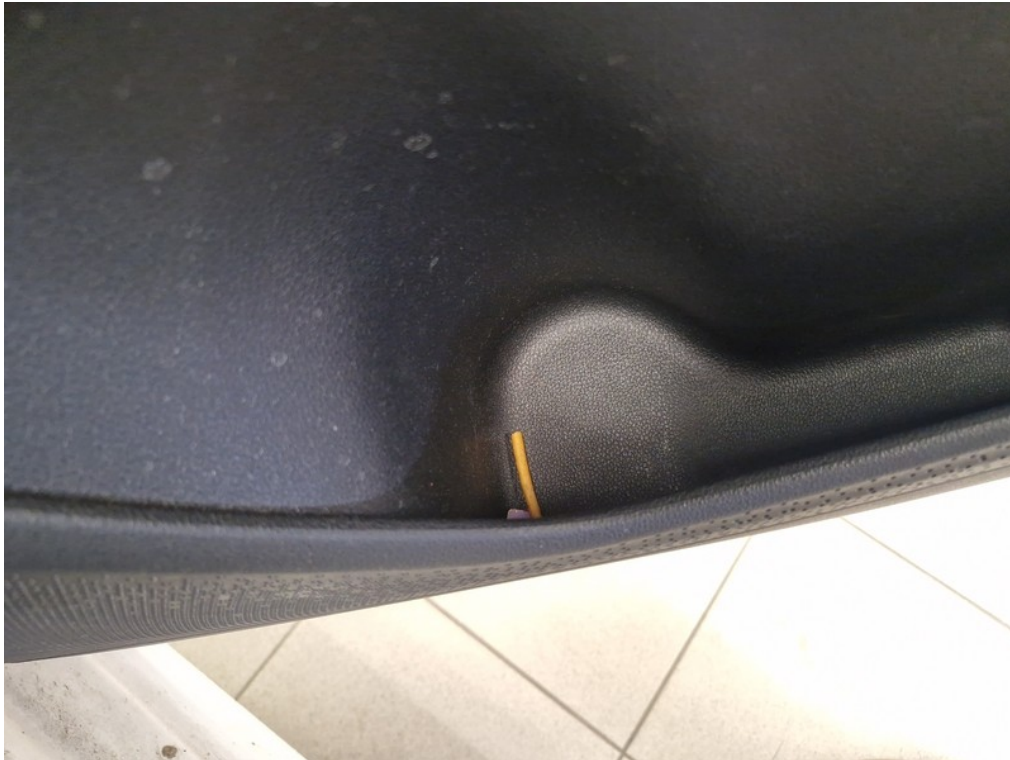
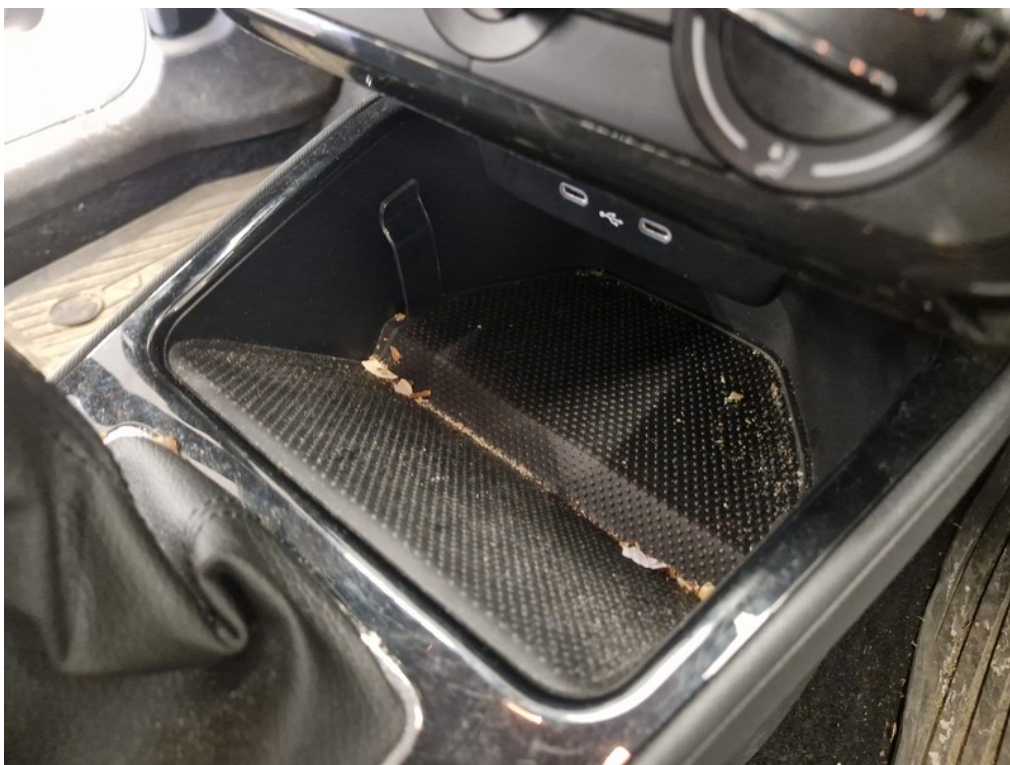
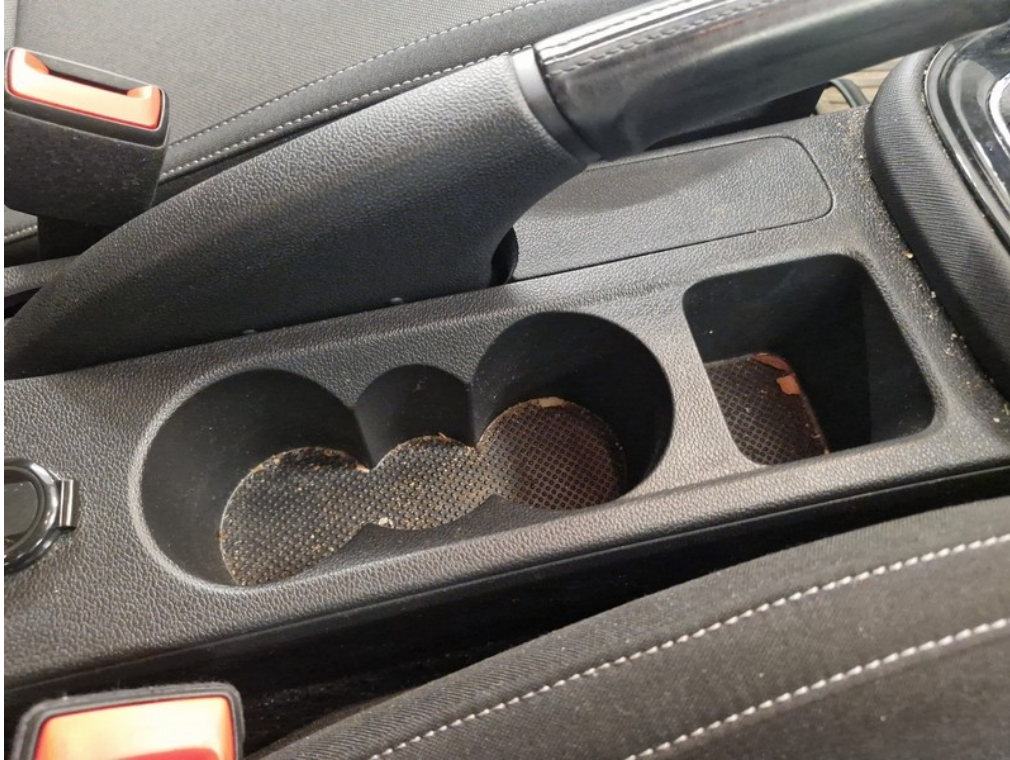
Vid' popis k poškodeniu č. 10

10 **Interiér - znečistené - Znečistené - Neakceptovateľné**
 Umiestnenie: Ostatné
 Spôsob opravy: Čistenie
 Náklady na opravu: 80,00
 Neakceptovateľné po zľave: 80,00
