DEKRA Slovensko s.r.o.
Panónska cesta 47
851 04 Bratislava

ZÁKLADNÉ ÚDAJE O OBHLIADKE

Typ procesu:	Vrátenie vozidla	Leasingová zmluva:	LZO/25/00633
Nájomca:	Pierre Baguette, s.r.o.	Dátum objednávky:	2.04.2026 08:27
Kontaktná osoba:	-	Telefón klienta:	-
Dátum pristavenia:	1.04.2026 00:00	Dátum obhliadky:	1.04.2026 08:15
Miesto obhliadky:	DEKRA Petržalka, Panónska cesta 47, 851 04 Bratislava	Dátum ukončenia:	2.04.2026 09:53
Poznámka:	Vozidlo znečistené zvonku

Evidenčné číslo:	BT641HH	VIN:	VF1VB000368317666
Model vozidla:	Renault Master Skříň	Vyhotovenie:	-
Druh vozidla:	Užitkové	Zdvihový objem (ccm):	2299
Maximálny výkon (kW):	120	Druh paliva:	Nafta
Stav paliva v nádrži:	1/4	Farba:	Biela - -
Prevodovka:	Manuálna	Počet dverí:	2
Dátum prvej evidencie:	27.09.2022	Platnosť technickej kontroly do:	26.09.2026
Platnosť emisnej kontroly do:	26.09.2026	Stav tachometra:	282834 km Odčítané z tachometra
Servisná knižka k dispozícii:	Elektronická

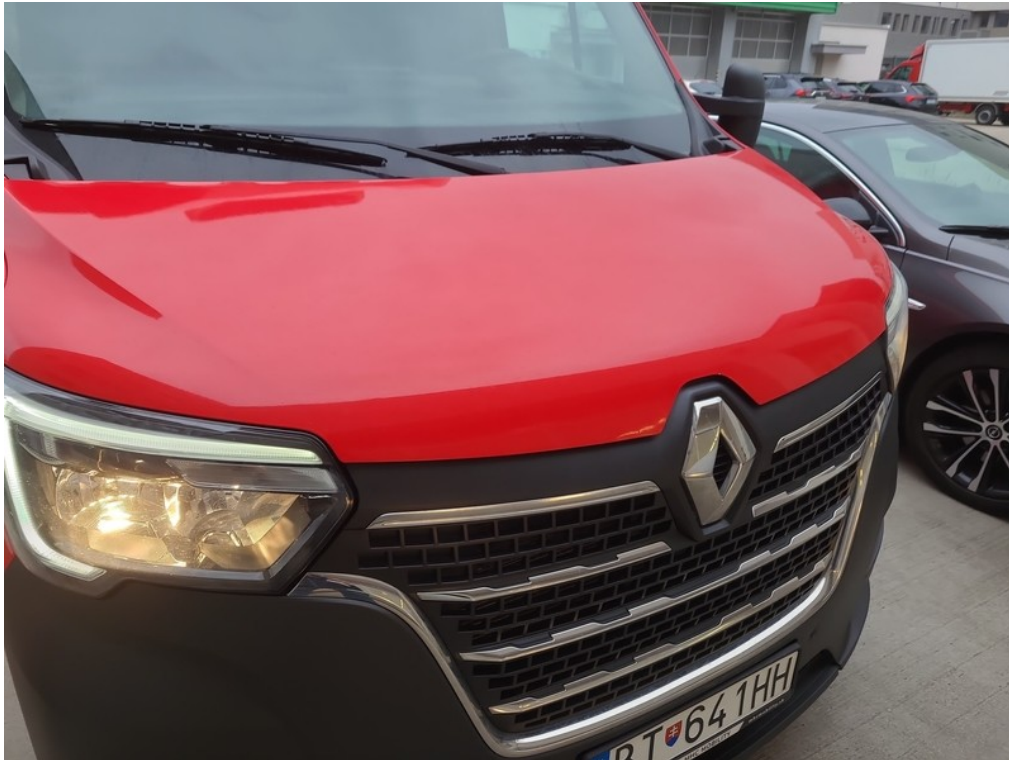
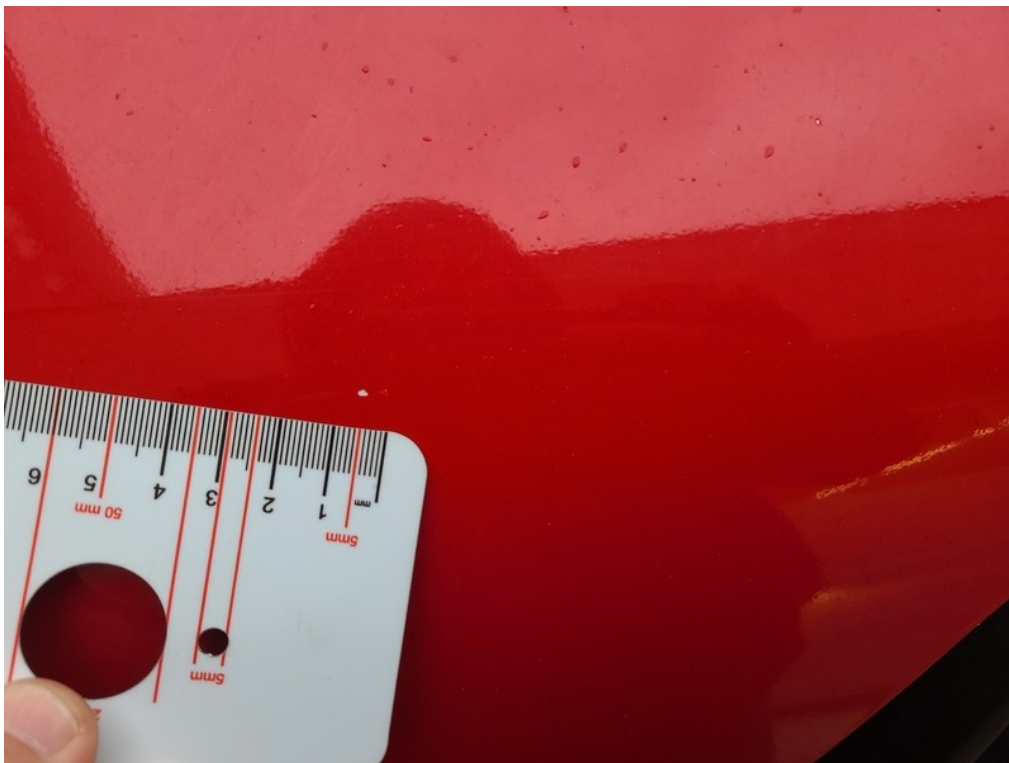
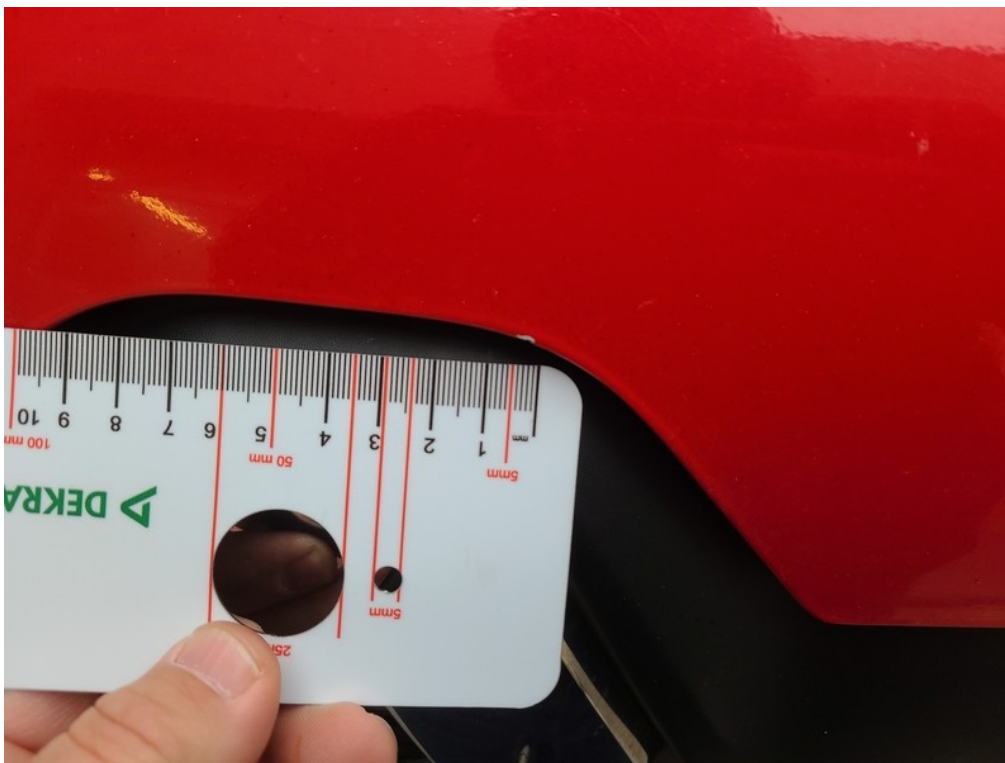
- 1 Predná kapota - Poškodenie od odletujúcich kameňov - Akceptovateľné**
- | | |

| Umiestnenie: | Exteriér (vonkajší priestor) |

| Spôsob opravy: | Lakovať |
| Náklady na opravu: | 0,00 |

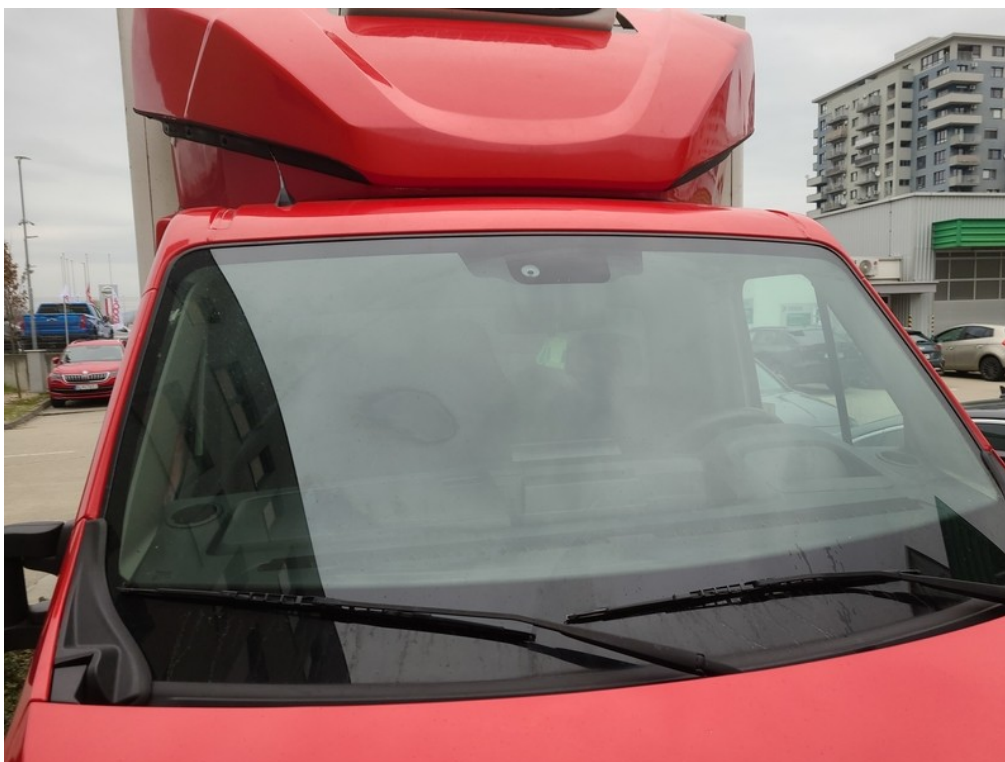
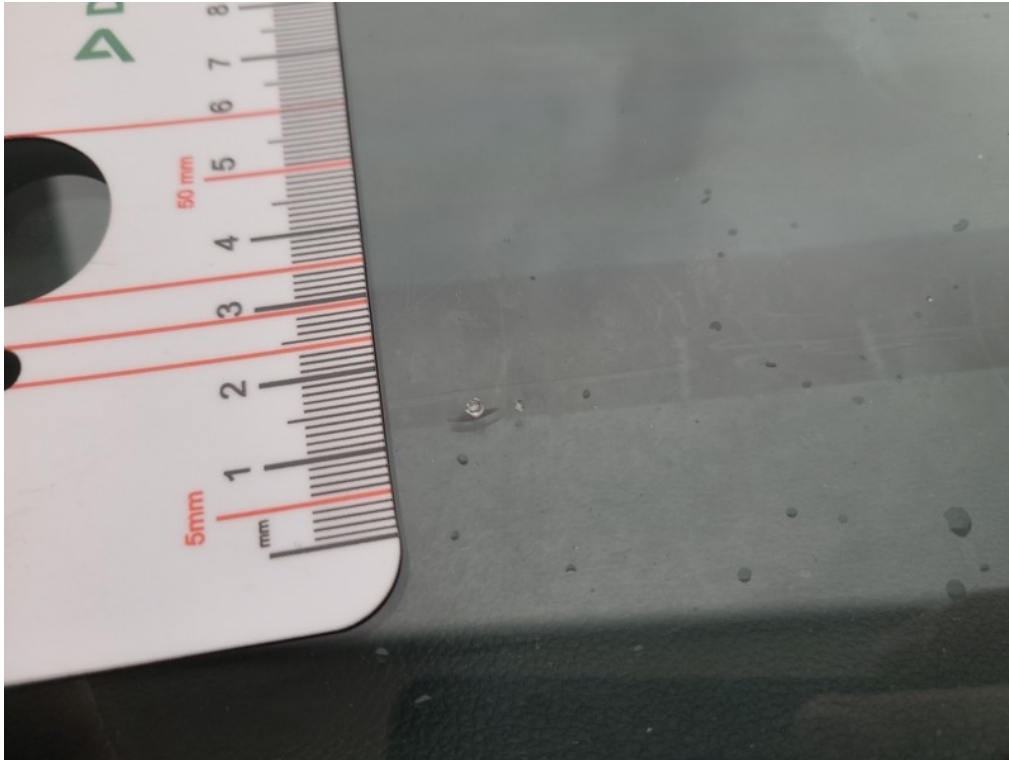
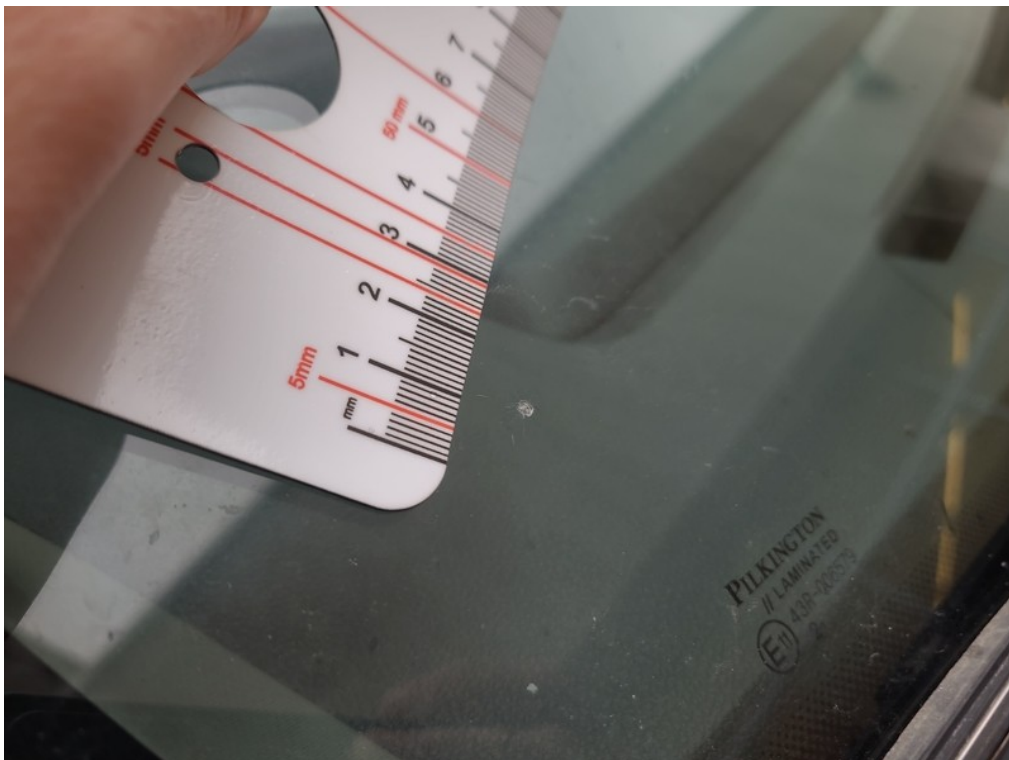
2 Čelné sklo - Prasklina (trhlina) - Neakceptovateľné
 Umiestnenie: Exteriér (vonkajší priestor)
 Spôsob opravy: Opraviť
 Náklady na opravu: 30,00
 Neakceptovateľné po zľave: 30,00

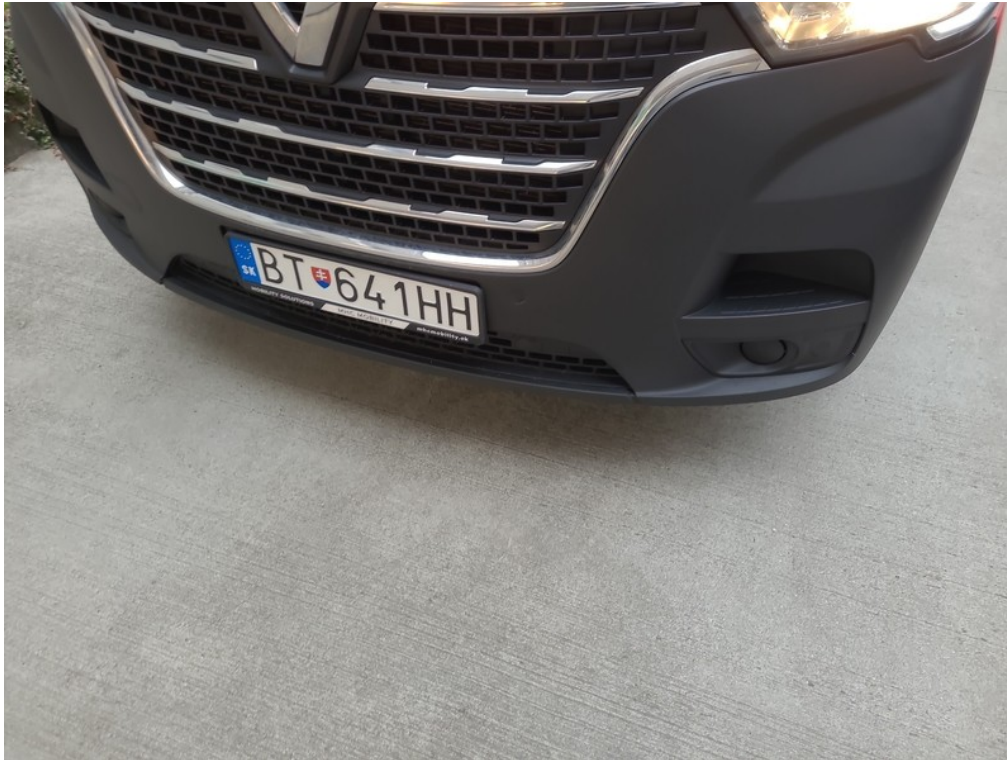
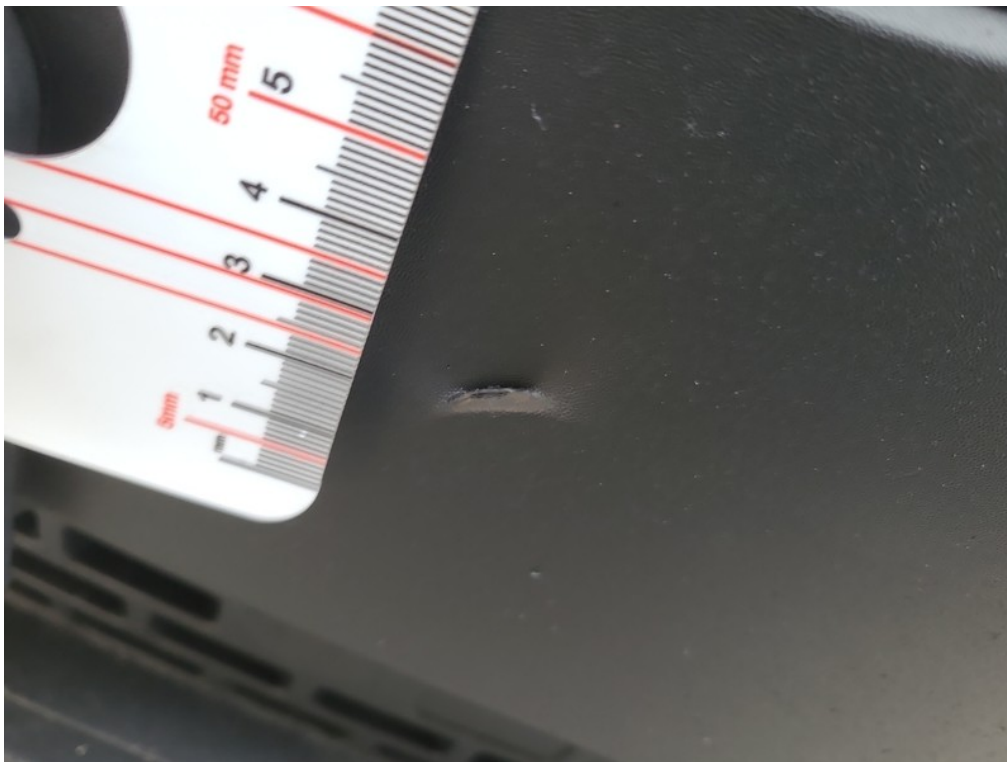
- 3 Predný nárazník - strih - Neakceptovateľné**
- | | | |

| Umiestnenie: | Exteriér (vonkajší priestor) | Poznámka: |

| Spôsob opravy: | Vymeniť | |
| Náklady na opravu: | 402,47 | |

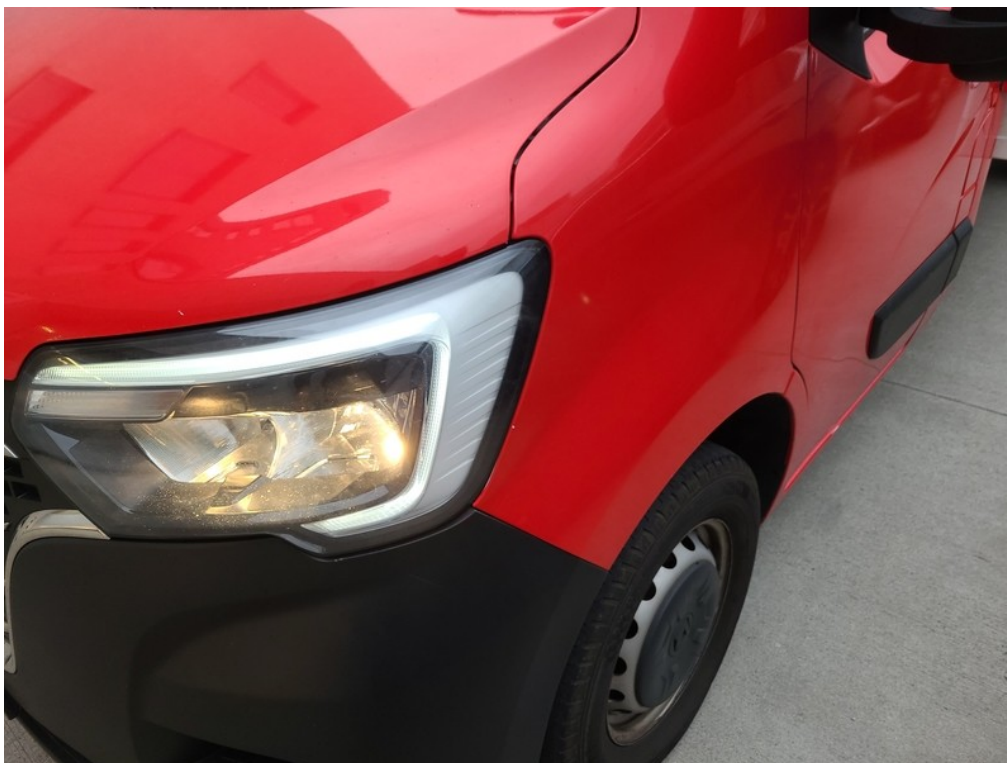
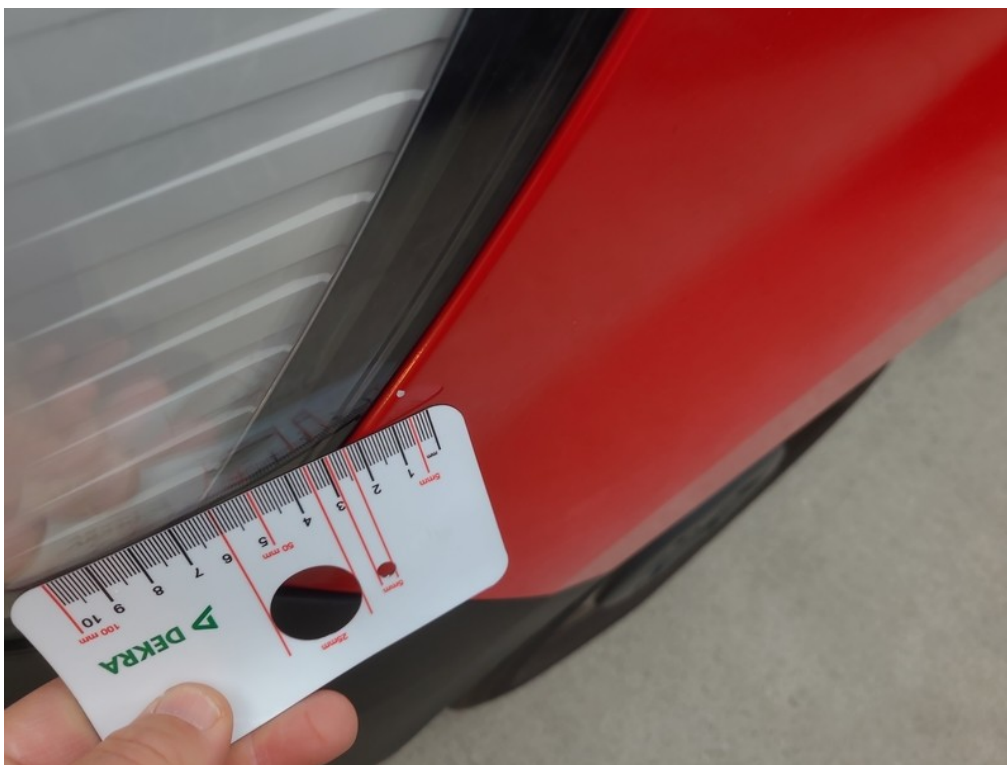
4 Biatník predný ľavý - Poškodenie od odletujúcich kameňov -

Akceptovateľné

Spôsob opravy:

Lakovať

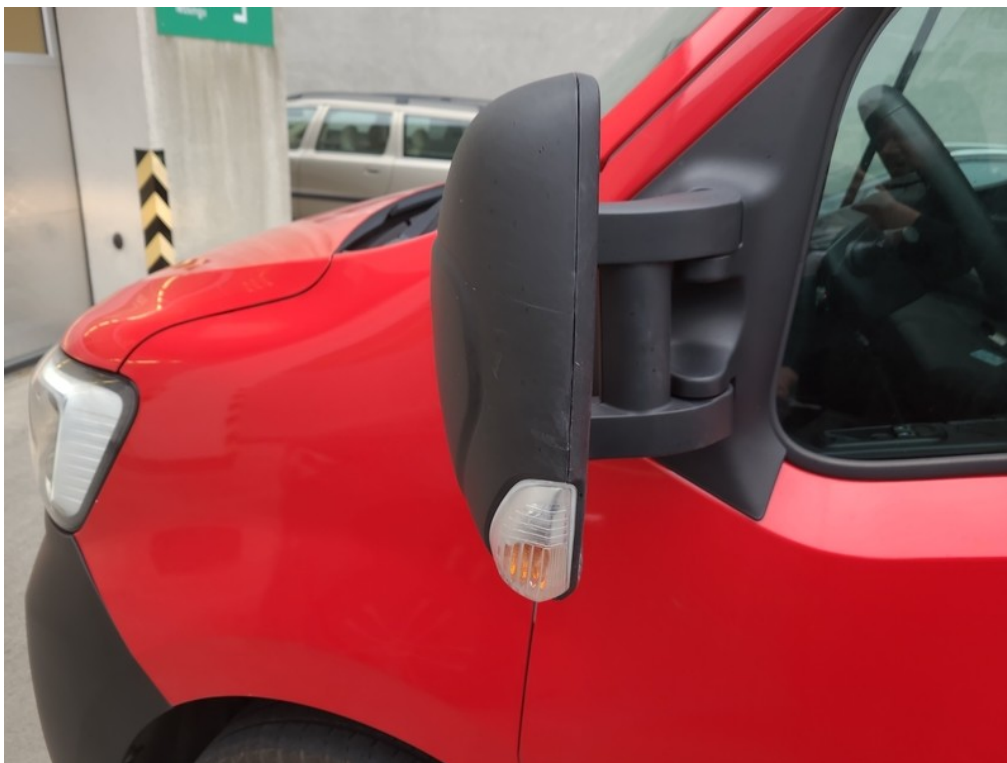
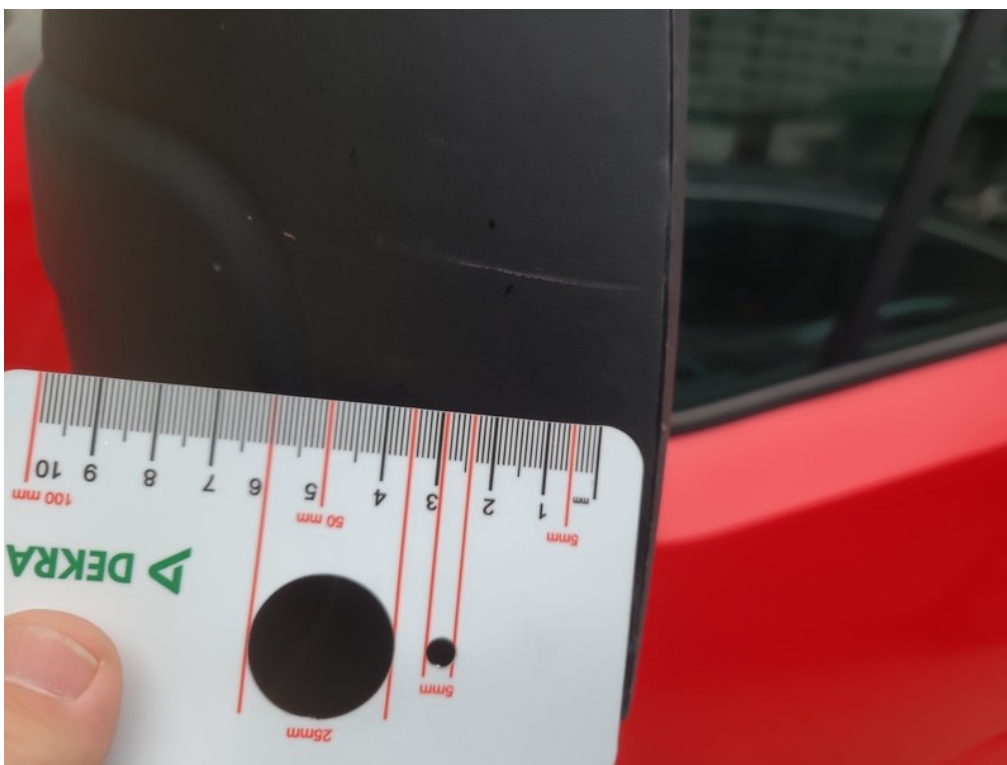
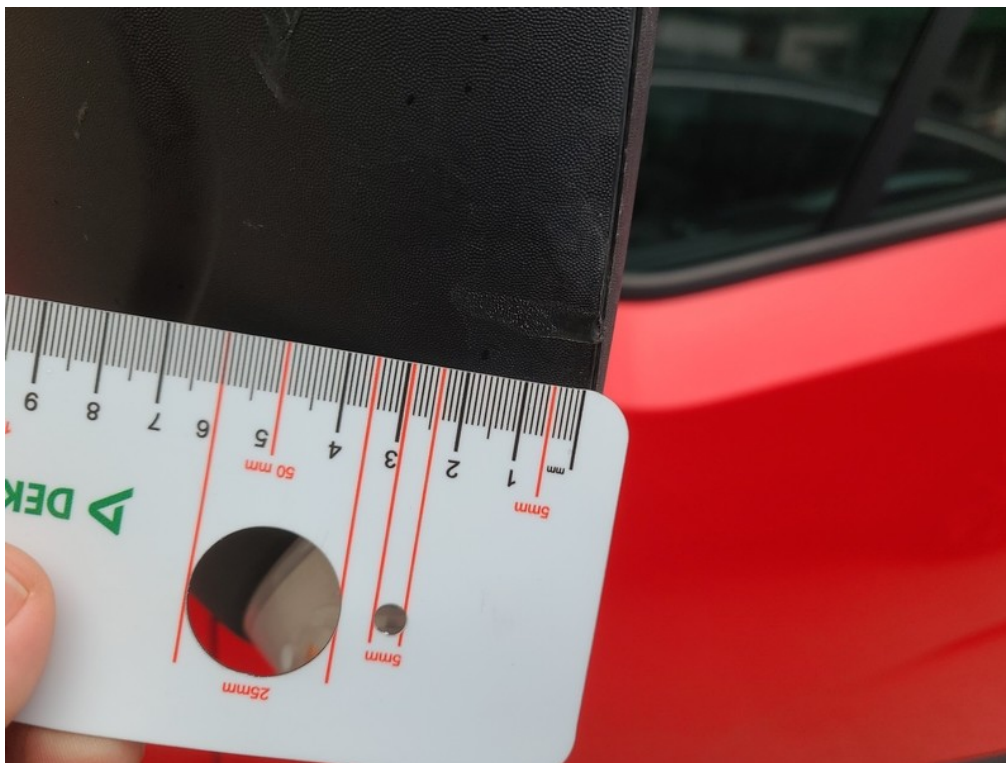
5 Spätne zrkadlo ľavé - Škrabance - Akceptovateľné

Umiestnenie: Exteriér (vonkajší priestor)
Spôsob opravy: Vymeniť
Náklady na opravu: 0,00
Neakceptovateľné po zľave: 0,00

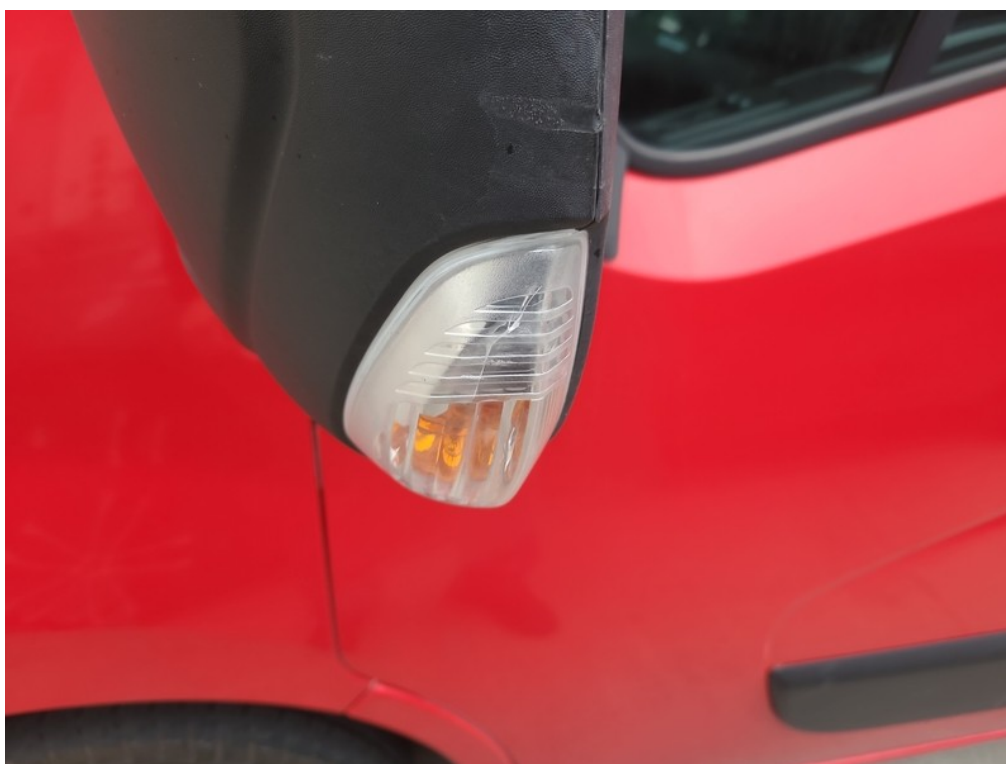
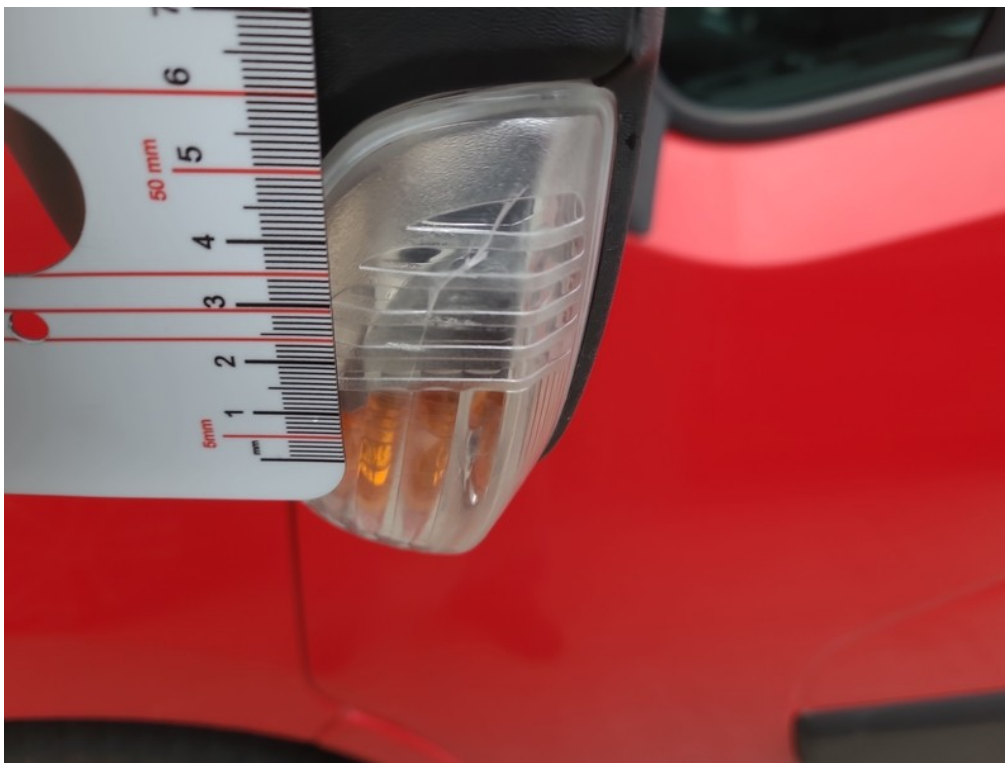
Smerovka bočná L späť.zrkadlo - Prasklina (trhlina) -

6 Neakceptovateľné

Spôsob opravy:

Vymeniť

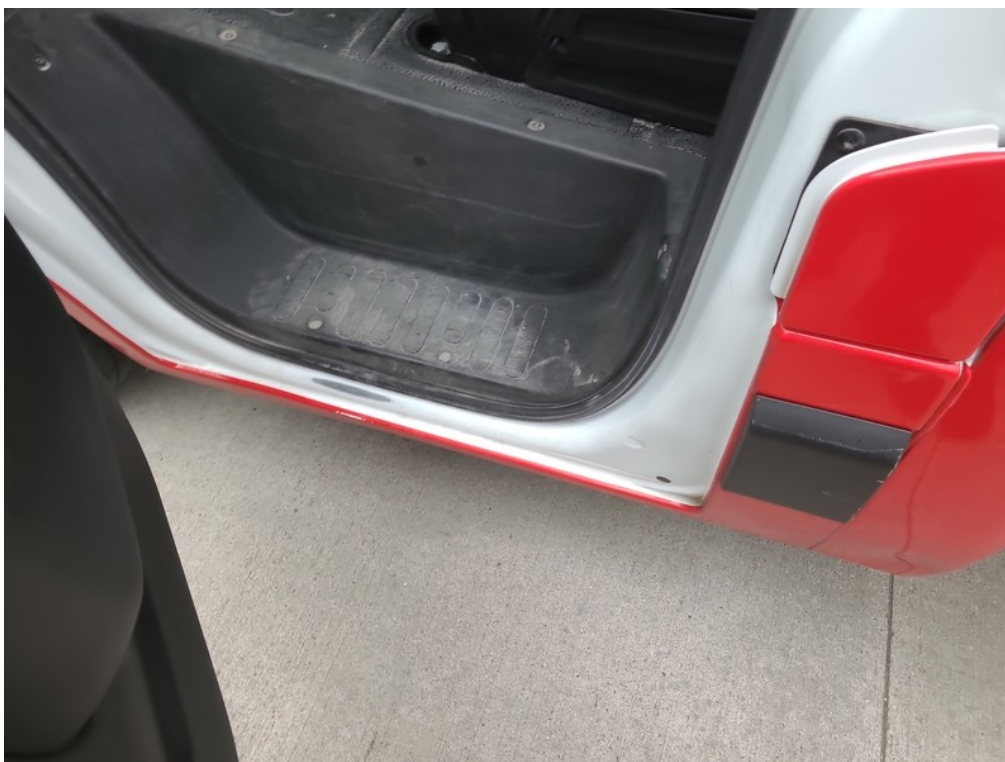
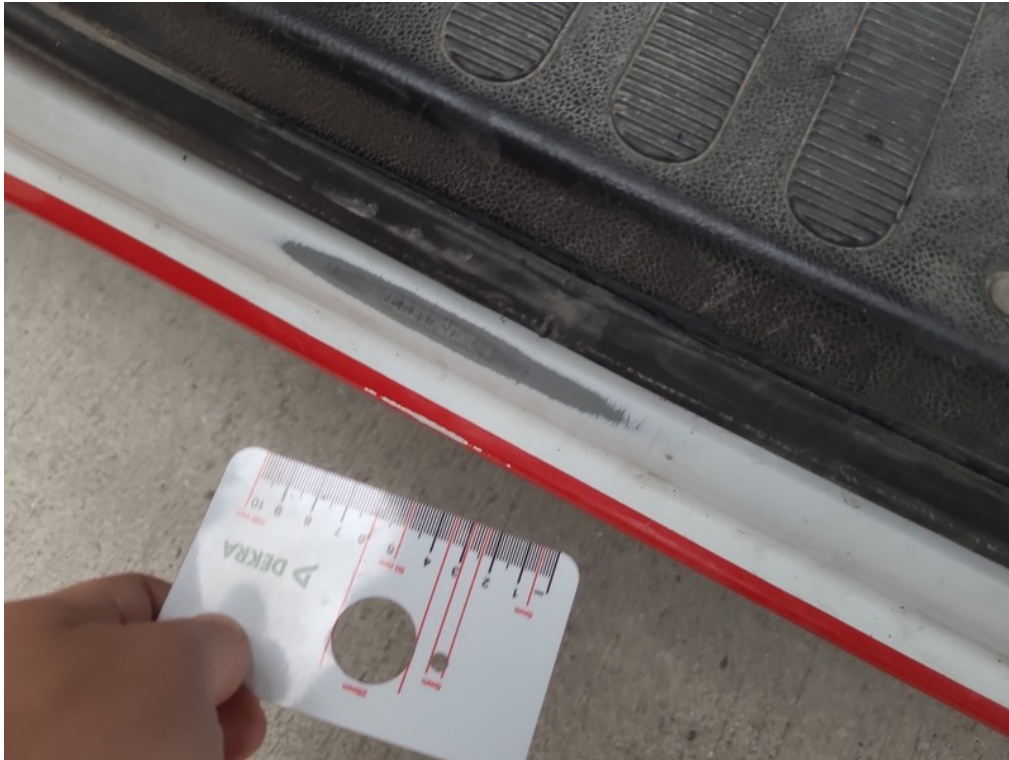
7 Prah ľavý - Škrabance - Akceptovateľné

Umiestnenie:	Exteriér (vonkajší priestor)
Spôsob opravy:	Lakovať
Náklady na opravu:	0,00
Neakceptovateľné po zľave:	0,00

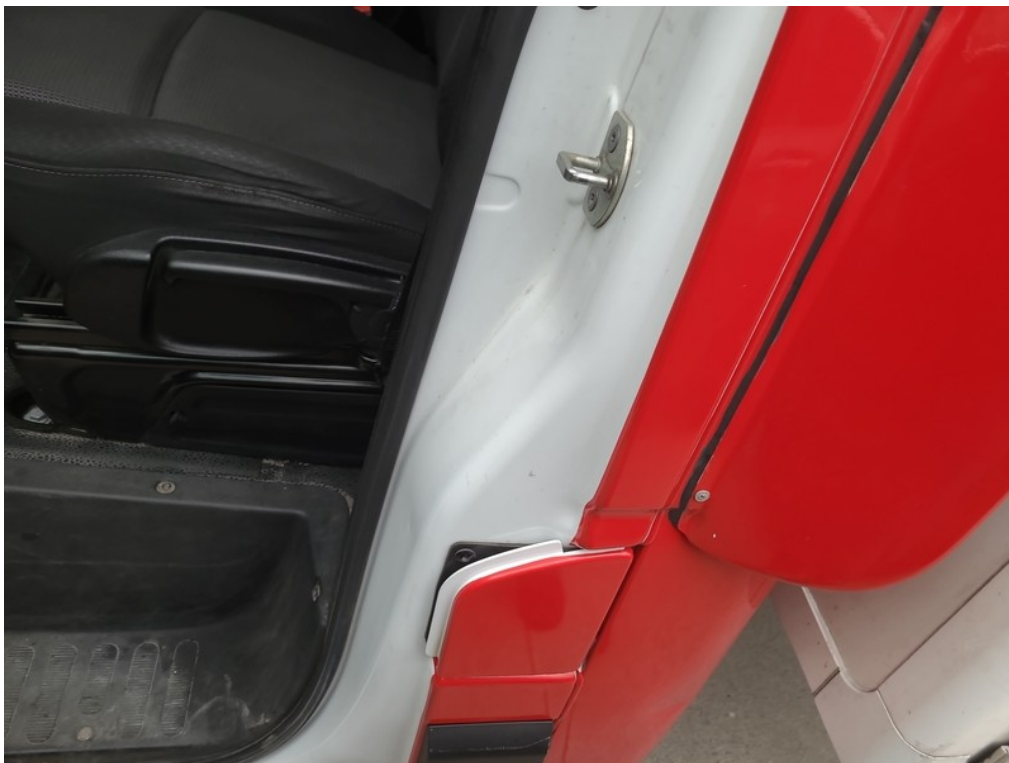
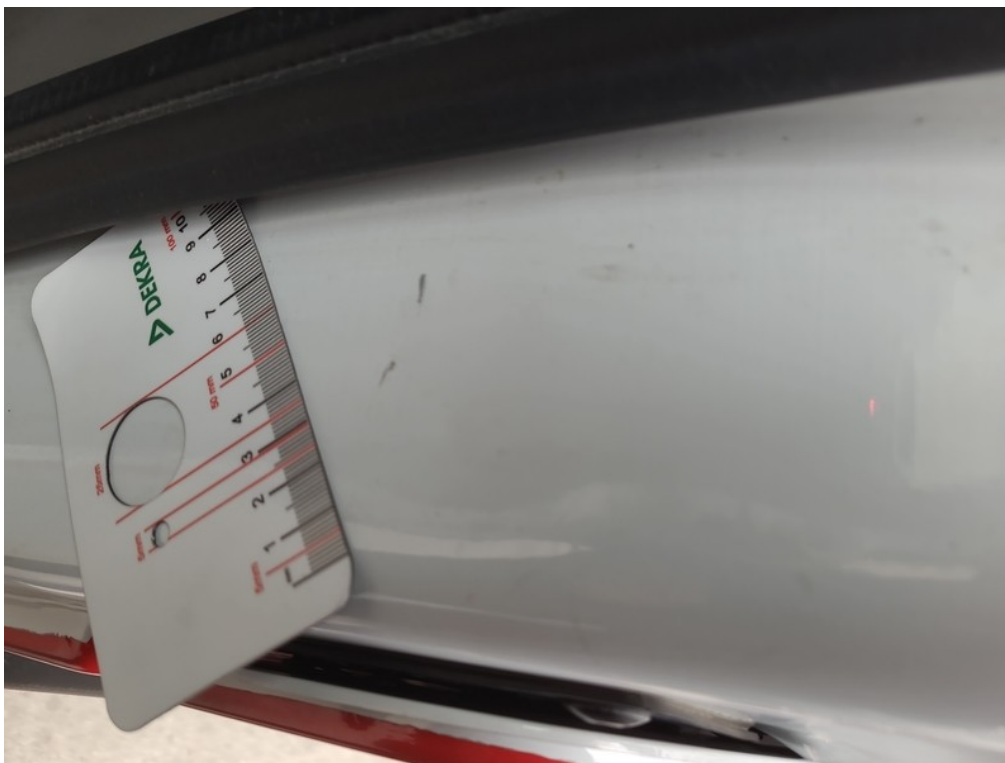
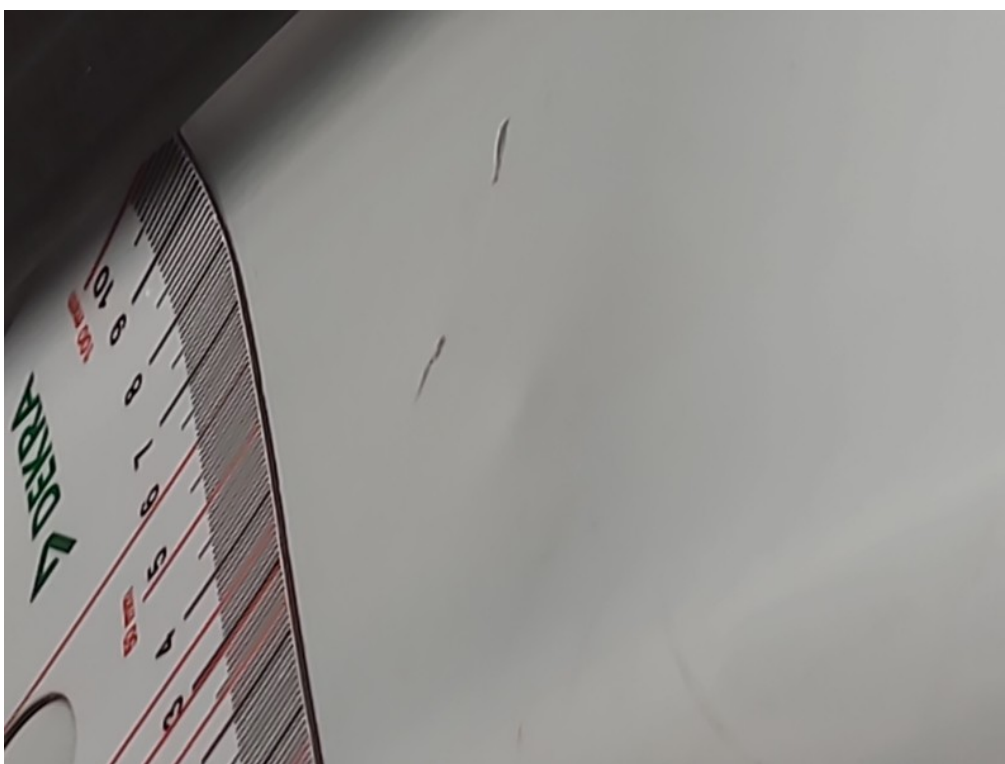
- 8 B stípk ľavý - Deformácia - Neakceptovateľné**
- | | | |

| Umiestnenie: | Exteriér (vonkajší priestor) | Poznámka: |

| Spôsob opravy: | Opraviť | |

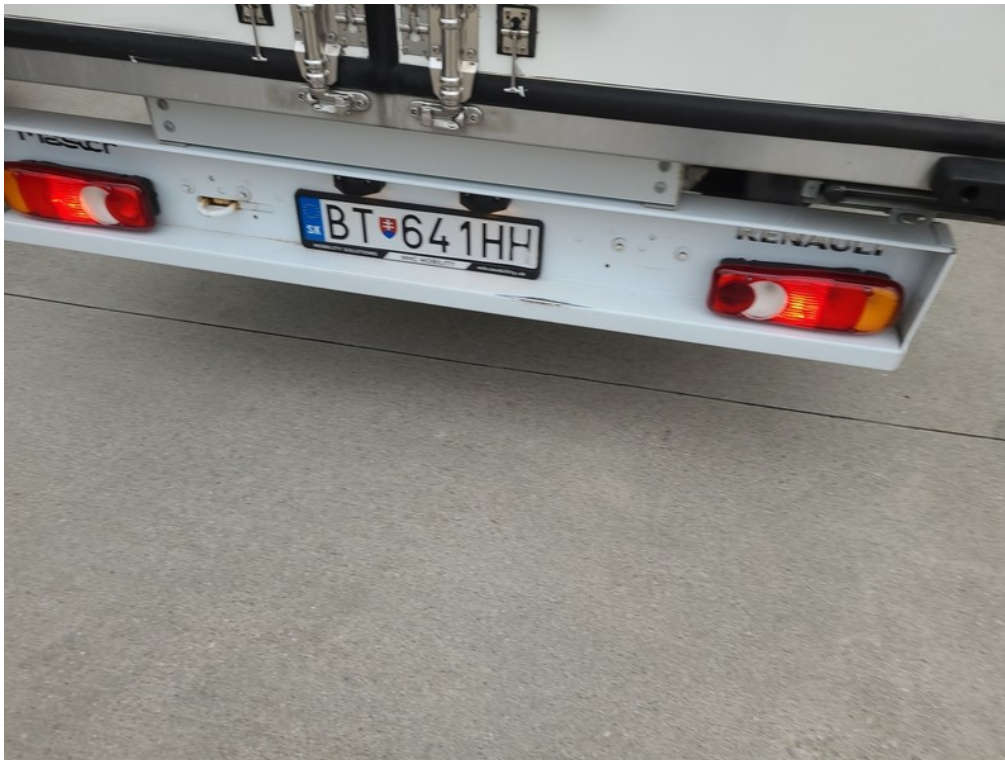
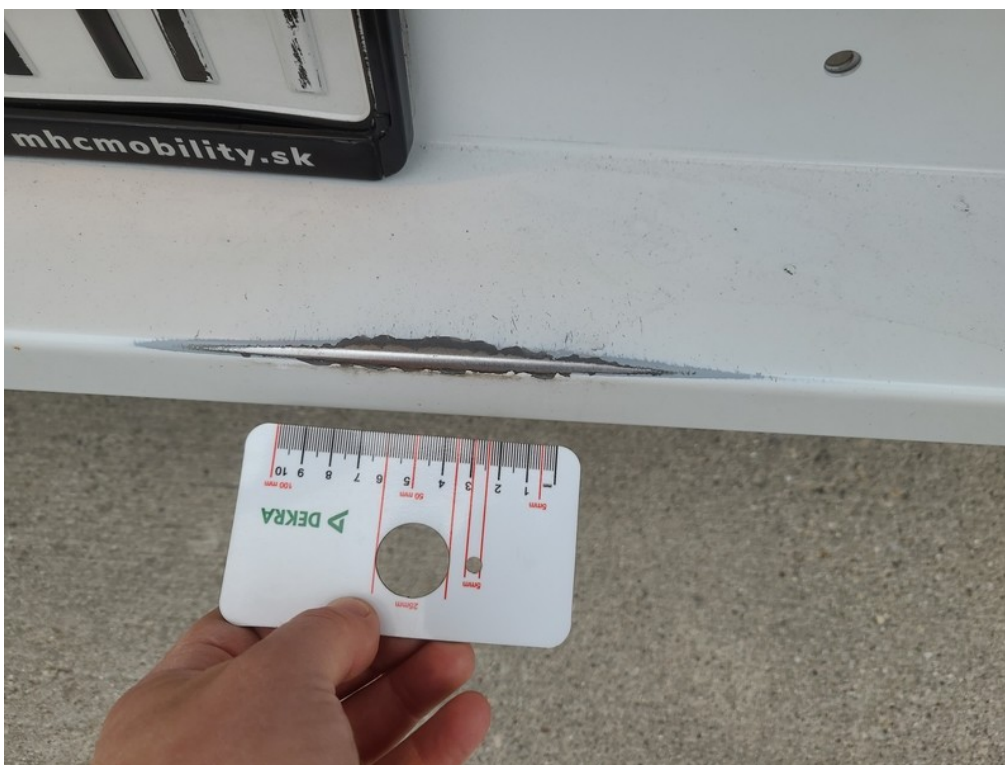
9 Zadný nárazník - Škrabance - Akceptovateľné

Umiestnenie: Exteriér (vonkajší priestor)
Spôsob opravy: Lakovať
Náklady na opravu: 0,00
Neakceptovateľné po zľave: 0,00

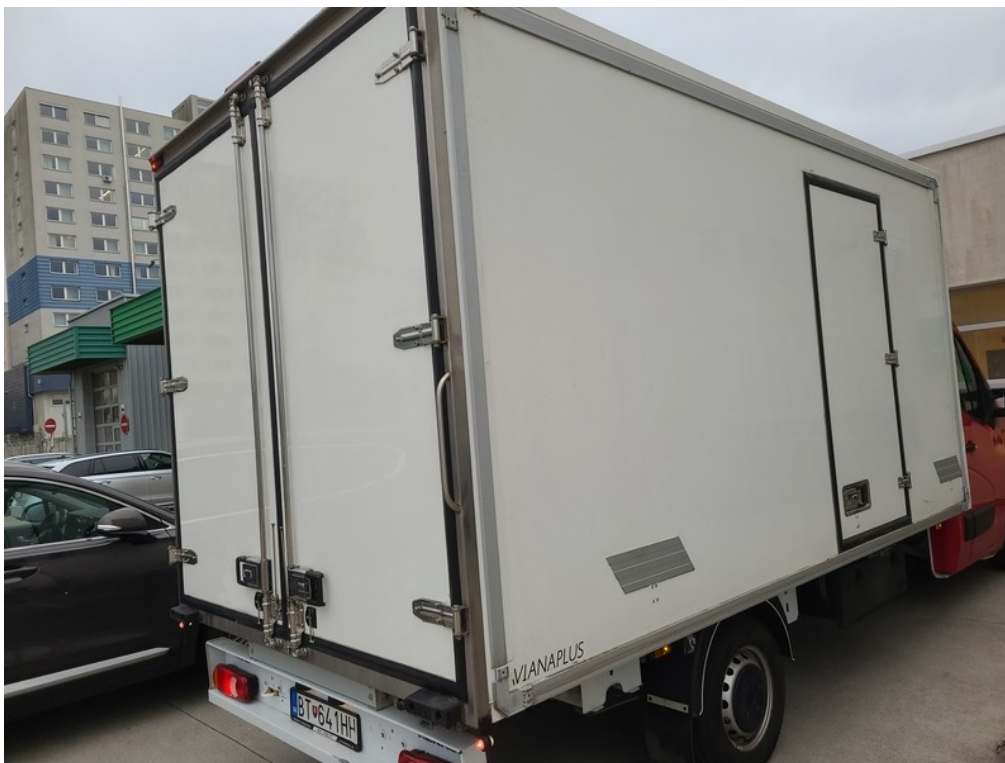
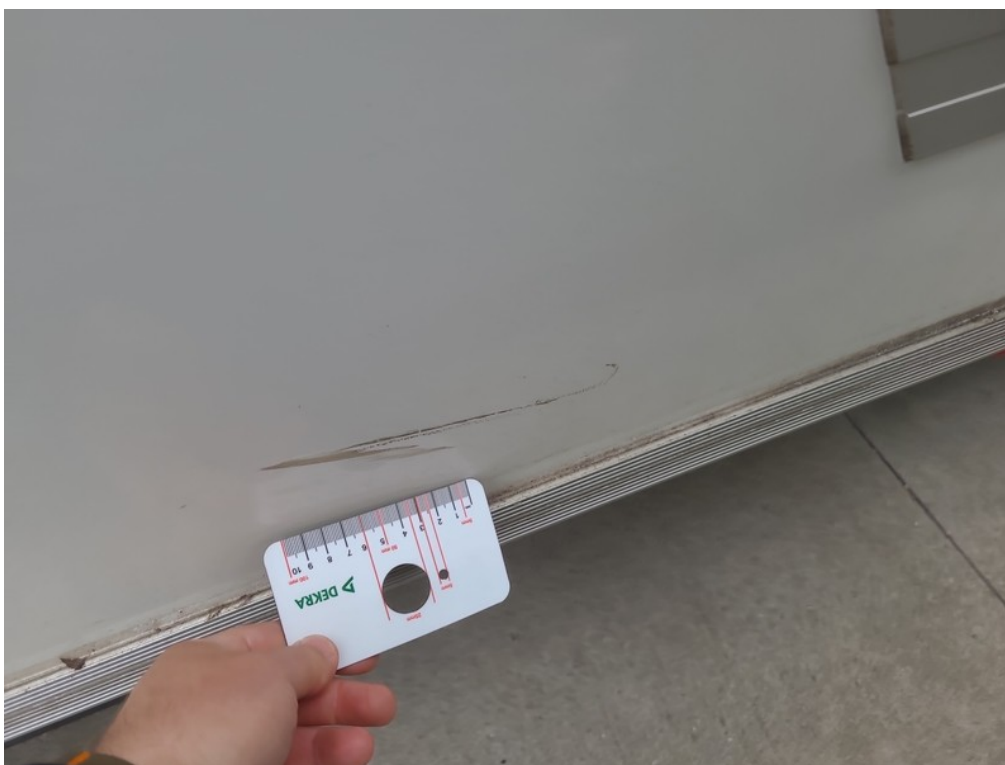
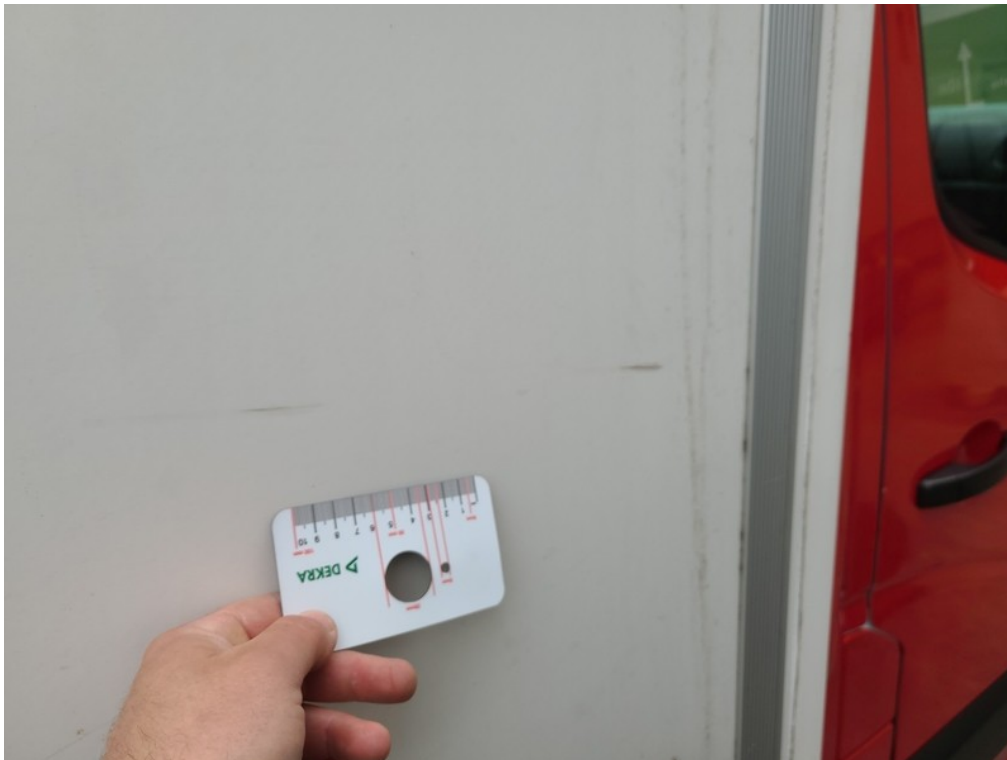
10 Nadstavba - Škrabance - Neakceptovateľné
 Umiestnenie: Exteriér (vonkajší priestor)
 Spôsob opravy: Opraviť
 Náklady na opravu: 298,23
 Neakceptovateľné po zľave: 149,11

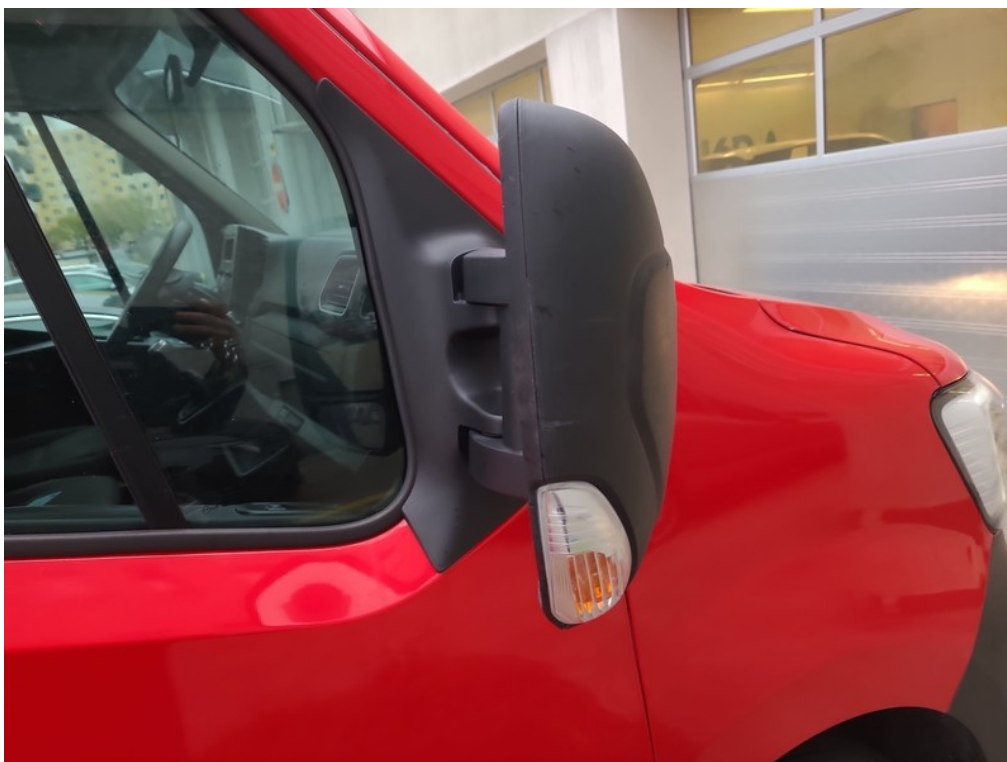
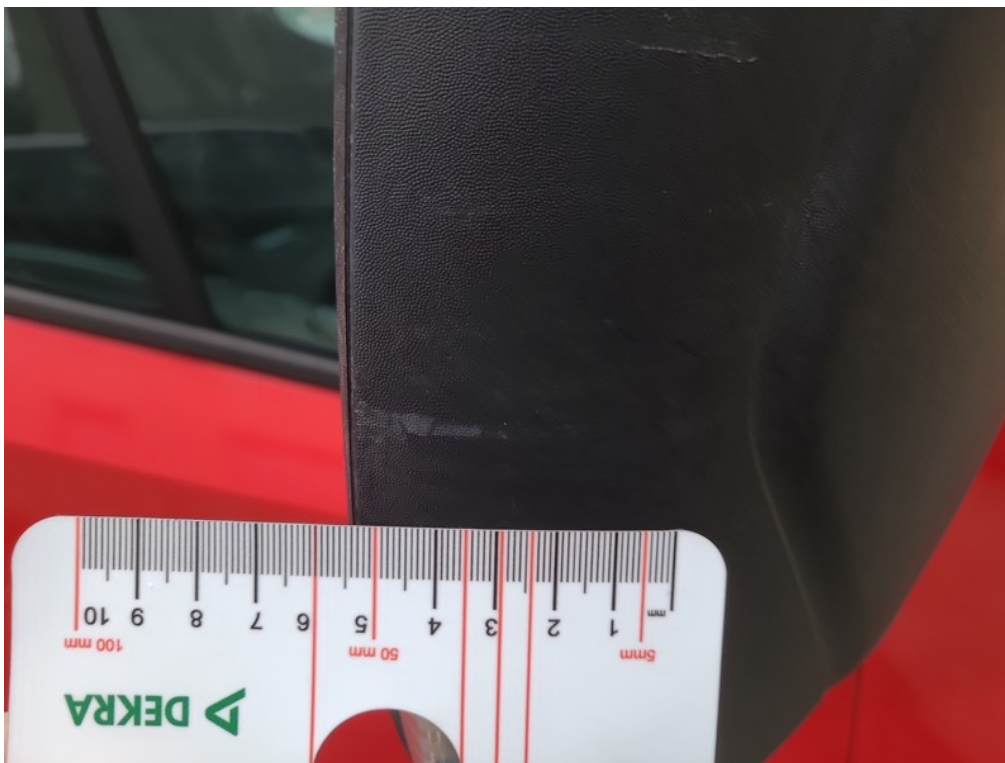
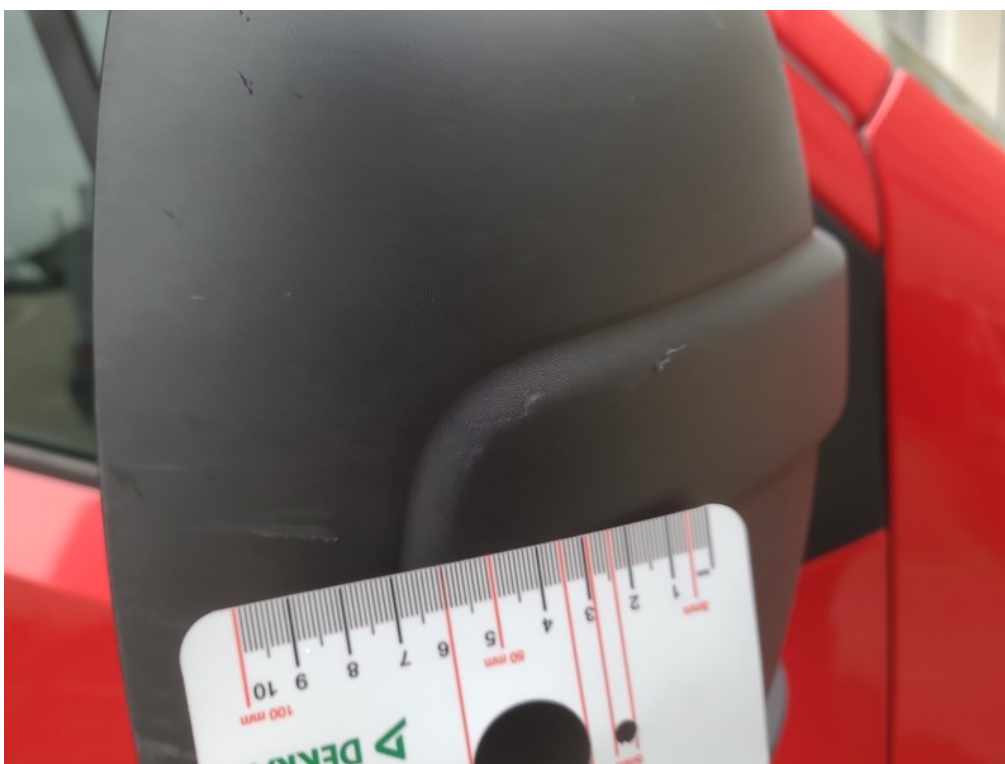
11 Spätne zrkadlo pravé - Škrabance - Akceptovateľné
 Umiestnenie: Exteriér (vonkajší priestor)
 Spôsob opravy: Vymeniť
 Náklady na opravu: 0,00
 Neakceptovateľné po zľave: 0,00
