DEKRA Slovensko s.r.o.
Panónska cesta 47
851 04 Bratislava

ZÁKLADNÉ ÚDAJE O OBHLIADKE

Typ procesu:	Vrátenie vozidla	Leasingová zmluva:	LZO/25/00633
Nájomca:	Pierre Baguette, s.r.o.	Dátum objednávky:	2.04.2026 08:27
Kontaktná osoba:	-	Telefón klienta:	-
Dátum pristavenia:	1.04.2026 00:00	Dátum obhliadky:	1.04.2026 08:15
Miesto obhliadky:	DEKRA Petržalka, Panónska cesta 47, 851 04 Bratislava	Dátum ukončenia:	2.04.2026 09:53
Poznámka:	Vozidlo znečistené zvonku

Evidenčné číslo:	BT641HH	VIN:	VF1VB000368317666
Model vozidla:	Renault Master Skříň	Vyhotovenie:	-
Druh vozidla:	Užitkové	Zdvihový objem (ccm):	2299
Maximálny výkon (kW):	120	Druh paliva:	Nafta
Stav paliva v nádrži:	1/4	Farba:	Biela - -
Prevodovka:	Manuálna	Počet dverí:	2
Dátum prvej evidencie:	27.09.2022	Platnosť technickej kontroly do:	26.09.2026
Platnosť emisnej kontroly do:	26.09.2026	Stav tachometra:	282834 km Odčítané z tachometra
Servisná knižka k dispozícii:	Elektronická

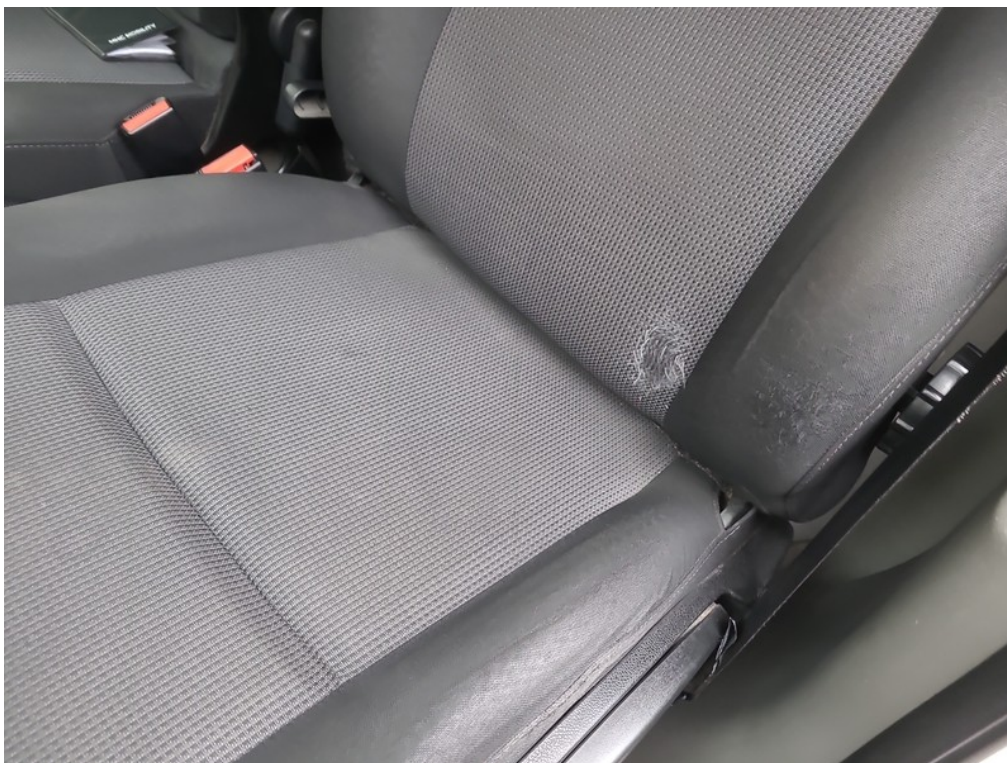
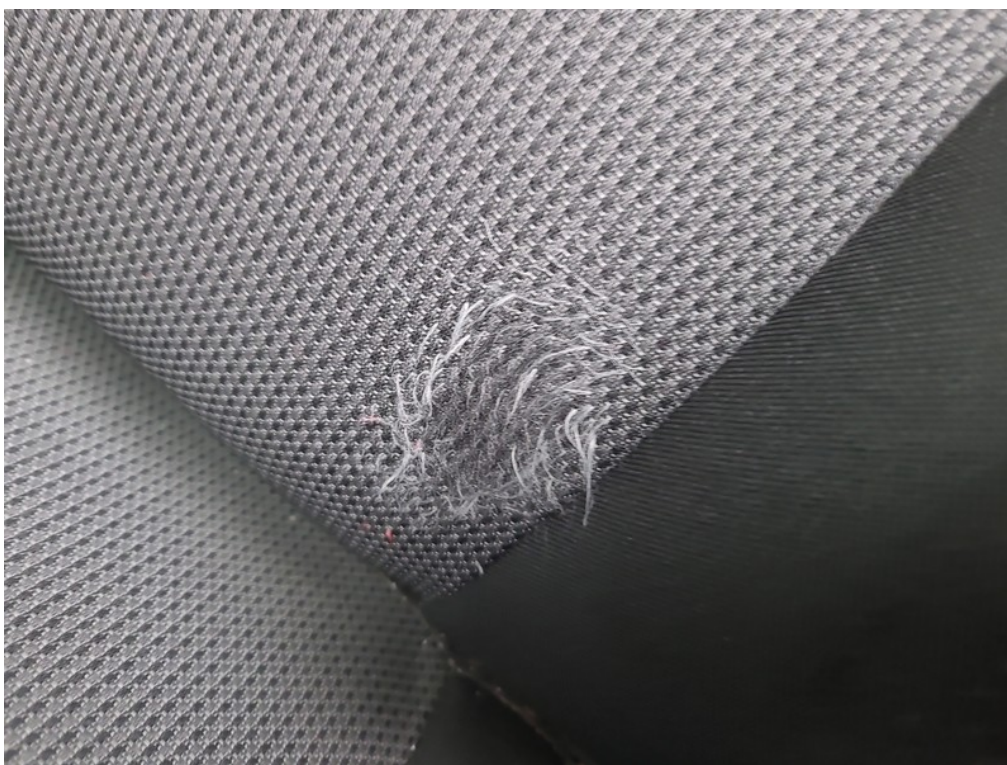
12 Sedadlo vodiča - Opatrebovanie - Akceptovateľné
 Umiestnenie: Interiér (vnútorný priestor)
 Spôsob opravy: Vymeniť
 Náklady na opravu: 0,00
 Neakceptovateľné po zľave: 0,00

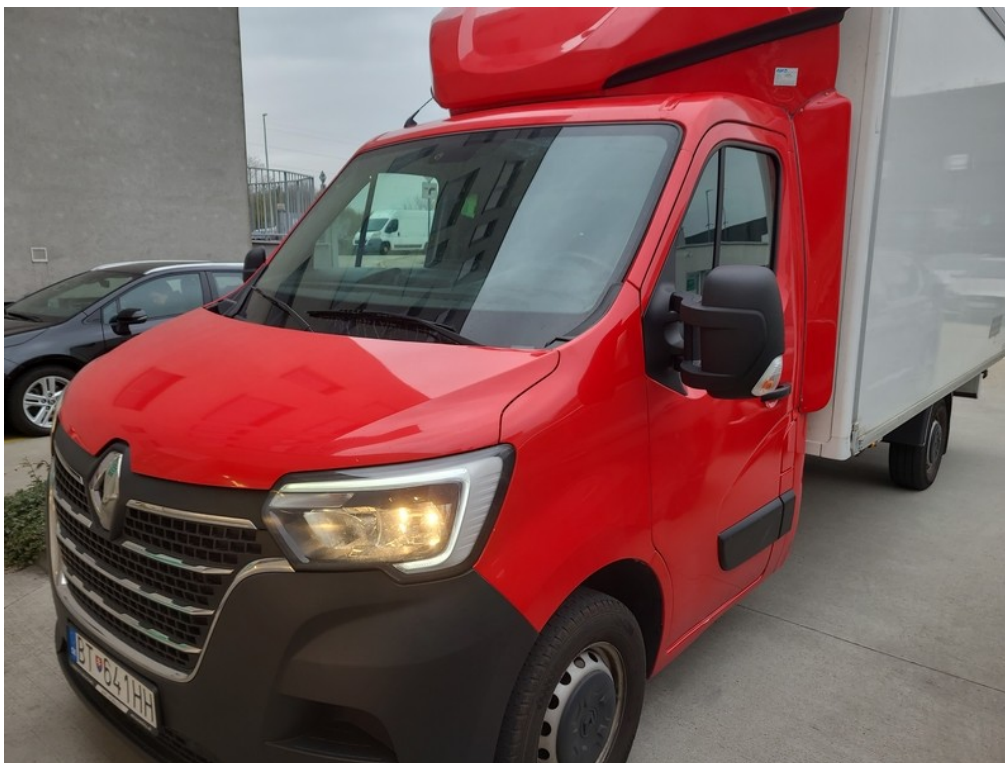
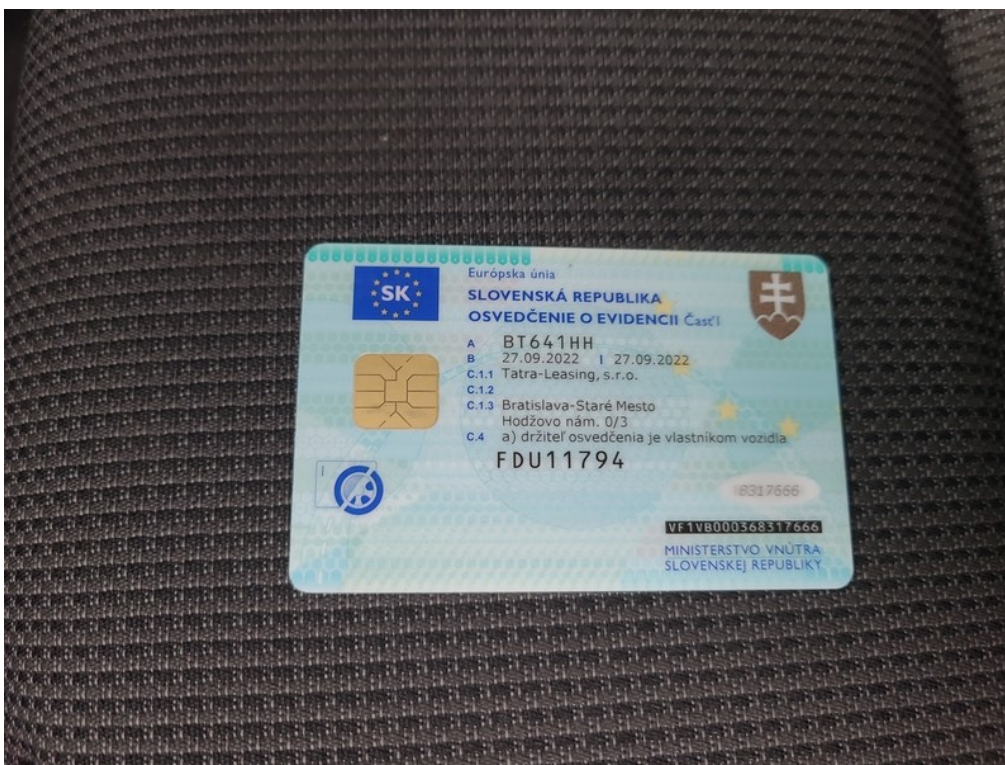
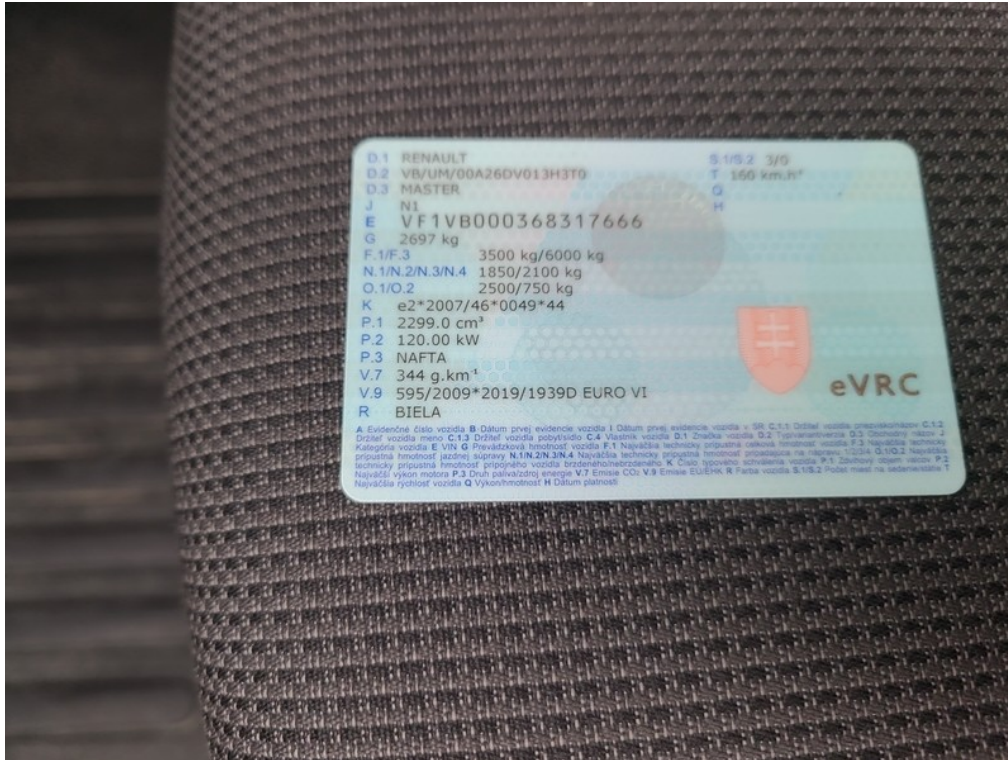
13 Farba vozidla - Nonoriginal - Akceptovateľné

Poznámka: Zle zapísaná farba v TP

Umiestnenie:	Ostatné
Spôsob opravy:	Opraviť
Náklady na opravu:	0,00
Neakceptovateľné po zľave:	0,00
