### ZÁKLADNÉ ÚDAJE O OBHLIADKE

Typ procesu:	<b>Vrátenie vozidla</b>	Leasingová zmluva:	<b>46719</b>
Nájomca:	0	Dátum objednávky:	27.03.2026 13:55
Kontaktná osoba:	0	Telefón klienta:	0
Dátum pristavenia:	27.03.2026 00:00	Dátum obhliadky:	27.03.2026 14:04
Miesto obhliadky:	DEKRA Dúbravka, Polianky 2834/19, 84101 Bratislava	Dátum ukončenia:	30.03.2026 14:58
Poznámka:	Vozidlo znečistené zvonku

Evidenčné číslo:	<b>BT663DM</b>	VIN:	TMBAJ7NX6NY033450
Model vozidla:	Skoda Octavia	Vyhotovenie:	Liftback
Druh vozidla:	Osobné - Standard	Zdvihový objem (ccm):	1968
Maximálny výkon (kW):	110	Druh paliva:	Nafta
Stav paliva v nádrži:	1/4	Farba:	Biela - Metalíza
Prevodovka:	Automatická	Počet dverí:	5
Dátum prvej evidencie:	29.10.2021	Platnosť technickej kontroly do:	29.10.2025
Platnosť emisnej kontroly do:	29.10.2025	Stav tachometra:	163917 km Odčítané z tachometra
Servisná knižka k dispozícii:	Elektronická

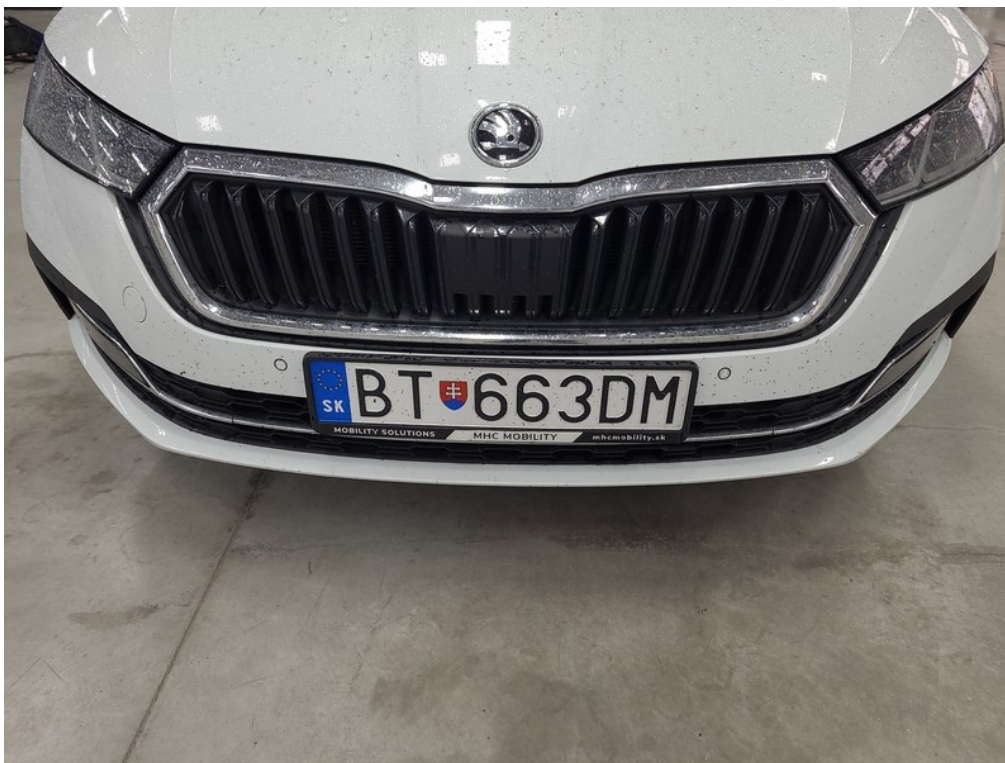
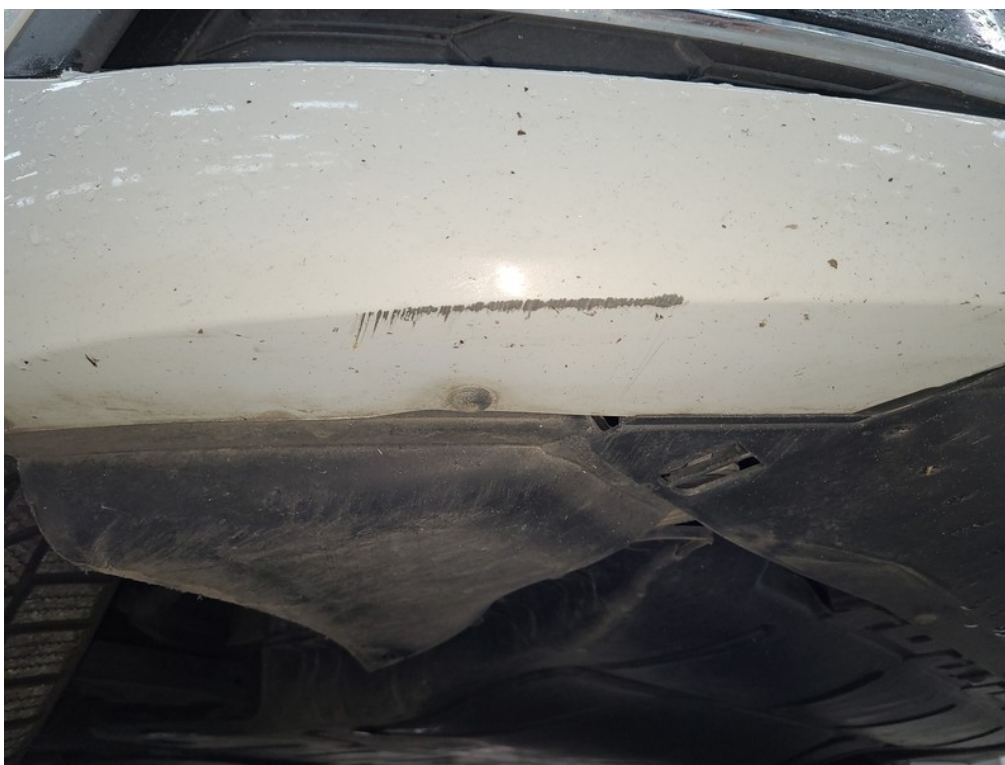
### 1 Predný nárazník - Škrabance - Neakceptovateľné

Umiestnenie:	Exteriér (vonkajší priestor)
Spôsob opravy:	Lakovať
Náklady na opravu:	456,49
Neakceptovateľné po zľave:	205,42

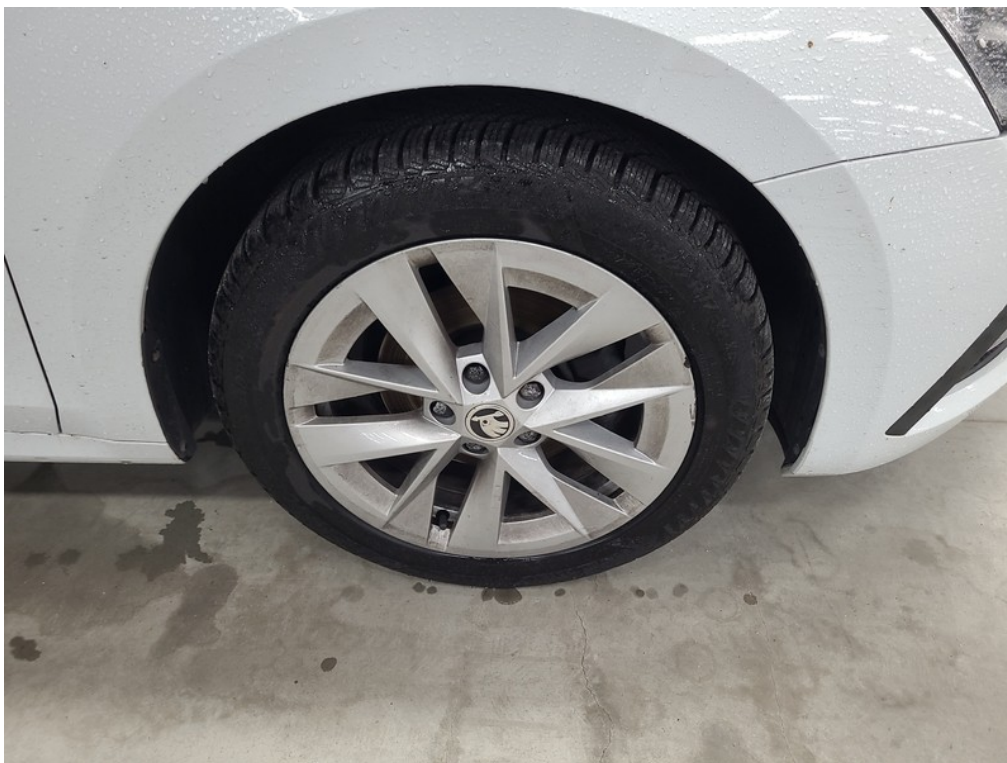
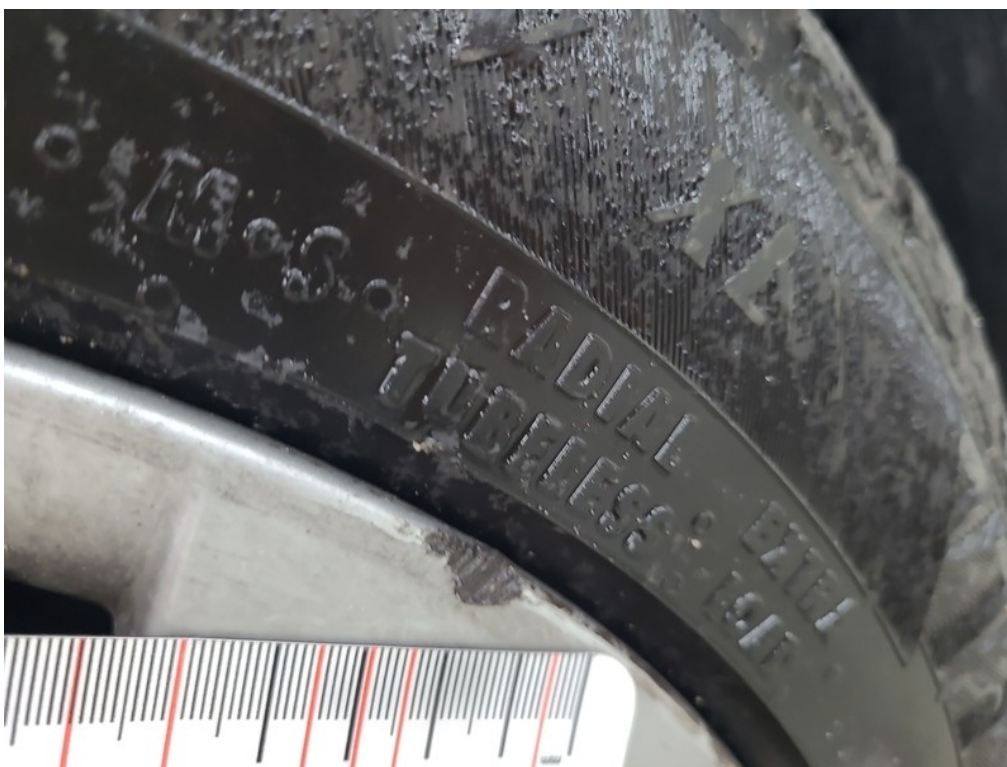
### 2 Disk PP kolesa - Škrabance - Akceptovateľné

Umiestnenie: Exteriér (vonkajší priestor)  
Spôsob opravy: Vymeniť  
Náklady na opravu: 0,00  
Neakceptovateľné po zľave: 0,00

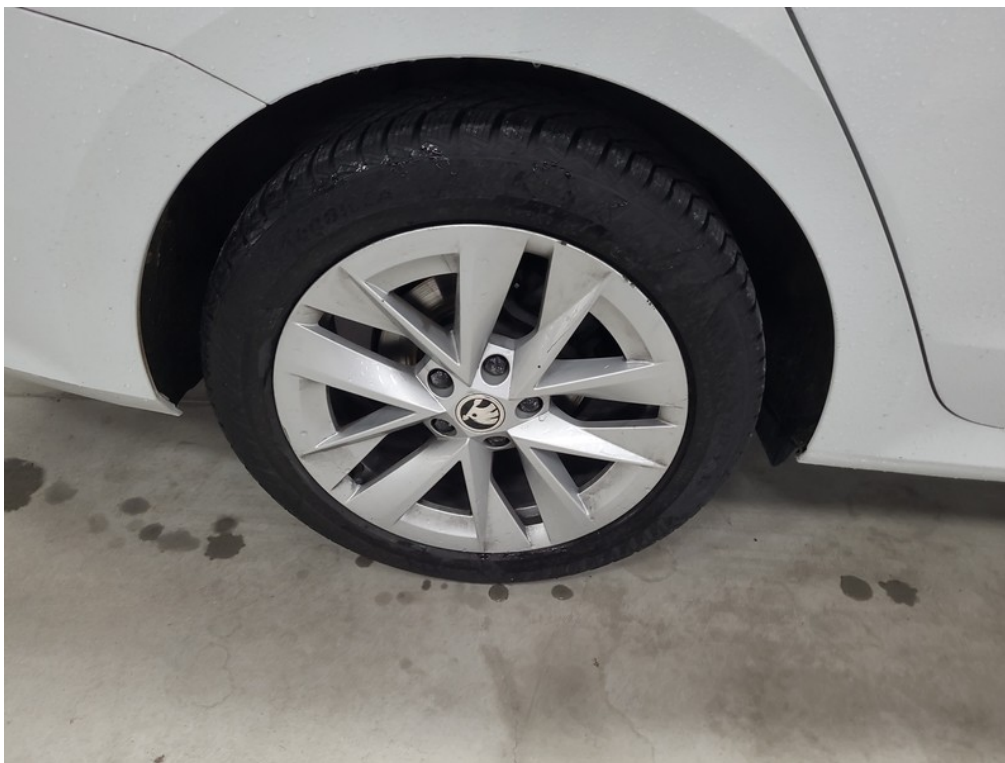
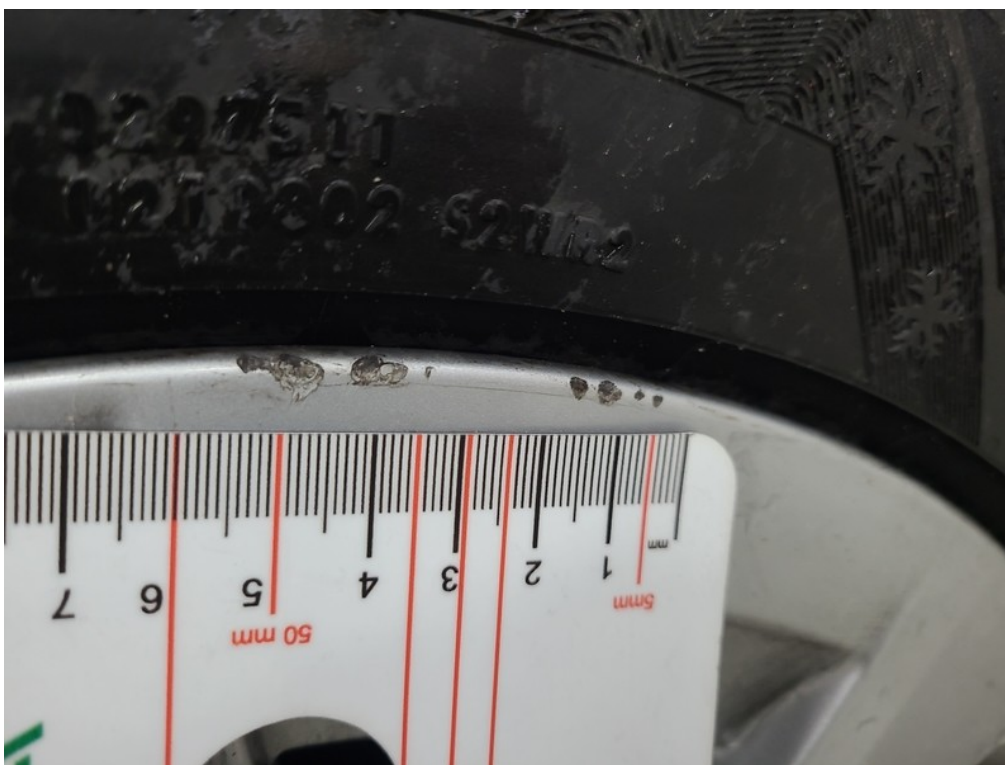
- 3 Disk PZ kola - Škrabance - Neakceptovateľné**
- |                            |                              |           |

| Spôsob opravy: | Vymeniť | |

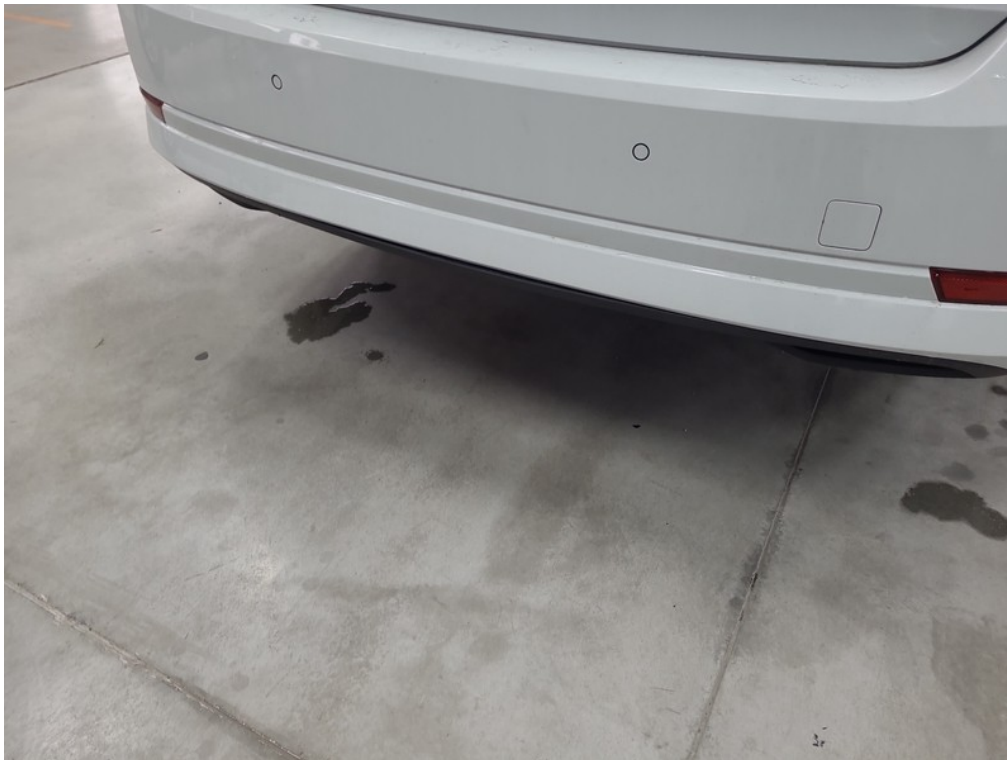
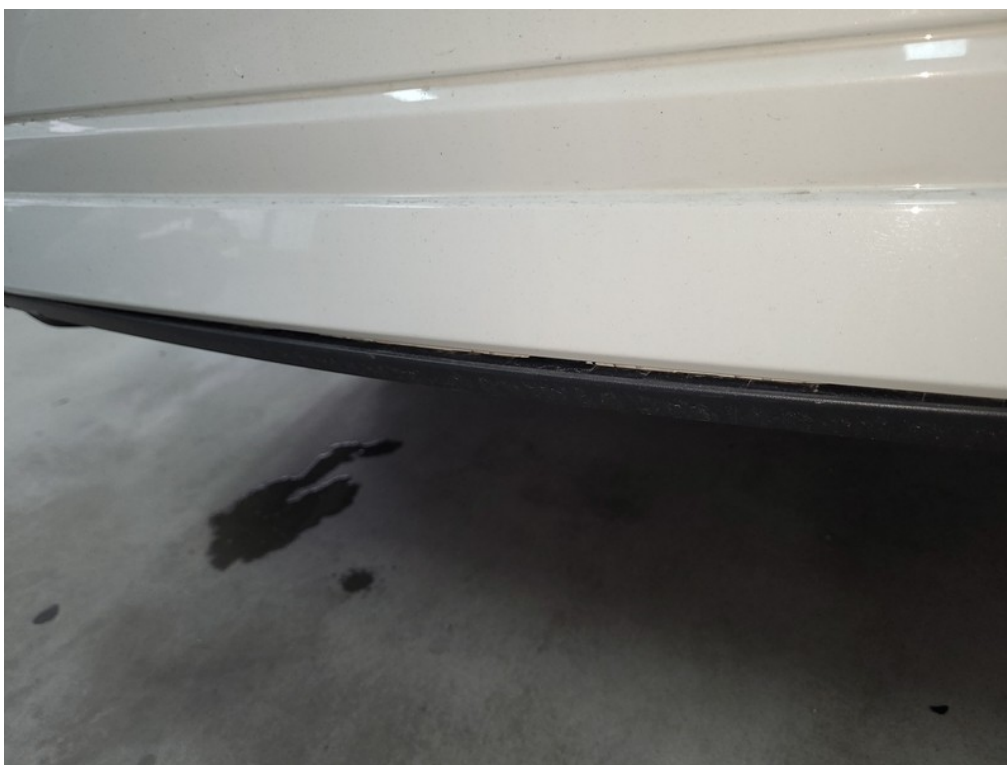
- 4 Spojler Z nárazníka - Ku zlíčovaniu - Neakceptovateľné**
- |                            |                               |

| Spôsob opravy: | Kontrola / ďalšia diagnostika |

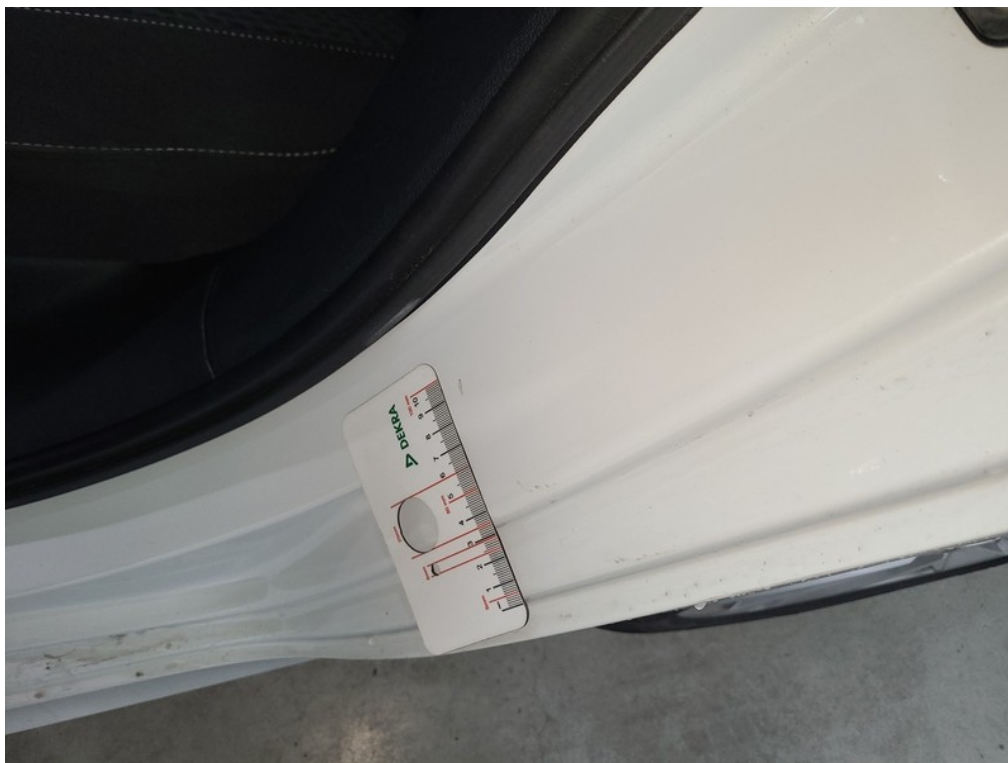
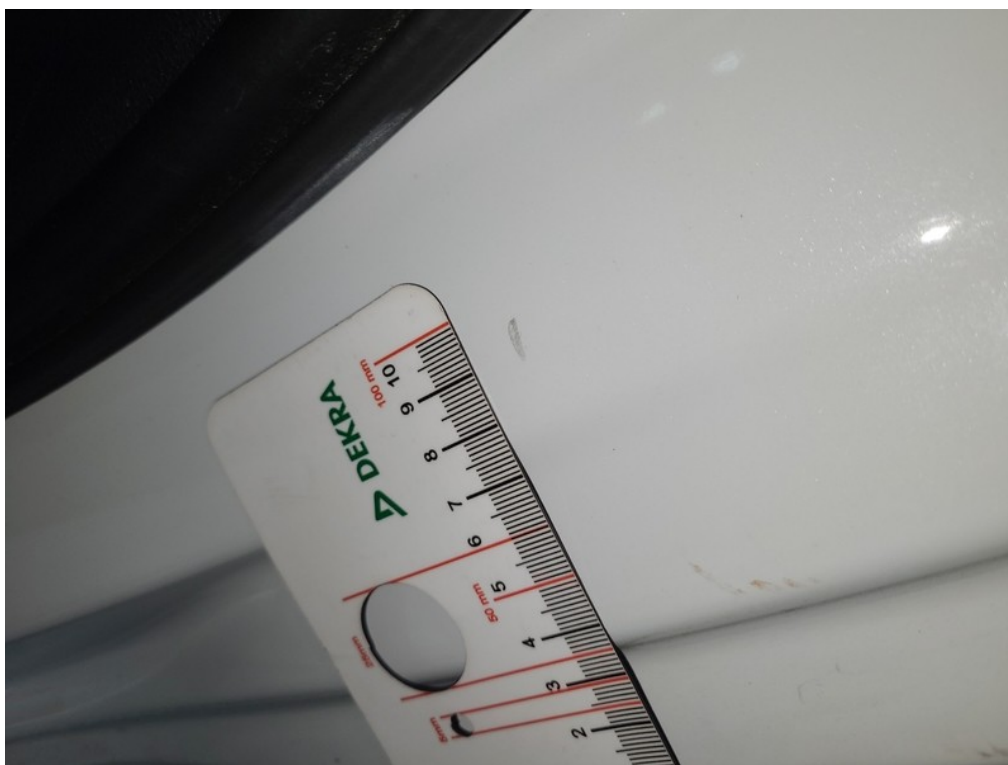
### 5 C stípk ľavý - Škrabance - Akceptovateľné

Umiestnenie: Exteriér (vonkajší priestor)  
Spôsob opravy: Lakovať  
Náklady na opravu: 0,00  
Neakceptovateľné po zľave: 0,00

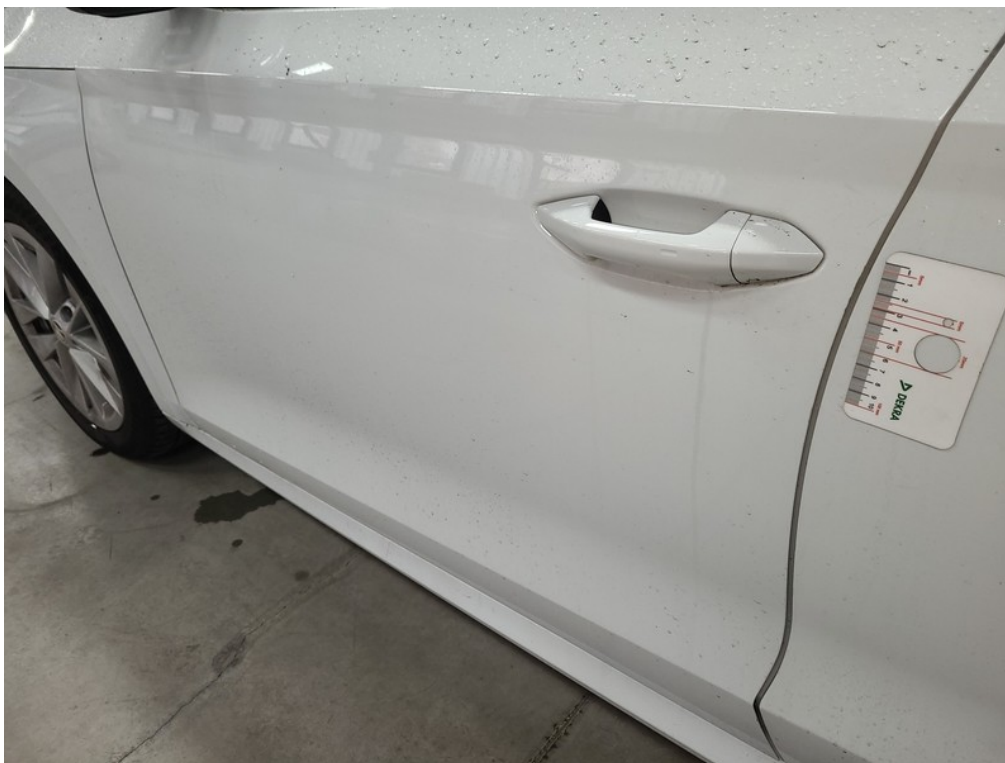
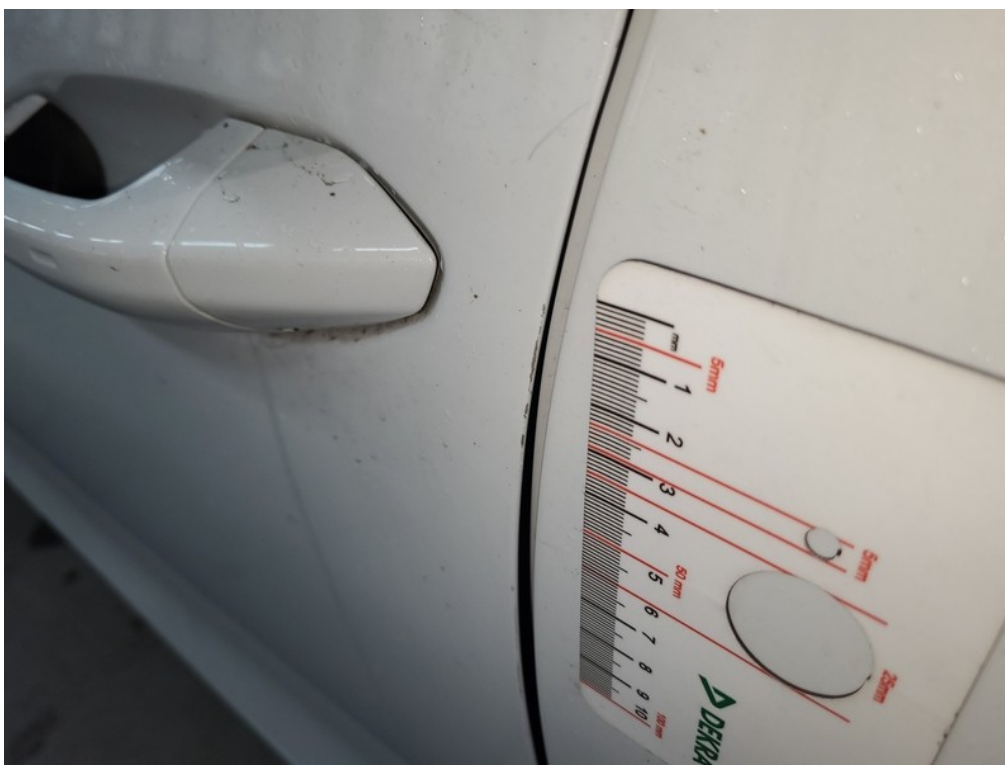
- 6** **Hrana ľavých predných dverí - Škrabance - Akceptovateľné**
- |                            |                              |           |

| Spôsob opravy: | Lakovať | |

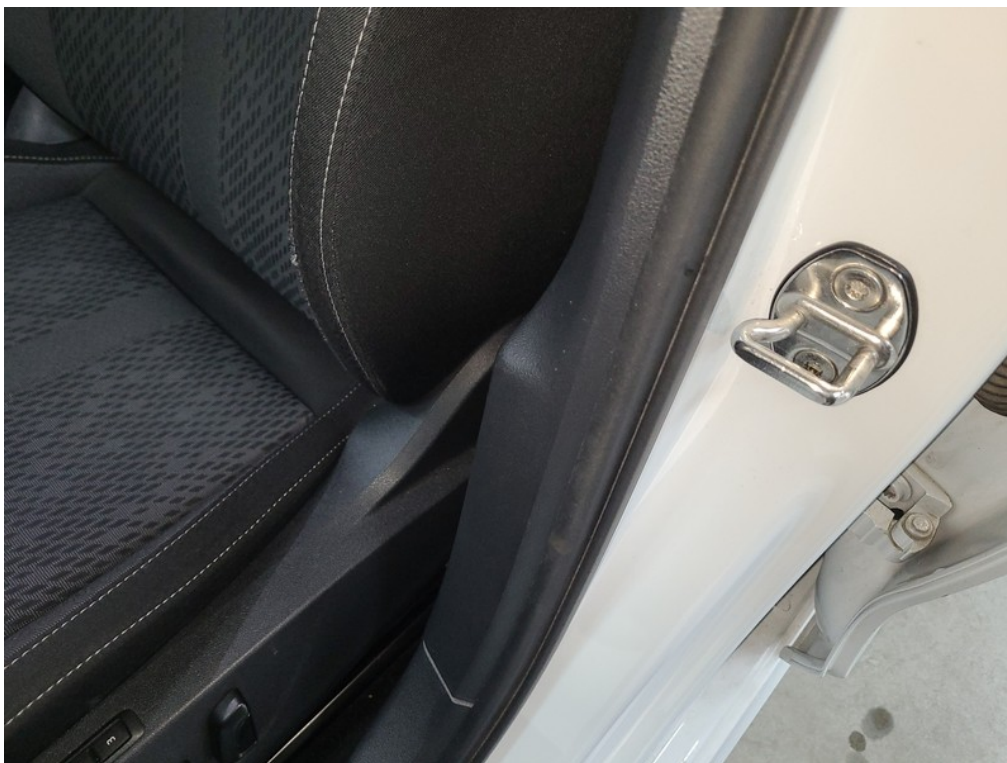
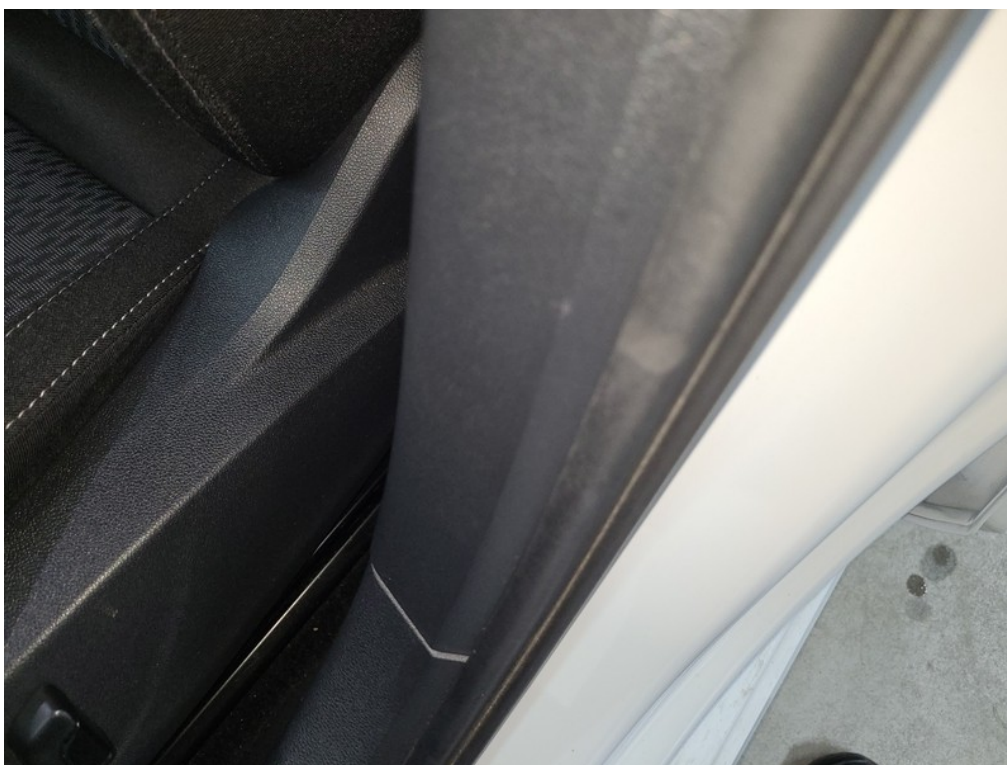
- 7 Tesnenie LP dverí - Opotrebovanie - Akceptovateľné**
- |                            |                              |

| Spôsob opravy: | Vymeniť |

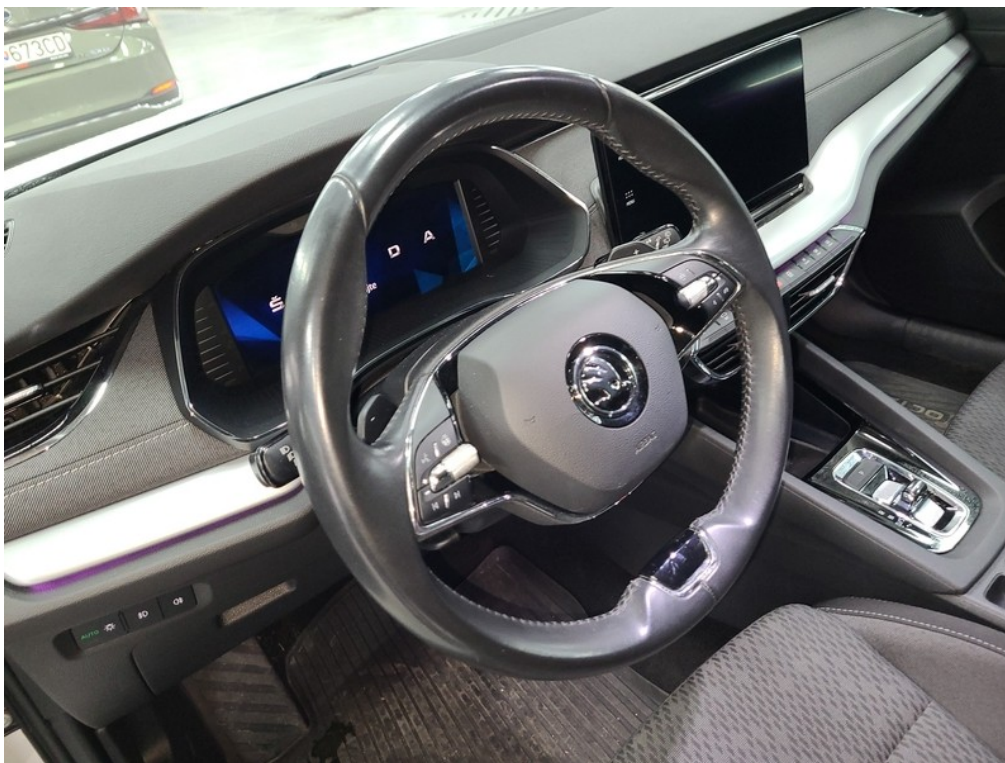
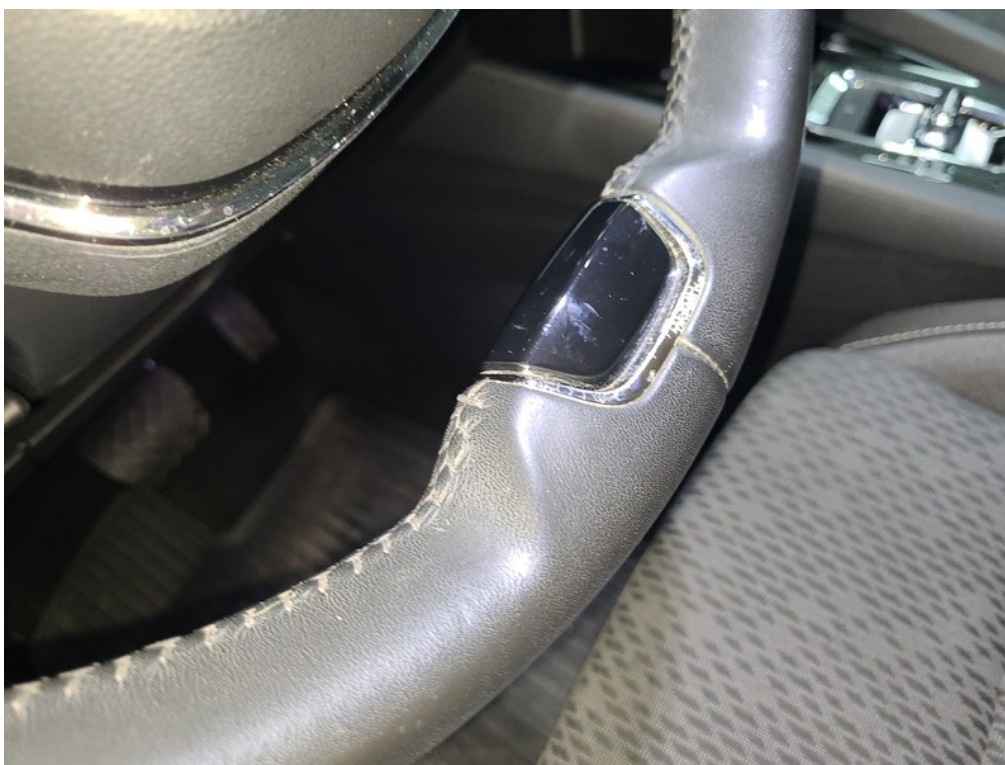
### 8 Volant - Opatrebovanie - Akceptovateľné

Umiestnenie: Interiér (vnútorný priestor)  
Spôsob opravy: Vymeniť  
Náklady na opravu: 0,00  
Neakceptovateľné po zľave: 0,00
