**DEKRA Slovensko s.r.o.**  
Panónska cesta 47  
851 04 Bratislava

### ZÁKLADNÉ ÚDAJE O OBHLIADKE

Typ procesu:	<b>Vrátenie vozidla</b>	Leasingová zmluva:	<b>LZO/25/00098</b>
Nájomca:	A4 Direct, s.r.o.	Dátum objednávky:	27.03.2026 12:07
Kontaktná osoba:	0	Telefón klienta:	0
Dátum pristavenia:	25.03.2026 00:00	Dátum obhliadky:	27.03.2026 12:00
Miesto obhliadky:	DEKRA Petržalka, Panónska cesta 47, 851 04 Bratislava	Dátum ukončenia:	27.03.2026 14:59

Evidenčné číslo:	<b>BT683IA</b>	VIN:	WAUZZZF44NA018754
Model vozidla:	Audi A4 Avant	Vyhotovenie:	2.0
Druh vozidla:	Osobné - Luxusné	Zdvihový objem (ccm):	1984
Maximálny výkon (kW):	110	Druh paliva:	Hybridný pohon
Stav paliva v nádrži:	1/4	Farba:	Sedá - Metaliza
Prevodovka:	Automatická	Počet dverí:	5
Dátum prvej evidencie:	11.01.2022	Platnosť technickej kontroly do:	17.02.2028
Platnosť emisnej kontroly do:	7.01.2028	Stav tachometra:	91015 km Odčítané z tachometra
Servisná knižka k dispozícii:	Elektronická

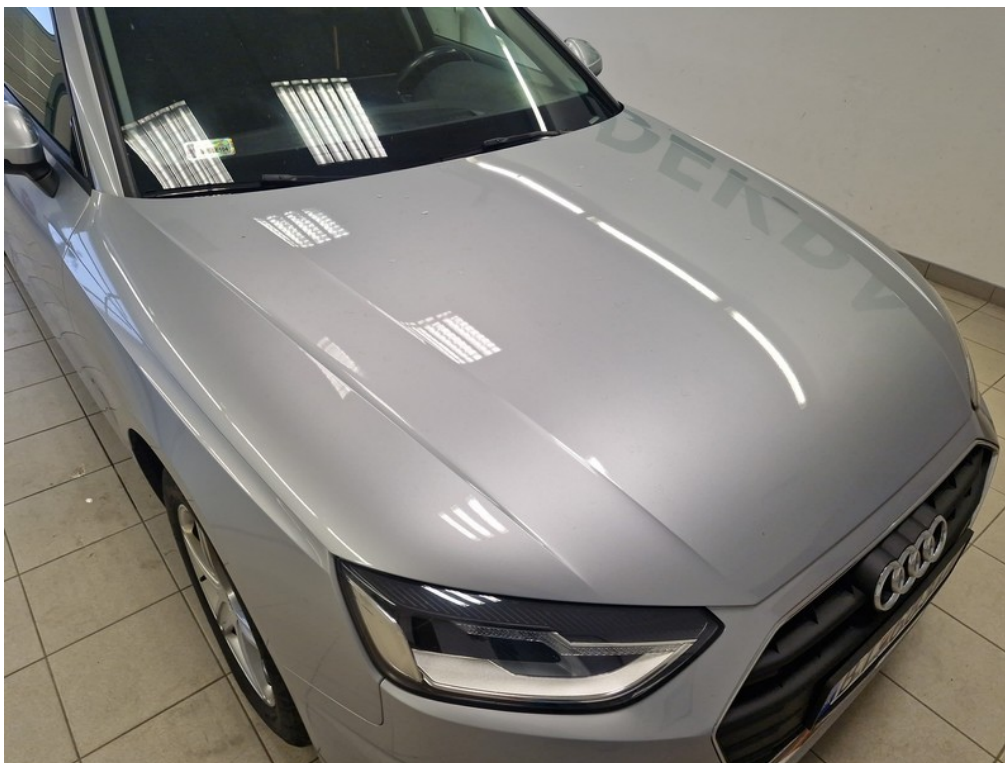
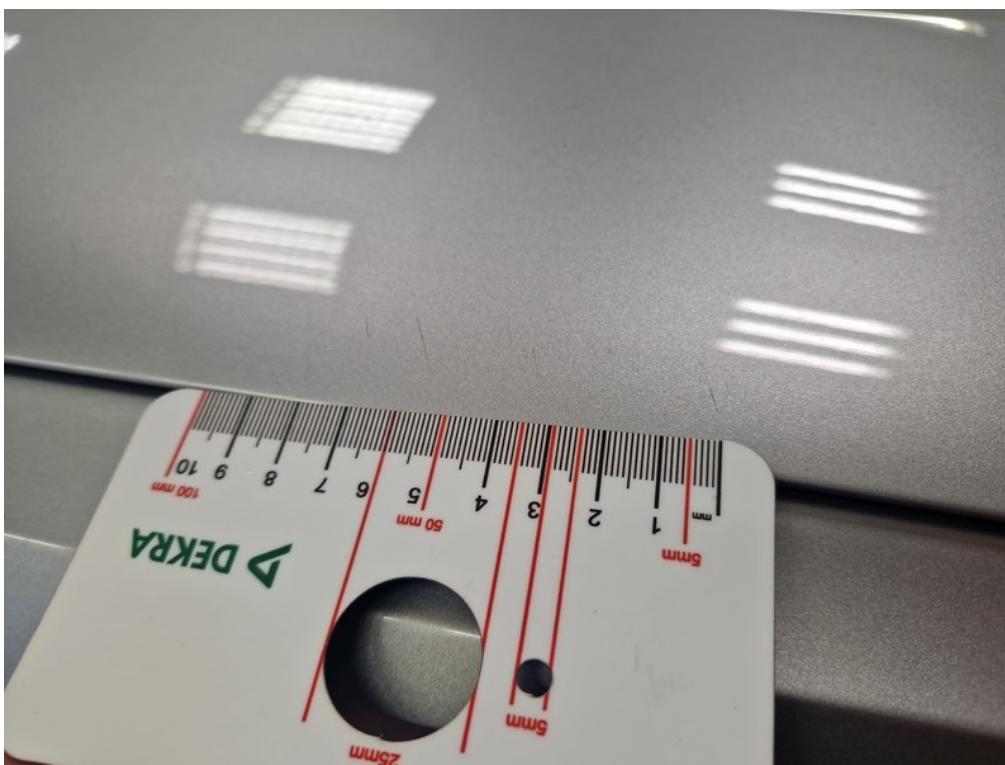
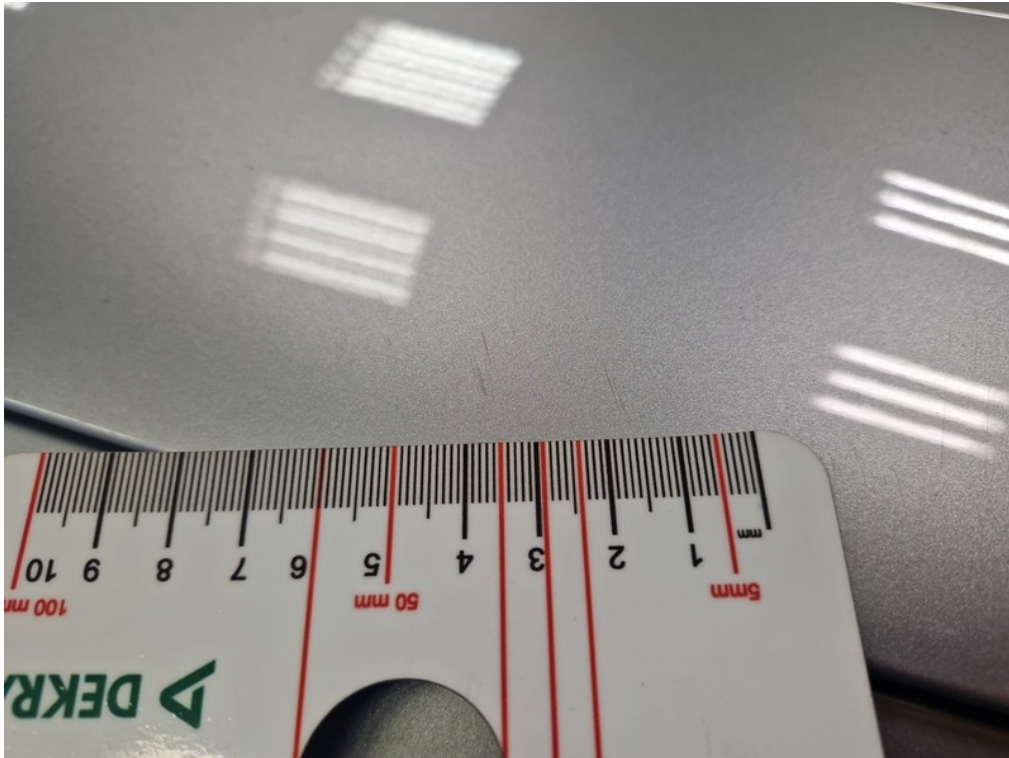
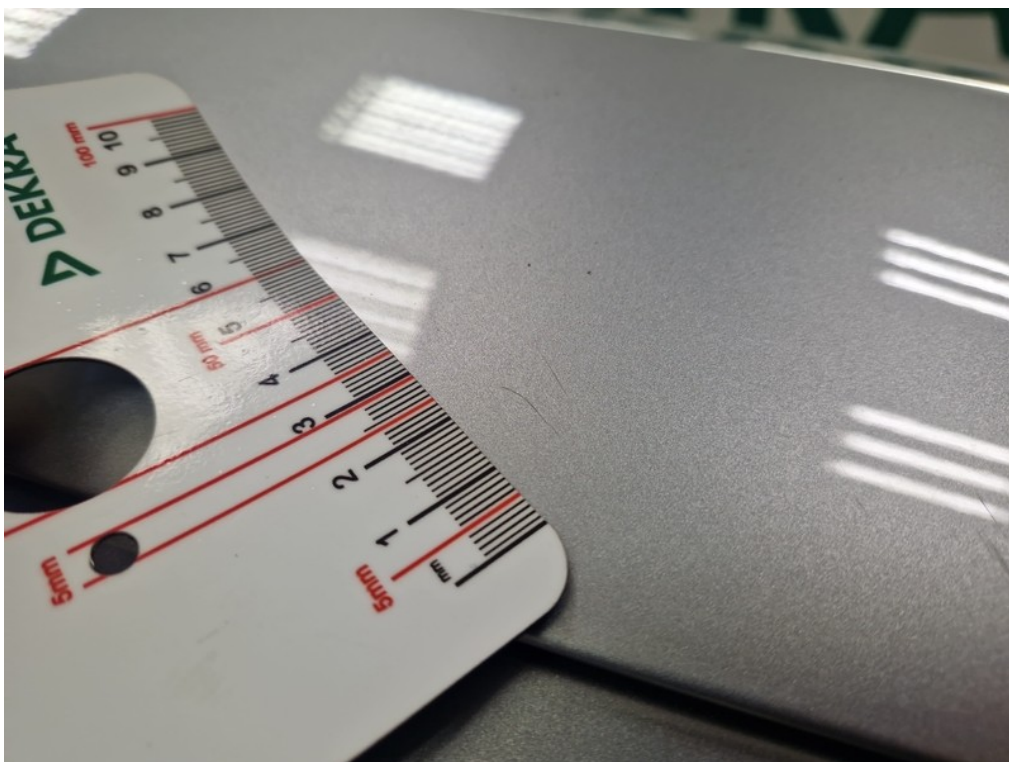
### 1 Predná kapota - Škrabance - Neakceptovateľné

Vid' popis k poškodeniu č. 1

Vid' popis k poškodeniu č. **1**

Umiestnenie: Exteriér (vonkajší priestor)  
Spôsob opravy: Vyleštiť  
Náklady na opravu: 30,00  
Neakceptovateľné po zľave: 30,00

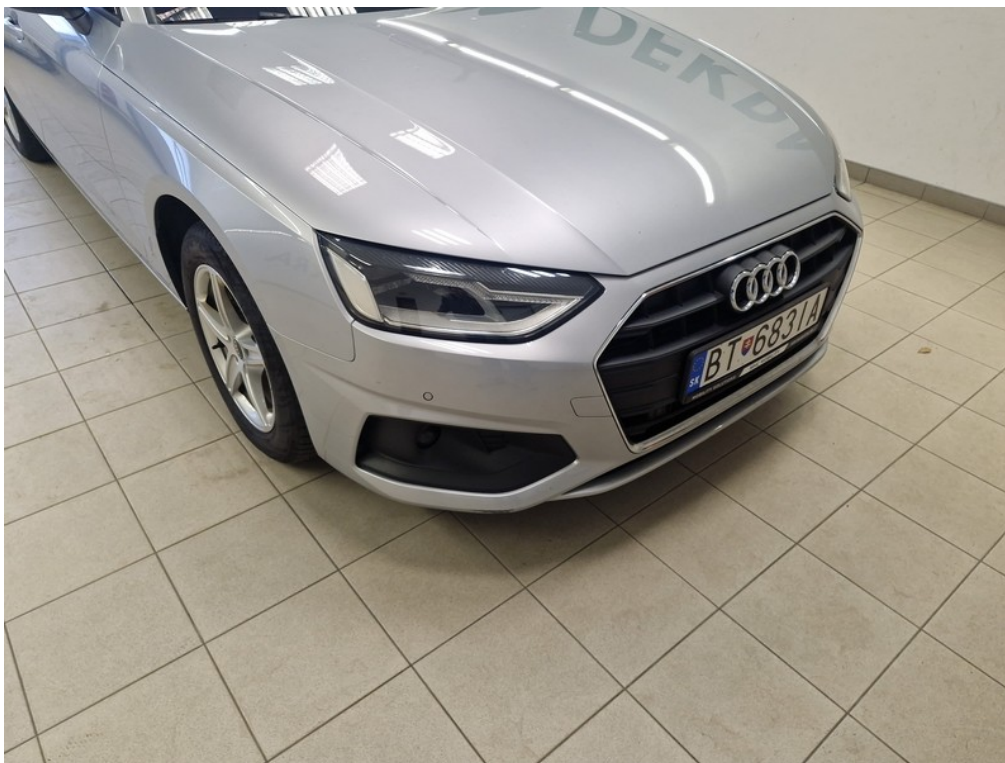
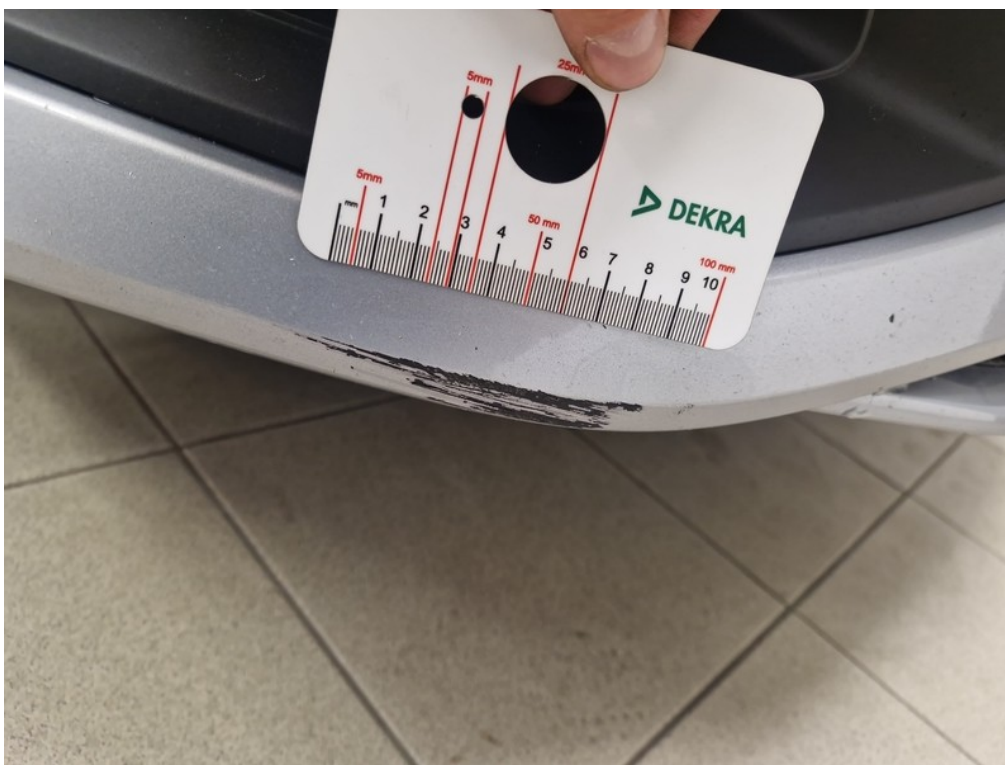
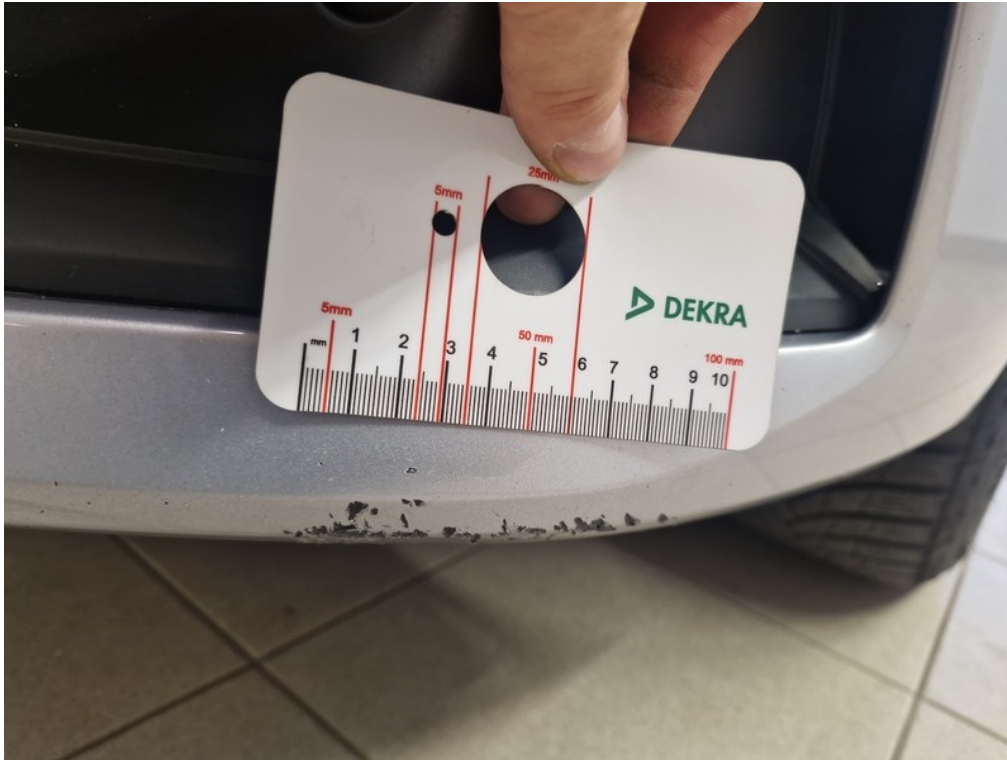
### 2 Predný nárazník - Škrabance - Neakceptovateľné

Vid' popis k poškodeniu č. 2

Umiestnenie: Exteriér (vonkajší priestor)  
Spôsob opravy: Lakovať  
Náklady na opravu: 541,68  
Neakceptovateľné po zľave: 297,92

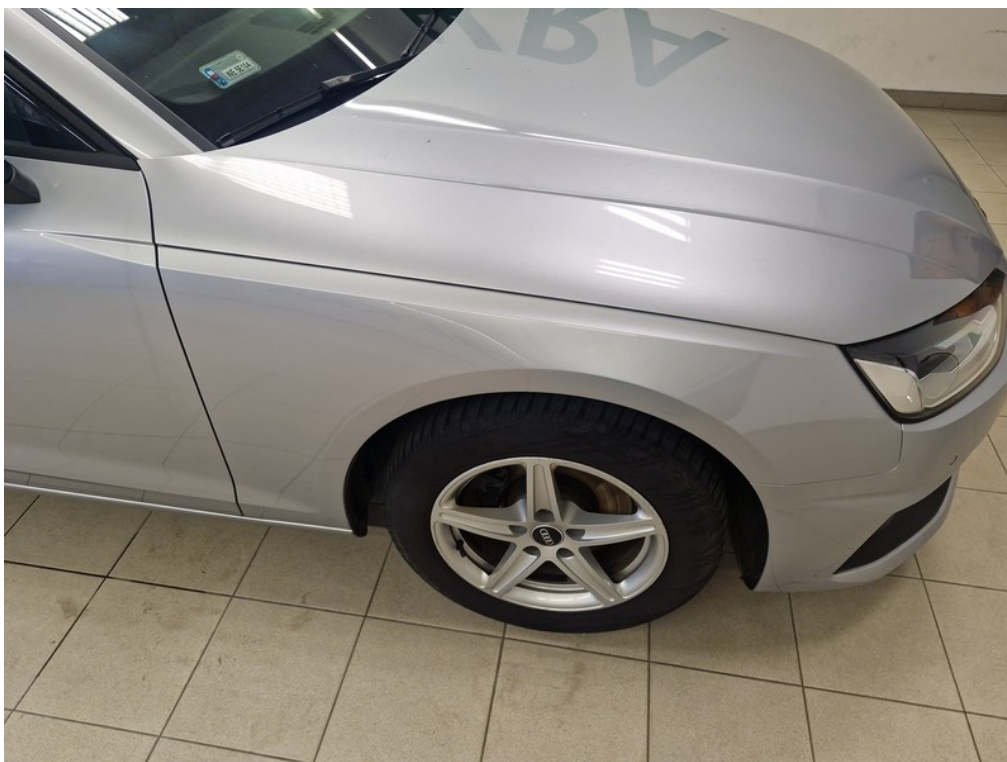
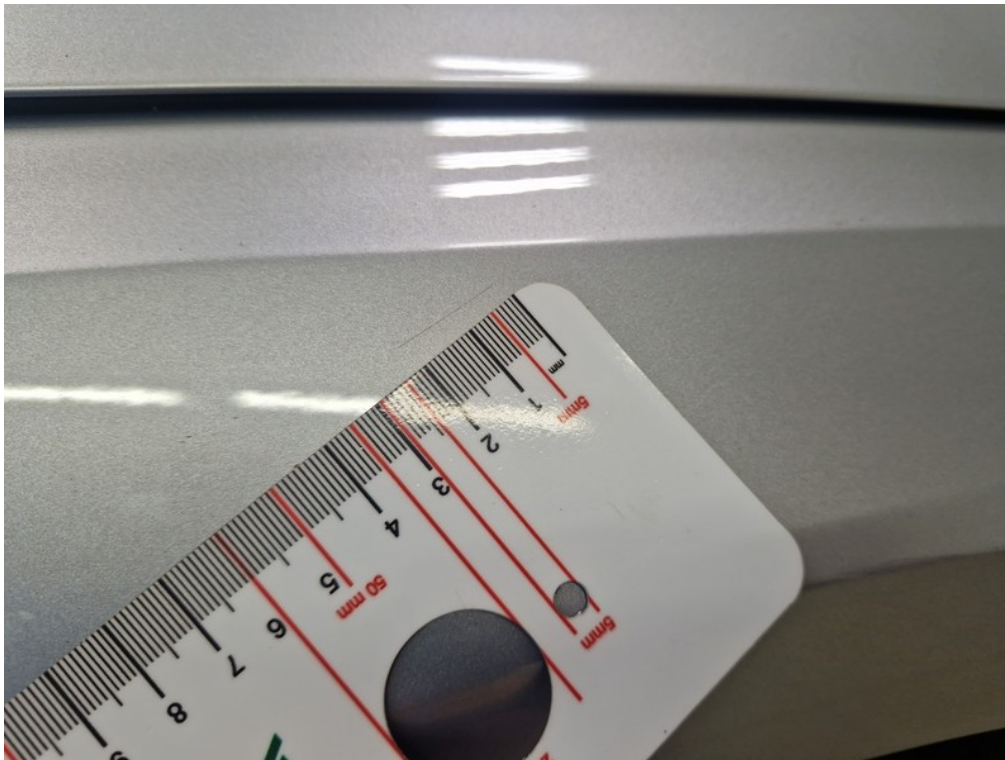
- 3 Blatník predný pravý - Škrabance - Akceptovateľné**
- |                            |                              |

Vid' popis k poškodeniu č. 3

| Spôsob opravy: | Lakovať |

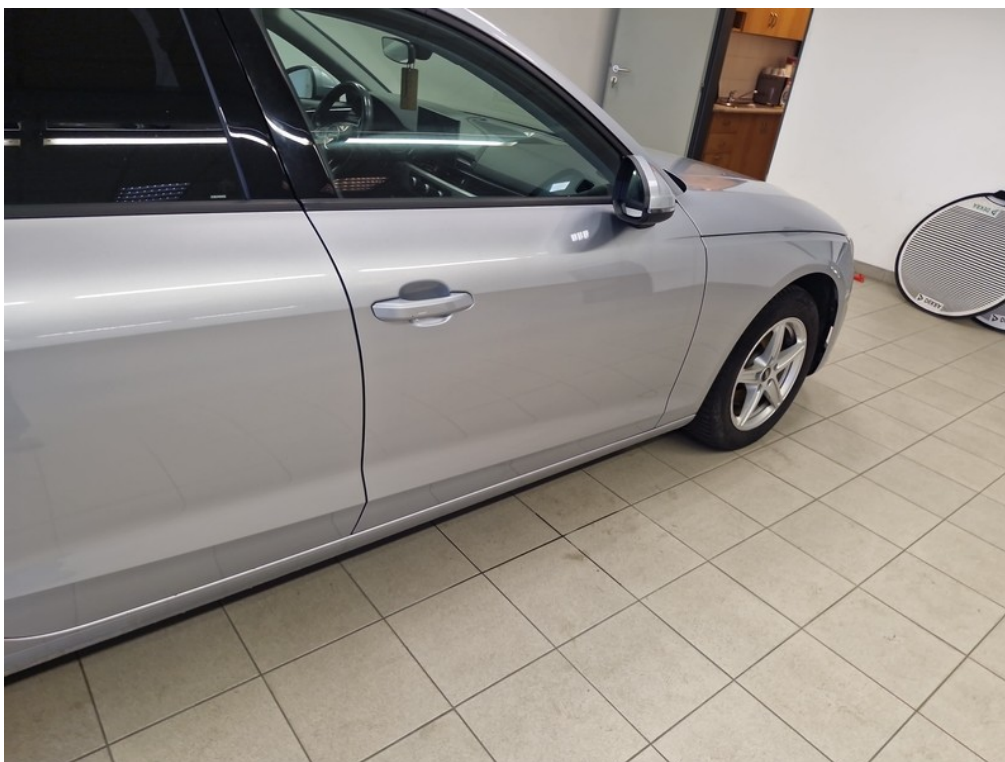
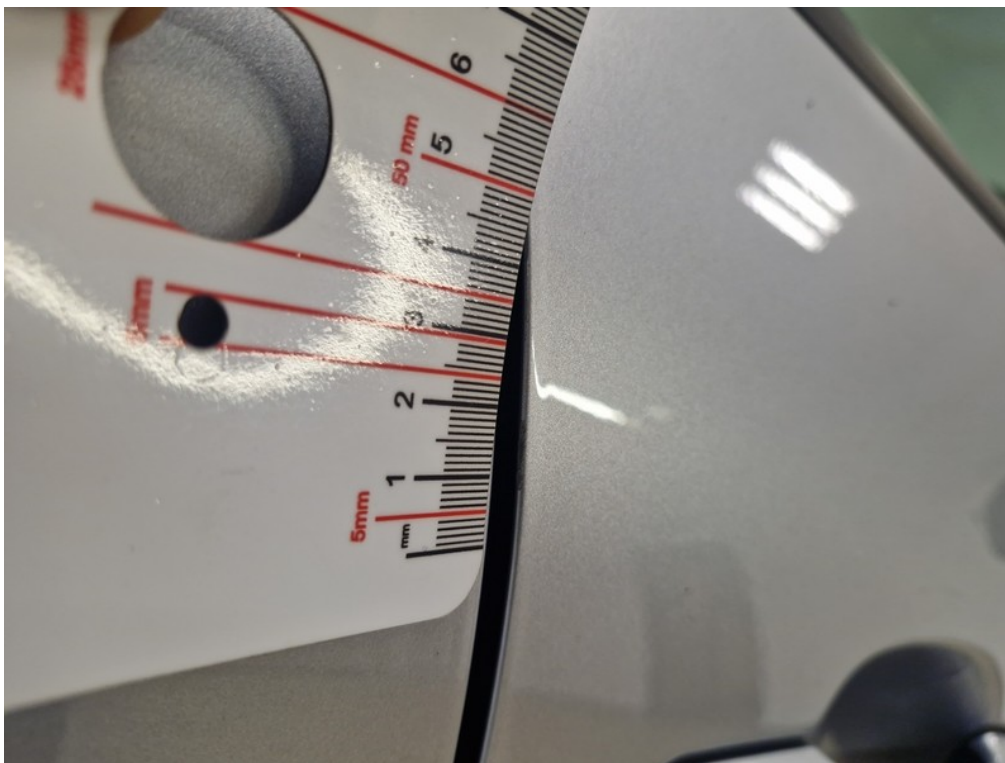
### 4 Hrana pravých predných dverí - Škrabance - Akceptovateľné

Vid' popis k poškodeniu č. 4

Umiestnenie:	Exteriér (vonkajší priestor)	Poznámka:
Spôsob opravy:	Lakovať	
Náklady na opravu:	0,00	
Neakceptovateľné po zľave:	0,00

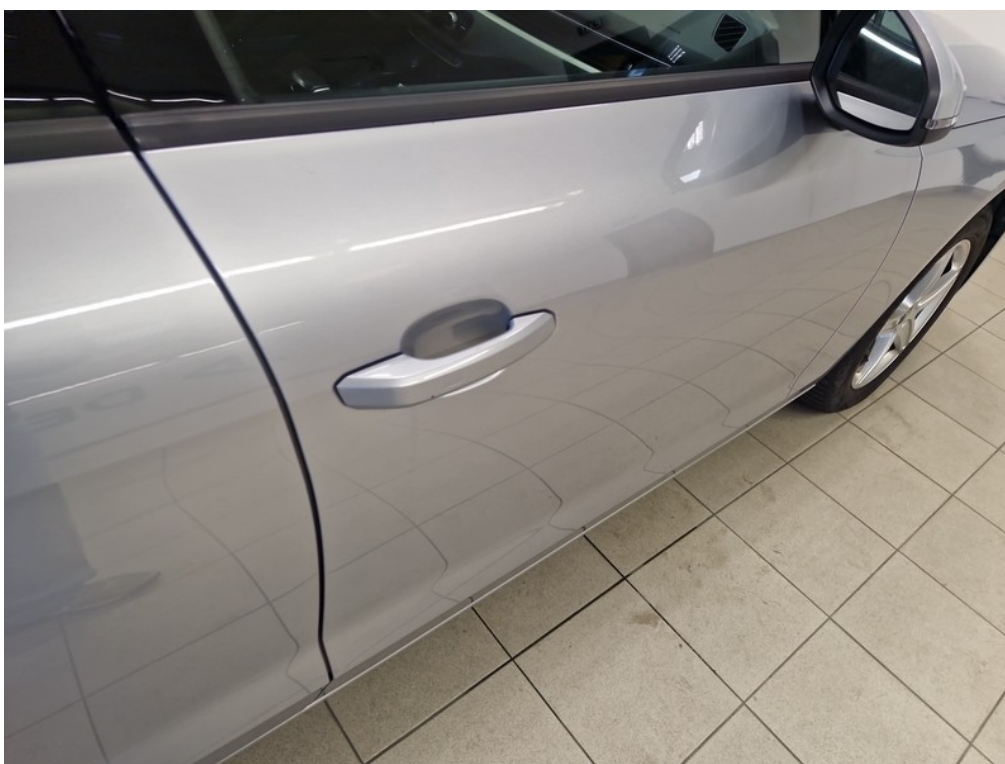
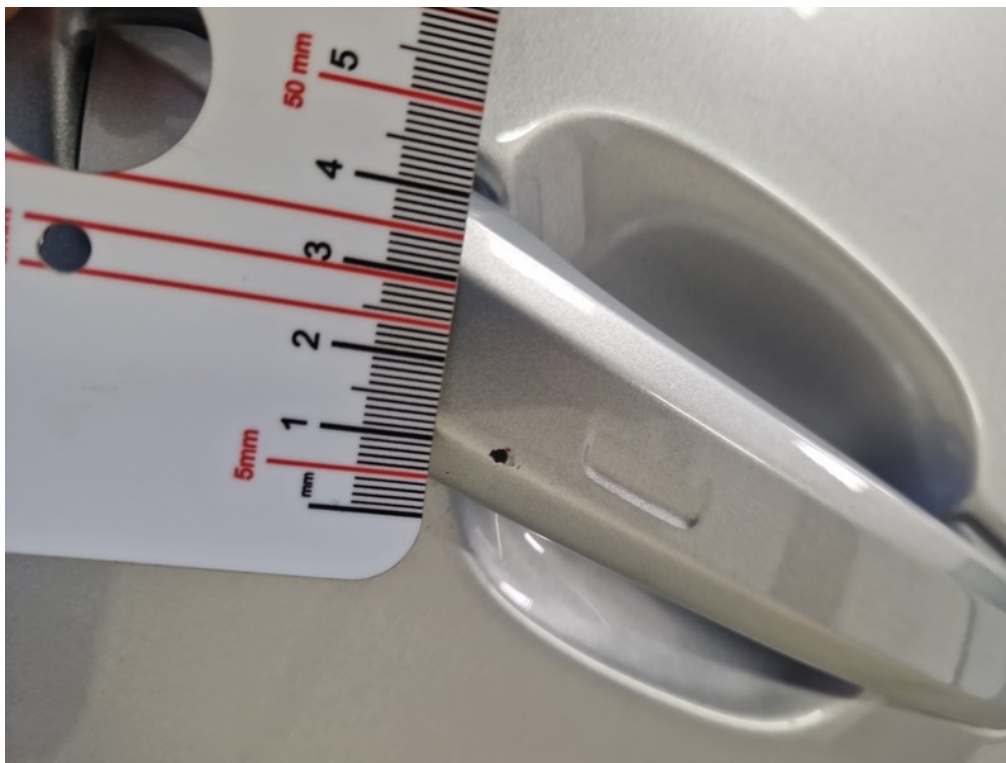
- 5 Rukoväť kľučky PP dverí - Škrabance - Akceptovateľné**
- |                            |                              |

Vid' popis k poškodeniu č. 5

| Spôsob opravy: | Lakovať |

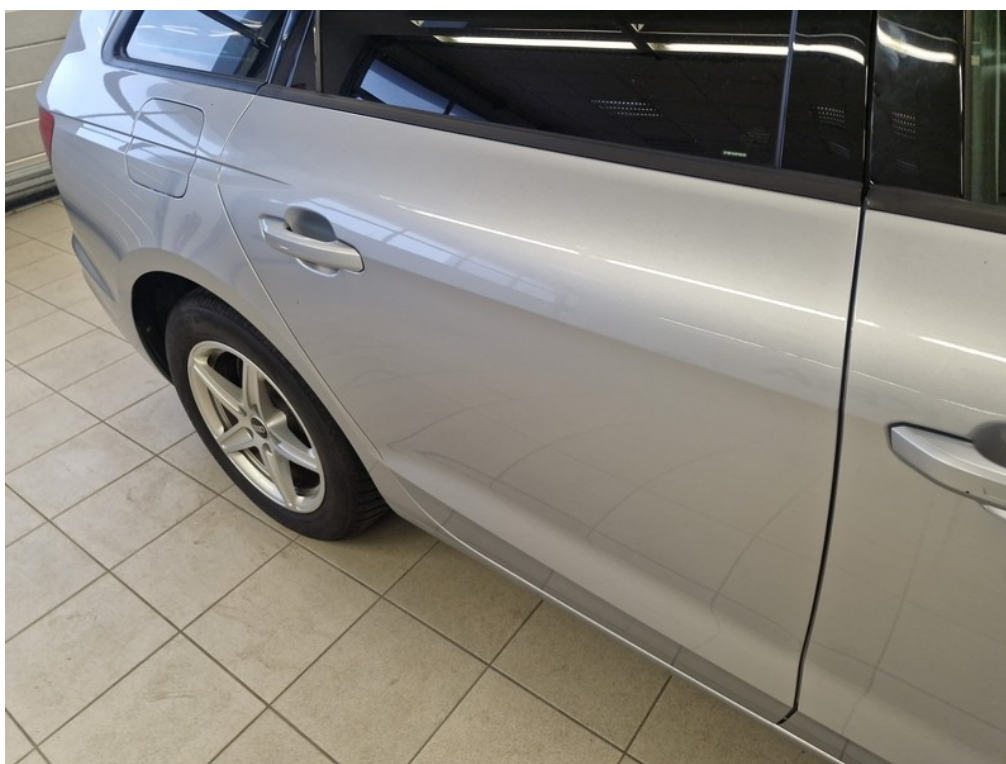
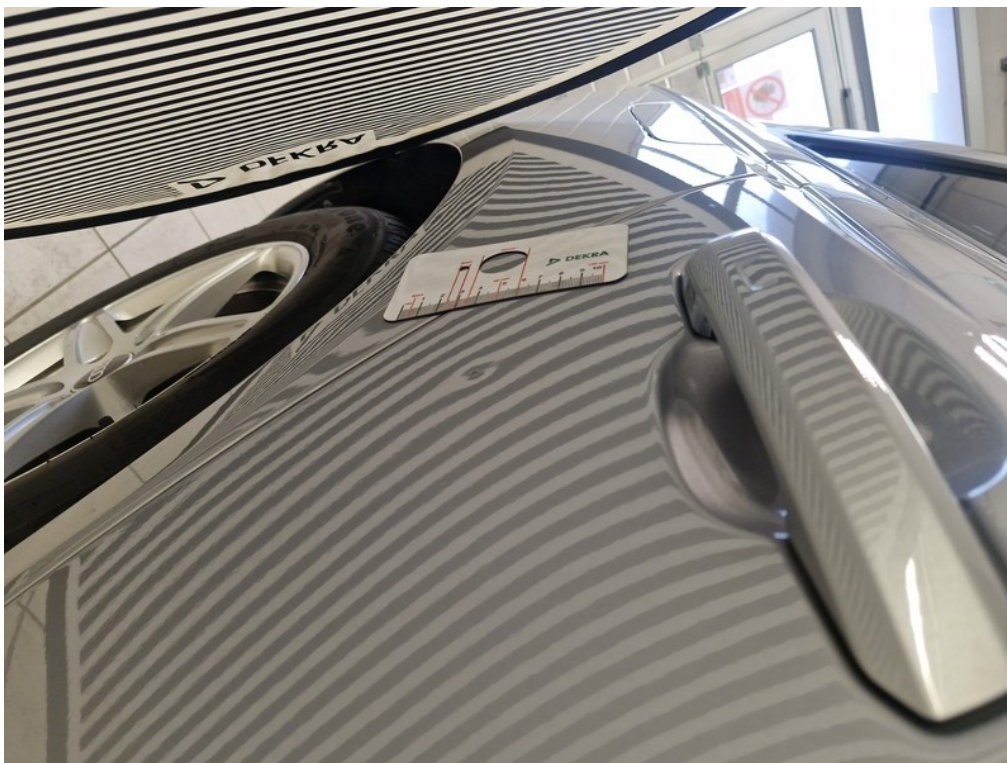
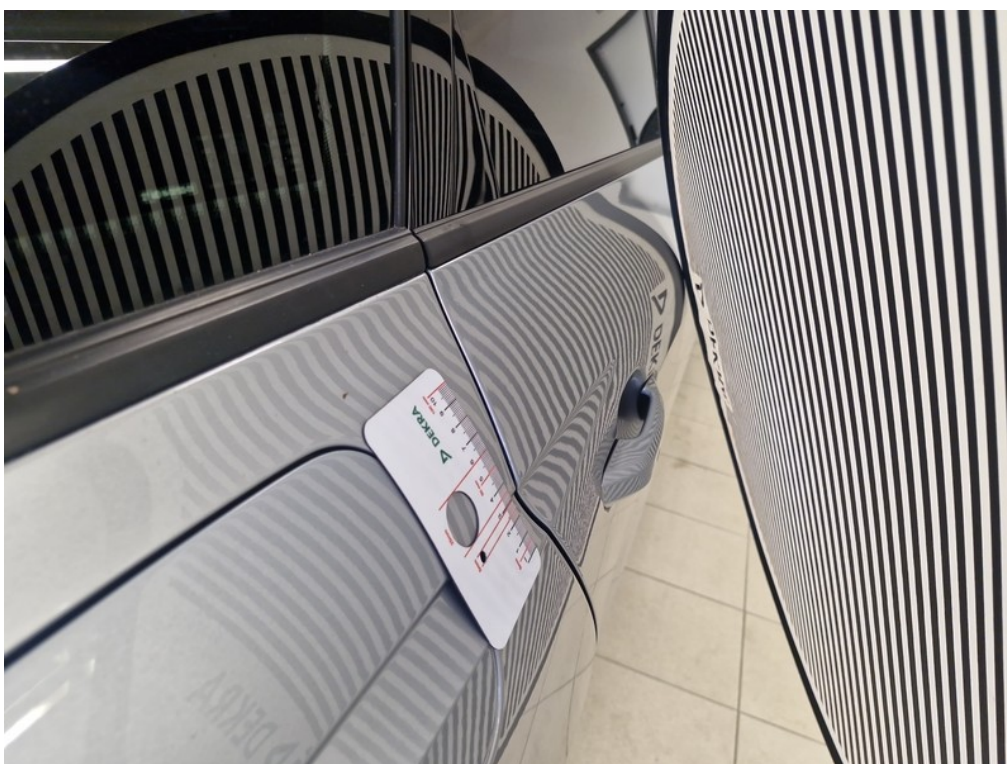
**6 Dvere zadné pravé - Deformácia - Akceptovateľné**  
 Umiestnenie: Exteriér (vonkajší priestor)  
 Spôsob opravy: Opraviť  
 Náklady na opravu: 0,00  
 Neakceptovateľné po zľave: 0,00

Vid' popis k poškodeniu č. 6

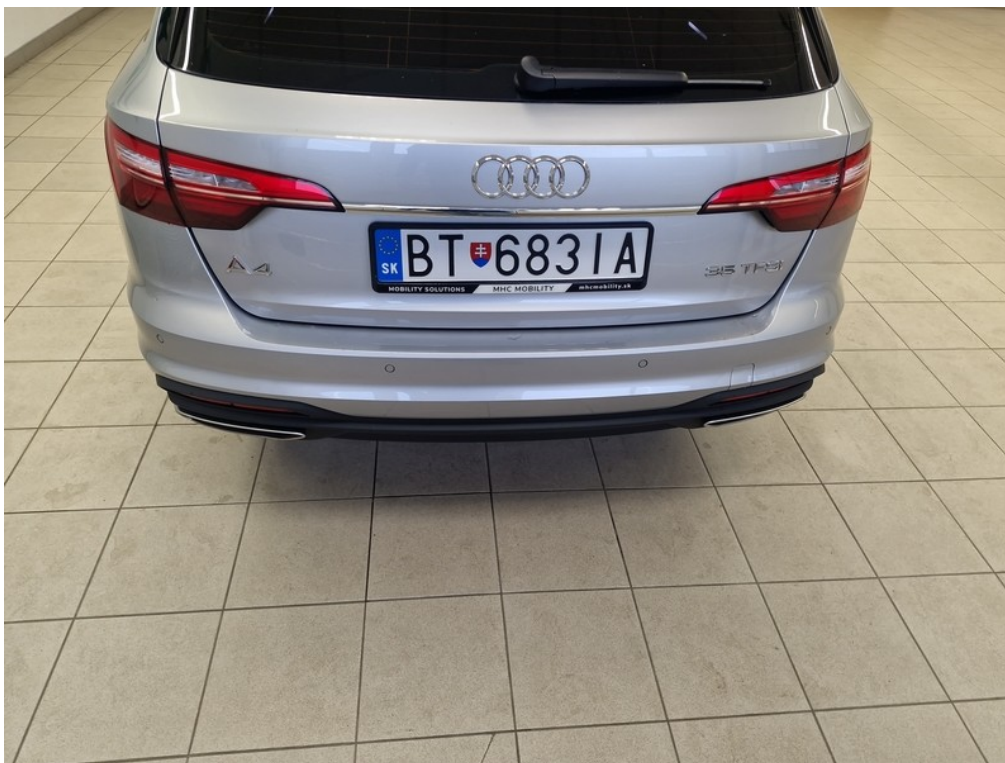
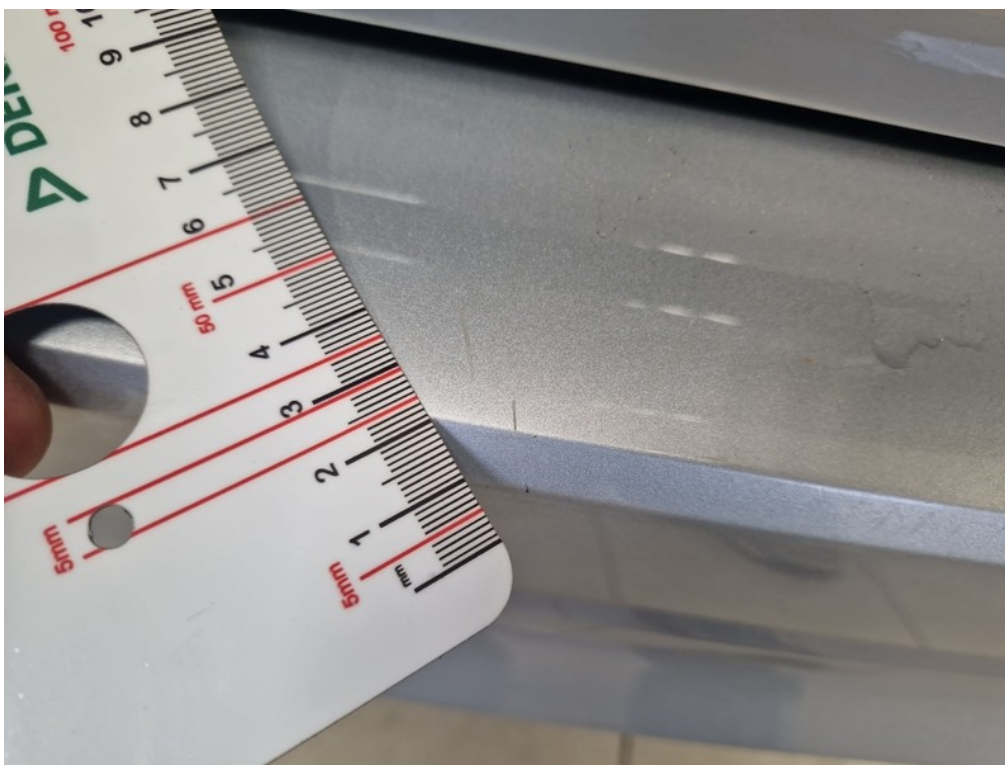
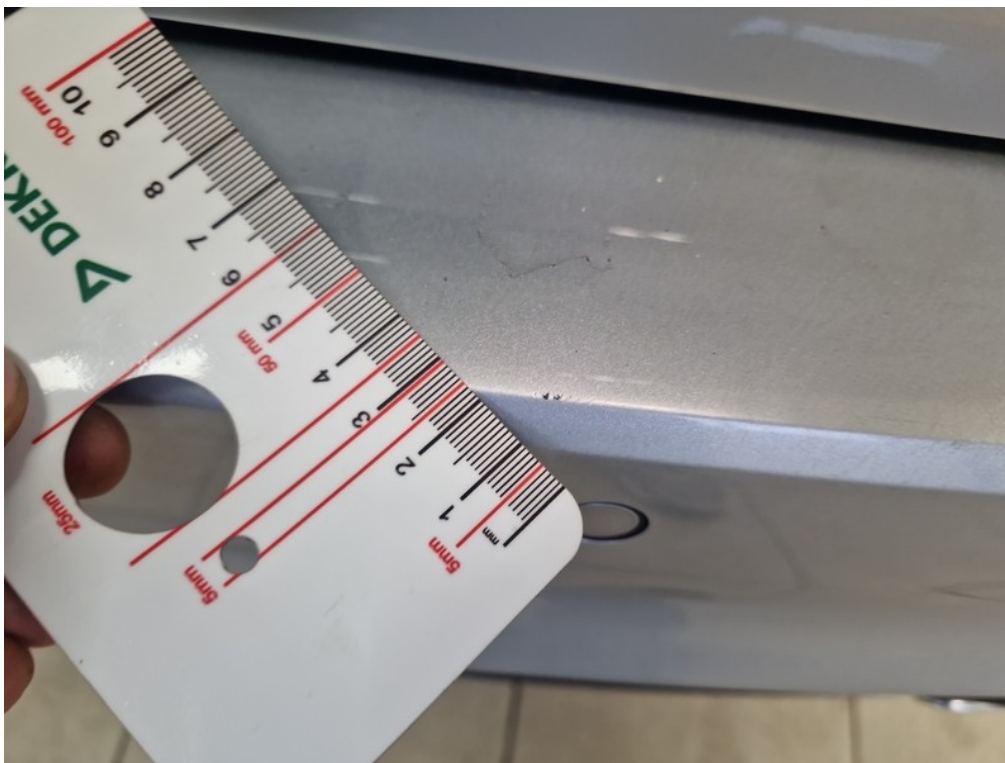
### 7 Zadný nárazník - Škrabance - Akceptovateľné

Vid' popis k poškodeniu č. 7

Umiestnenie: Exteriér (vonkajší priestor)  
Spôsob opravy: Lakovať  
Náklady na opravu: 0,00  
Neakceptovateľné po zľave: 0,00

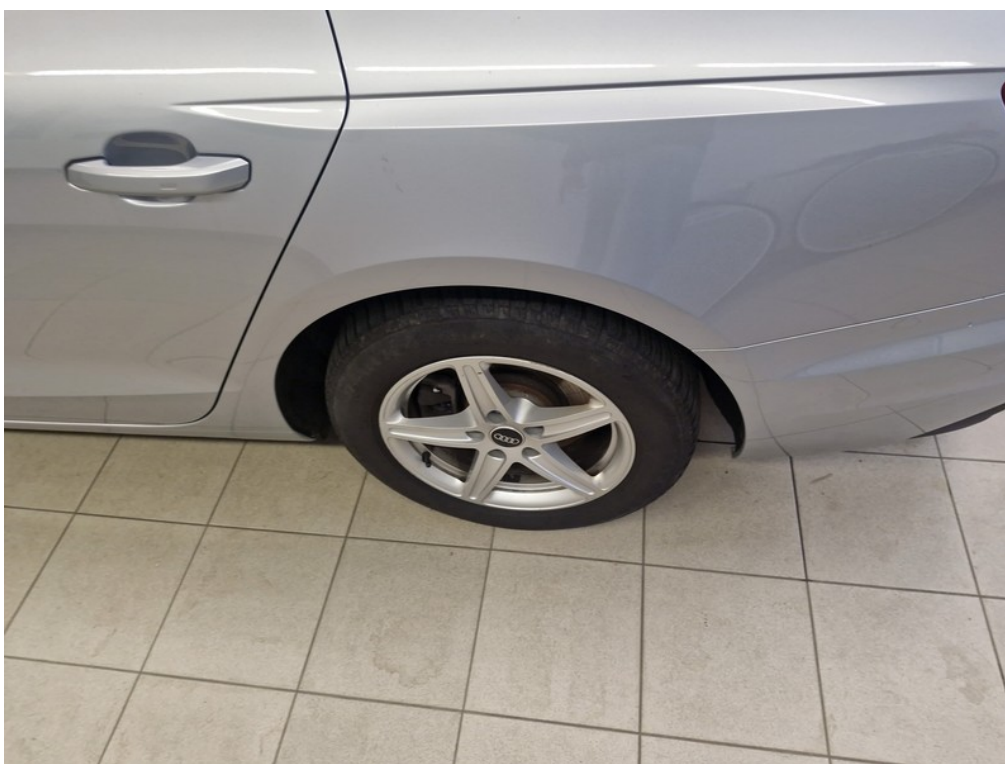
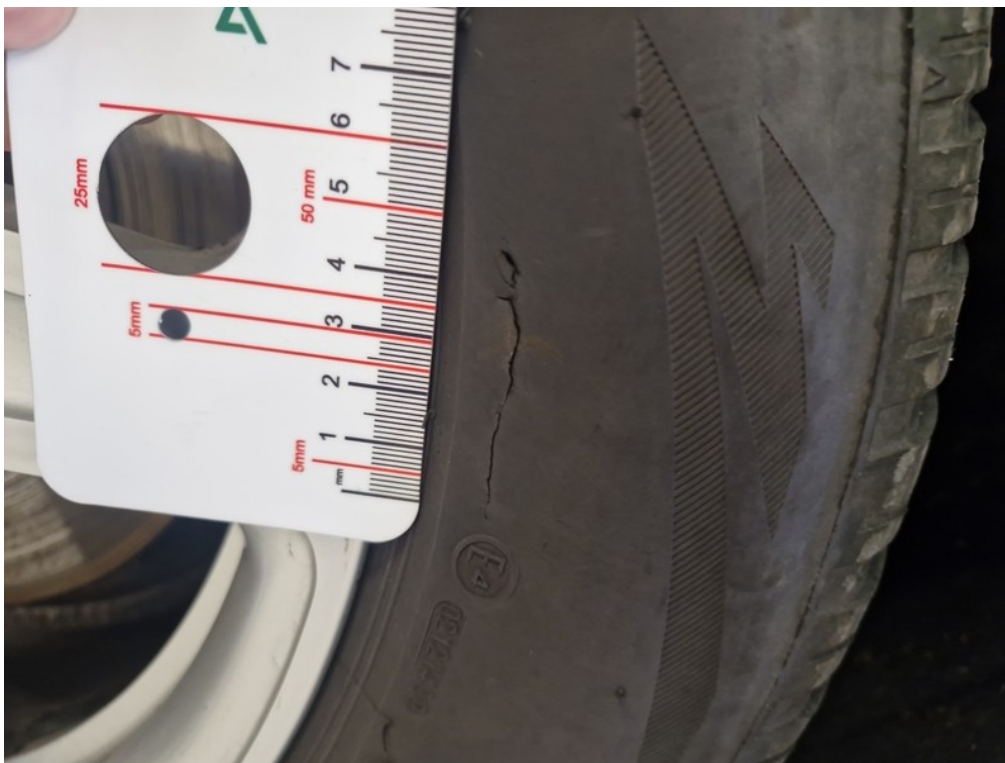
- 8 Pneumatika LZ kola - strih - Neakceptovateľné**
- |                            |                              |           |

Vid' popis k poškodeniu č. 8

| Spôsob opravy: | Vymeniť | |

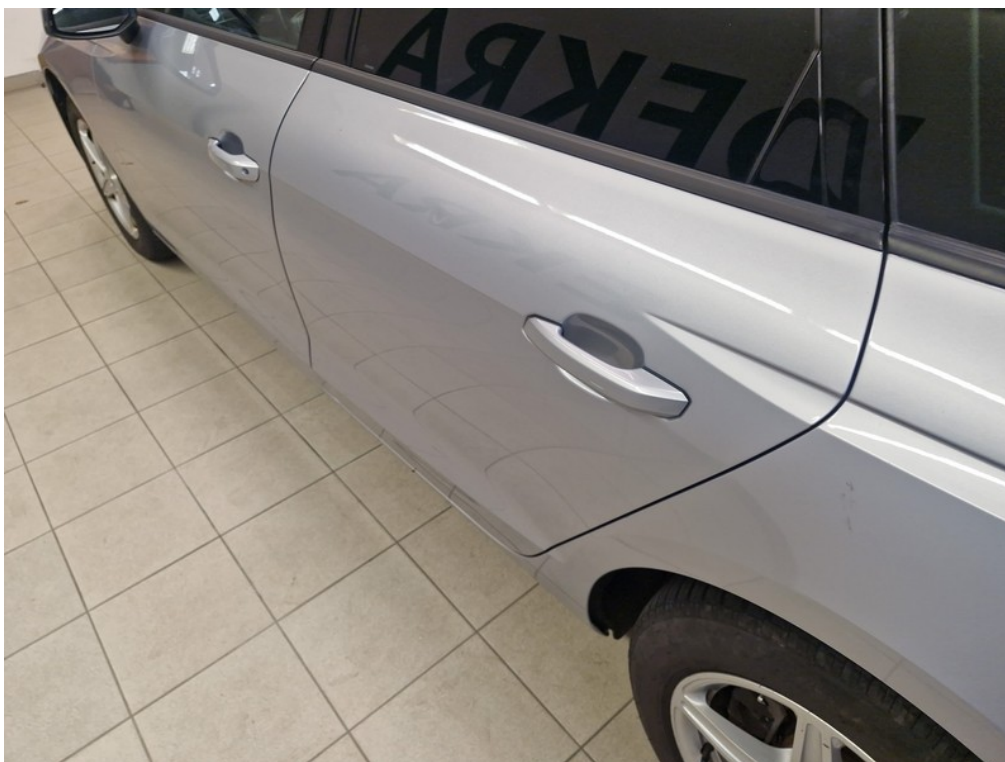
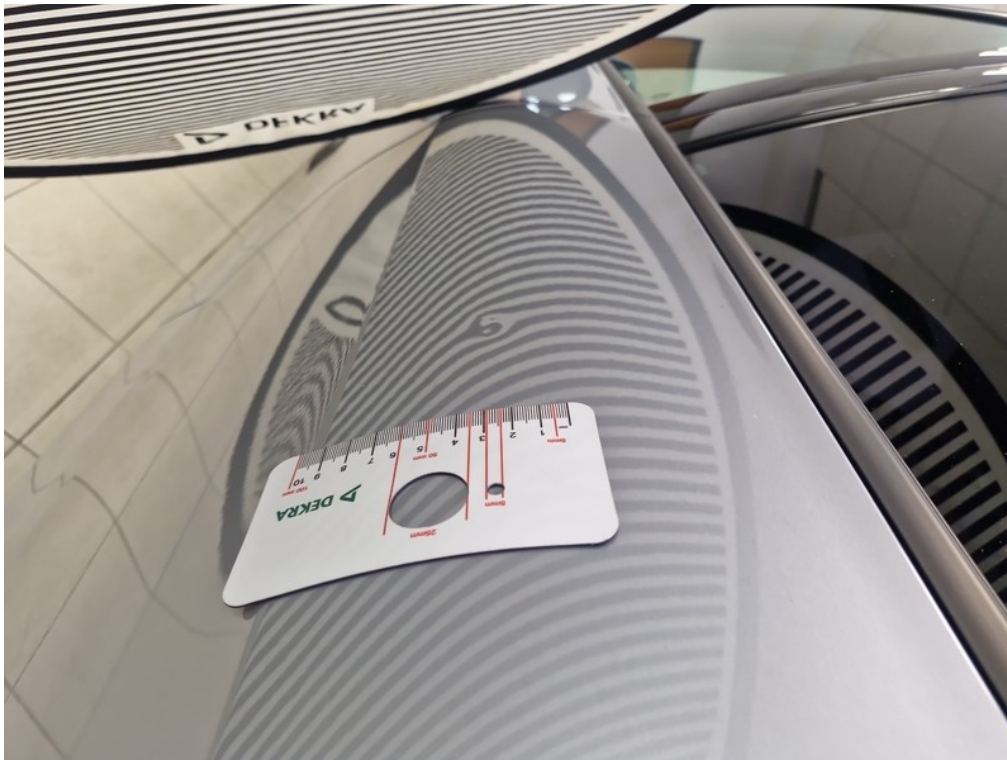
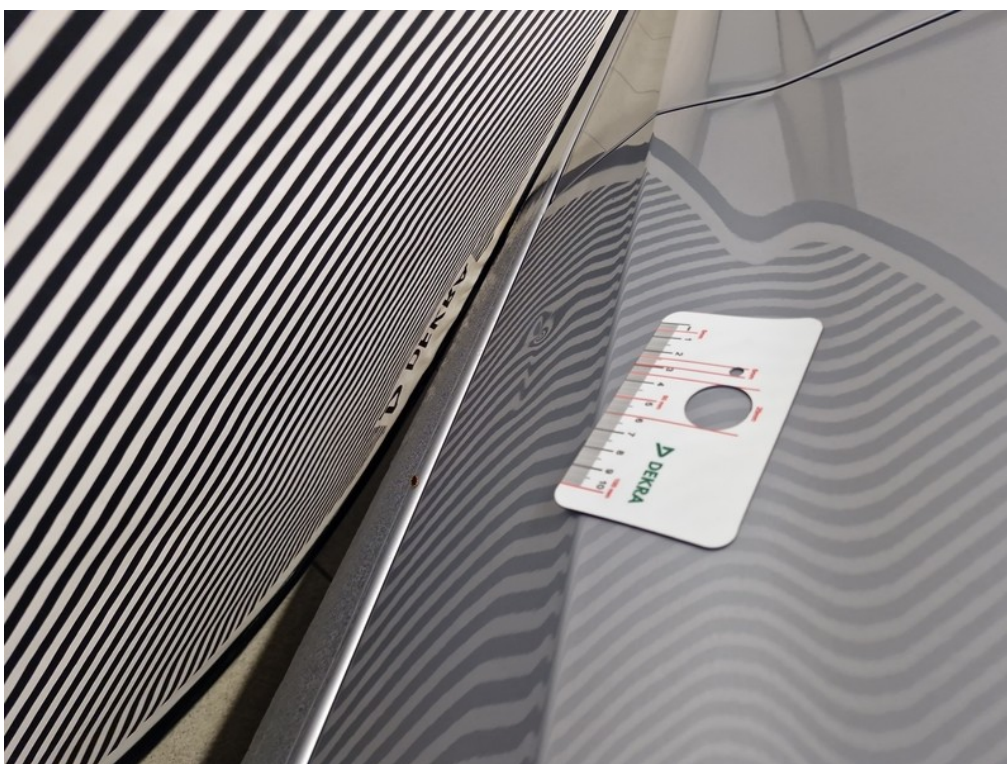
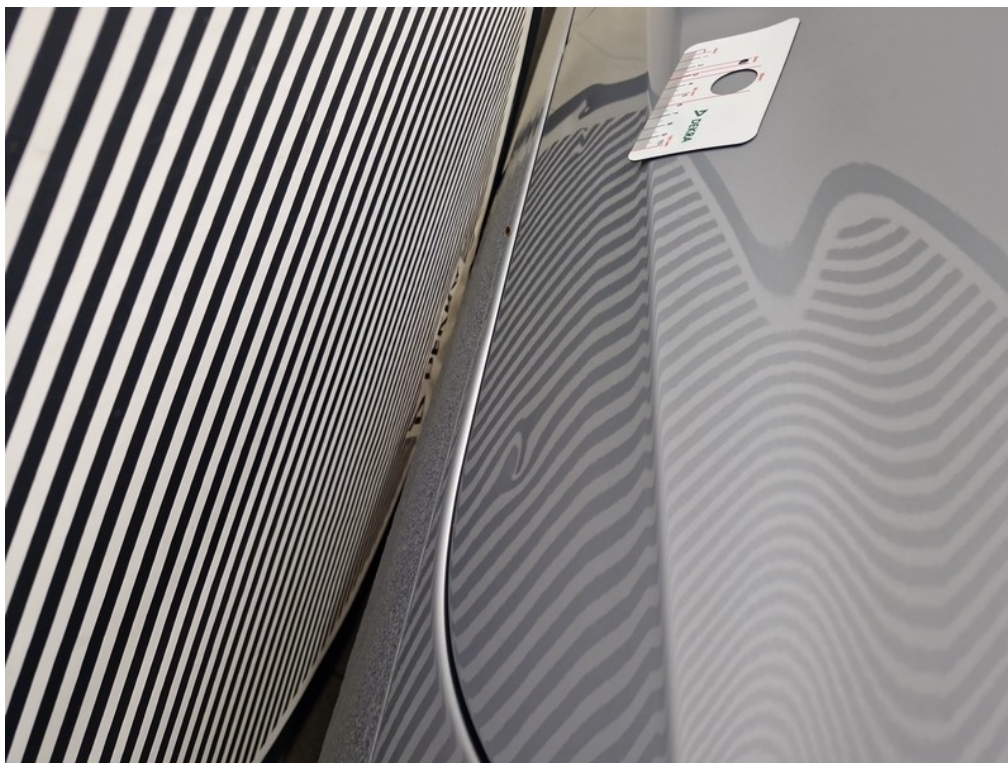
- 9 **Dvere zadné ľavé - Deformácia - Neakceptovateľné**  
 Umiestnenie: Exteriér (vonkajší priestor)  
 Spôsob opravy: Opraviť  
 Náklady na opravu: 406,43  
 Neakceptovateľné po zľave: 223,54

Vid' popis k poškodeniu č. 9

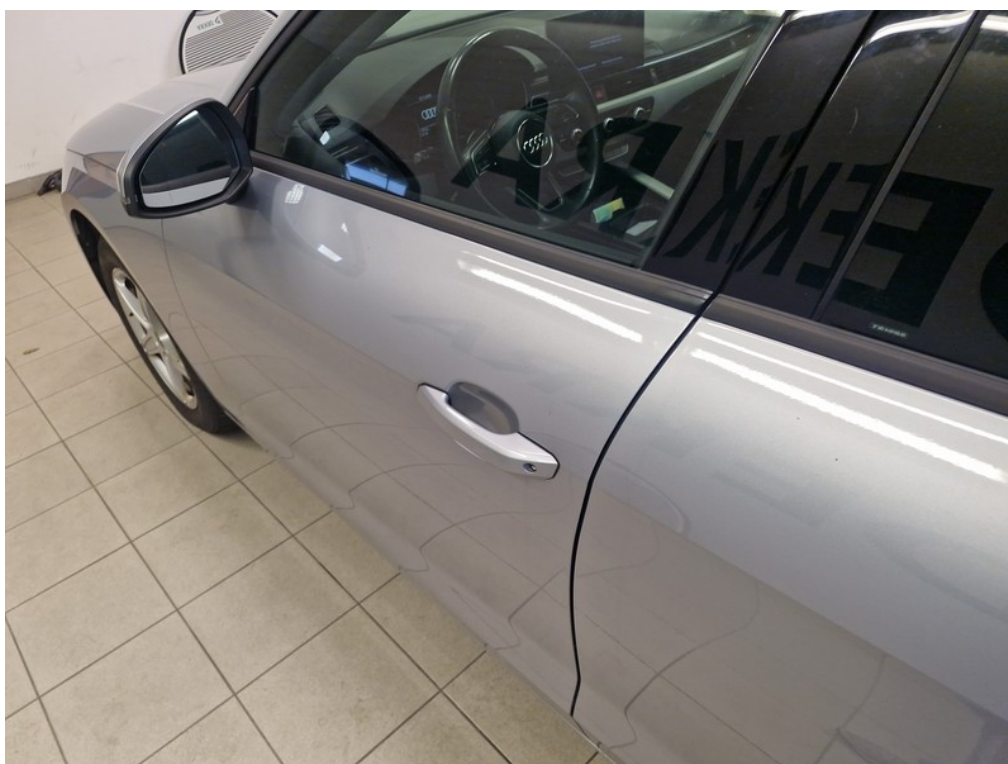
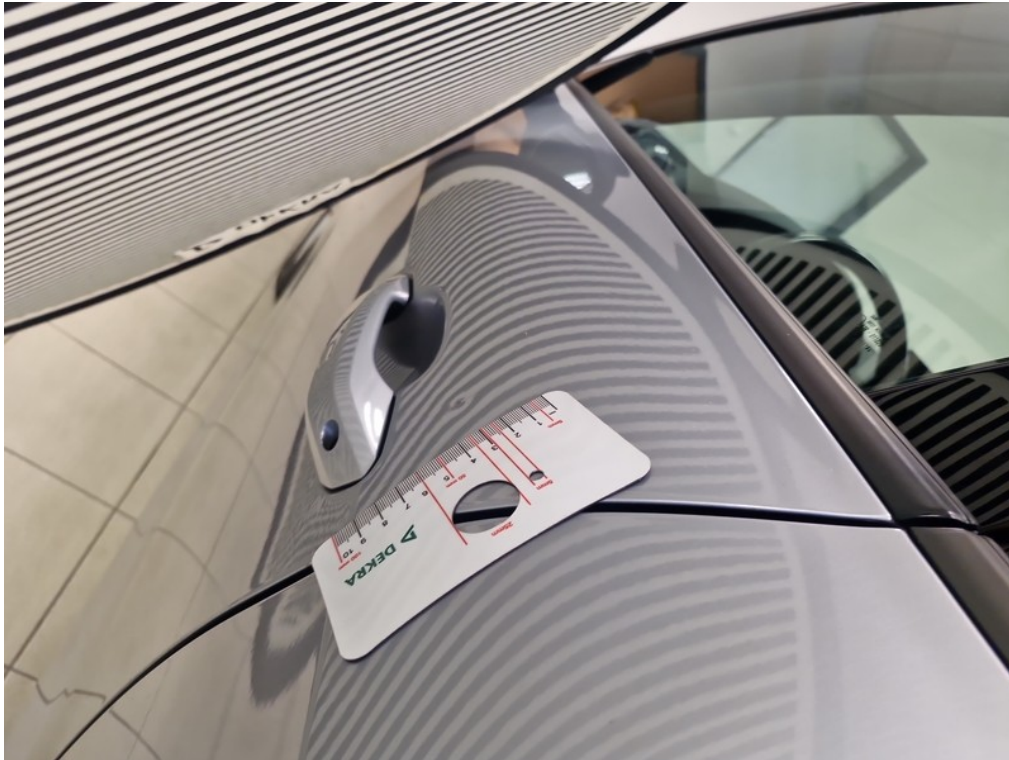
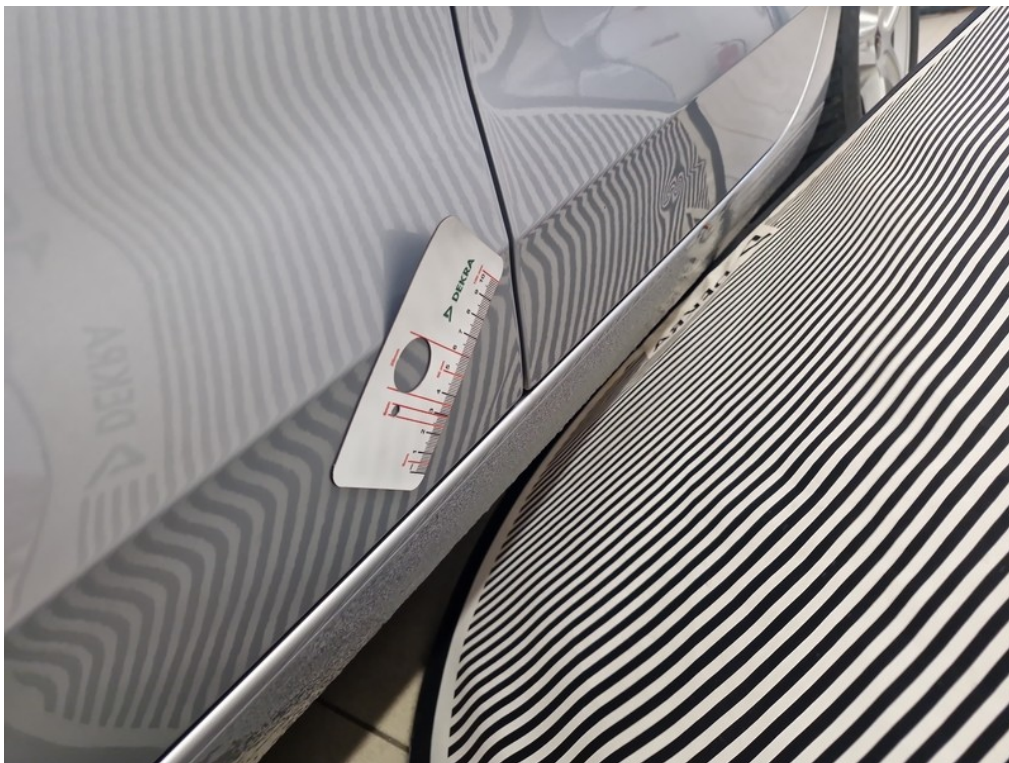
**10 Dvere predné ľavé - Deformácia - Neakceptovateľné**  
 Umiestnenie: Exteriér (vonkajší priestor)  
 Spôsob opravy: Opraviť  
 Náklady na opravu: 452,43  
 Neakceptovateľné po zľave: 248,84

Vid' popis k poškodeniu č. 10
