**DEKRA Slovensko s.r.o.**  
Panónska cesta 47  
851 04 Bratislava

### ZÁKLADNÉ ÚDAJE O OBHLIADKE

Typ procesu:	<b>Vrátenie vozidla</b>	Leasingová zmluva:	<b>LZO/25/00098</b>
Nájomca:	A4 Direct, s.r.o.	Dátum objednávky:	27.03.2026 12:07
Kontaktná osoba:	0	Telefón klienta:	0
Dátum pristavenia:	25.03.2026 00:00	Dátum obhliadky:	27.03.2026 12:00
Miesto obhliadky:	DEKRA Petržalka, Panónska cesta 47, 851 04 Bratislava	Dátum ukončenia:	27.03.2026 14:59

Evidenčné číslo:	<b>BT683IA</b>	VIN:	WAUZZZF44NA018754
Model vozidla:	Audi A4 Avant	Vyhotovenie:	2.0
Druh vozidla:	Osobné - Luxusné	Zdvihový objem (ccm):	1984
Maximálny výkon (kW):	110	Druh paliva:	Hybridný pohon
Stav paliva v nádrži:	1/4	Farba:	Sedá - Metaliza
Prevodovka:	Automatická	Počet dverí:	5
Dátum prvej evidencie:	11.01.2022	Platnosť technickej kontroly do:	17.02.2028
Platnosť emisnej kontroly do:	7.01.2028	Stav tachometra:	91015 km Odčítané z tachometra
Servisná knižka k dispozícii:	Elektronická

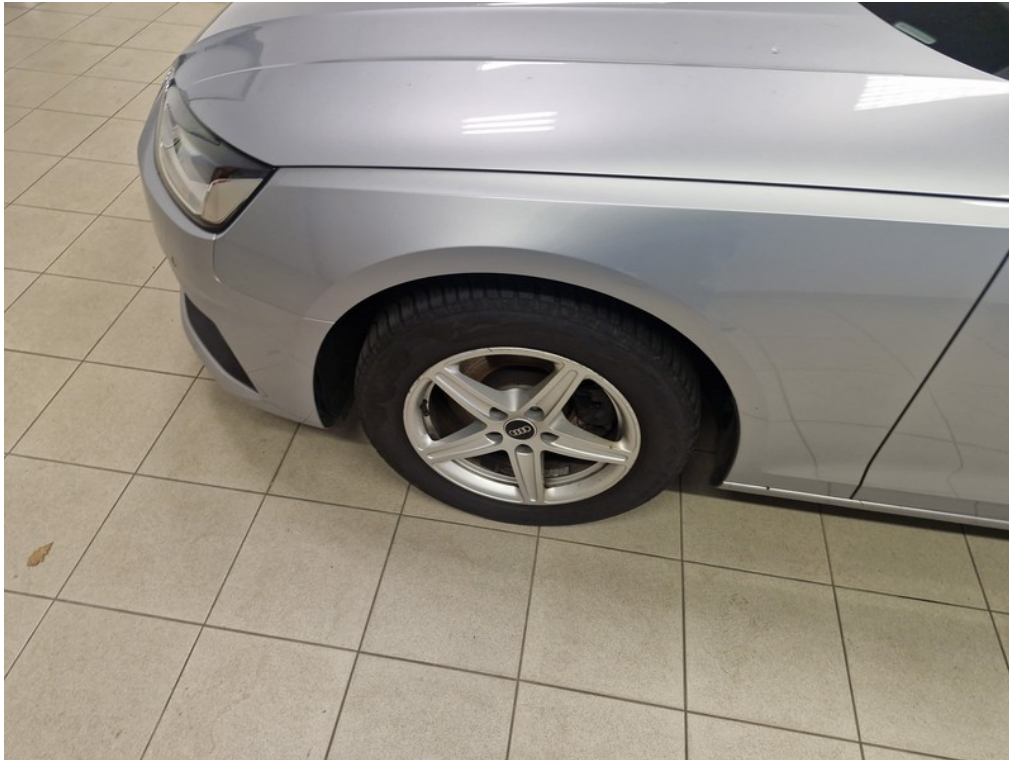
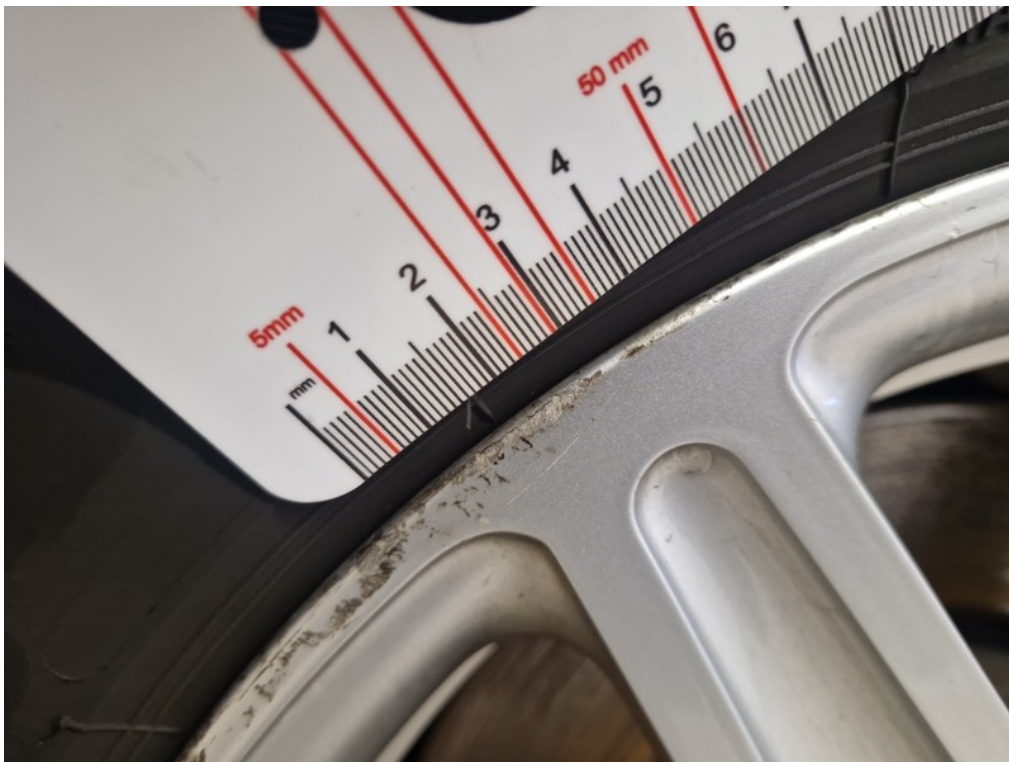
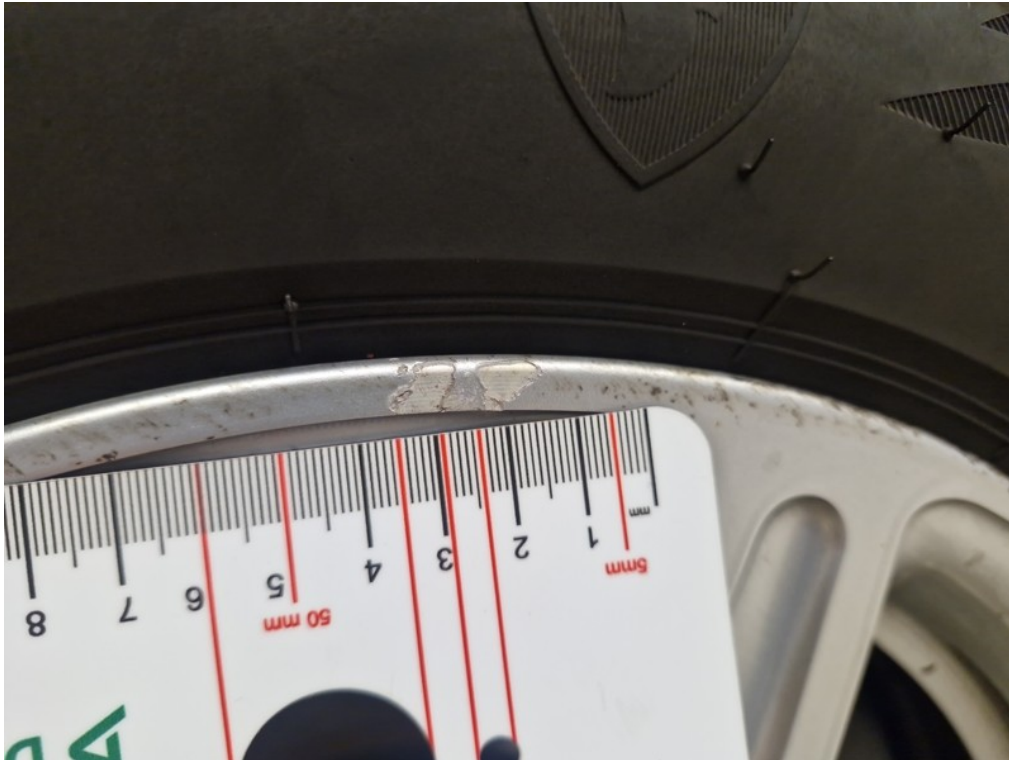
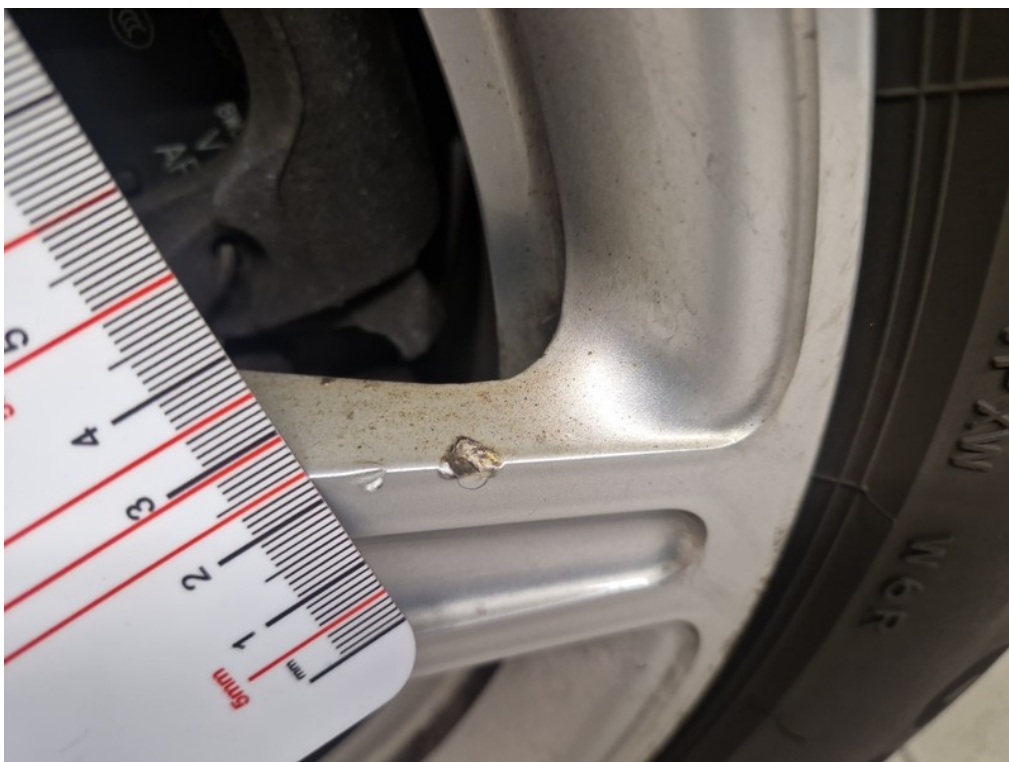
- 11 Disk LP kolesa - Škrabance - Neakceptovateľné**
- |                            |                              |           |

Vid' popis k poškodeniu č. 11

| Spôsob opravy: | Vymeniť | |

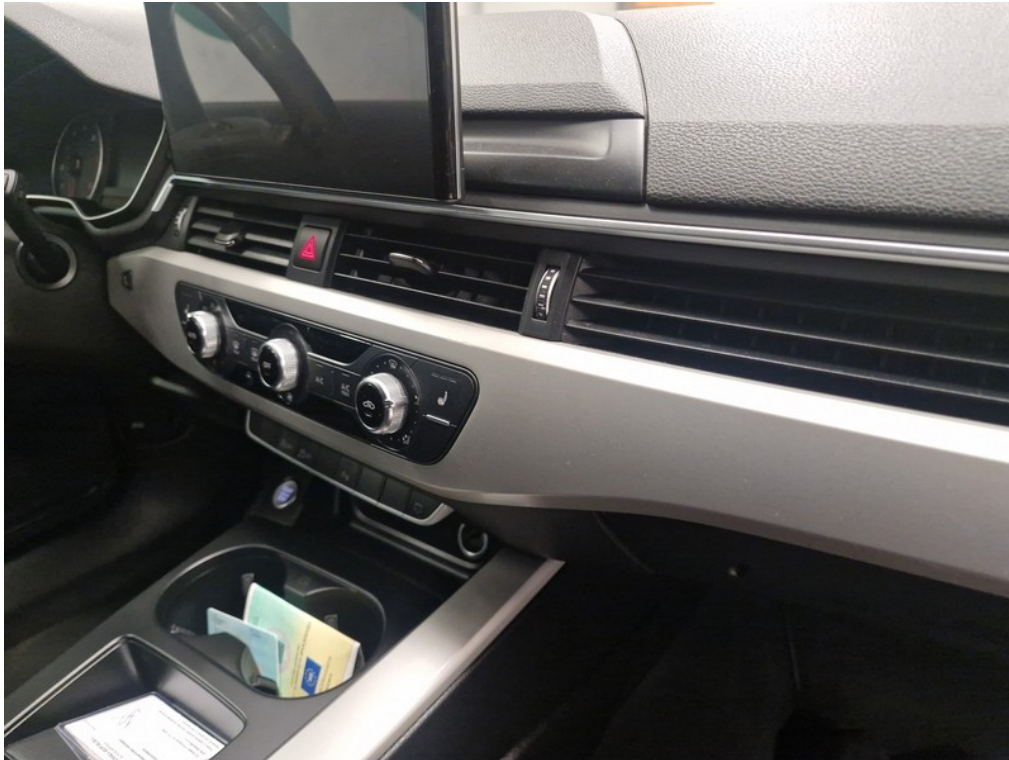
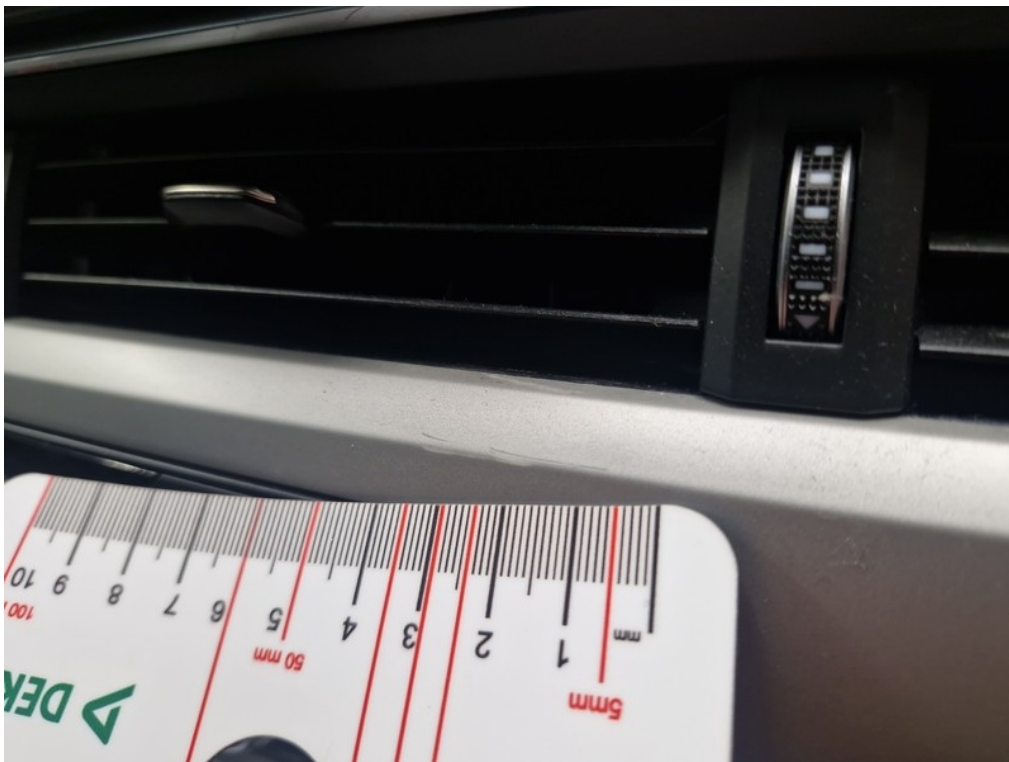
**12 Prístrojová doska - Opatrebovanie - Akceptovateľné**  
 Umiestnenie: Interiér (vnútorný priestor)  
 Spôsob opravy: Vymeniť  
 Náklady na opravu: 0,00  
 Neakceptovateľné po zľave: 0,00

Vid' popis k poškodeniu č. 12

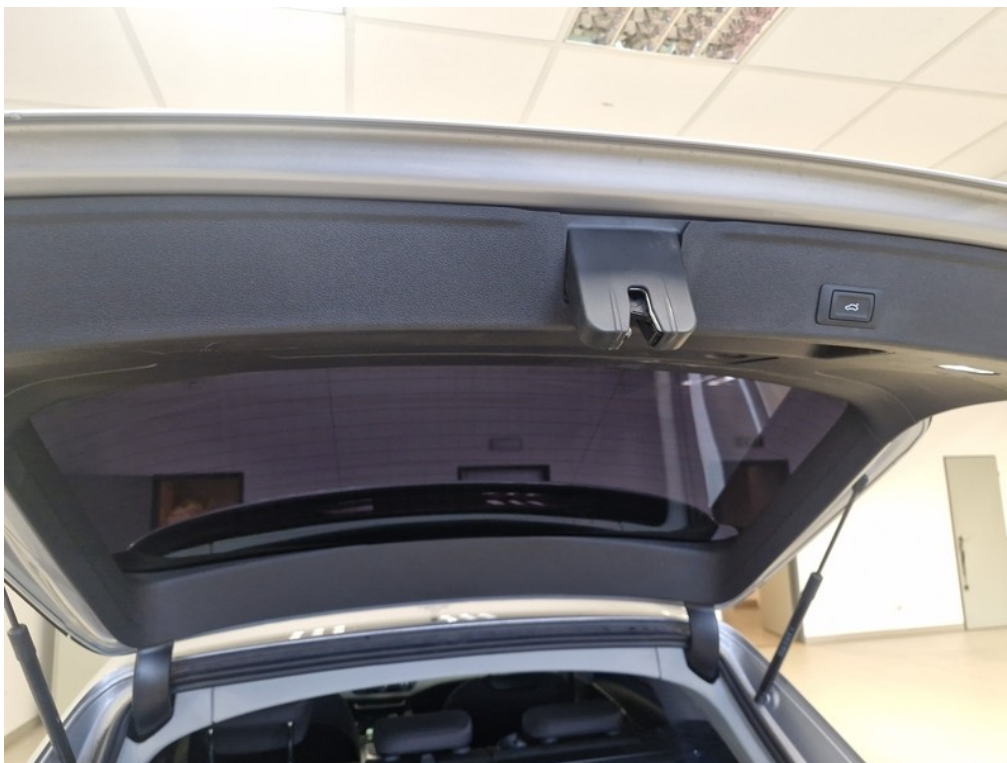
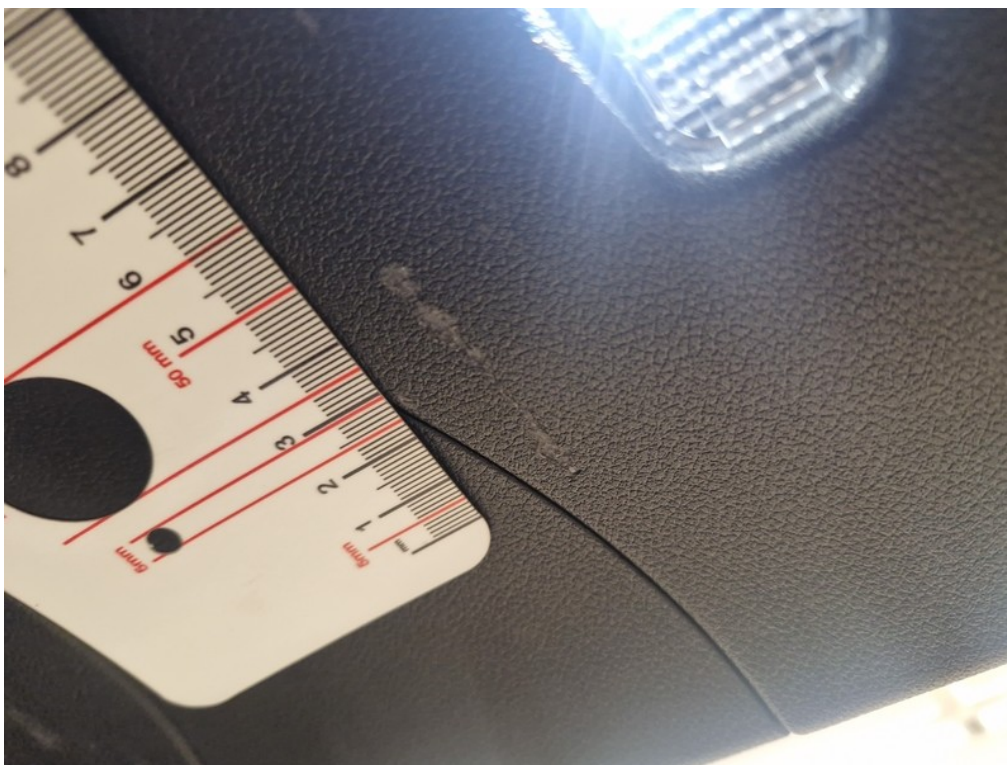
**13** **Plastový kryt veka batož.priestoru - Škrabance - Akceptovateľné**  
 Umiestnenie: Interiér (vnútorný priestor)  
 Spôsob opravy: Vymeniť  
 Náklady na opravu: 0,00  
 Neakceptovateľné po zľave: 0,00

Vid' popis k poškodeniu č. 13

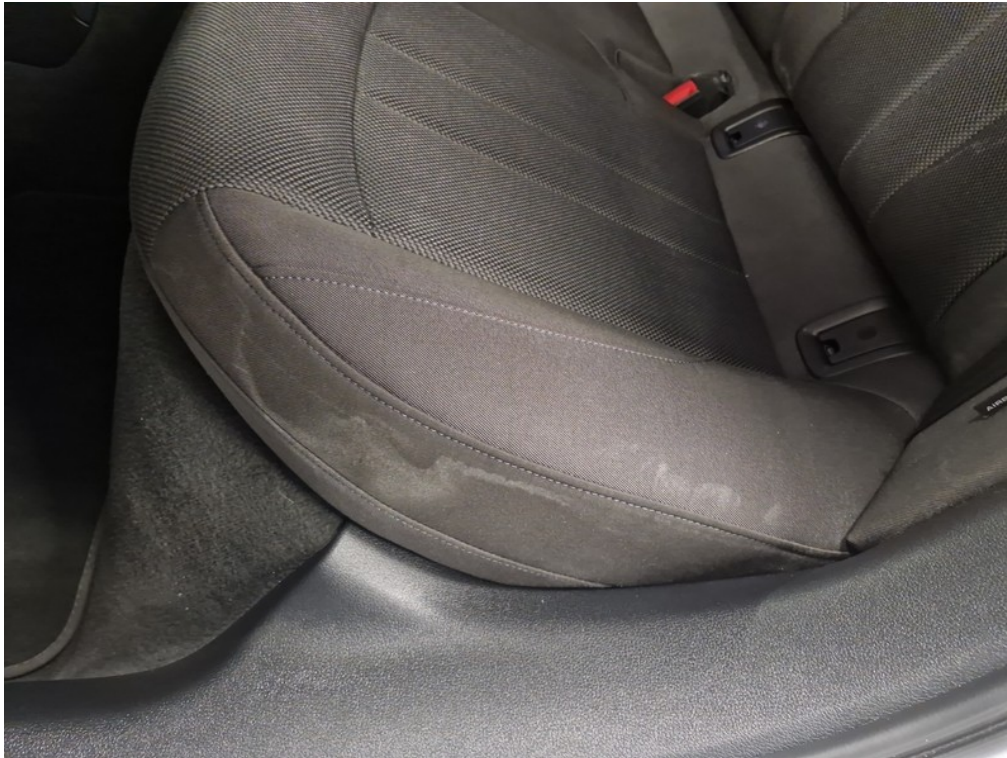
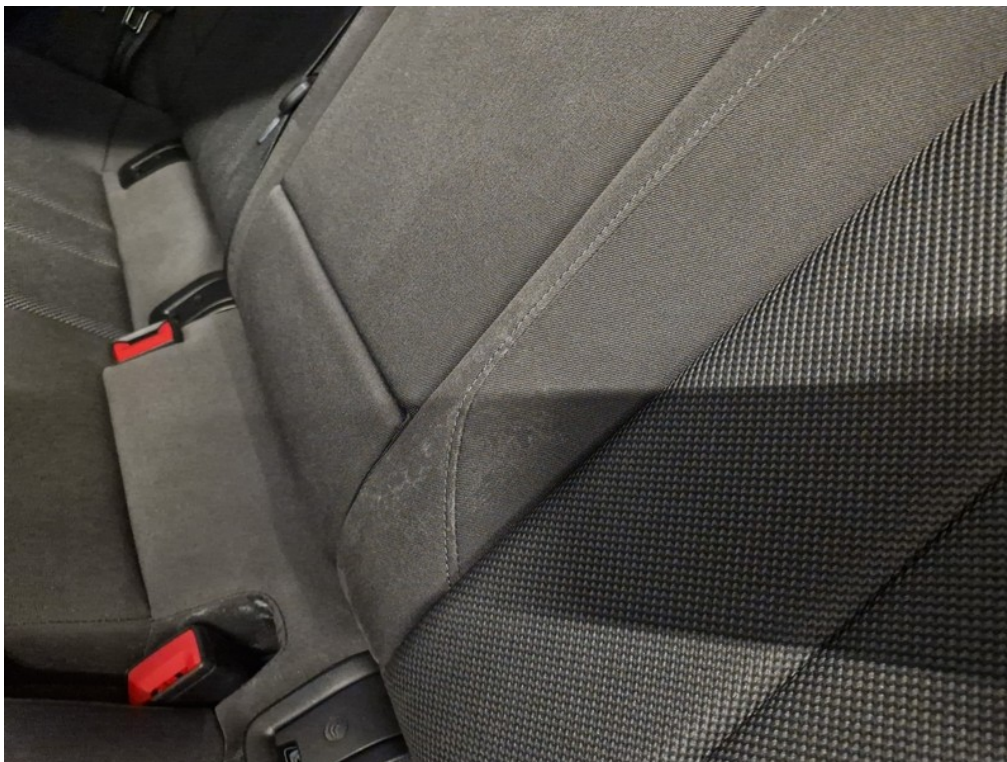
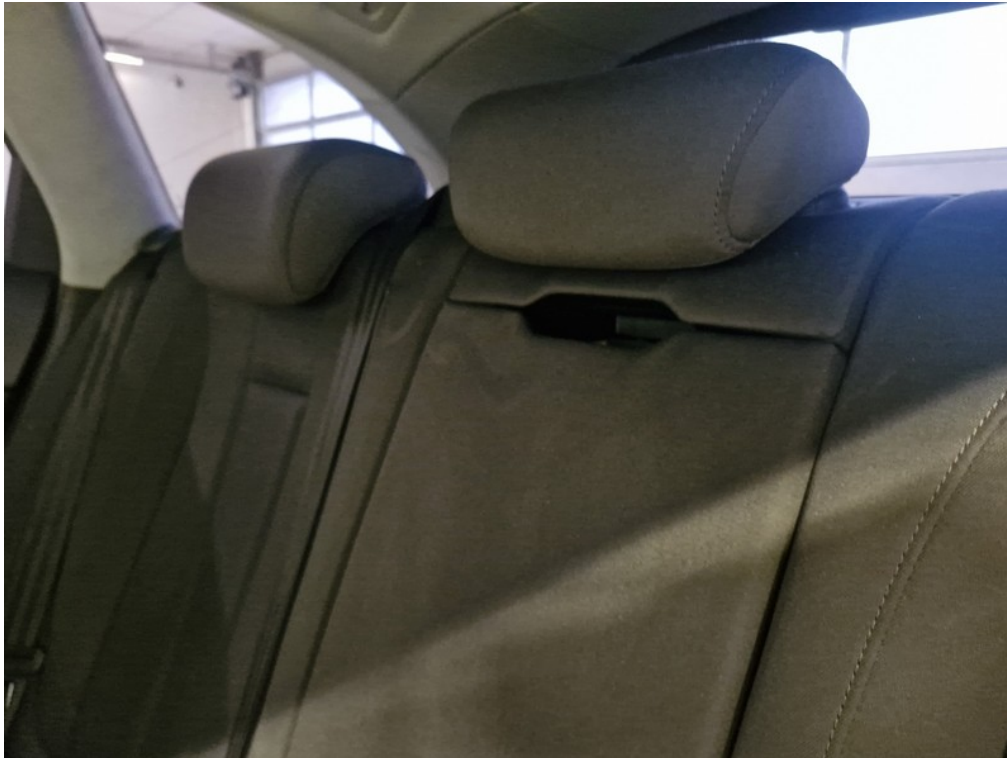
- 14 Sedadlo zadné ľavé - Škvrnny - Neakceptovateľné**
- |                            |                              |

Vid' popis k poškodeniu č. 14

| Spôsob opravy: | Čistenie |

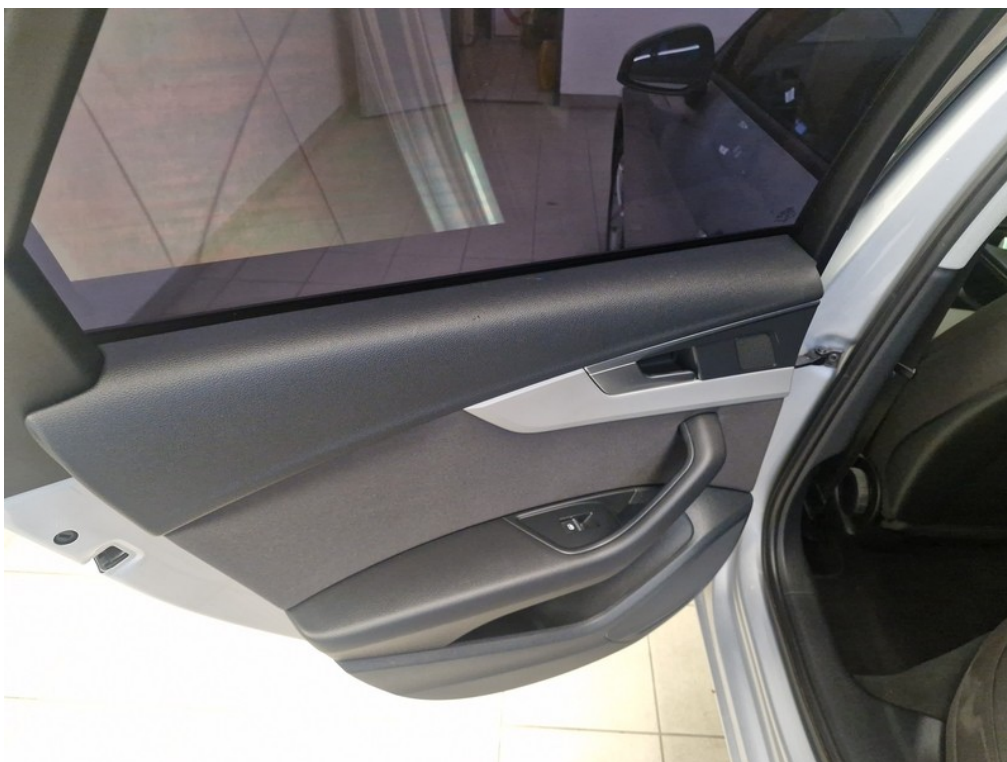
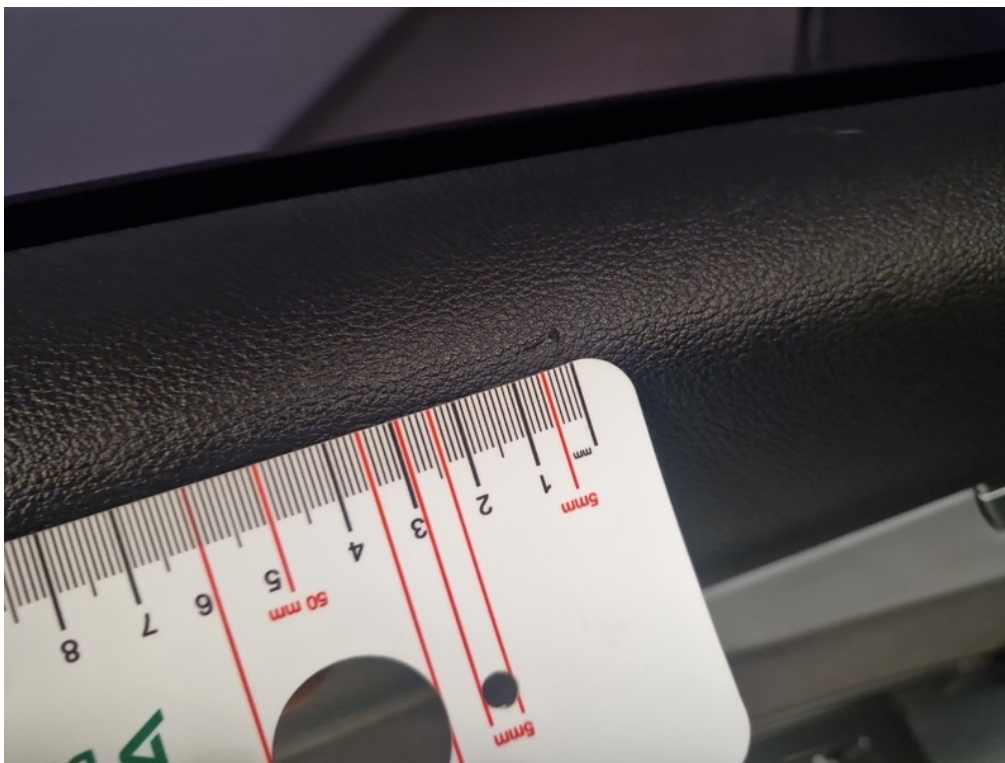
**15 Výplň LZ dverí - Škrabance - Akceptovateľné**  
 Umiestnenie: Interiér (vnútorný priestor)  
 Spôsob opravy: Vymeniť  
 Náklady na opravu: 0,00  
 Neakceptovateľné po zľave: 0,00

Vid' popis k poškodeniu č. 15

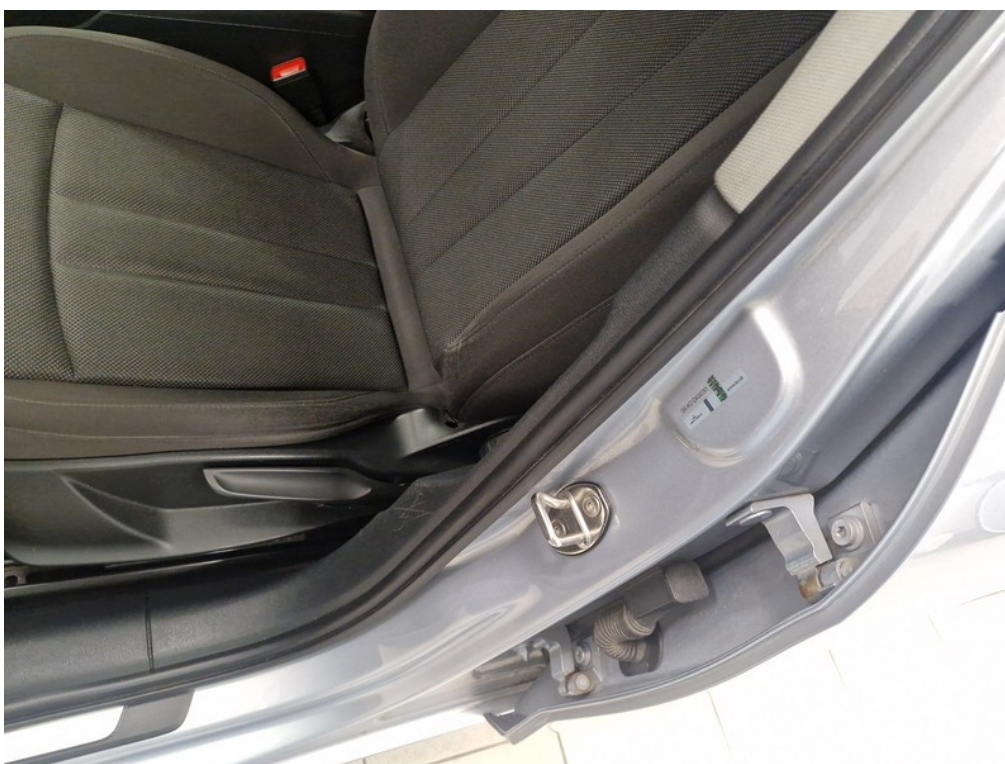
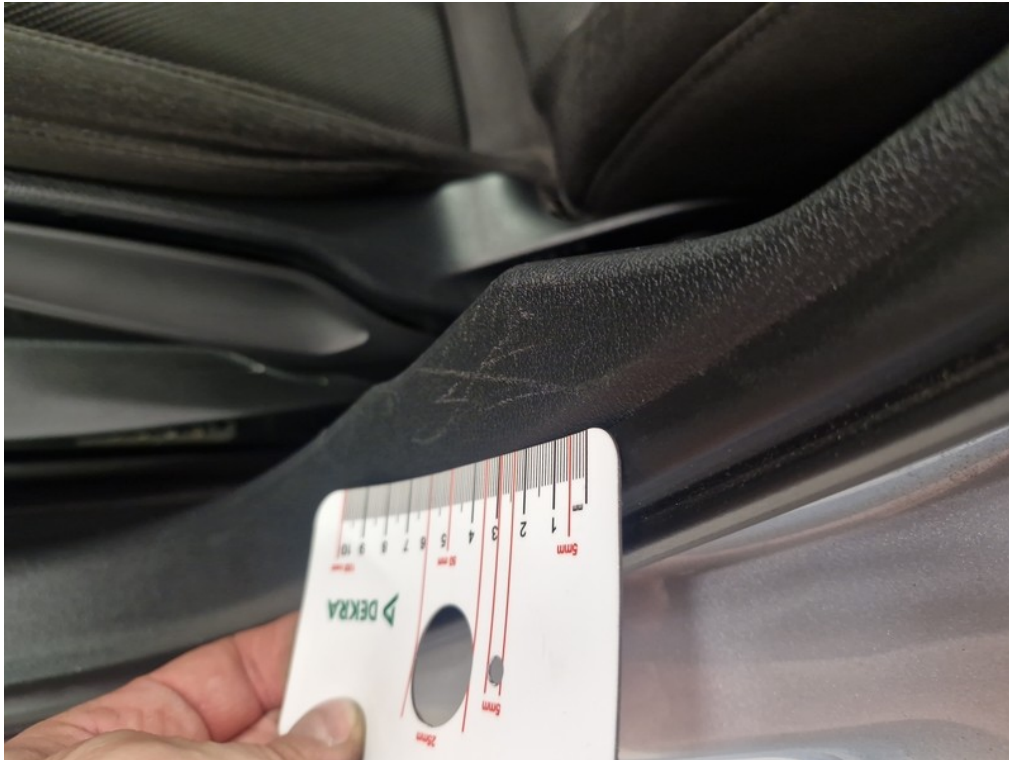
**Vnútroňný kryt ľavého B-stĺpika dolný - Škrabance -**

**Neakceptovateľné**

Viď popis k poškodeniu č. 16

Vymeniť

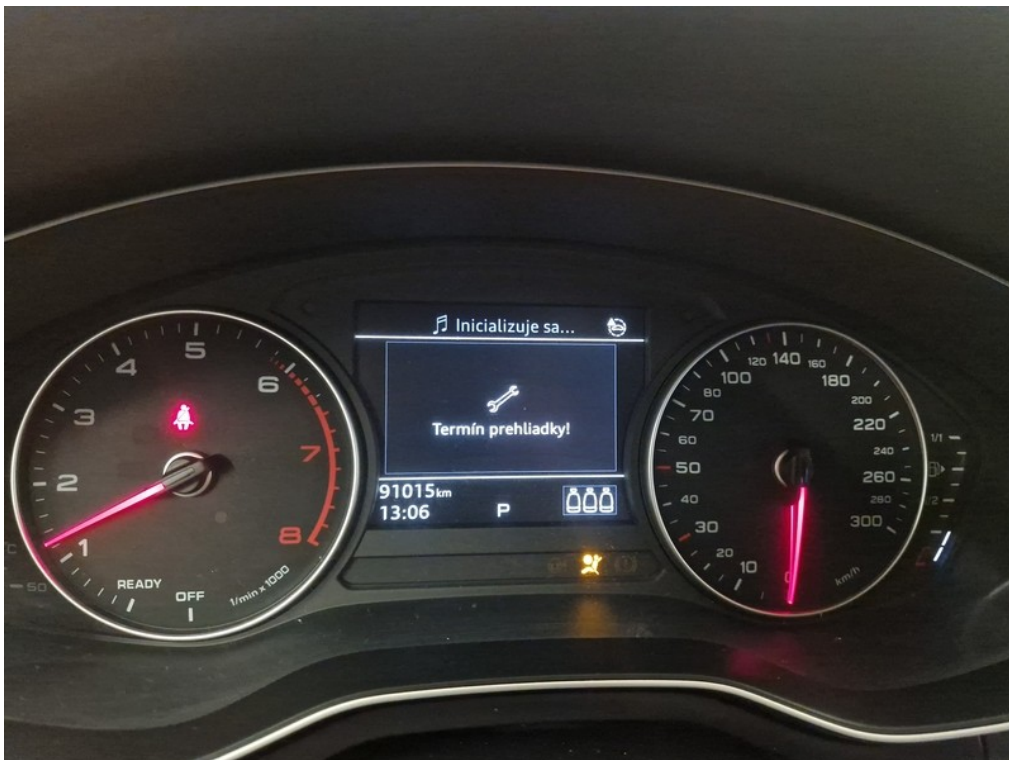
- 17 **Kontrolka servis - Aktivované - Neakceptovateľné**  
 Umiestnenie: Ostatné  
 Spôsob opravy: Kontrola / ďalšia diagnostika  
 Náklady na opravu: 60,00  
 Neakceptovateľné po zľave: 60,00

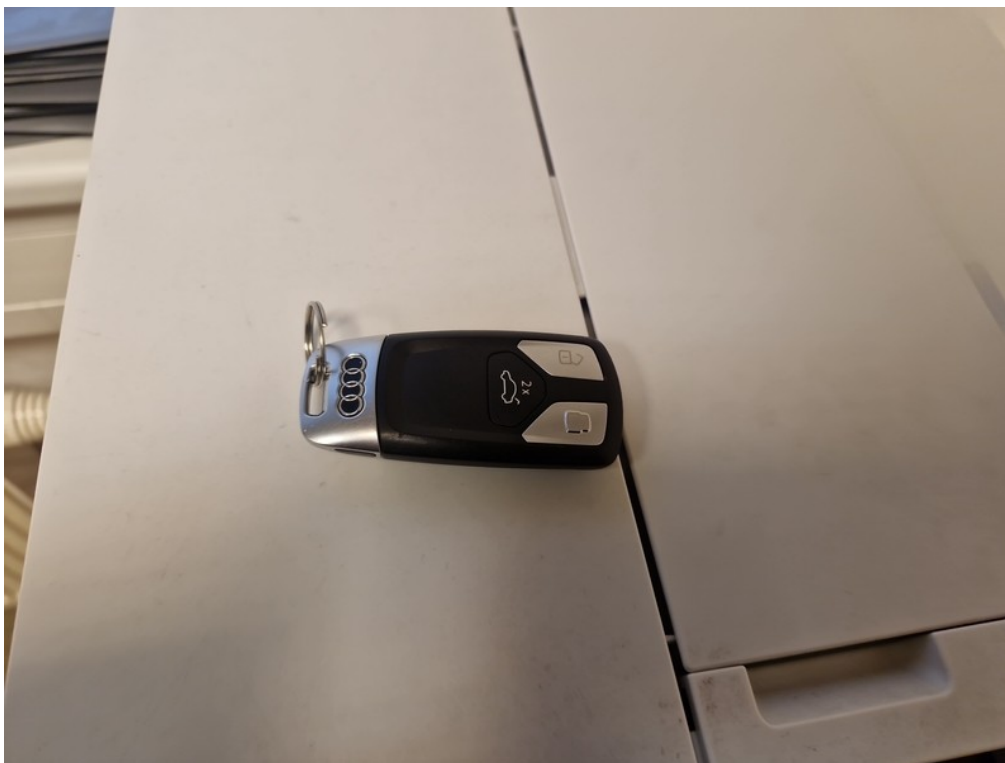
- 18 Kľúč od vozidla - Chýba - Neakceptovateľné**
- |                            |               |

| Spôsob opravy: | Doplniť/dodať |

Poznámka: Reálne náklady na výrobu a konfiguráciu kľúča od vozidla budú vyčíslené spoločnosťou Tatra-Leasing
