ZÁKLADNÉ ÚDAJE O OBHLIADKE

| Typ procesu: | Vrátenie vozidla | Leasingová zmluva: | - |

| Evidenčné číslo: | BT729CJ | VIN: | JTMR43FV40D014444 |
| Model vozidla: | Toyota RAV4 | Vyhotovenie: | - |

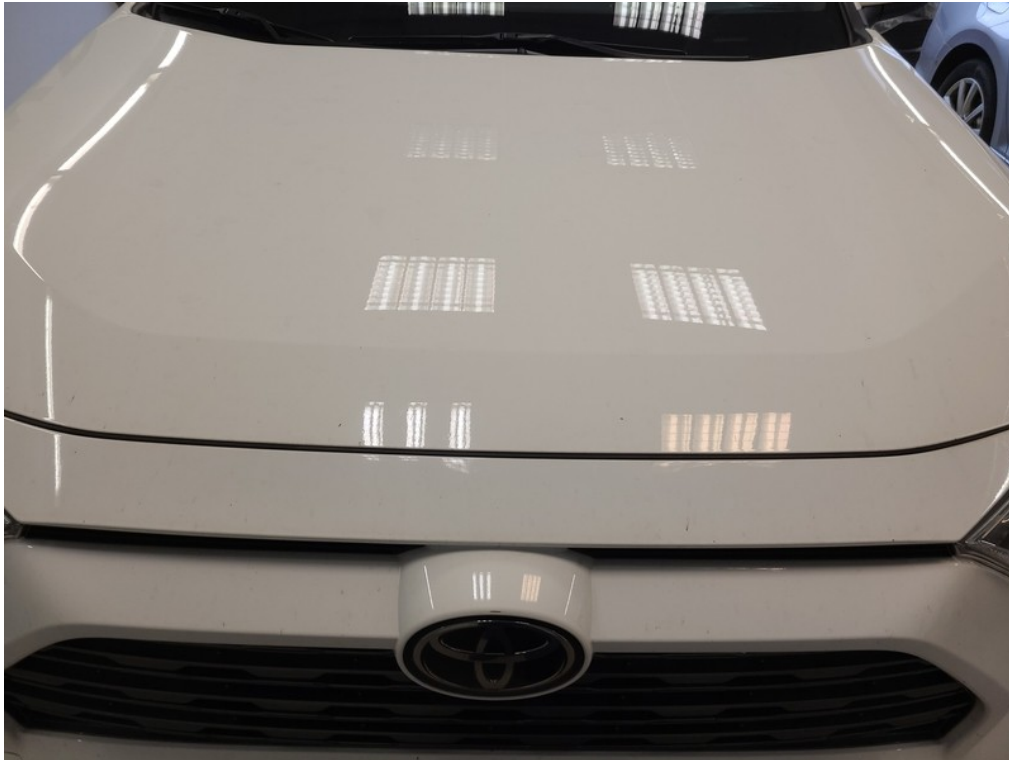
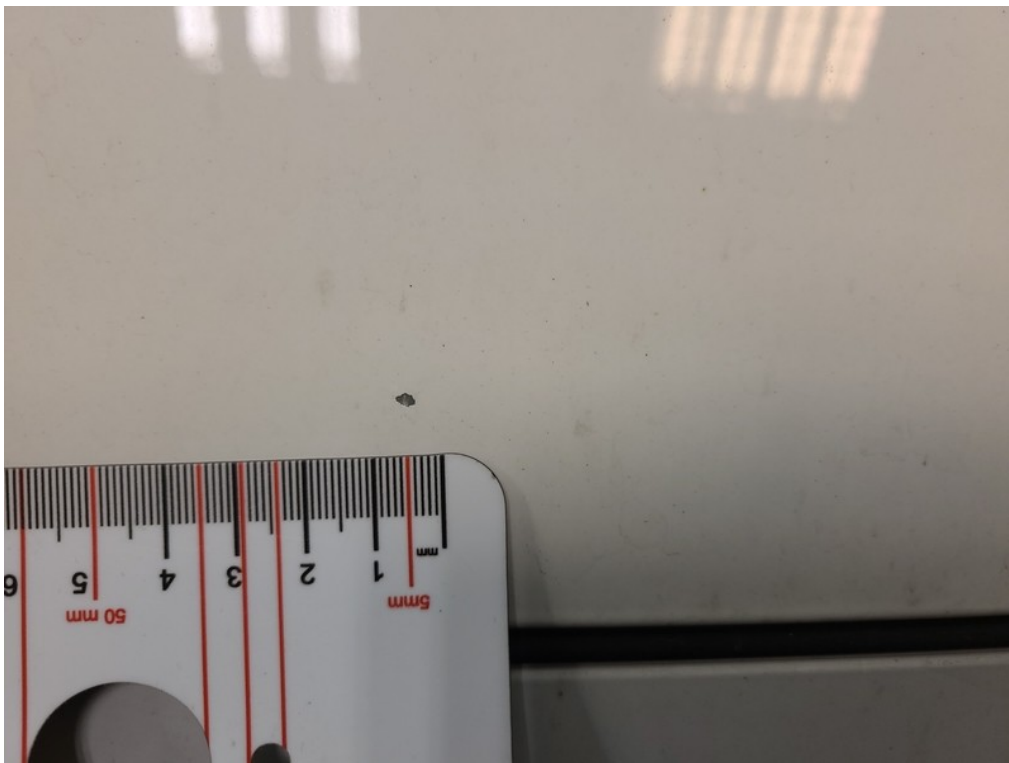
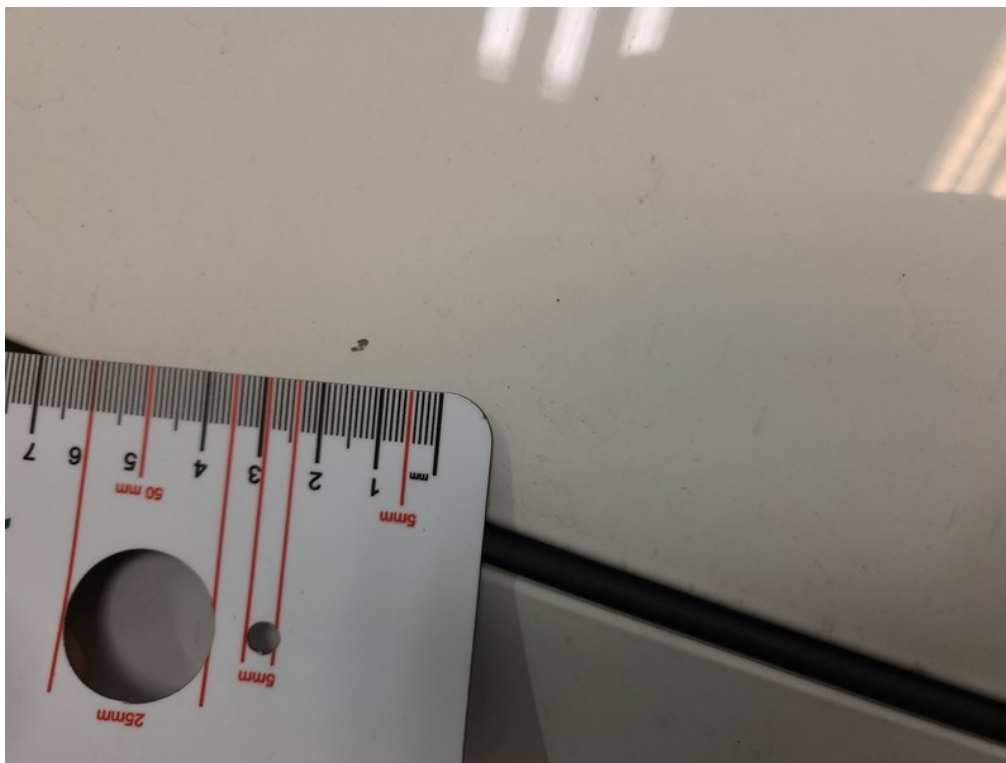
| P.č. | Poškodený diel | Druh poškodenia | Spôsob opravy | Akceptovateľné podľa metodiky odberateľa | Náklady na opravu | Obchodná zľava | Neakceptovateľné po zľave |
|--|---|---|---|--|---|---|---|
| 1 | Predná kapota | Poškodenie od odletujúcich kameňov | Lakovať | Áno | 0,00 | 0,00 | 0,00 |

1 Predná kapota - Poškodenie od odletujúcich kameňov - Akceptovateľné
 Umiestnenie: Exteriér (vonkajší priestor)
 Spôsob opravy: Lakovať
 Náklady na opravu: 0,00
 Neakceptovateľné po zľave: 0,00

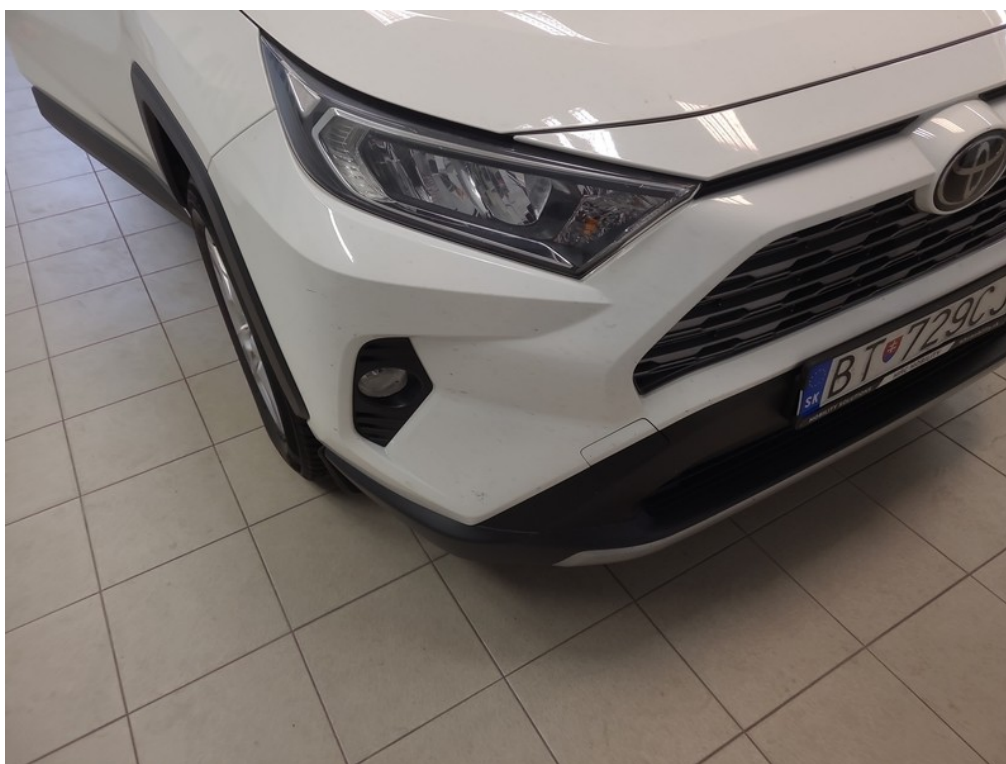
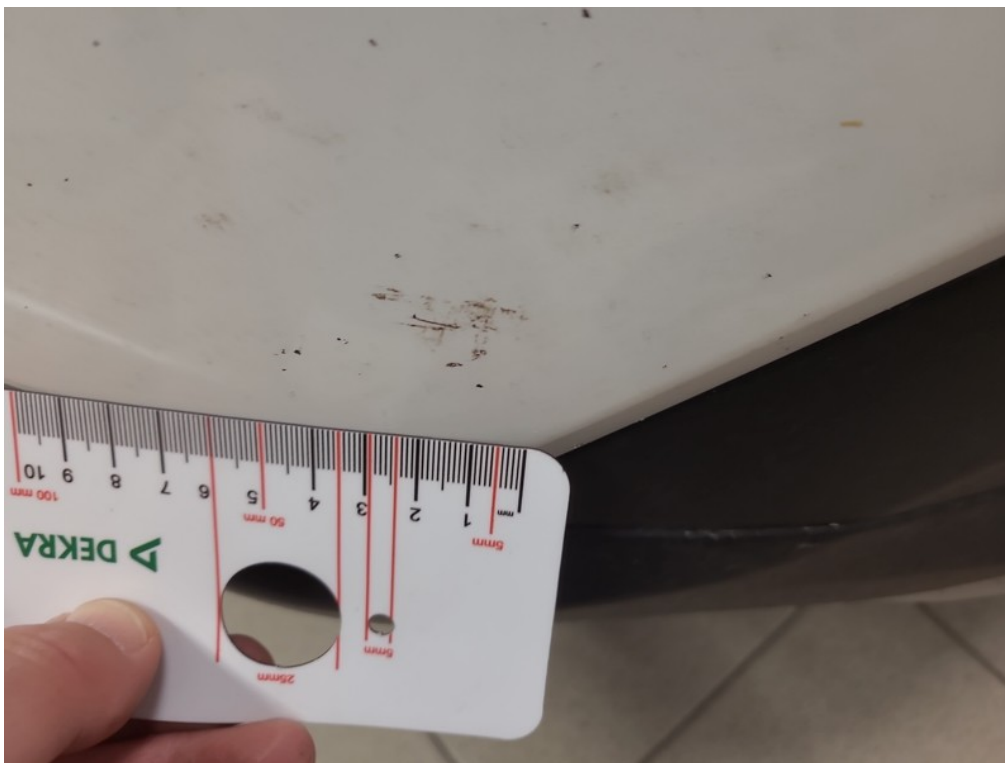
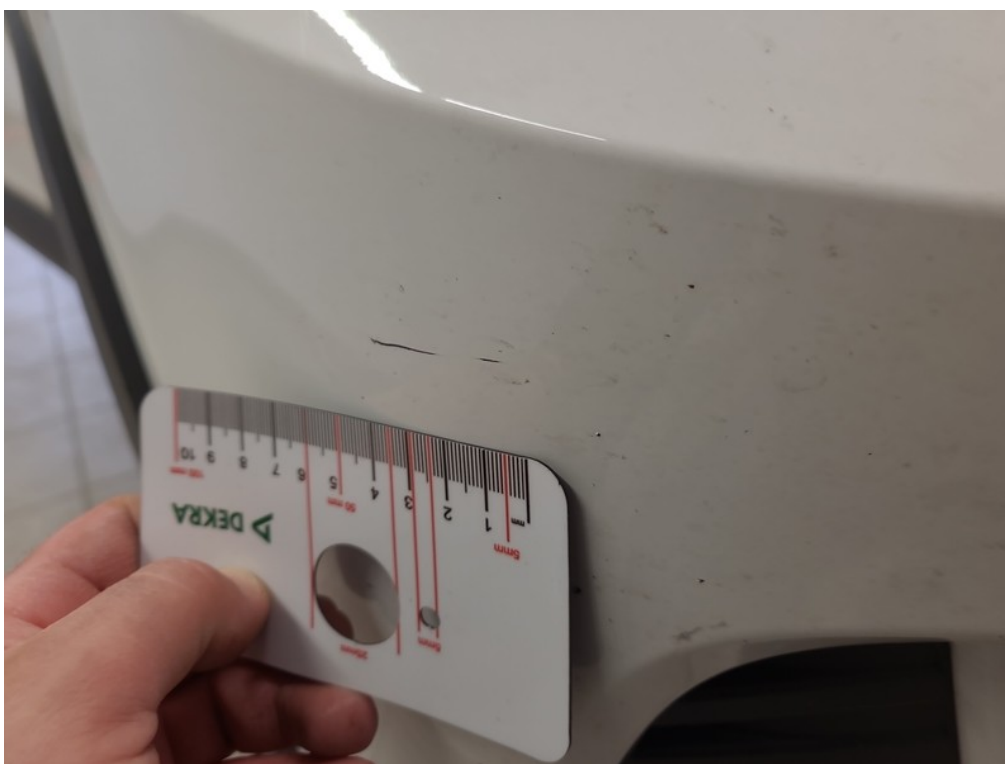
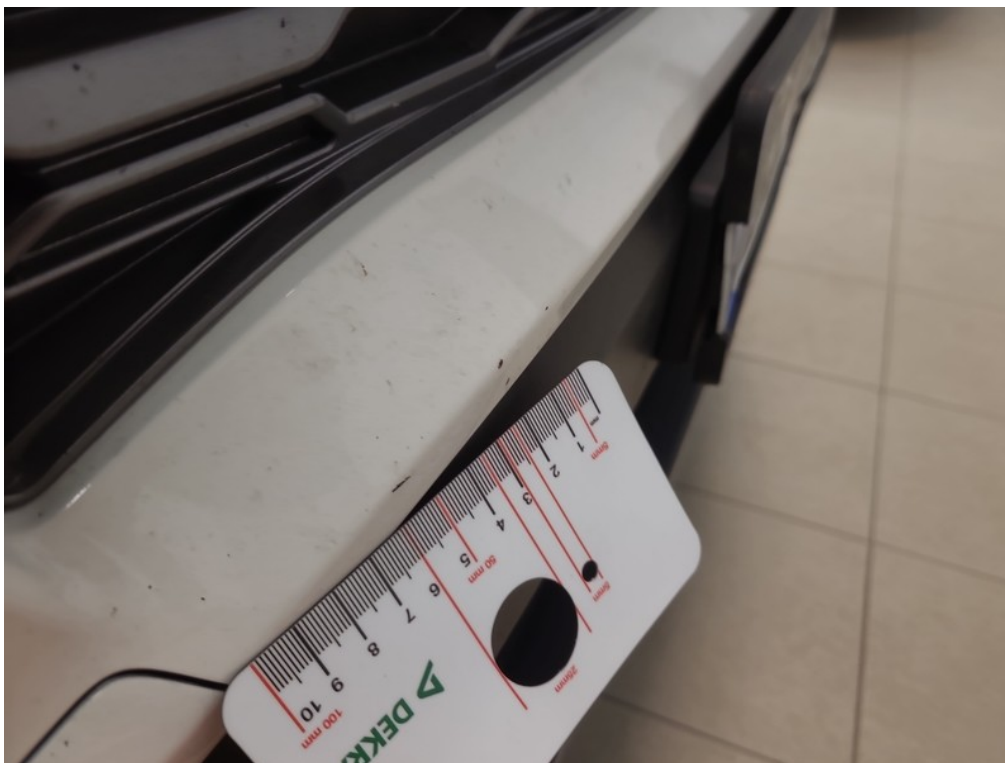
| P.č. | Poškodený diel | Druh poškodenia | Spôsob opravy | Akceptovateľné podľa metodiky odberateľa | Náklady na opravu | Obchodná zľava | Neakceptovateľné po zľave |
|--|---|---|---|--|---|---|---|
| 2 | Predný nárazník | Škrabance | Lakovať | Nie | 538,46 | 323,08 | 215,38 |

2 Predný nárazník - Škrabance - Neakceptovateľné
 Umiestnenie: Exteriér (vonkajší priestor)
 Spôsob opravy: Lakovať
 Náklady na opravu: 538,46
 Neakceptovateľné po zľave: 215,38

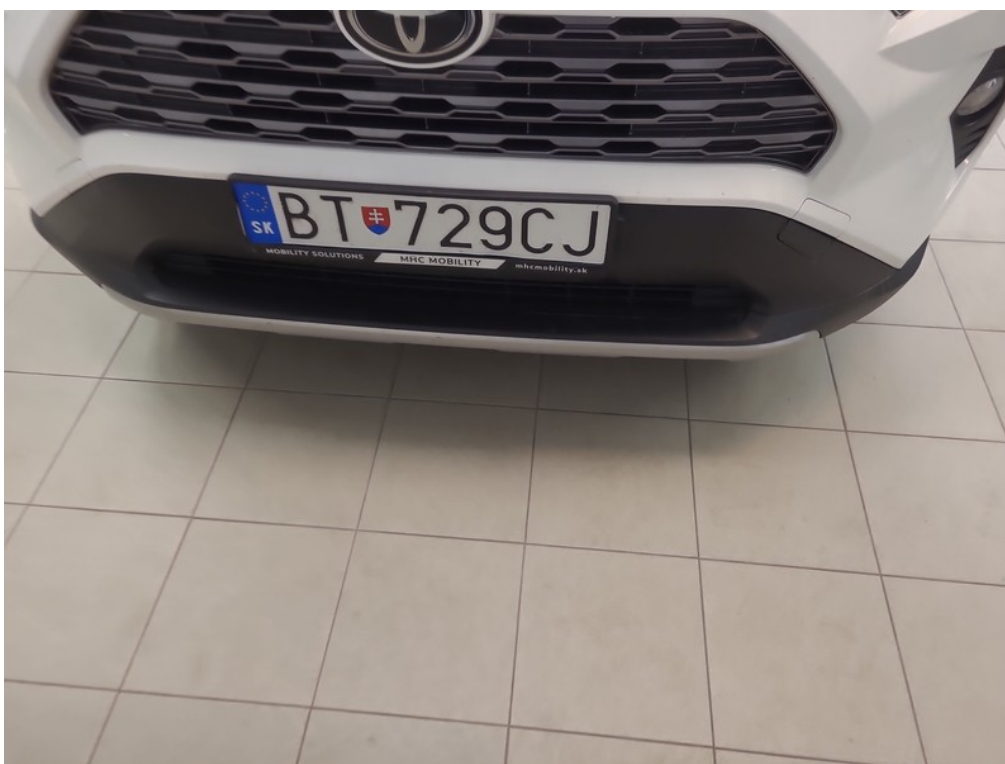
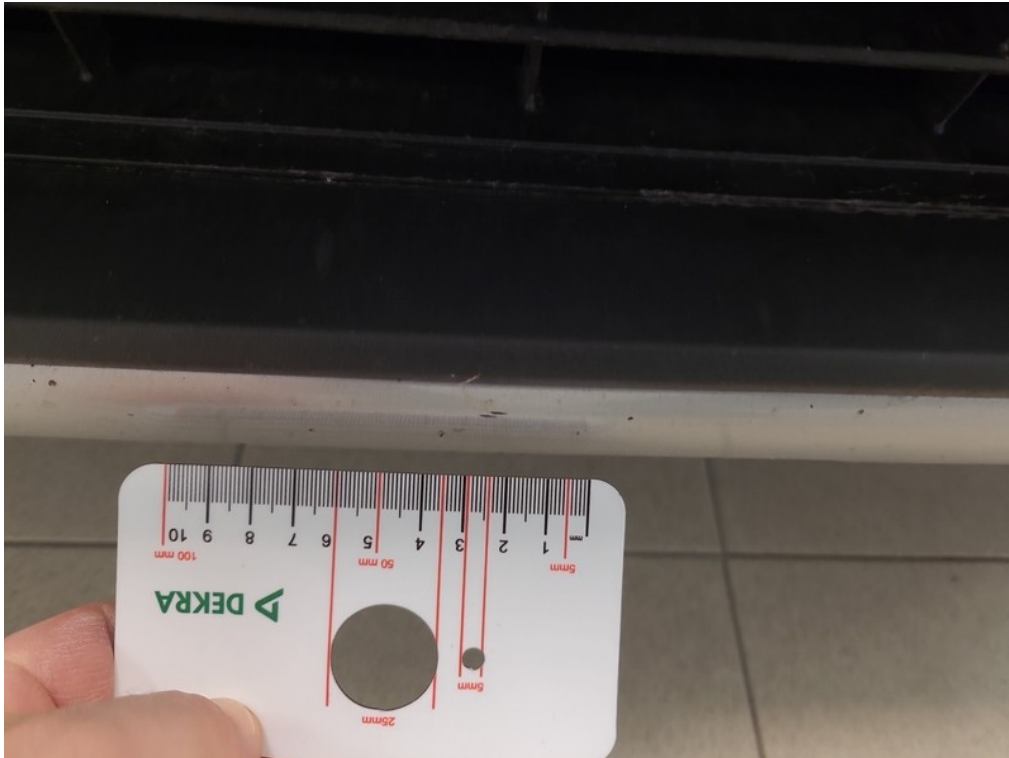
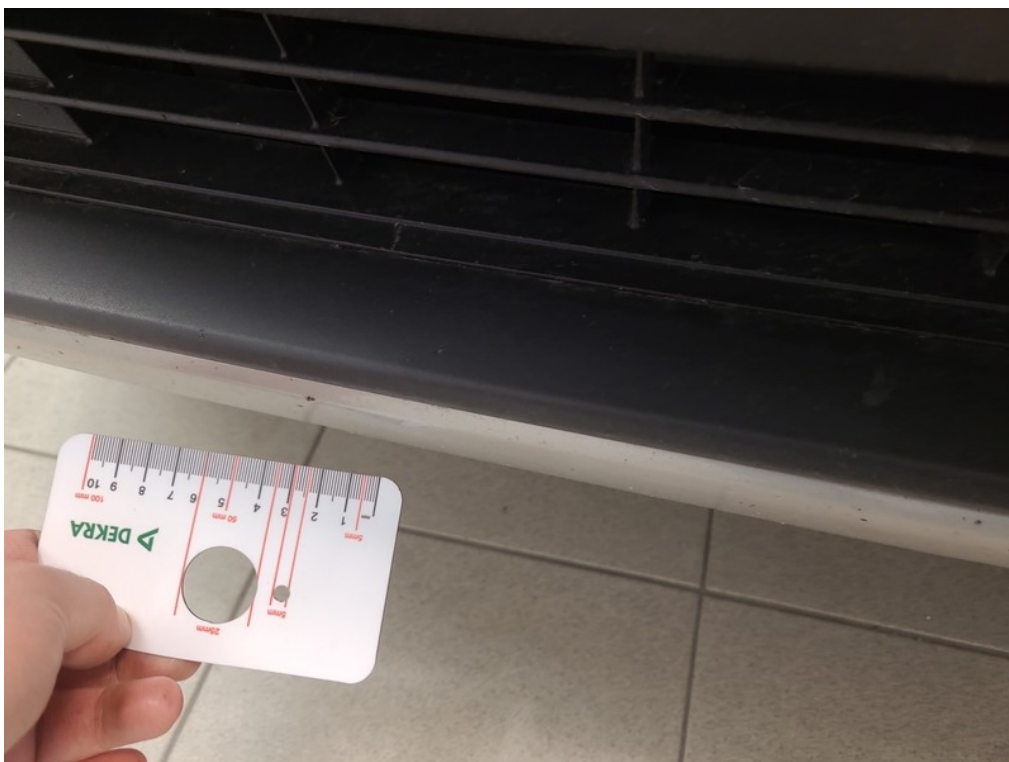
| P.č. | Poškodený diel | Druh poškodenia | Spôsob opravy | Akceptovateľné podľa metodiky odberateľa | Náklady na opravu | Obchodná zľava | Neakceptovateľné po zľave |
|--|---|---|---|--|---|---|---|
| 3 | Spojler P nárazníka | Škrabance | Lakovať | Áno | 0,00 | 0,00 | 0,00 |

- 3 Spojler P nárazníka - Škrabance - Akceptovateľné**
- | | |

| Spôsob opravy: | Lakovať |

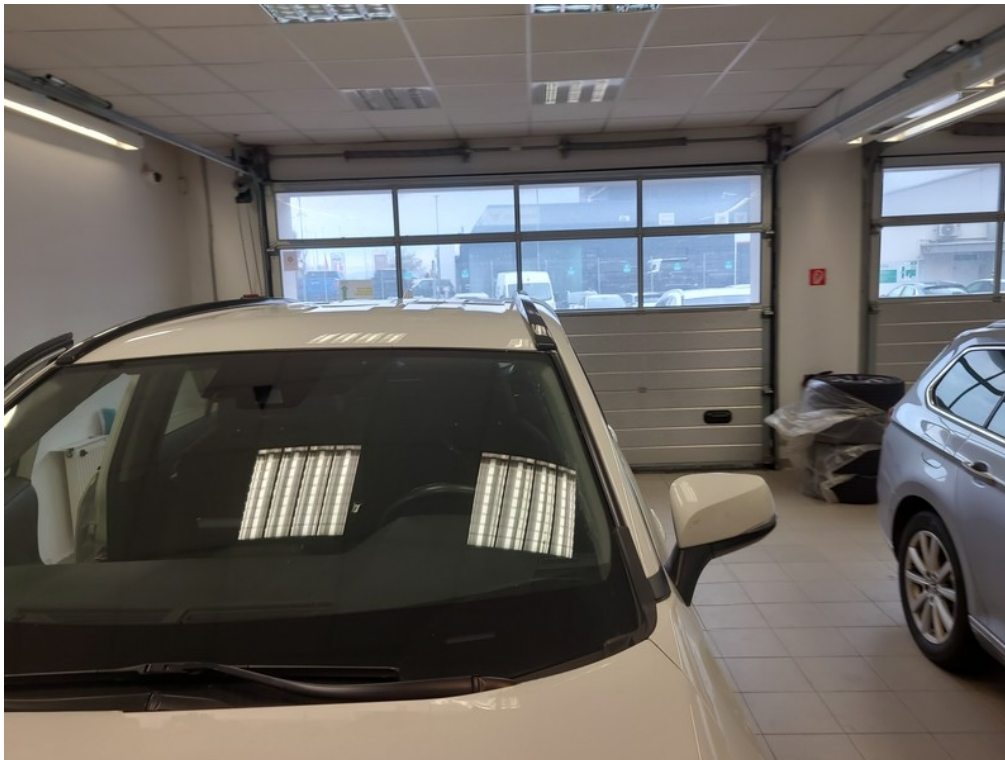
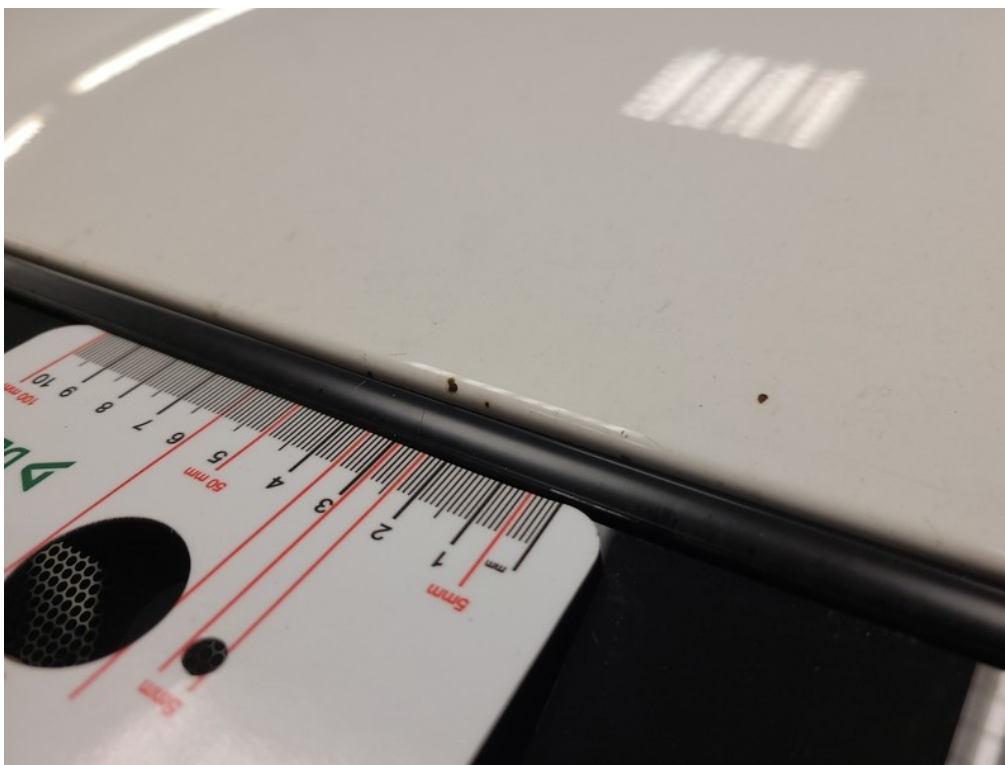
| P.č. | Poškodený diel | Druh poškodenia | Spôsob opravy | Akceptovateľné podľa metodiky odberateľa | Náklady na opravu | Obchodná zľava | Neakceptovateľné po zľave |
|--|---|---|---|--|---|---|---|
| 4 | Strecha | Poškodenie od odletujúcich kameňov | Lakovať | Áno | 0,00 | 0,00 | 0,00 |

- 4 Strecha - Poškodenie od odletujúcich kameňov - Akceptovateľné**
- | | |

| Spôsob opravy: | Lakovať |

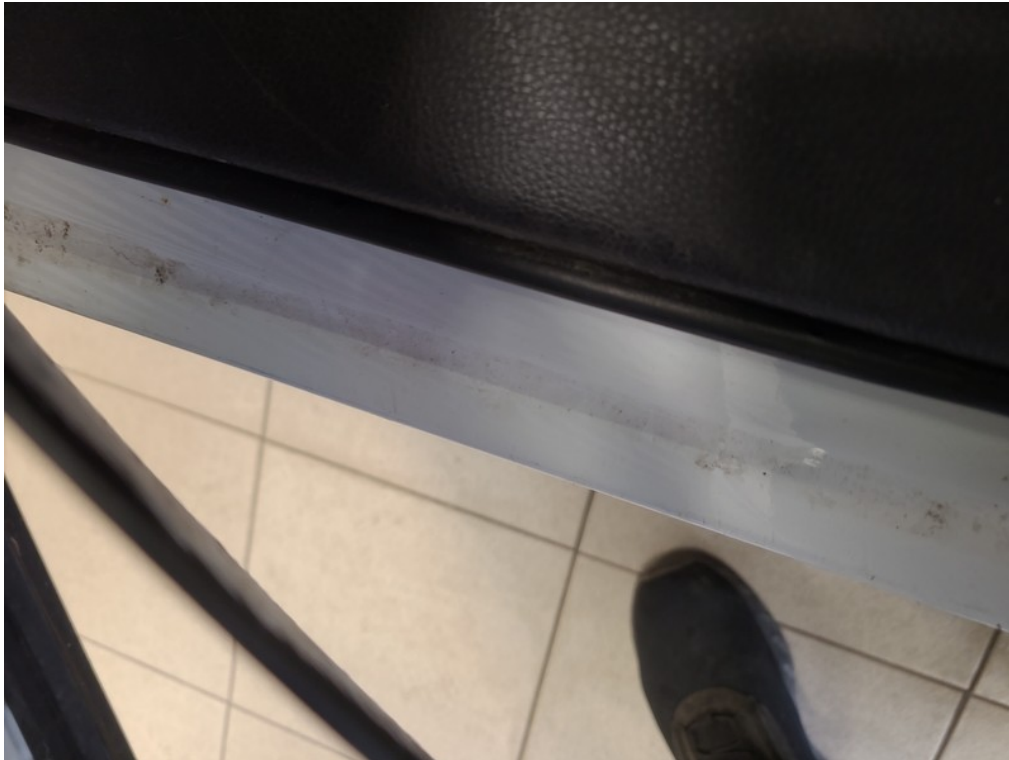
| P.č. | Poškodený diel | Druh poškodenia | Spôsob opravy | Akceptovateľné podľa metodiky odberateľa | Náklady na opravu | Obchodná zľava | Neakceptovateľné po zľave |
|--|---|---|---|--|---|---|---|
| 5 | Prah ľavý | Deformácia | Opraviť | Áno | 0,00 | 0,00 | 0,00 |

5 Prah ľavý - Deformácia - Akceptovateľné

| Spôsob opravy: | Opraviť | |

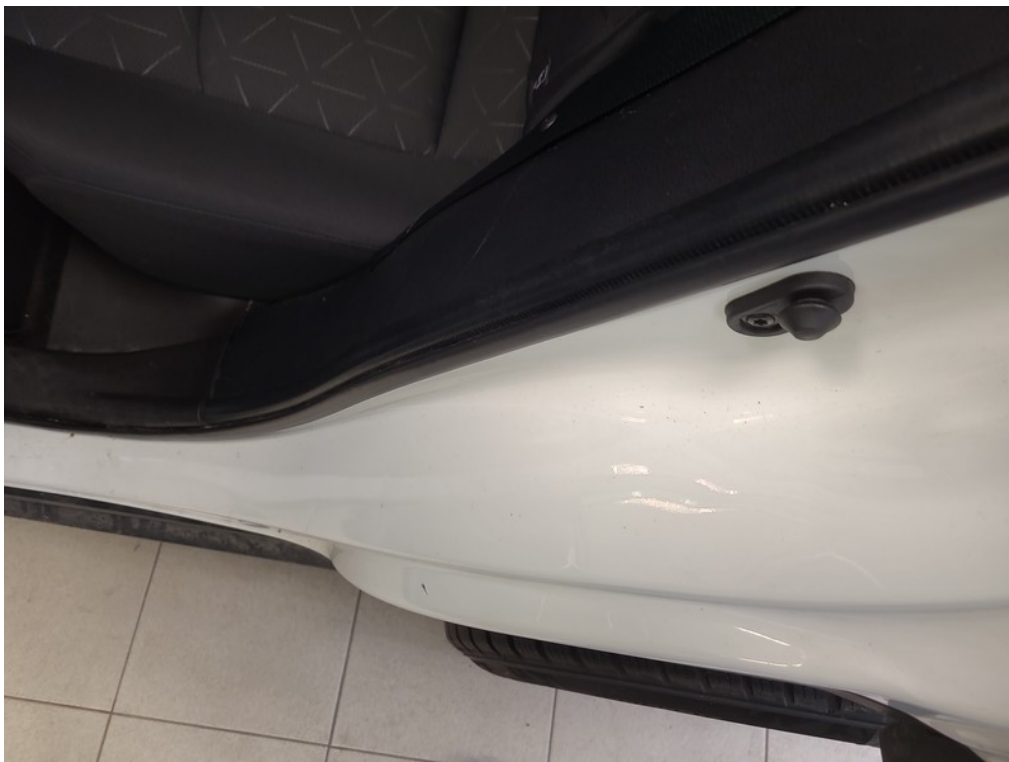
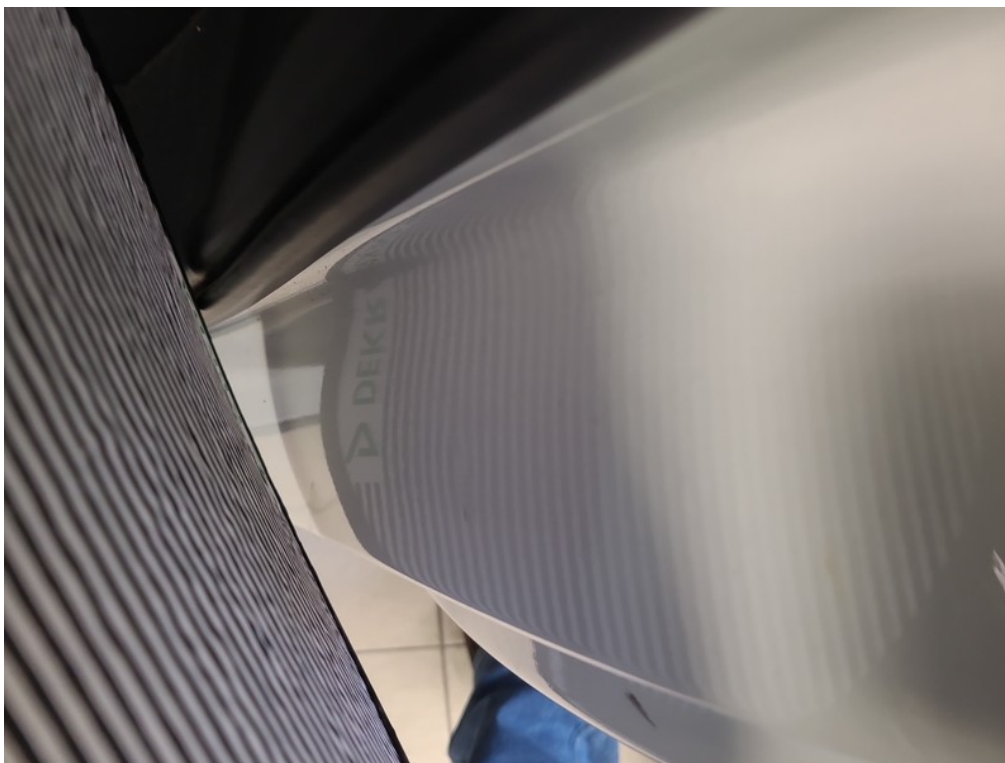
| P.č. | Poškodený diel | Druh poškodenia | Spôsob opravy | Akceptovateľné podľa metodiky odberateľa | Náklady na opravu | Obchodná zľava | Neakceptovateľné po zľave |
|--|---|---|---|--|---|---|---|
| 6 | C stĺpik ľavý | Deformácia | Opraviť | Áno | 0,00 | 0,00 | 0,00 |

6 C stĺpik ľavý - Deformácia - Akceptovateľné

| Spôsob opravy: | Opraviť | |

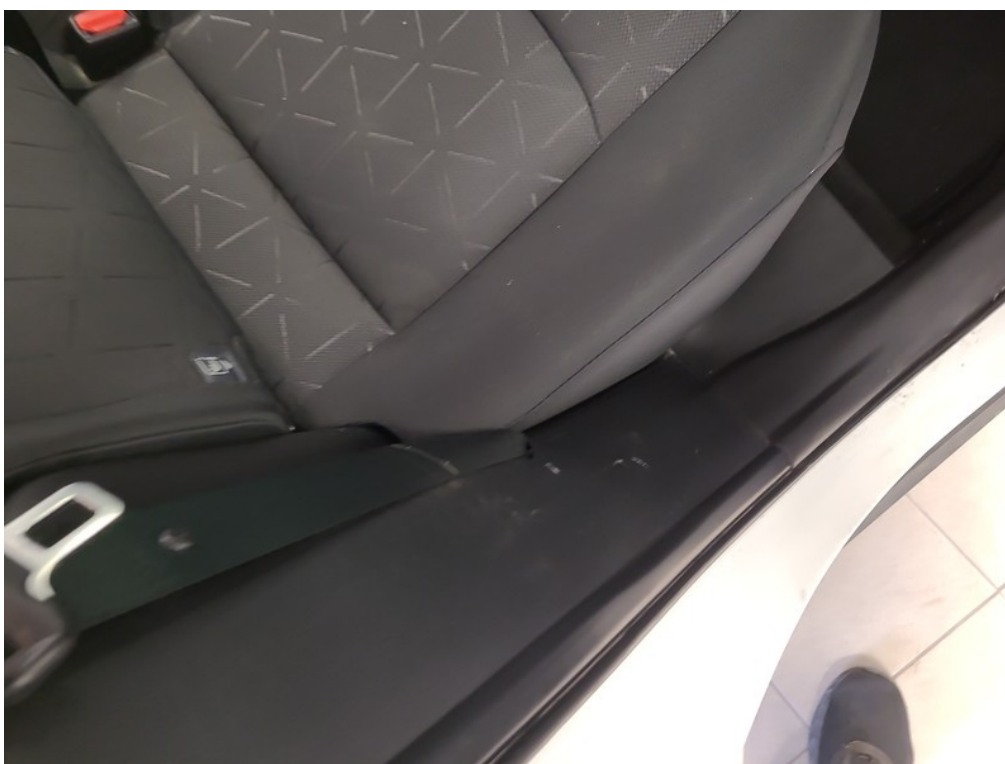
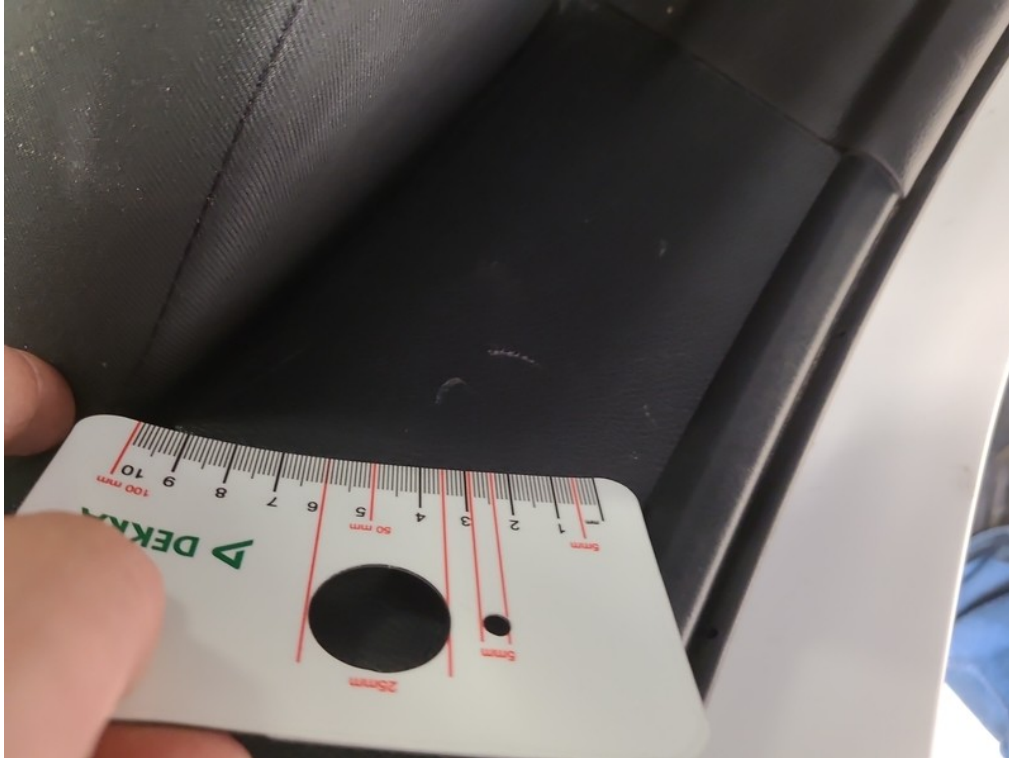
| P.č. | Poškodený diel | Druh poškodenia | Spôsob opravy | Akceptovateľné podľa metodiky odberateľa | Náklady na opravu | Obchodná zľava | Neakceptovateľné po zľave |
|--|---|---|---|--|---|---|---|
| 7 | Vnútorný kryt pravého C-stĺpika horný | Škrabance | Vymeniť | Áno | 0,00 | 0,00 | 0,00 |

Vnútný kryt pravého C-stípika horný - Škrabance -

7 Akceptovateľné

Vymeniť

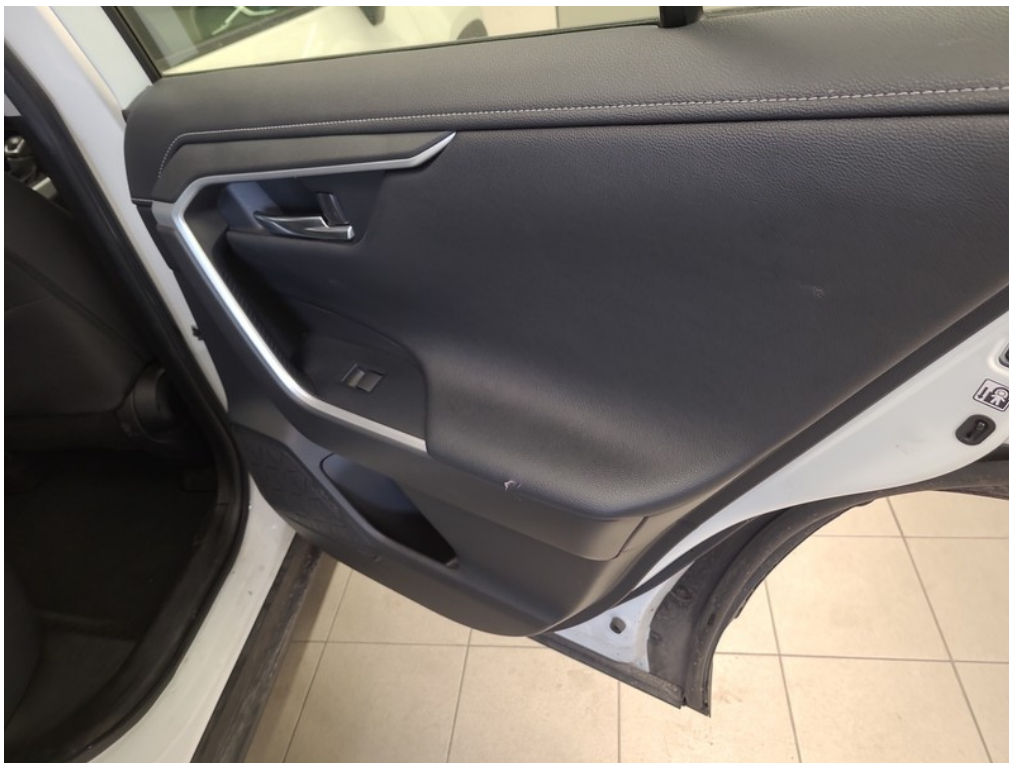
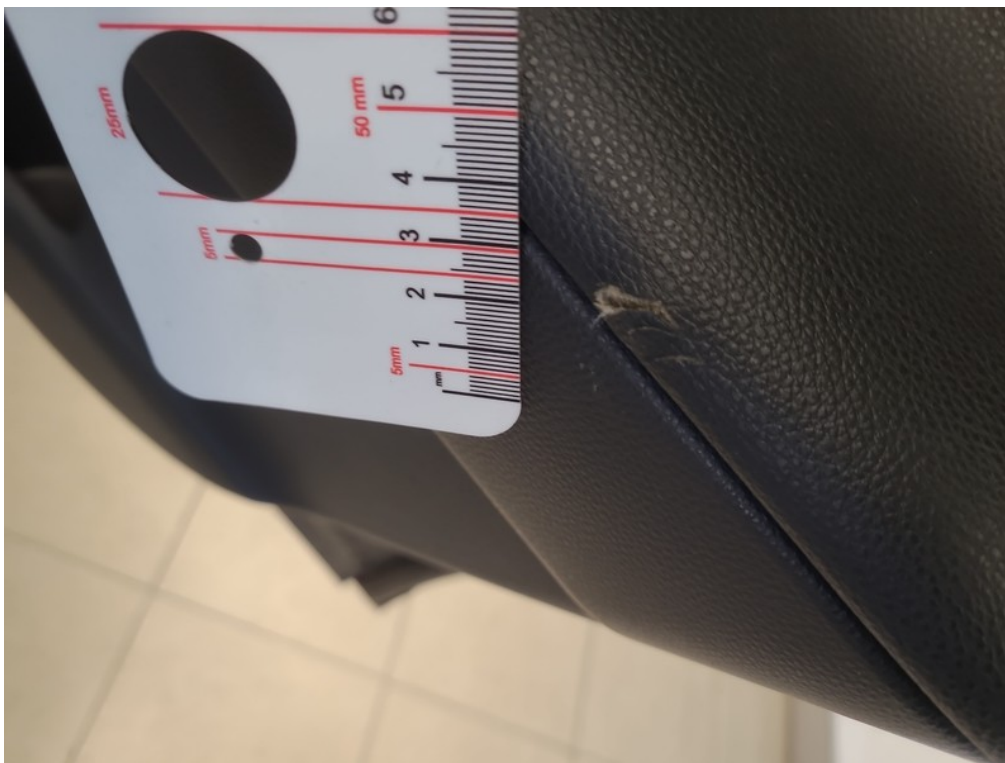
| P.č. | Poškodený diel | Druh poškodenia | Spôsob opravy | Akceptovateľné podľa metodiky odberateľa | Náklady na opravu | Obchodná zľava | Neakceptovateľné po zľave |
|--|---|---|---|--|---|---|---|
| 8 | Výplň PZ dverí | štrih | Vymeniť | Nie | 714,24 | 428,54 | 285,70 |

- 8 **Výplň PZ dverí - strih - Neakceptovateľné**
- | | | |

| Spôsob opravy: | Vymeniť | |

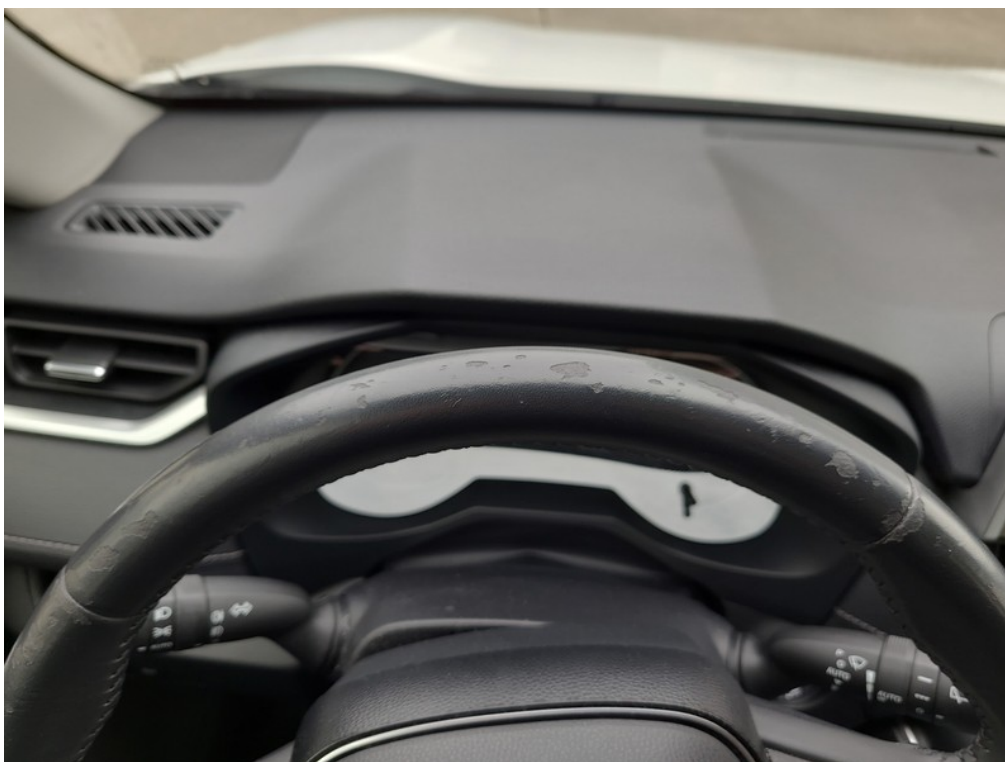
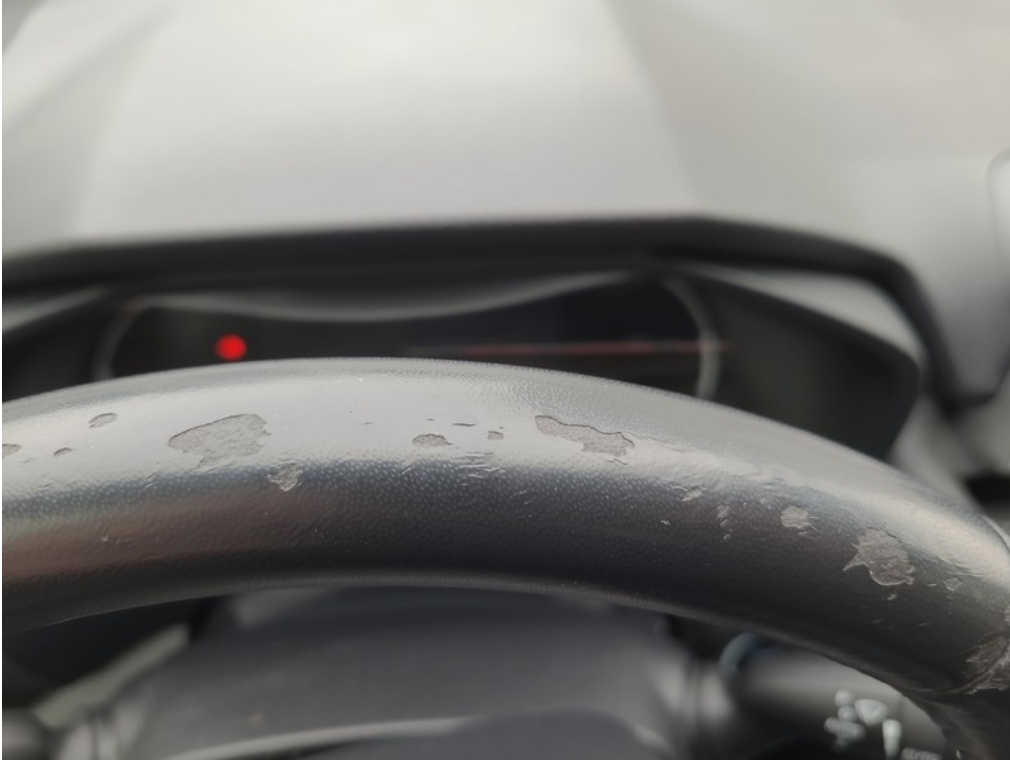
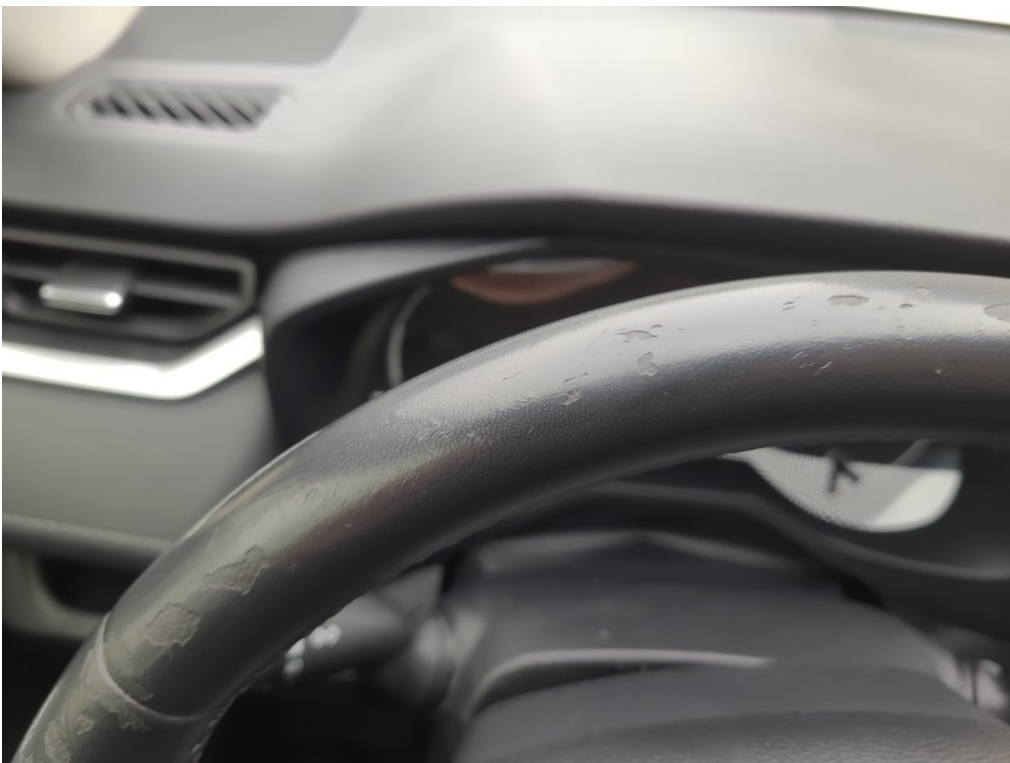
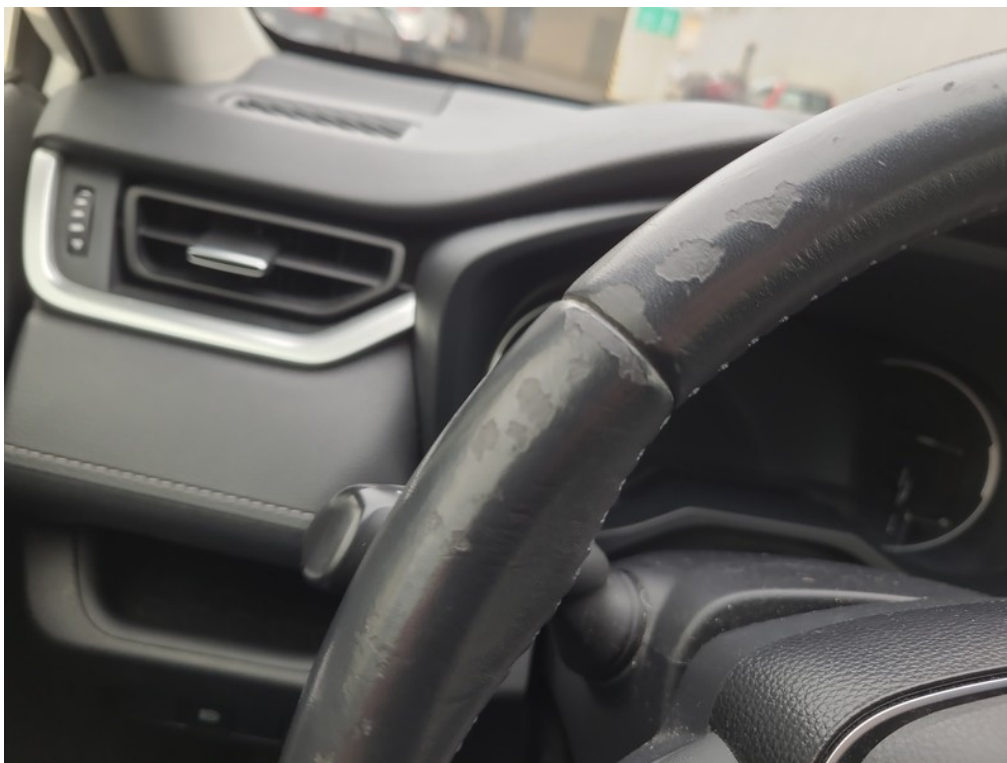
| P.č. | Poškodený diel | Druh poškodenia | Spôsob opravy | Akceptovateľné podľa metodiky odberateľa | Náklady na opravu | Obchodná zľava | Neakceptovateľné po zľave |
|--|---|---|---|--|---|---|---|
| 9 | Volant | Škrabance | Vymeniť | Nie | 1 415,23 | 849,14 | 566,09 |

9 Volant - Škrabance - Neakceptovateľné
 Umiestnenie: Interiér (vnútorný priestor)
 Spôsob opravy: Vymeniť
 Náklady na opravu: 1 415,23
 Neakceptovateľné po zľave: 566,09

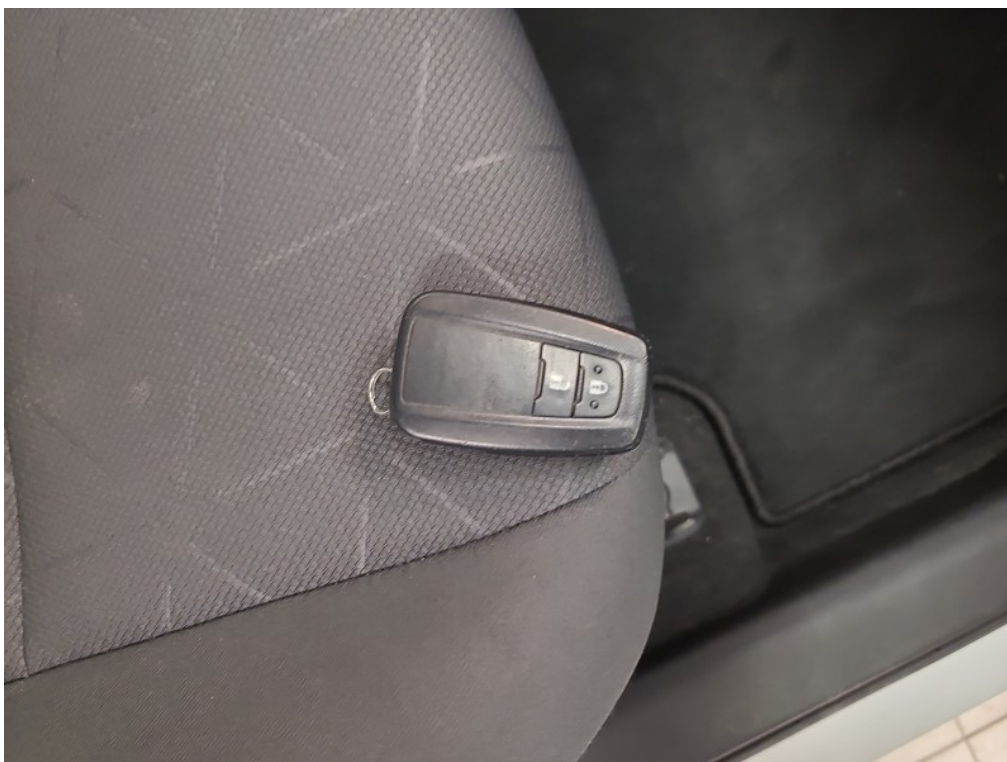
| P.č. | Poškodený diel | Druh poškodenia | Spôsob opravy | Akceptovateľné podľa metodiky odberateľa | Náklady na opravu | Obchodná zľava | Neakceptovateľné po zľave |
|--|---|---|---|--|---|---|---|
| 10 | Kľúč od vozidla | Chýba | Doplniť/dodať | Nie | 300,00 | 0,00 | 300,00 |

10 **Kľúč od vozidla - Chýba - Neakceptovateľné**
 Umiestnenie: Ostatné
 Spôsob opravy: Doplniť/dodať
 Náklady na opravu: 300,00
 Neakceptovateľné po zľave: 300,00
