### ZÁKLADNÉ ÚDAJE O OBHLIADKE

Typ procesu:	<b>Vrátenie vozidla</b>	Leasingová zmluva:	<b>LZO/25/00648</b>
Nájomca:	Pierre Baguette, s.r.o.	Dátum objednávky:	2.04.2026 09:16
Kontaktná osoba:	-	Telefón klienta:	-
Dátum pristavenia:	1.04.2026 00:00	Dátum obhliadky:	1.04.2026 07:30
Miesto obhliadky:	DEKRA Petržalka, Panónska cesta 47, 851 04 Bratislava	Dátum ukončenia:	2.04.2026 10:01
Poznámka:	Vozidlo znečistené zvonku

Evidenčné číslo:	<b>BT979IF</b>	VIN:	VF6VG000670502046
Model vozidla:	Renault Master Skriň	Vyhotovenie:	-
Druh vozidla:	Užitkové	Zdvihový objem (ccm):	2299
Maximálny výkon (kW):	120	Druh paliva:	Nafta
Stav paliva v nádrži:	1/2	Farba:	Červená - -
Prevodovka:	Manuálna	Počet dverí:	2
Dátum prvej evidencie:	13.02.2023	Platnosť technickej kontroly do:	12.02.2027
Platnosť emisnej kontroly do:	12.02.2027	Stav tachometra:	170207 km Odčítané z tachometra
Servisná knižka k dispozícii:	Elektronická

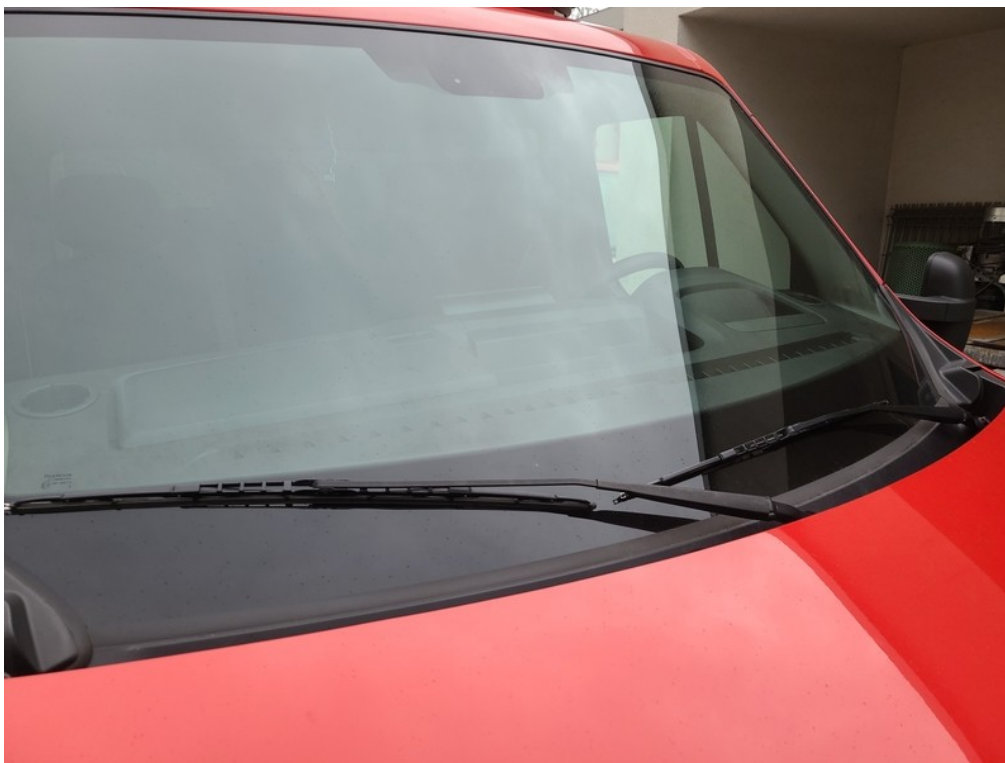
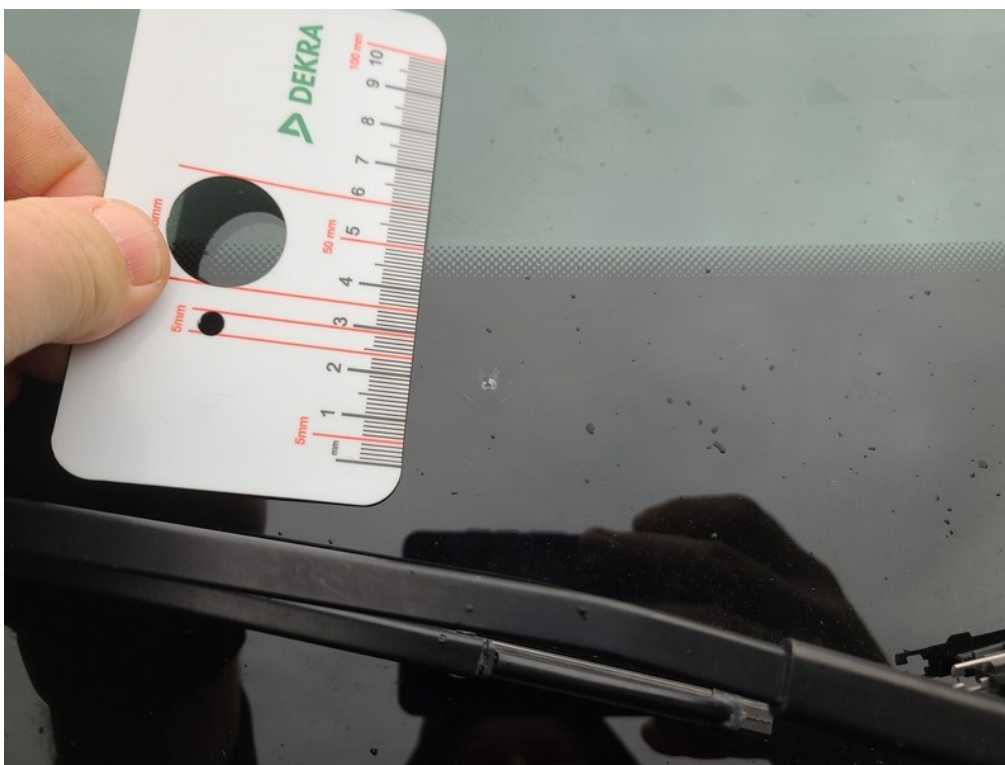
Vid' popis k poškodeniu č. **1**

- 1 Čelné sklo - Prasklina (trhlina) - Neakceptovateľné**
- |                            |                              |

| Umiestnenie: | Exteriér (vonkajší priestor) |
| Neakceptovateľné po zľave: | 463,05 |

| Spôsob opravy: | Vymeniť |
| Náklady na opravu: | 463,05 |

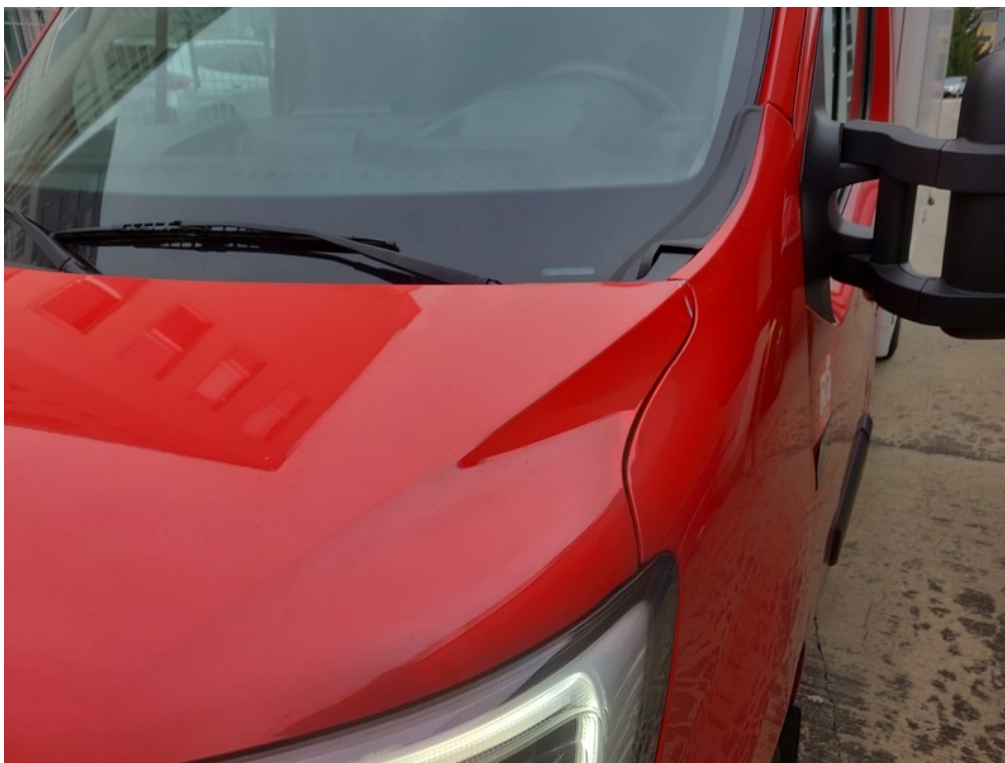
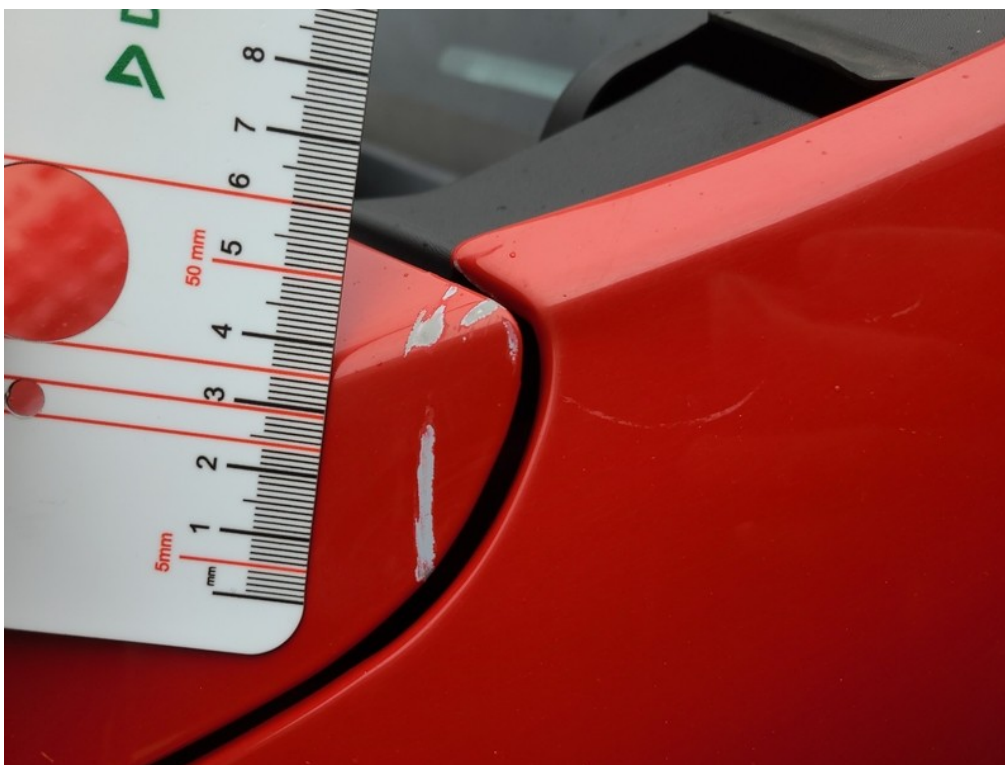
Vid' popis k poškodeniu č. 2

### 2 Predná kapota - Škrabance - Neakceptovateľné

Umiestnenie: Exteriér (vonkajší priestor)  
Spôsob opravy: Lakovať  
Náklady na opravu: 447,73  
Neakceptovateľné po zľave: 223,86

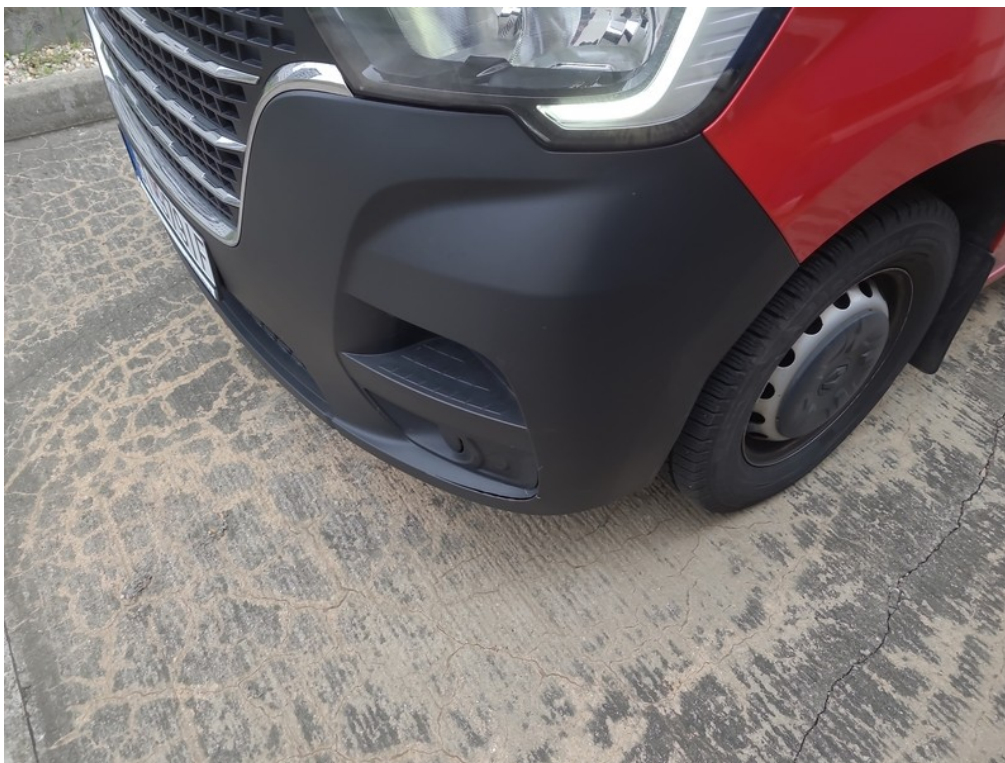
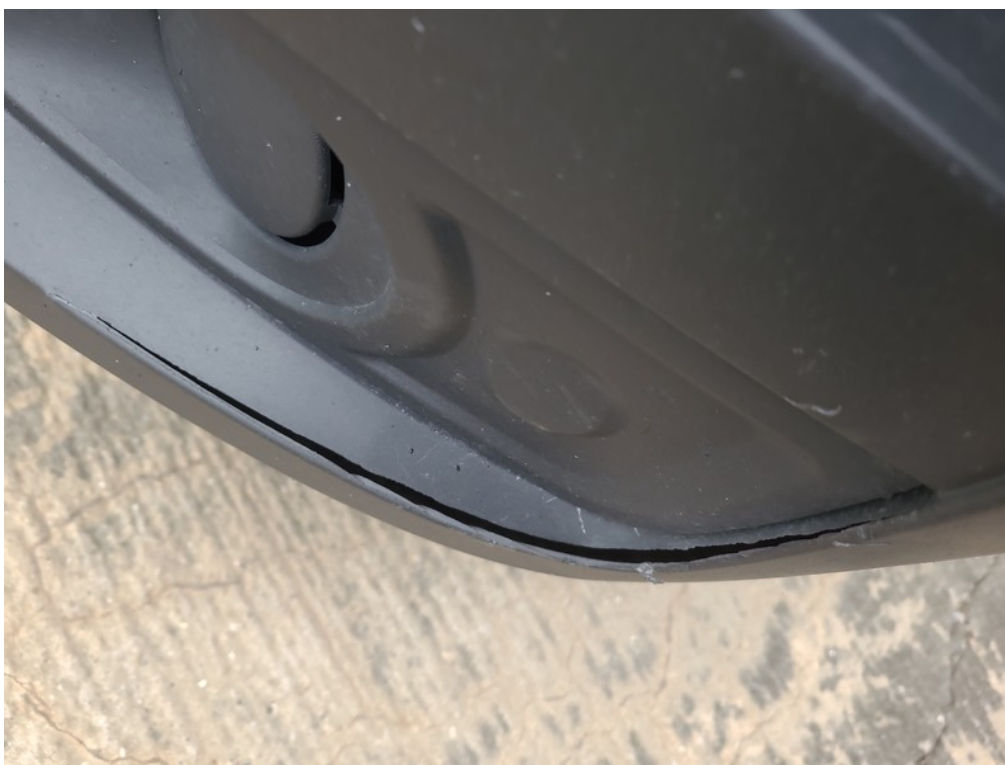
Vid' popis k poškodeniu č. 3

- 3 Predný nárazník - Prasklina (trhlina) - Neakceptovateľné**
- |                            |                              |

| Umiestnenie: | Exteriér (vonkajší priestor) |
| Neakceptovateľné po zľave: | 201,23 |

| Spôsob opravy: | Vymeniť |
| Náklady na opravu: | 402,47 |

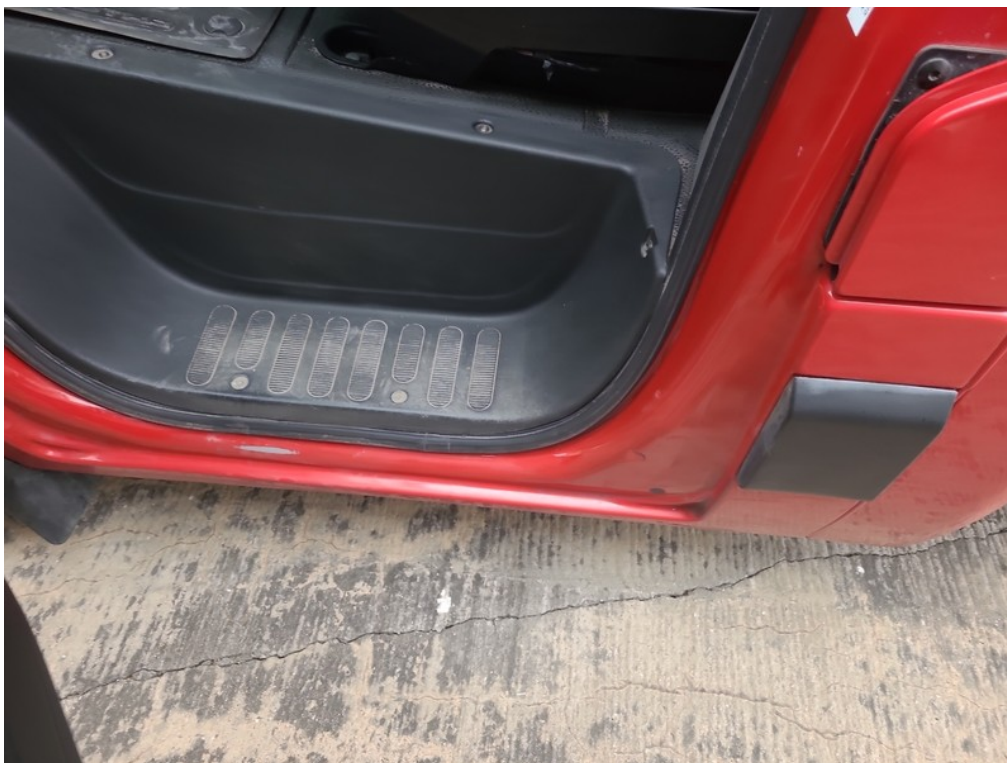
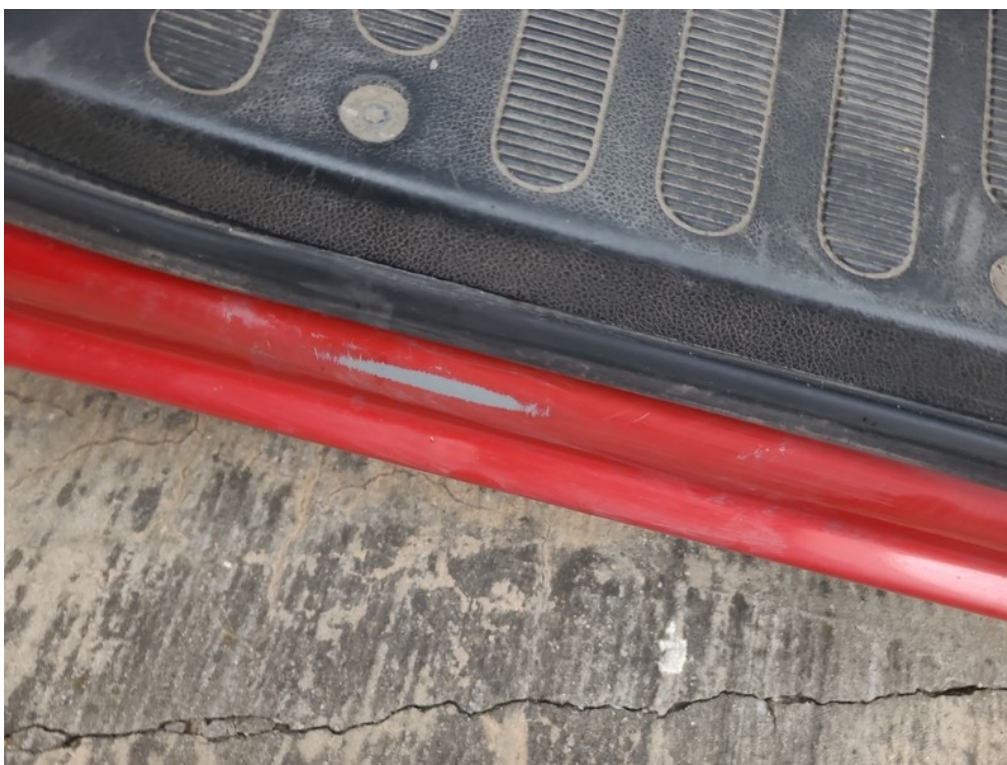
Vid' popis k poškodeniu č. 4

### 4 Prah ľavý - Škrabance - Akceptovateľné

Umiestnenie: Exteriér (vonkajší priestor)  
Spôsob opravy: Lakovať  
Náklady na opravu: 0,00  
Neakceptovateľné po zľave: 0,00

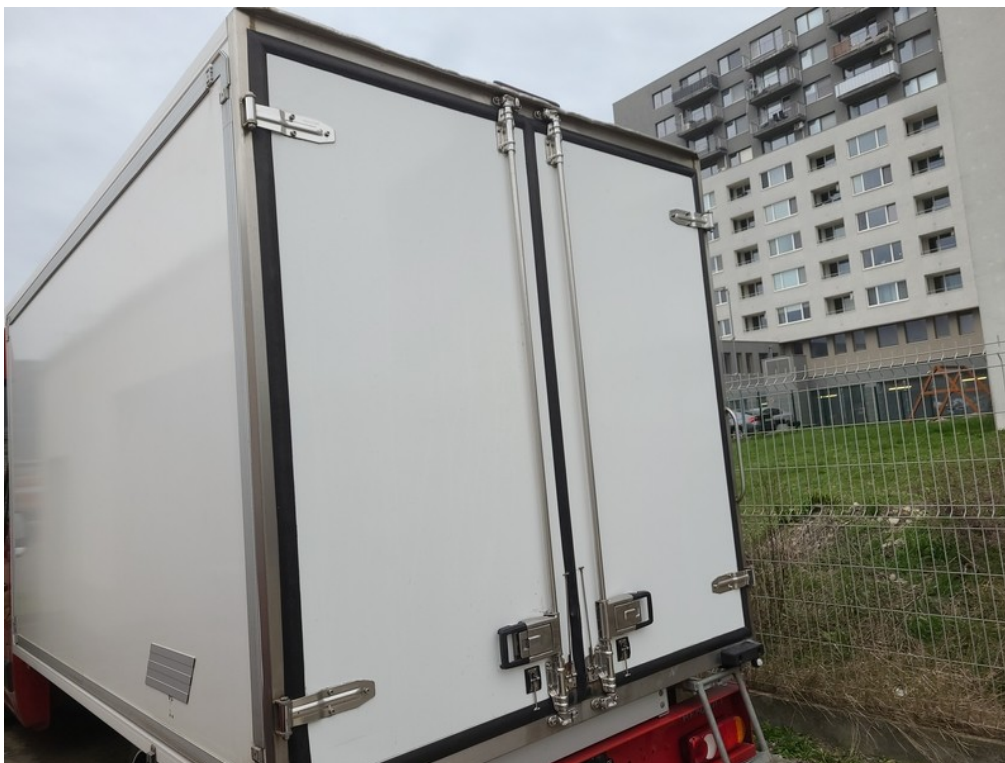
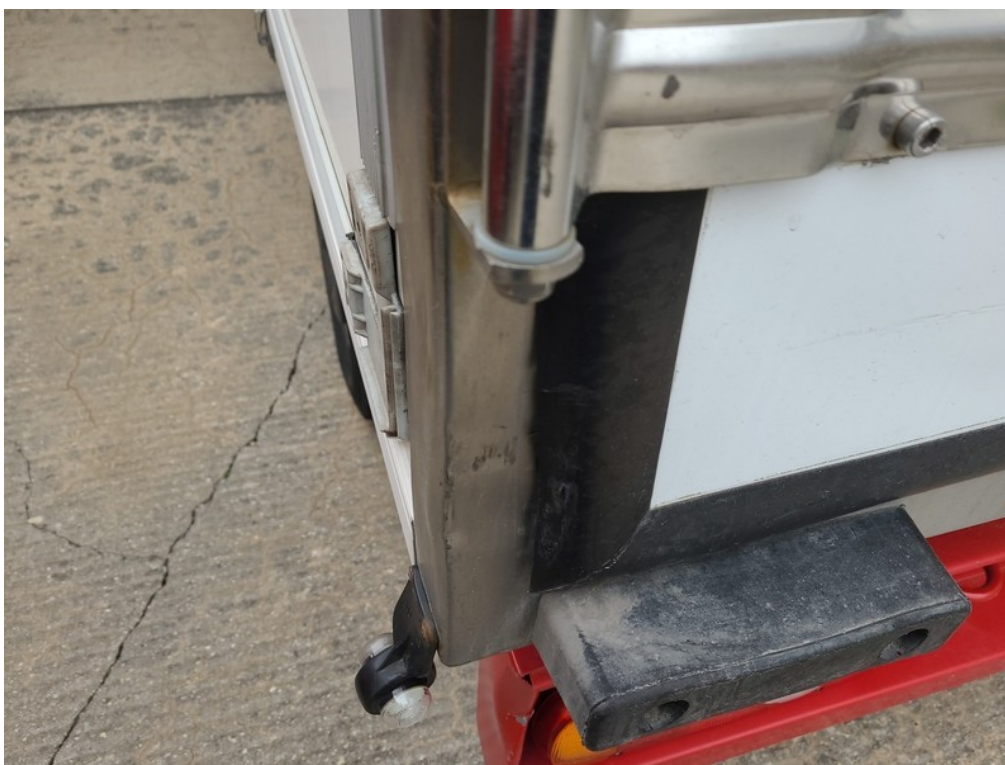
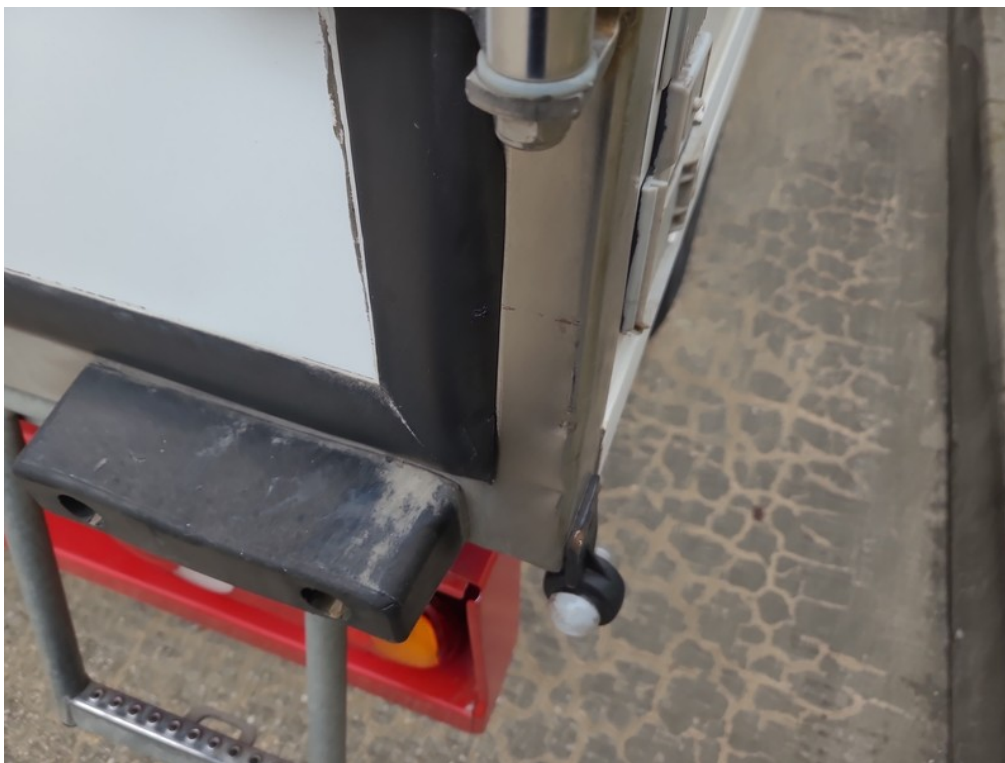
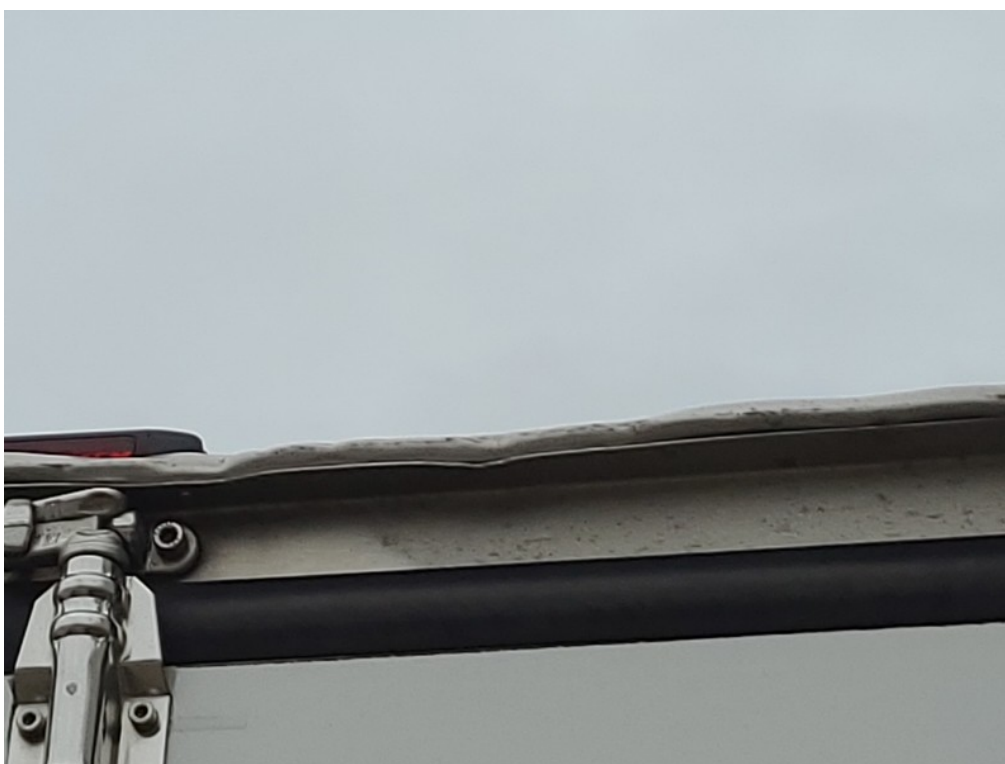
Vid' popis k poškodeniu č. 5

- 5 Nadstavba - Deformácia - Neakceptovateľné**
- |                            |                              |

| Umiestnenie: | Exteriér (vonkajší priestor) |

Poznámka: Celkové náklady na opravu budú vyčíslené spoločnosťou TATRA LEASING

| Spôsob opravy: | Opraviť |
| Náklady na opravu: | 0,00 |

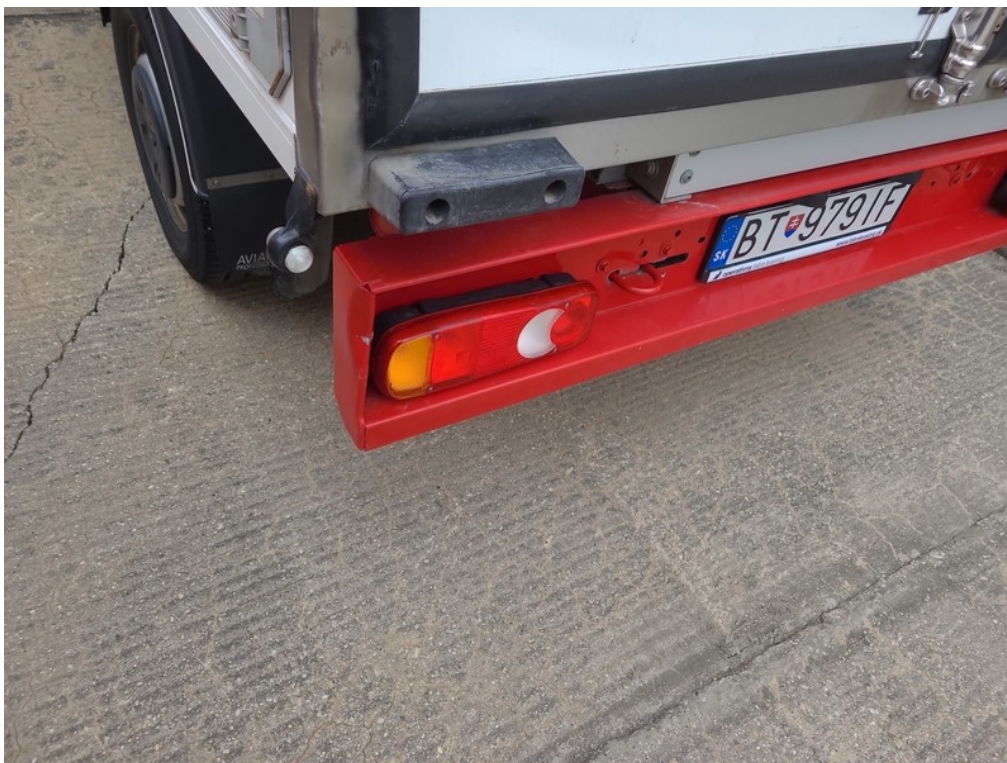
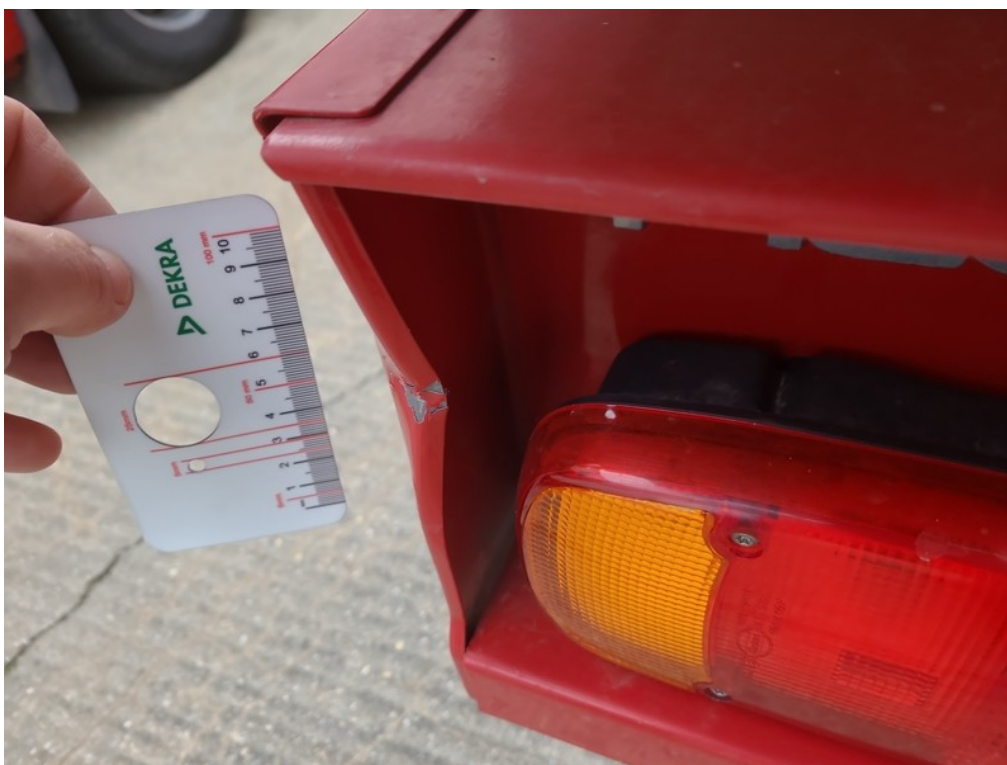
Vid' popis k poškodeniu č. 6

### 6 Zadný nárazník - Deformácia - Neakceptovateľné

Umiestnenie: Exteriér (vonkajší priestor)  
Spôsob opravy: Vymeniť  
Náklady na opravu: 1 136,42  
Neakceptovateľné po zľave: 568,21

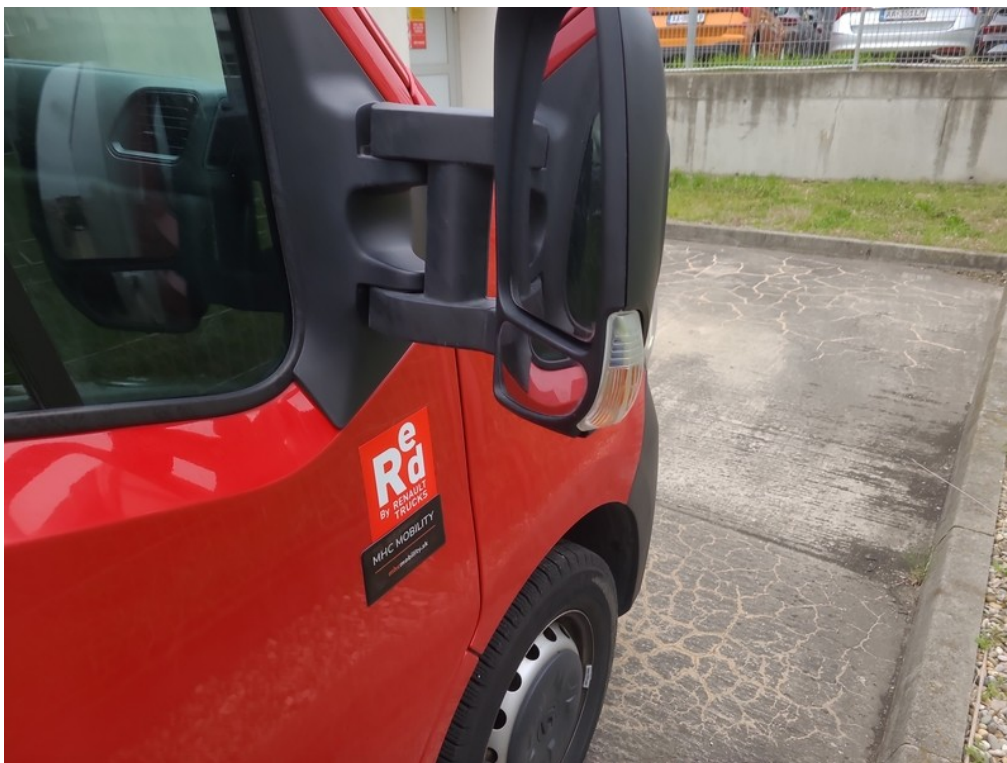
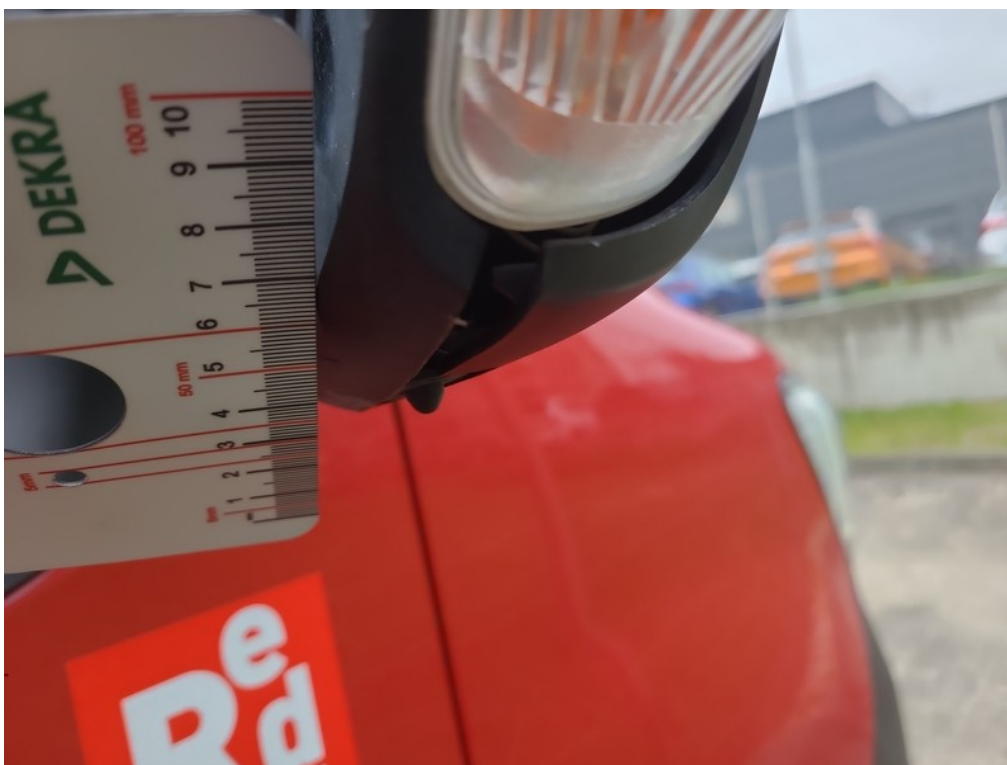
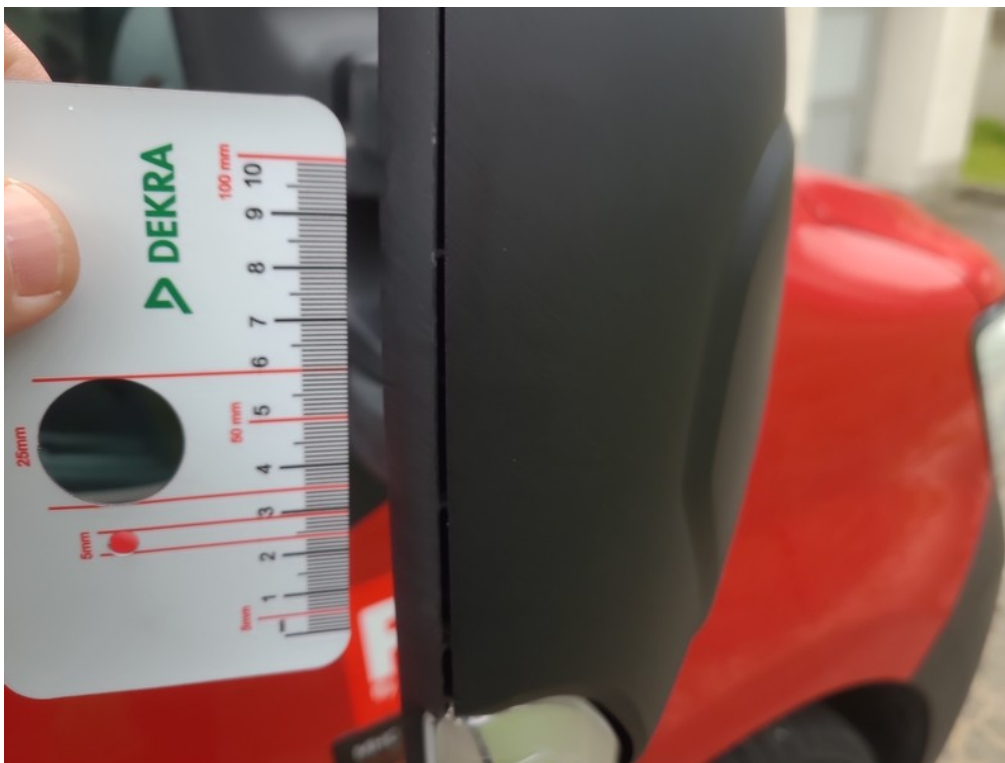
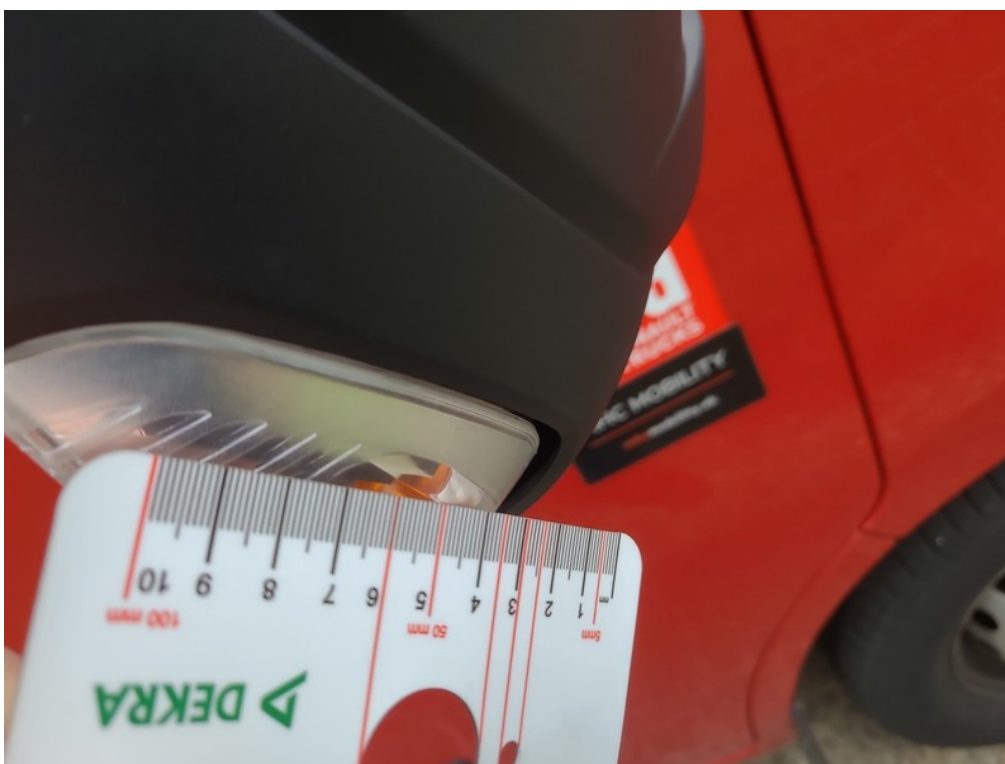
Vid' popis k poškodeniu č. 7

- 7 **Spätne zrkadlo pravé - Prasklina (trhlina) - Neakceptovateľné**
- |                            |                              |           |

| Umiestnenie: | Exteriér (vonkajší priestor) | Poznámka: |
| Neakceptovateľné po zľave: | 135,29 | |

| Spôsob opravy: | Vymeniť | |
| Náklady na opravu: | 270,58 | |

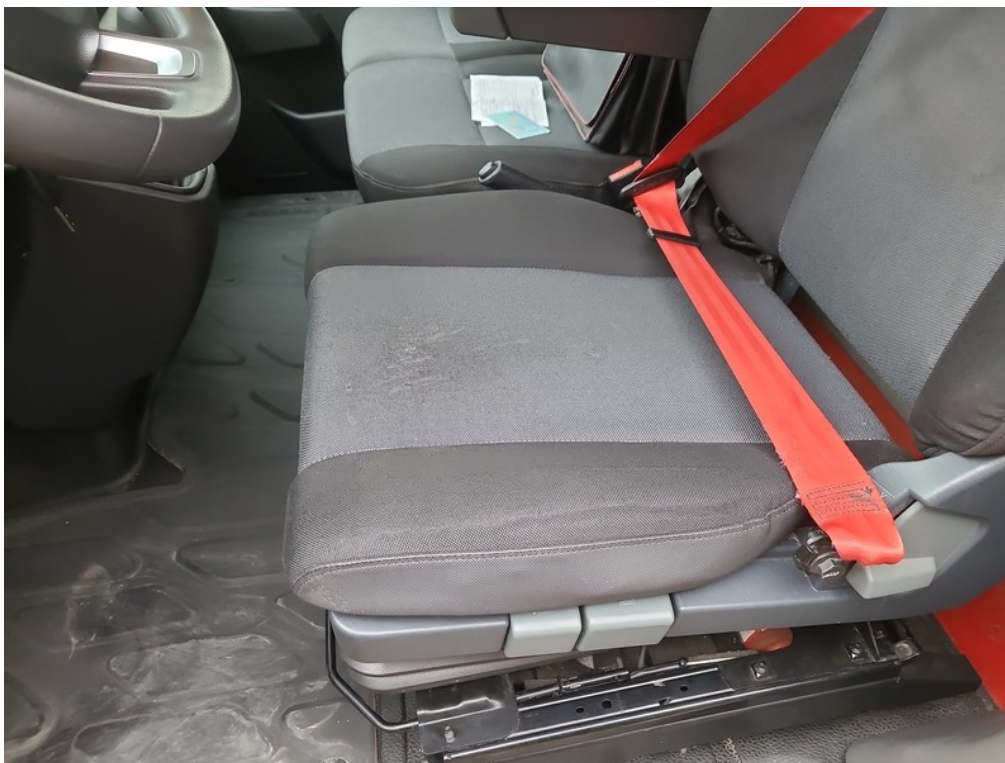
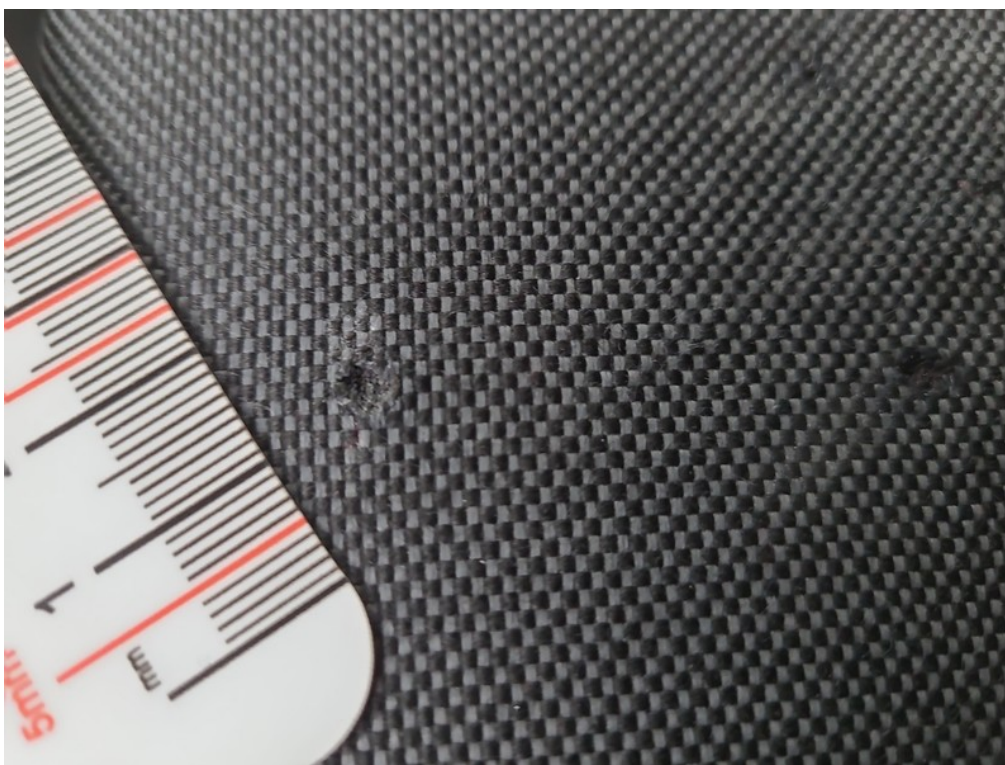
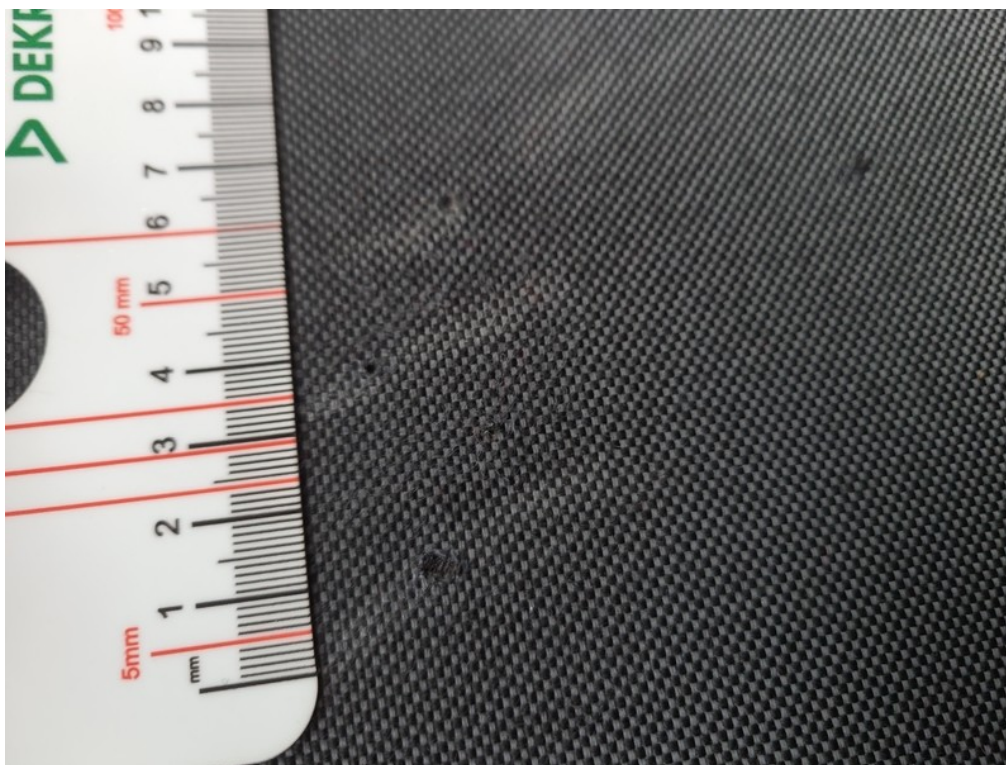
Vid' popis k poškodeniu č. 8

- 8 Sedadlo vodiča - sed.časť - Vypálená diera - Neakceptovateľné**
- |                            |                              |           |

| Umiestnenie: | Interiér (vnútorný priestor) | Poznámka: |
| Neakceptovateľné po zľave: | 350,06 | |

| Spôsob opravy: | Vymeniť | |
| Náklady na opravu: | 700,12 | |
