#### ÚDAJE O VOZIDLE

Evidenčné číslo:	<b>BT705IK</b>	VIN:	JTJBGMC702091284
Model vozidla:	Lexus RX	Vyhotovenie:	3.5
Druh vozidla:	Osobné - Luxusné	Zdvihový objem (ccm):	3456
Maximálny výkon (kW):	193	Druh paliva:	Hybridný pohon
Stav paliva v nádrži:	1/2	Farba:	Modrá - Uni
Prevodovka:	Automatická	Počet dverí:	5
Dátum prvej evidencie:	30.03.2023	Platnosť technickej kontroly do:	30.03.2027
Platnosť emisnej kontroly do:	30.03.2027	Stav tachometra:	146359 km Odčítané z tachometra
Servisná knižka k dispozícii:	Áno	Posledná servisná kontrola (km):	0
Dátum poslednej servisnej kontroly:	Neuvádza sa

## ZOZNAM POŠKODENÍ

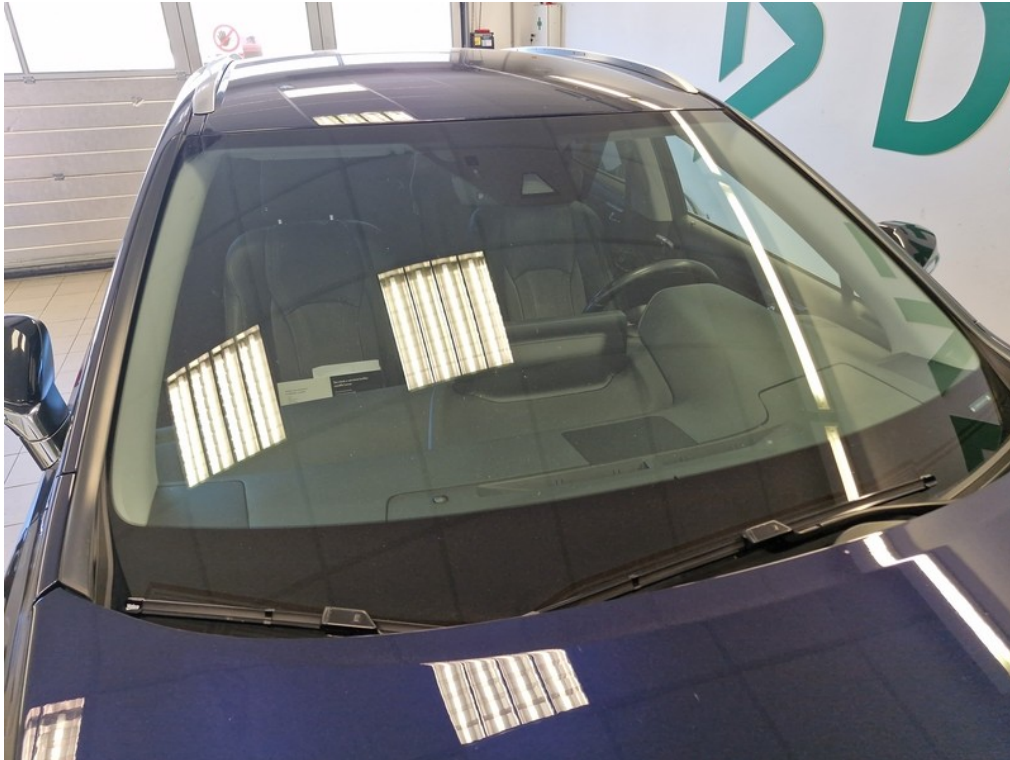
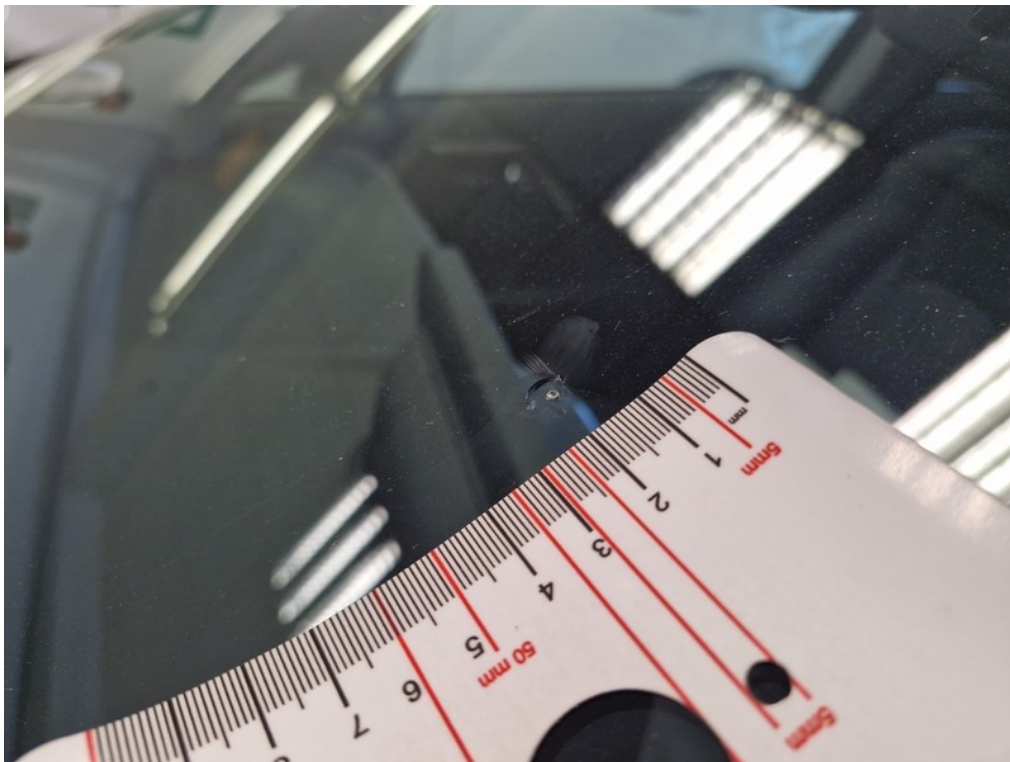
Vid' popis k poškodeniu č. **1**

**1 Čelné sklo - Predchádzajúce zaznamenané poškodenie**  
Umiestnenie: Exteriér (vonkajší priestor)

Poznámka: Opravené

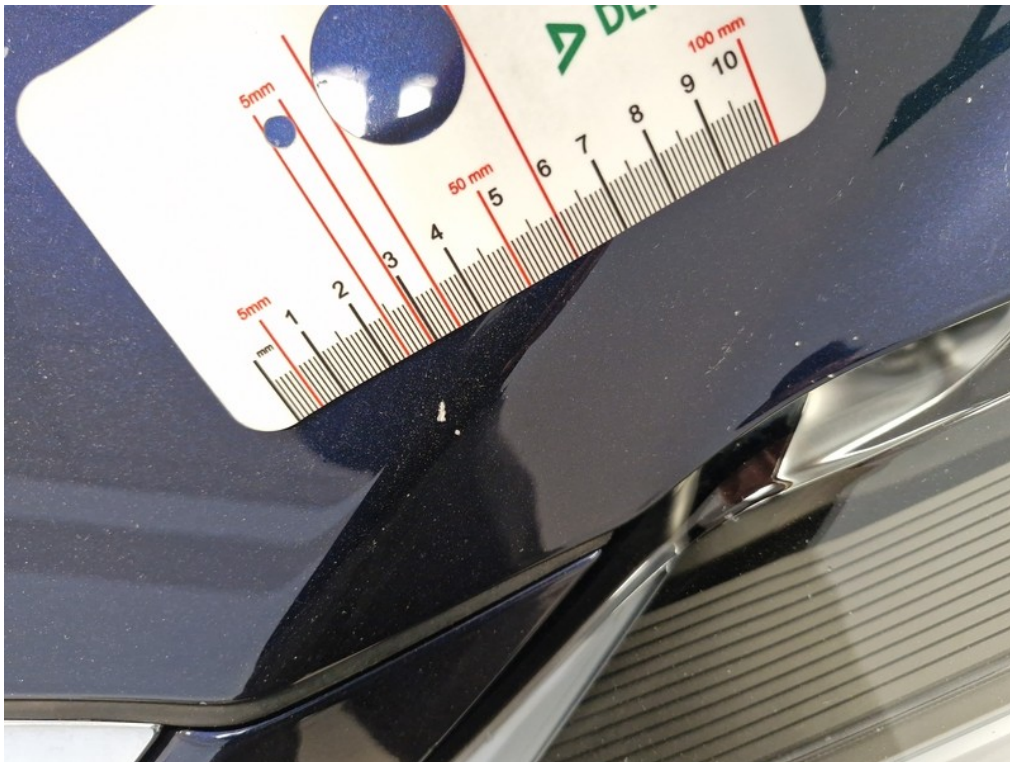
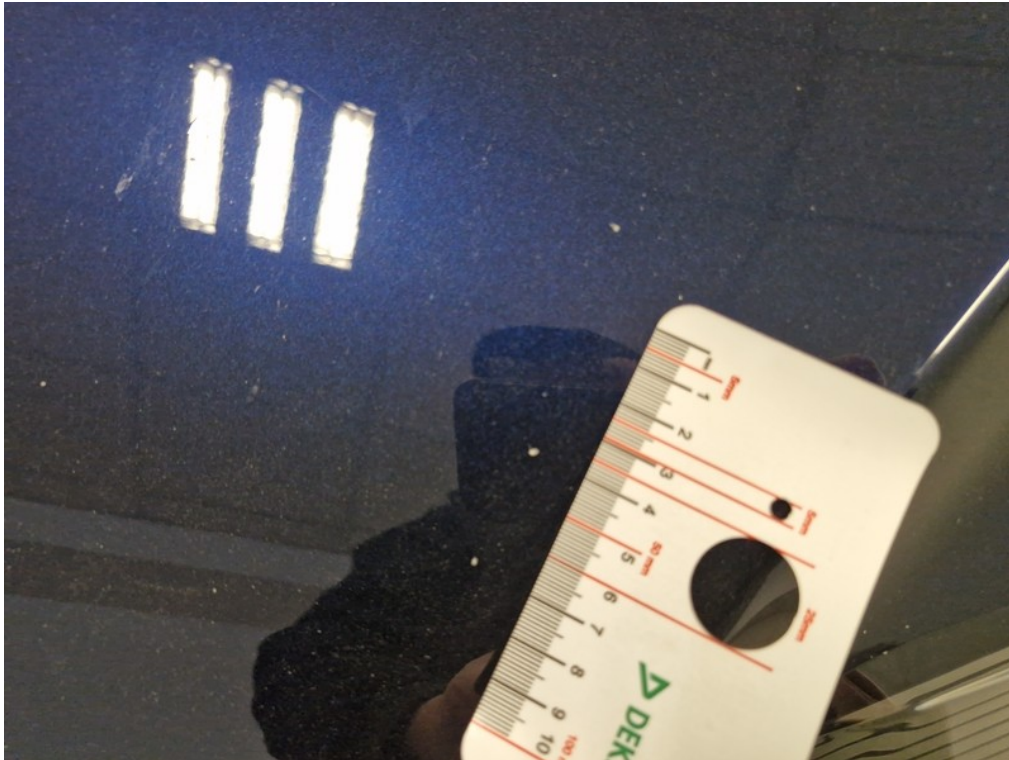
Vid' popis k poškodeniu č. **2**

**2 Predná kapota - Poškodenie od odletujúcich kameňov**  
Umiestnenie: Exteriér (vonkajší priestor)

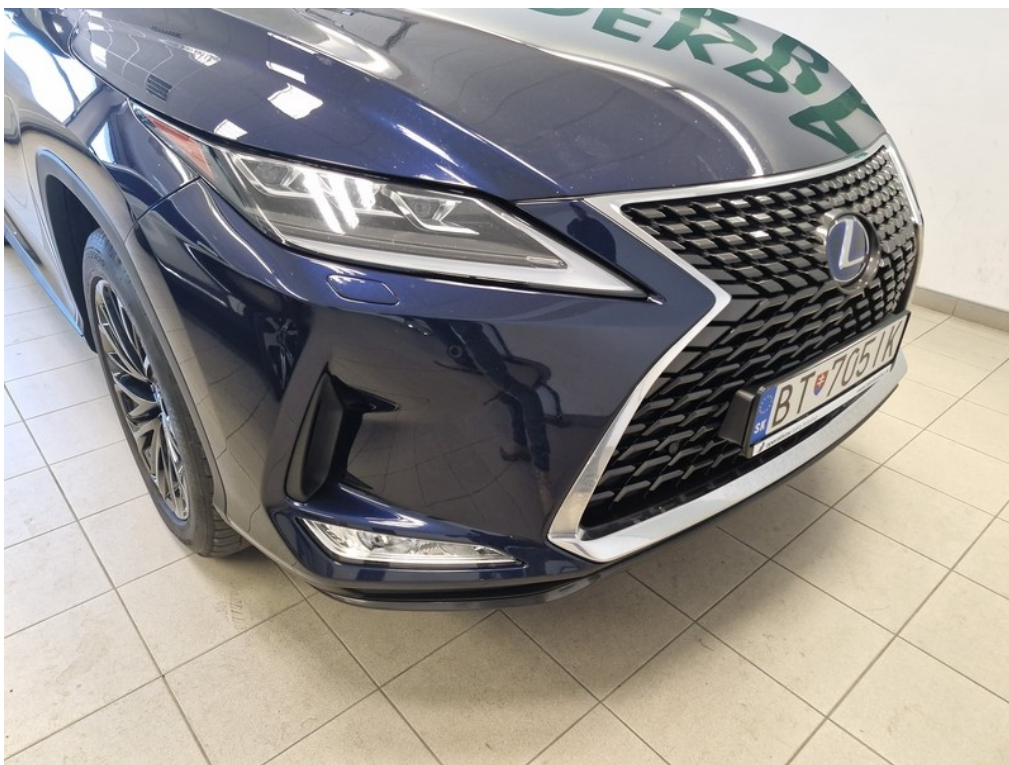
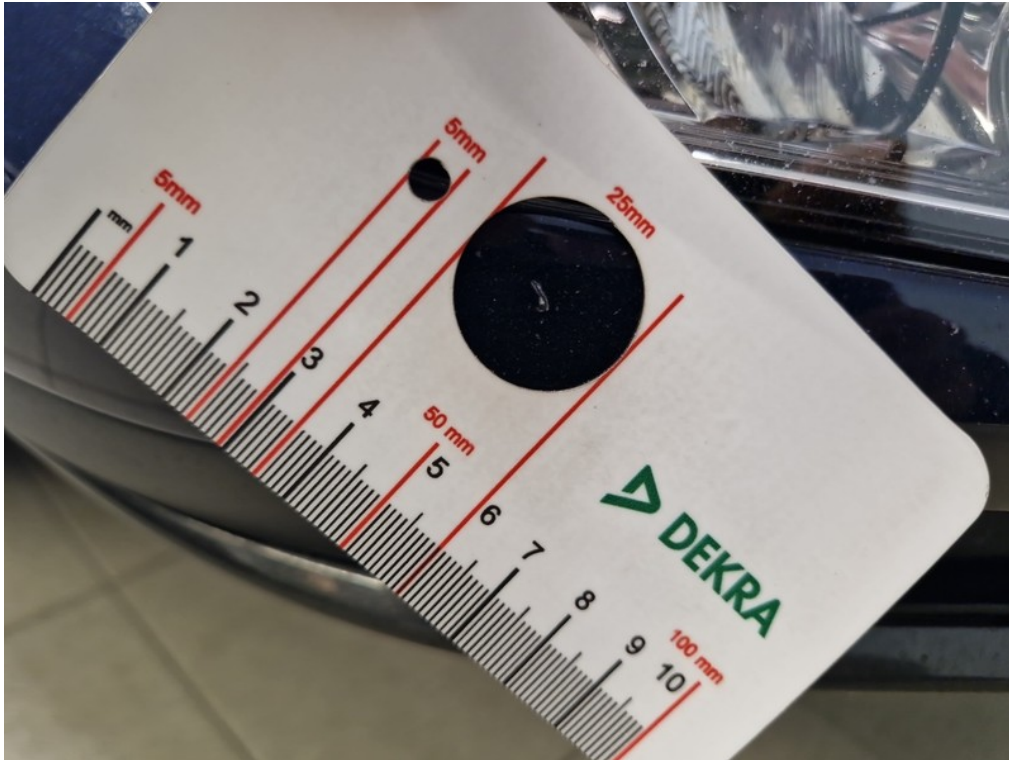
Vid' popis k poškodeniu č. 3

**3 Predný nárazník - Poškodenie od odletujúcich kameňov**  
Umiestnenie: Exteriér (vonkajší priestor)

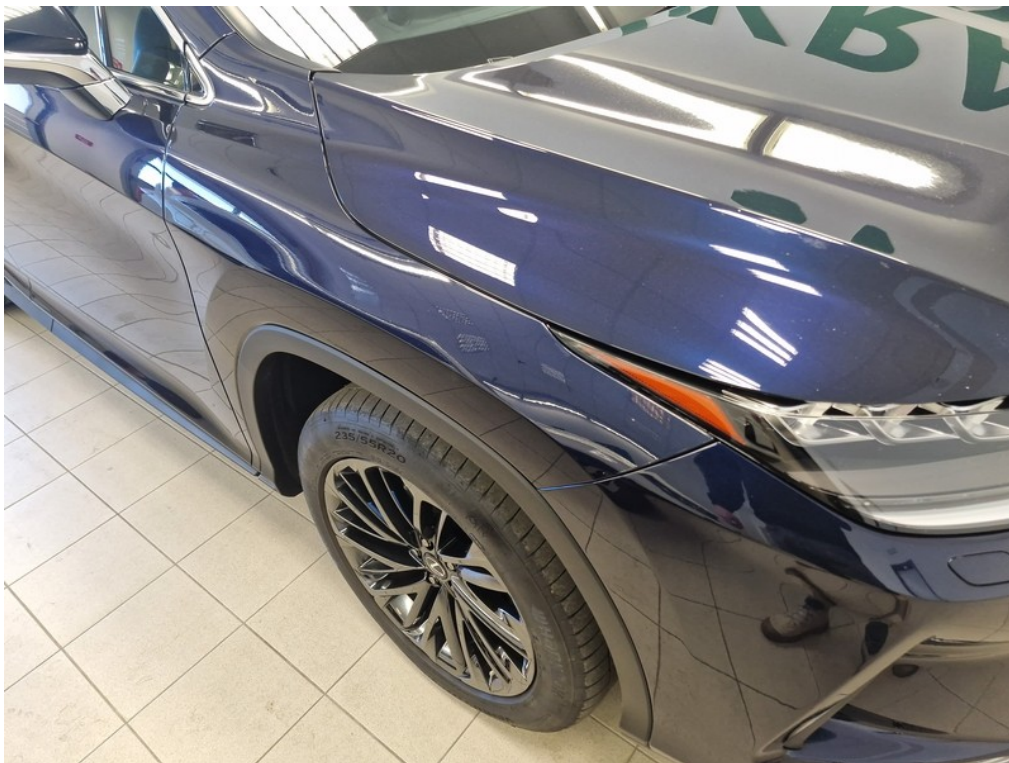
Vid' popis k poškodeniu č. 4

**4** Blatník predný pravý - Poškodenie od odletujúcich kameňov

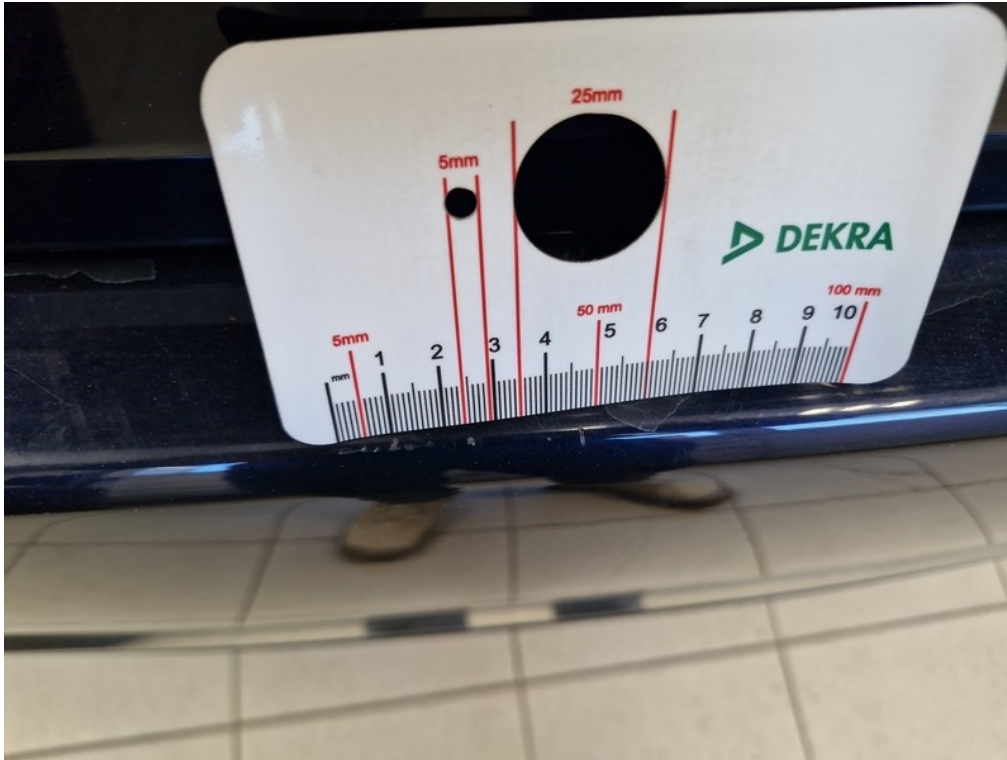
Vid' popis k poškodeniu č. 5

**5 Zadný nárazník - Škrabance**  
Umístění:

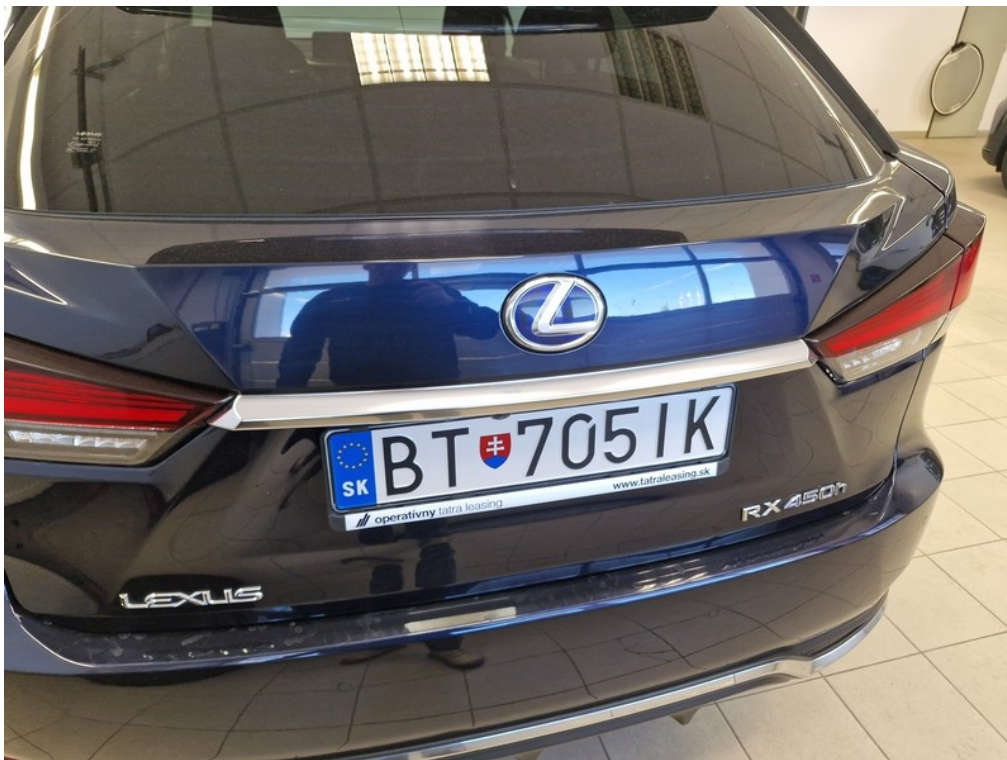
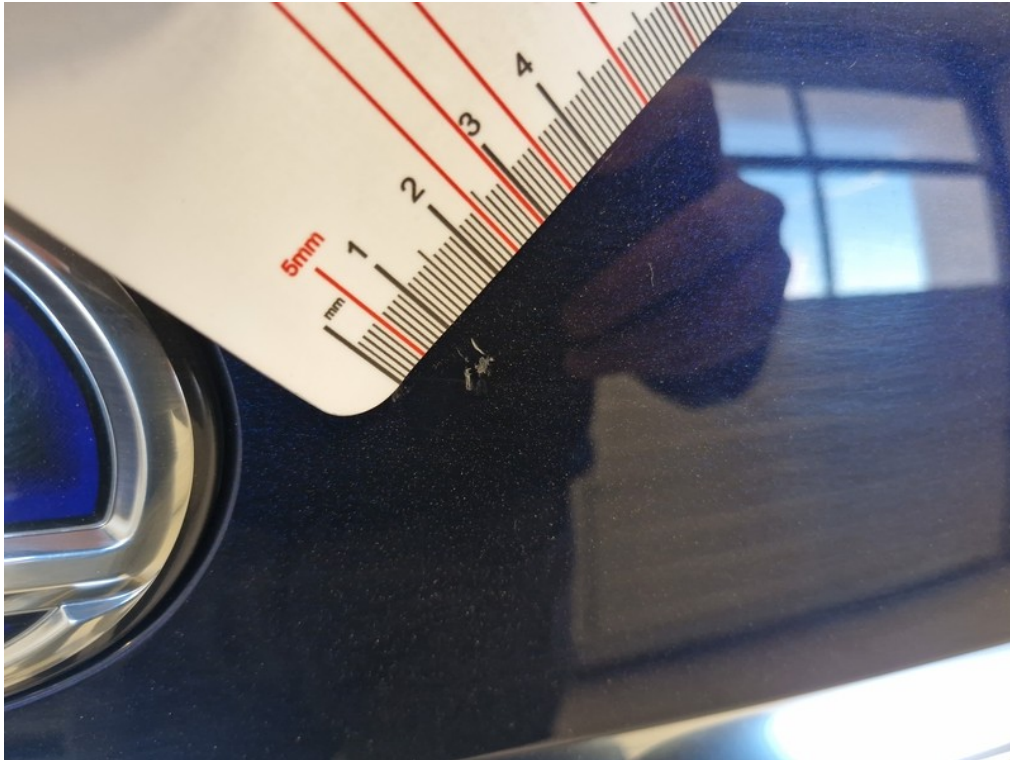
Vid' popis k poškodeniu č. 6

**6 Veko batož.priestoru - Škrabance**

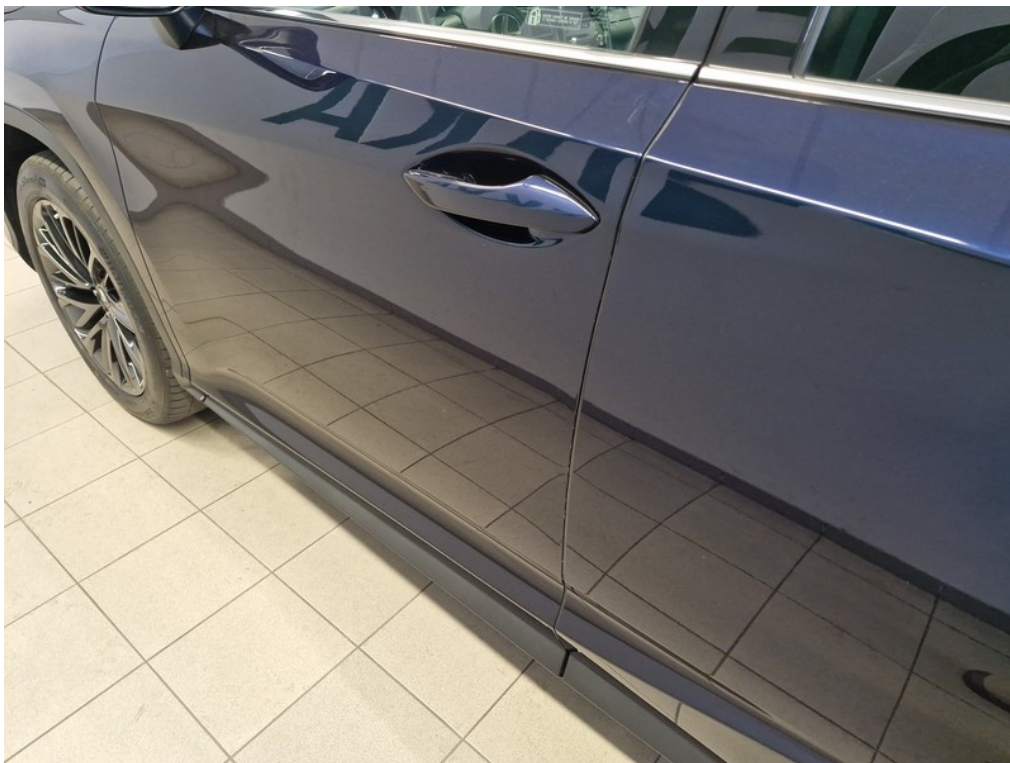
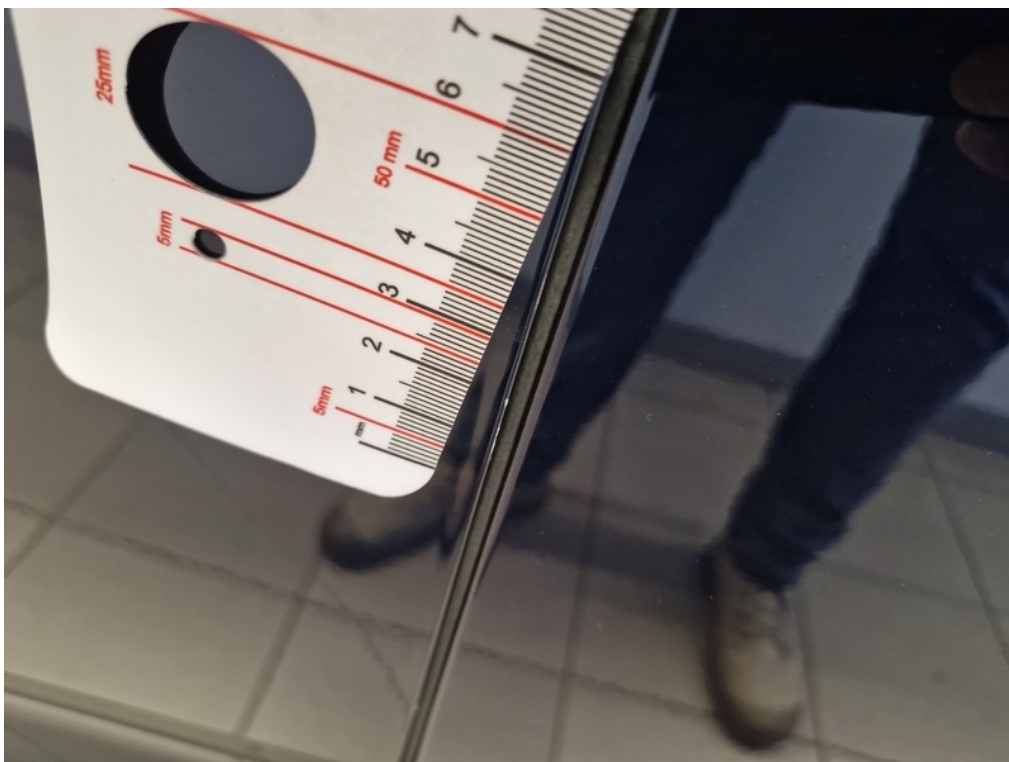
Vid' popis k poškodeniu č. 7

**7 Dvere predné ľavé - Škrabance**  
Umiestnenie:

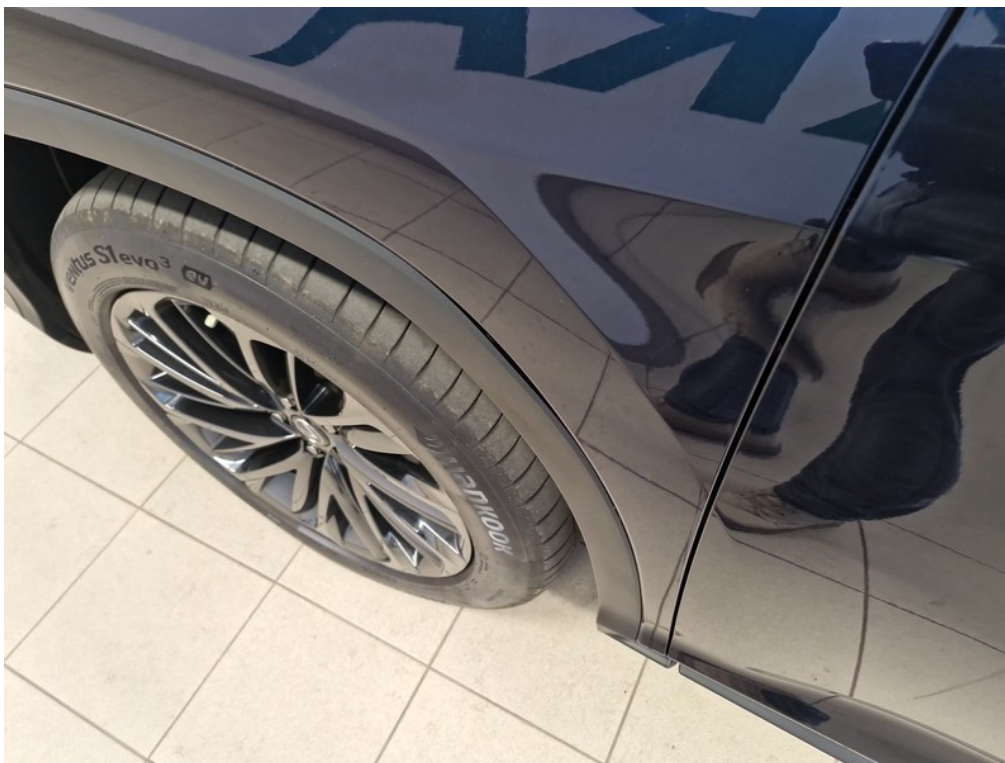
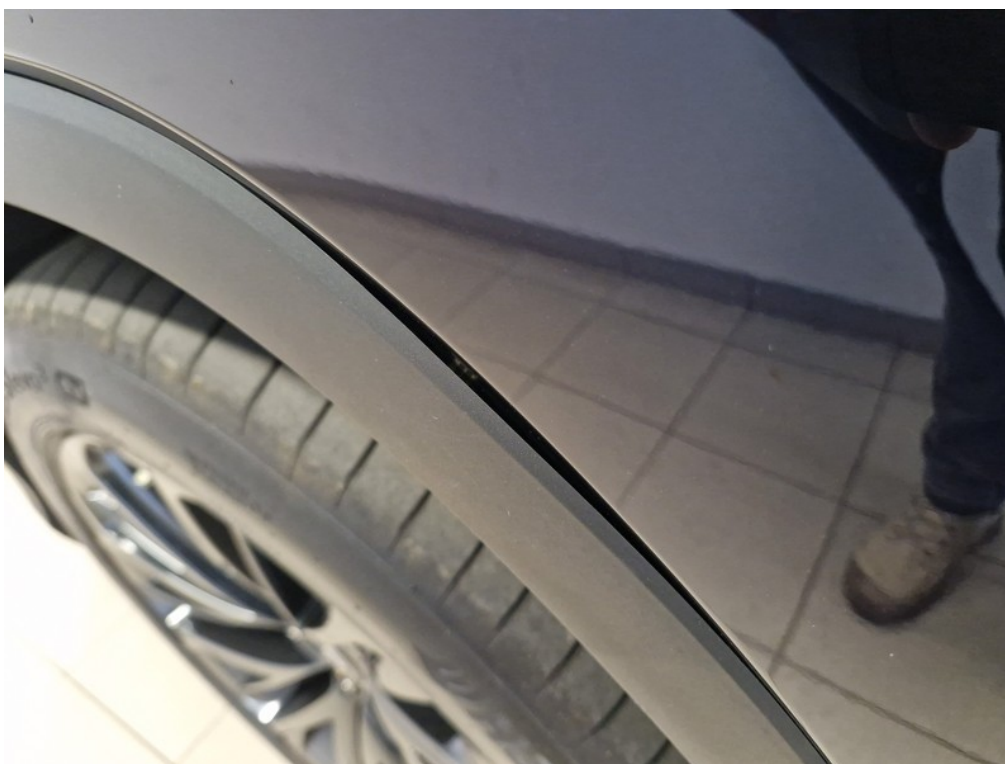
Vid' popis k poškodeniu č. **8**

**8** Lem LP blatníka - Ku zĺícovaniu

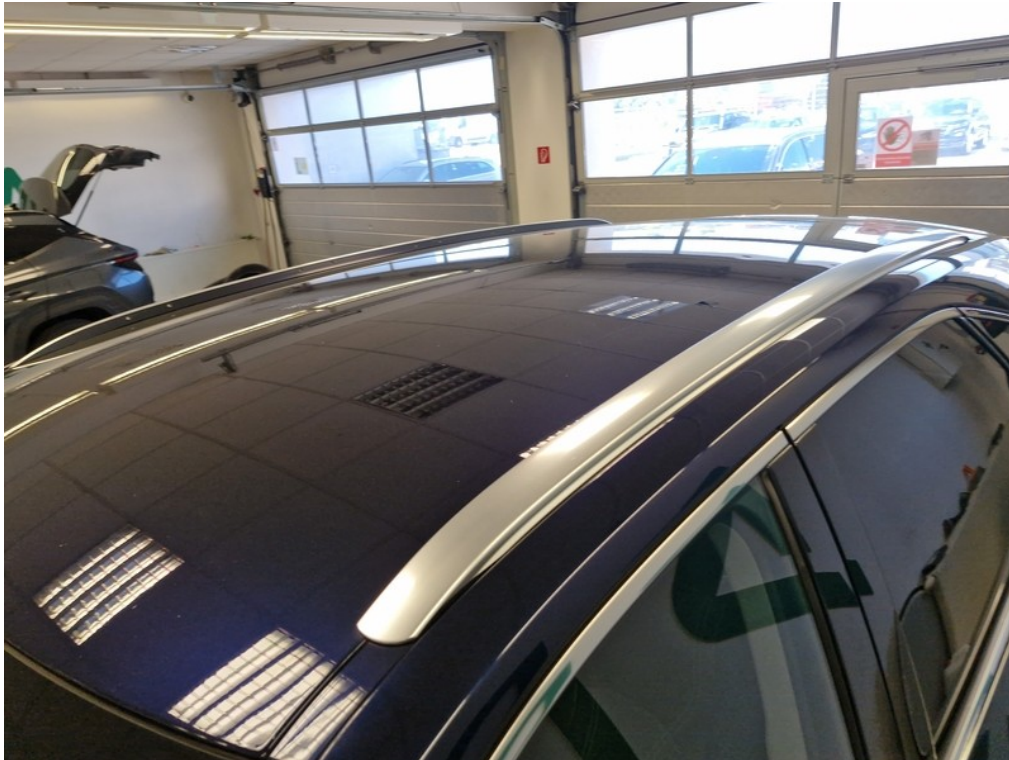
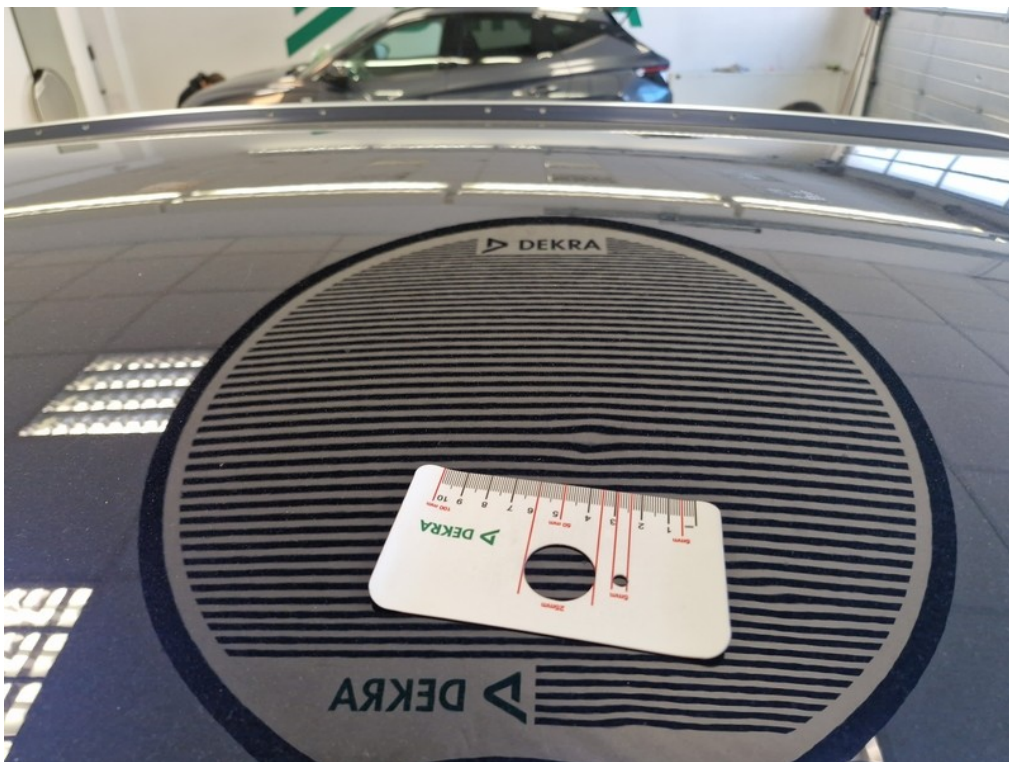
Vid' popis k poškodeniu č. **9**

**9 Strecha - Deformácia**  
Umiestnenie:

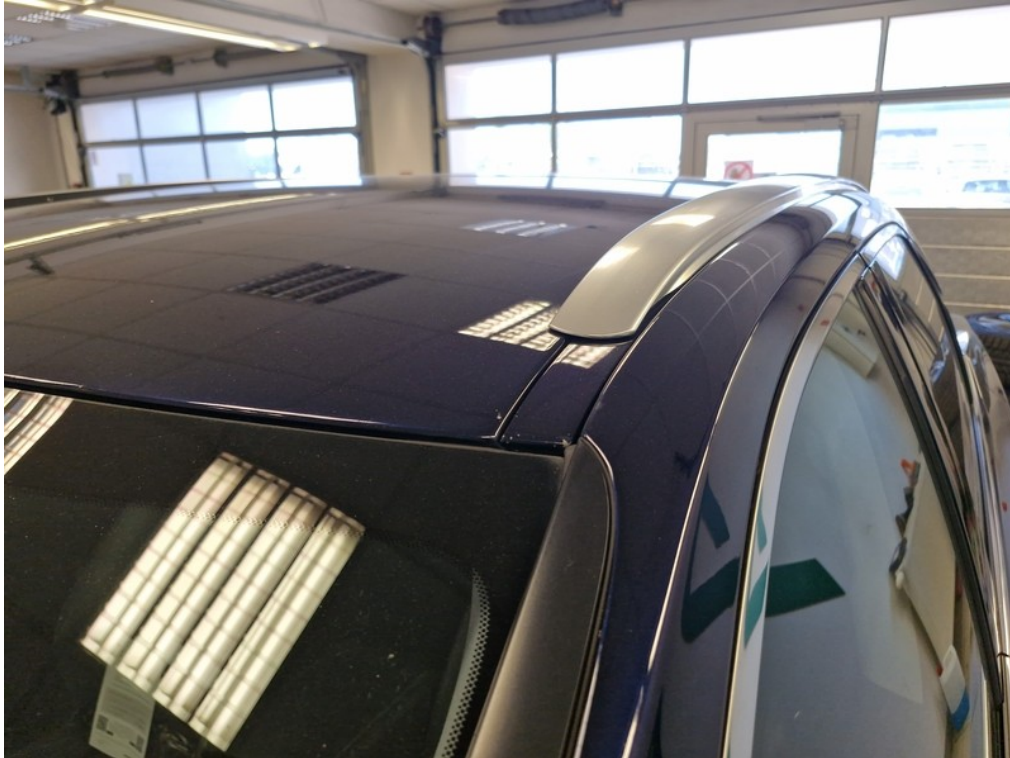
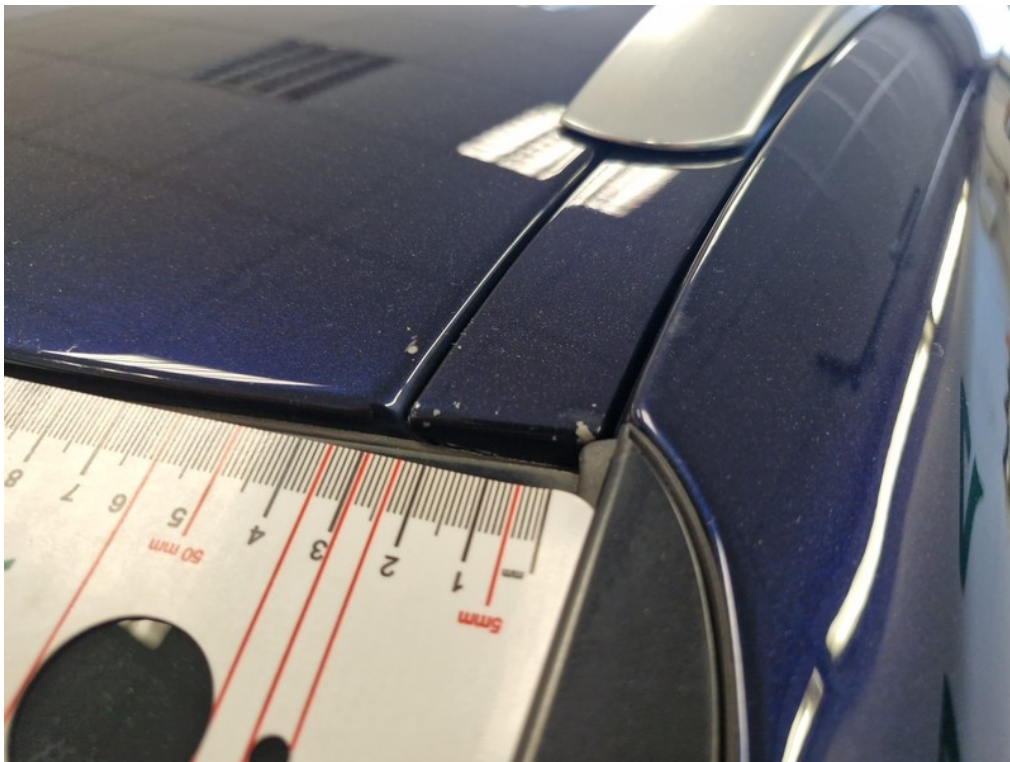
Vid' popis k poškodeniu č. 10

**10** Strešná lišta levá - Poškodenie od odletujúcich kameňov  
Umiestnenie: Exteriér (vonkajší priestor)

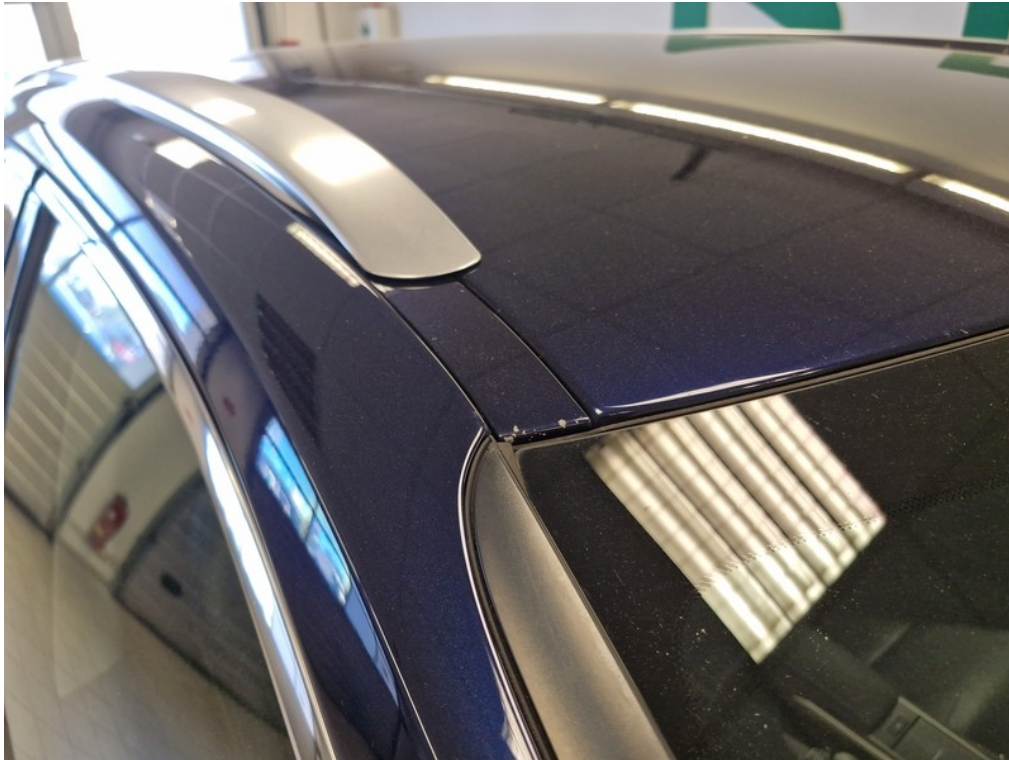
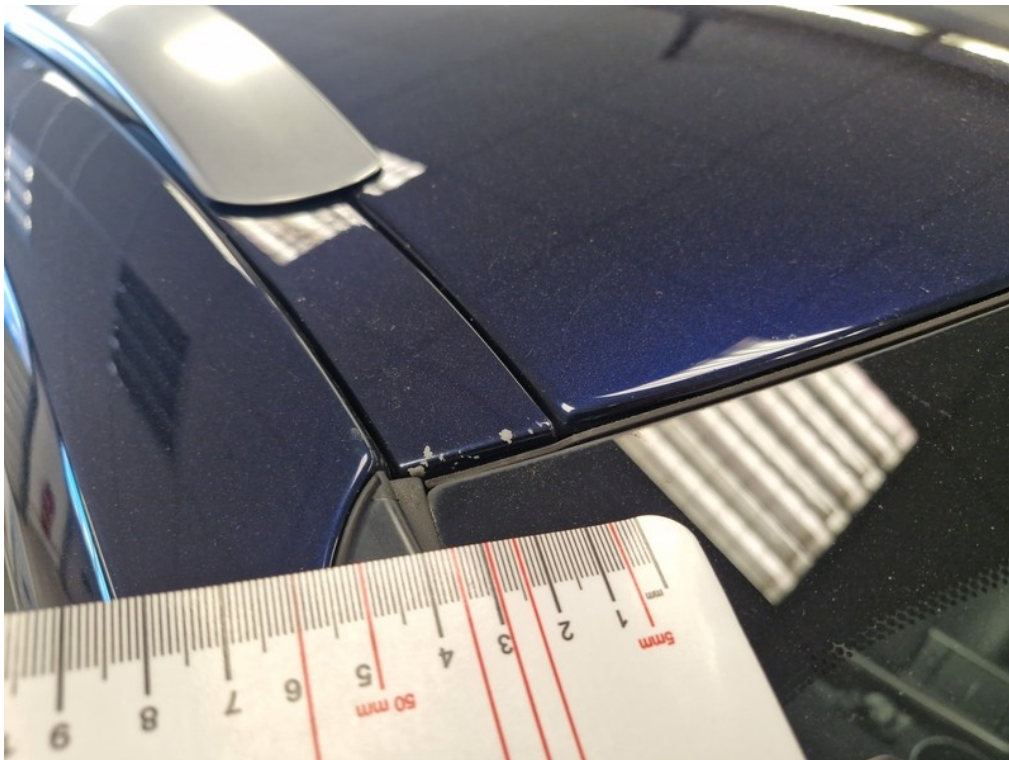
Vid' popis k poškodeniu č. **11**

**11** Strešná lišta pravá - Poškodenie od odletujúcich kameňov  
Umiestnenie: Exteriér (vonkajší priestor)

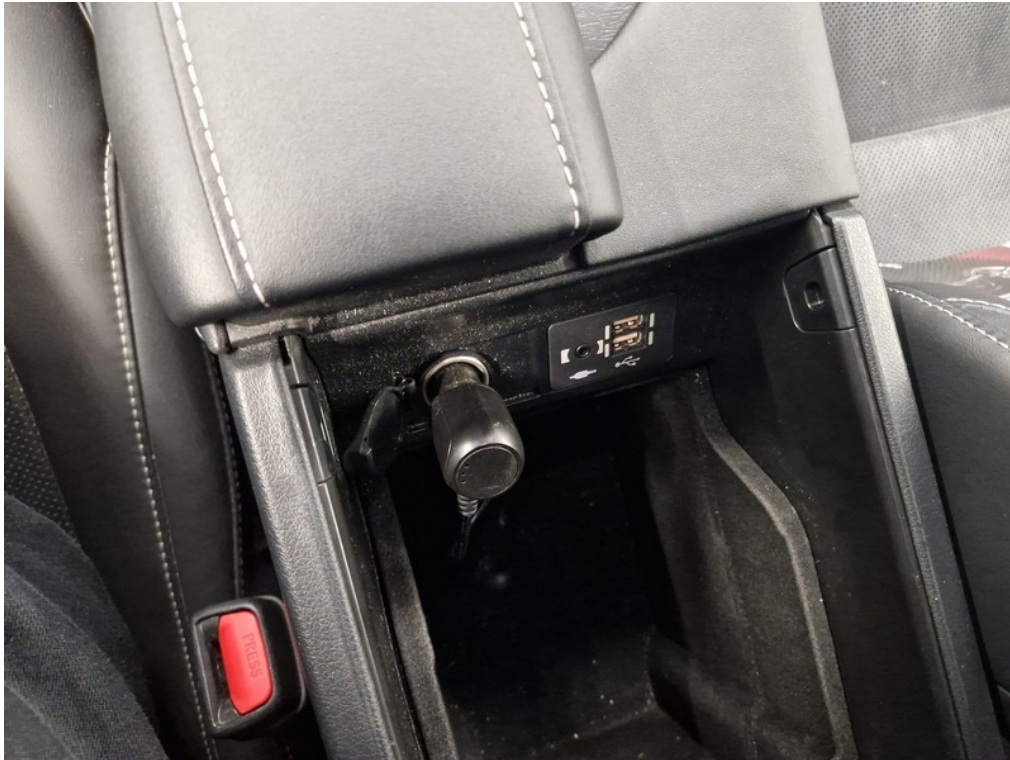
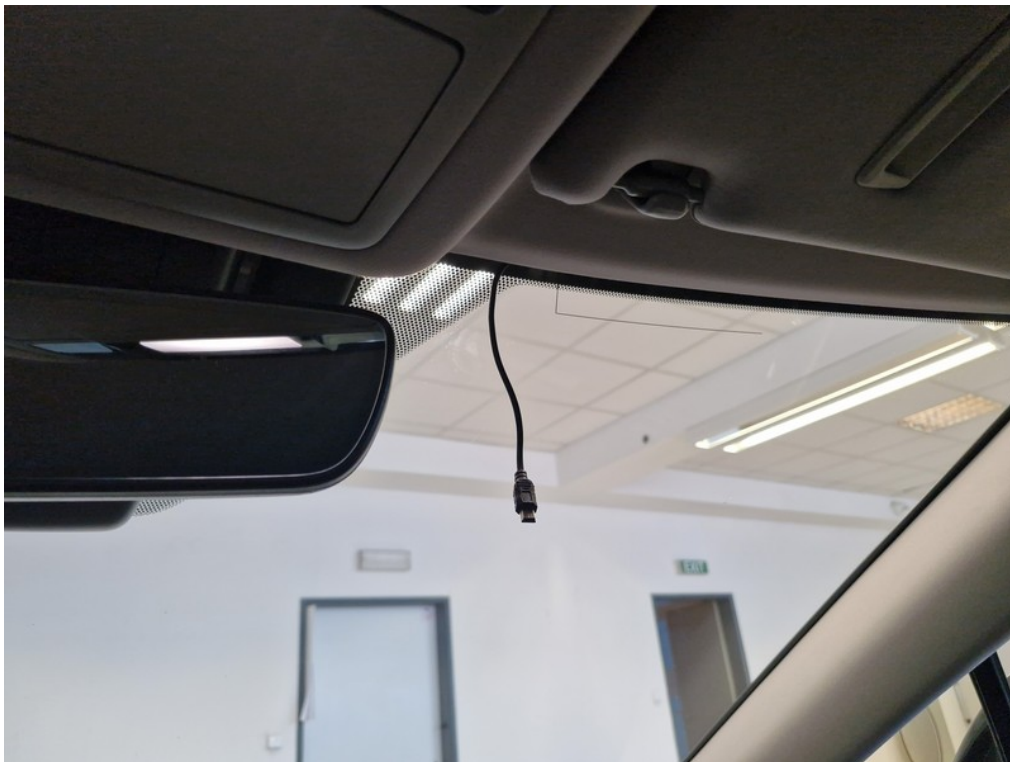
Vid' popis k poškodeniu č. 12

**12** Stredový panel - Nadštandardný prvok  
Umiestnenie: Interiér (vnútorný priestor)

Poznámka: Kamera
