DEKRA Slovensko s.r.o.
Panónska cesta 47
851 04 Bratislava

ZÁKLADNÉ ÚDAJE O OBHLIADKE

ÚDAJE O VOZIDLE

Evidenčné číslo:	BT613EU	VIN:	YV1UZK5VCN1036235
Model vozidla:	Volvo XC60	Vyhotovenie:	2.0
Druh vozidla:	Osobné - Luxusné	Zdvihový objem (ccm):	1969
Maximálny výkon (kW):	145	Druh paliva:	Hybridný pohon
Stav paliva v nádrži:	4/4	Farba:	Biele
Prevodovka:	Automatická	Počet dverí:	5
Dátum prvej evidencie:	25.05.2022	Platnosť technickej kontroly do:	25.05.2026
Platnosť emisnej kontroly do:	25.05.2026	Stav tachometra:	100668 km Odčítané z tachometra
Servisná knižka k dispozícii:	Áno	Posledná servisná kontrola (km):	81298
Dátum poslednej servisnej kontroly:	21.05.2025

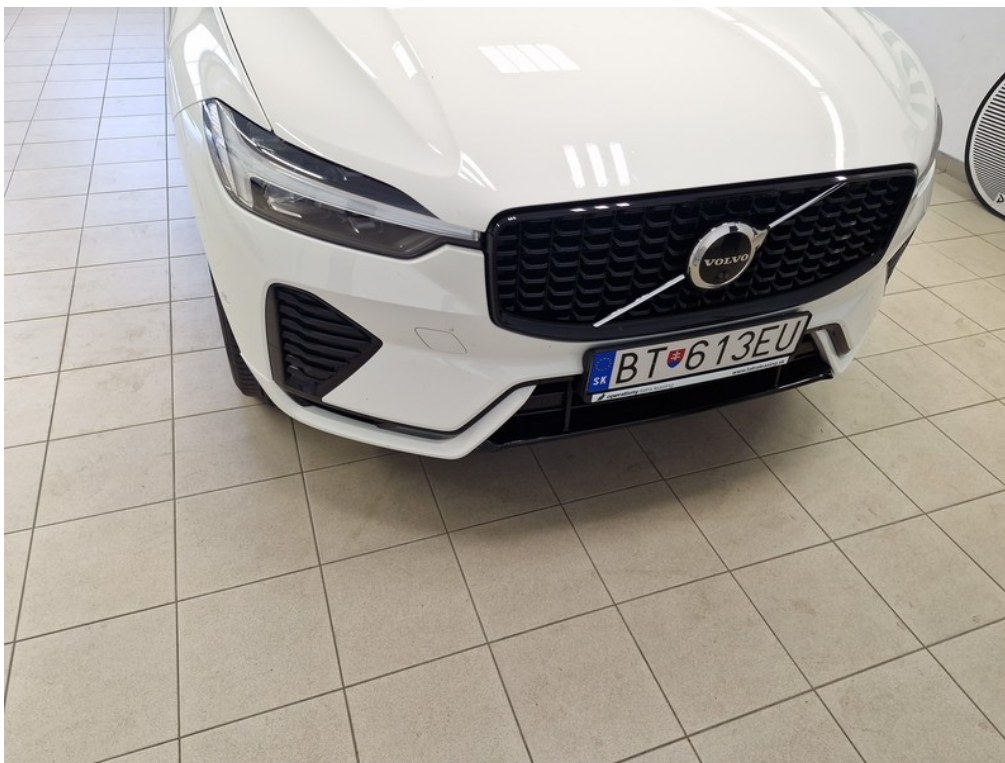
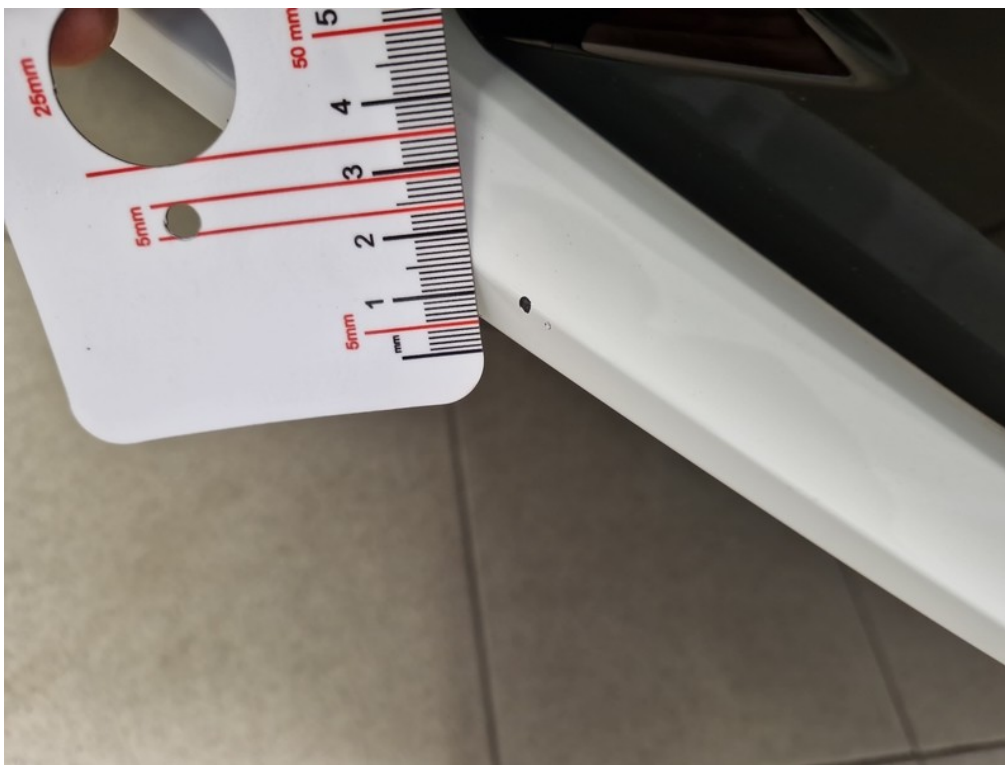
Predný nárazník - Poškodenie od odletujúcich kameňov -

1	Akceptovateľné		Poznámka:
	Umiestnenie:	Exteriér (vonkajší priestor)	
	Spôsob opravy:	Lakovať	
	Náklady na opravu:	0,00	
	Neakceptovateľné po zľave:	0,00

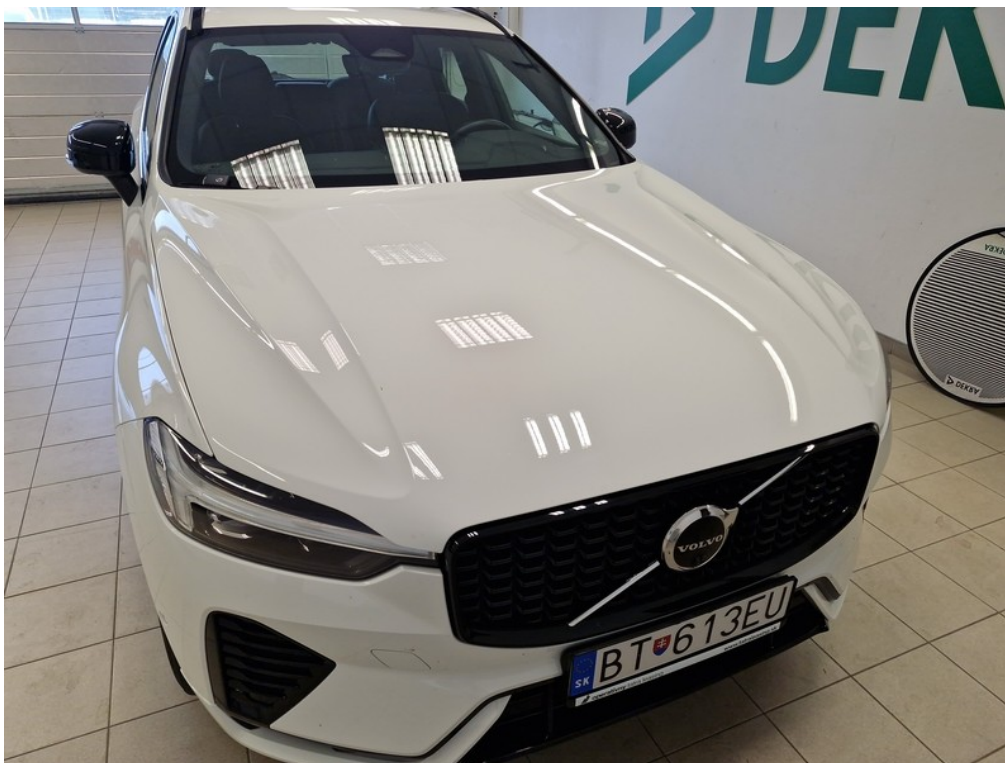
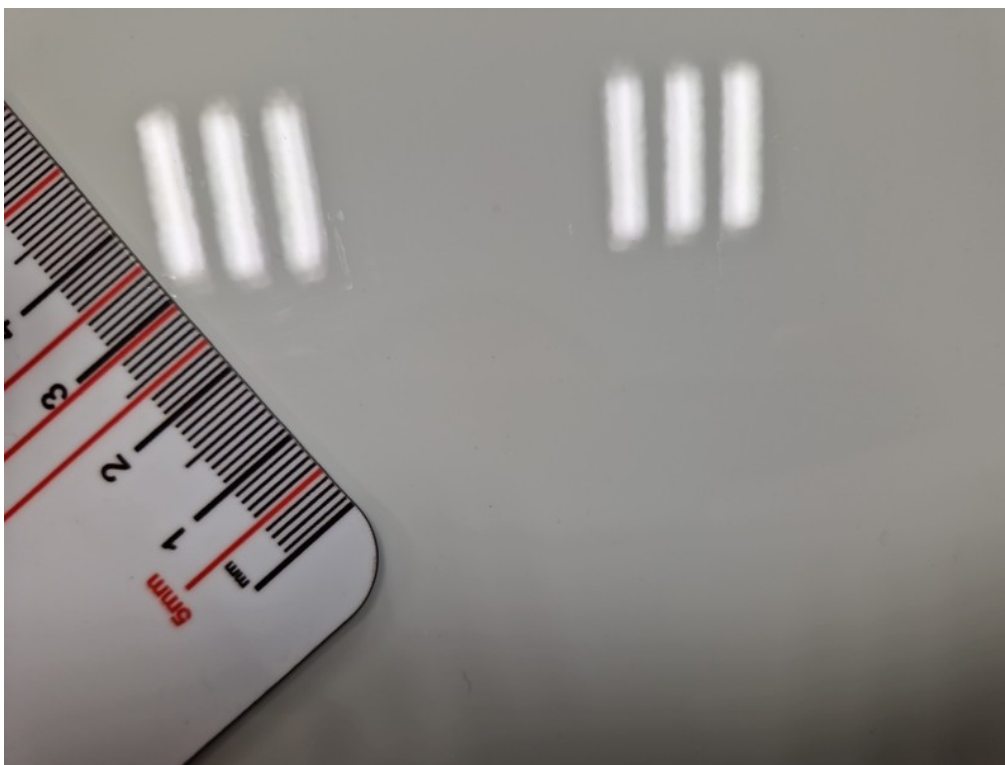
2 Predná kapota - Poškodenie od odletujúcich kameňov - Akceptovateľné
 Umiestnenie: Exteriér (vonkajší priestor)
 Spôsob opravy: Lakovať
 Náklady na opravu: 0,00
 Neakceptovateľné po zľave: 0,00

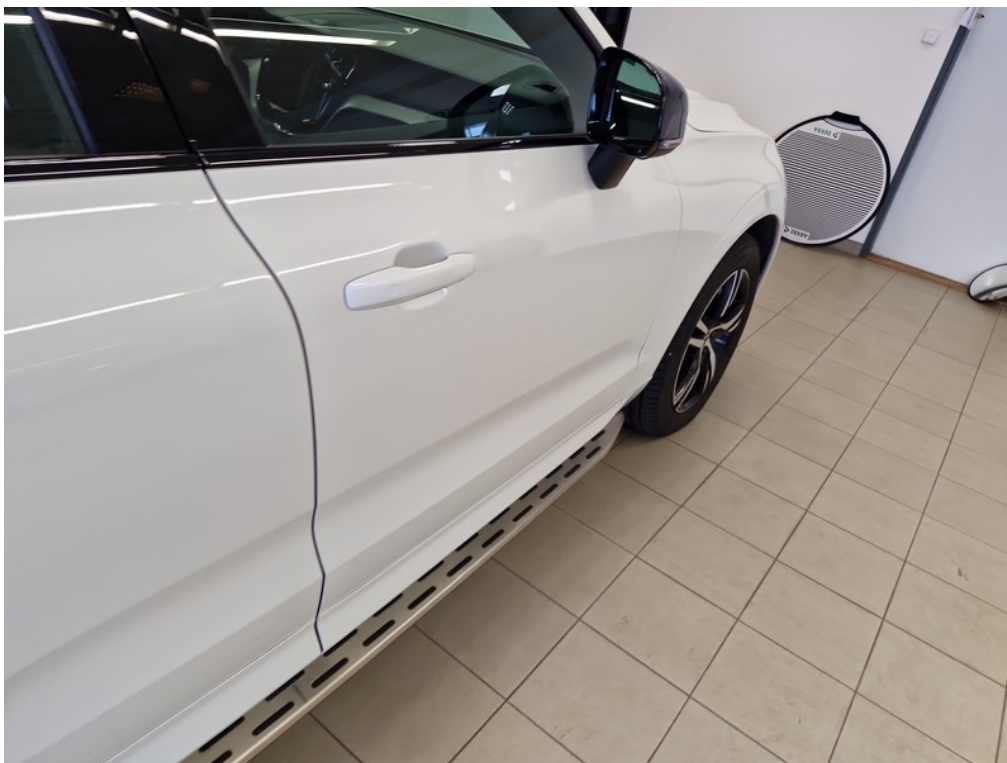
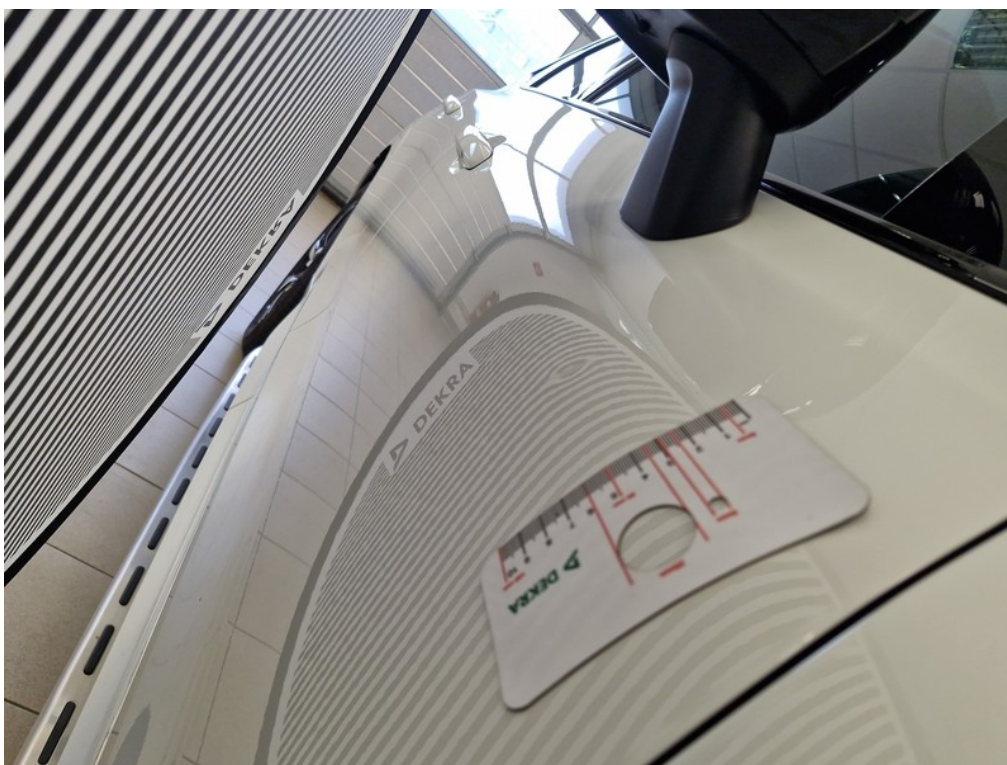
3 Dvere predné pravé - Deformácia - Akceptovateľné

Umiestnenie: Exteriér (vonkajší priestor)
Spôsob opravy: Opraviť
Náklady na opravu: 0,00
Neakceptovateľné po zľave: 0,00

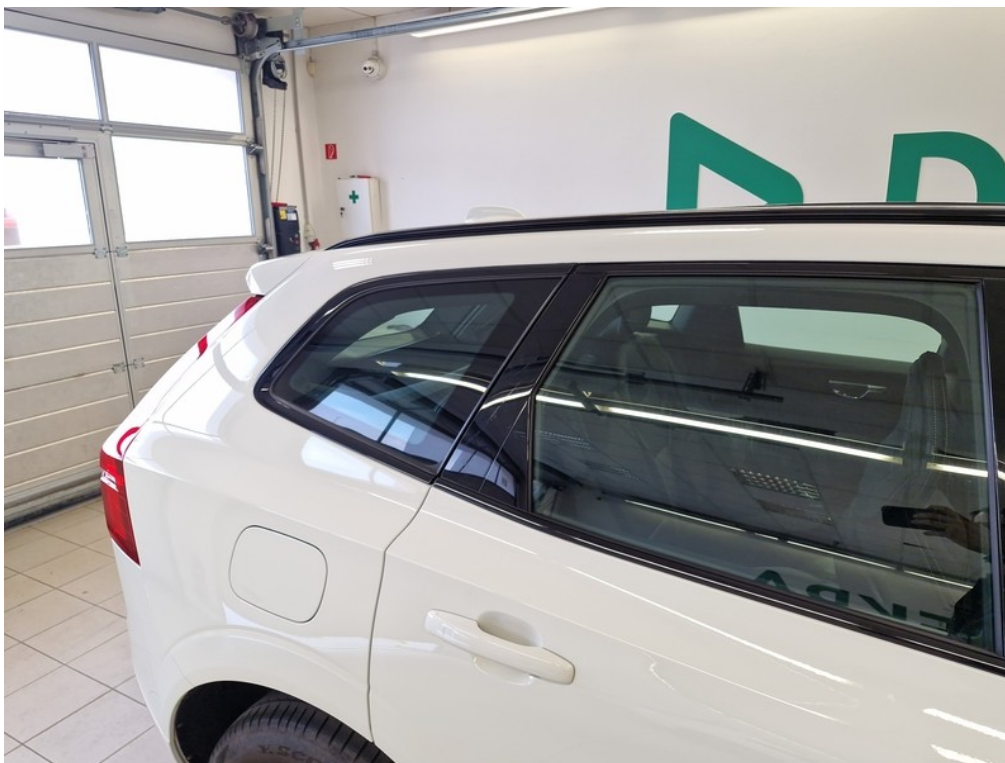
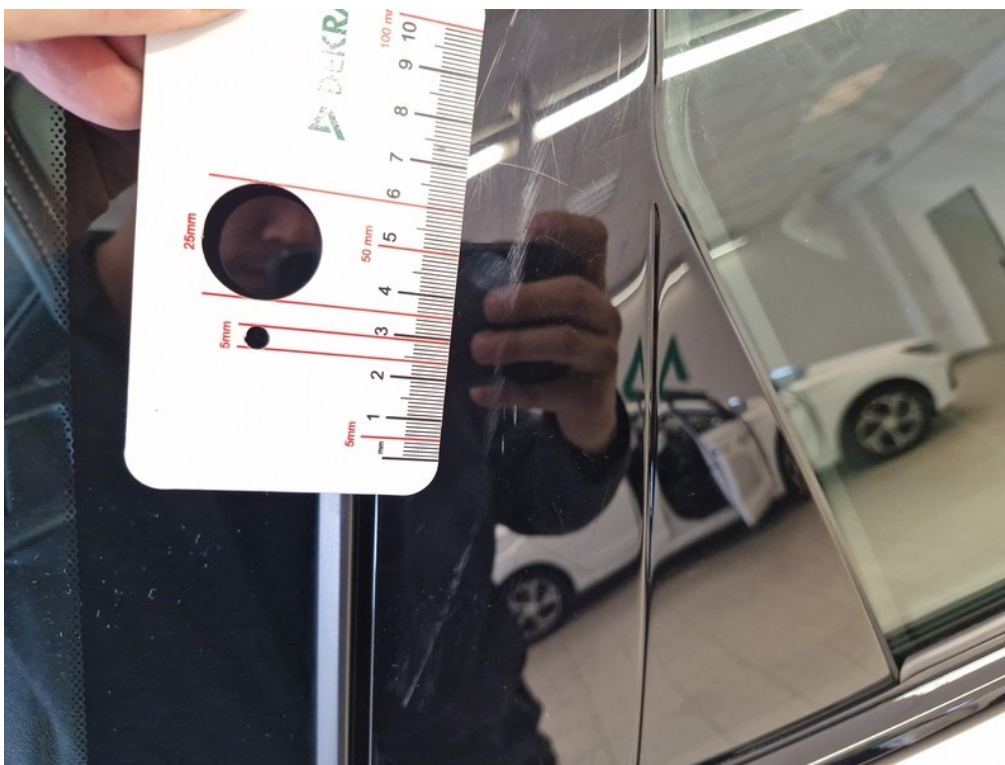
- 4** Ochranná fólia PZ dverí - Škrabance - Akceptovateľné
- | | |

| Spôsob opravy: | Vyleštiť |

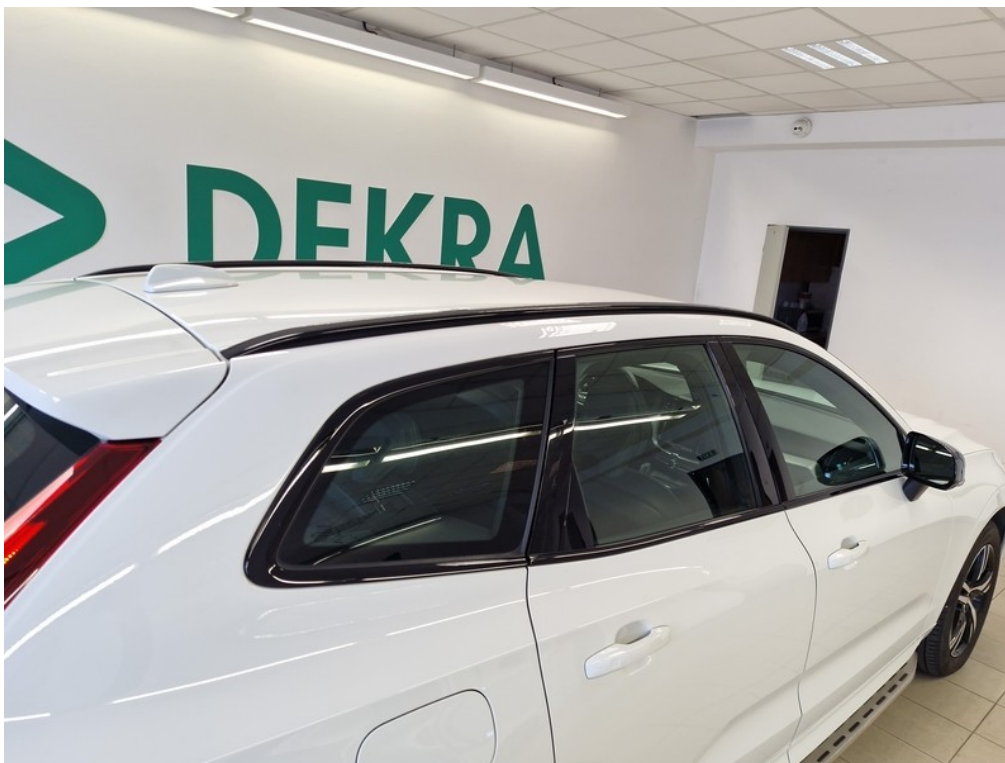
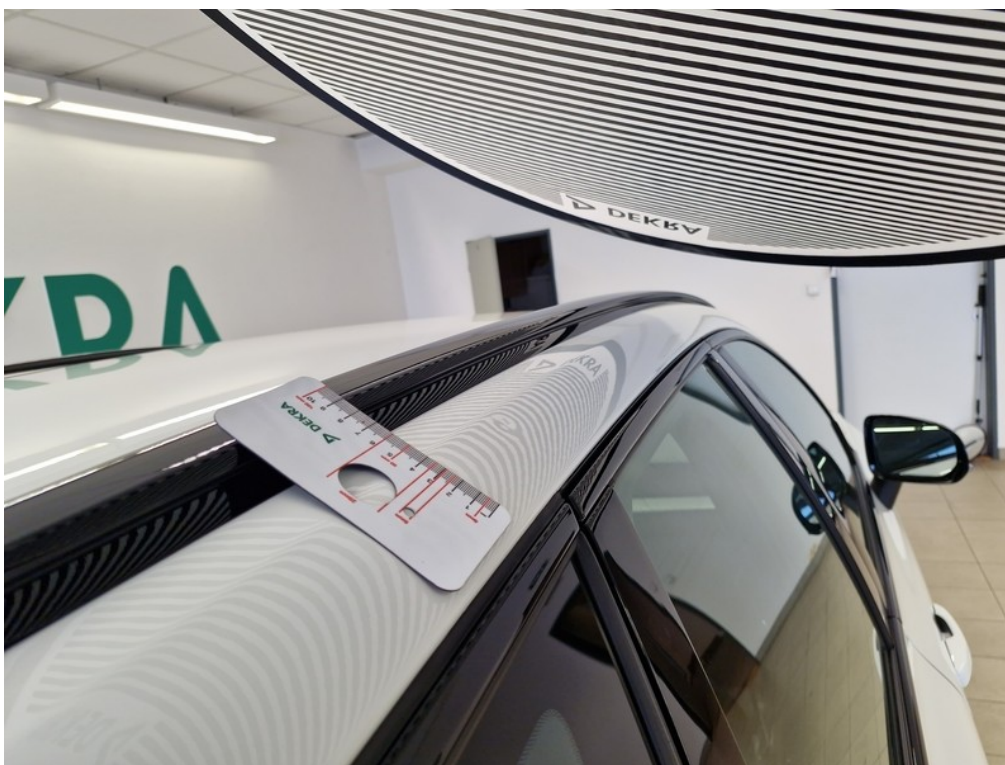
5 Rám dverí pravý - Deformácia - Akceptovateľné

Umiestnenie: Exteriér (vonkajší priestor)
Spôsob opravy: Opraviť
Náklady na opravu: 0,00
Neakceptovateľné po zľave: 0,00

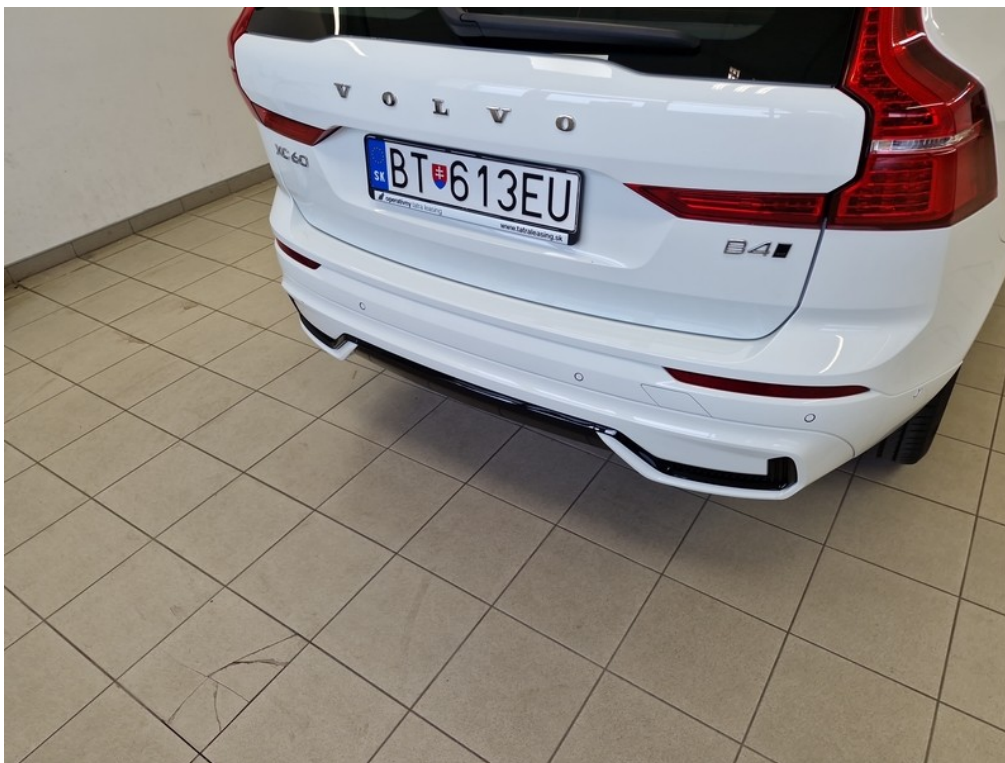
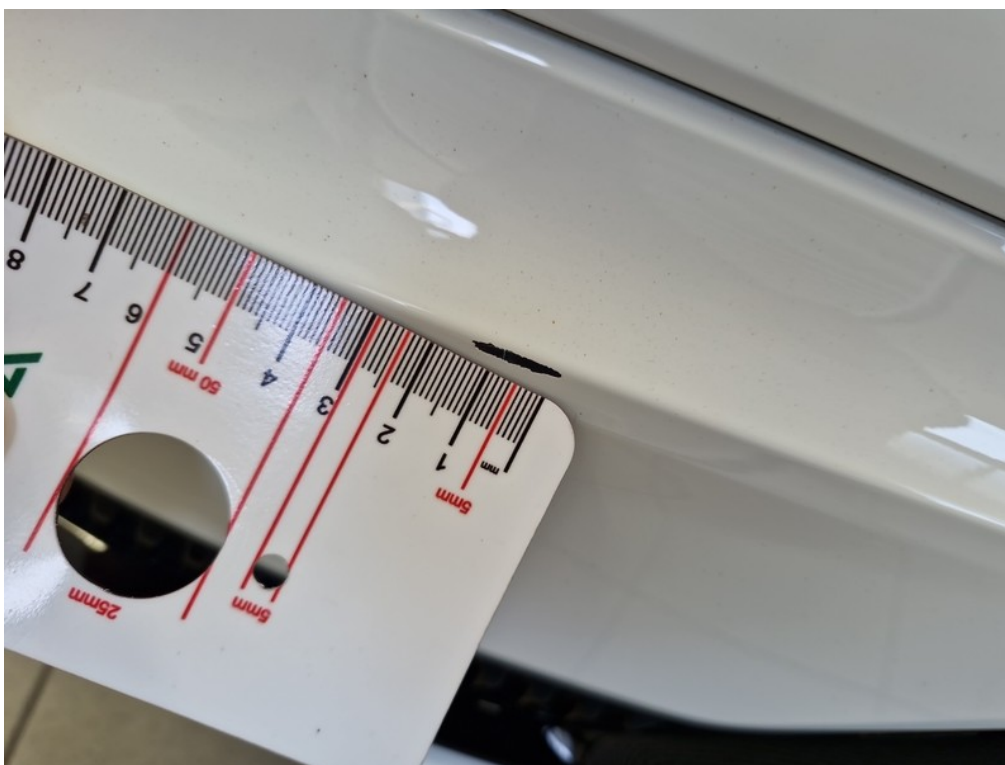
- 6 Spojler Z nárazníka - Škrabance - Akceptovateľné**
- | | |

| Spôsob opravy: | Lakovať |

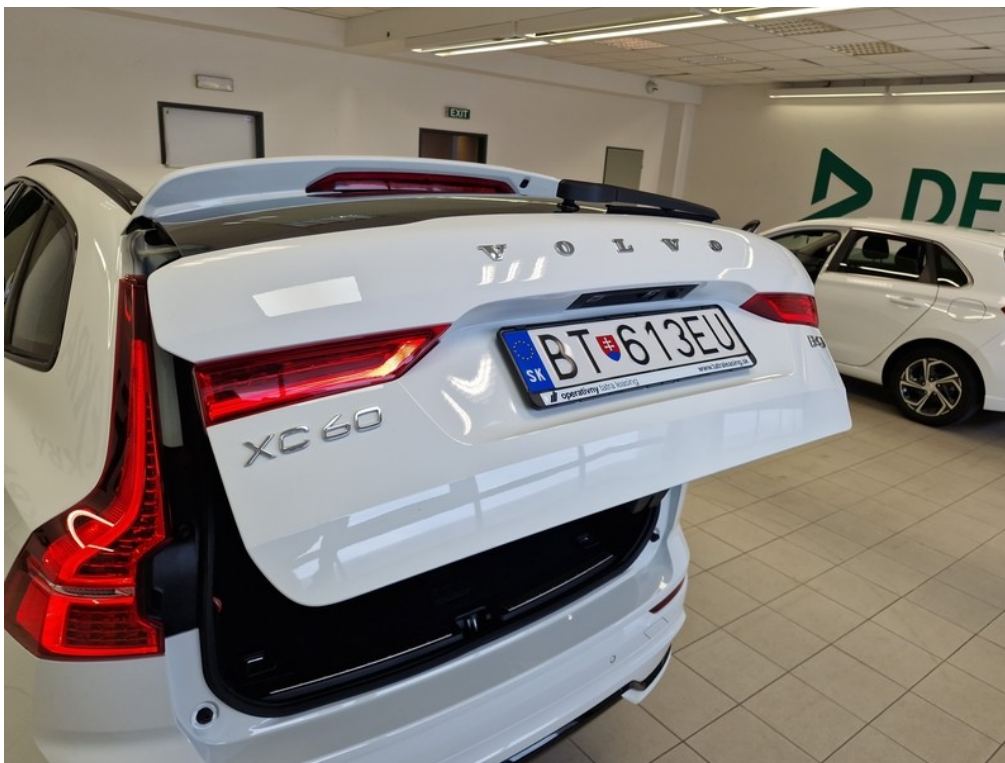
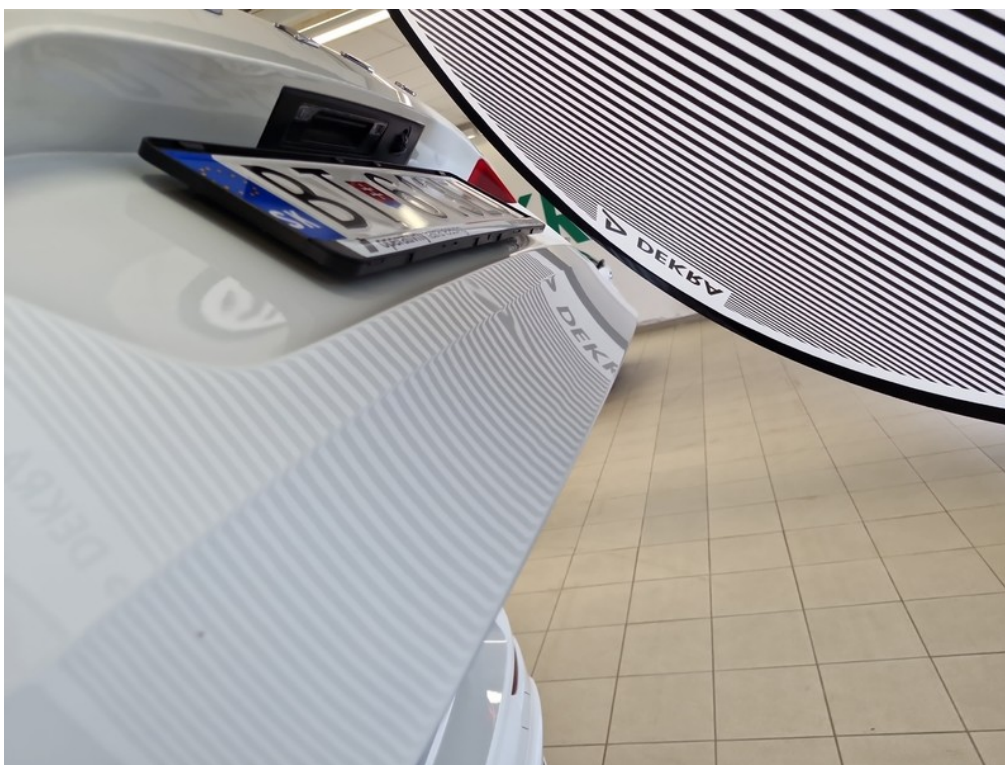
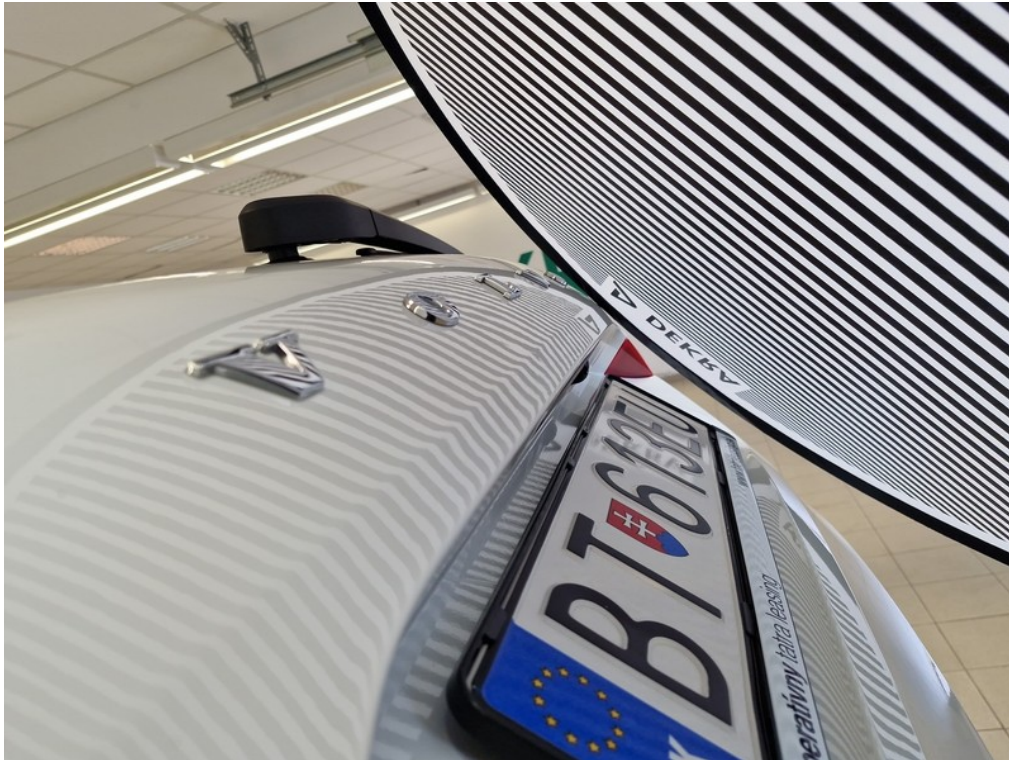
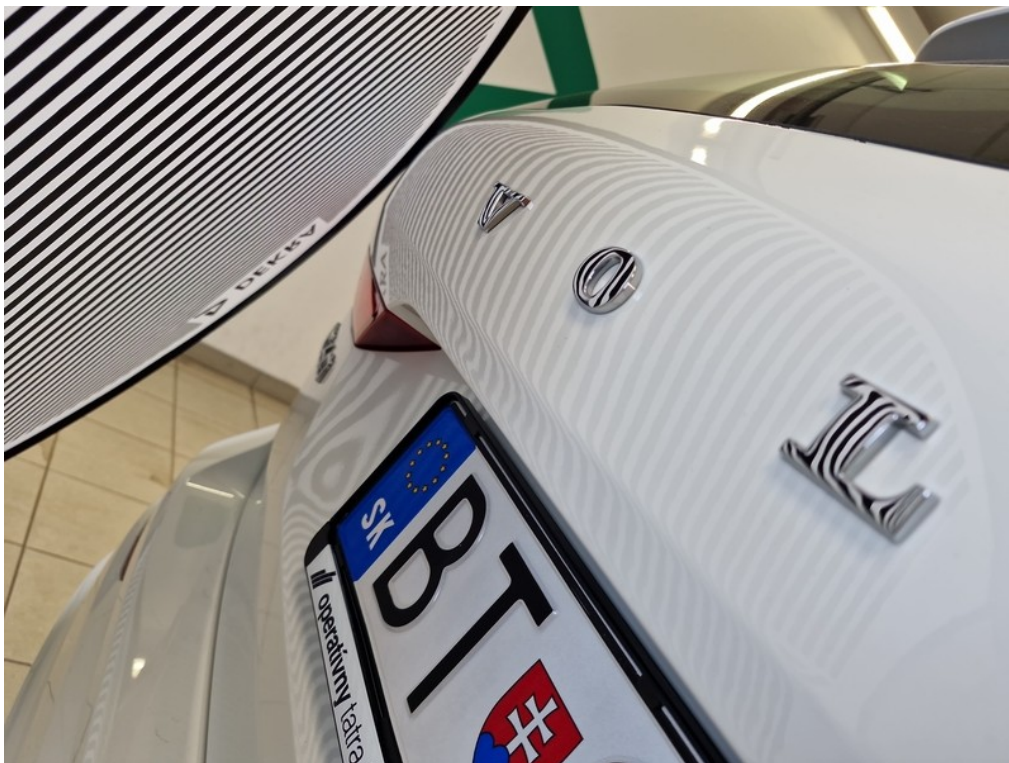
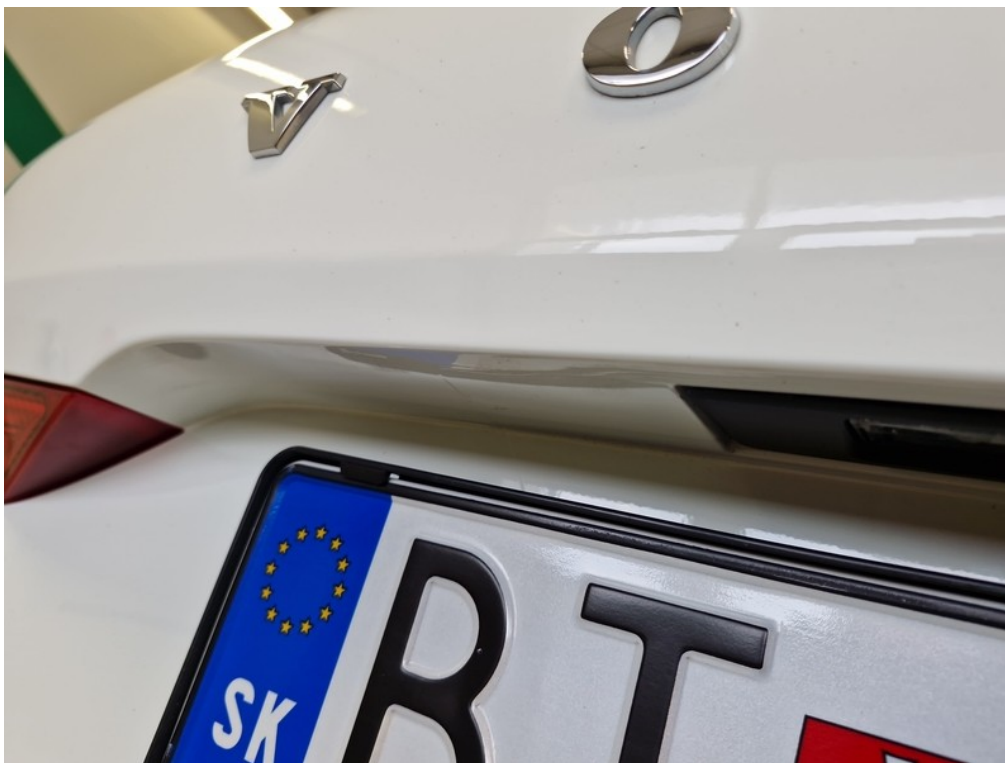
- 7 Veko batož.priestoru - Deformácia - Neakceptovateľné**
 Umiestnenie: Exteriér (vonkajší priestor)
 Spôsob opravy: Vymeniť
 Náklady na opravu: 2 574,71
 Neakceptovateľné po zľave: 1 544,83

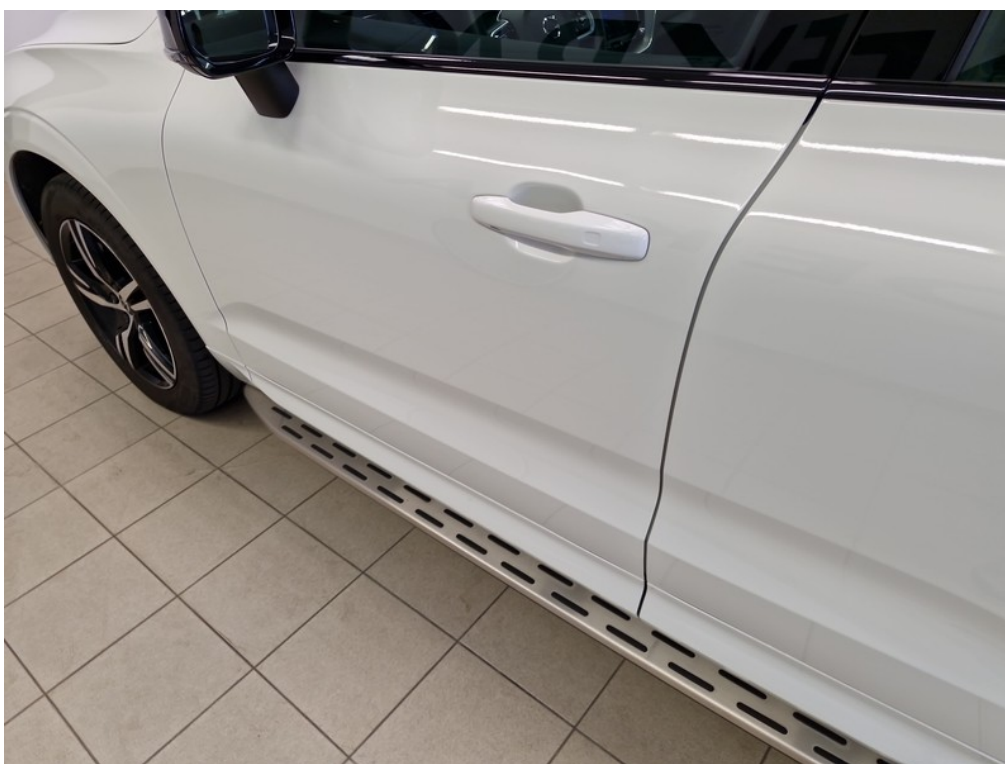
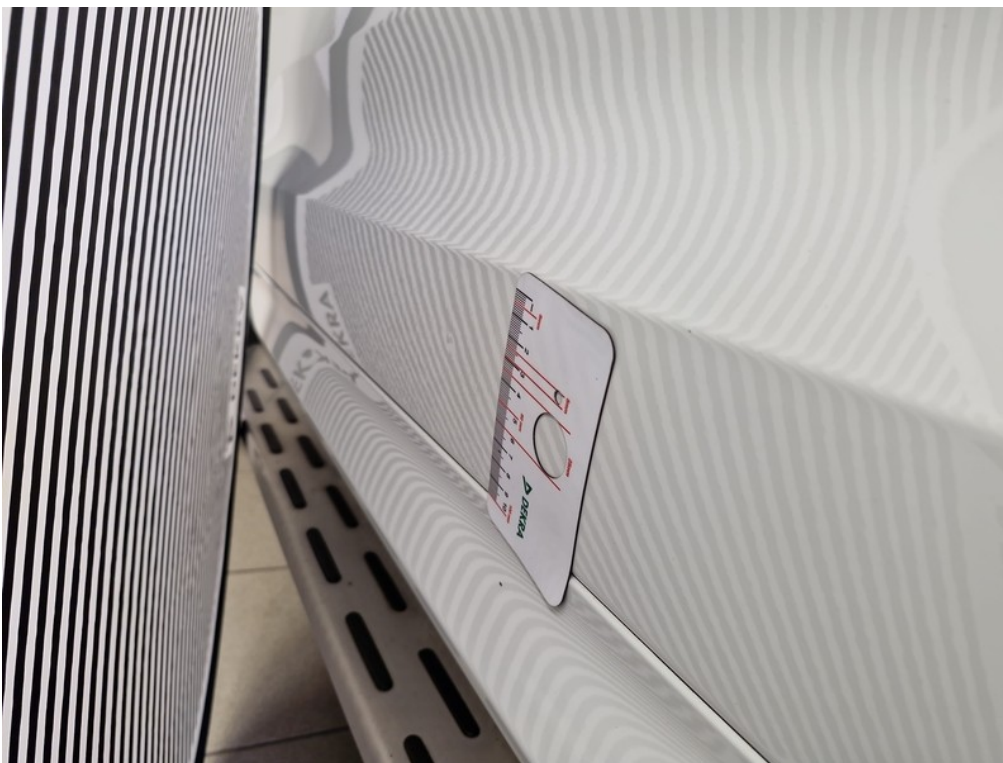
- 8 Dvere predné ľavé - Deformácia - Akceptovateľné**
- | | |

| Spôsob opravy: | Opraviť |

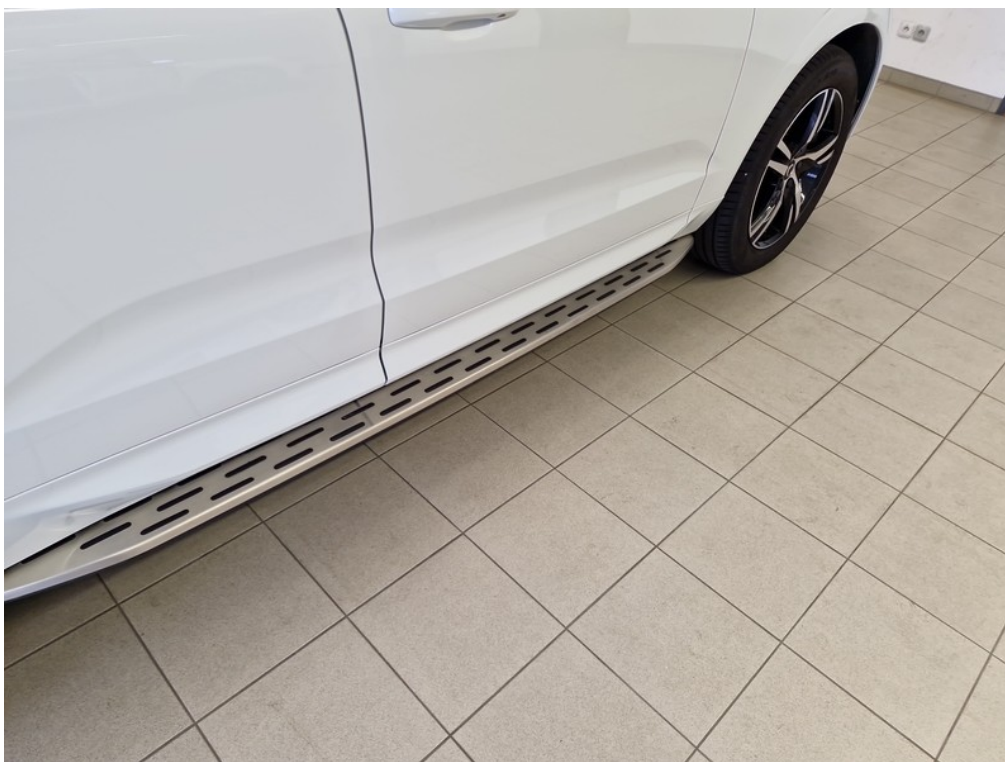
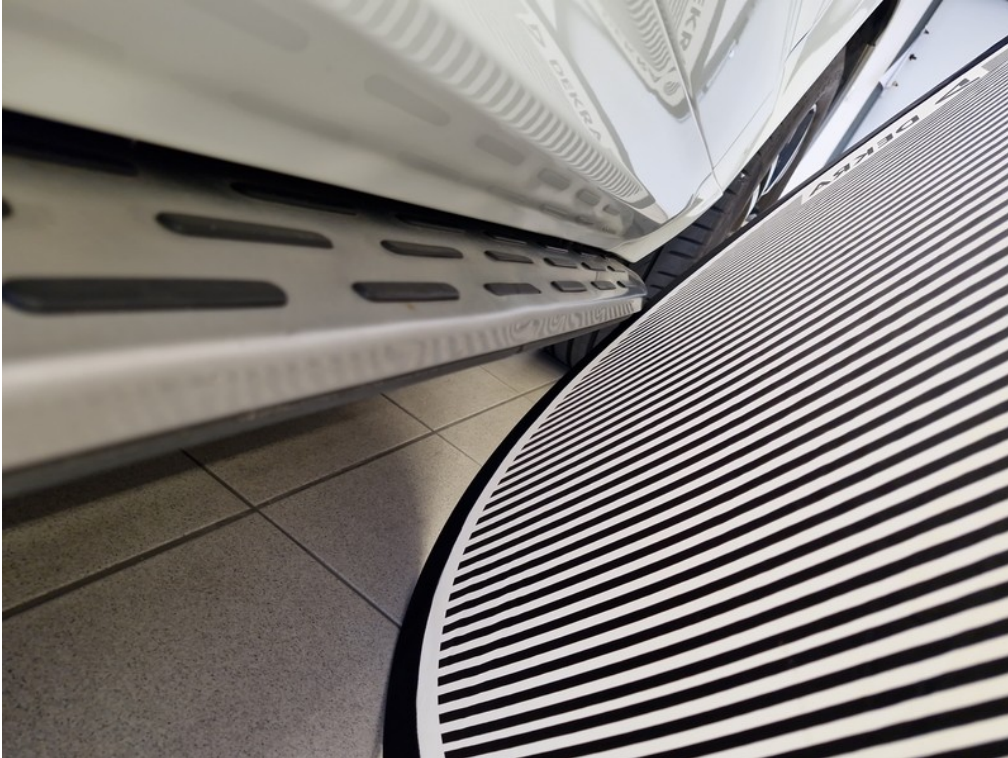
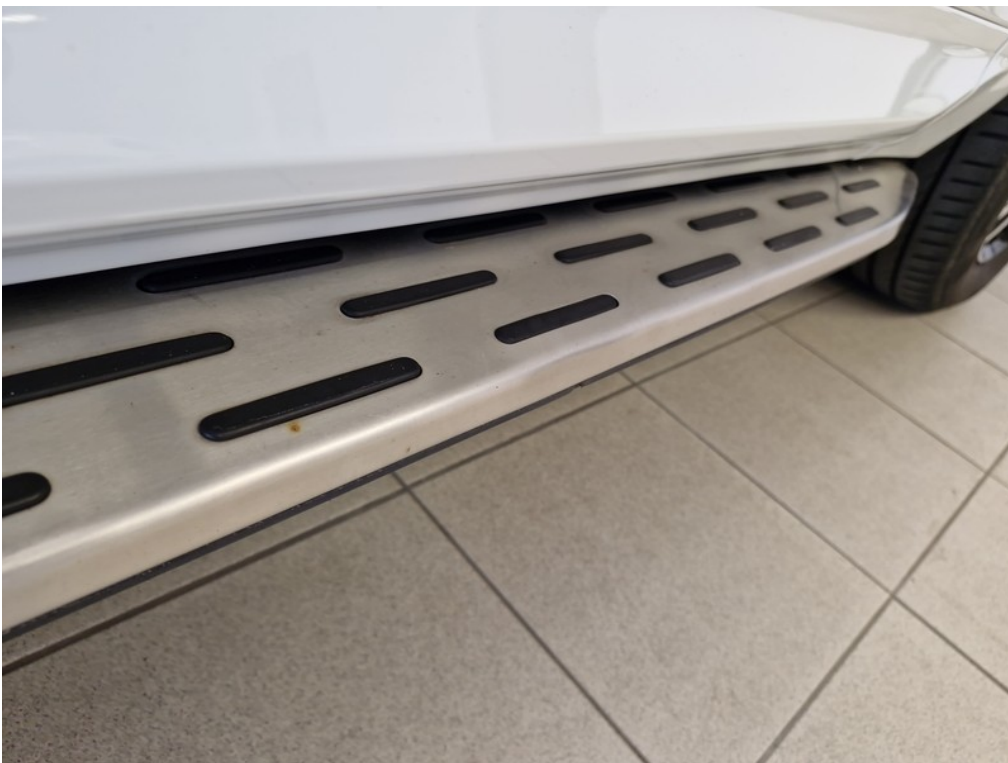
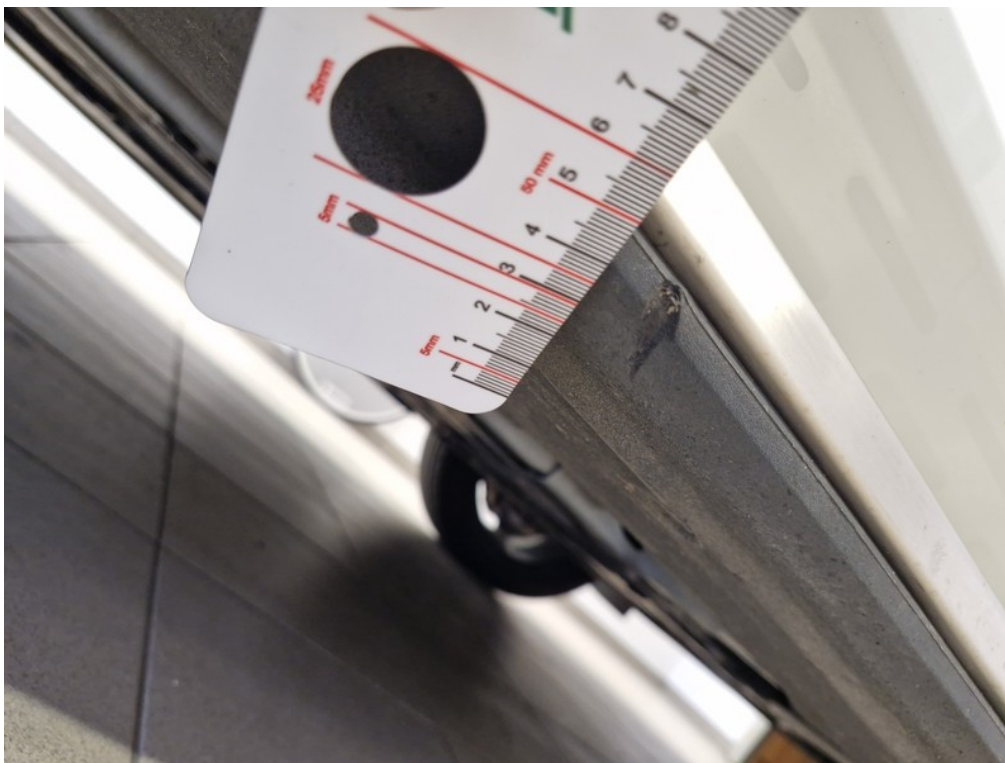
9 Stupačka pravá - Deformácia - Neakceptovateľné
 Umiestnenie: Exteriér (vonkajší priestor)
 Spôsob opravy: Vymeniť
 Náklady na opravu: 818,87
 Neakceptovateľné po zľave: 491,32

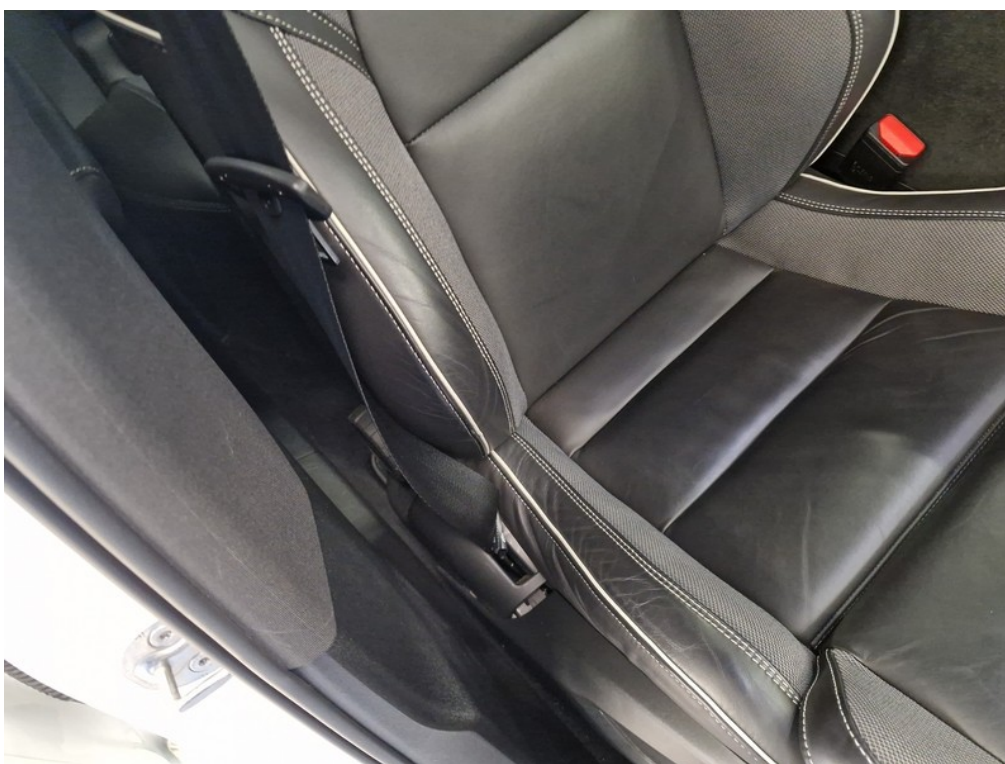
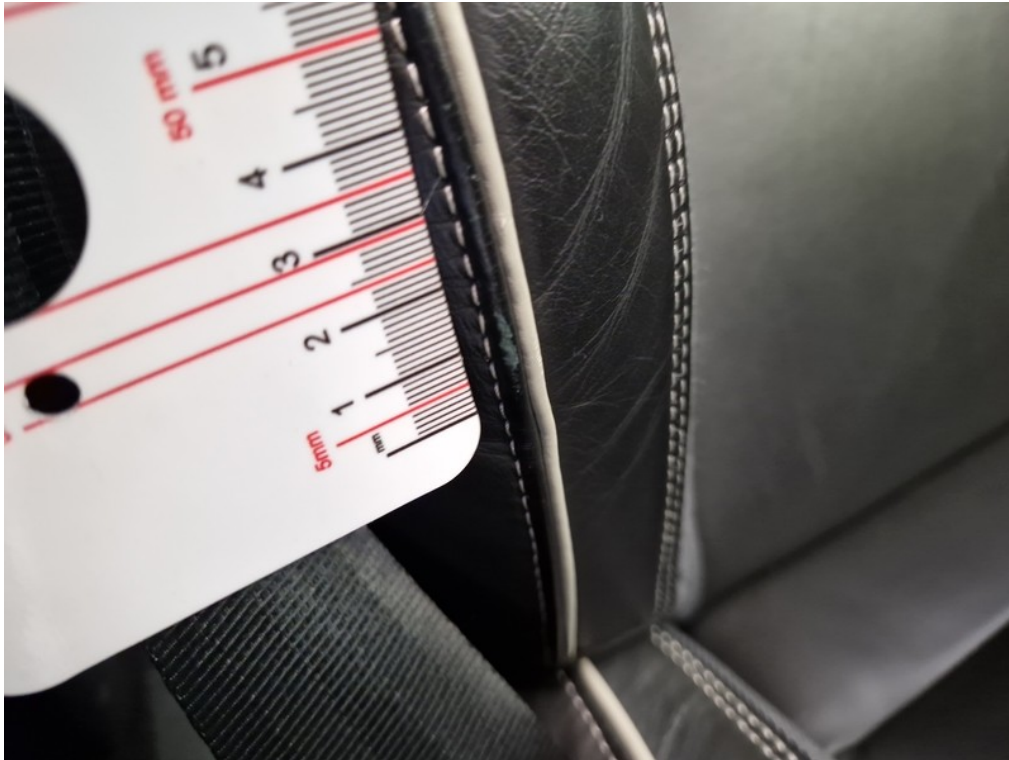
10

Poťah operadla - sedadlo spolujazdca - Opatrebovanie - Akceptovateľné

Umiestnenie:	Interiér (vnútorný priestor)
Spôsob opravy:	Vymeniť
Náklady na opravu:	0,00
Neakceptovateľné po zľave:	0,00

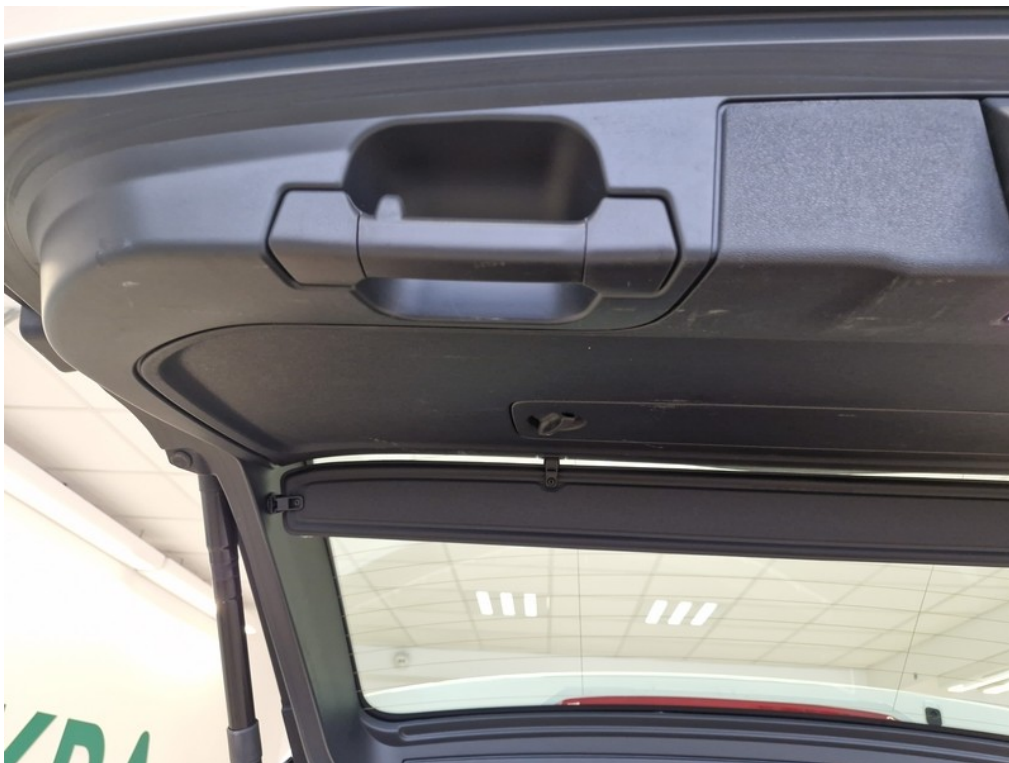
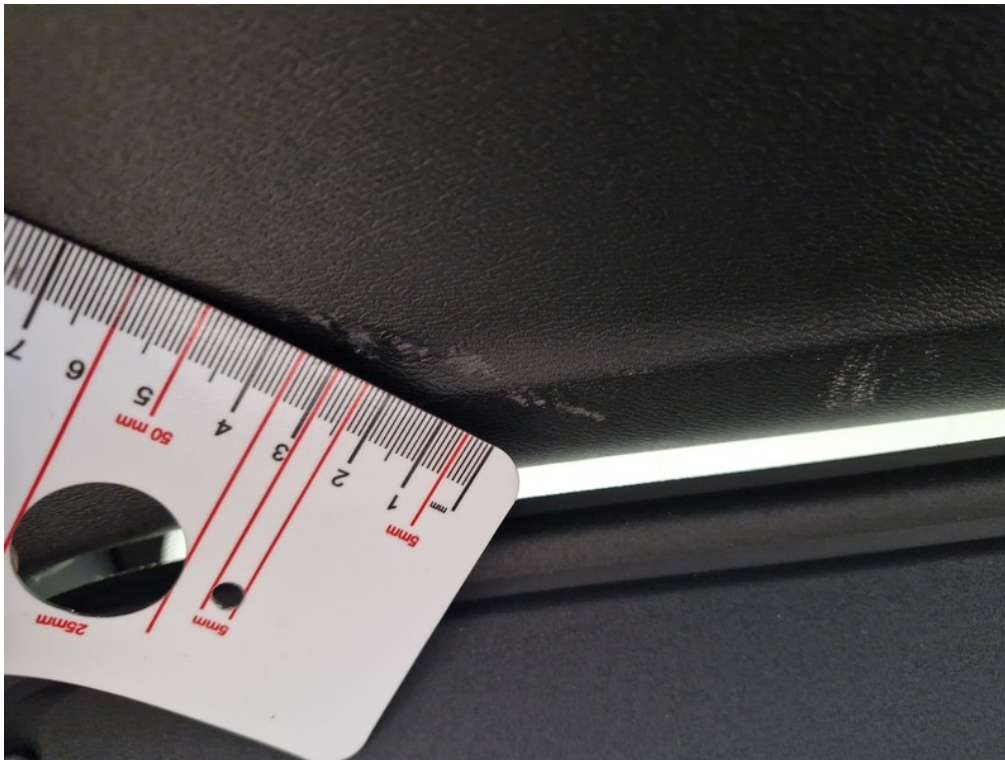
11

Plastový kryt veka batož.priestoru - Škrabance -

Akceptovateľné

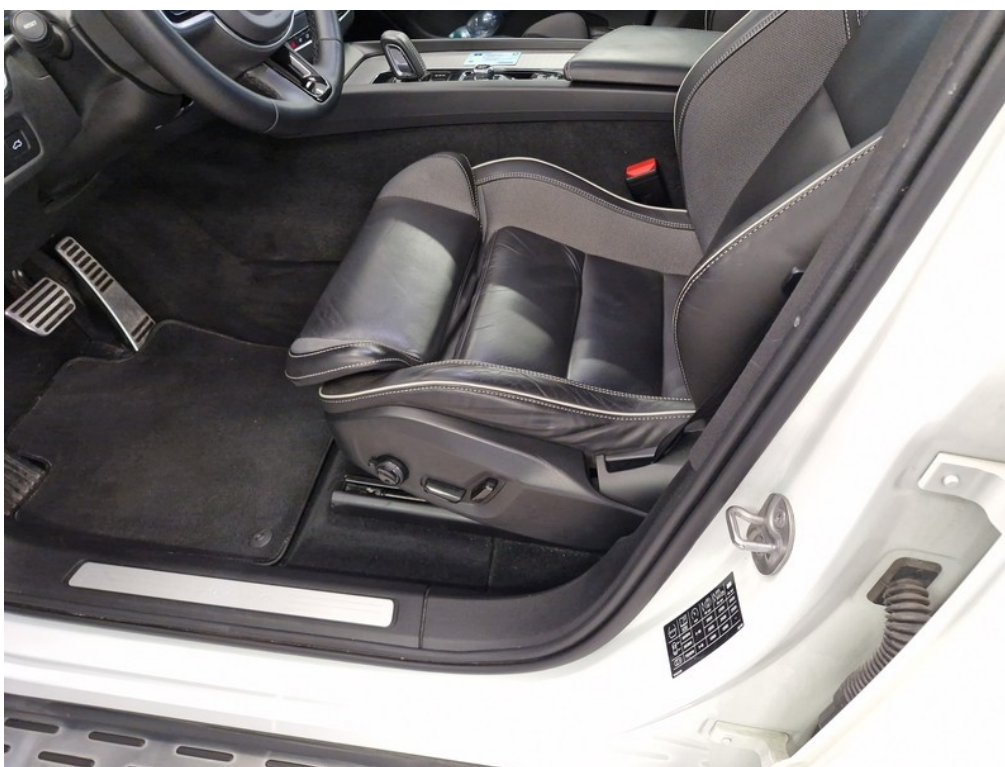
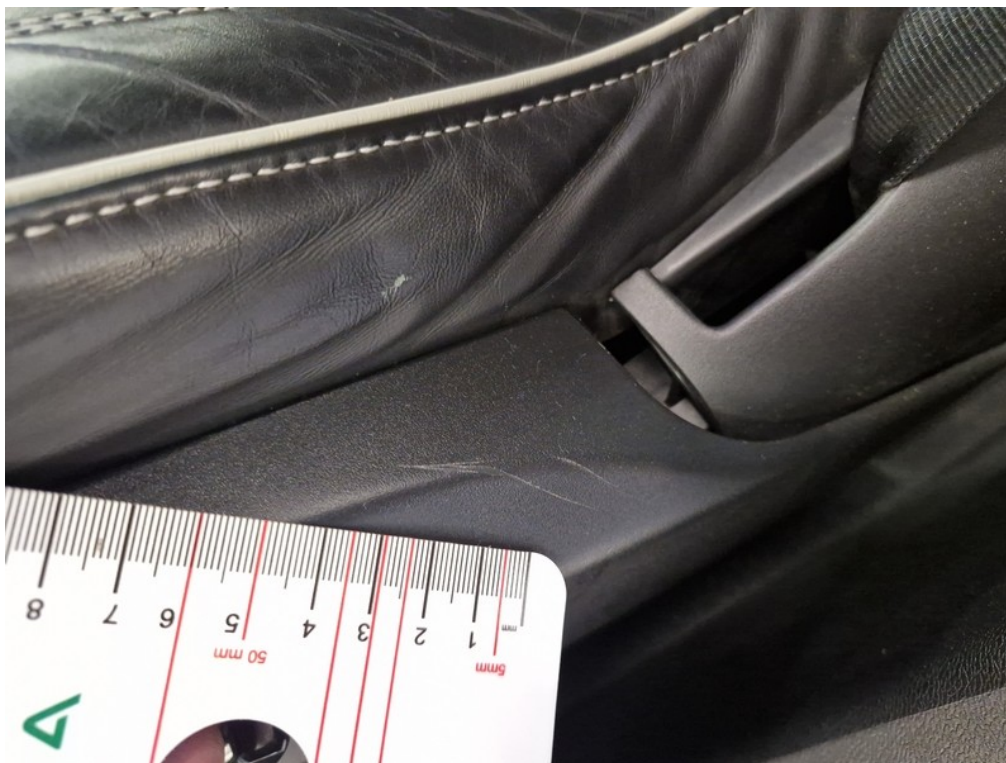
12 **Kryt sedadla - Škrabance - Akceptovateľné**
 Umiestnenie: Interiér (vnútorný priestor)
 Spôsob opravy: Vymeniť
 Náklady na opravu: 0,00
 Neakceptovateľné po zľave: 0,00
