DEKRA Slovensko s.r.o.
Panónska cesta 47
851 04 Bratislava

ZÁKLADNÉ ÚDAJE O OBHLIADKE

ÚDAJE O VOZIDLE

Evidenčné číslo:	BT613EU	VIN:	YV1UZK5VCN1036235
Model vozidla:	Volvo XC60	Vyhotovenie:	2.0
Druh vozidla:	Osobné - Luxusné	Zdvihový objem (ccm):	1969
Maximálny výkon (kW):	145	Druh paliva:	Hybridný pohon
Stav paliva v nádrži:	4/4	Farba:	Biele
Prevodovka:	Automatická	Počet dverí:	5
Dátum prvej evidencie:	25.05.2022	Platnosť technickej kontroly do:	25.05.2026
Platnosť emisnej kontroly do:	25.05.2026	Stav tachometra:	100668 km Odčítané z tachometra
Servisná knižka k dispozícii:	Áno	Posledná servisná kontrola (km):	81298
Dátum poslednej servisnej kontroly:	21.05.2025

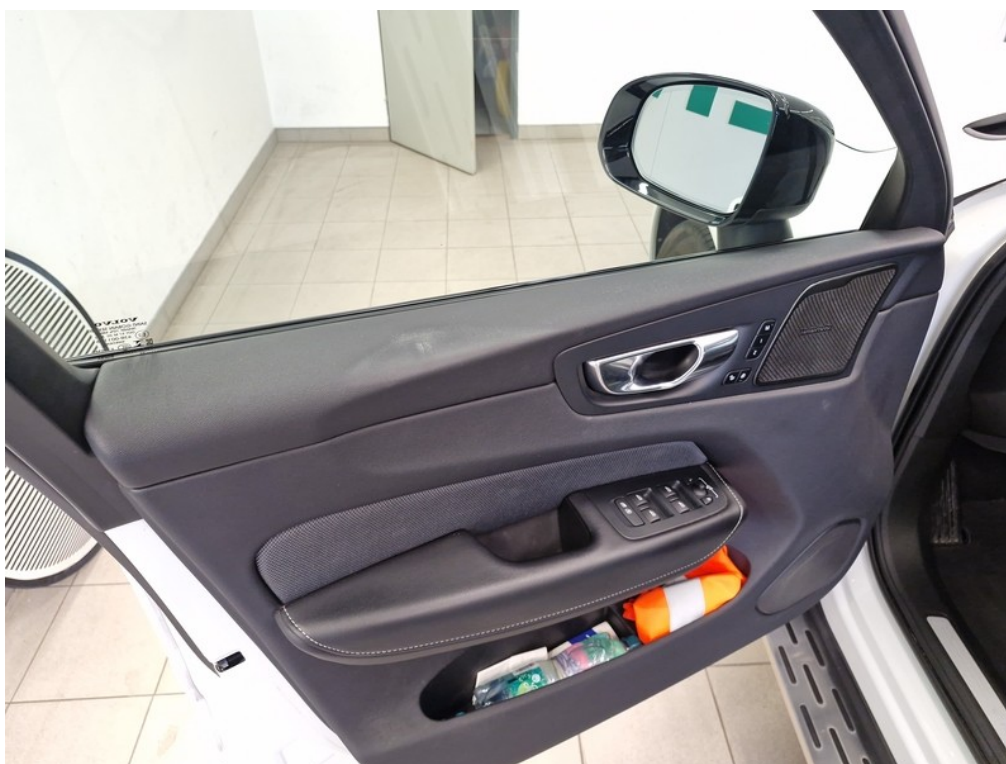
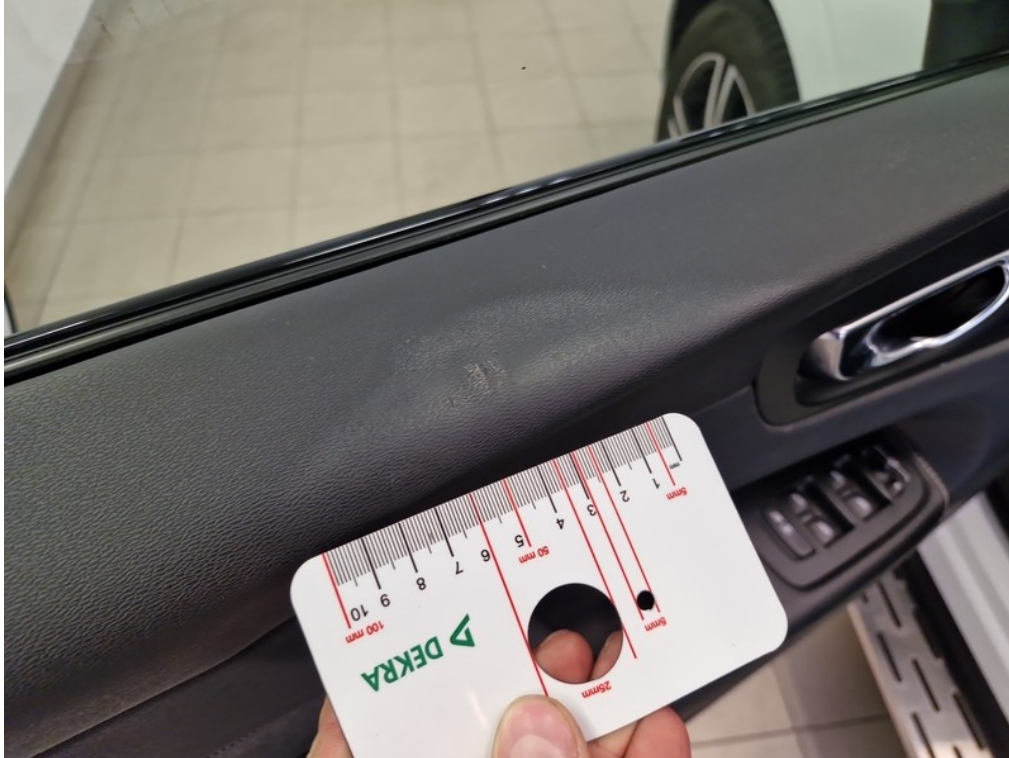
13 Výplň LP dverí - Opatrebovanie - Akceptovateľné
 Umiestnenie: Interiér (vnútorný priestor)
 Spôsob opravy: Vymeniť
 Náklady na opravu: 0,00
 Neakceptovateľné po zľave: 0,00

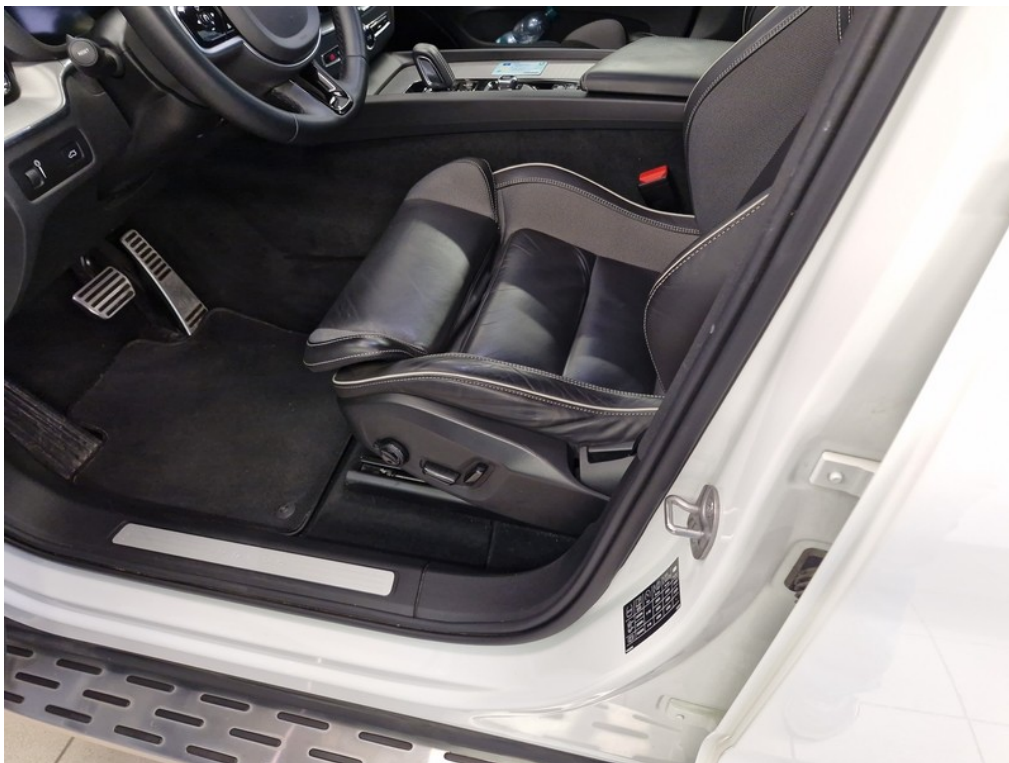
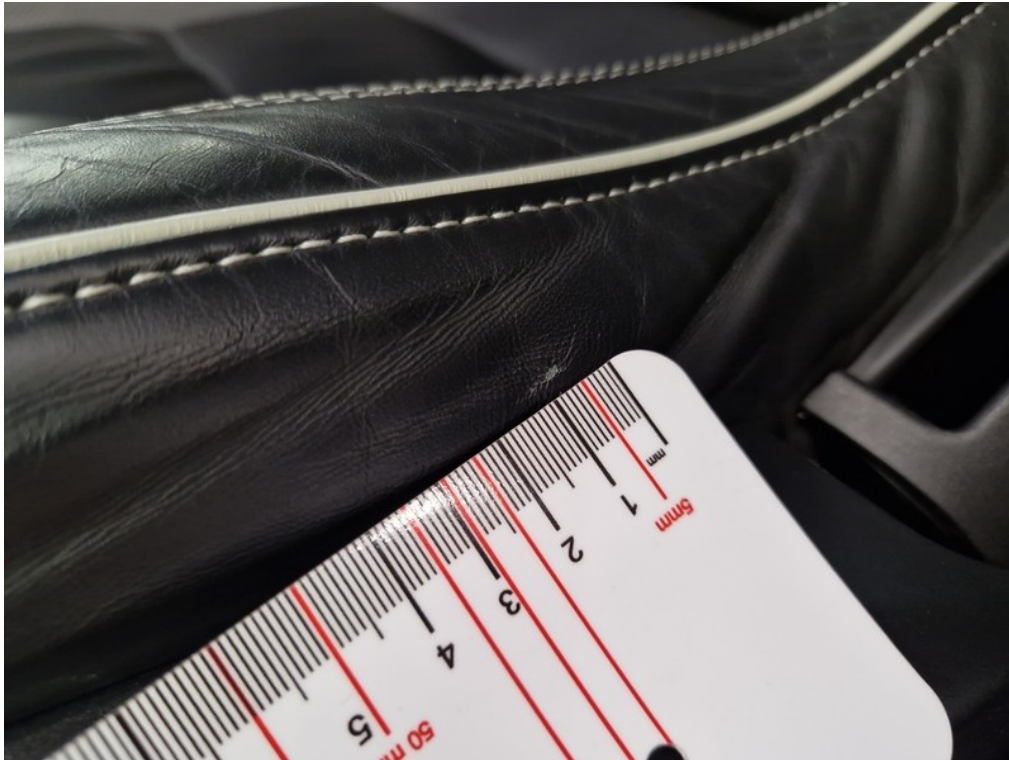
Poťah sedadla vodiča-sed.časť - Opatrebovanie -

14 Akceptovateľné

Umiestnenie:	Interiér (vnútorný priestor)
Spôsob opravy:	Vymeniť
Náklady na opravu:	0,00
Neakceptovateľné po zľave:	0,00
