ZÁKLADNÉ ÚDAJE O OBHLIADKE

ÚDAJE O VOZIDLE

Evidenčné číslo:	BT705IK	VIN:	JTJBGMC702091284
Model vozidla:	Lexus RX	Vyhotovenie:	3.5
Druh vozidla:	Osobné - Luxusné	Zdvihový objem (ccm):	3456
Maximálny výkon (kW):	193	Druh paliva:	Hybridný pohon
Stav paliva v nádrži:	1/2	Farba:	Modrá - Uni
Prevodovka:	Automatická	Počet dverí:	5
Dátum prvej evidencie:	30.03.2023	Platnosť technickej kontroly do:	30.03.2027
Platnosť emisnej kontroly do:	30.03.2027	Stav tachometra:	146359 km Odčítané z tachometra
Servisná knižka k dispozícii:	Áno	Posledná servisná kontrola (km):	0
Dátum poslednej servisnej kontroly:	Neuvádza sa

ZOZNAM POŠKODENÍ

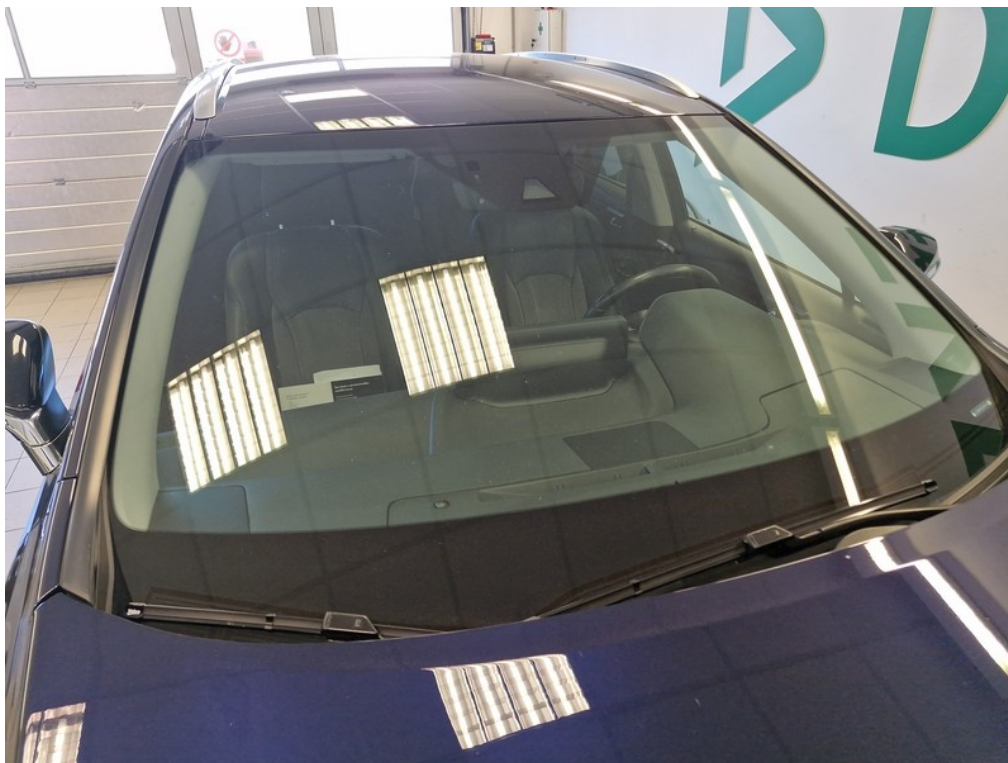
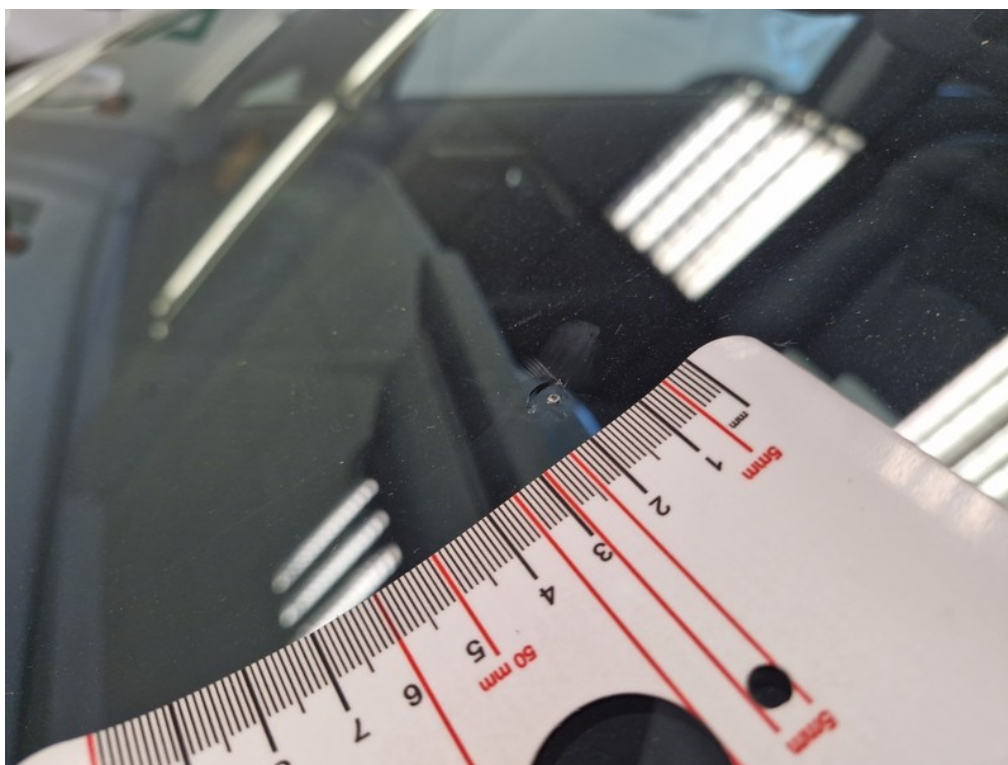
1 Čelné sklo - Predchádzajúce zaznamenané poškodenie - Akceptovateľné

Poznámka: Opravené

Opraviť

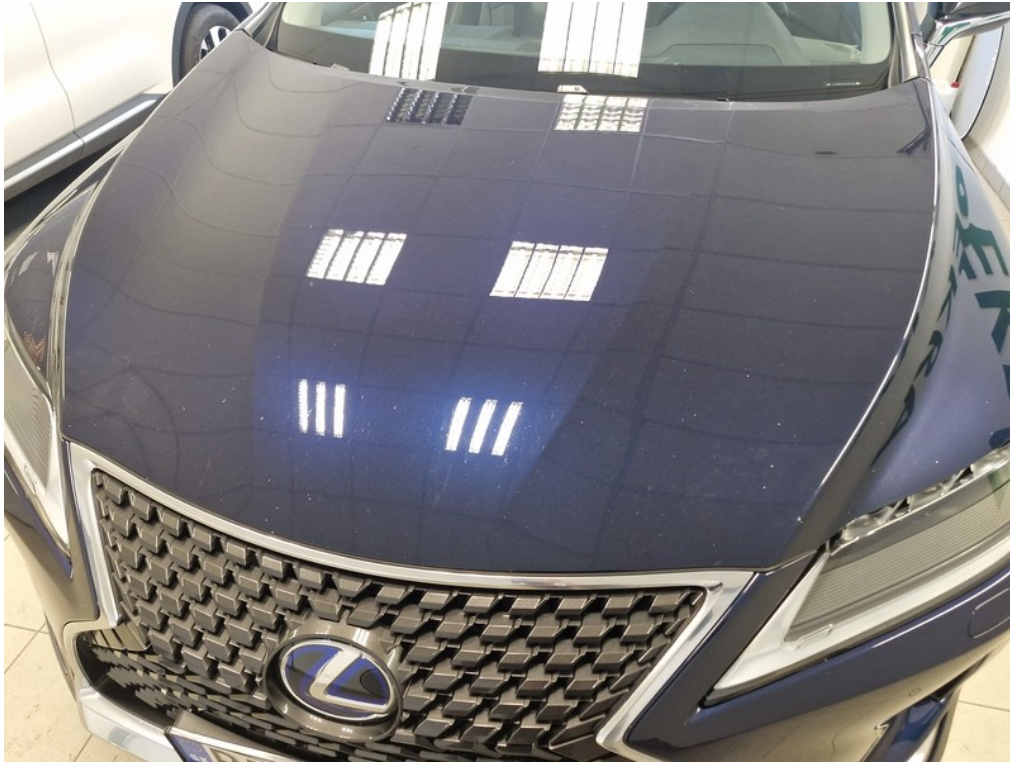
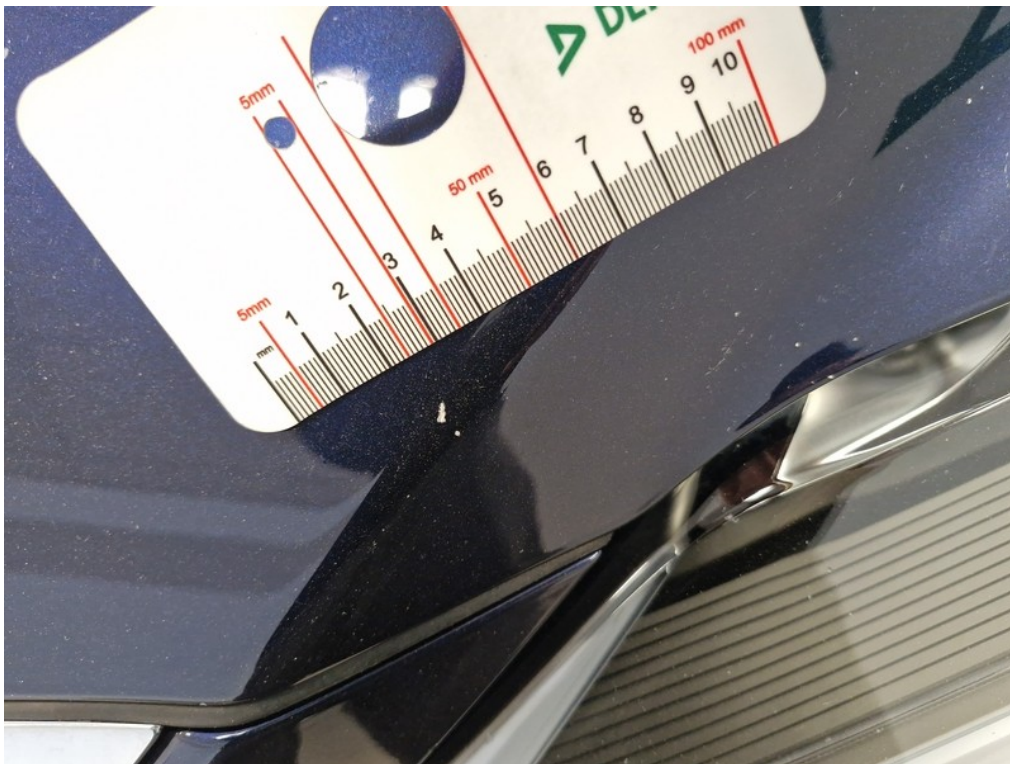
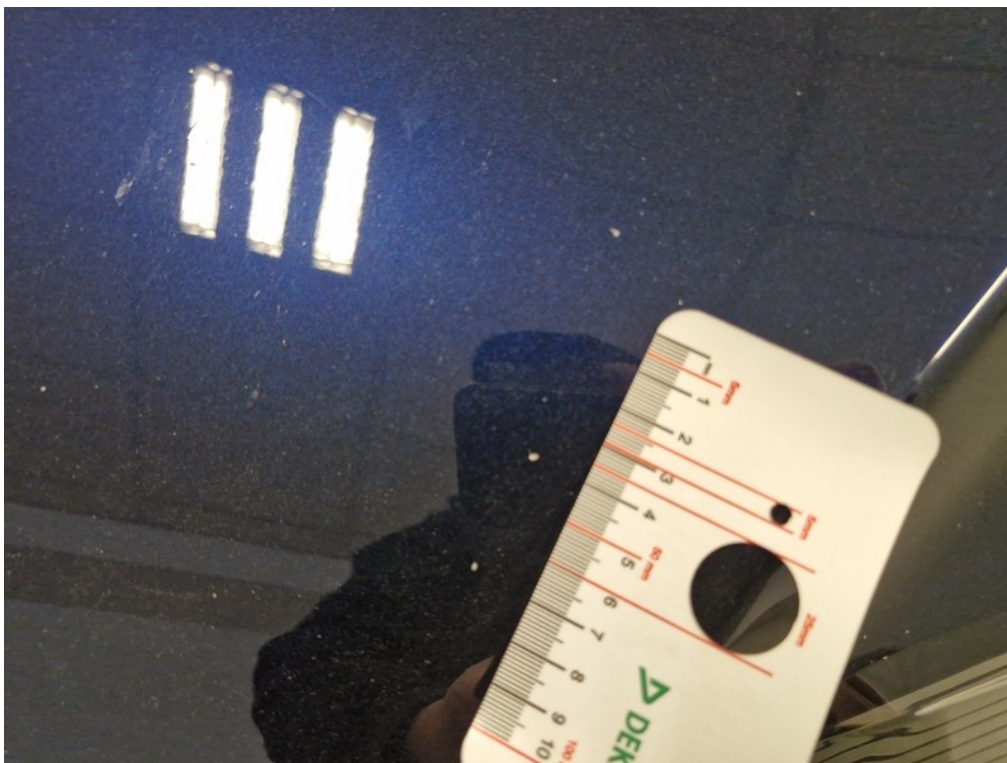
2 **Predná kapota - Poškodenie od odletujúcich kameňov - Akceptovateľné**
 Umiestnenie: Exteriér (vonkajší priestor)
 Spôsob opravy: Lakovať
 Náklady na opravu: 0,00

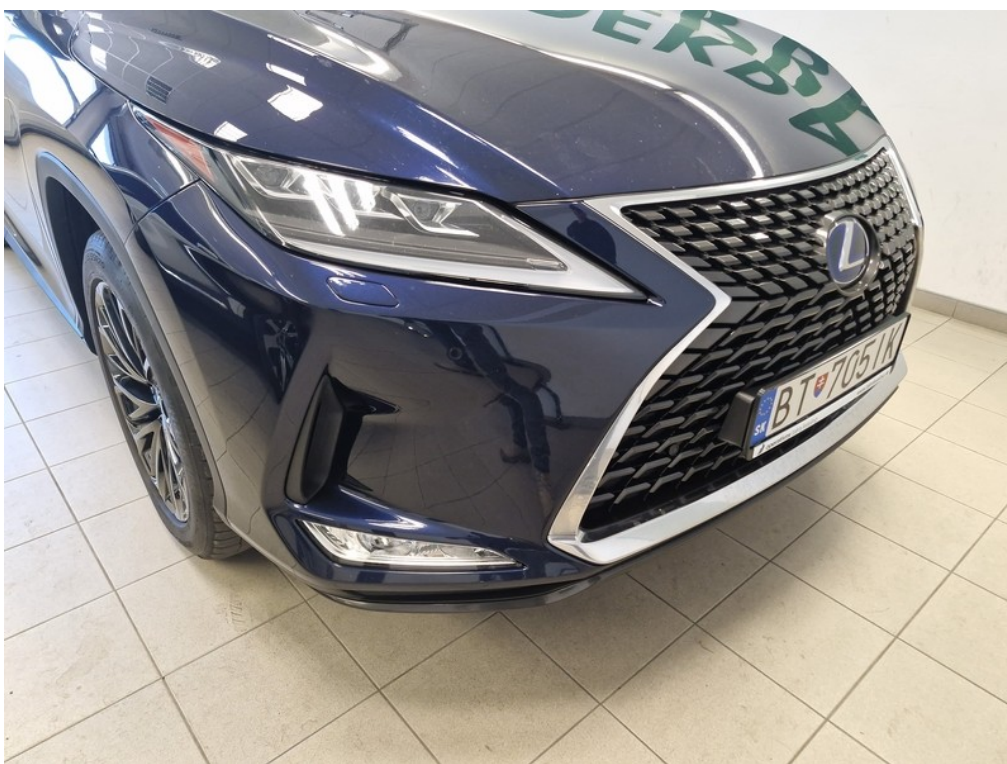
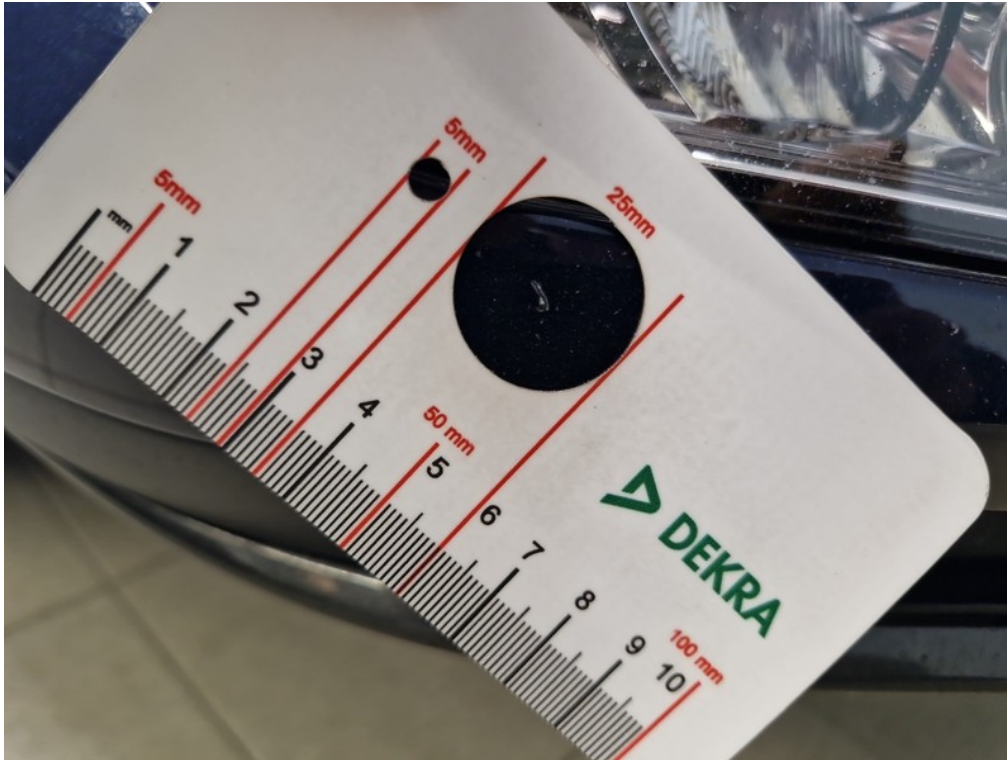
3 Predný nárazník - Poškodenie od odletujúcich kameňov - Akceptovateľné

Lakovať

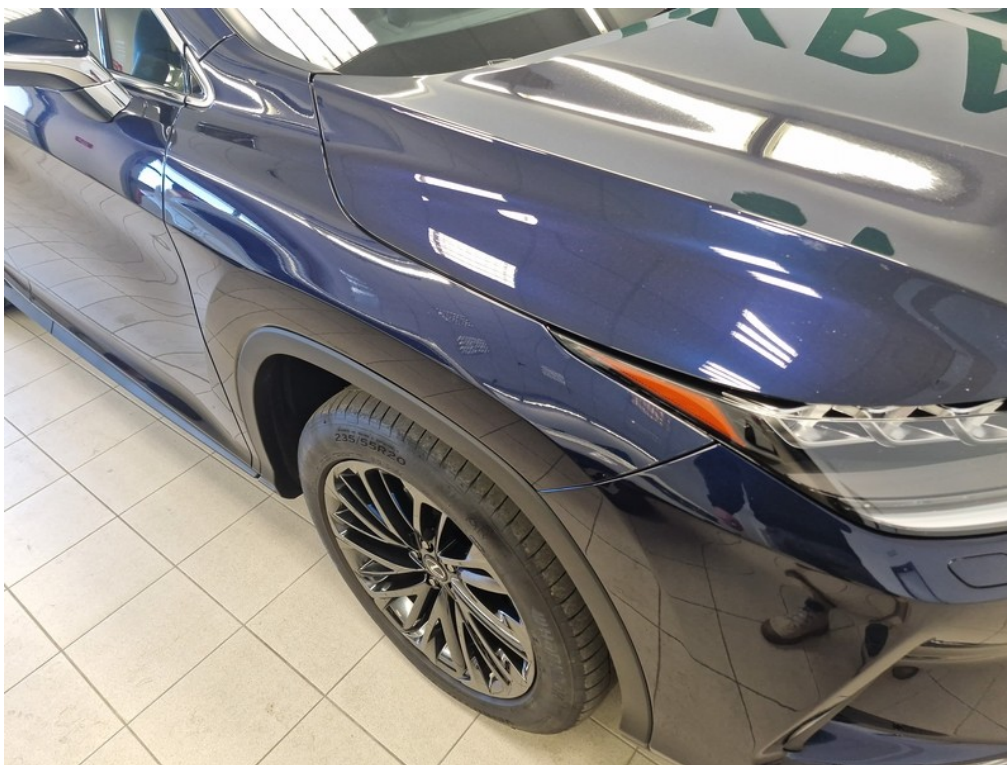
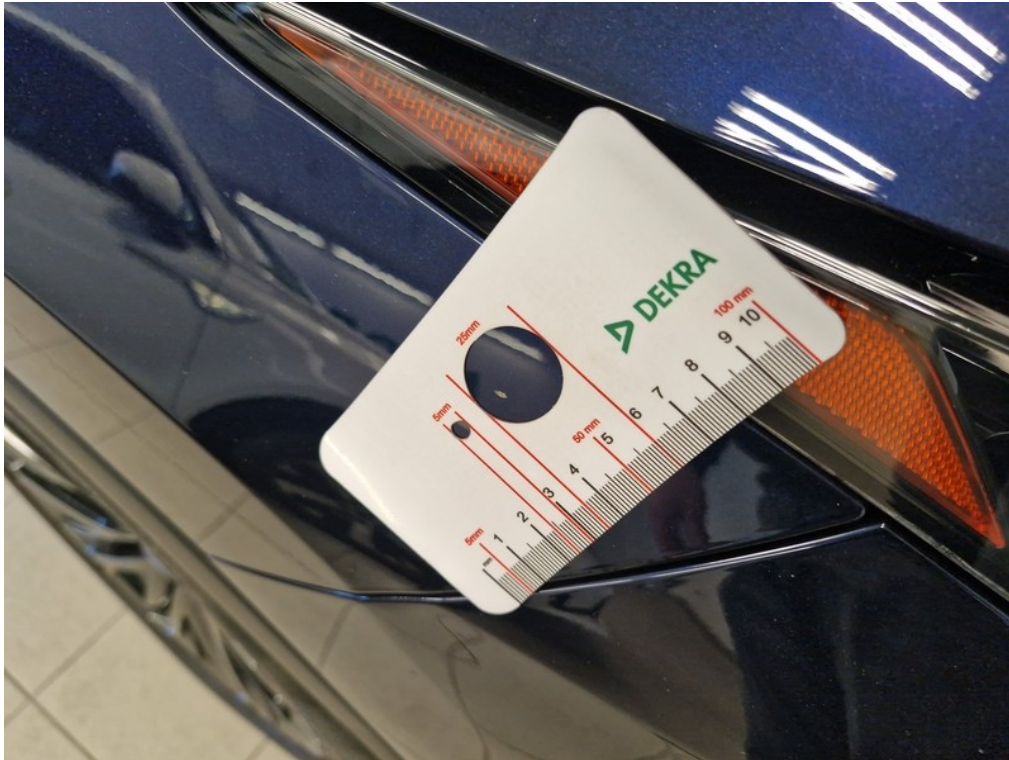
4 **Blatník predný pravý - Poškodenie od odletujúcich kameňov - Akceptovateľné**
 Umiestnenie: Exteriér (vonkajší priestor) Poznámka:
 Spôsob opravy: Lakovať
 Náklady na opravu: 0,00

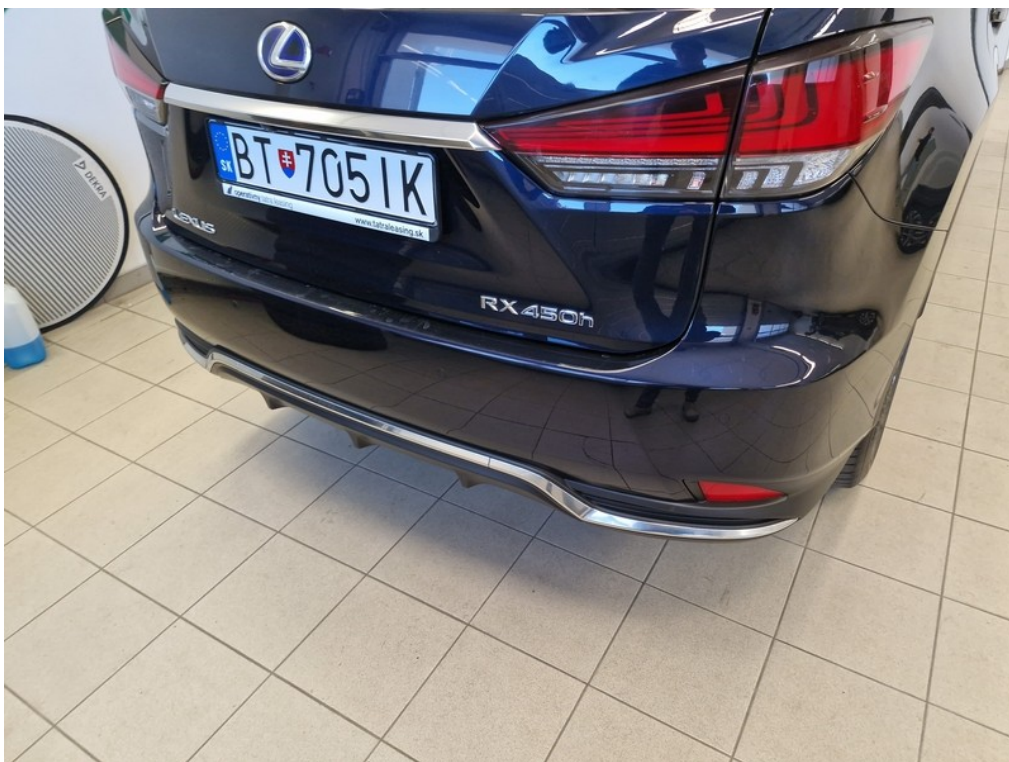
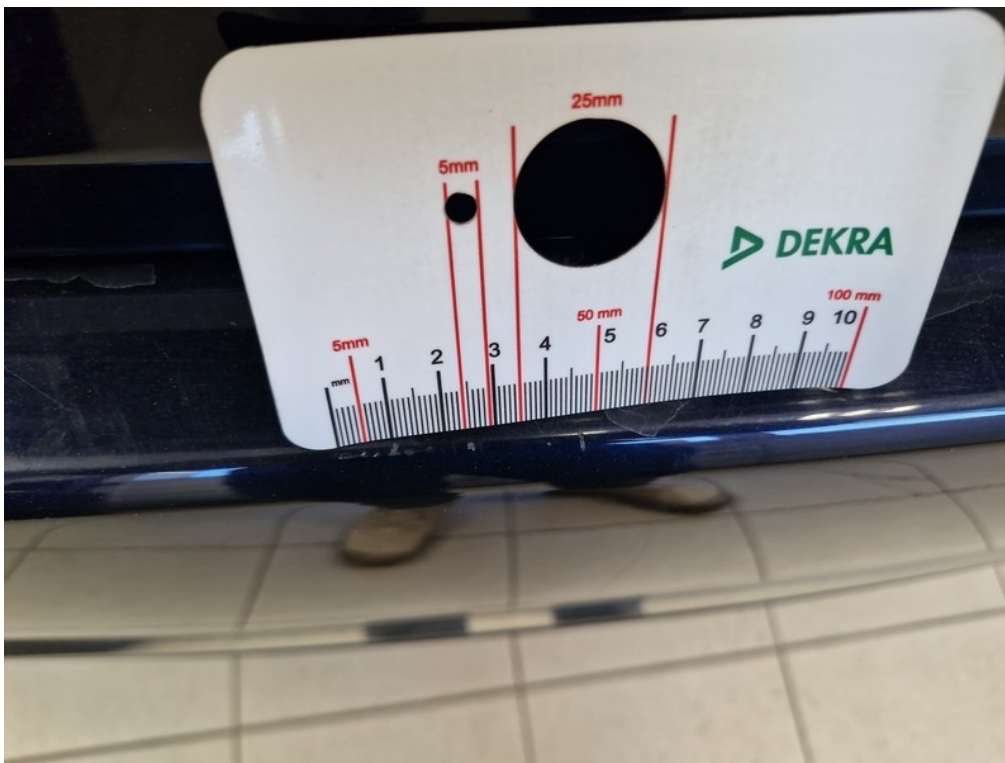
- 5 **Zadný nárazník - Škrabance - Akceptovateľné**
 Umiestnenie: Exteriér (vonkajší priestor)
 Spôsob opravy: Lakovať
 Náklady na opravu: 0,00

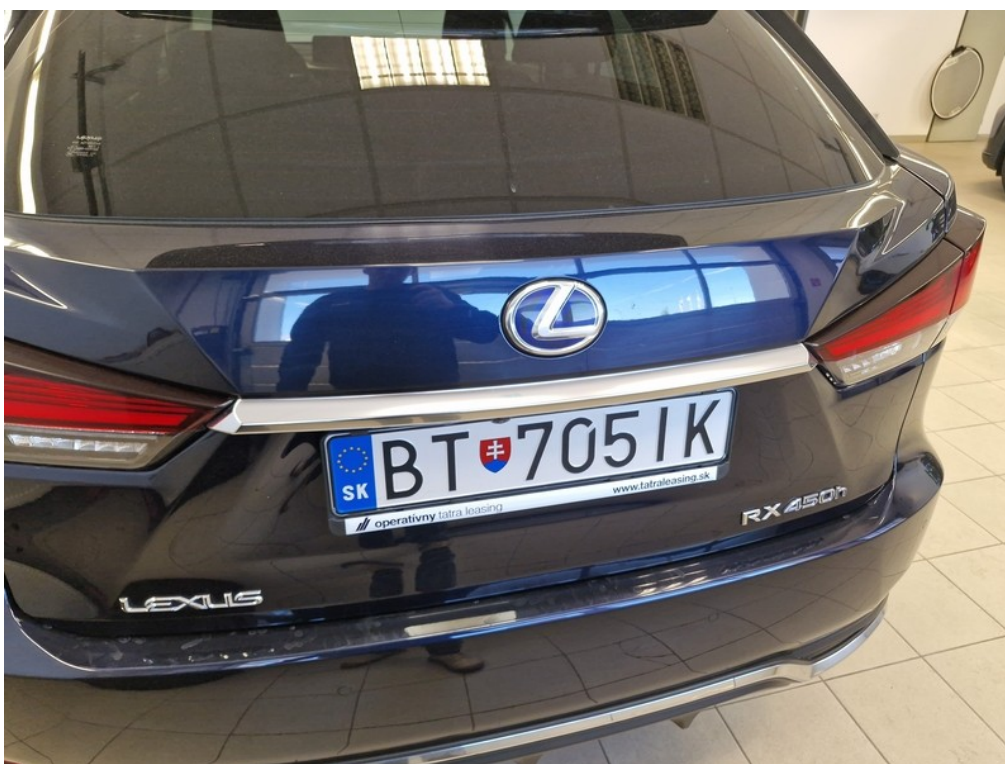
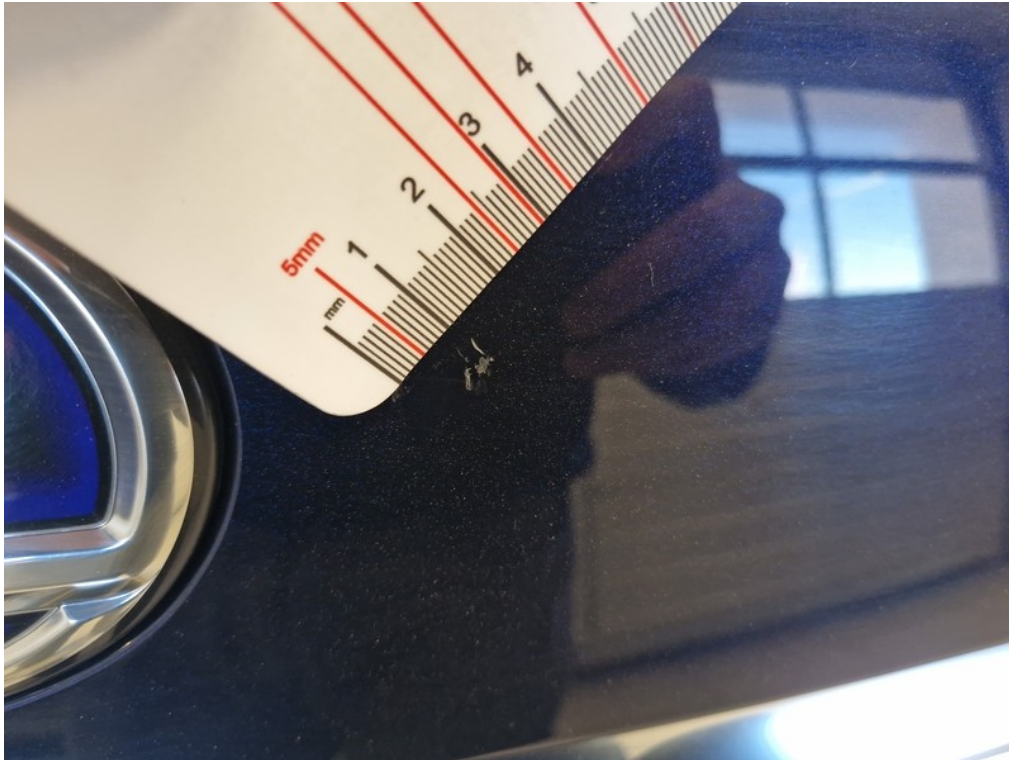
6 Veko batož.priestoru - Škrabance - Akceptovateľné
 Umiestnenie: Exteriér (vonkajší priestor)
 Spôsob opravy: Lakovať
 Náklady na opravu: 0,00

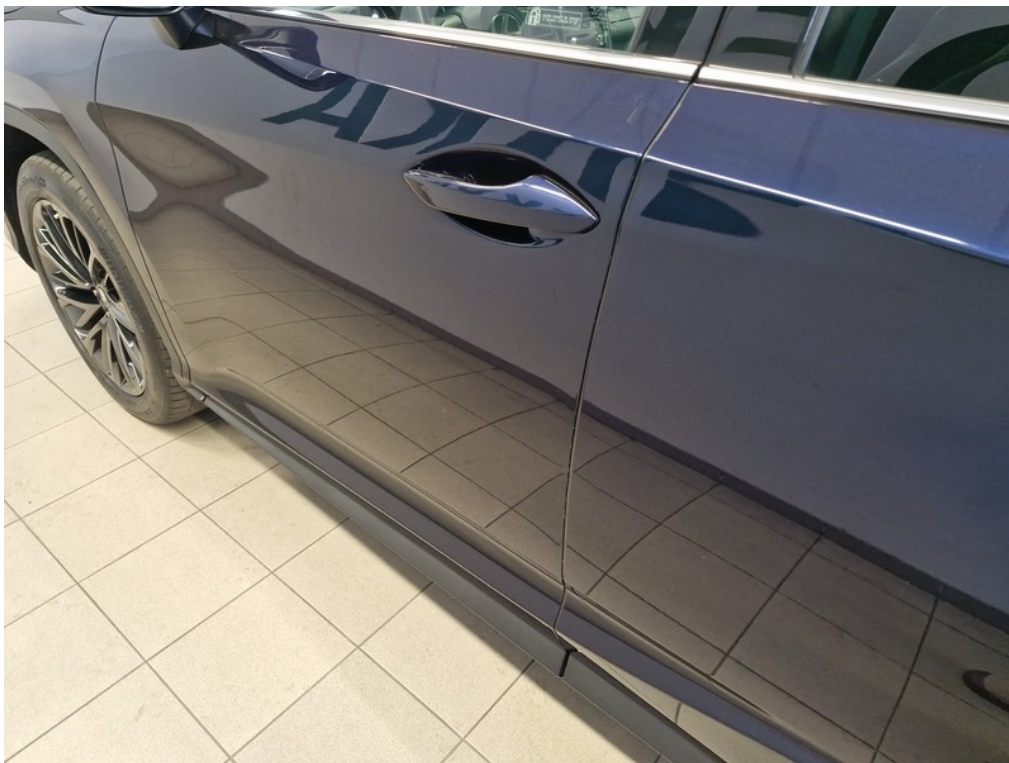
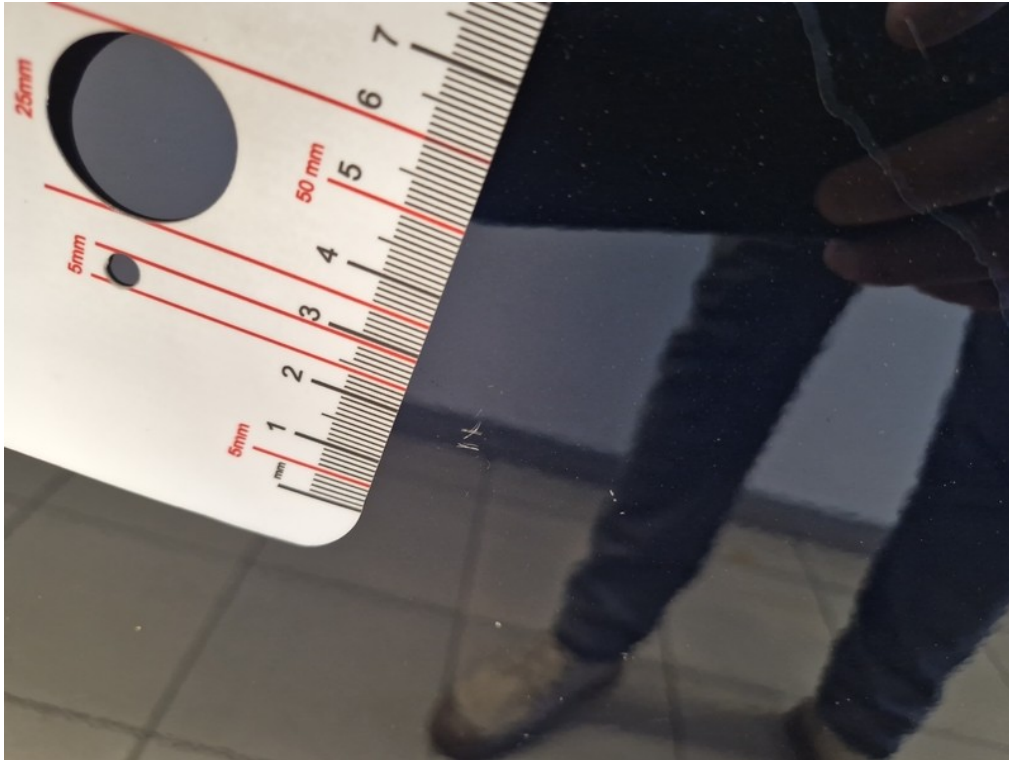
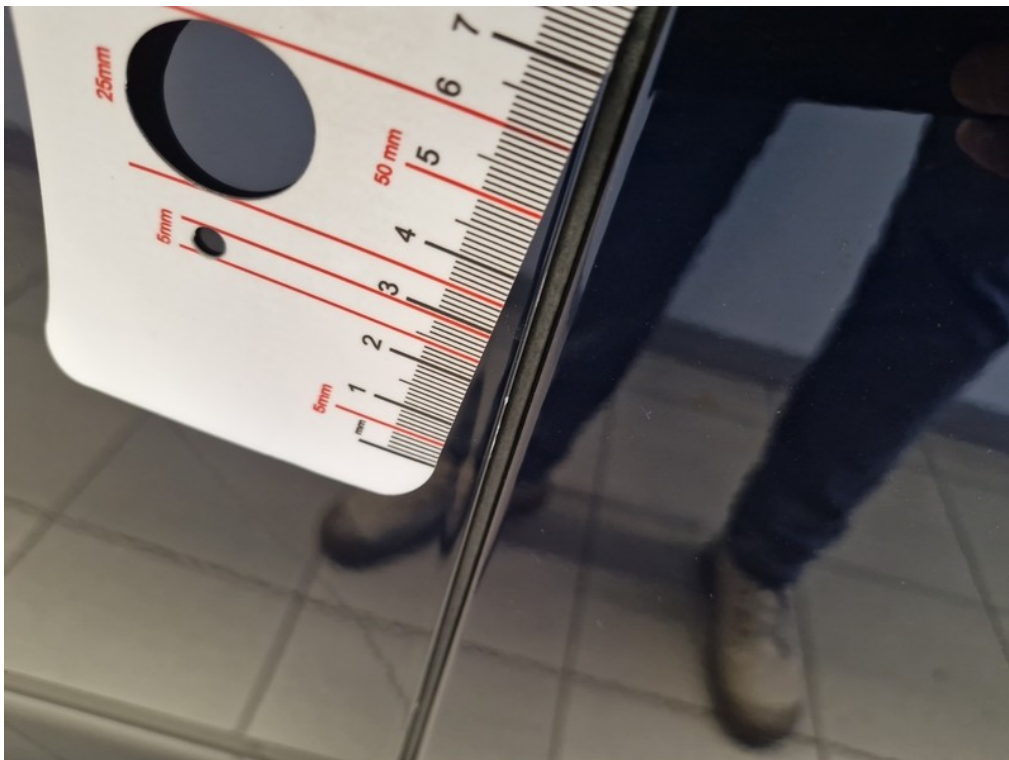
7	Dvere predné ľavé - Škrabance - Akceptovateľné	
Umiestnenie:	Exteriér (vonkajší priestor)	Poznámka:
Spôsob opravy:	Lakovať	
Náklady na opravu:	0,00

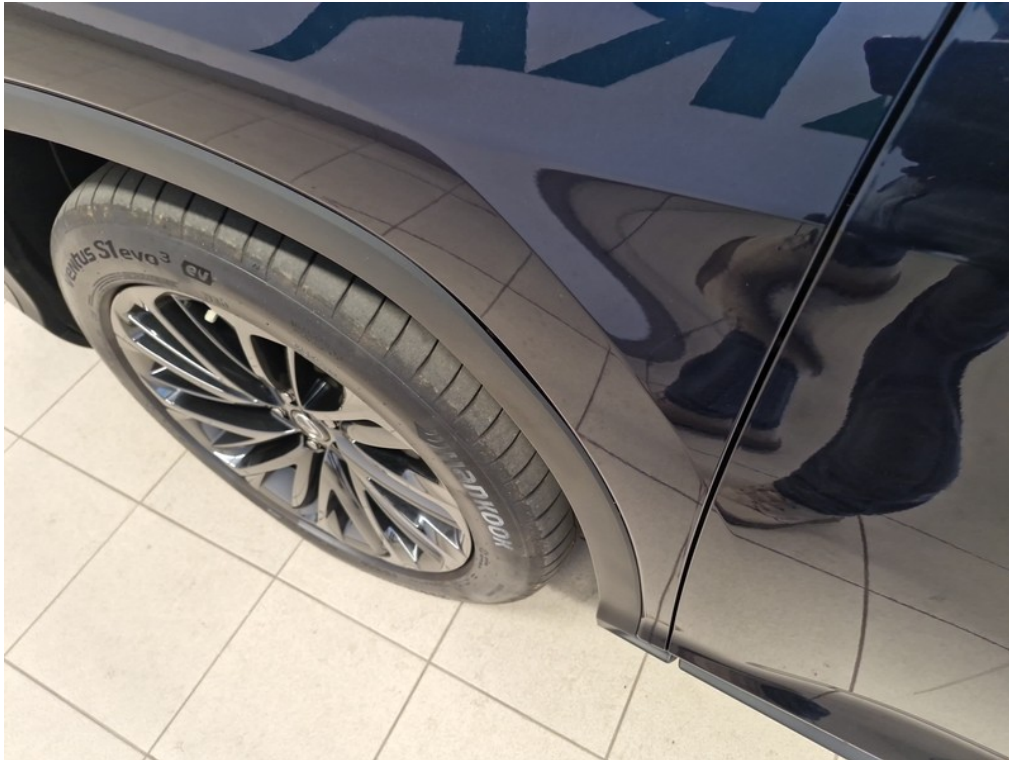
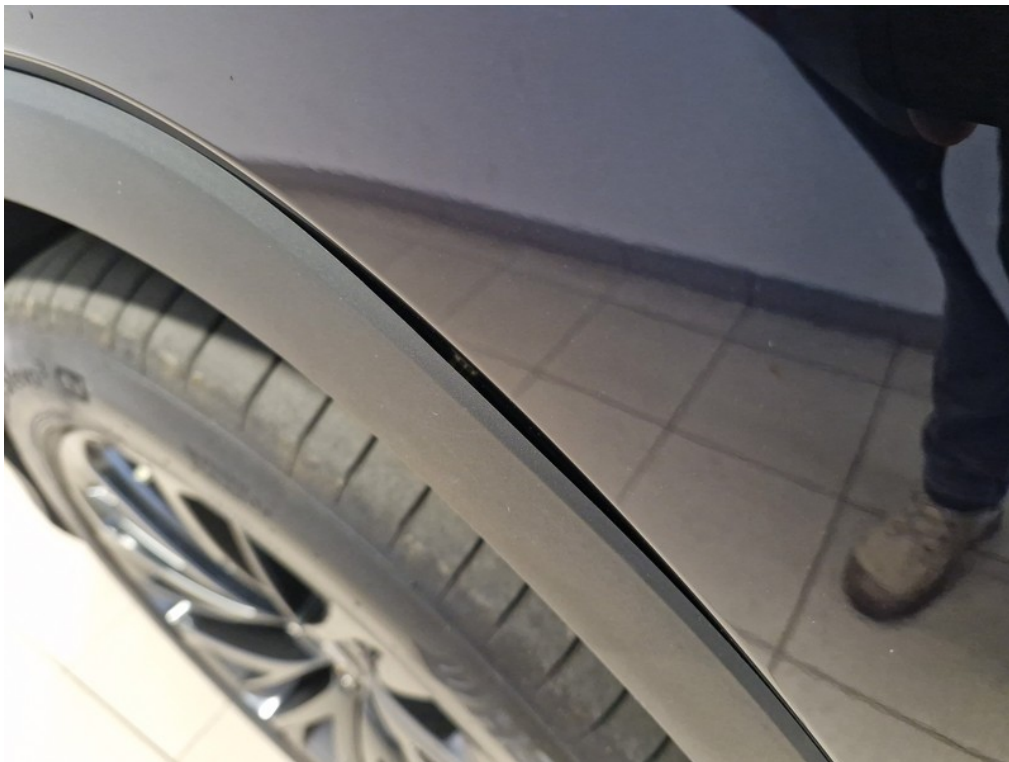
8 **Lem LP blatníka - Ku zlíčovaniu - Neakceptovateľné**
 Umiestnenie: Exteriér (vonkajší priestor) Poznámka:
 Spôsob opravy: Kontrola / ďalšia diagnostika
 Náklady na opravu: 50,00

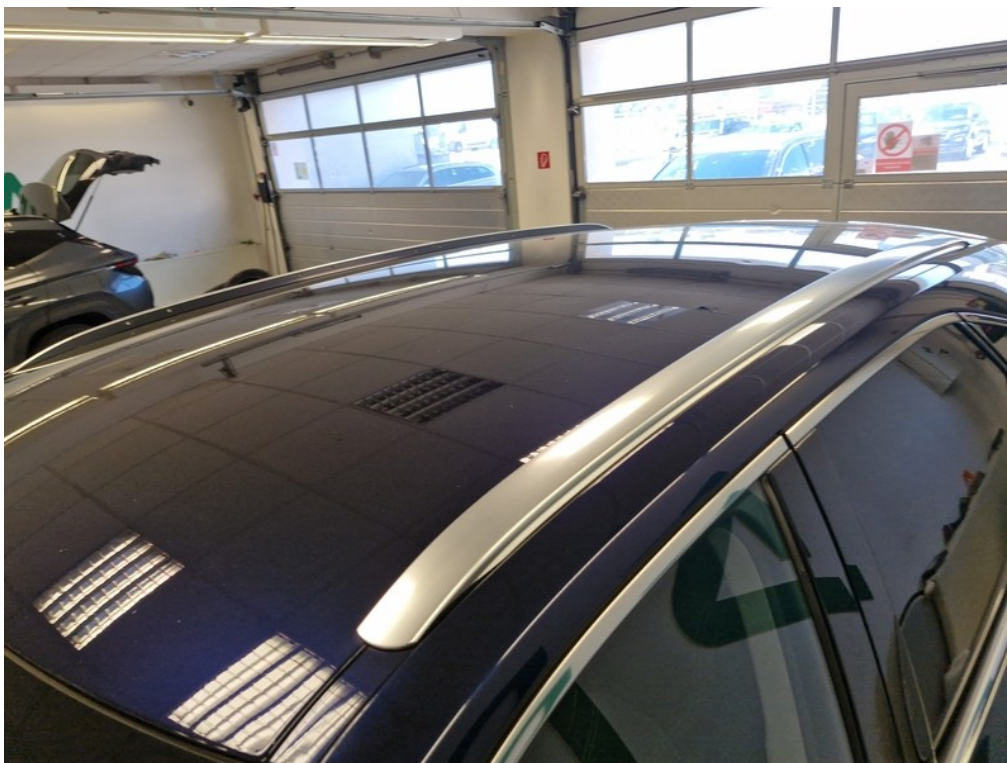
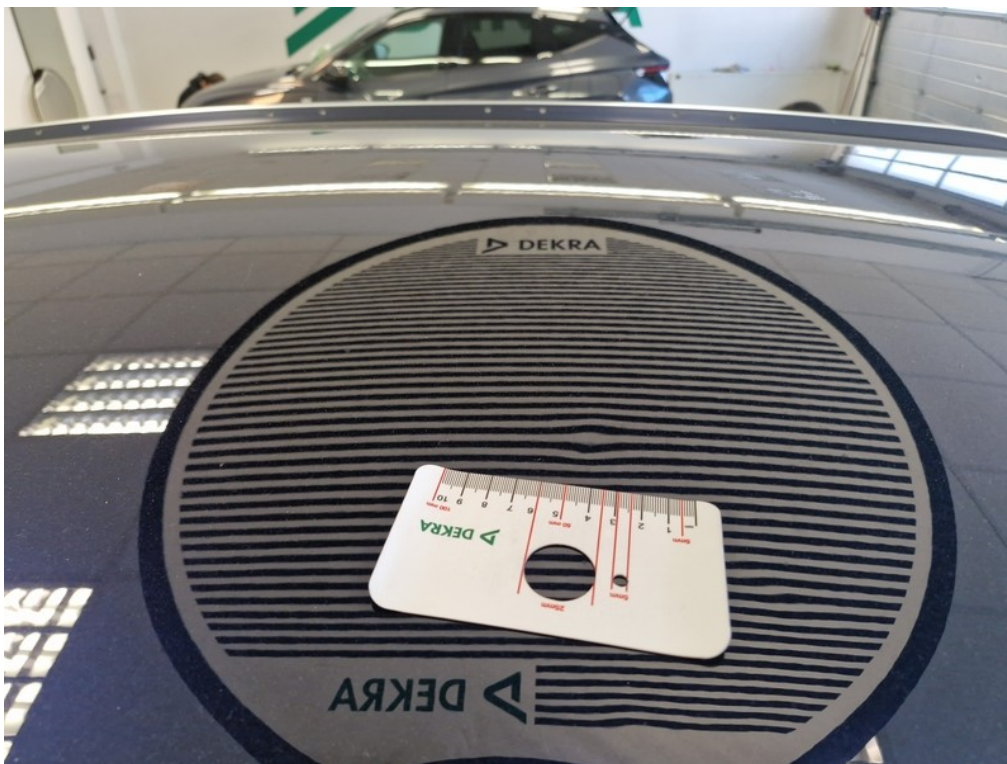
9 Strecha - Deformácia - Akceptovateľné

Opraviť

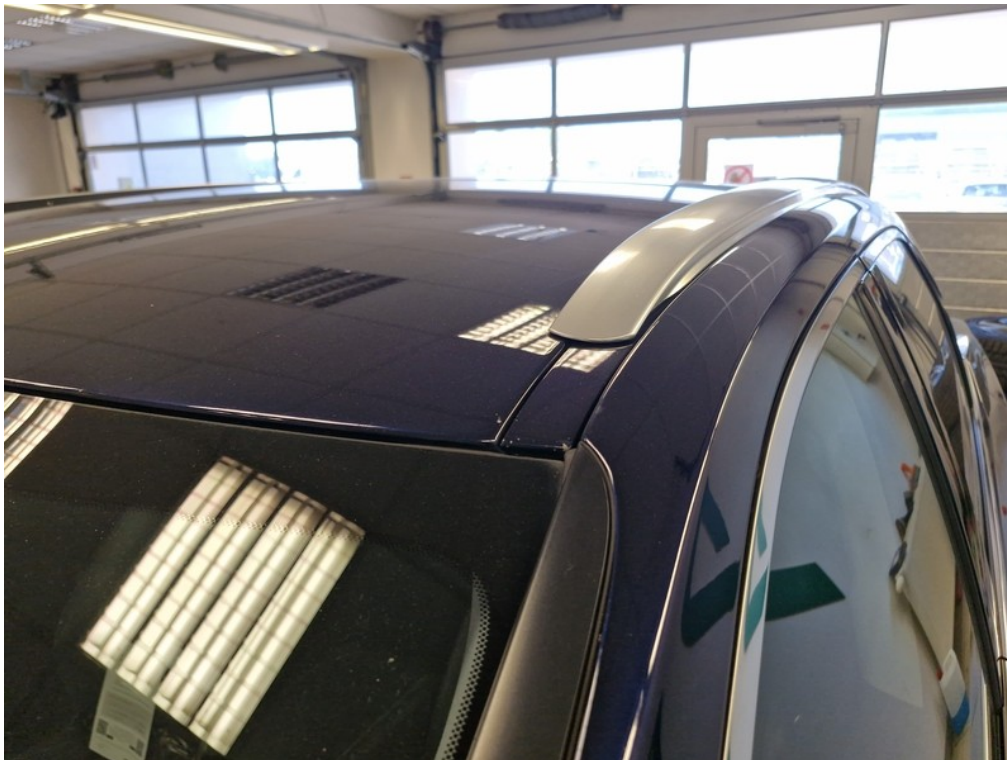
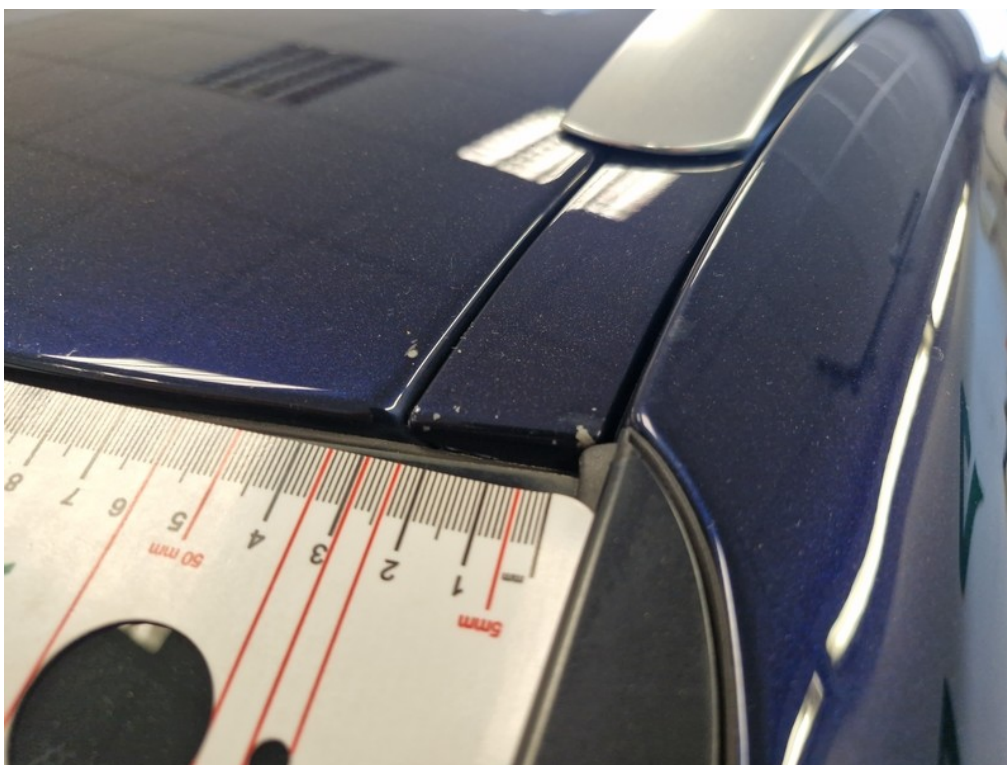
10 Strešná lišta levá - Poškodenie od odletujúcich kameňov - Akceptovateľné

Lakovať

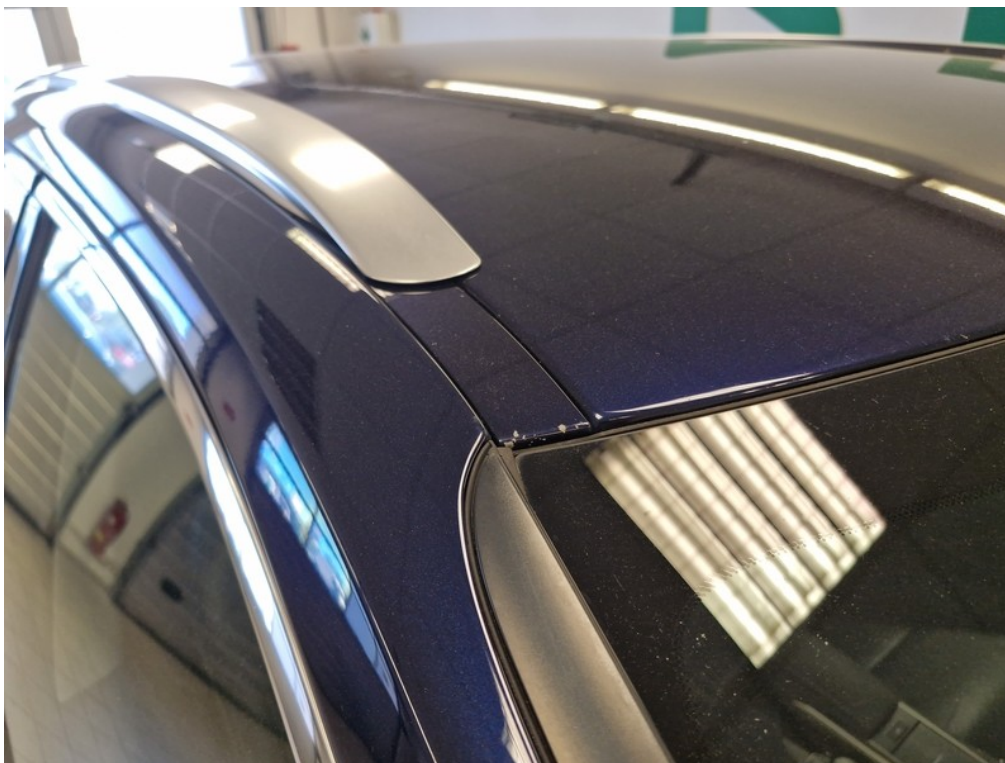
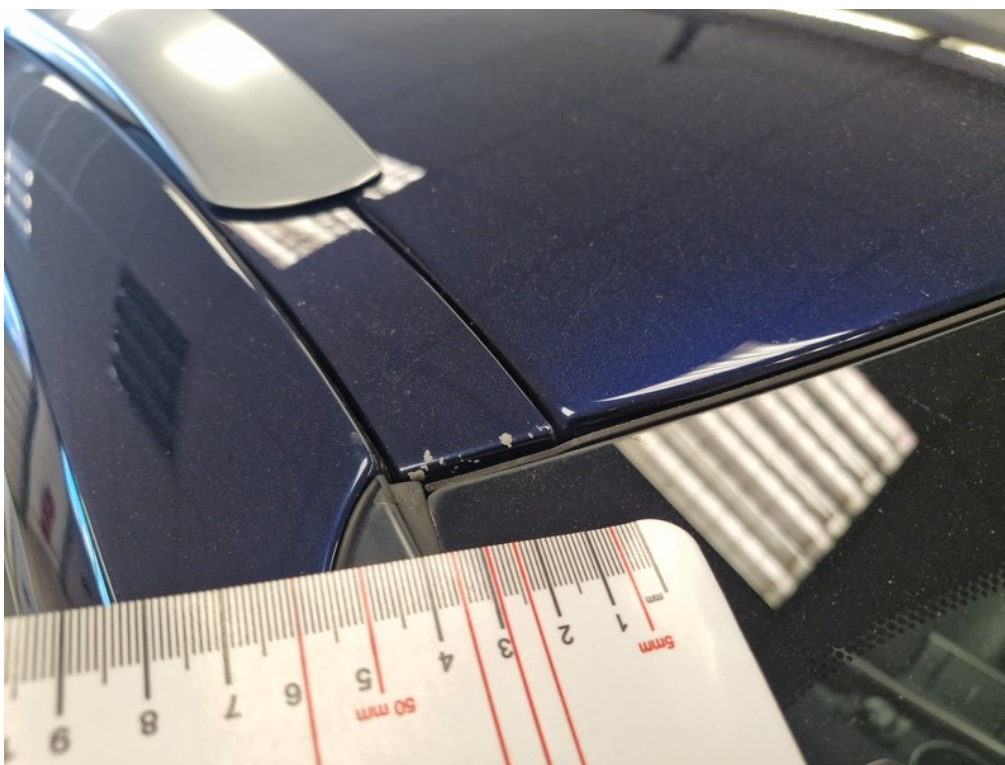
11 **Strešná lišta pravá - Poškodenie od odletujúcich kameňov - Akceptovateľné**
 Umiestnenie: Exteriér (vonkajší priestor) Poznámka:
 Spôsob opravy: Lakovať
 Náklady na opravu: 0,00

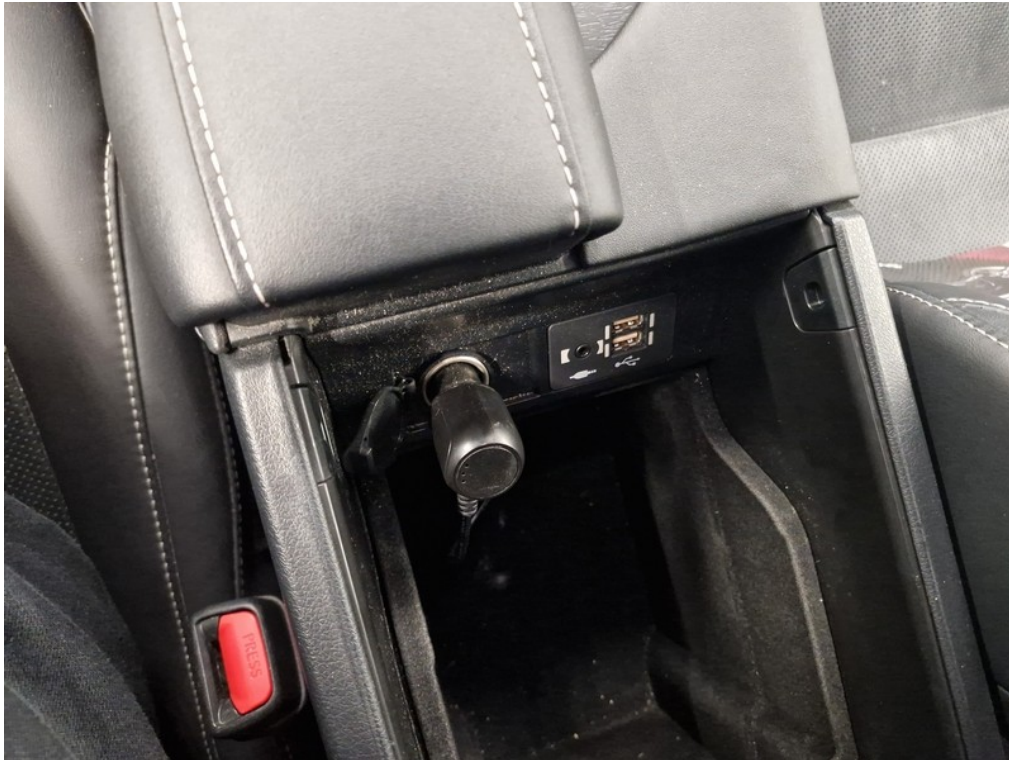
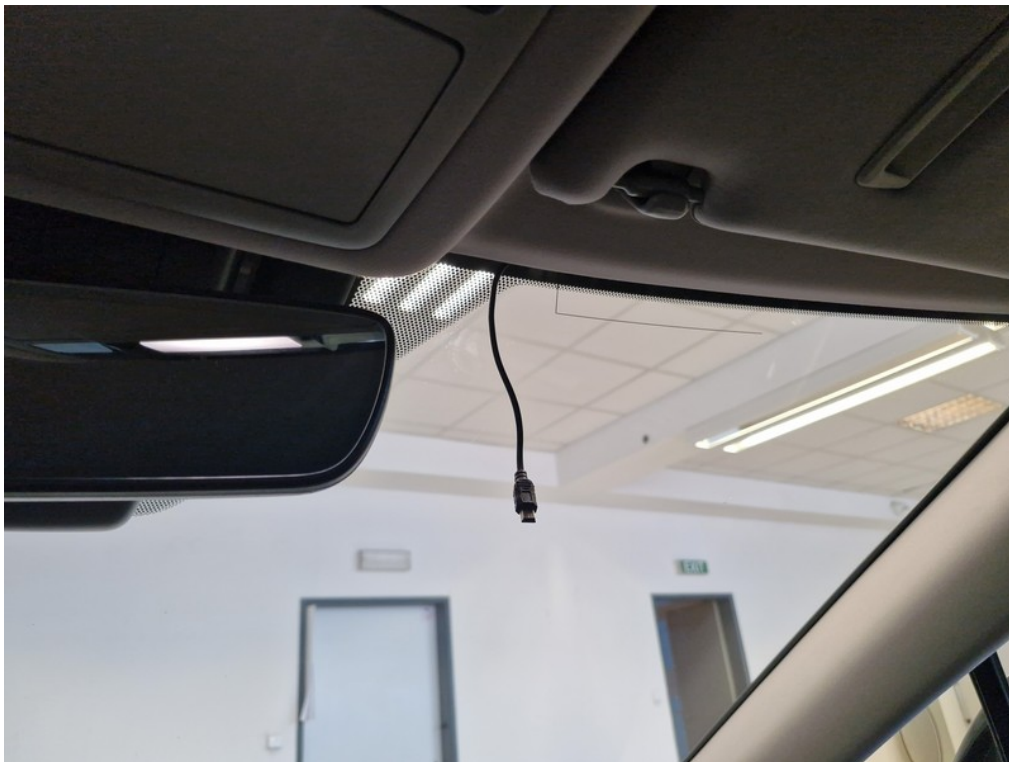
- 12 **Stredový panel - Nadštandardný prvok - Neakceptovateľné**
- | | | |

| Umiestnenie: | Interiér (vnútorný priestor) | Poznámka: Kamera |

| Spôsob opravy: | Odstrániť | |
