ZÁKLADNÉ ÚDAJE O OBHLIADKE

Typ procesu:	Vrátenie vozidla	Leasingová zmluva:	LZO/25/00186
Nájomca:	Dr.Max Holding SK, a.s.	Dátum objednávky:	28.04.2026 11:40
Kontaktná osoba:	0	Telefón klienta:	0
Dátum pristavenia:	27.04.2026 00:00	Dátum obhliadky:	28.04.2026 11:30
Miesto obhliadky:	DEKRA Petržalka, Panónska cesta 47, 851 04 Bratislava	Dátum ukončenia:	28.04.2026 13:08

Evidenčné číslo:	BT742IO	VIN:	TMBEP6PJ2P4064255
Model vozidla:	Skoda Fabia	Vyhotovenie:	1.0
Druh vozidla:	Osobné - Štandard	Zdvihový objem (ccm):	999
Maximálny výkon (kW):	70	Druh paliva:	Benzín
Stav paliva v nádrži:	1/2	Farba:	Biela - Uni
Prevodovka:	Manuálna	Počet dverí:	5
Dátum prvej evidencie:	12.05.2023	Platnosť technickej kontroly do:	12.05.2027
Platnosť emisnej kontroly do:	12.05.2027	Stav tachometra:	69056 km Odčítané z tachometra
Servisná knižka k dispozícii:	Elektronická

ZOZNAM POŠKODENÍ

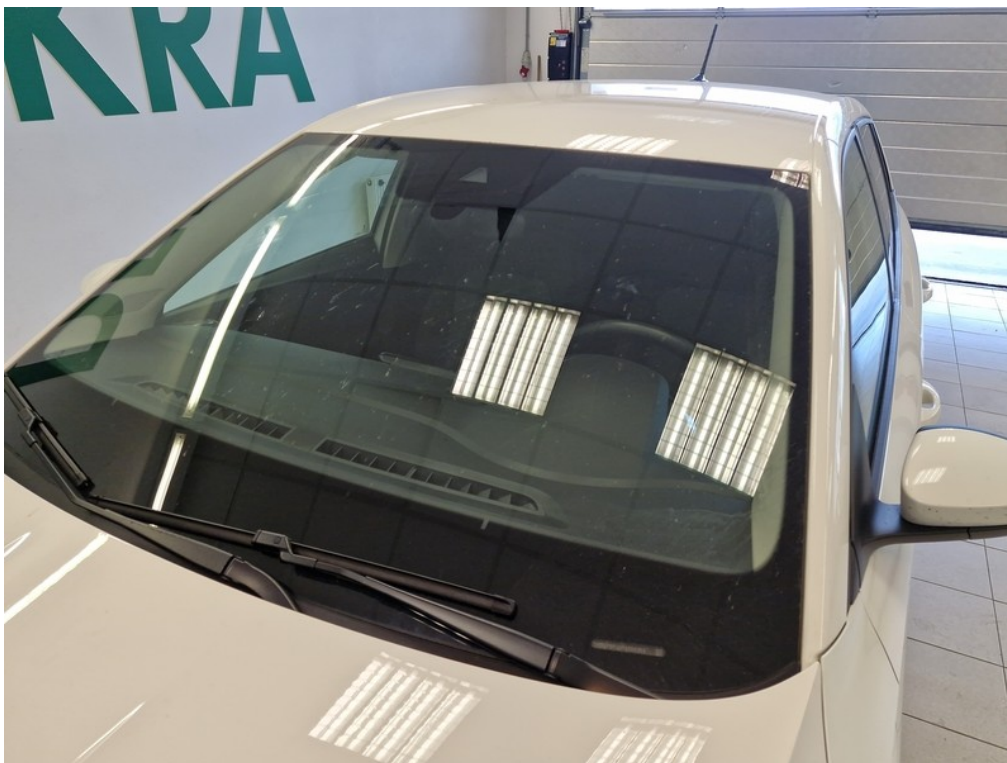
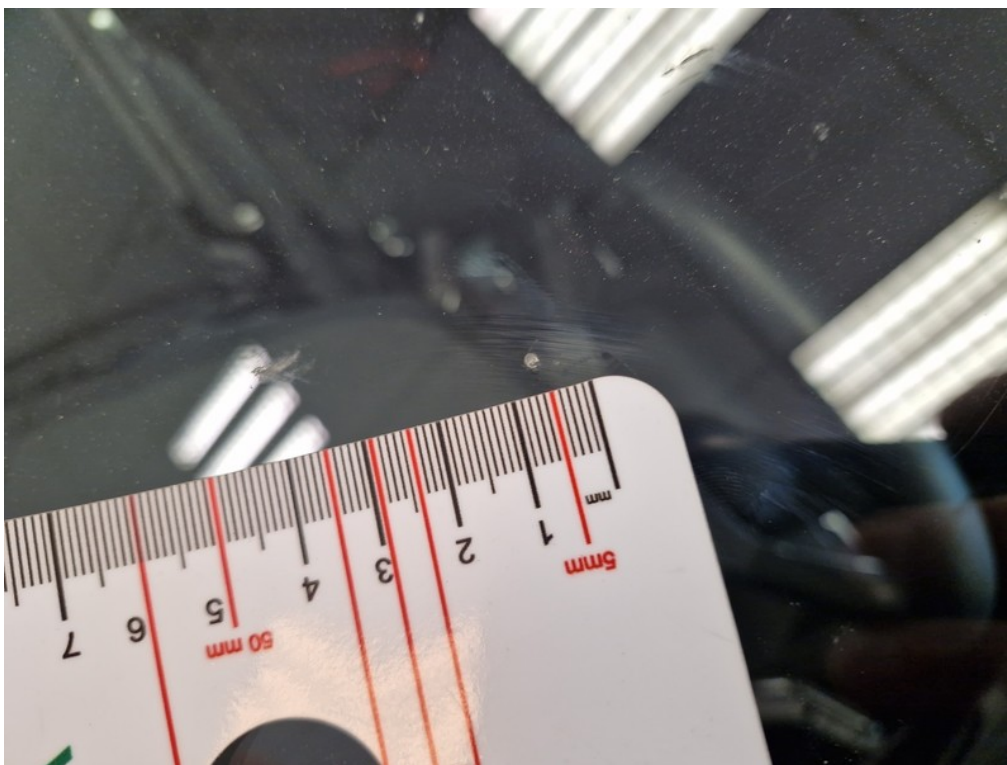
Čelné sklo - Predchádzajúce zaznamenané poškodenie -

1 Akceptovateľné

<table><tr> <td style="padding-right: 20px;">Umiestnenie:</td> <td>Exteriér (vonkajší priestor)</td> <td rowspan="4" style="vertical-align: top; padding-left: 20px;">Poznámka:</td> </tr><tr> <td>Spôsob opravy:</td> <td>Vymeniť</td> </tr></table>

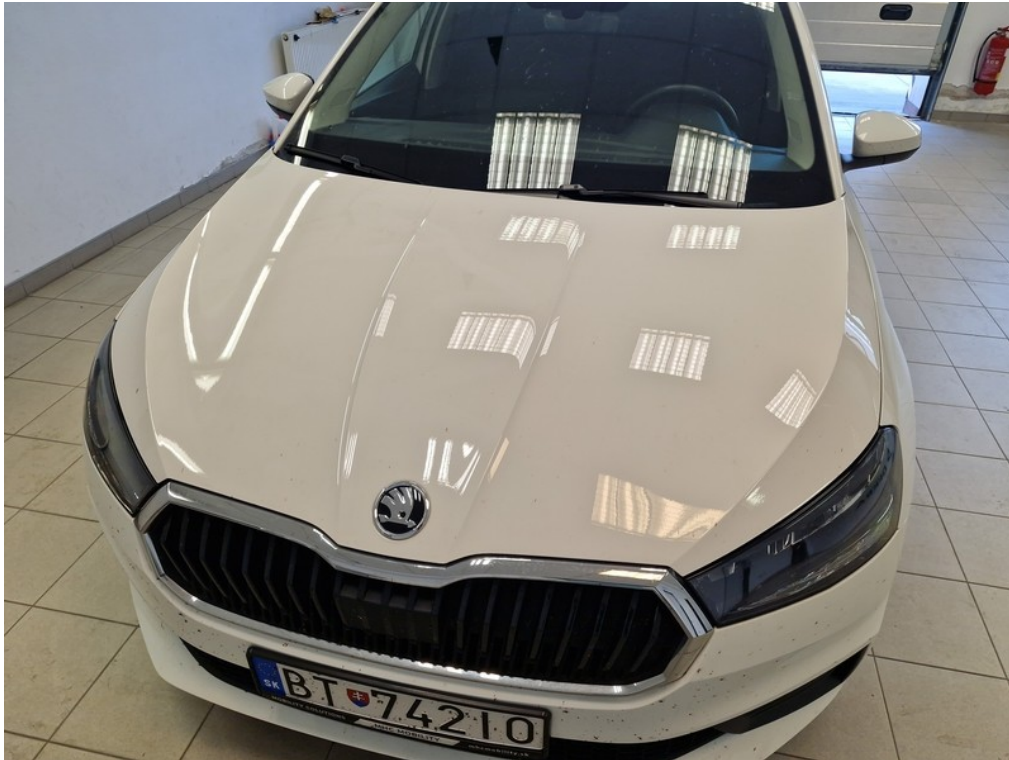
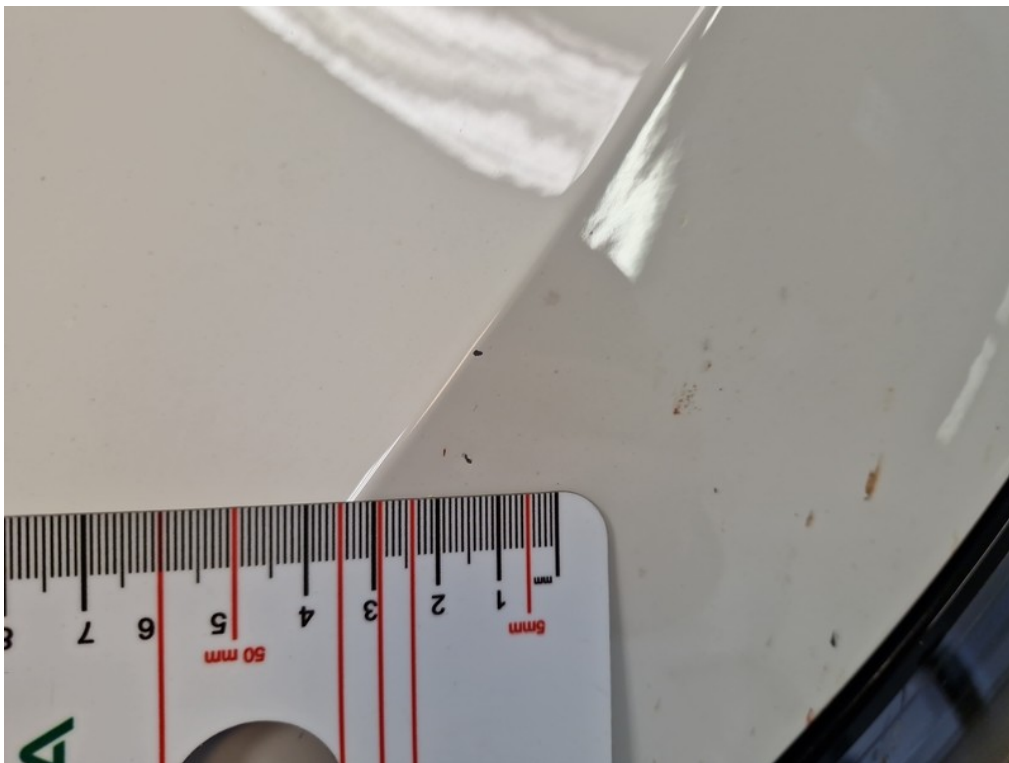
2 Predná kapota - Poškodenie od odletujúcich kameňov - Akceptovateľné

Umiestnenie:	Exteriér (vonkajší priestor)
Spôsob opravy:	Lakovať
Náklady na opravu:	0,00
Neakceptovateľné po zľave:	0,00

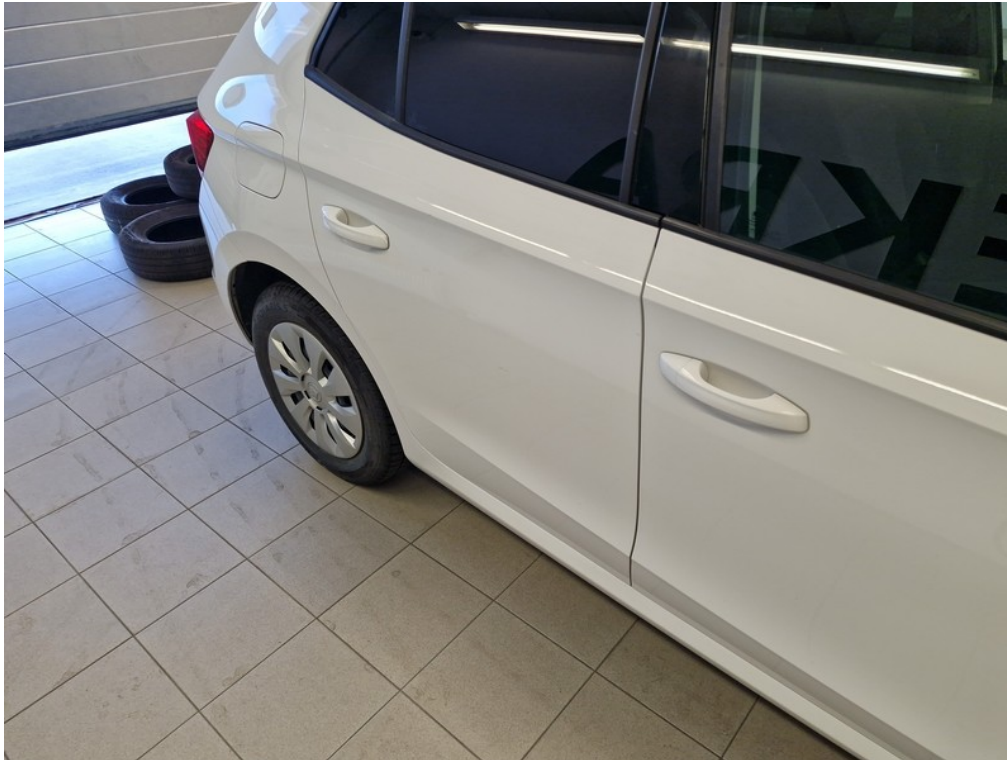
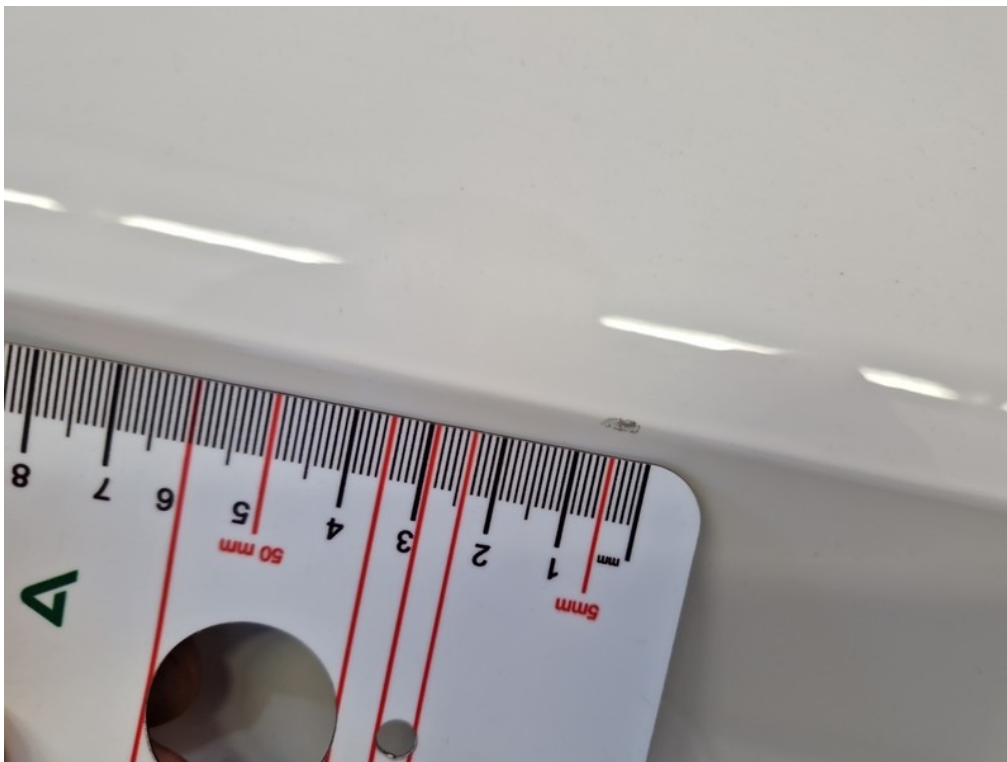
- 3 Dvere zadné pravé - Škrabance - Akceptovateľné**
- | | | |

| Spôsob opravy: | Lakovať | |

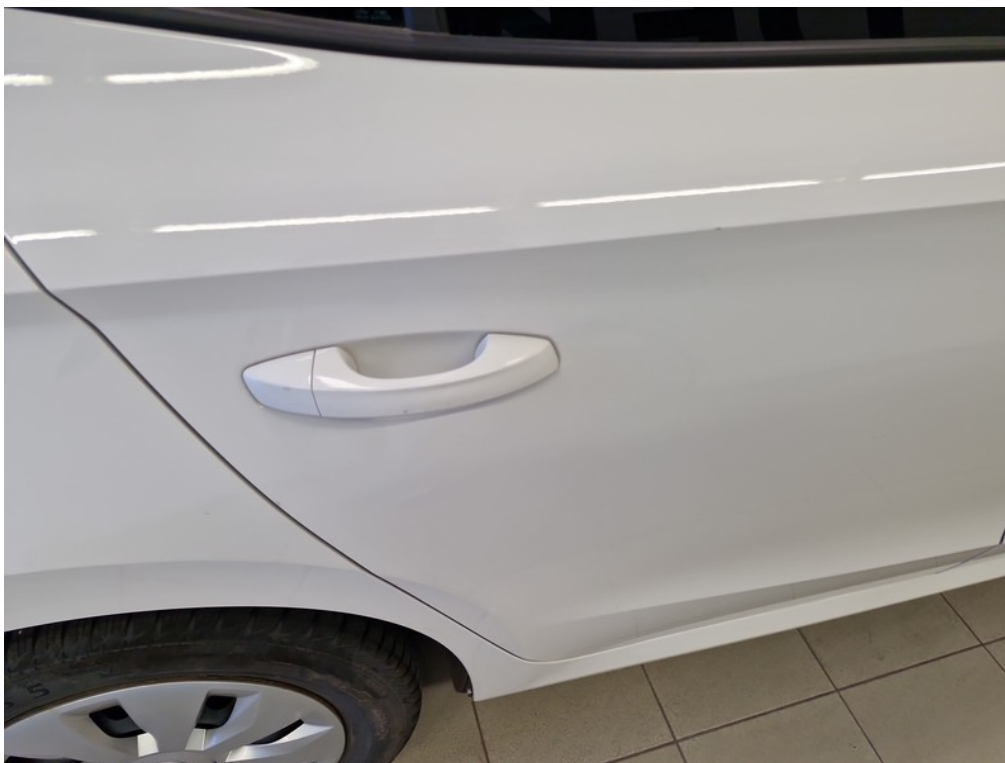
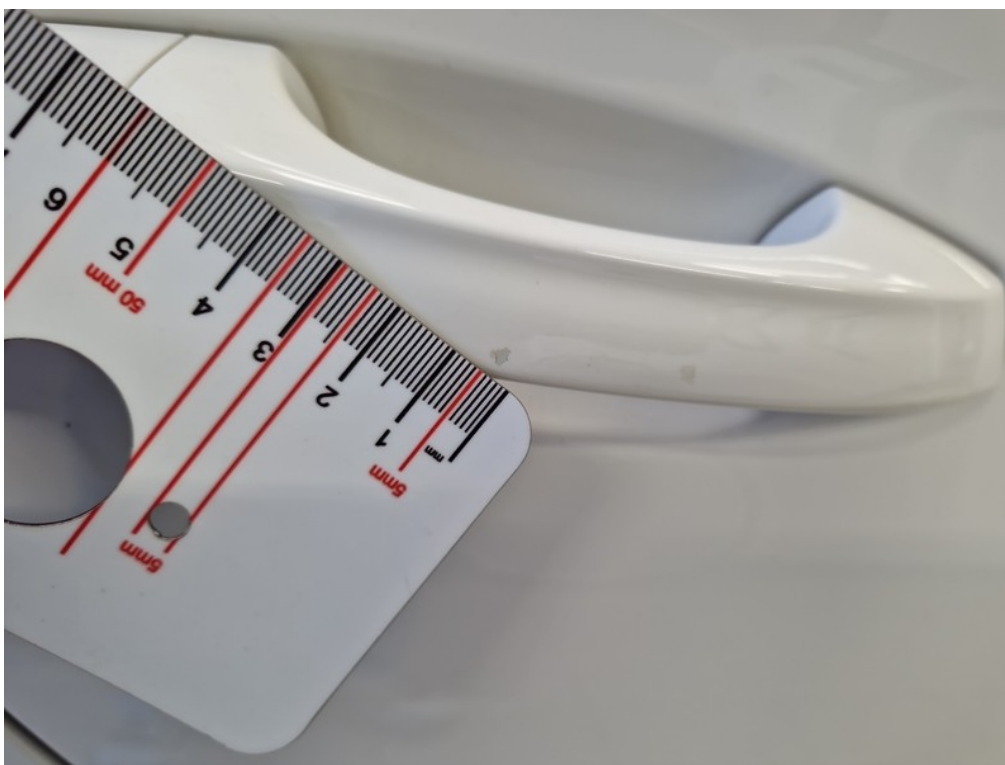
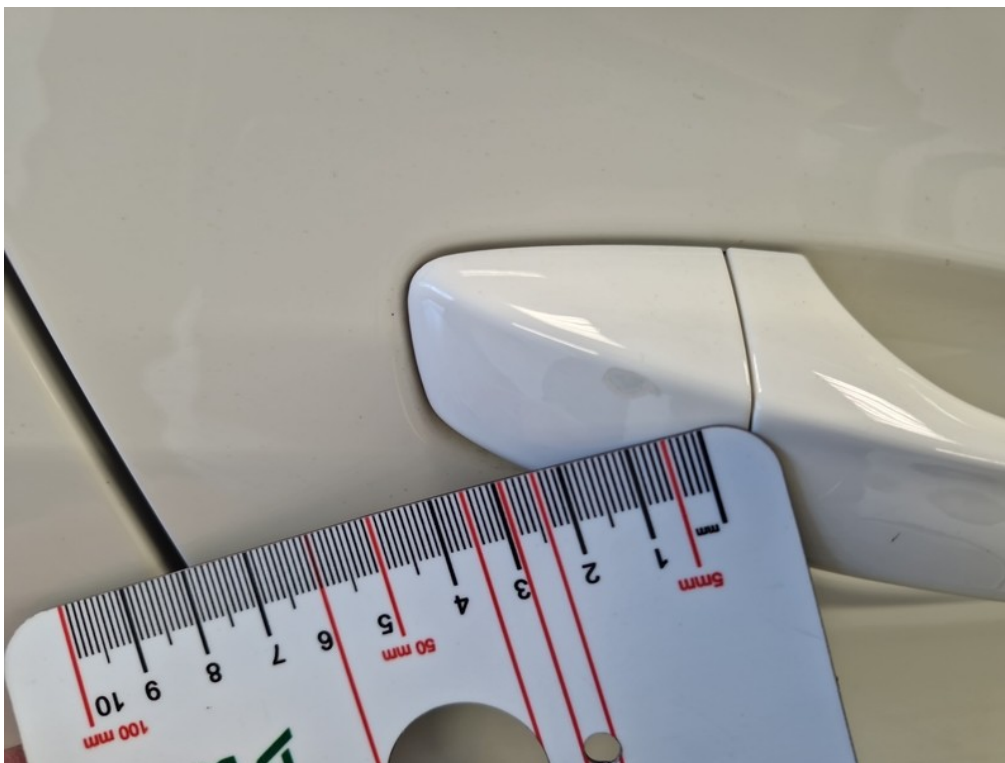
4 Rukoväť kľučky PZ dverí - Škrabance - Akceptovateľné
 Umiestnenie: Exteriér (vonkajší priestor)
 Spôsob opravy: Lakovať
 Náklady na opravu: 0,00
 Neakceptovateľné po zľave: 0,00

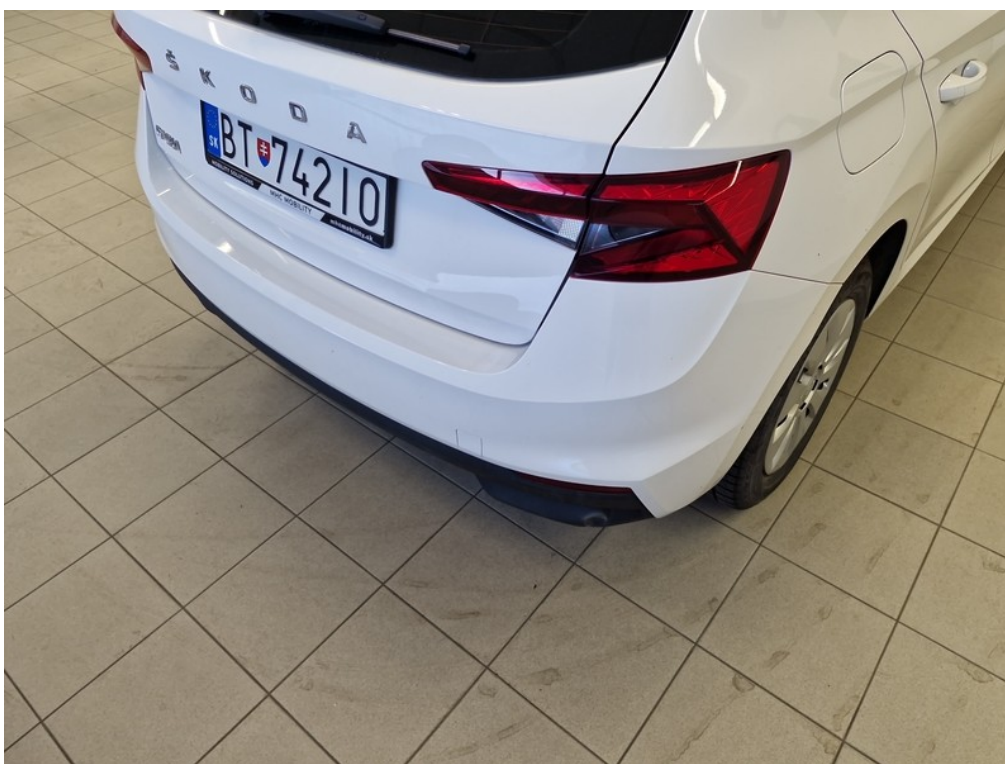
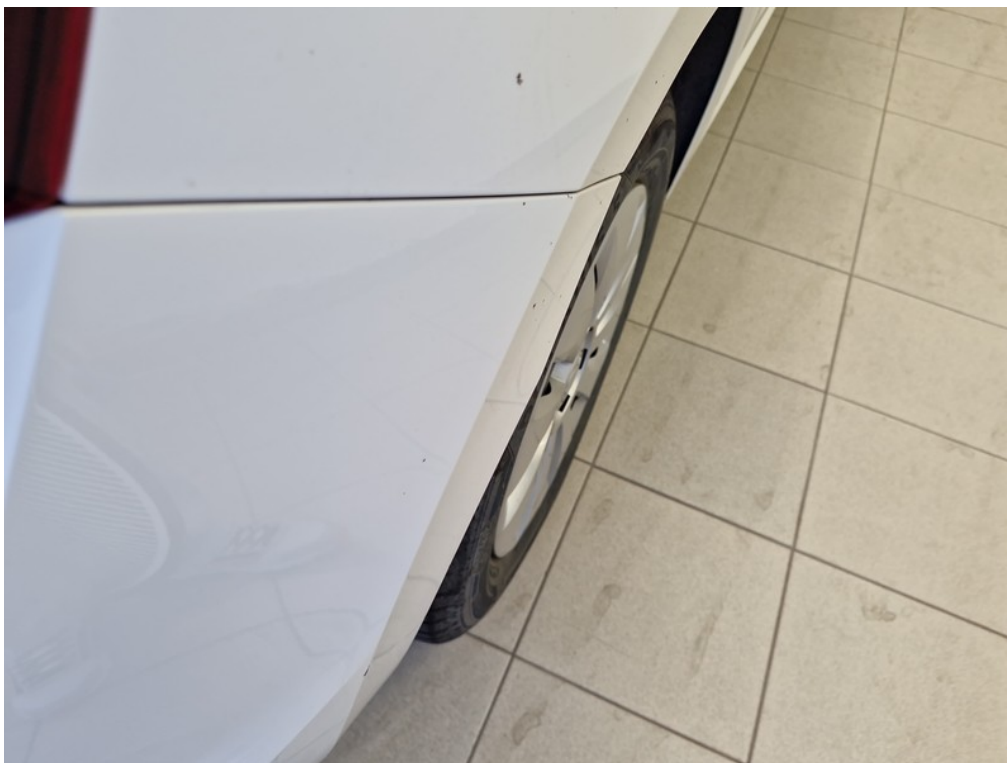
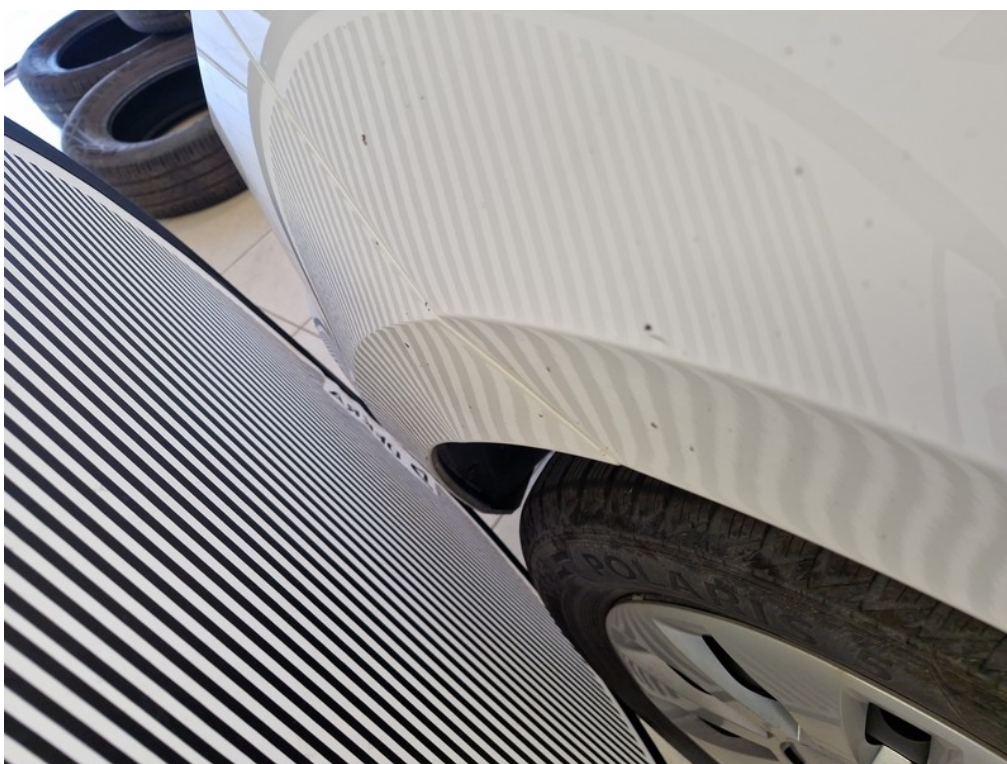
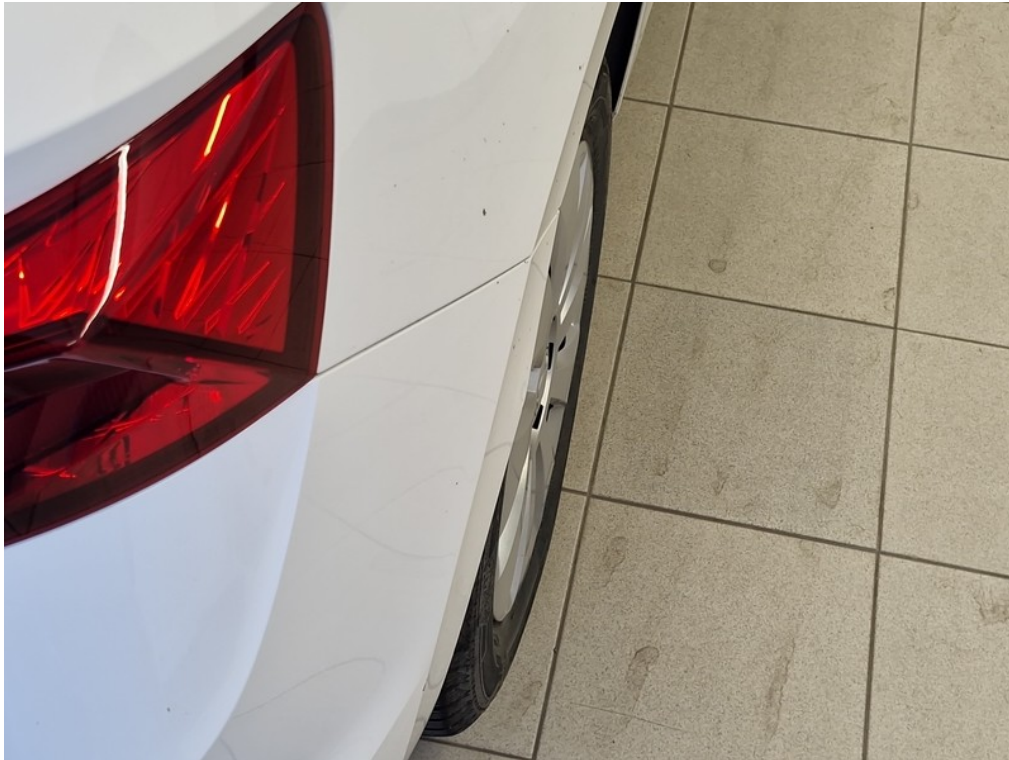
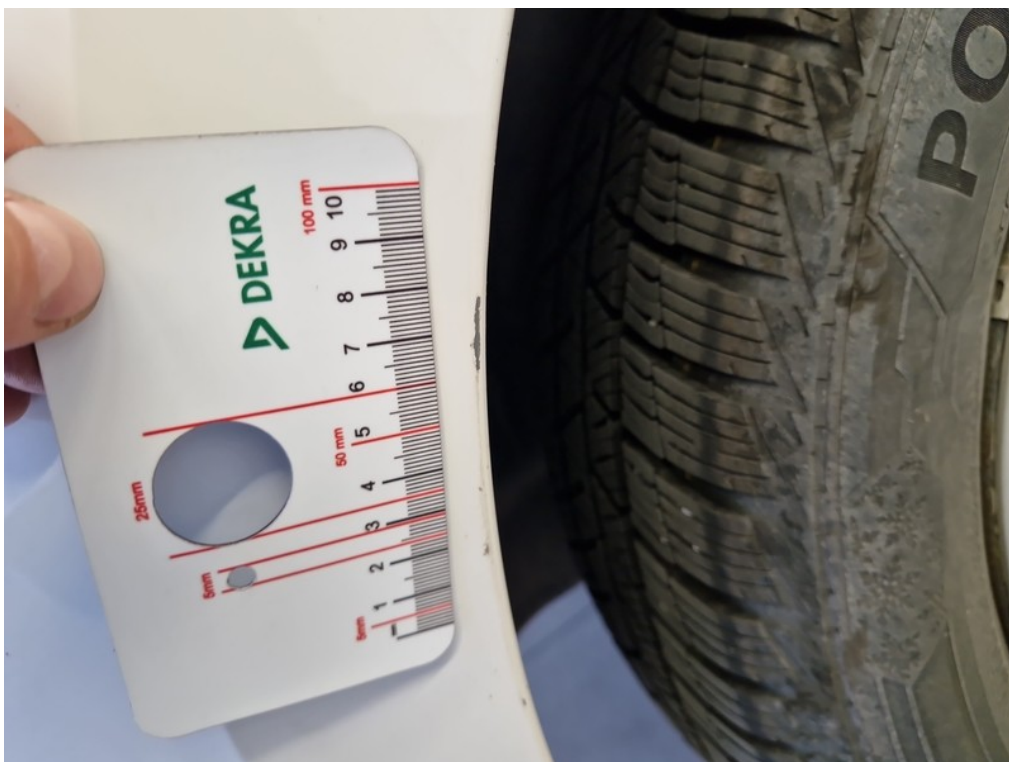
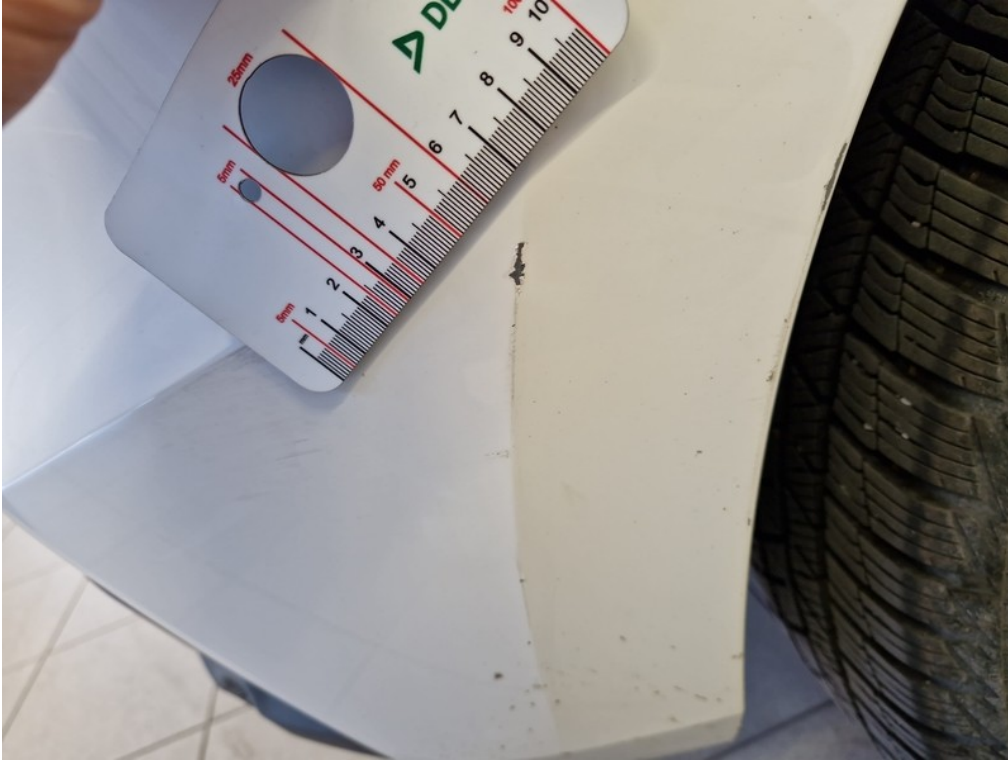
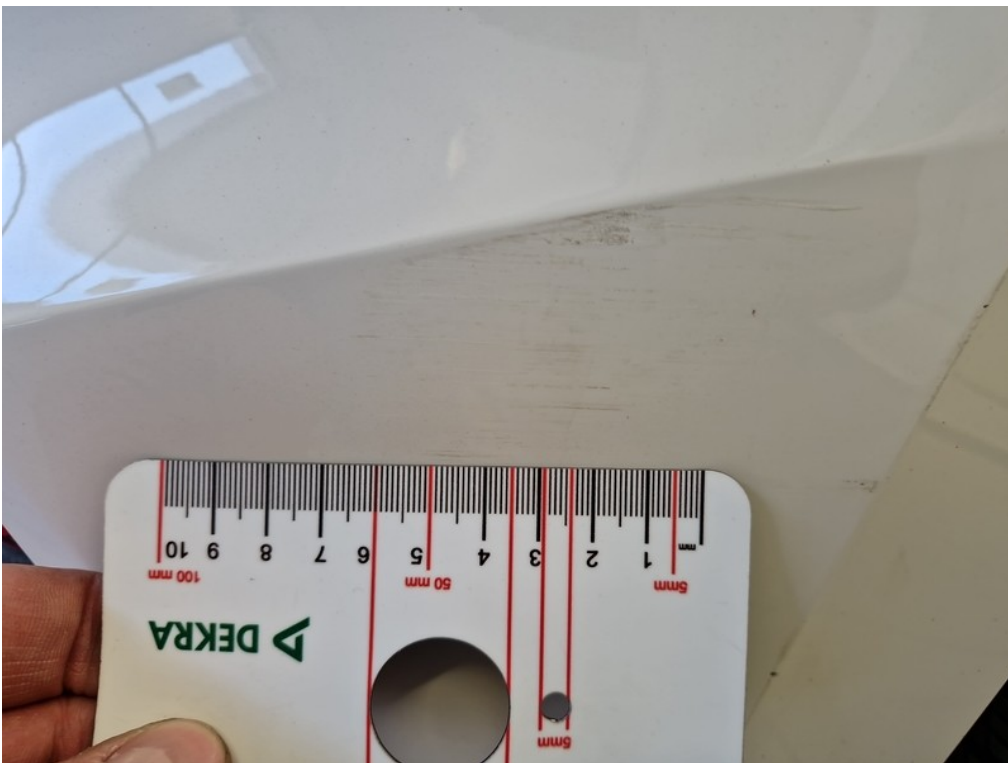
- 5 Zadný nárazník - Deformácia - Neakceptovateľné**
- | | |

| Spôsob opravy: | Vymeniť |

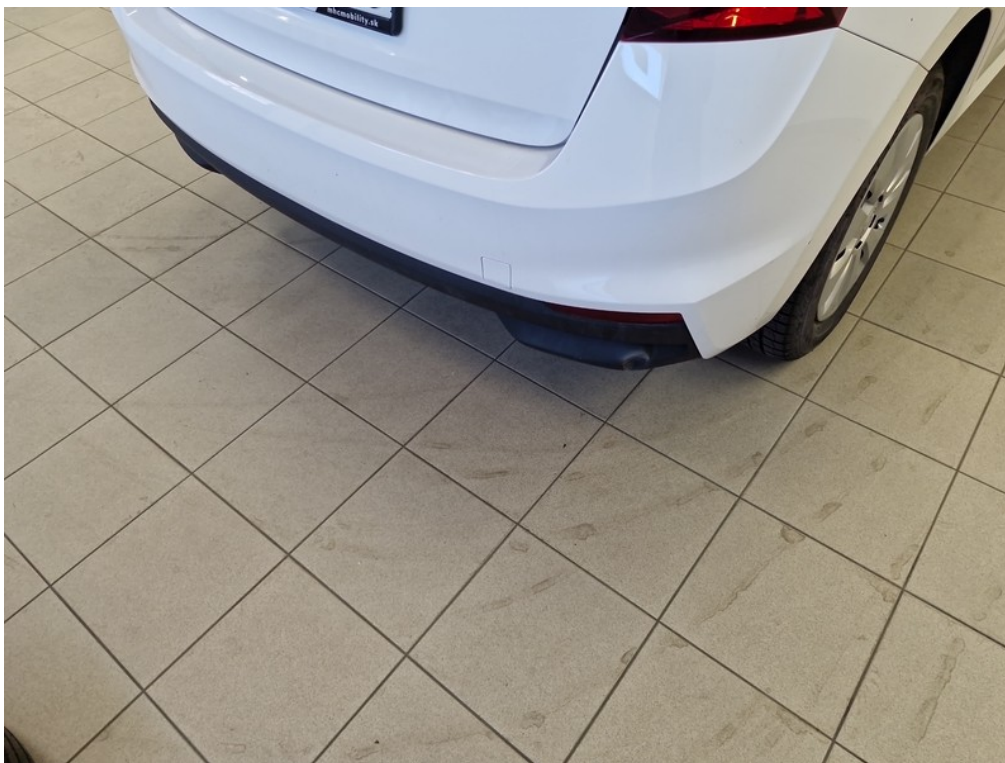
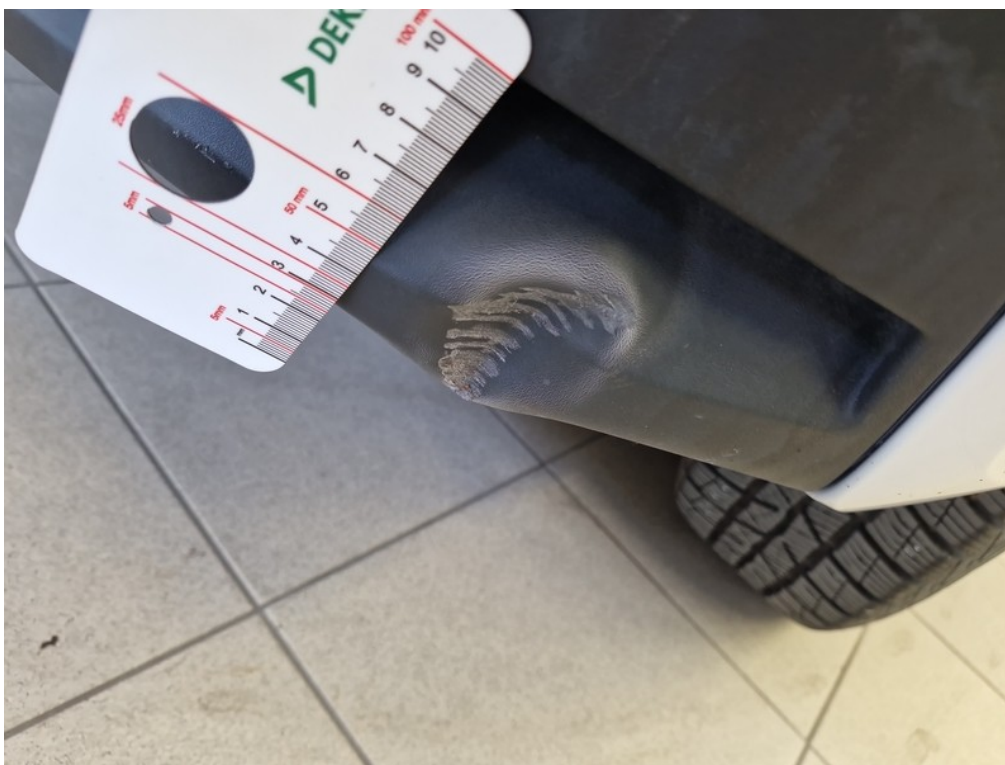
- 6 Spojler Z nárazníka - Deformácia - Neakceptovateľné**
- | | | |

| Spôsob opravy: | Vymeniť | |

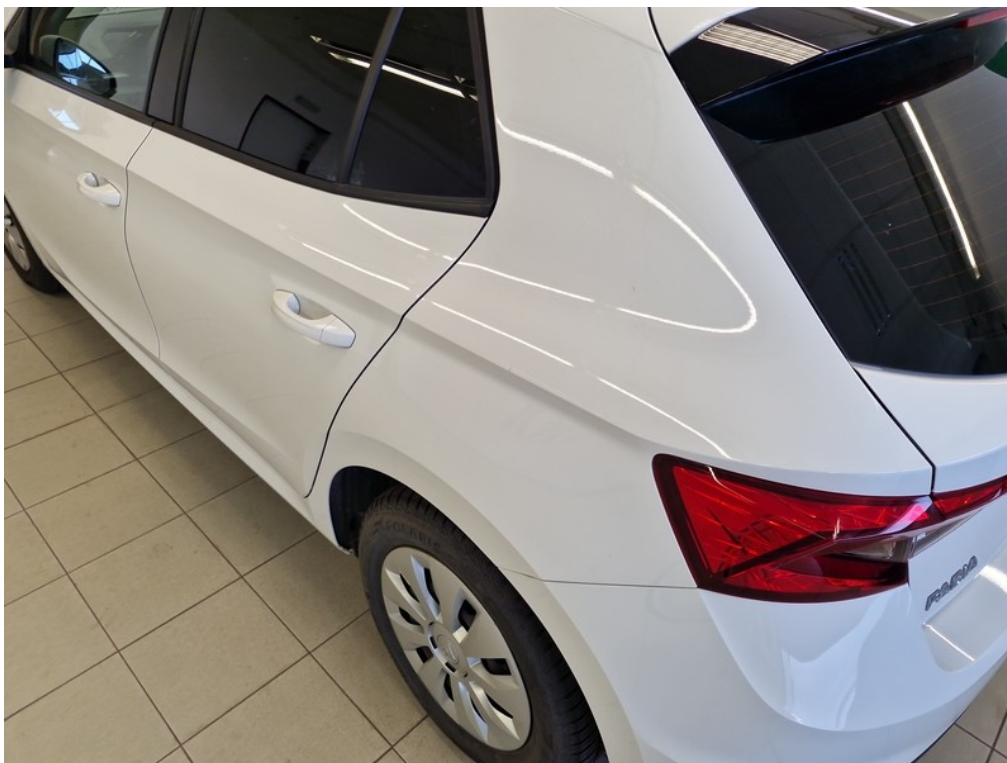
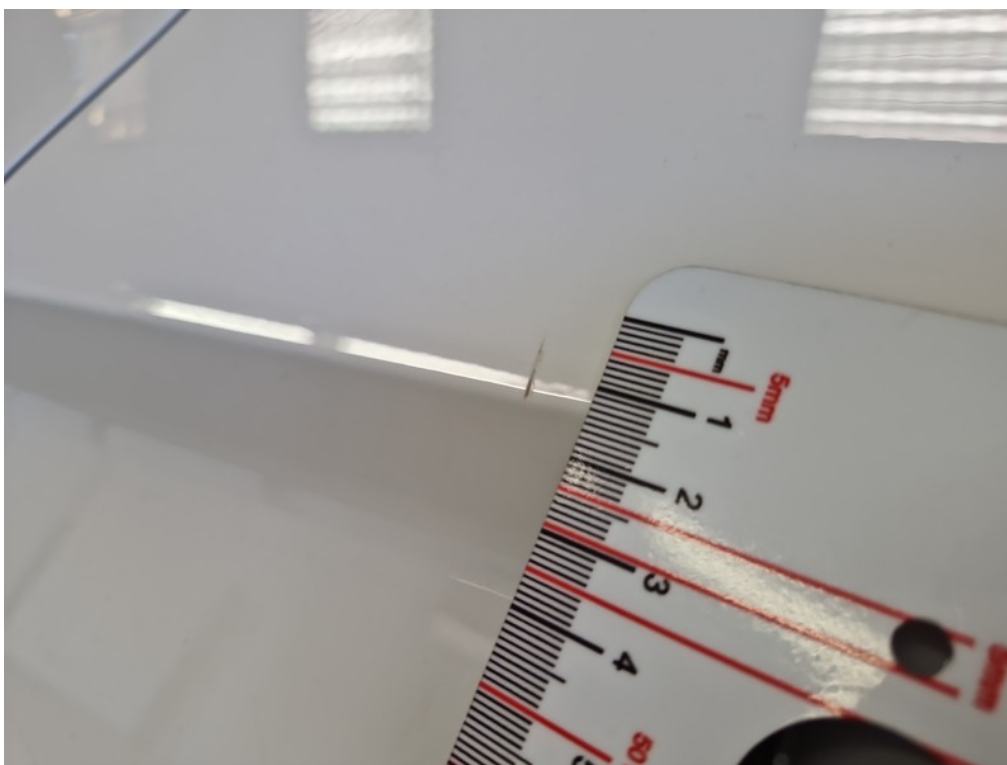
- 7 Bočnica zadná ľavá - Škrabance - Akceptovateľné**
- | | | |

| Spôsob opravy: | Lakovať | |

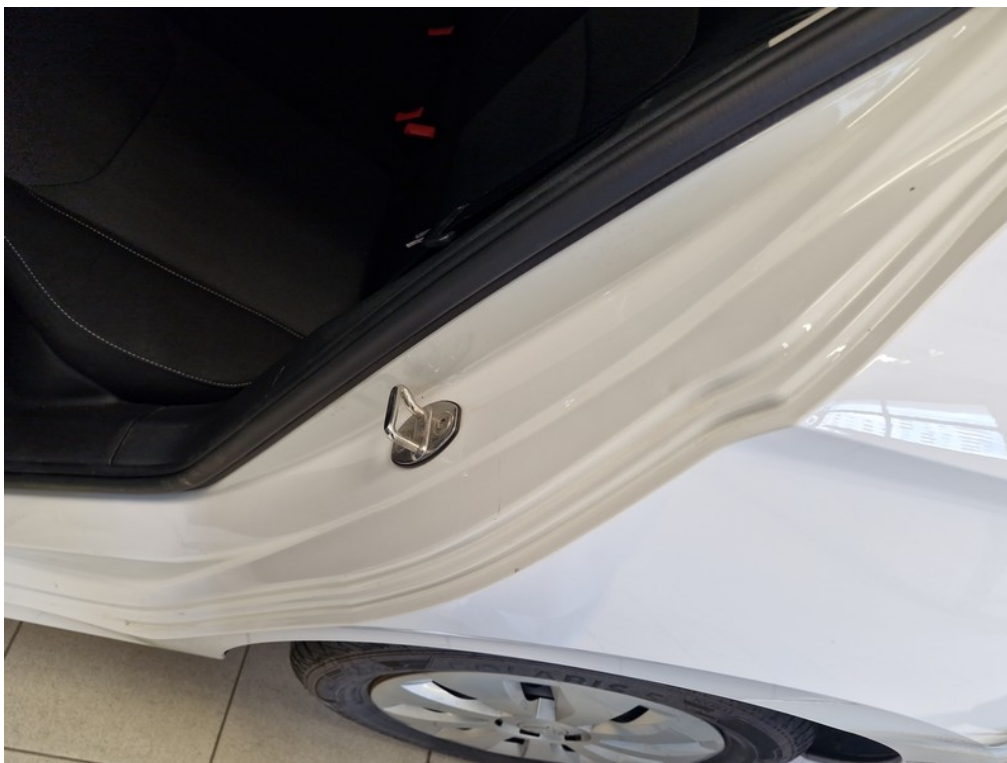
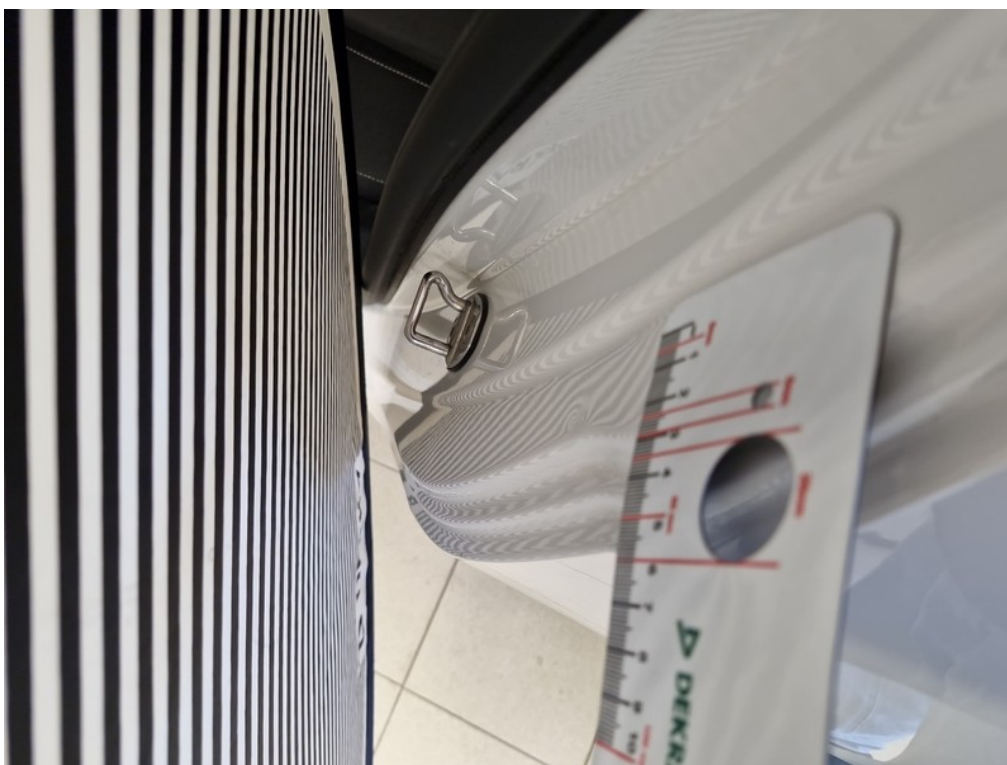
8 C stípk ľavý - Deformácia - Akceptovateľné

Umiestnenie: Exteriér (vonkajší priestor)
Spôsob opravy: Opraviť
Náklady na opravu: 0,00
Neakceptovateľné po zľave: 0,00

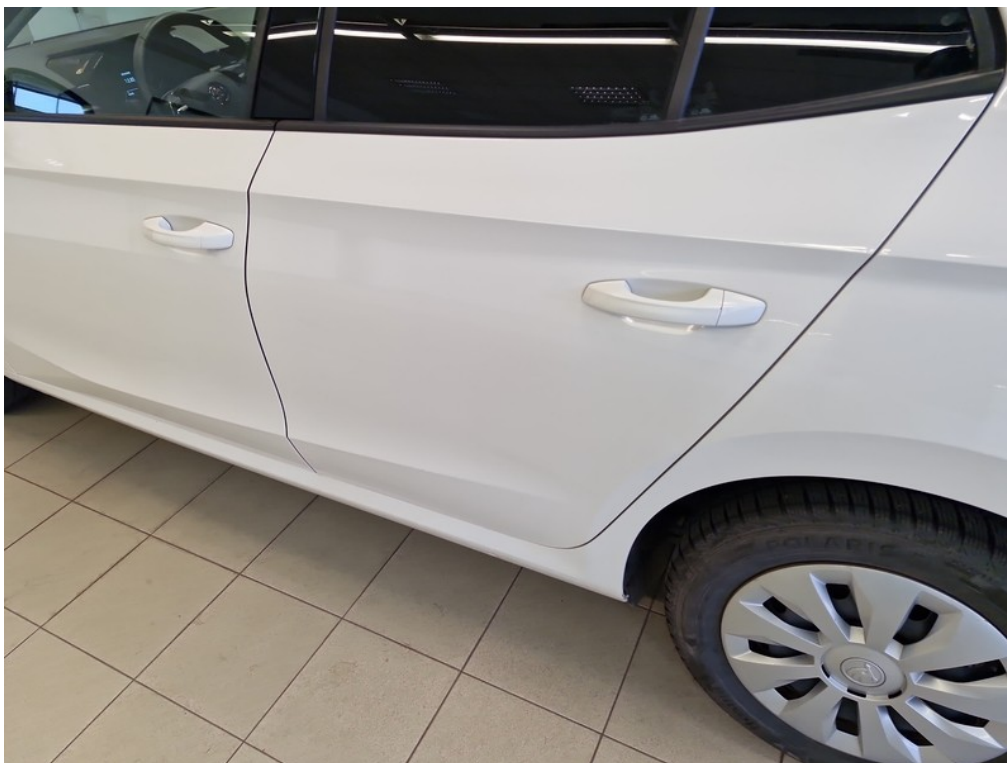
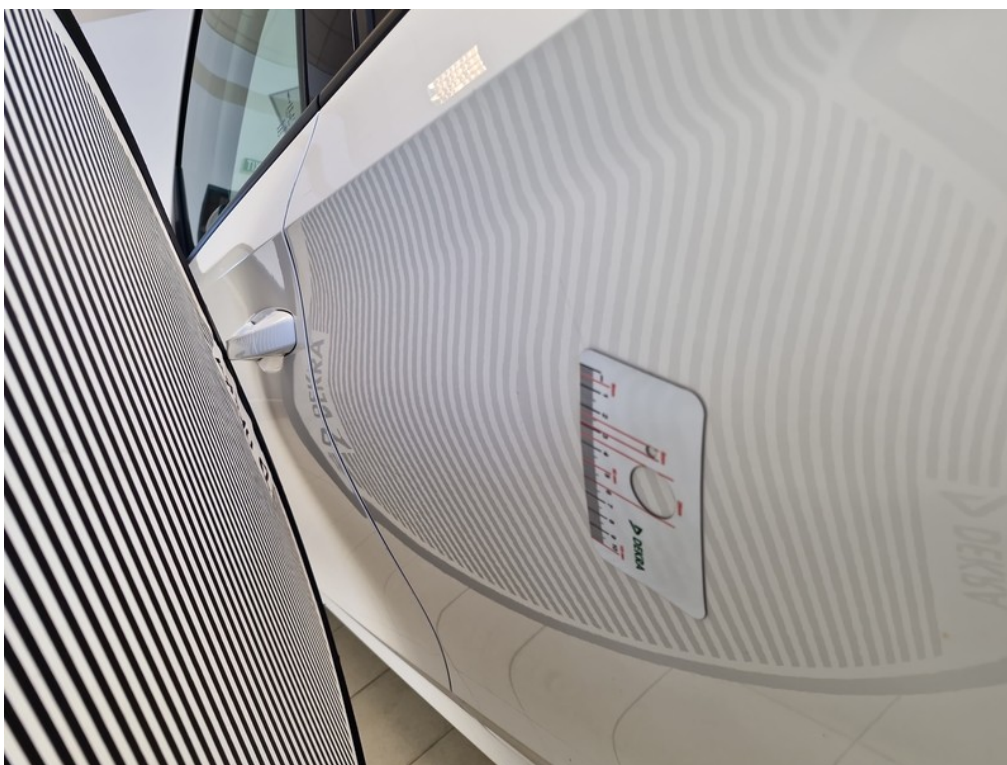
- 9 Dvere zadné ľavé - Deformácia - Akceptovateľné**
- | | |

| Spôsob opravy: | Opraviť |

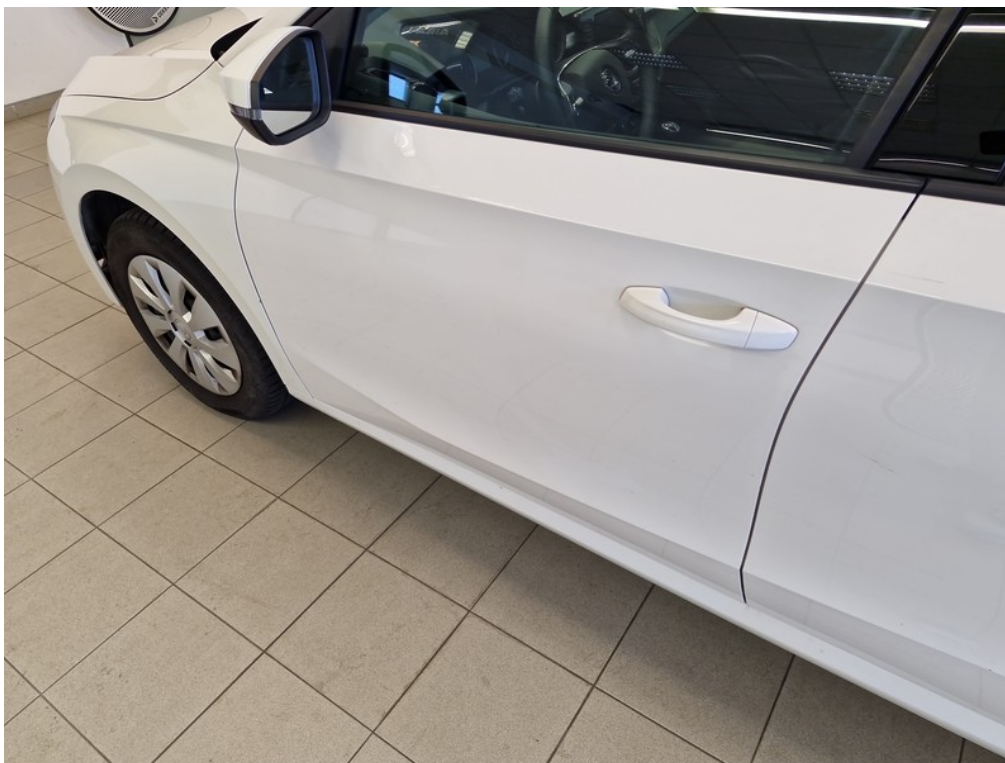
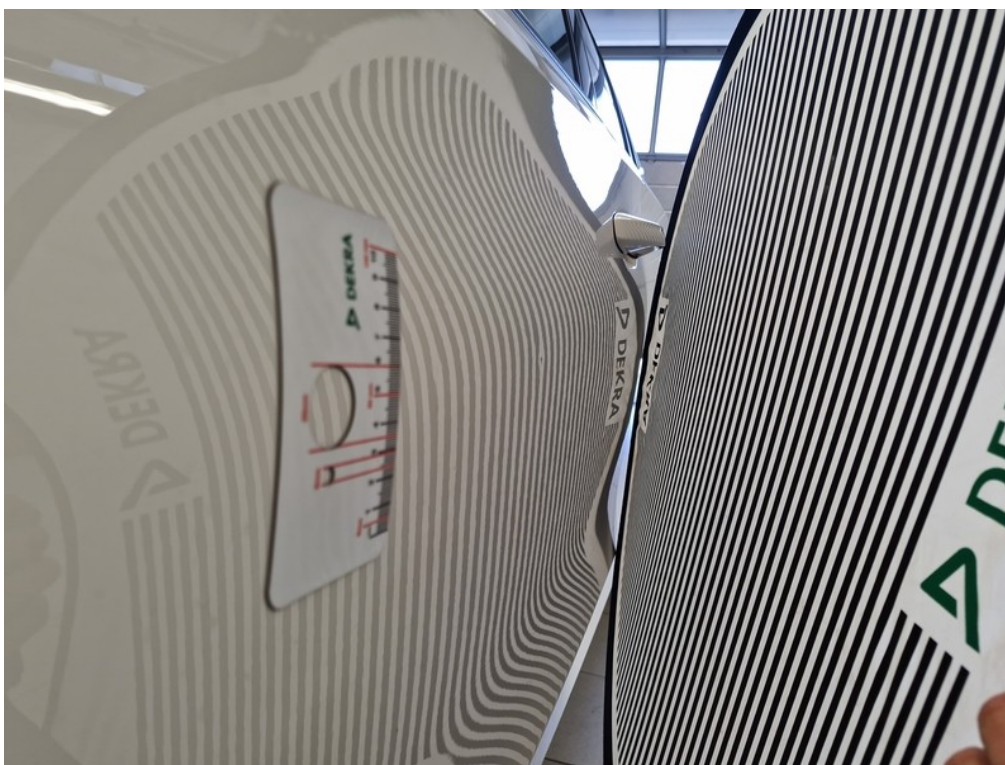
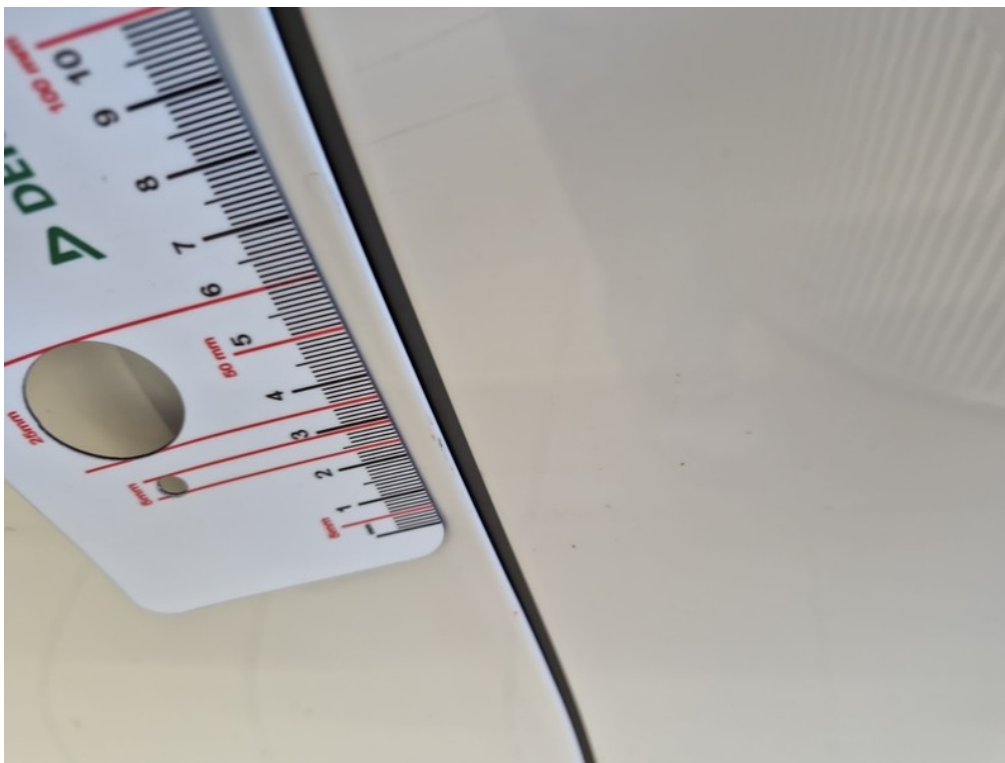
10 Dvere predné ľavé - Deformácia - Akceptovateľné
 Umiestnenie: Exteriér (vonkajší priestor)
 Spôsob opravy: Opraviť
 Náklady na opravu: 0,00
 Neakceptovateľné po zľave: 0,00

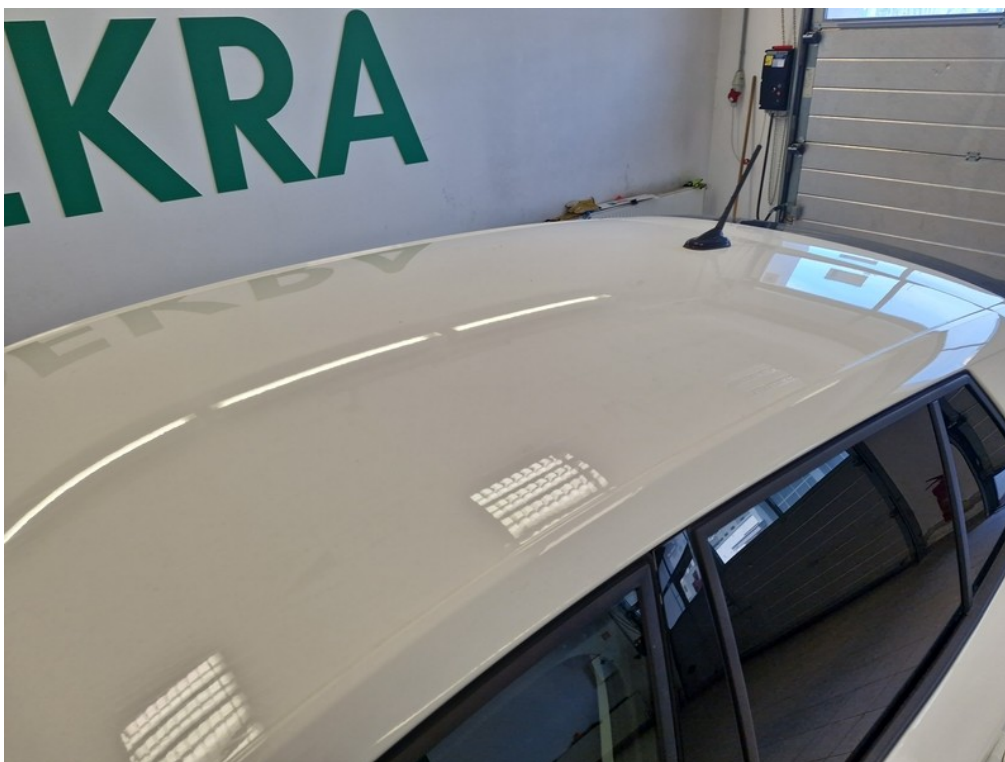
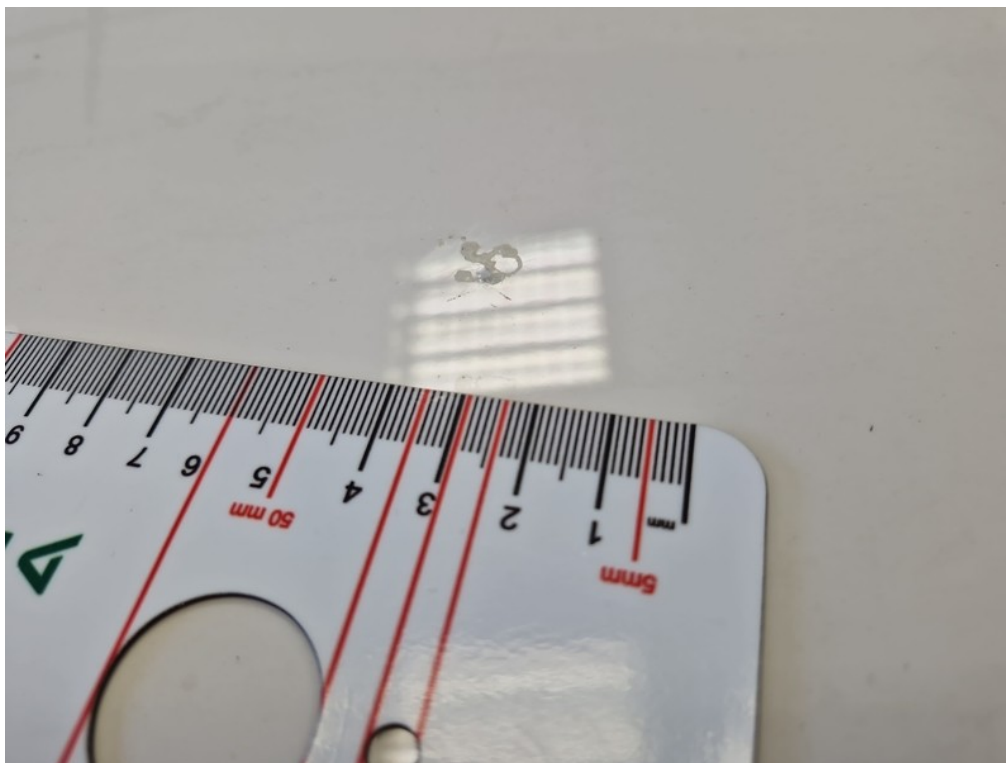
- 11 Strecha - Znečistené - Neakceptovateľné**
- | | |

| Spôsob opravy: | Čistenie |
