DEKRA Slovensko s.r.o.
Panónska cesta 47
851 04 Bratislava

ZÁKLADNÉ ÚDAJE O OBHLIADKE

Typ procesu:	Vrátenie vozidla	Leasingová zmluva:	LZO/25/00167
Nájomca:	Peter Filip/drmax	Dátum objednávky:	10.04.2026 12:21
Kontaktná osoba:	0	Telefón klienta:	0
Dátum pristavenia:	10.04.2026 00:00	Dátum obhliadky:	10.04.2026 12:30
Miesto obhliadky:	DEKRA Petržalka, Panónska cesta 47, 851 04 Bratislava	Dátum ukončenia:	15.04.2026 06:43

Evidenčné číslo:	BT765GZ	VIN:	TMBJR7NX5NY078758
Model vozidla:	Skoda Octavia Combi	Vyhotovenie:	1.5
Druh vozidla:	Osobné - Standard	Zdvihový objem (ccm):	1498
Maximálny výkon (kW):	110	Druh paliva:	Benzín
Stav paliva v nádrži:	1/4	Farba:	Biela - Metaliza
Prevodovka:	Manuálna	Počet dverí:	5
Dátum prvej evidencie:	8.07.2022	Platnosť technickej kontroly do:	14.04.2028
Platnosť emisnej kontroly do:	14.04.2028	Stav tachometra:	124194 km Odčítané z tachometra
Servisná knižka k dispozícii:	Elektronická

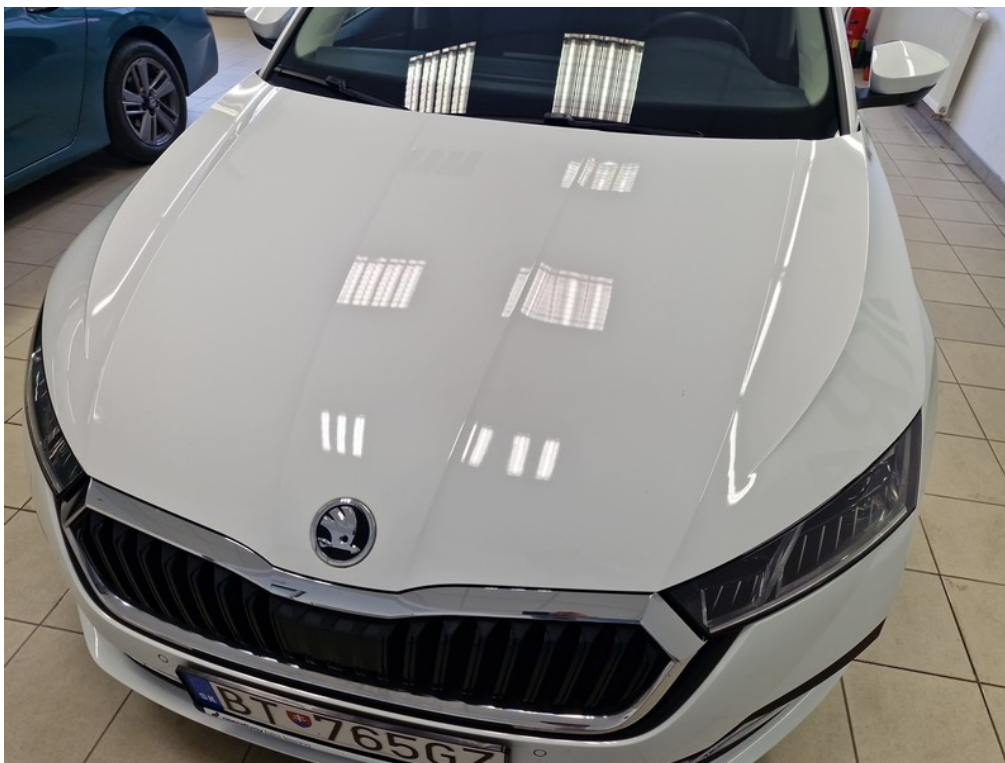
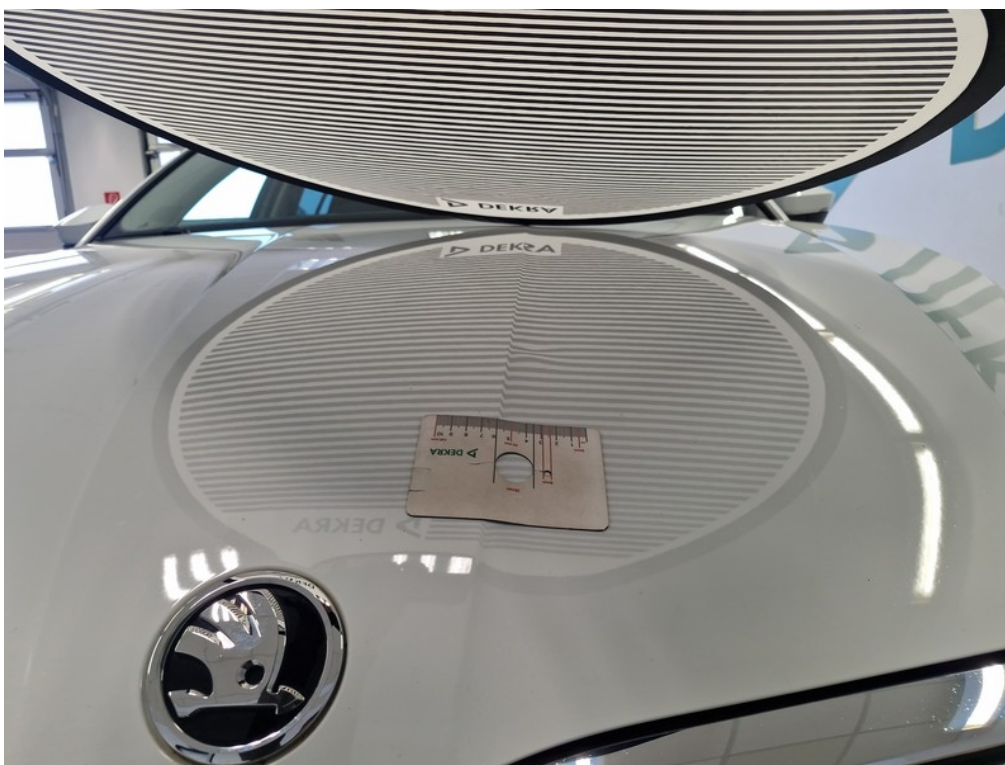
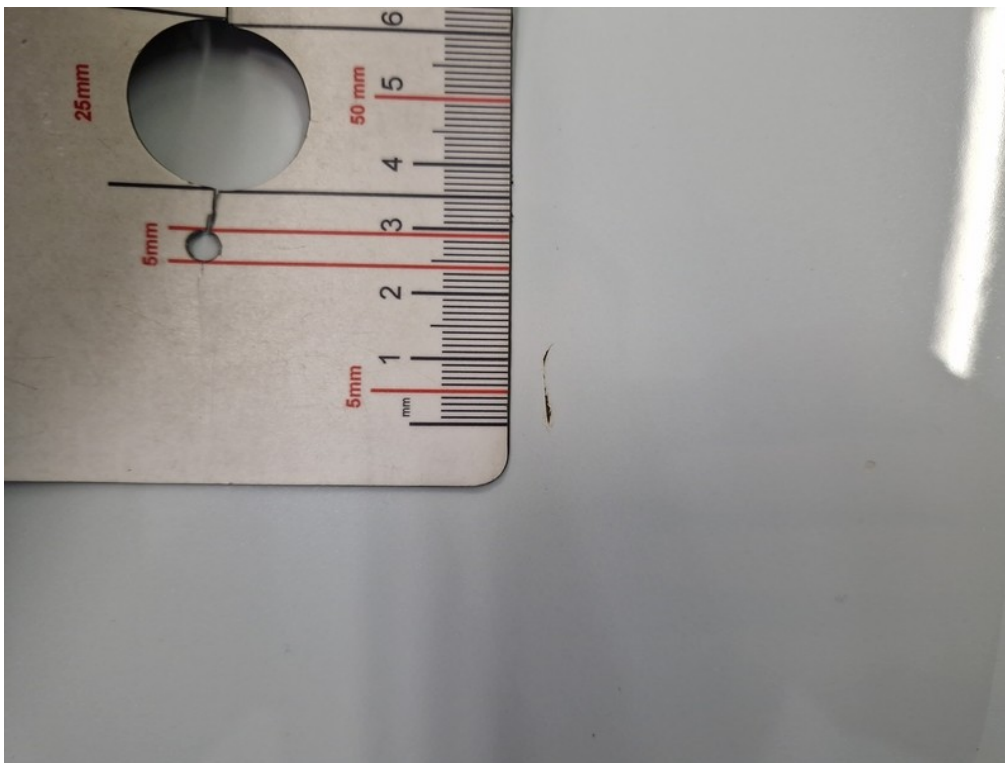
1 Predná kapota - Deformácia - Neakceptovateľné

Umiestnenie:	Exteriér (vonkajší priestor)	Poznámka:
Spôsob opravy:	Opraviť	
Náklady na opravu:	647,67	
Neakceptovateľné po zľave:	356,22

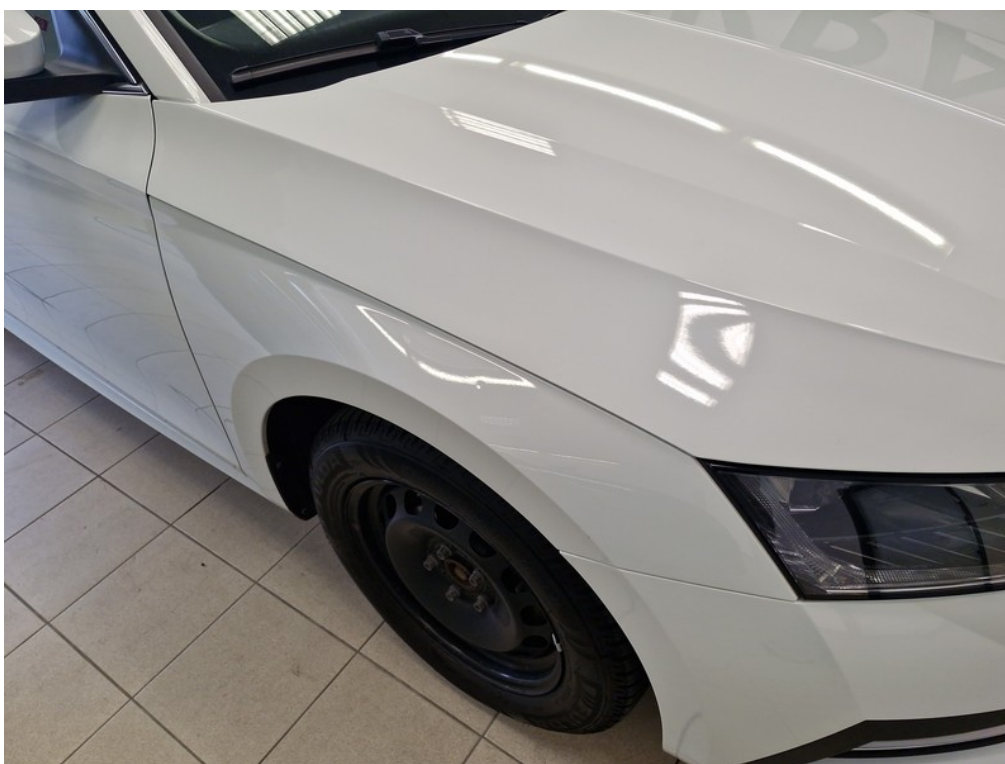
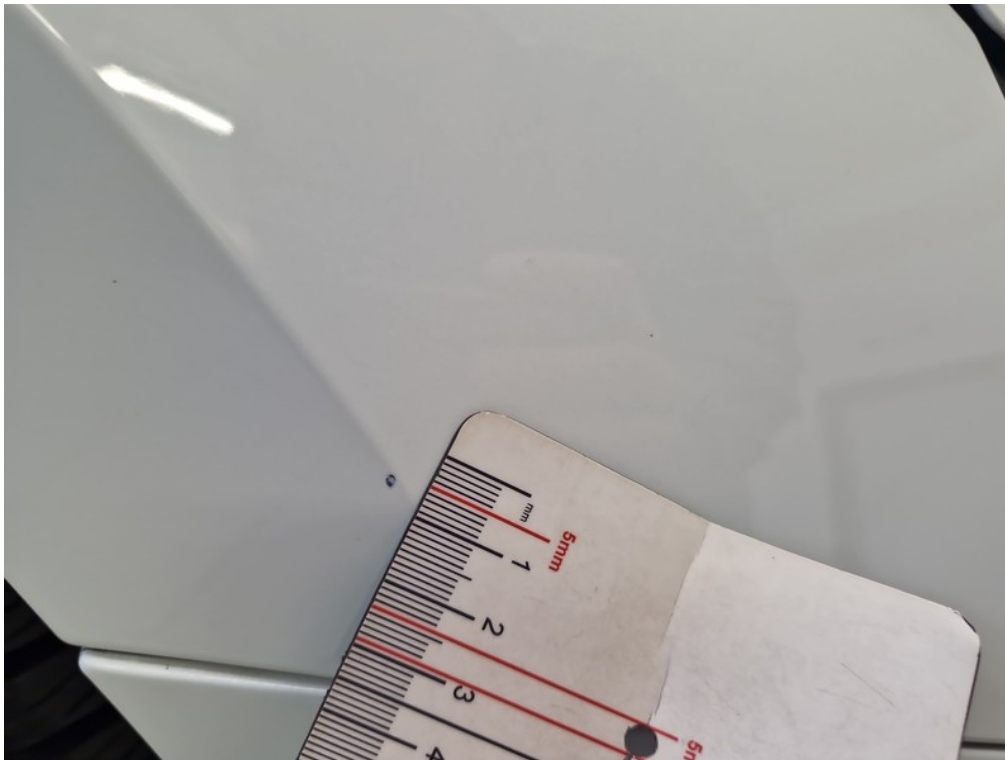
- 2** **Blatník predný pravý - Škrabance - Akceptovateľné**
- | | |

| Spôsob opravy: | Lakovať |

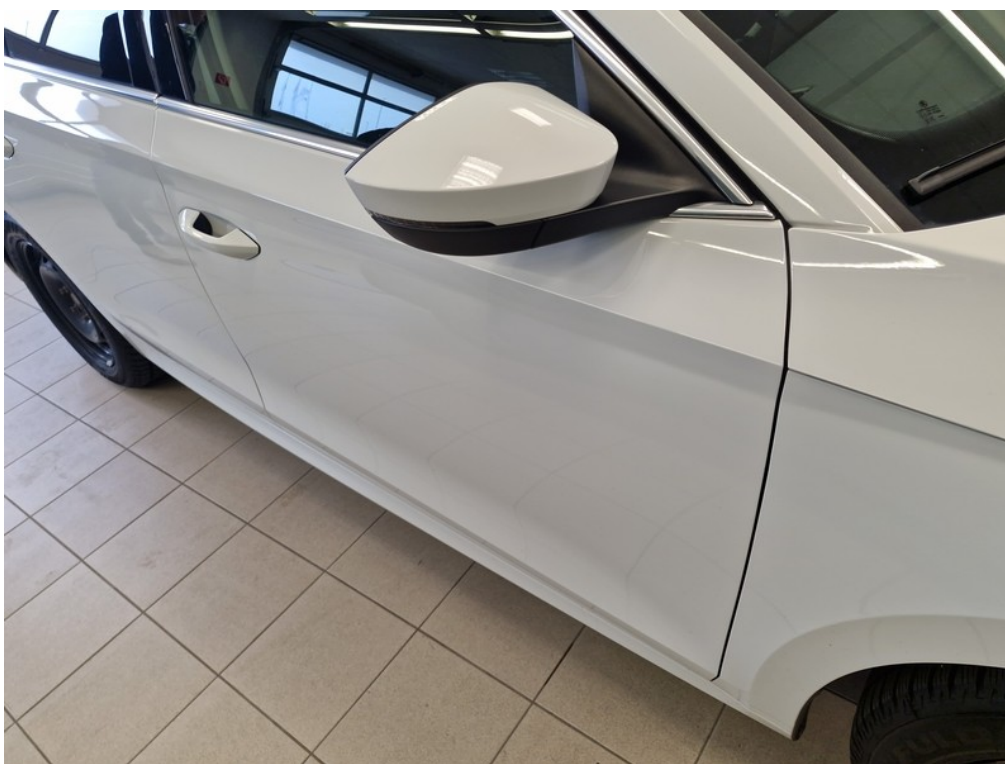
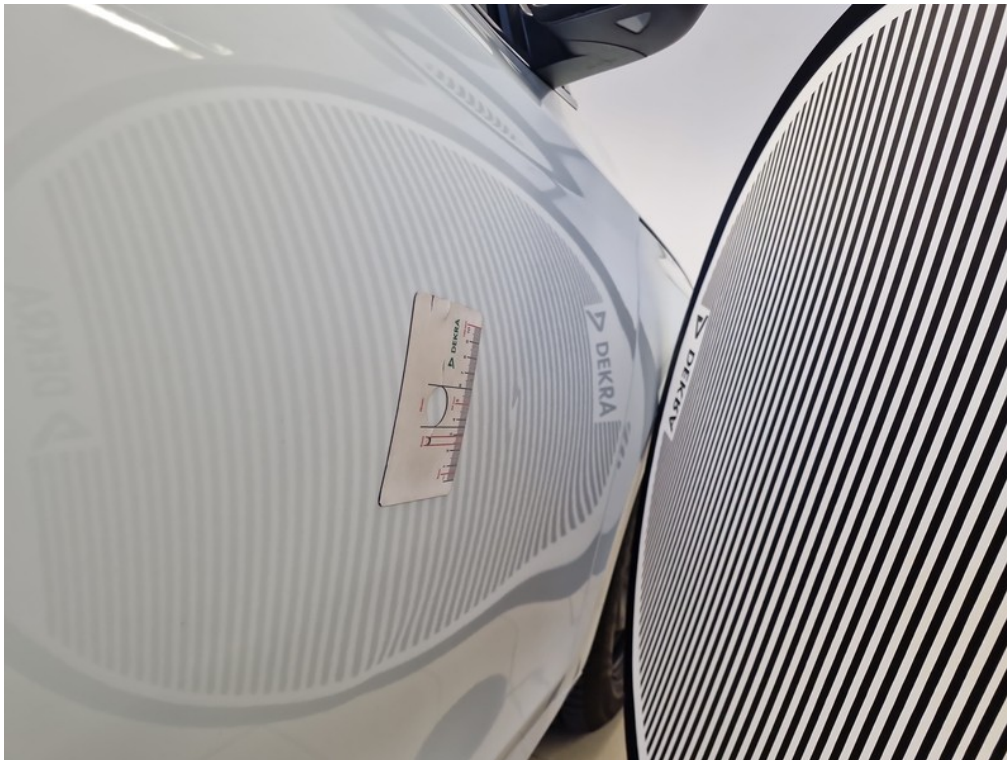
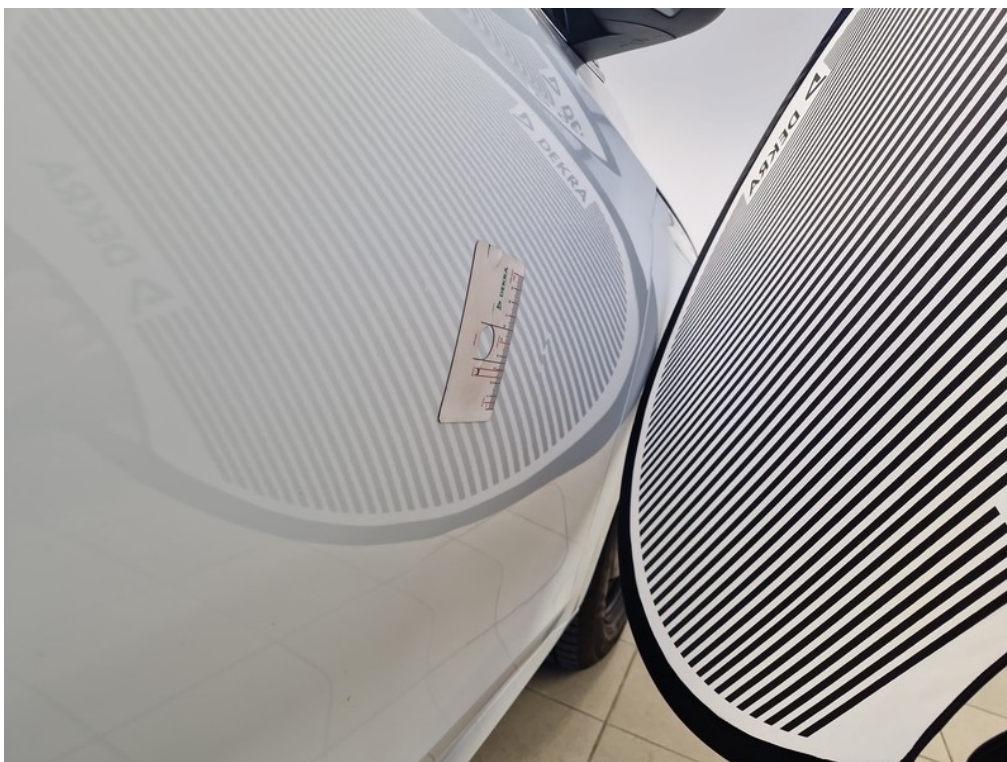
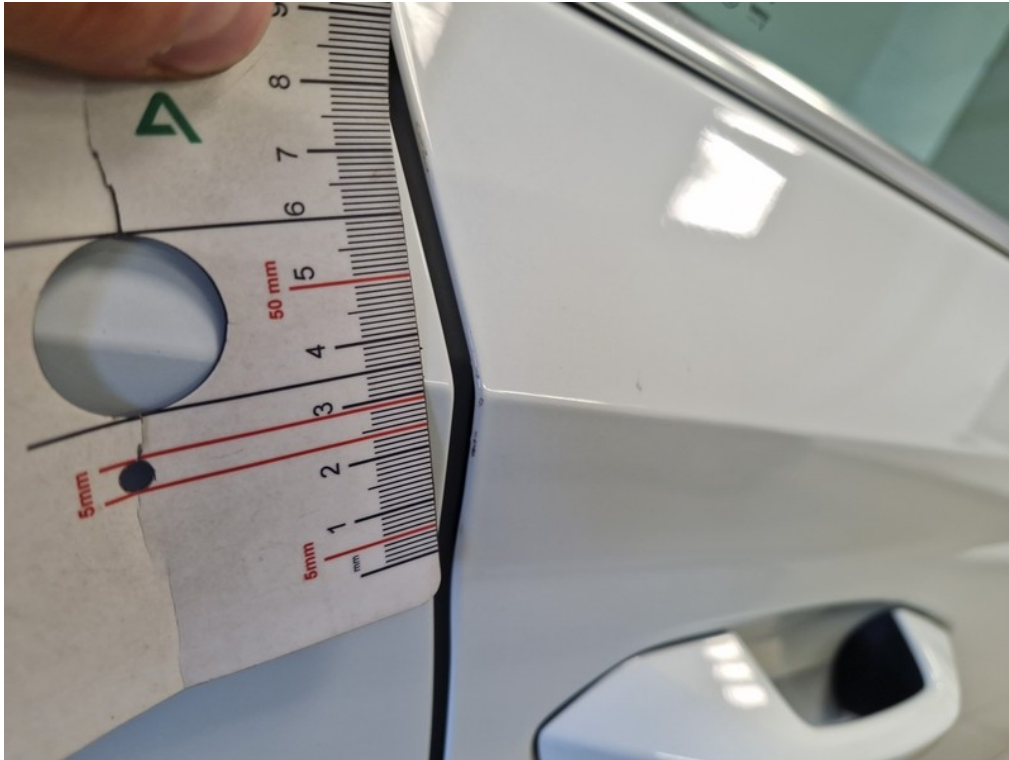
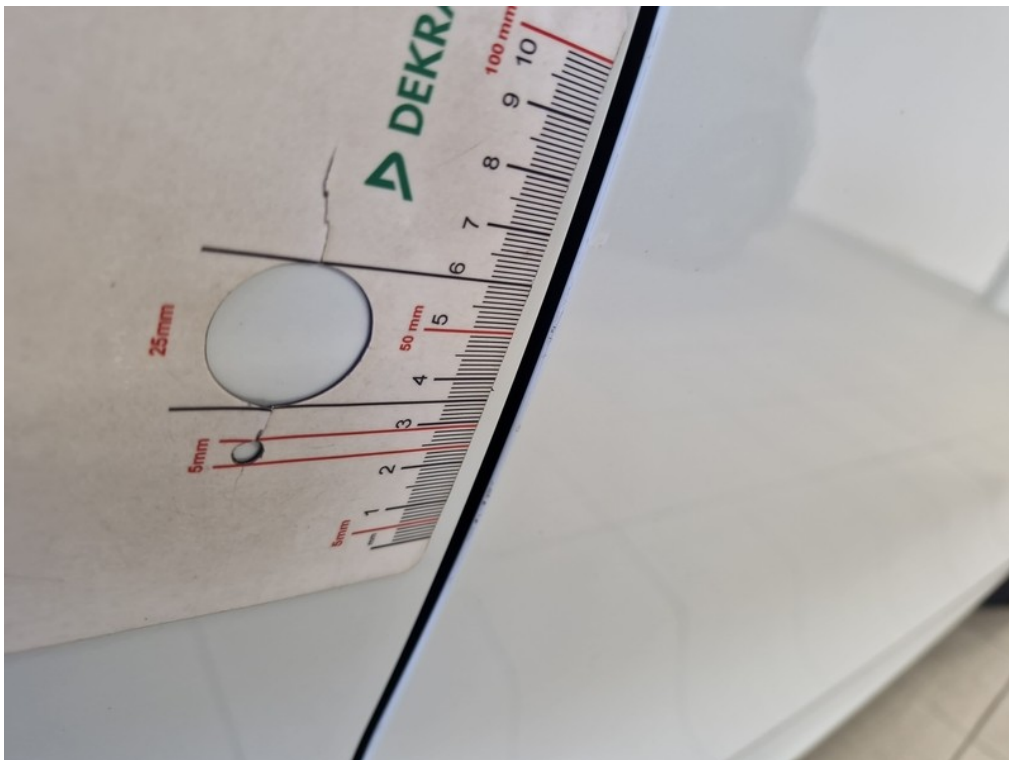
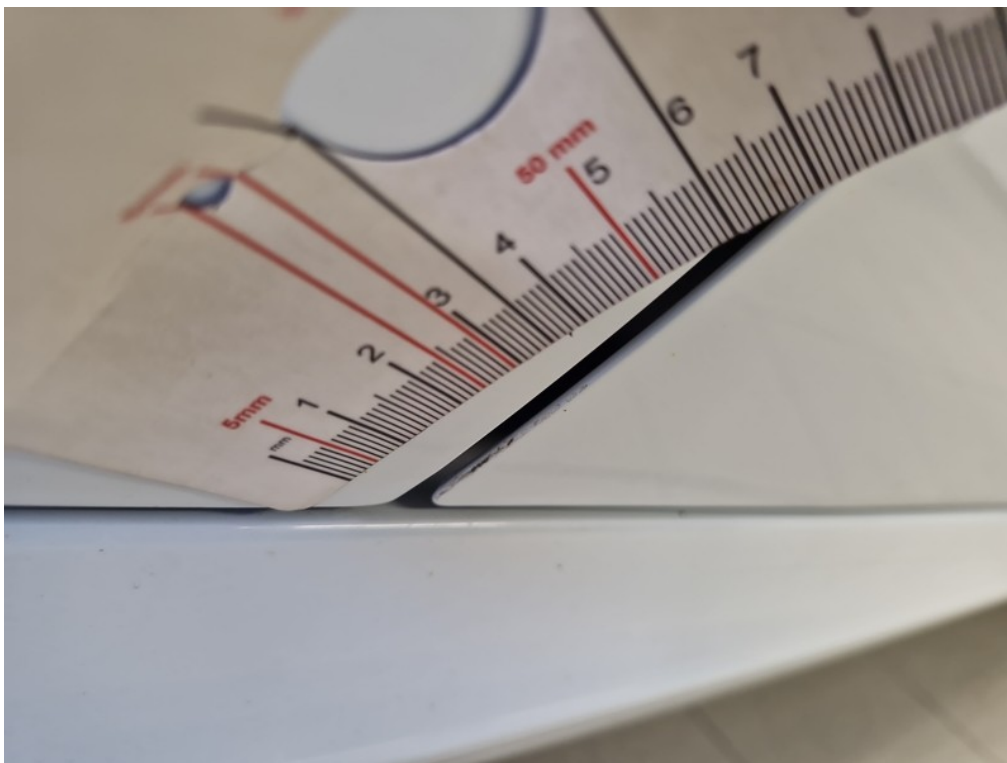
3 Dvere predné pravé - Deformácia - Neakceptovateľné
 Umiestnenie: Exteriér (vonkajší priestor)
 Spôsob opravy: Opraviť
 Náklady na opravu: 382,49
 Neakceptovateľné po zľave: 210,37

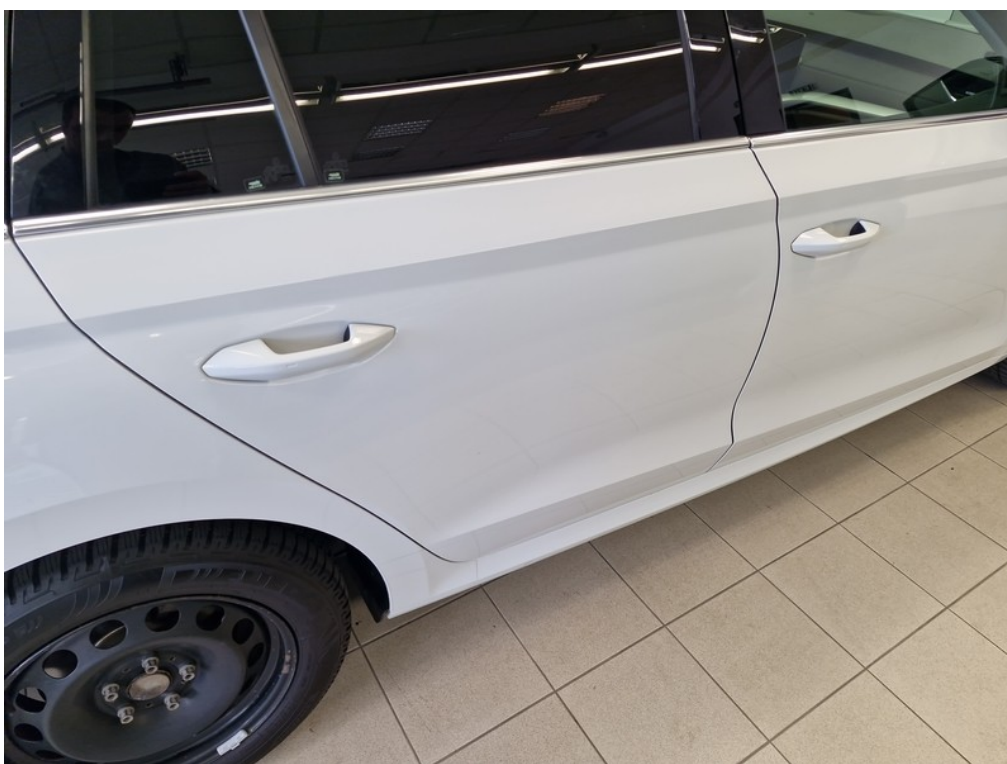
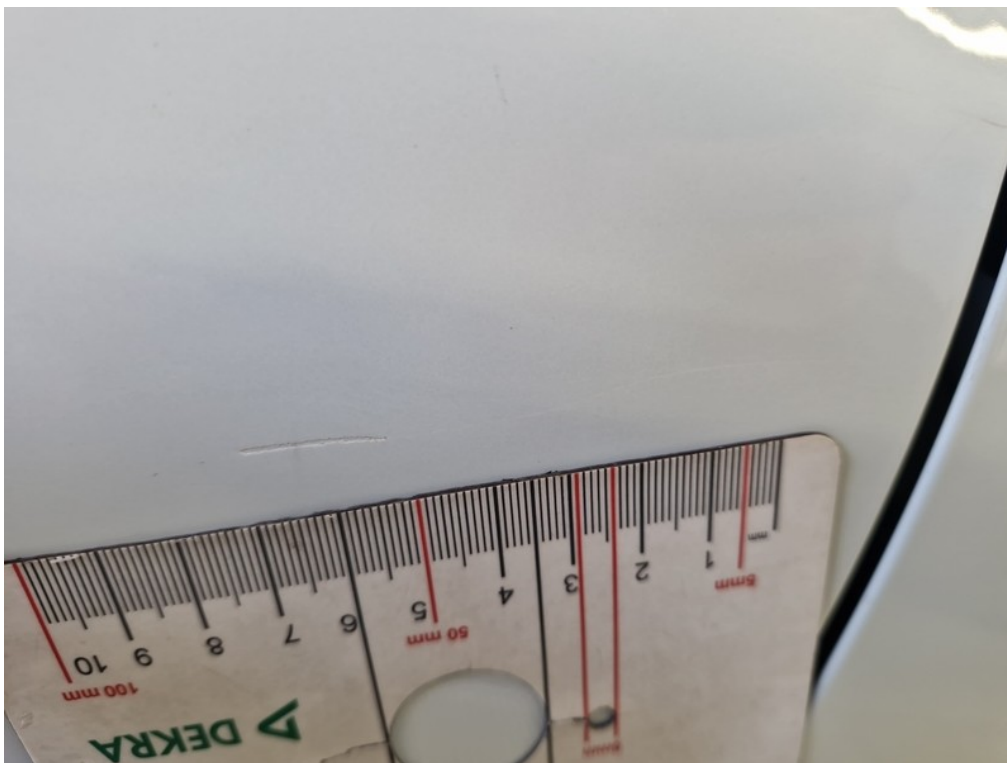
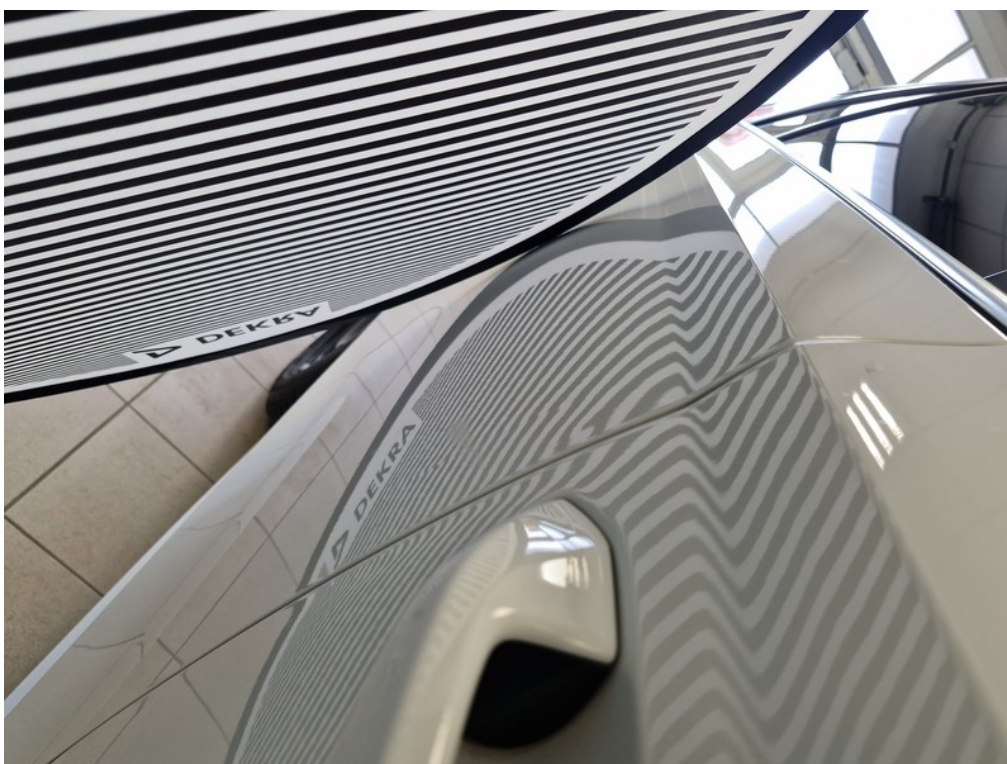
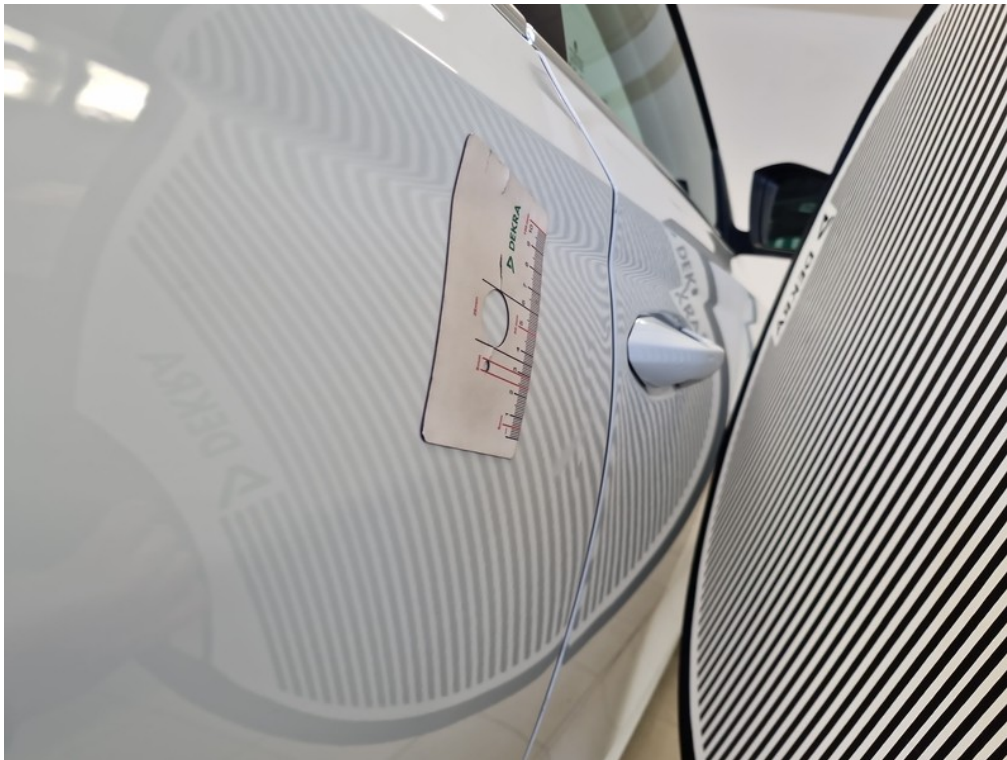
- 4 Dvere zadné pravé - Deformácia - Neakceptovateľné**
- | | |

| Spôsob opravy: | Opraviť |
| Náklady na opravu: | 328,45 |

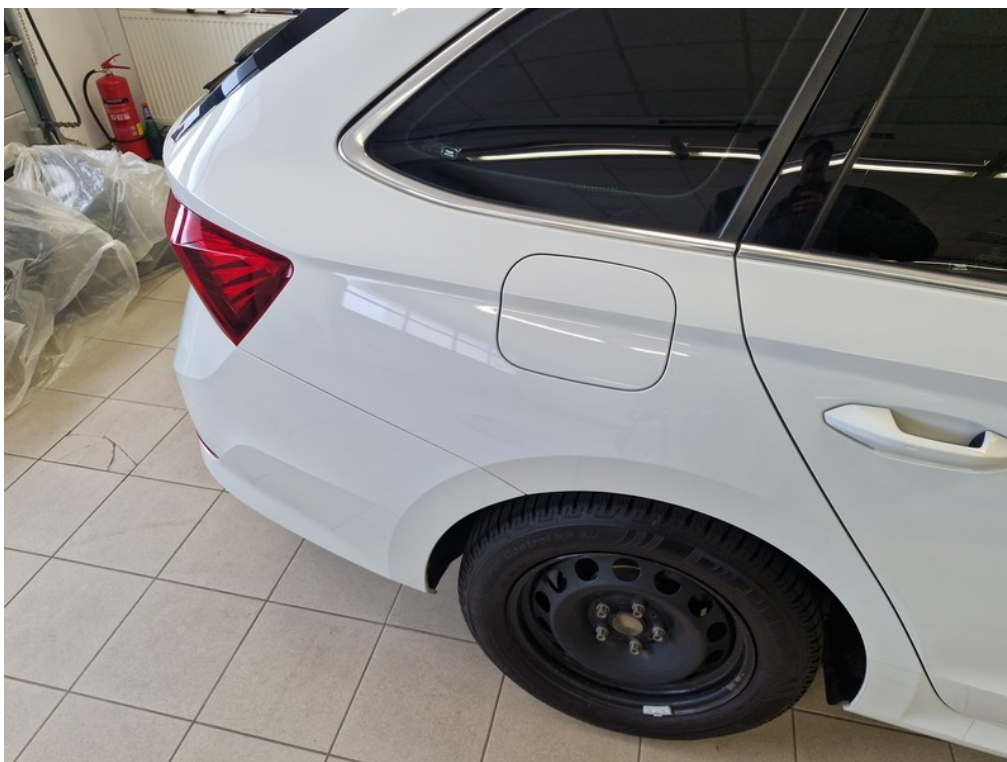
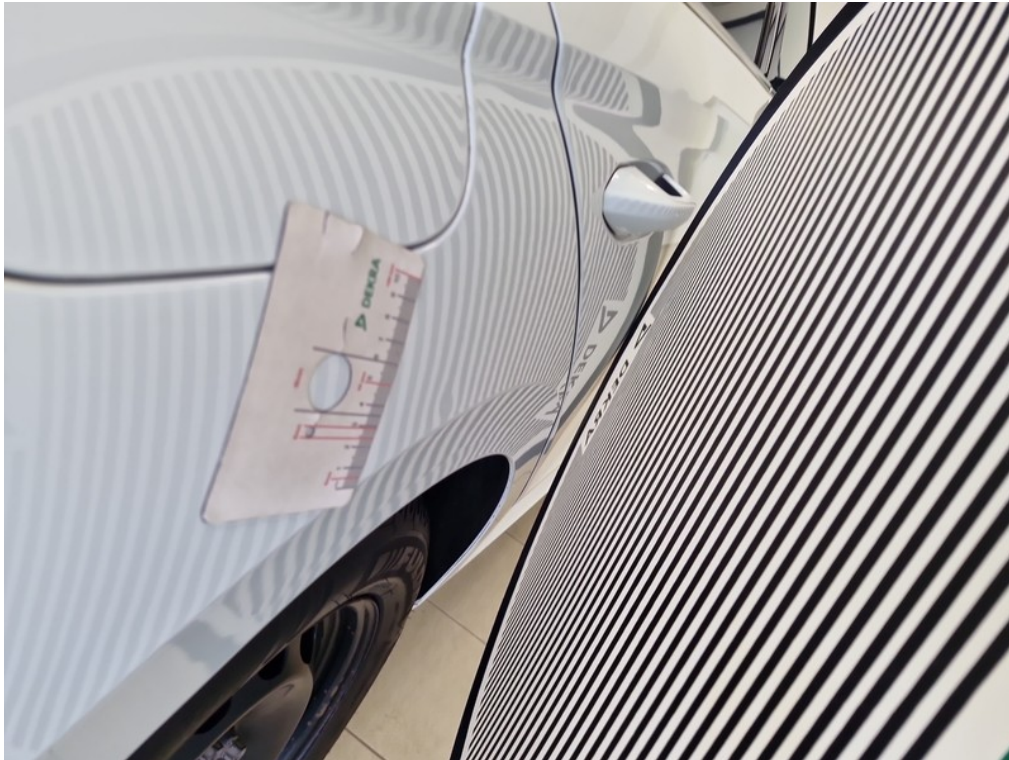
- 5 Bočnica zadná pravá - Deformácia - Akceptovateľné**
- | | |

| Spôsob opravy: | Opraviť |

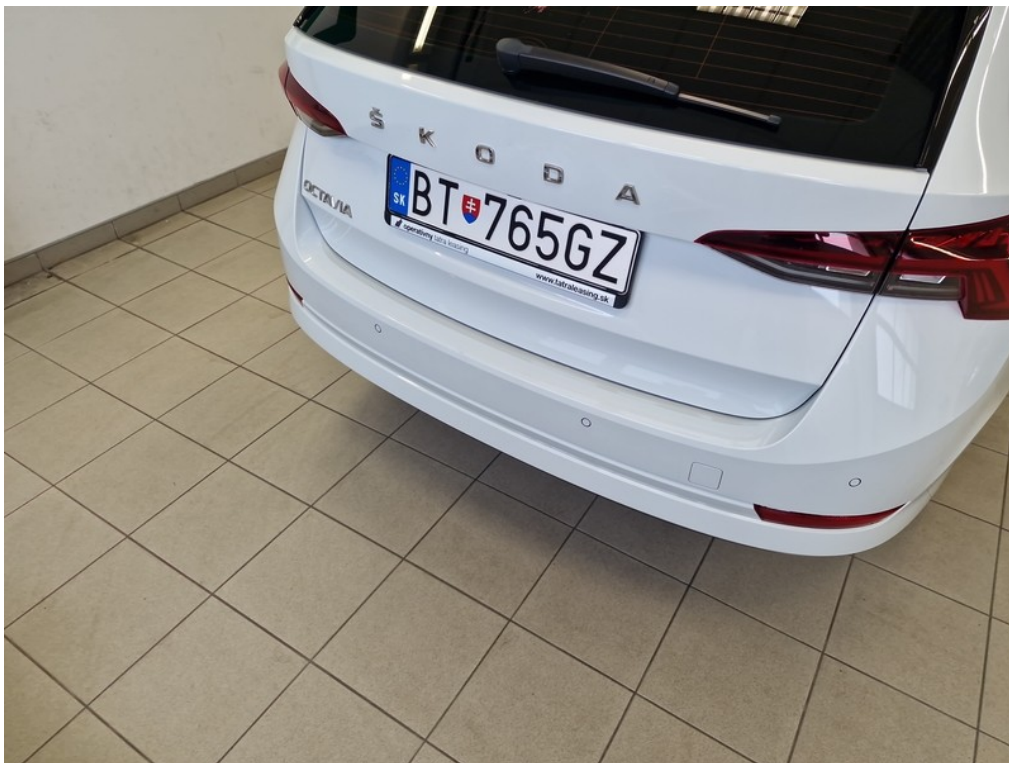
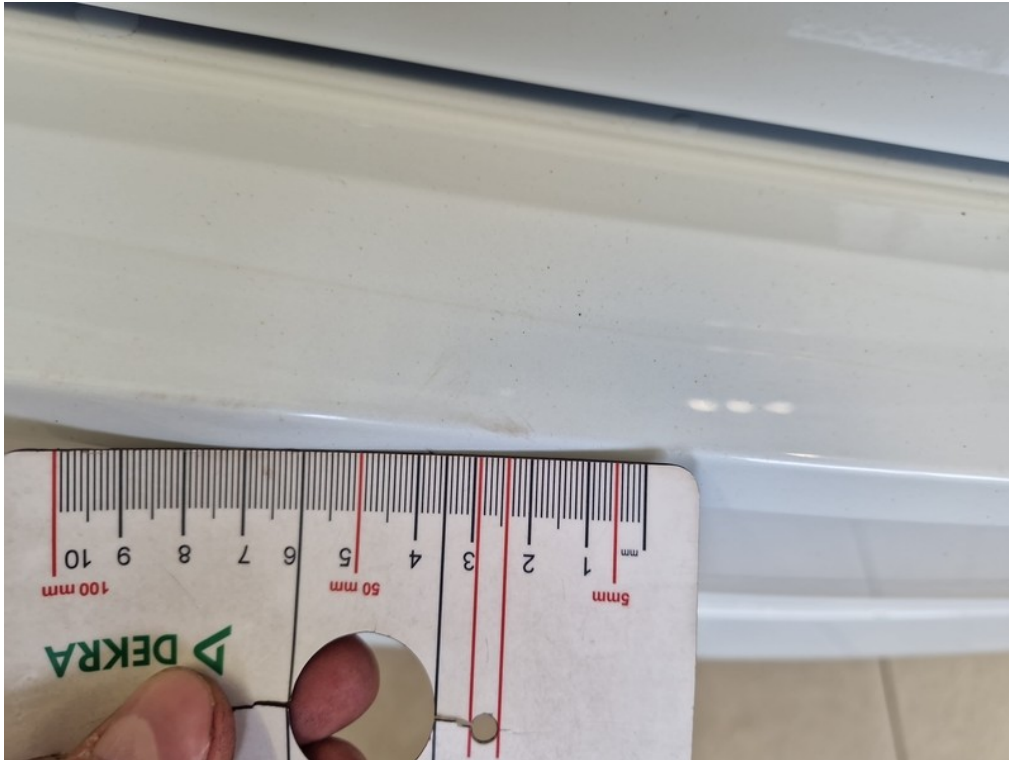
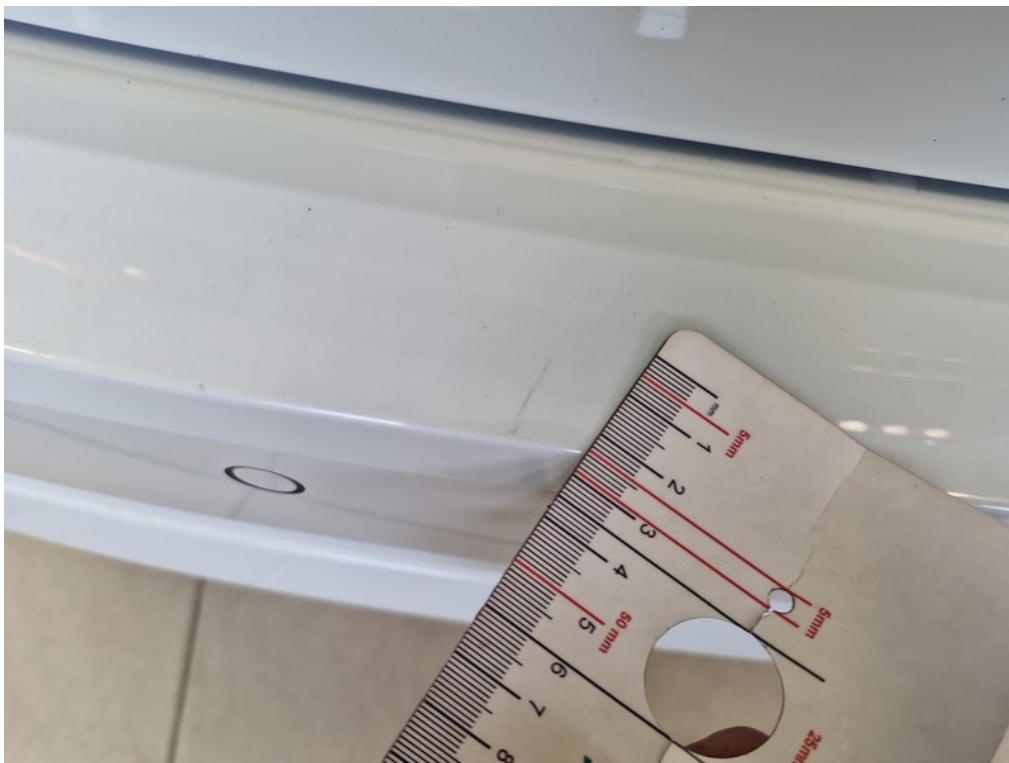
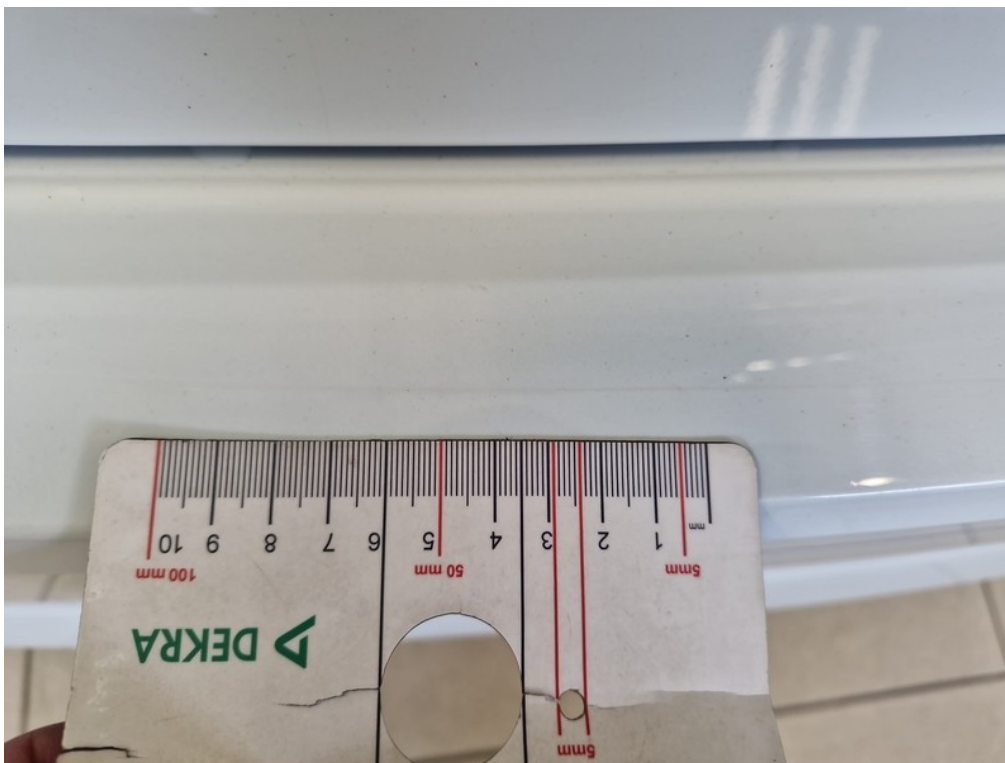
- 6 Zadný nárazník - Škrabance - Neakceptovateľné**
- | | |

| Spôsob opravy: | Vyleštiť |
| Náklady na opravu: | 30,00 |

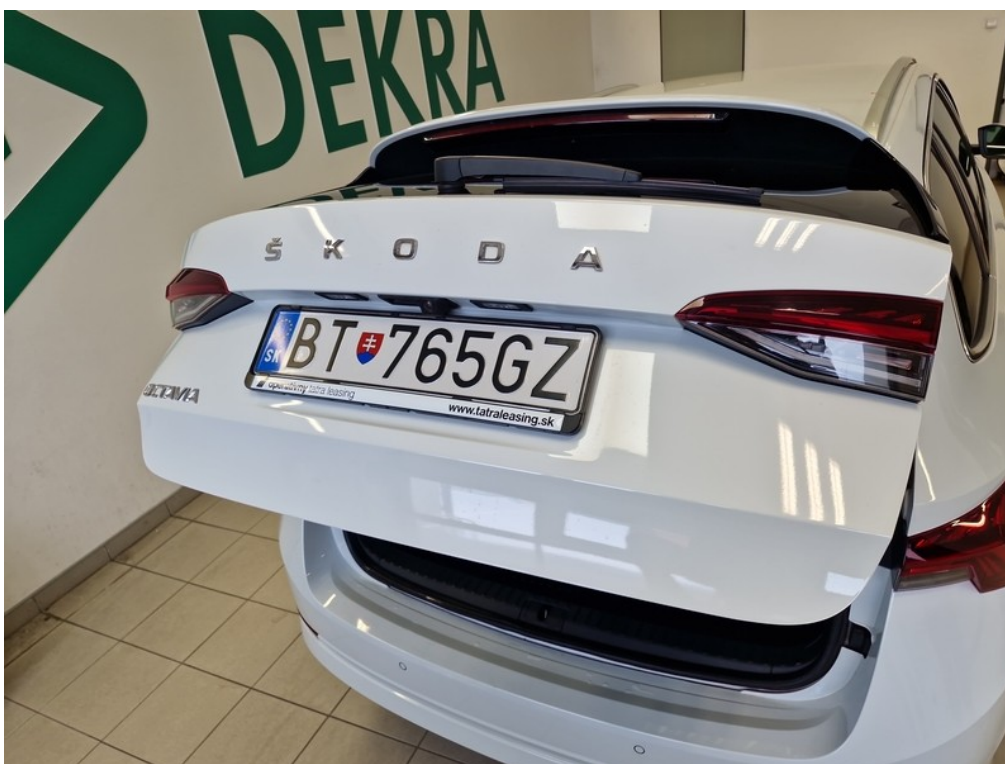
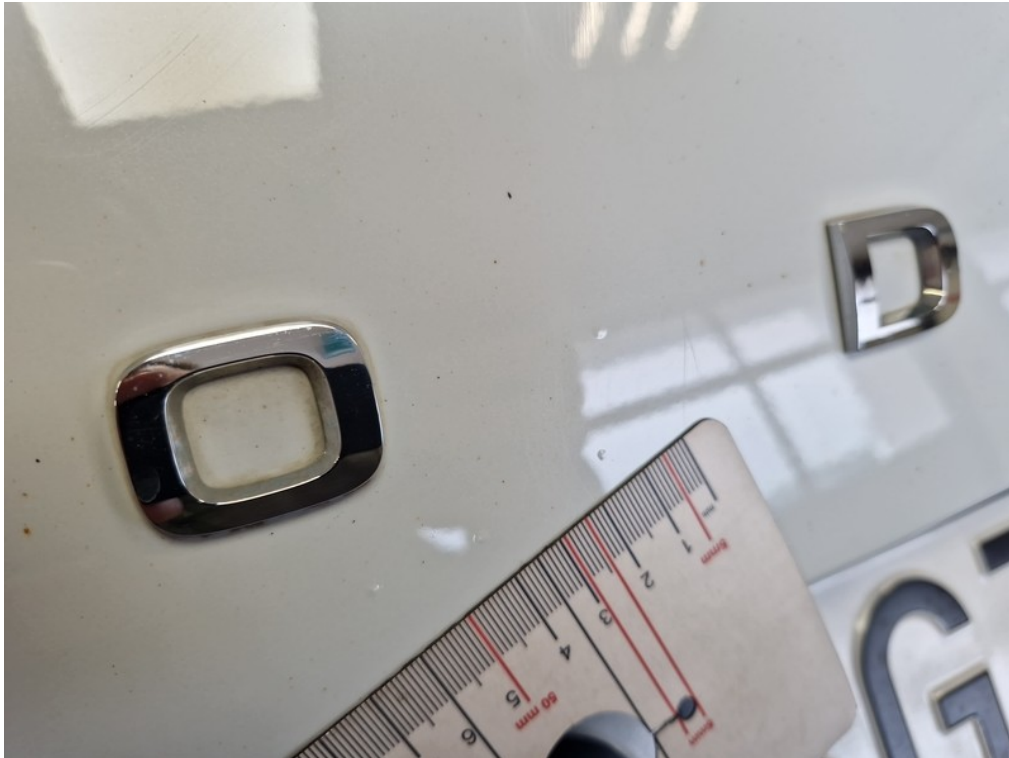
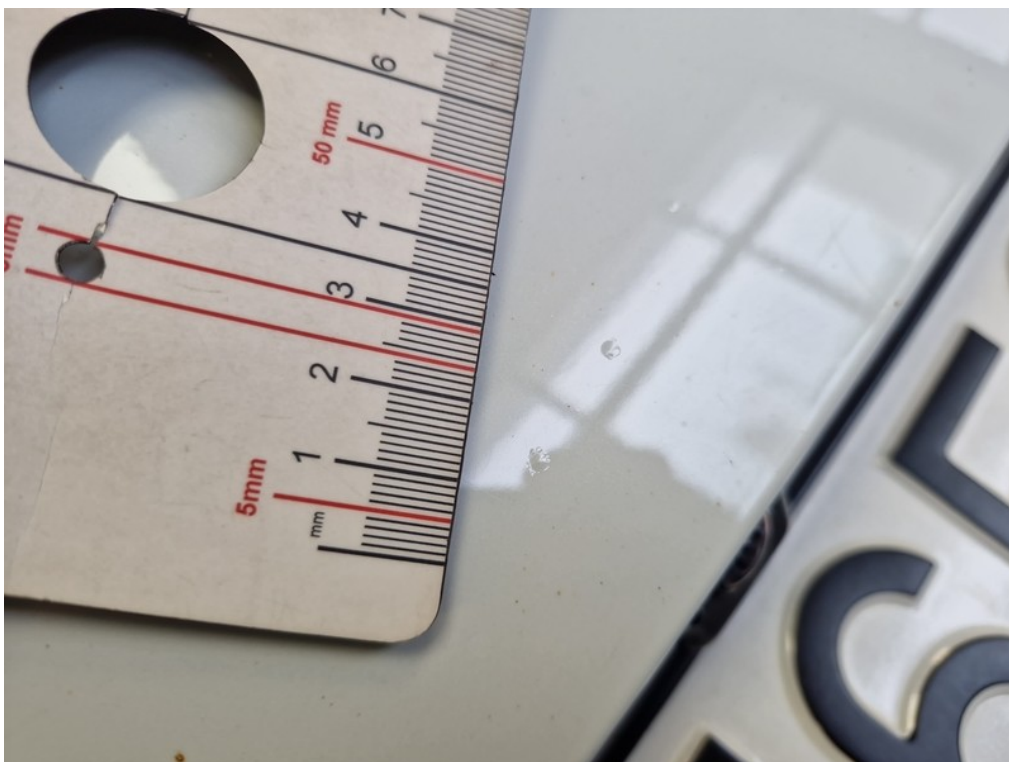
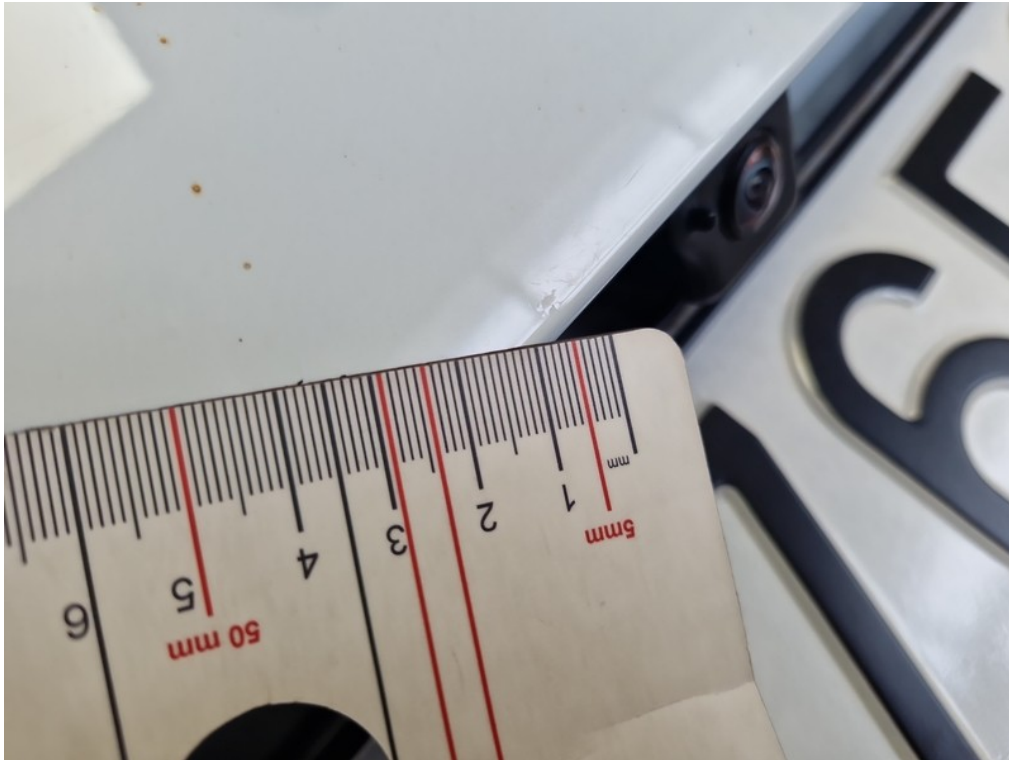
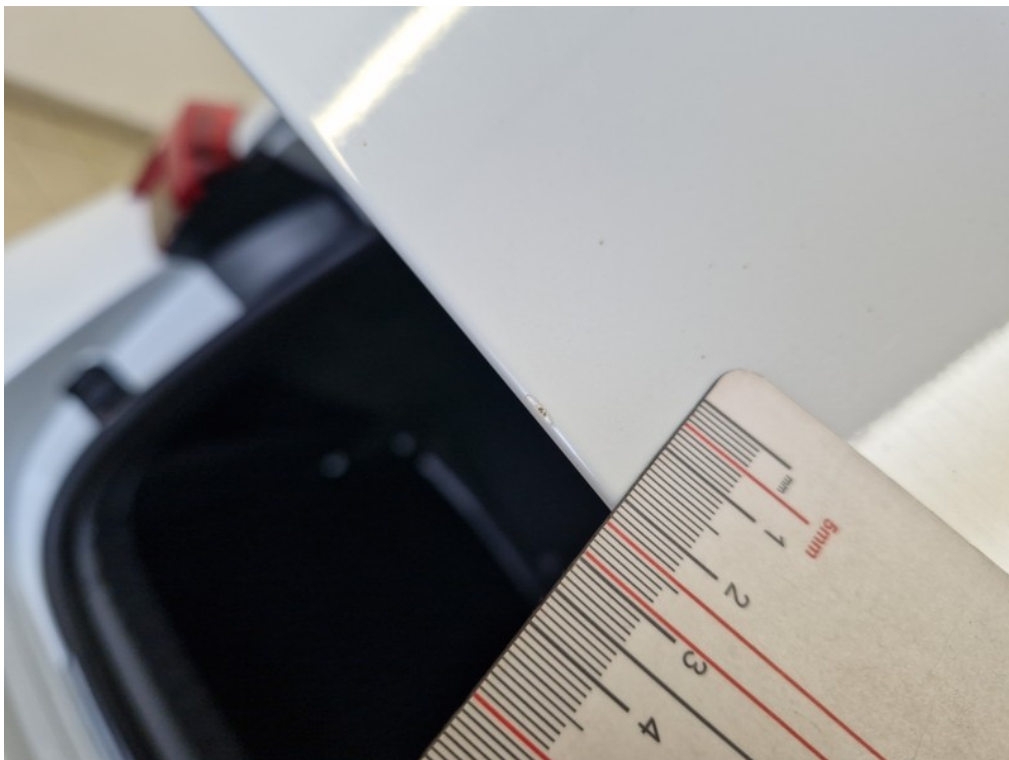
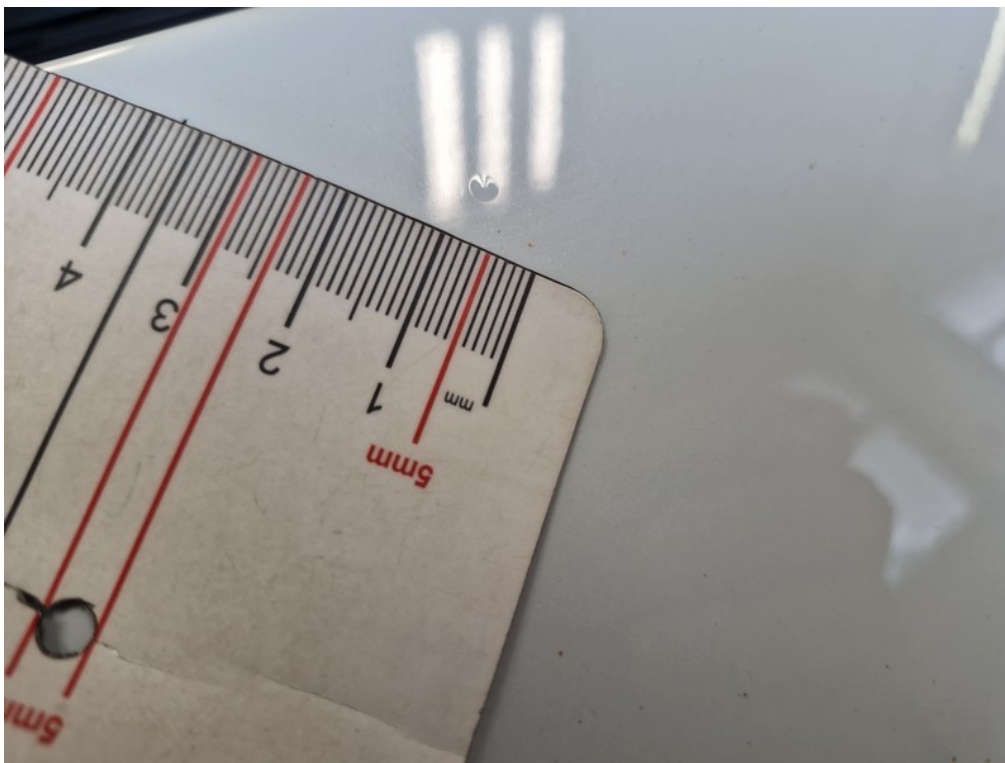
- 7 **Veko batož.priestoru - Korózia - Neakceptovateľné**
 Umiestnenie: Exteriér (vonkajší priestor)
 Spôsob opravy: Lakovať
 Náklady na opravu: 281,34
 Neakceptovateľné po zľave: 154,74
