DEKRA Slovensko s.r.o.
Panónska cesta 47
851 04 Bratislava

ZÁKLADNÉ ÚDAJE O OBHLIADKE

Typ procesu:	Vrátenie vozidla	Leasingová zmluva:	LZO/25/00167
Nájomca:	Peter Filip/drmax	Dátum objednávky:	10.04.2026 12:21
Kontaktná osoba:	0	Telefón klienta:	0
Dátum pristavenia:	10.04.2026 00:00	Dátum obhliadky:	10.04.2026 12:30
Miesto obhliadky:	DEKRA Petržalka, Panónska cesta 47, 851 04 Bratislava	Dátum ukončenia:	15.04.2026 06:43

Evidenčné číslo:	BT765GZ	VIN:	TMBJR7NX5NY078758
Model vozidla:	Skoda Octavia Combi	Vyhotovenie:	1.5
Druh vozidla:	Osobné - Standard	Zdvihový objem (ccm):	1498
Maximálny výkon (kW):	110	Druh paliva:	Benzín
Stav paliva v nádrži:	1/4	Farba:	Biela - Metaliza
Prevodovka:	Manuálna	Počet dverí:	5
Dátum prvej evidencie:	8.07.2022	Platnosť technickej kontroly do:	14.04.2028
Platnosť emisnej kontroly do:	14.04.2028	Stav tachometra:	124194 km Odčítané z tachometra
Servisná knižka k dispozícii:	Elektronická

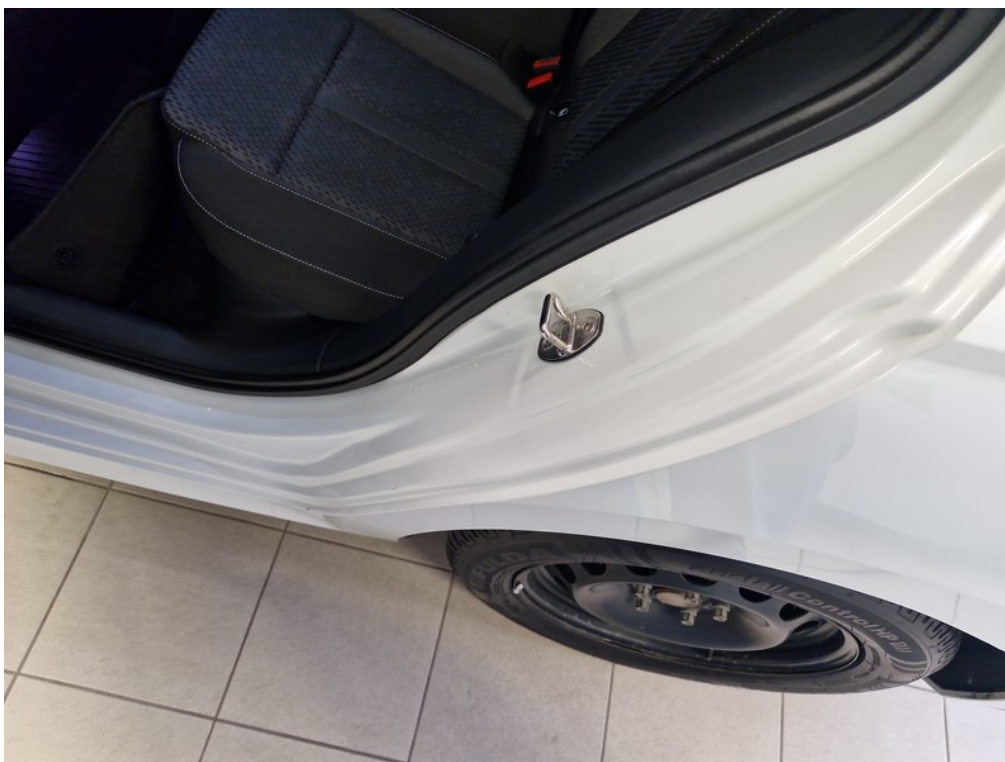
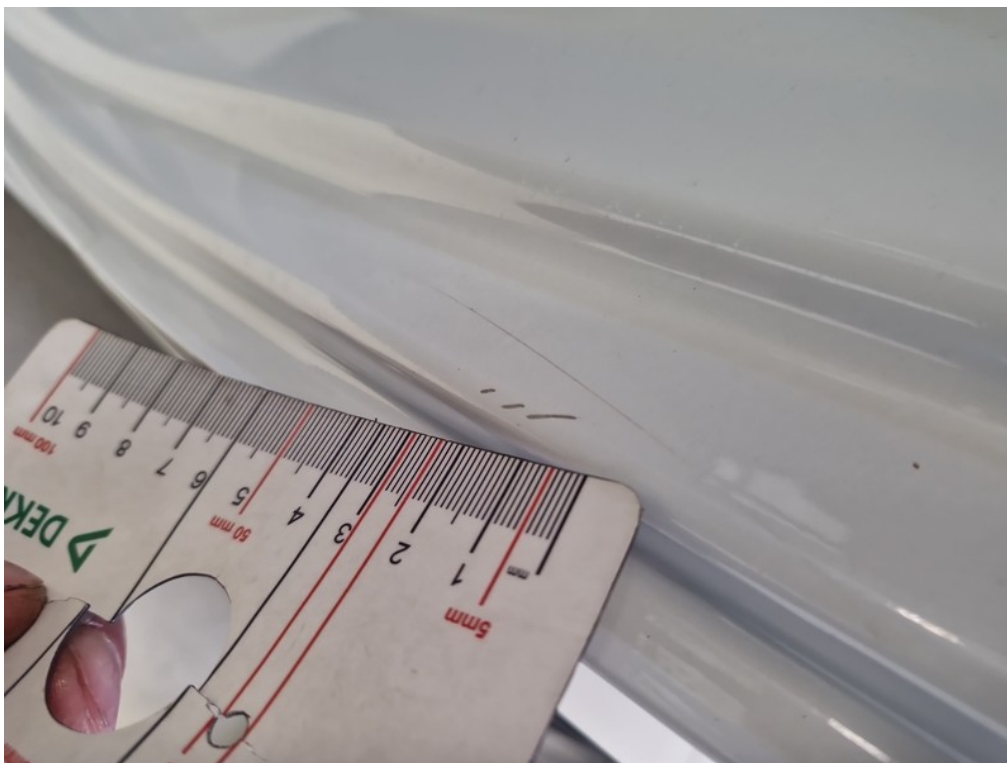
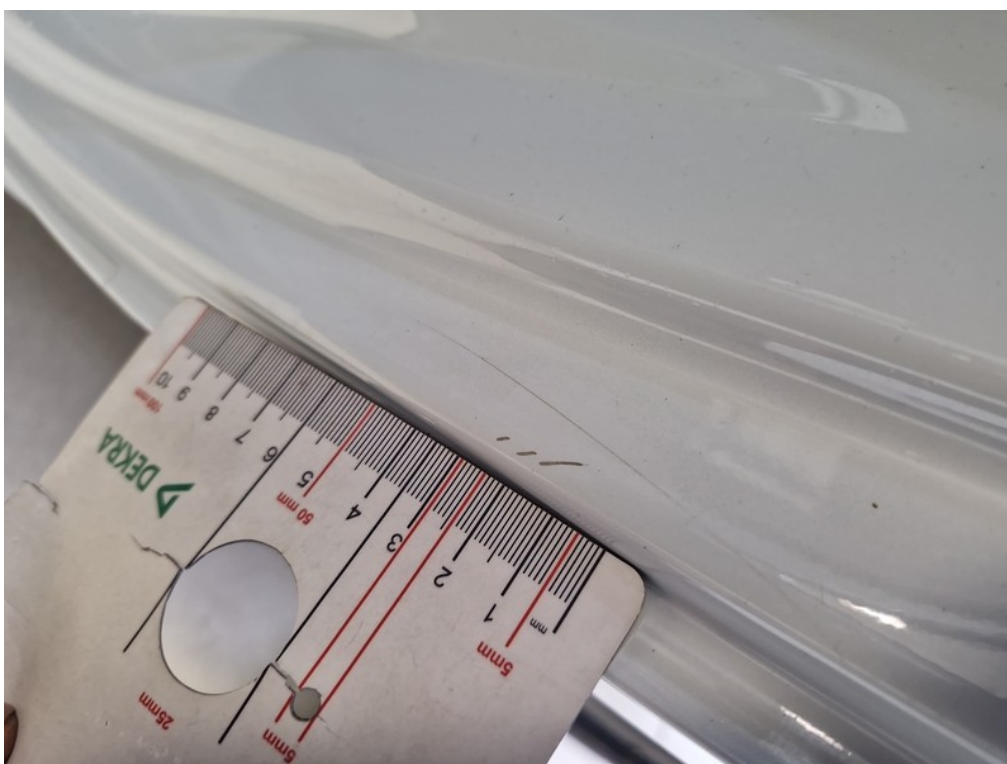
8 C stípk ľavý - Škrabance - Neakceptovateľné
 Umiestnenie: Exteriér (vonkajší priestor)
 Spôsob opravy: Lakovať
 Náklady na opravu: 177,59
 Neakceptovateľné po zľave: 97,67

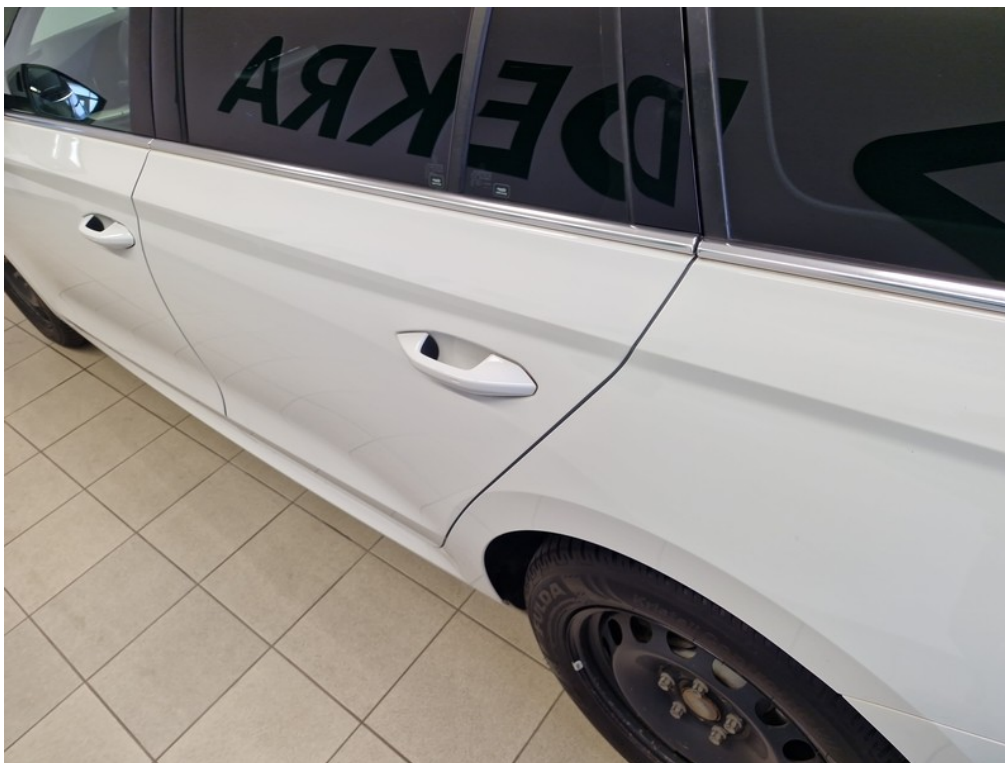
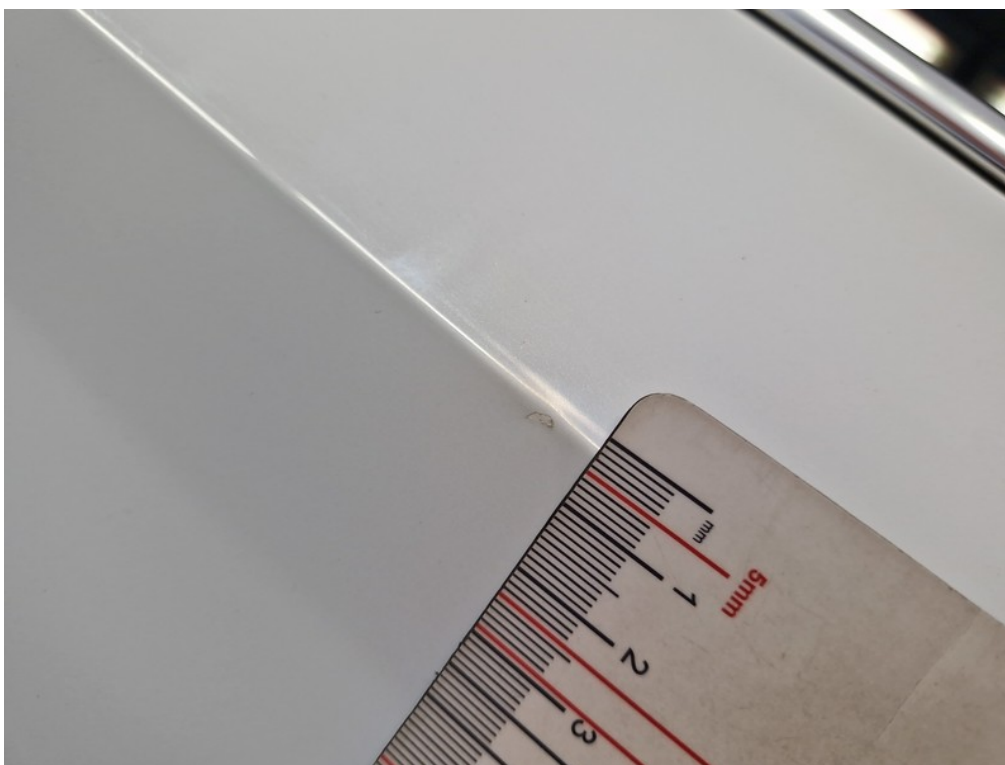
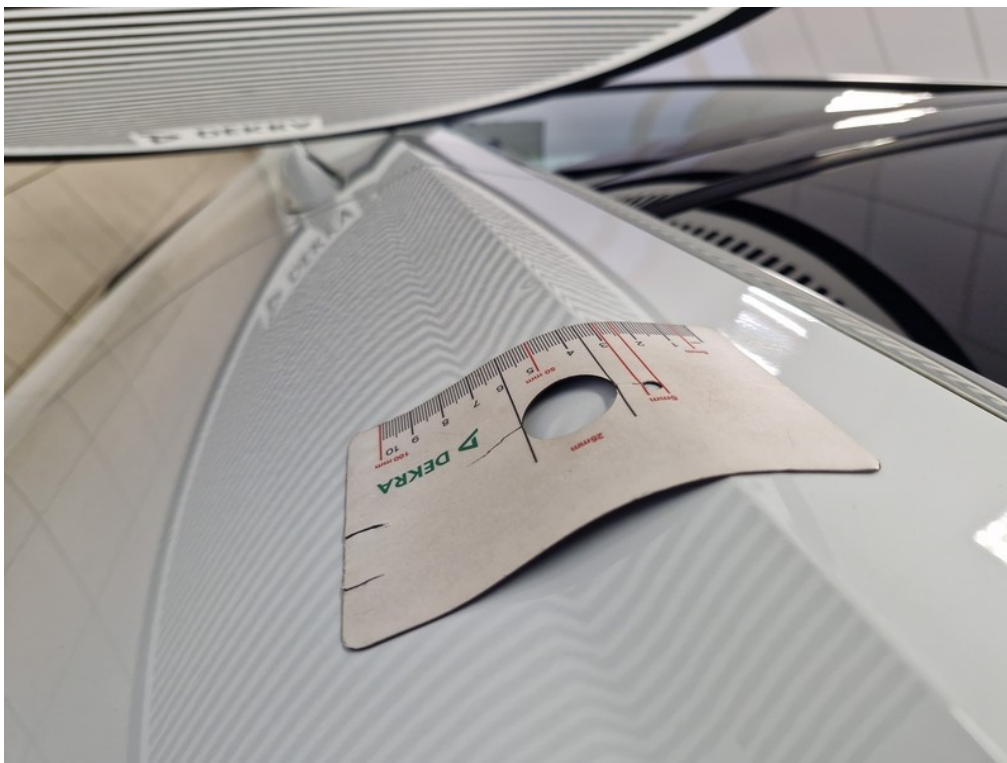
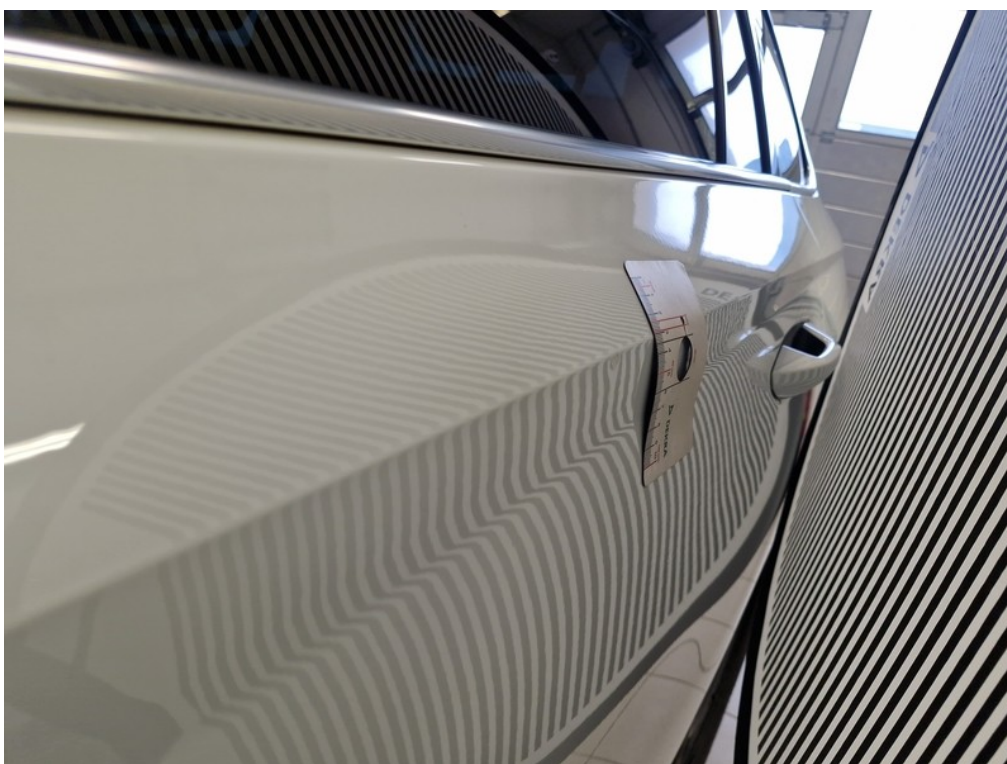
- 9 Dvere zadné ľavé - Deformácia - Neakceptovateľné**
- | | |

| Spôsob opravy: | Opraviť |
| Náklady na opravu: | 328,45 |

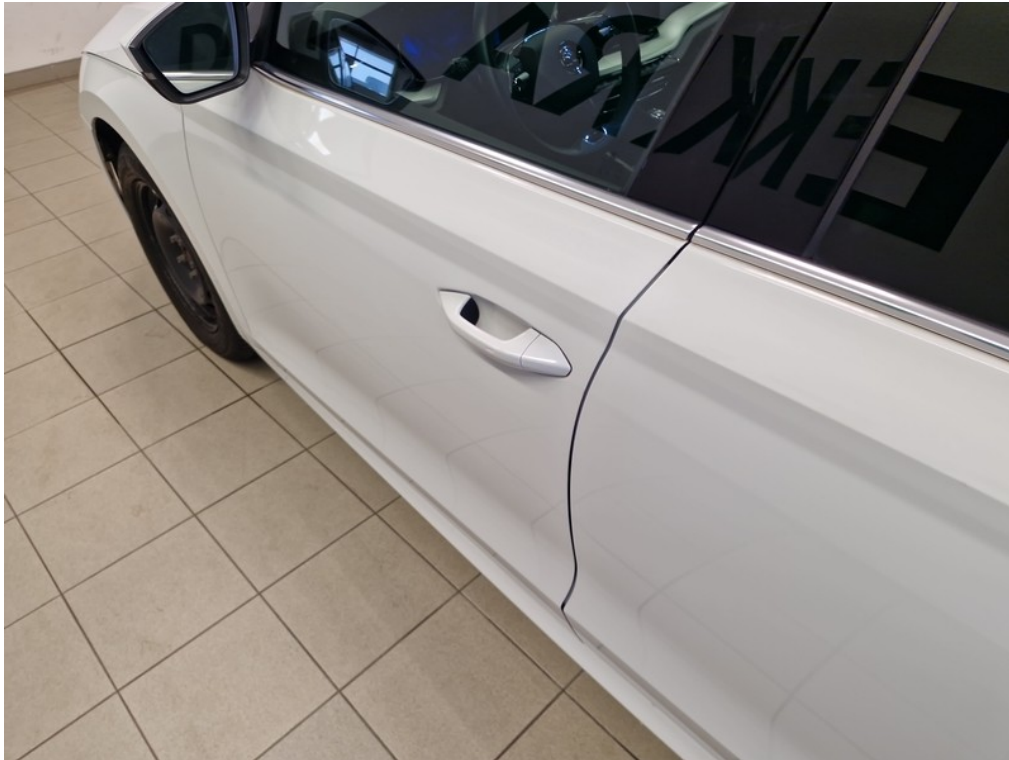
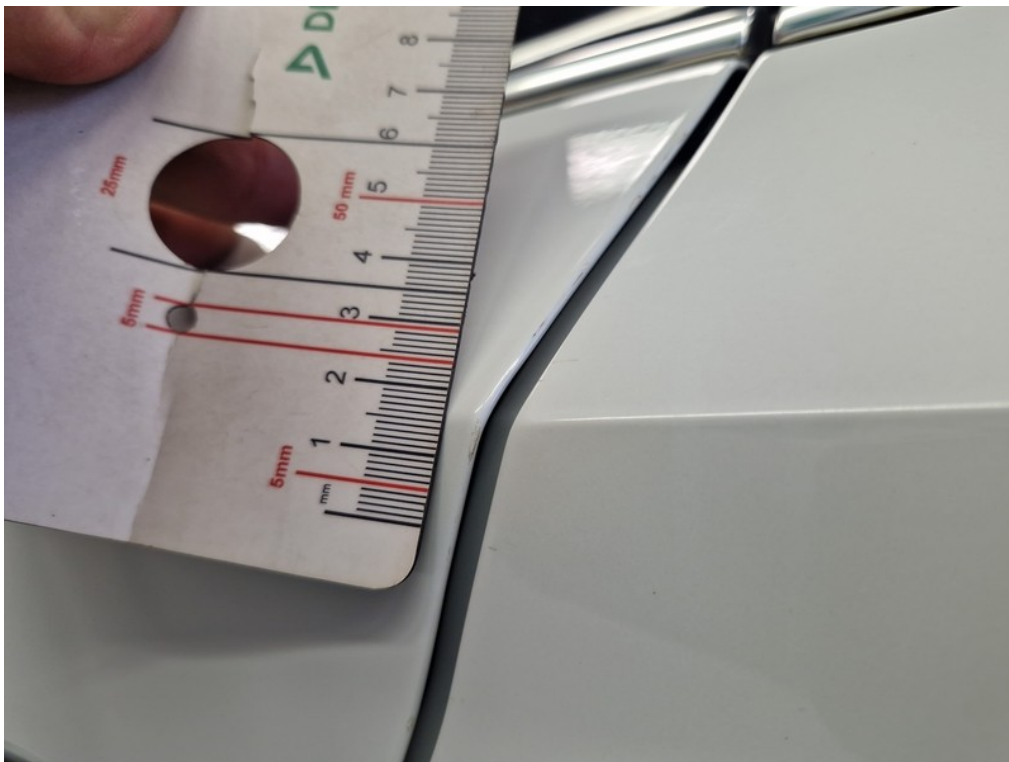
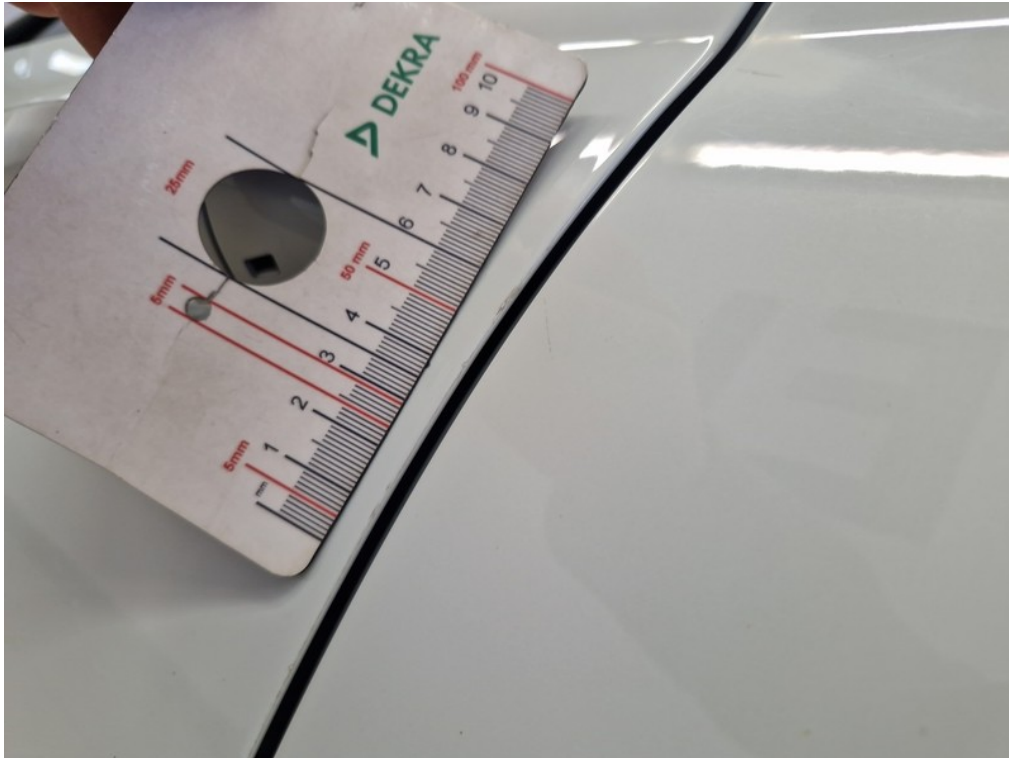
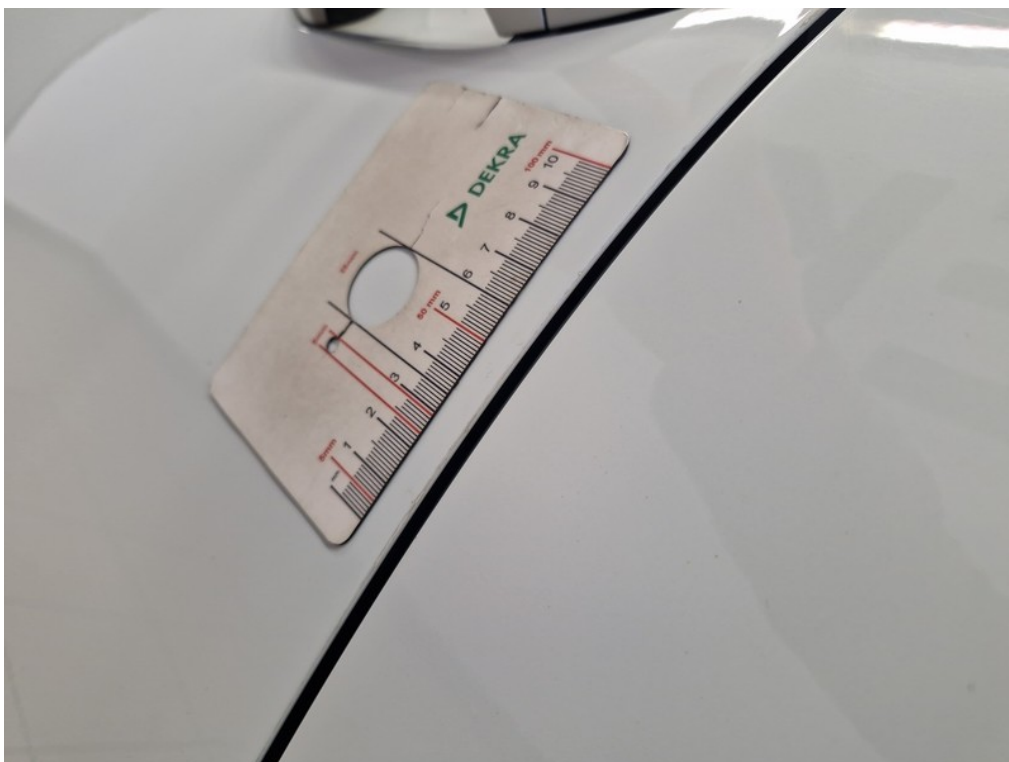
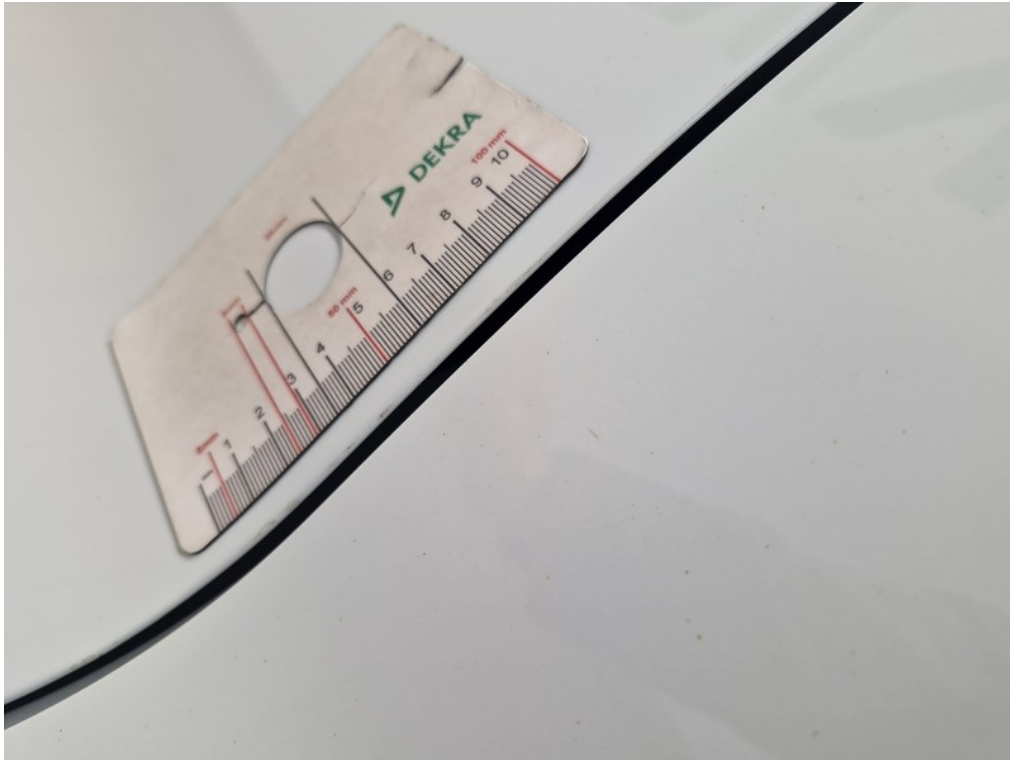
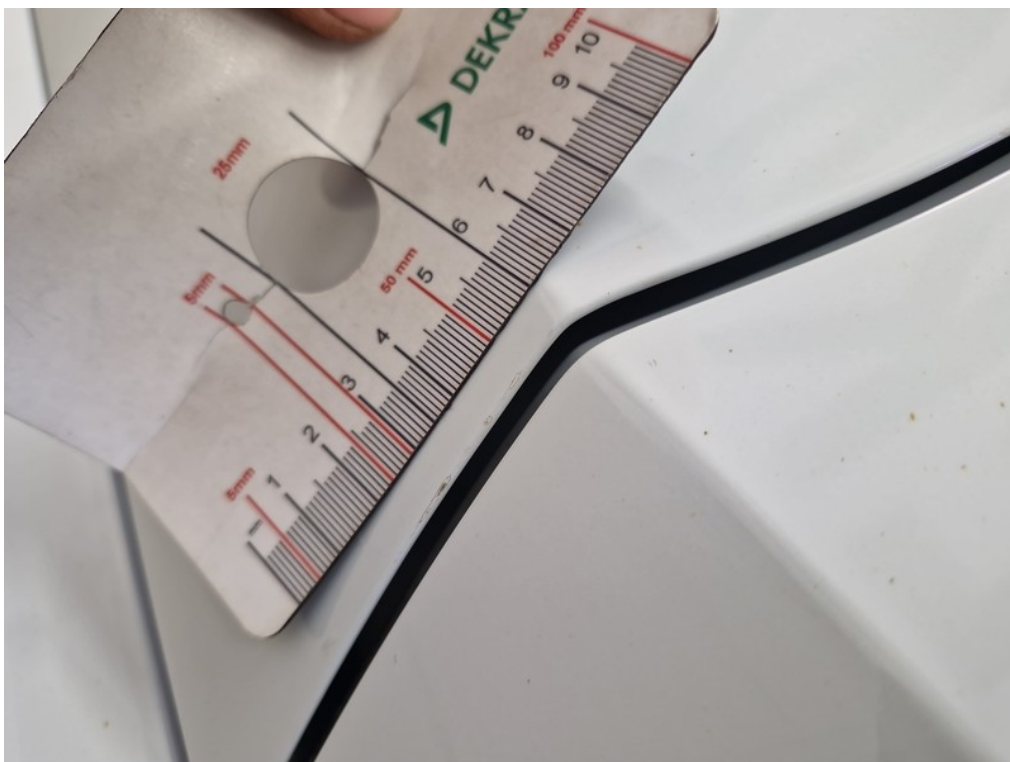
- 10 **Hrana ľavých predných dverí - Škrabance - Neakceptovateľné**
- | | | |

| Spôsob opravy: | Lakovať | |
| Náklady na opravu: | 339,19 | |

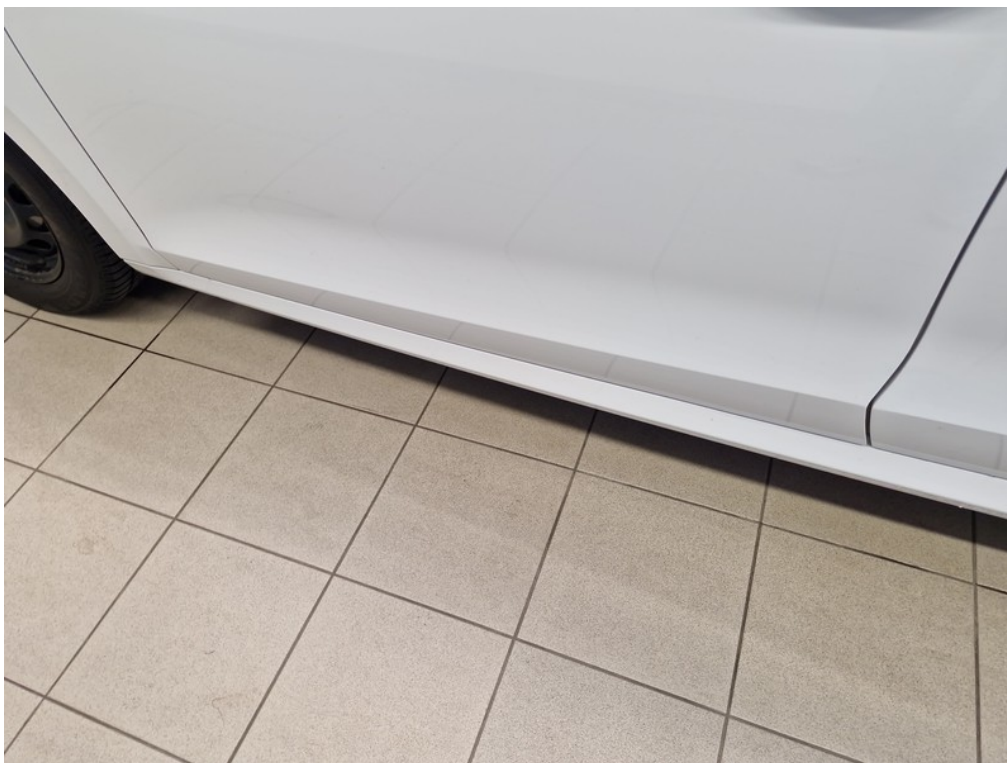
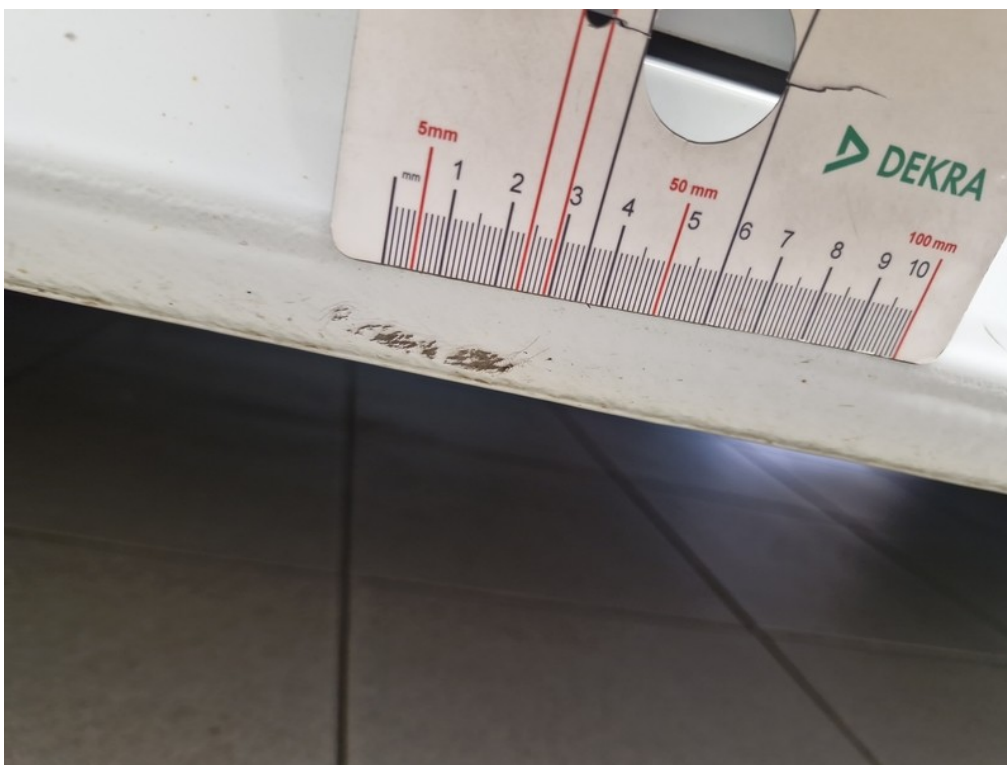
11 Prah ľavý - Škrabance - Akceptovateľné

Umiestnenie: Exteriér (vonkajší priestor)
Spôsob opravy: Lakovať
Náklady na opravu: 0,00
Neakceptovateľné po zľave: 0,00

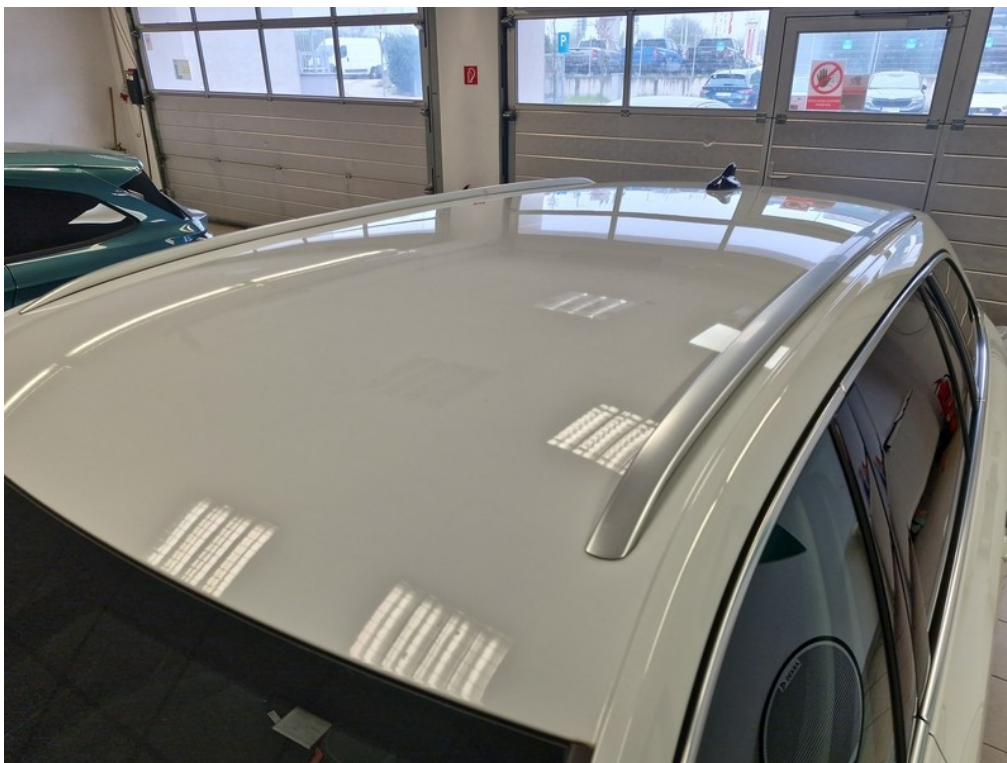
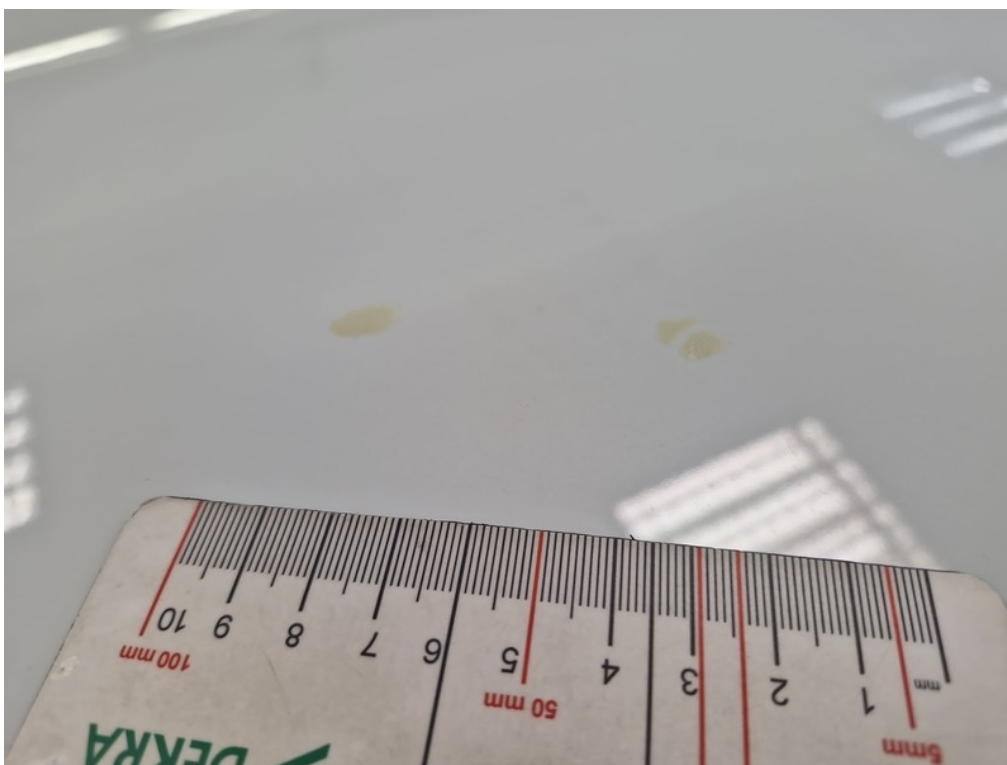
12 Strecha - Znečistené - Neakceptovateľné
 Umiestnenie: Exteriér (vonkajší priestor)
 Spôsob opravy: Čistenie
 Náklady na opravu: 30,00
 Neakceptovateľné po zľave: 30,00

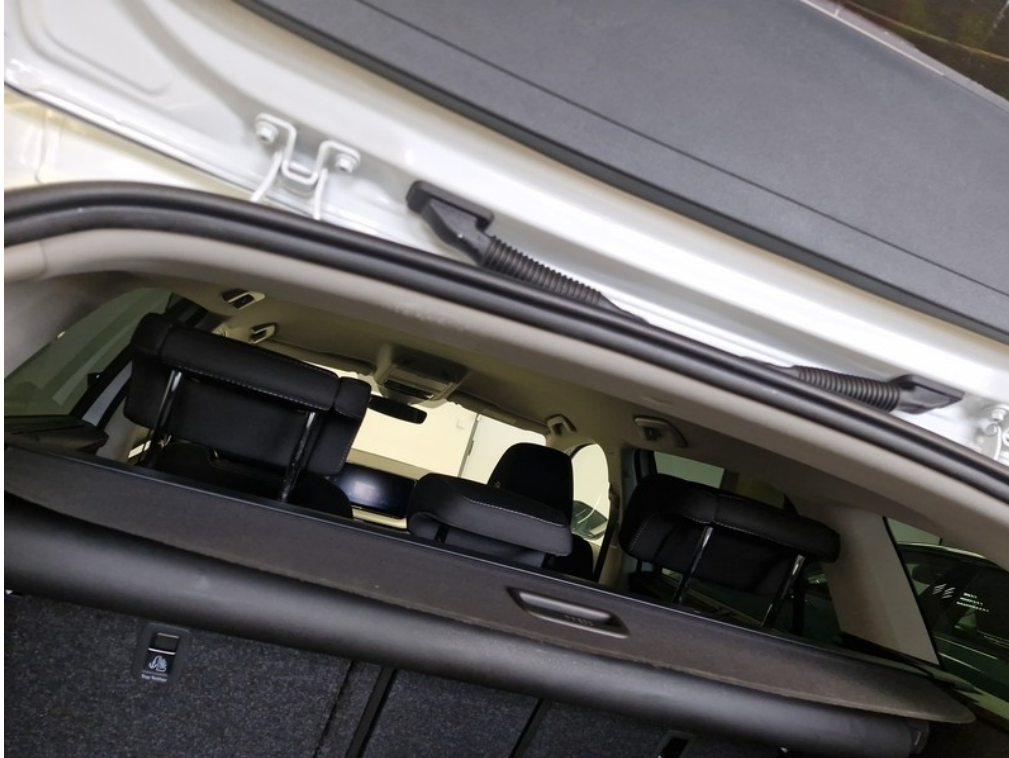
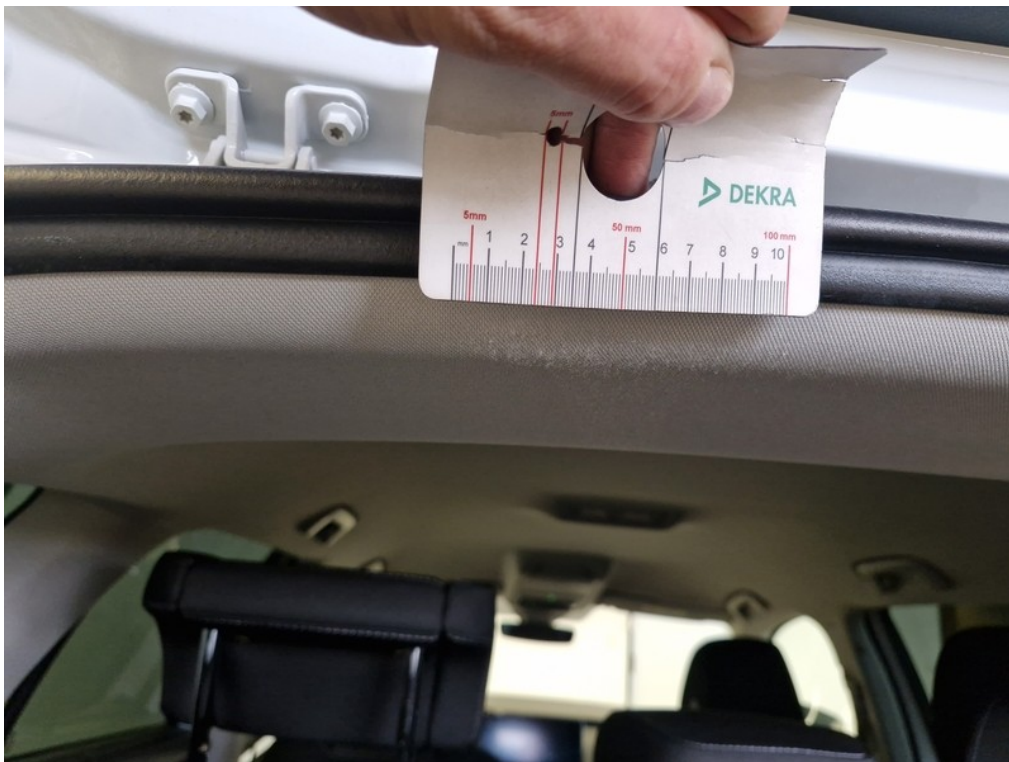
13 Stropný panel - Opatrenie - Akceptovateľné
 Umiestnenie: Interiér (vnútorný priestor)
 Spôsob opravy: Vymeniť
 Náklady na opravu: 0,00
 Neakceptovateľné po zľave: 0,00

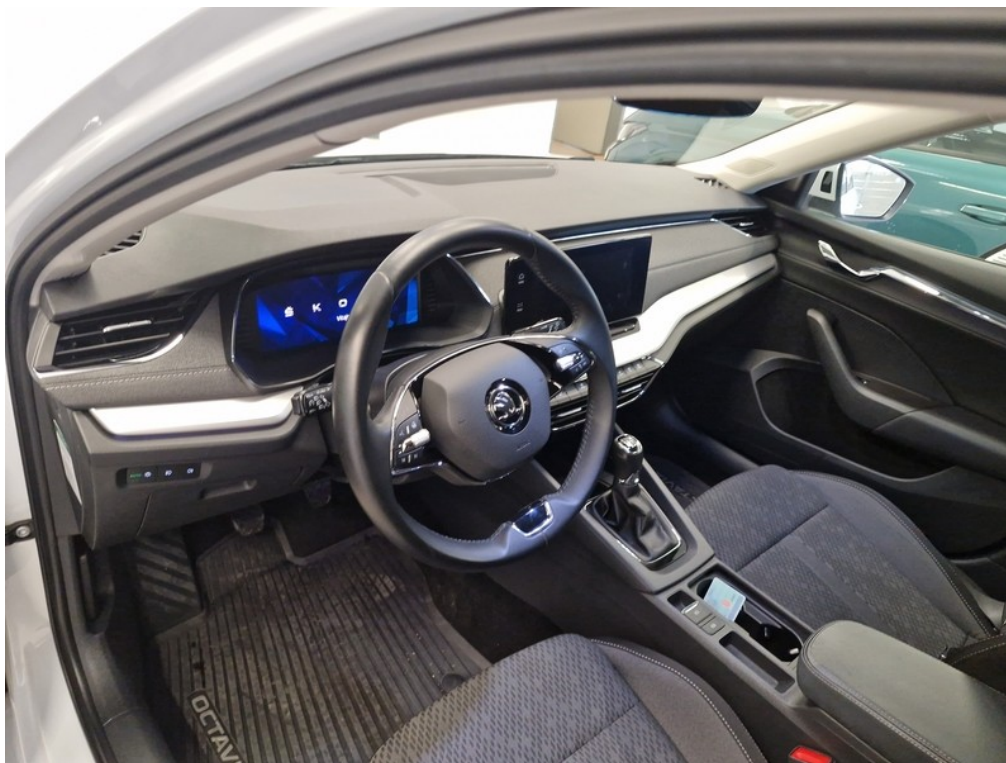
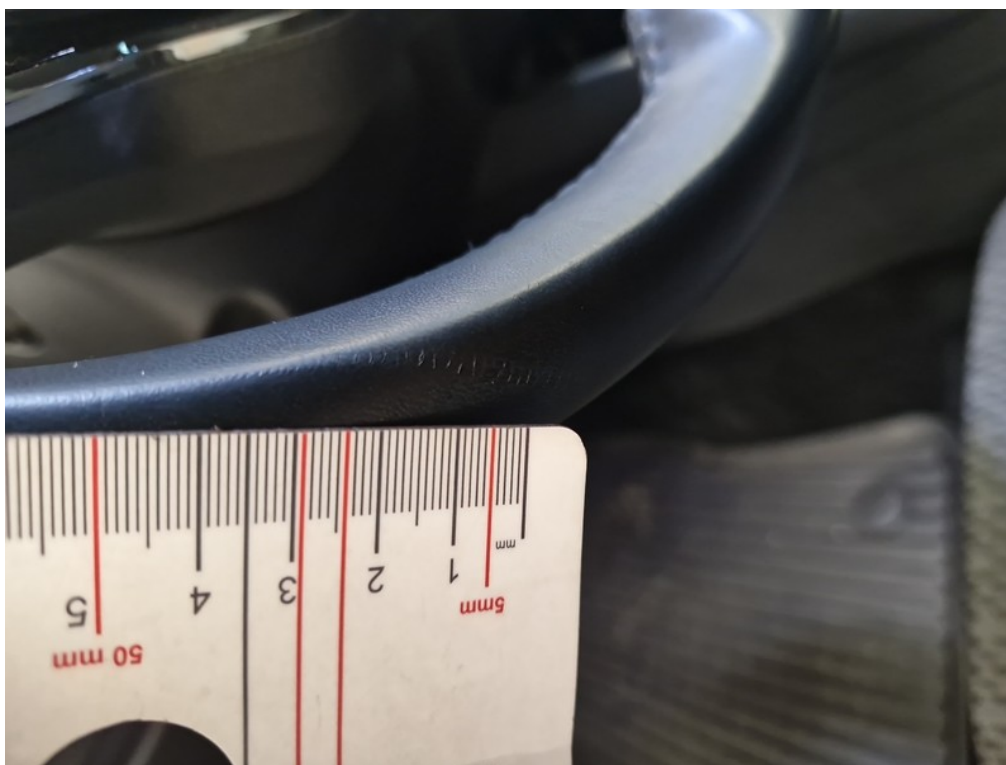
14 Volant - Škrabance - Akceptovateľné

Umiestnenie:	Interiér (vnútorný priestor)	Poznámka:
Spôsob opravy:	Vymeniť	
Náklady na opravu:	0,00	
Neakceptovateľné po zľave:	0,00

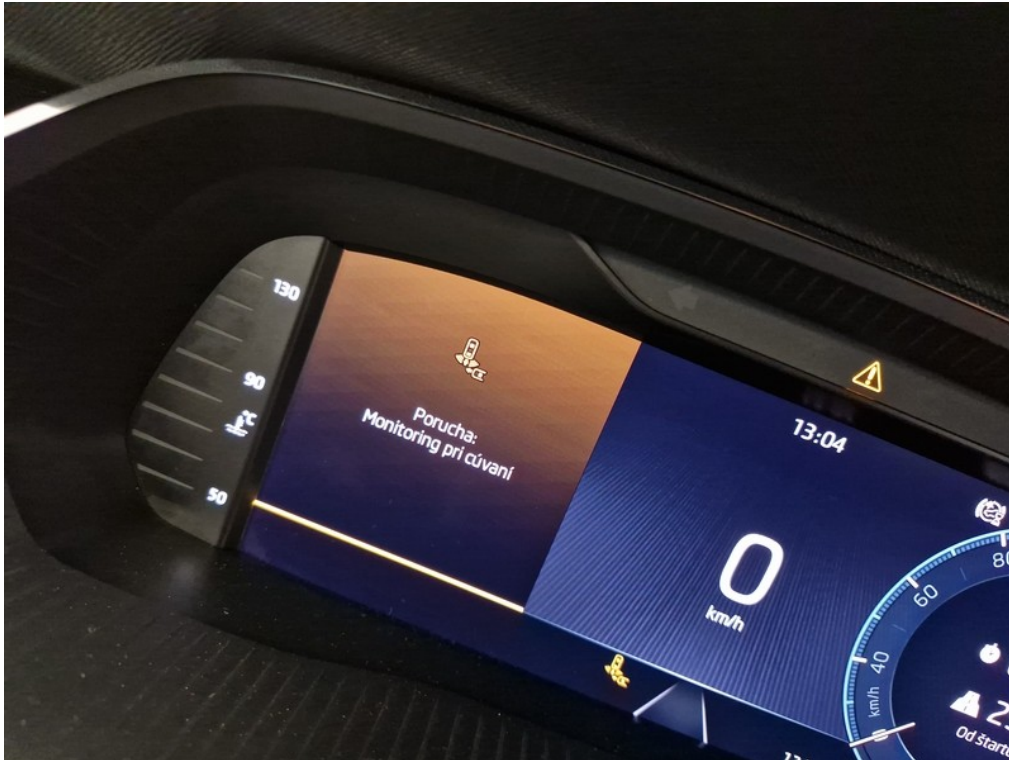
15 kontrolka - Aktivované - Neakceptovateľné
 Umiestnenie: Ostatné
 Spôsob opravy: Kontrola / ďalšia diagnostika
 Náklady na opravu: 43,30
 Neakceptovateľné po zľave: 43,30
