**DEKRA Slovensko s.r.o.**  
Panónska cesta 47  
851 04 Bratislava

### ZÁKLADNÉ ÚDAJE O OBHLIADKE

Typ procesu:	<b>Vrátenie vozidla</b>	Leasingová zmluva:	<b>1324</b>
Nájomca:	Gliese Corporation, s. r. o.	Dátum objednávky:	24.04.2026 06:41
Kontaktná osoba:	0	Telefón klienta:	0
Dátum pristavenia:	24.04.2026 00:00	Dátum obhliadky:	22.04.2026 06:51
Miesto obhliadky:	DEKRA Petržalka, Panónska cesta 47, 851 04 Bratislava	Dátum ukončenia:	24.04.2026 13:55

Evidenčné číslo:	<b>BT961FA</b>	VIN:	TMAJD81AGNJ166168
Model vozidla:	Hyundai Tucson	Vyhotovenie:	Suv
Druh vozidla:	Osobné - Standard	Zdvihový objem (ccm):	1598
Maximálny výkon (kW):	100	Druh paliva:	Hybridný pohon
Stav paliva v nádrži:	1/4	Farba:	Šedá - Metalíza tmavá
Prevodovka:	Automatická	Počet dverí:	5
Dátum prvej evidencie:	21.04.2022	Platnosť technickej kontroly do:	14.04.2028
Platnosť emisnej kontroly do:	14.04.2028	Stav tachometra:	170209 km Odčítané z tachometra
Servisná knižka k dispozícii:	Áno	Posledná servisná kontrola (km):	149732
Dátum poslednej servisnej kontroly:	17.09.2025

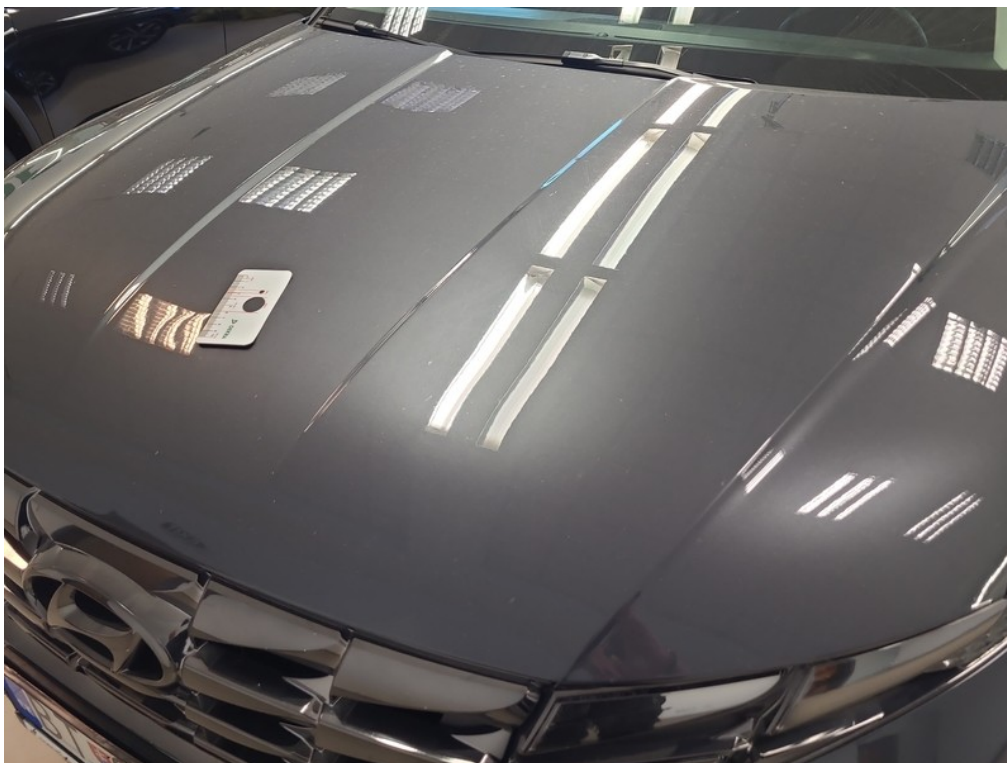
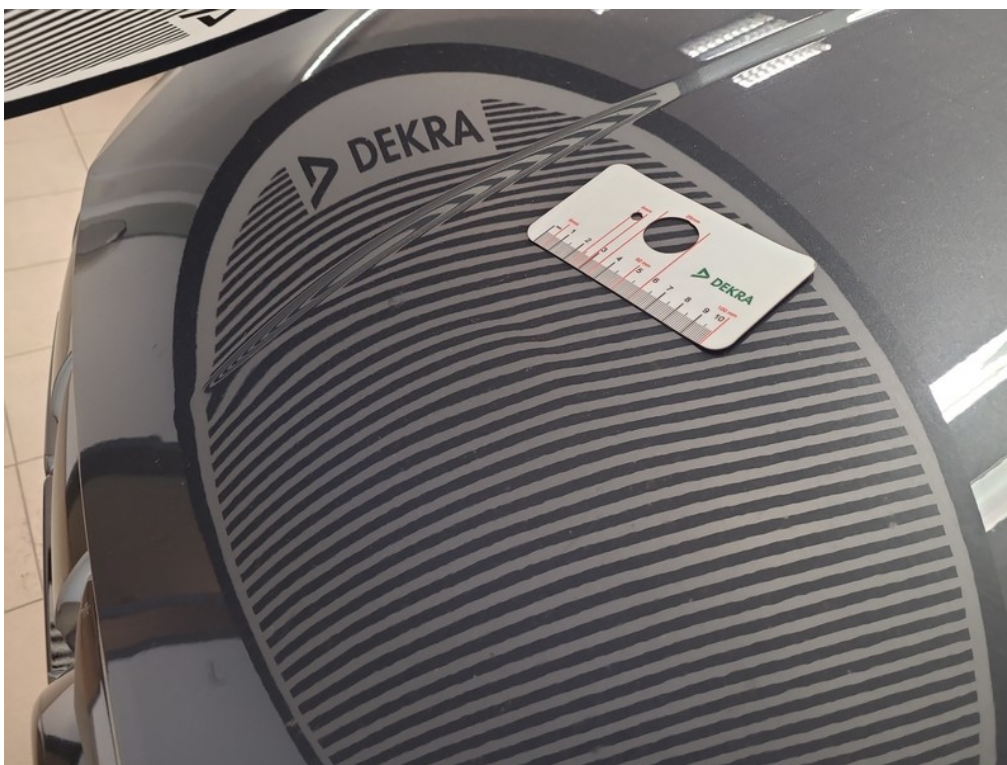
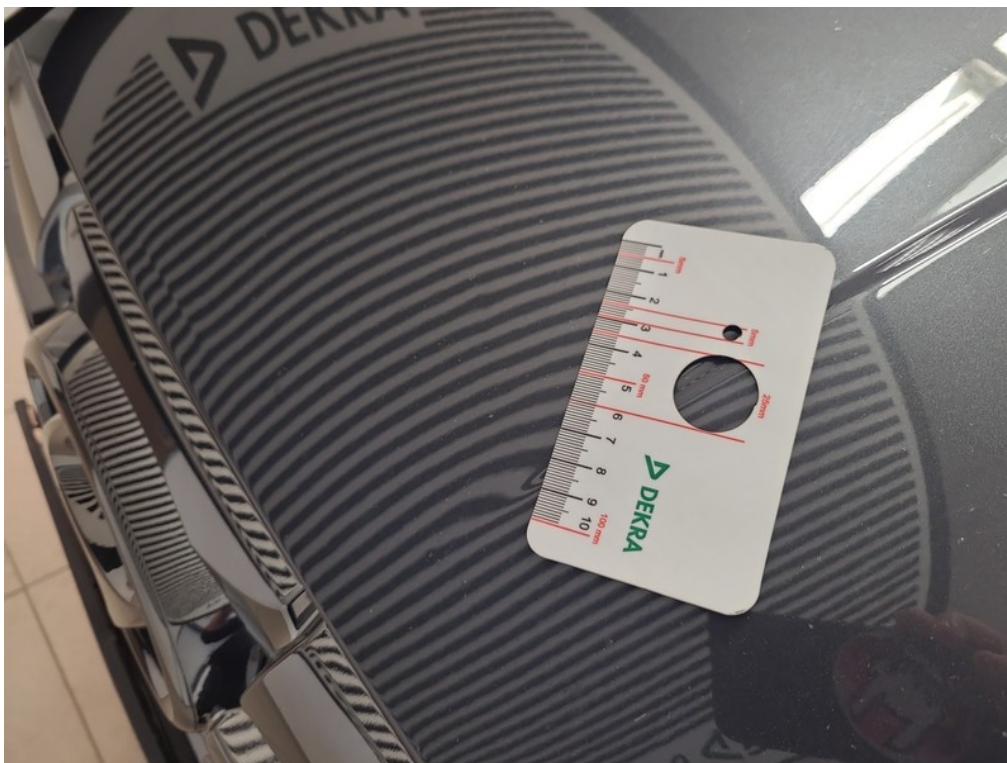
- 1 Predná kapota - Deformácia - Neakceptovateľné**
- |                            |                              |           |

| Spôsob opravy: | Opraviť | |

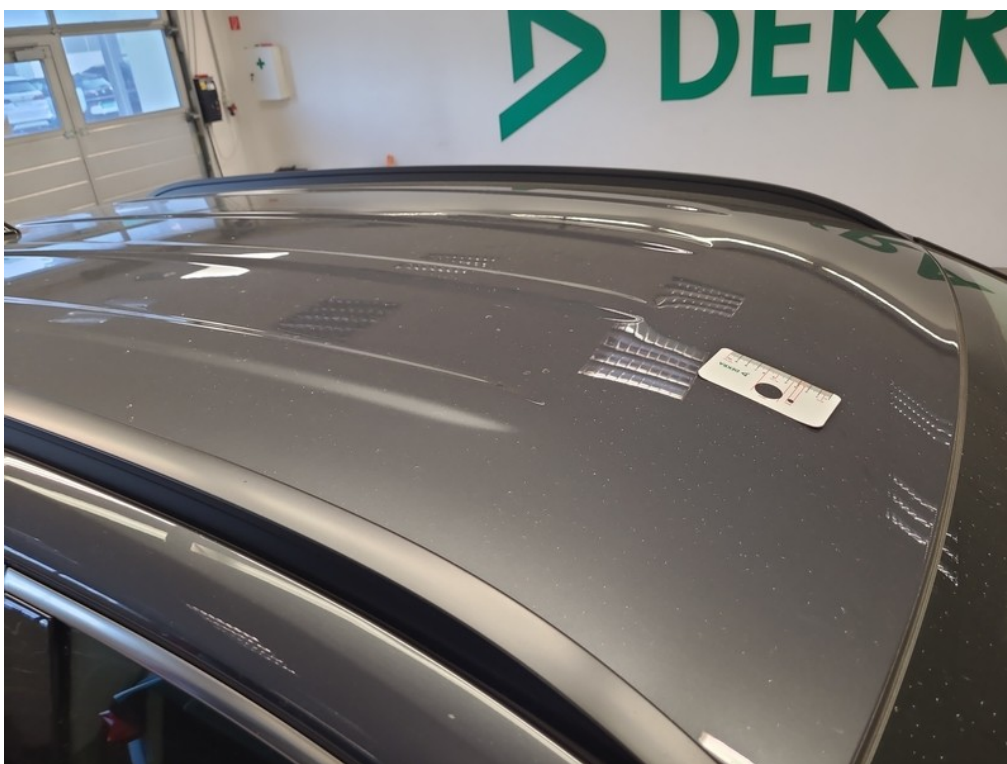
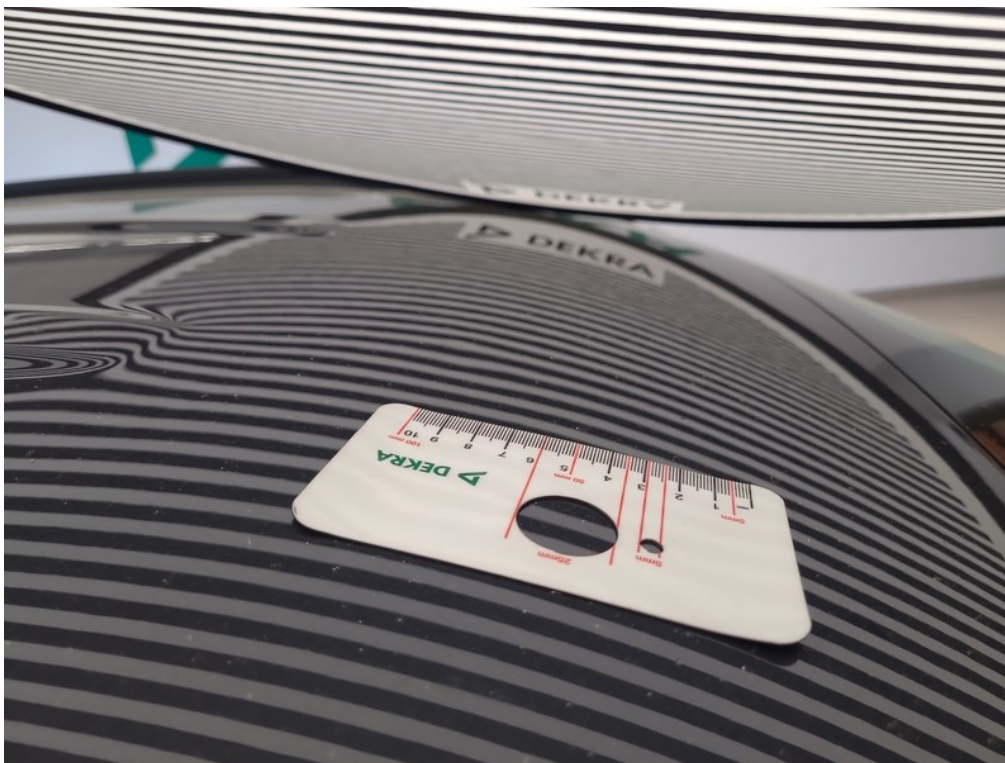
**2 Strecha - Deformácia - Akceptovateľné**  
 Umiestnenie: Exteriér (vonkajší priestor)  
 Spôsob opravy: Opraviť  
 Náklady na opravu: 0,00  
 Neakceptovateľné po zľave: 0,00

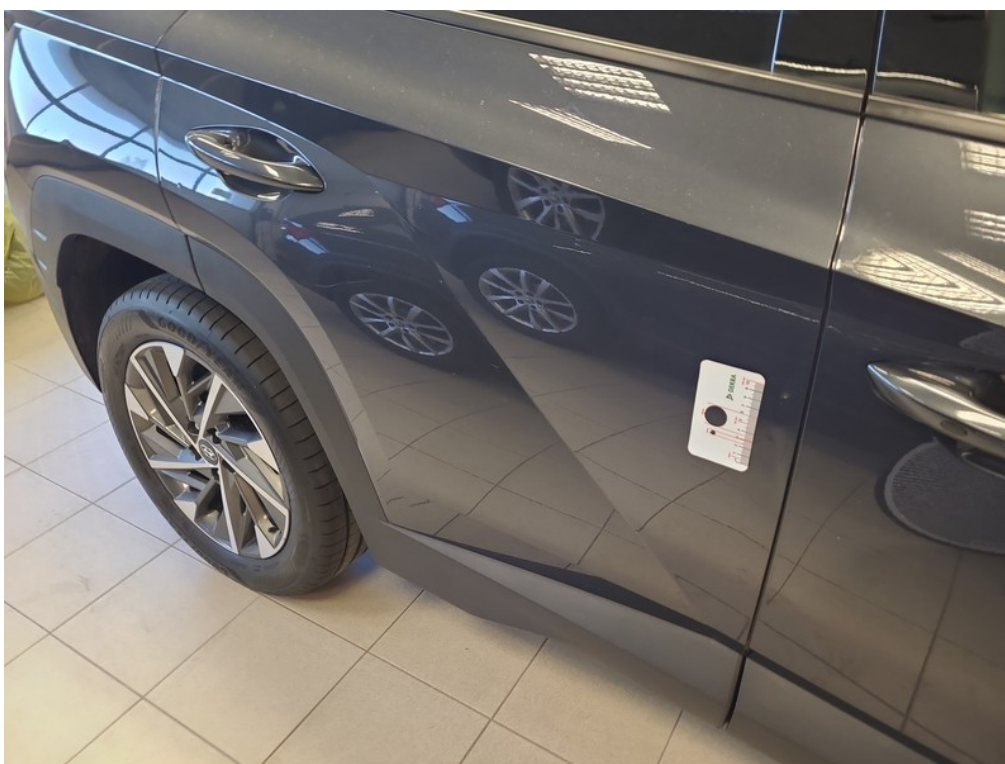
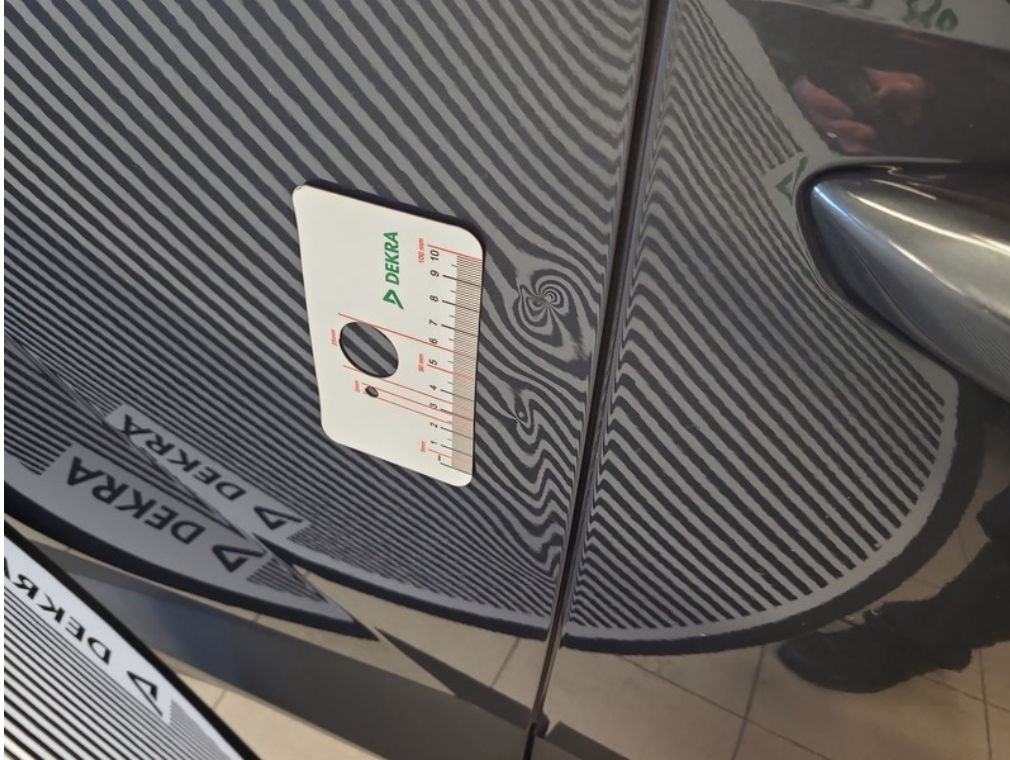
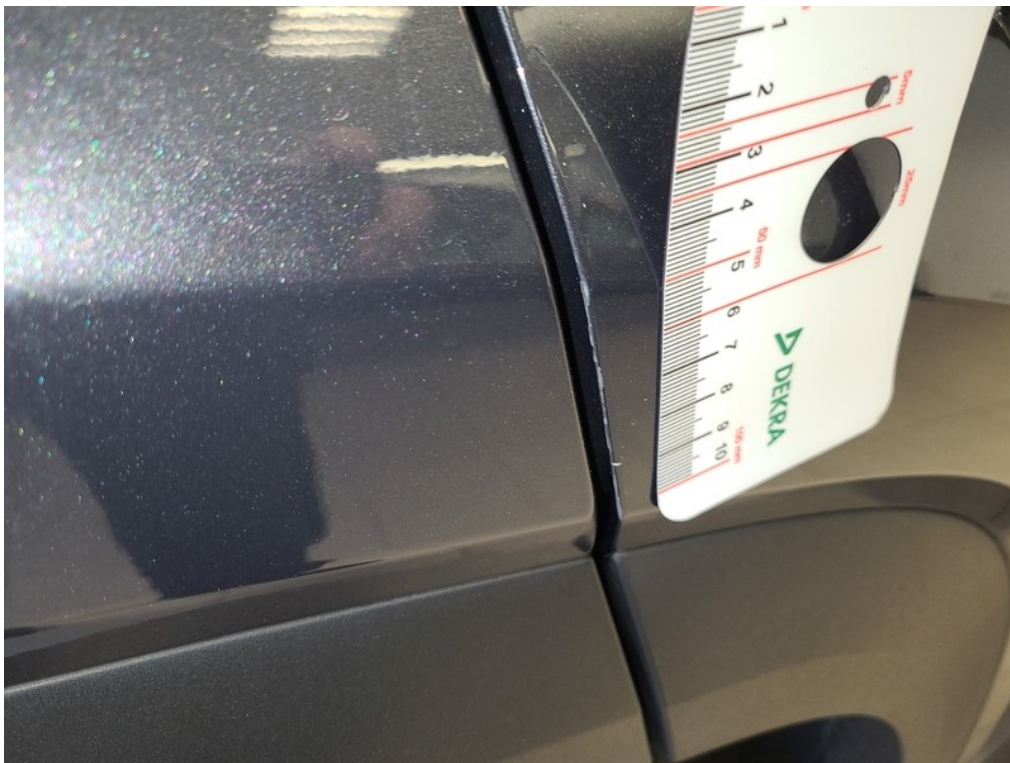
**3 Dvere zadné pravé - Deformácia - Neakceptovateľné**  
 Umiestnenie: Exteriér (vonkajší priestor)  
 Spôsob opravy: Opraviť  
 Náklady na opravu: 334,57  
 Neakceptovateľné po zľave: 167,28

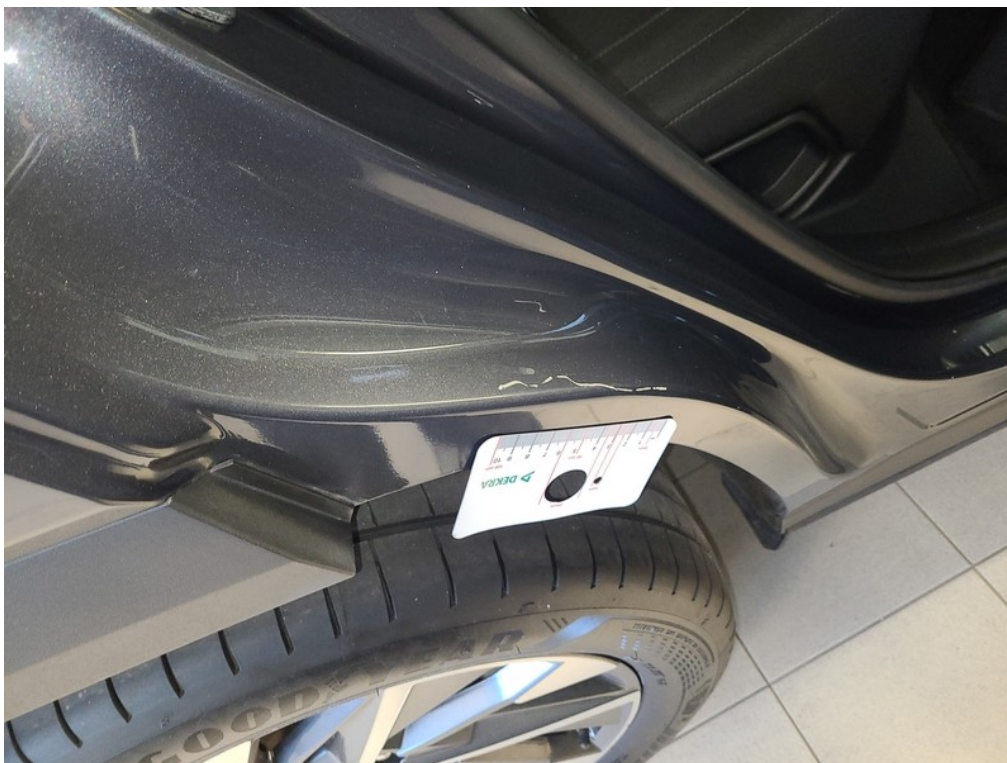
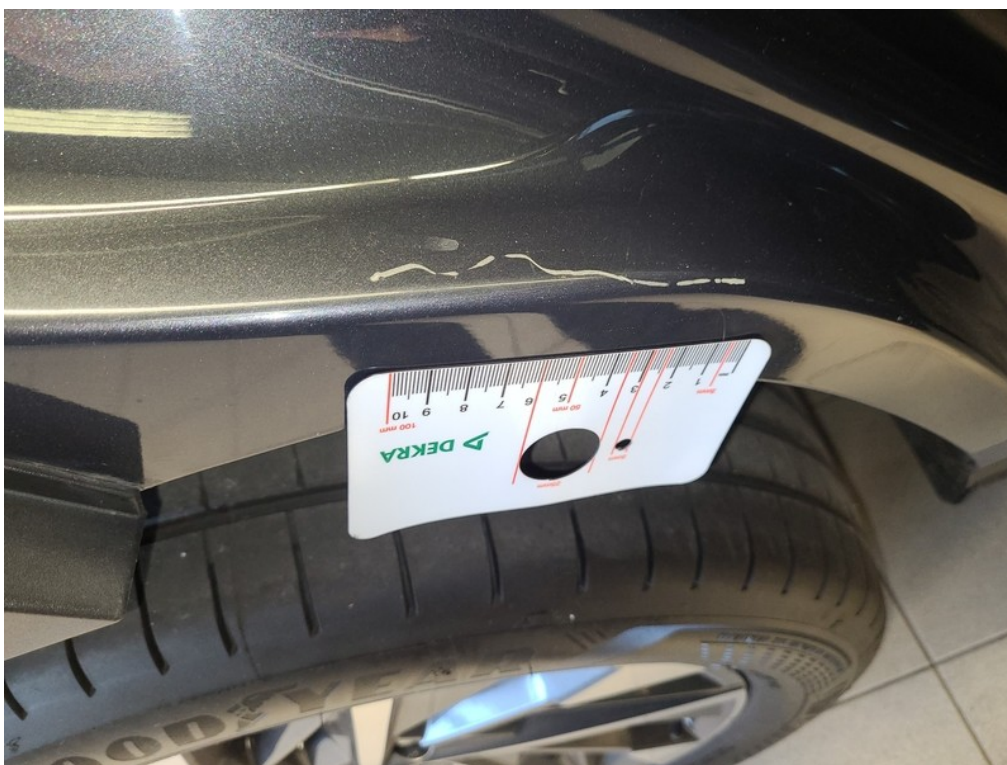
- 4 C stípk pravý - Škrabance - Neakceptovateľné**
- |                            |                              |

| Spôsob opravy: | Lakovať |

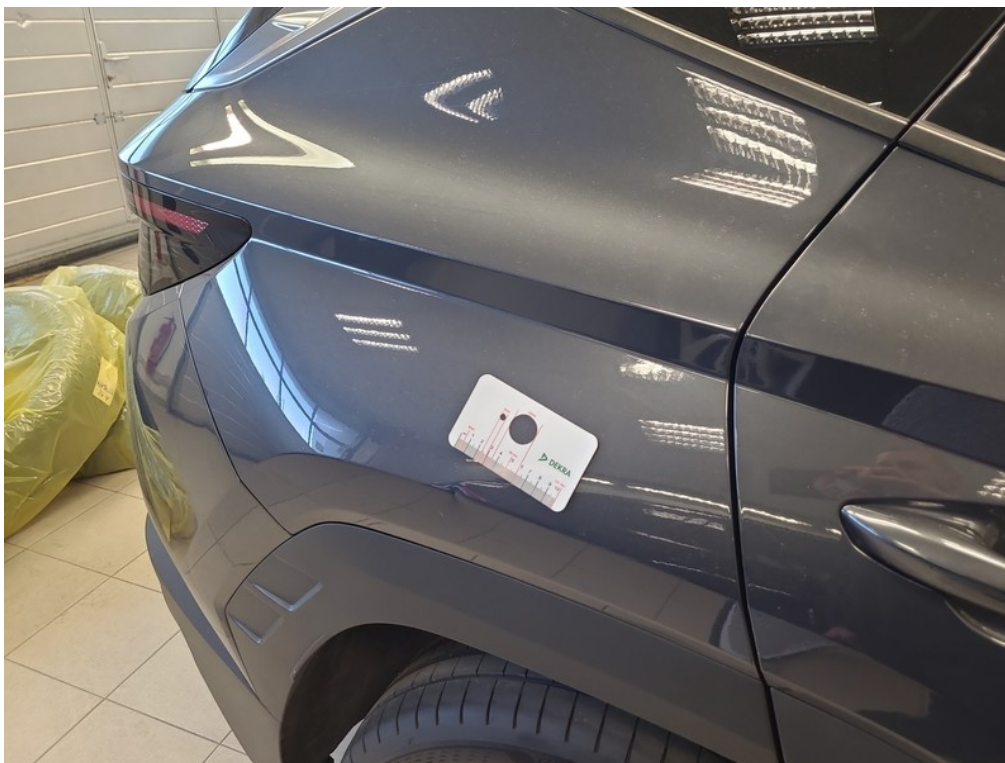
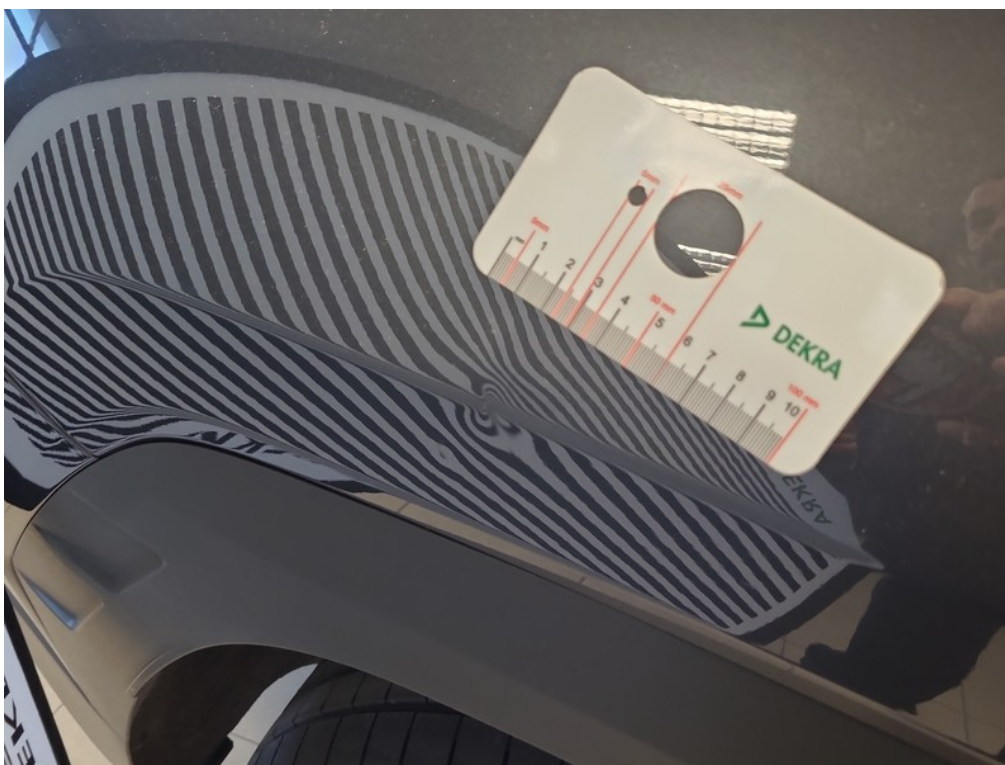
**5 Bočnica zadná pravá - Deformácia - Neakceptovateľné**

Umiestnenie:	Exteriér (vonkajší priestor)
Spôsob opravy:	Opraviť
Náklady na opravu:	305,06
Neakceptovateľné po zľave:	152,53

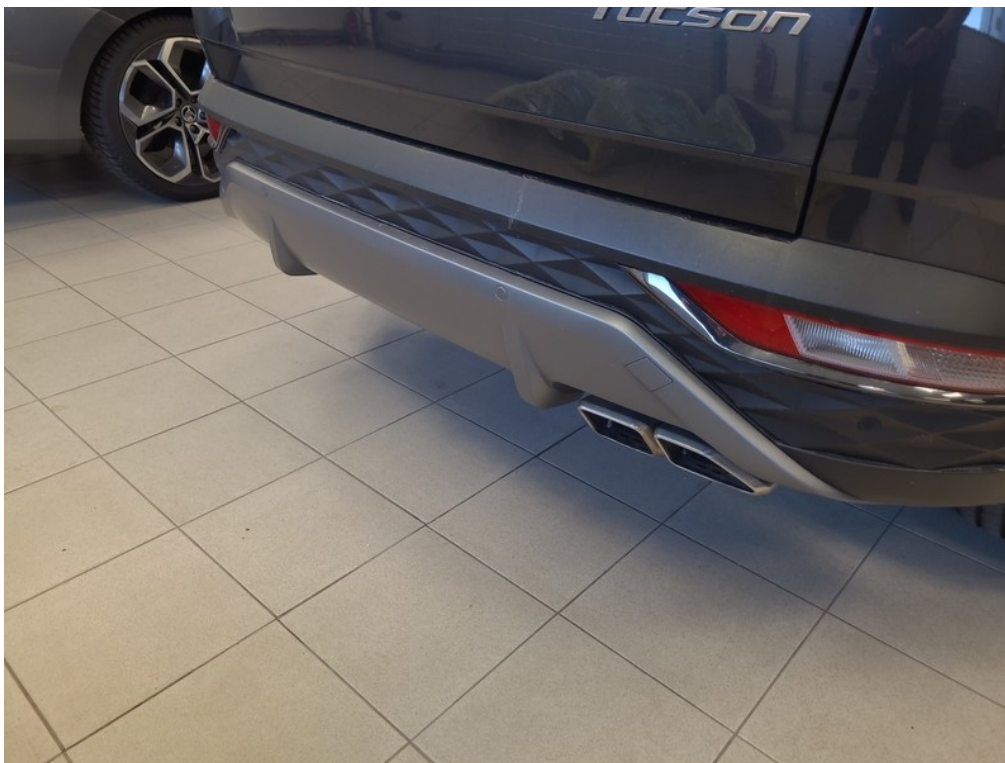
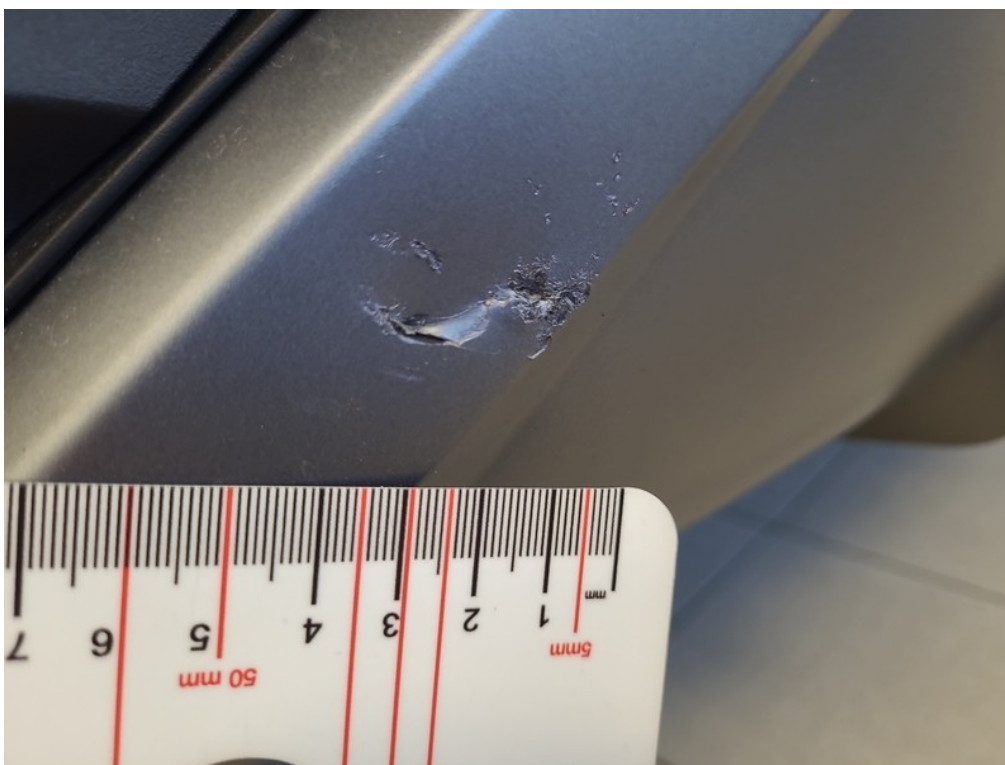
- 6 Spojler Z nárazníka - Deformácia - Neakceptovateľné**
- |                            |                              |           |

| Spôsob opravy: | Vymeniť | |

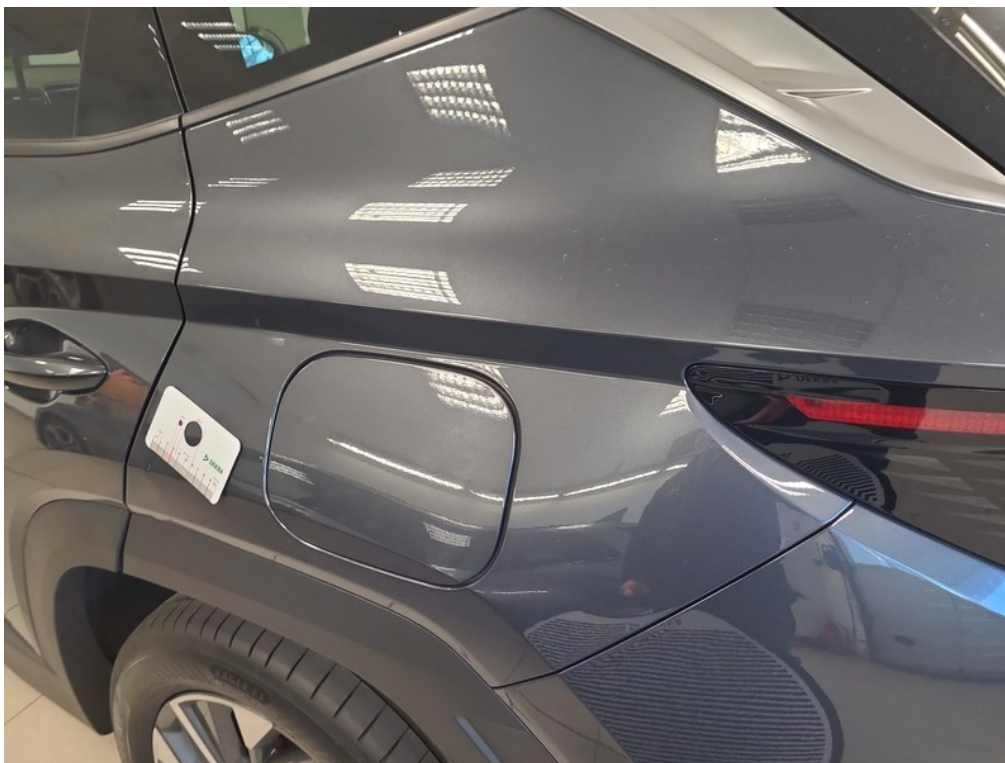
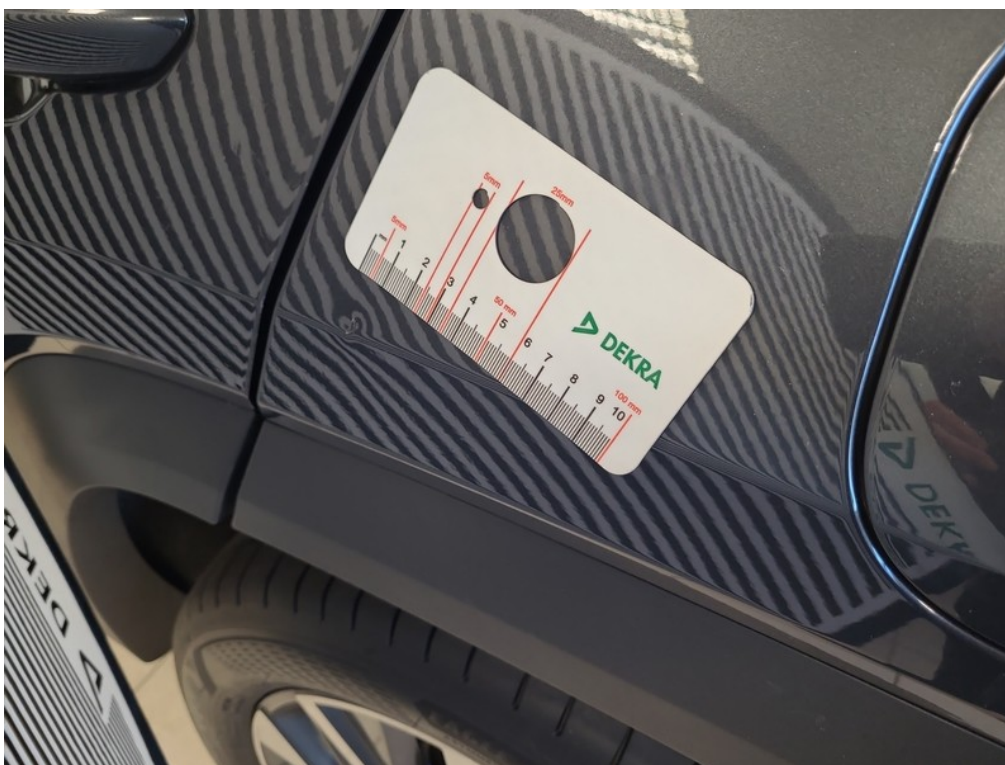
### 7 Bočnica zadná ľavá - Deformácia - Akceptovateľné

Umiestnenie: Exteriér (vonkajší priestor)  
Spôsob opravy: Opraviť  
Náklady na opravu: 0,00  
Neakceptovateľné po zľave: 0,00

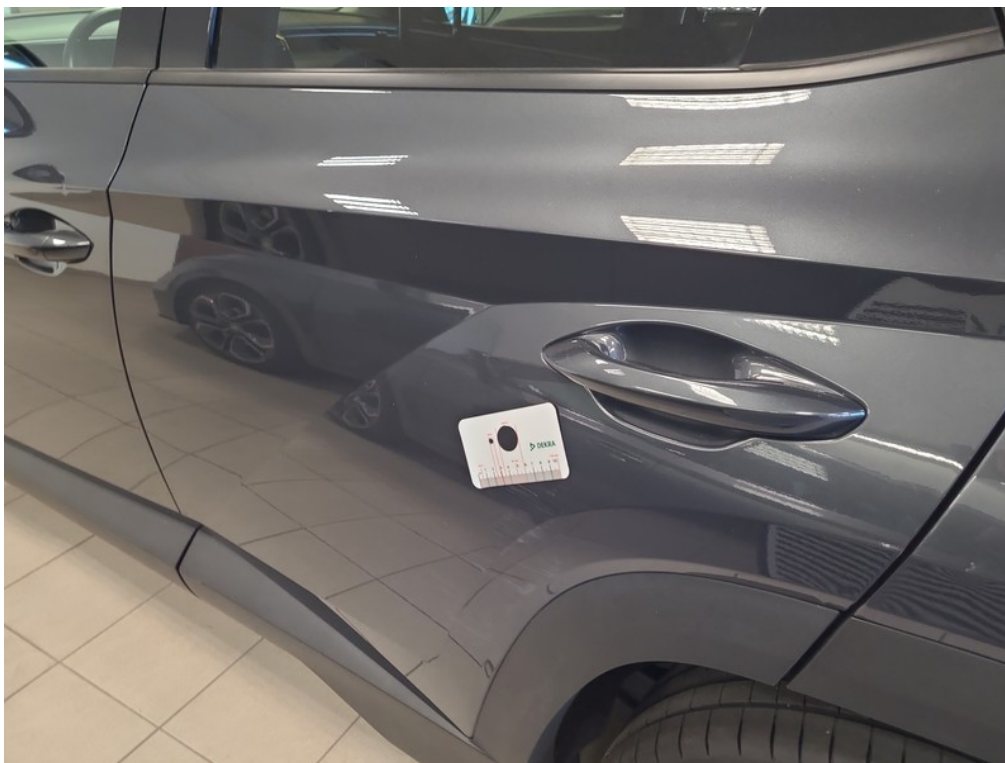
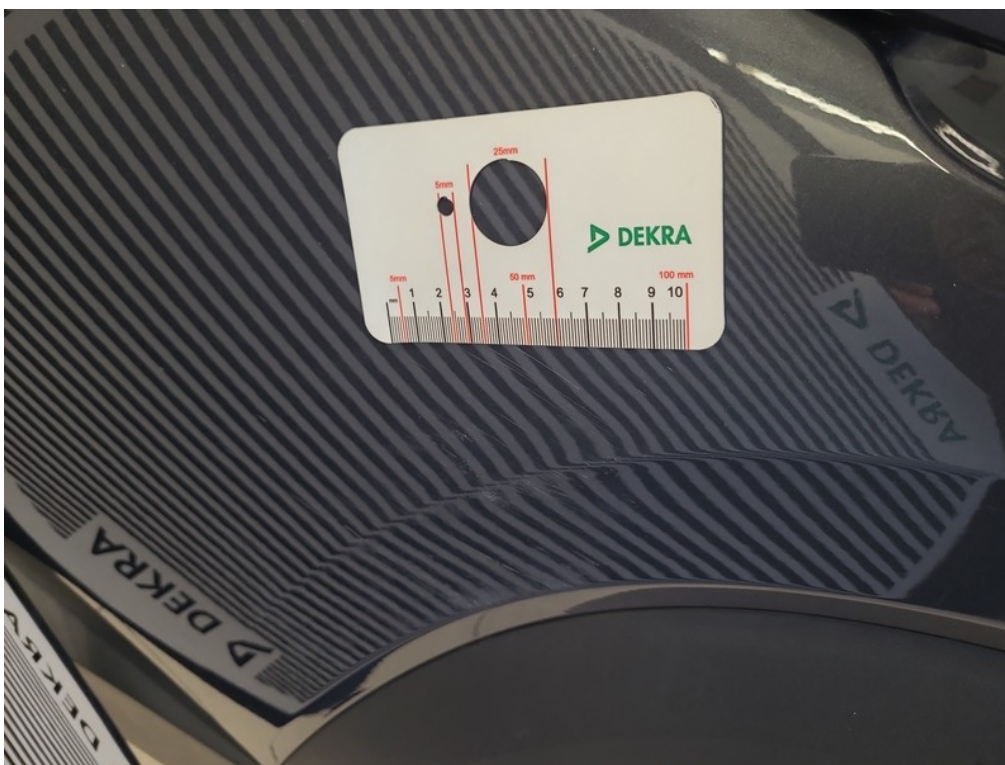
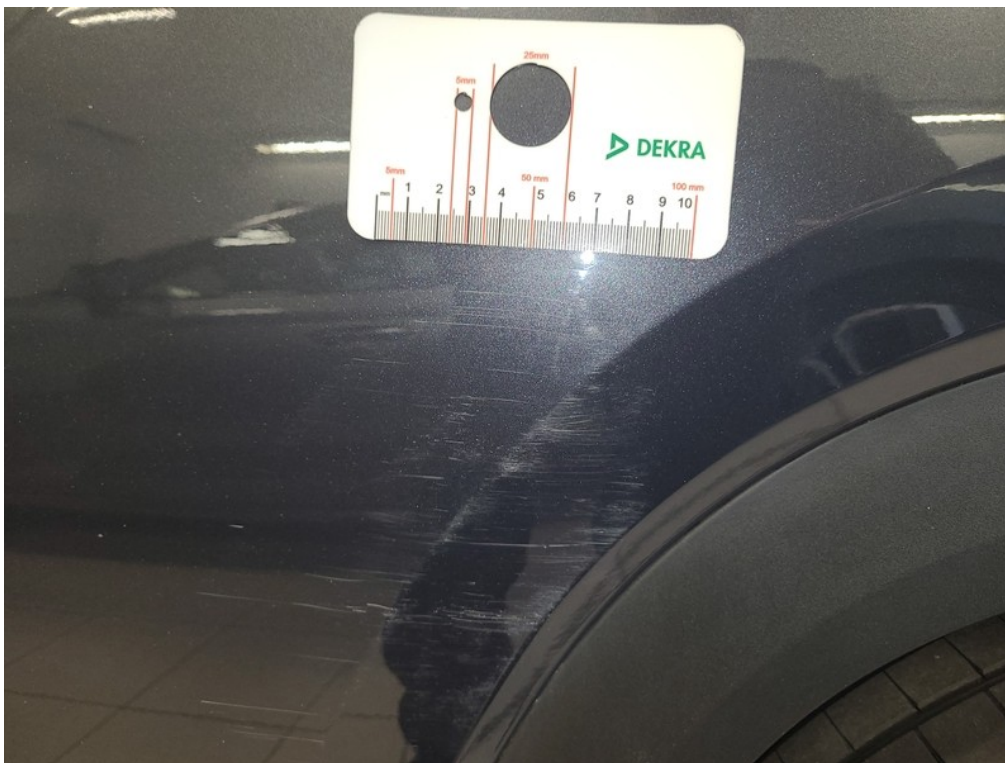
- 8 Dvere zadné ľavé - Deformácia - Neakceptovateľné**
- |                            |                              |

| Spôsob opravy: | Opraviť |

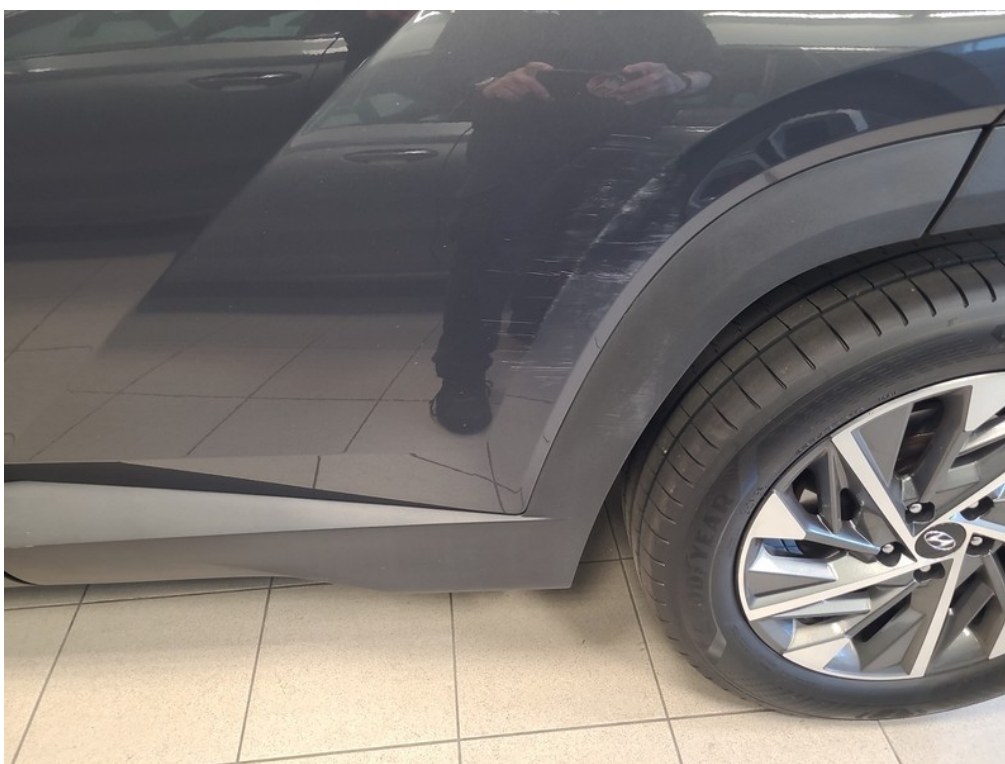
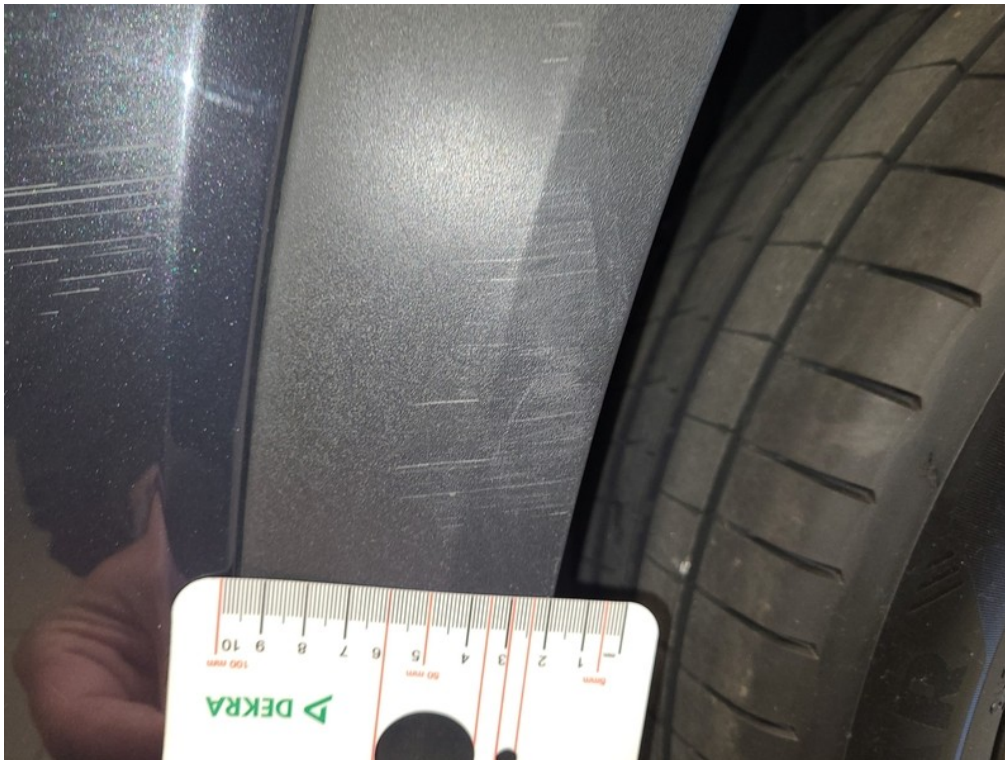
- 9 Ozdobná lišta LZ dverí - Škrabance - Neakceptovateľné**
- |                            |                              |

| Spôsob opravy: | Vymeniť |

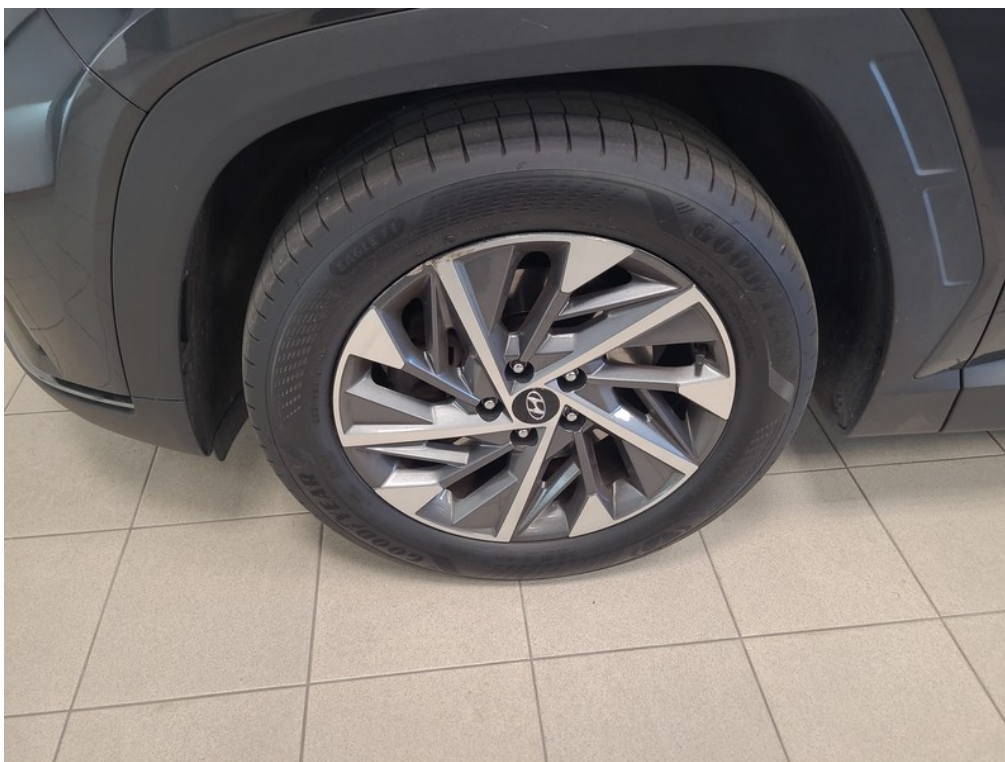
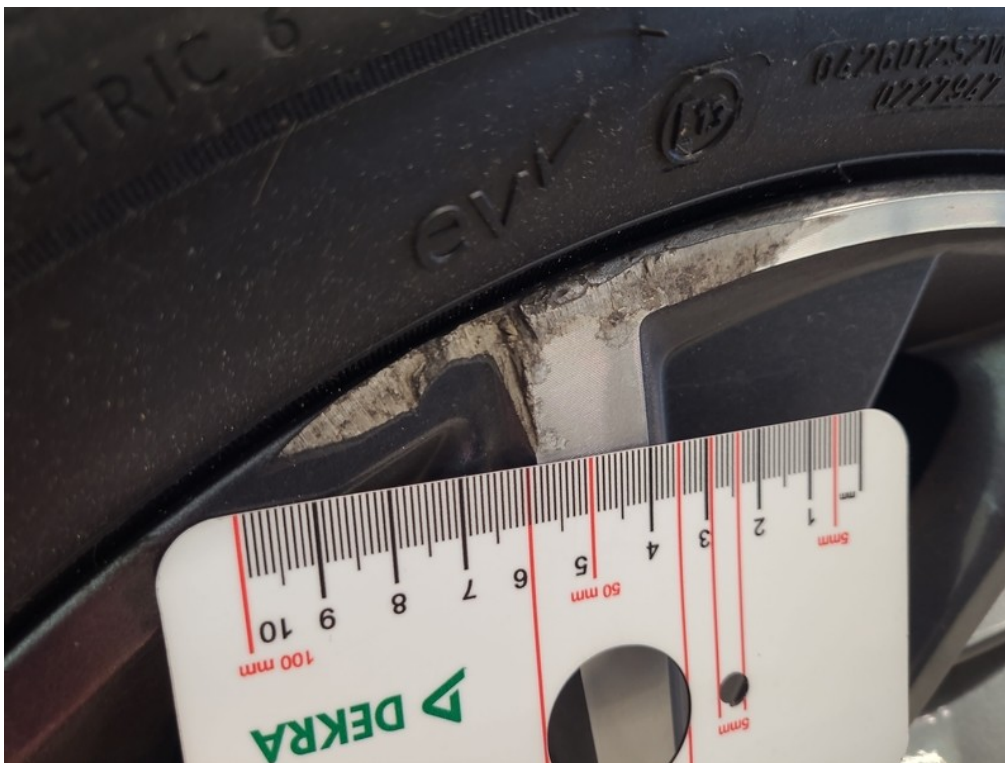
**10 Disk LP kolesa - Škrabance - Neakceptovateľné**  
 Umiestnenie: Exteriér (vonkajší priestor)  
 Spôsob opravy: Vymeniť  
 Náklady na opravu: 1 230,29  
 Neakceptovateľné po zľave: 615,14

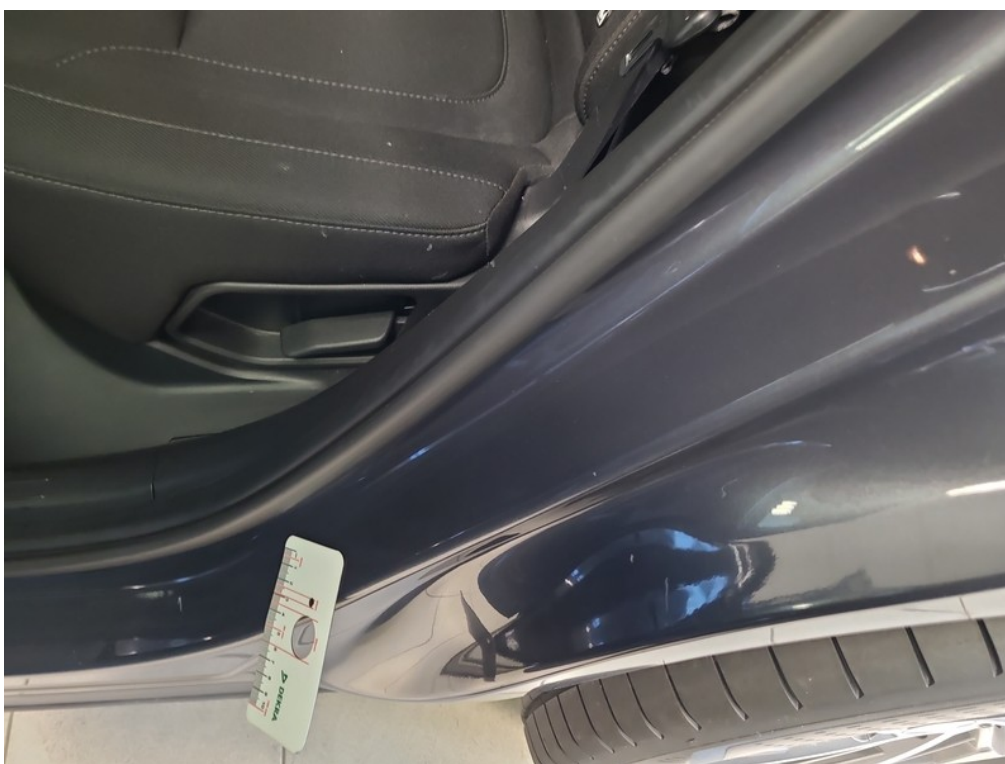
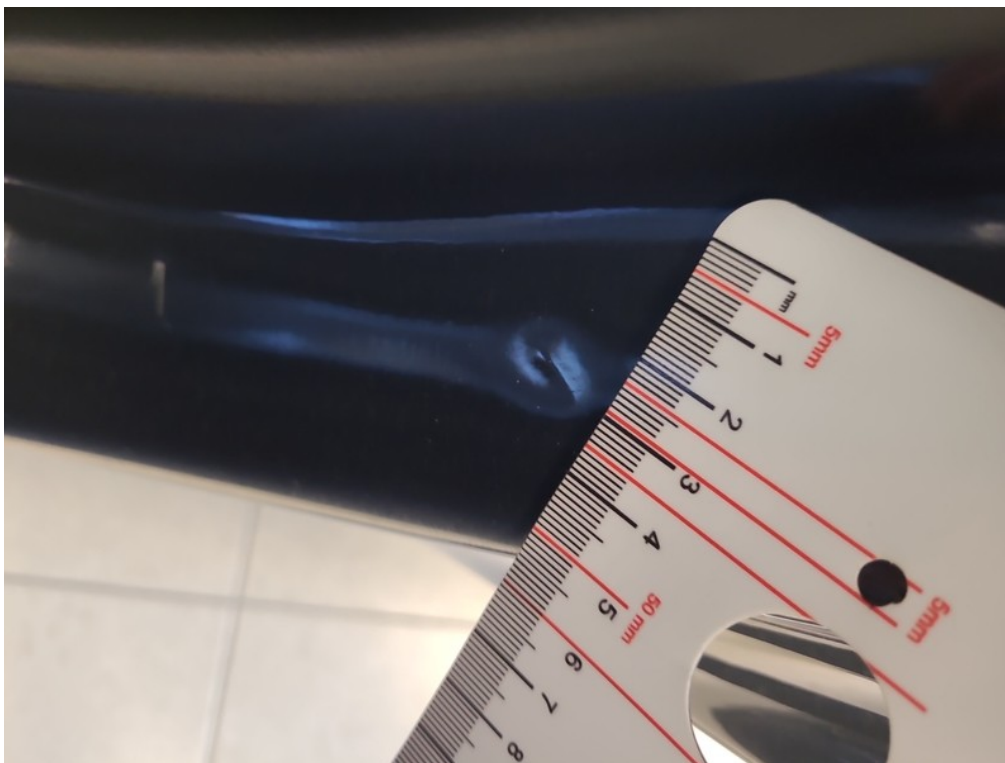
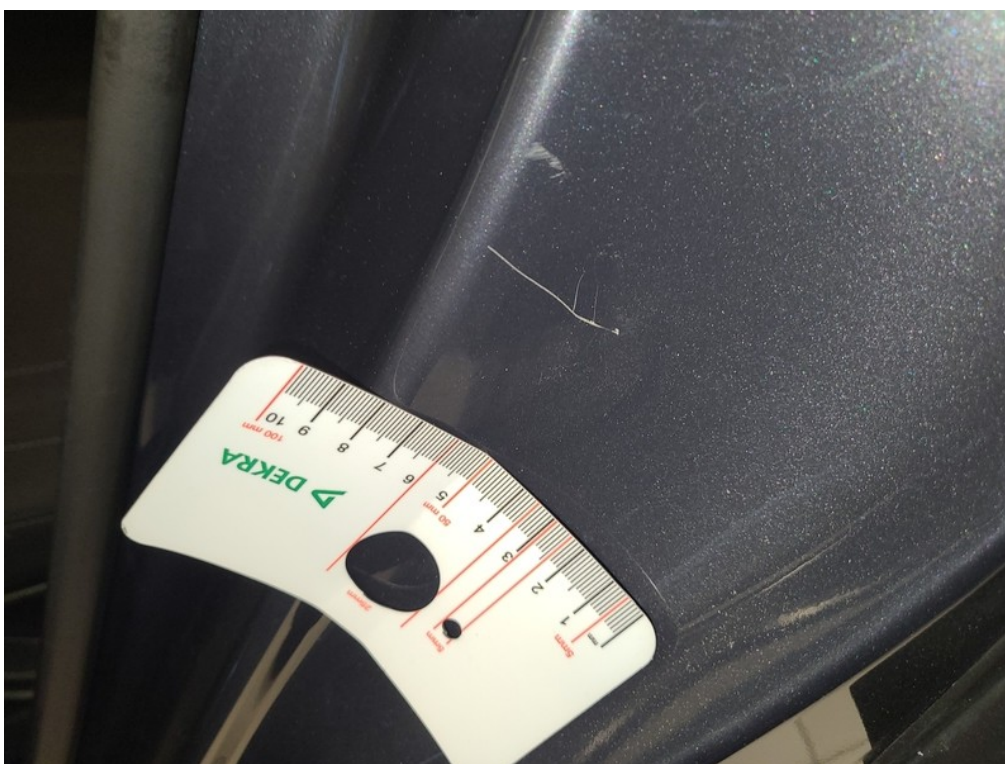
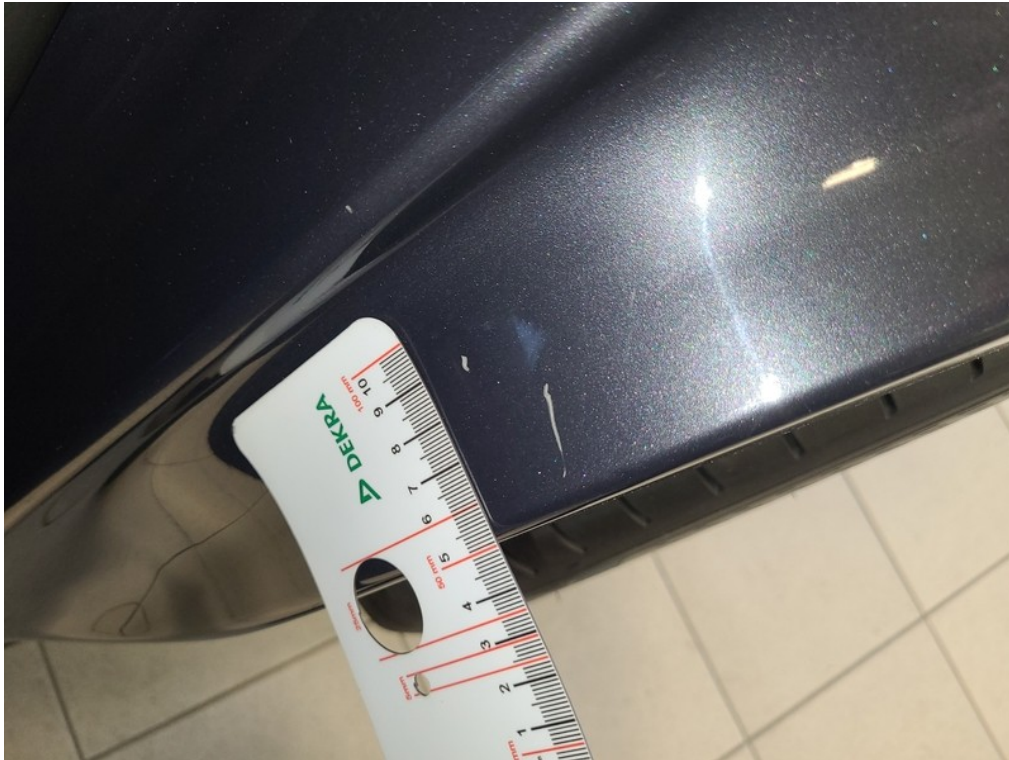
**11 C stĺpik ľavý - Deformácia - Neakceptovateľné**  
 Umiestnenie: Exteriér (vonkajší priestor)  
 Spôsob opravy: Opraviť  
 Náklady na opravu: 201,94  
 Neakceptovateľné po zľave: 100,97

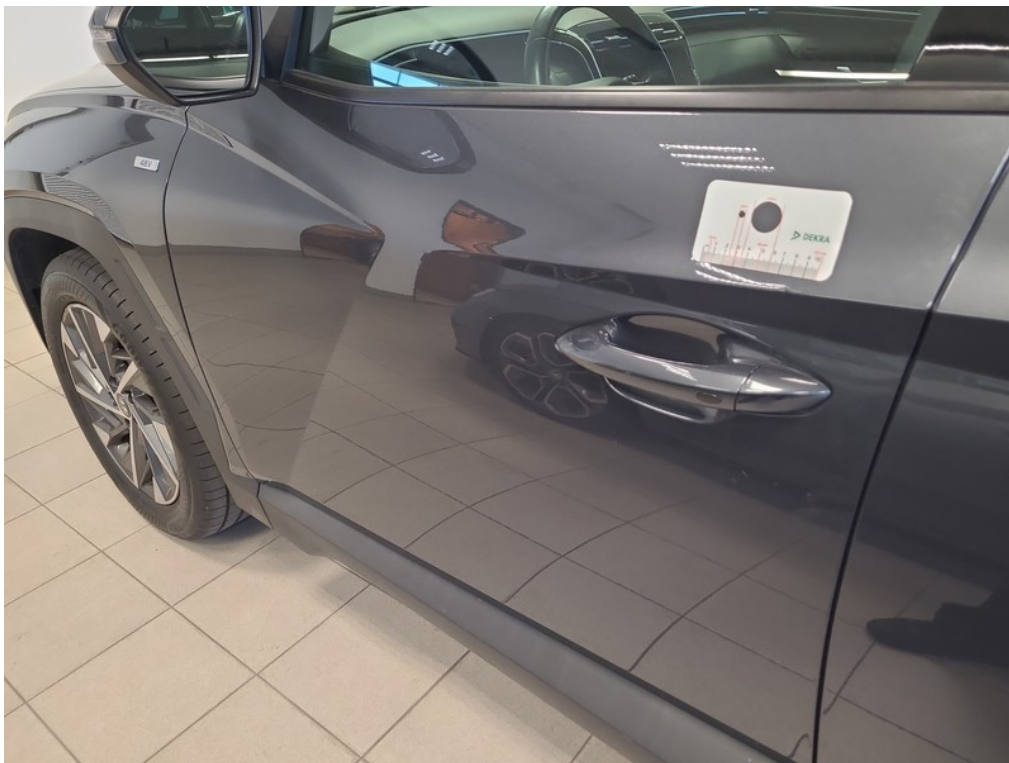
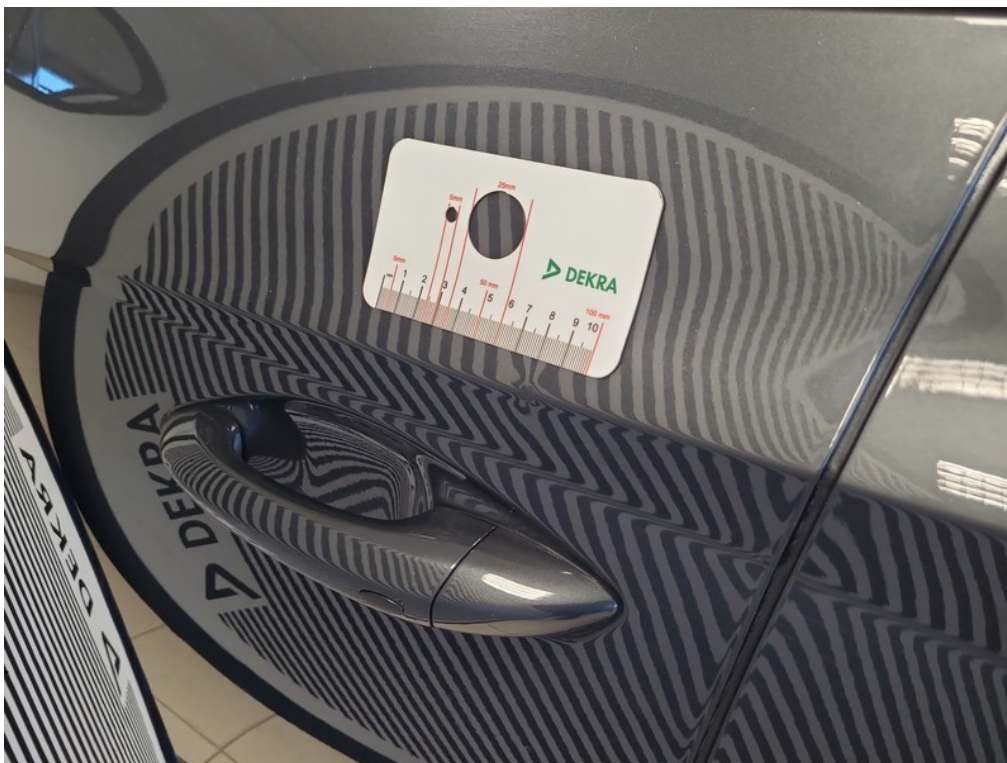
**12 Dvere predné ľavé - Deformácia - Akceptovateľné**  
 Umiestnenie: Exteriér (vonkajší priestor)  
 Spôsob opravy: Opraviť  
 Náklady na opravu: 0,00  
 Neakceptovateľné po zľave: 0,00
