**DEKRA Slovensko s.r.o.**  
Panónska cesta 47  
851 04 Bratislava

### ZÁKLADNÉ ÚDAJE O OBHLIADKE

Typ procesu:	<b>Vrátenie vozidla</b>	Leasingová zmluva:	<b>1324</b>
Nájomca:	Gliese Corporation, s. r. o.	Dátum objednávky:	24.04.2026 06:41
Kontaktná osoba:	0	Telefón klienta:	0
Dátum pristavenia:	24.04.2026 00:00	Dátum obhliadky:	22.04.2026 06:51
Miesto obhliadky:	DEKRA Petržalka, Panónska cesta 47, 851 04 Bratislava	Dátum ukončenia:	24.04.2026 13:55

Evidenčné číslo:	<b>BT961FA</b>	VIN:	TMAJD81AGNJ166168
Model vozidla:	Hyundai Tucson	Vyhotovenie:	Suv
Druh vozidla:	Osobné - Standard	Zdvihový objem (ccm):	1598
Maximálny výkon (kW):	100	Druh paliva:	Hybridný pohon
Stav paliva v nádrži:	1/4	Farba:	Šedá - Metalíza tmavá
Prevodovka:	Automatická	Počet dverí:	5
Dátum prvej evidencie:	21.04.2022	Platnosť technickej kontroly do:	14.04.2028
Platnosť emisnej kontroly do:	14.04.2028	Stav tachometra:	170209 km Odčítané z tachometra
Servisná knižka k dispozícii:	Áno	Posledná servisná kontrola (km):	149732
Dátum poslednej servisnej kontroly:	17.09.2025

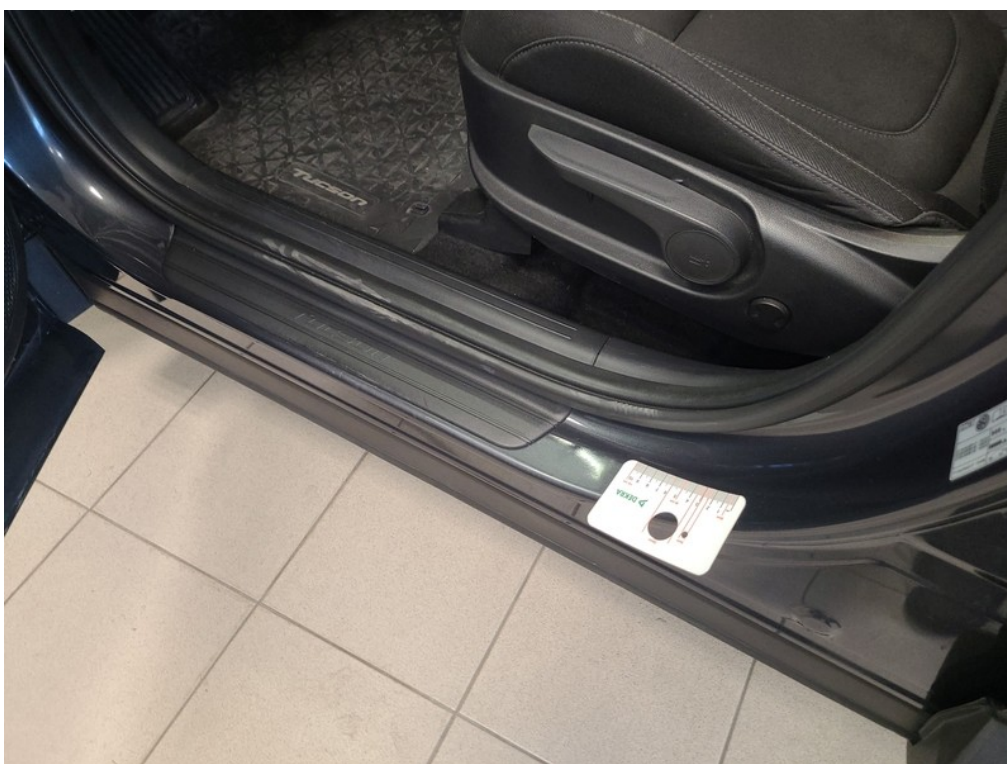
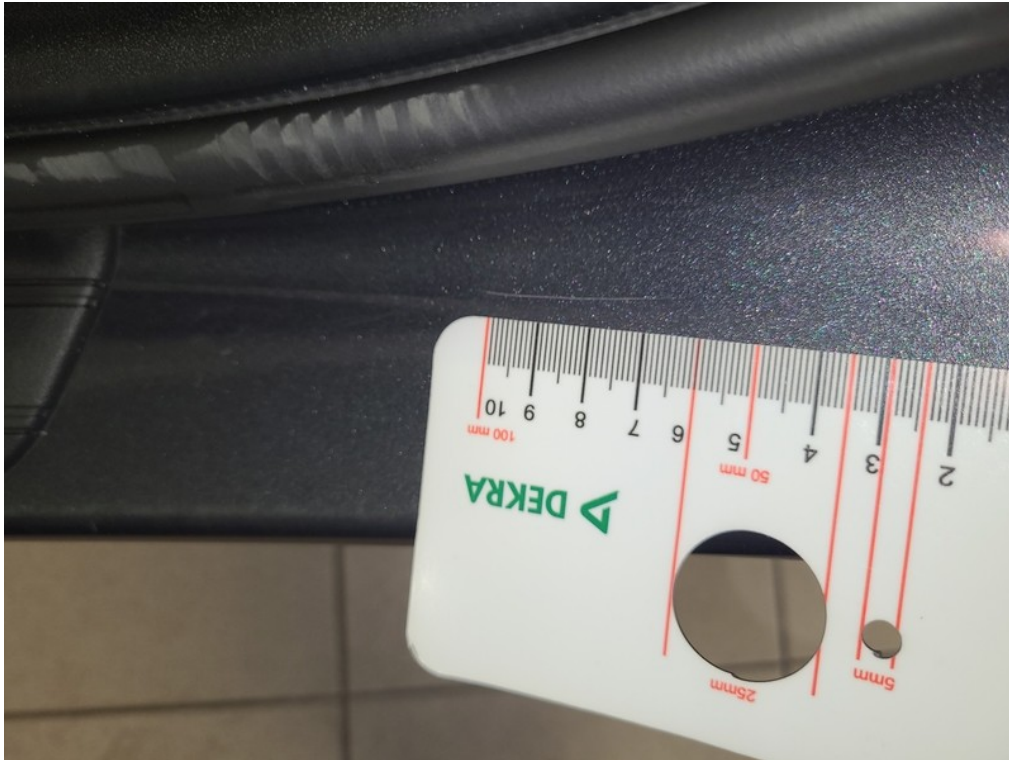
**13** **Prah ľavý - Škrabance - Akceptovateľné**  
 Umiestnenie: Exteriér (vonkajší priestor)  
 Spôsob opravy: Lakovať  
 Náklady na opravu: 0,00  
 Neakceptovateľné po zľave: 0,00

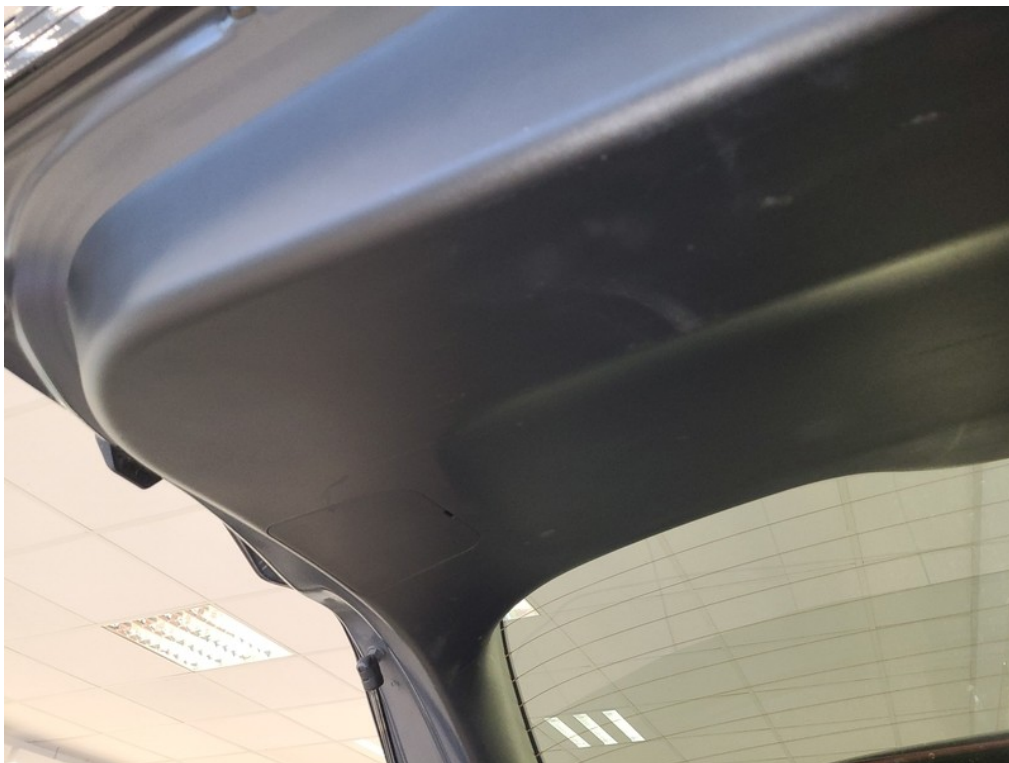
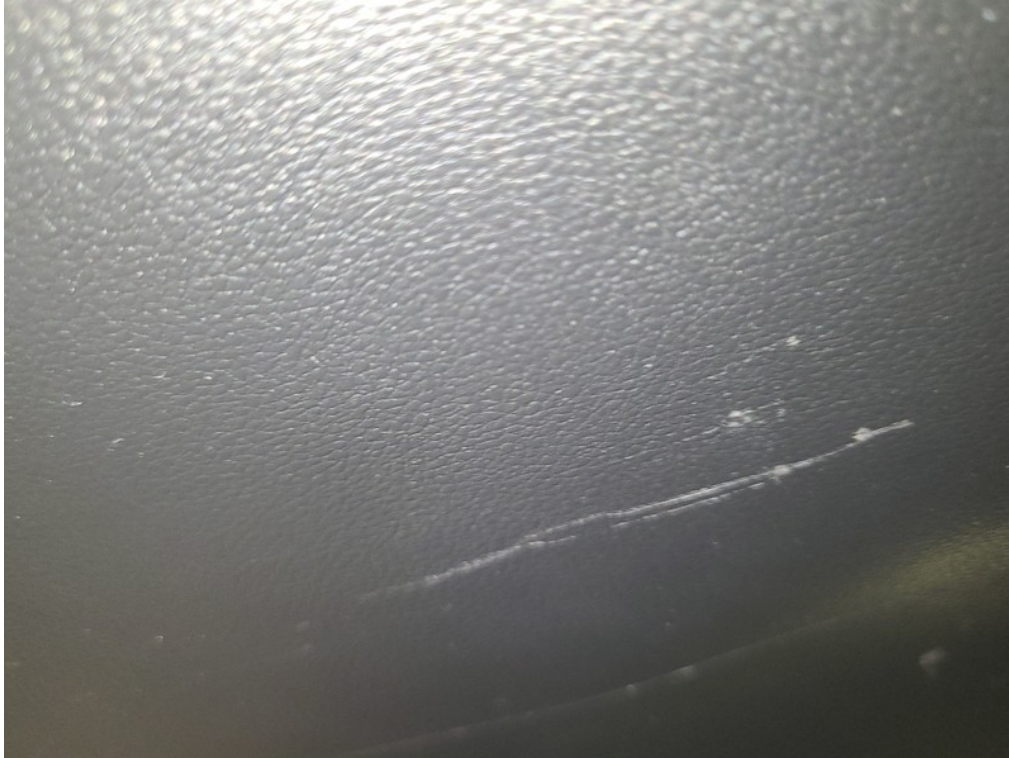
**Plastový kryt veka batož.priestoru - Škrabance -**

**14 Akceptovateľné**

Umiestnenie:	Interiér (vnútorný priestor)
Spôsob opravy:	Vymeniť
Náklady na opravu:	0,00
Neakceptovateľné po zľave:	0,00

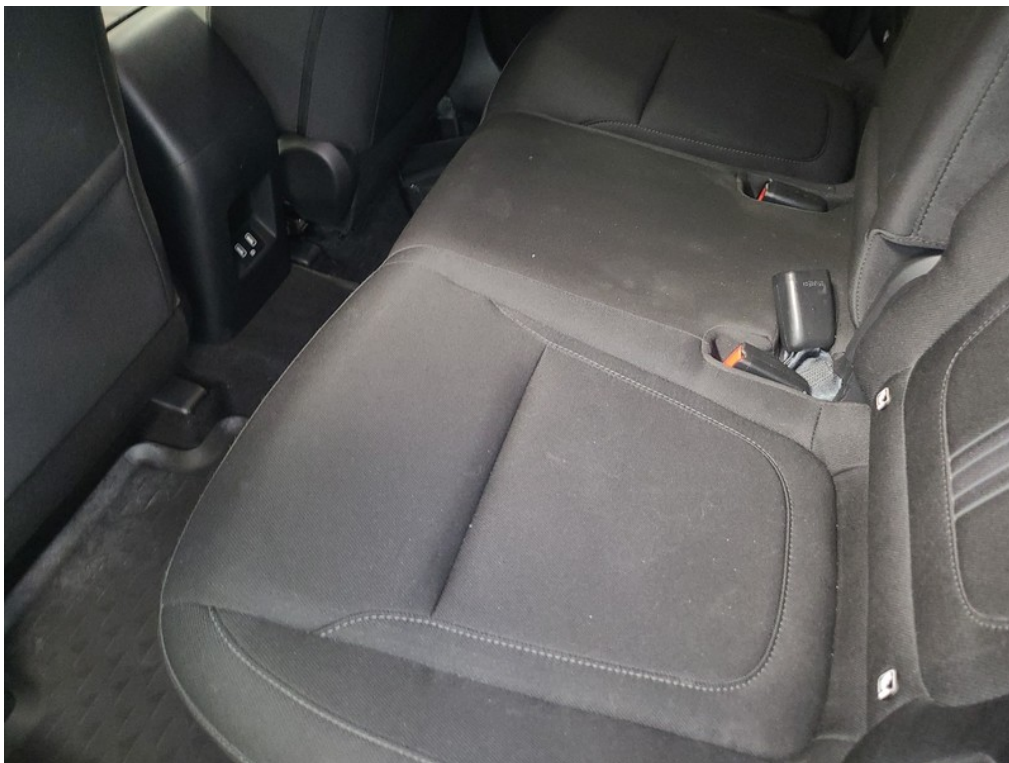
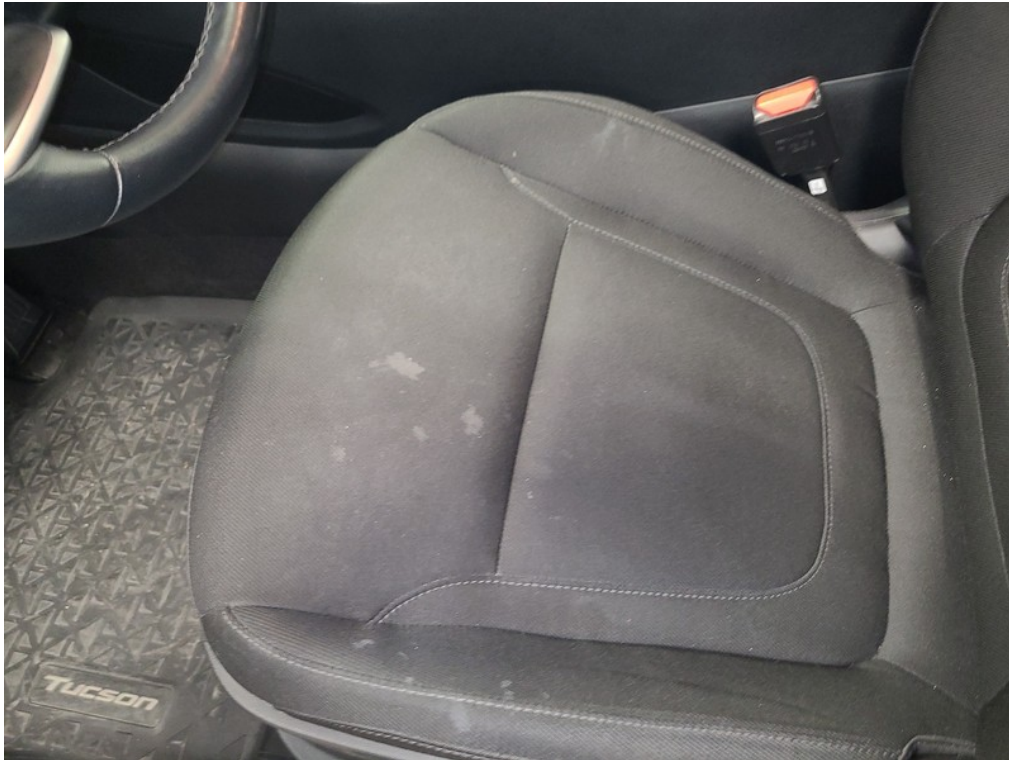
**15** **Interiér - znečistené - Znečistené - Neakceptovateľné**  
 Umiestnenie: Ostatné  
 Spôsob opravy: Čistenie  
 Náklady na opravu: 80,00  
 Neakceptovateľné po zľave: 80,00
