**DEKRA Slovensko s.r.o.**  
Panónska cesta 47  
851 04 Bratislava

**Tatra-Leasing, s.r.o.**  
Hodžovo nám. 3  
811 06 Bratislava

| Evidenčné číslo: | <b>BT721CA</b> | VIN: | YV1XZ72VCM2426180 |
| Model vozidla: | Volvo XC40 | Vyhotovenie: | 2.0 |

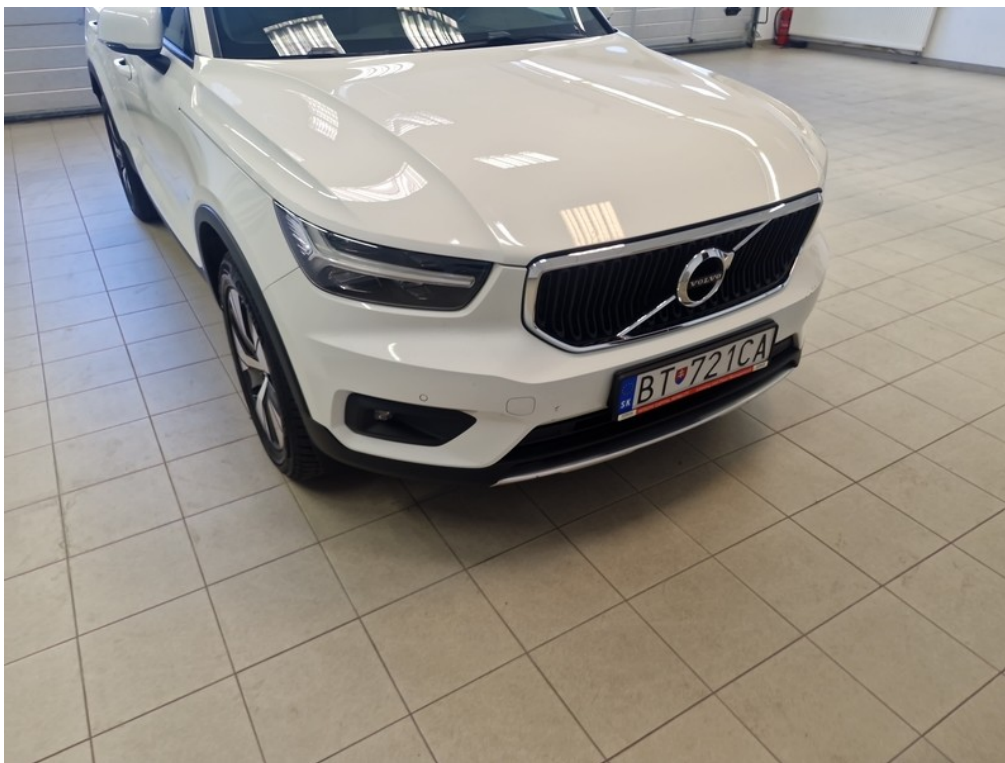
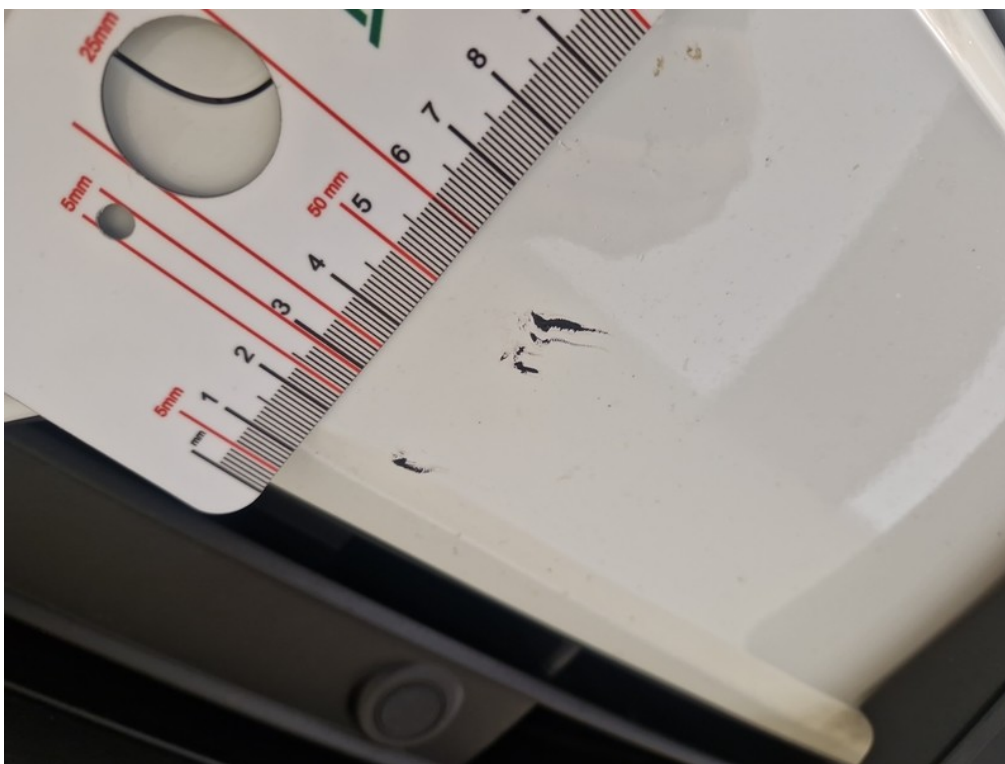
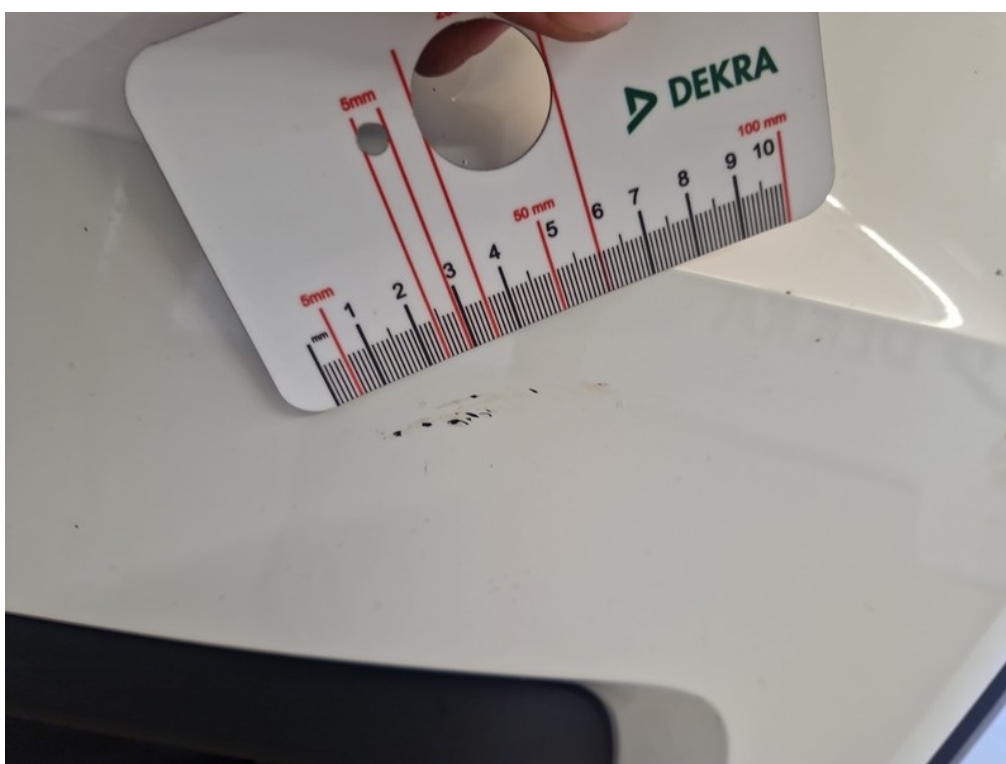
**1 Predný nárazník - Škrabance**  
Umiestnenie:

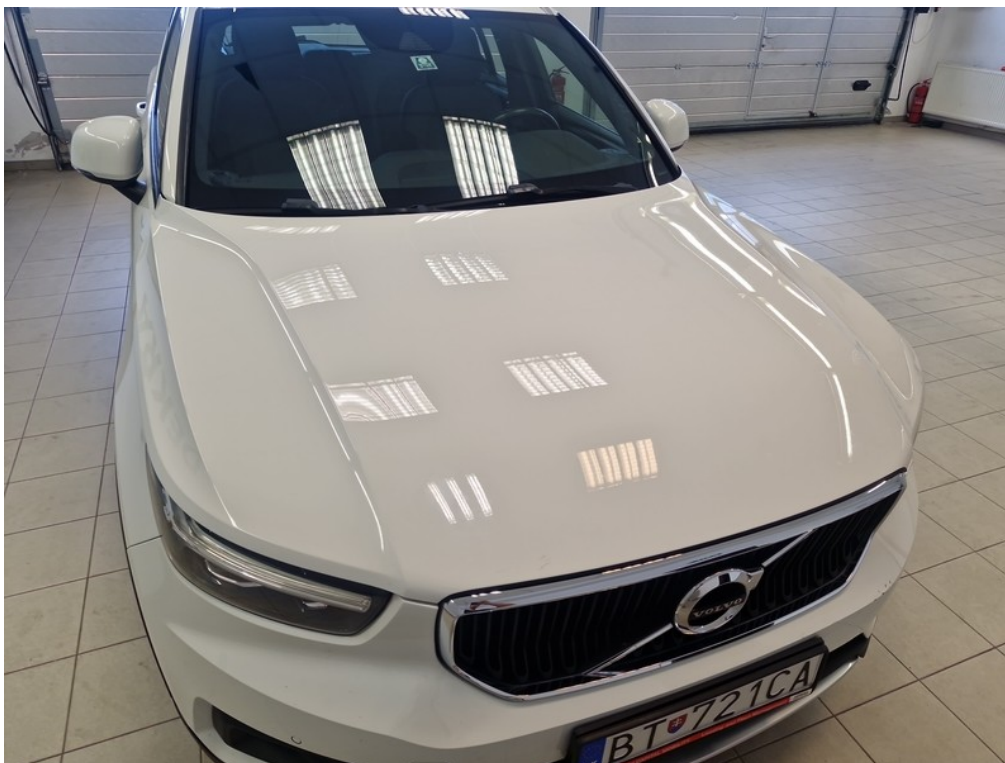
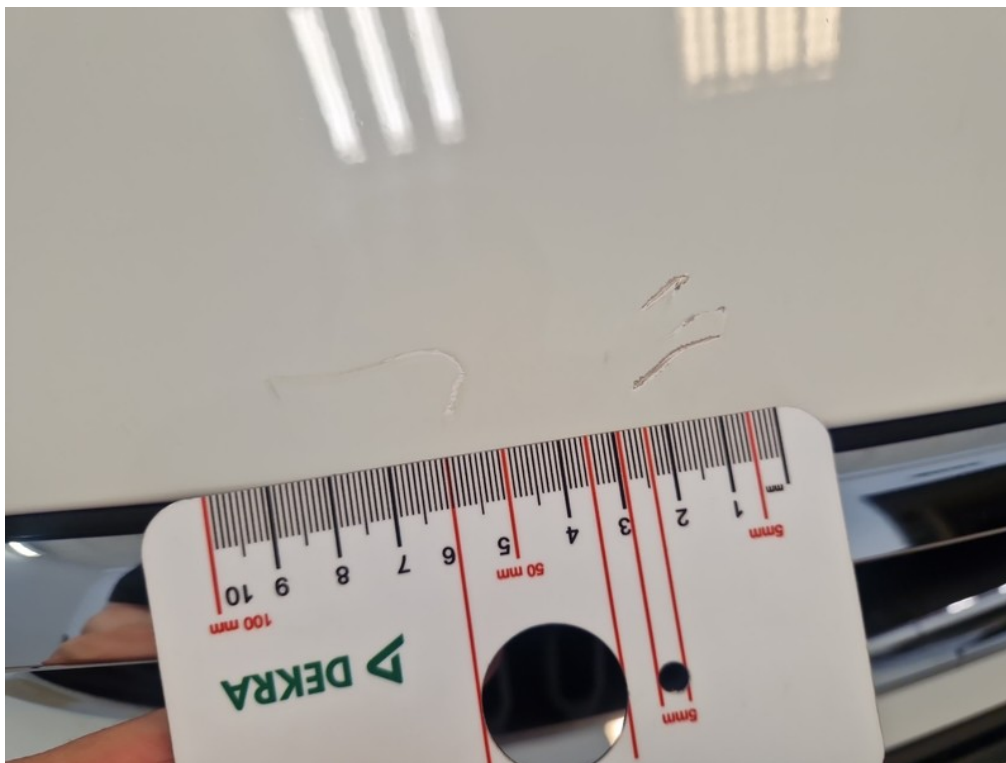
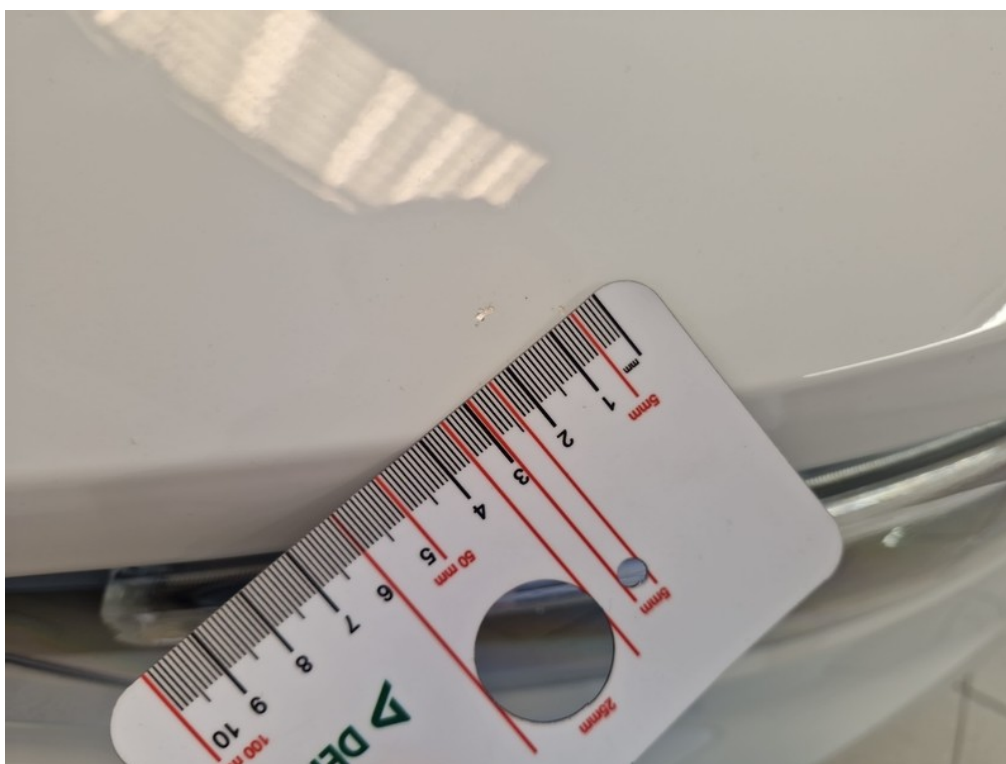
### 2 Predná kapota - Deformácia

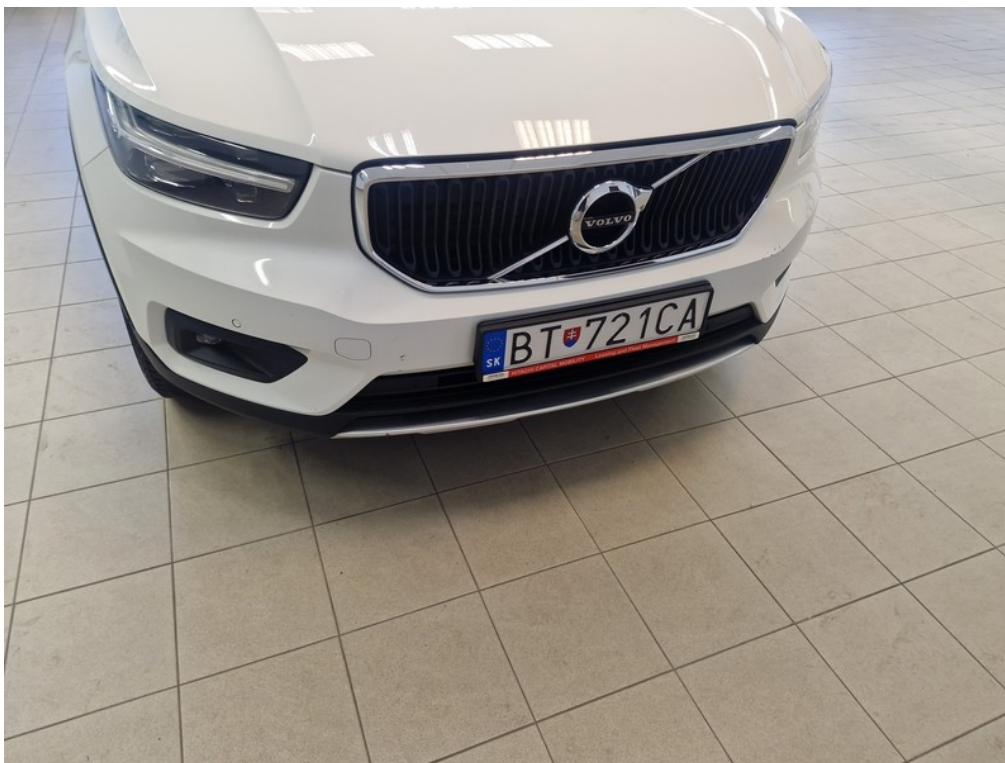
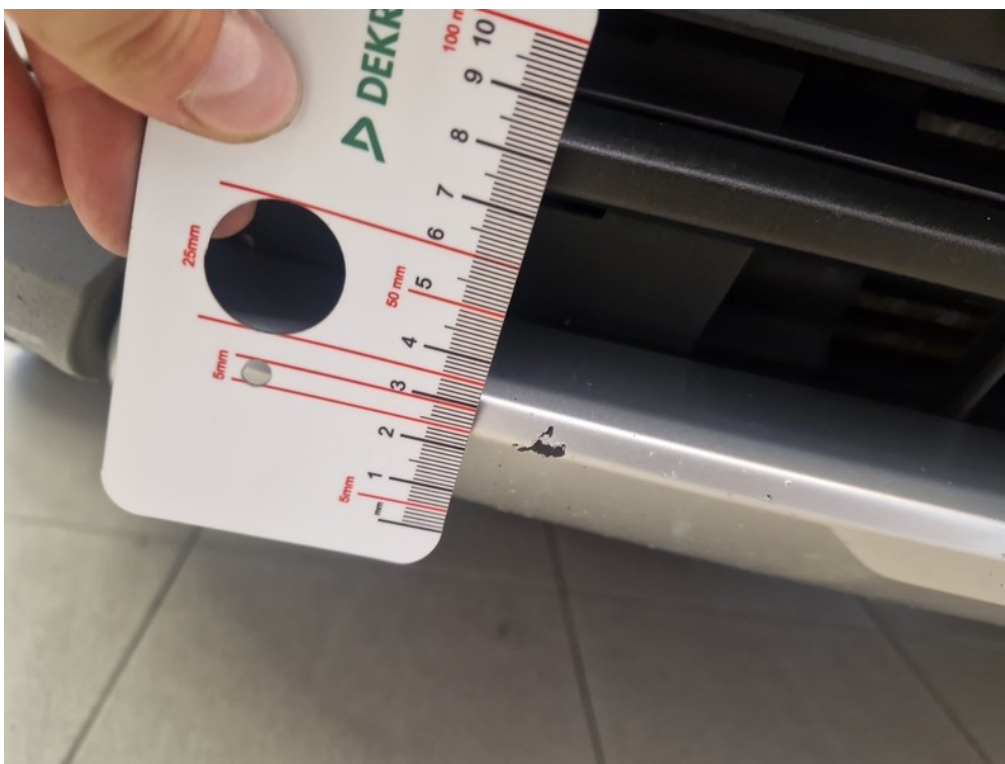
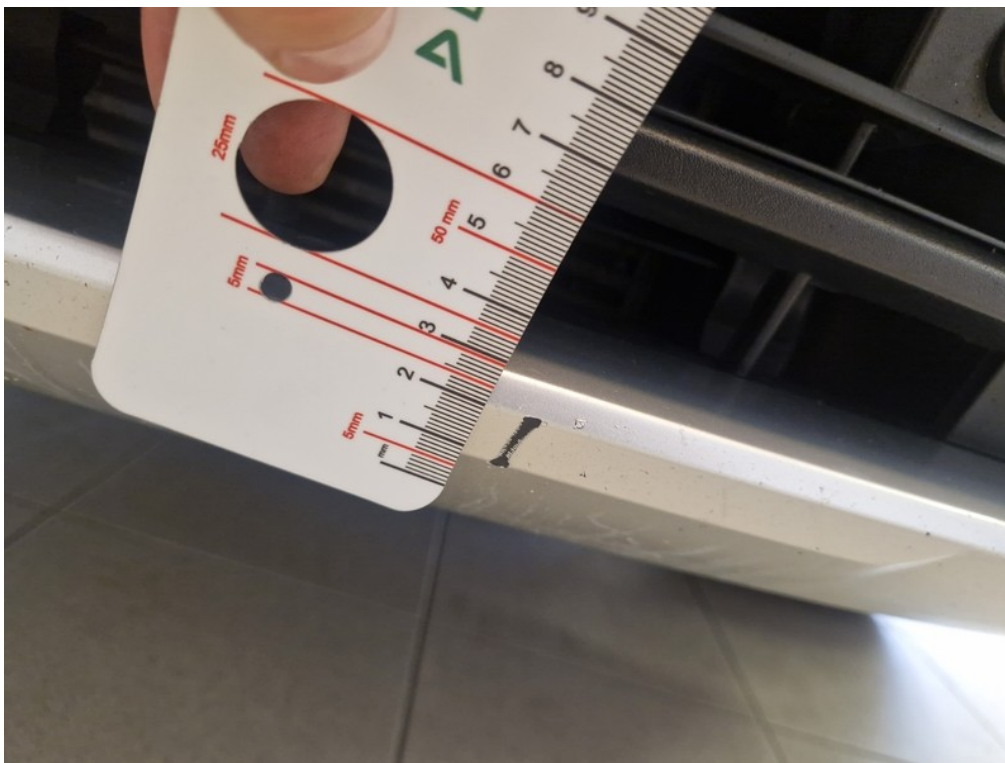
### 3 Spojler P nárazníka - Škrabance

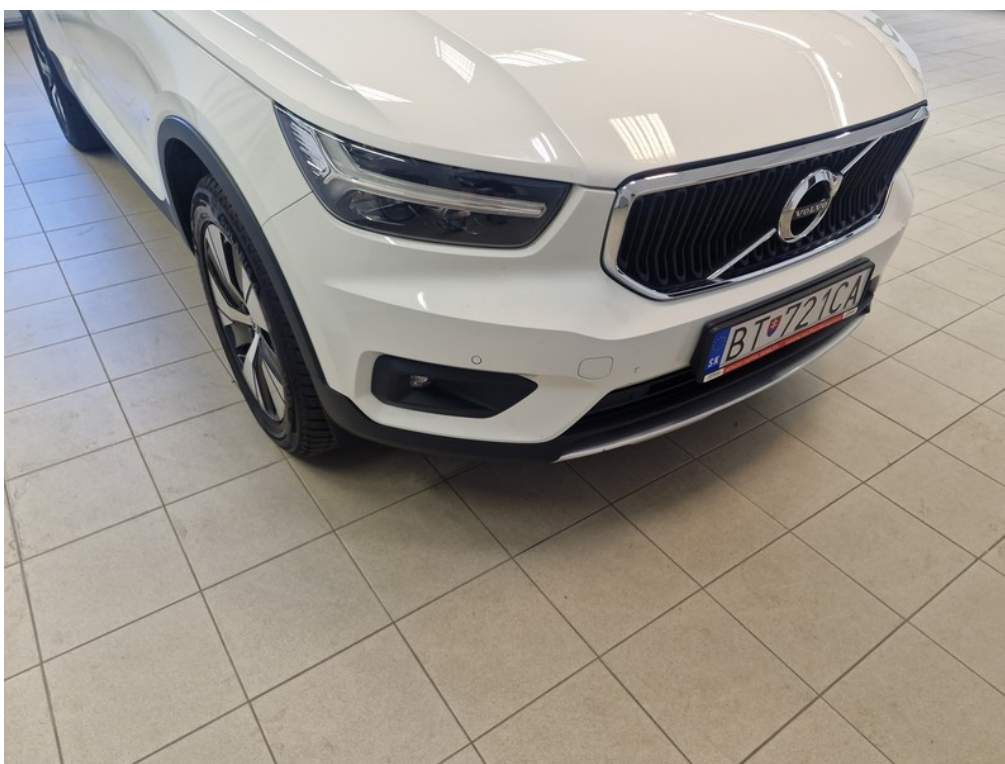
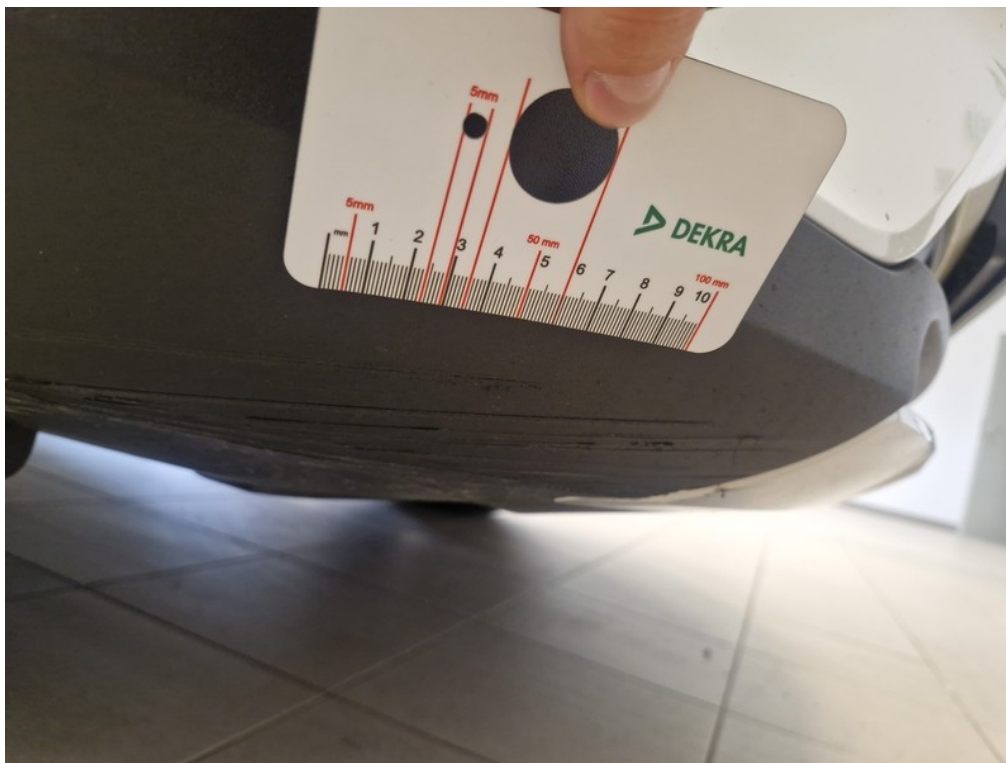
**4 Spoiler P nárazníka - Škrabance**  
Umiestnenie:

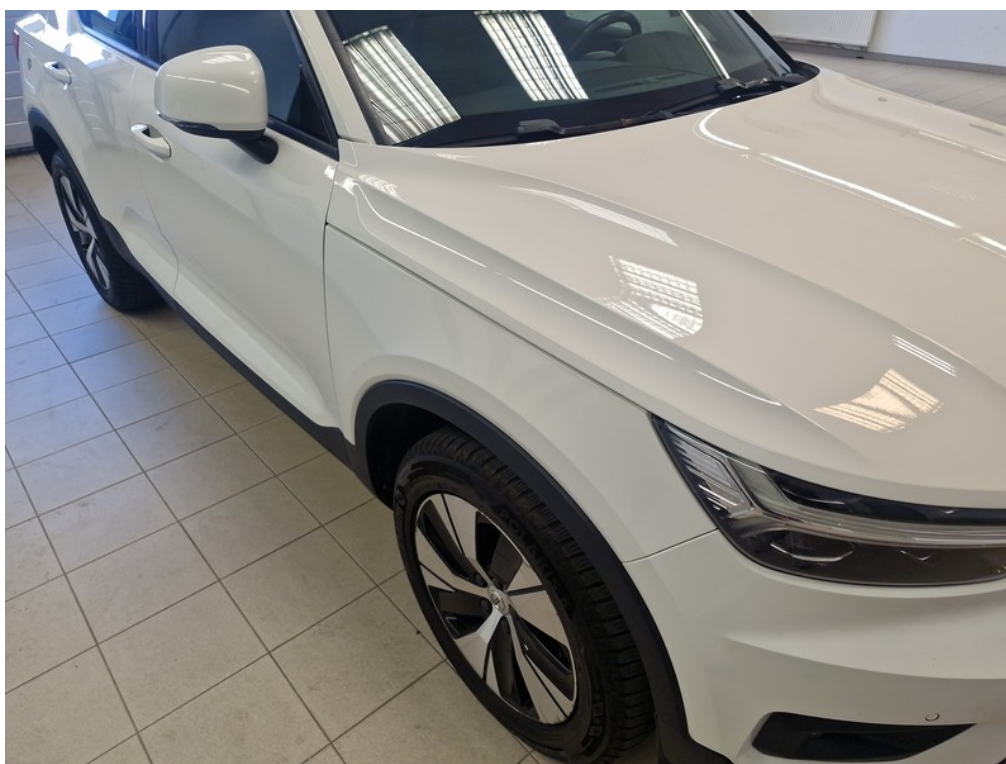
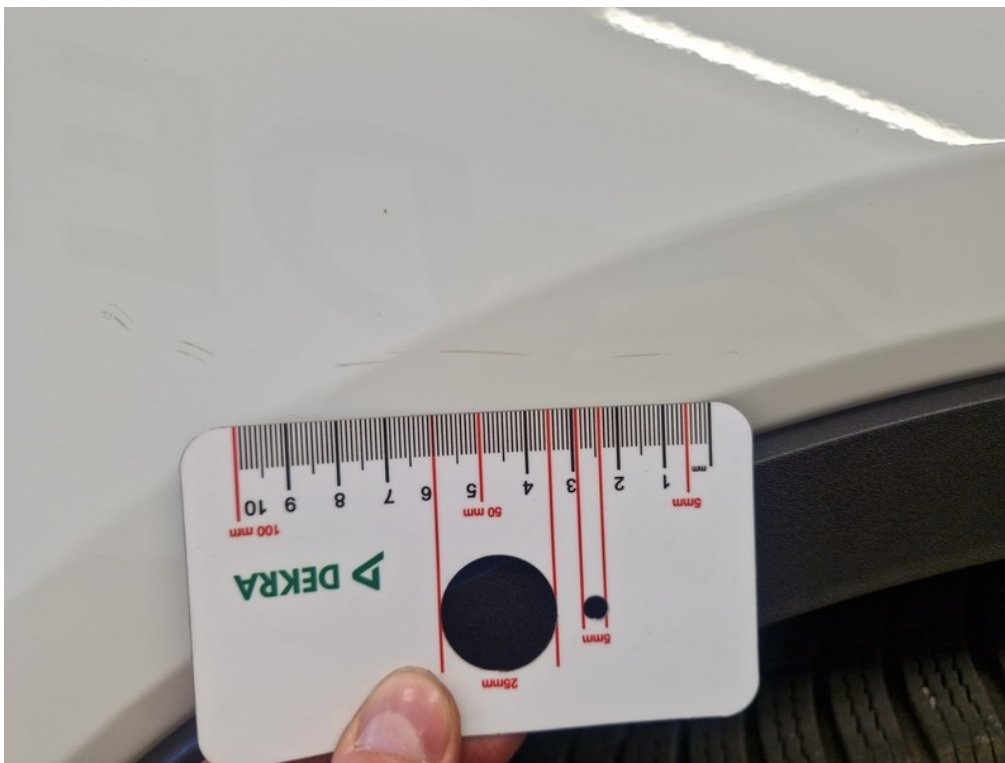
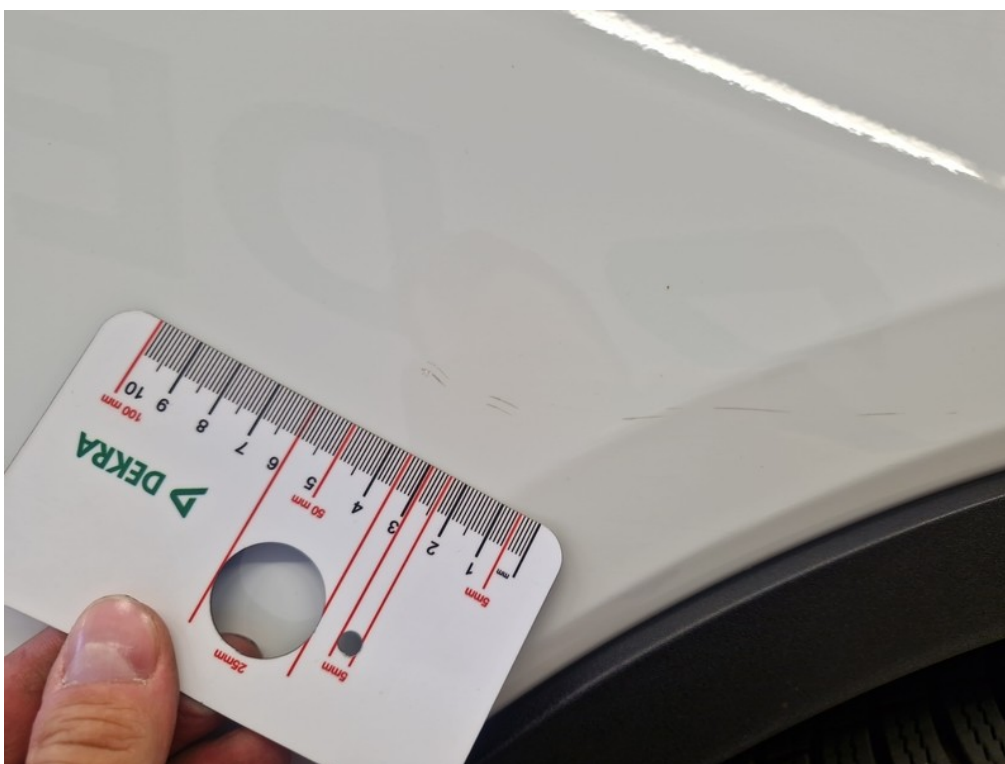
**5** **Blatník predný pravý - Škrabance**  
Umiestnenie:

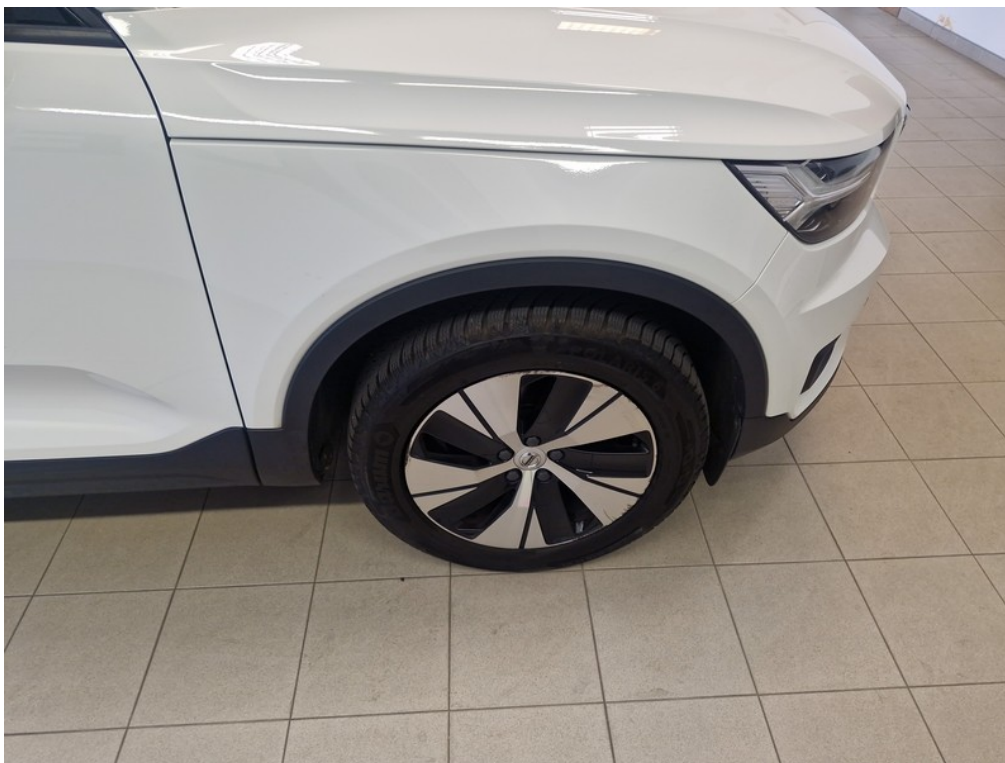
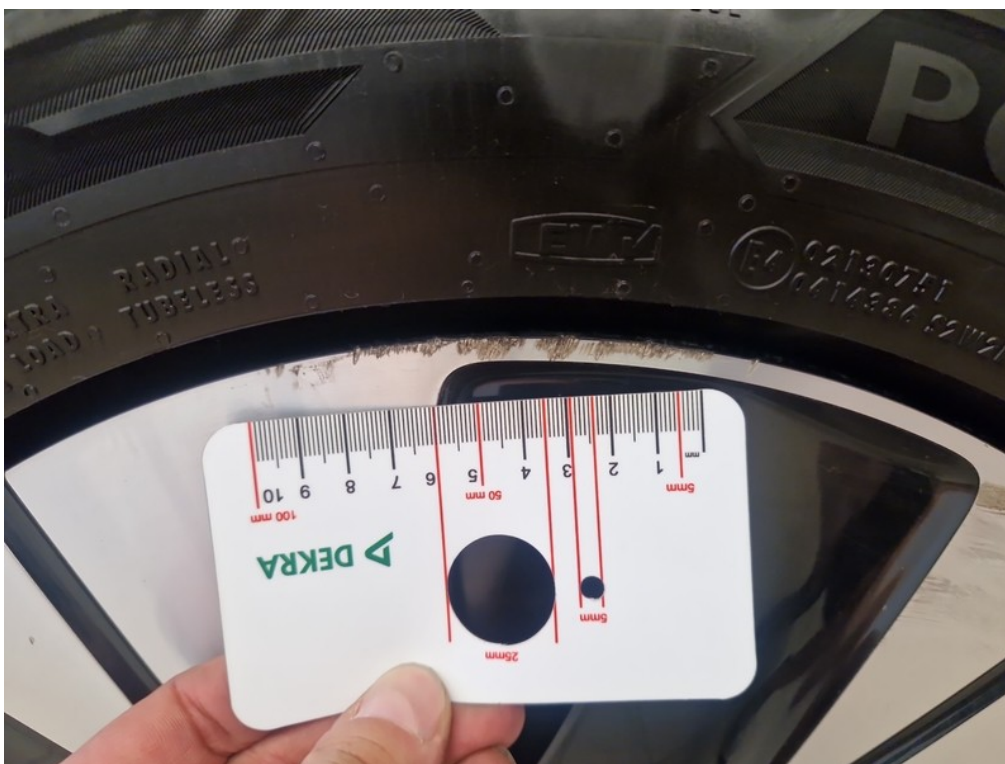
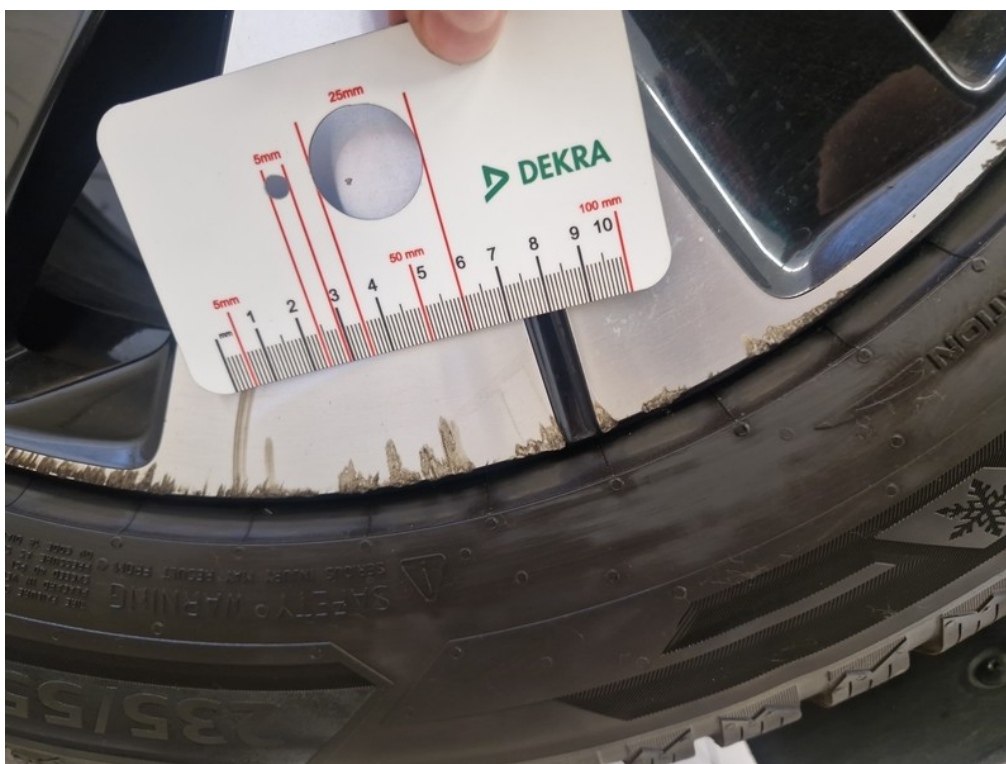
### 6 Disk PP kolesa - Škrabance

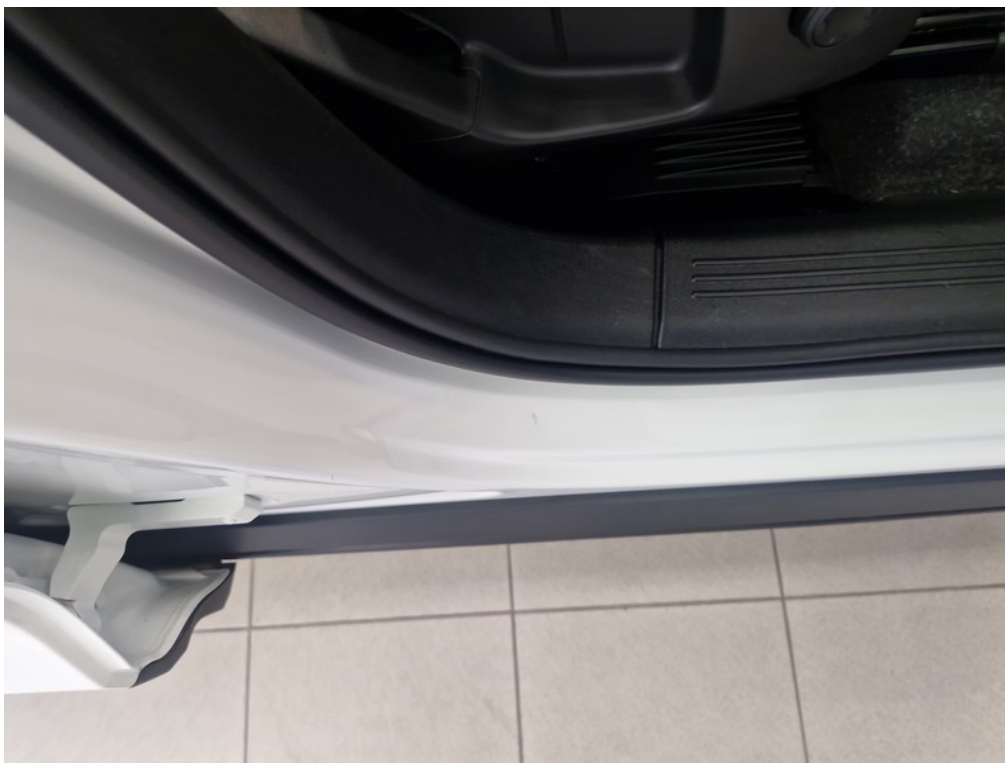
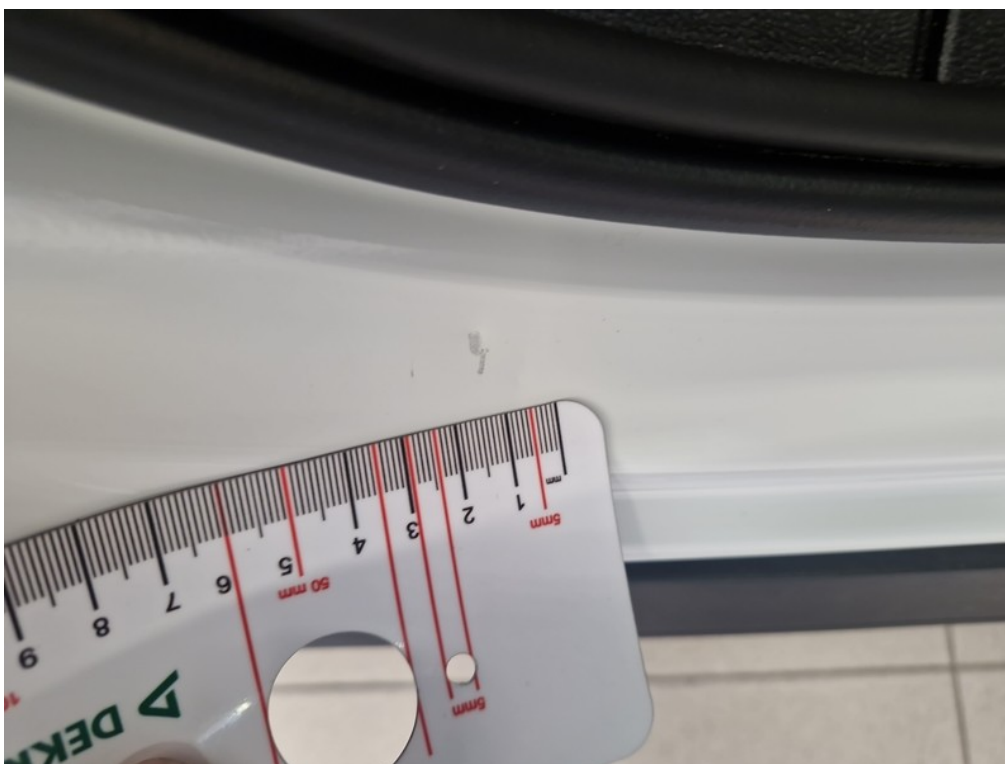
**7 B stĺpik pravý - Škrabance**  
Umiestnenie:

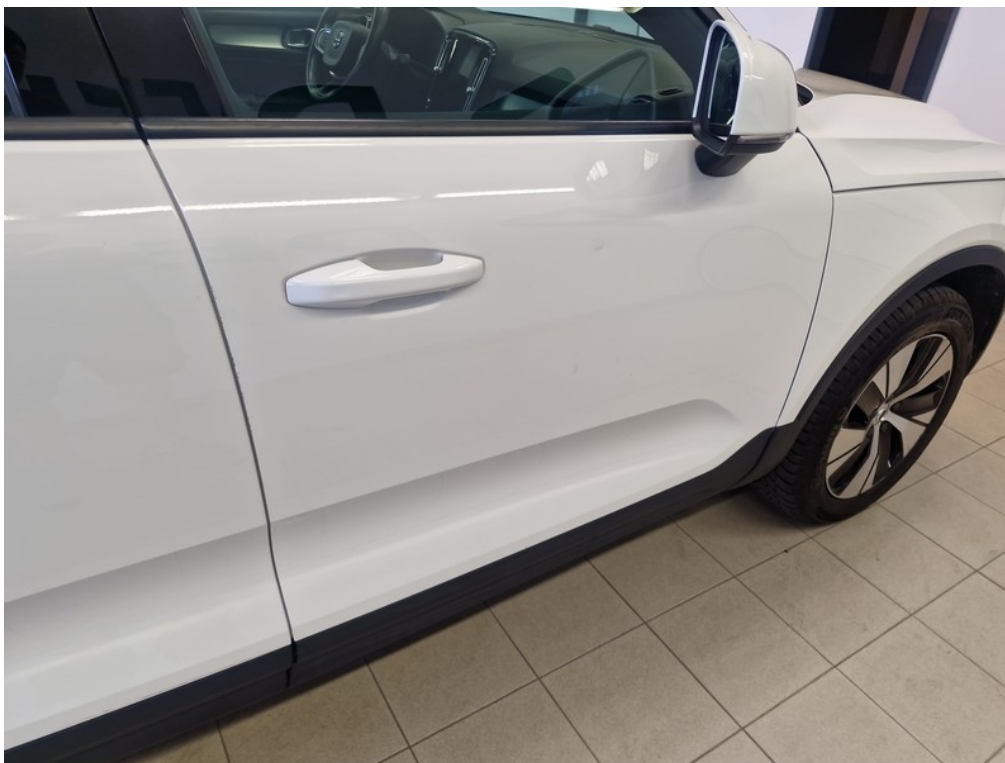
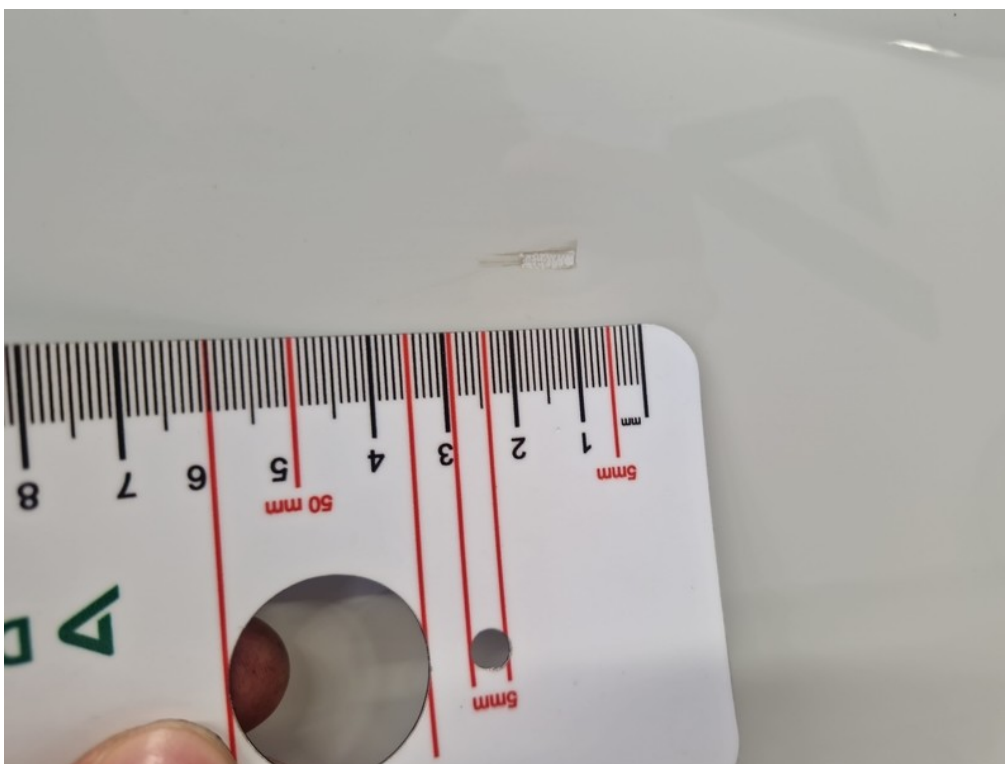
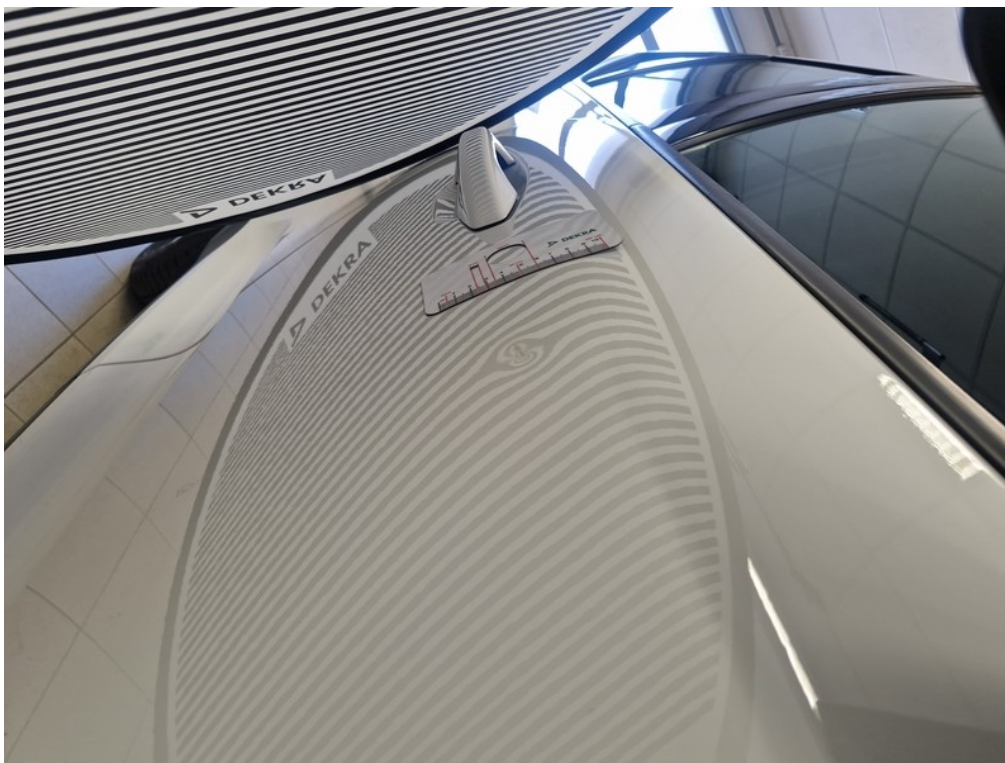
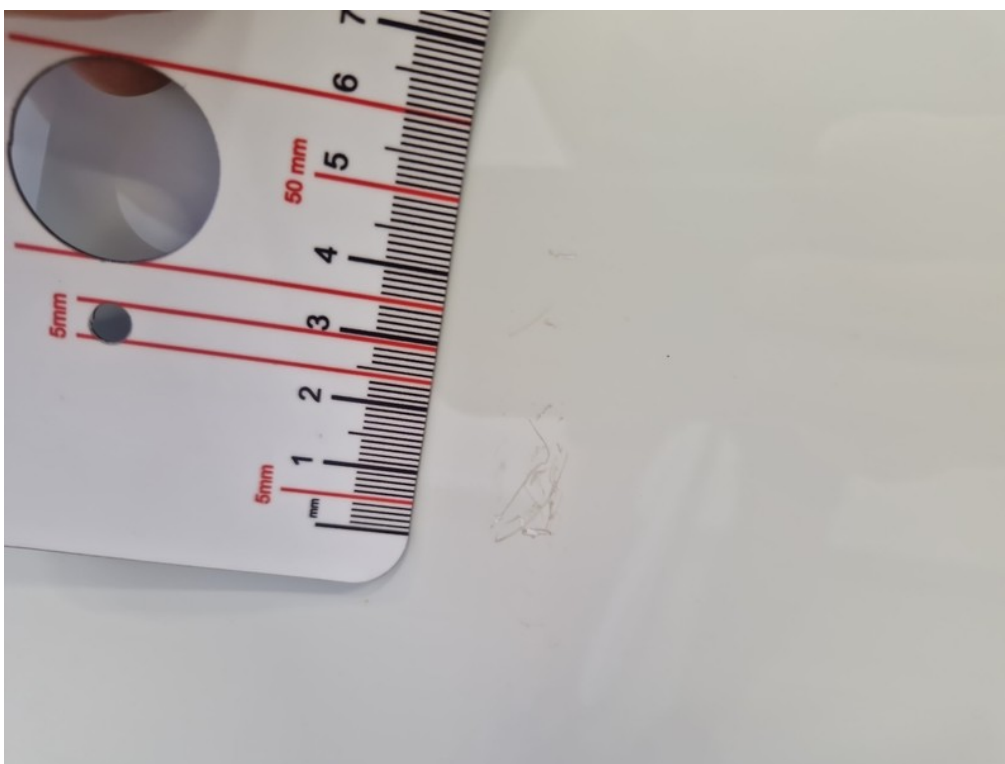
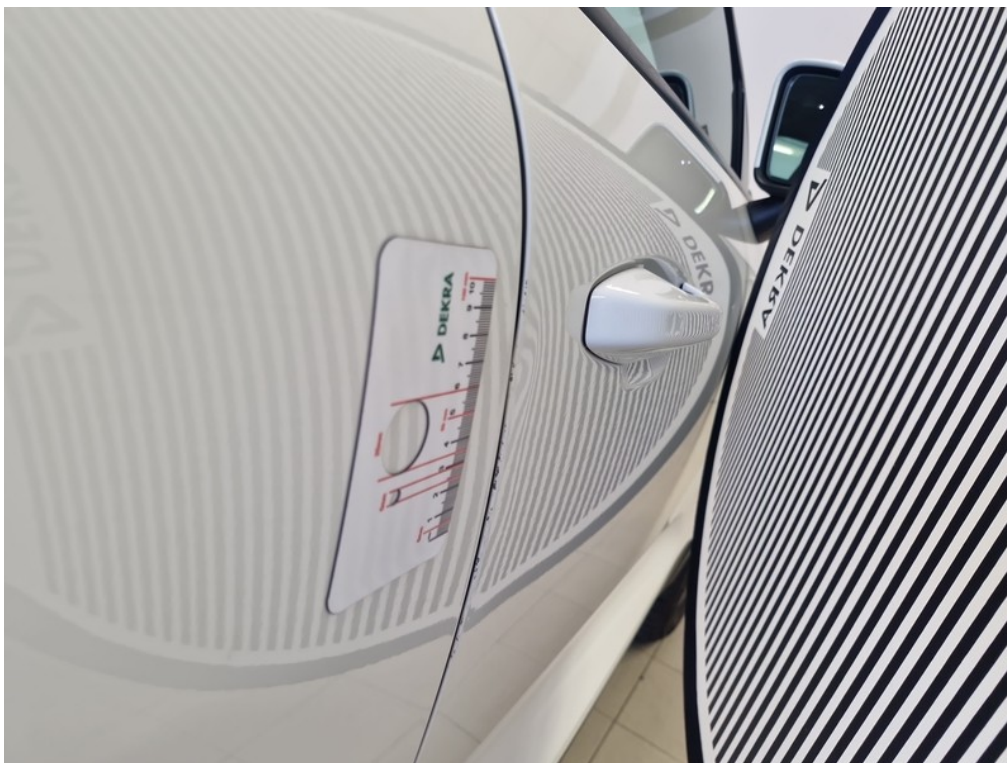
### 8 Dvere predné pravé - Deformácia

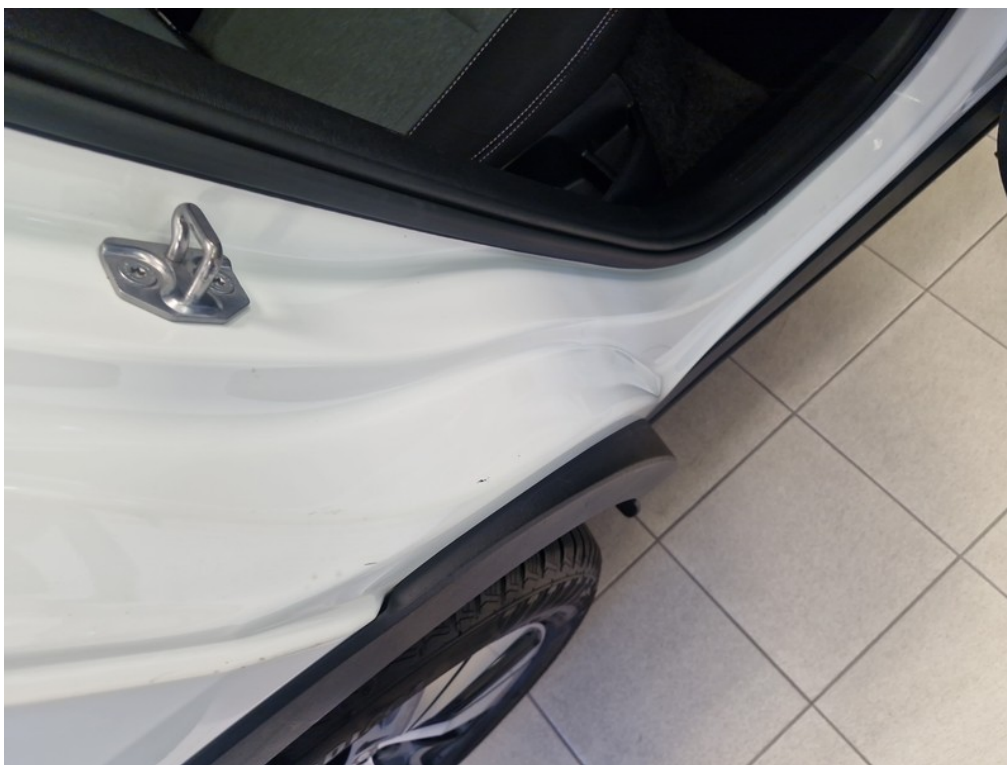
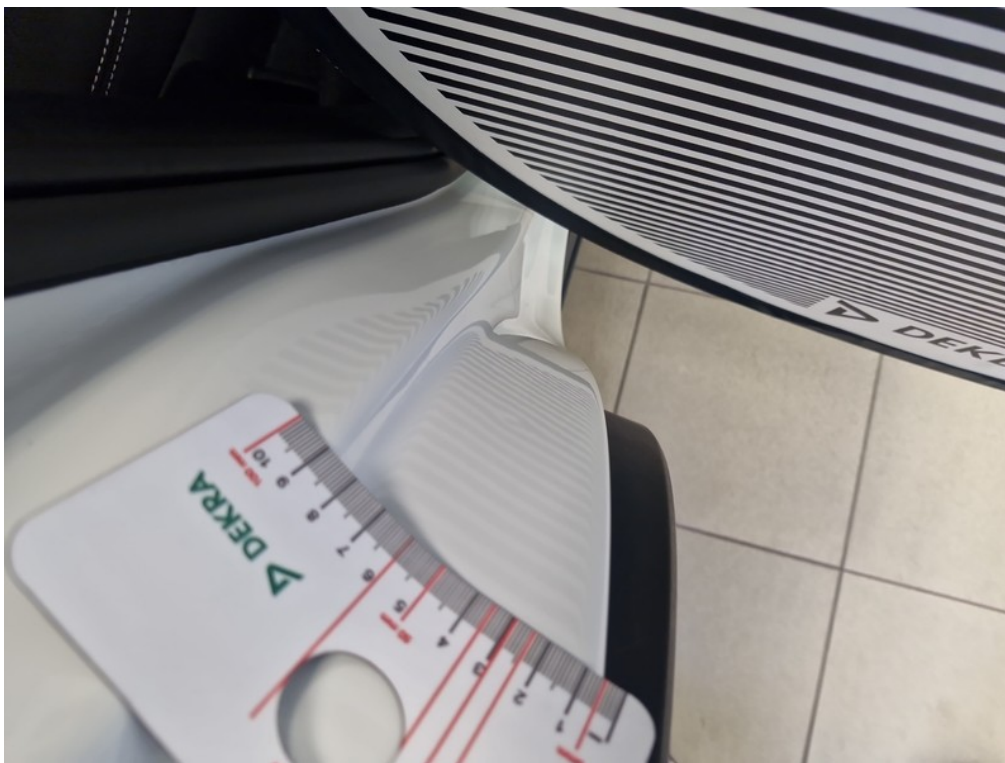
9 **C stĺpik pravý - Deformácia**  
Umiestnenie:

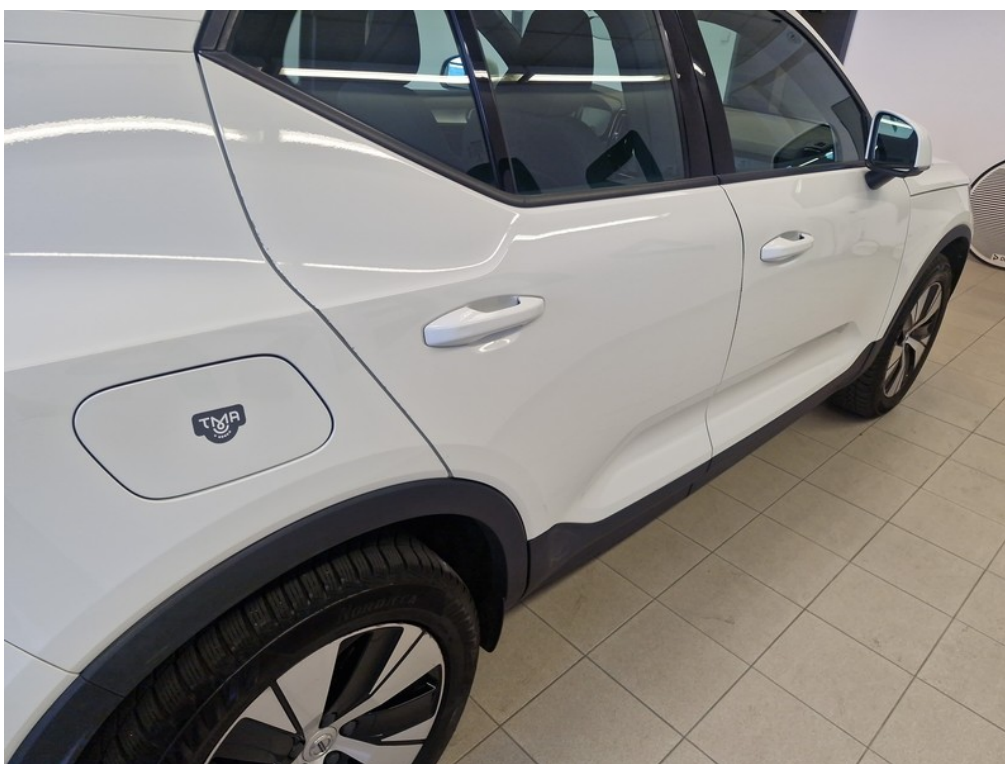
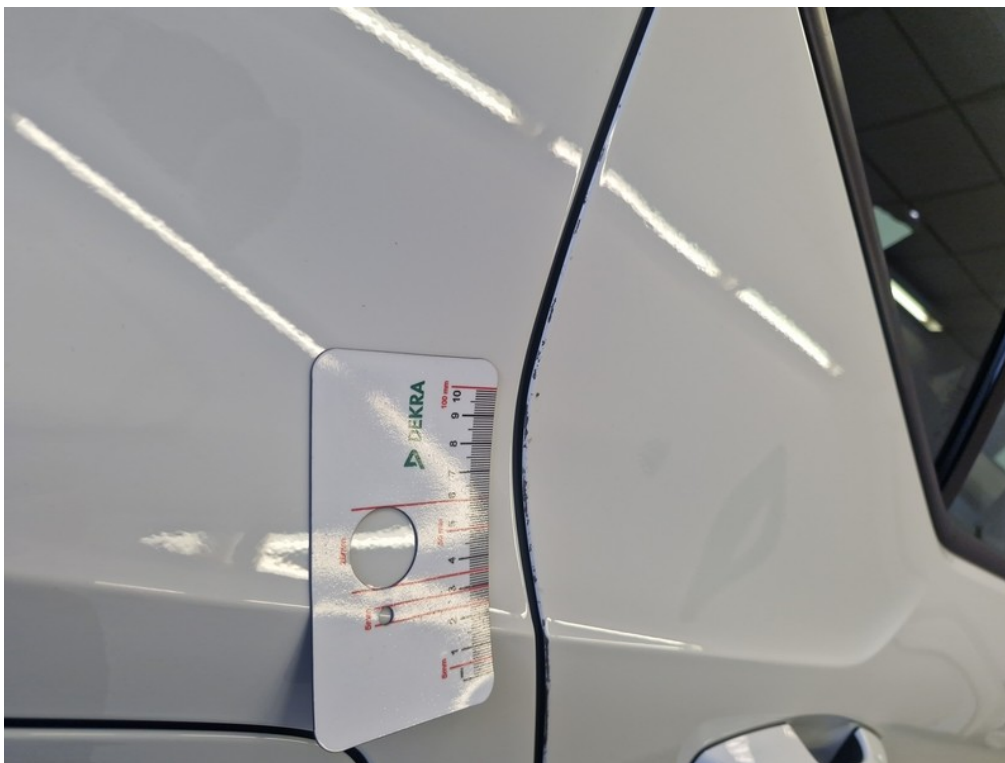
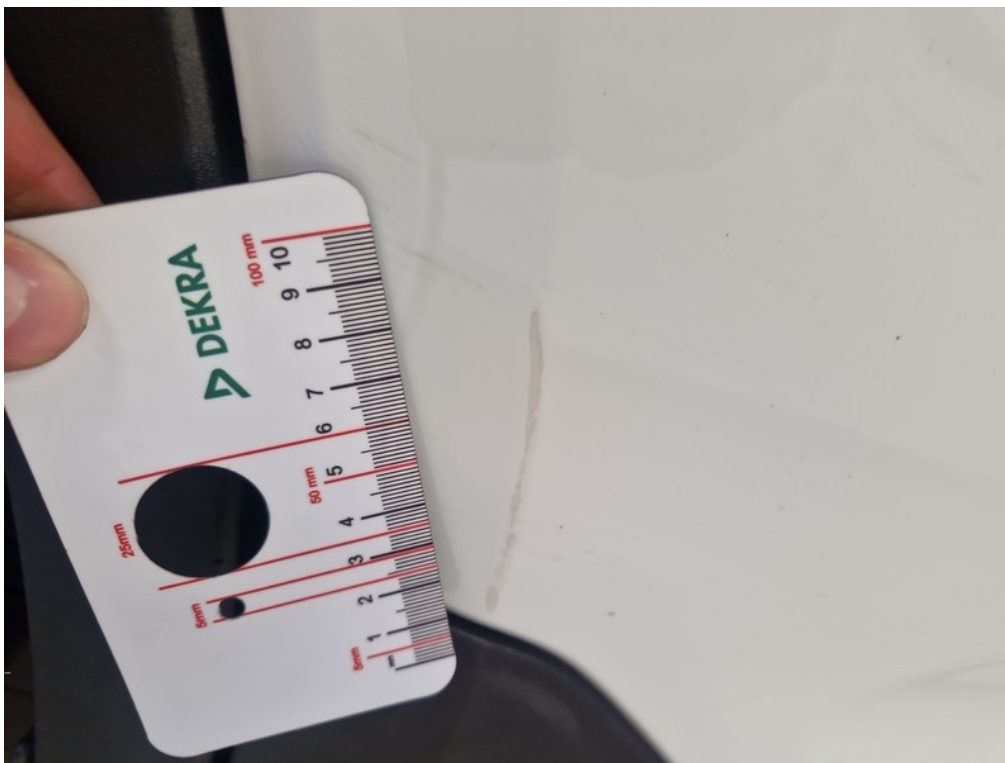
10 Dvere zadné pravé - Škrabance  
Umiestnenie:
