**DEKRA Slovensko s.r.o.**  
Panónska cesta 47  
851 04 Bratislava

**Tatra-Leasing, s.r.o.**  
Hodžovo nám. 3  
811 06 Bratislava

| Evidenčné číslo: | <b>BT721CA</b> | VIN: | YV1XZ72VCM2426180 |
| Model vozidla: | Volvo XC40 | Vyhotovenie: | 2.0 |

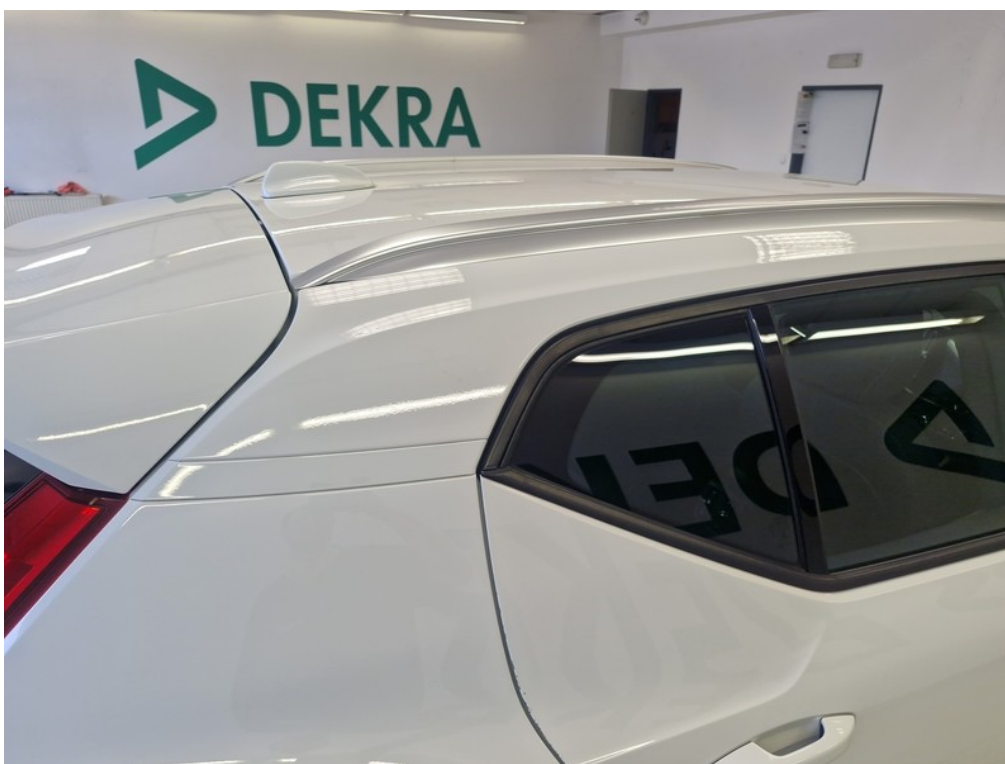
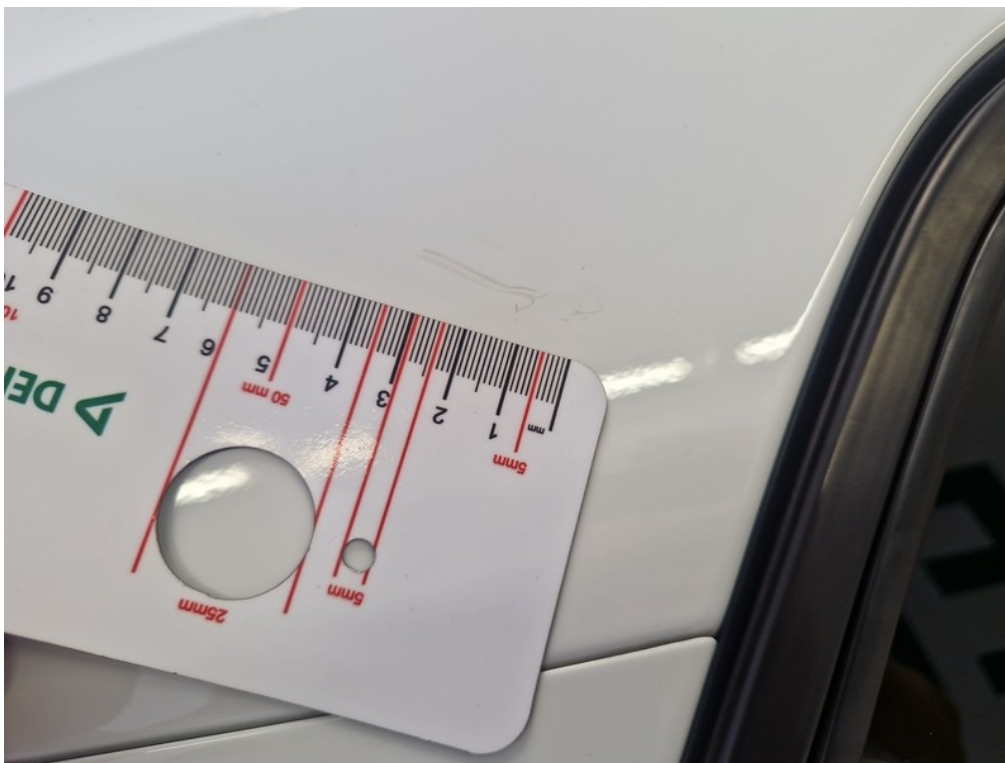
11 **Rám dverí pravý - Škrabance**  
Umiestnenie:

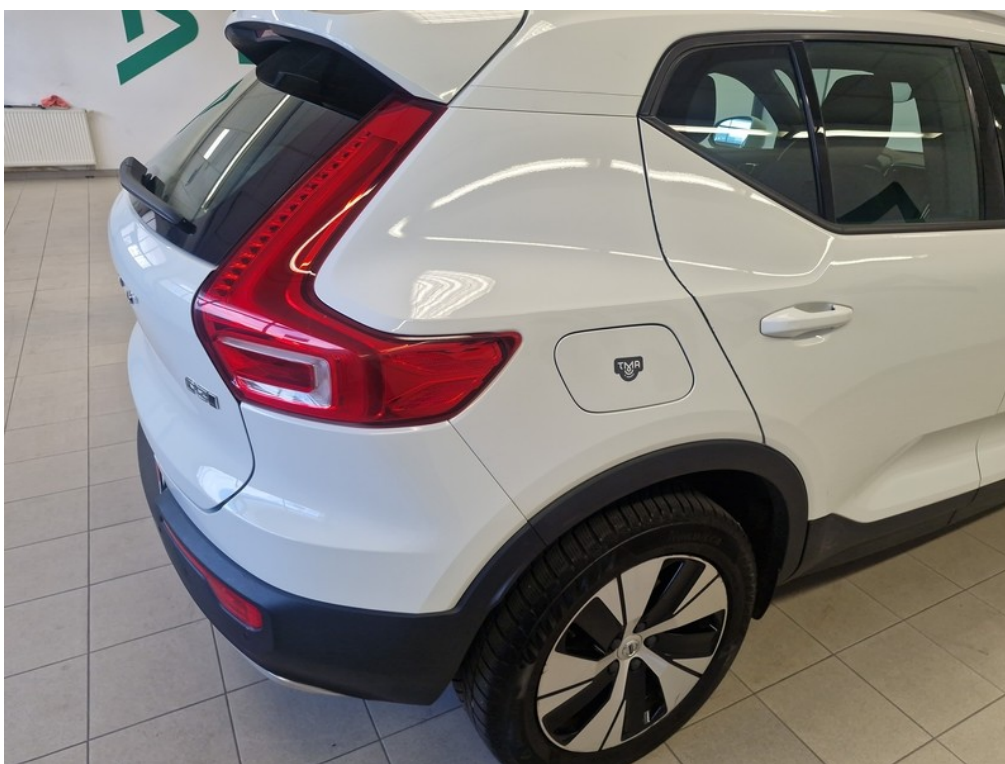
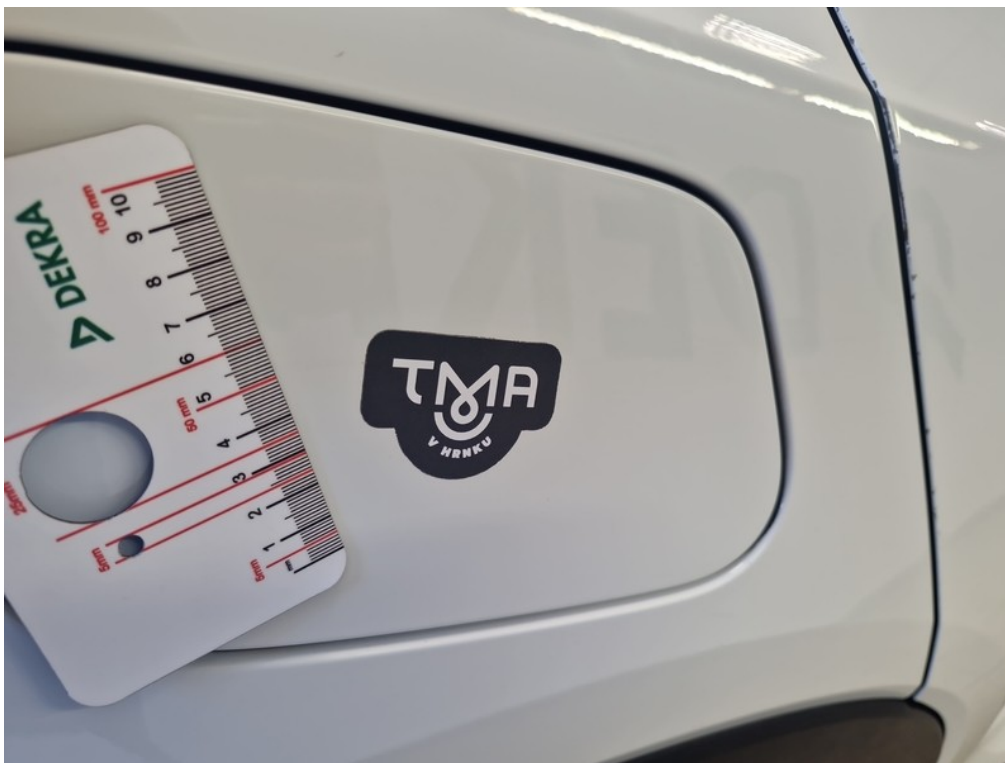
**12** Bočnica zadná pravá - Nálepky  
Umiestnenie:

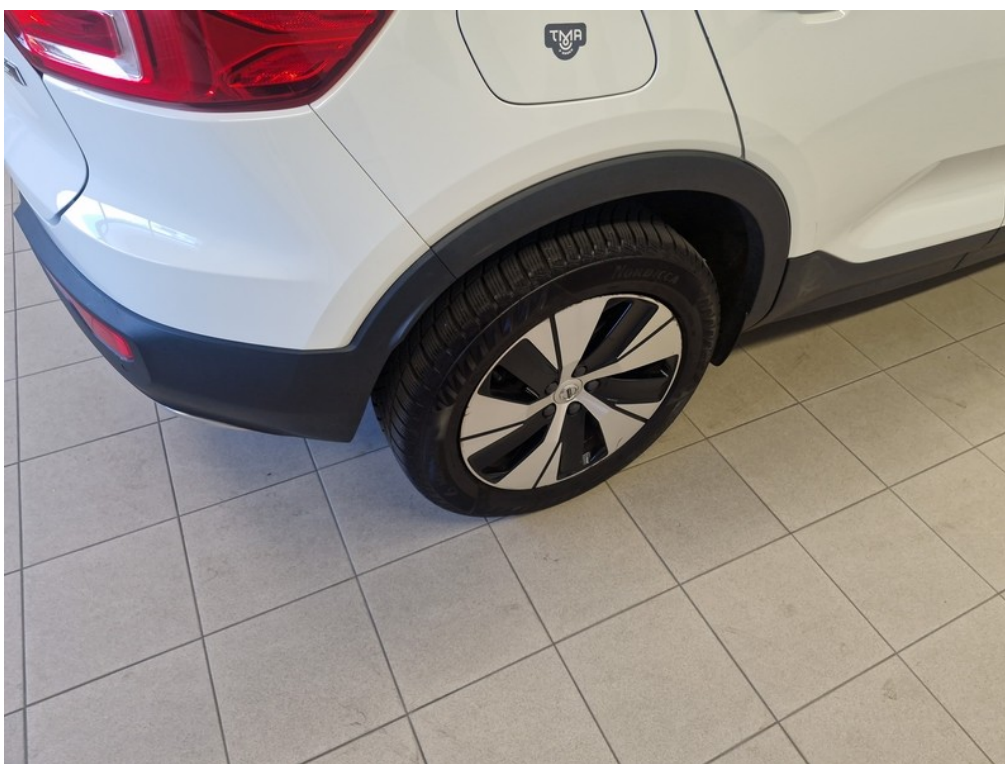
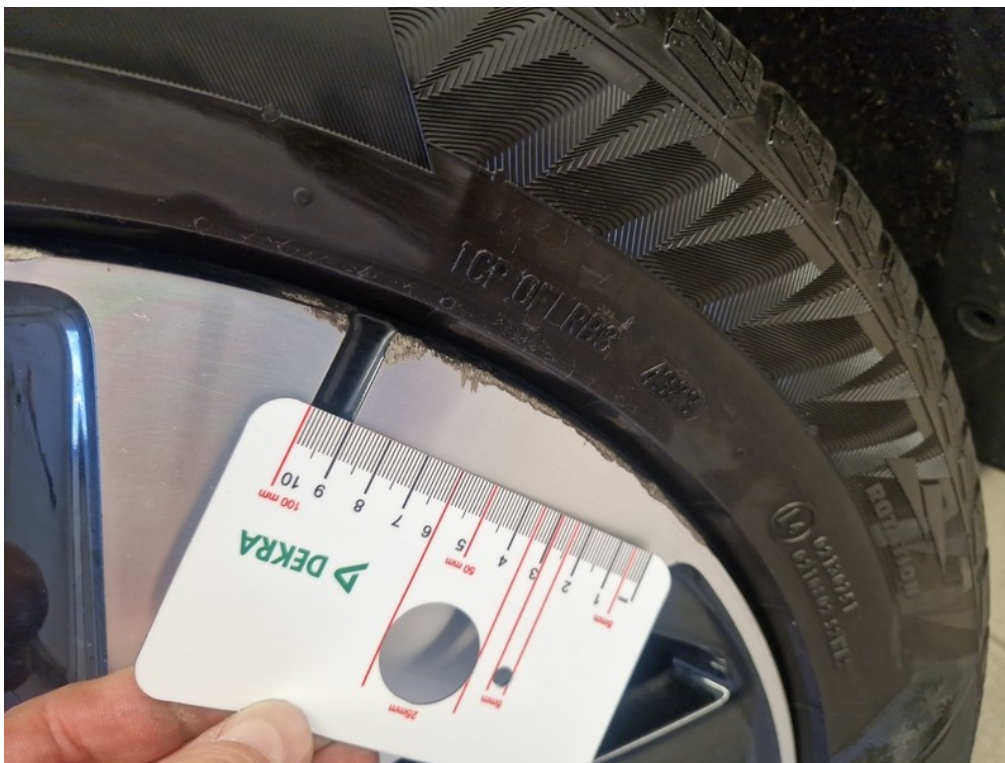
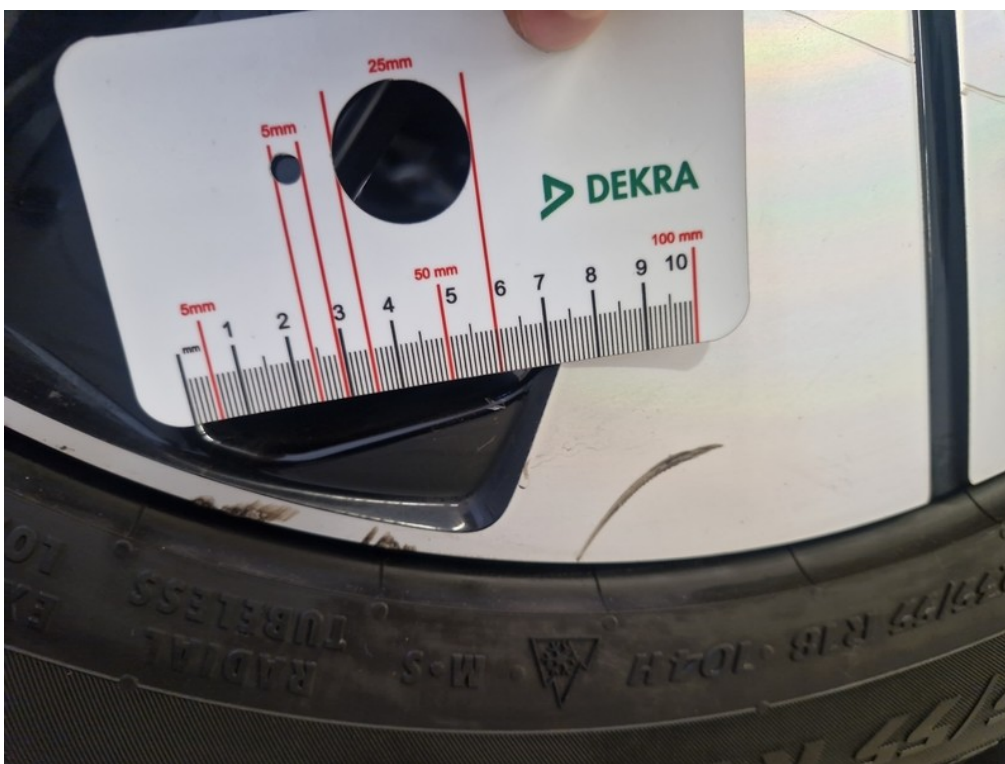
**13** Disk PZ kola - Škrabance  
Umiestnenie:

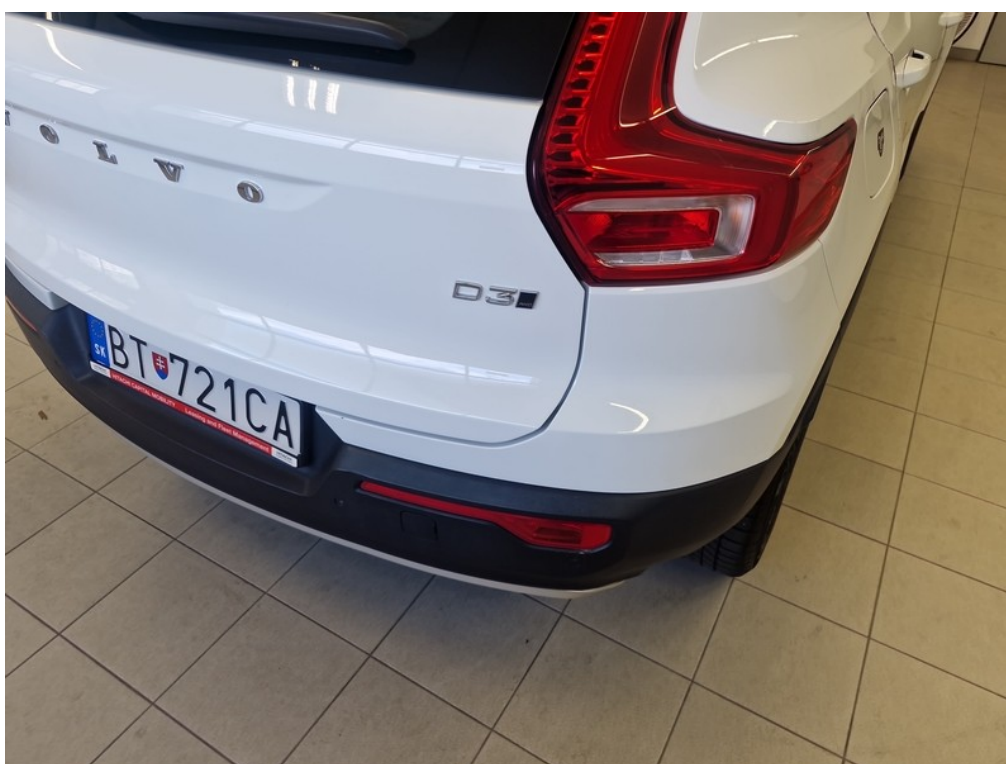
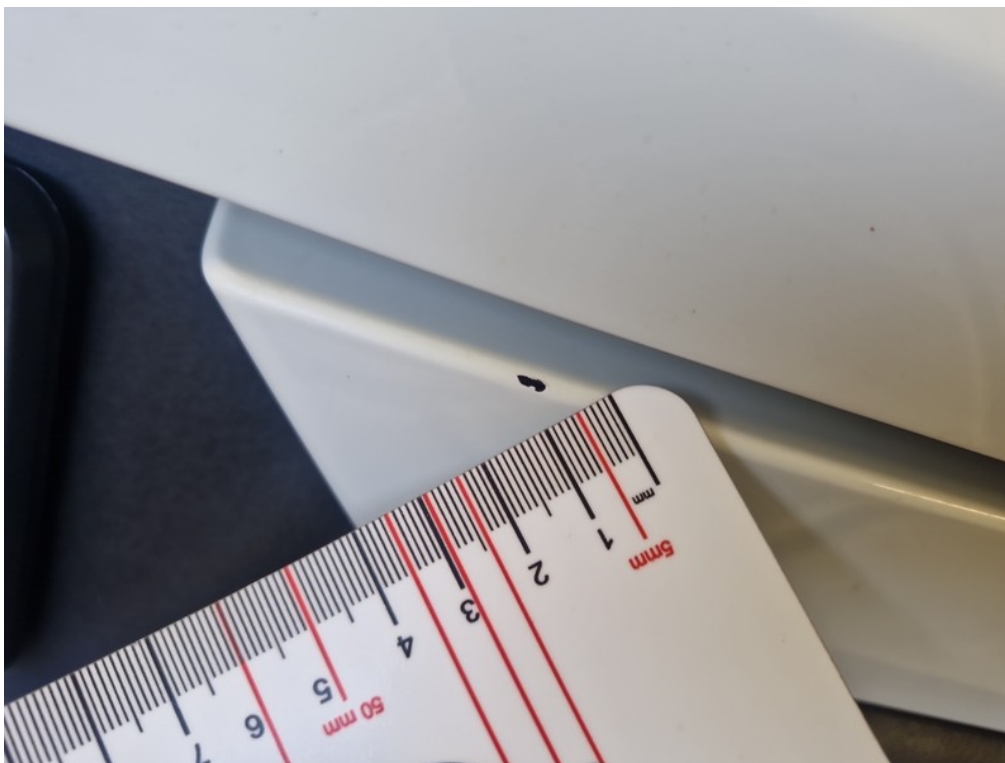
14 **Zadný nárazník - pravý diel - Škrabance**  
Umiestnenie: Exteriér (vonkajší priestor)

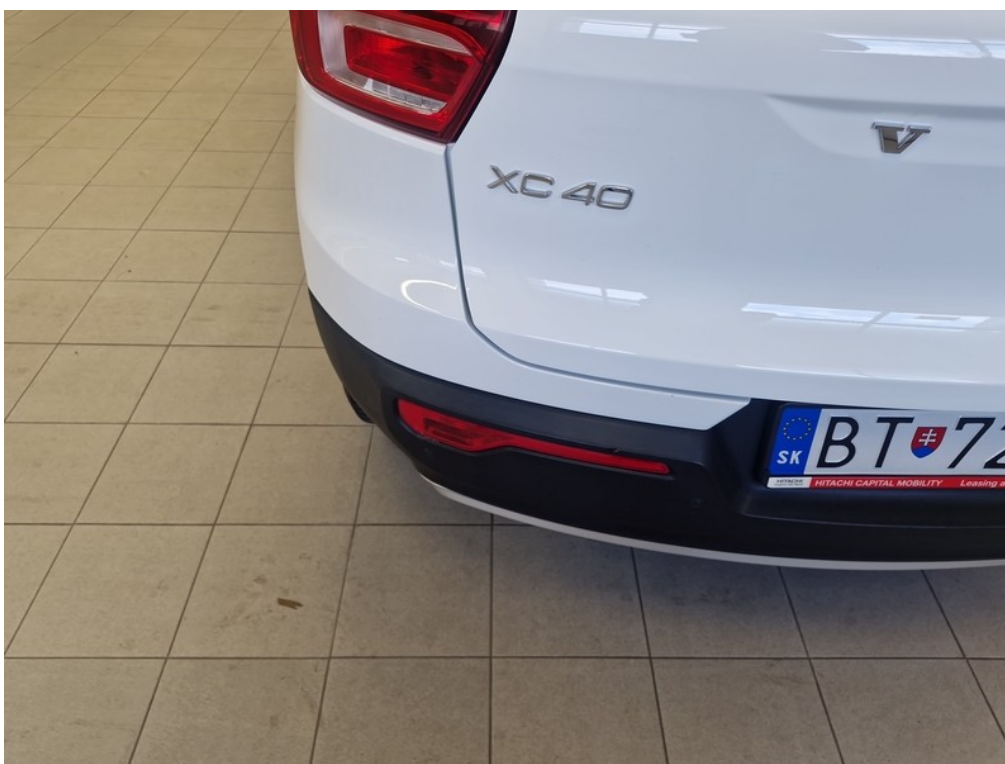
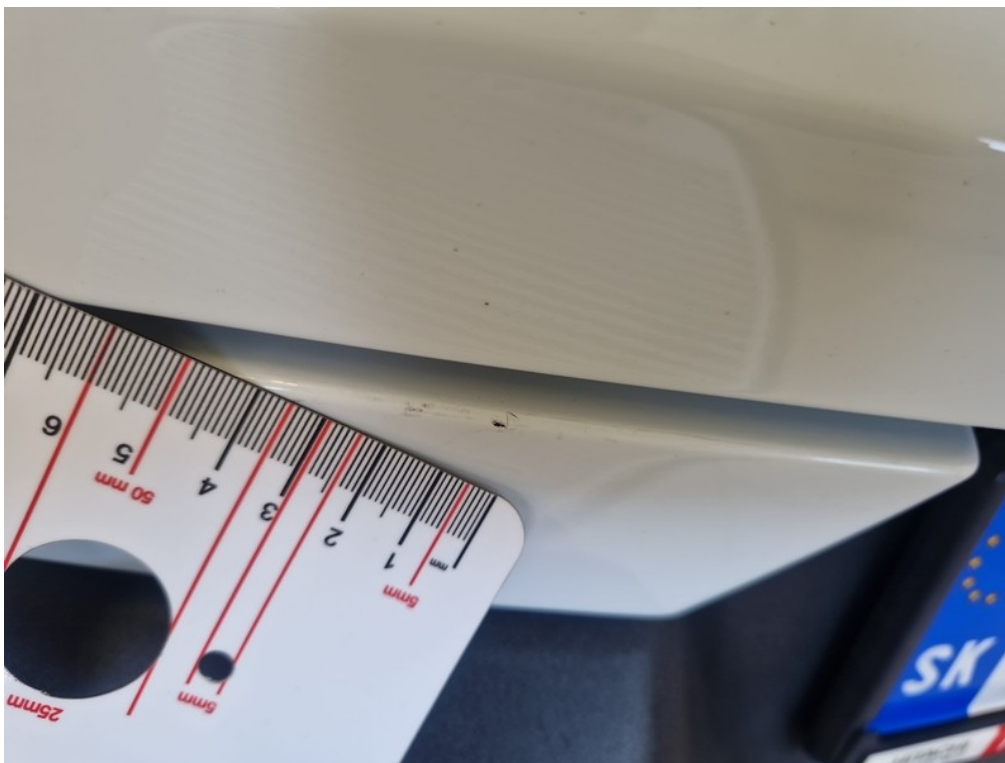
**15 Zadný nárazník - ľavý diel - Škrabance**  
Umiestnenie: Exteriér (vonkajší priestor)

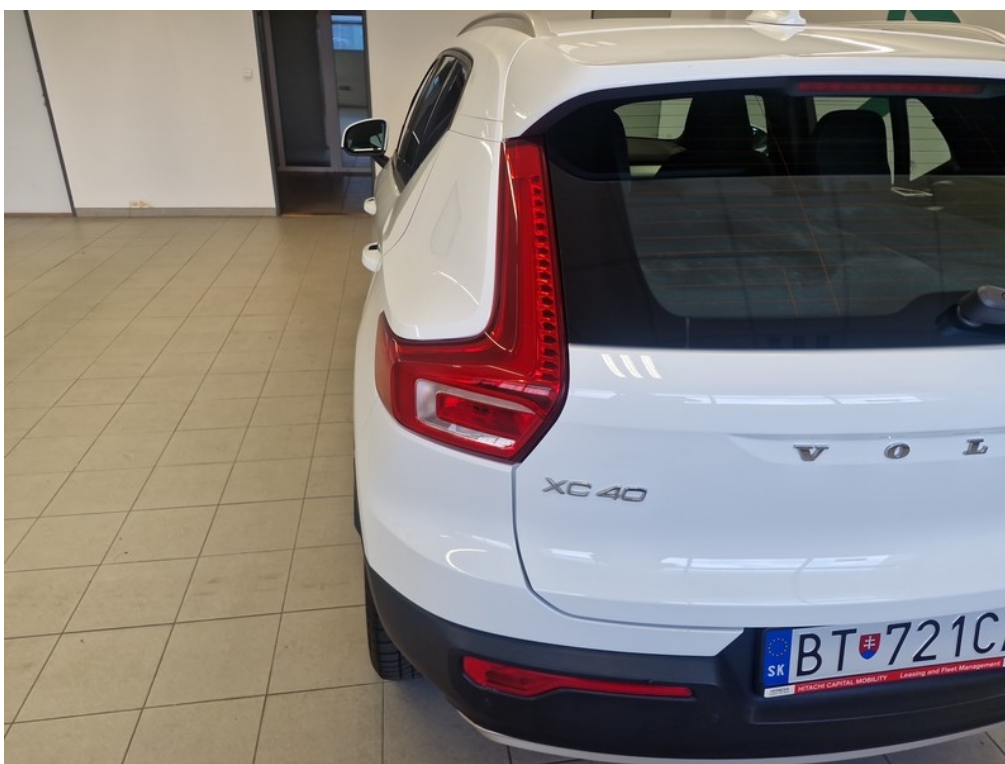
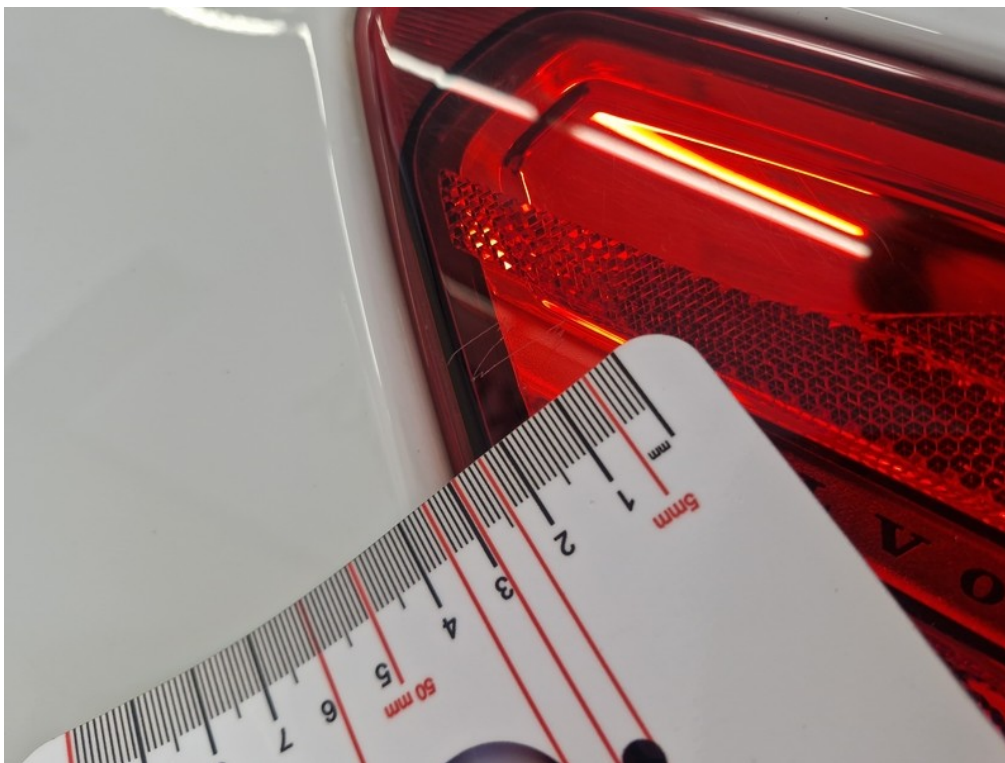
**16** **Koncové svetlo ľavé - Škrabance**  
Umiestnenie: Exteriér (vonkajší priestor)

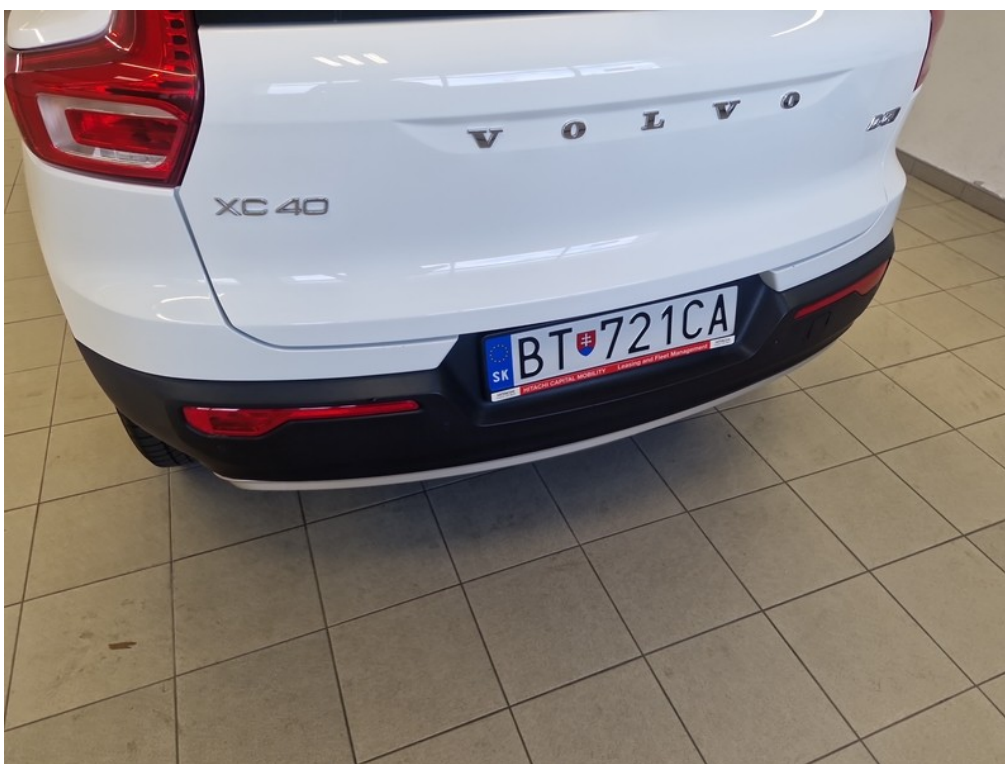
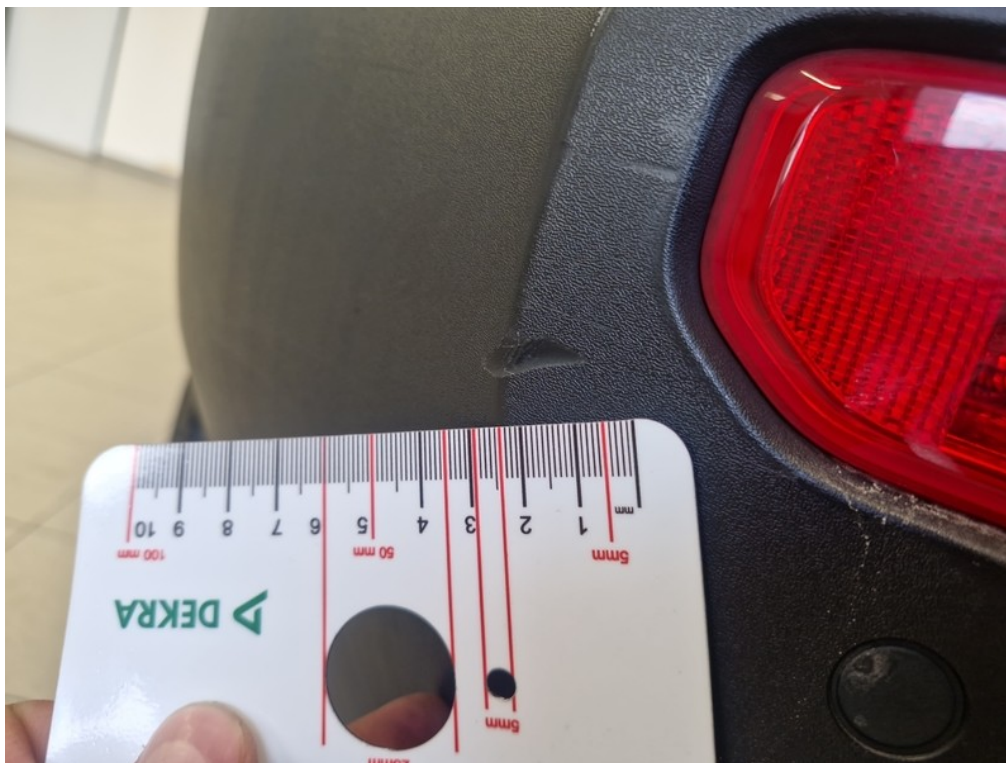
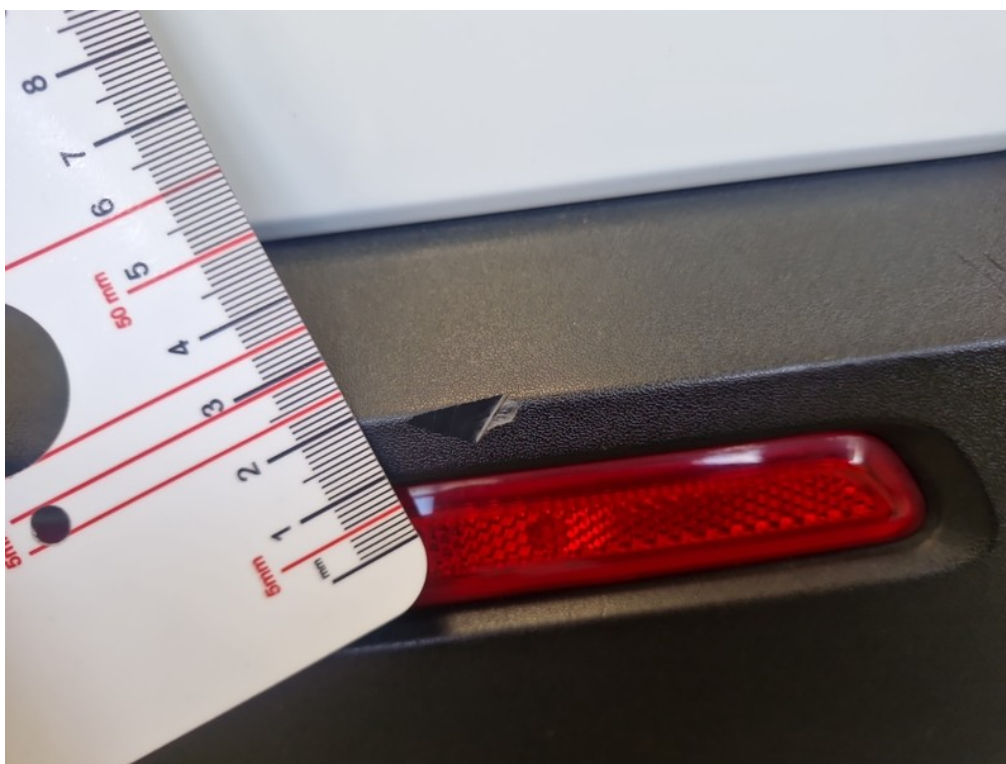
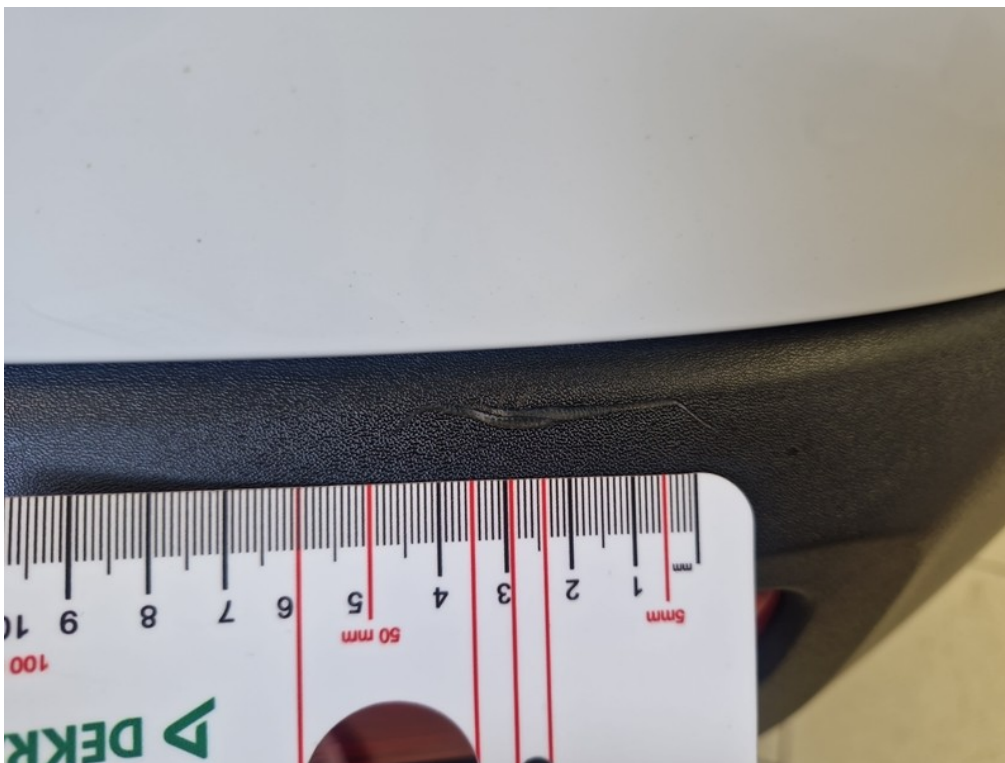
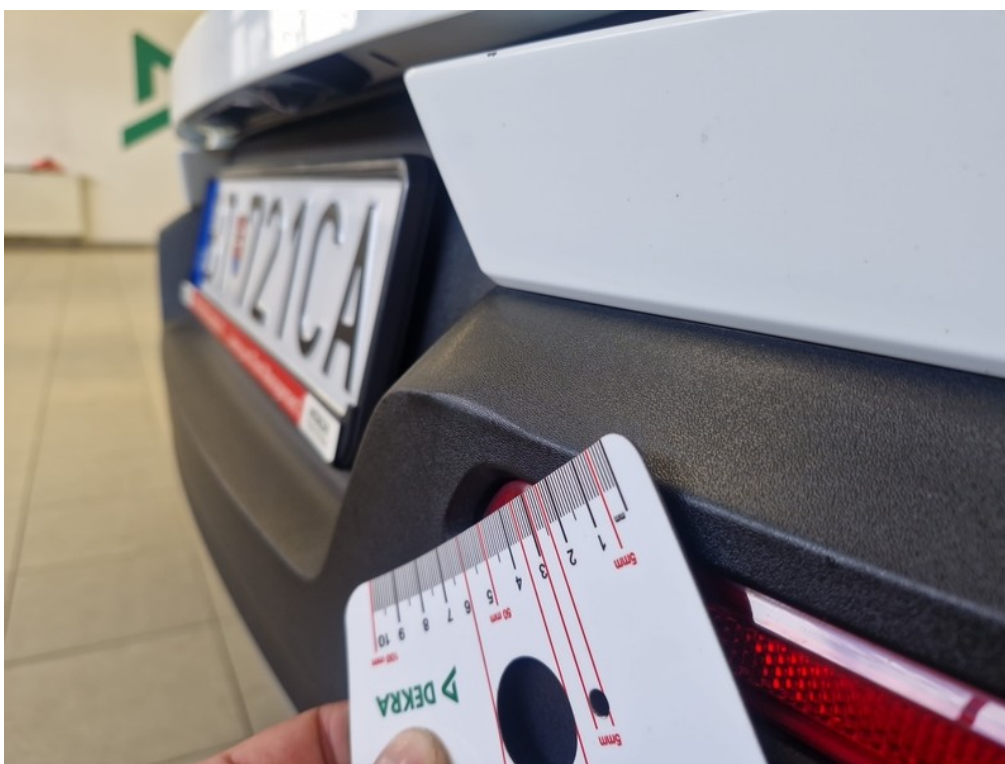
**17 Zadný nárazník stredný diel - Deformácia**  
Umiestnenie: Exteriér (vonkajší priestor)

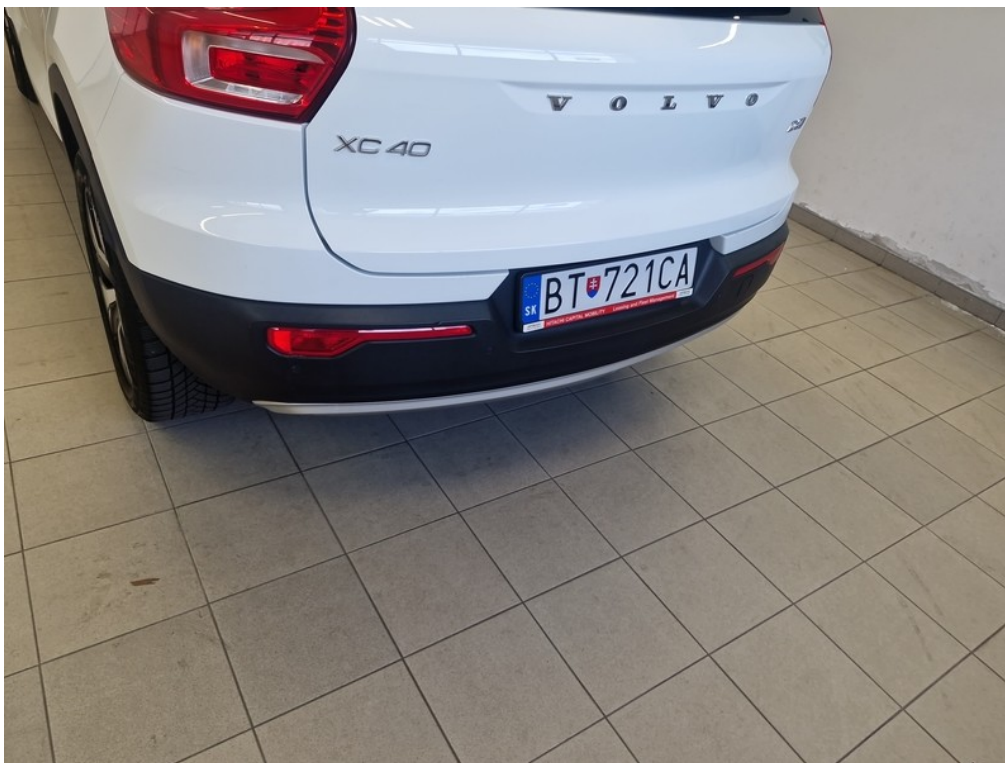
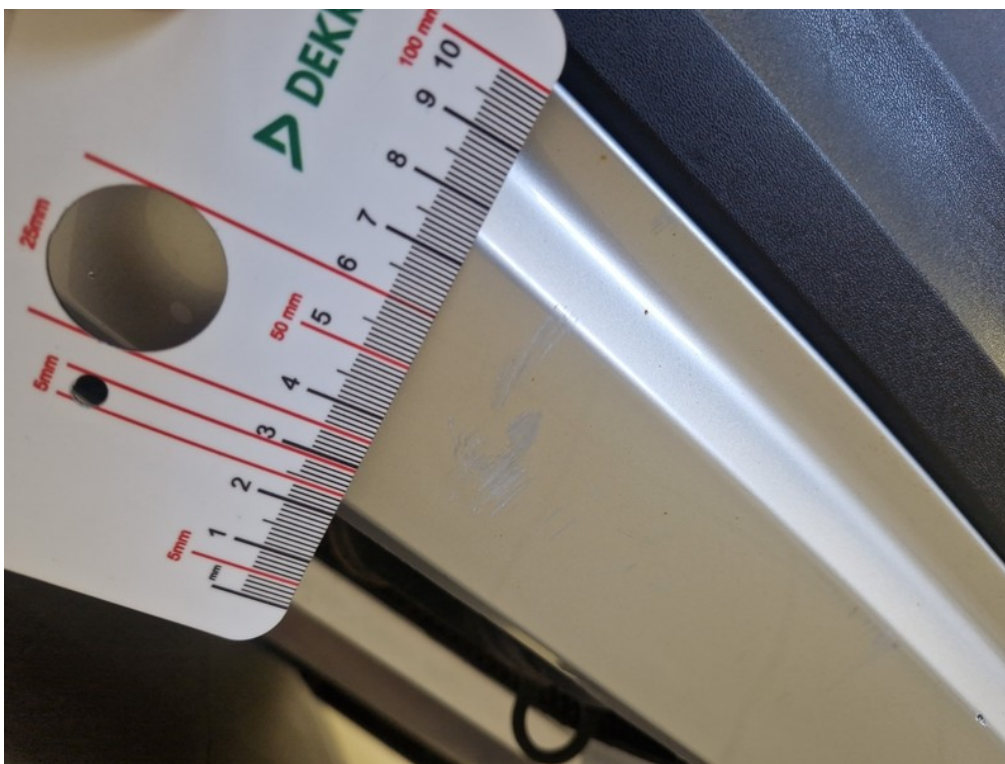
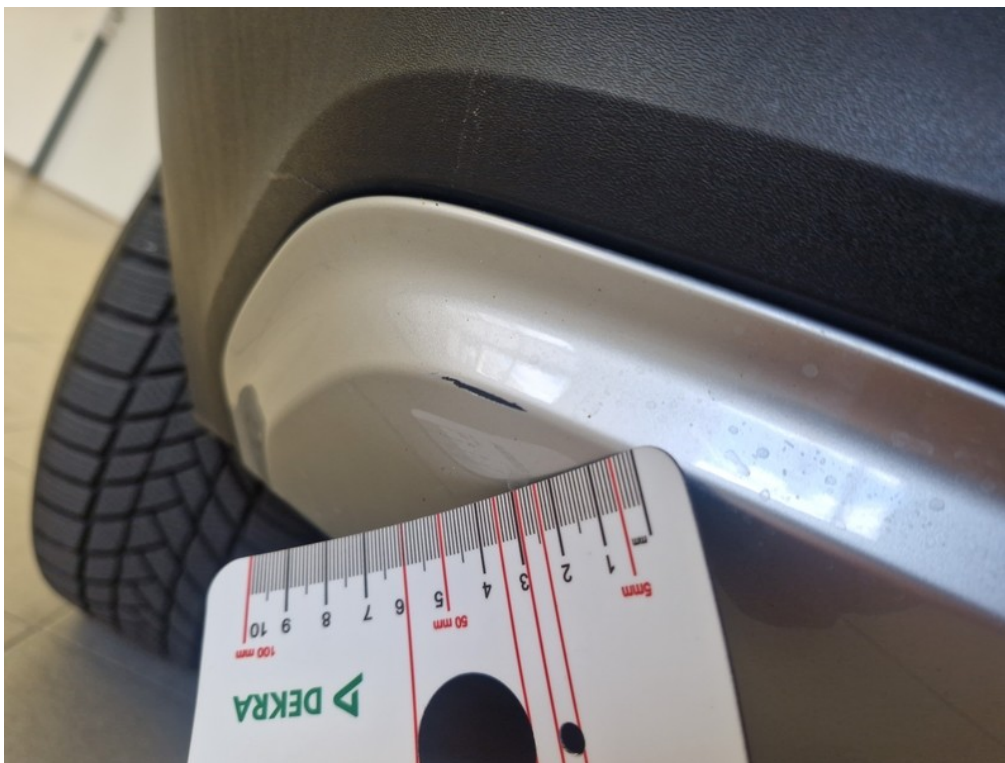
**18 Spoiler Z nárazníka - Škrabance**  
Umiestnenie:

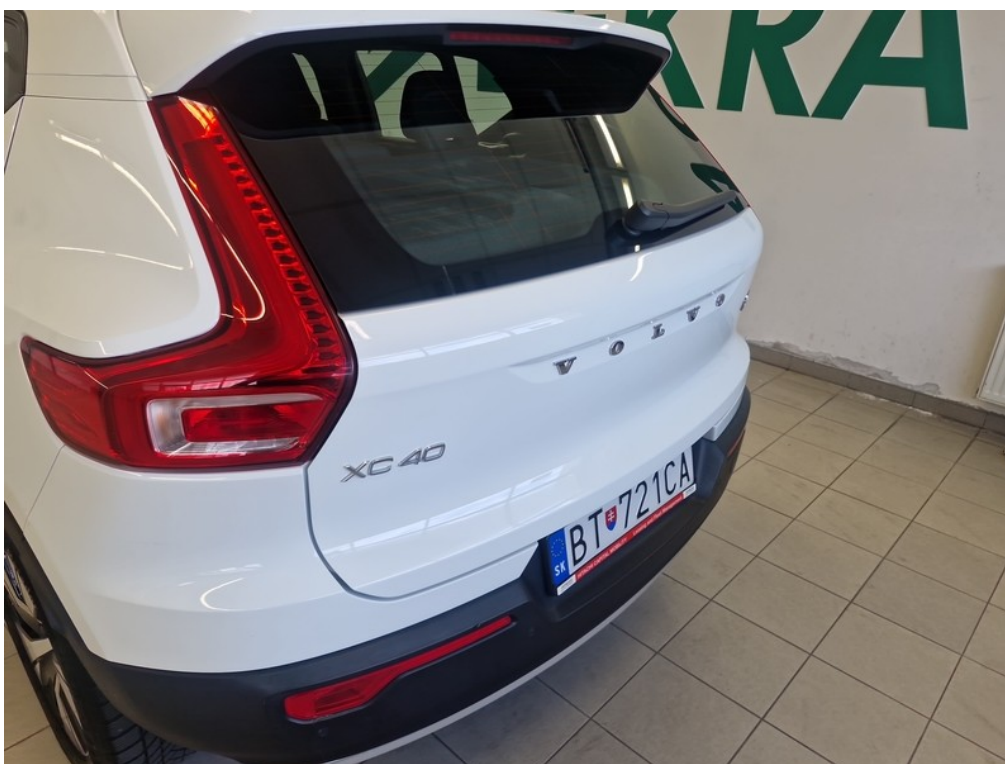
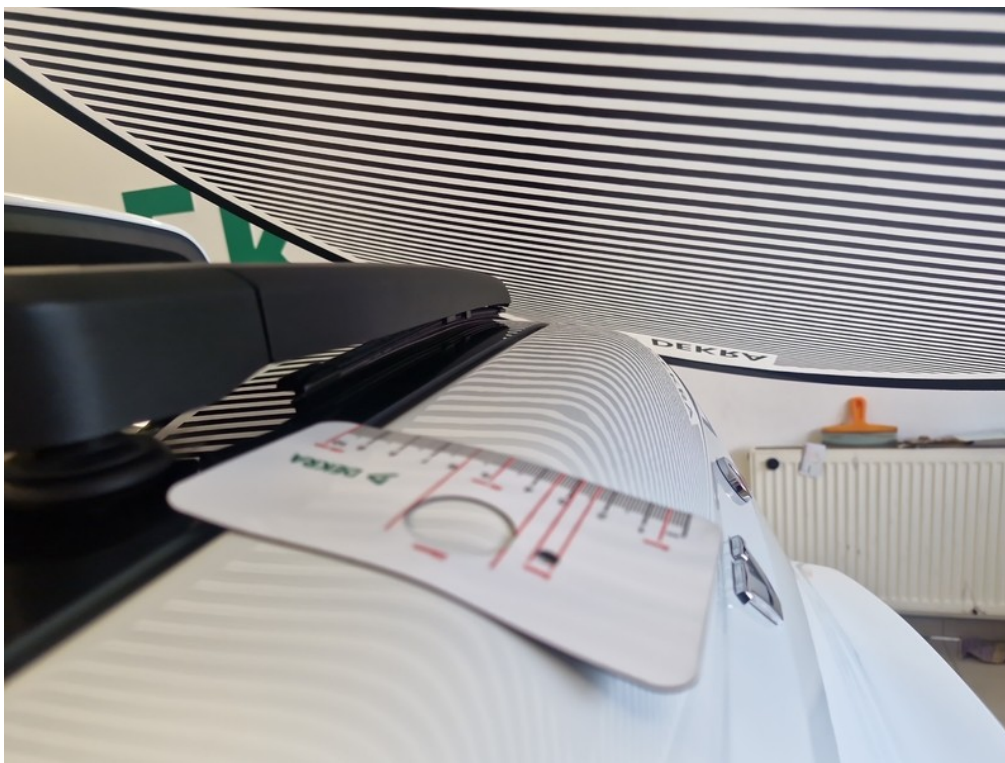
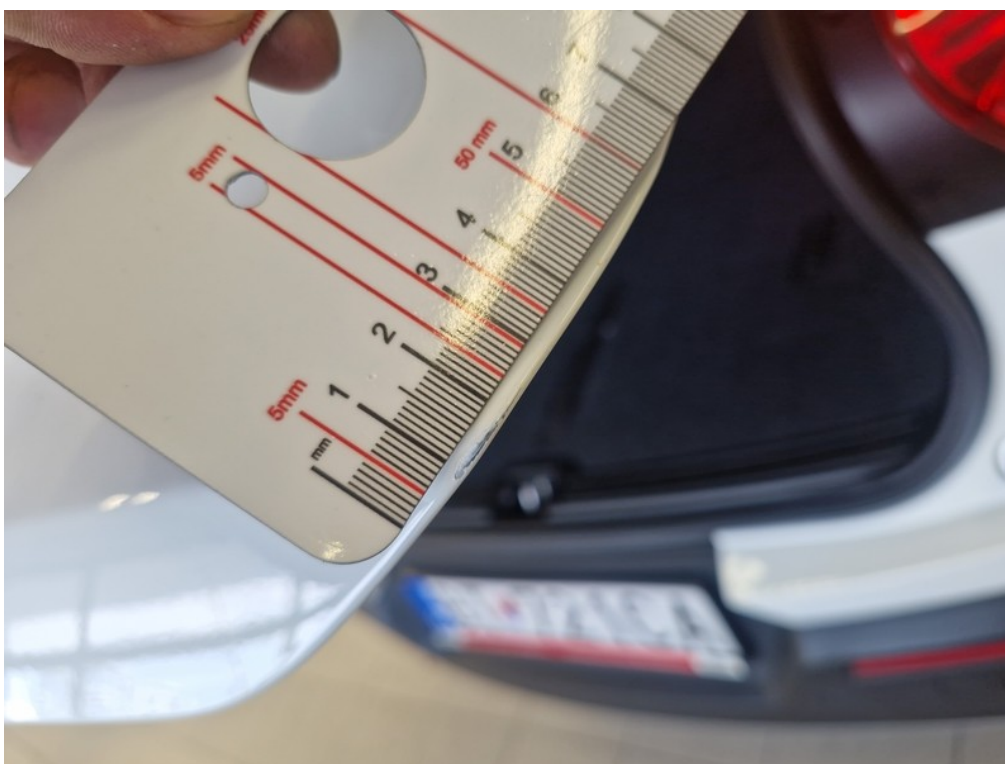
**19 Veko batož.priestoru - Deformácia**  
Umiestnenie: Exteriér (vonkajší priestor)

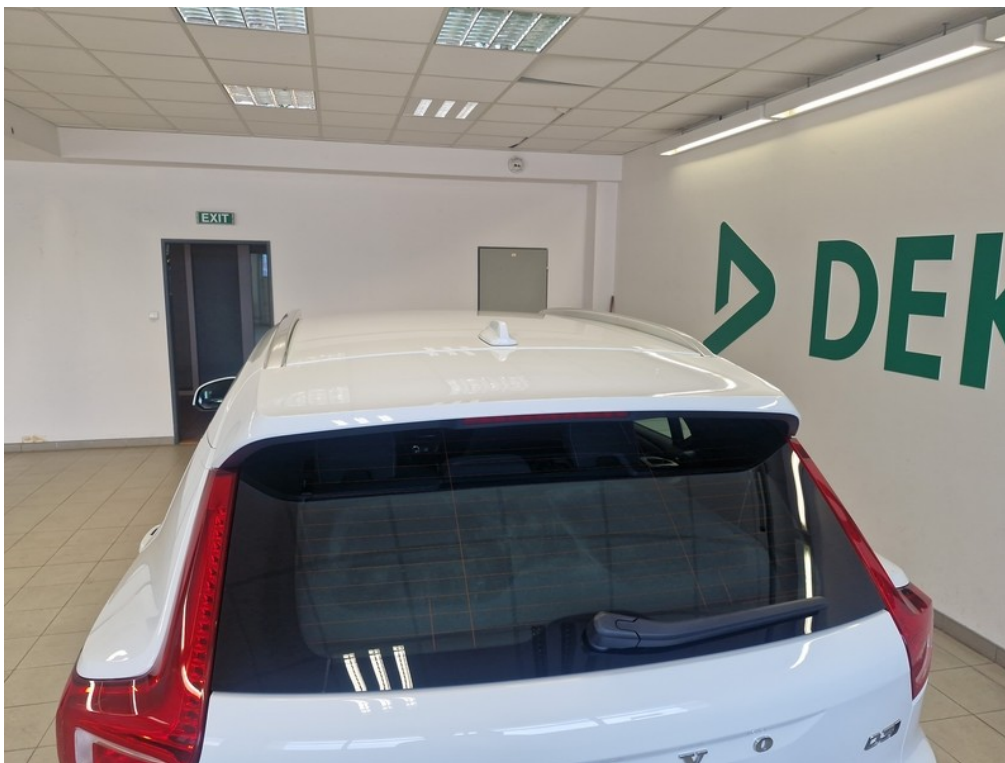
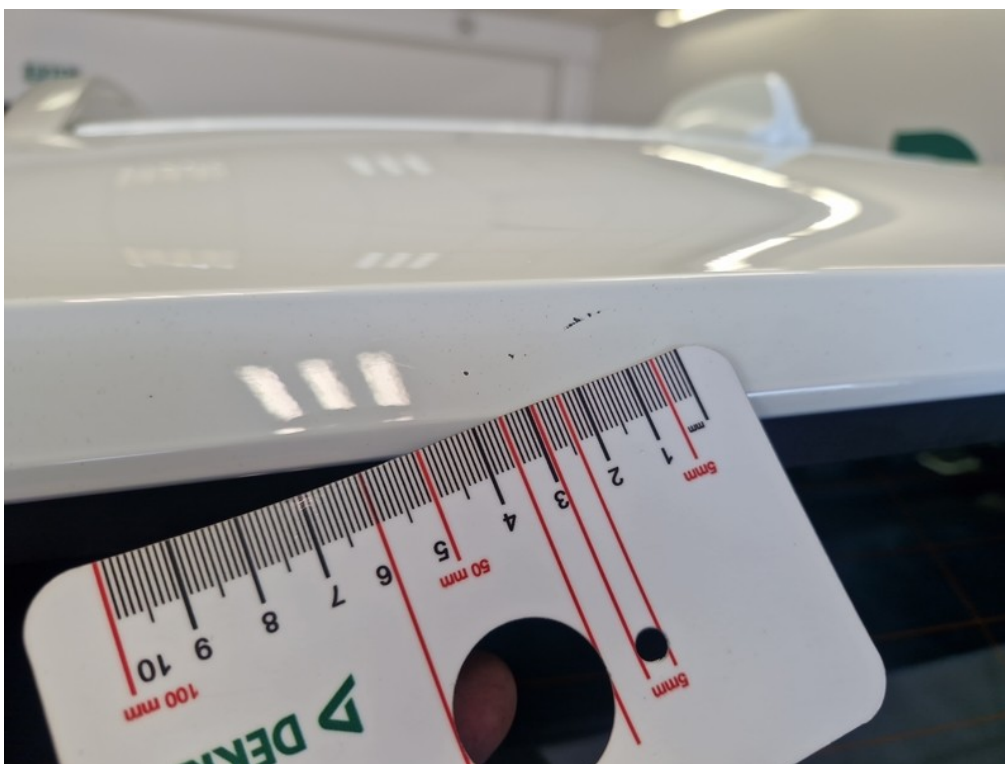
20 **Spojler veka batož.priestoru - Škrabance**  
Umiestnenie: Exteriér (vonkajší priestor)

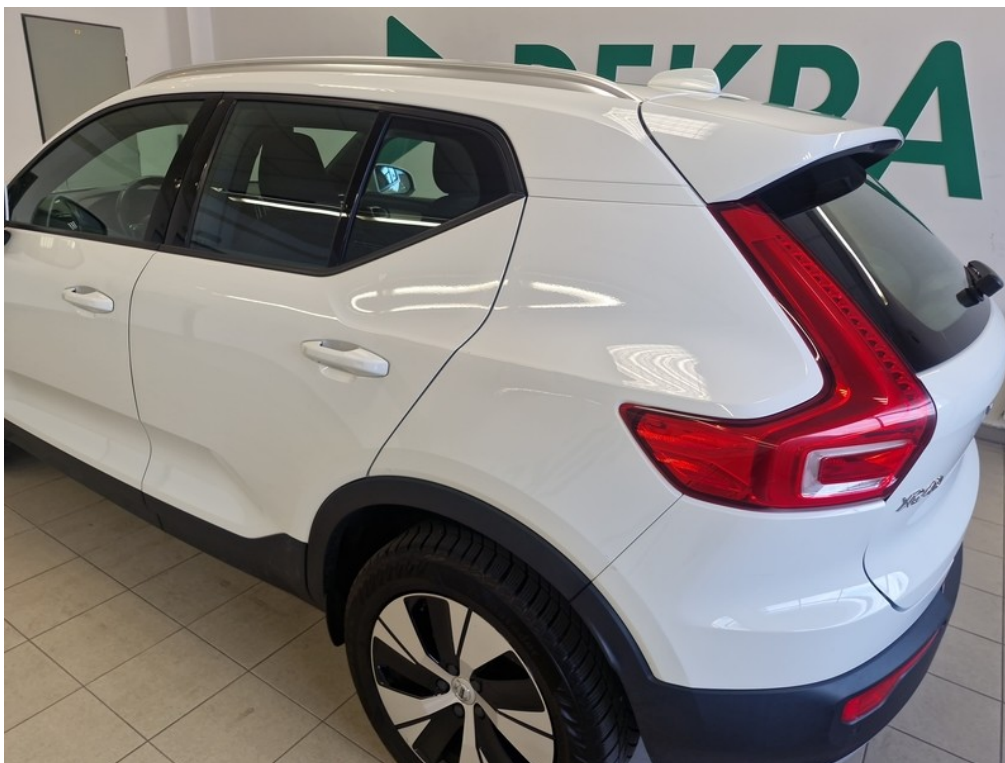
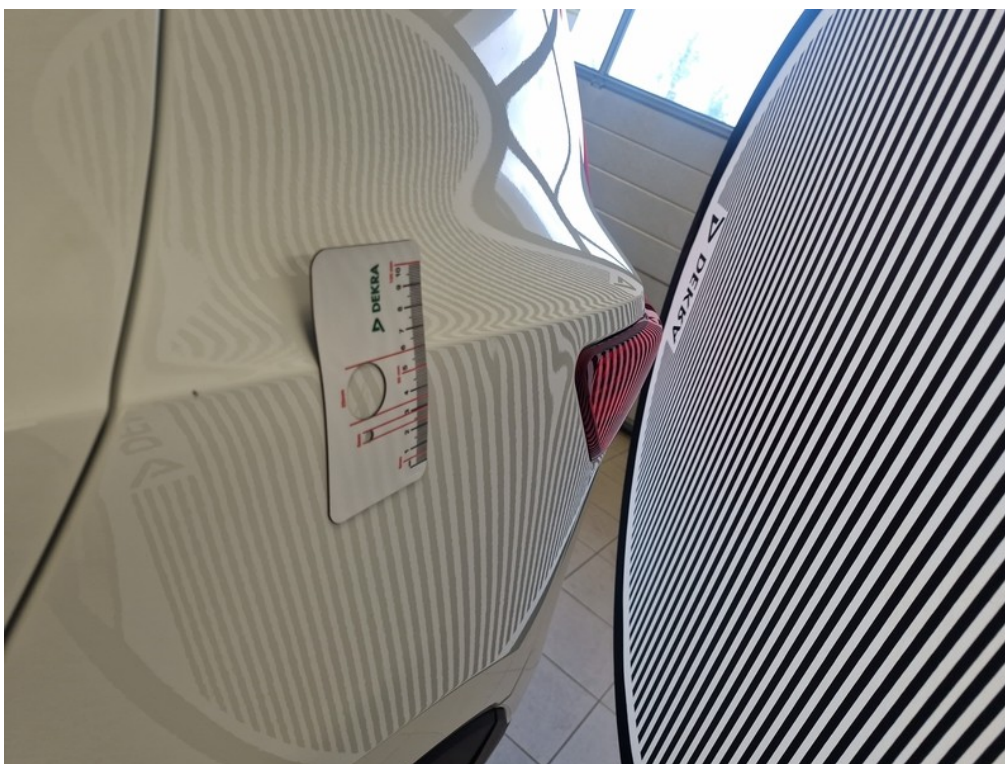
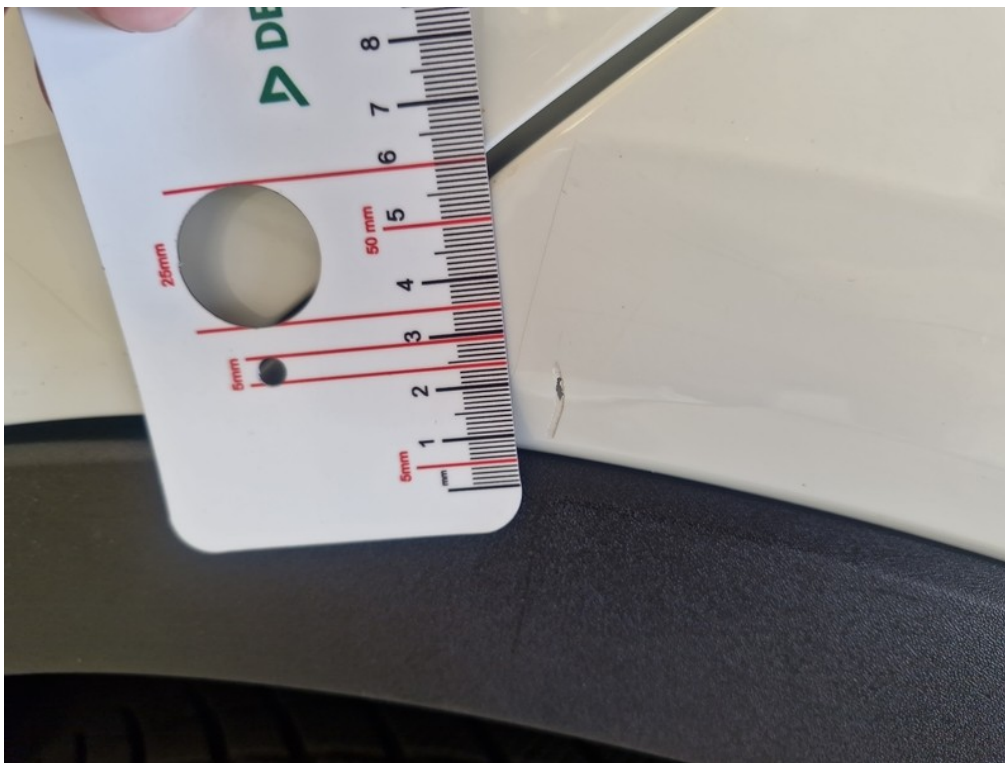
### 21 Bočnica zadná ľavá - Deformácia

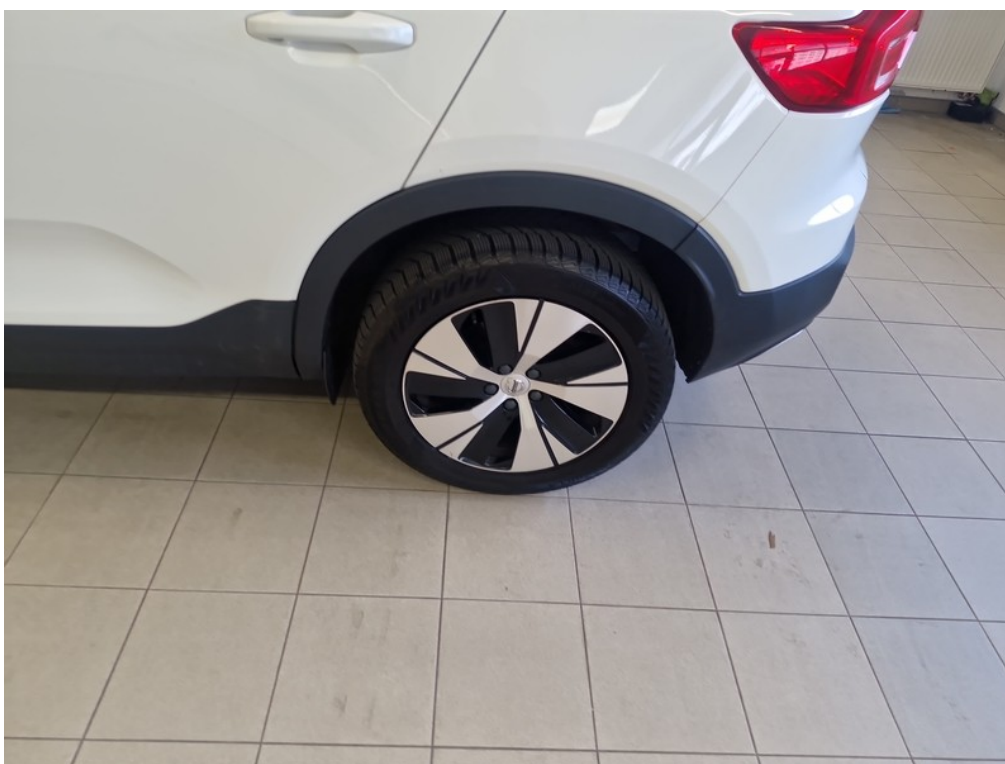
**22** Disk LZ kola - Škrabance  
Umístění:
