**DEKRA Slovensko s.r.o.**  
Panónska cesta 47  
851 04 Bratislava

**Tatra-Leasing, s.r.o.**  
Hodžovo nám. 3  
811 06 Bratislava

| Evidenčné číslo: | <b>BT721CA</b> | VIN: | YV1XZ72VCM2426180 |
| Model vozidla: | Volvo XC40 | Vyhotovenie: | 2.0 |

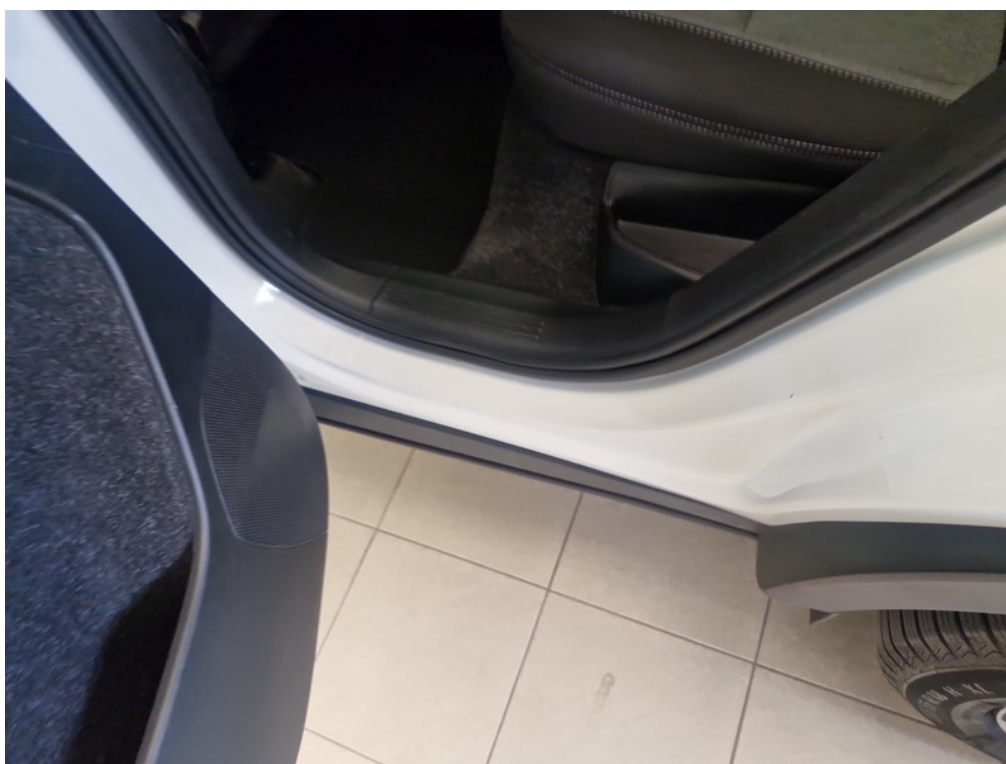
**23** **Prah ľavý - Škrabance**  
Umiestnenie:

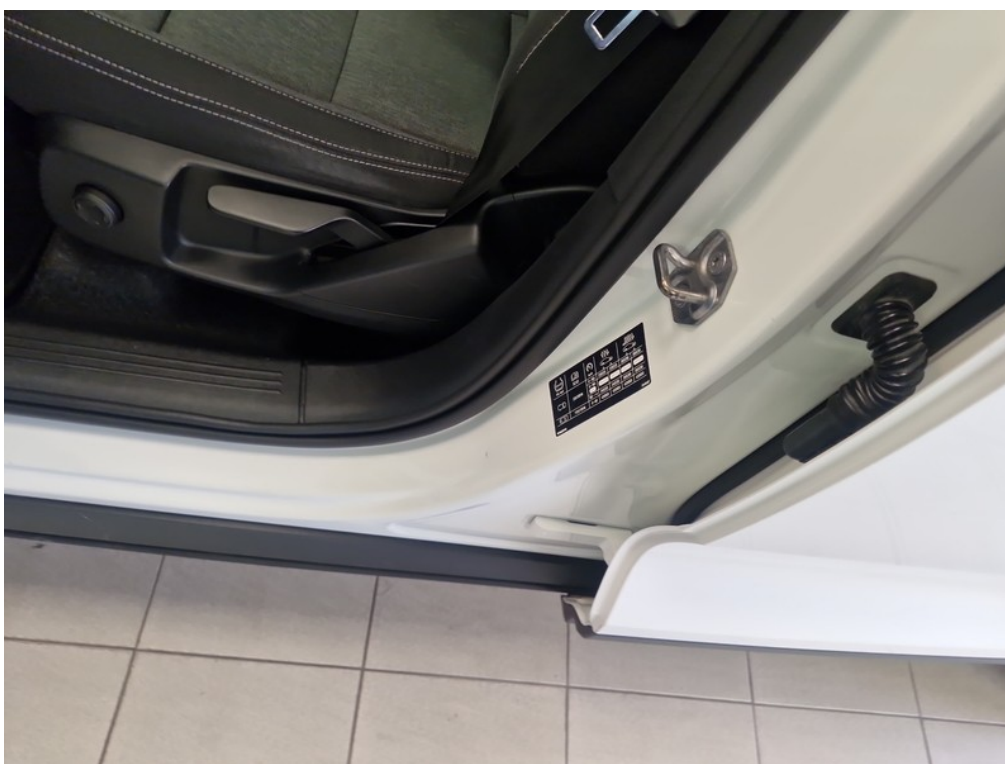
**24** B stĺpik ľavý - Škrabance  
Umístění:

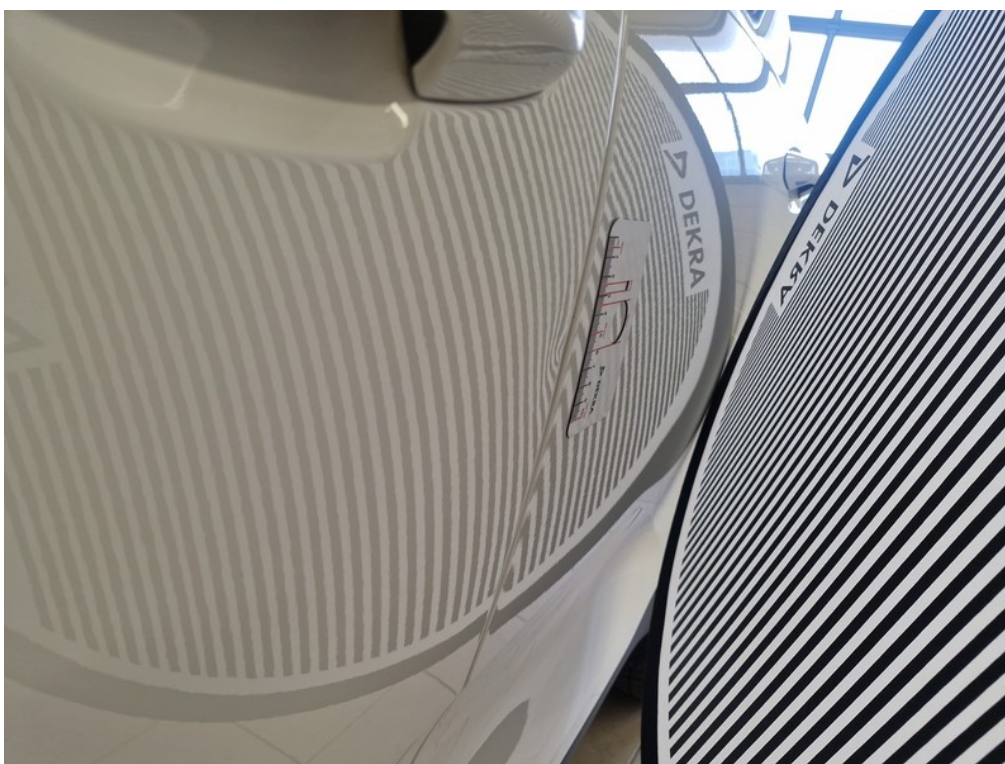
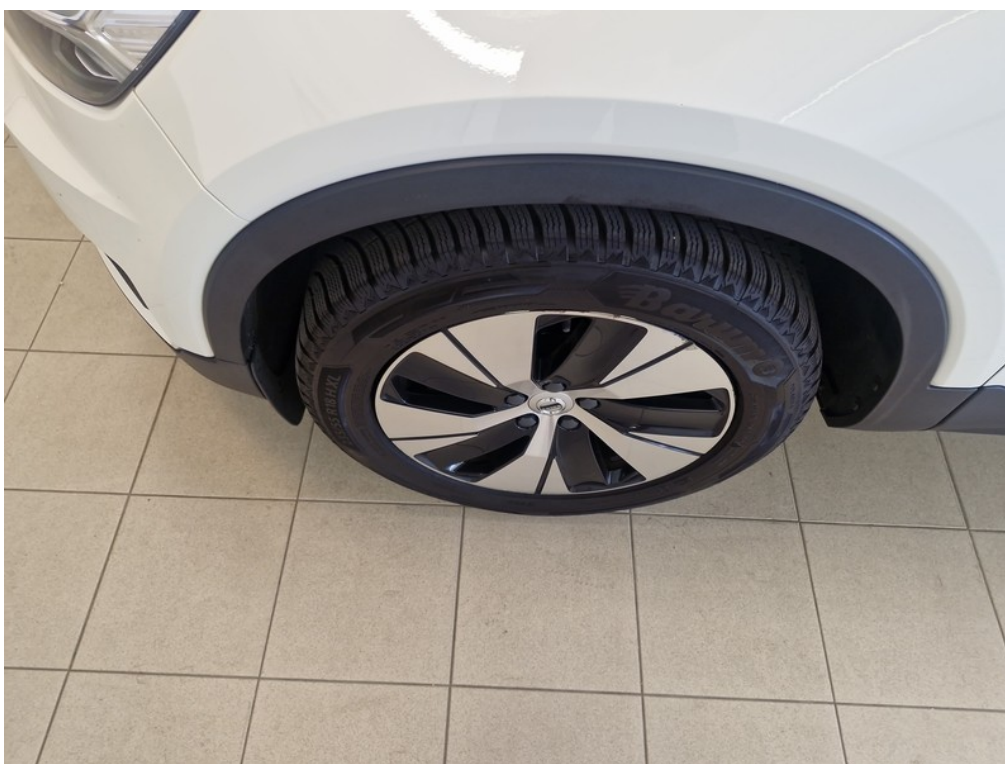
**25 Dvere predné ľavé - Deformácia**

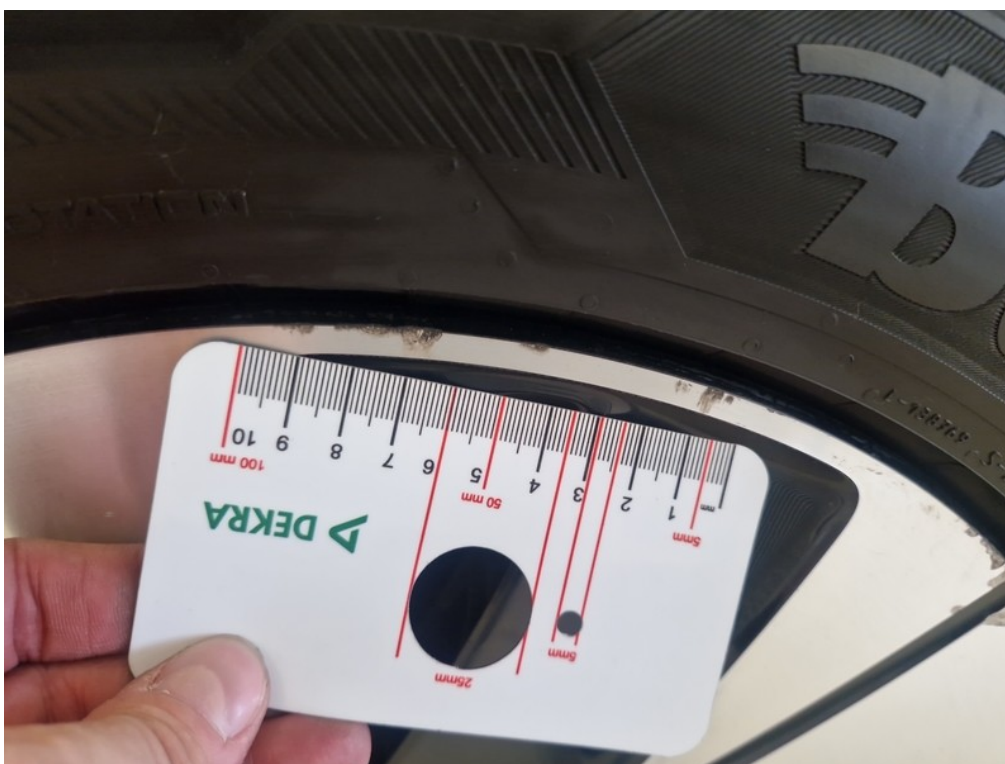
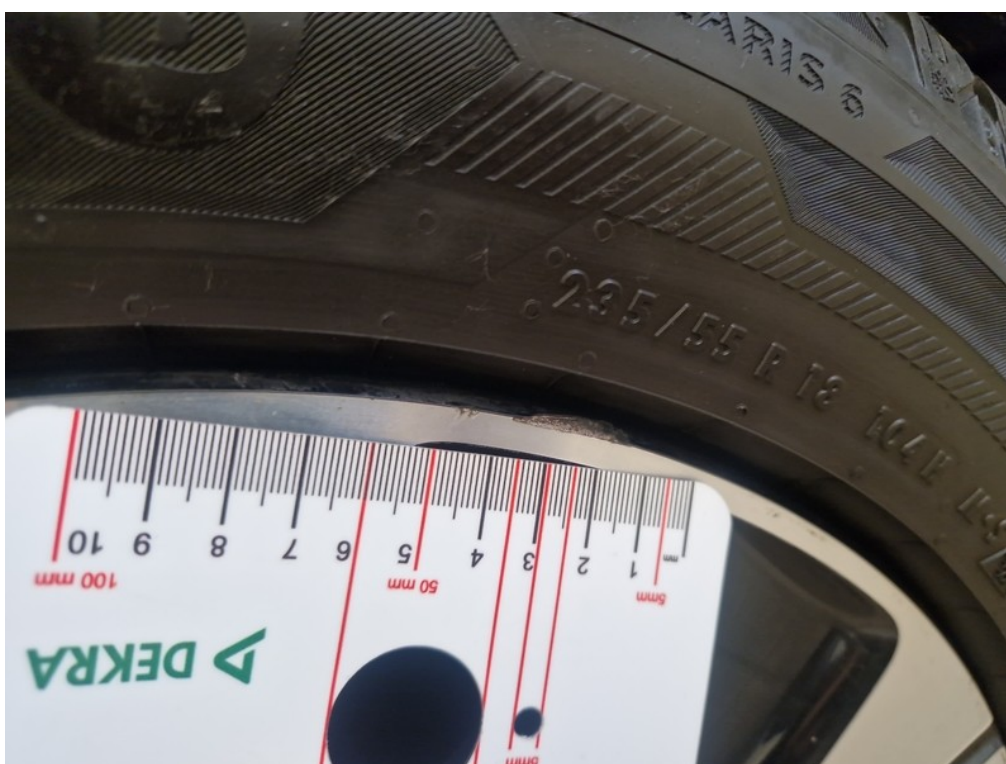
**26** Disk LP kolesa - Škrabance  
Umiestnenie:

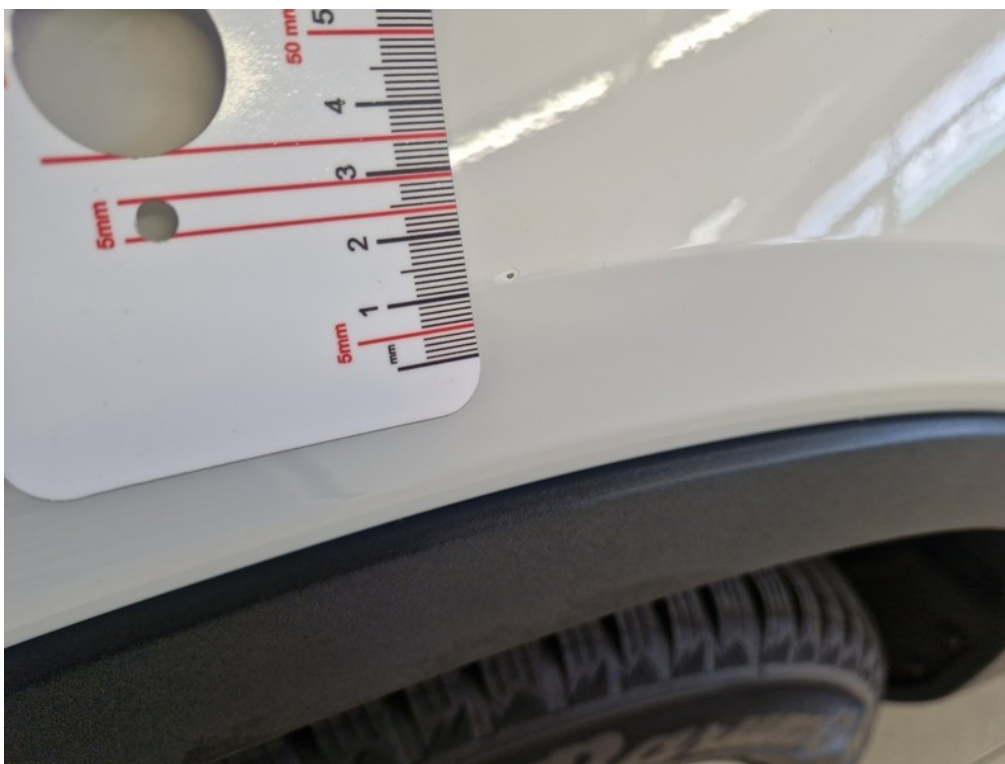
**27** Blatník predný ľavý - Škrabance  
Umiestnenie:

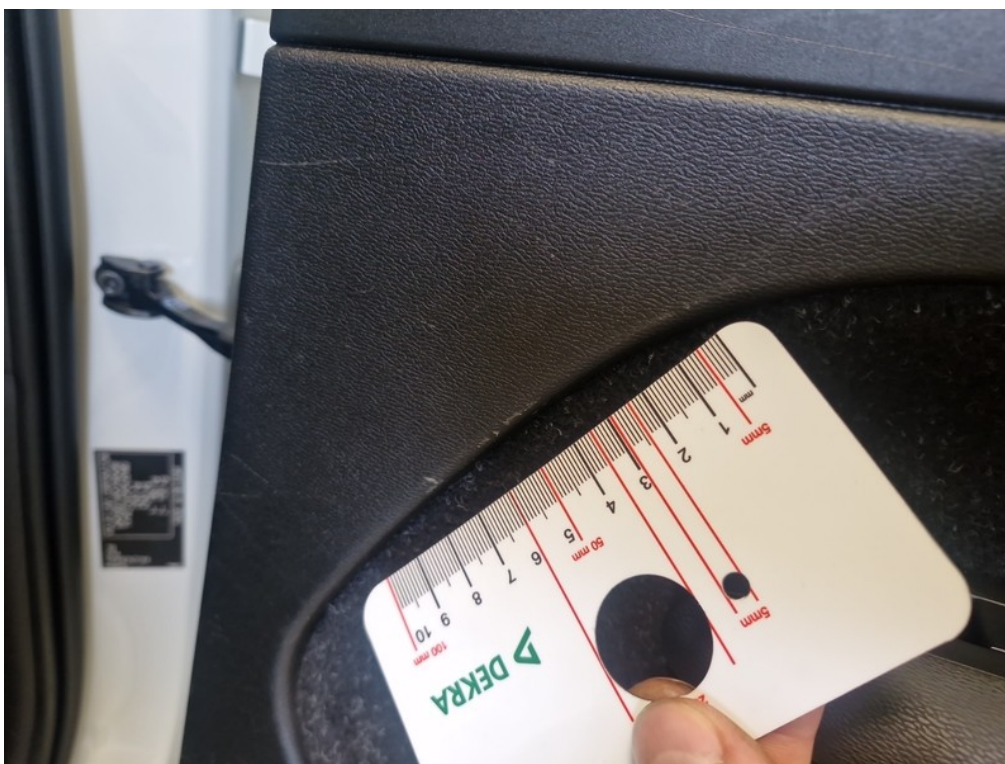
**28** Výplň PZ dverí - Škrabance  
Umiestnenie:

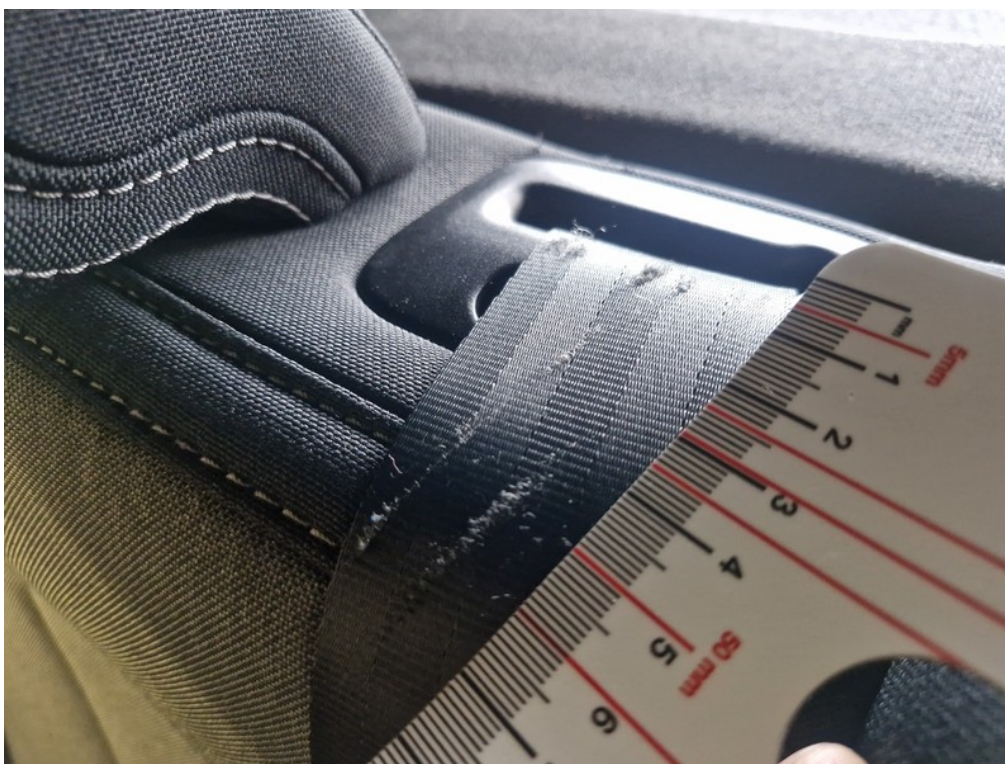
**29 Bezpečnostný pás zadný stredný - Škrabance**  
Umiestnenie: Interiér (vnútorný priestor)

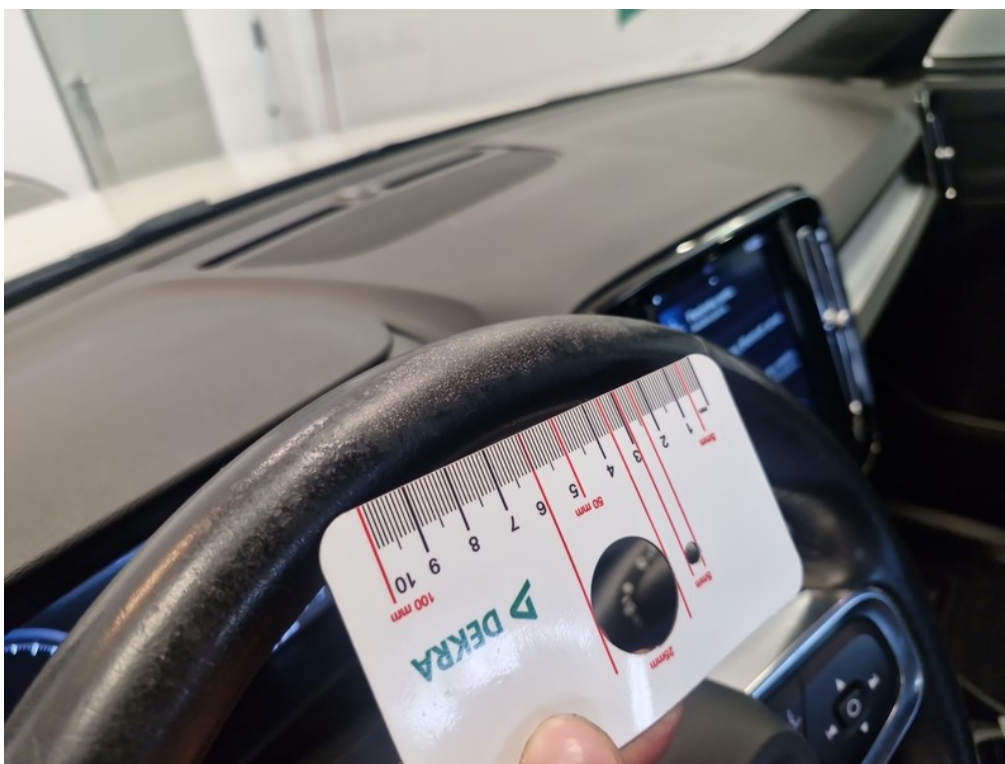
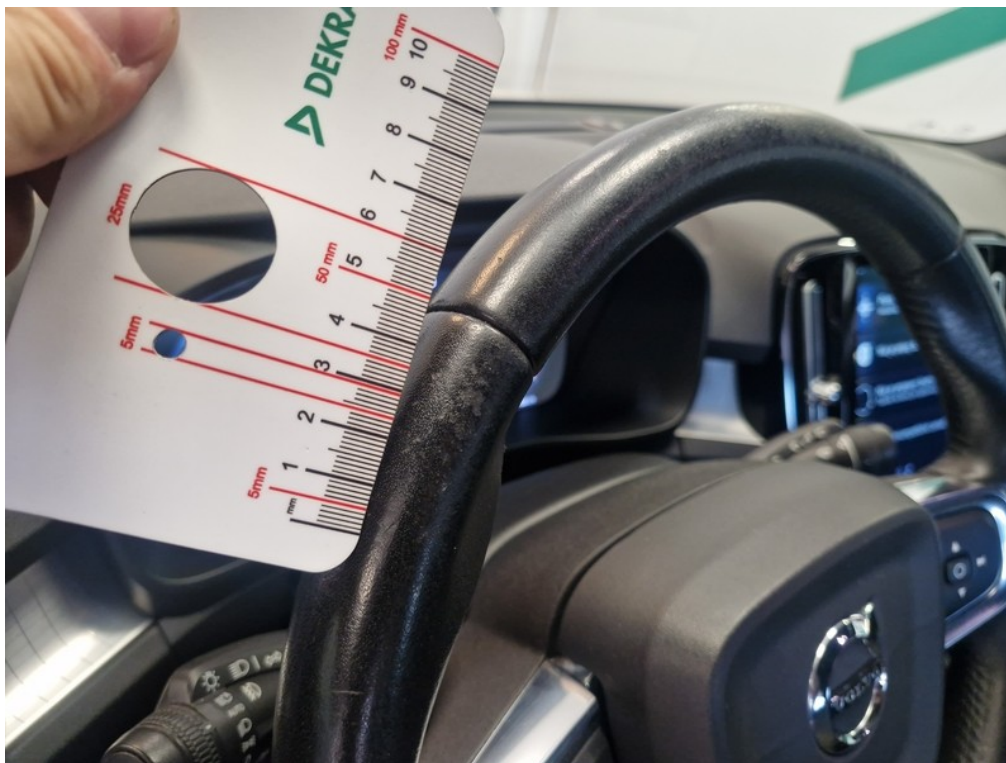
**30** Volant - Opootrebovanie  
Umiestnenie:
