#### ÚDAJE O VOZIDLE

| Evidenčné číslo: | <b>AA782BD</b> | VIN: | <b>WVWZZZ3HZPE506517</b> |
| Model vozidla: | Volkswagen Arteon Shooting Brake | Vyhotovenie: | Combi |

## ZOZNAM POŠKODENÍ

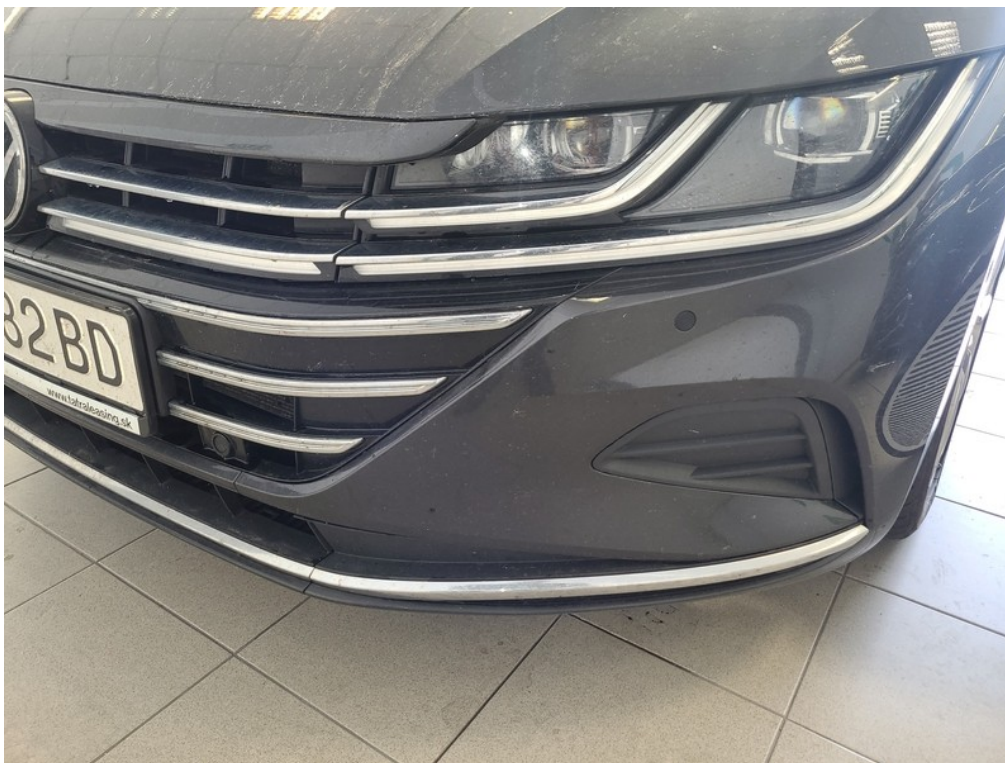
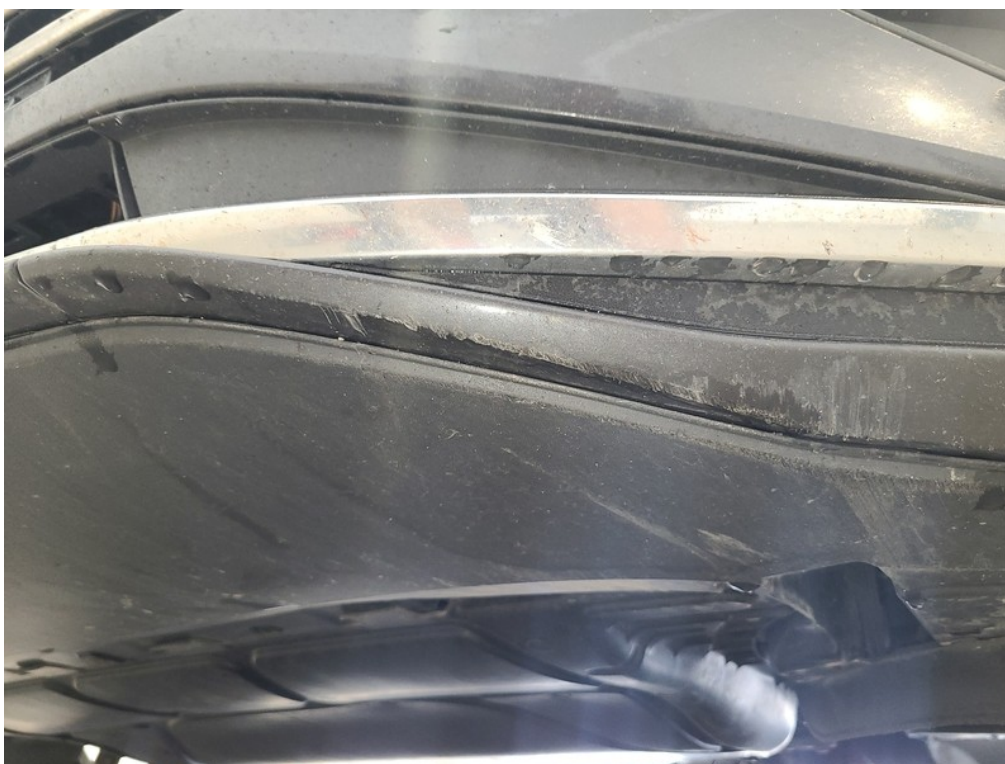
| P.č. | Poškodený diel | Druh poškodenia |
|---|---|---|
| 1 | Predný nárazník - Ľavý diel | Škrabance |

**1 Predný nárazník - Ľavý diel - Škrabance**  
Umiestnenie: Exteriér (vonkajší priestor)

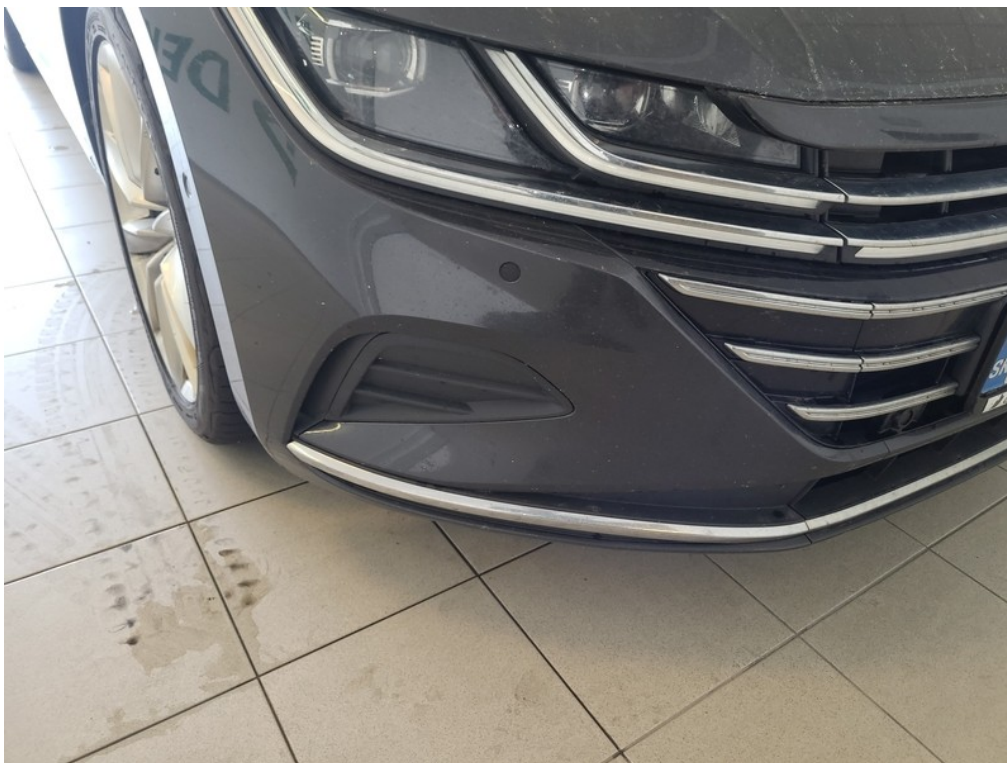
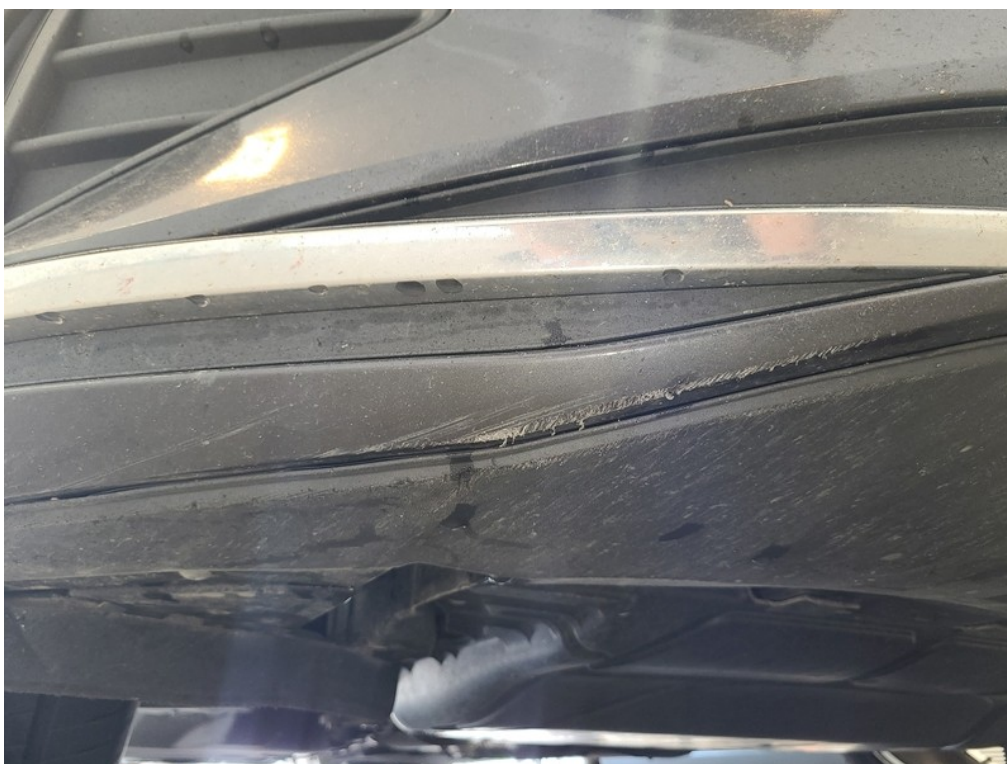
| P.č. | Poškodený diel | Druh poškodenia |
|---|---|---|
| 2 | Predný nárazník - Právý diel | Škrabance |

**2 Predný nárazník - Právý diel - Škrabance**  
Umiestnenie: Exteriér (vonkajší priestor)

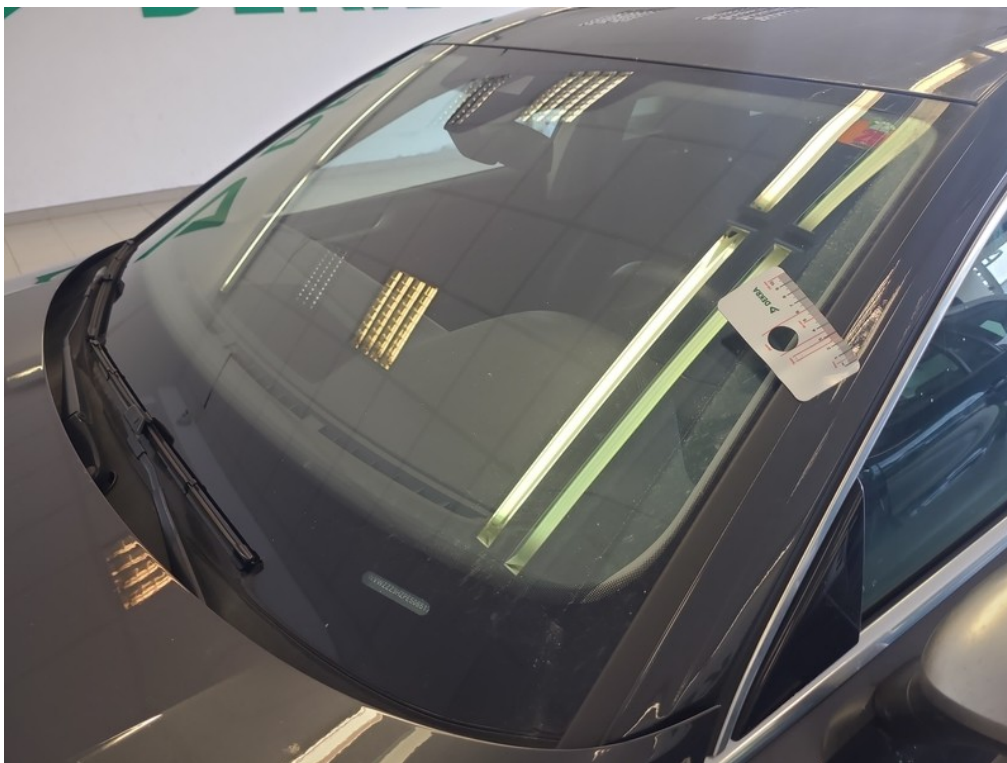
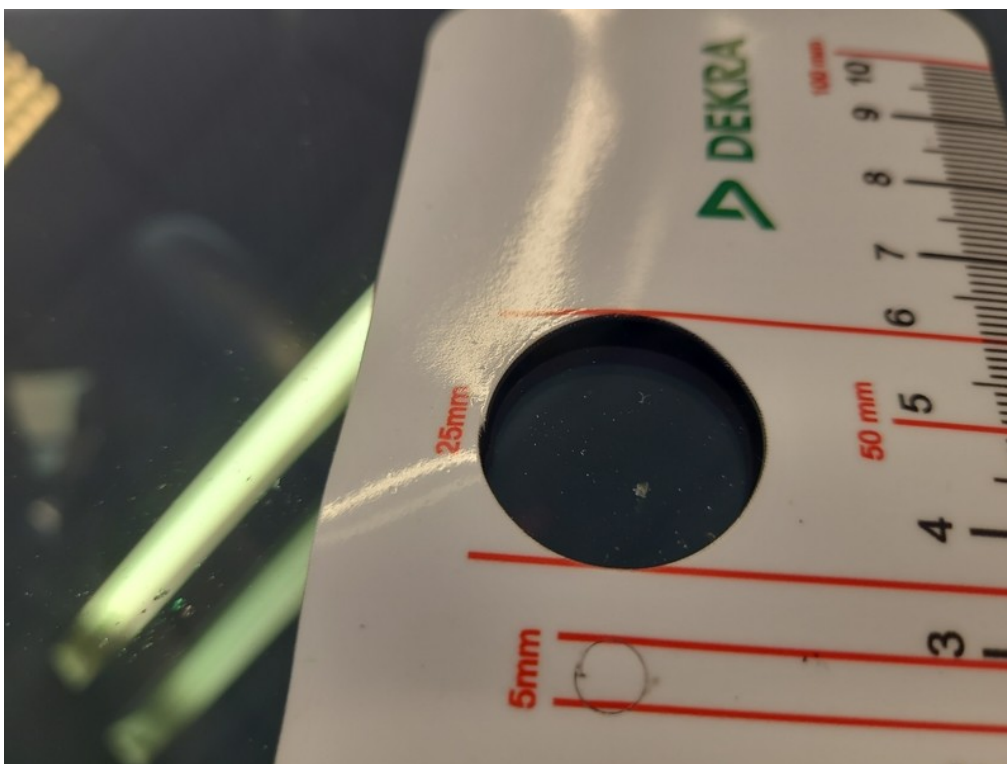
| P.č. | Poškodený diel | Druh poškodenia |
|---|---|---|
| 3 | Čelné sklo | Poškodenie od odletujúcich kameňov |

**3 Čelné sklo - Poškodenie od odletujúcich kameňov**  
Umiestnenie: Exteriér (vonkajší priestor)

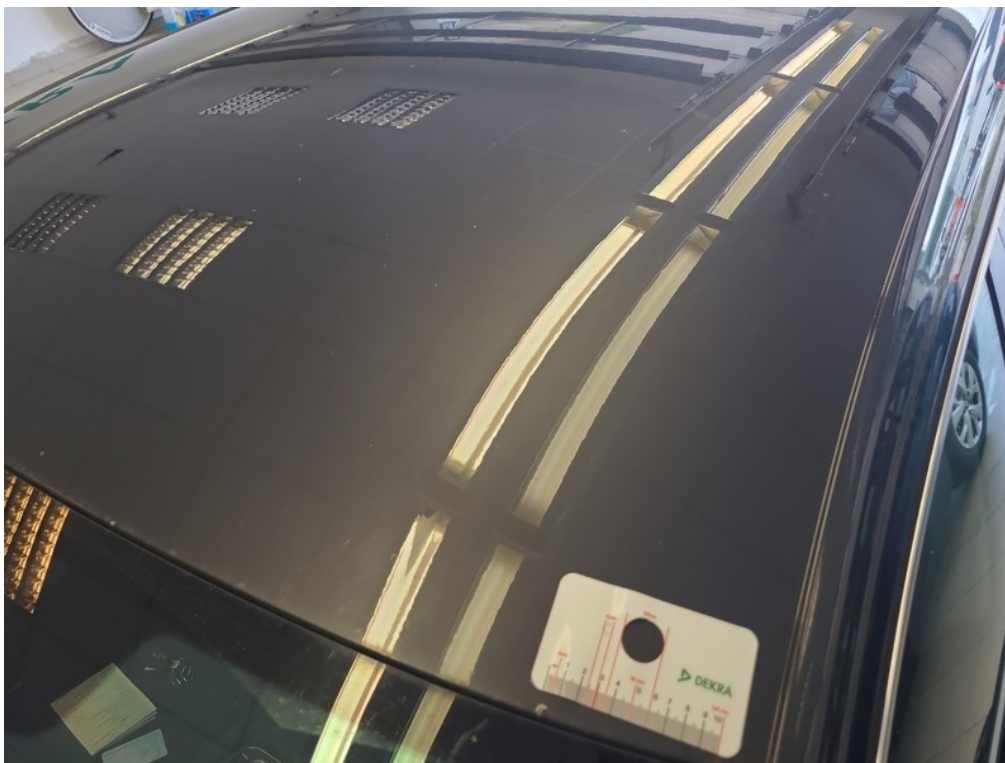
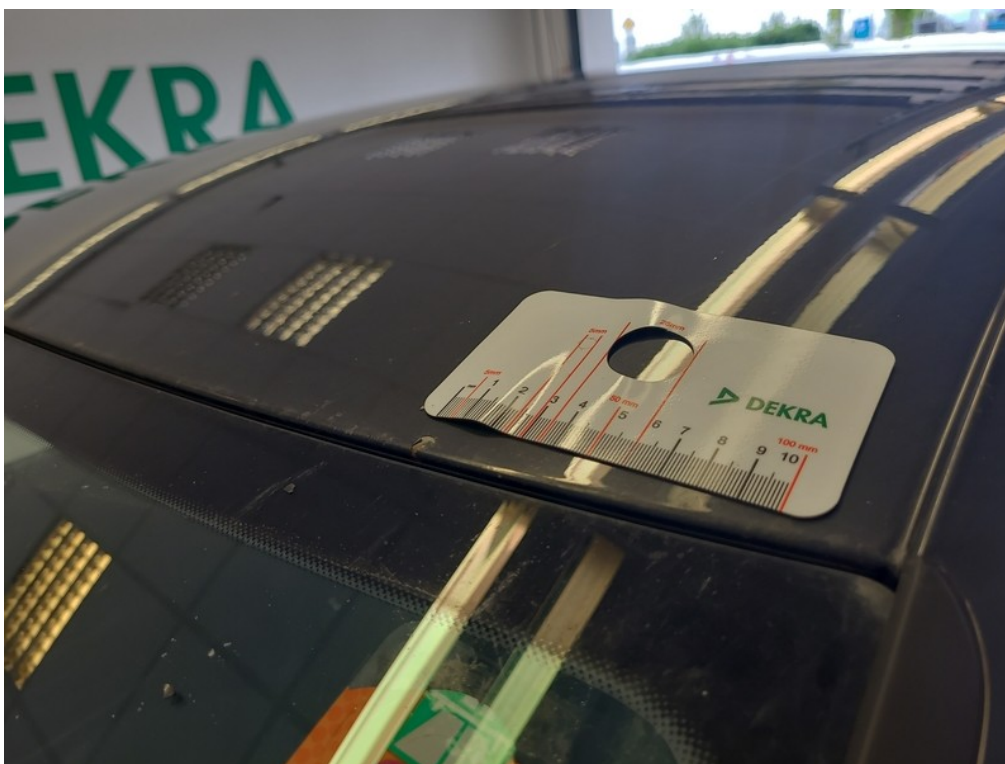
| P.č. | Poškodený diel | Druh poškodenia |
|---|---|---|
| 4 | Strecha | Poškodenie od odletujúcich kameňov |

**4 Strecha - Poškodenie od odletujúcich kameňov**  
Umiestnenie: Exteriér (vonkajší priestor)

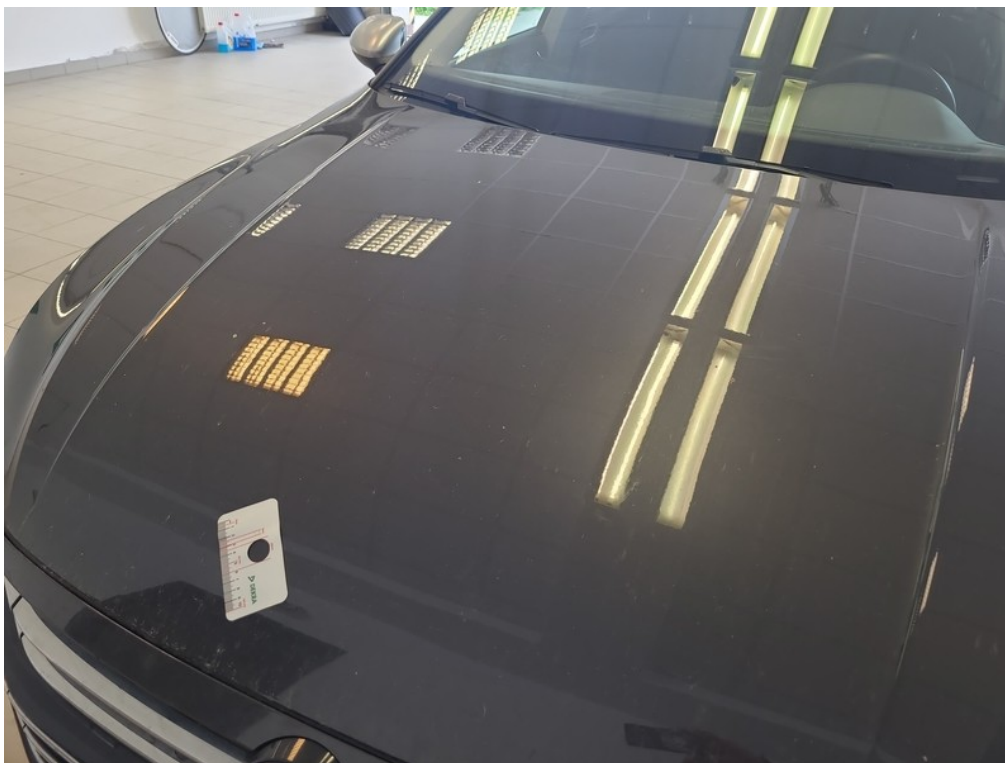
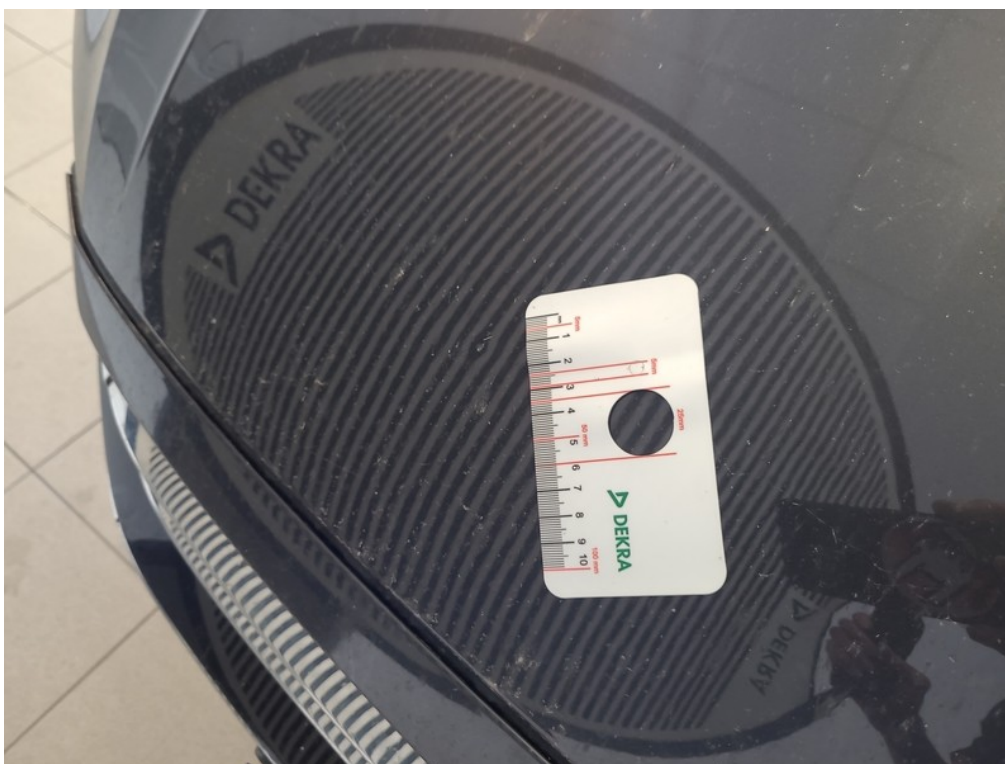
| P.č. | Poškodený diel | Druh poškodenia |
|---|---|---|
| 5 | Predná kapota | Deformácia |

### 5 Predná kapota - Deformácia

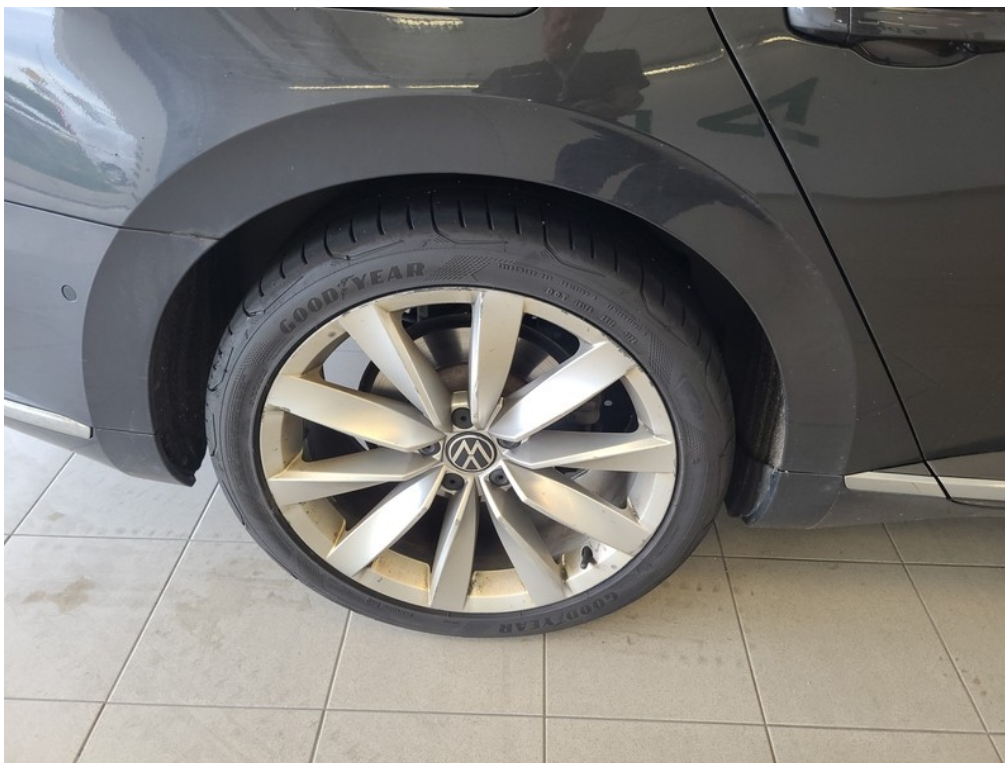
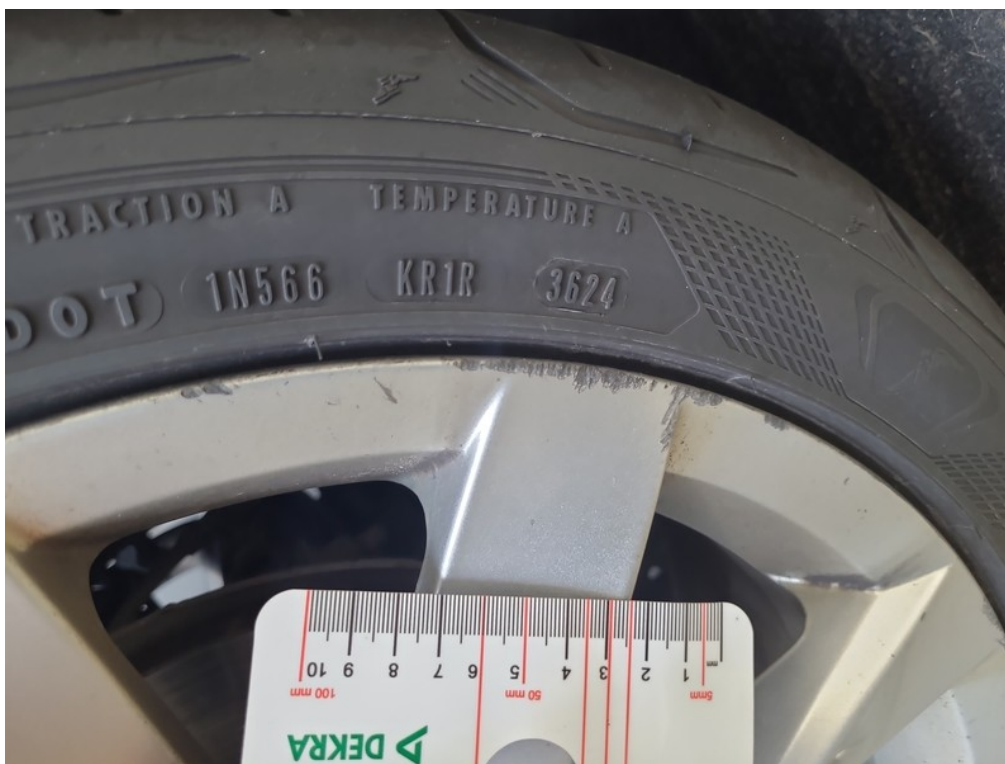
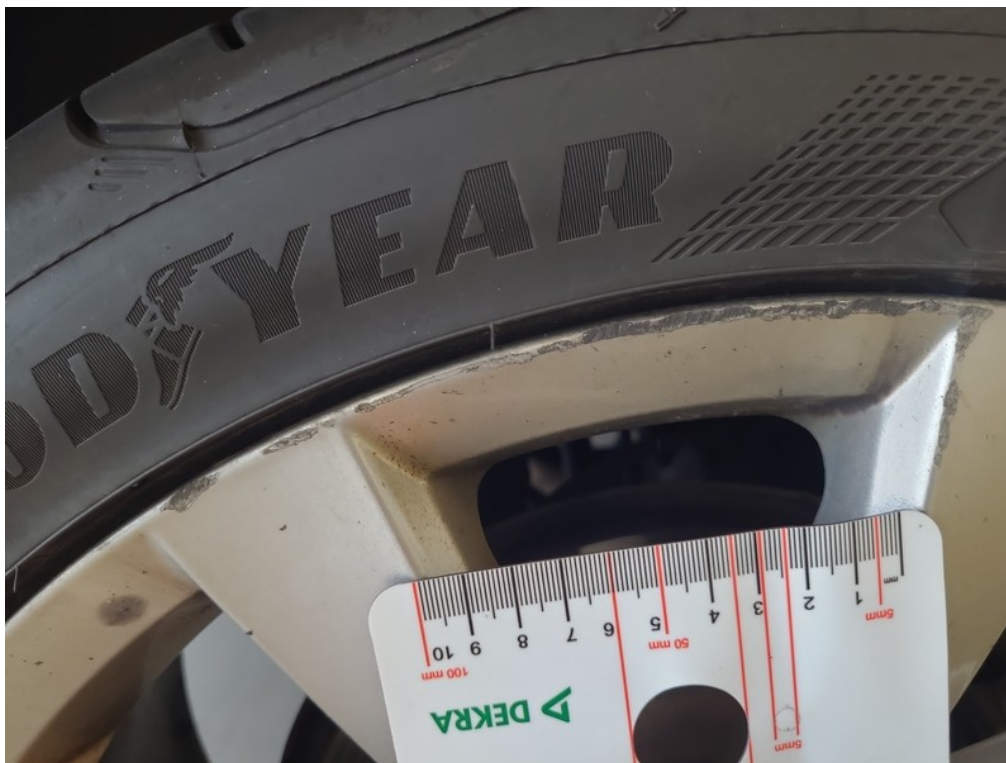
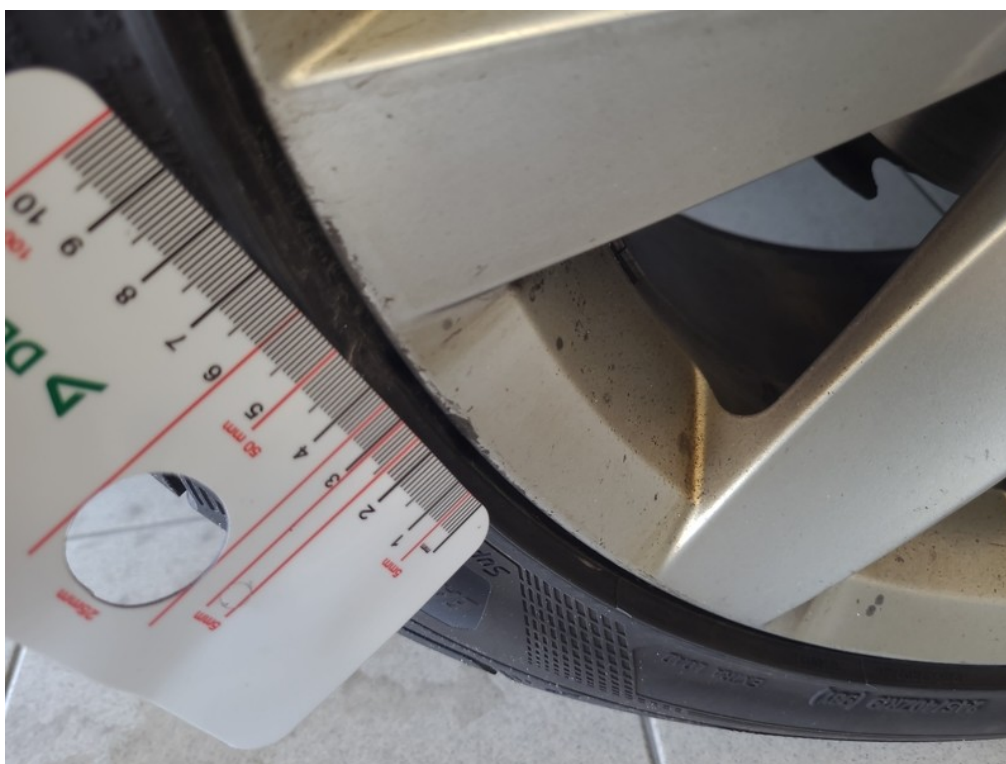
| P.č. | Poškodený diel | Druh poškodenia |
|---|---|---|
| 6 | Disk PZ kolesa | Škrabance |

**6 Disk PZ kola - Škrabance**  
Umiestnenie:

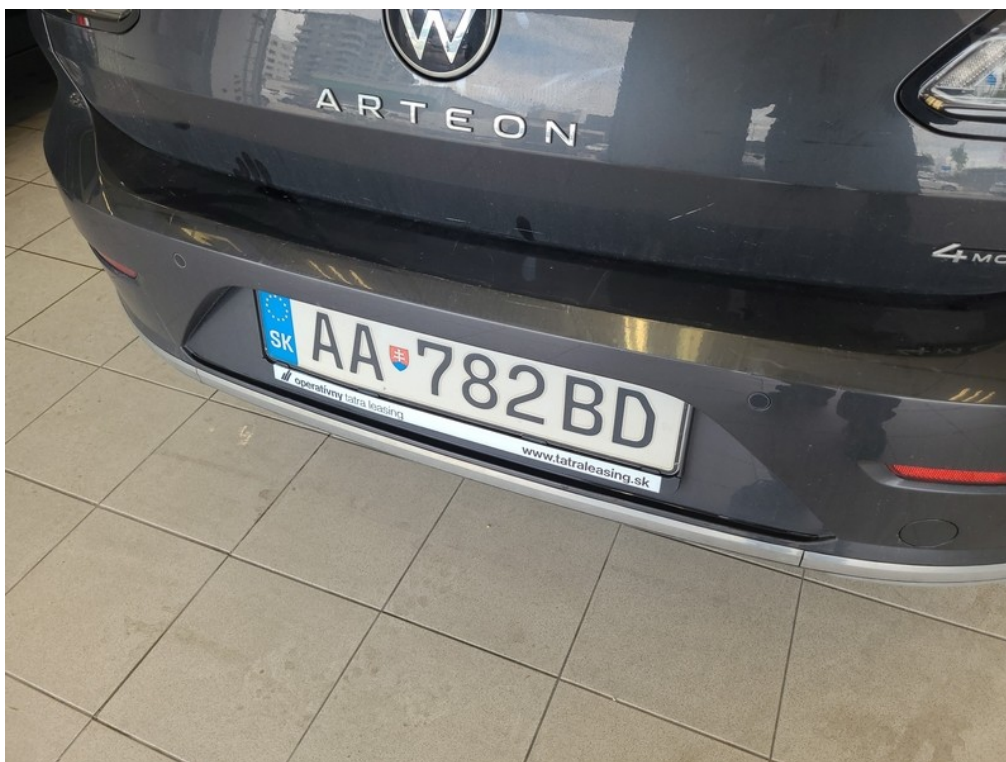
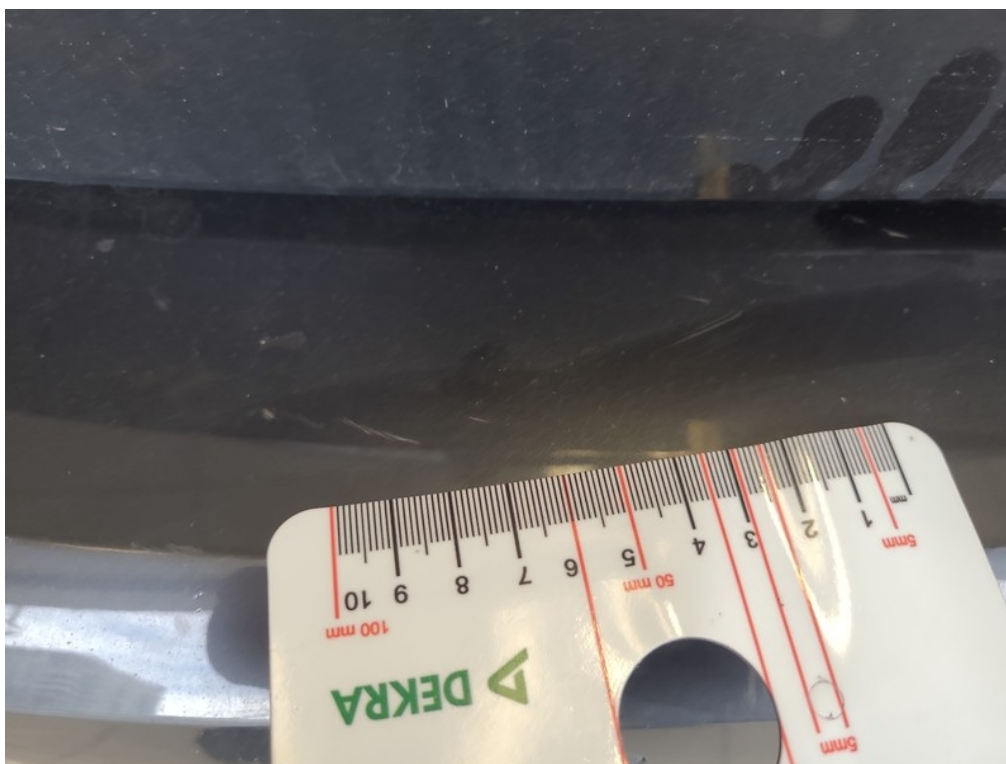
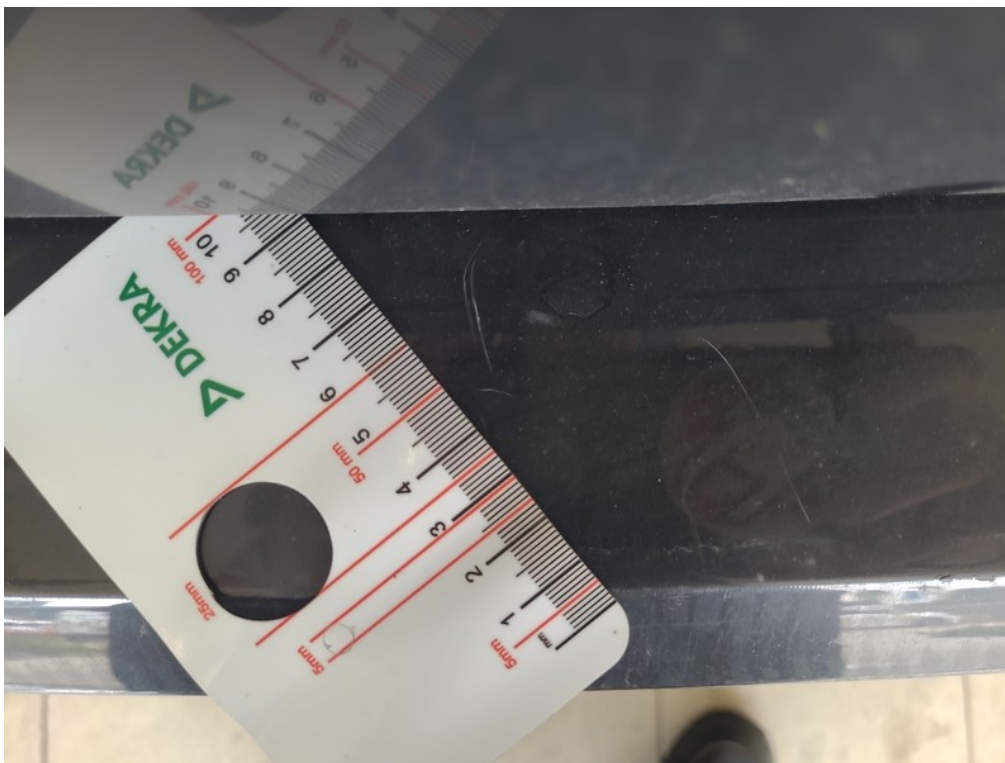
| P.č. | Poškodený diel | Druh poškodenia |
|---|---|---|
| 7 | Zadný nárazník | Škrabance |

### 7 Zadný nárazník - Škrabance

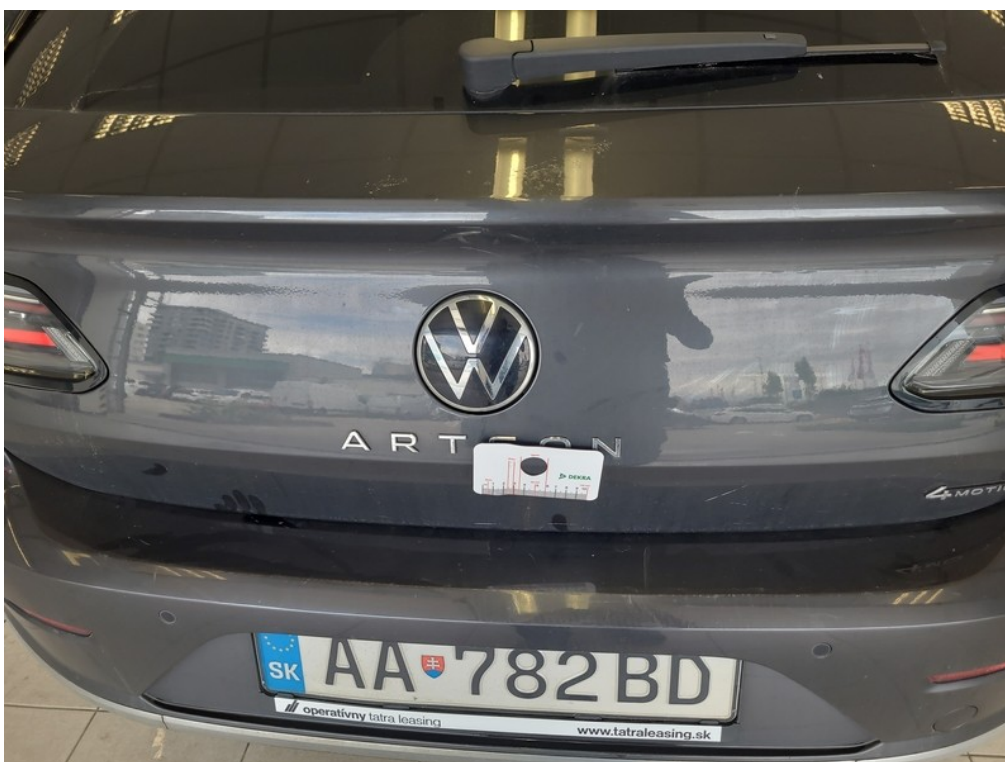
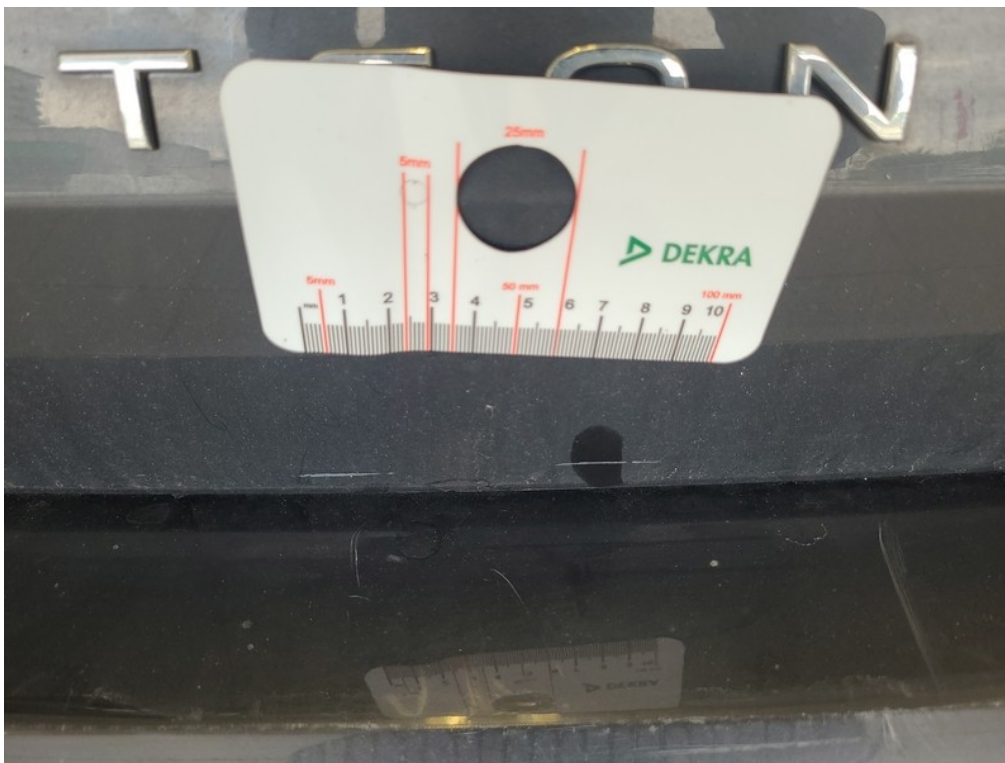
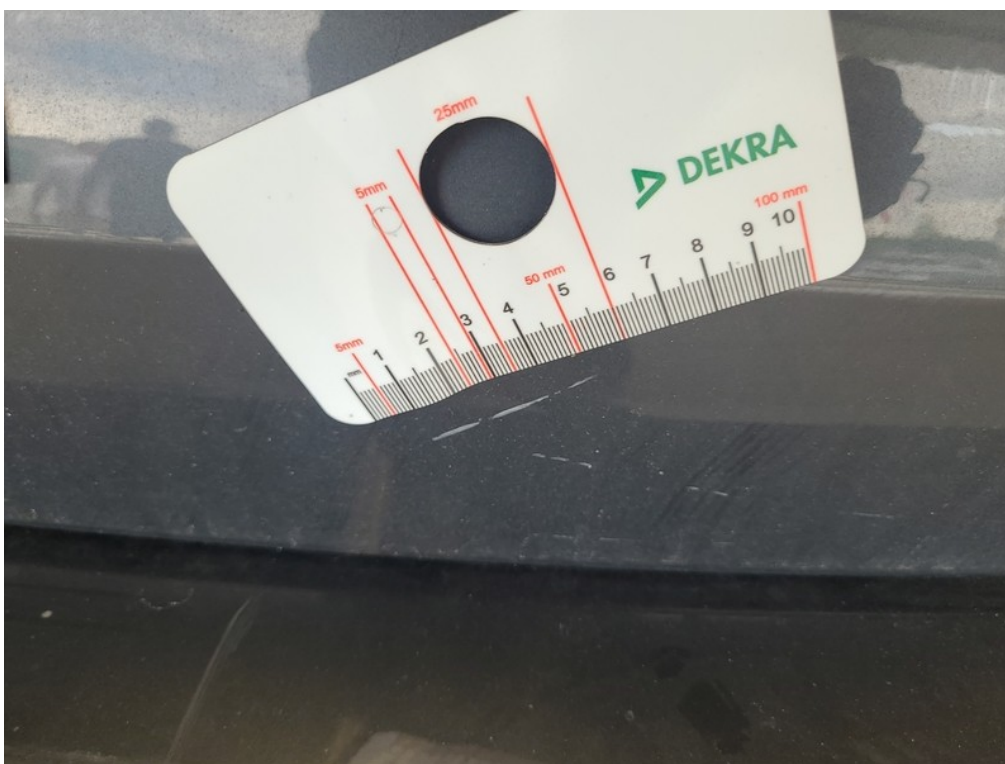
| P.č. | Poškodený diel | Druh poškodenia |
|---|---|---|
| 8 | Veko batož.priestoru | Škrabance |

8 Veko batož.priestoru - Škrabance  
Umiestnenie: Exteriér (vonkajší priestor)

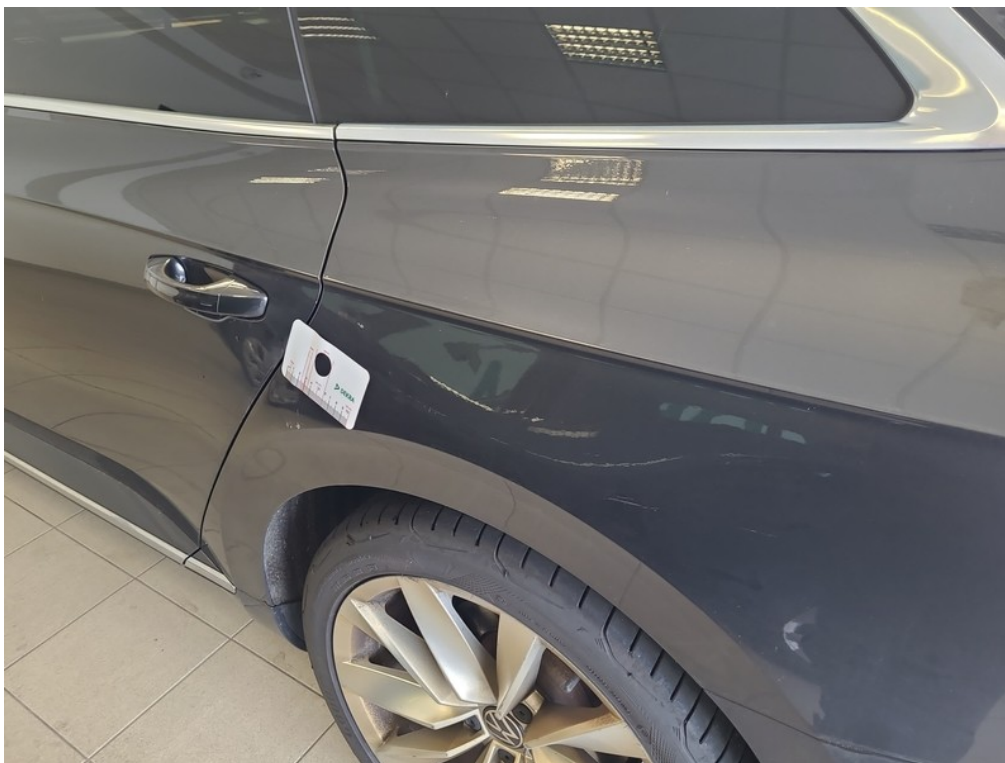
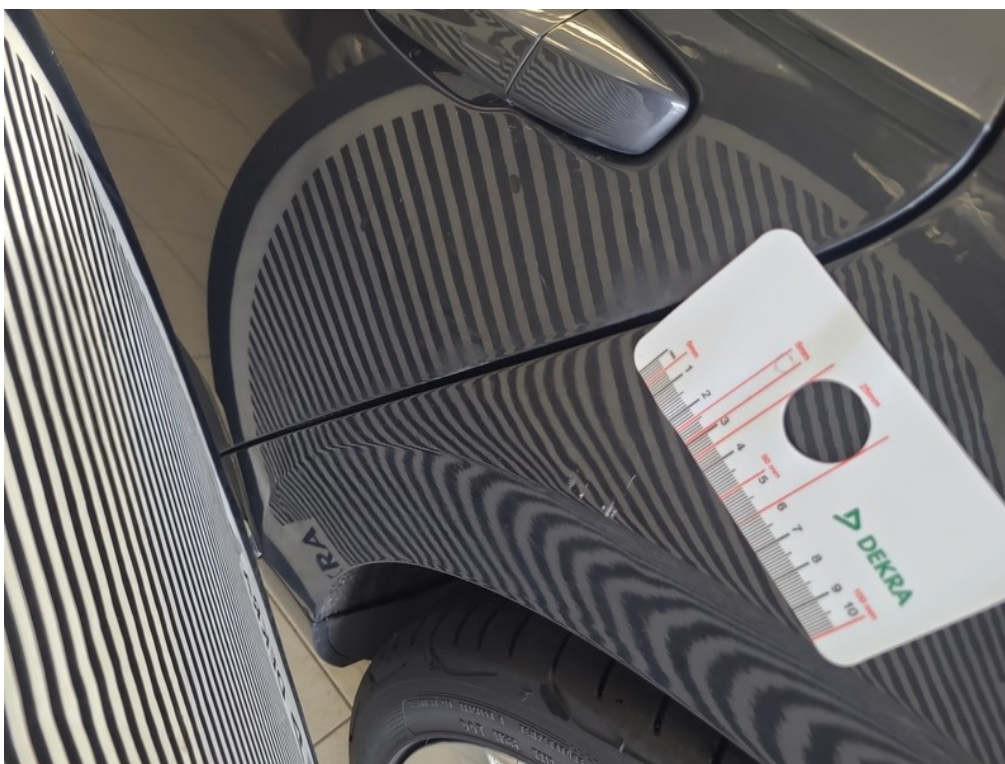
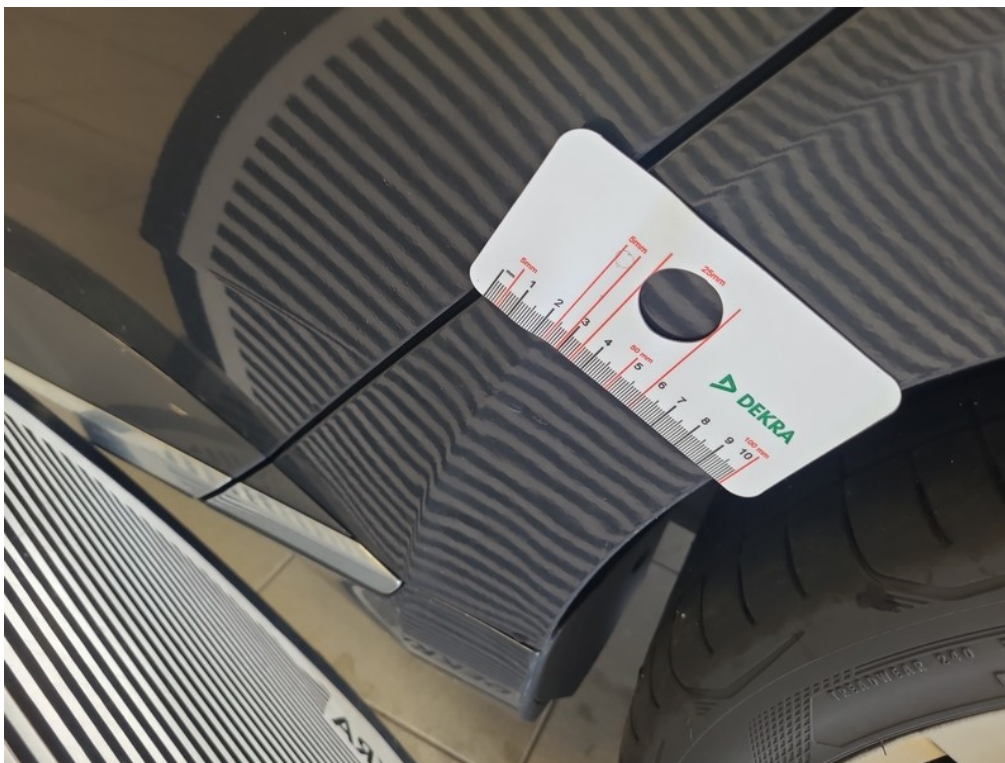
| P.č. | Poškodený diel | Druh poškodenia |
|---|---|---|
| 9 | Bočnica zadná ľavá | Deformácia |

**9 Bočnica zadná ľavá - Deformácia**

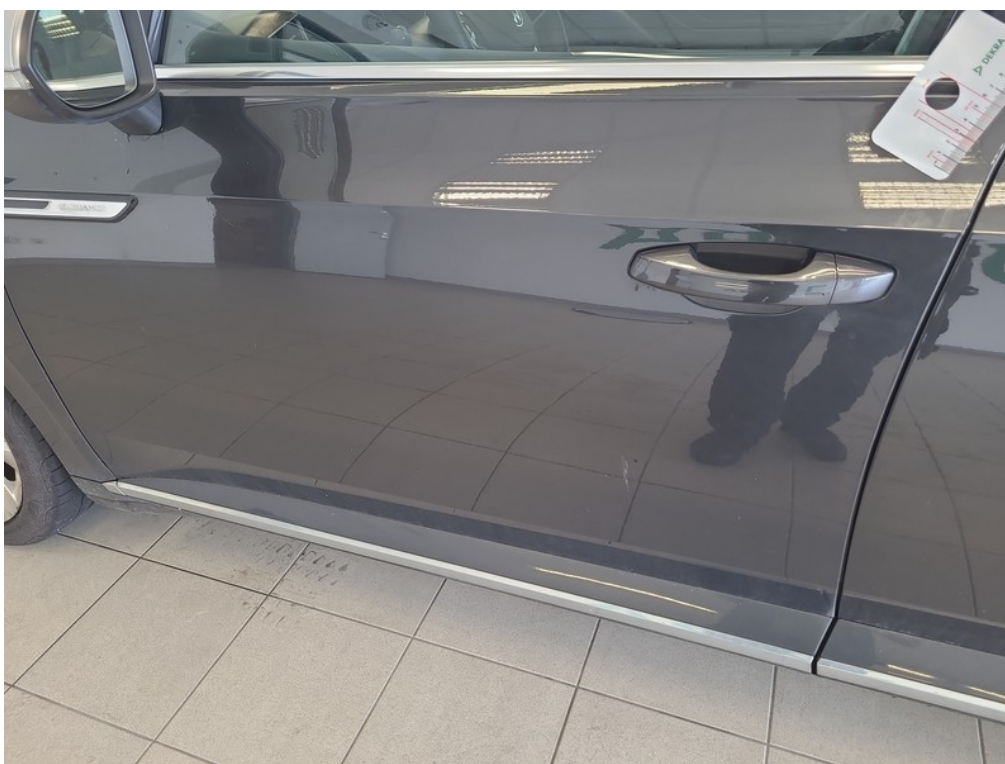
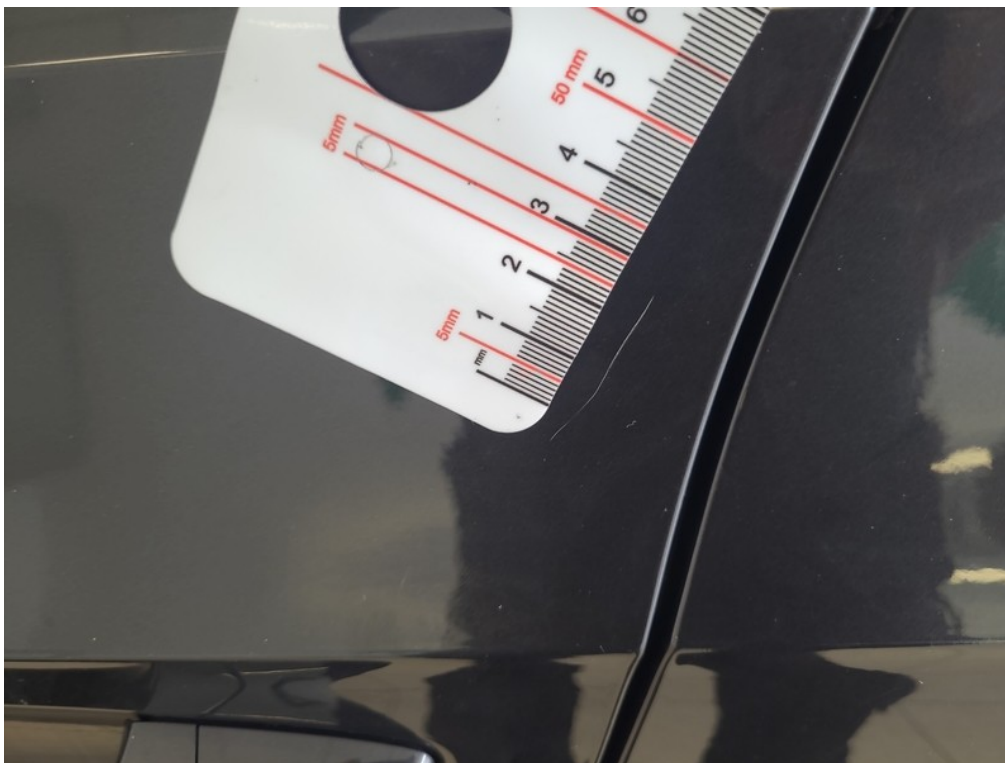
| P.č. | Poškodený diel | Druh poškodenia |
|---|---|---|
| 10 | Dvere predné ľavé | Škrabance |

**10 Dvere predné ľavé - Škrabance**  
Umiestnenie:

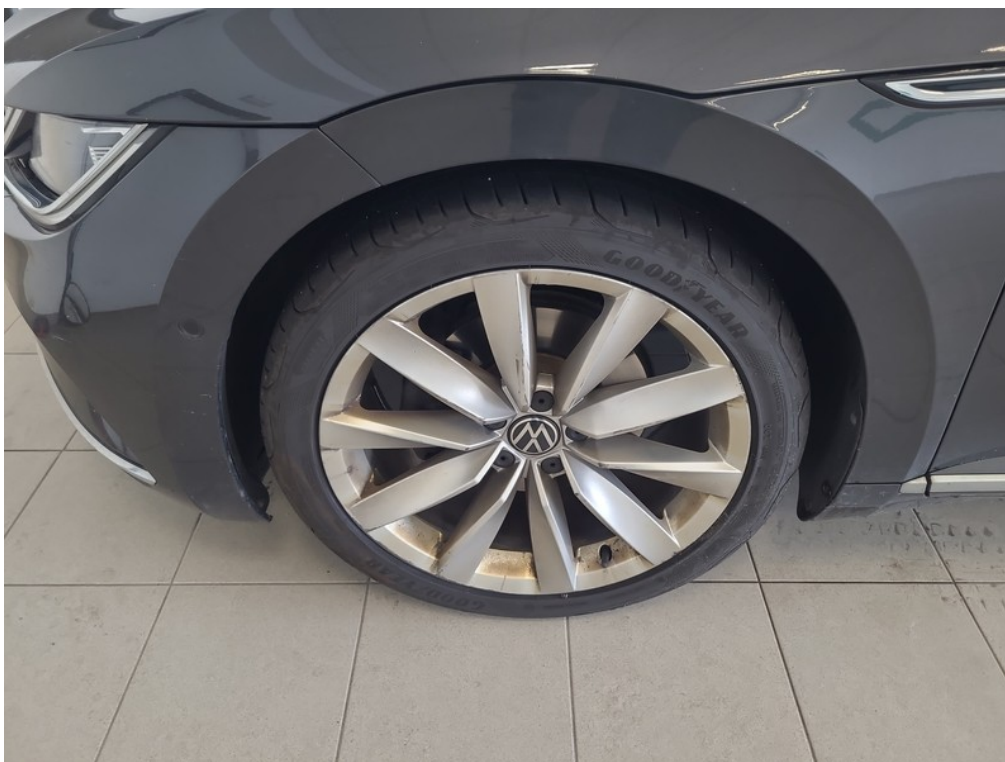
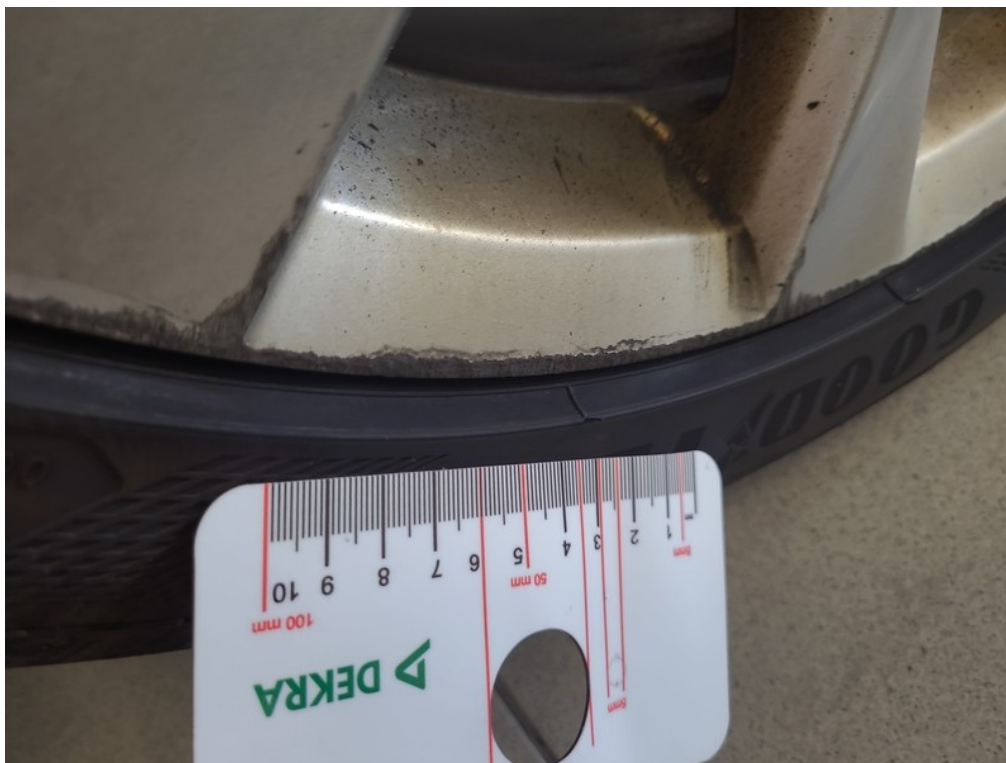
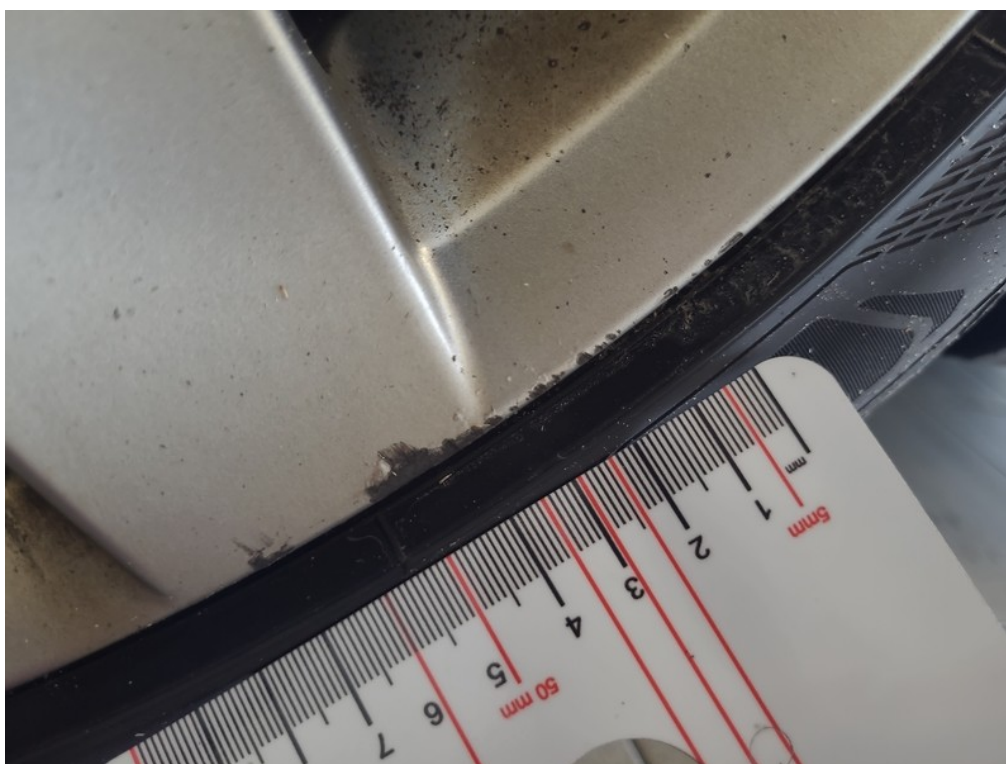
| P.č. | Poškodený diel | Druh poškodenia |
|---|---|---|
| 11 | Disk LP kolesa | Škrabance |

**11 Disk LP kola - Škrabance**  
Umiestnenie:
