#### ÚDAJE O VOZIDLE

| Evidenčné číslo: | <b>AA782BD</b> | VIN: | <b>WVWZZZ3HZPE506517</b> |
| Model vozidla: | Volkswagen Arteon Shooting Brake | Vyhotovenie: | Combi |

## ZOZNAM POŠKODENÍ

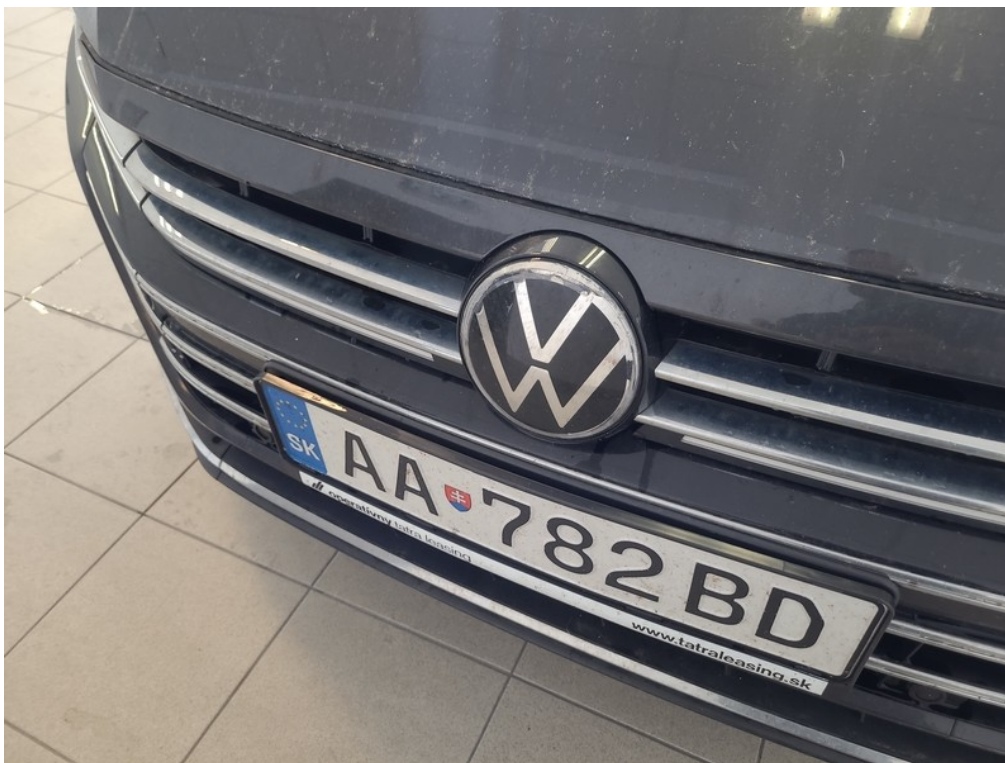
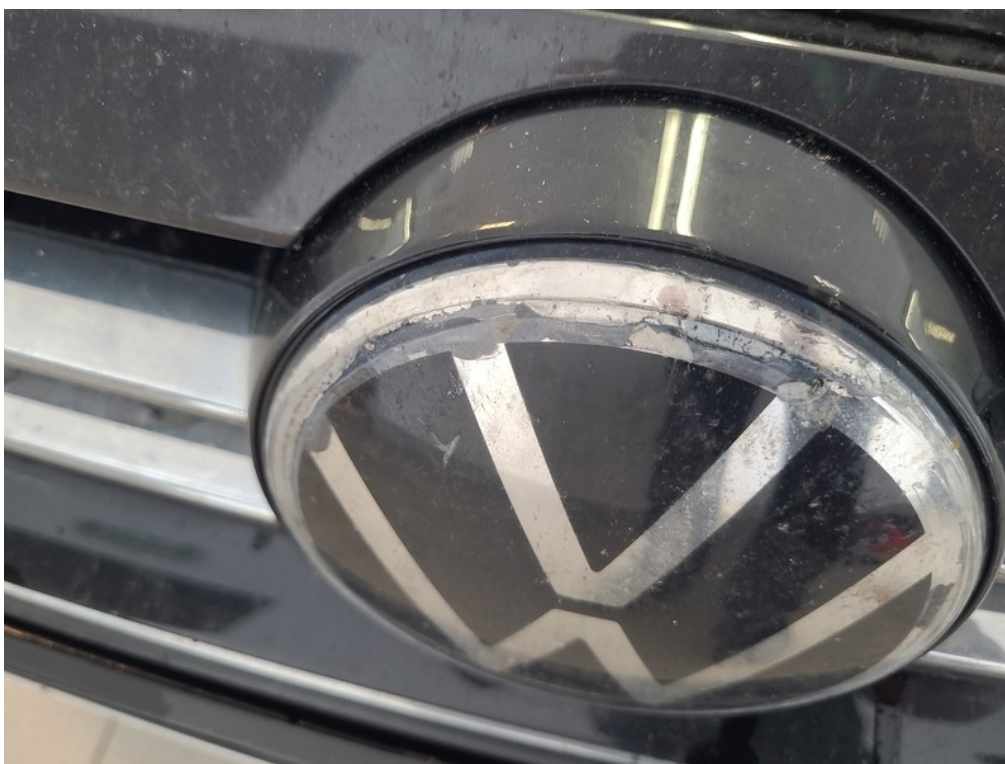
| P.č. | Poškodený diel | Druh poškodenia |
|---|---|---|
| 12 | Znak výrobcu predný | Opotrebovanie |

**12** Znak výrobcu predný - Opatrebovanie  
Umiestnenie: Exteriér (vonkajší priestor)

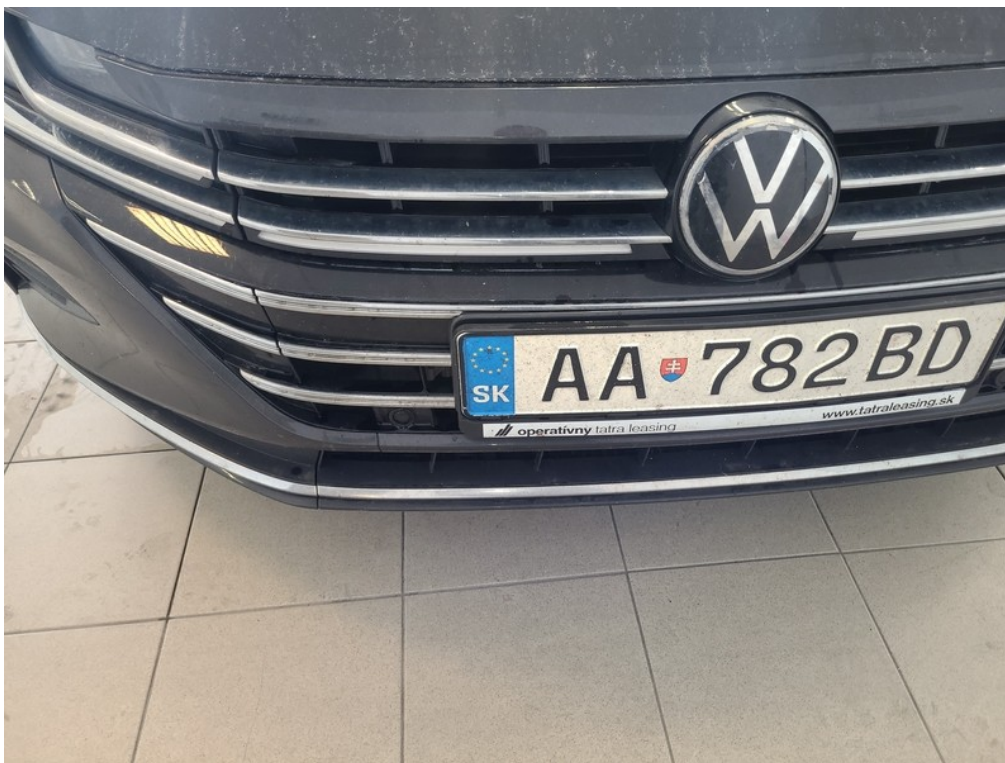
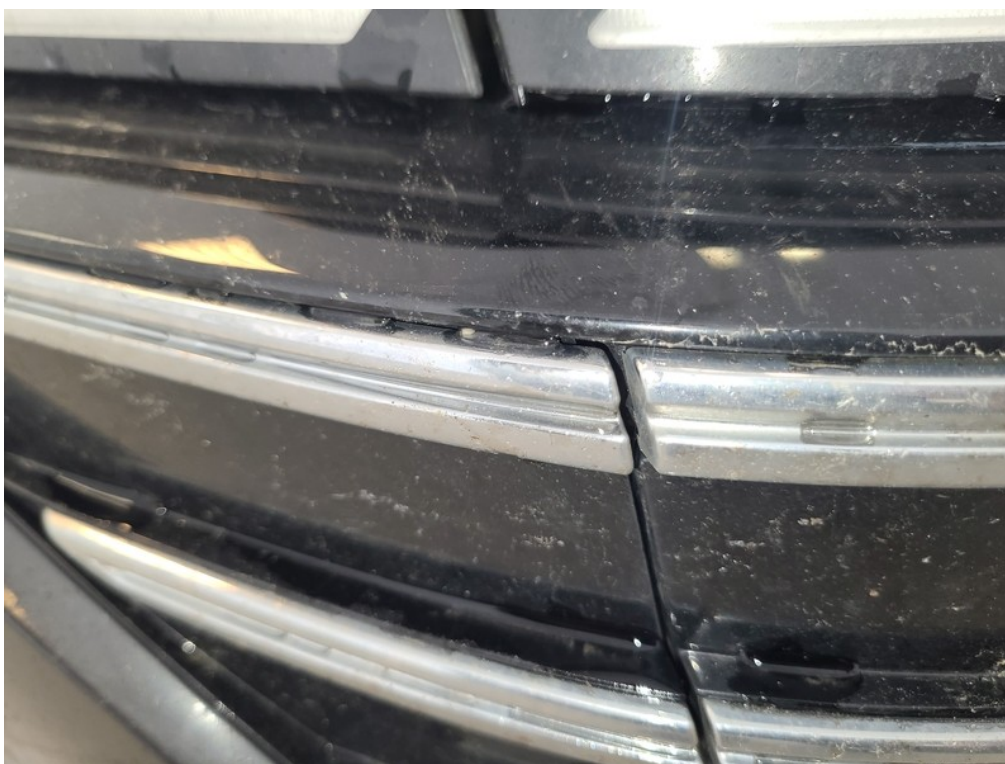
| P.č. | Poškodený diel | Druh poškodenia |
|---|---|---|
| 13 | Mriežka P nárazníka | Ku zlíčovaniu |

**13** Mriežka P nárazníka - Ku zlícovaniu  
Umiestnenie: Exteriér (vonkajší priestor)

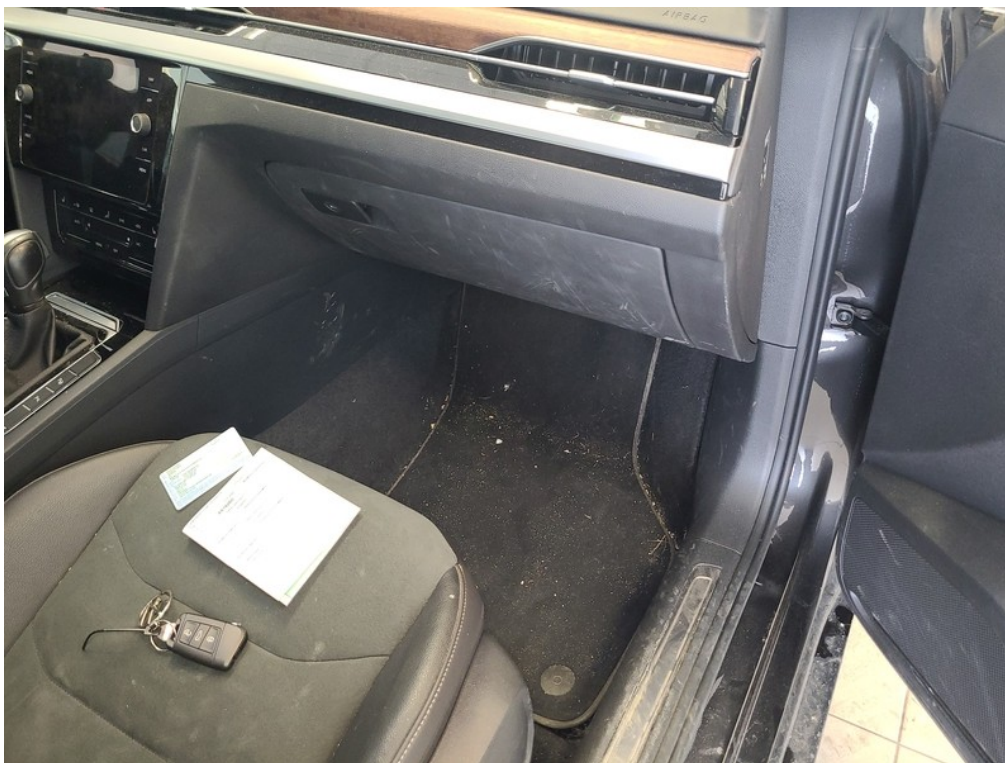
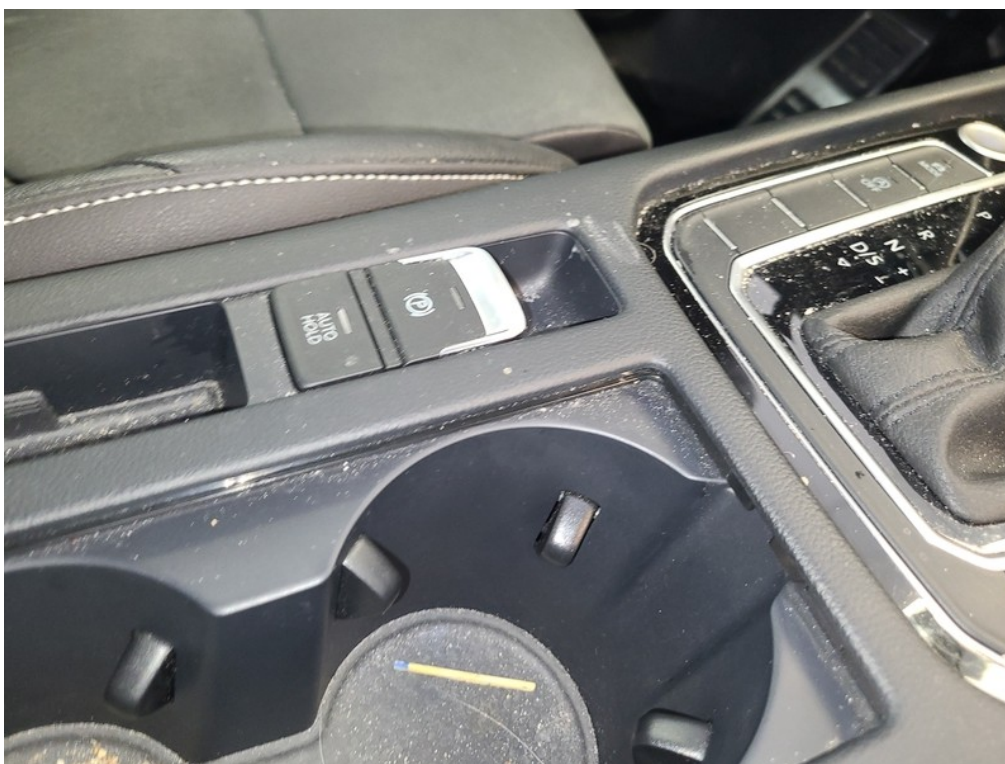
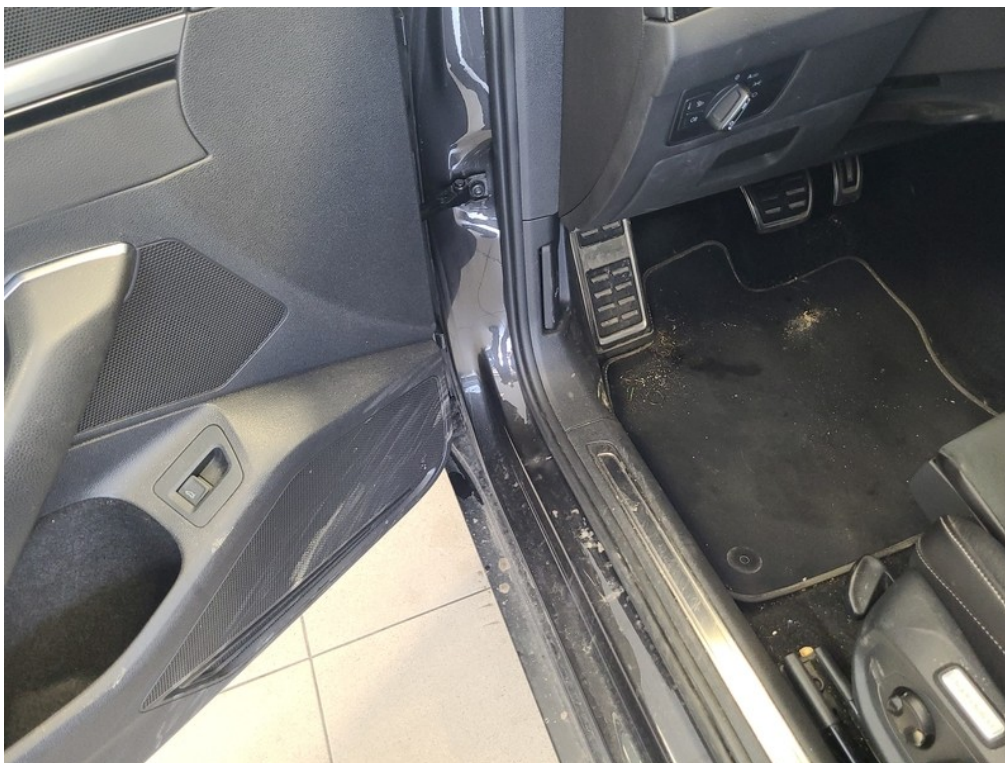
| P.č. | Poškodený diel | Druh poškodenia |
|---|---|---|
| 14 | Interiér - znečistené | Znečistené |

**14** **Interiér - znečistené - Znečistené**  
Umiestnenie: Ostatné
