#### ÚDAJE O VOZIDLE

| Evidenčné číslo: | <b>AA052CO</b> | VIN: | VF1MA000870502035 |
| Model vozidla: | Renault Master Maxi Skříň | Vyhotovenie: | Skriňa |

# ZOZNAM POŠKODENÍ

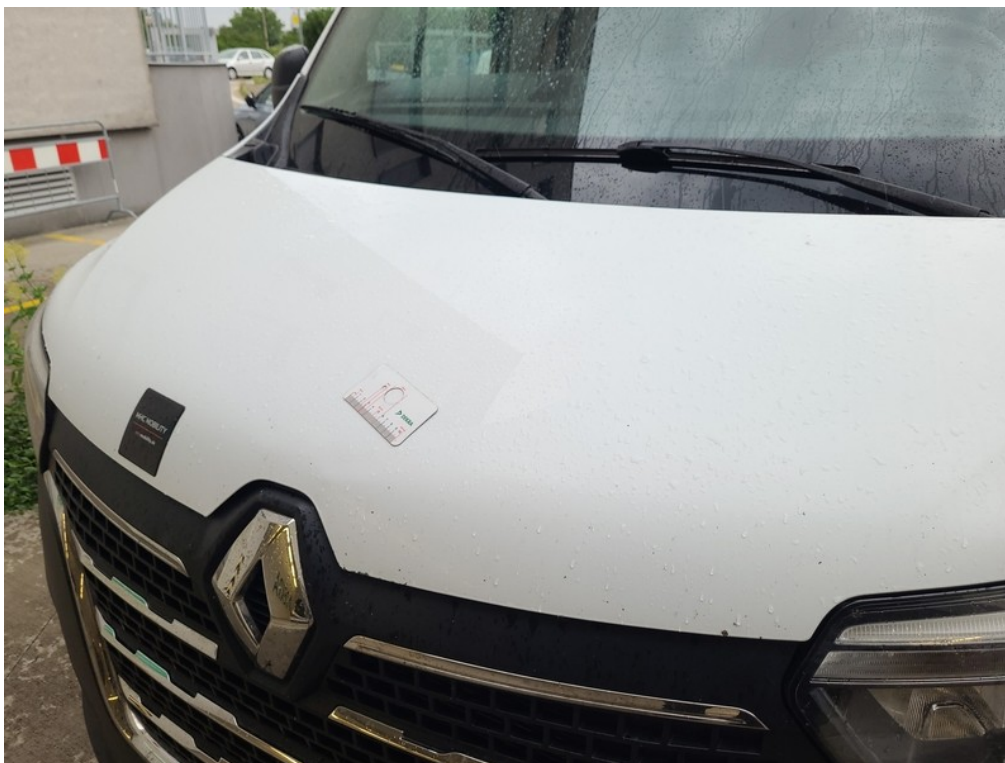
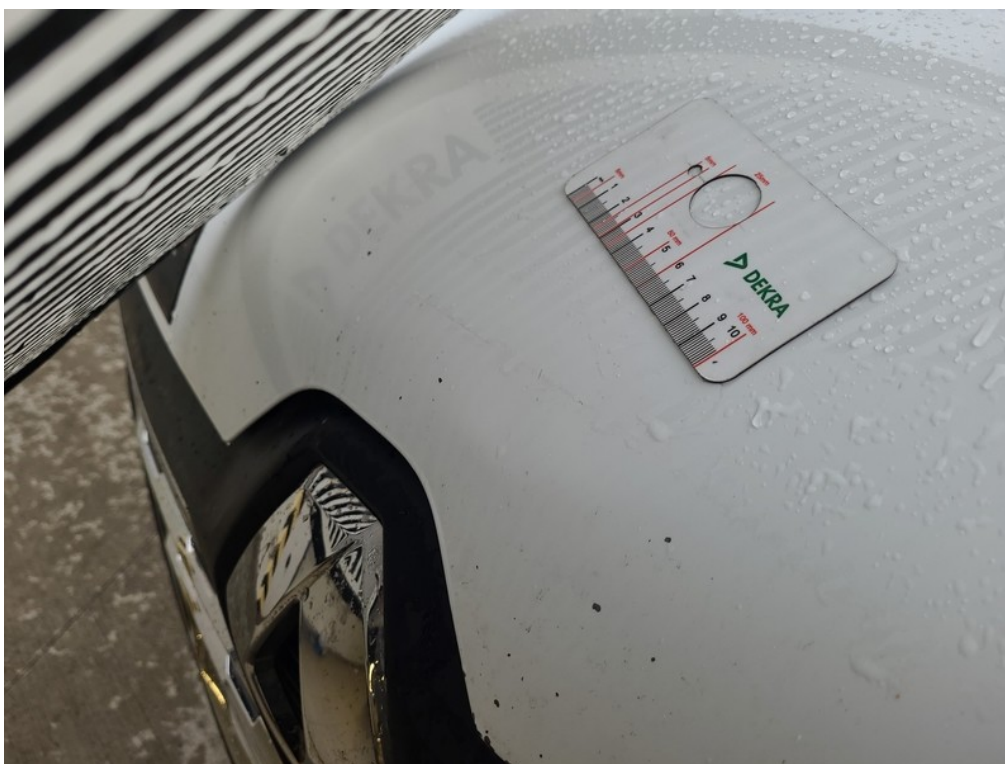
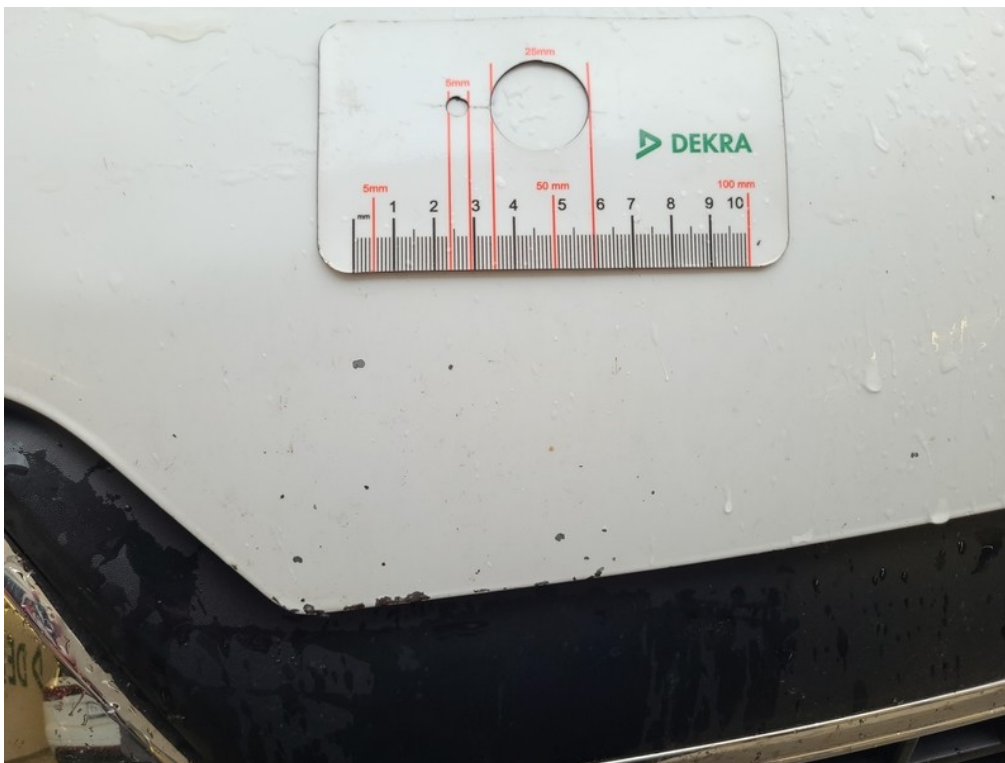
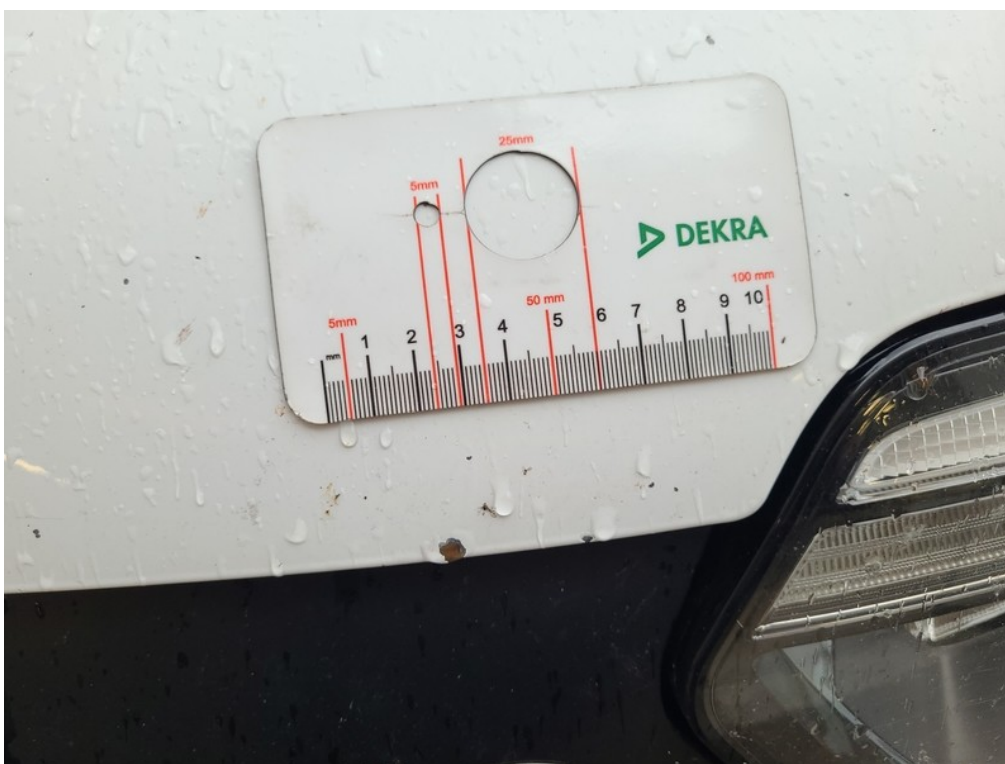
| 1 | Predná kapota | Deformácia |

**1 Predná kapota - Deformácia**  
Umiestnenie:

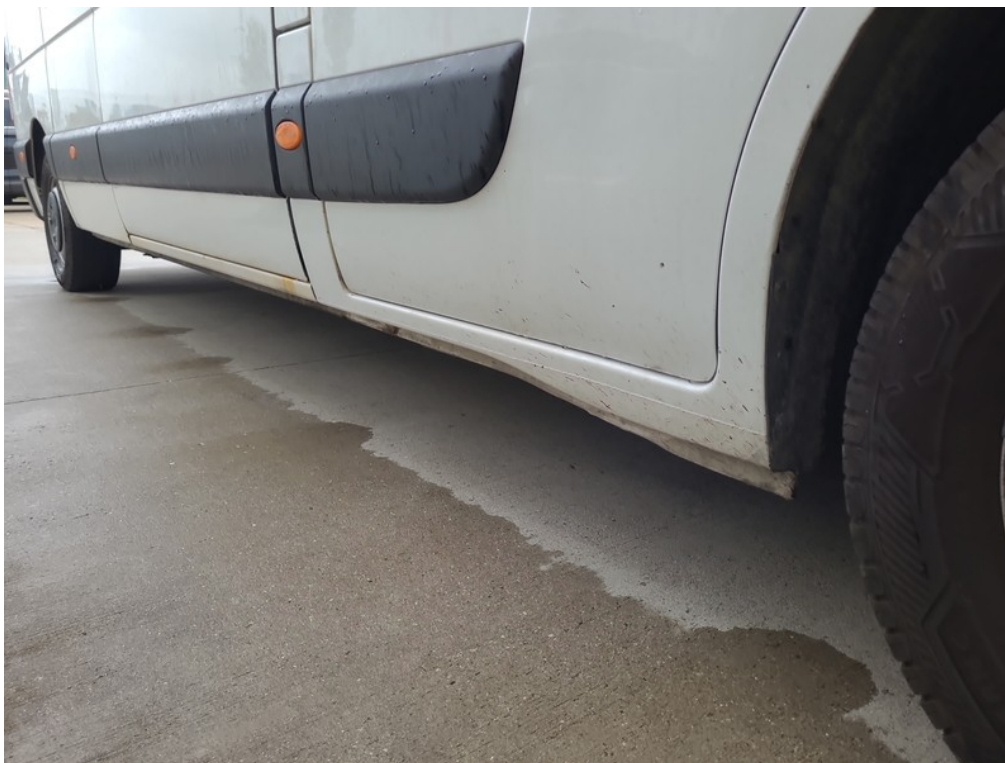
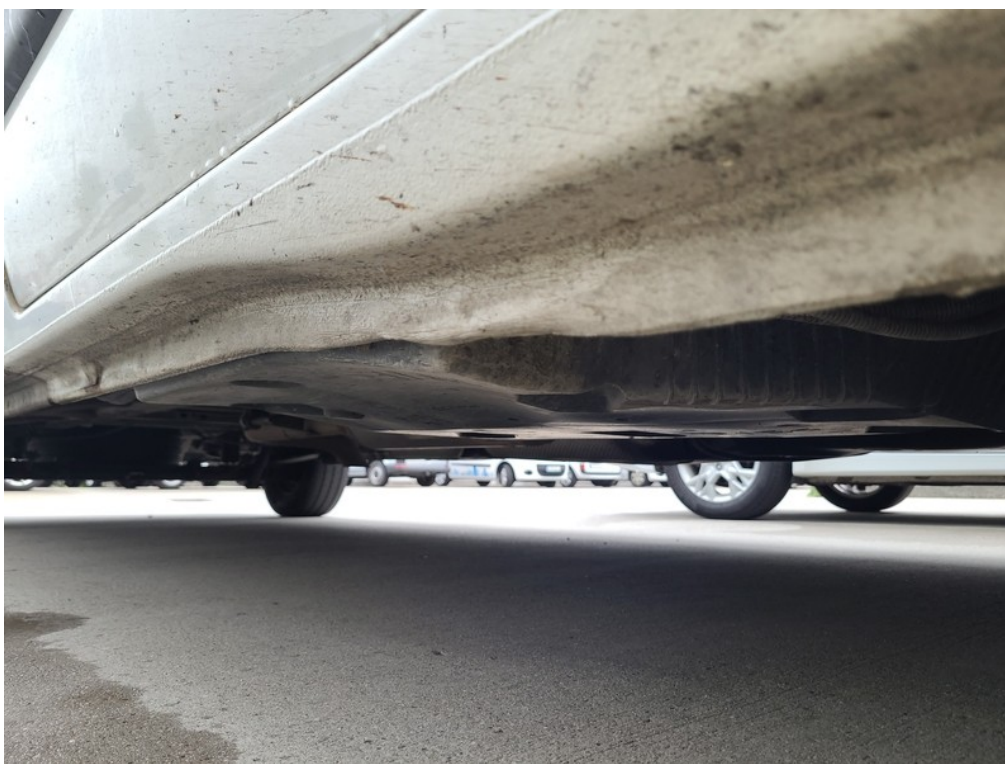
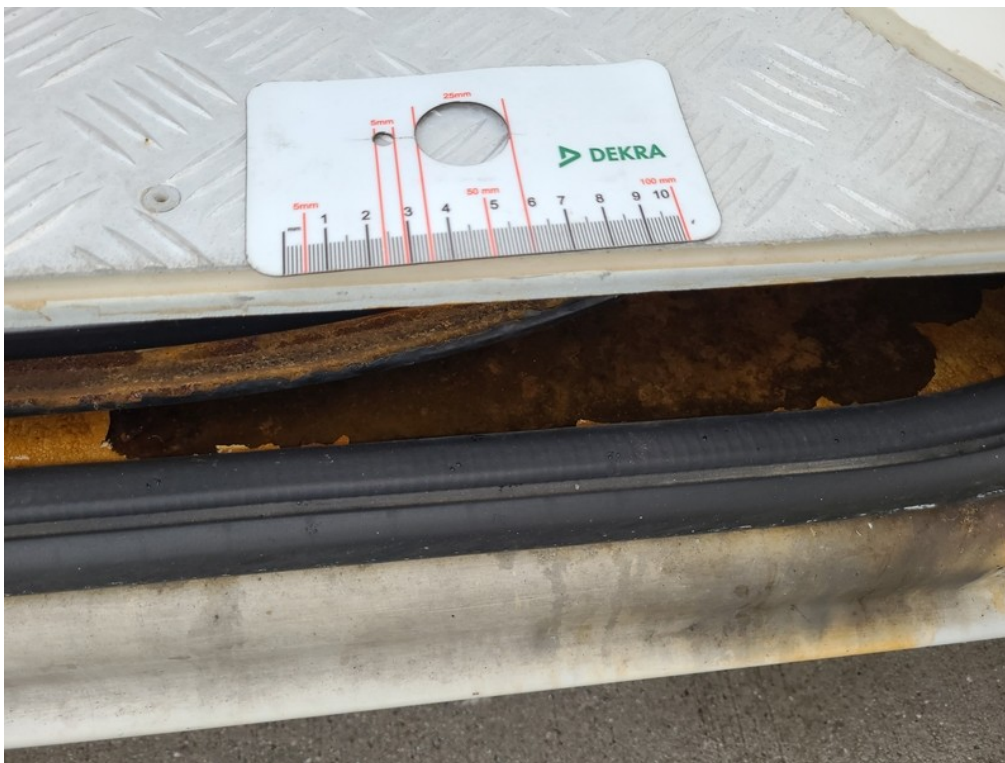
| 2 | Prah pravý | Deformácia |

**2 Prah pravý - Deformácia**  
Umiestnenie:

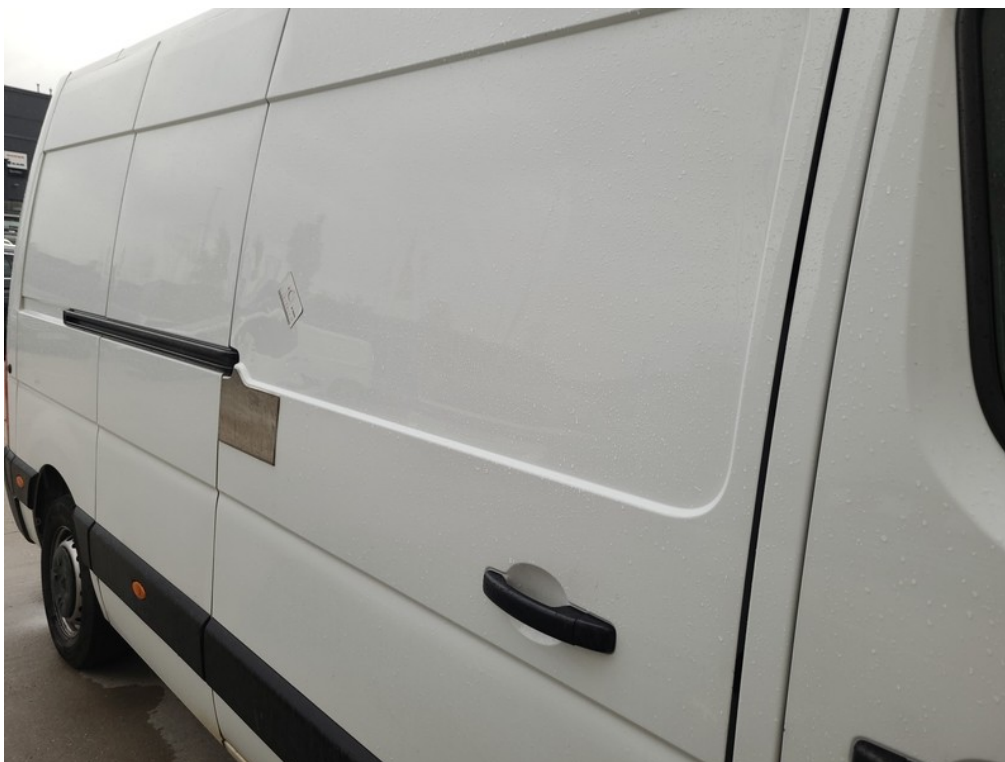
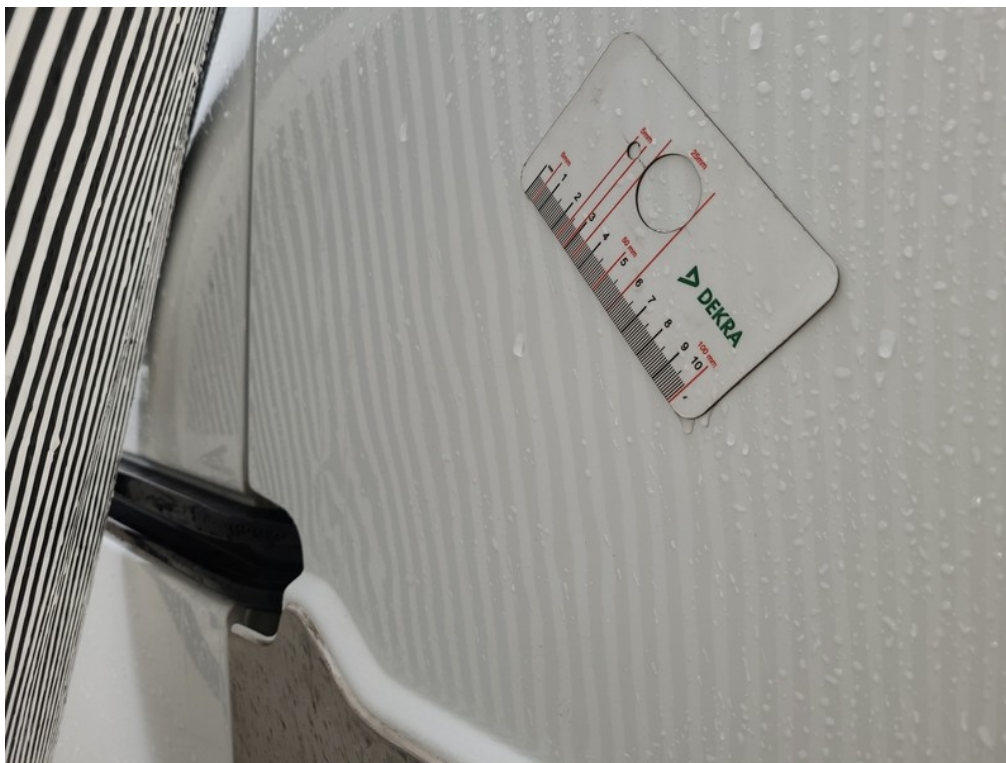
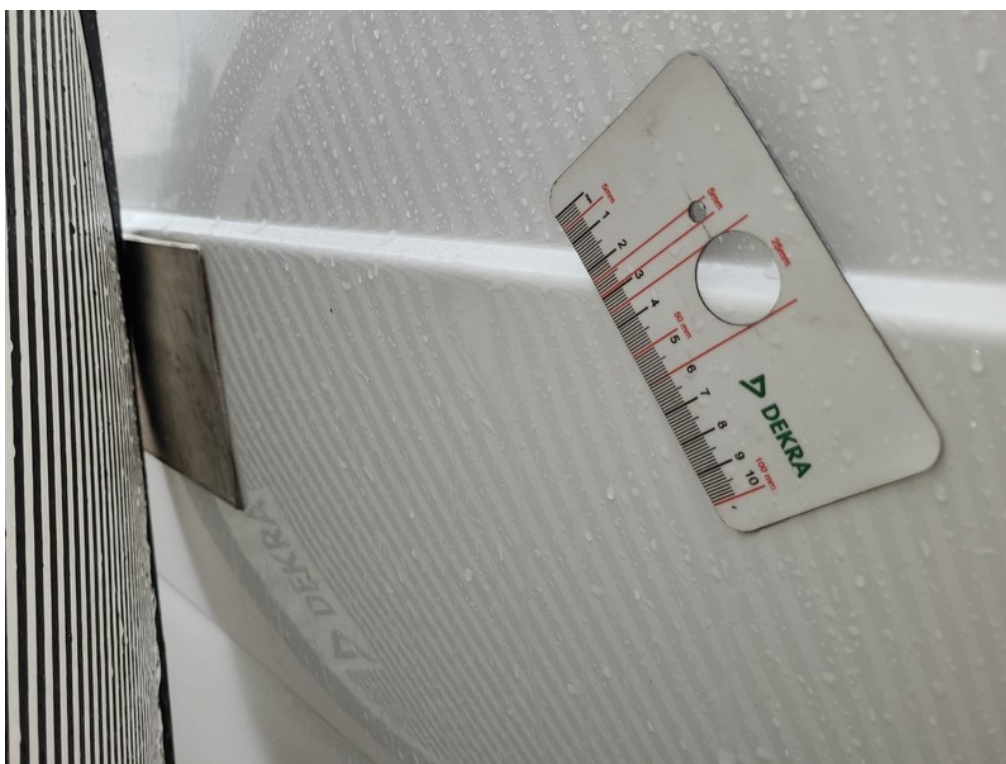
| 3 | Dvere bočné posuvné P | Deformácia |

**3 Dvere bočné posuvné P - Deformácia**  
Umiestnenie: Exteriér (vonkajší priestor)

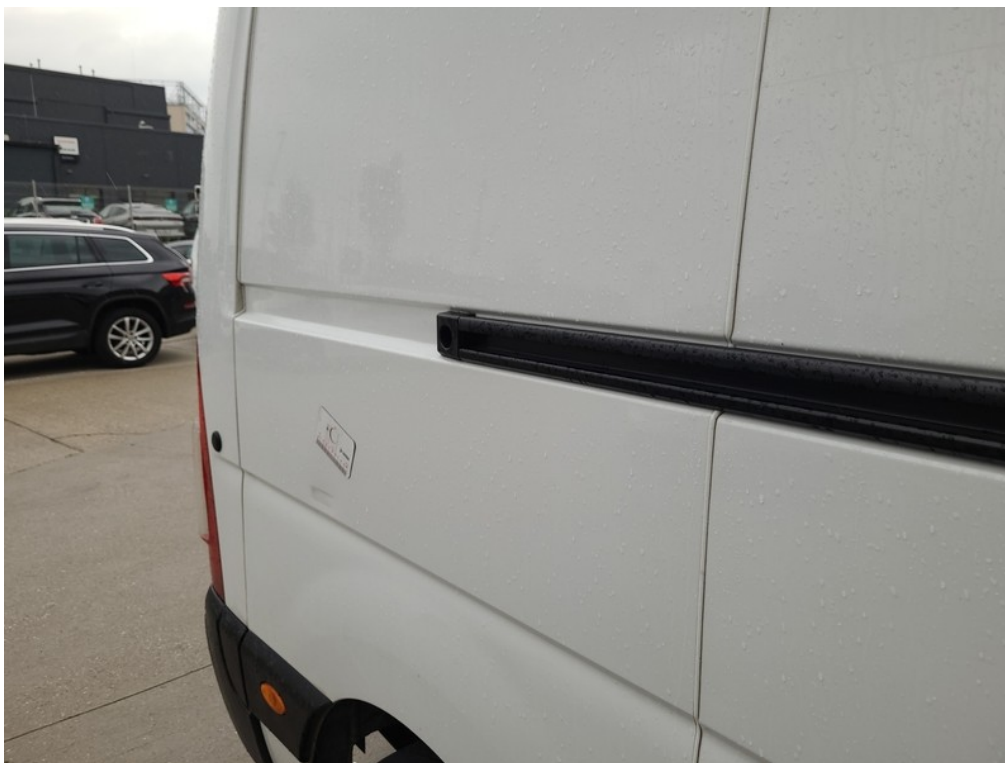
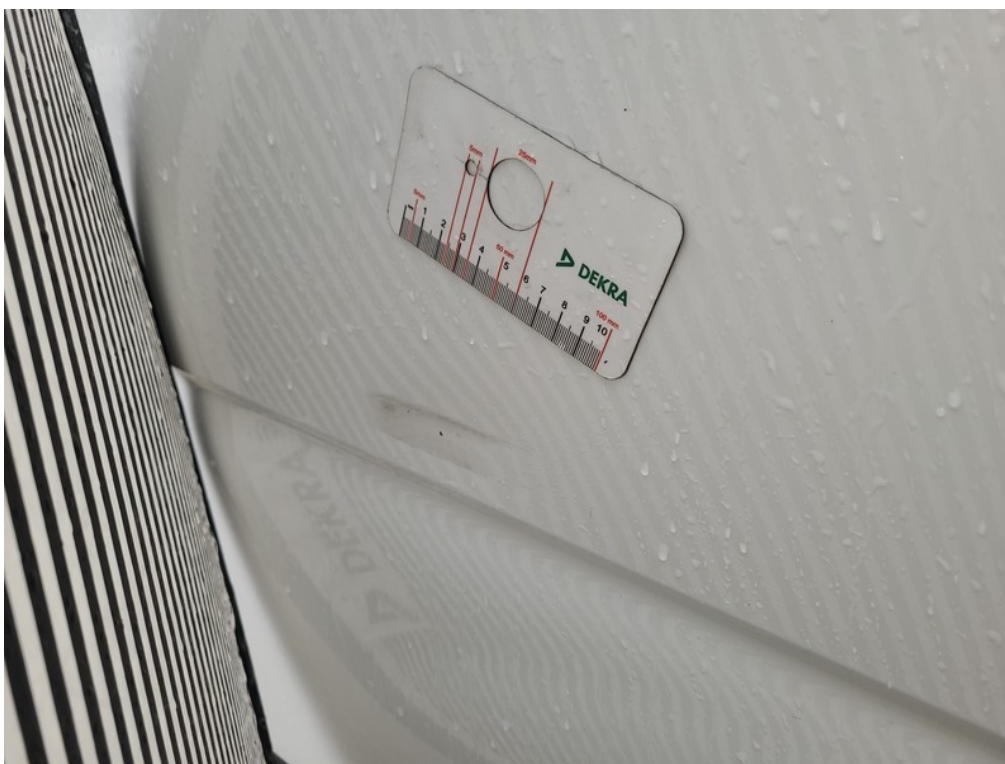
| 4 | Bočnica zadná pravá | Deformácia |

### 4 Bočnica zadná pravá - Deformácia

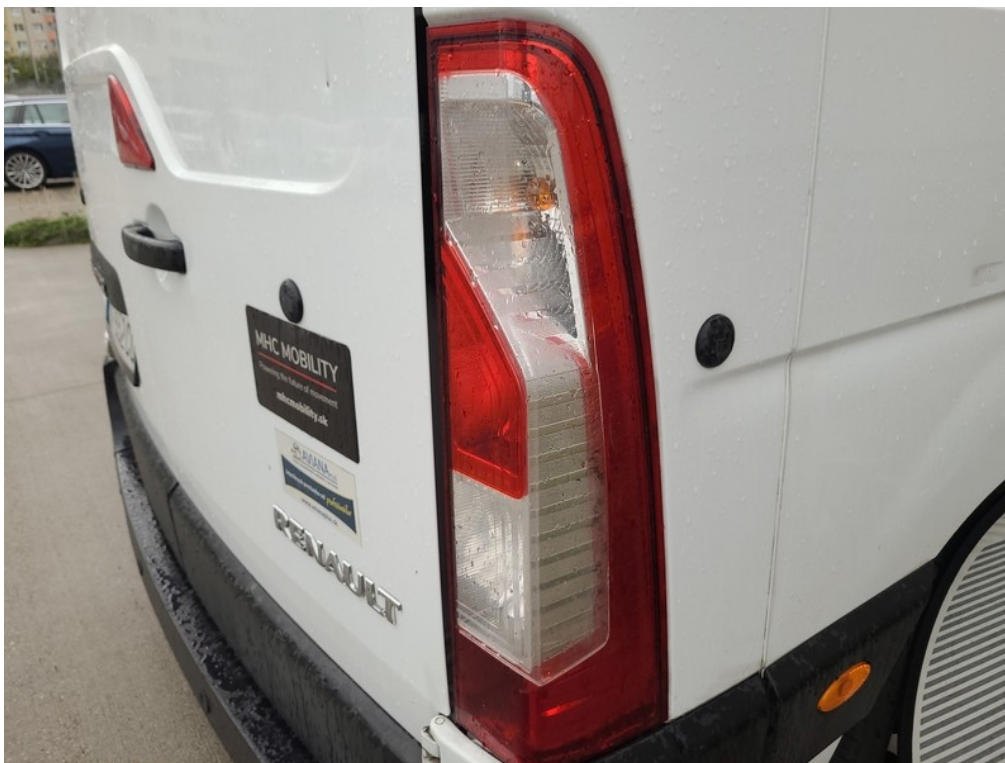
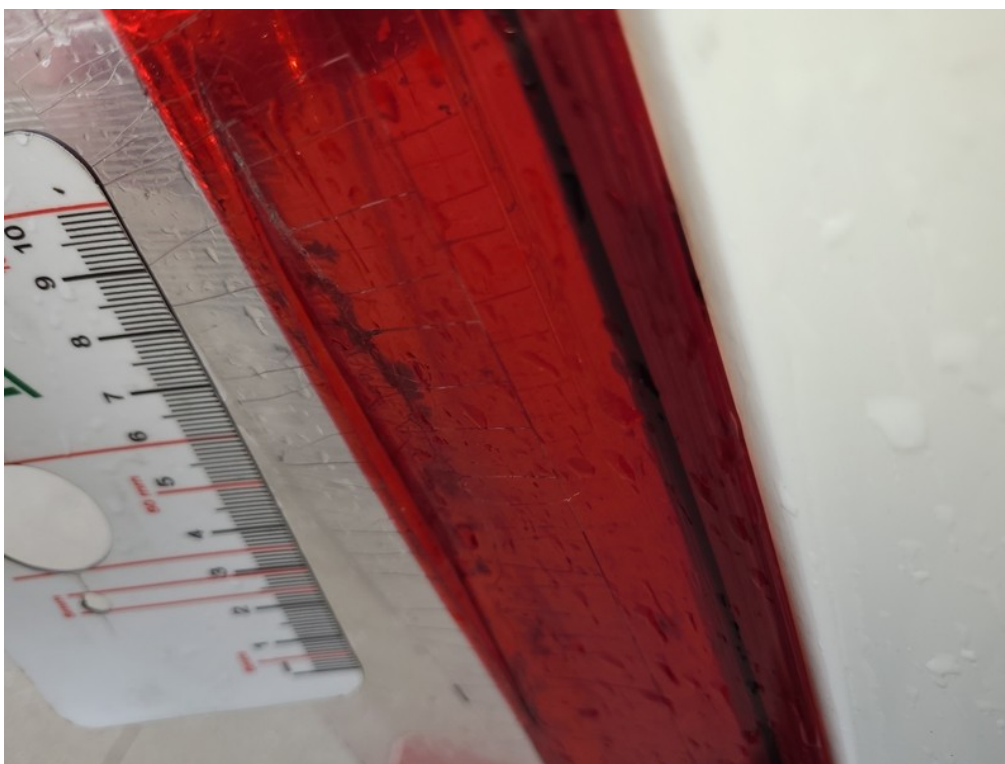
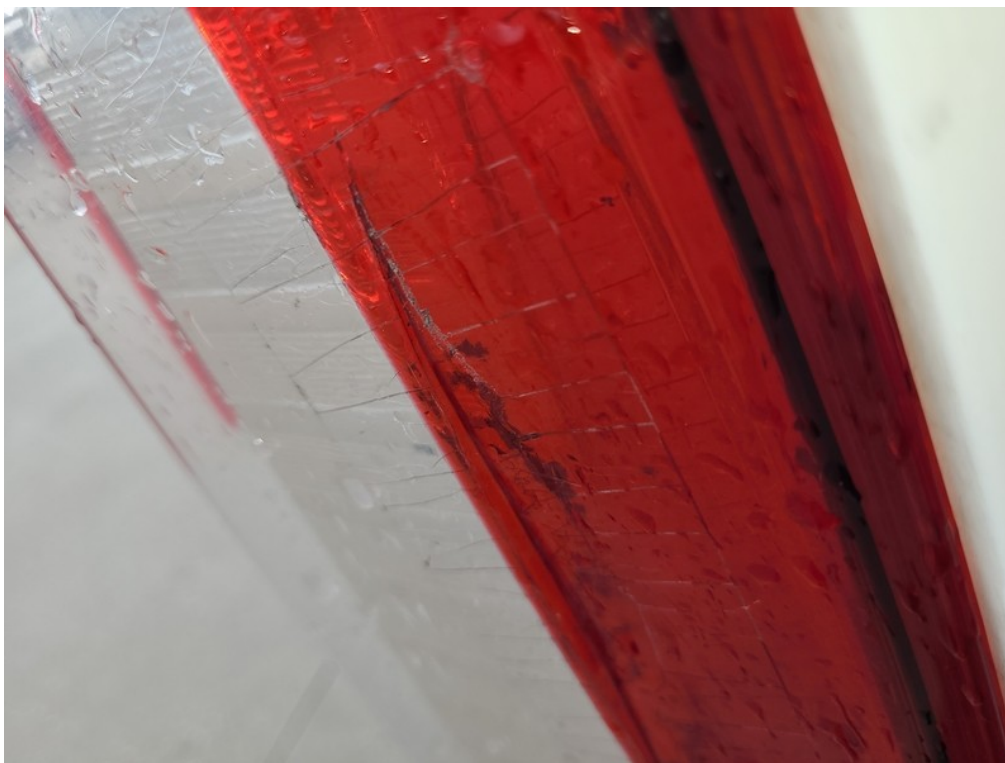
| 5 | Koncové svetlo vonkajšie pravé | Prasklina (trhlina) |

**5** **Koncové svetlo vonkajšie pravé - Prasklina (trhlina)**  
Umiestnenie: Exteriér (vonkajší priestor)

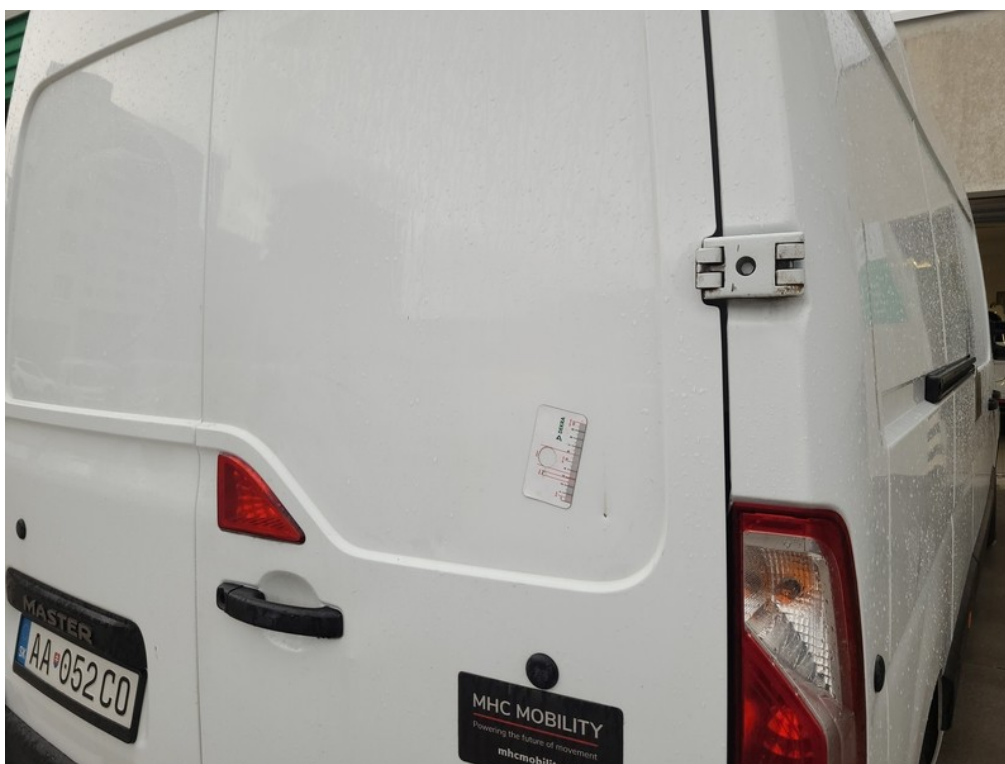
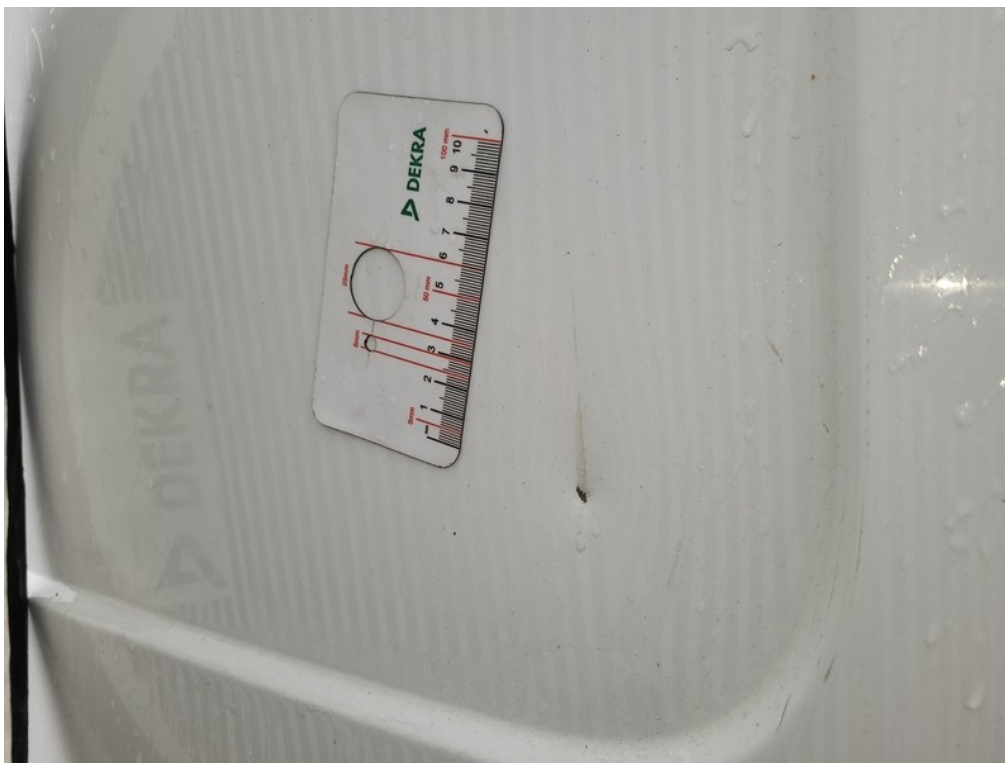
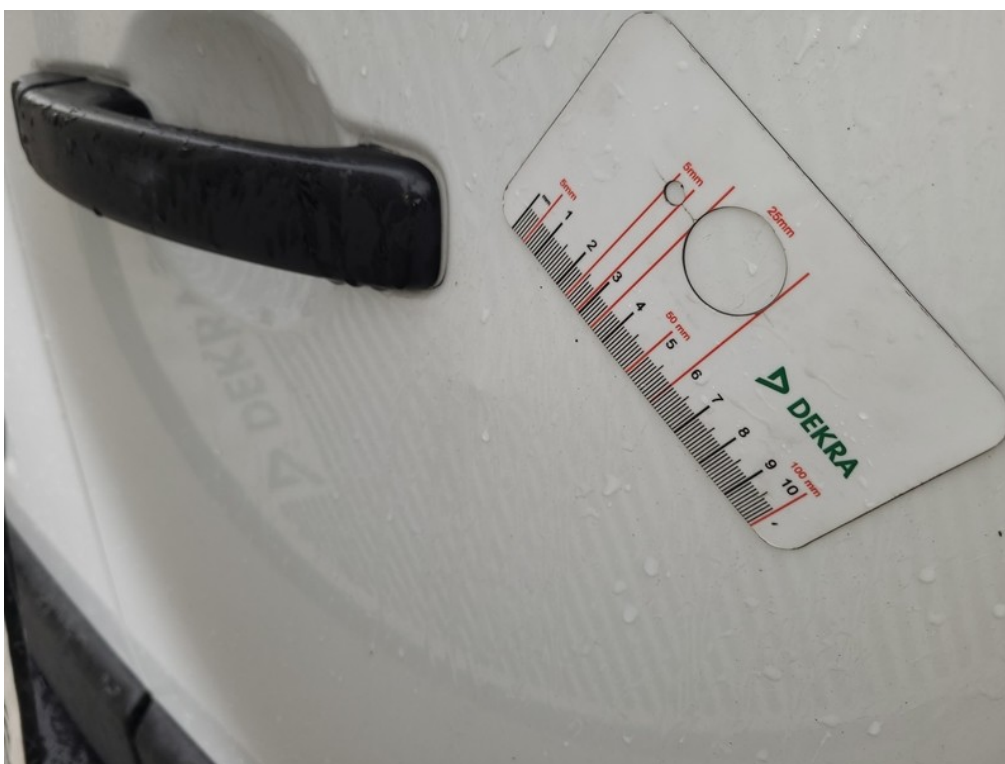
| 6 | Dvere zadné nákladové P krídlo | Deformácia |

**6 Dvere zadné nákladové P krídlo - Deformácia**  
Umiestnenie: Exteriér (vonkajší priestor)

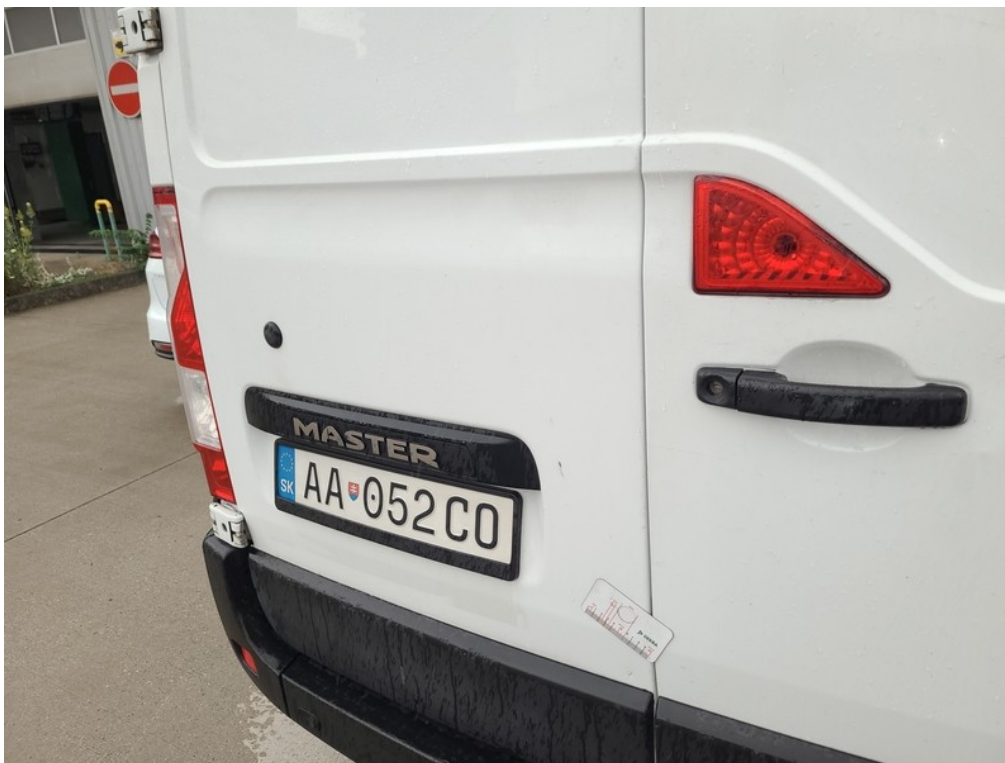
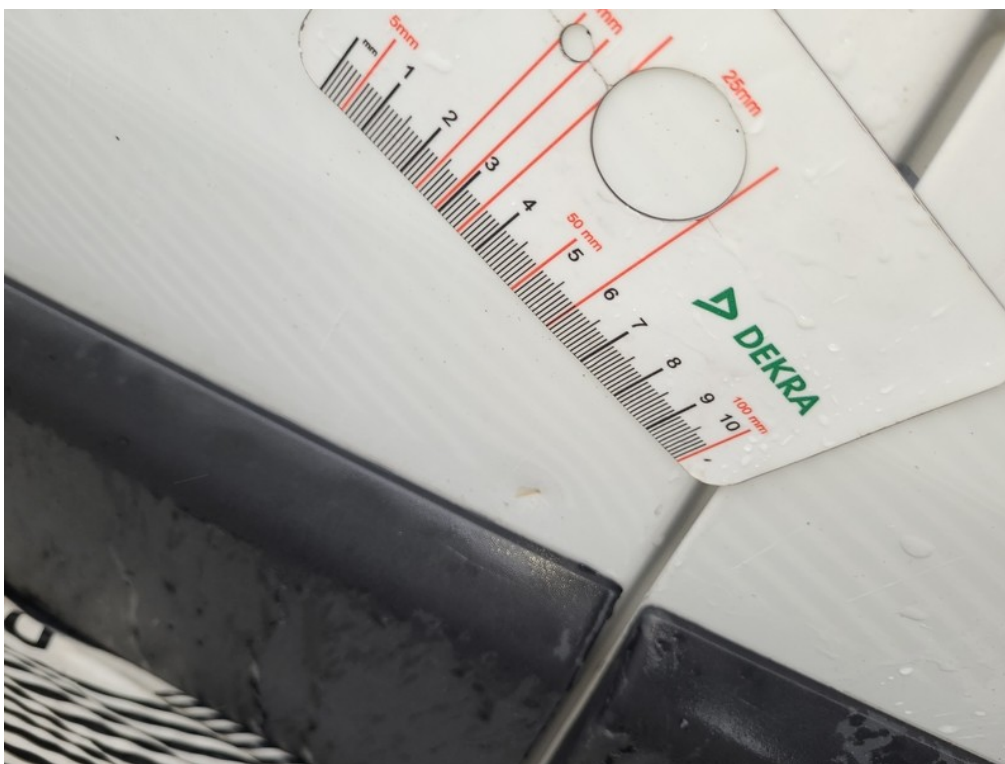
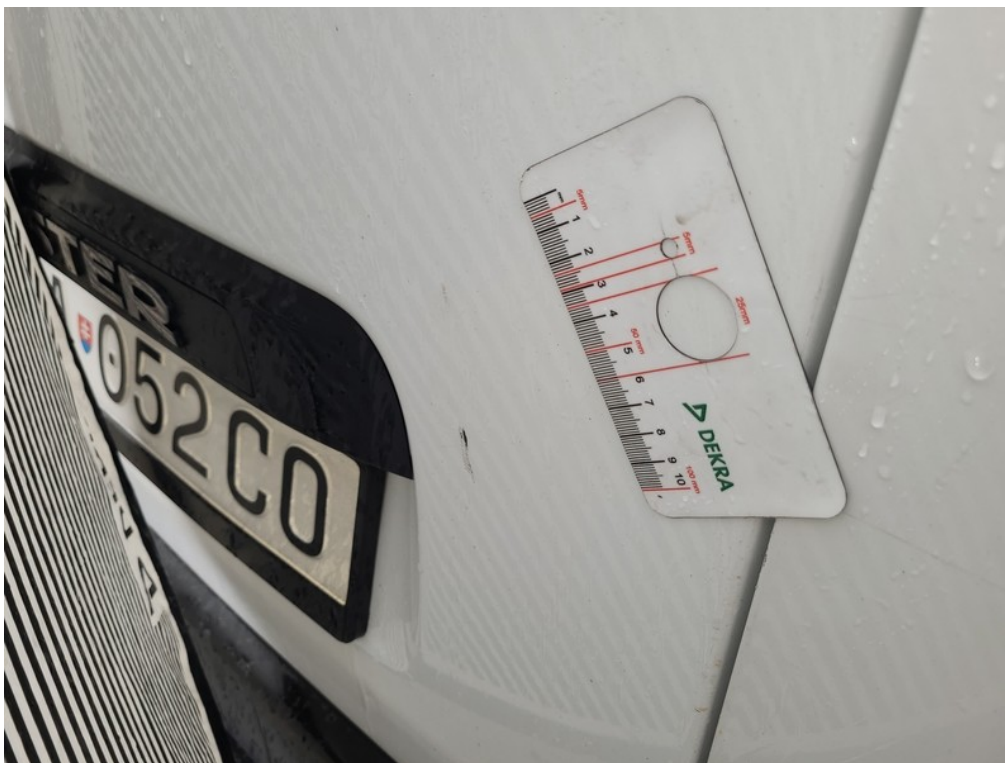
| 7 | Dvere zadné nákladové L krídlo | Deformácia |

**7 Dvere zadné nákladové L krídlo - Deformácia**  
Umiestnenie: Exteriér (vonkajší priestor)

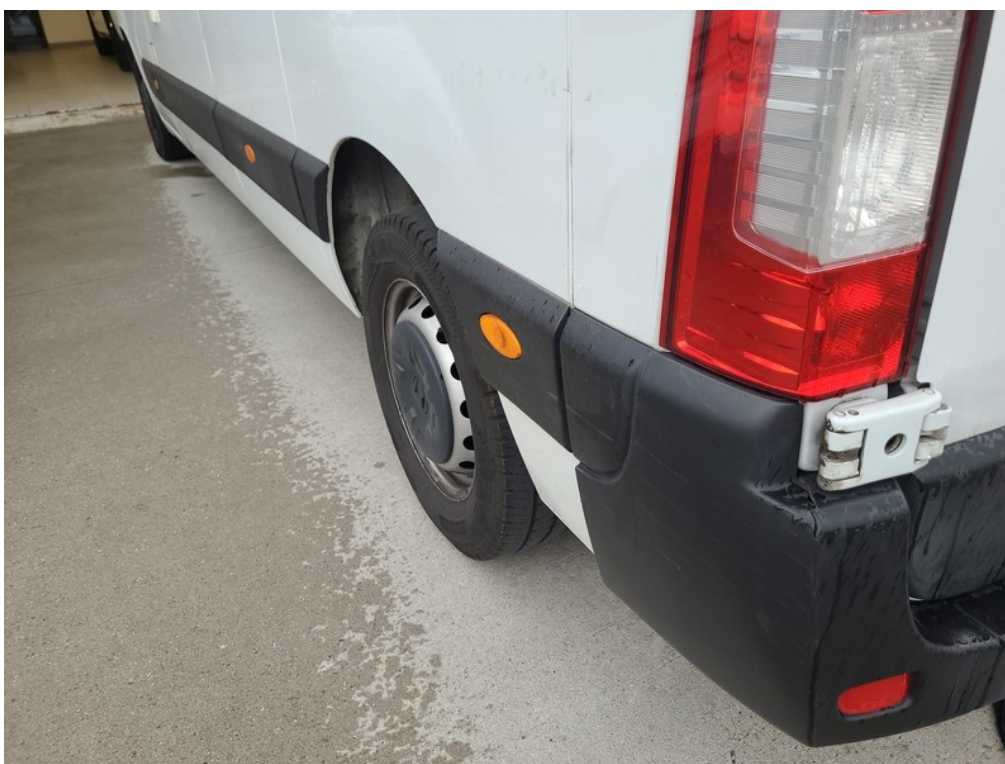
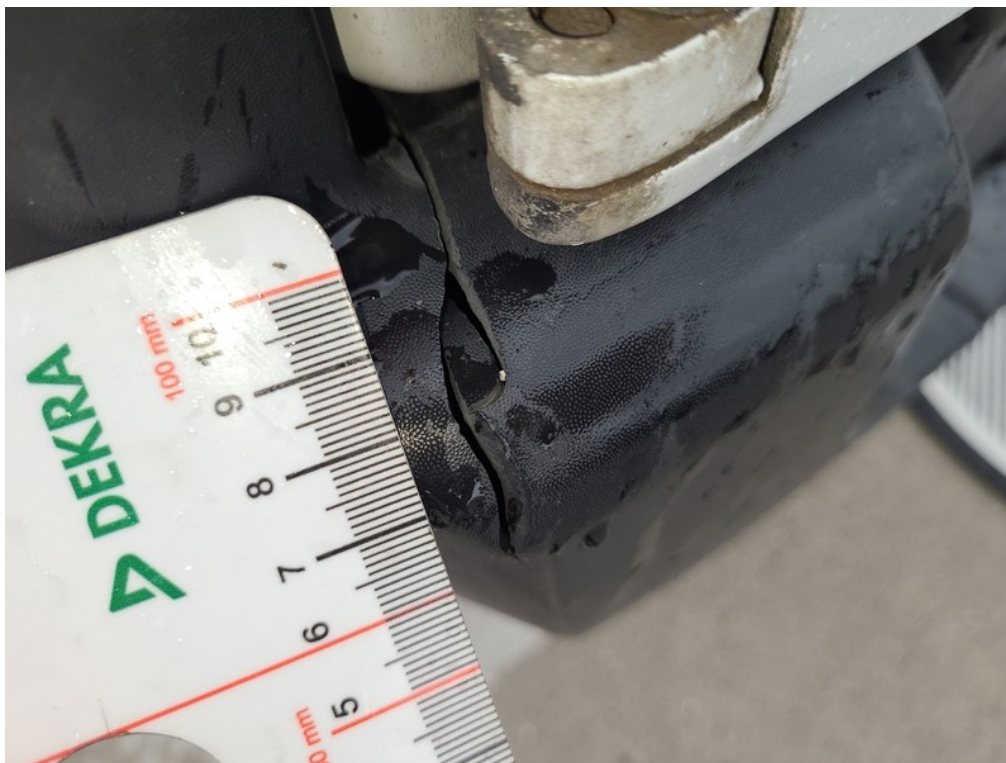
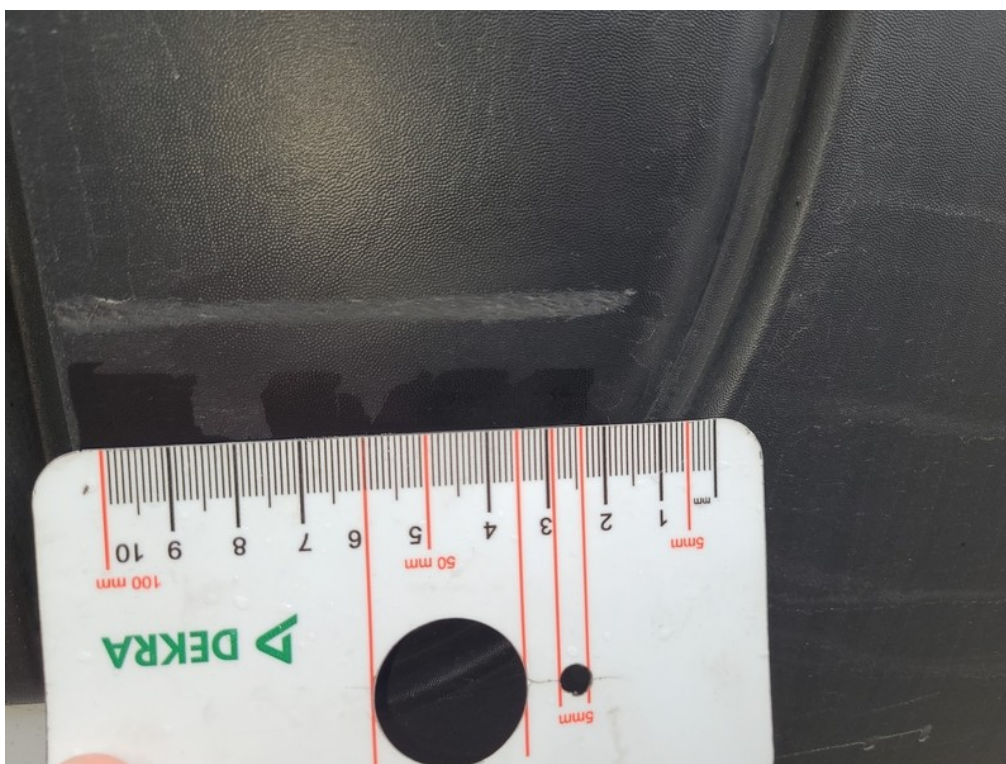
| 8 | Zadný nárazník - ľavý diel | Prasklina (trhlina) |

8 Zadný nárazník - ľavý diel - Prasklina (trhlina)  
Umiestnenie: Exteriér (vonkajší priestor)

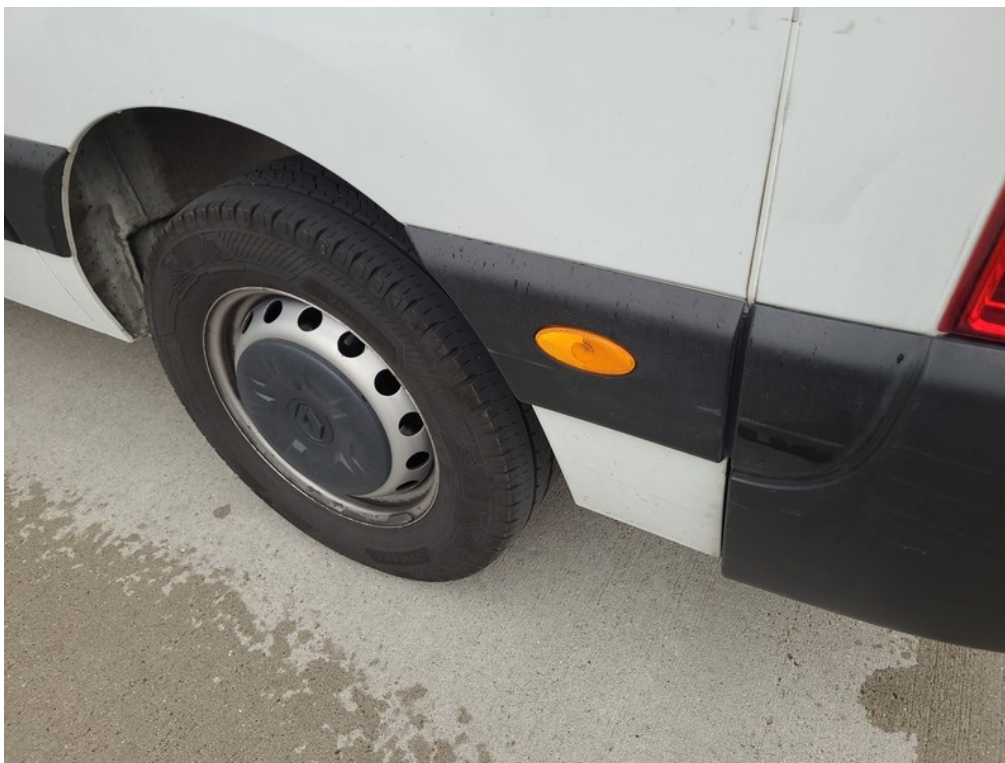
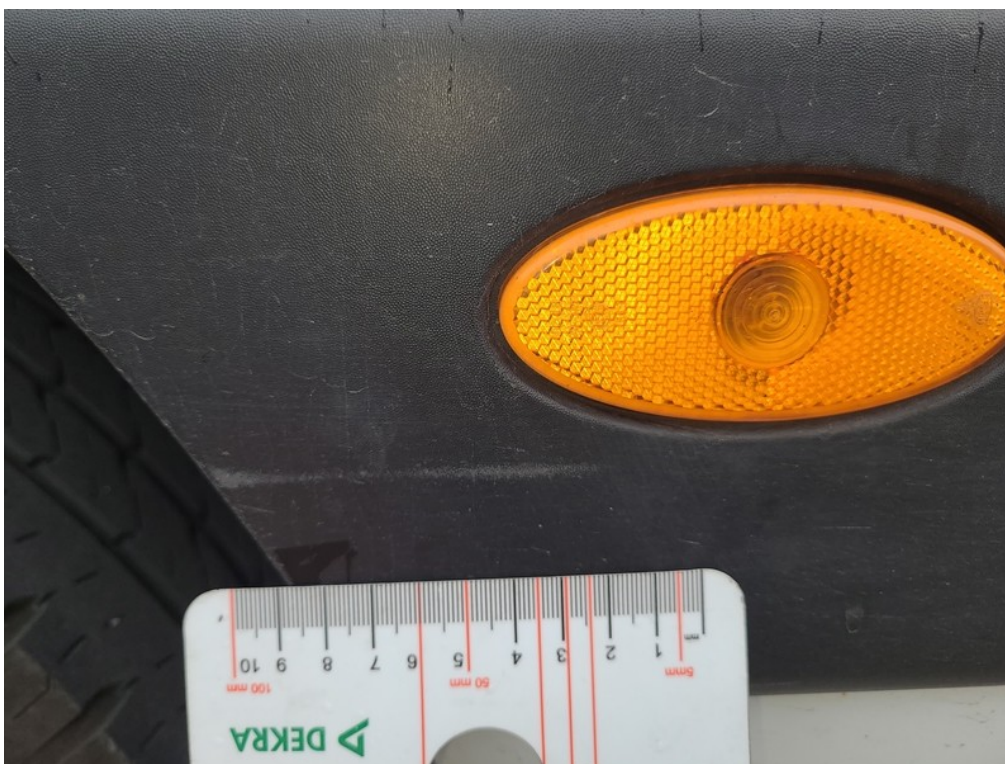
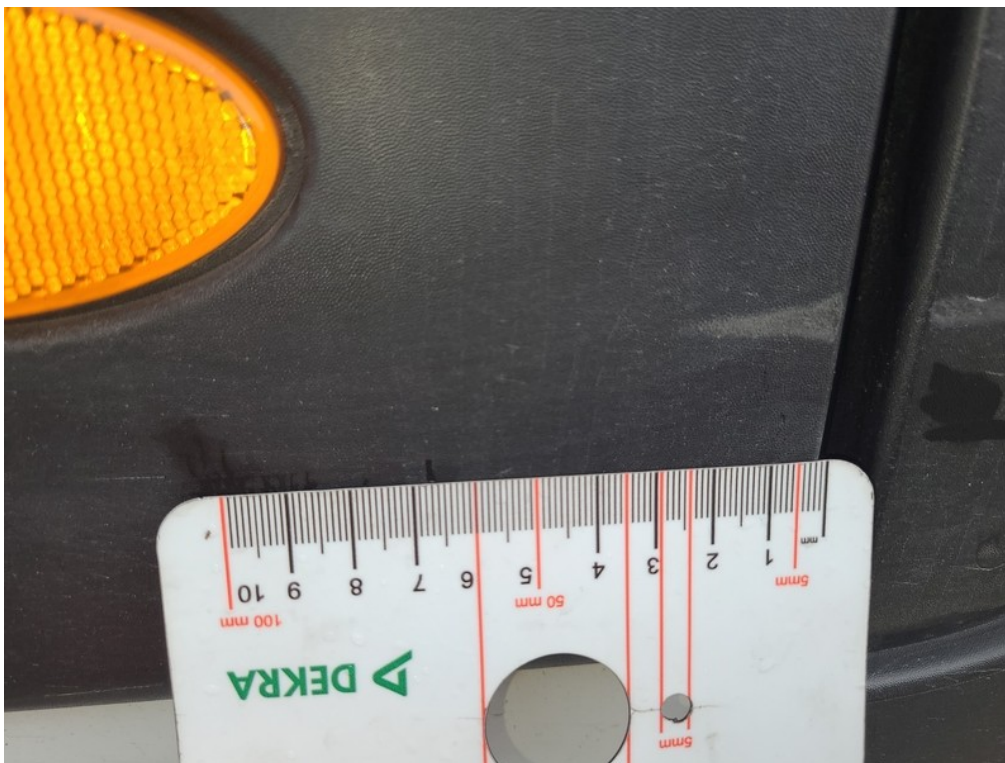
| 9 | Ozdobná lišta LZ bočnice | Škrabance |

**9 Ozdobná lišta LZ bočnice - Škrabance**  
Umiestnenie: Exteriér (vonkajší priestor)

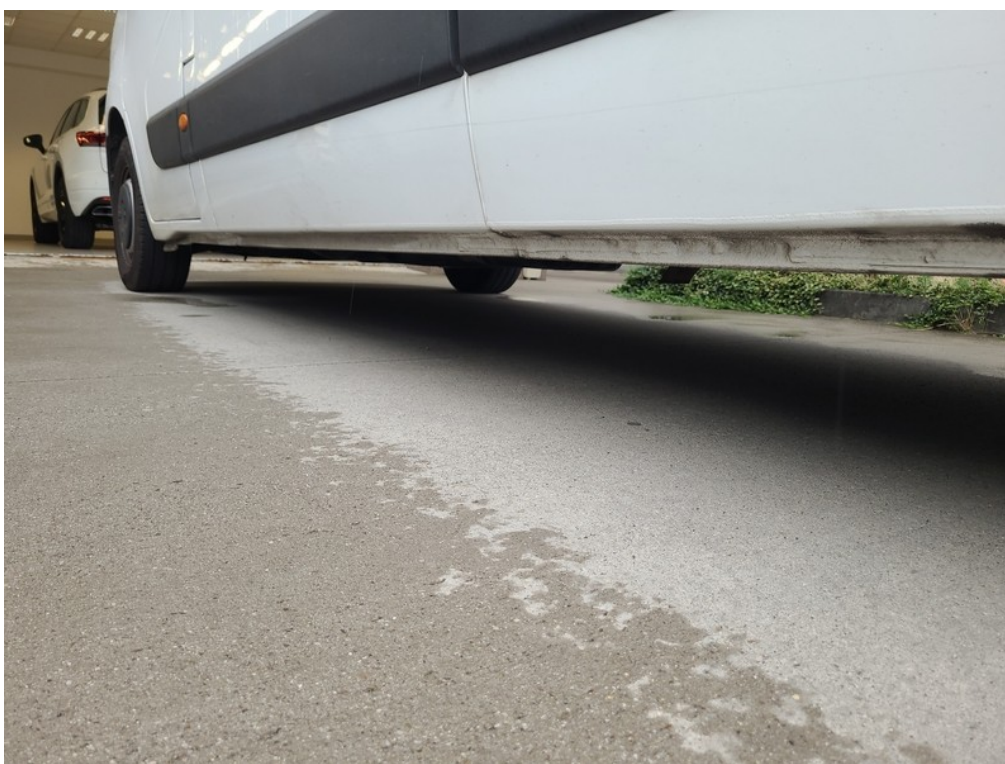
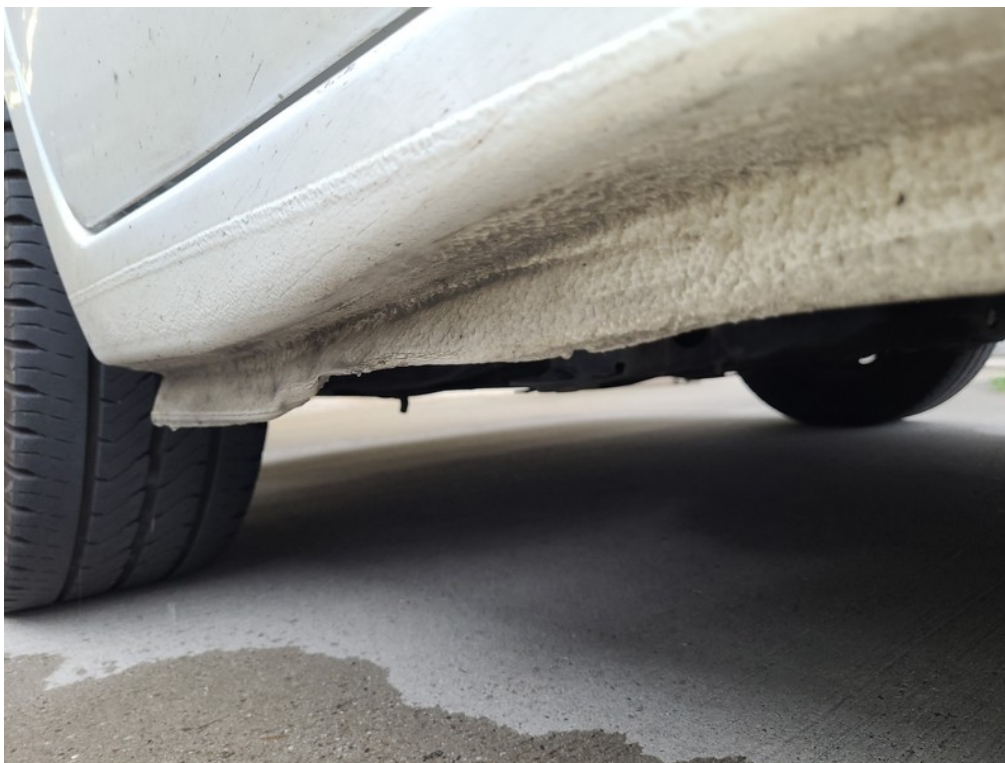
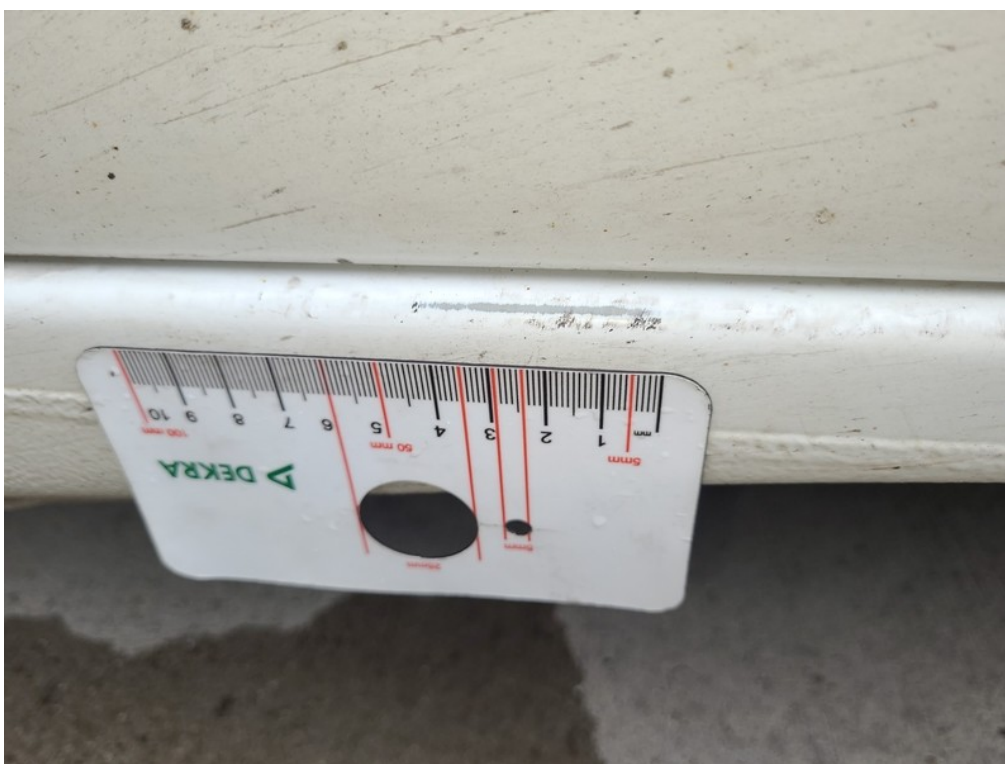
| 10 | Prah ľavý | Deformácia |

**10** **Prah ľavý - Deformácia**  
Umiestnenie:
