#### ÚDAJE O VOZIDLE

| Evidenčné číslo: | <b>AA052CO</b> | VIN: | VF1MA000870502035 |
| Model vozidla: | Renault Master Maxi Skříň | Vyhotovenie: | Skriňa |

# ZOZNAM POŠKODENÍ

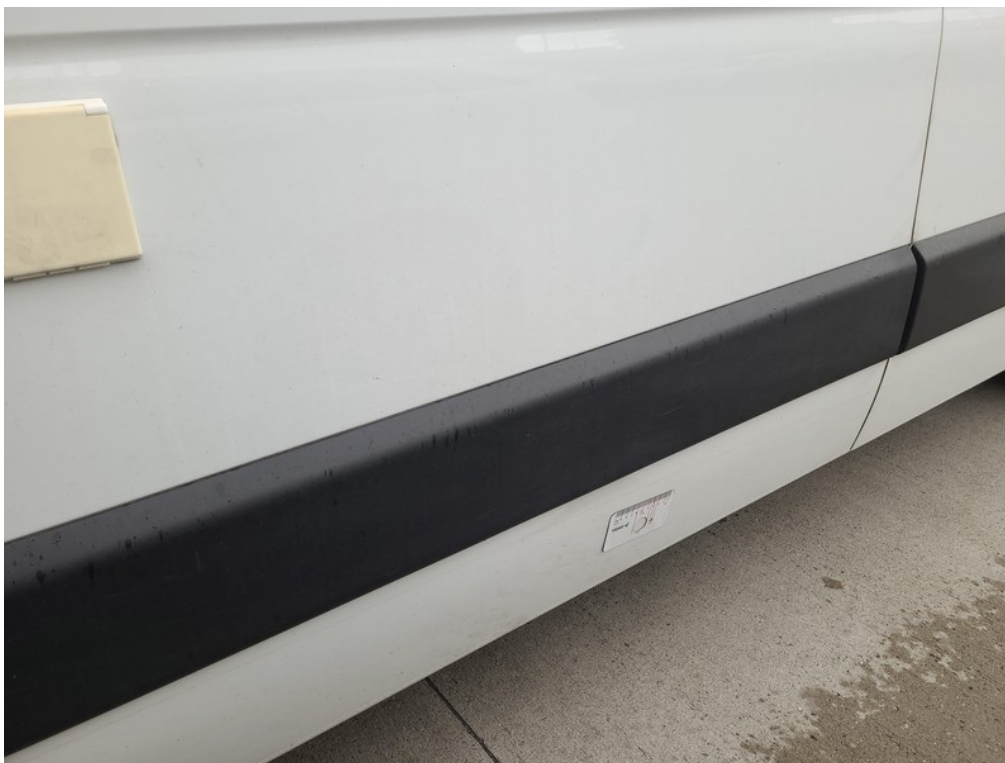
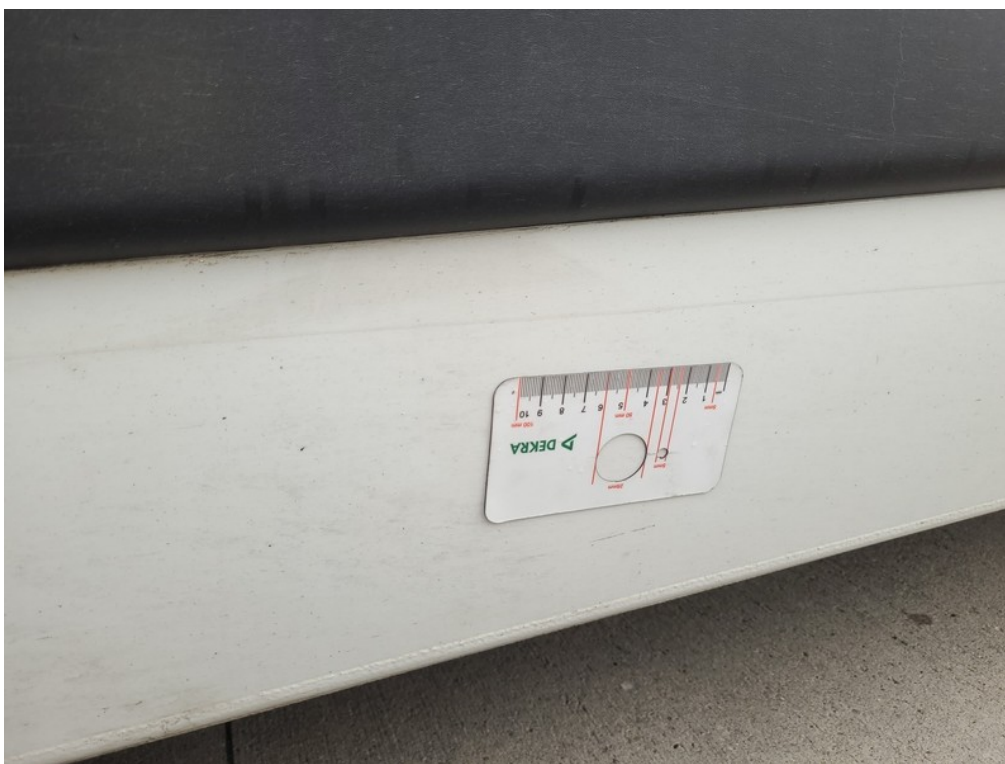
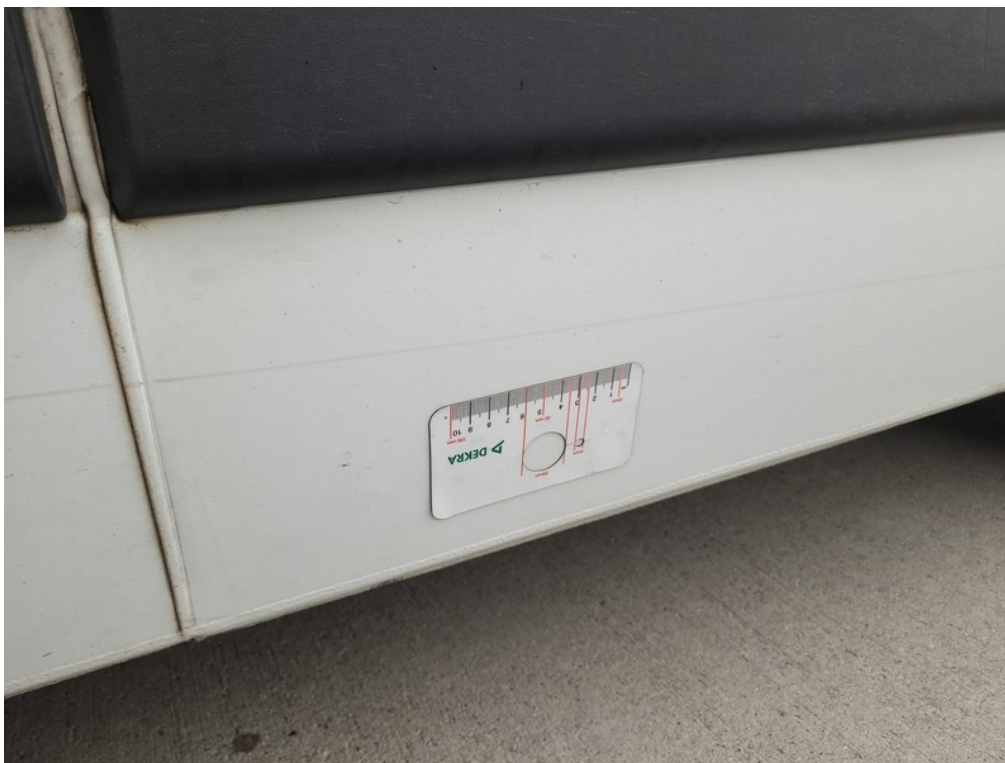
| 11 | Bočnica zadná L VEĽKÁ | Škrabance |

**11** Bočnica zadná L VEĽKÁ - Škrabance  
Umiestnenie: Exteriér (vonkajší priestor)

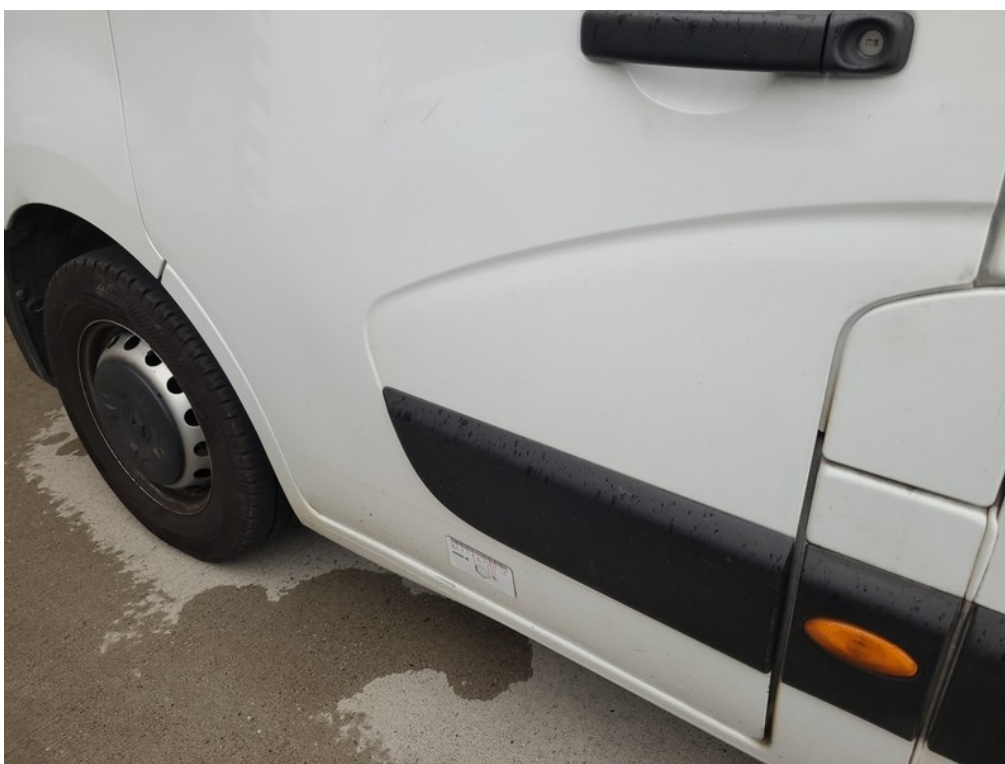
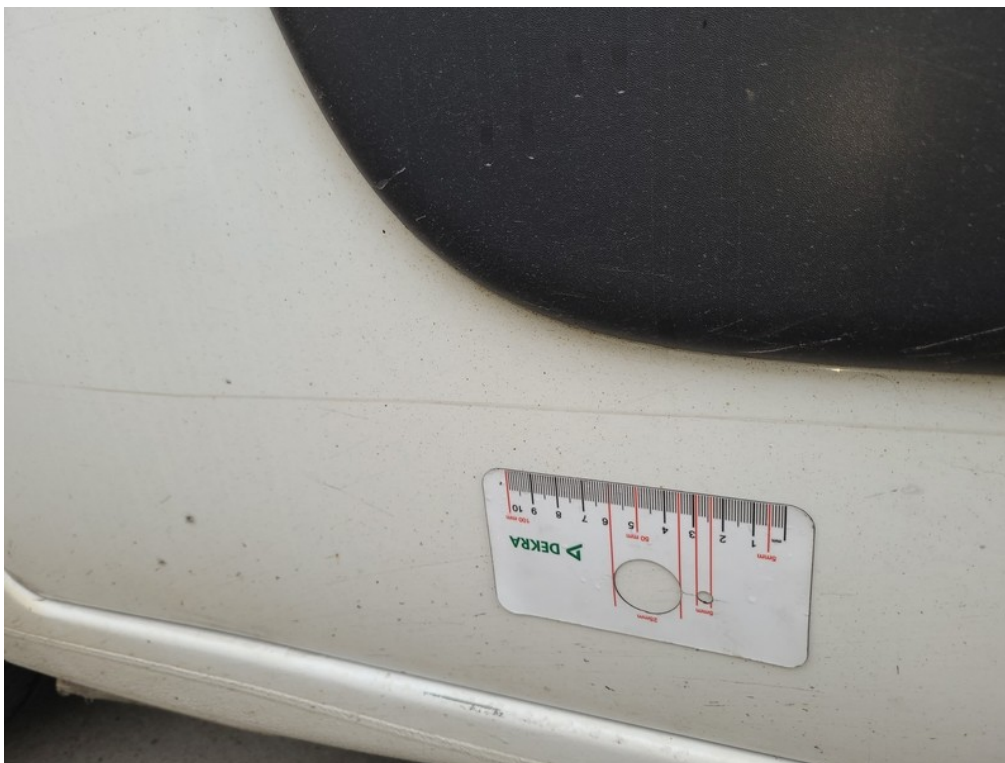
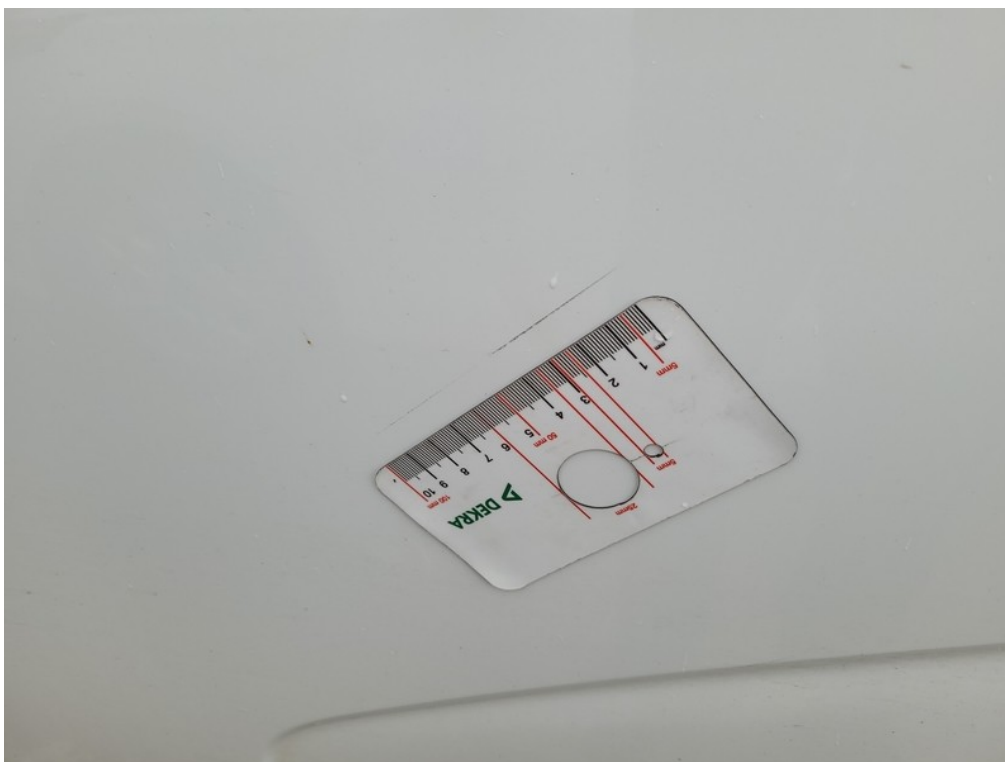
| 12 | Dvere predné ľavé | Škrabance |

**12 Dvere predné ľavé - Škrabance**  
Umiestnenie:

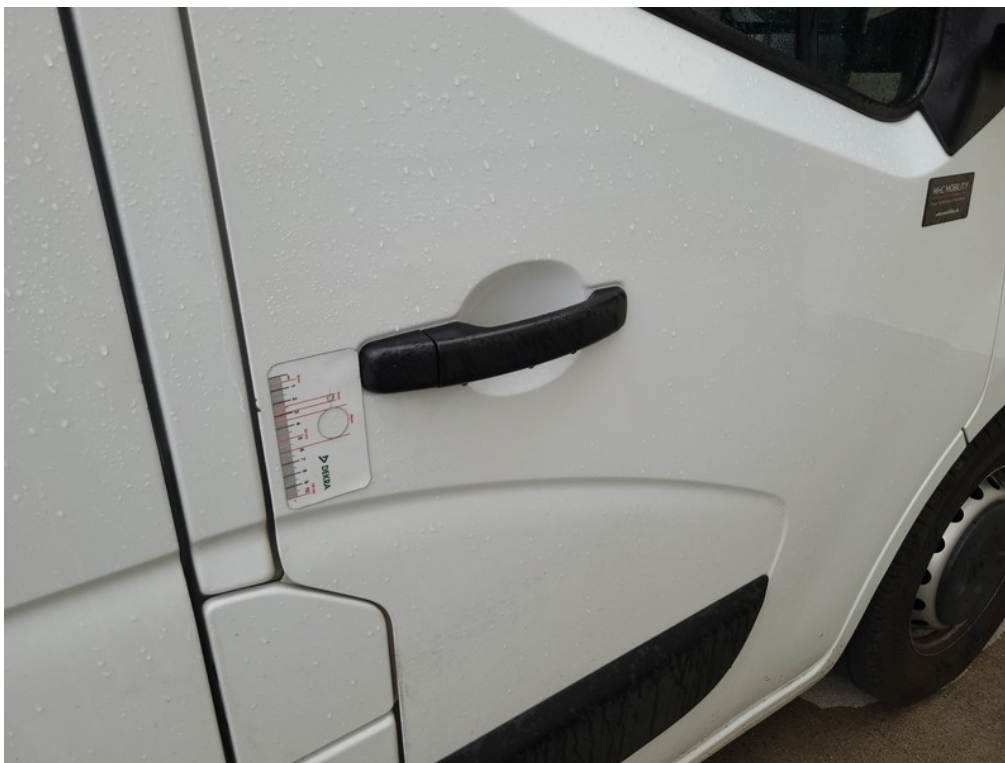
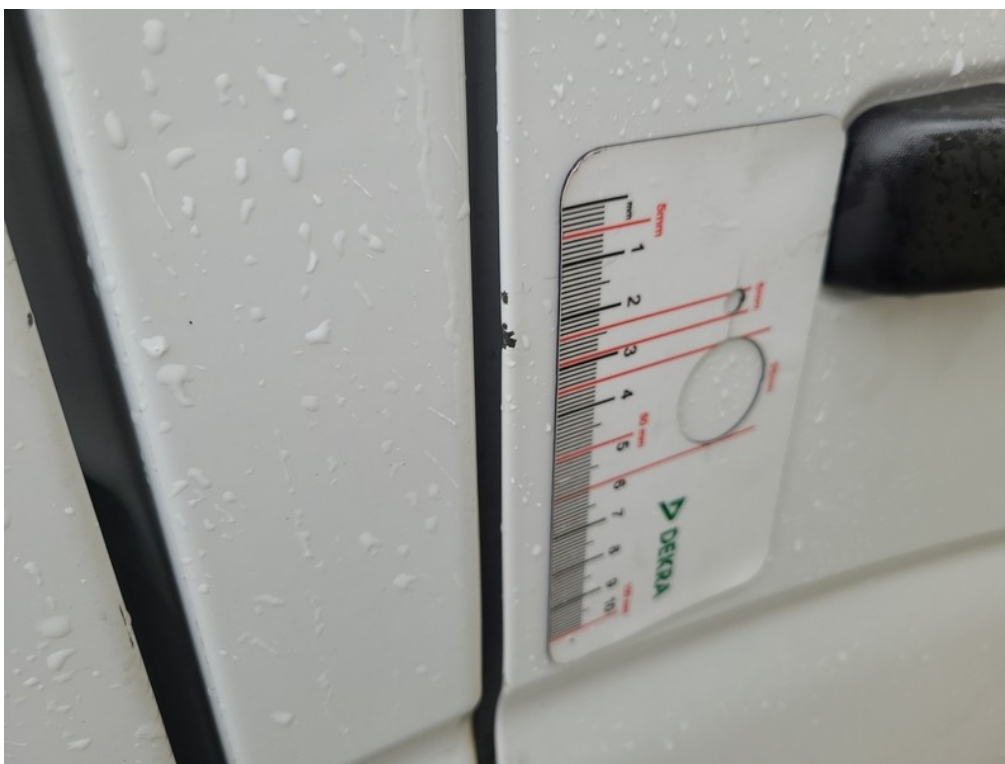
| 13 | Hrana pravých predných dverí | Škrabance |

**13** Hrana pravých predných dverí - Škrabance  
Umiestnenie: Exteriér (vonkajší priestor)

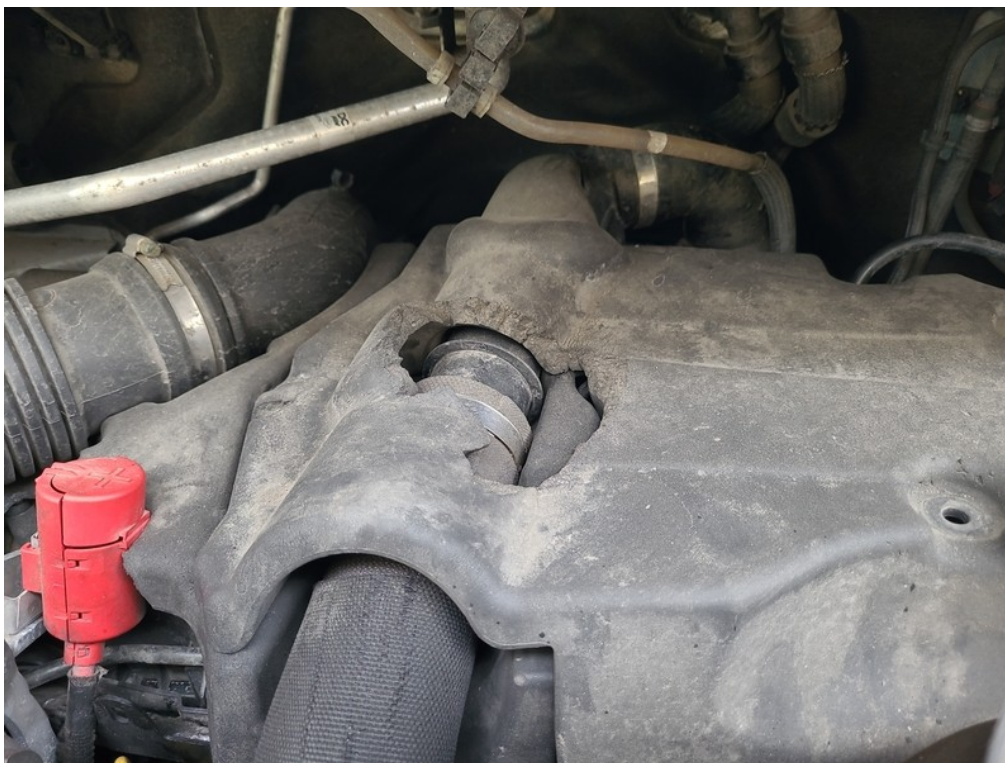
| 14 | Horný kryt motoru | Prasklina (trhlina) |

**14** Horný kryt motoru - Prasklina (trhlina)  
Umiestnenie: Ostatné

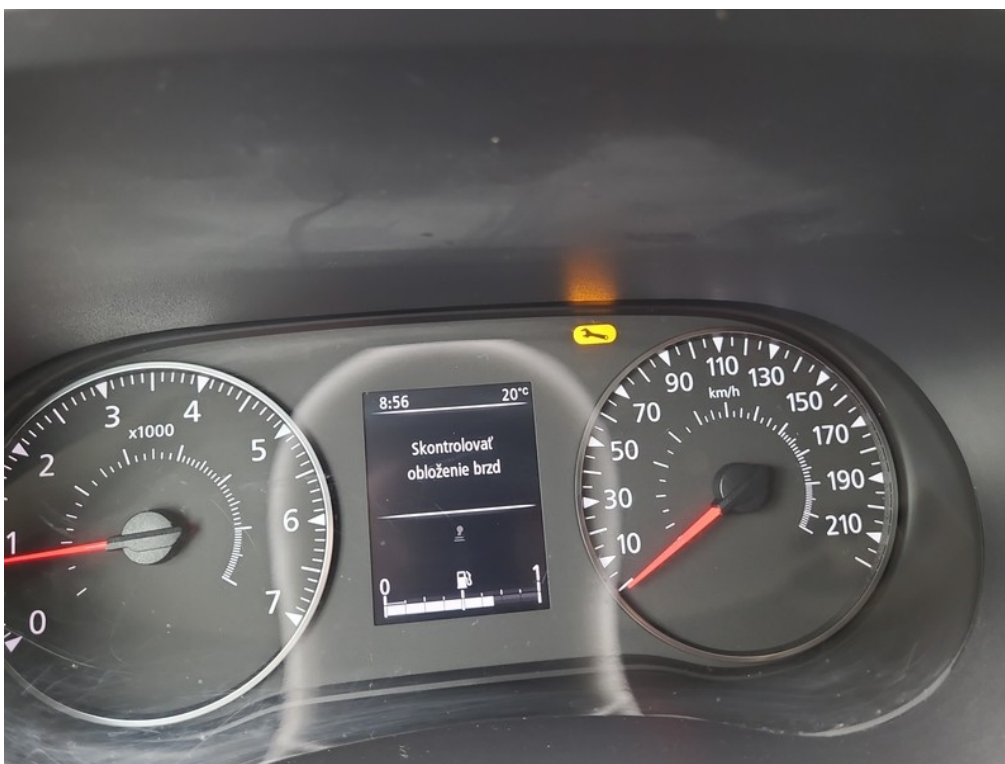
| 15 | Servisná prehliadka | Chýba |

**15** Servisná prehliadka - Chýba  
Umiestnenie: Ostatné

Poznámka: Prácu vrátane materiálu si vyčíslí Tatra leasing

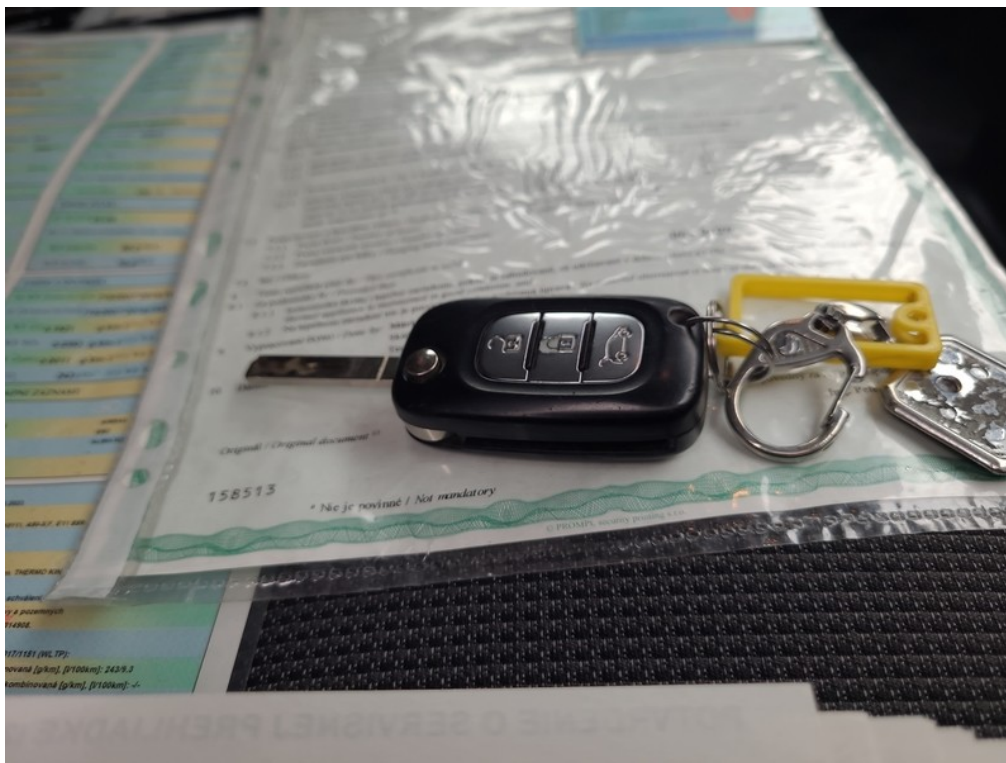
| 16 | Kľúč od vozidla | Chýba |

**16** Kľúč od vozidla - Chýba  
Umiestnenie:

Poznámka: Prácu vrátane  
materiálu si vyčíslí Tatra leaing
