#### ÚDAJE O VOZIDLE

| Evidenčné číslo: | <b>BT767IF</b> | VIN: | JMZKH0HB701104970 |
| Model vozidla: | Mazda CX-60 | Vyhotovenie: | 2.5 |

## ZOZNAM POŠKODENÍ

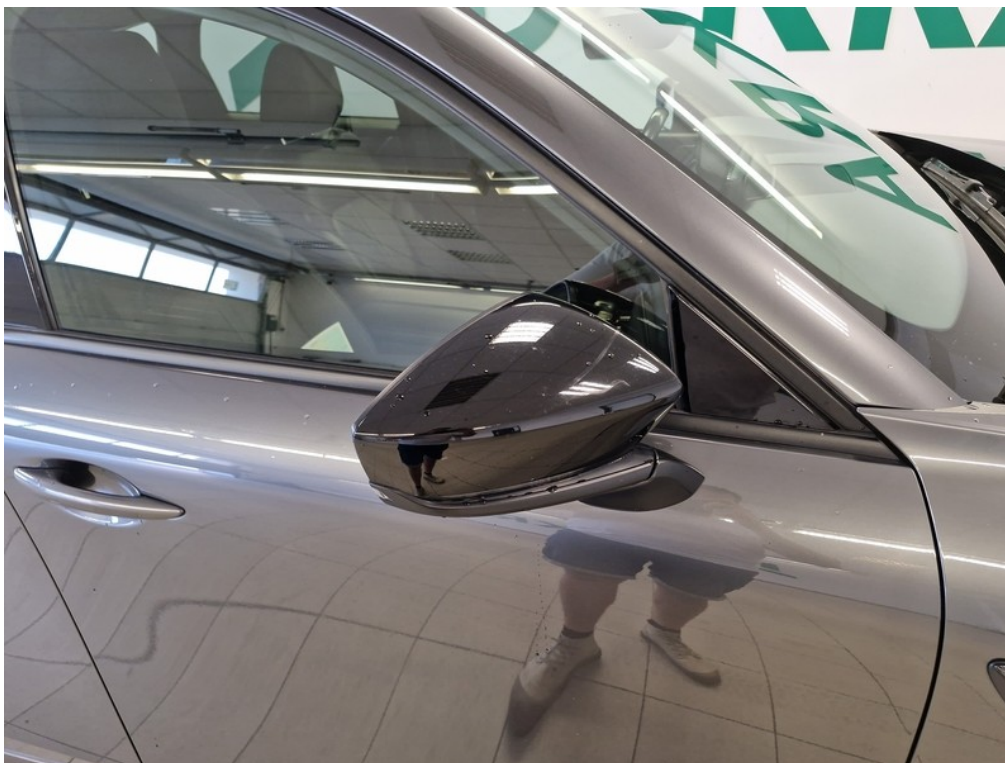
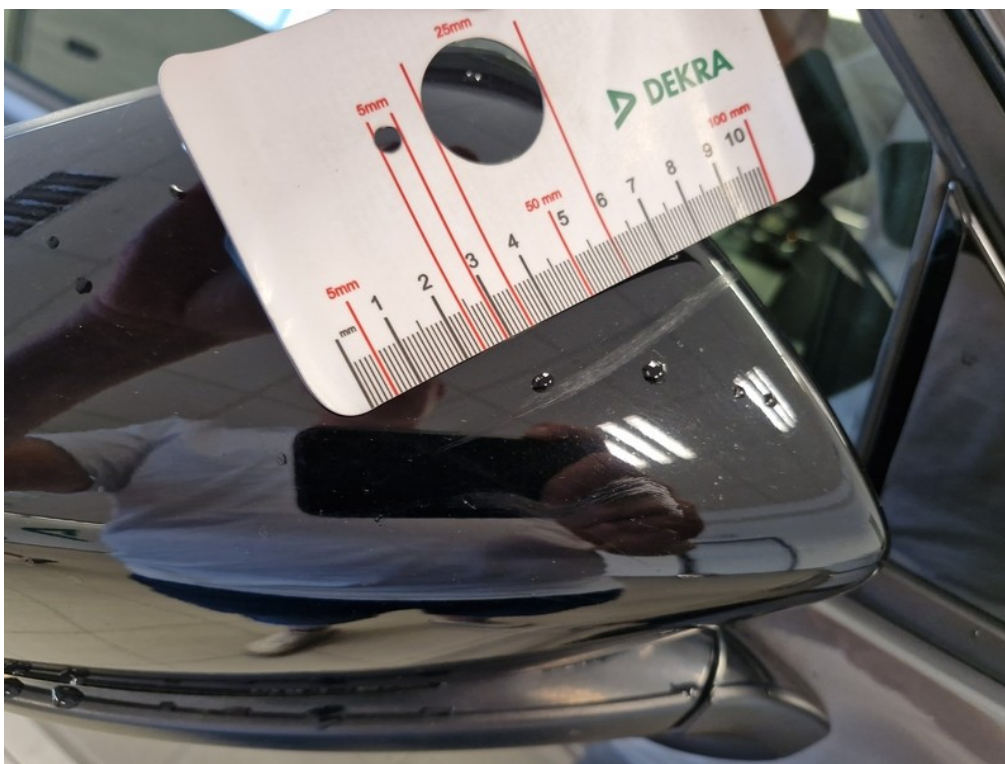
| 1 | Kryt P spätného zrkadla |

**1 Kryt P spätného zrkadla - Škrabance**  
Umiestnenie: Exteriér (vonkajší priestor)

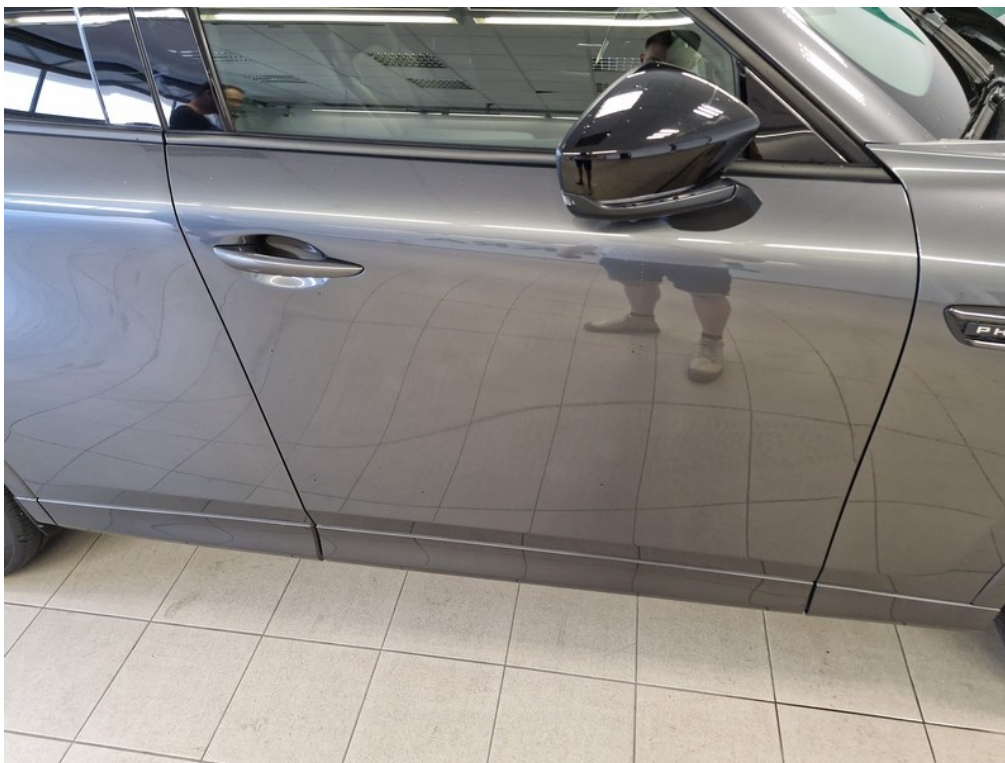
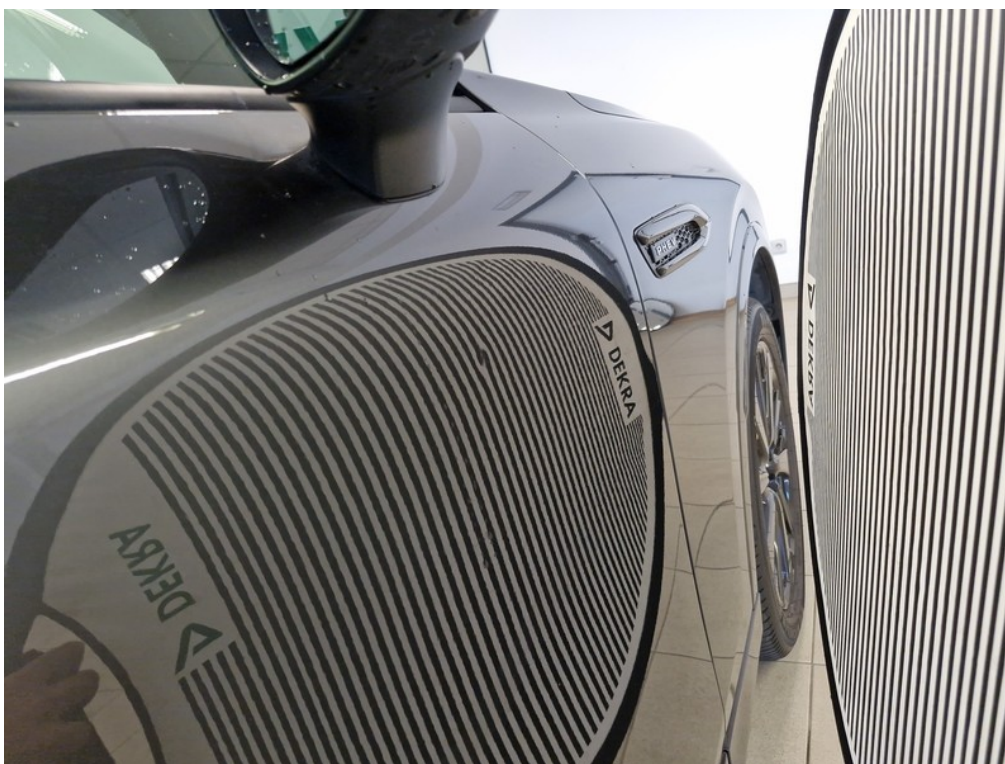
| 2 | Dvere predné pravé |

### 2 Dvere predné pravé - Deformácia

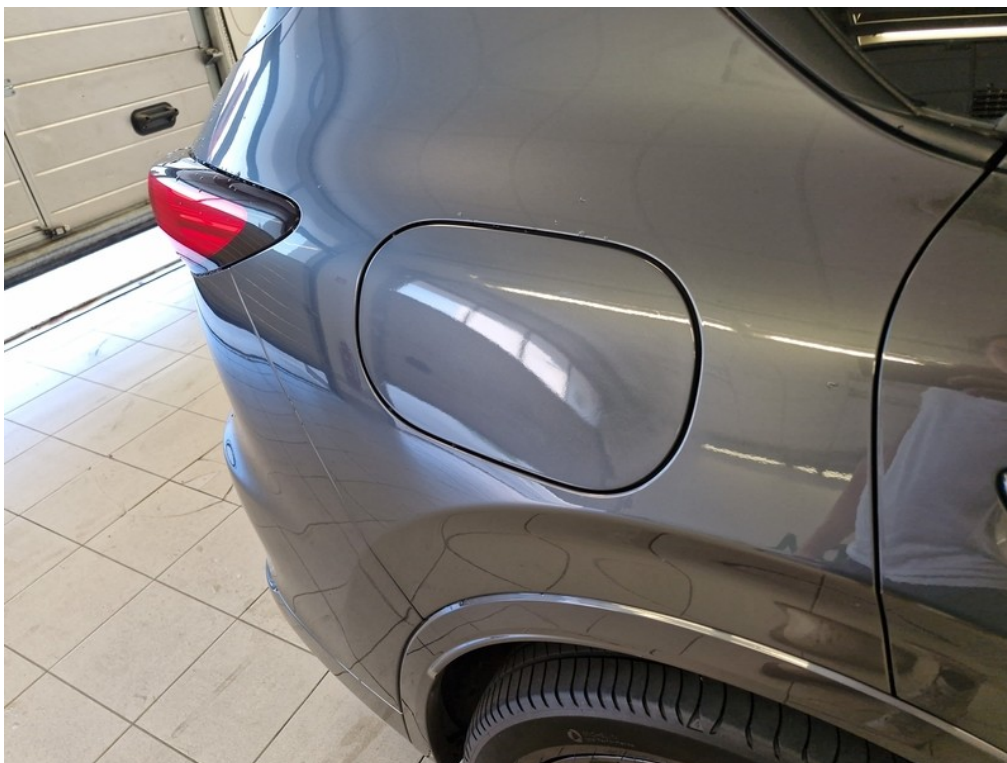
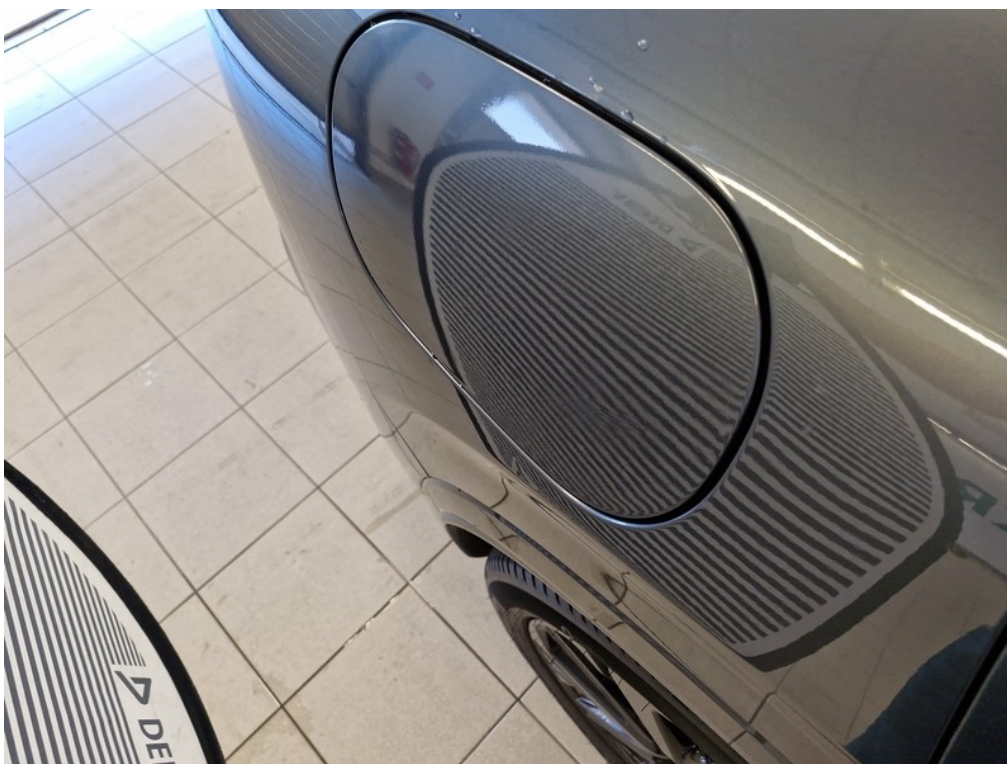
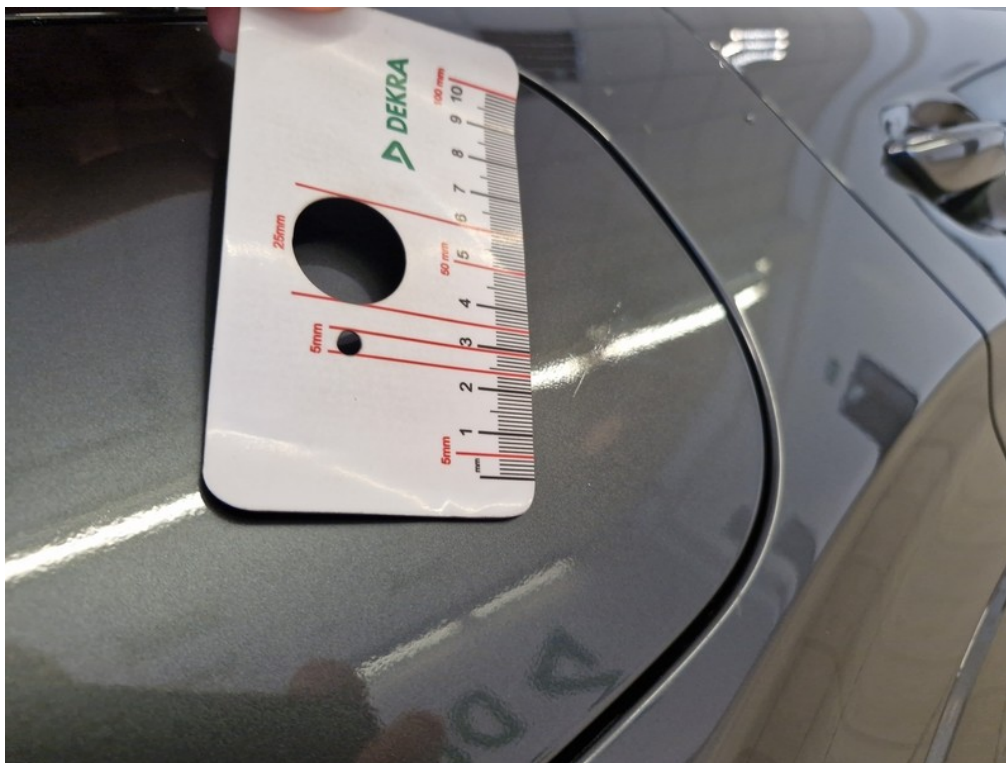
| 3 | Dvierka paliv. nádrže |

**3 Dvierka paliv. nádrže - Neodborná oprava**  
Umiestnenie: Exteriér (vonkajší priestor)

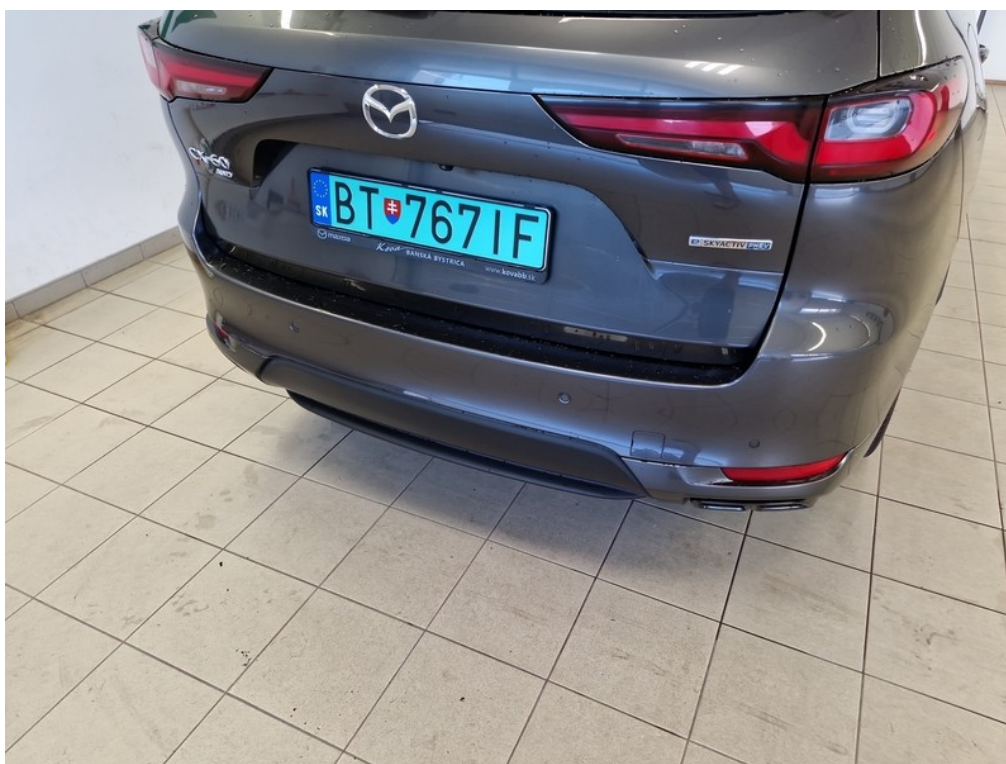
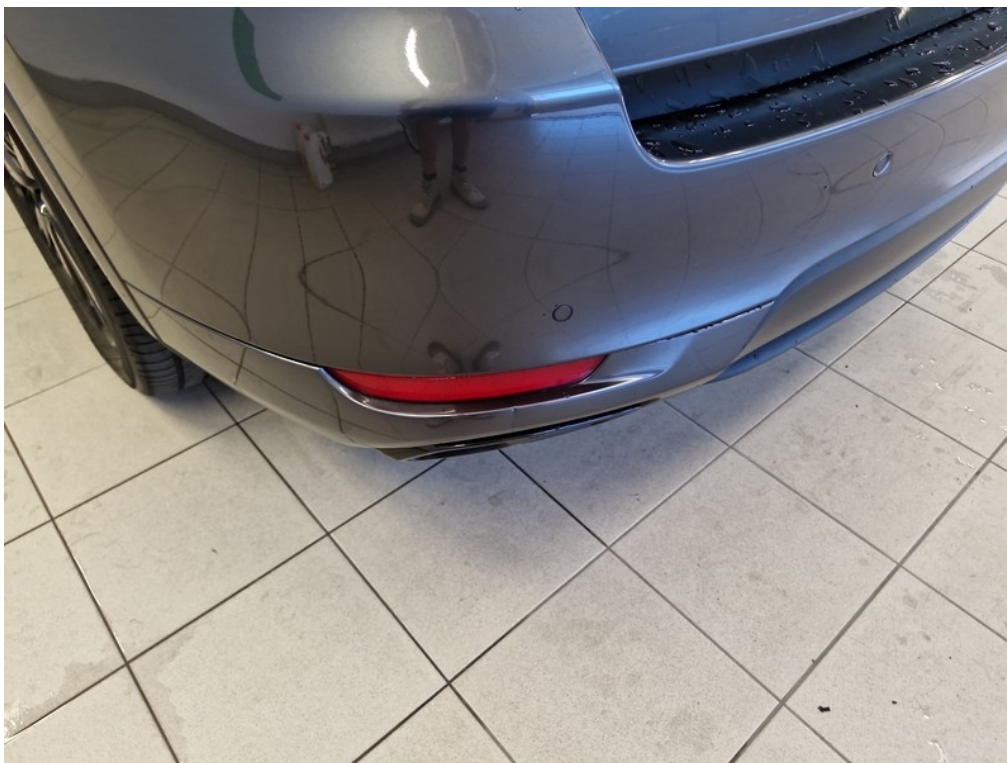
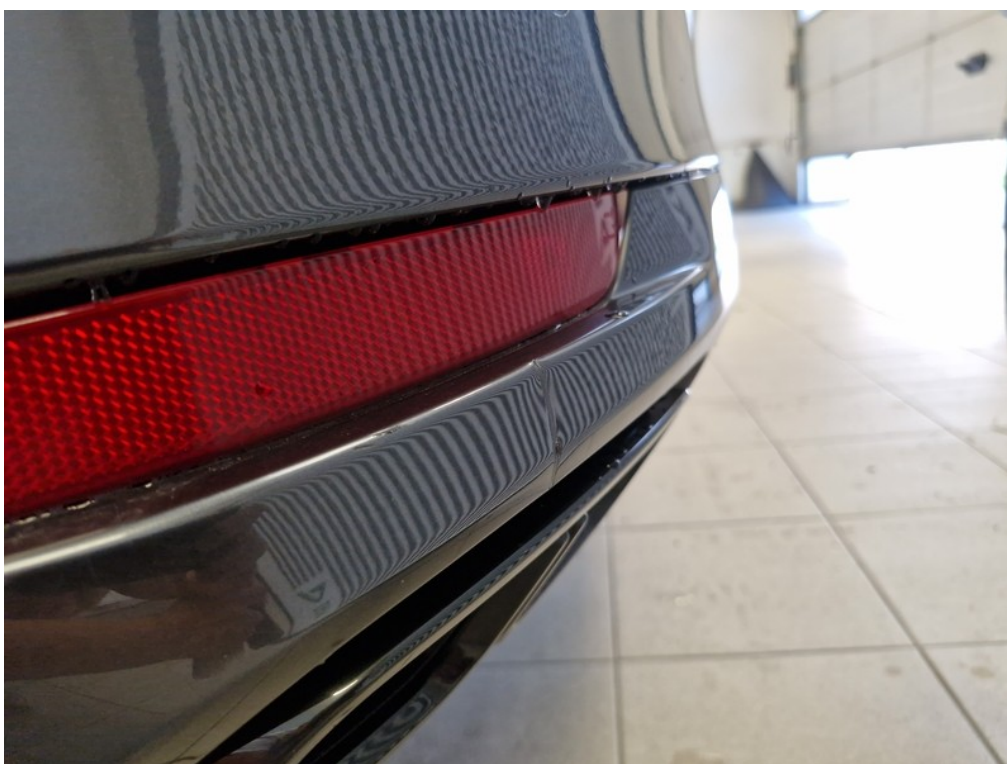
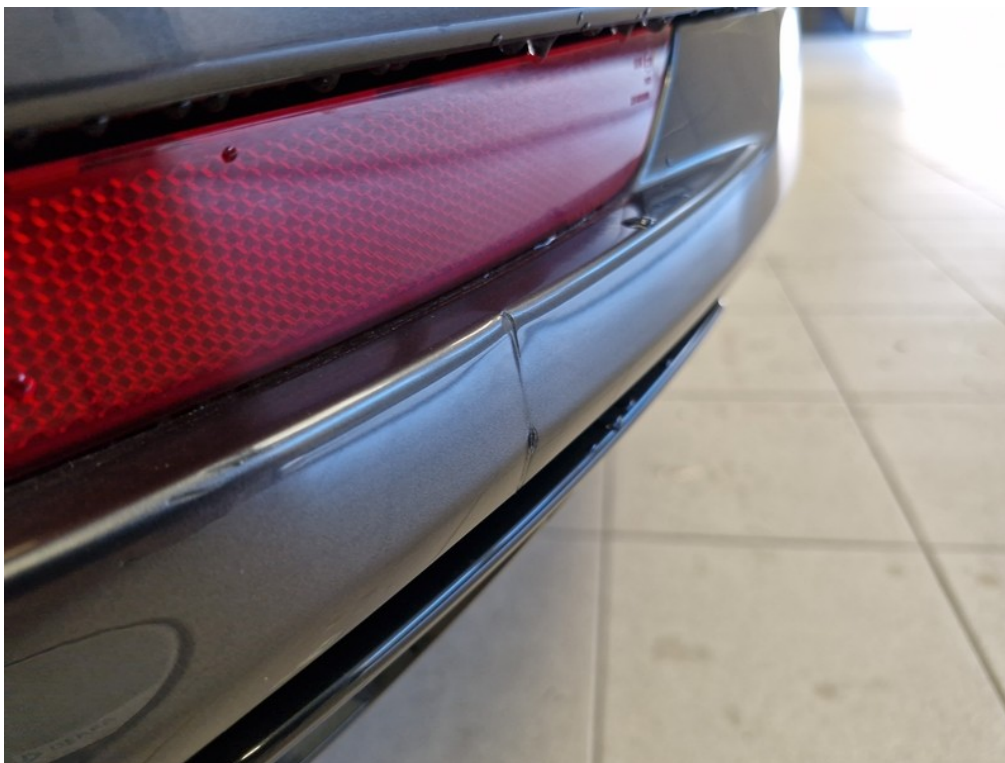
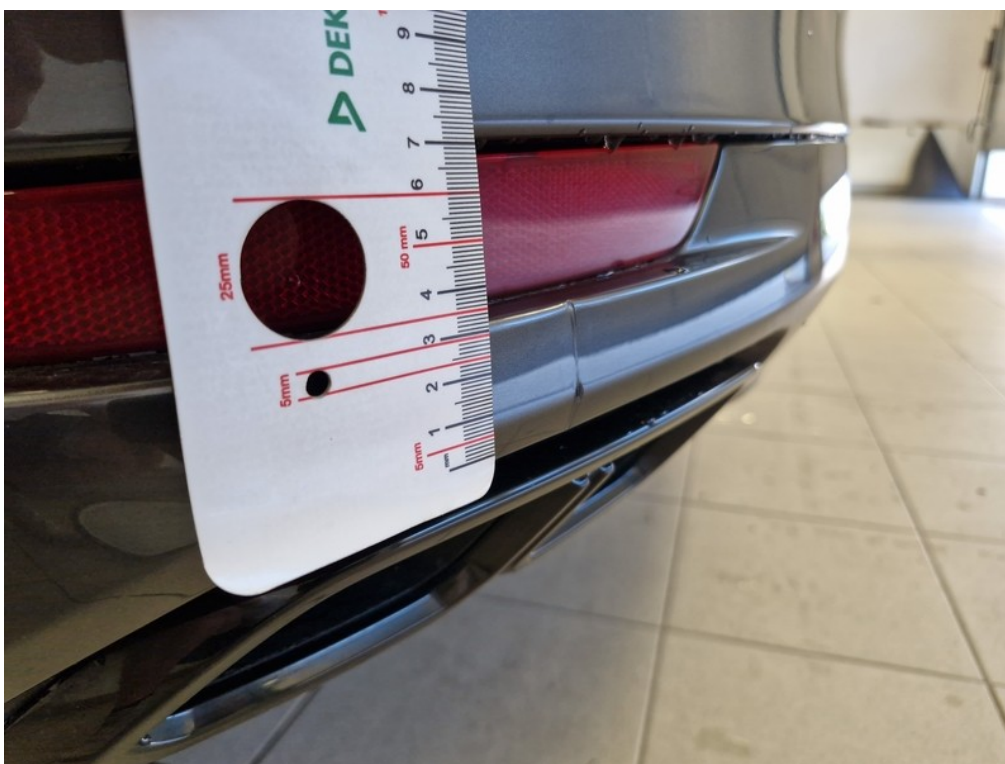
| 4 | Zadný nárazník |

**4 Zadný nárazník - Deformácia**  
Umiestnenie:

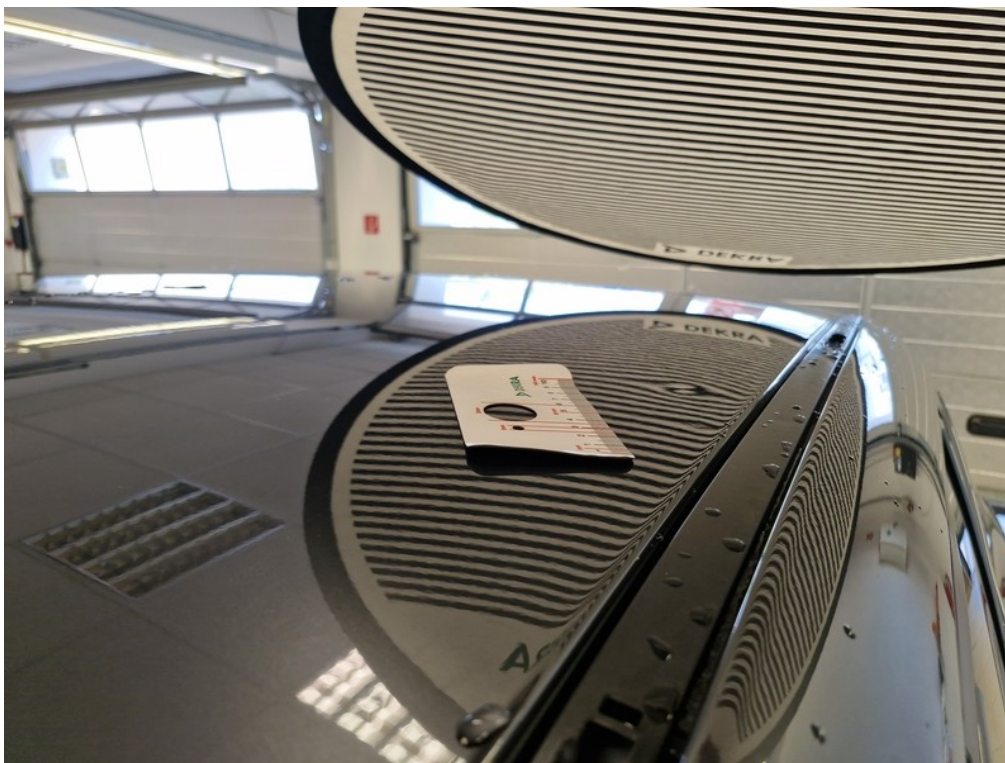
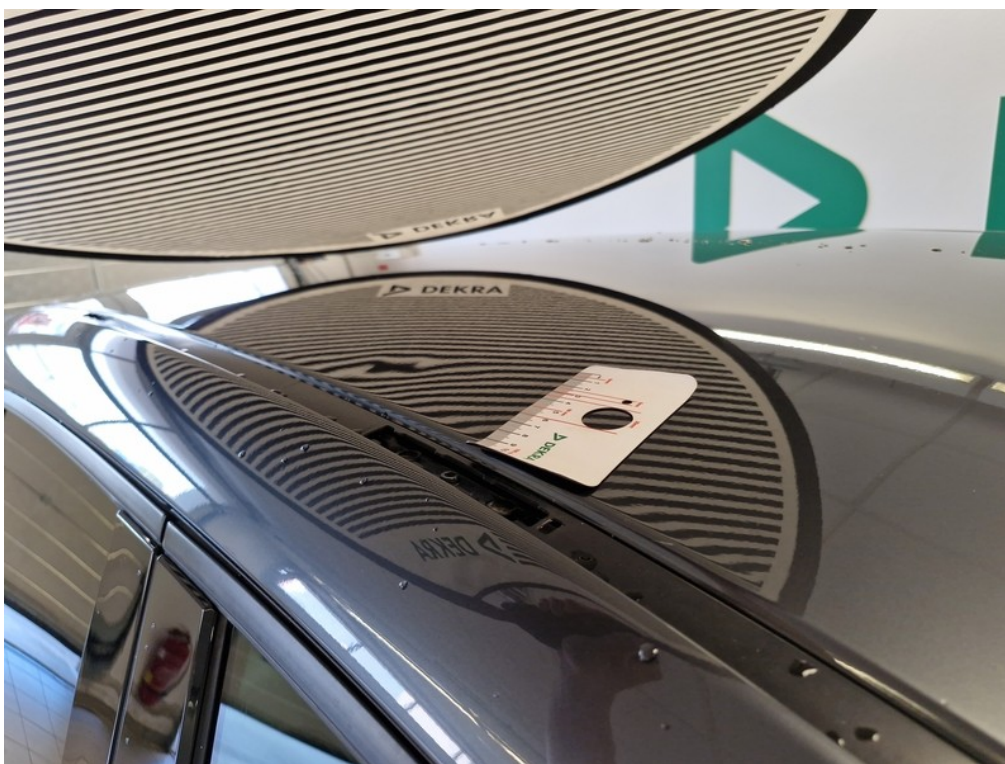
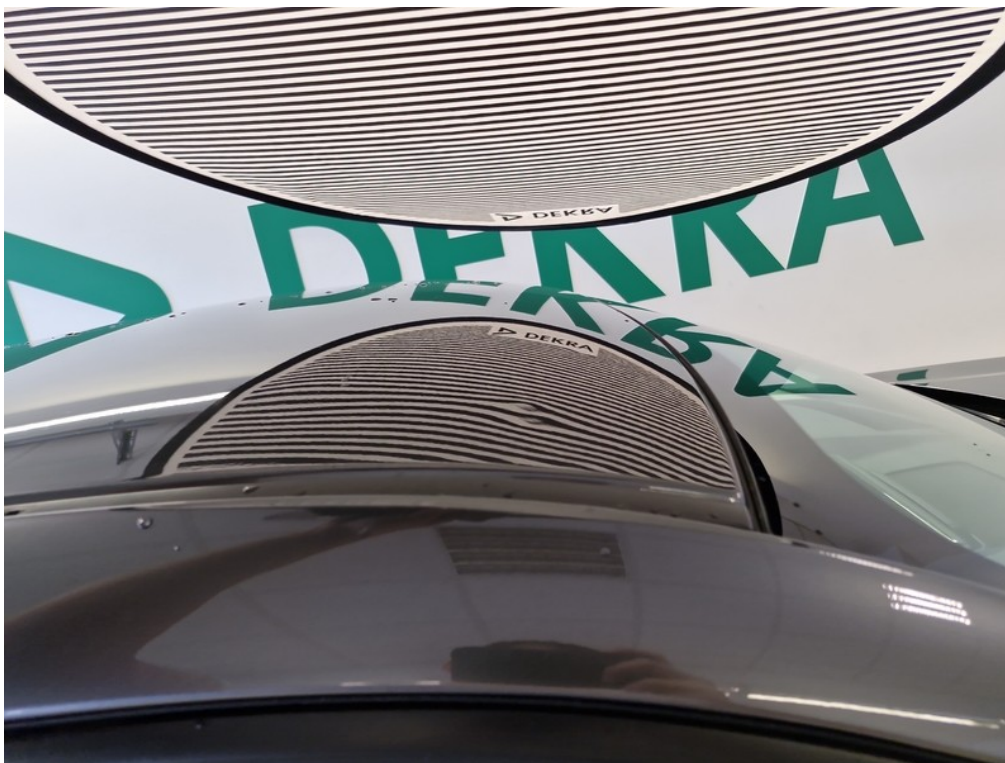
| 5 | Strecha |

### 5 Strecha - Deformácia

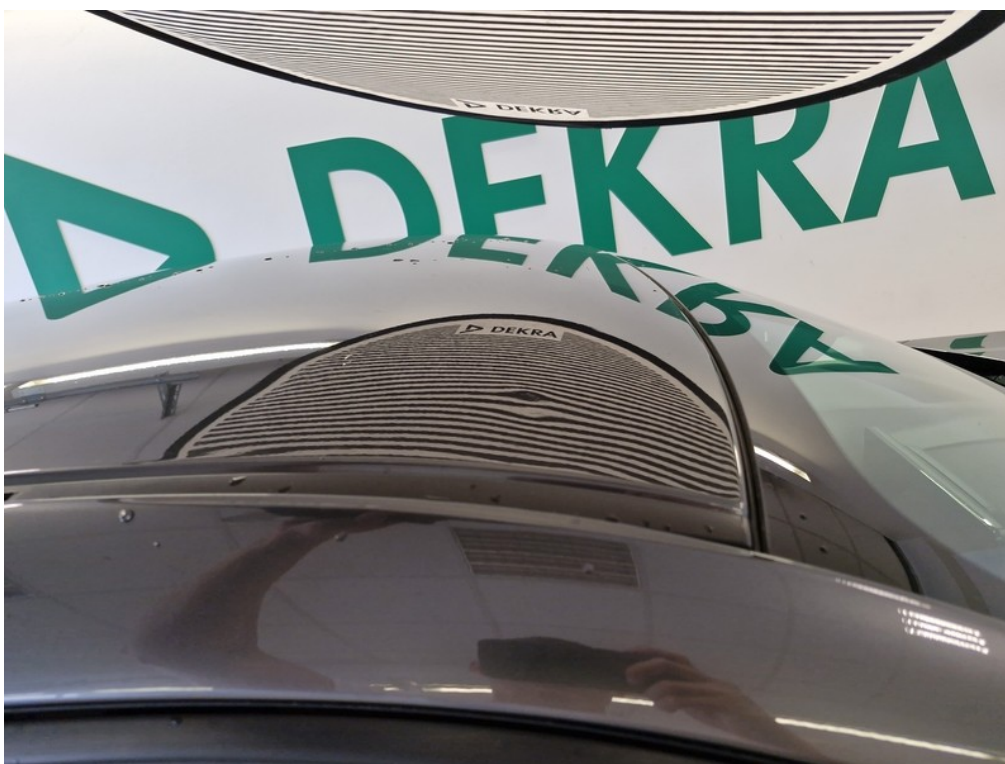
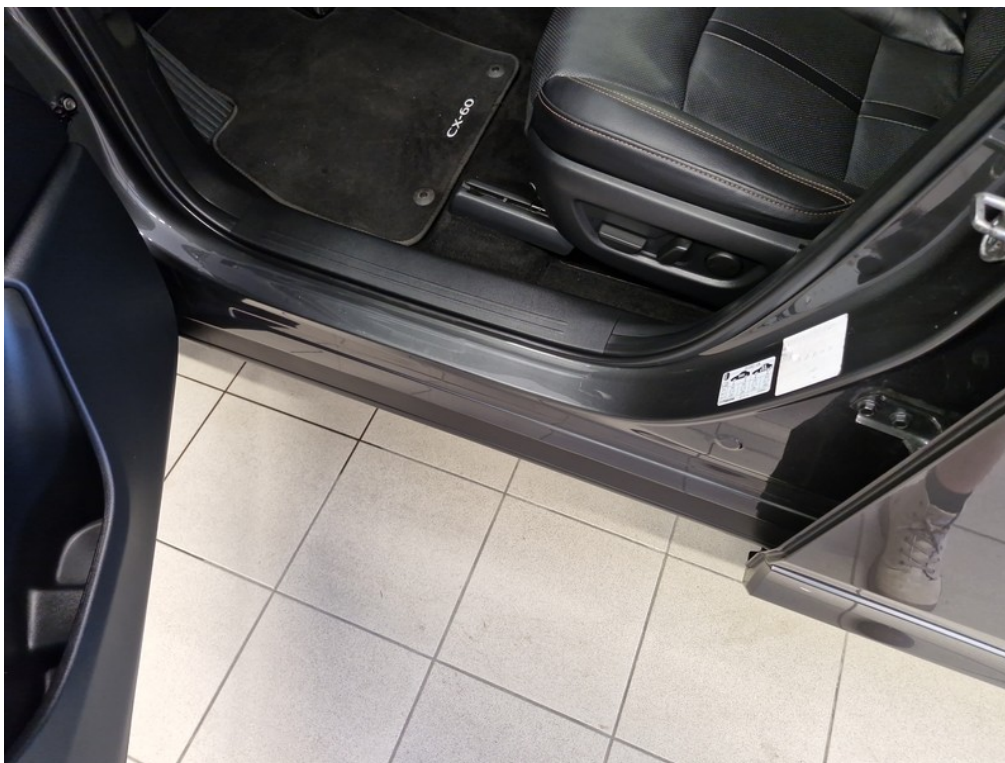
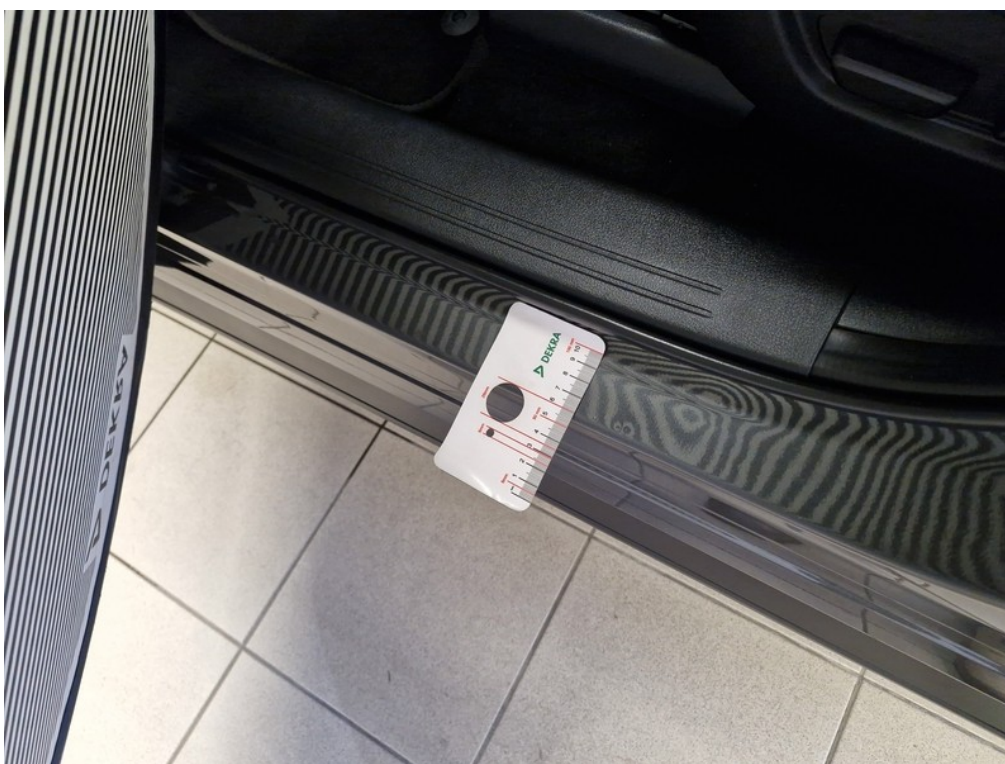
| 6 | Prah ľavý |

6 **Prah ľavý - Deformácia**  
Umiestnenie:

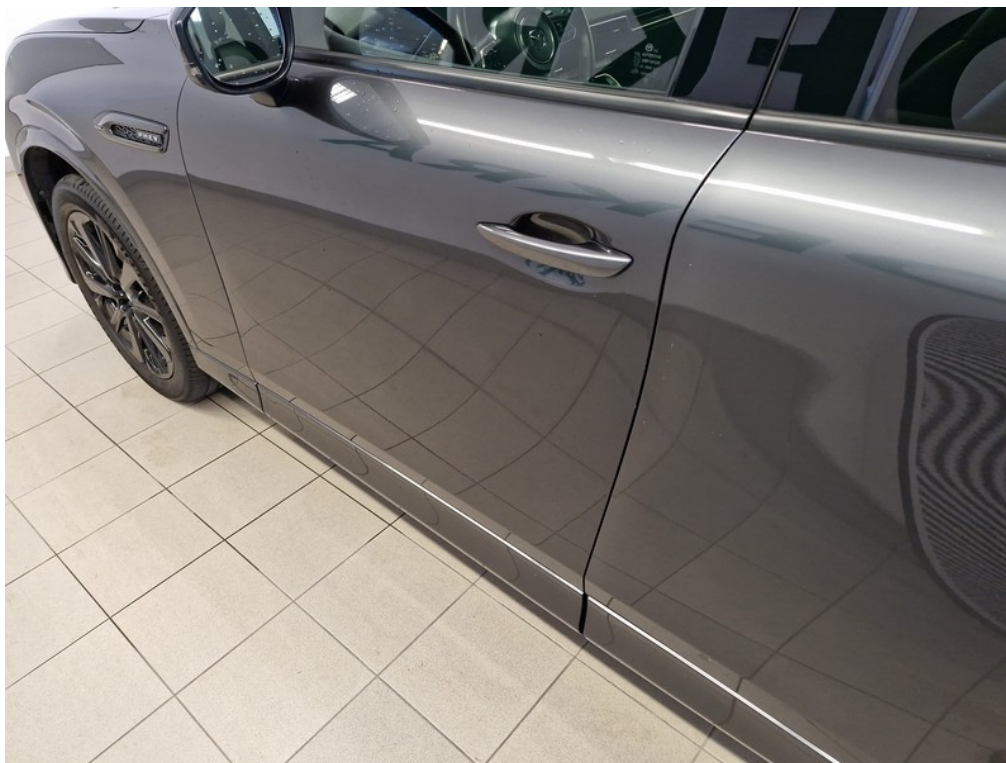
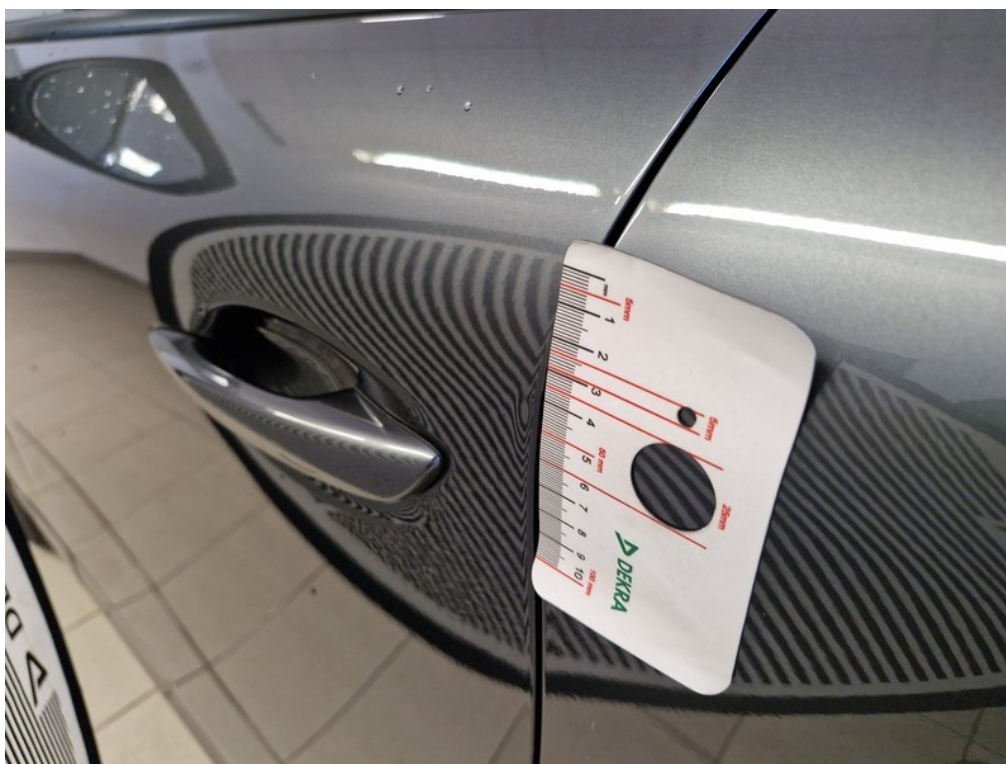
| 7 | Dvere predné ľavé |

**7 Dvere predné ľavé - Deformácia**

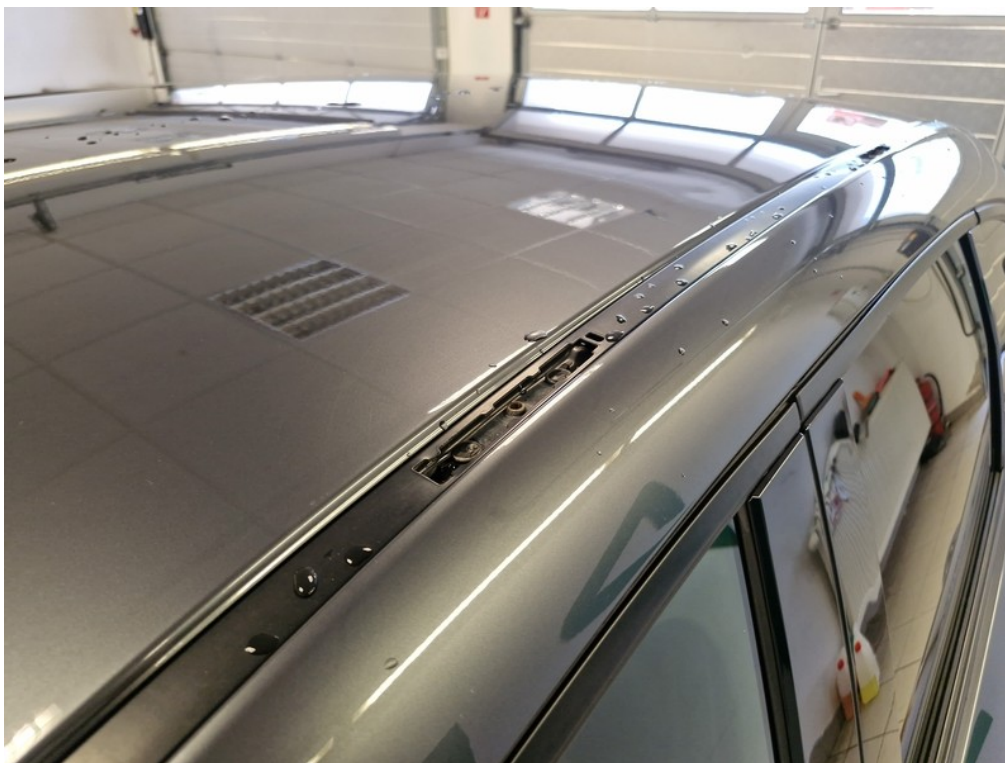
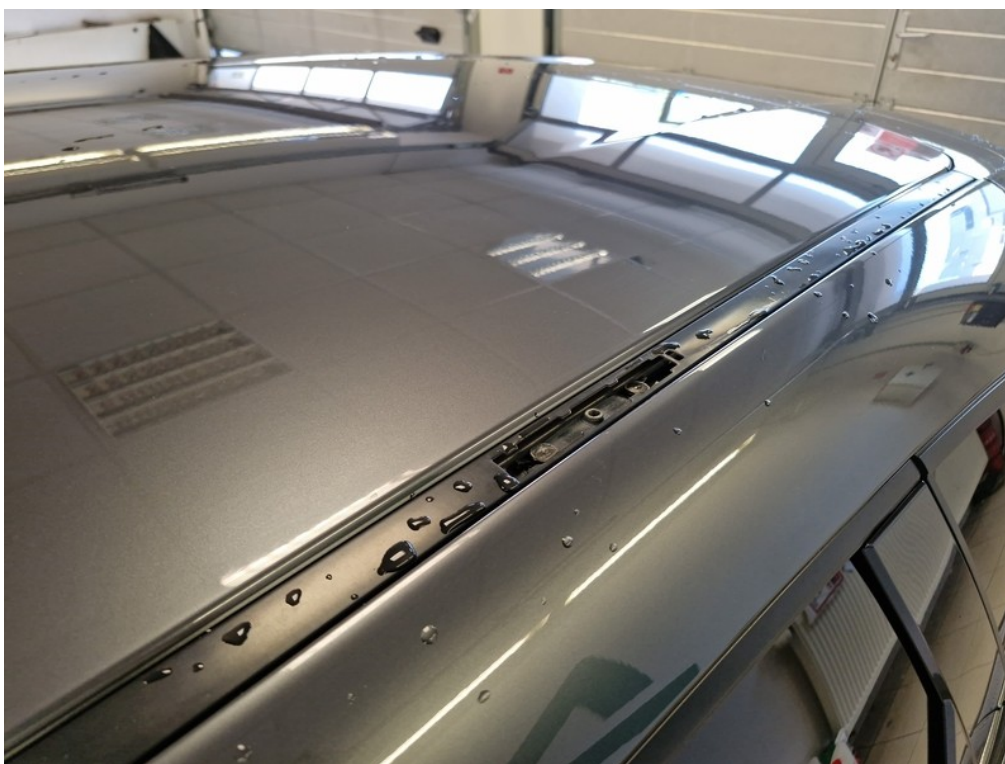
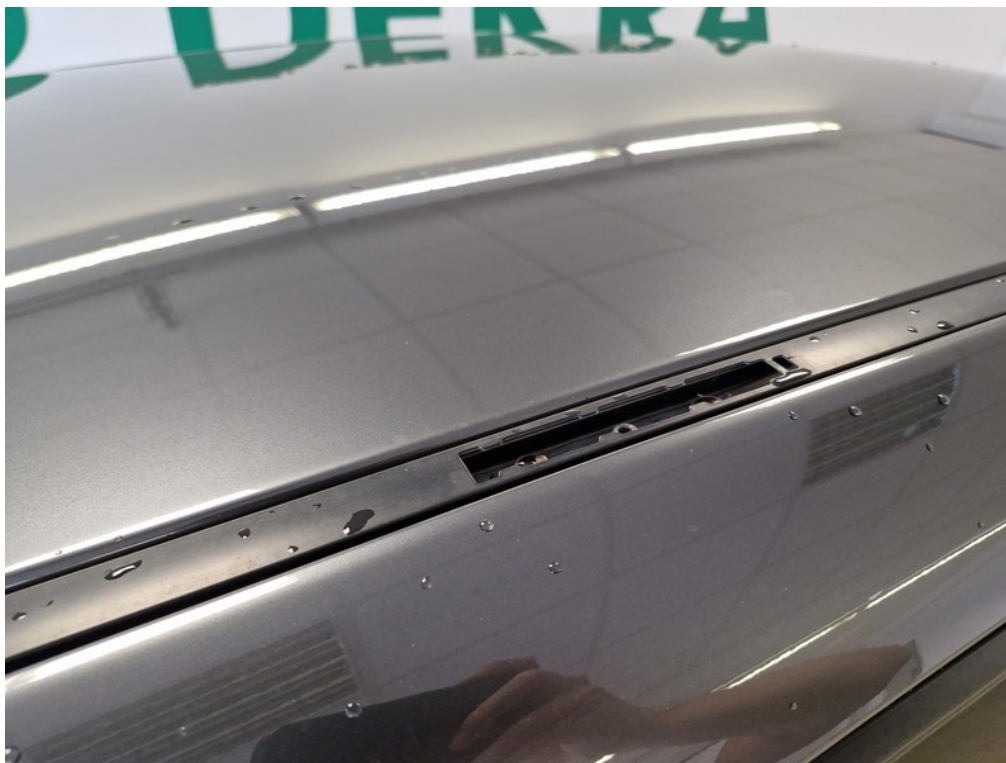
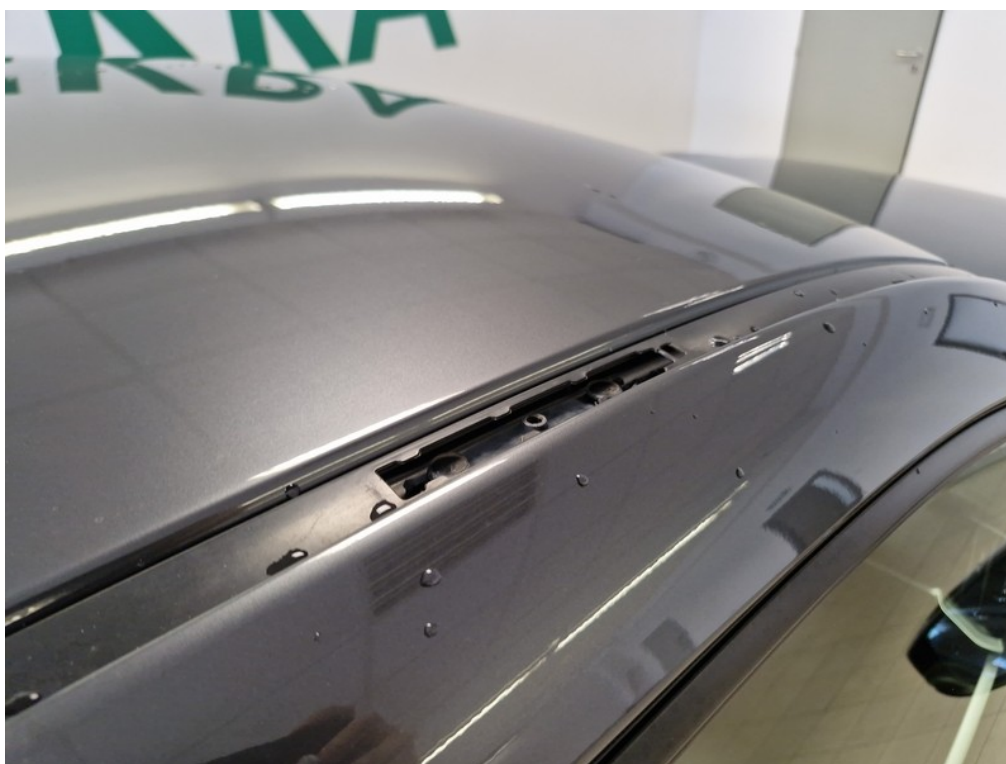
| 8 | Stresne lišty krytky |

**8 Stresne lišty krytky - Chýba**  
Umiestnenie:

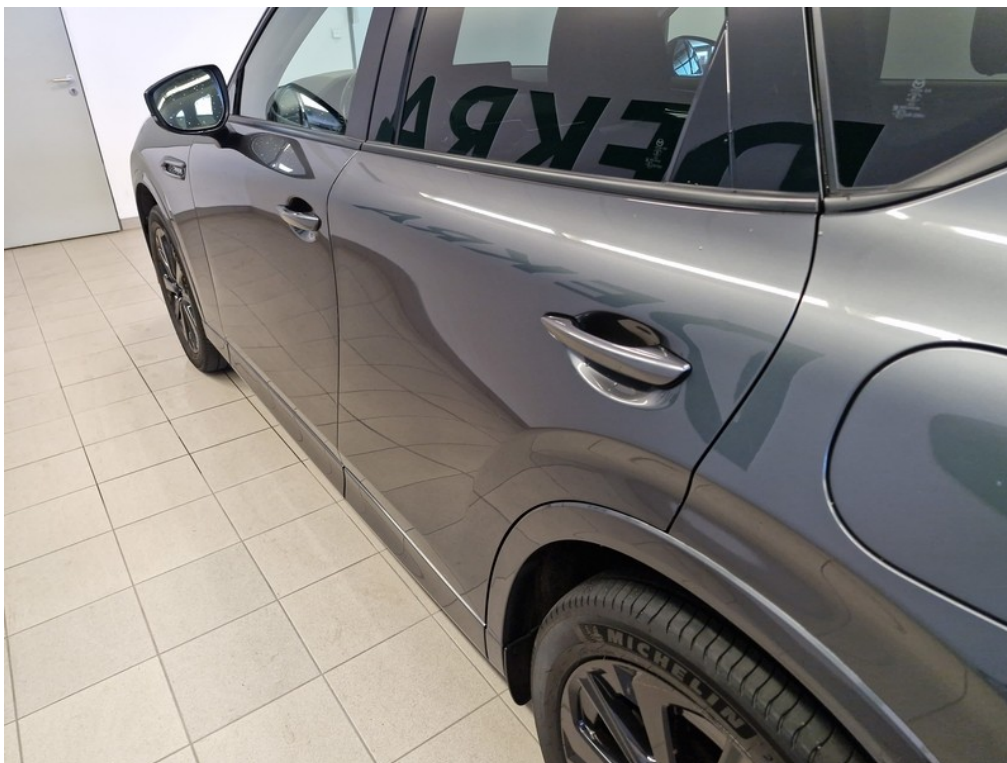
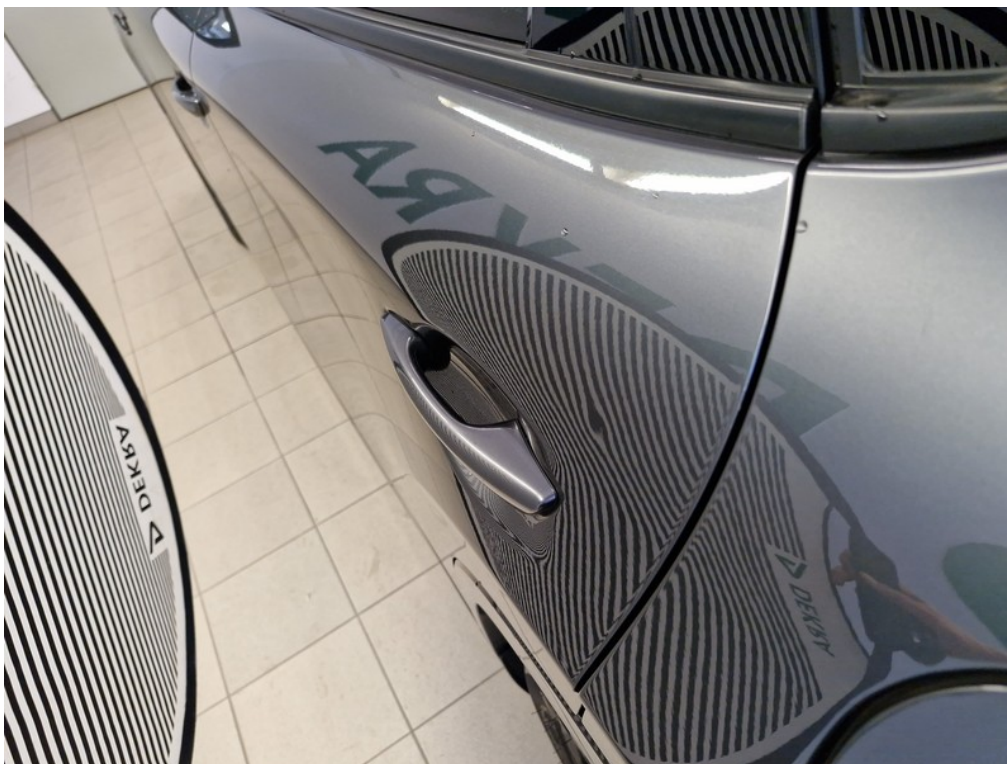
| 9 | Dvere zadné ľavé |

**9 Dvere zadné ľavé - Deformácia**

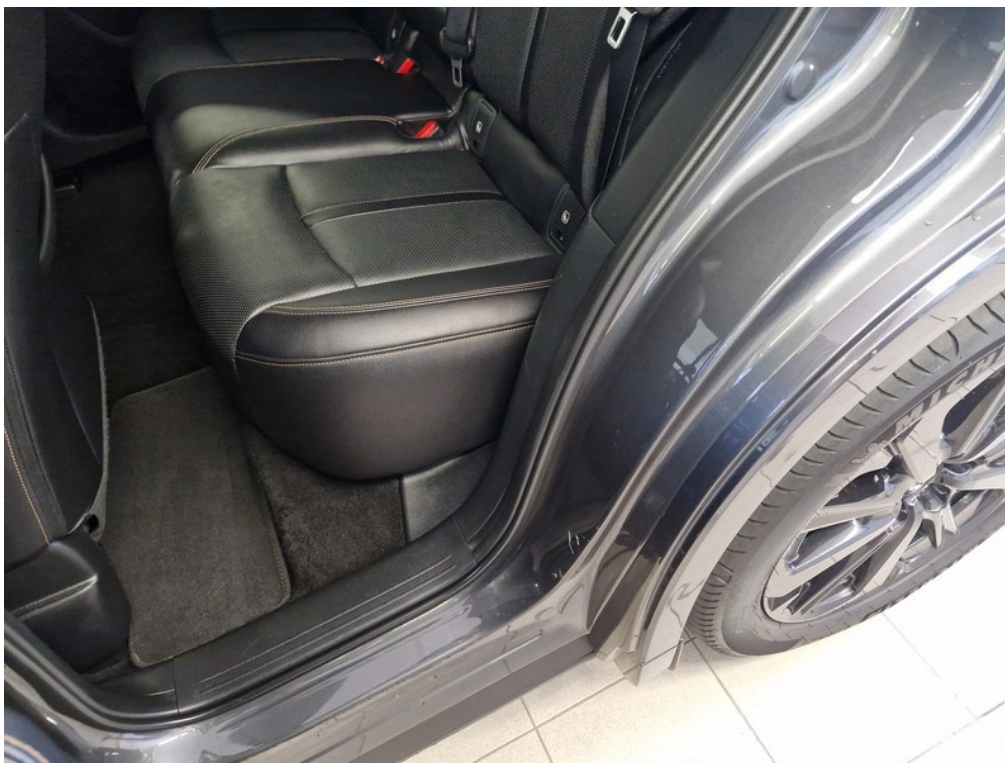
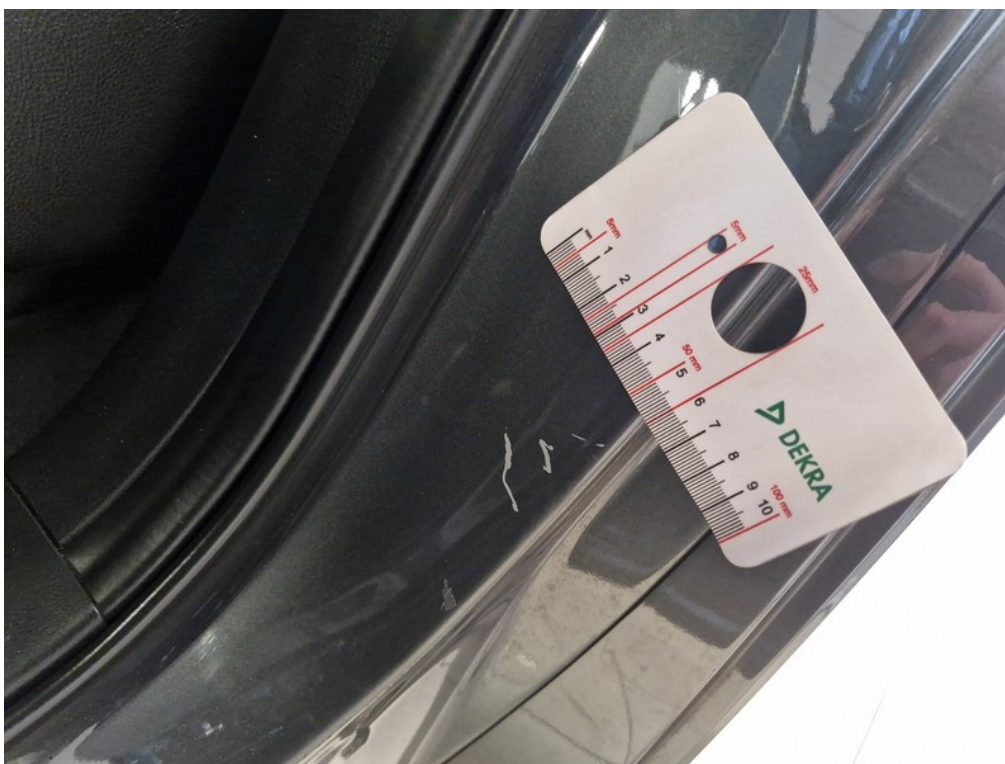
| 10 | C stĺpik ľavý |

10 C stĺpik ľavý - Škrabance  
Umiestnenie:
