#### ÚDAJE O VOZIDLE

| Evidenčné číslo: | <b>BT767IF</b> | VIN: | JMZKH0HB701104970 |
| Model vozidla: | Mazda CX-60 | Vyhotovenie: | 2.5 |

## ZOZNAM POŠKODENÍ

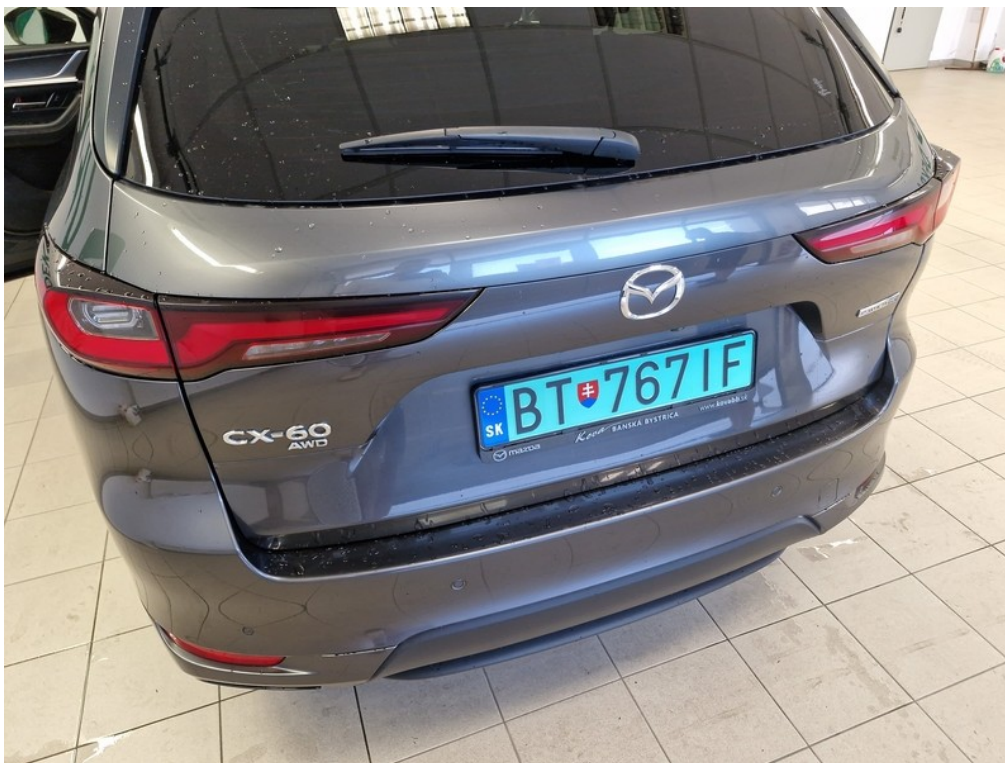
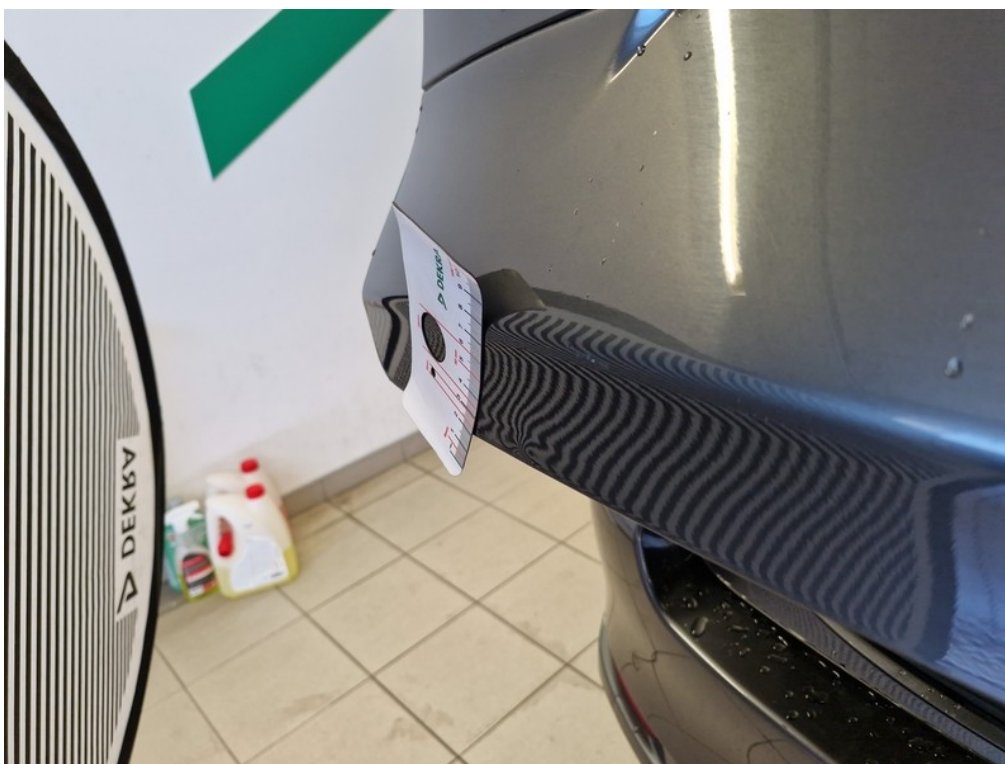
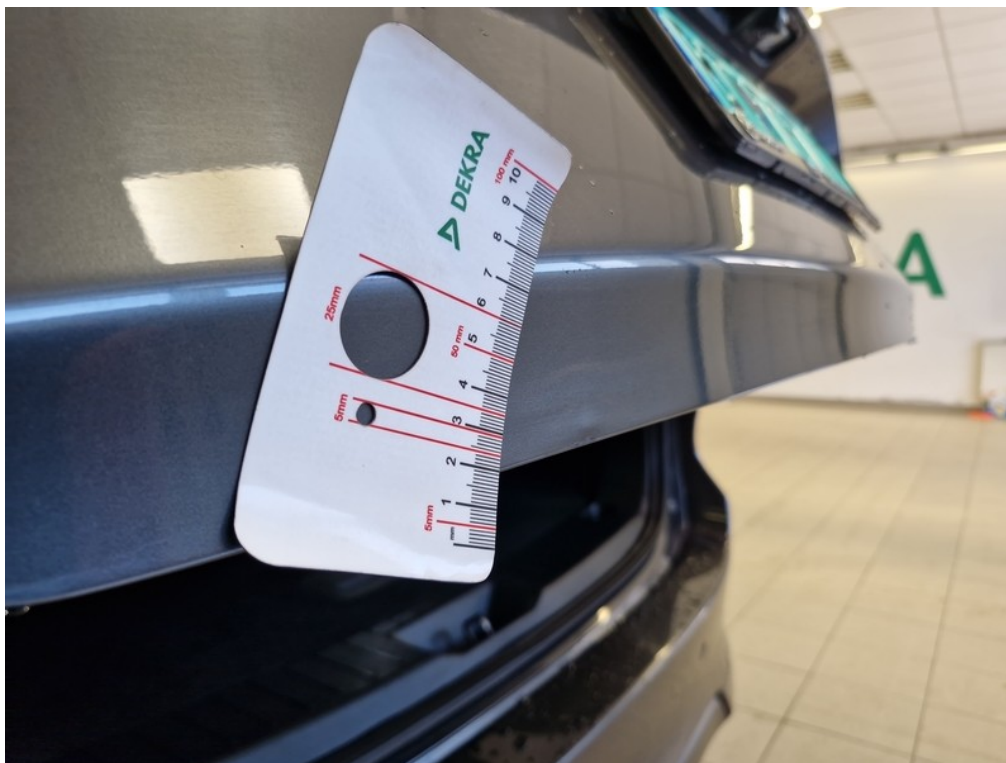
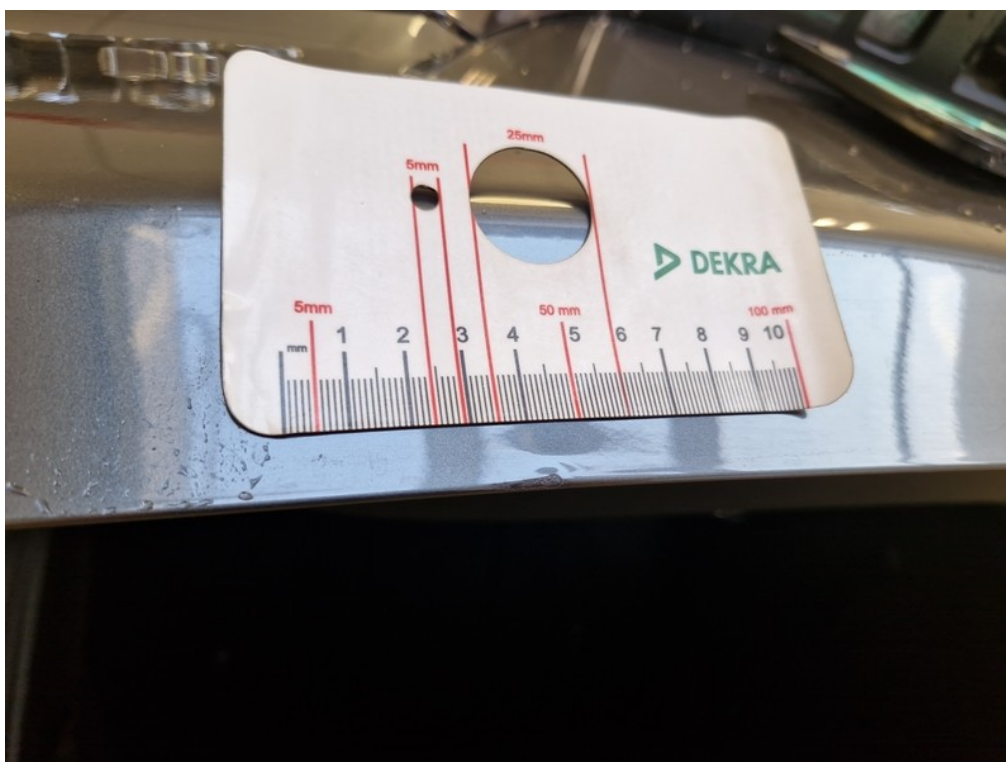
| 11 | Veko batož.priestoru |

**11 Veko batož.priestoru - Deformácia**  
Umiestnenie: Exteriér (vonkajší priestor)

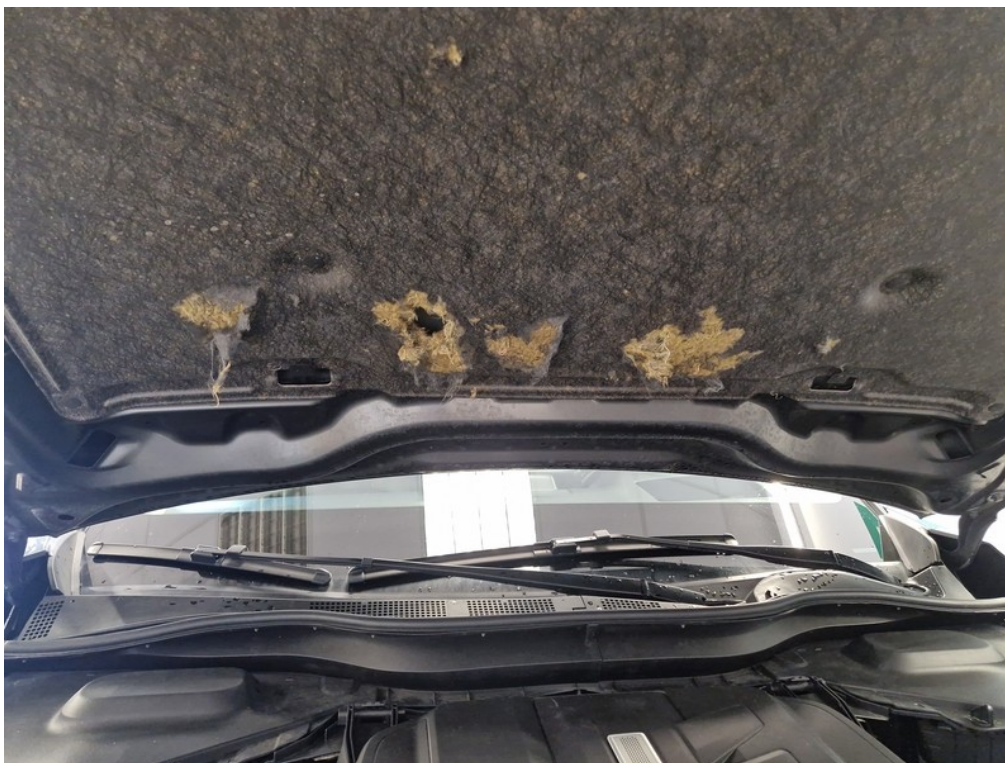
| 12 | Hluková izolácia prednej kapoty |

**12 Hluková izolácia prednej kapoty - Otvor**  
Umiestnenie: Interiér (vnútorný priestor)

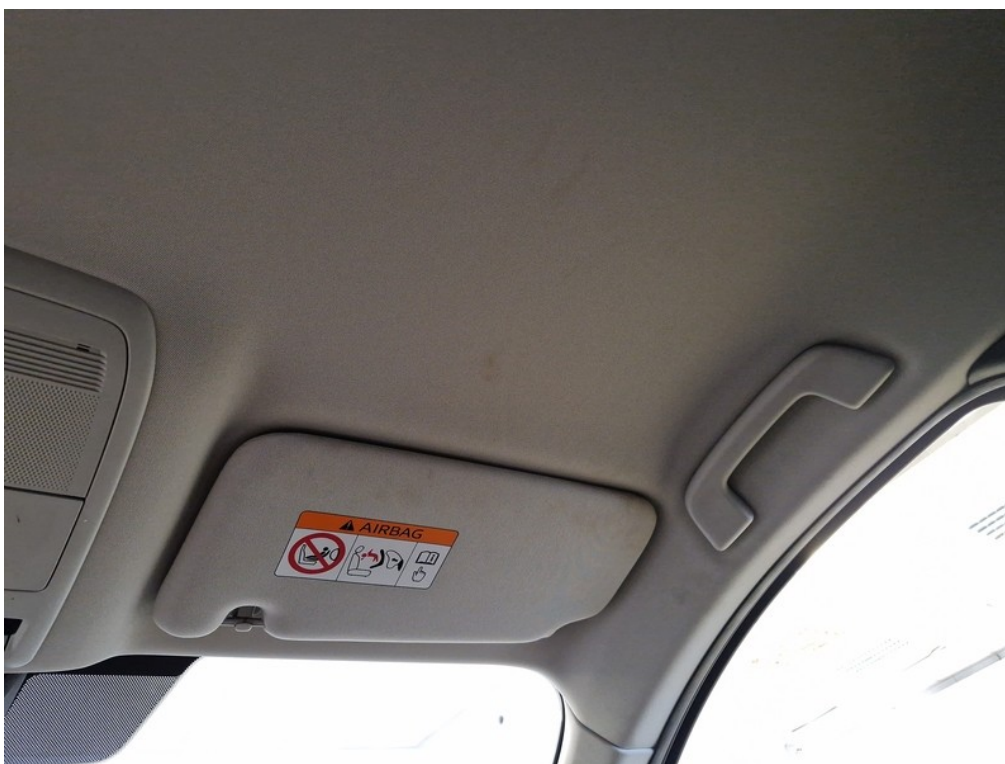
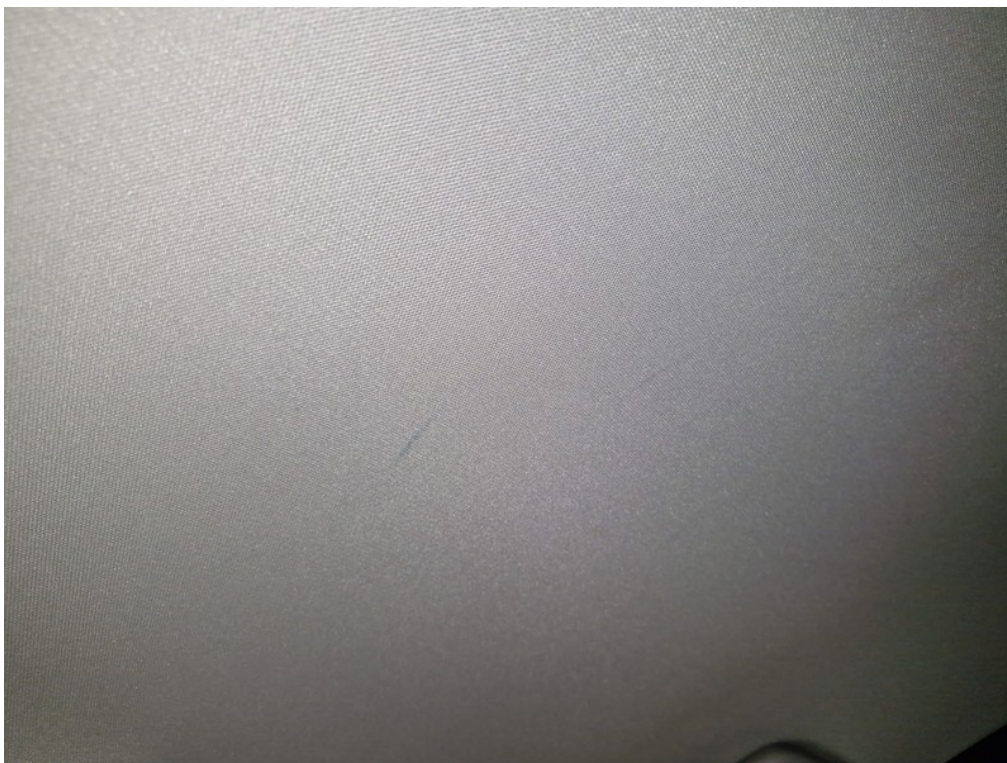
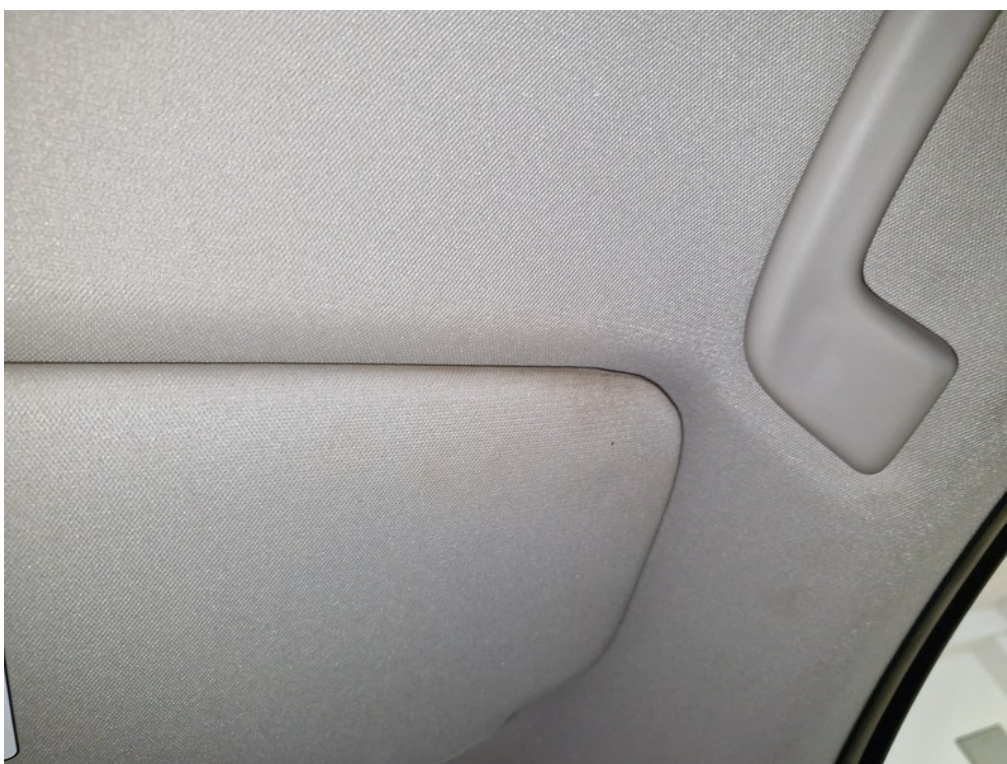
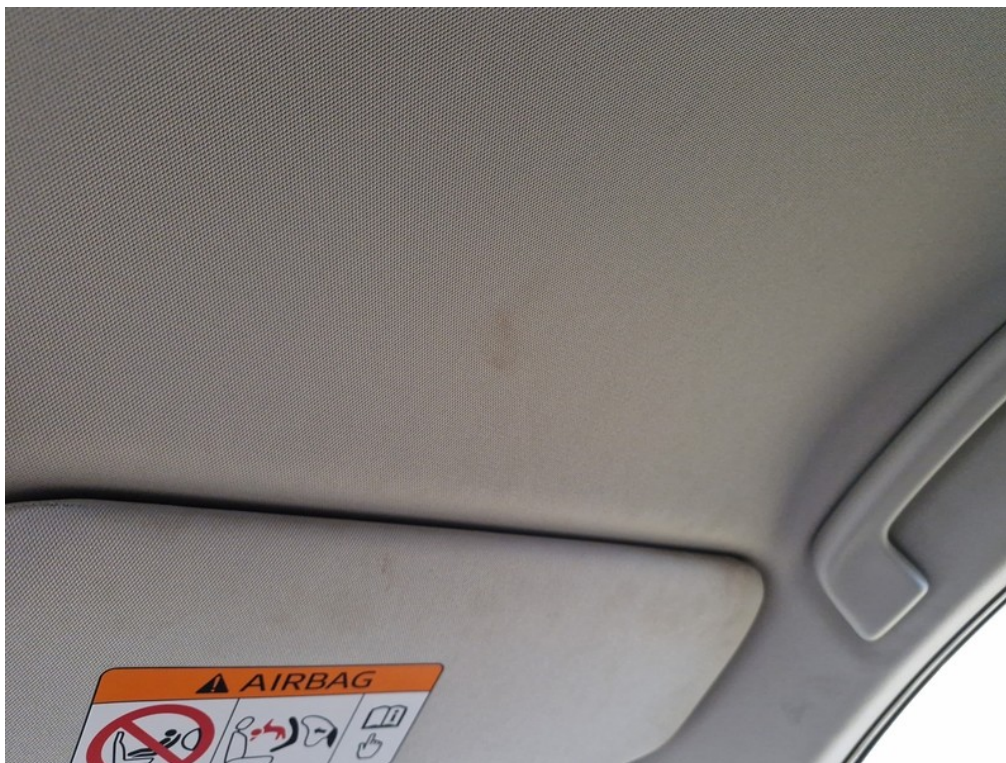
| 13 | Stropný panel |

**13 Stropný panel - Znečistené**  
Umiestnenie: Interiér (vnútorný priestor)
