#### ÚDAJE O VOZIDLE

| Evidenčné číslo: | <b>AA062BR</b> | VIN: | TMBLU9NS7P8054892 |
| Model vozidla: | Skoda Kodiaq | Vyhotovenie: | Suv |

## ZOZNAM POŠKODENÍ

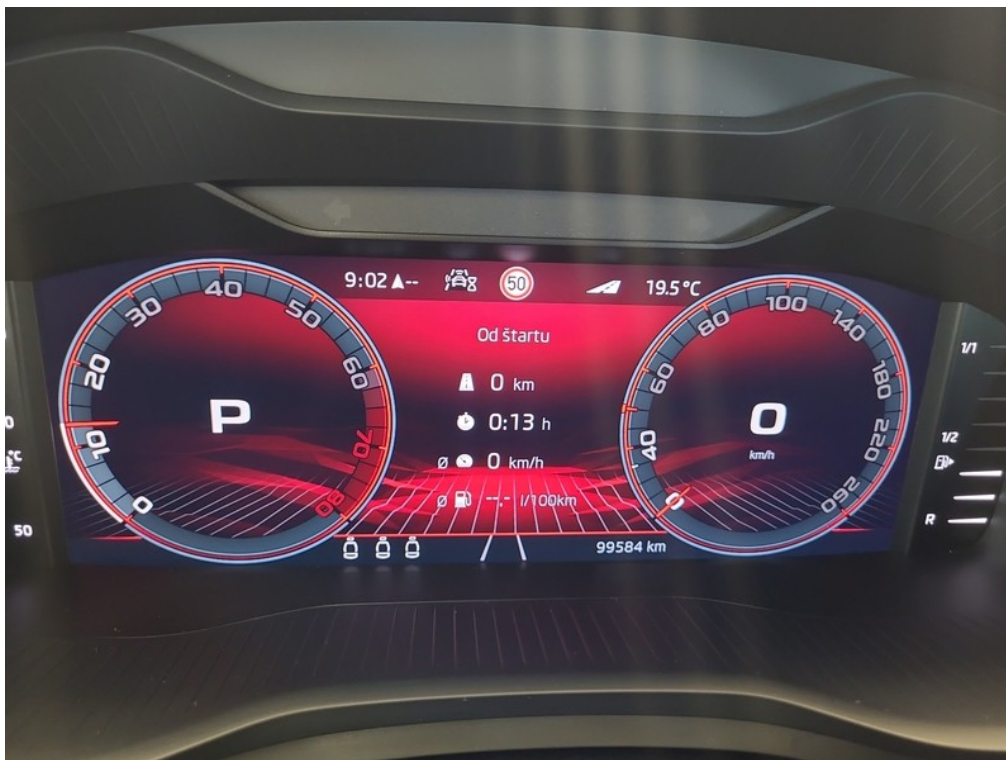
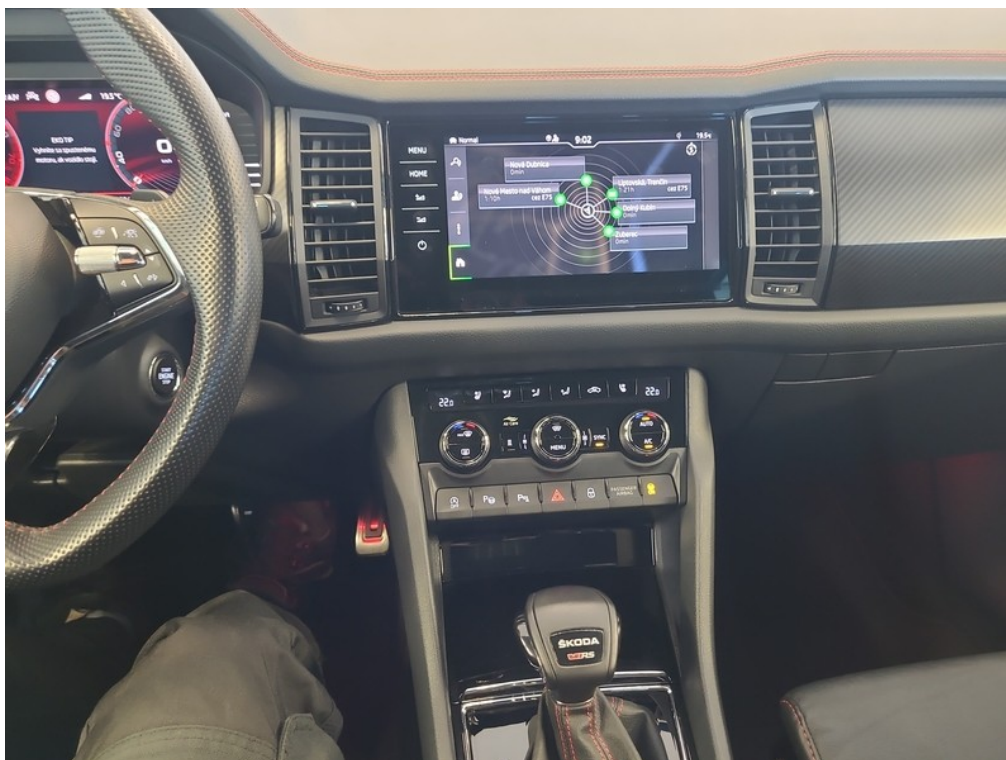
| Platnosť emisnej kontroly do: | 7.06.2027 | Stav tachometra: | 99584 km Odčítané z tachometra |

Prístrojový panel / stav tachometra

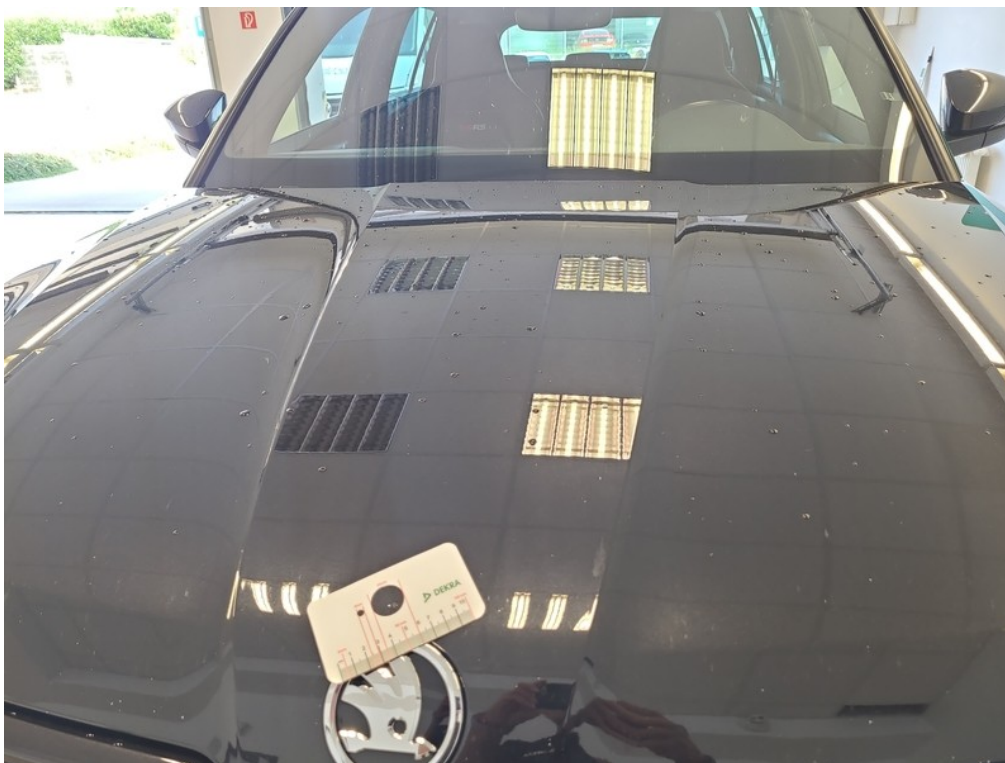
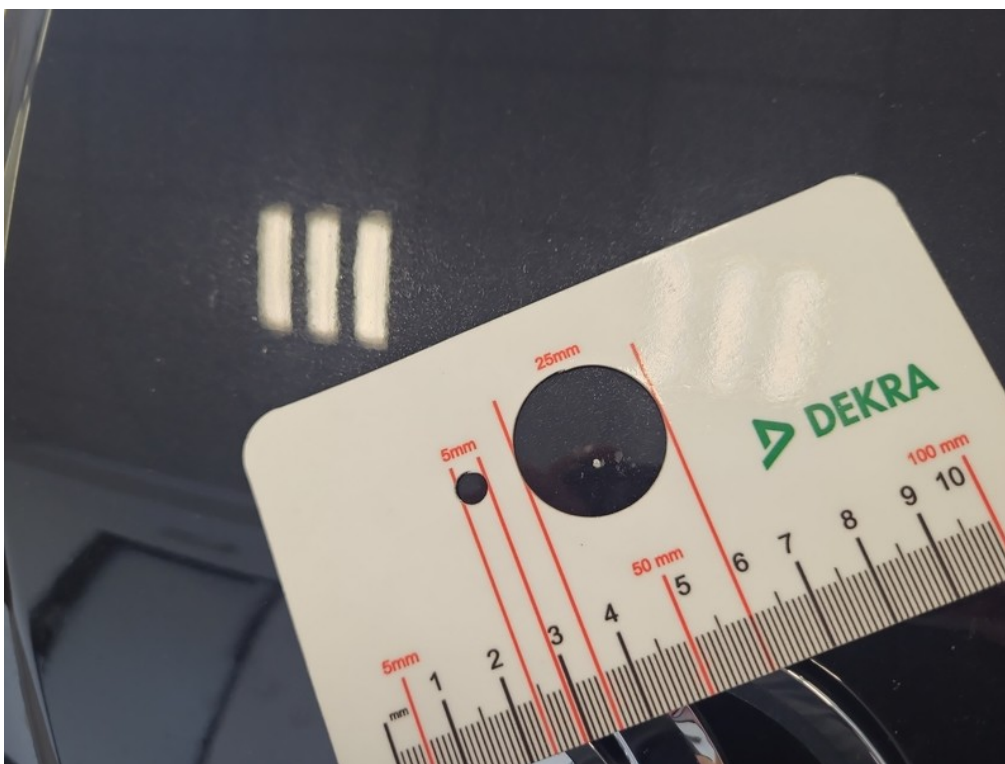
Vid' popis k poškodeniu č. **1**

| P.č. | Poškozený diel | Druh poškodenia |
|---|---|---|
| 1 | Predná kapota | Poškodenie od odletujúcich kameňov |

**1 Predná kapota - Poškodenie od odletujúcich kameňov**  
Umiestnenie: Exteriér (vonkajší priestor)

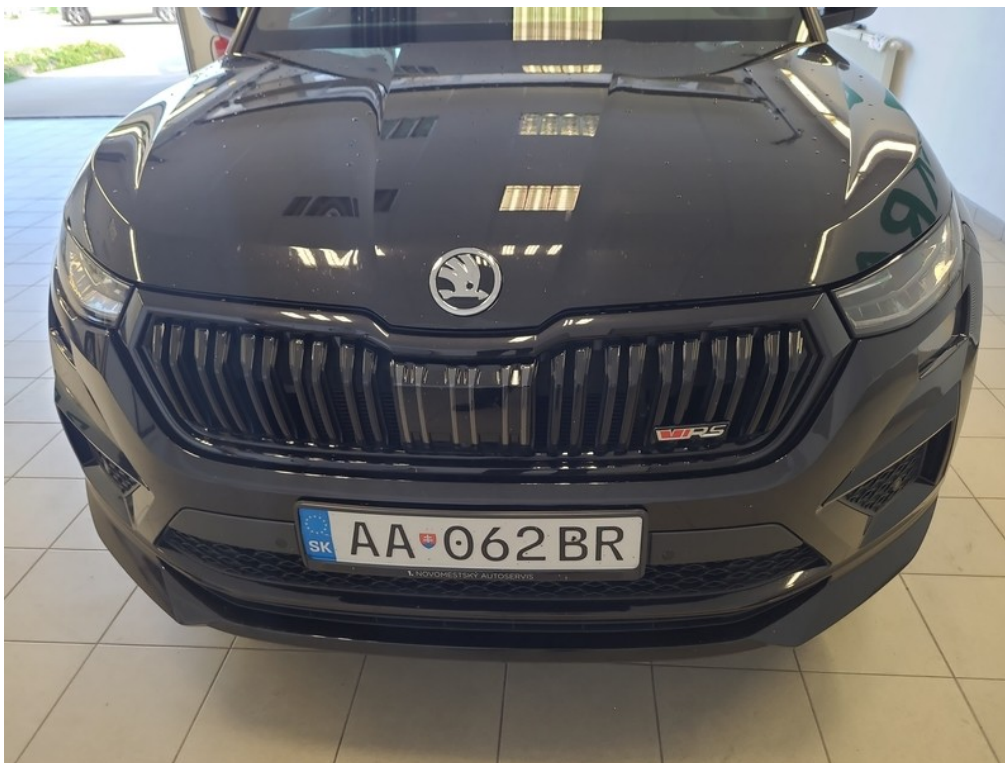
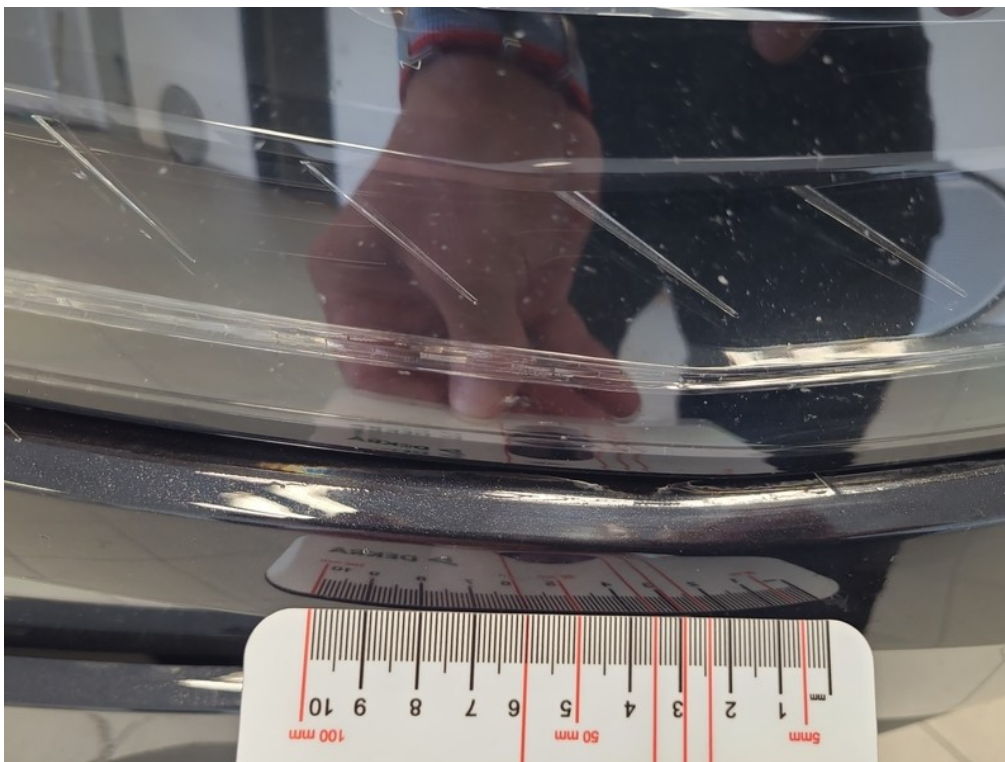
Vid' popis k poškodeniu č. 2

| P.č. | Poškozený diel | Druh poškodenia |
|---|---|---|
| 2 | Predný nárazník | Ku zlíčovaniu |

### 2 Predný nárazník - Ku zlíčovaniu

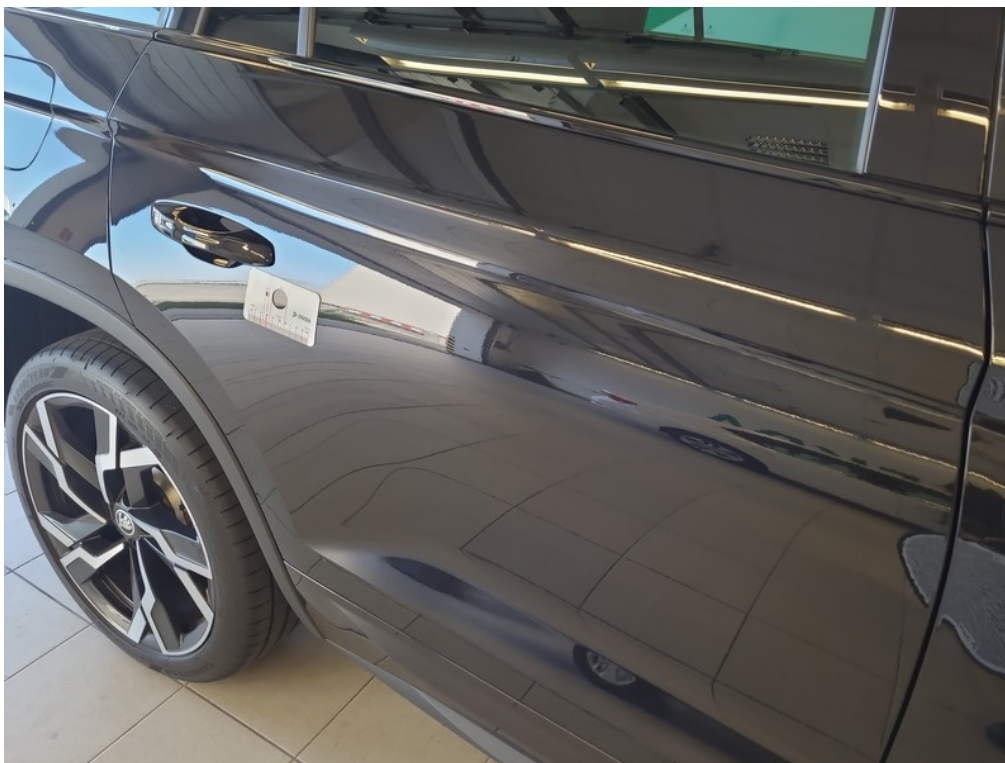
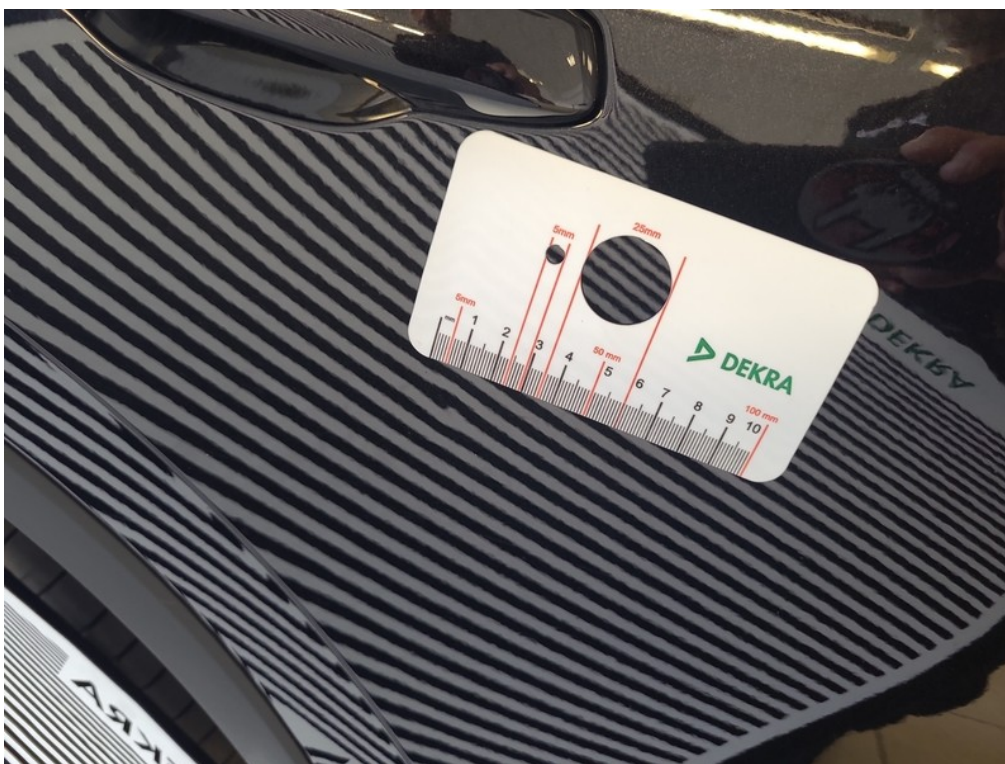
Vid' popis k poškodeniu č. **3**

| P.č. | Poškozený diel | Druh poškodenia |
|---|---|---|
| 3 | Dvere zadné pravé | Deformácia |

**3 Dvere zadné pravé - Deformácia**  
Umiestnenie:

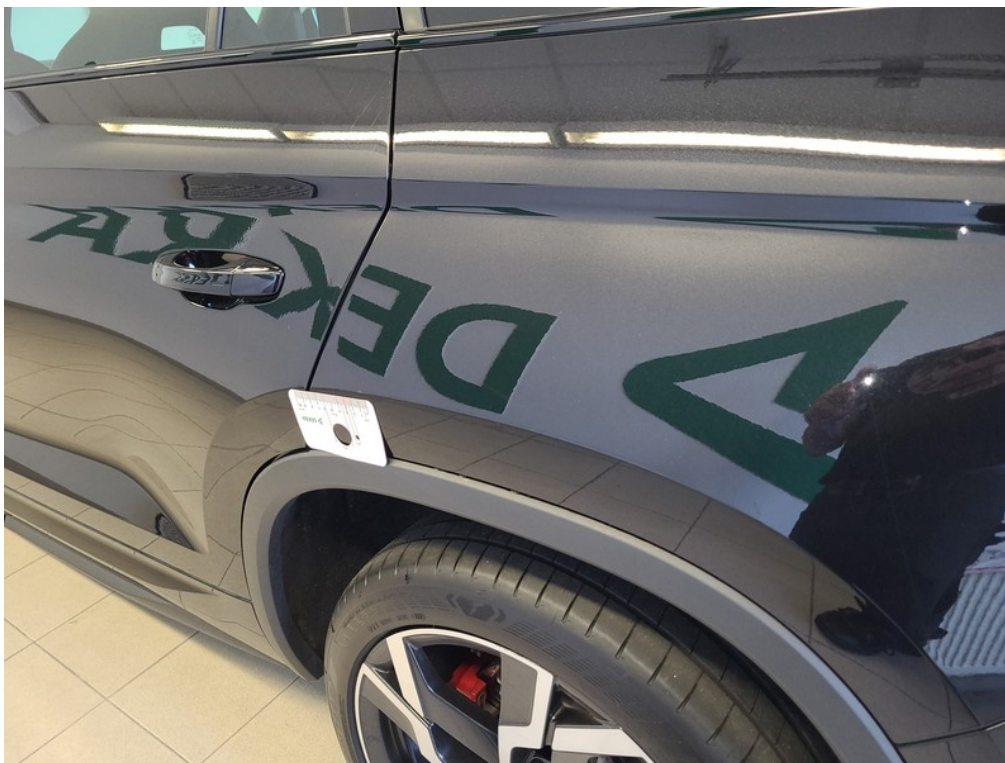
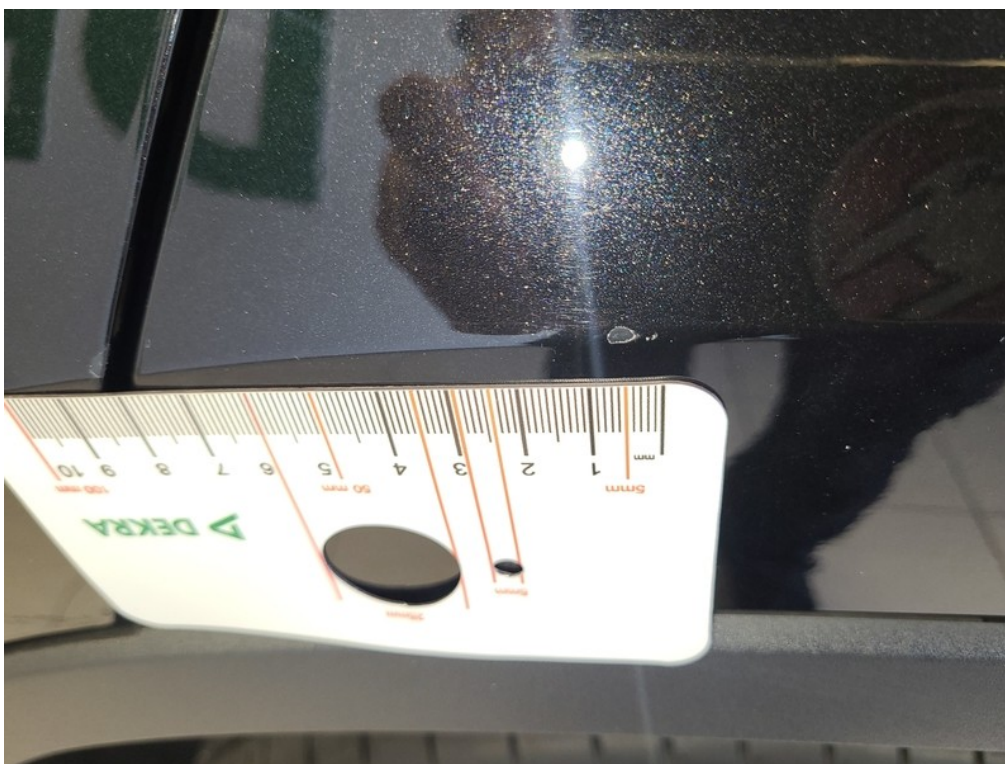
Vid' popis k poškodeniu č. 4

| P.č. | Poškozený diel | Druh poškodenia |
|---|---|---|
| 4 | Bočnica zadná ľavá | Škrabance |

**4 Bočnica zadná ľavá - Škrabance**  
Umiestnenie:

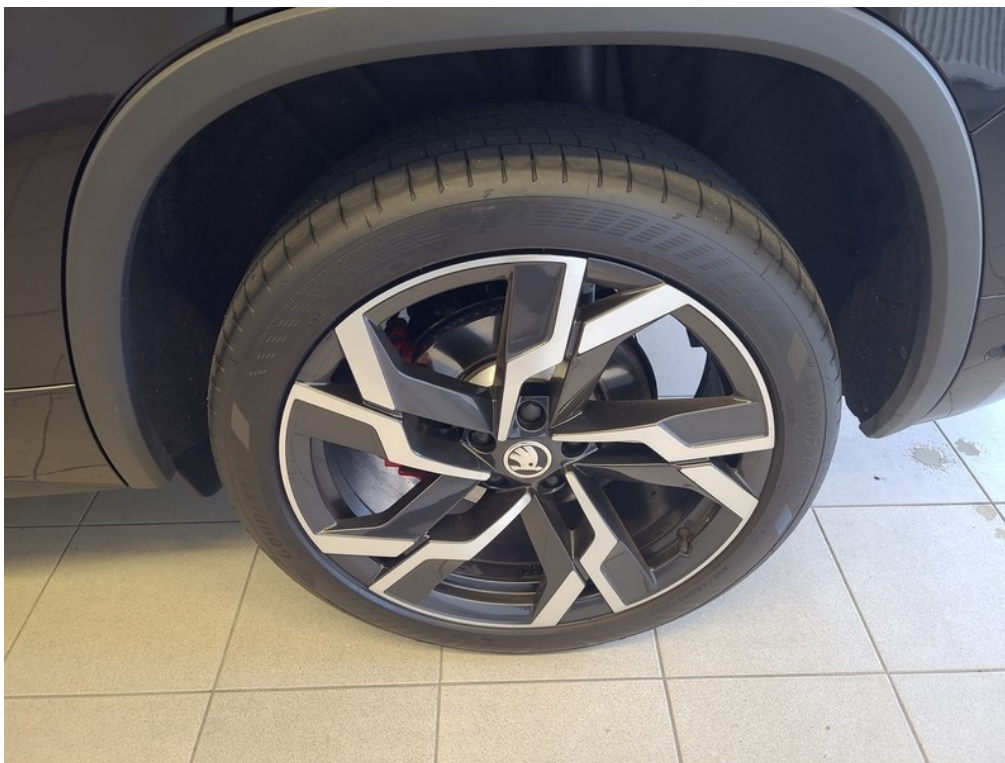
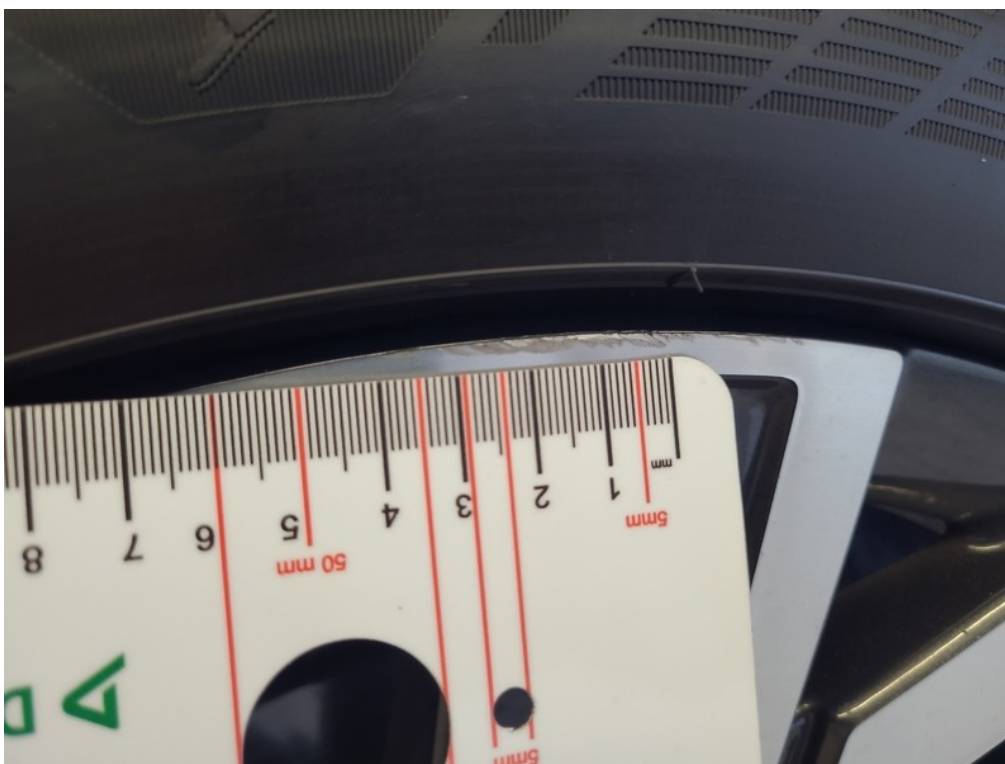
Vid' popis k poškodeniu č. 5

| P.č. | Poškozený diel | Druh poškodenia |
|---|---|---|
| 5 | Disk LZ kolesa | Škrabance |

**5** Disk LZ kola - Škrabance  
Umiestnenie:

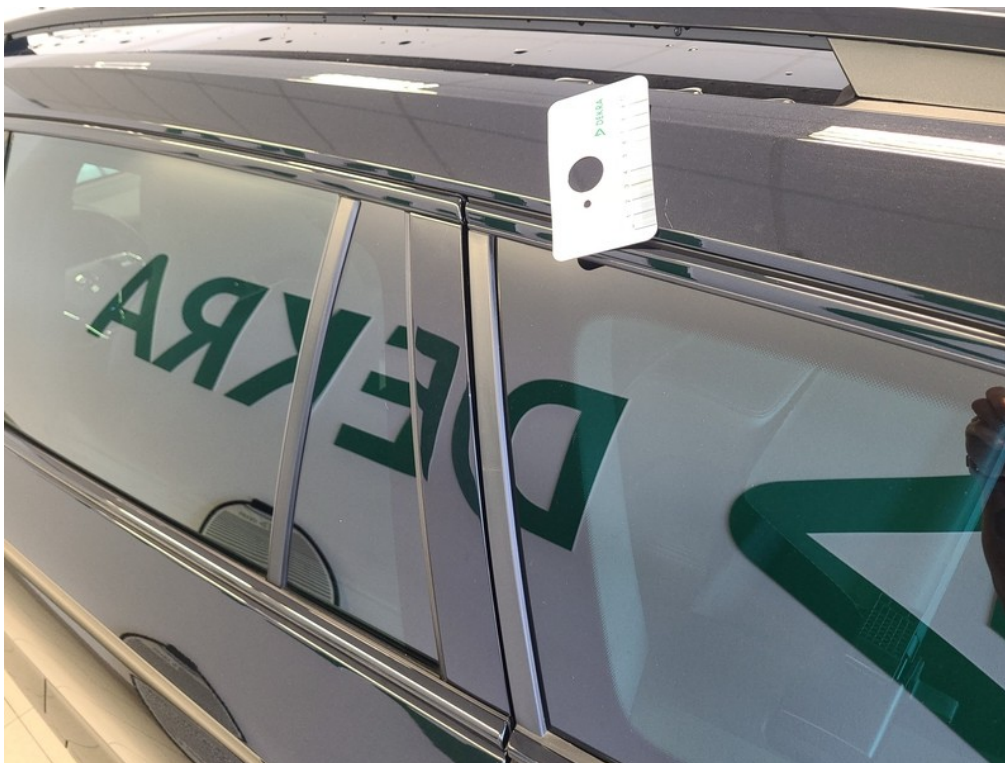
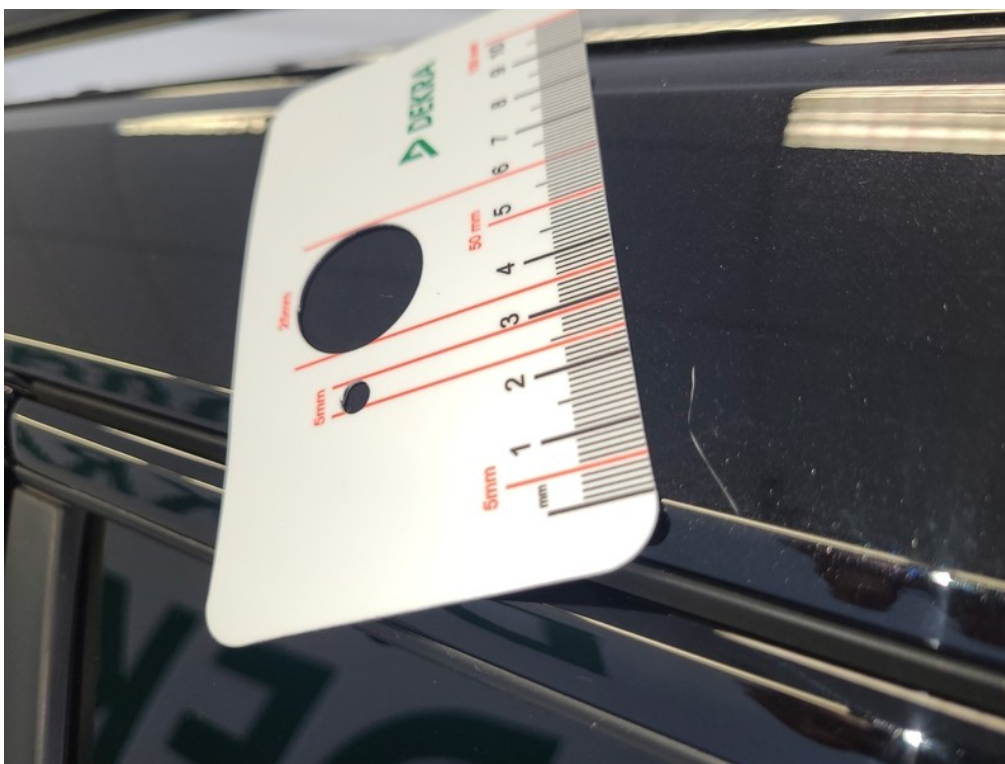
Vid' popis k poškodeniu č. 6

| P.č. | Poškozený diel | Druh poškodenia |
|---|---|---|
| 6 | Rám dverí ľavý | Škrabance |

### 6 Rám dverí ľavý - Škrabance

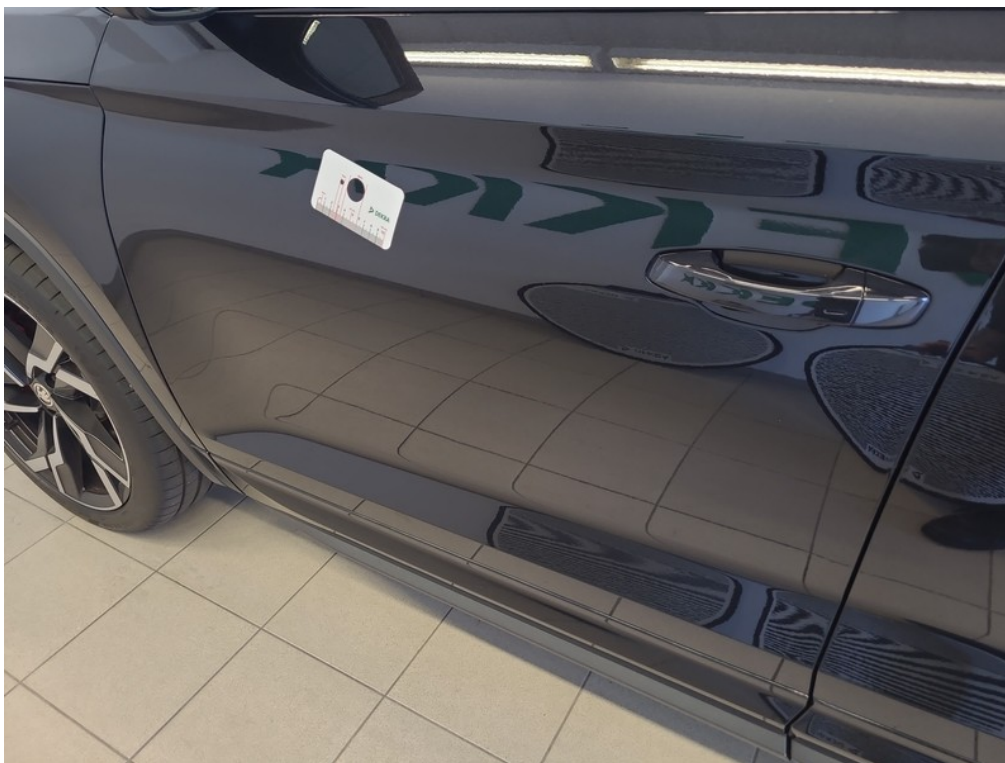
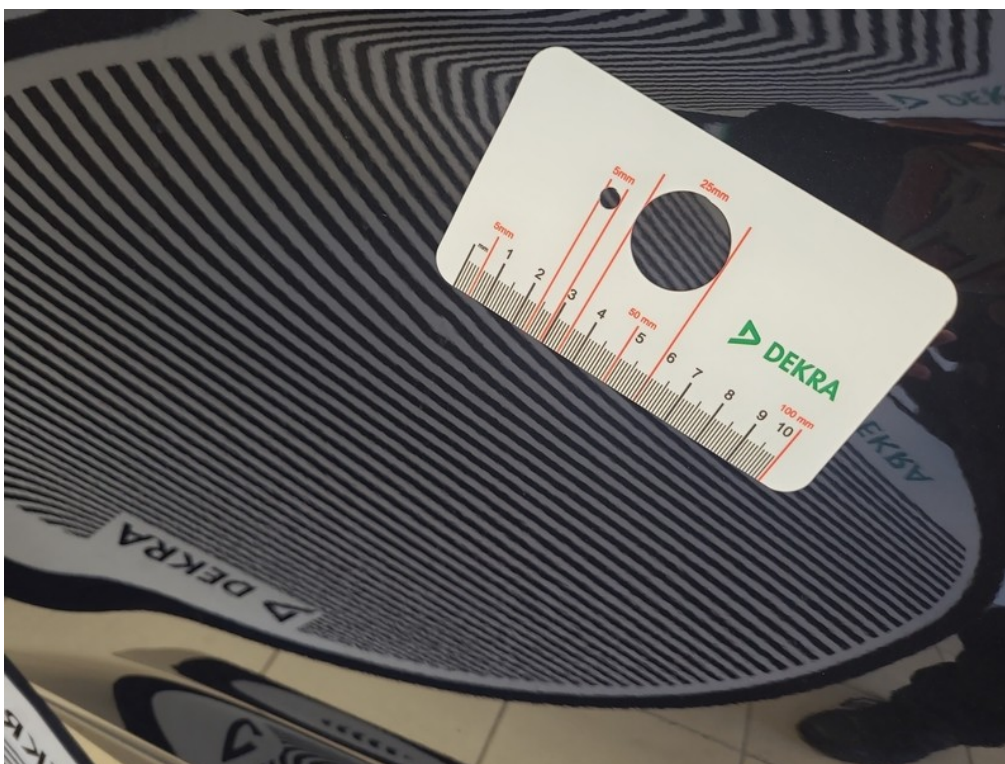
Vid' popis k poškodeniu č. 7

| P.č. | Poškozený diel | Druh poškodenia |
|---|---|---|
| 7 | Dvere predné ľavé | Deformácia |

**7 Dvere predné ľavé - Deformácia**

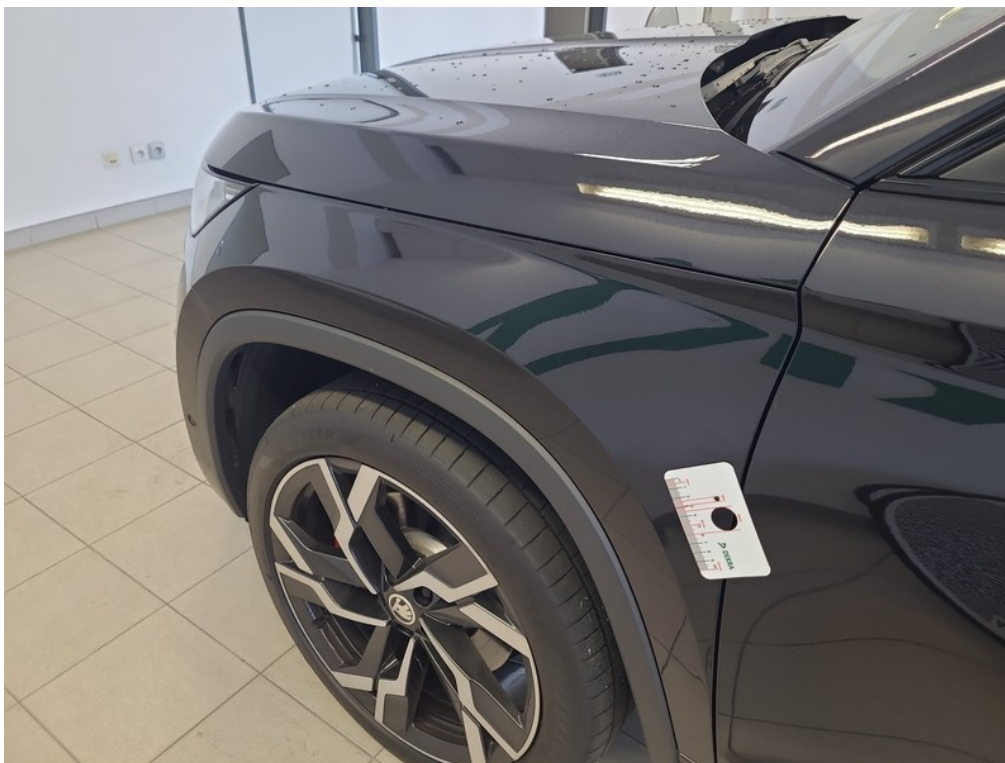
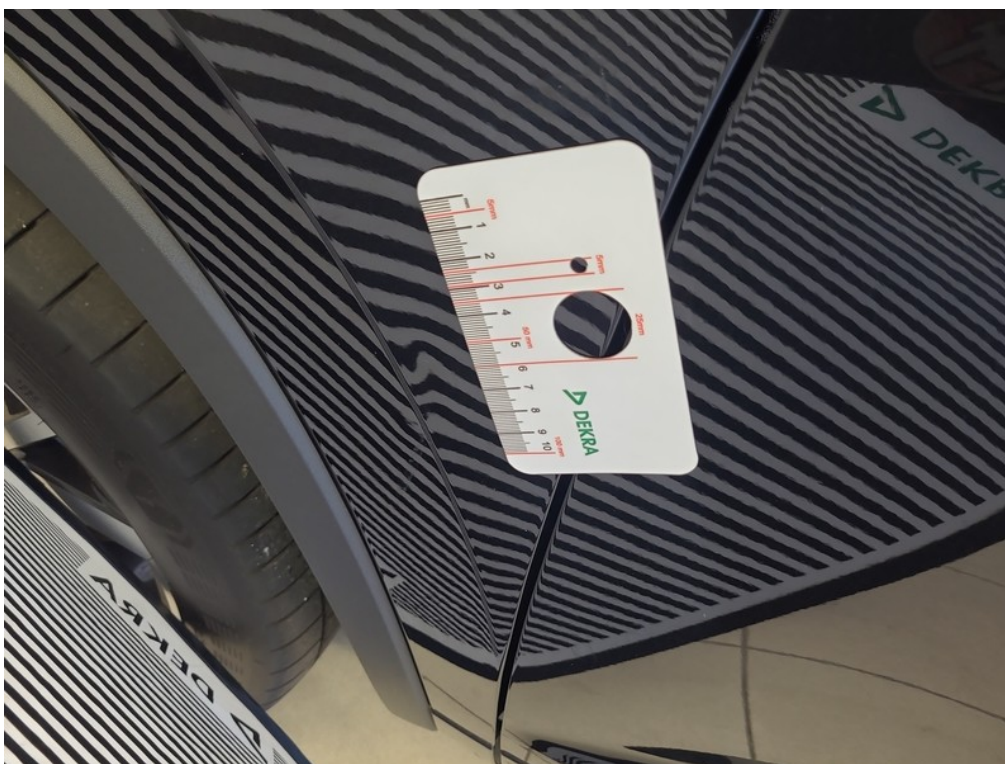
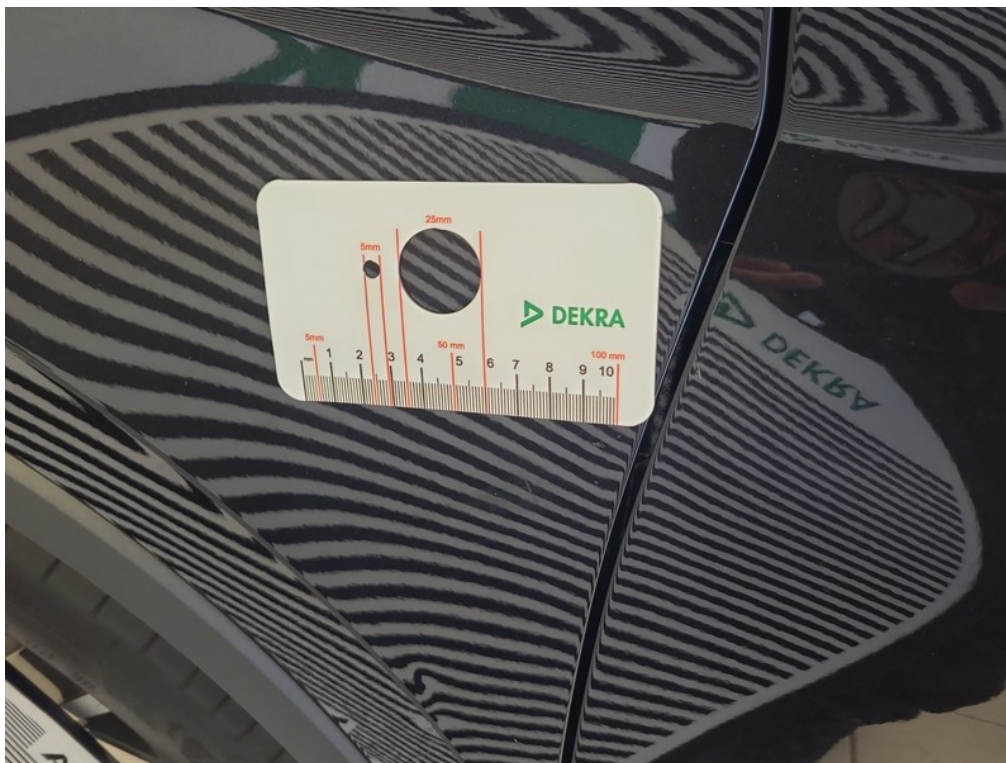
Vid' popis k poškodeniu č. 8

| P.č. | Poškozený diel | Druh poškodenia |
|---|---|---|
| 8 | Blatník predný ľavý | Deformácia |

### 8 Blatník predný ľavý - Deformácia
