#### ÚDAJE O VOZIDLE

| Evidenčné číslo: | <b>AA919CH</b> | VIN: | VF1MA000970502044 |
| Model vozidla: | Renault Master Skříň | Vyhotovenie: | Chladiarenská nadstavba |

# ZOZNAM POŠKODENÍ

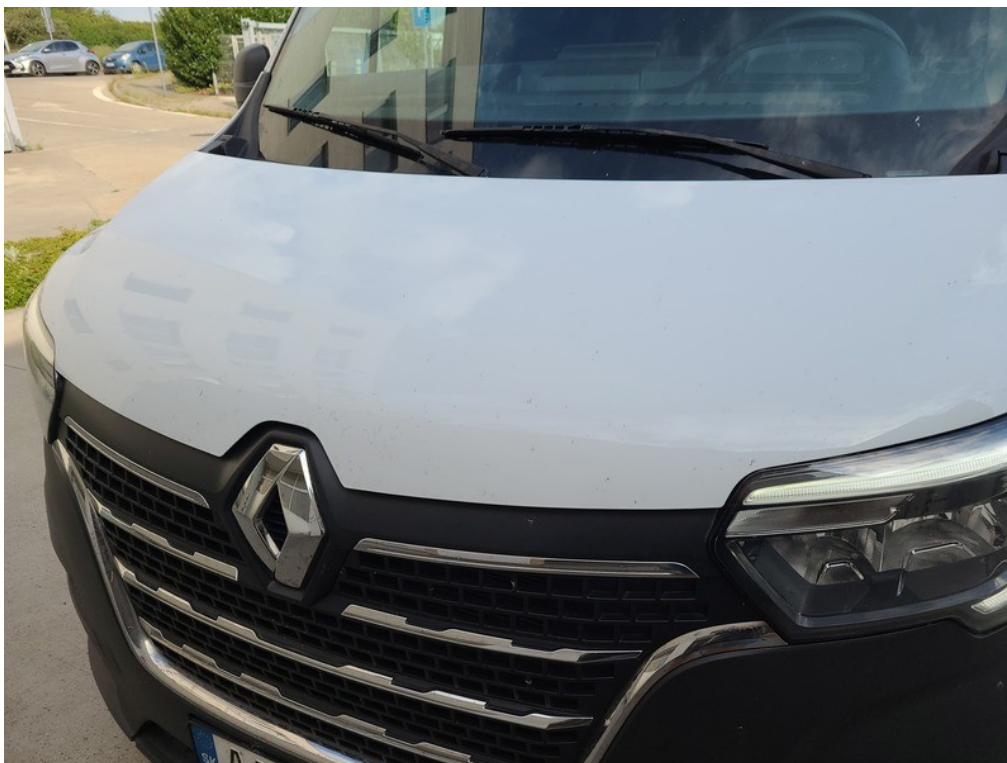
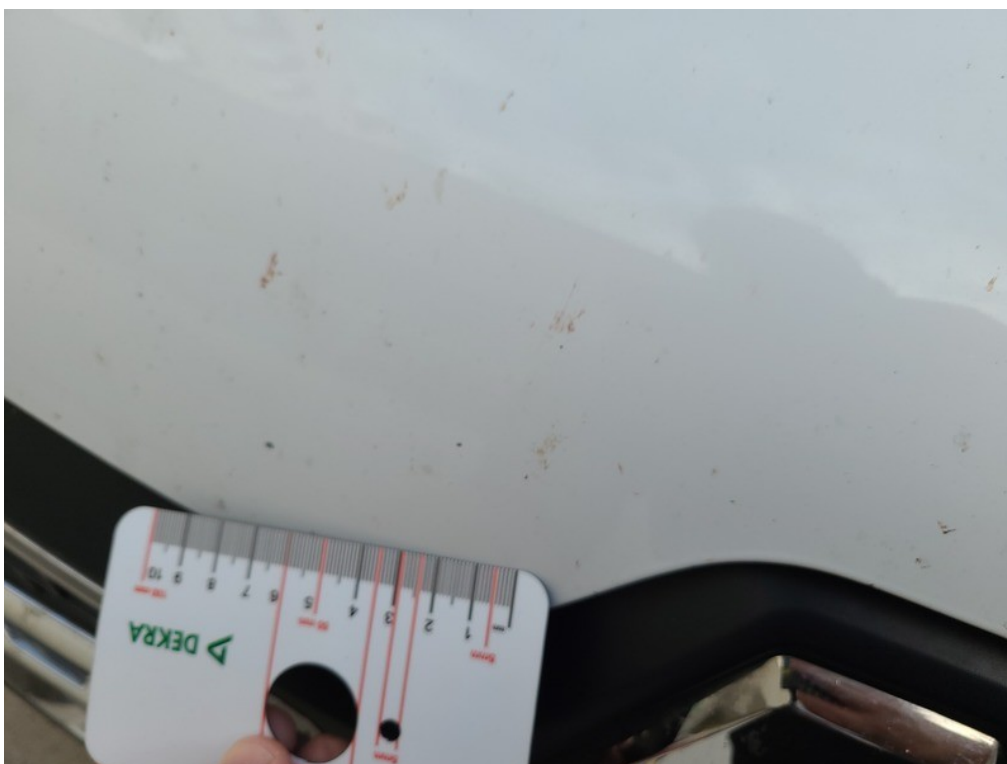
| P.č. | Poškodený diel | Druh poškodenia |
|---|---|---|
| 1 | Predná kapota | Poškodenie od odletujúcich kameňov |

**1 Predná kapota - Poškodenie od odletujúcich kameňov**  
Umiestnenie: Exteriér (vonkajší priestor)

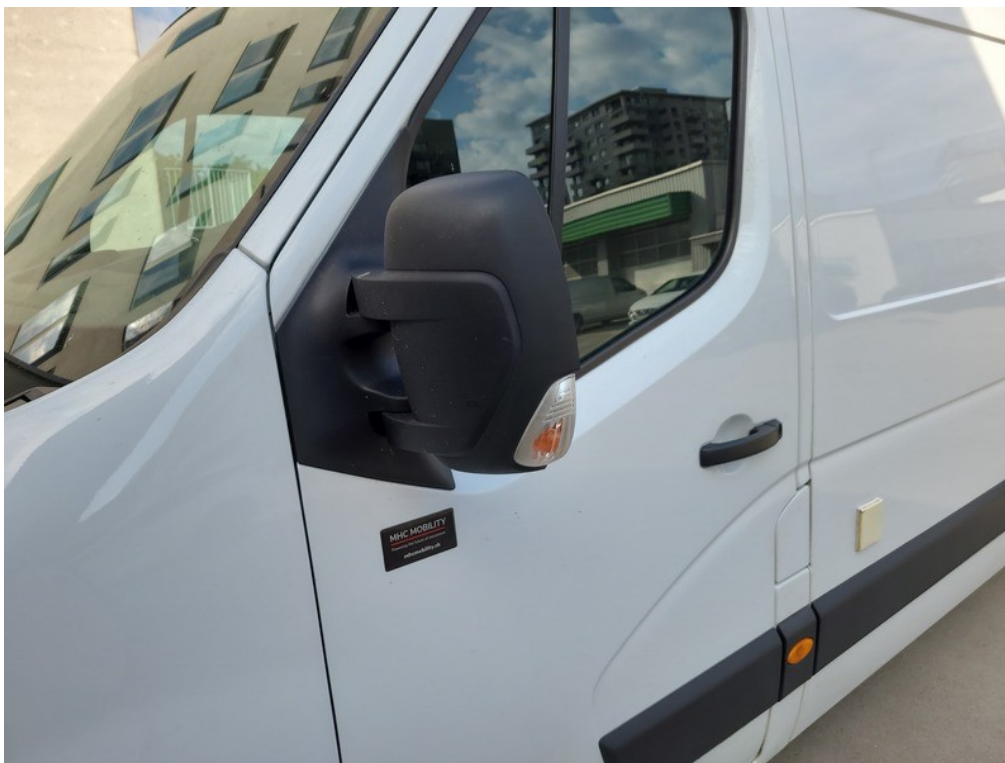
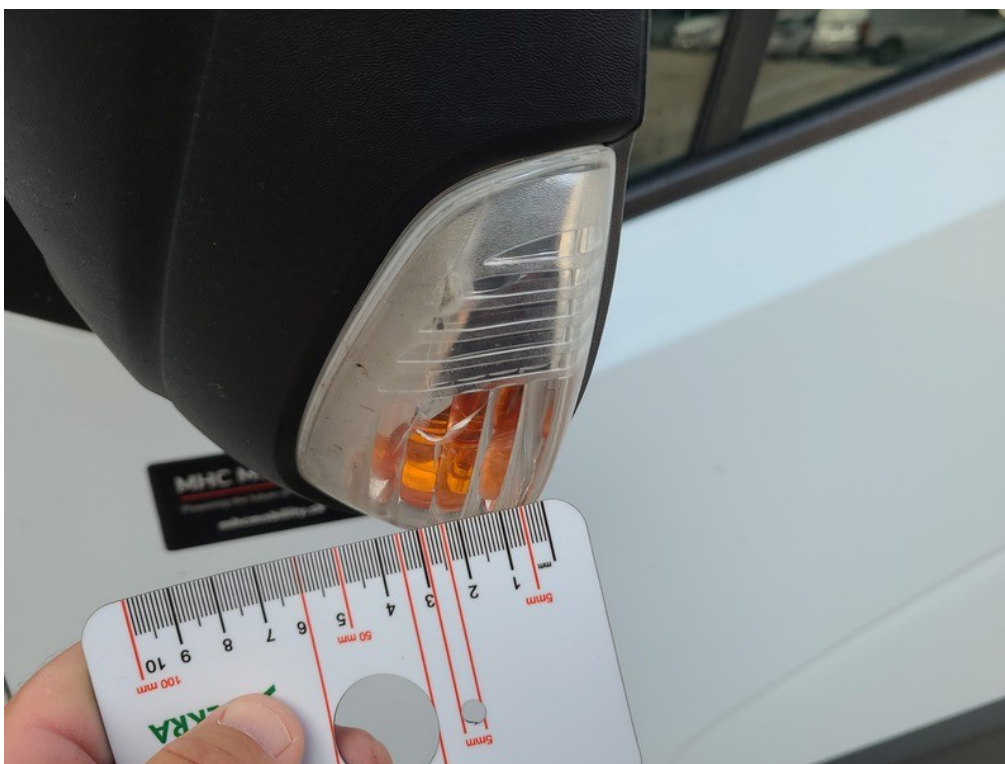
| P.č. | Poškodený diel | Druh poškodenia |
|---|---|---|
| 2 | Smerovka bočná L späť.zrkadlo | Prasklina (trhlina) |

**2 Smerovka bočná L spät.zrkadlo - Prasklina (trhlina)**  
Umiestnenie: Exteriér (vonkajší priestor)

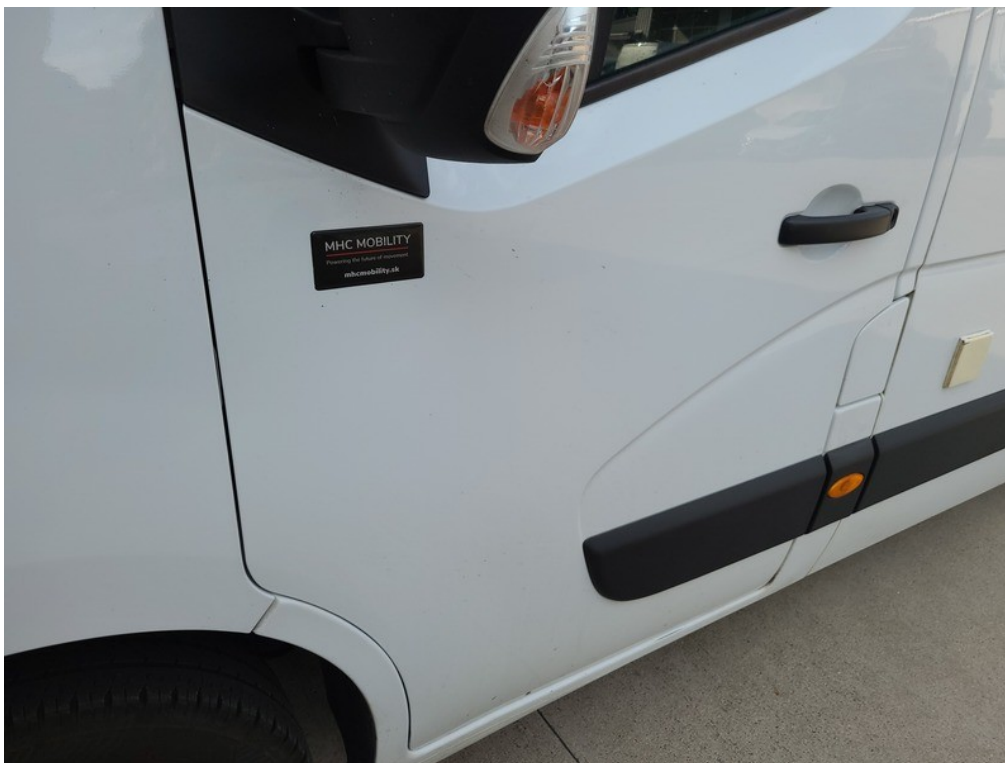
| P.č. | Poškodený diel | Druh poškodenia |
|---|---|---|
| 3 | Dvere predné ľavé | Nálepky |

**3 Dvere predné ľavé - Nálepky**  
Umiestnenie:

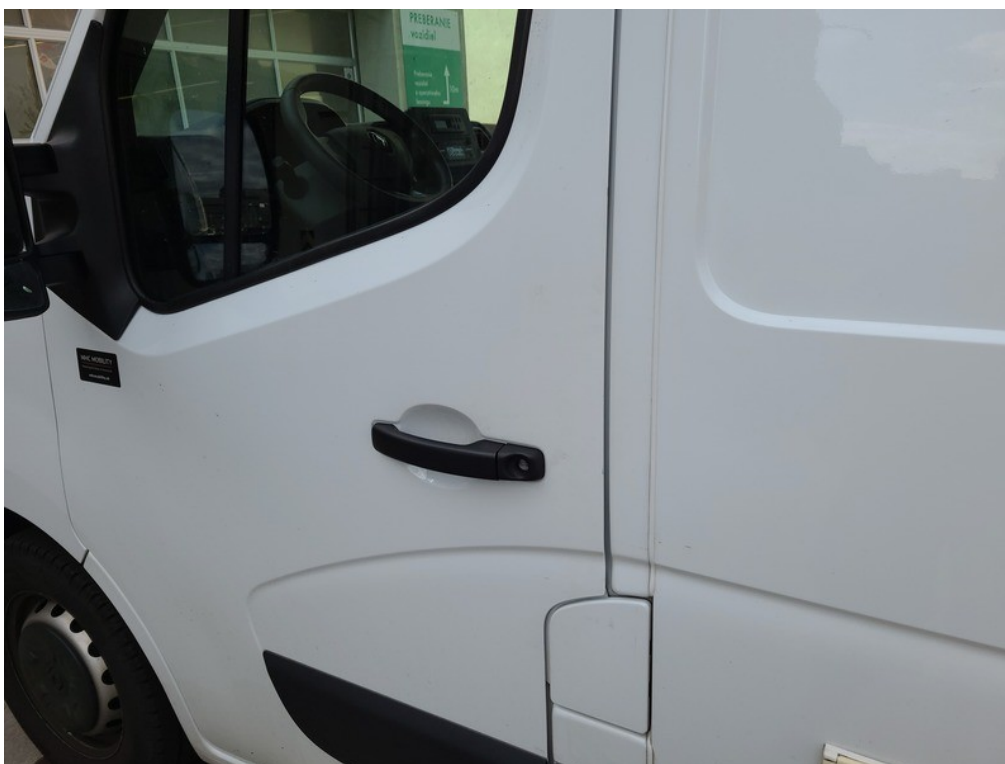
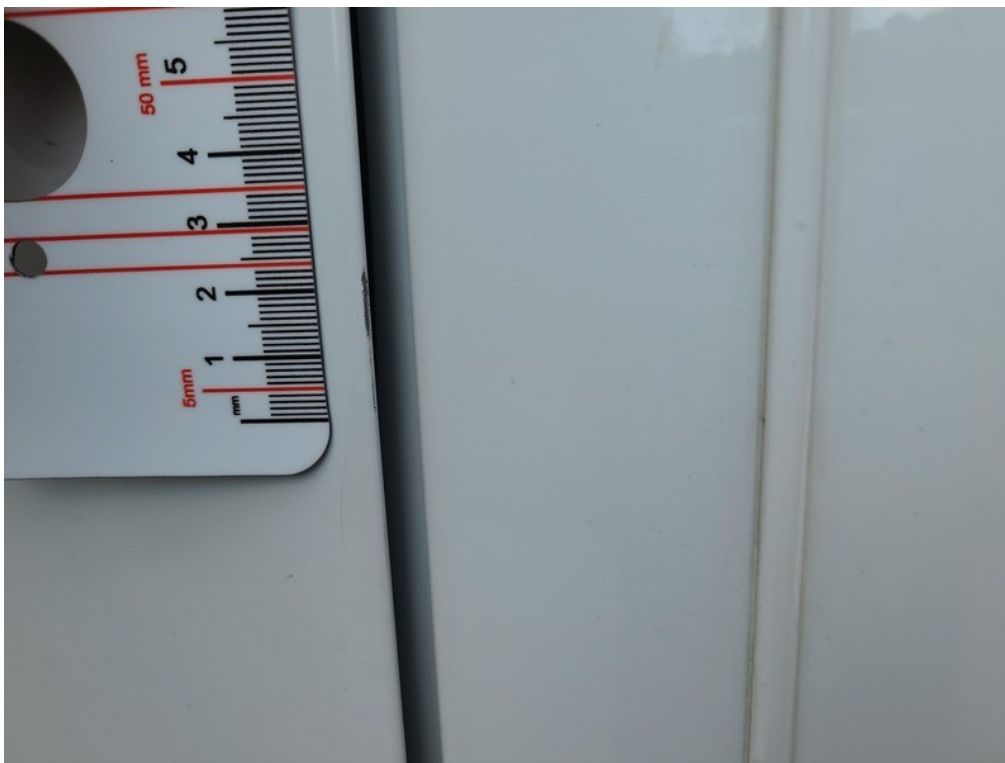
| P.č. | Poškodený diel | Druh poškodenia |
|---|---|---|
| 4 | Hrana ľavých predných dverí | Škrabance |

**4 Hrana ľavých predných dverí - Škrabance**  
Umiestnenie:

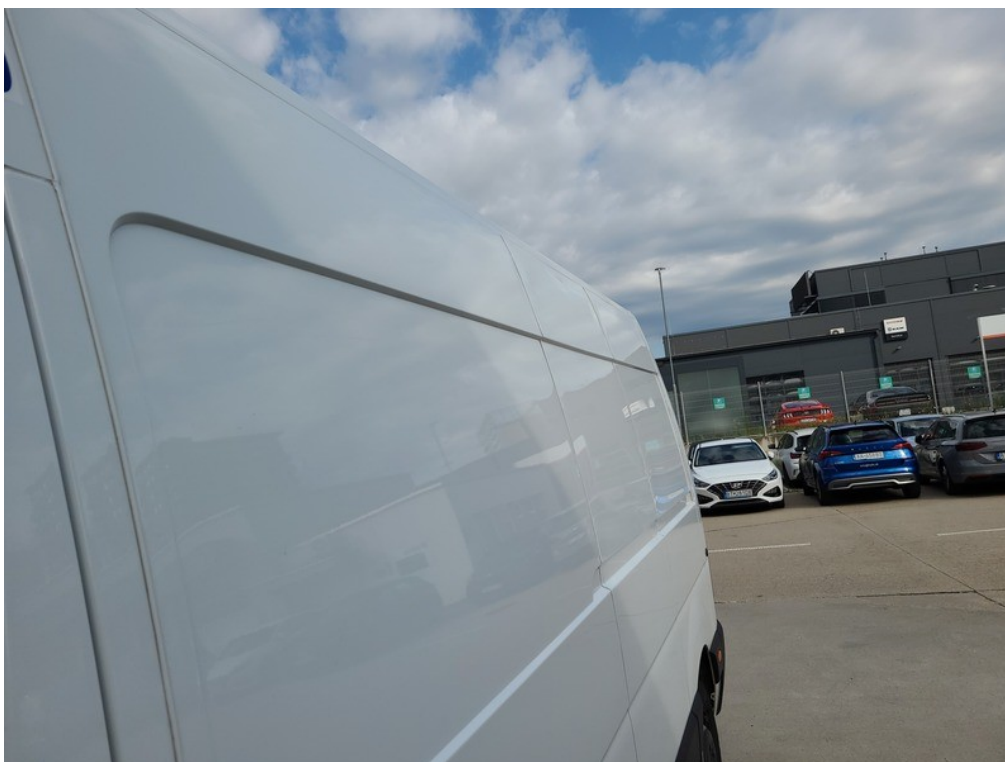
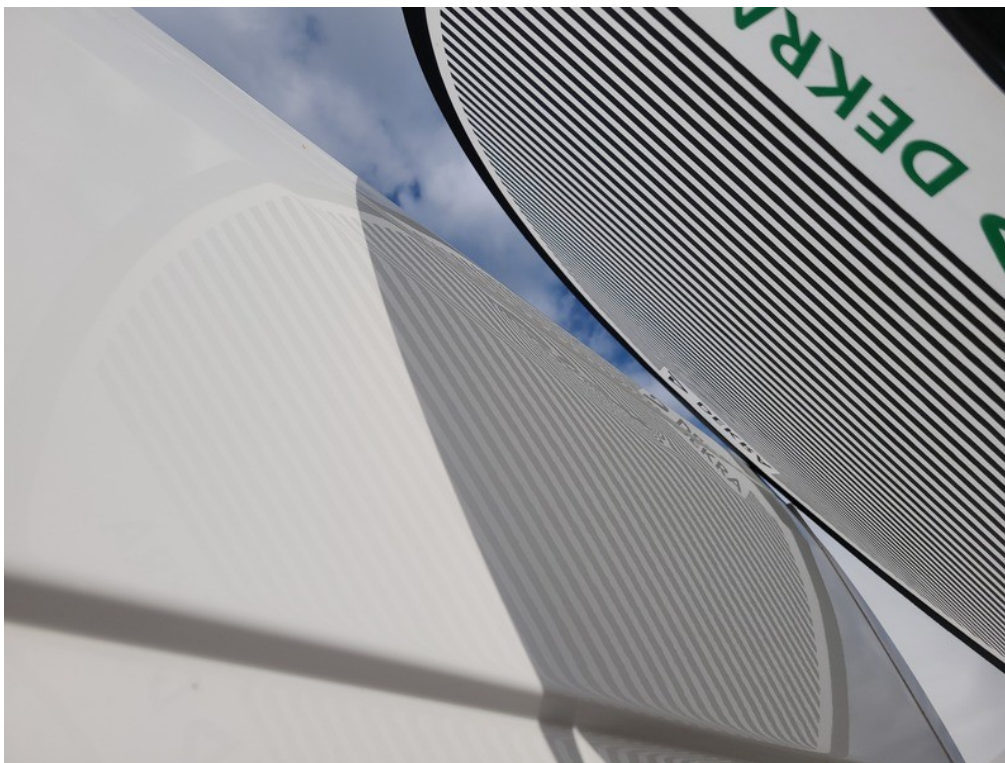
| P.č. | Poškodený diel | Druh poškodenia |
|---|---|---|
| 5 | Bočnica zadná L VEĽKÁ | Deformácia |

**5 Bočnica zadná L VEĽKÁ - Deformácia**  
Umiestnenie: Exteriér (vonkajší priestor)

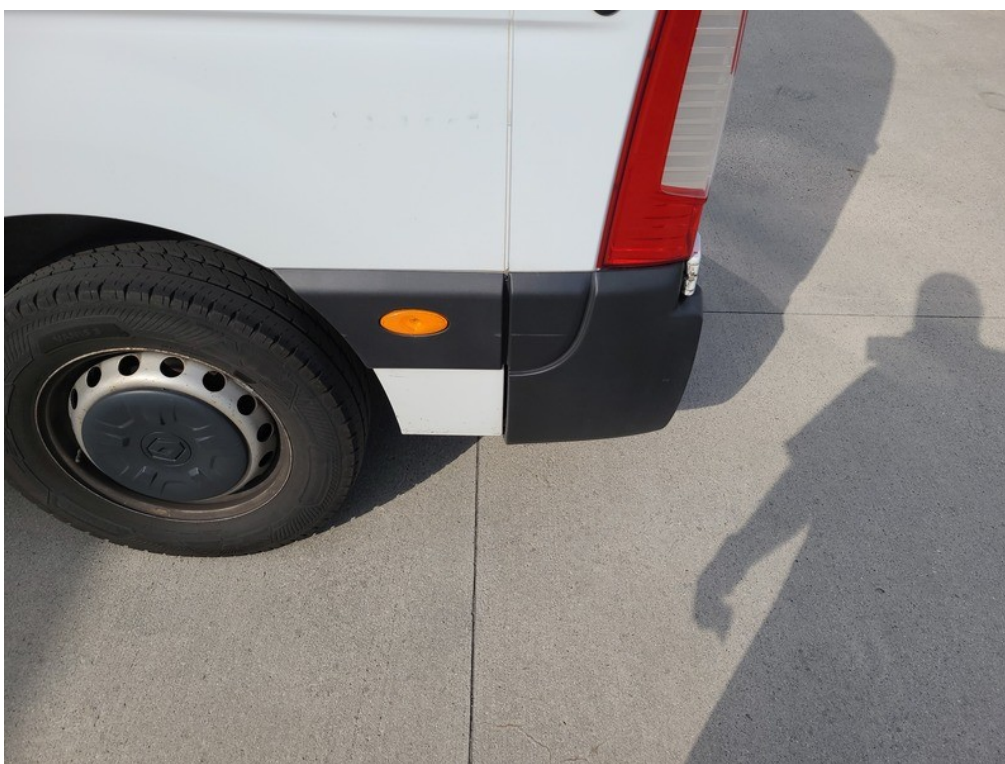
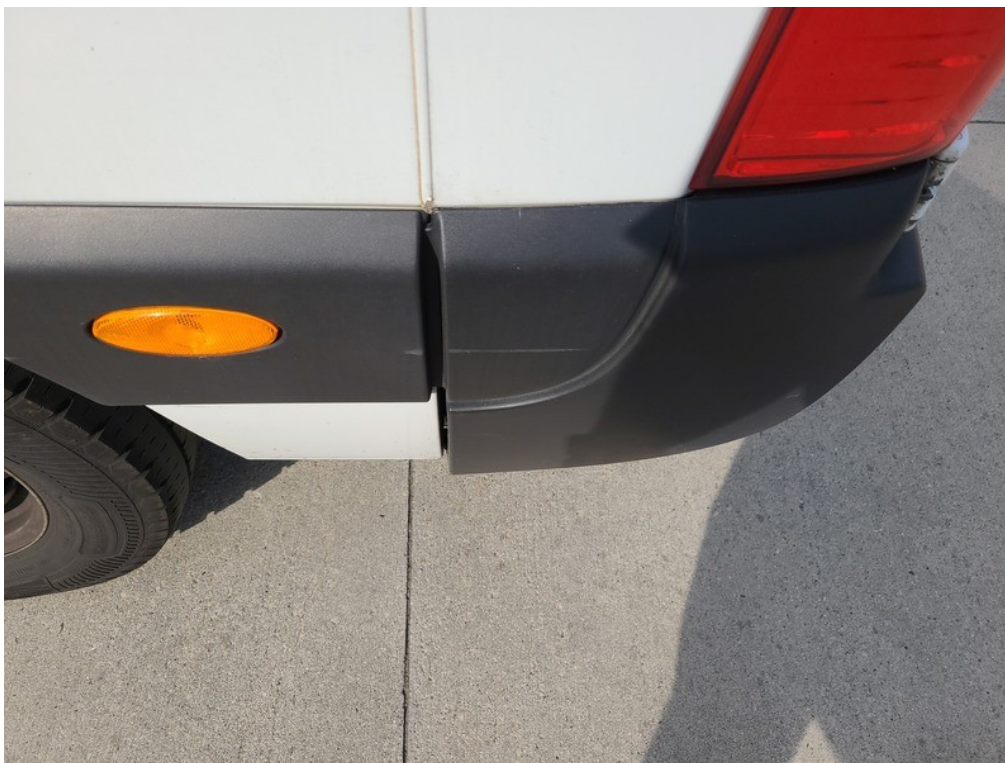
| P.č. | Poškodený diel | Druh poškodenia |
|---|---|---|
| 6 | Lem LZ bočnice | Škrabance |

**6** Lem LZ bočnice - Škrabance  
Umiestnenie:

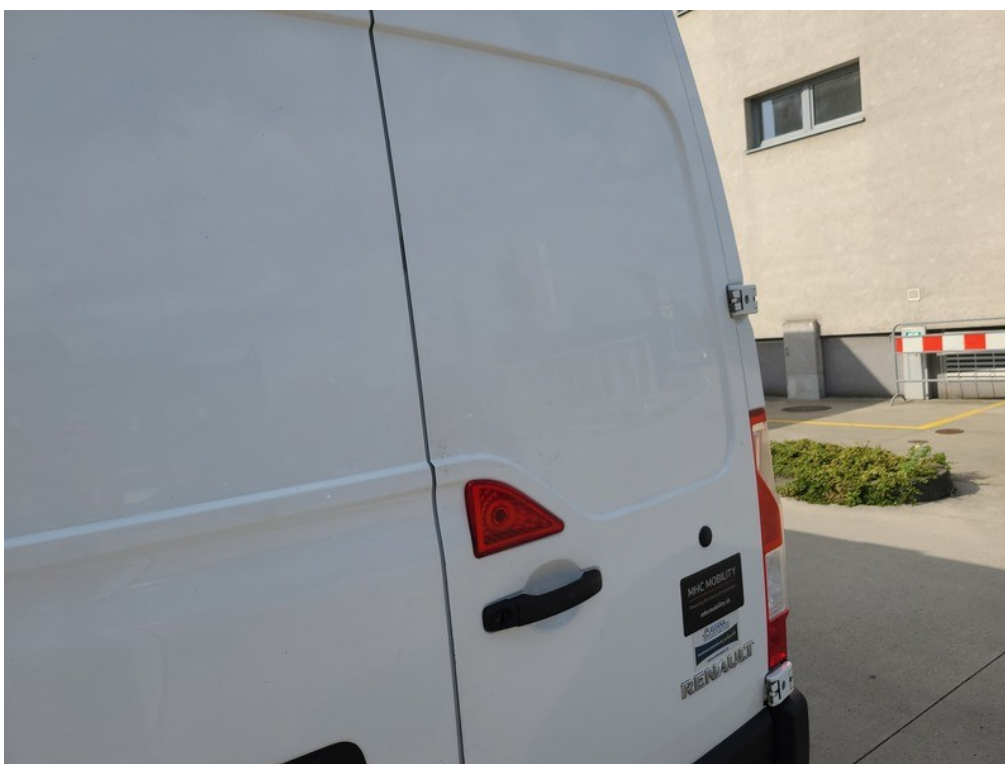
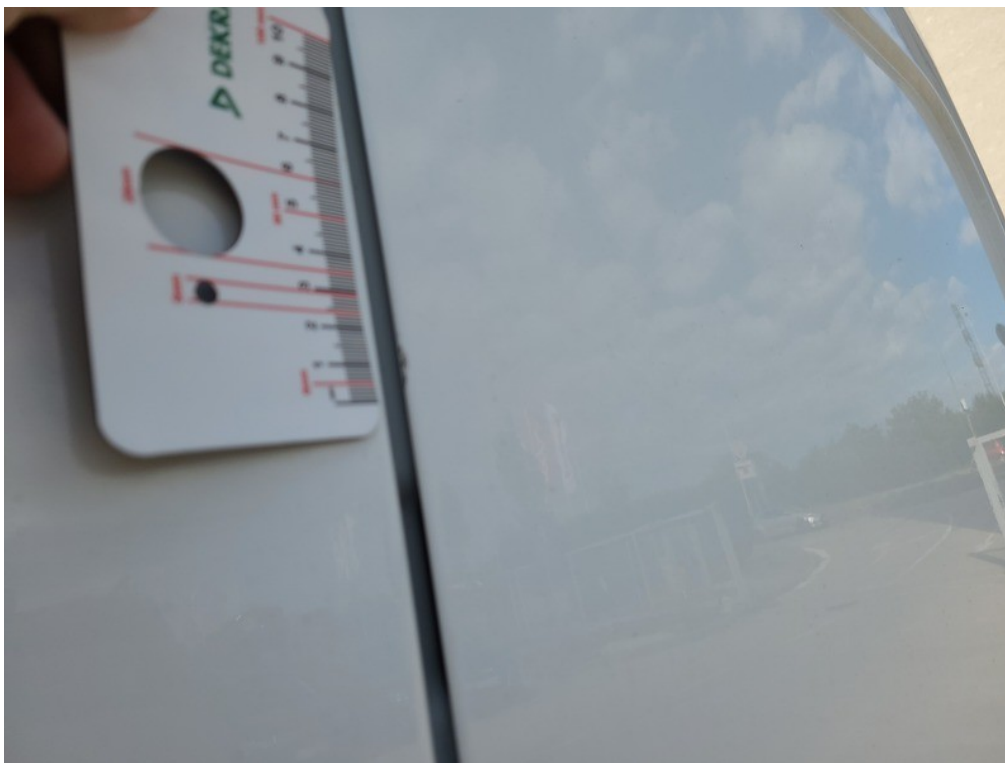
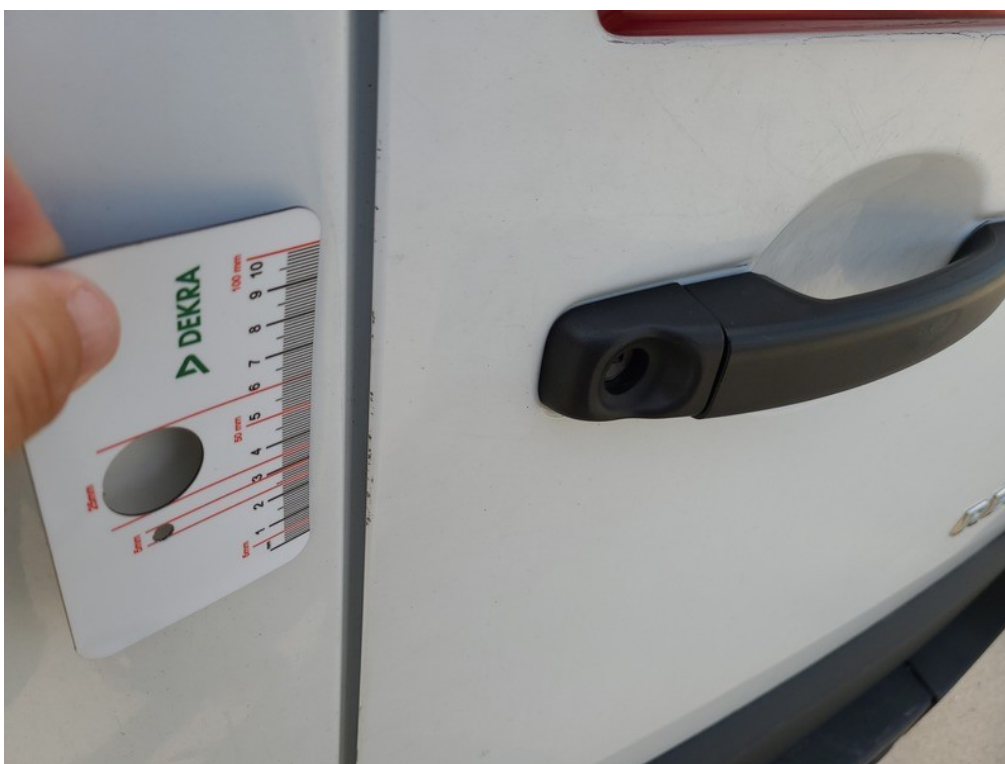
| P.č. | Poškodený diel | Druh poškodenia |
|---|---|---|
| 7 | Dvere zadné nákladové P krídlo | Škrabance |

**7 Dvere zadné nákladové P krídlo - Škrabance**  
Umiestnenie: Exteriér (vonkajší priestor)

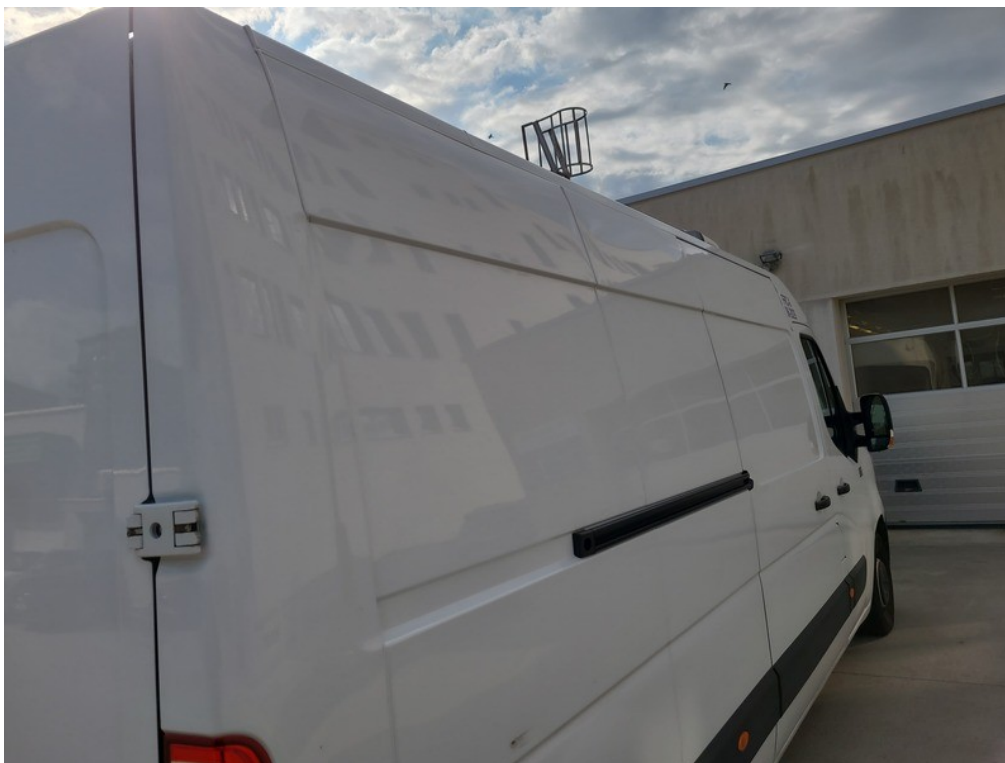
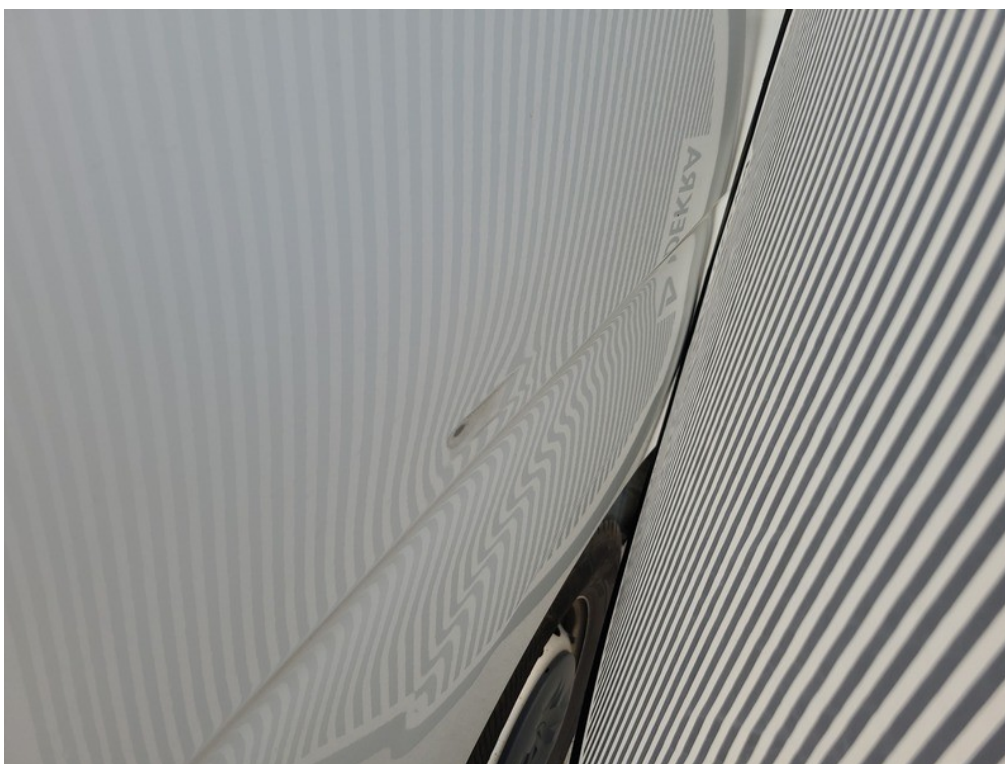
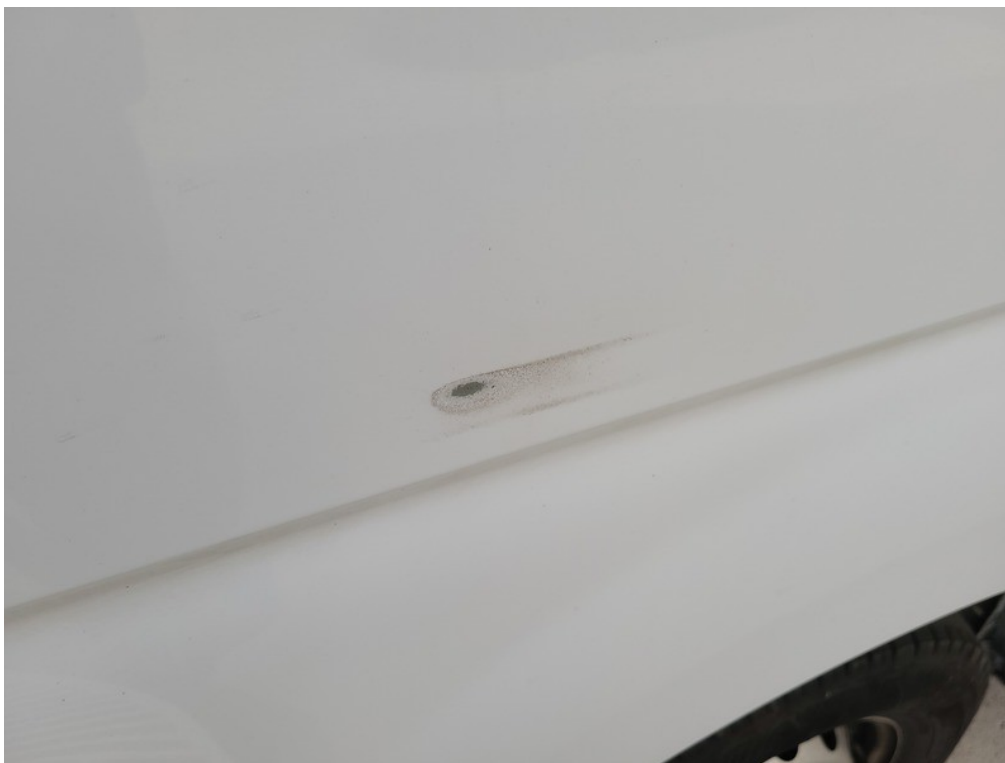
| P.č. | Poškodený diel | Druh poškodenia |
|---|---|---|
| 8 | Bočnica zadná pravá | Deformácia |

**8 Bočnica zadná pravá - Deformácia**  
Umiestnenie: Exteriér (vonkajší priestor)

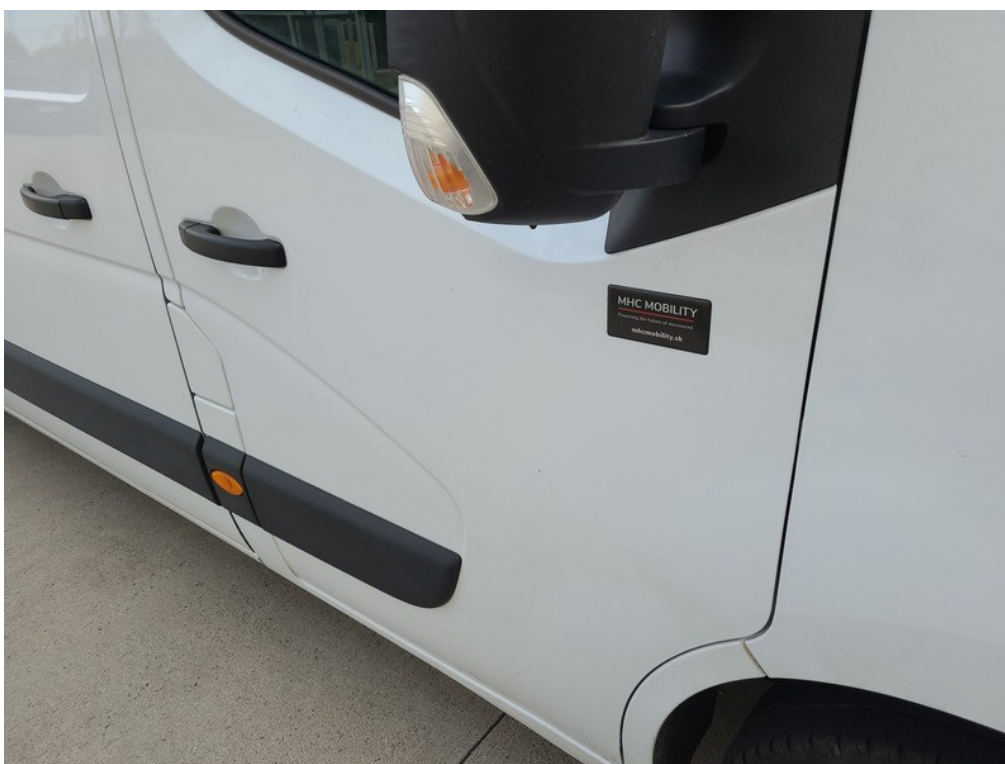
| P.č. | Poškodený diel | Druh poškodenia |
|---|---|---|
| 9 | Dvere predné pravé | Nálepky |

**9 Dvere predné pravé - Nálepky**  
Umiestnenie:

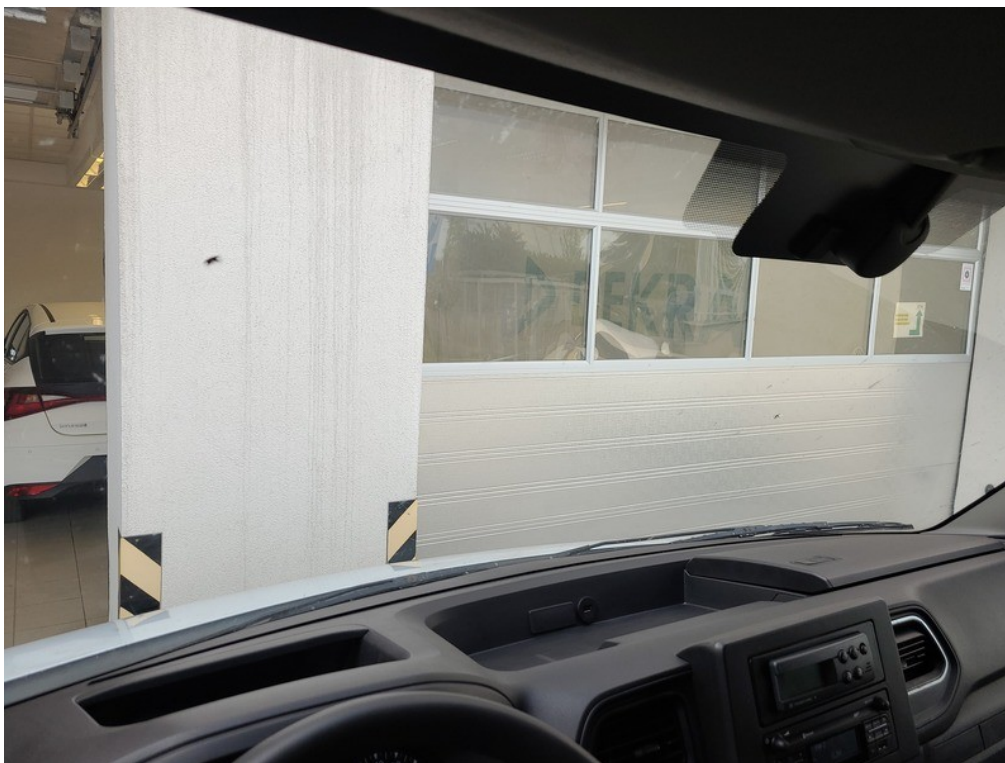
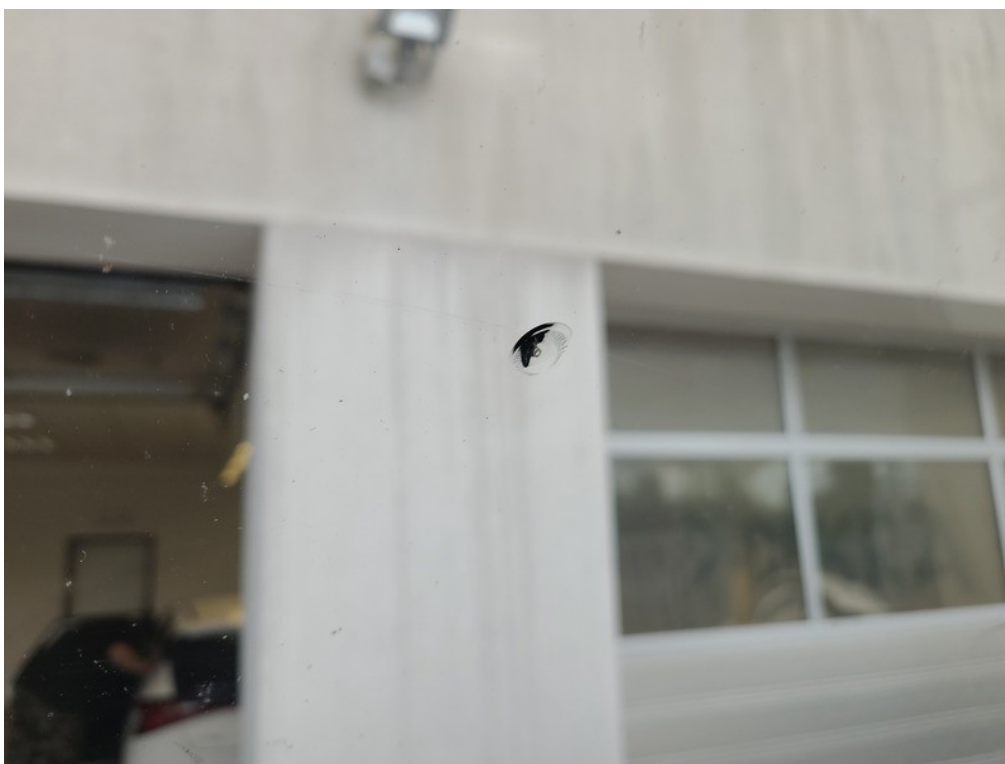
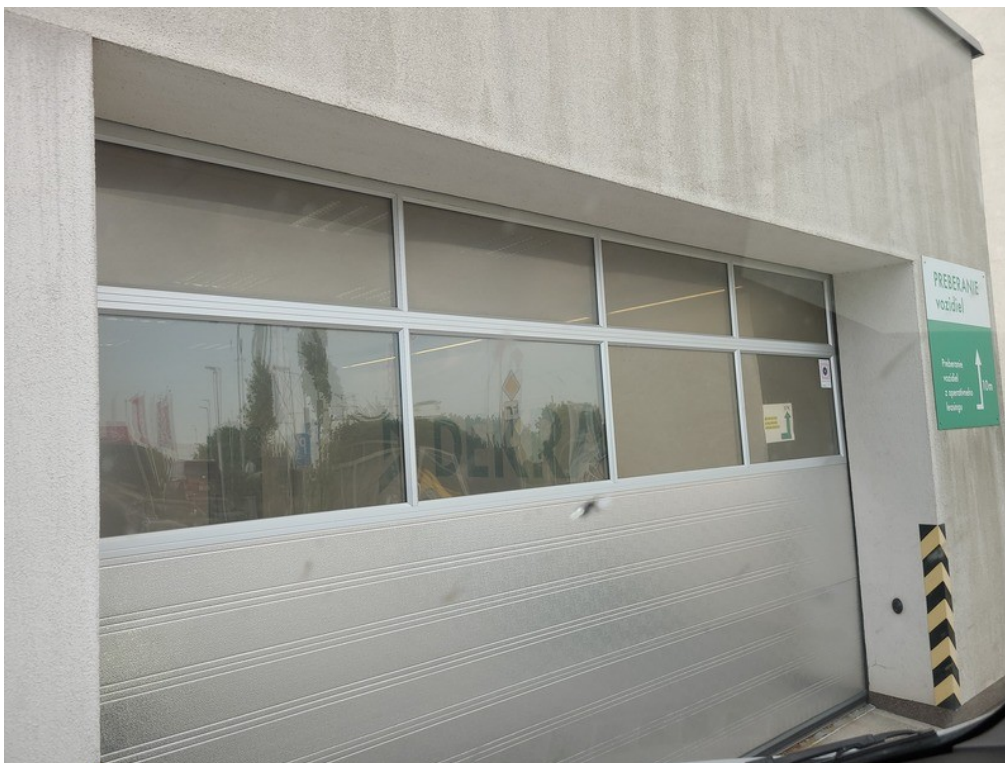
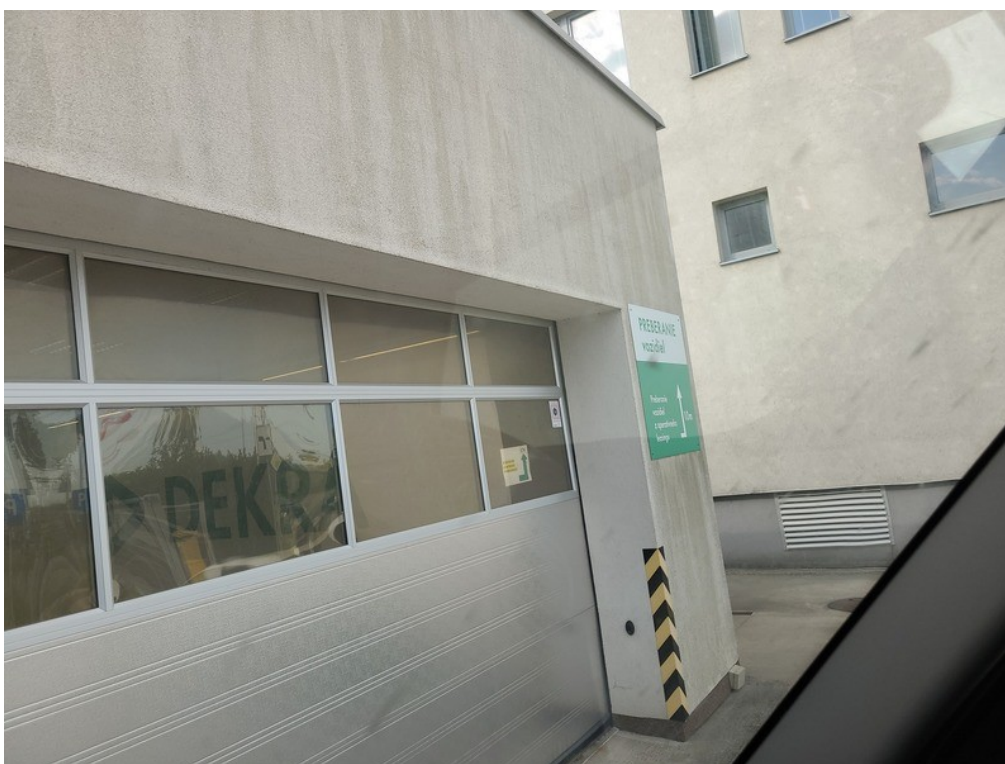
| P.č. | Poškodený diel | Druh poškodenia |
|---|---|---|
| 10 | Čelné sklo | Prasklina (trhlina) |

**10 Čelné sklo - Prasklina (trhlina)**  
Umiestnenie:

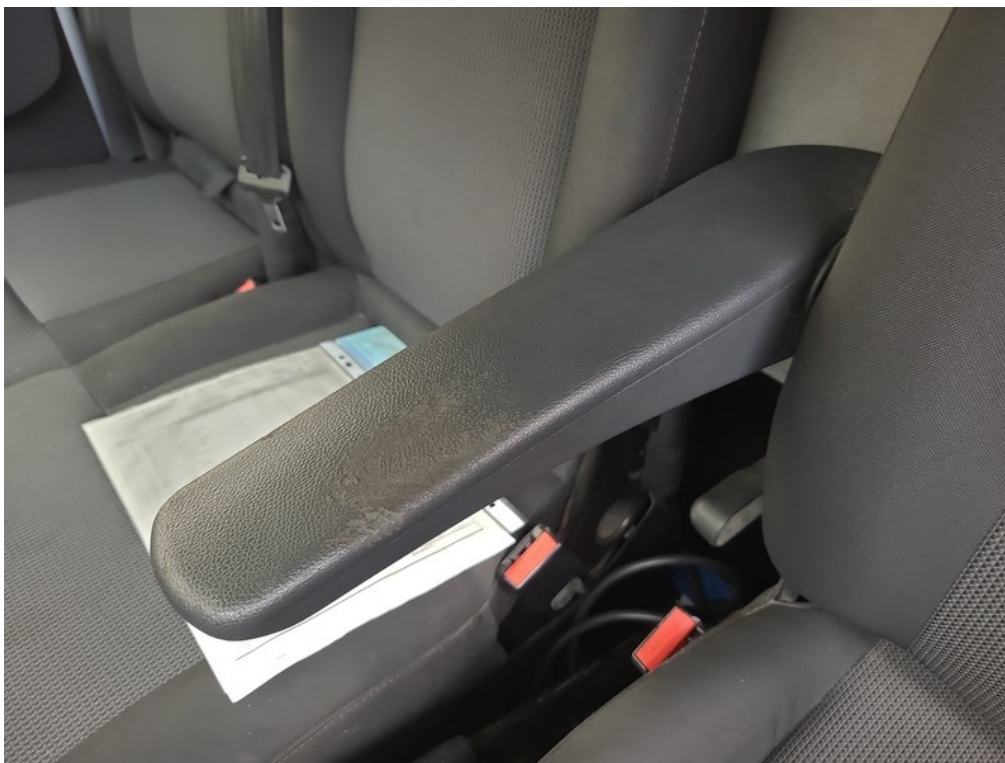
| P.č. | Poškodený diel | Druh poškodenia |
|---|---|---|
| 11 | Lakťová opierka | Opotrebovanie |

### 11 Laktová opierka - Opatrebovanie

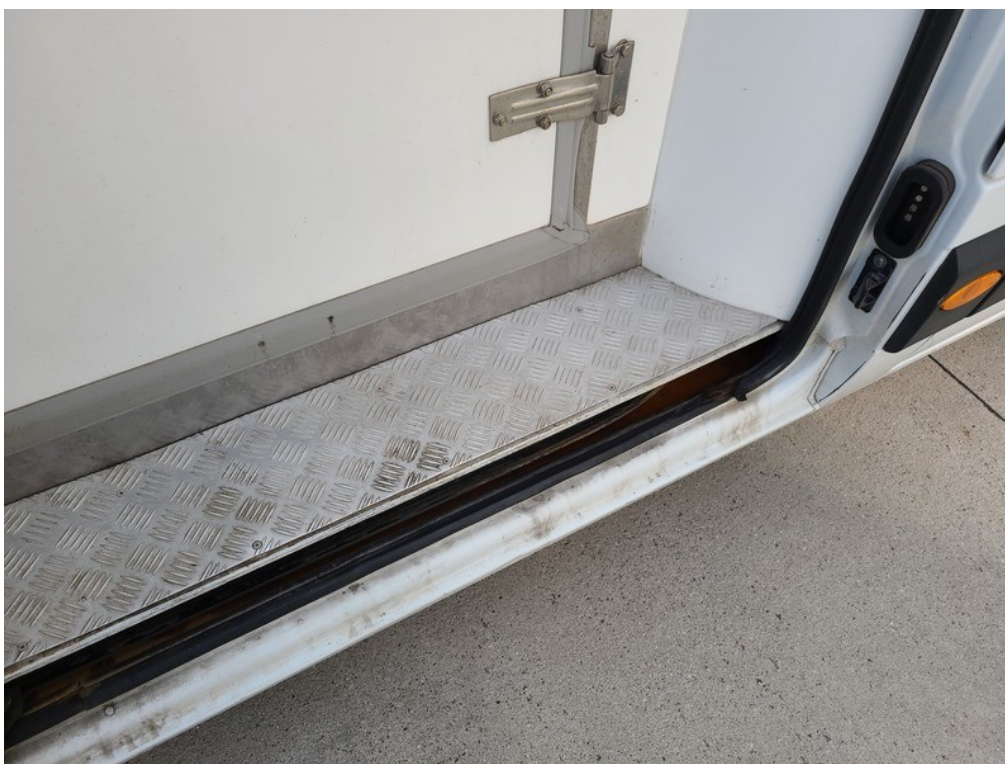
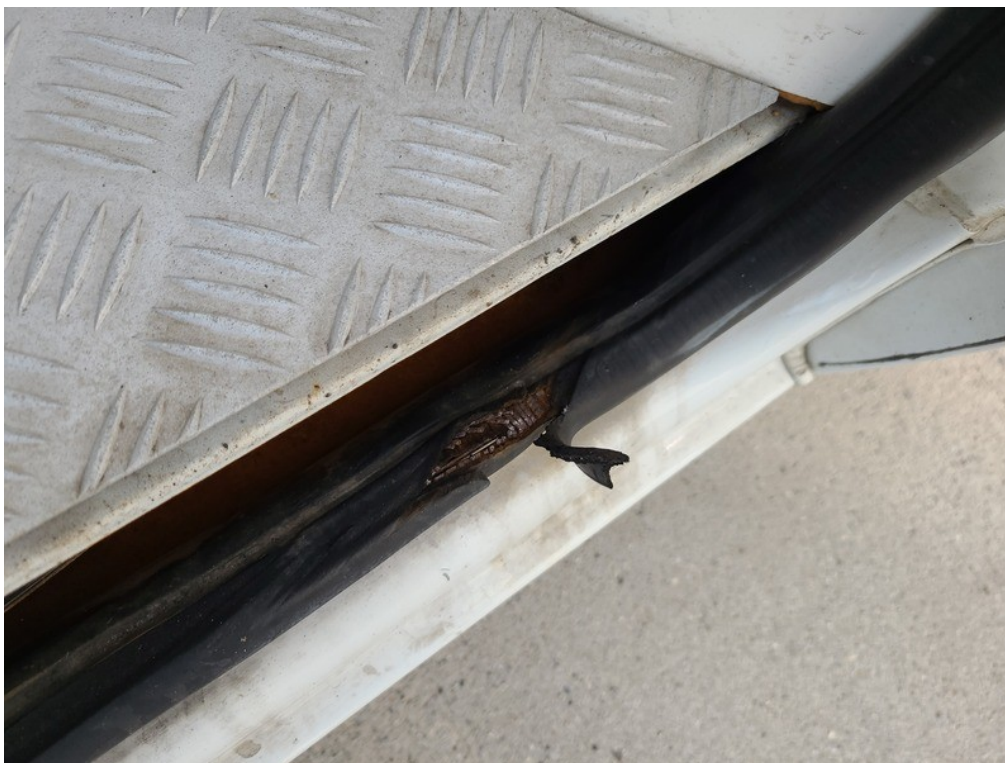
| P.č. | Poškodený diel | Druh poškodenia |
|---|---|---|
| 12 | Tesnenie PZ dverí | strih |

### 12 Tesnenie PZ dverí - strih

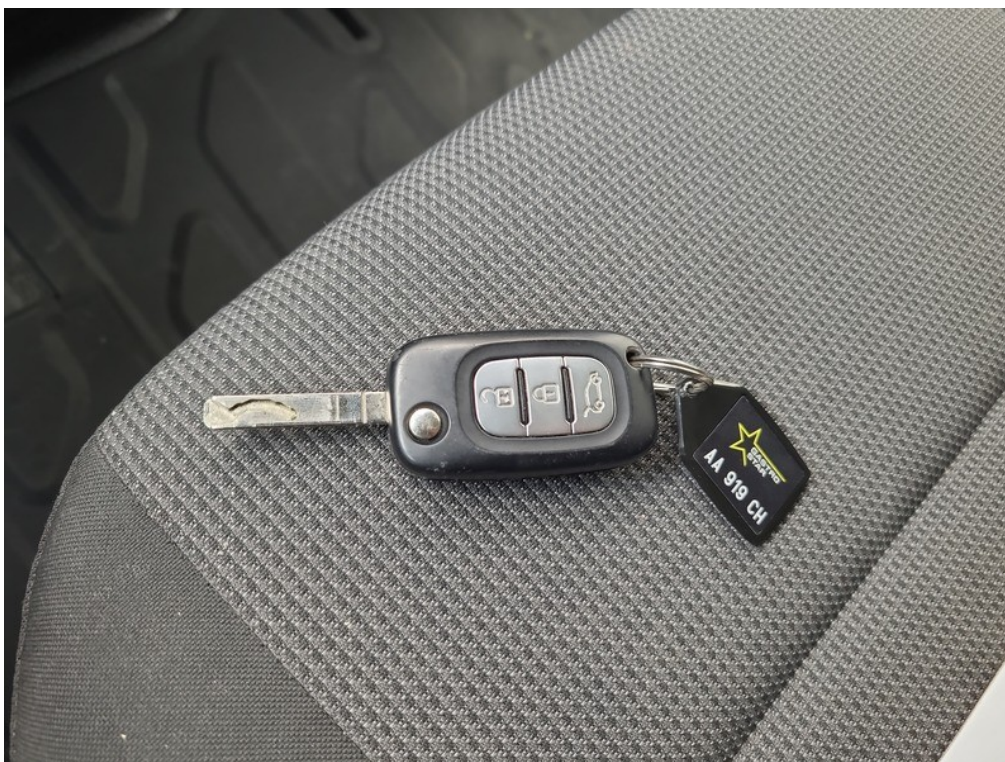
| P.č. | Poškodený diel | Druh poškodenia |
|---|---|---|
| 13 | Kľúč od vozidla | Chýba |

13 Kľúč od vozidla - Chýba  
Umiestnenie:

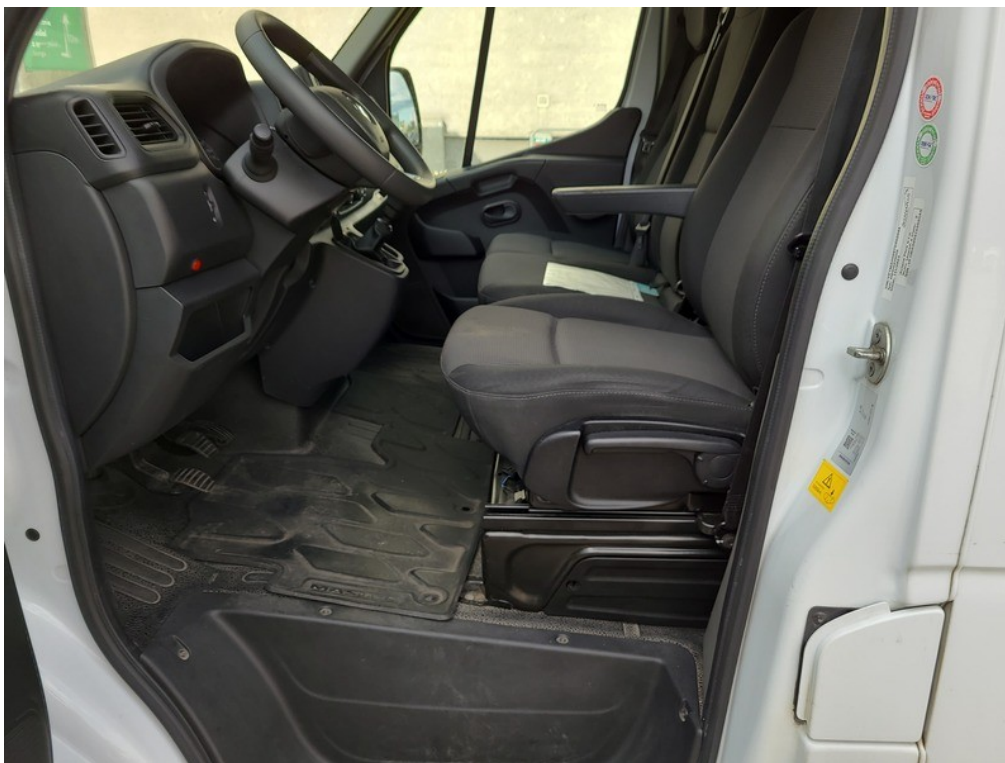
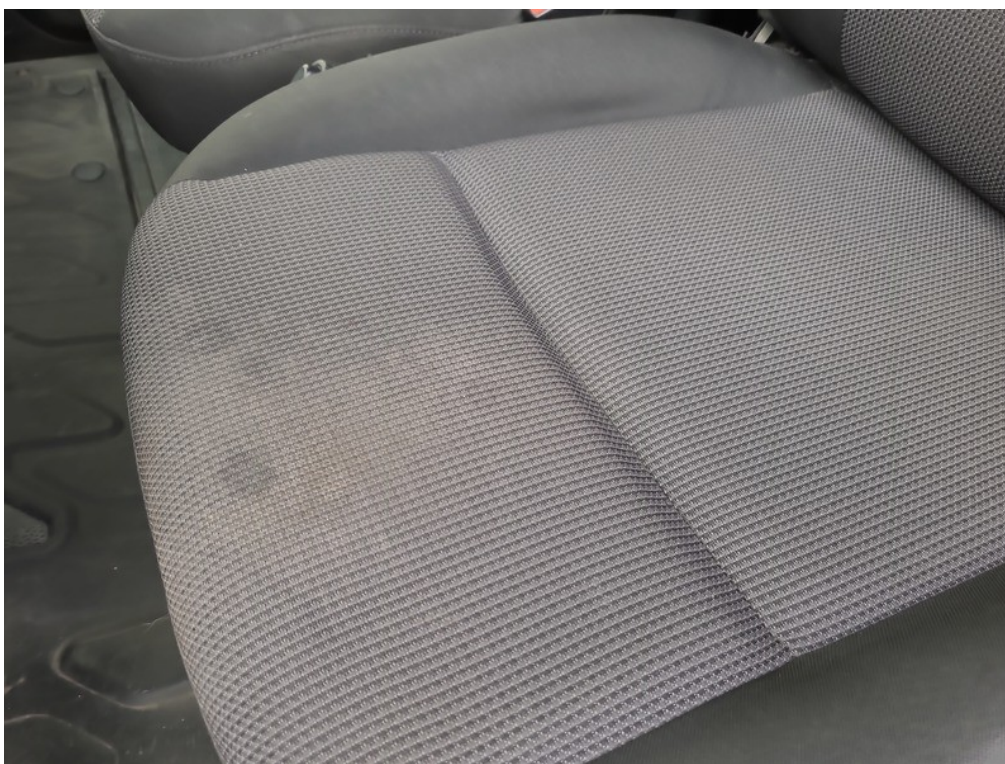
| P.č. | Poškodený diel | Druh poškodenia |
|---|---|---|
| 14 | Interiér - znečistené | Znečistené |

**14** Interiér - znečistené - Znečistené  
Umiestnenie: Ostatné

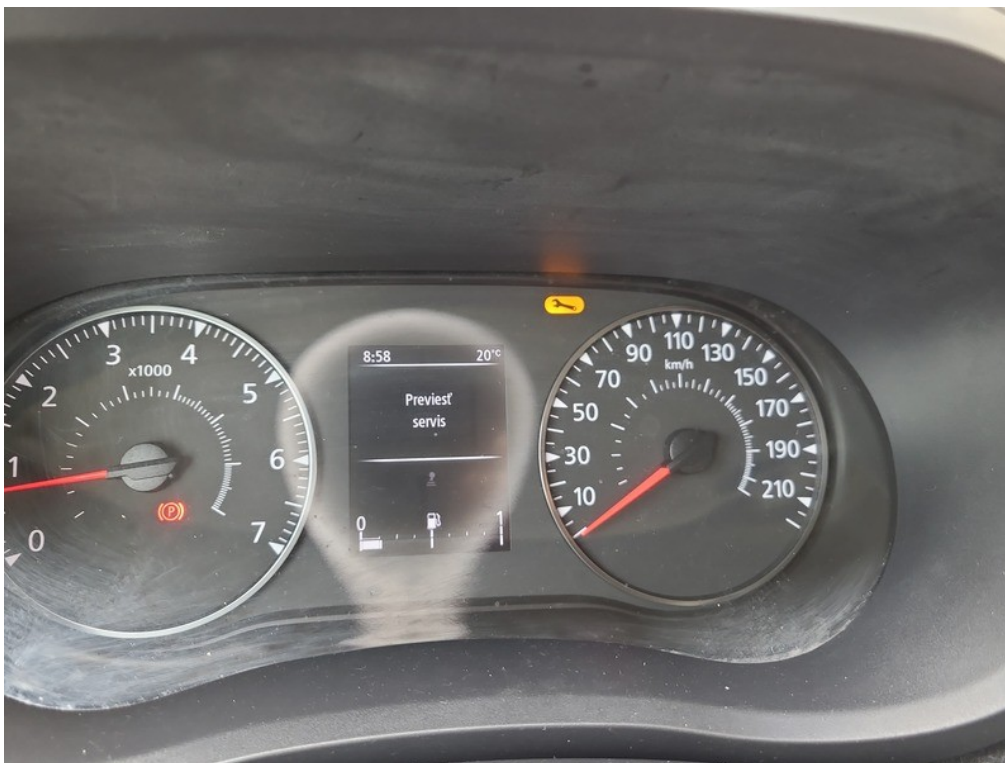
| P.č. | Poškodený diel | Druh poškodenia |
|---|---|---|
| 15 | Servisná prehliadka | Chýba |

### Servisná prehliadka - Chýba

Poznámka: Celkové náklady na vykonanie servisného intervalu budú vyčíslené spoločnosťou Tatra leasing
