#### ÚDAJE O VOZIDLE

| Evidenčné číslo: | <b>AA919CH</b> | VIN: | VF1MA000970502044 |
| Model vozidla: | Renault Master Skříň | Vyhotovenie: | Chladiarenská nadstavba |

# ZOZNAM POŠKODENÍ

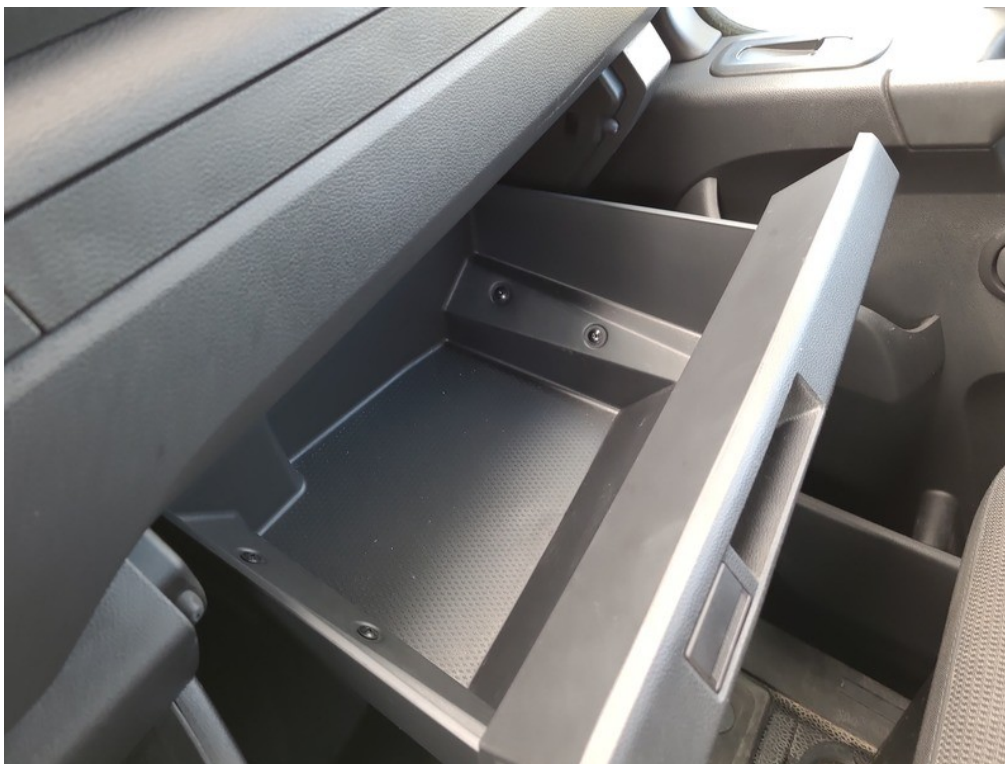
| P.č. | Poškodený diel | Druh poškodenia |
|---|---|---|
| 16 | Návod na obsluhu vozidla | Chýba |

### 16 Návod na obsluhu vozidla - Chýba
