#### ÚDAJE O VOZIDLE

| Evidenčné číslo: | <b>BT821EP</b> | VIN: | TMBAG7NX0NY043406 |
| Model vozidla: | Skoda Octavia | Vyhotovenie: | Liftback |

**ZOZNAM POŠKODENÍ**

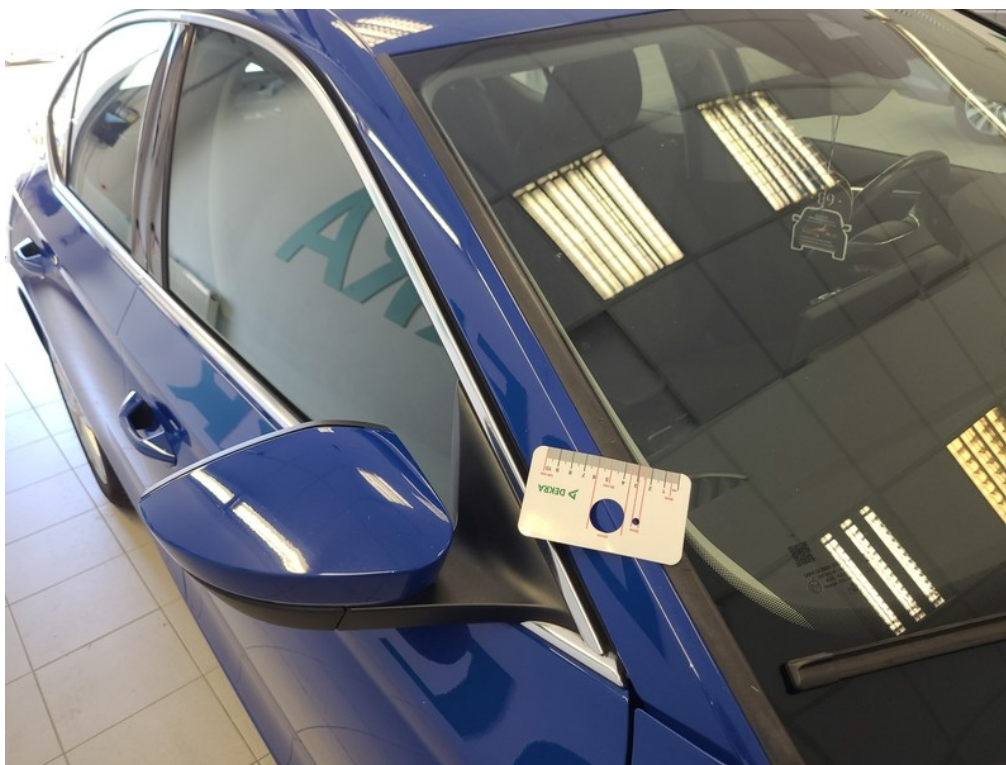
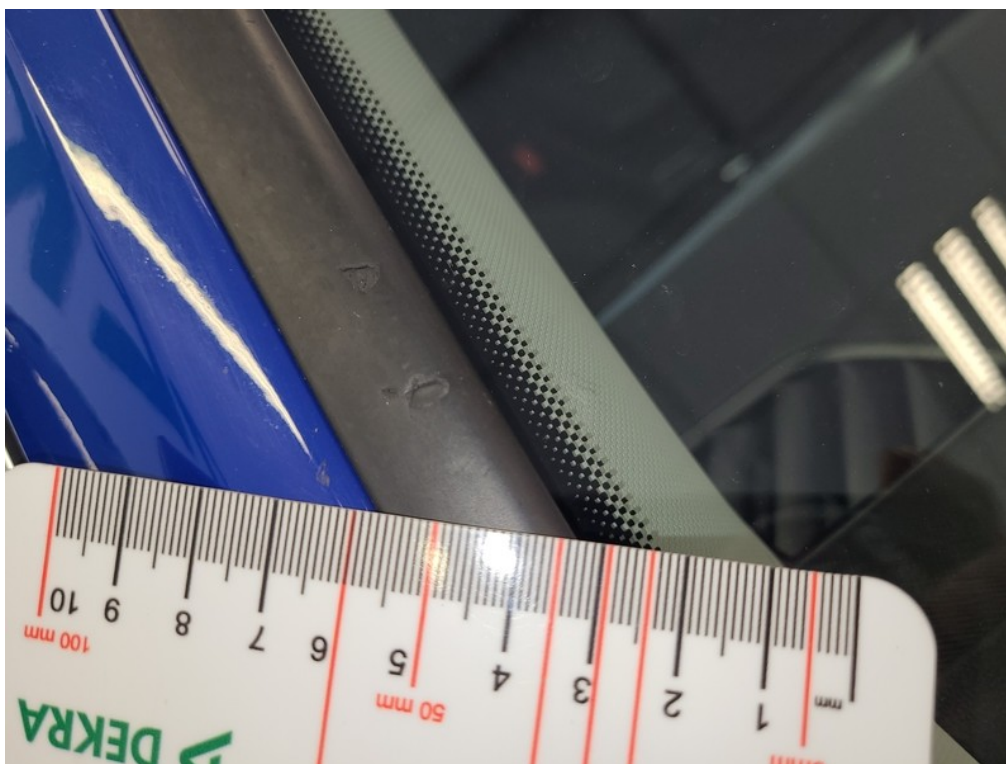
| 1 | Lišta čelného skla pravá | Škrabance |

**1 Lišta čelného skla pravá - Škrabance**  
Umiestnenie: Exteriér (vonkajší priestor)

Vid' popis k poškodeniu č. **1**

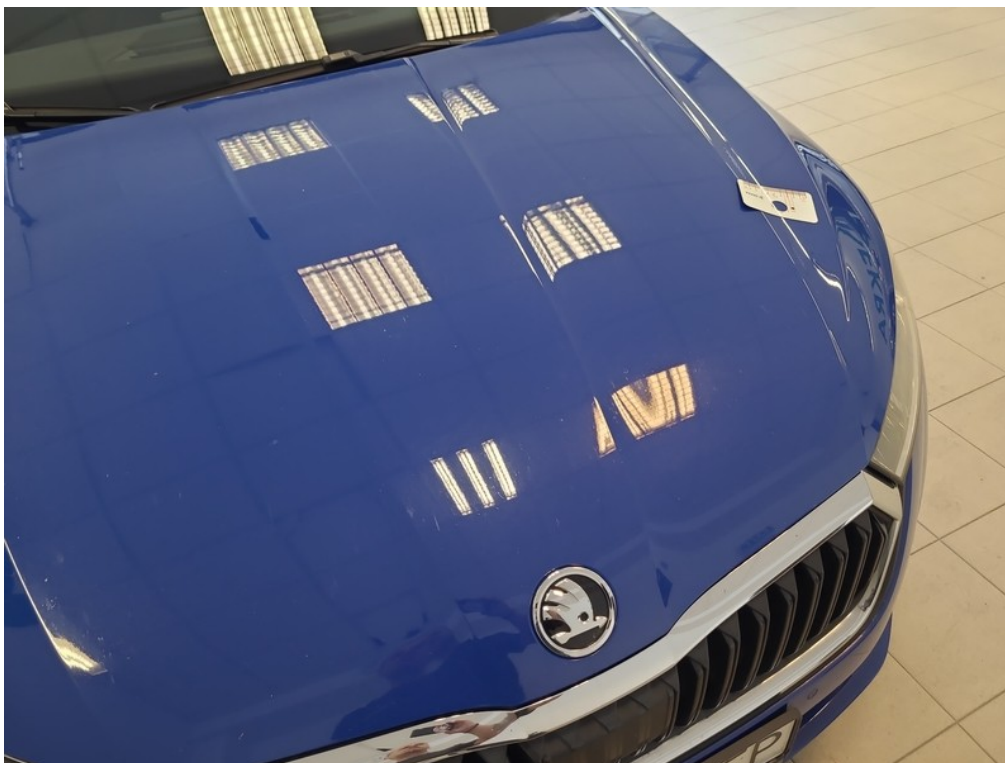
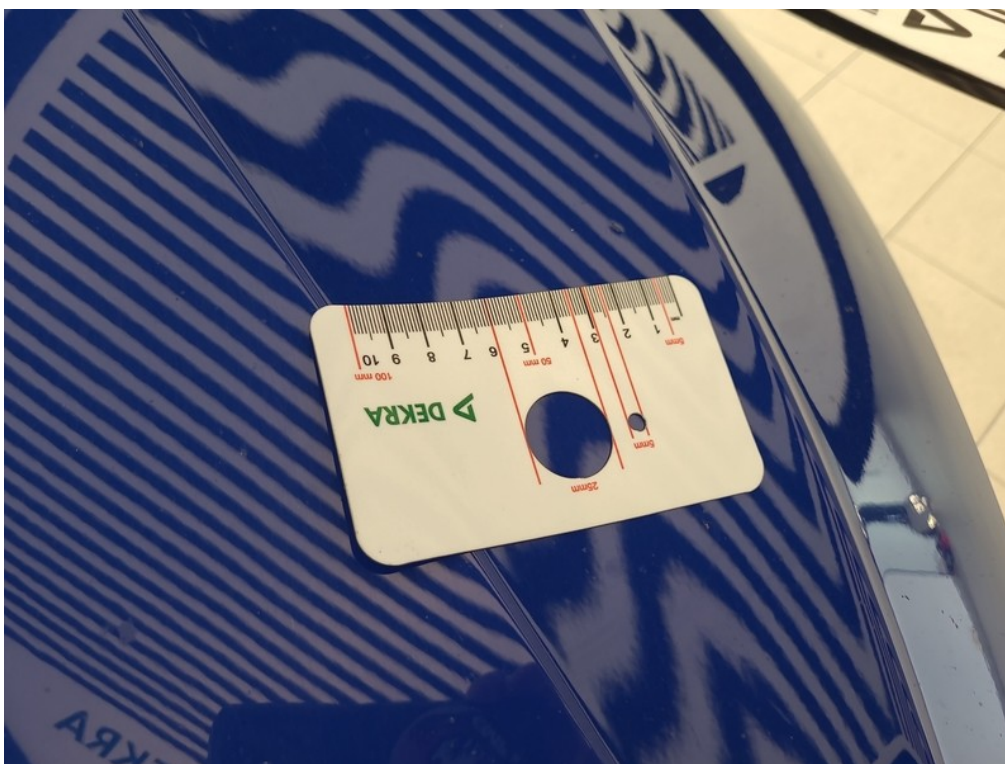
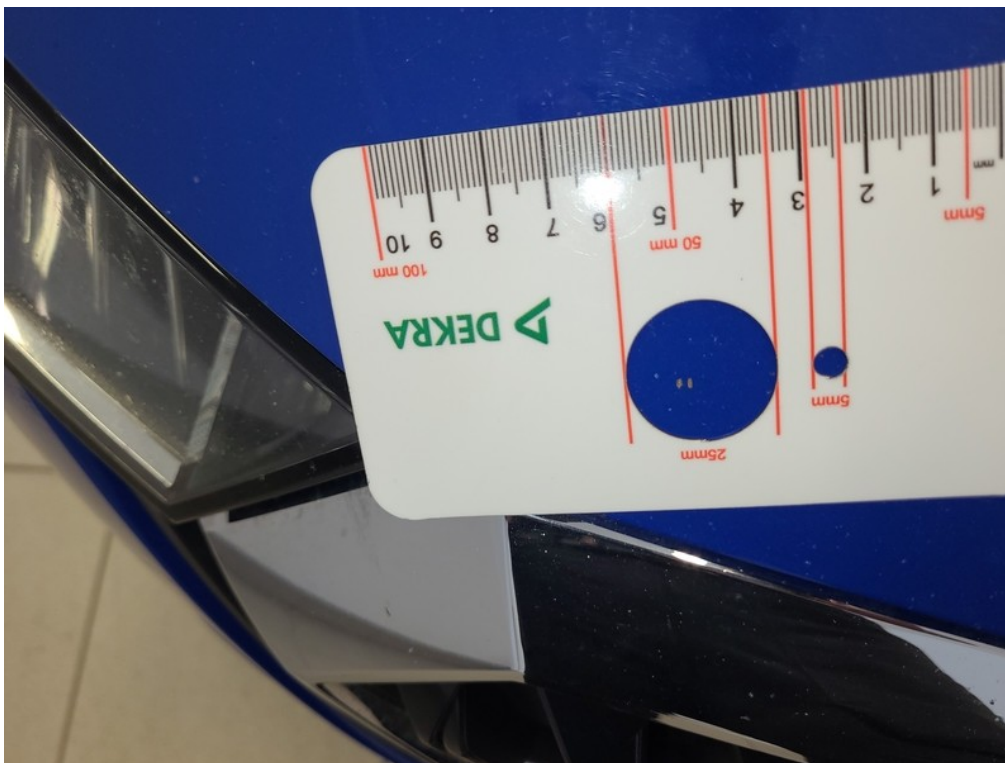
| 2 | Predná kapota | Deformácia |

### 2 Predná kapota - Deformácia

Vid' popis k poškodeniu č. 2

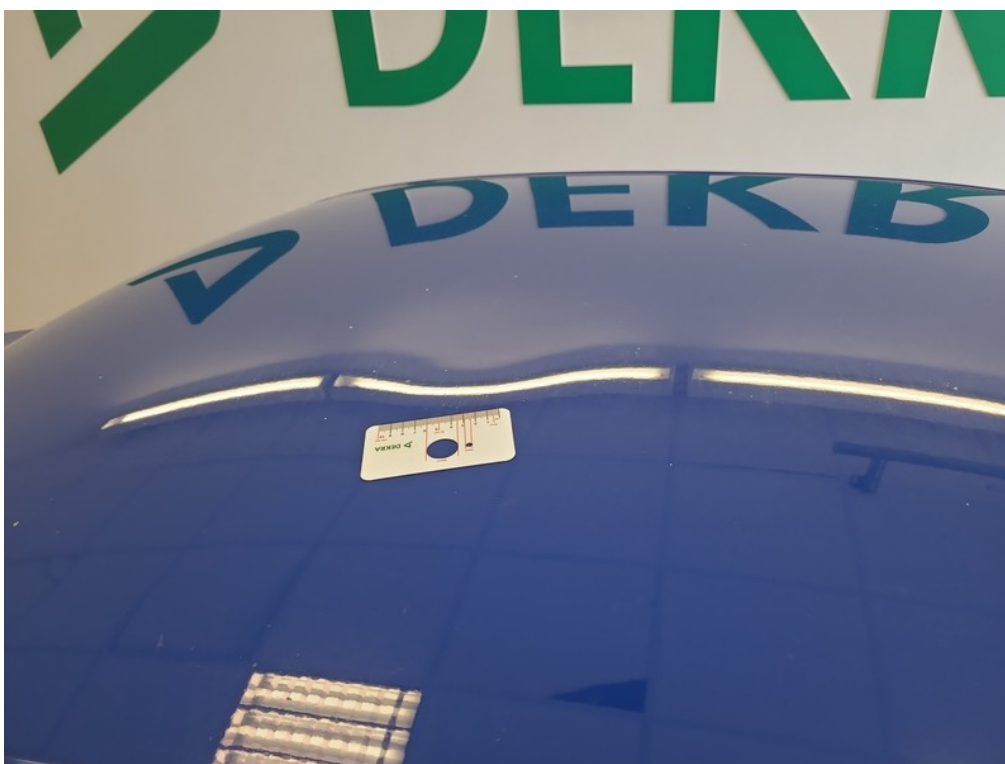
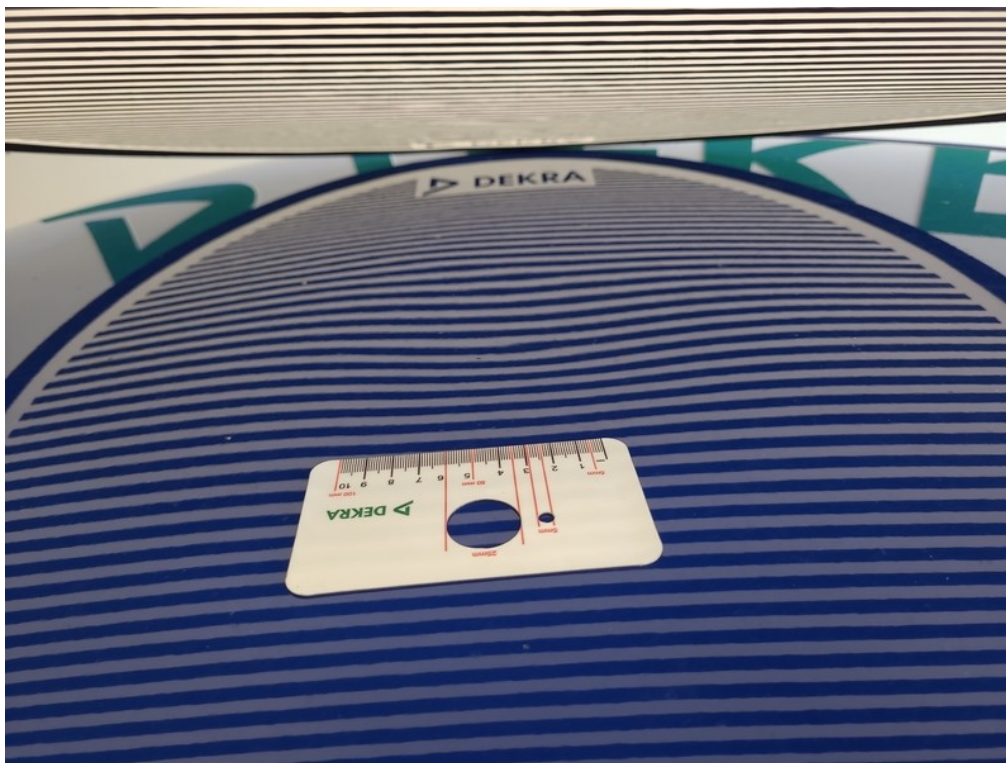
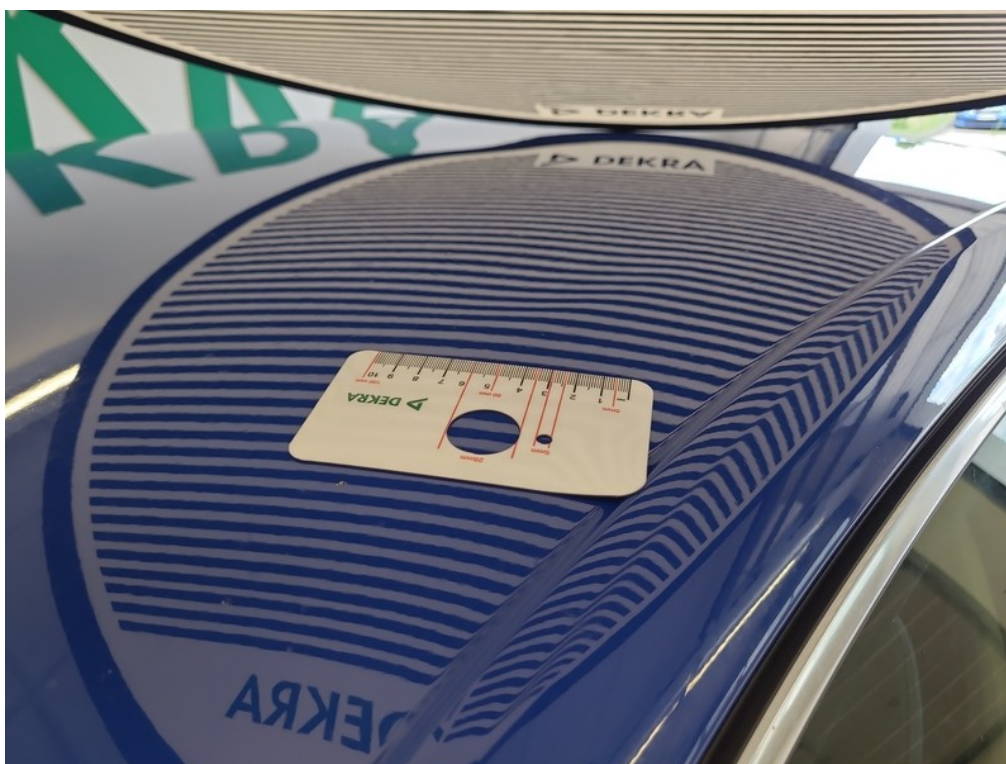
| 3 | Strecha | Deformácia |

**3 Strecha - Deformácia**  
Umiestnenie:

Vid' popis k poškodeniu č. 3

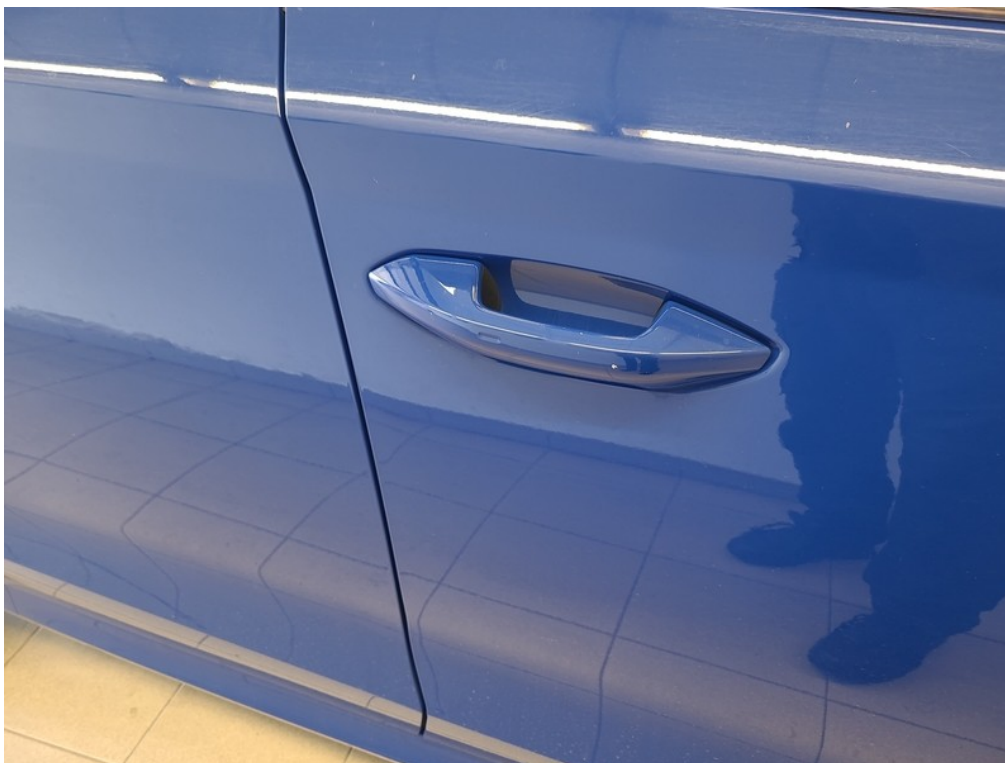
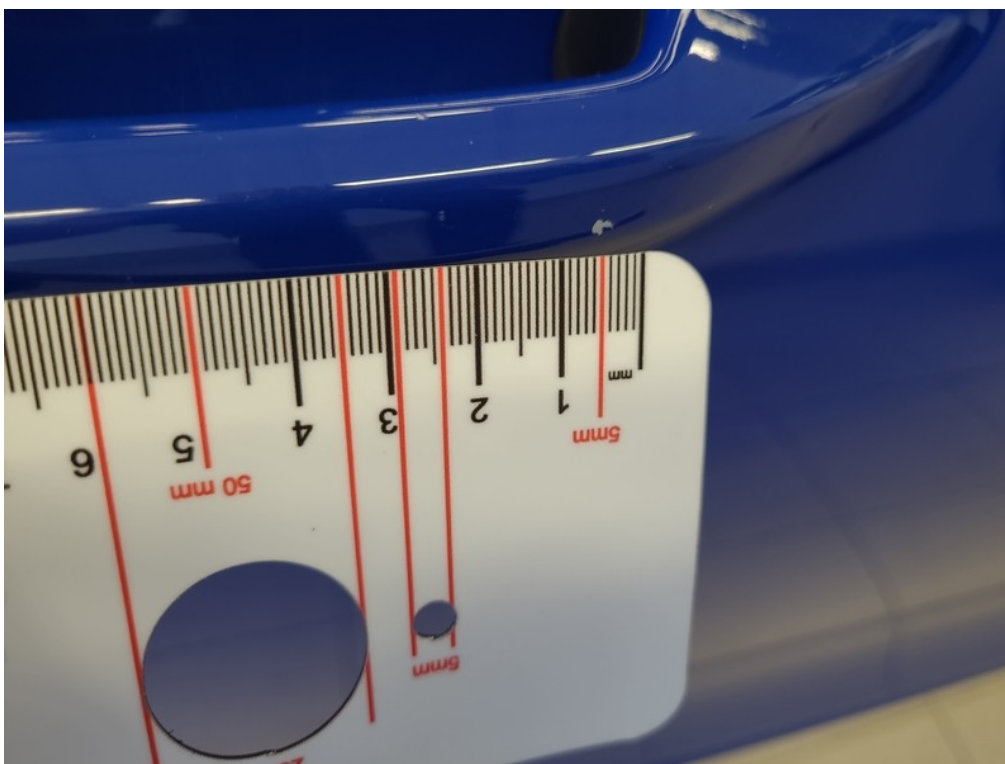
| 4 | Rukoväť kľučky PP dverí | Škrabance |

**4 Rukoväť kľučky PP dverí - Škrabance**  
Umiestnenie: Exteriér (vonkajší priestor)

Vid' popis k poškodeniu č. 4

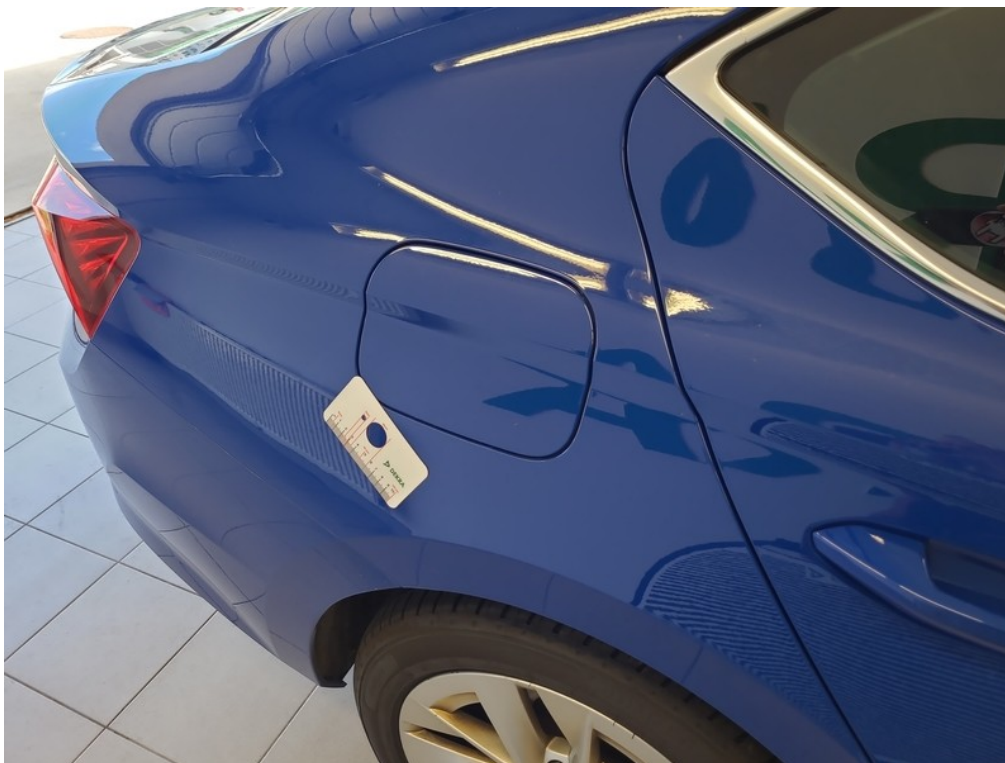
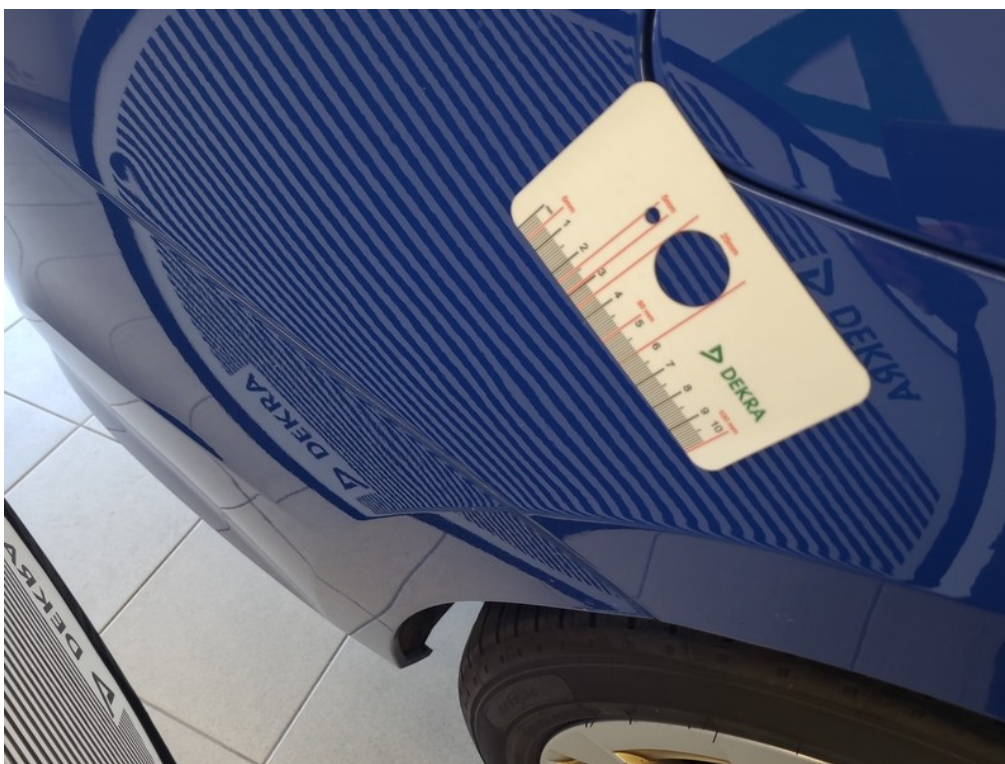
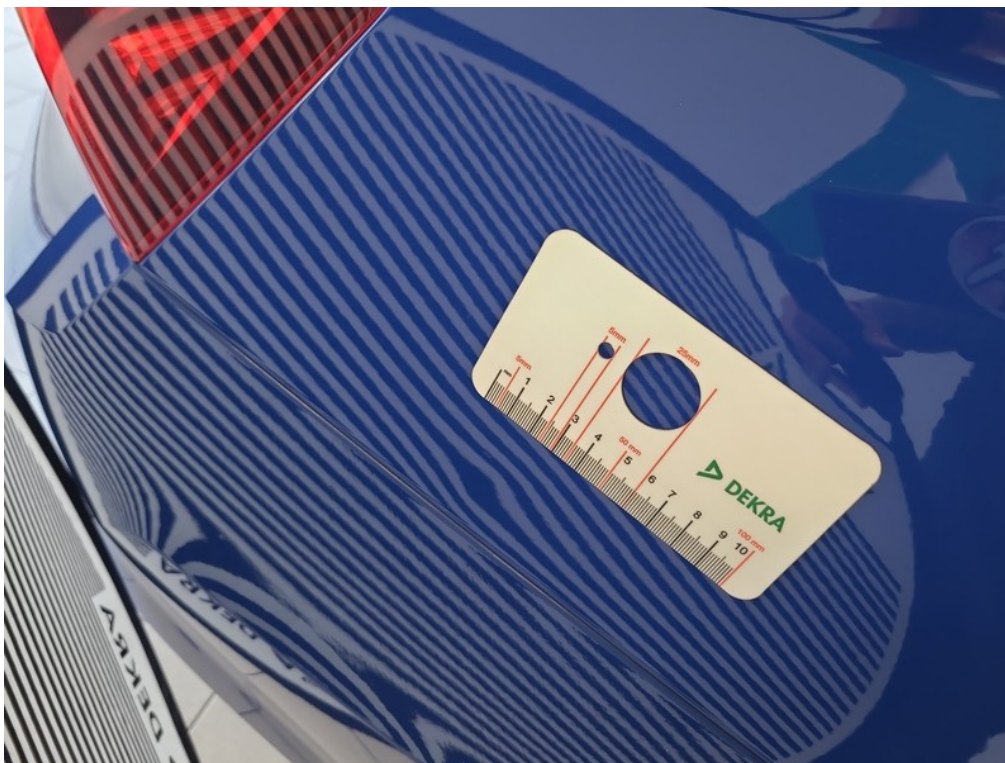
| 5 | Bočnica zadná pravá | Deformácia |

### 5 Bočnica zadná pravá - Deformácia

Vid' popis k poškodeniu č. 5

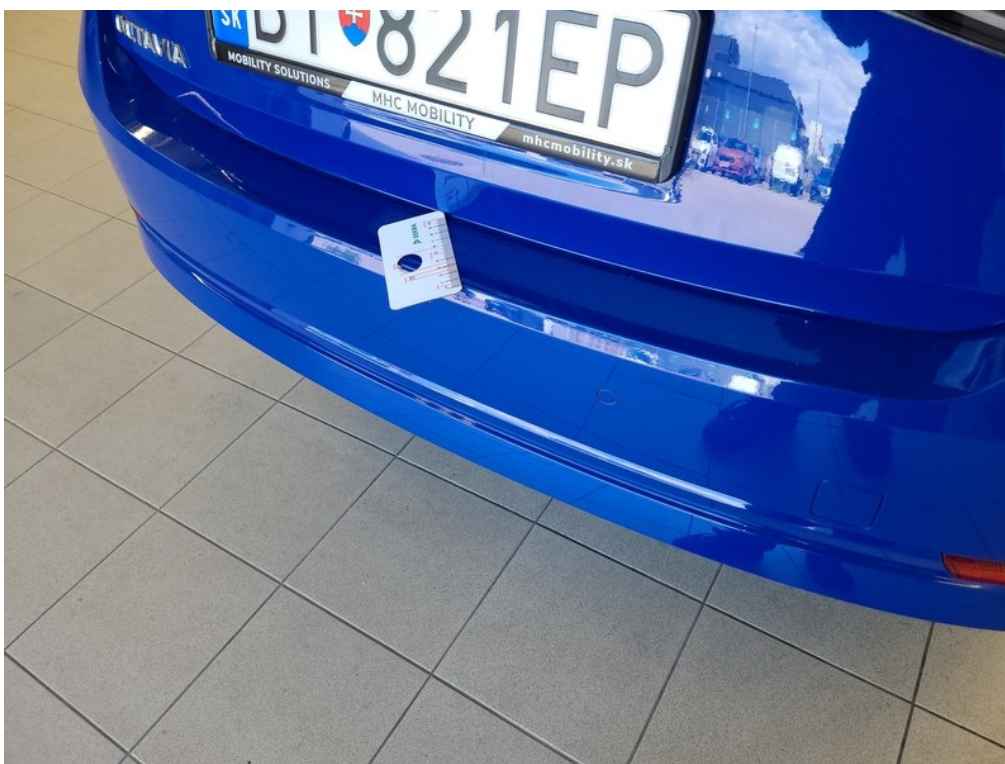
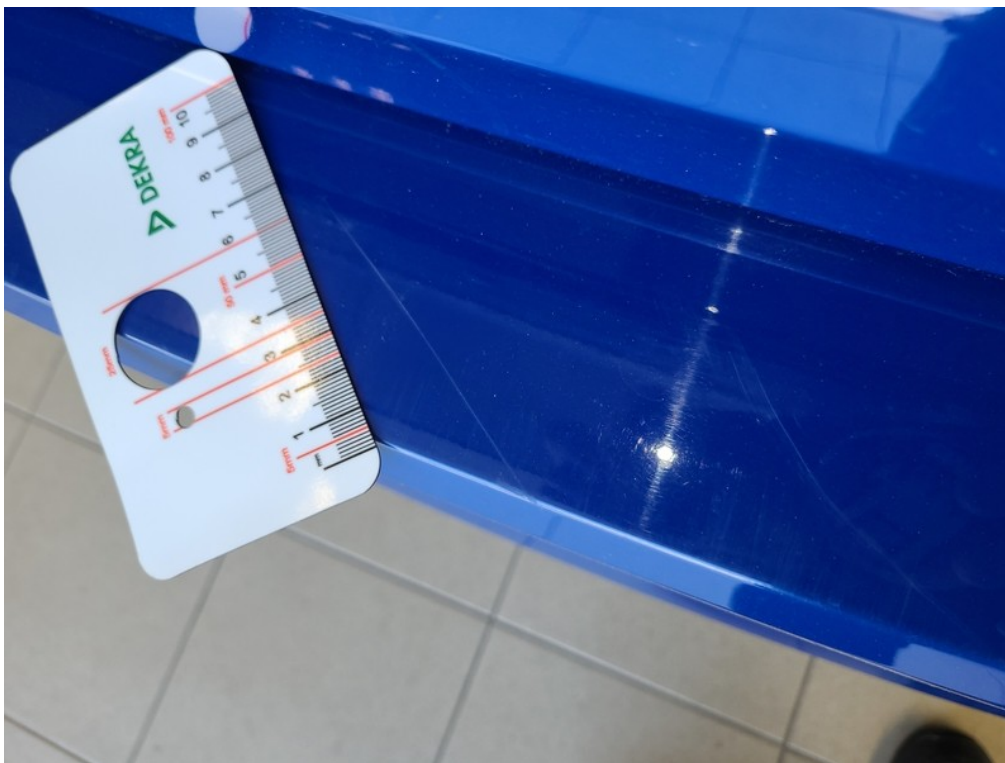
| 6 | Zadný nárazník | Škrabance |

**6 Zadný nárazník - Škrabance**  
Umiestnenie:

Vid' popis k poškodeniu č. 6

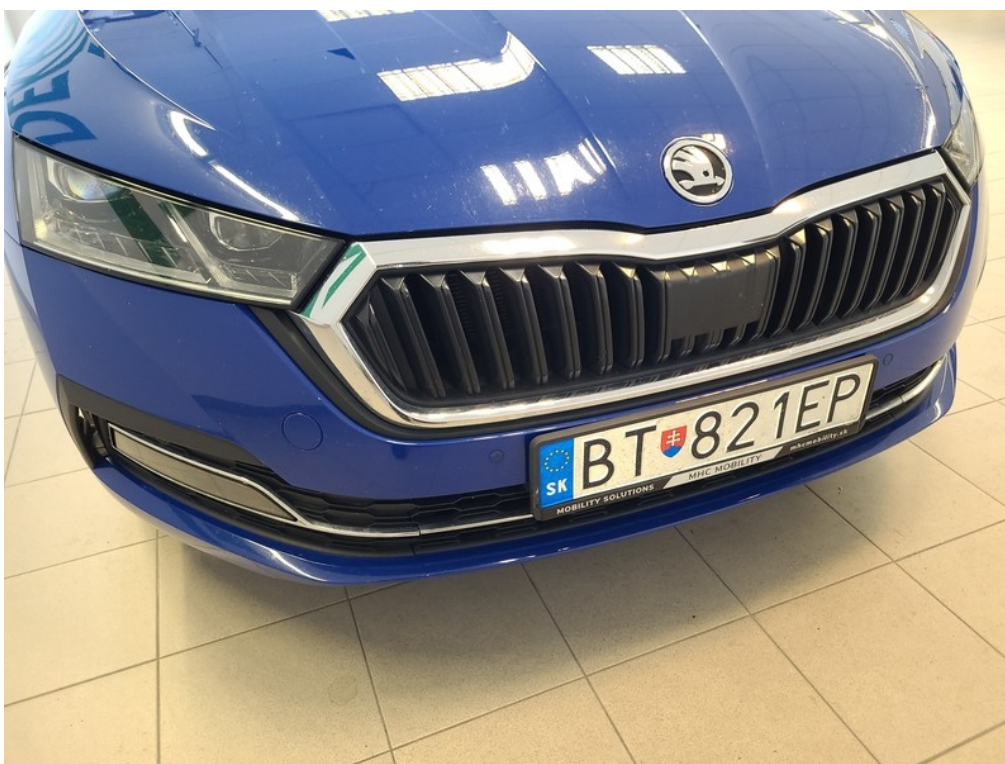
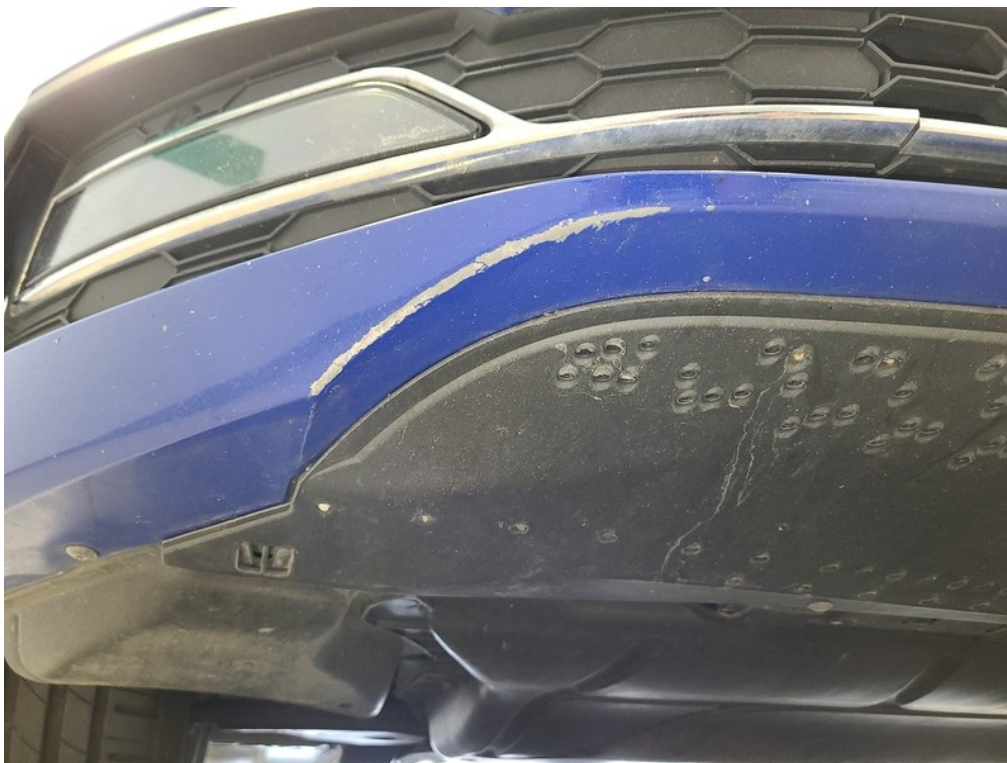
| 7 | Predný nárazník | Škrabance |

**7 Predný nárazník - Škrabance**  
Umiestnenie:

Vid' popis k poškodeniu č. 7
