#### ÚDAJE O VOZIDLE

| Model vozidla: | Land Rover Discovery Sport | Vyhotovenie: | 2.0 |

# ZOZNAM POŠKODENÍ

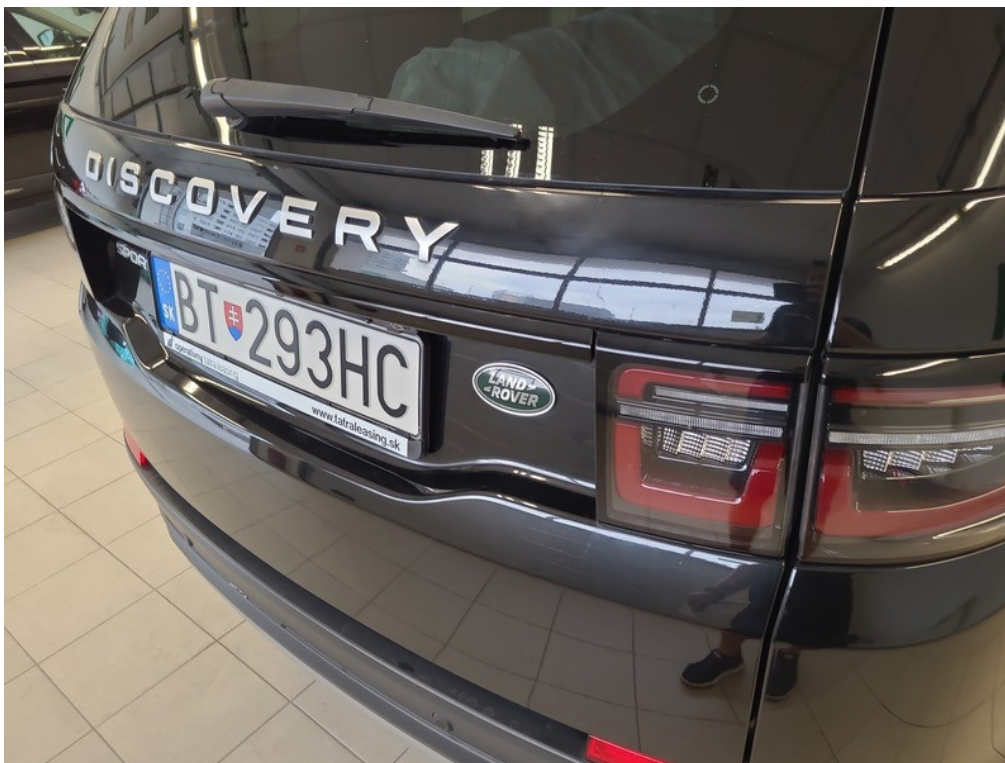
| 1 | Veko batož.priestoru | Lak |

**1 Veko batož.priestoru - Lak**  
Umiestnenie:

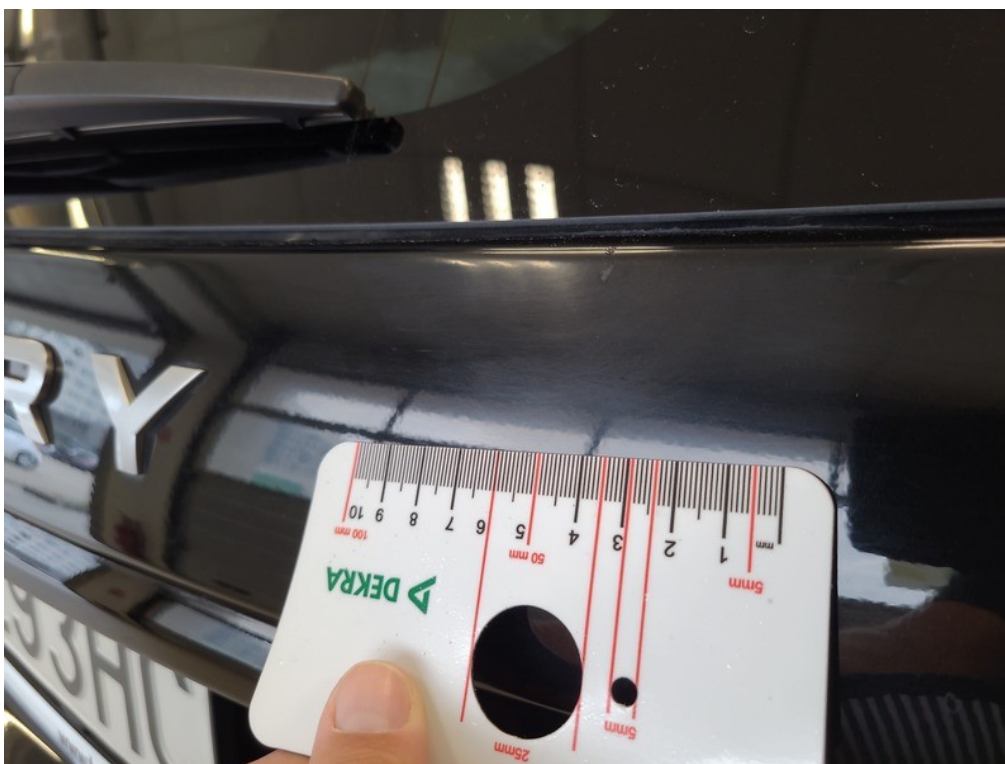
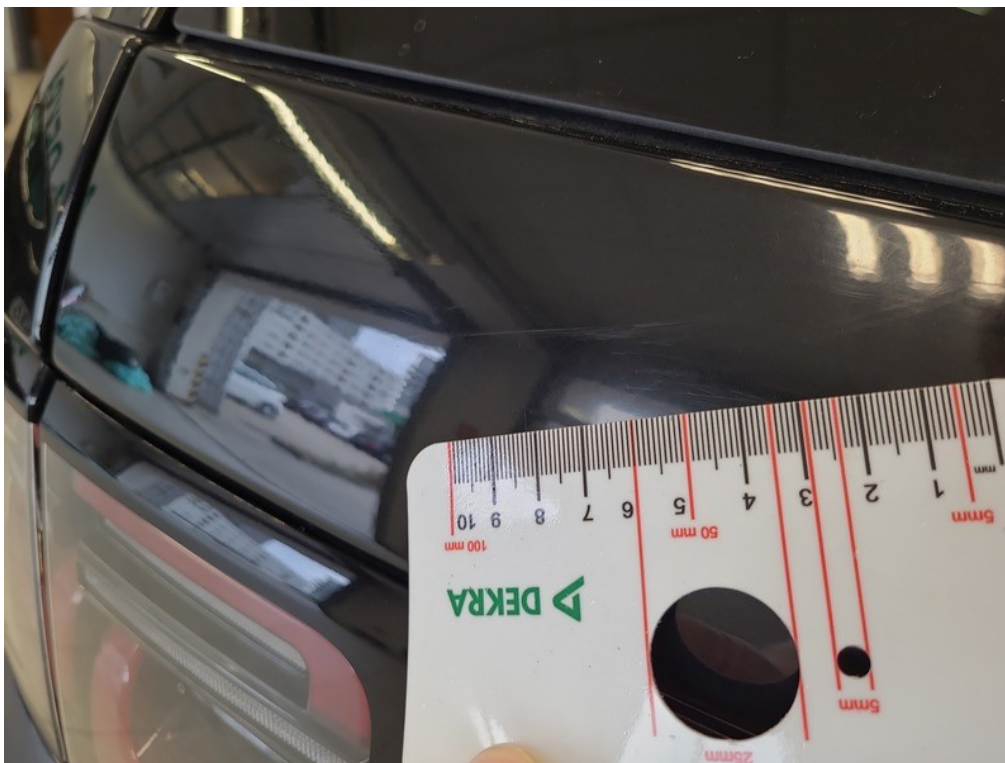
Vid' popis k poškodeniu č. **1**

Vid' popis k poškodeniu č. 1

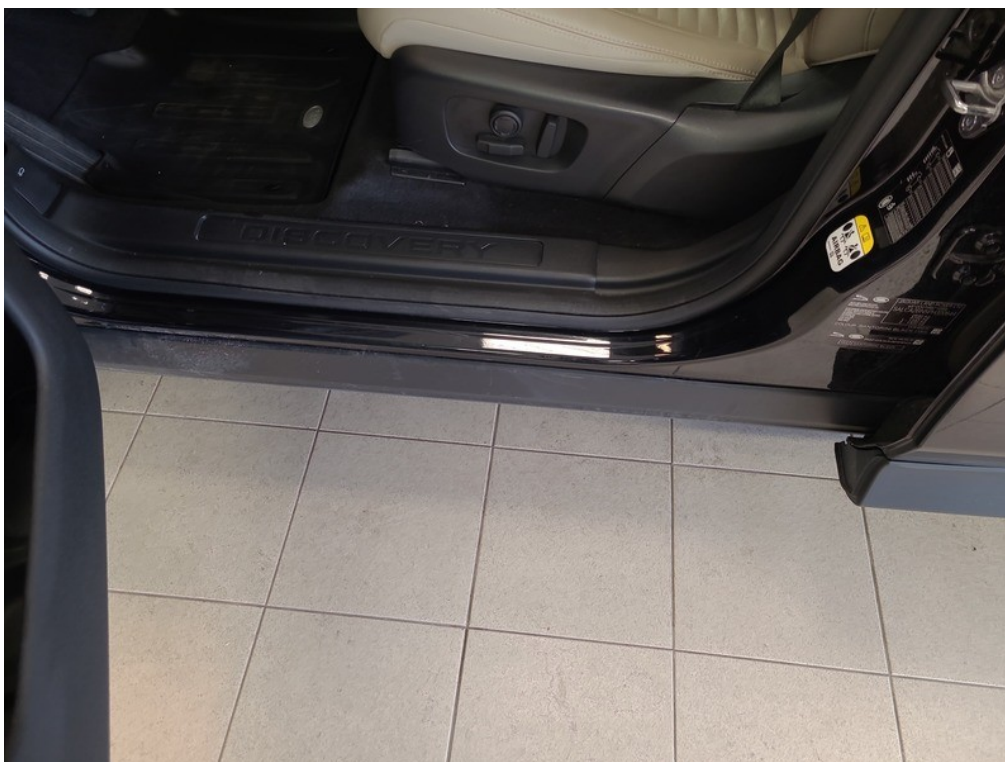
| 2 | Prah ľavý | Škrabance |

2 Prah ľavý - Škrabance  
Umiestnenie:

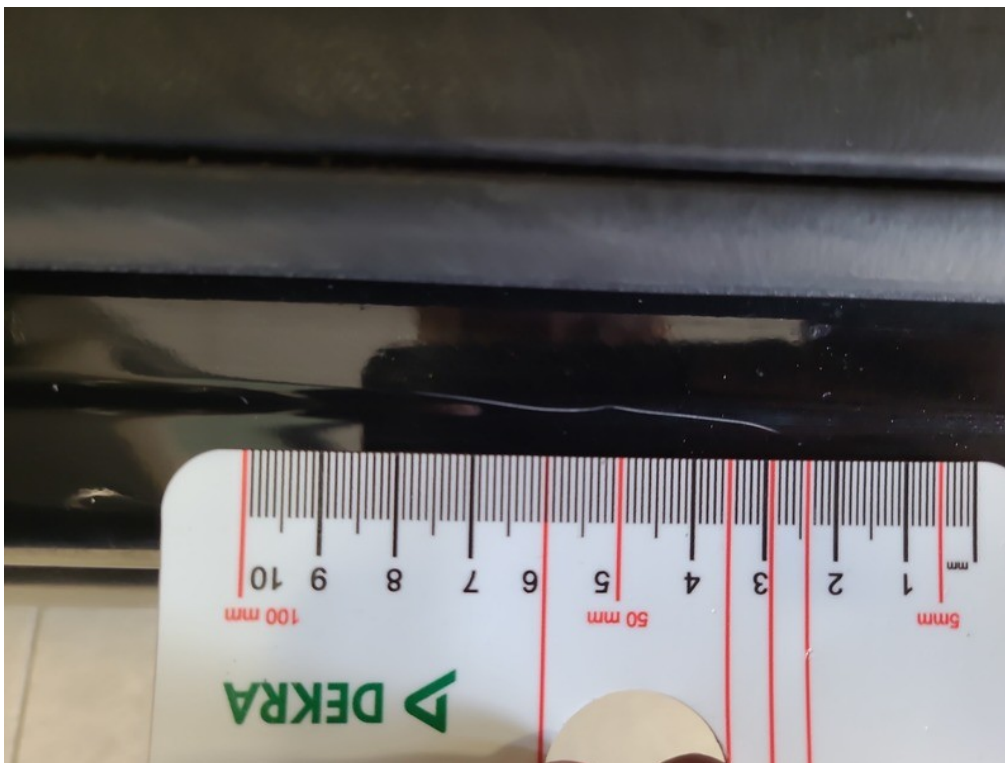
Vid' popis k poškodeniu č. 2

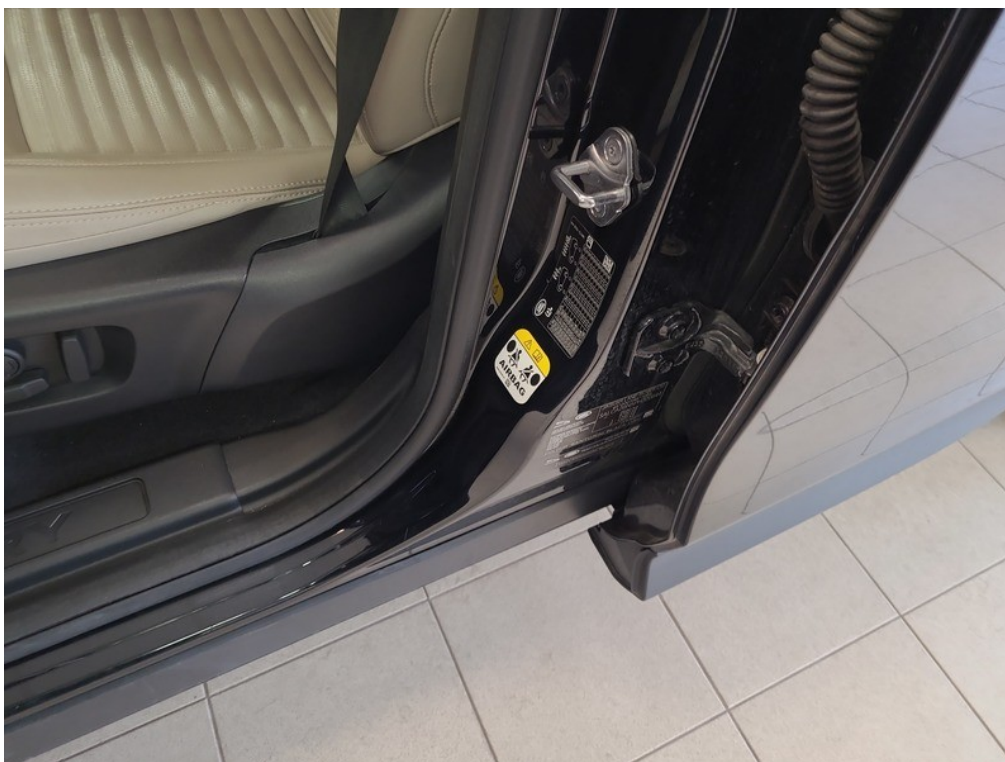
| 3 | B stĺpik ľavý | Škrabance |

**3 B stĺpik ľavý - Škrabance**  
Umiestnenie:

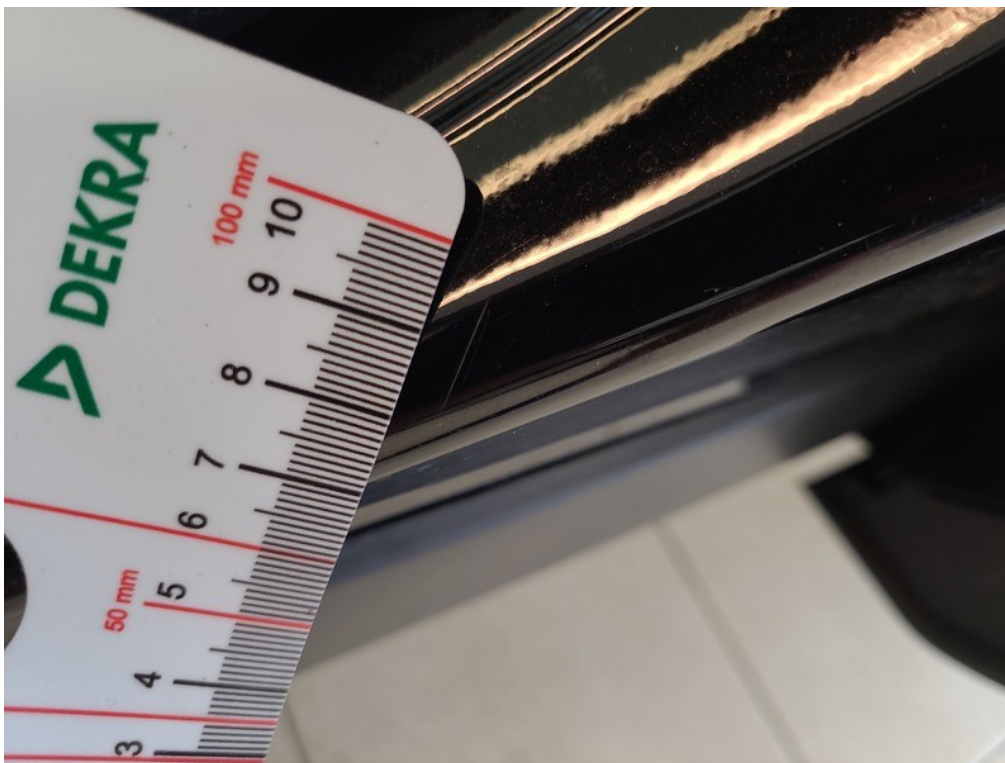
Vid' popis k poškodeniu č. 3

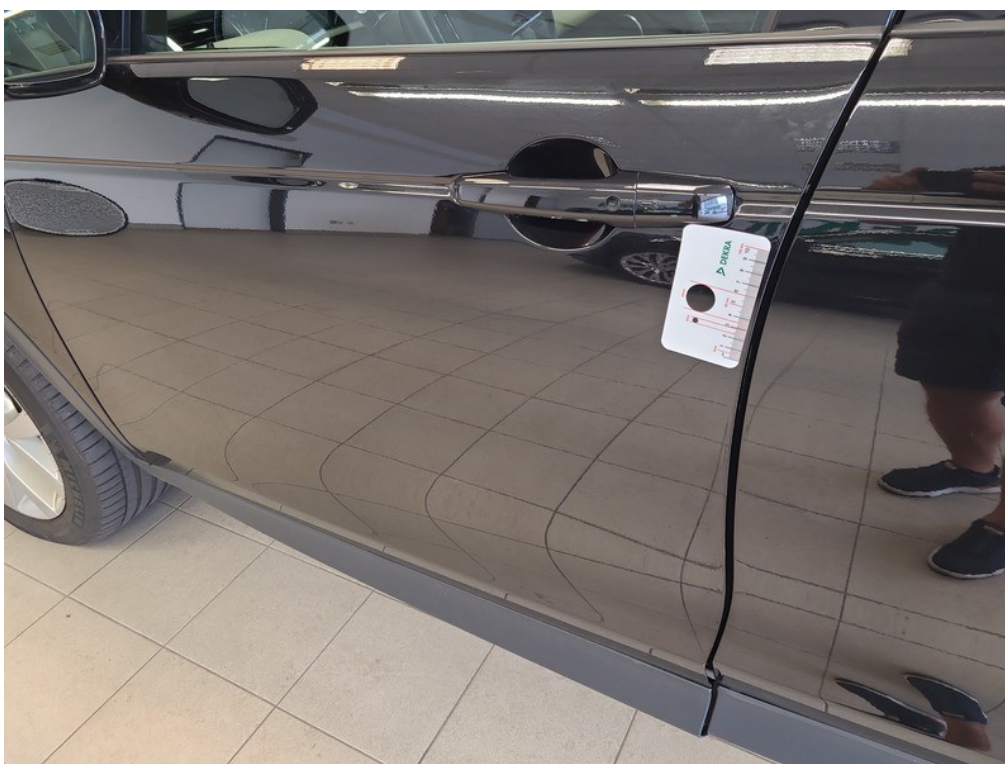
| 4 | Hrana ľavých predných dverí | Škrabance |

4 Hrana ľavých predných dverí - Škrabance  
Umiestnenie: Exteriér (vonkajší priestor)

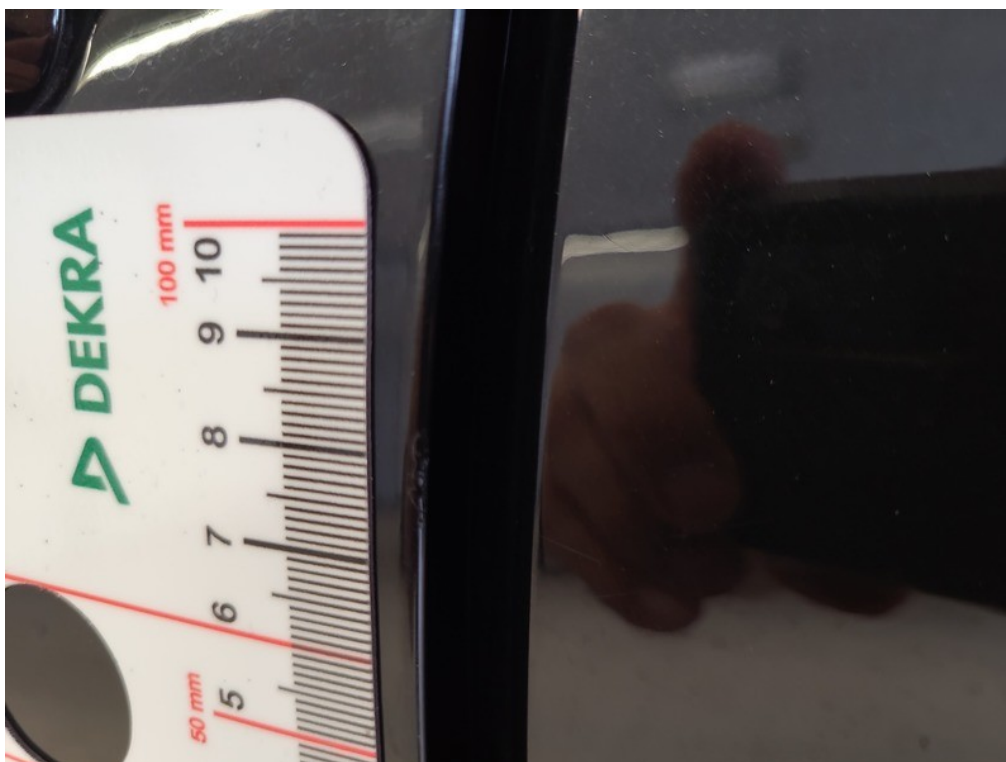
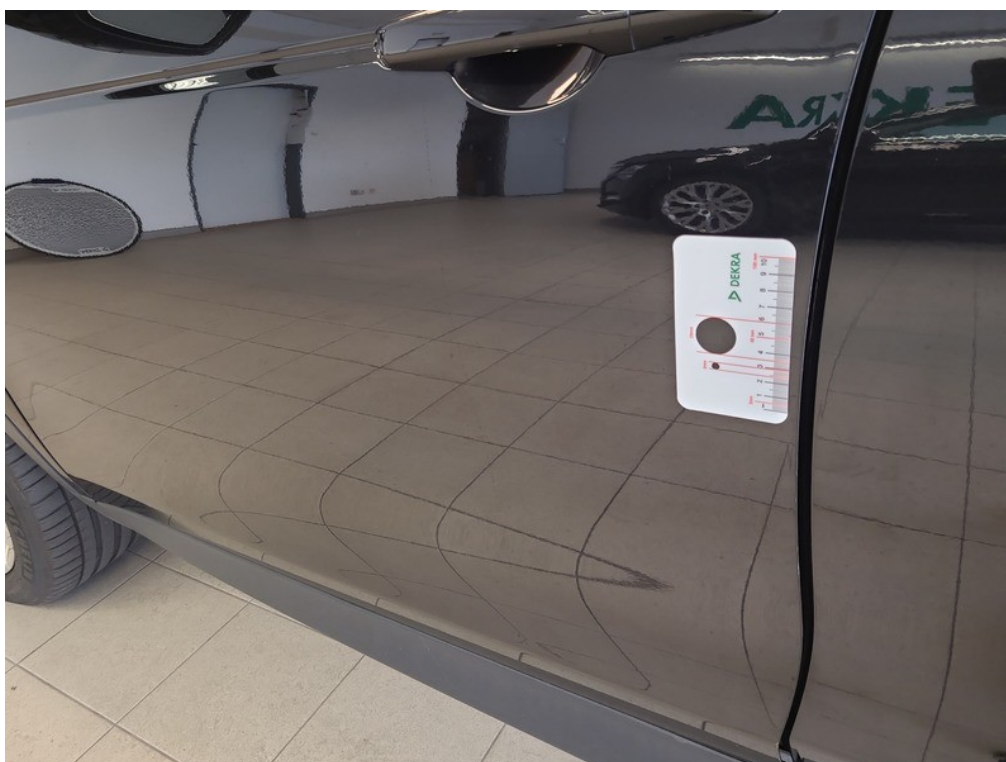
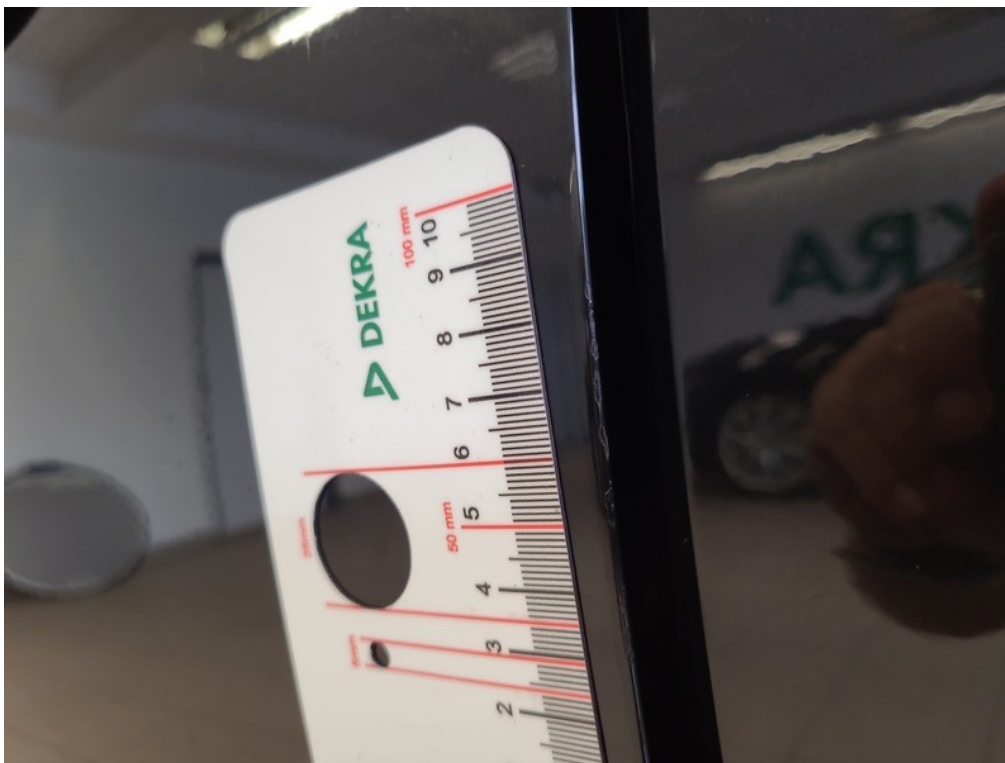
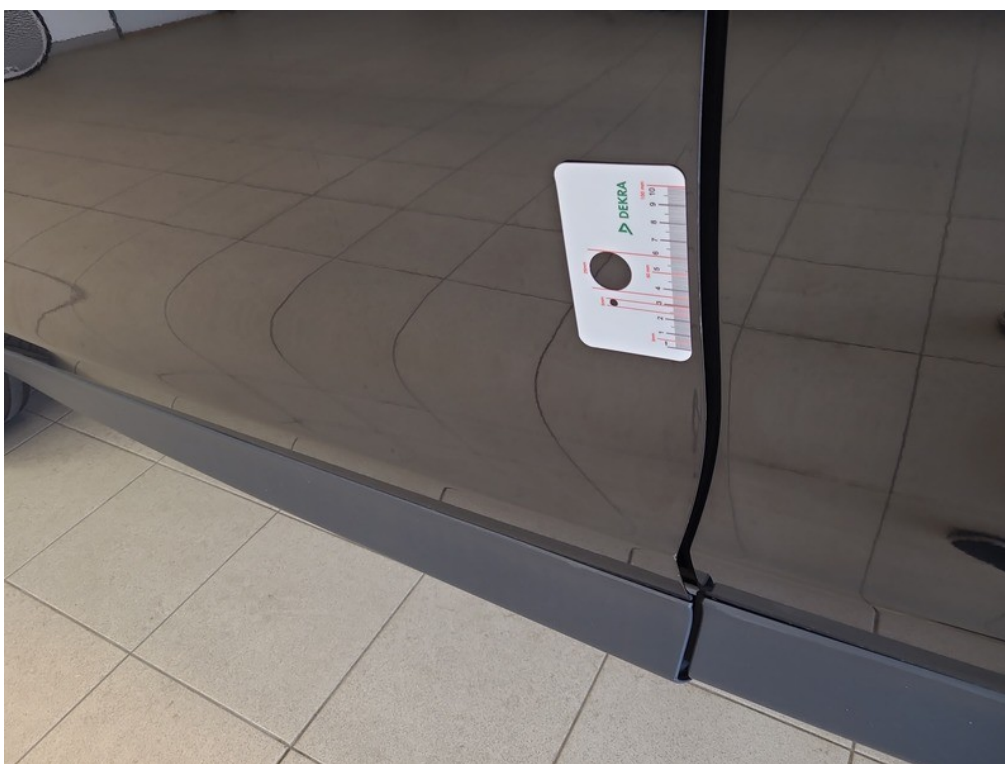
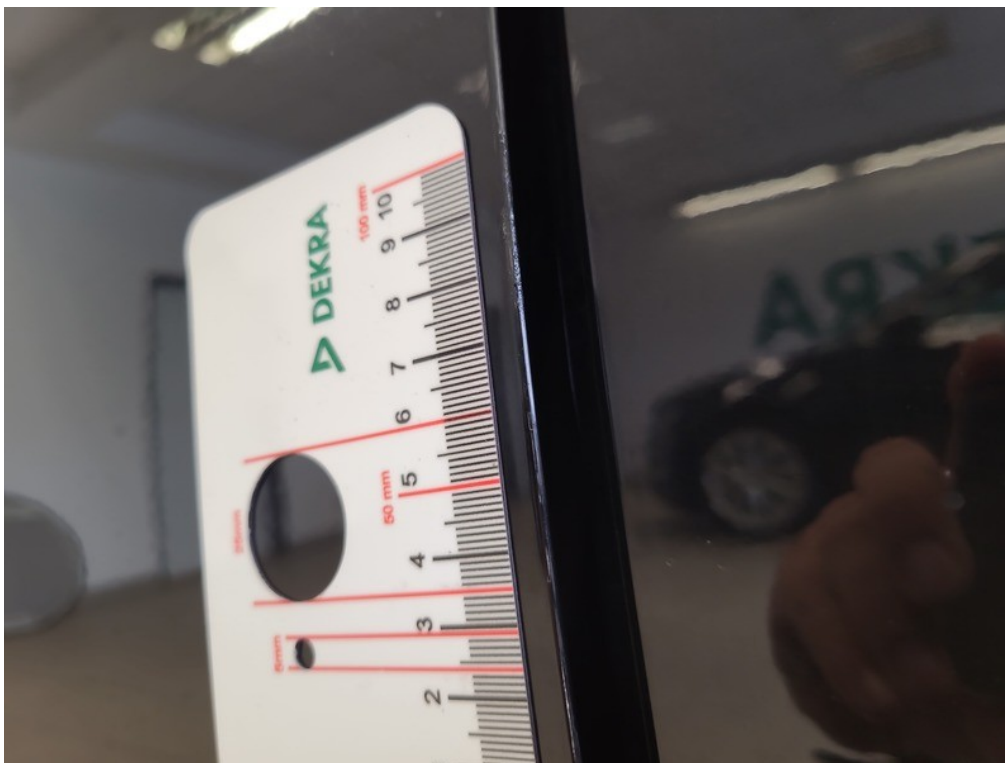
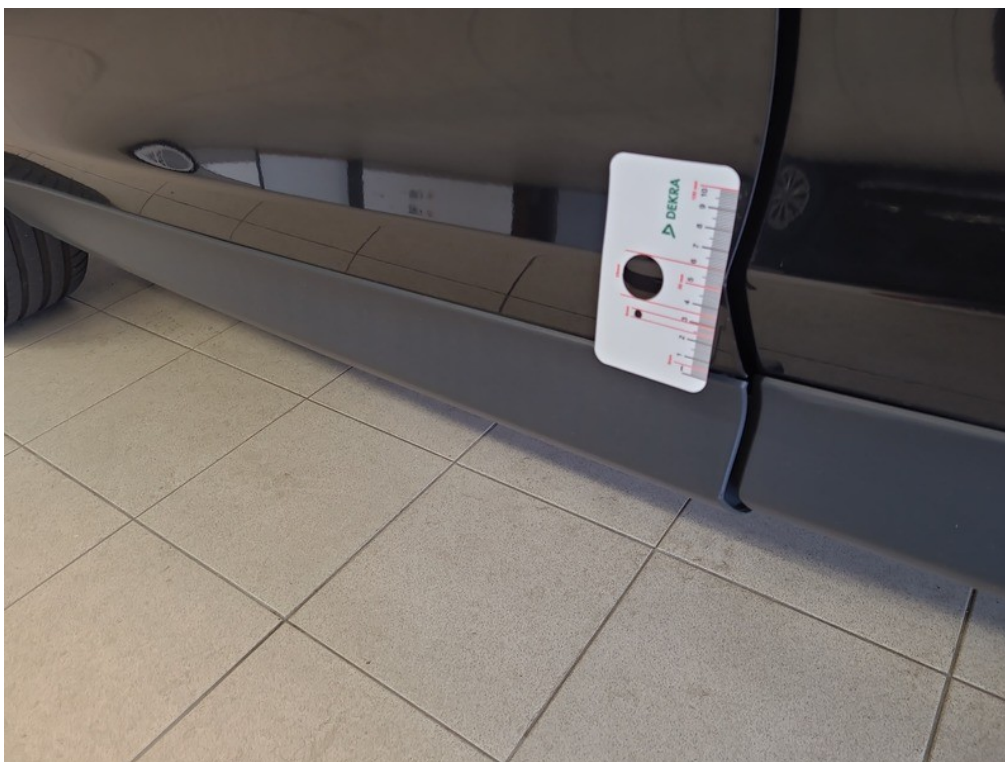
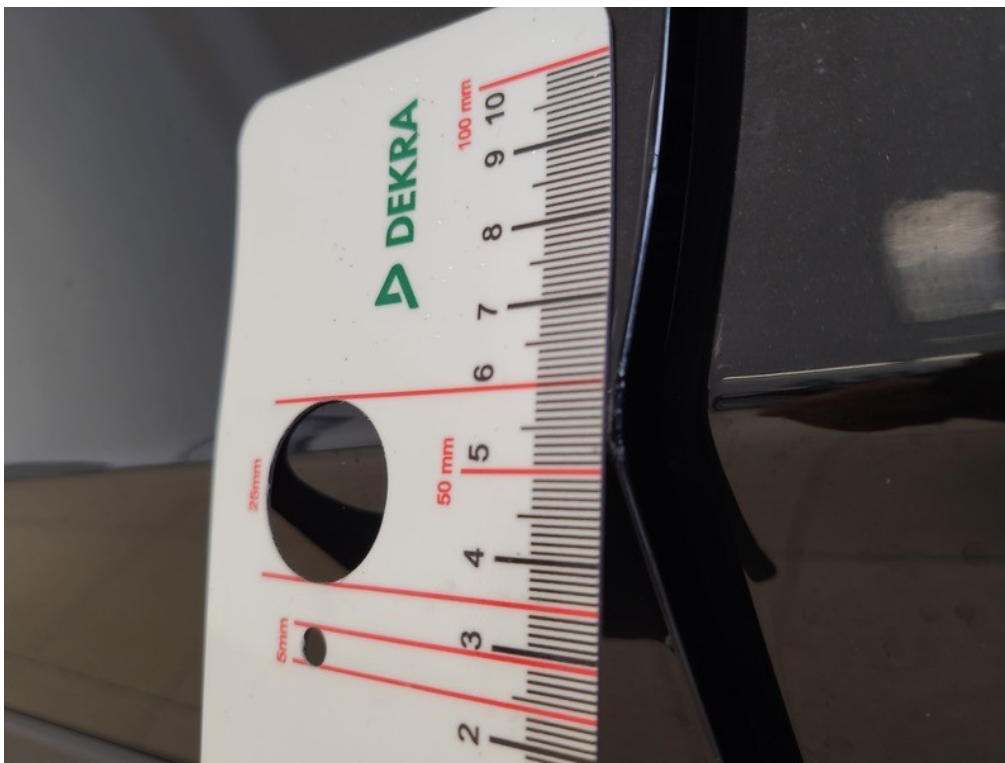
Vid' popis k poškodeniu č. 4

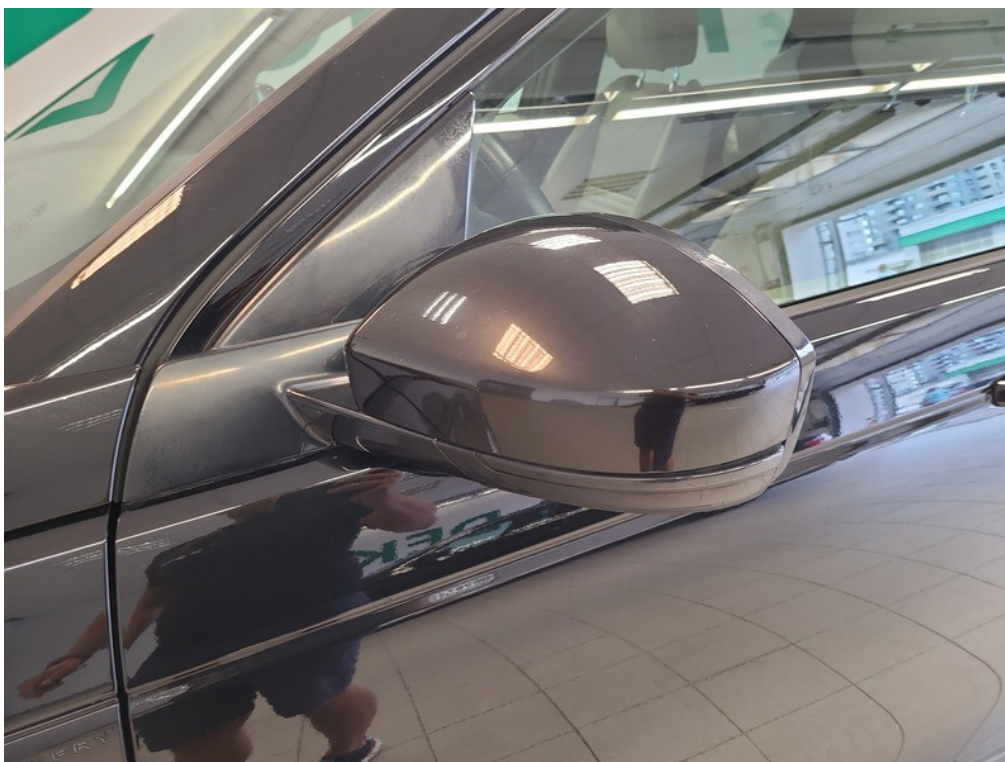
| 5 | Spätné zrkadlo ľavé | Škrabance |

**5 Spätne zrkadlo ľavé - Škrabance**  
Umiestnenie:

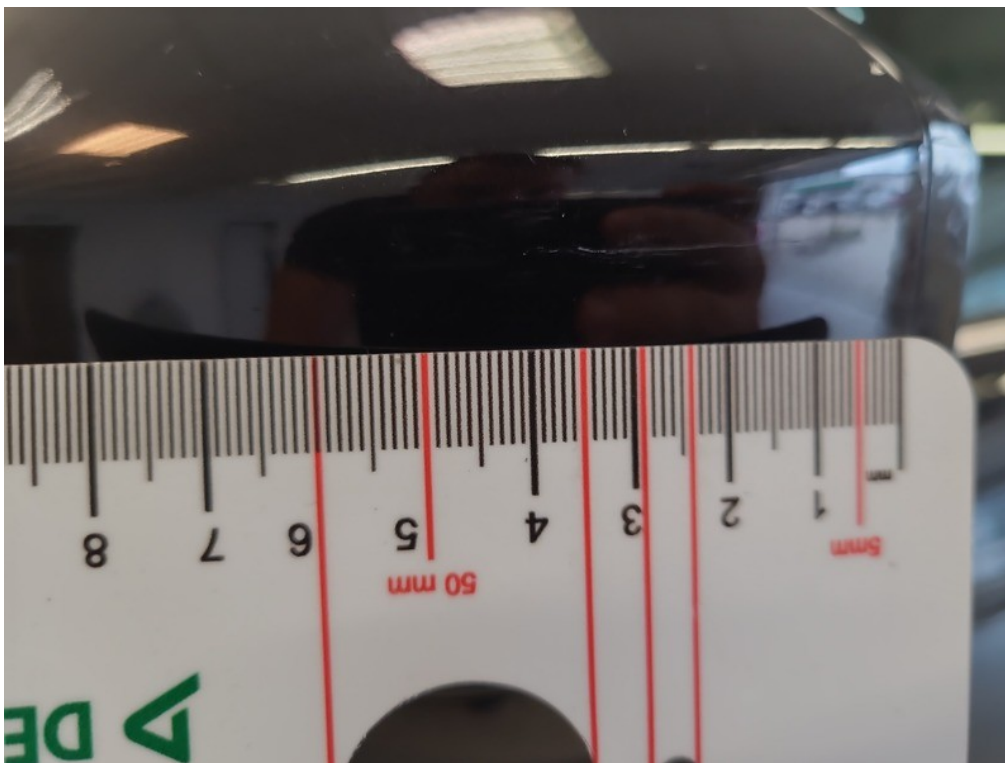
Vid' popis k poškodeniu č. 5

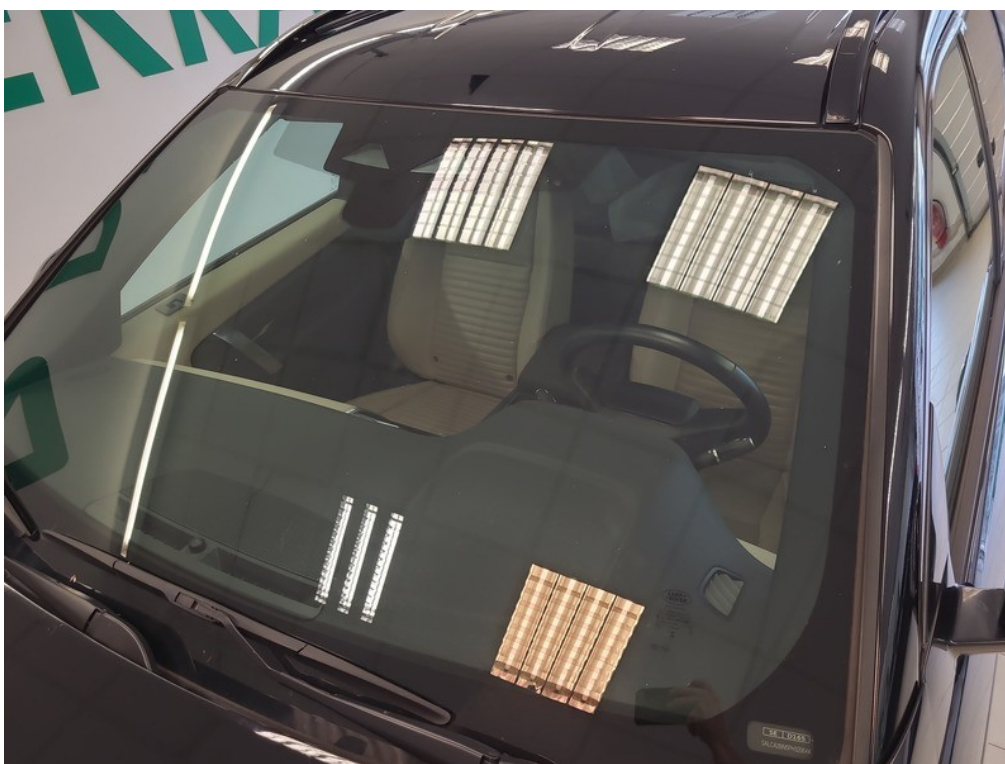
| 6 | Čelné sklo | Prasklina (trhlina) |

6 Čelné sklo - Prasklina (trhlina)  
Umiestnenie:

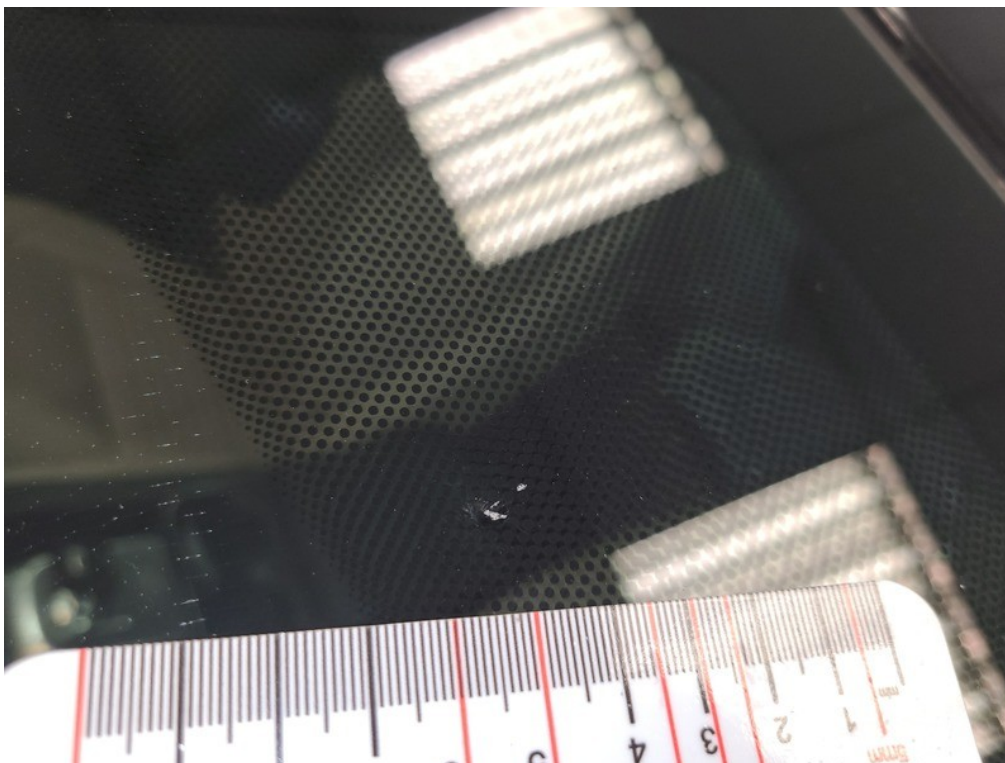
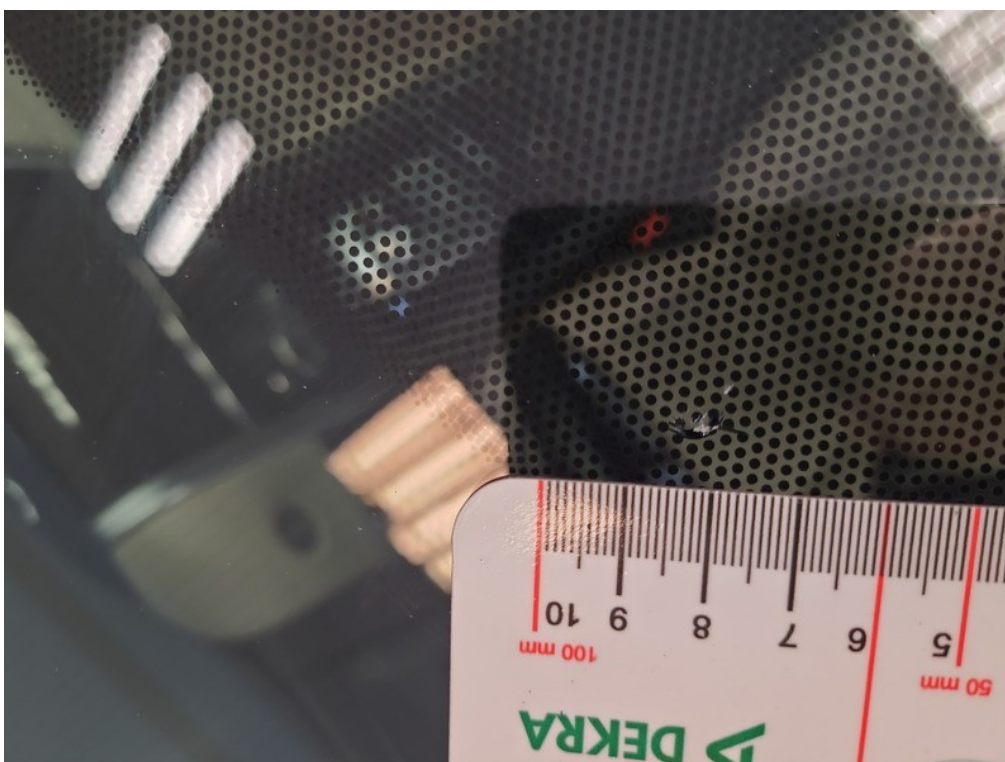
Vid' popis k poškodeniu č. 6

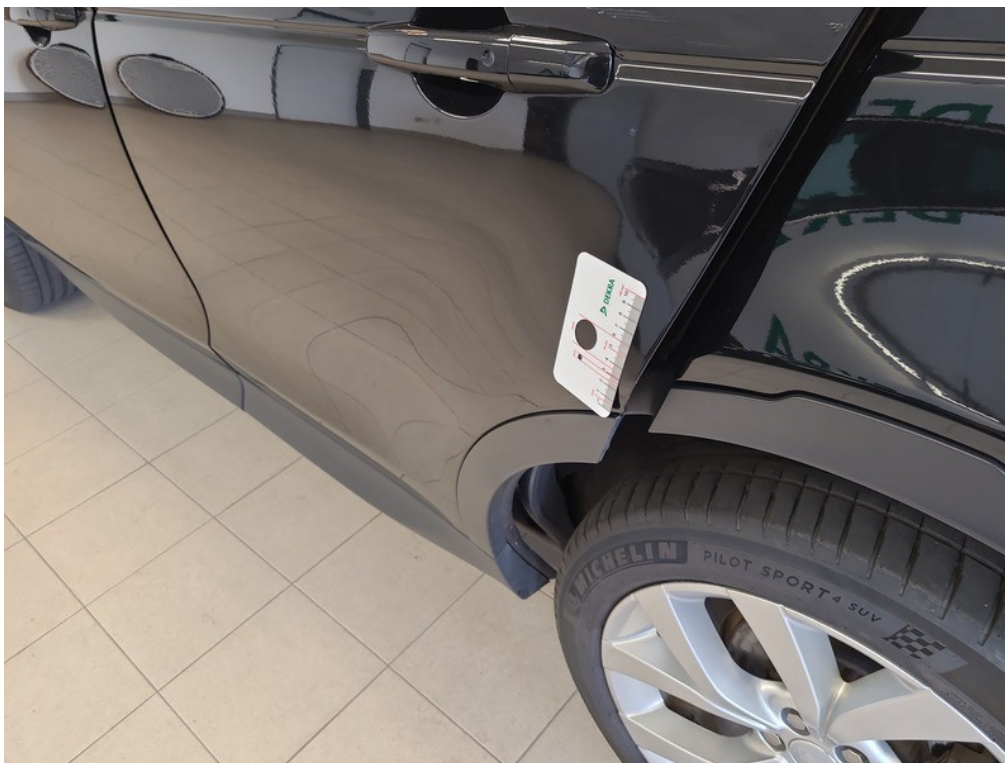
| 7 | Hrana ľavých zadných dverí | Škrabance |

**7 Hrana ľavých zadných dverí - Škrabance**  
Umístnenie: Exteriér (vonkajší priestor)

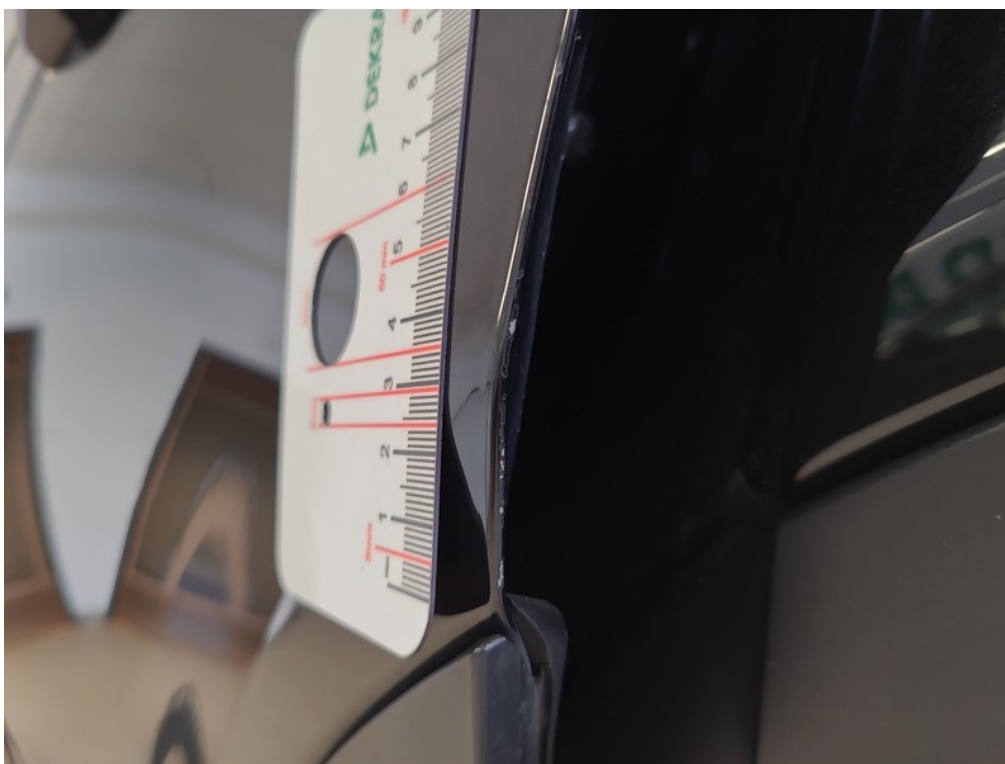
Vid' popis k poškodeniu č. 7

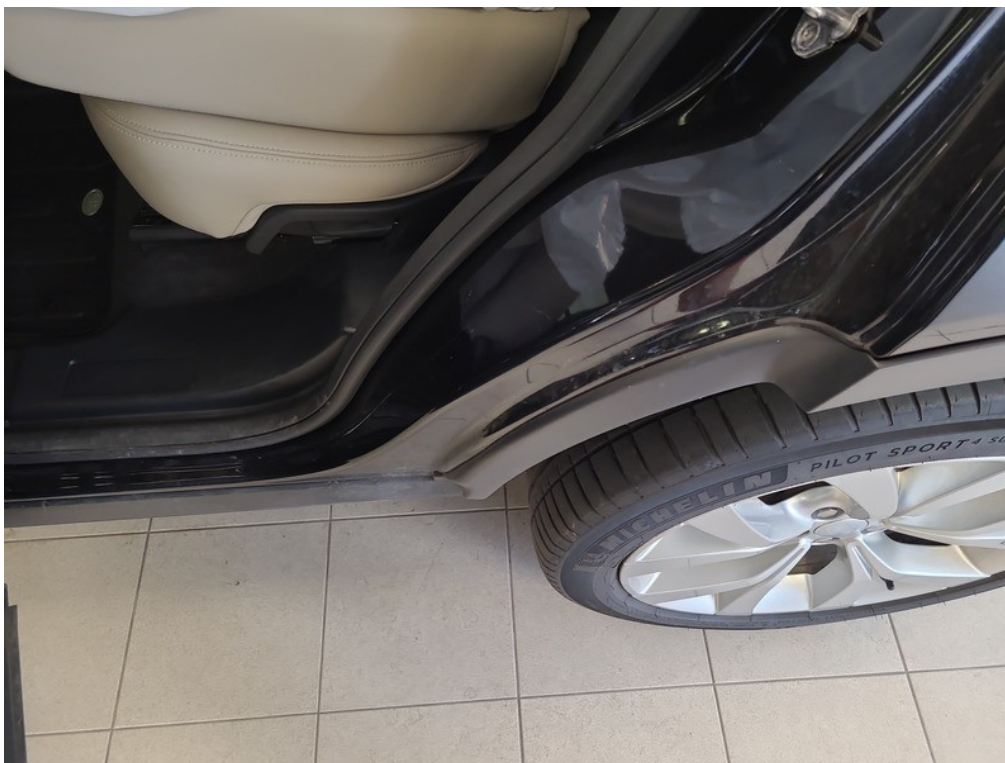
| 8 | C stĺpik ľavý | Deformácia |

**8 C stĺpik ľavý - Deformácia**  
Umiestnenie:

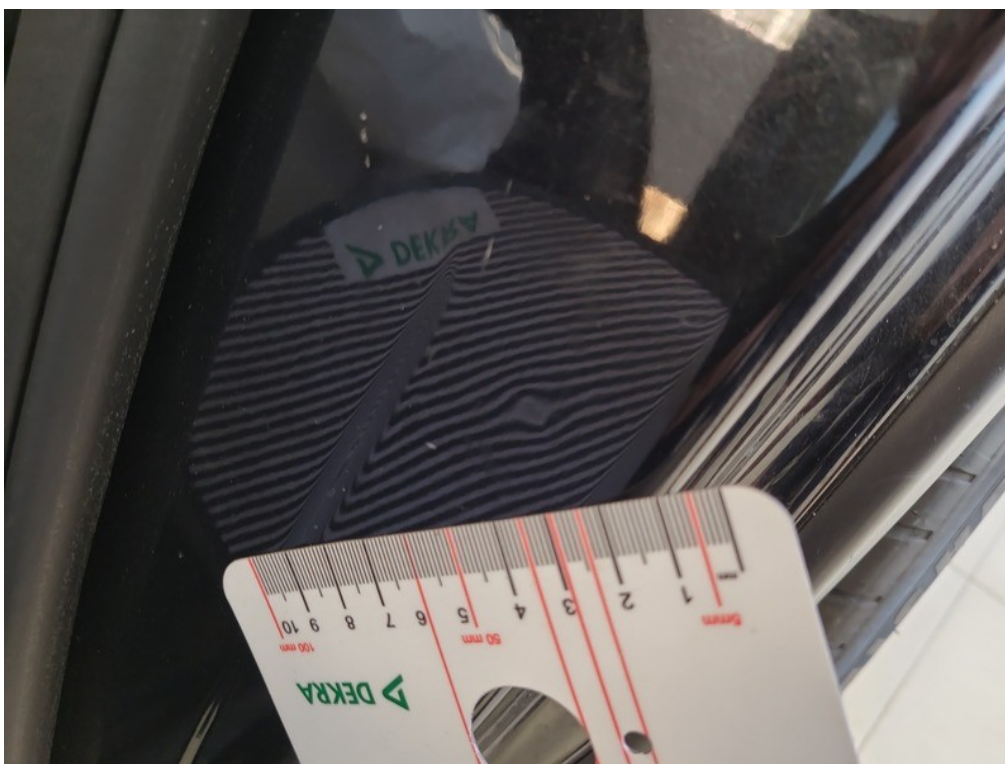
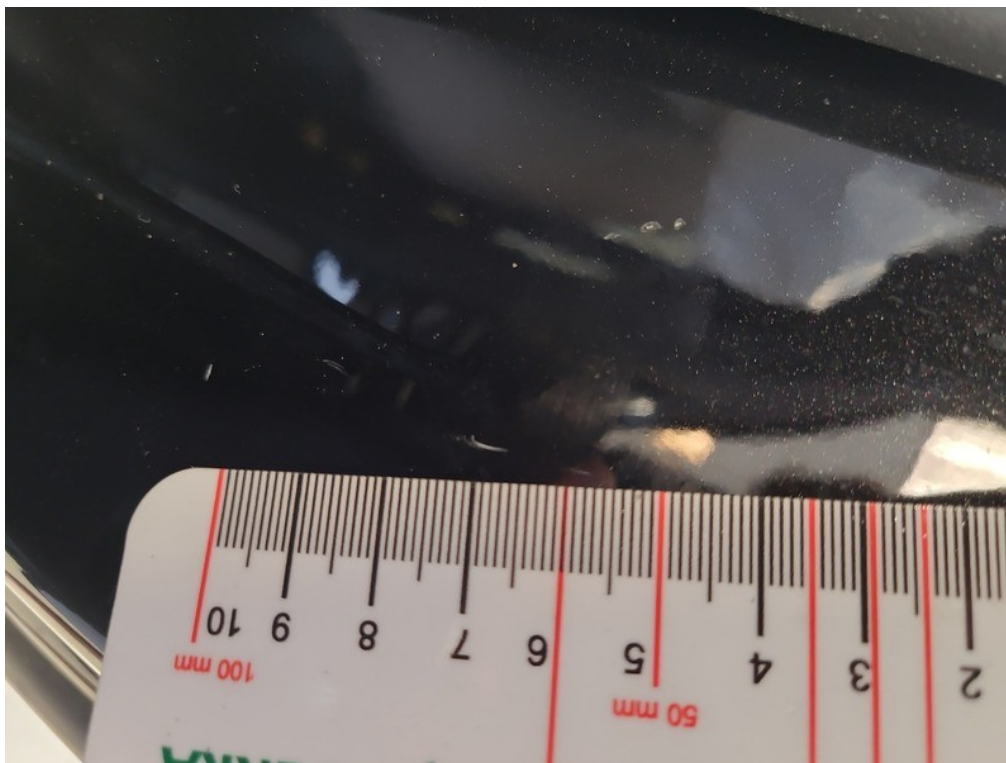
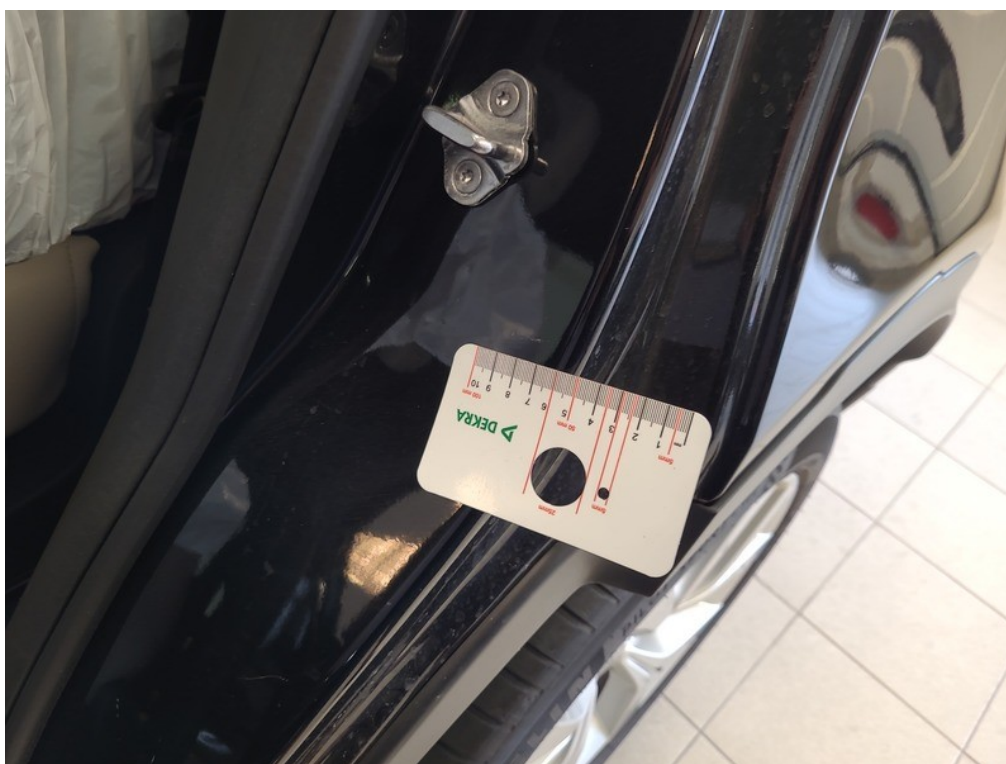
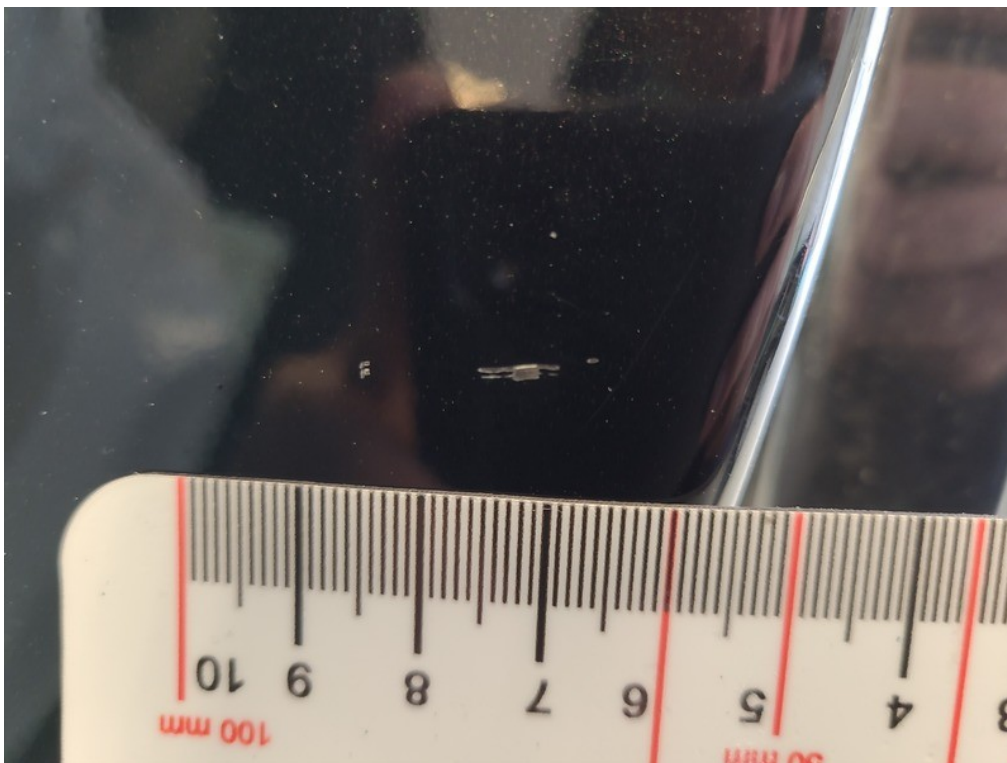
Vid' popis k poškodeniu č. 8

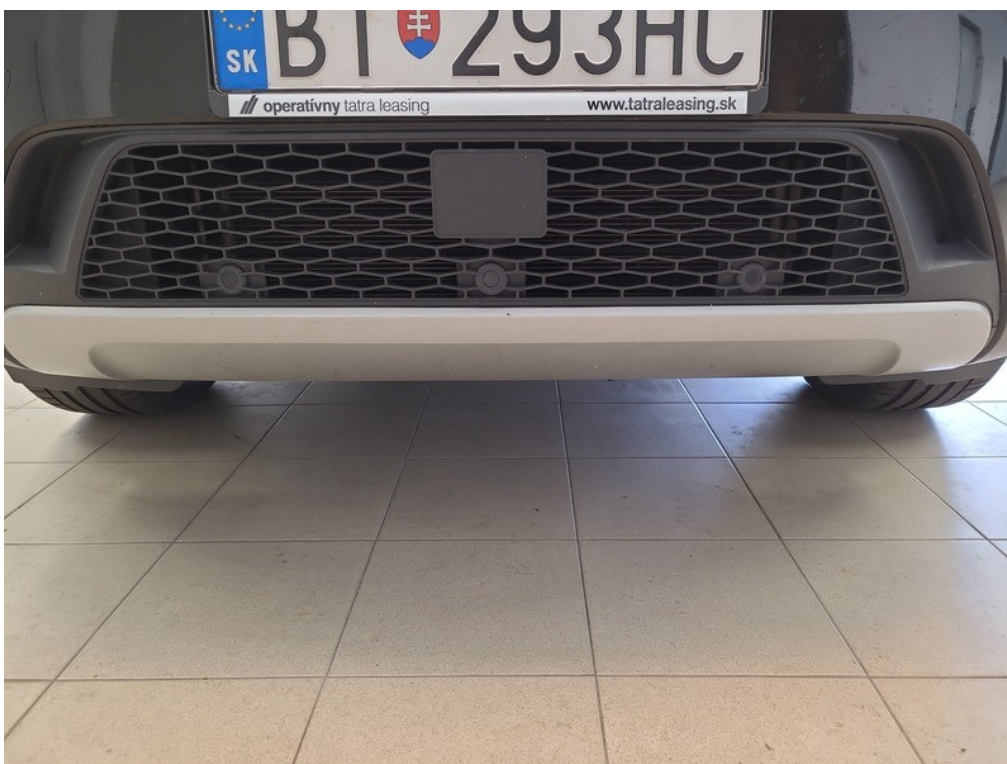
| 9 | Spojler P nárazníka | Škrabance |

**9 Spoiler P nárazníka - Škrabance**

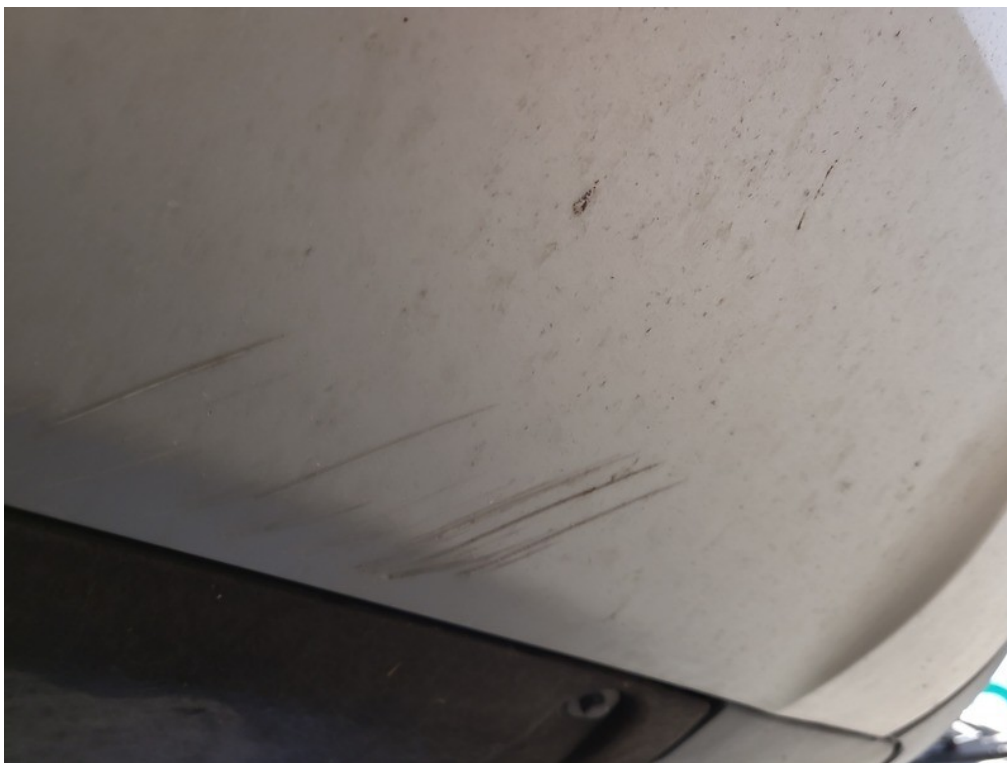
Vid' popis k poškodeniu č. 9

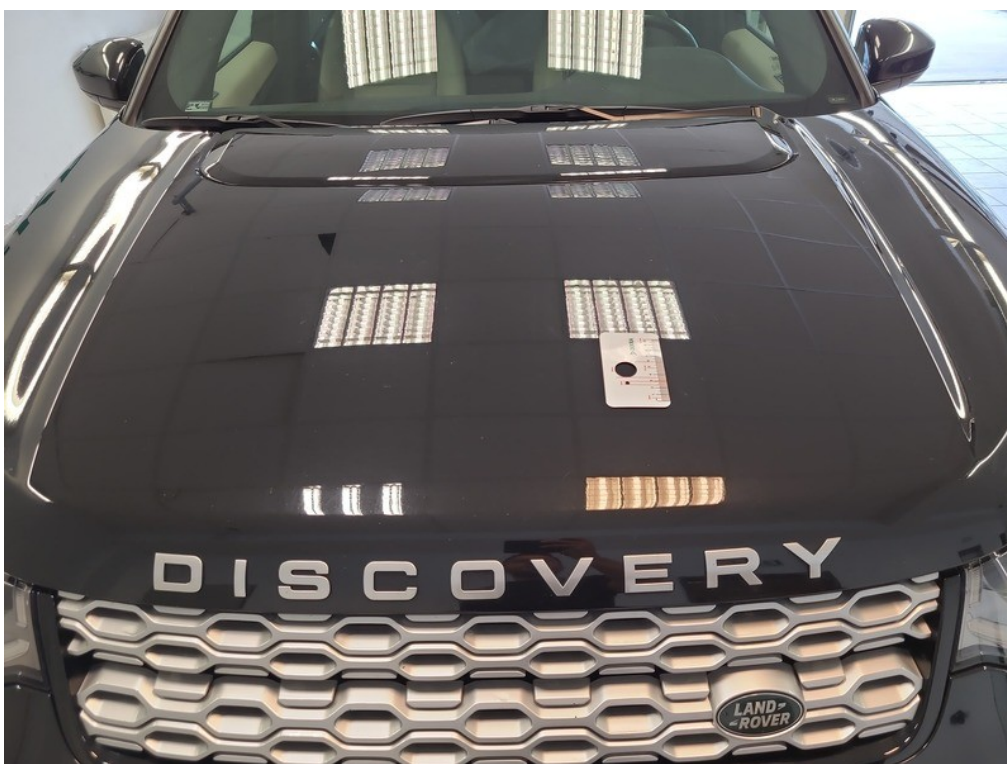
| 10 | Predná kapota | Škrabance |

10 **Predná kapota - Škrabance**  
Umiestnenie:
