#### ÚDAJE O VOZIDLE

| Model vozidla: | Land Rover Discovery Sport | Vyhotovenie: | 2.0 |

# ZOZNAM POŠKODENÍ

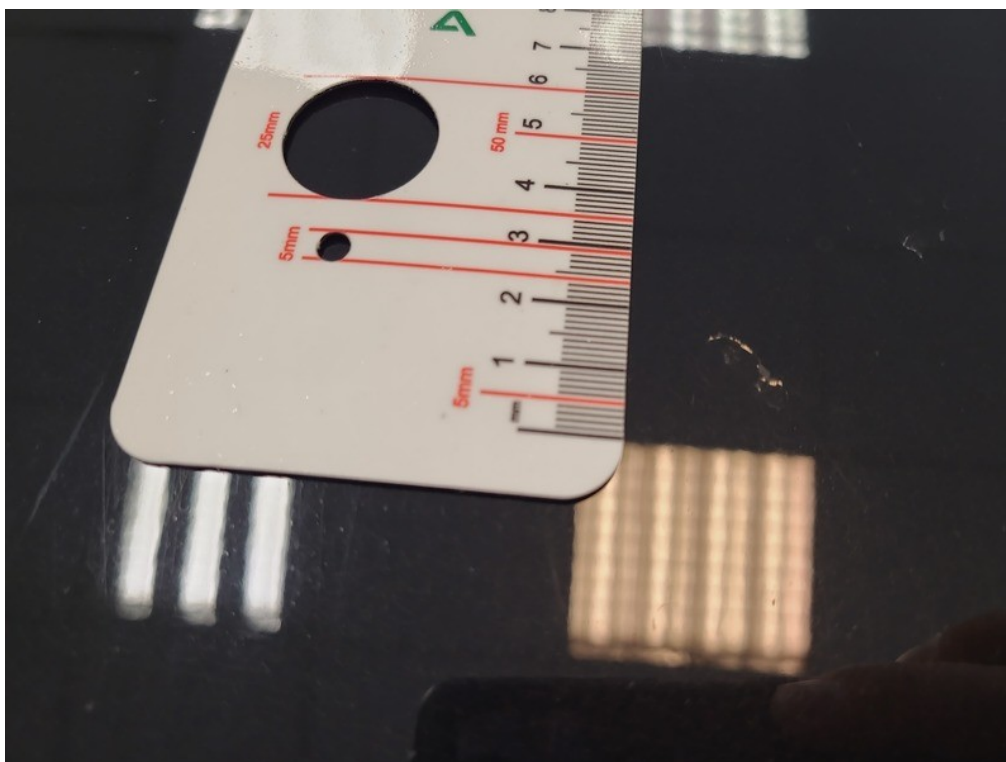
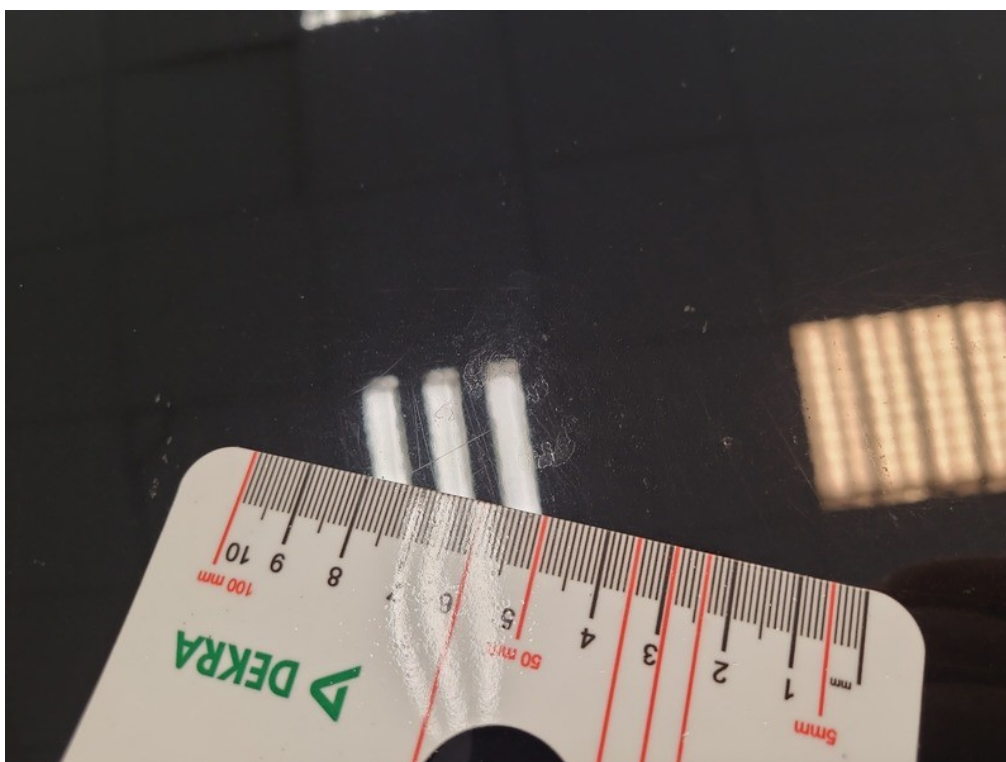
| 10 | Predná kapota | Škrabance |

Vid' popis k poškodeniu č. 10
