#### ÚDAJE O VOZIDLE

| Evidenčné číslo: | <b>AA787BD</b> | VIN: | WBA51BL000WY27808 |
| Model vozidla: | BMW Serie 5 | Vyhotovenie: | 2.0 |

## ZOZNAM POŠKODENÍ

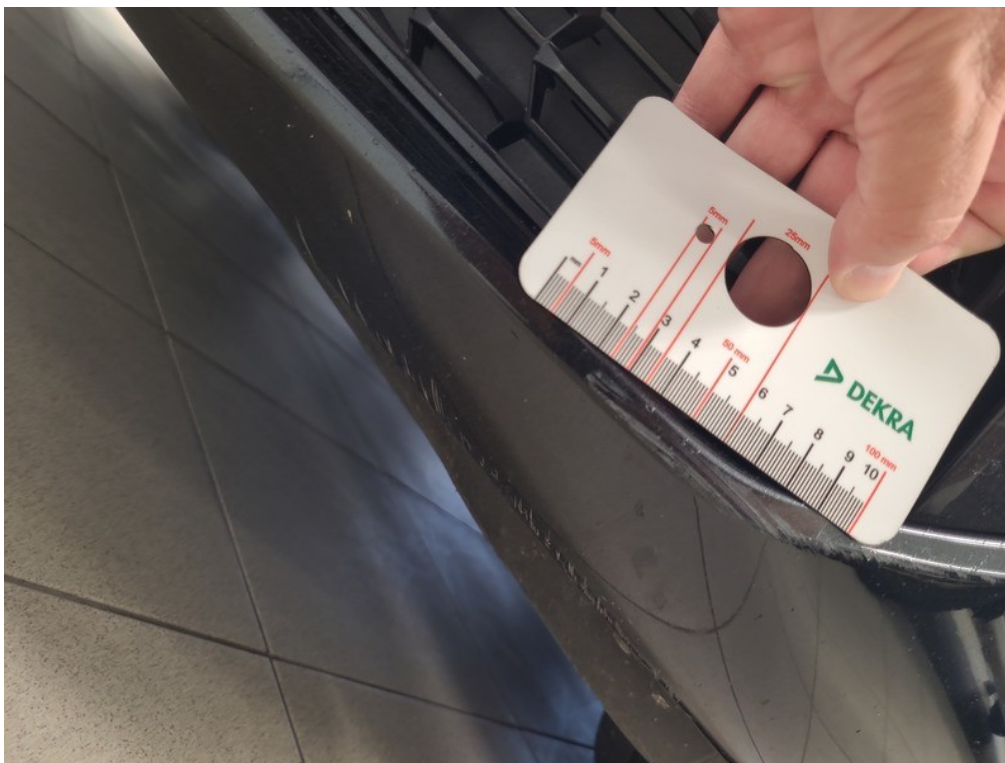
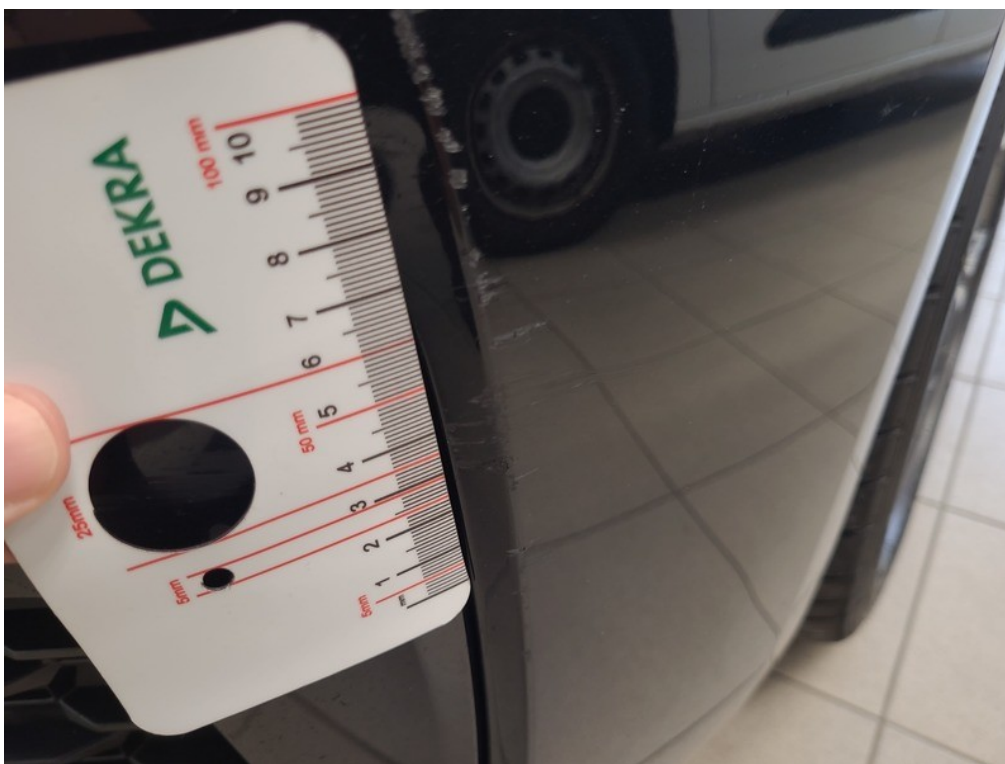
| P.č. | Poškodený diel | Druh poškodenia |
|---|---|---|
| 1 | Predný nárazník | Škrabance |

**1 Predný nárazník - Škrabance**  
Umiestnenie:

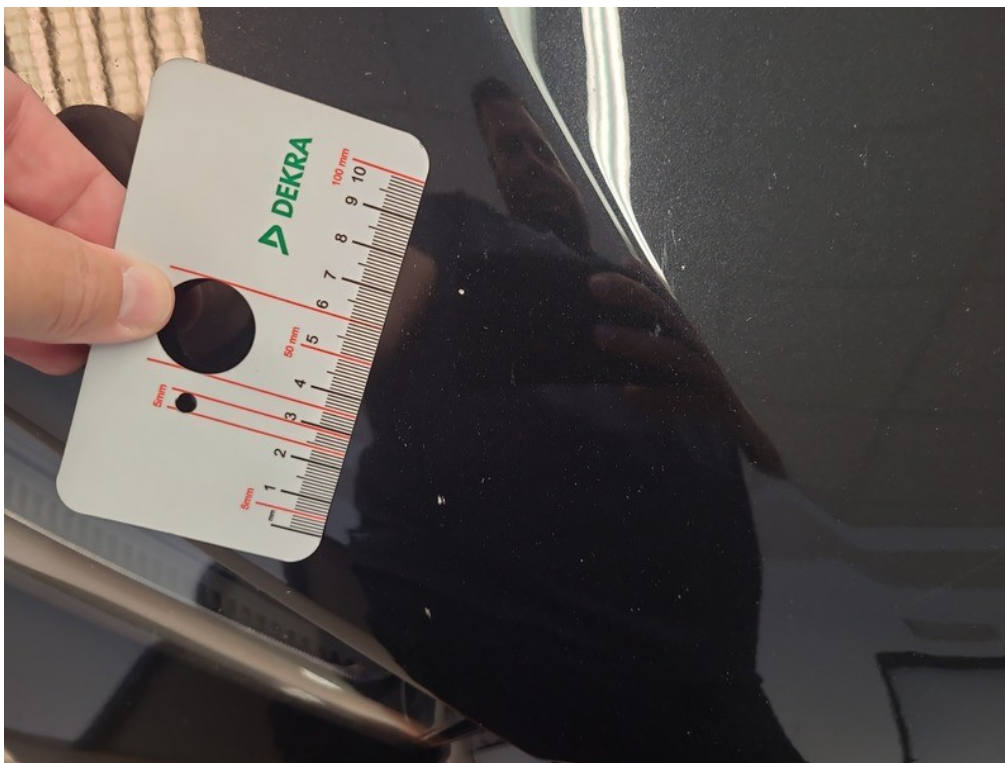
| P.č. | Poškodený diel | Druh poškodenia |
|---|---|---|
| 2 | Predná kapota | Poškodenie od odletujúcich kameňov |

**2 Predná kapota - Poškodenie od odletujúcich kameňov**  
Umiestnenie: Exteriér (vonkajší priestor)

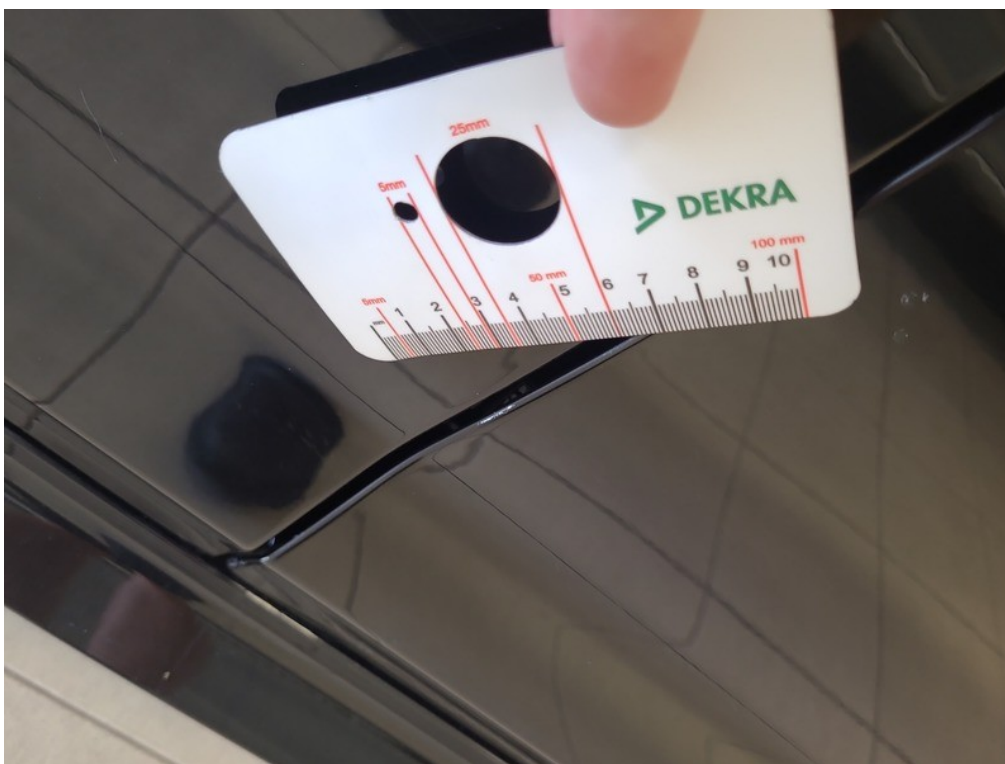
| P.č. | Poškodený diel | Druh poškodenia |
|---|---|---|
| 3 | Dvere predné pravé | Škrabance |

**3 Dvere predné pravé - Škrabance**  
Umiestnenie: Exteriér (vonkajší priestor)

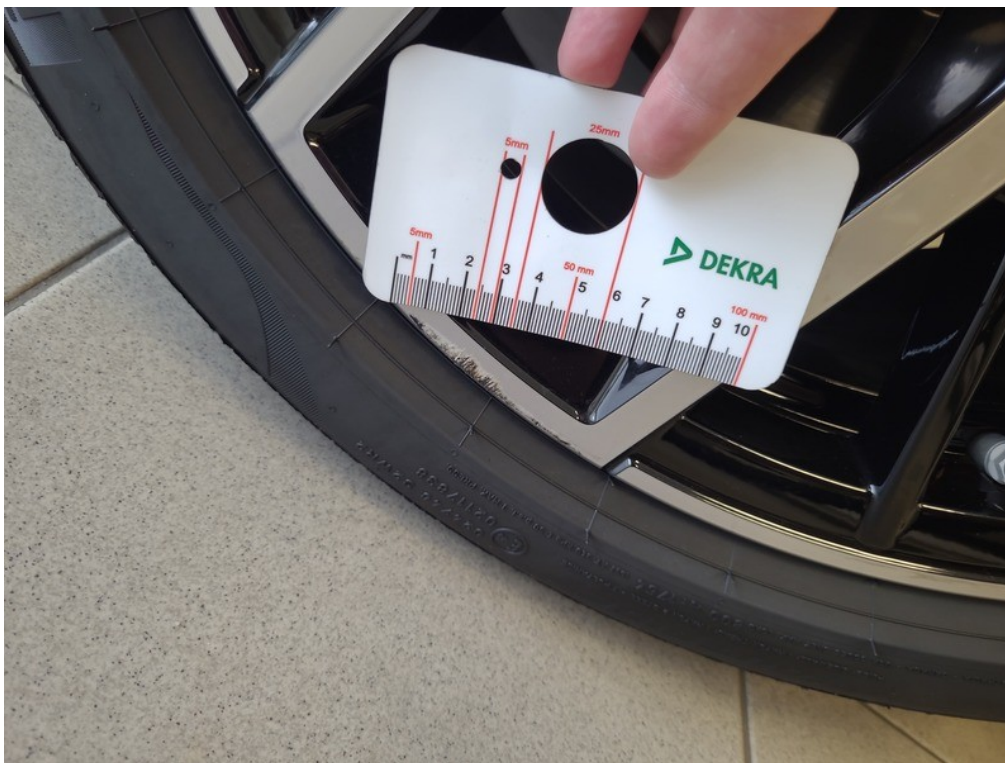
| P.č. | Poškodený diel | Druh poškodenia |
|---|---|---|
| 4 | Disk PZ kolesa | Škrabance |

**4 Disk PZ kola - Škrabance**  
Umiestnenie:

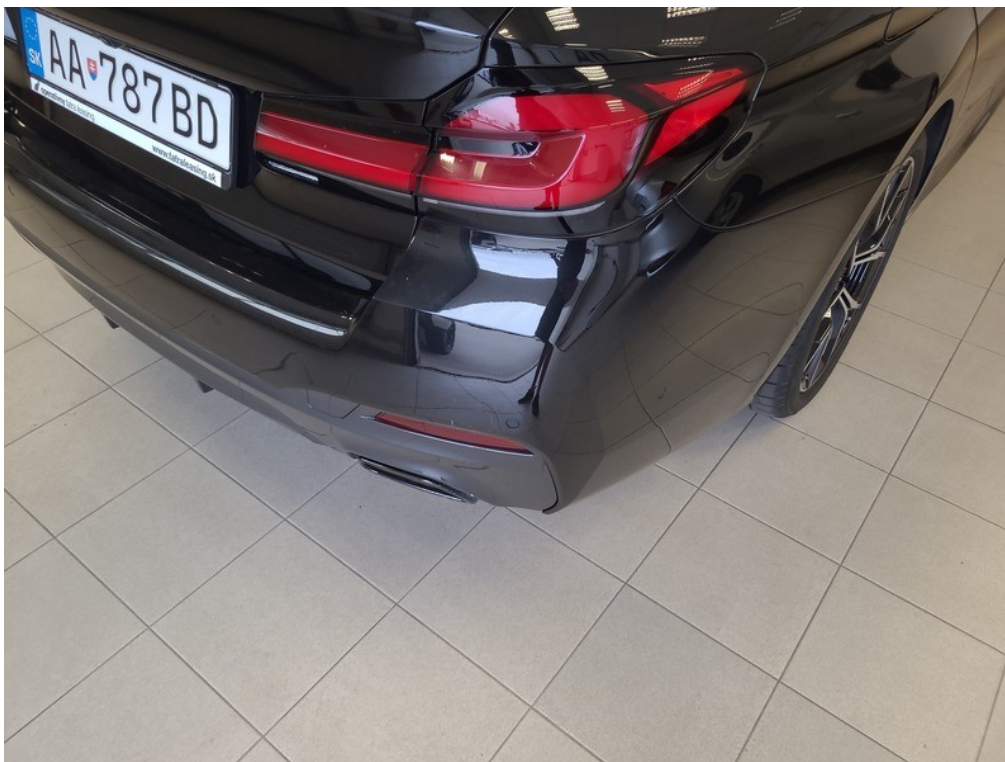
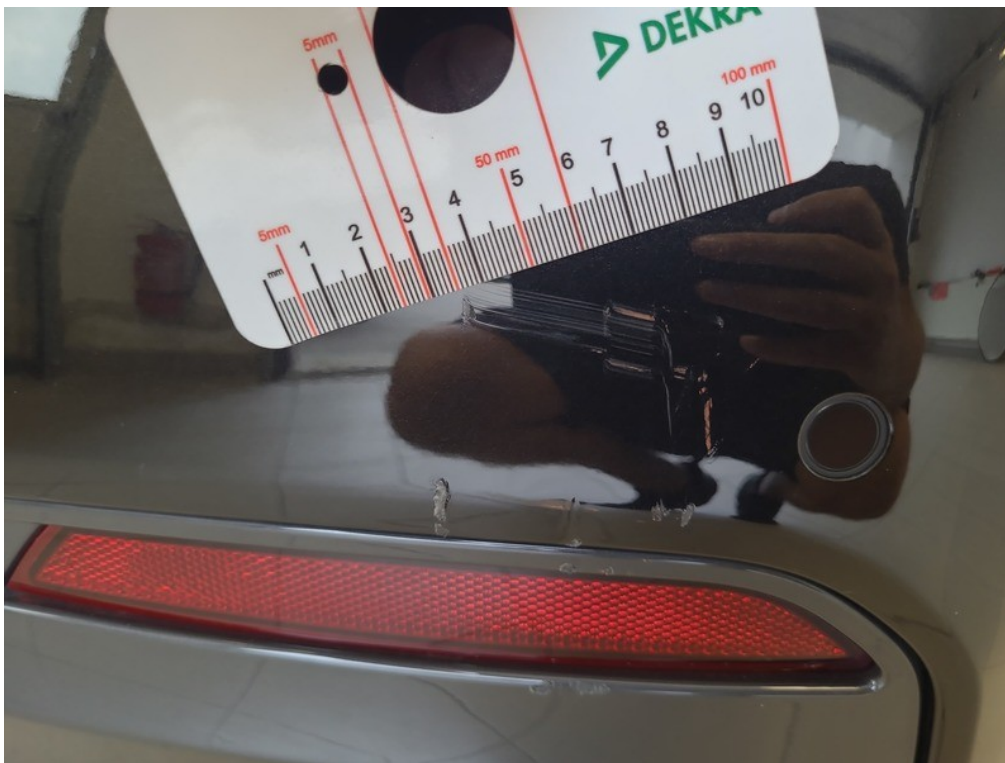
| P.č. | Poškodený diel | Druh poškodenia |
|---|---|---|
| 5 | Zadný nárazník | Škrabance |

**5 Zadný nárazník - Škrabance**  
Umiestnenie:

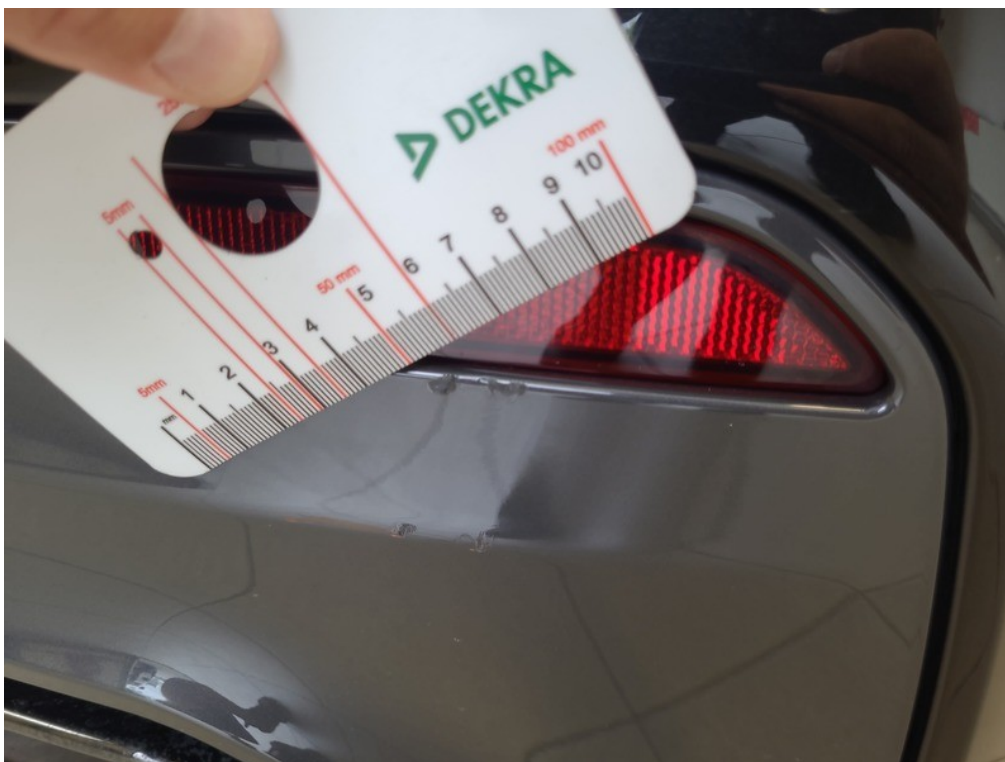
| P.č. | Poškodený diel | Druh poškodenia |
|---|---|---|
| 6 | Spojler Z nárazníka | Škrabance |

**6** Spojler Z nárazníka - Škrabance

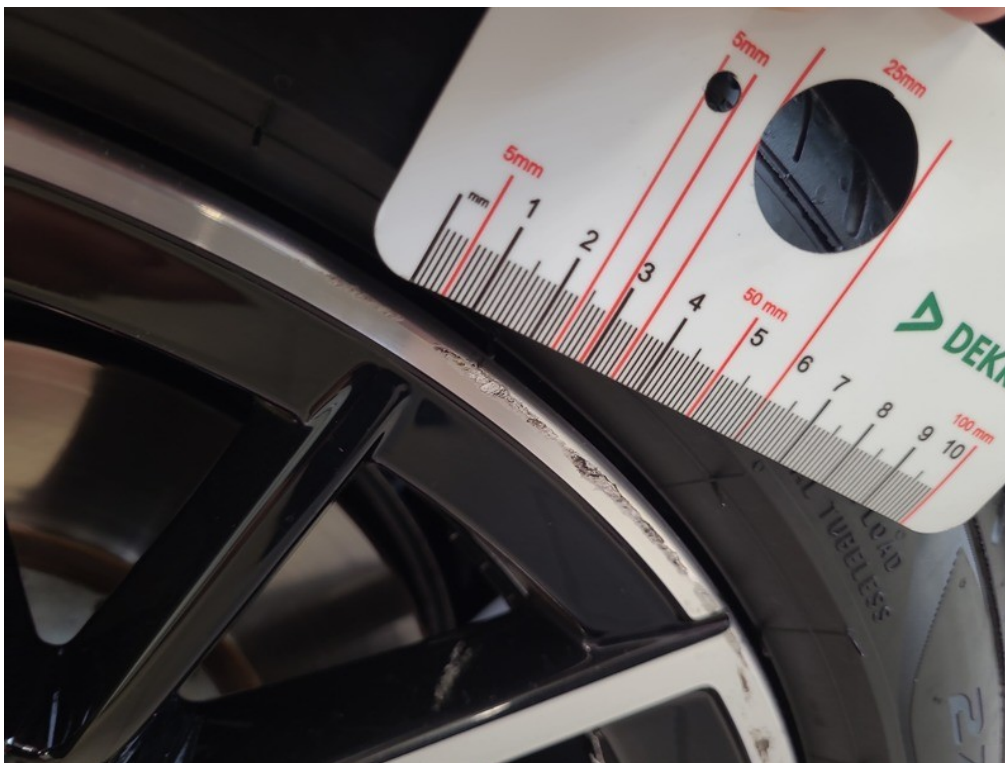
| P.č. | Poškodený diel | Druh poškodenia |
|---|---|---|
| 7 | Disk LZ kolesa | Škrabance |

**7 Disk LZ kola - Škrabance**  
Umiestnenie:

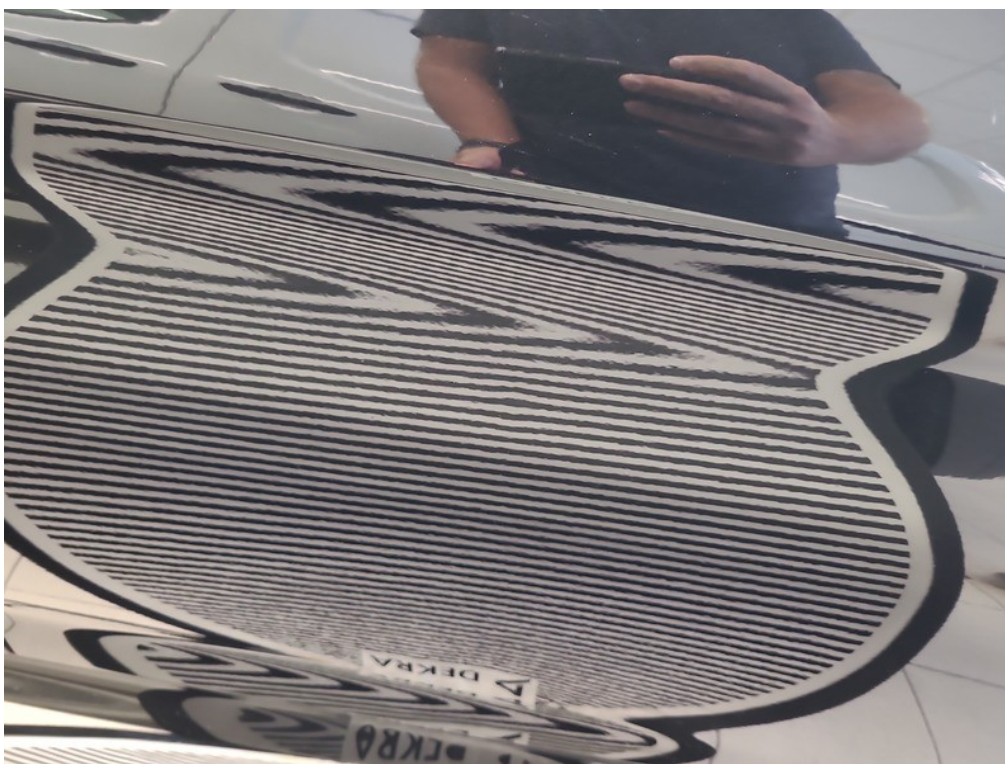
| P.č. | Poškodený diel | Druh poškodenia |
|---|---|---|
| 8 | Dvere zadné ľavé | Deformácia |

**8 Dvere zadné ľavé - Deformácia**  
Umiestnenie:

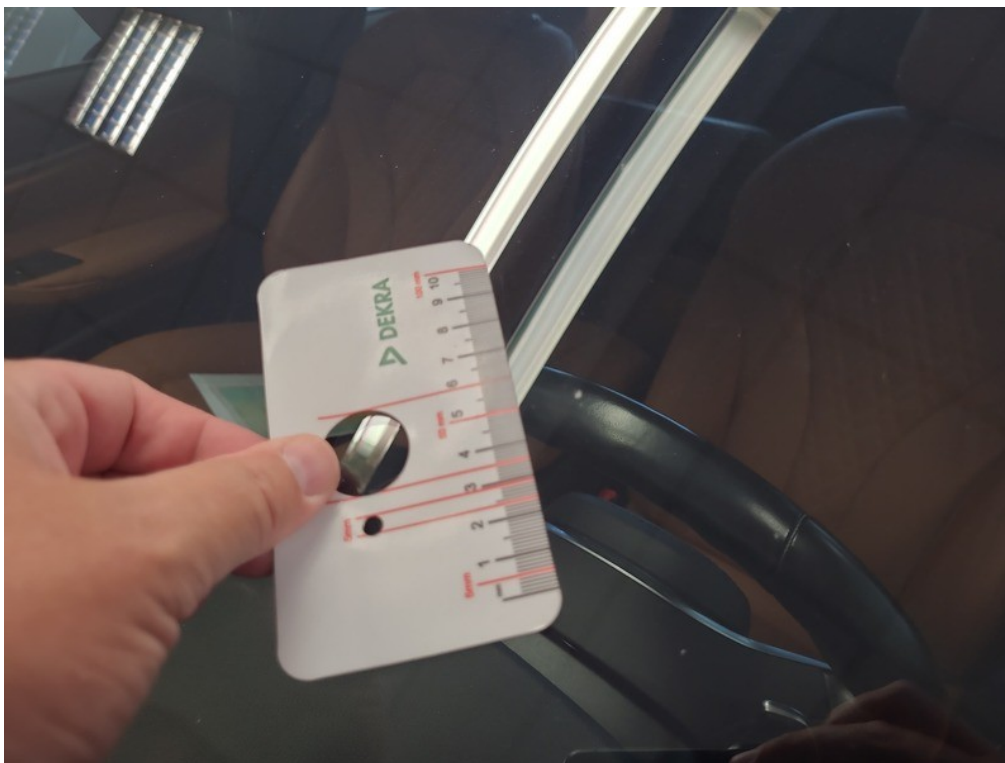
| P.č. | Poškodený diel | Druh poškodenia |
|---|---|---|
| 9 | Čelné sklo | Poškodenie od odletujúcich kameňov |

9 Čelné sklo - Poškodenie od odletujúcich kameňov  
Umiestnenie: Exteriér (vonkajší priestor)

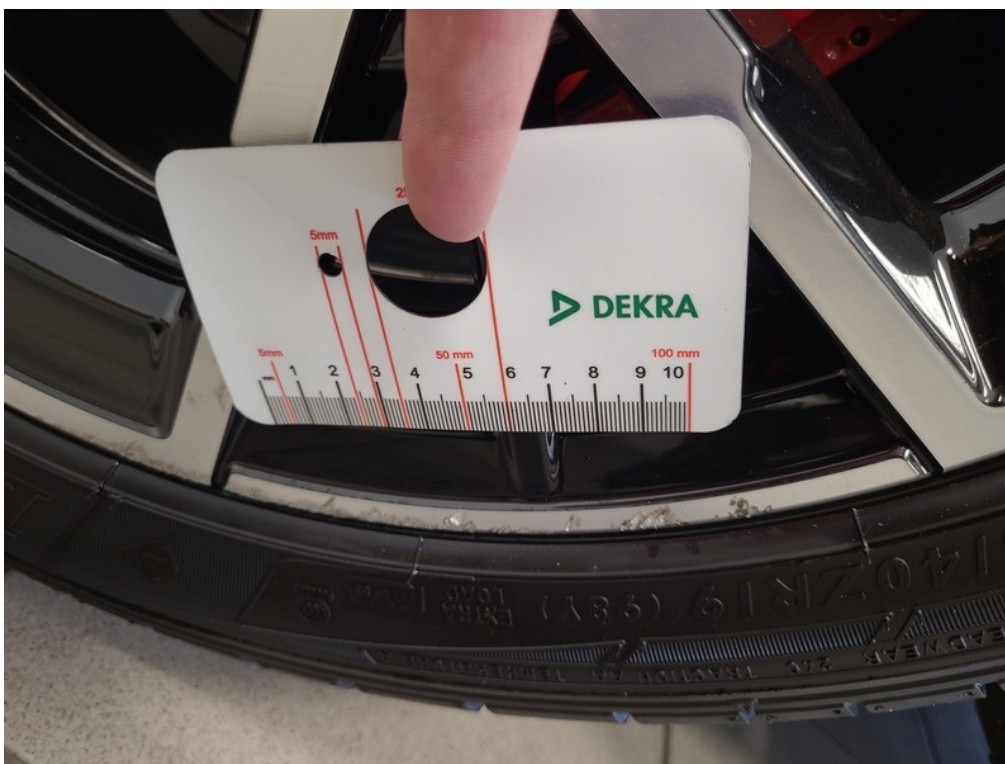
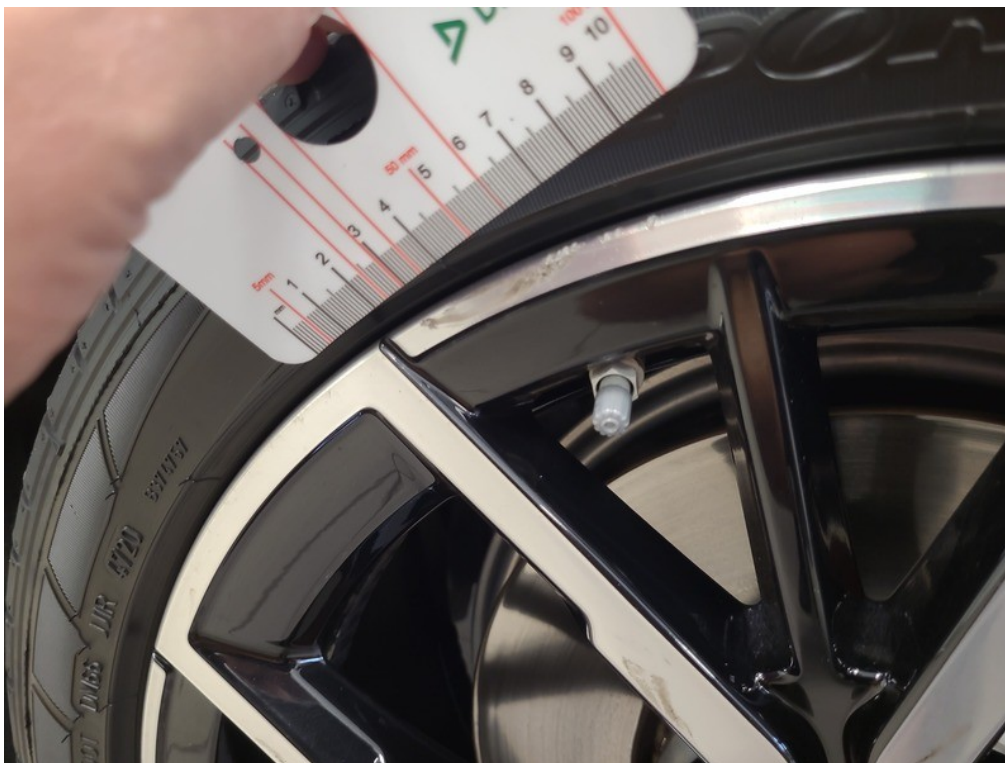
| P.č. | Poškodený diel | Druh poškodenia |
|---|---|---|
| 10 | Disk LP kolesa | Škrabance |

10 Disk LP kola - Škrabance  
Umiestnenie:

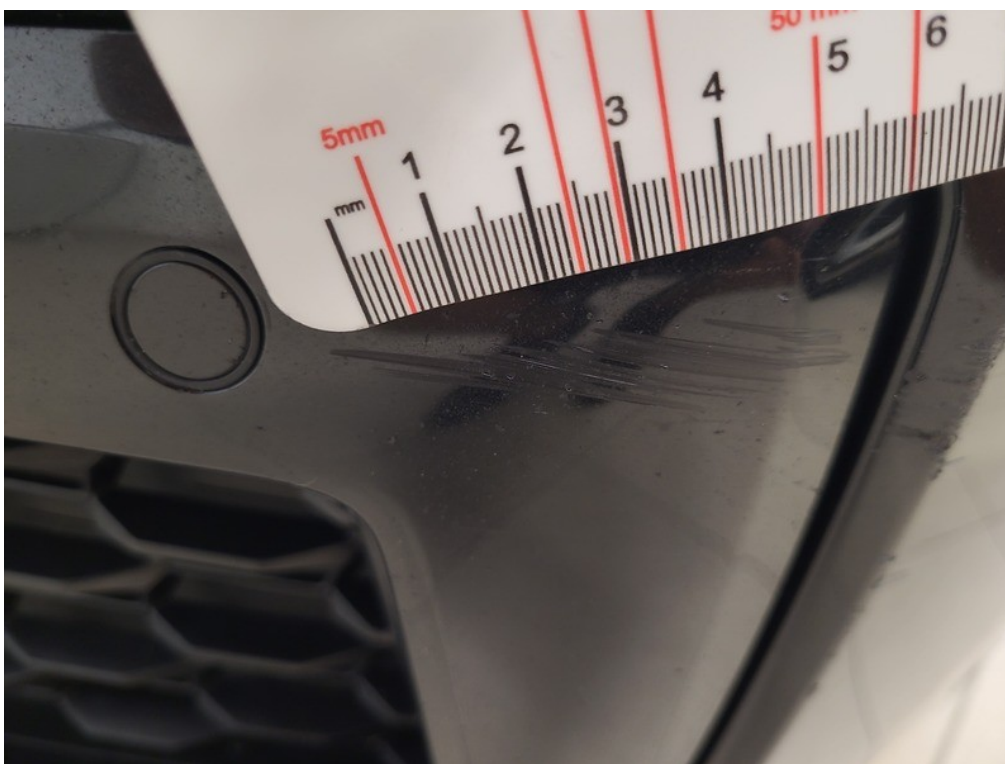
| P.č. | Poškodený diel | Druh poškodenia |
|---|---|---|
| 11 | Lišta P nárazníka ľavá | Škrabance |

**11 Lišta P nárazníka ľavá - Škrabance**

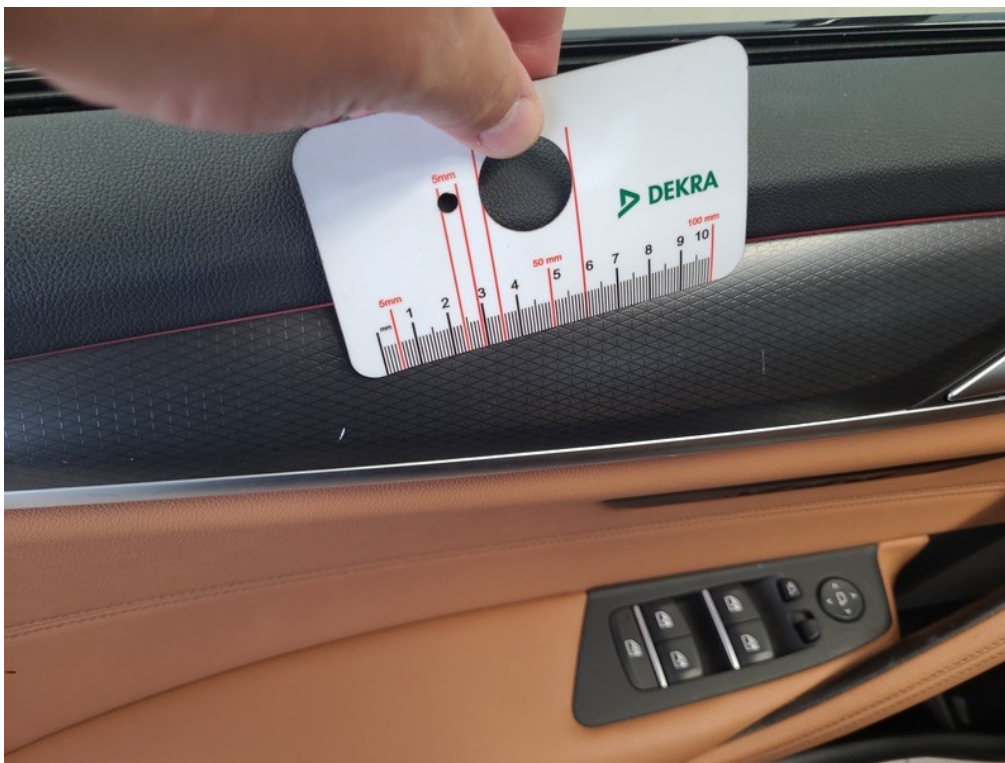
| P.č. | Poškodený diel | Druh poškodenia |
|---|---|---|
| 12 | Výplň LP dverí | Škrabance |

**12 Výplň LP dverí - Škrabance**  
Umiestnenie:

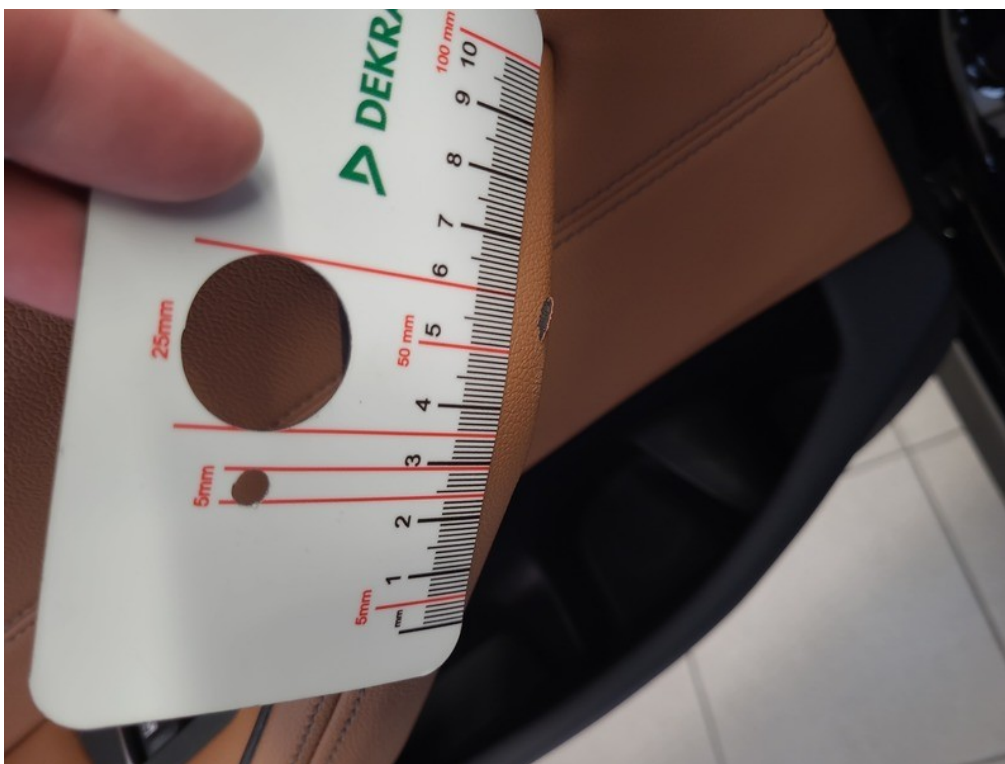
| P.č. | Poškodený diel | Druh poškodenia |
|---|---|---|
| 13 | Rukoväť - výplň LZ dverí | štrih |

**13 Rukoväť - výplň LZ dverí - strih**  
Umiestnenie:

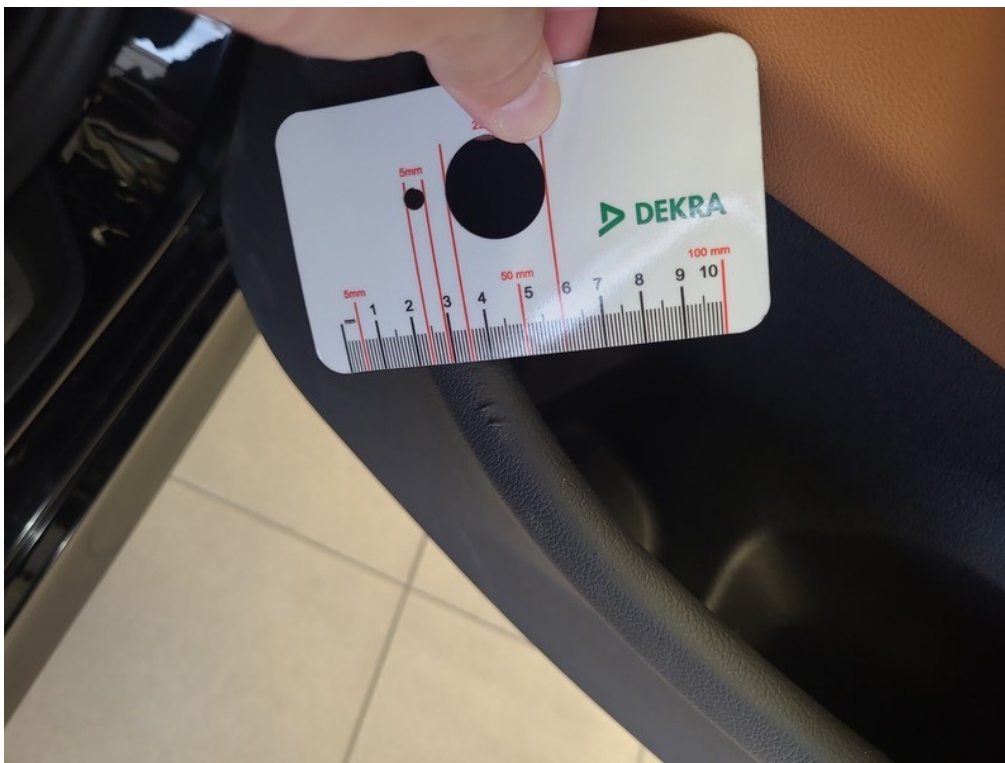
| P.č. | Poškodený diel | Druh poškodenia |
|---|---|---|
| 14 | Výplň PZ dverí | Škrabance |

14 Výplň PZ dverí - Škrabance  
Umiestnenie:

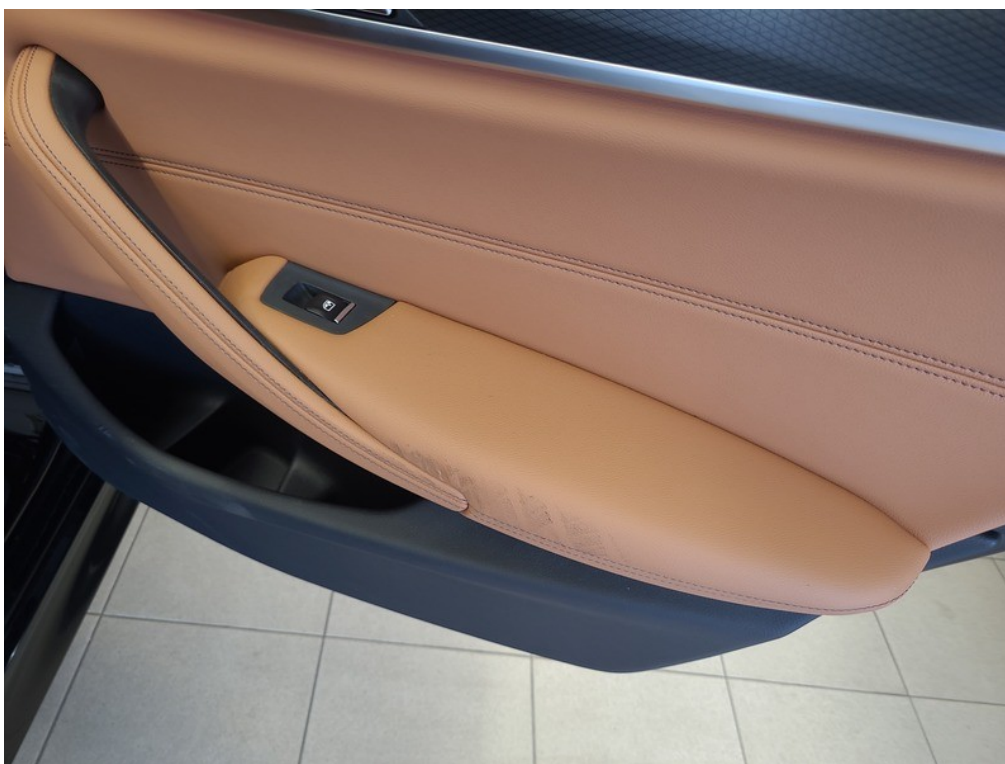
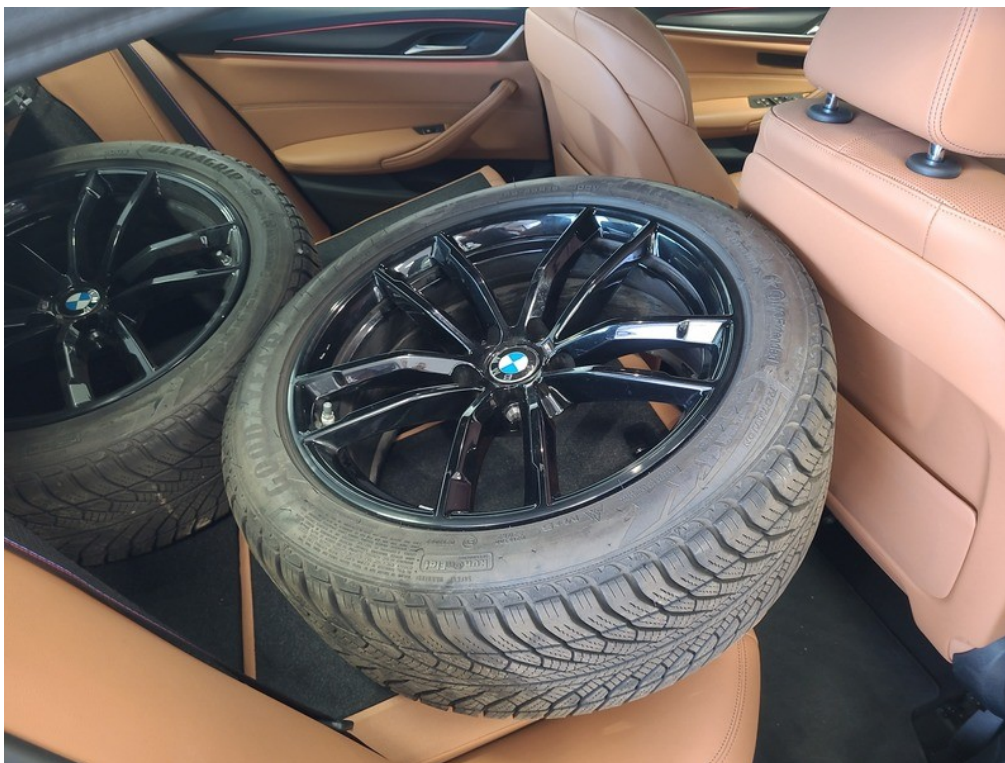
| P.č. | Poškodený diel | Druh poškodenia |
|---|---|---|
| 15 | Interiér - znečistené | Znečistené |

15 Interiér - znečistené - Znečistené  
Umiestnenie:
