#### ÚDAJE O VOZIDLE

| Evidenčné číslo: | <b>BT741IF</b> | VIN: | <b>WBA11CH070CK93866</b> |
| Model vozidla: | <b>BMW Serie 5</b> | Vyhotovenie: | <b>530e xDrive</b> |

**ZOZNAM POŠKODENÍ**

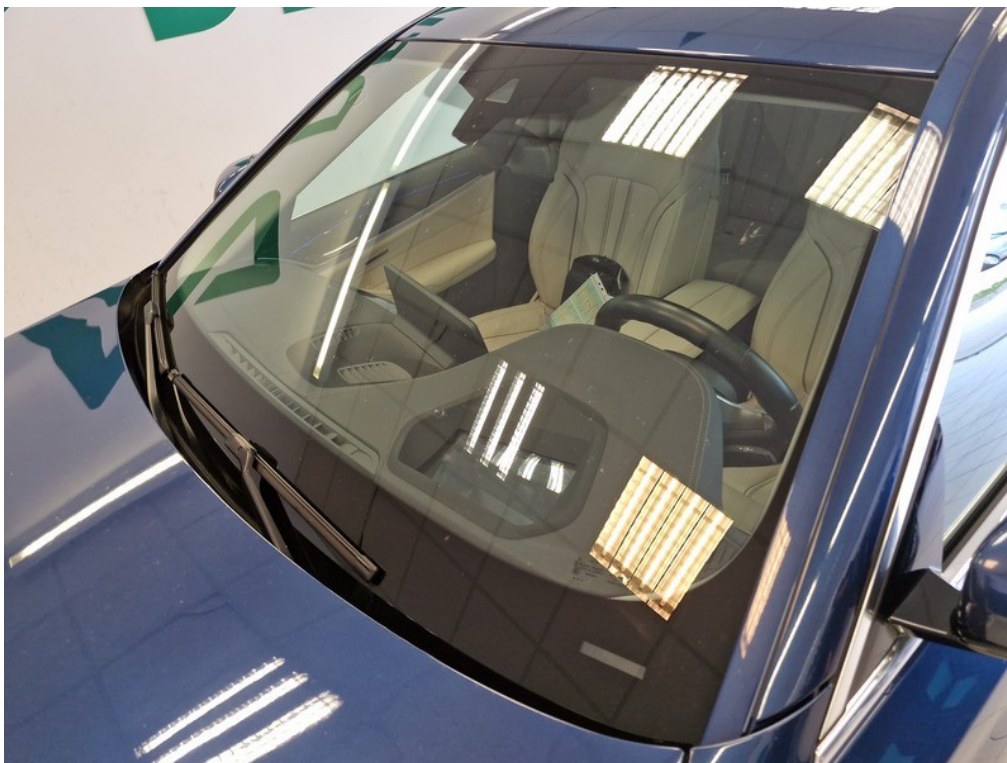
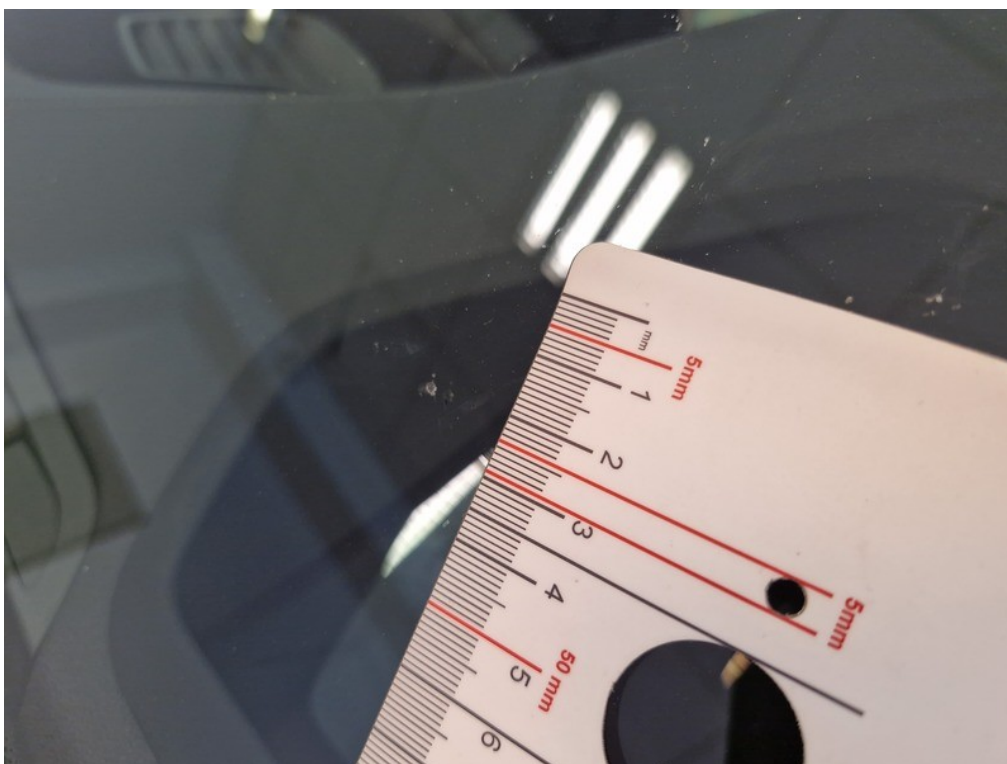
| 1 | Čelné sklo | Predchádzajúce zaznamenané poškodenie |

**1 Čelné sklo - Predchádzajúce zaznamenané poškodenie**  
Umiestnenie: Exteriér (vonkajší priestor)

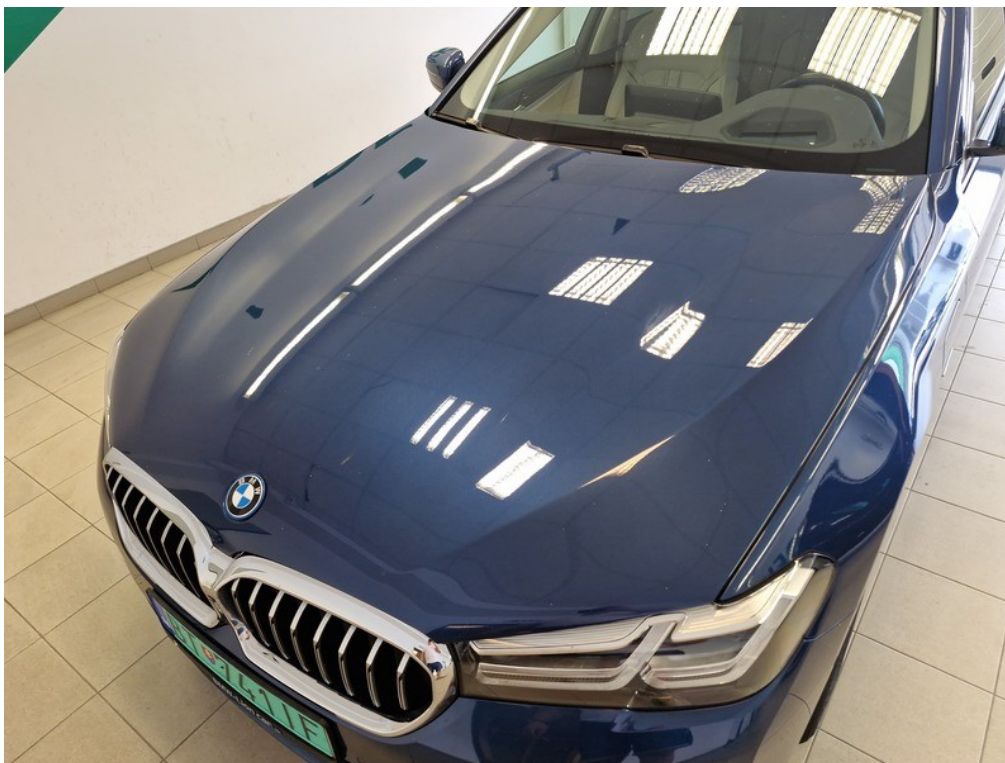
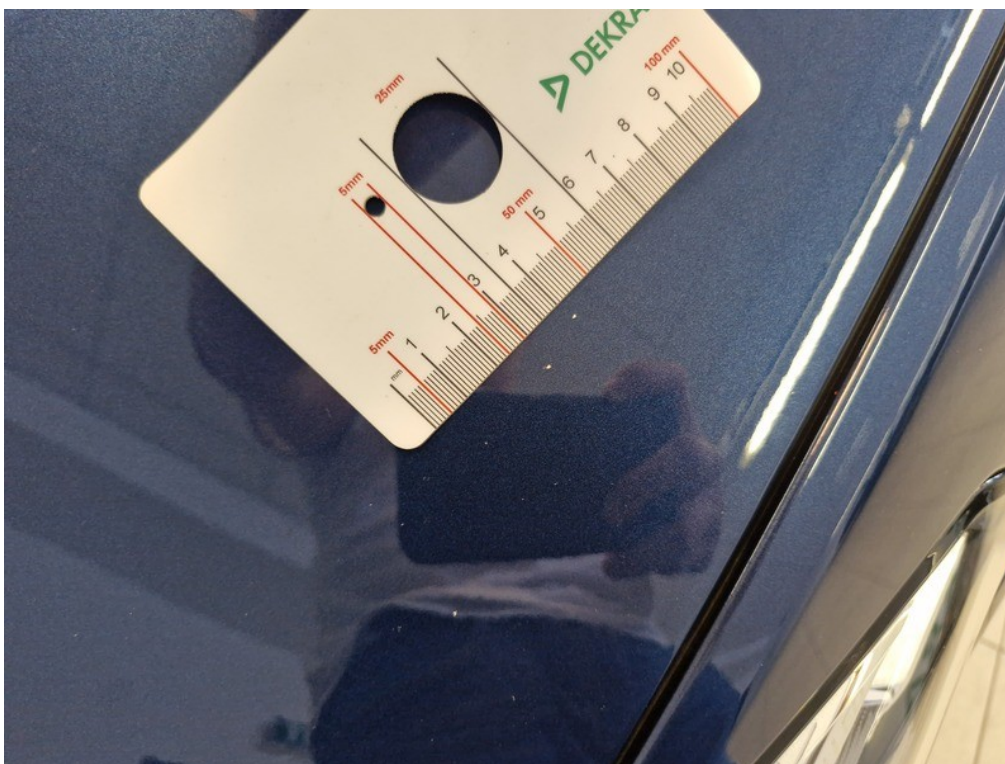
| 2 | Predná kapota | Poškodenie od odletujúcich kameňov |

**2 Predná kapota - Poškodenie od odletujúcich kameňov**  
Umiestnenie: Exteriér (vonkajší priestor)

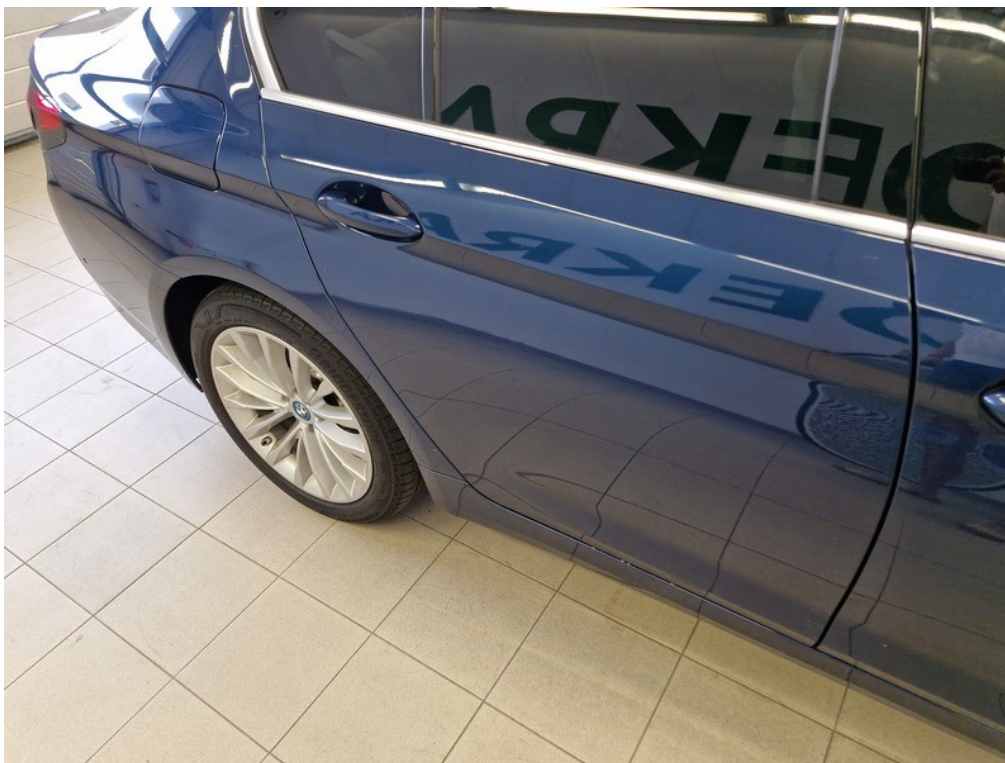
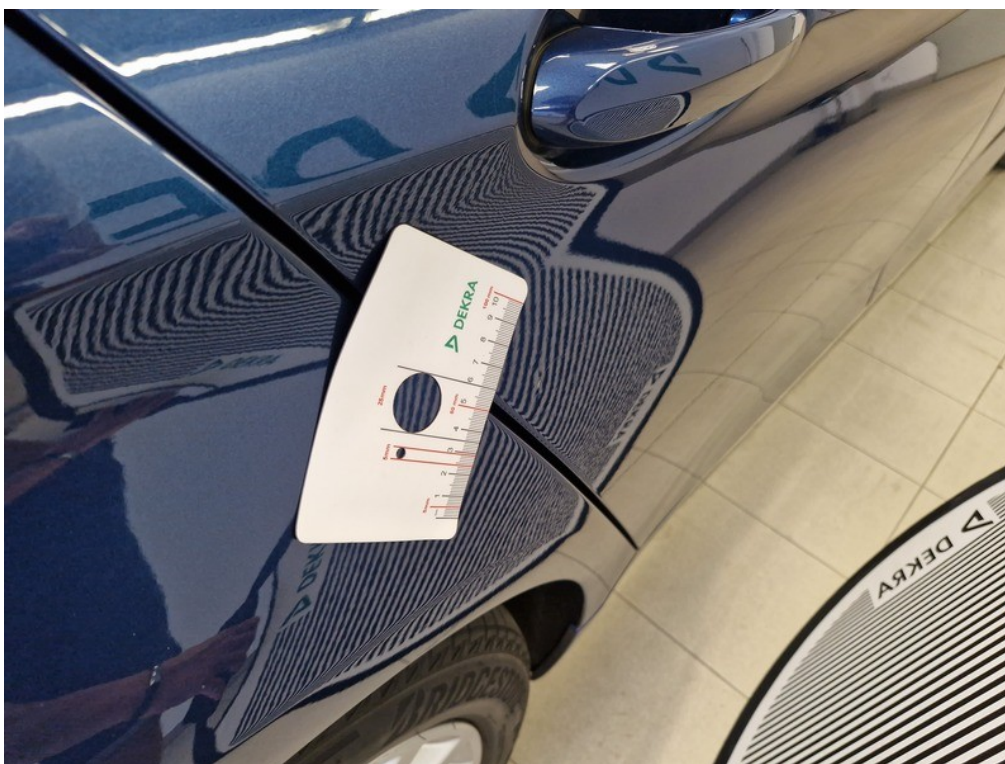
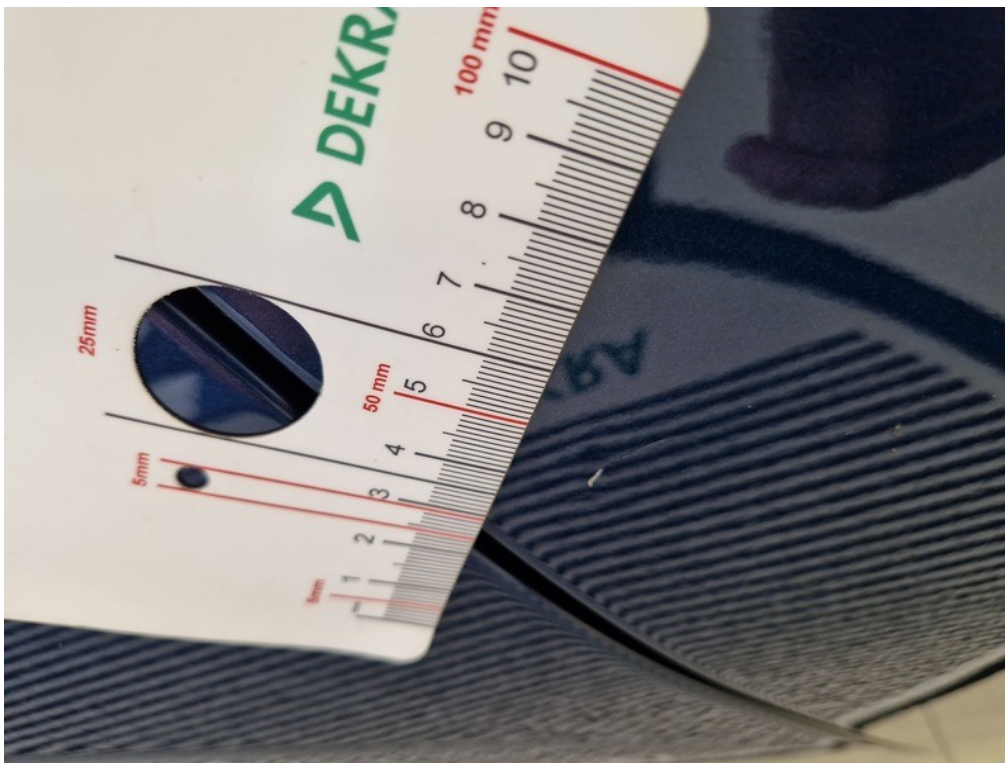
| 3 | Dvere zadné pravé | Deformácia |

### 3 Dvere zadné pravé - Deformácia

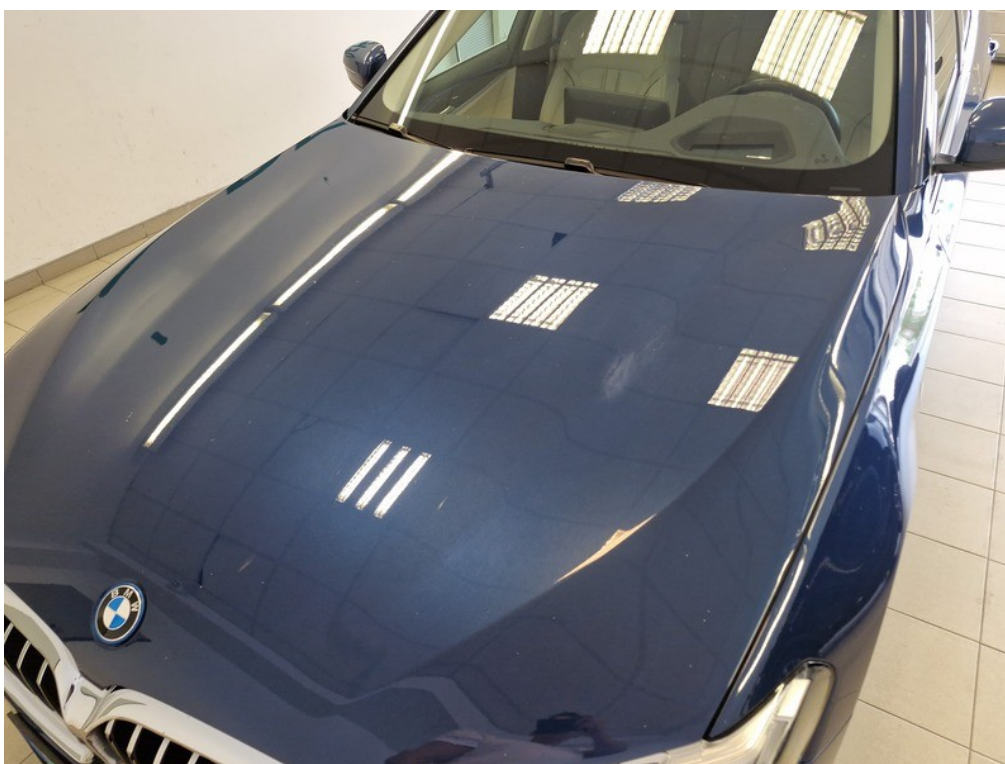
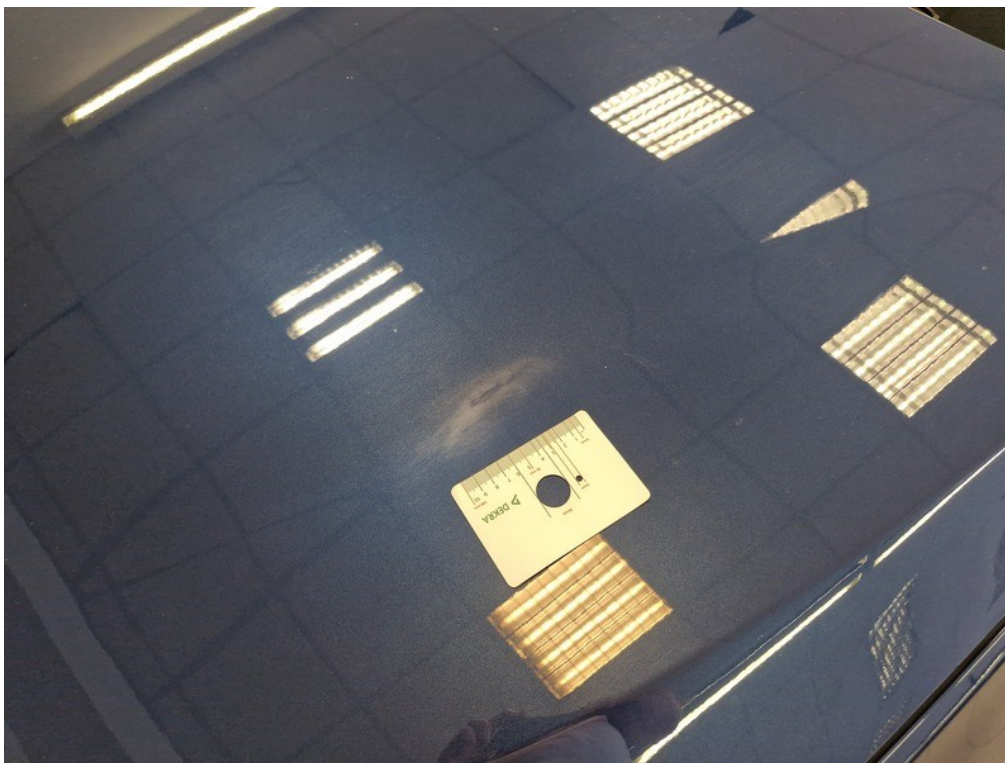
| 4 | Predná kapota | Škrabance |

**4 Predná kapota - Škrabance**  
Umiestnenie:

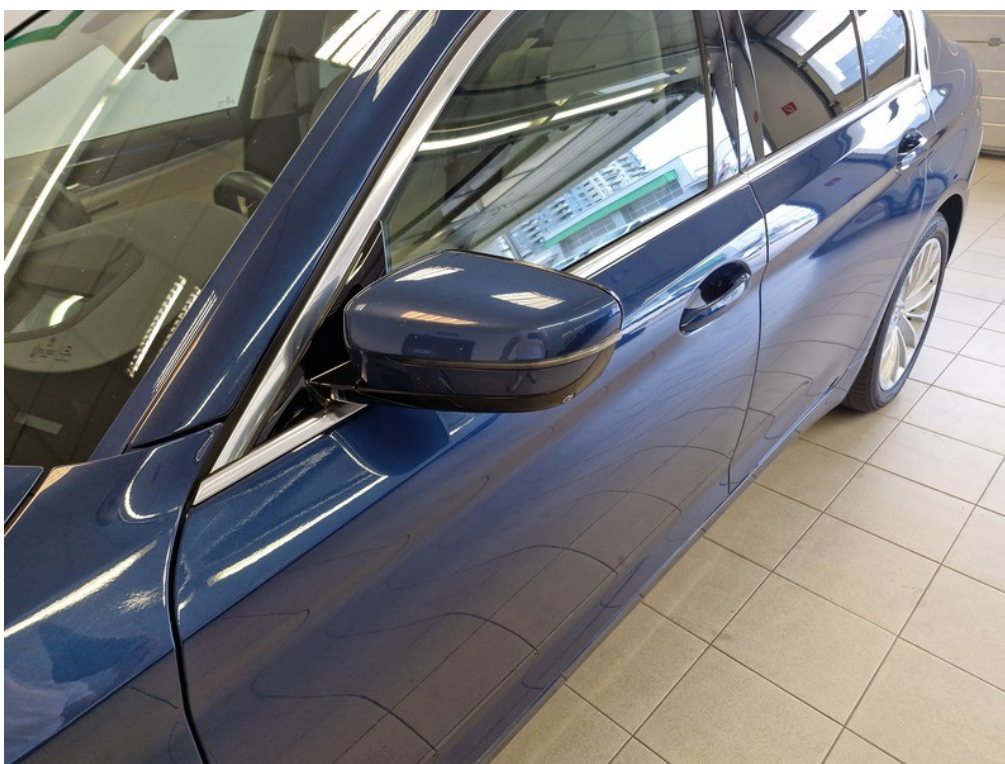
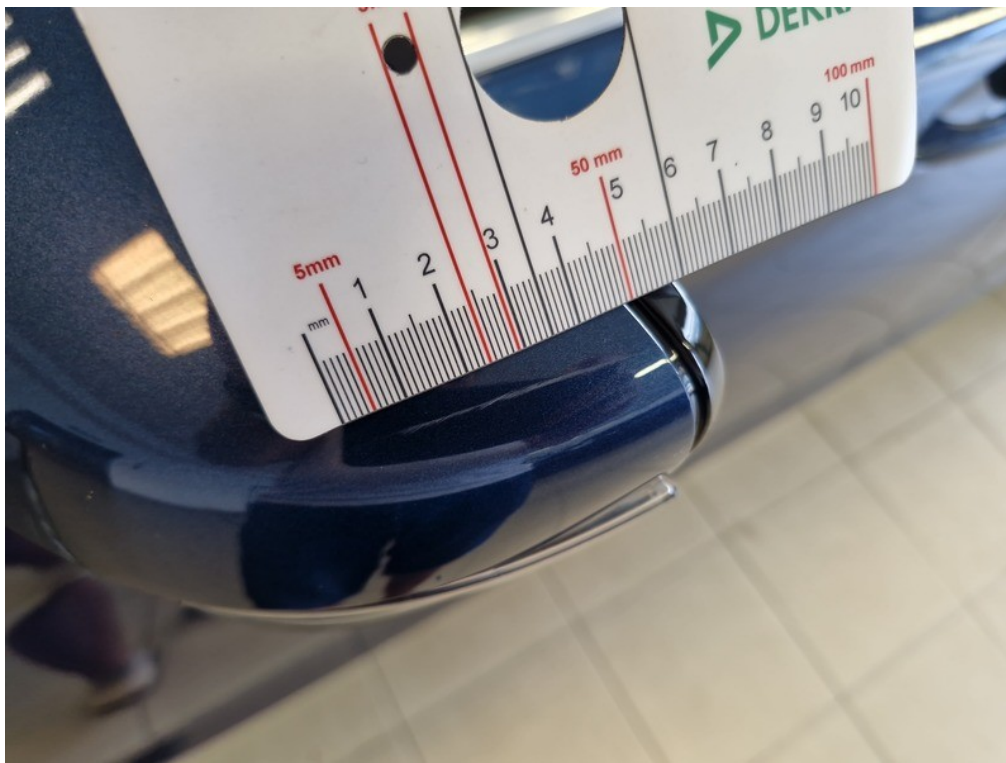
| 5 | Kryt L spätného zrkadla | Škrabance |

**5 Kryt L spätného zrkadla - Škrabance**  
Umiestnenie: Exteriér (vonkajší priestor)
