**DEKRA Slovensko s.r.o.**  
Panónska cesta 47  
851 04 Bratislava

**Tatra-Leasing, s.r.o.**  
Hodžovo nám. 3  
811 06 Bratislava

#### ÚDAJE O VOZIDLE

| Evidenčné číslo: | <b>BT834EK</b> | VIN: | YV1ZWL1VDN2486123 |

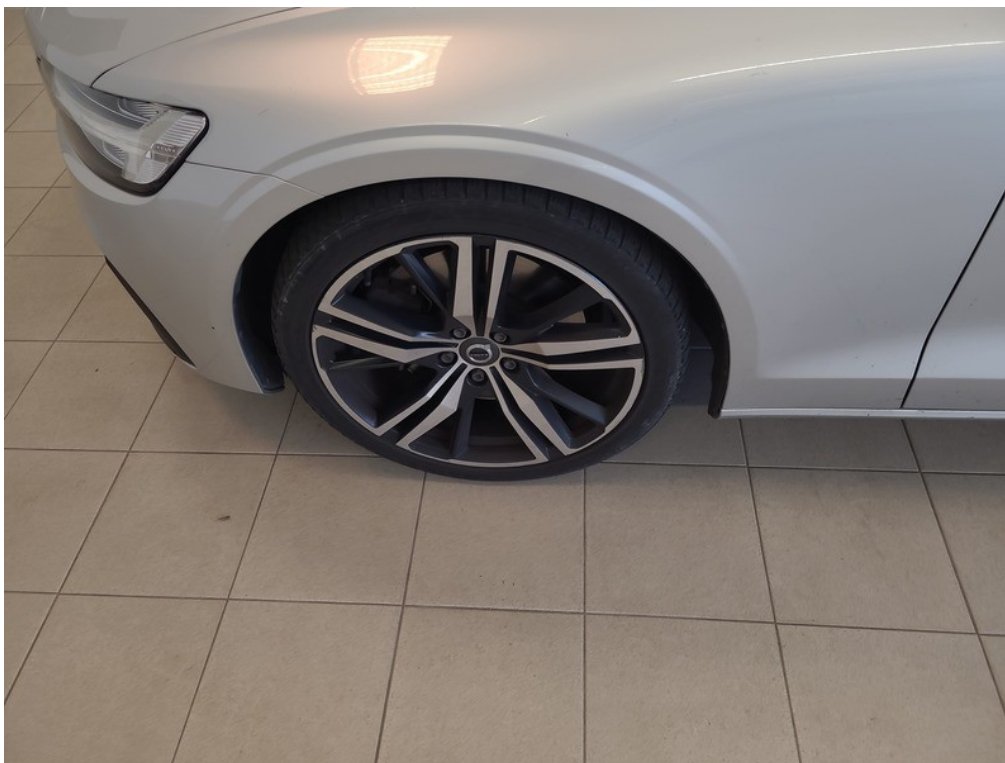
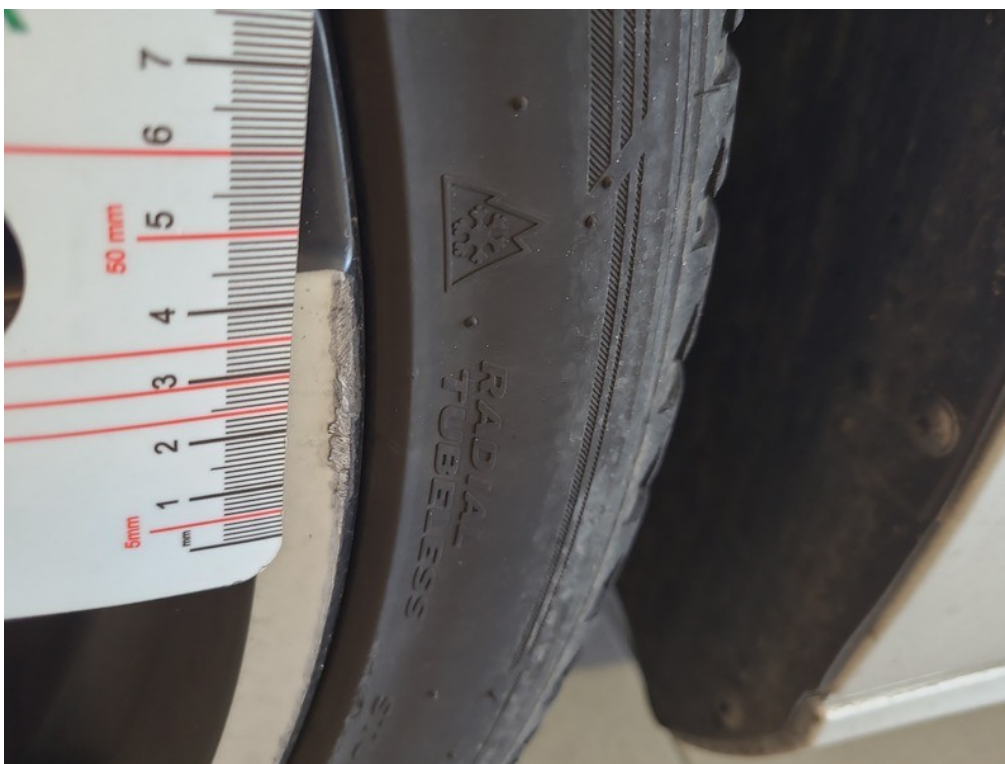
| 1 | Disk LP kolesa | Škrabance |

**1 Disk LP kola - Škrabance**  
Umiestnenie:

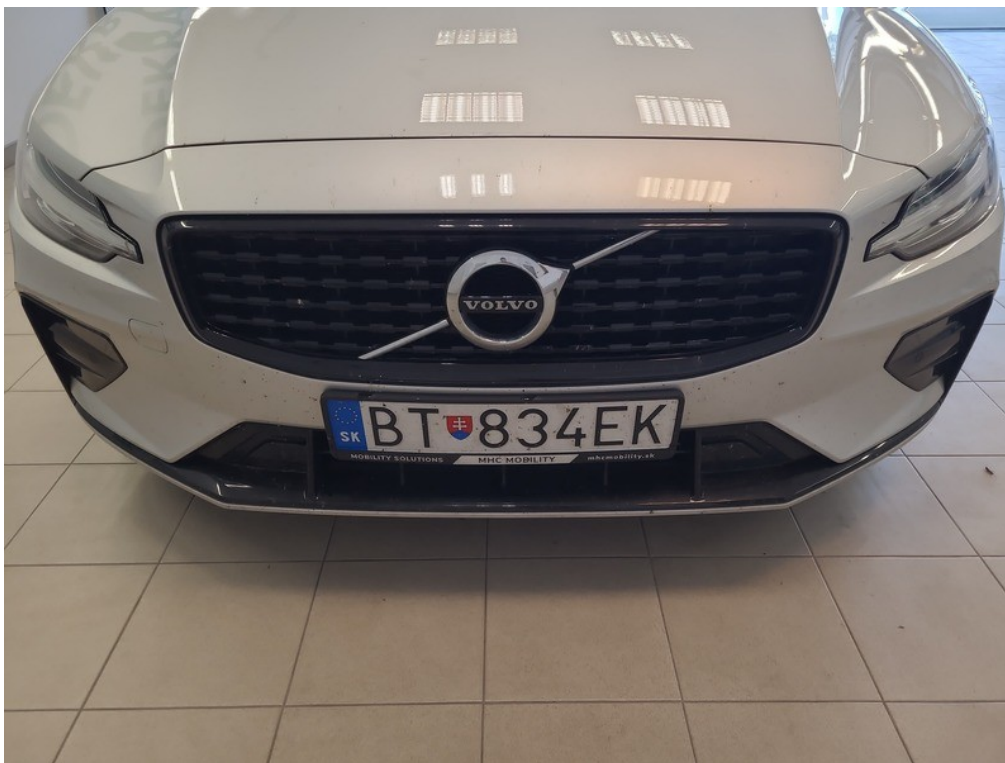
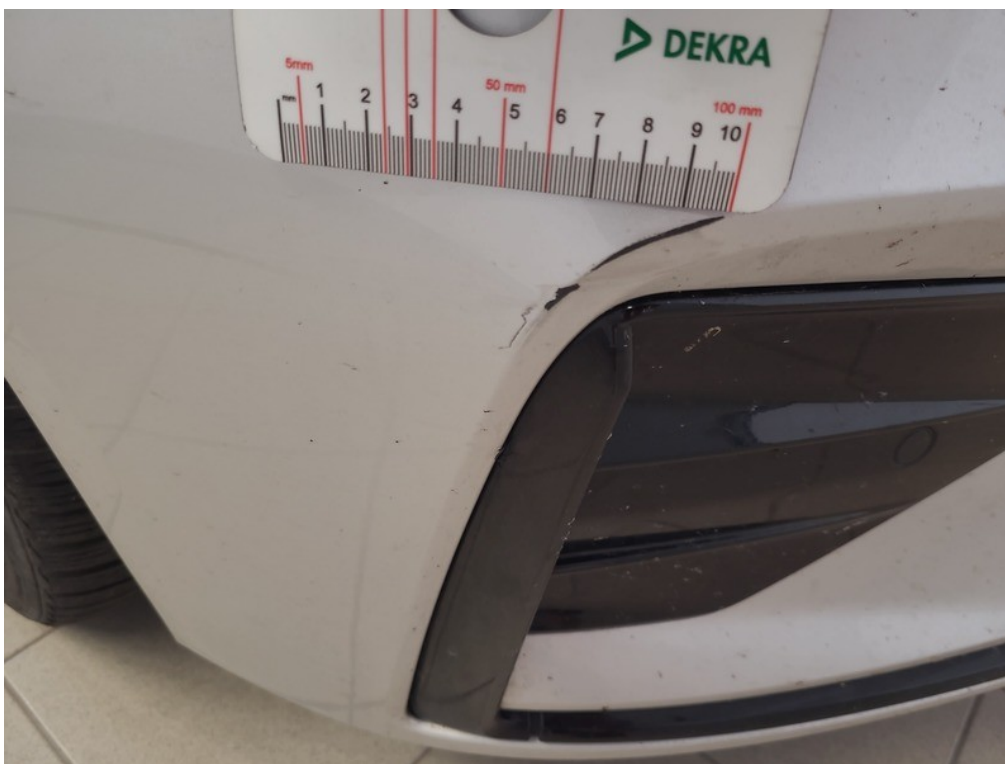
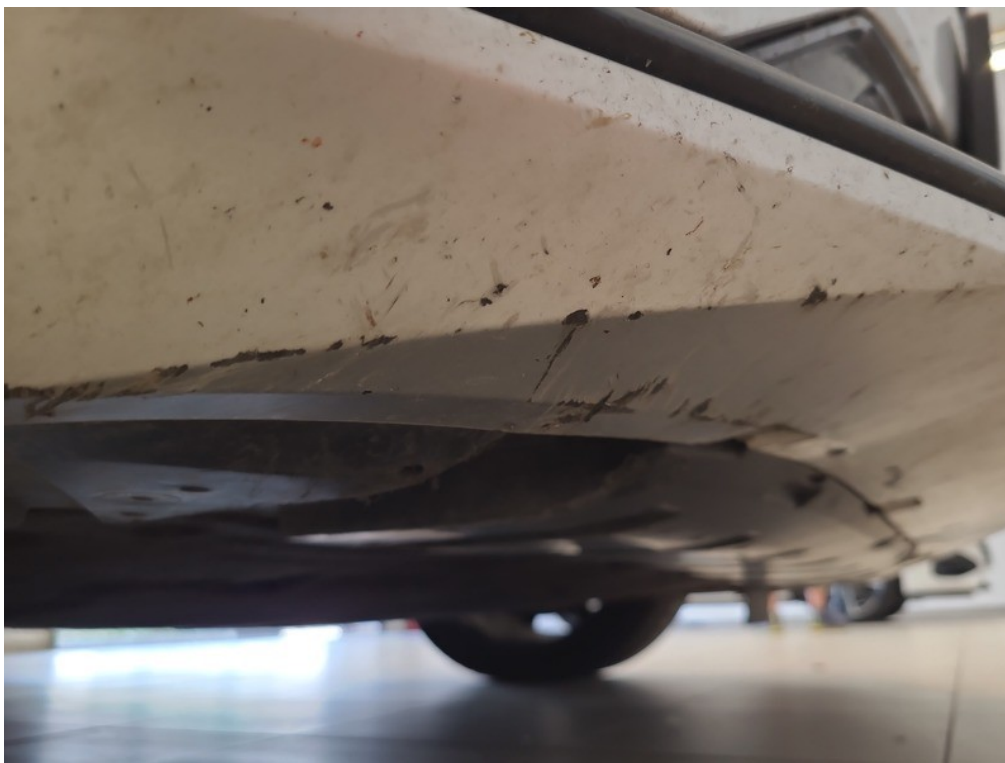
| 2 | Predný nárazník | Škrabance |

### 2 Predný nárazník - Škrabance

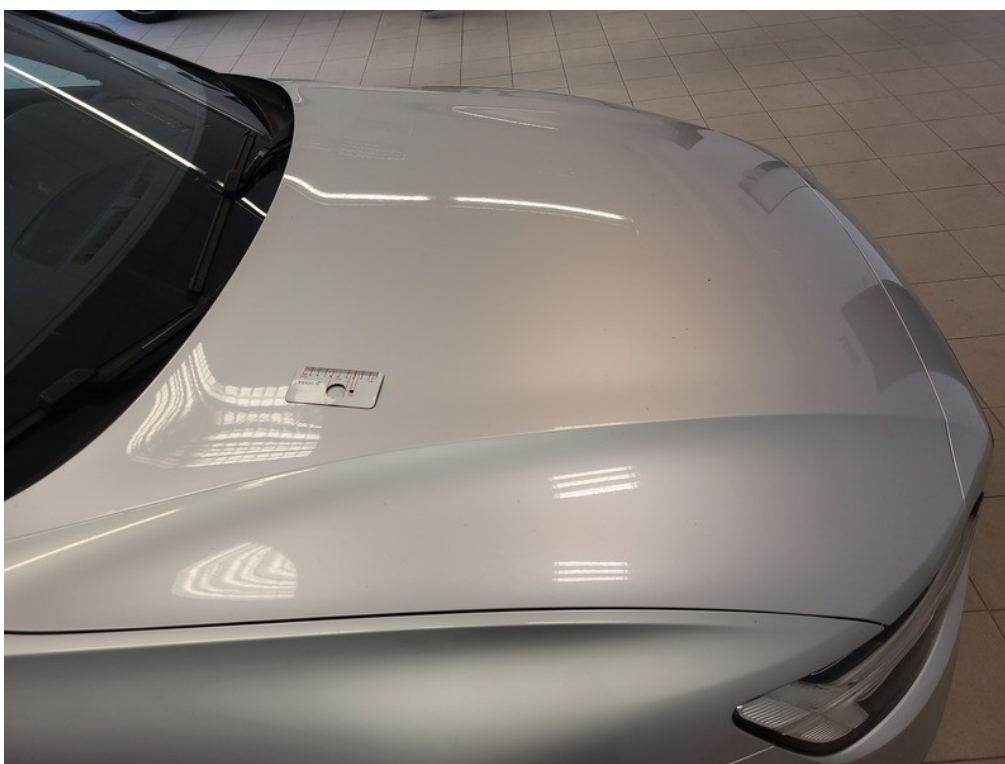
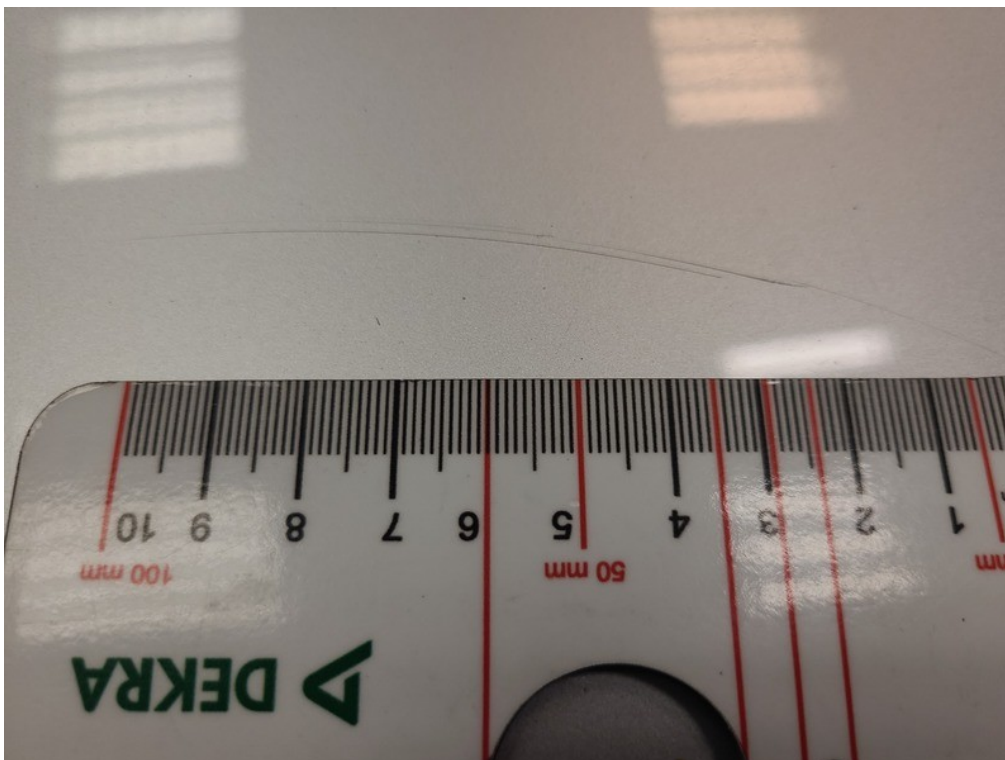
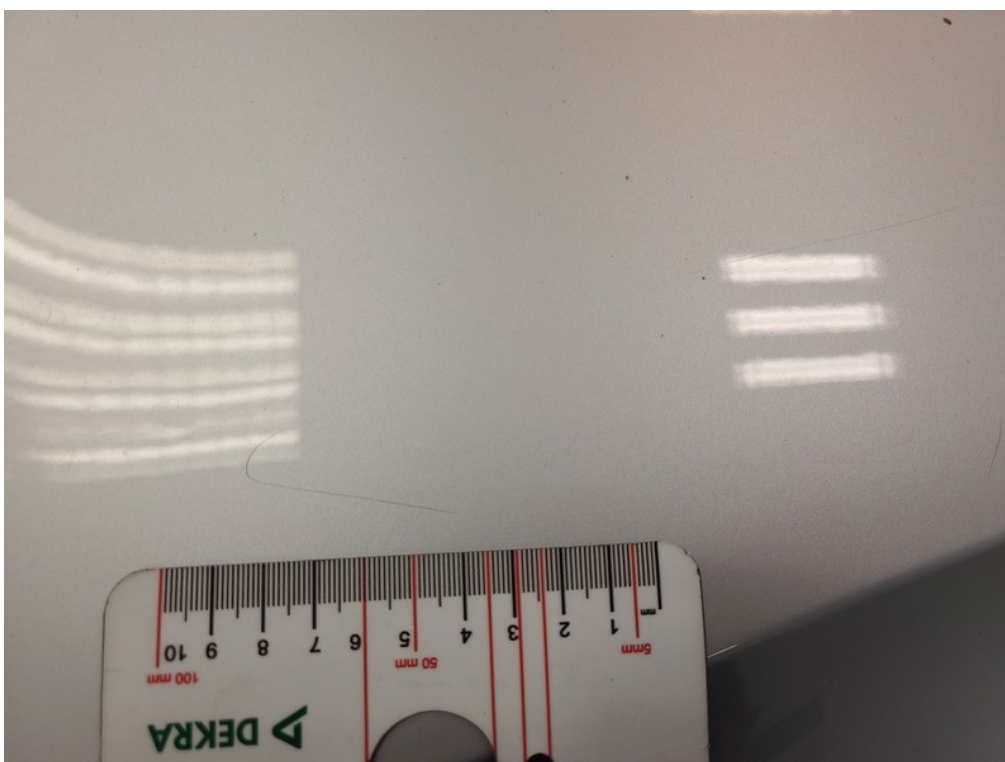
| 3 | Predná kapota | Škrabance |

**3** Predná kapota - Škrabance  
Umiestnenie:

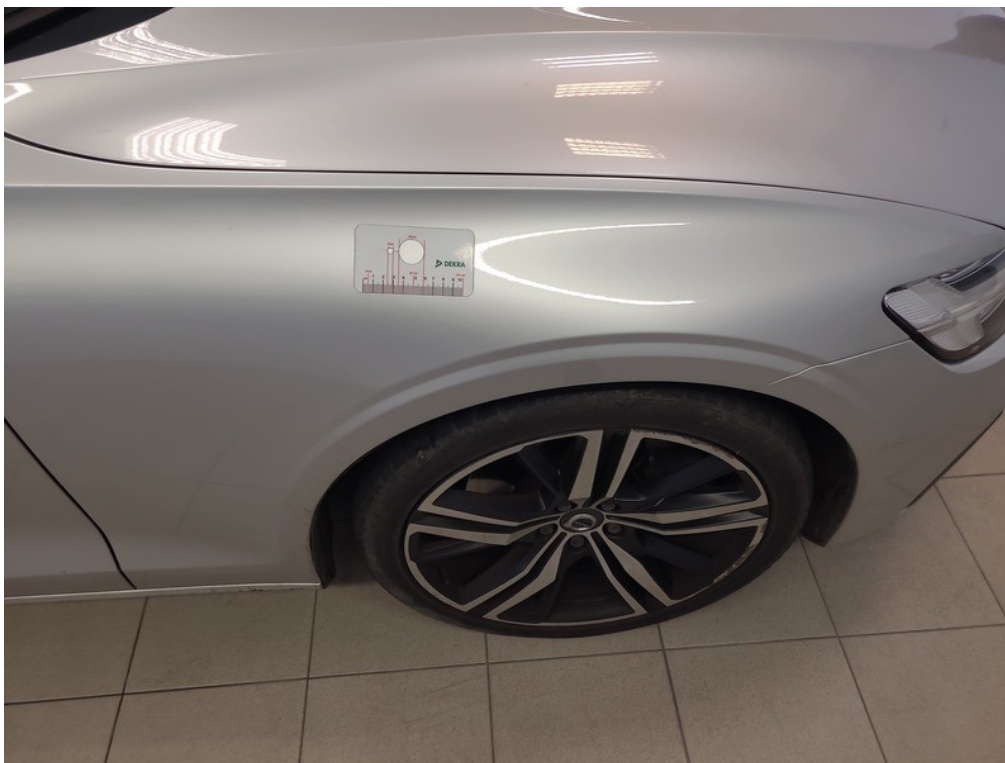
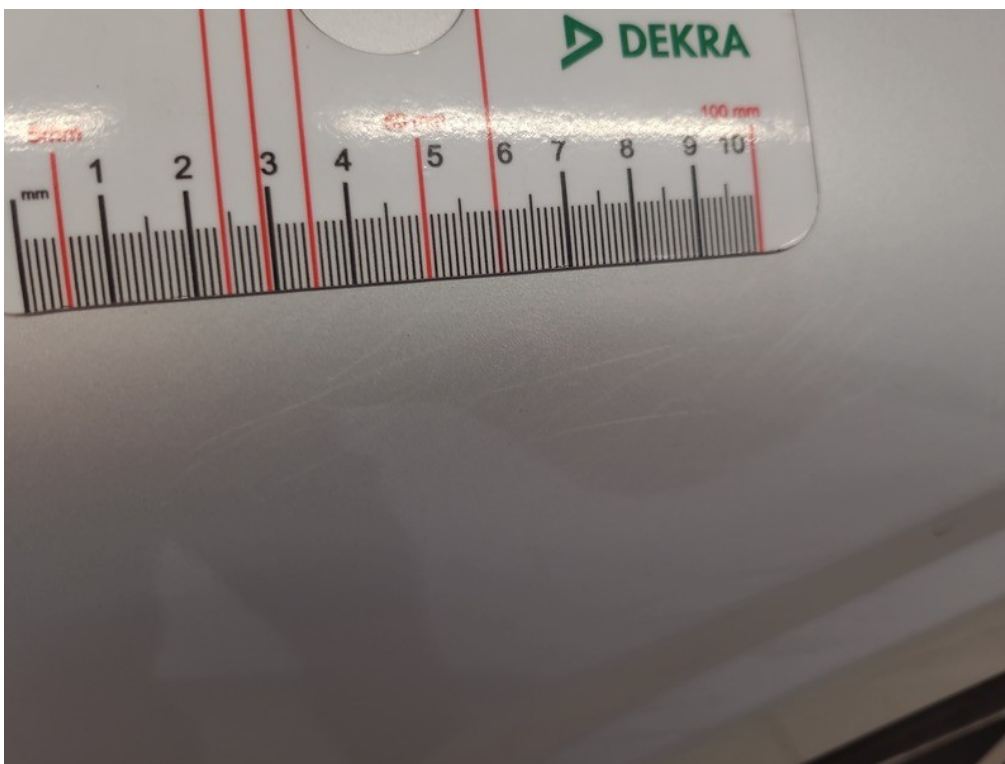
| 4 | Blatník predný pravý | Škrabance |

### 4 Blatník predný pravý - Škrabance

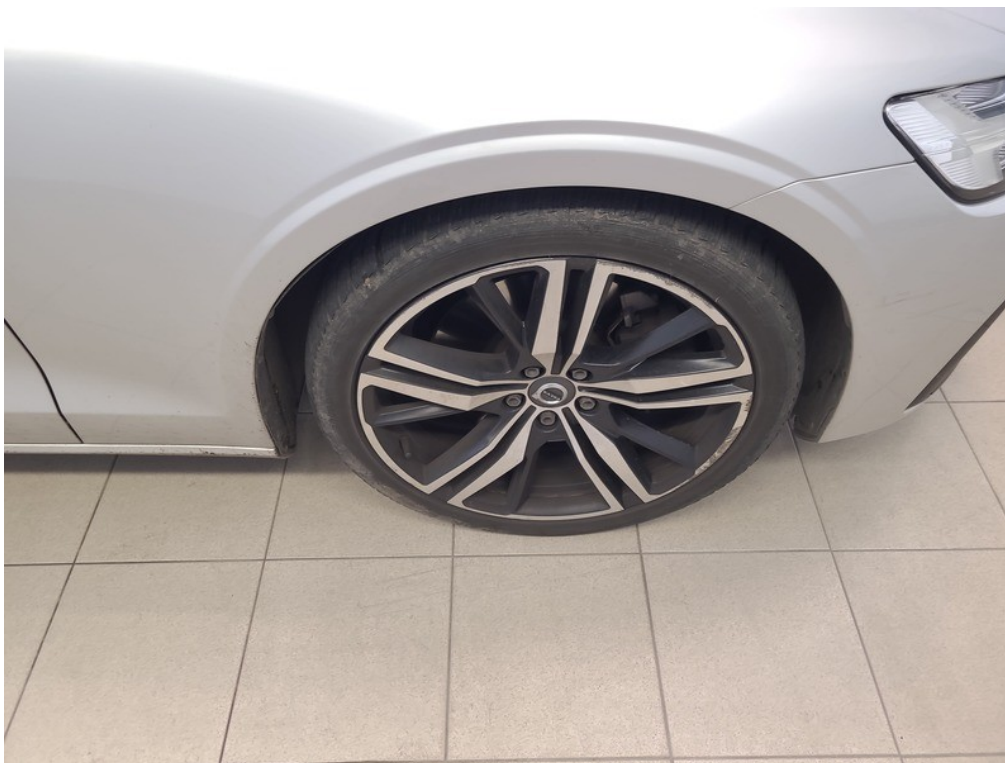
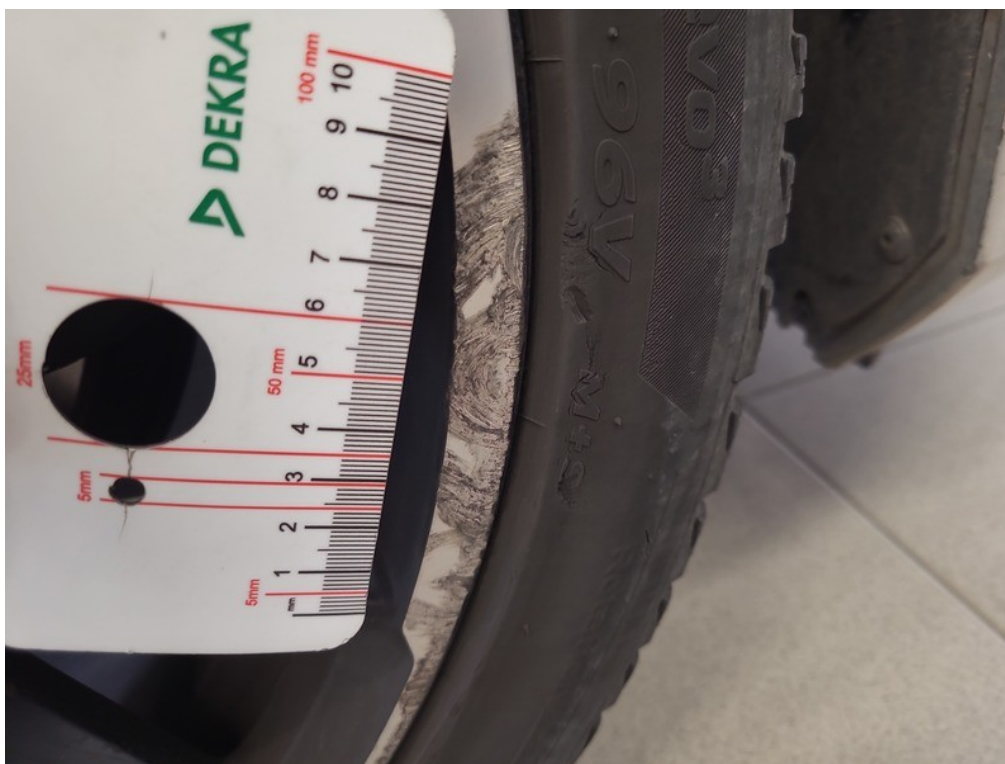
| 5 | Disk PP kolesa | Škrabance |

### 5 Disk PP kola - Škrabance

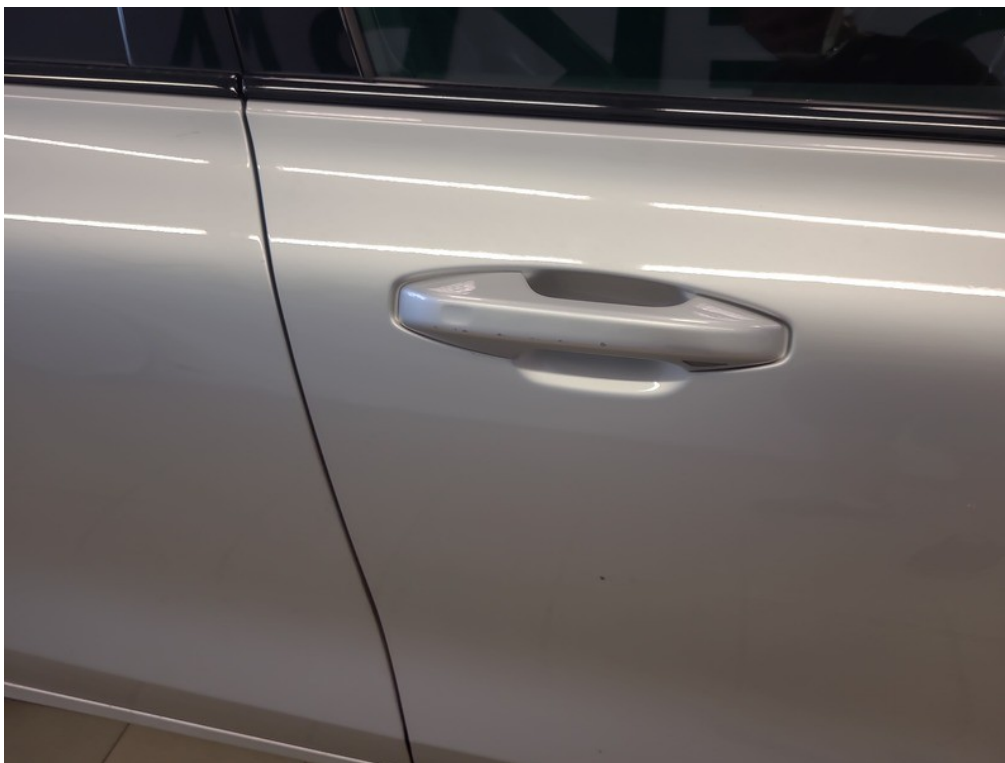
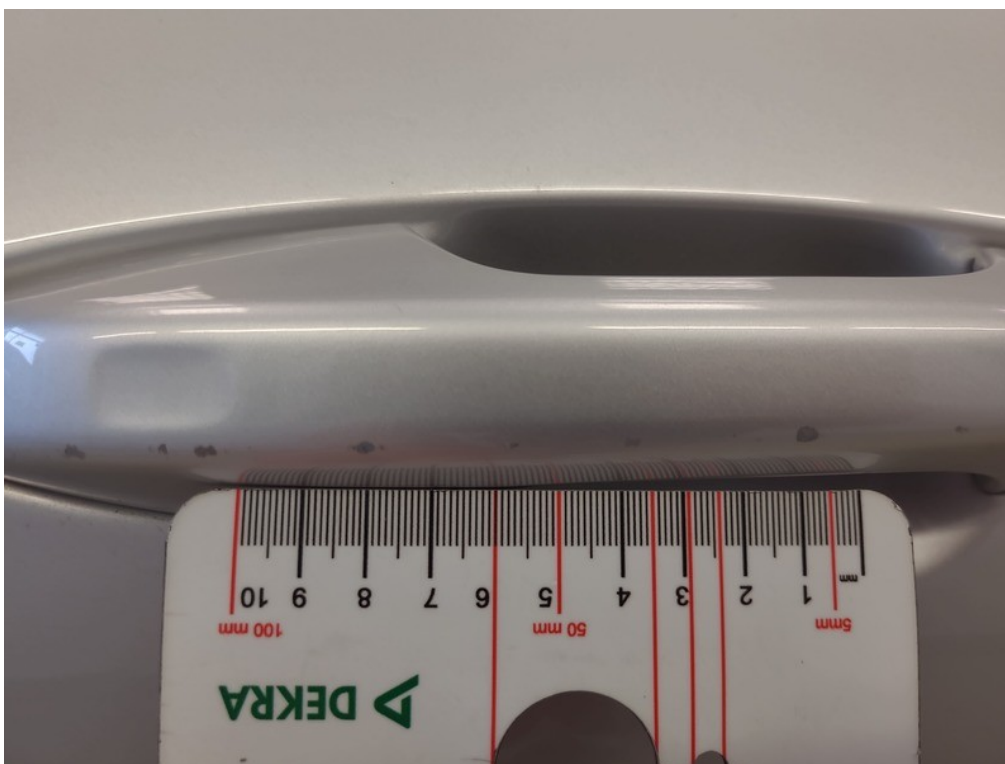
| 6 | Rukoväť kľučky PP dverí | Škrabance |

**6 Rukoväť kľučky PP dverí - Škrabance**  
Umiestnenie: Exteriér (vonkajší priestor)

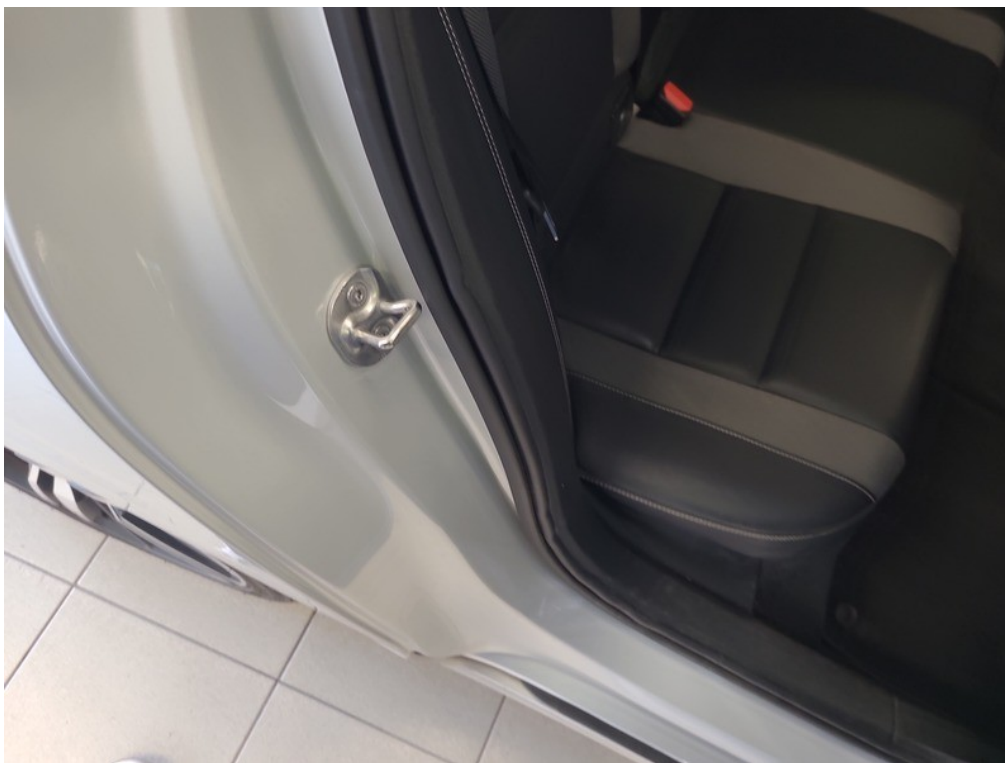
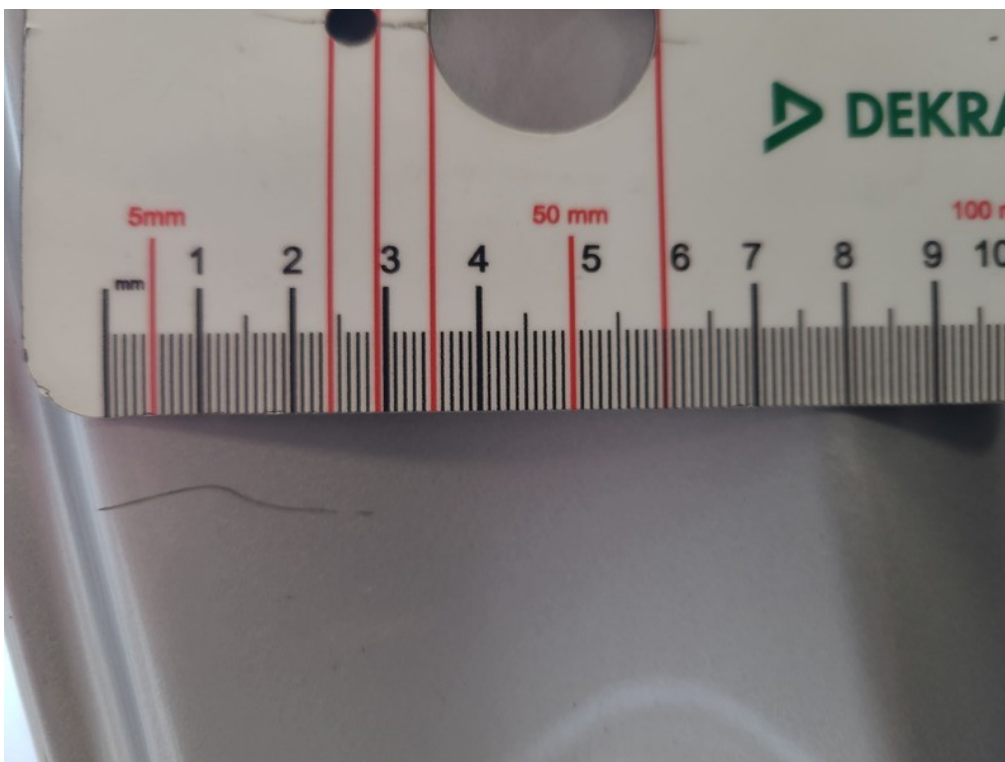
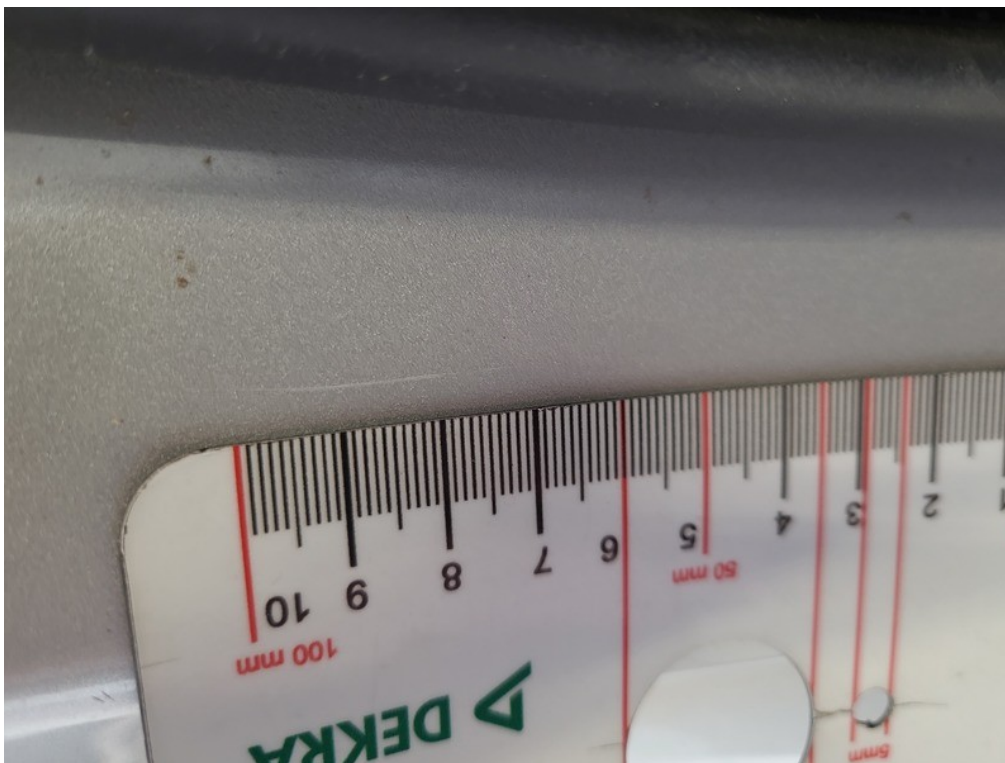
| 7 | C stĺpik pravý | Škrabance |

**7 C stĺpik pravý - Škrabance**  
Umiestnenie:

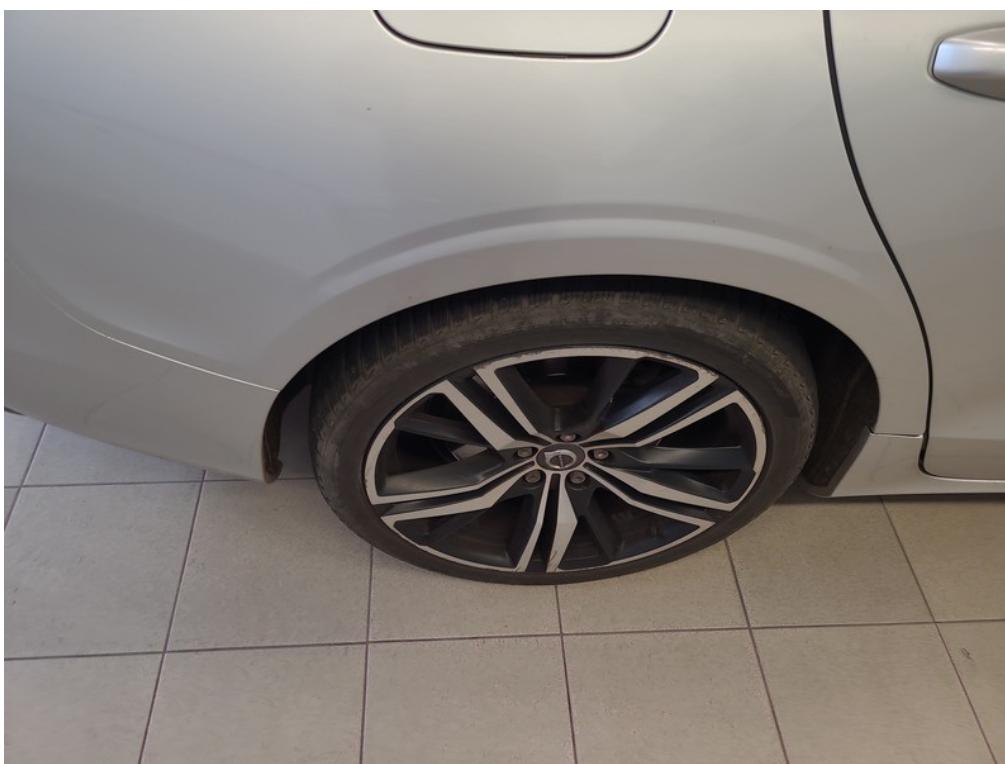
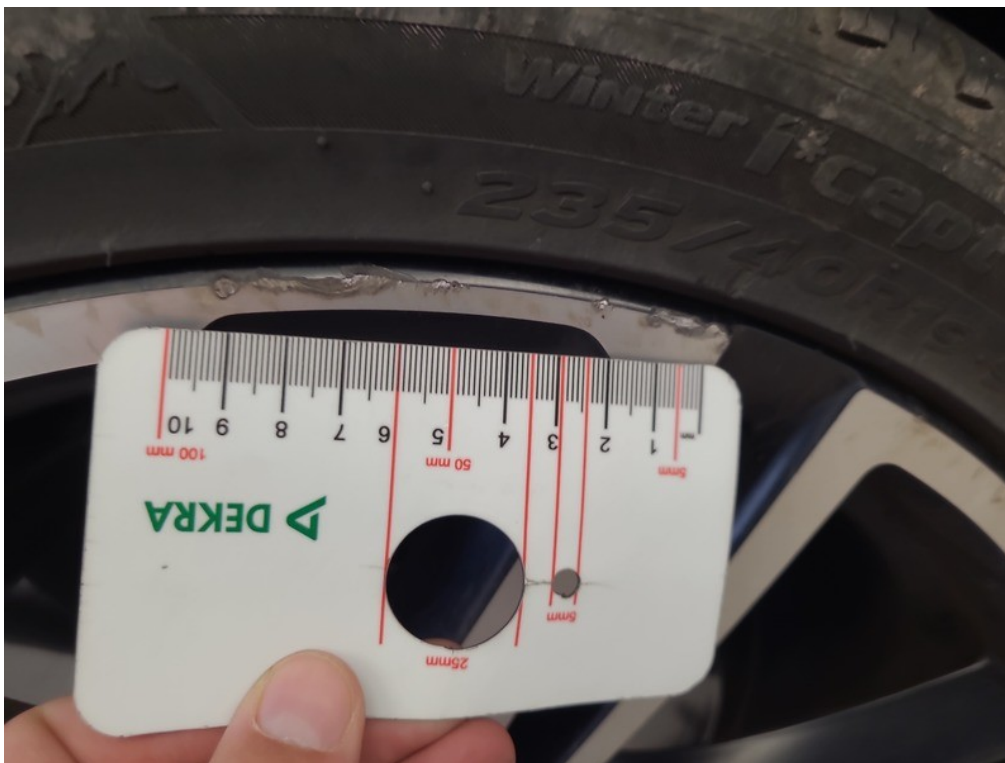
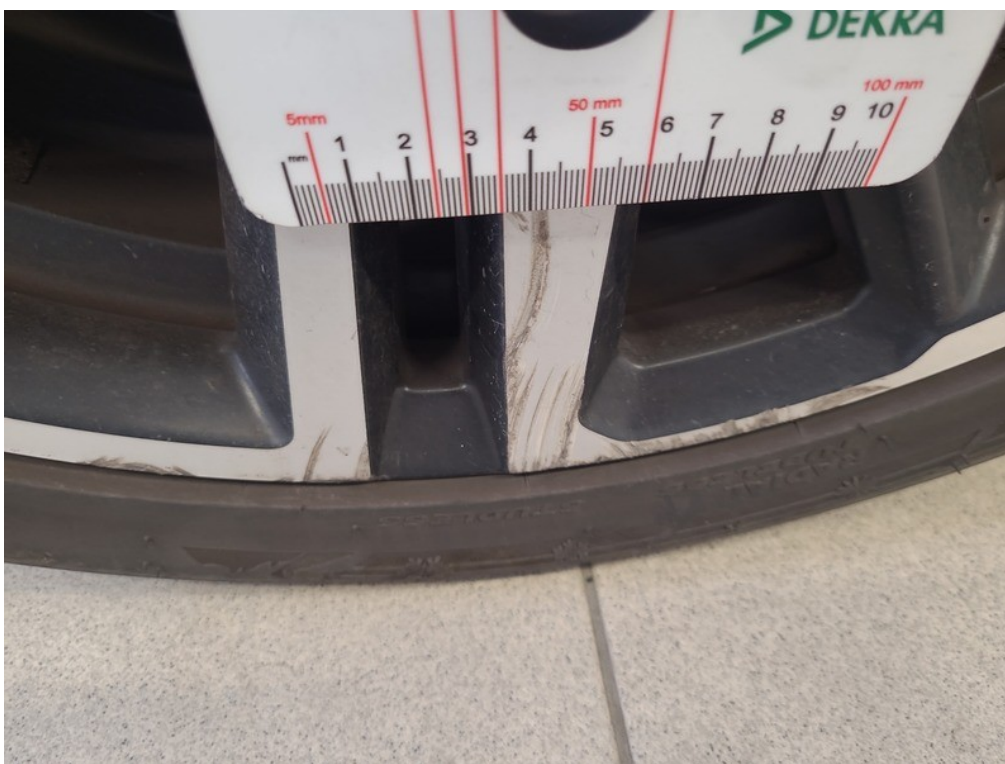
| 8 | Disk PZ kolesa | Škrabance |

**8** Disk PZ kola - Škrabance  
Umiestnenie:

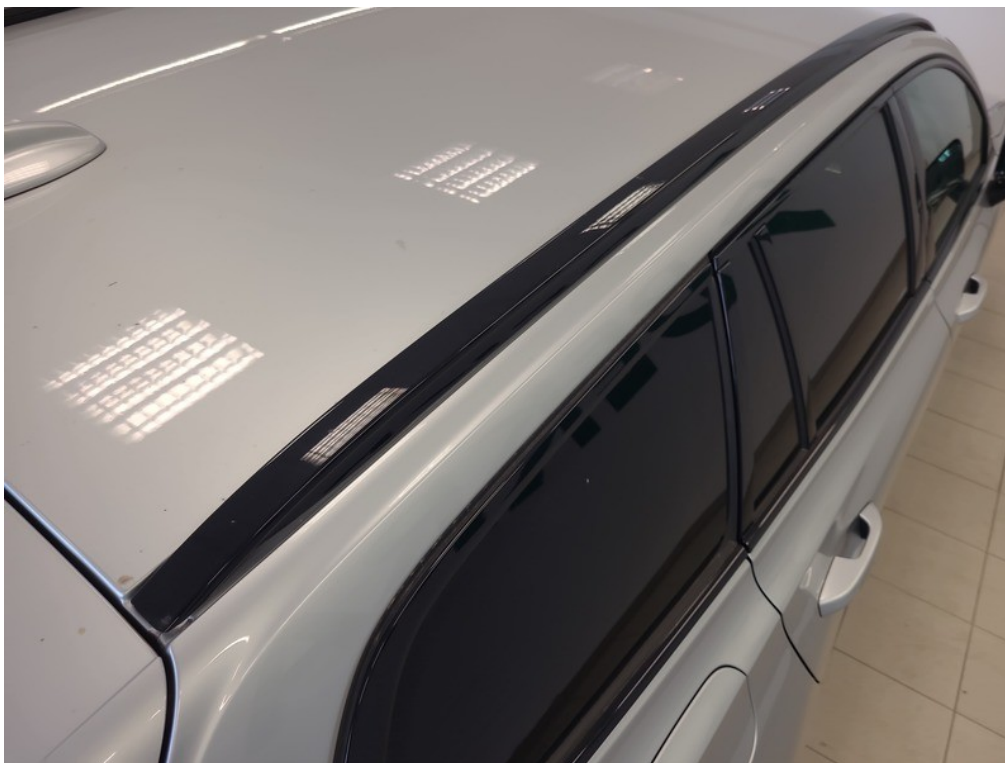
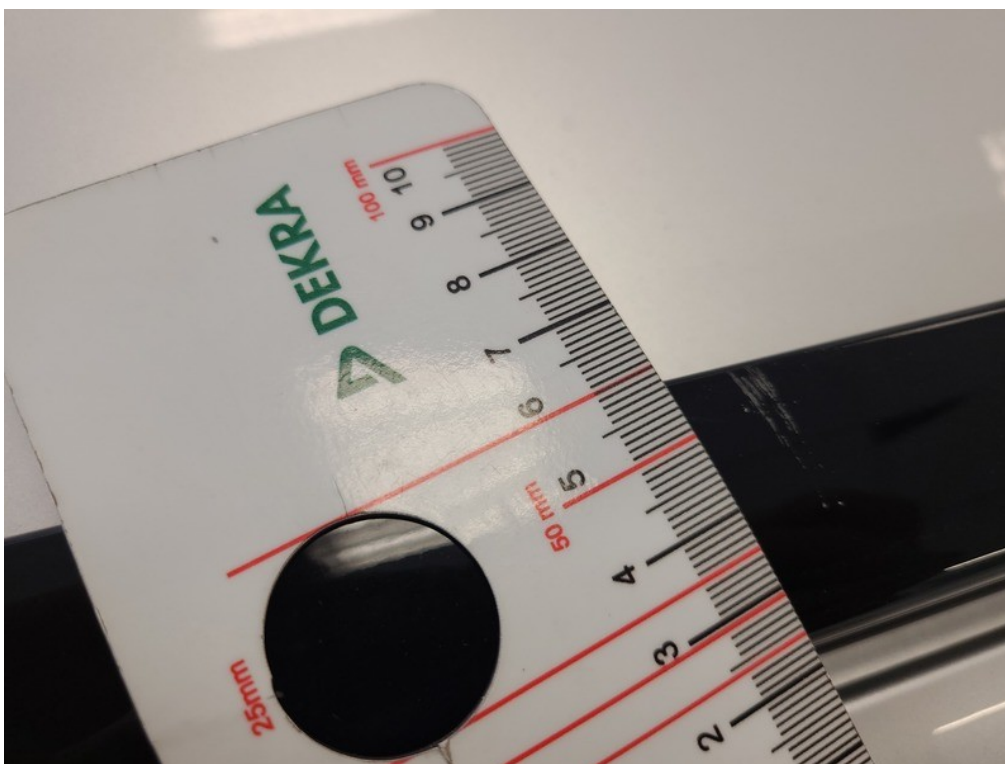
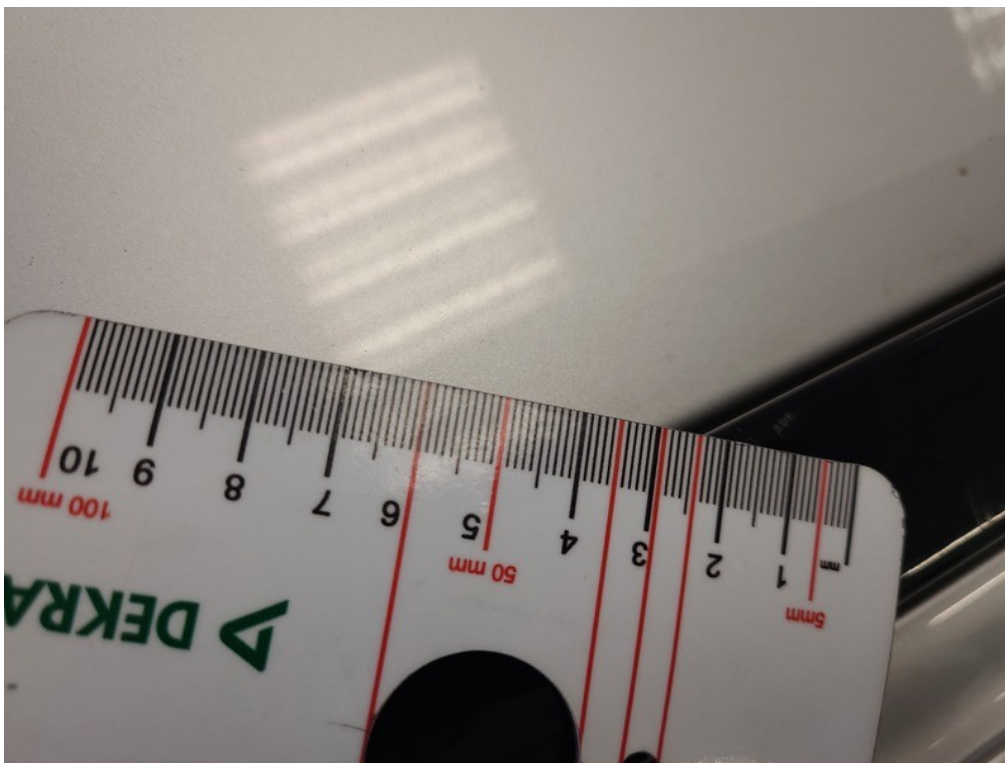
| 9 | Strešná lišta pravá | Škrabance |

**9 Strešná lišta pravá - Škrabance**

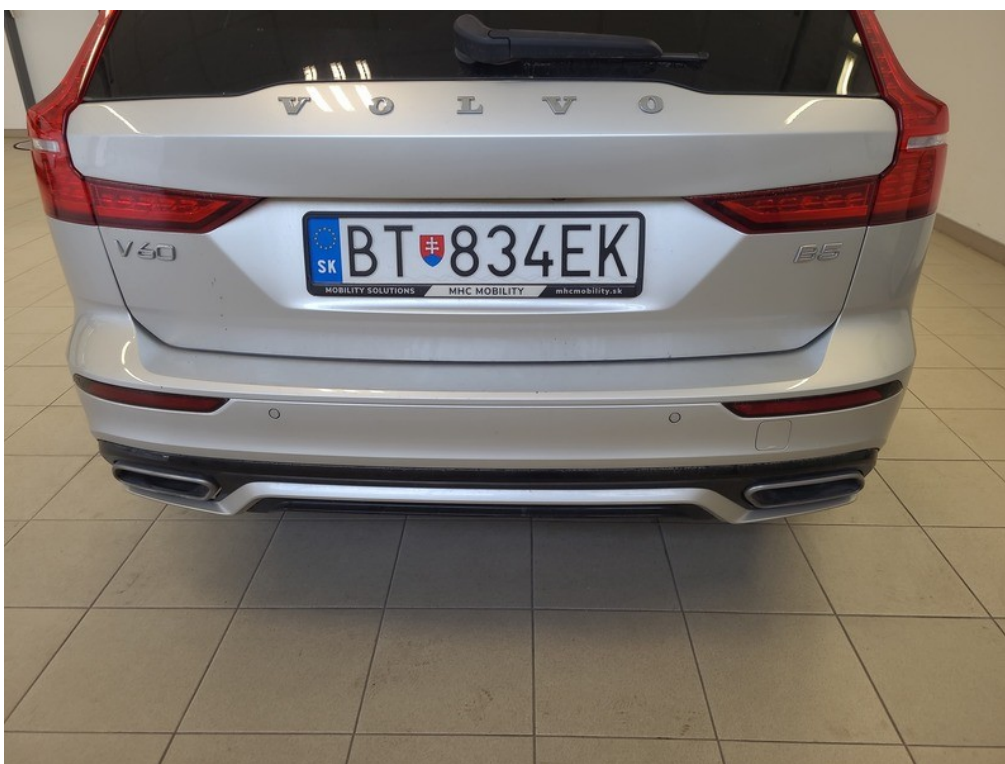
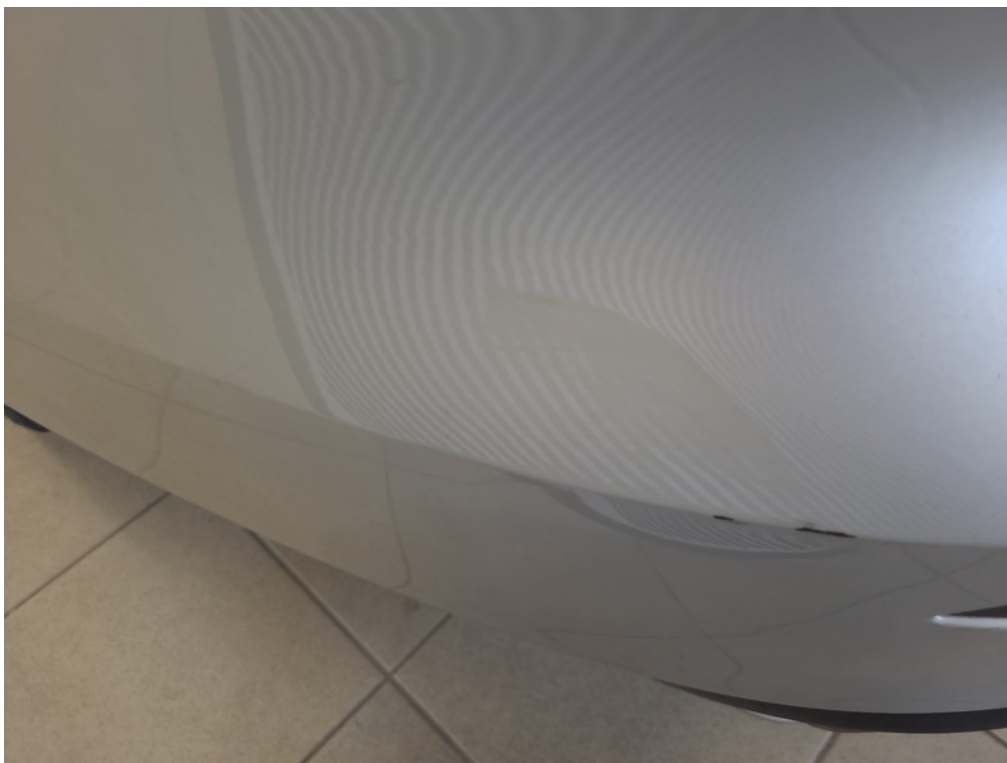
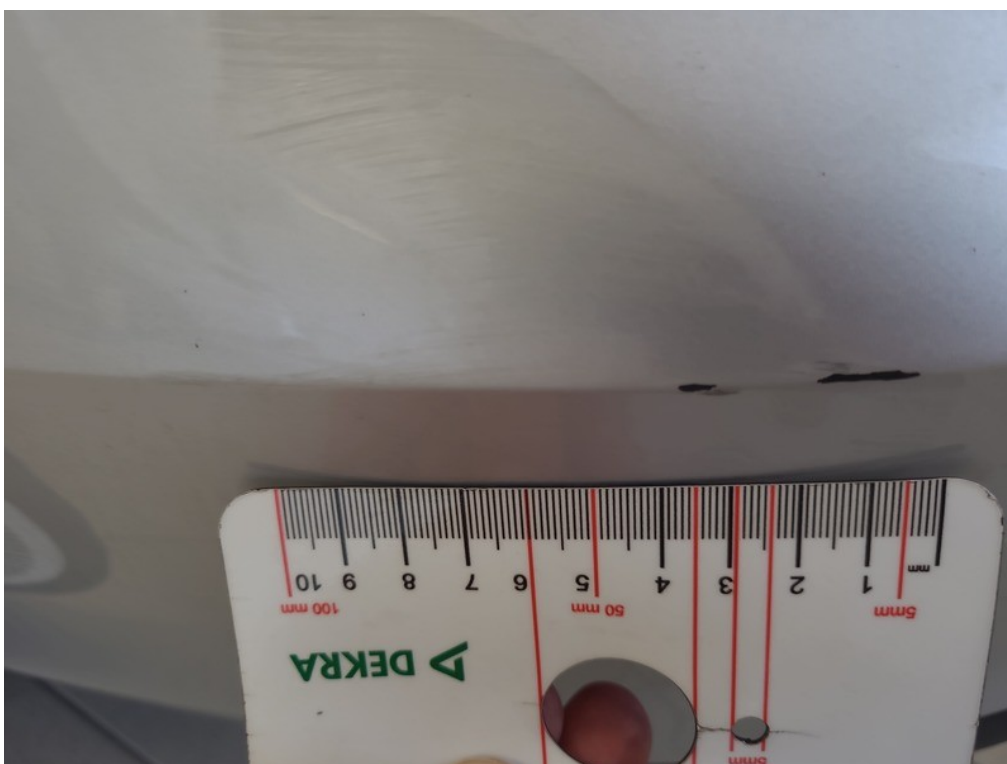
| 10 | Zadný nárazník | Deformácia |

10 **Zadný nárazník - Deformácia**  
Umiestnenie:

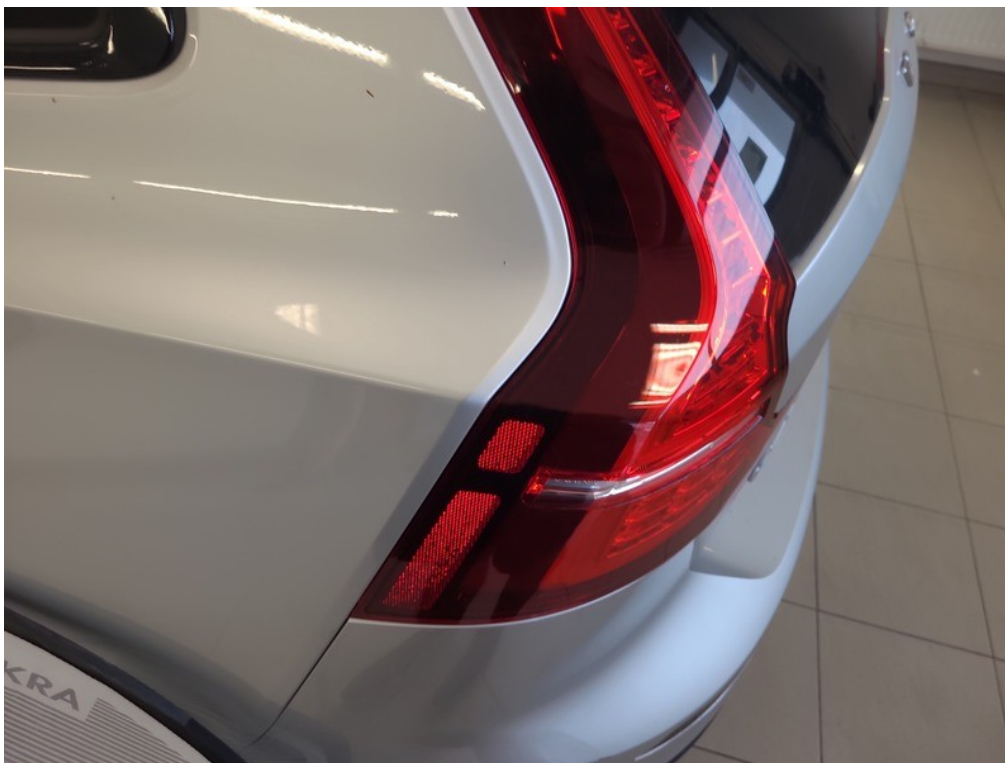
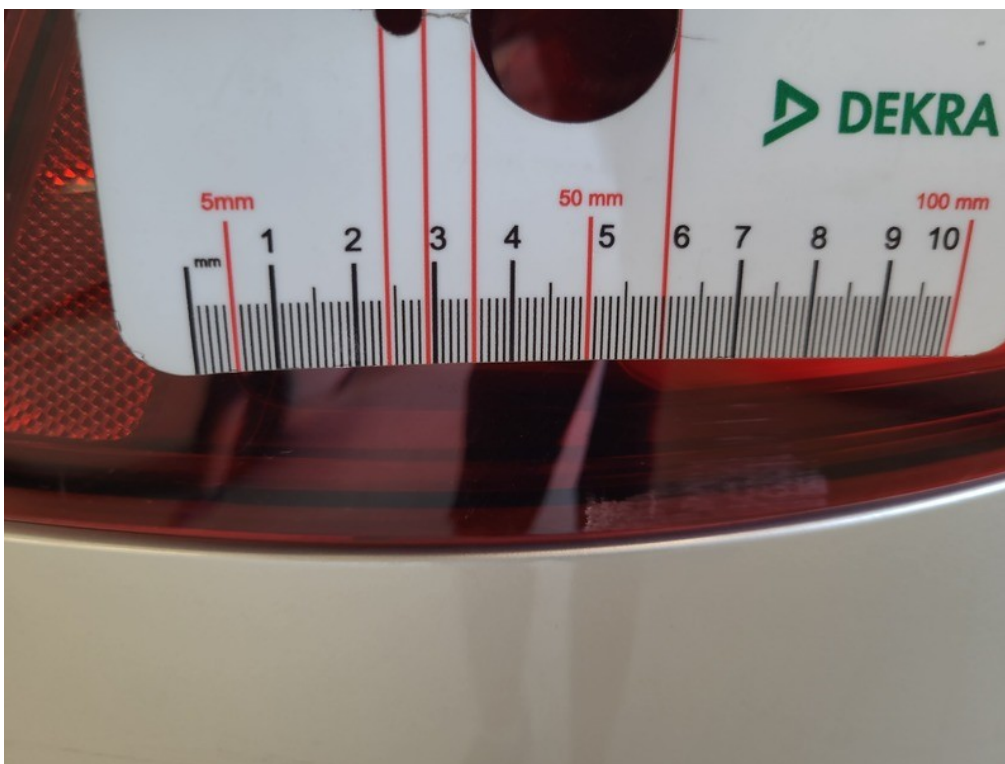
| 11 | Koncové svetlo vonkajšie ľavé | Škrabance |

**11 Koncové svetlo vonkajšie ľavé - Škrabance**  
Umiestnenie: Exteriér (vonkajší priestor)

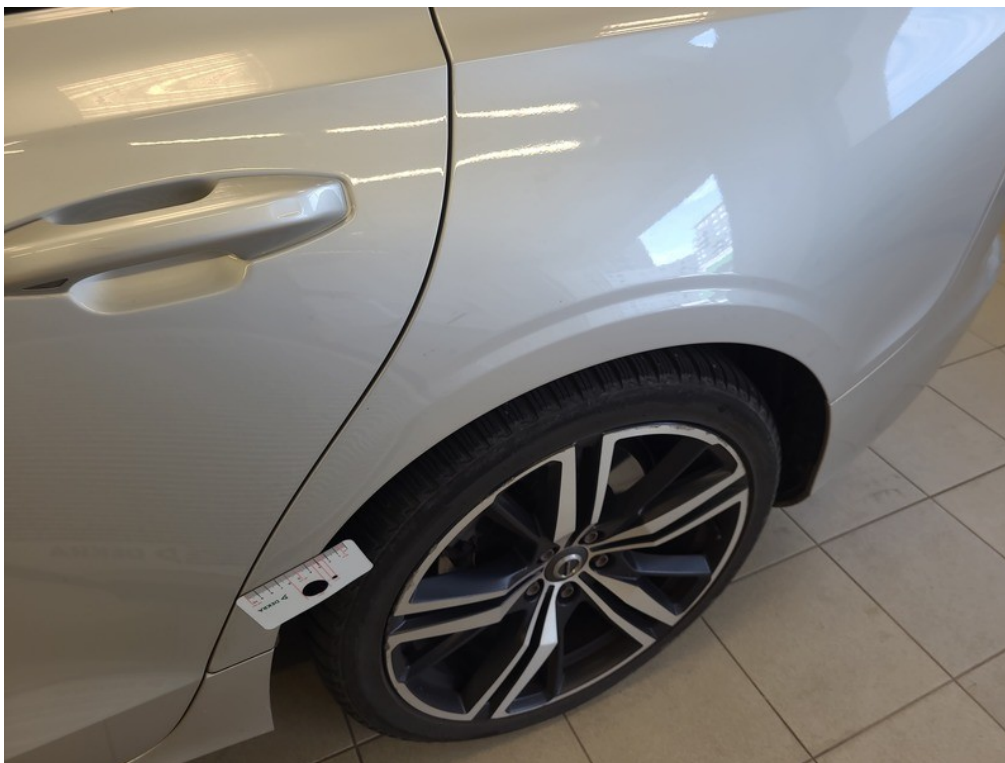
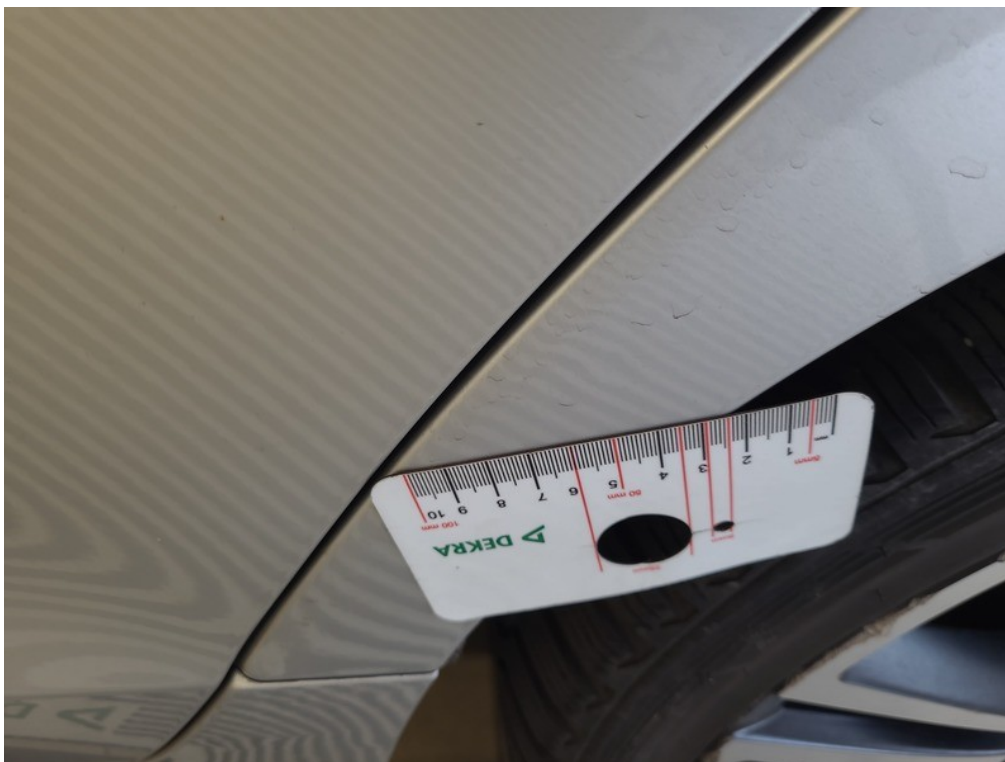
| 12 | Bočnica zadná ľavá | Deformácia |

**12** Bočnica zadná ľavá - Deformácia
