**DEKRA Slovensko s.r.o.**  
Panónska cesta 47  
851 04 Bratislava

**Tatra-Leasing, s.r.o.**  
Hodžovo nám. 3  
811 06 Bratislava

#### ÚDAJE O VOZIDLE

| Evidenčné číslo: | <b>BT834EK</b> | VIN: | YV1ZWL1VDN2486123 |

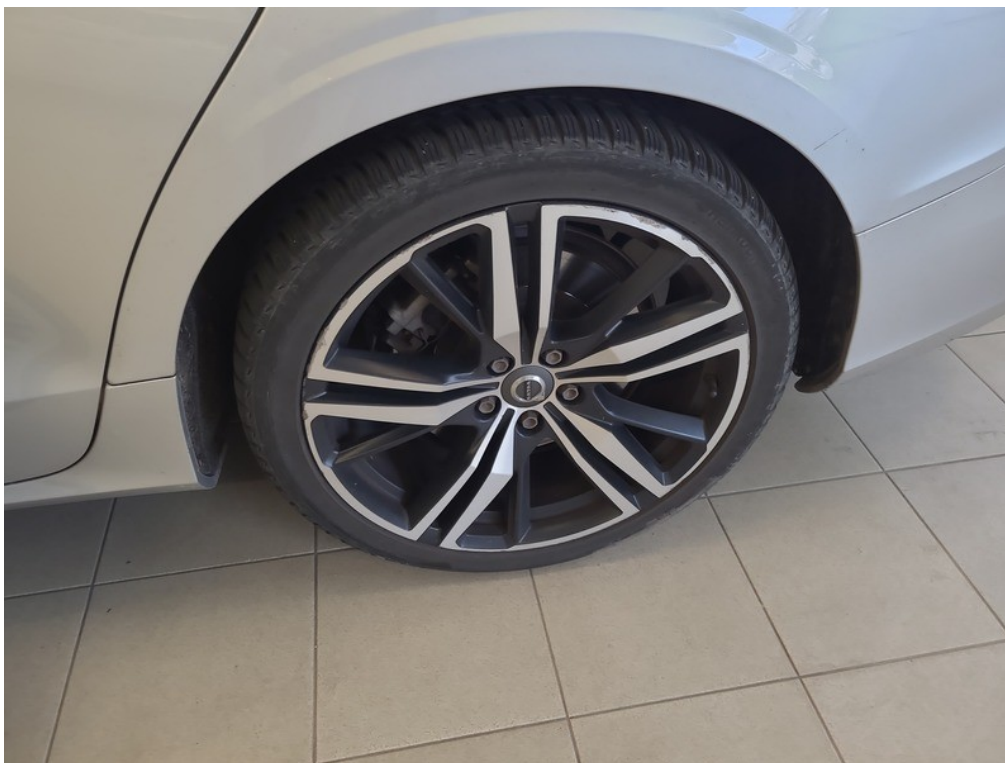
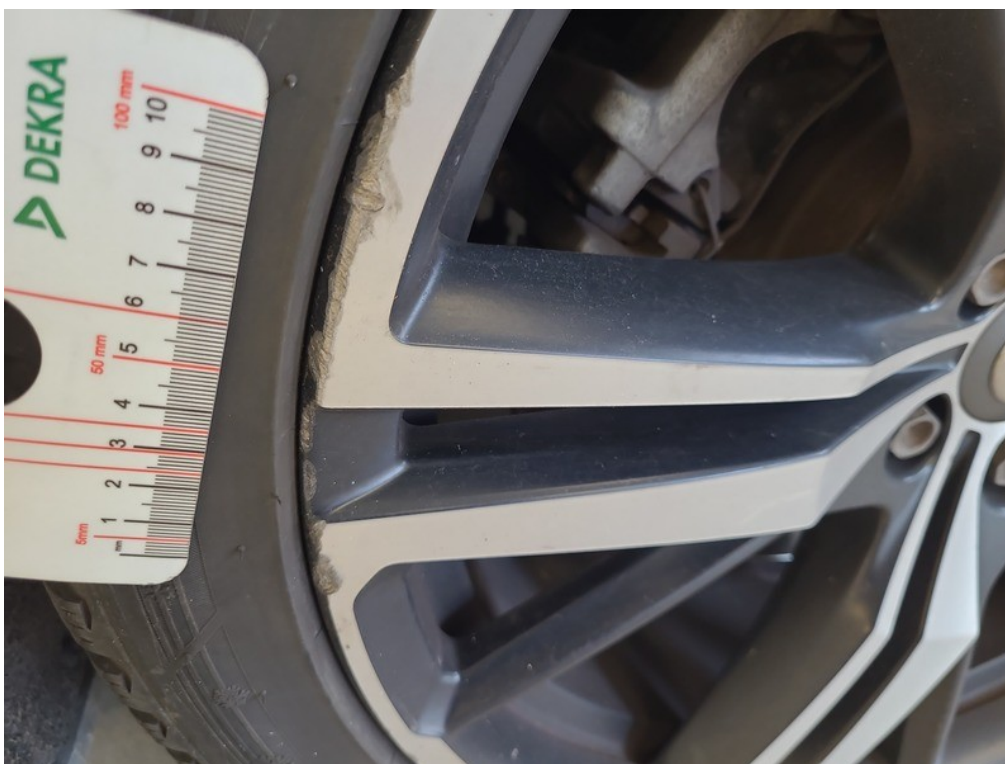
| 13 | Disk LZ kolesa | Škrabance |

**13** Disk LZ kolesa - Škrabance  
Umiestnenie:

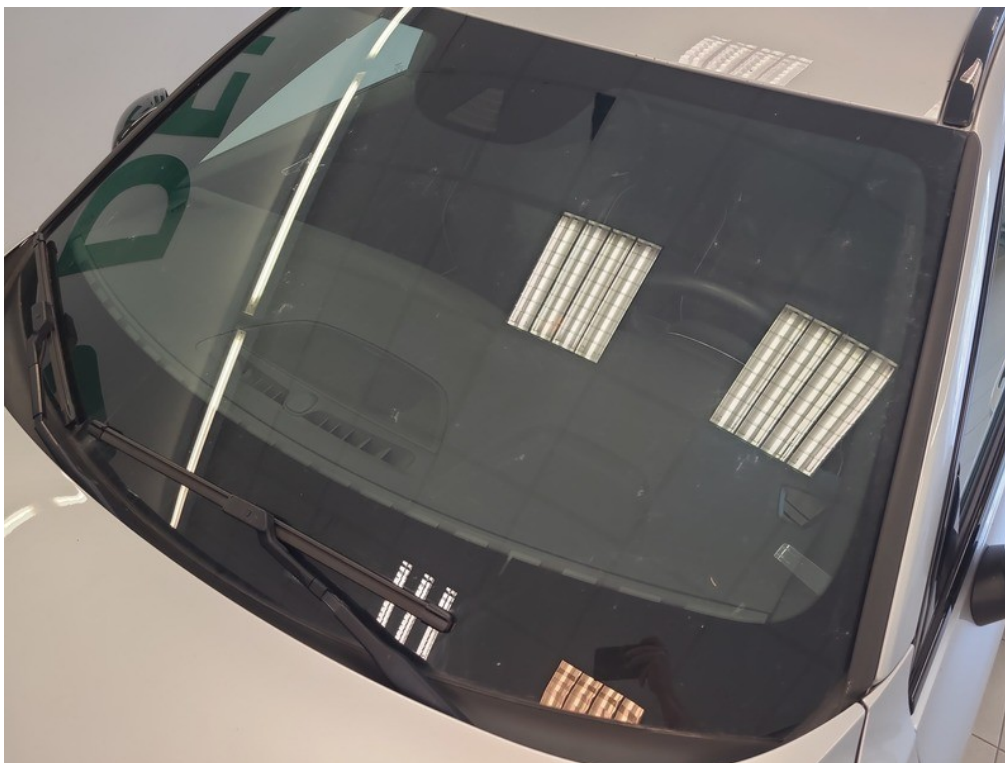
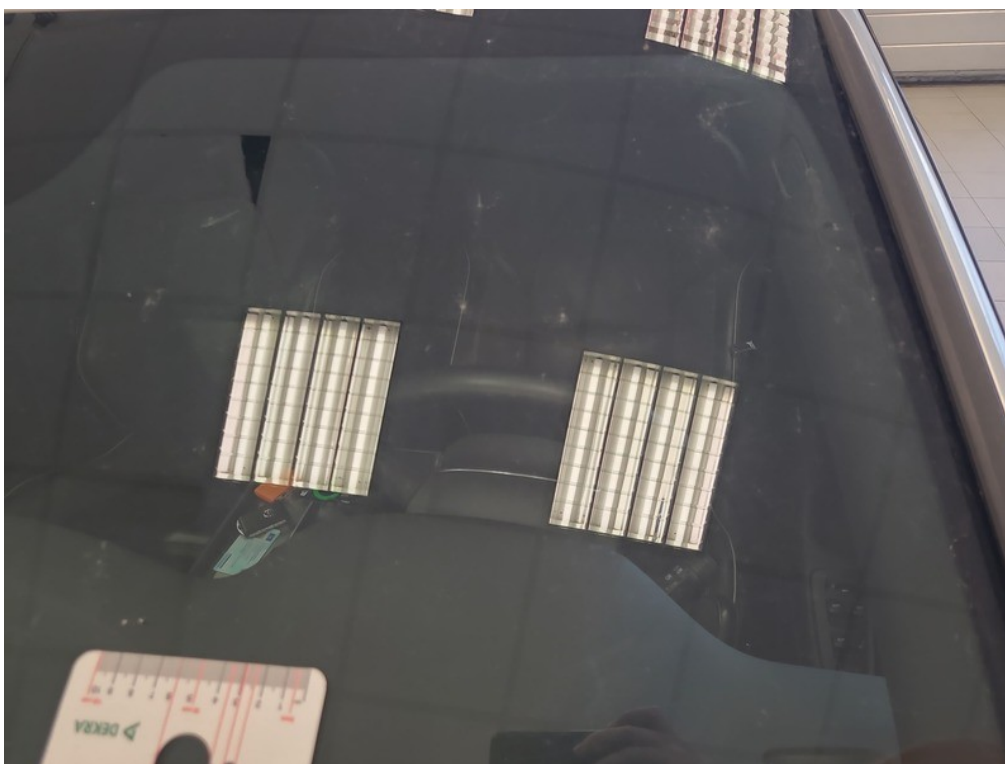
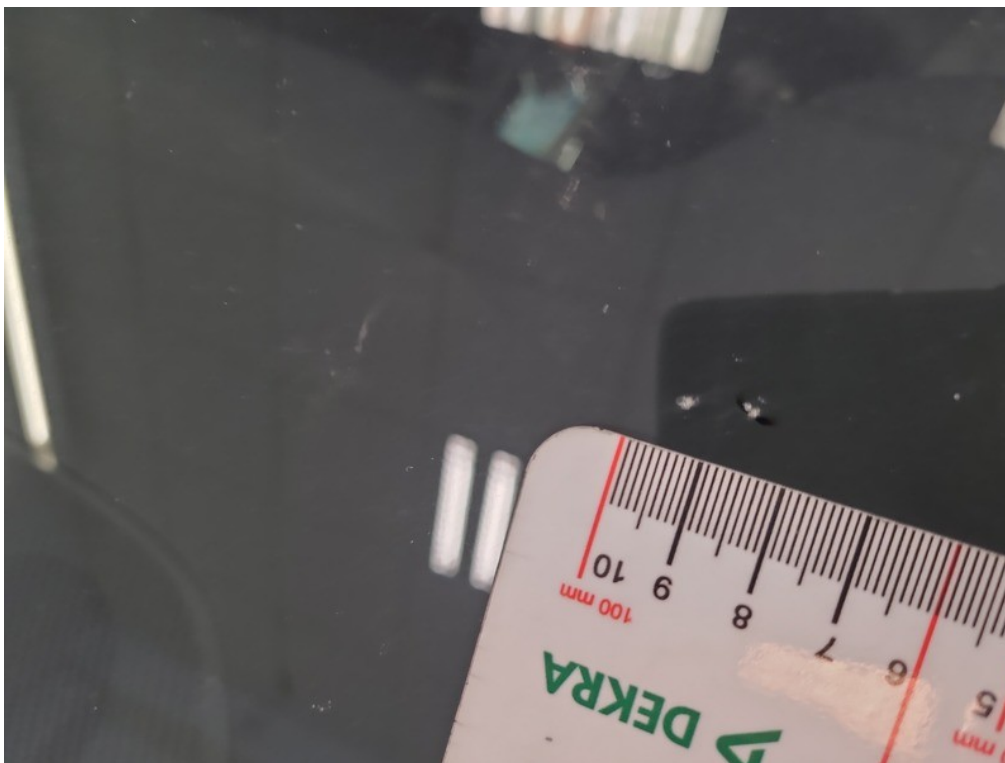
| 14 | Čelné sklo | Prasklina (trhlina) |

14 Čelné sklo - Prasklina (trhlina)  
Umiestnenie:

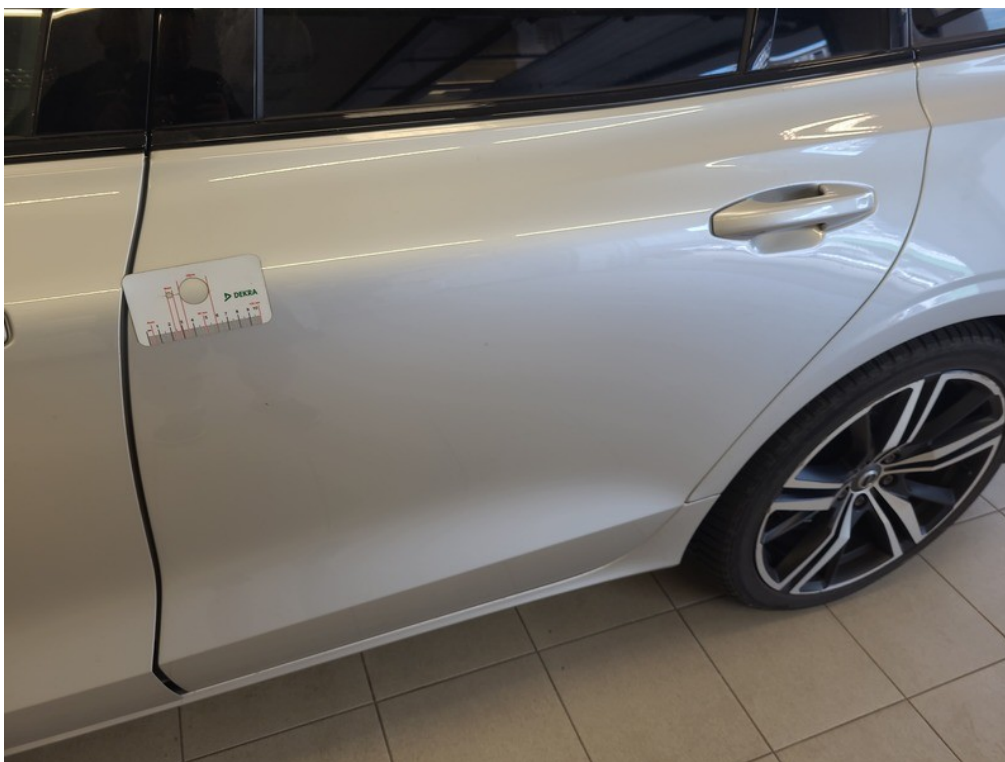
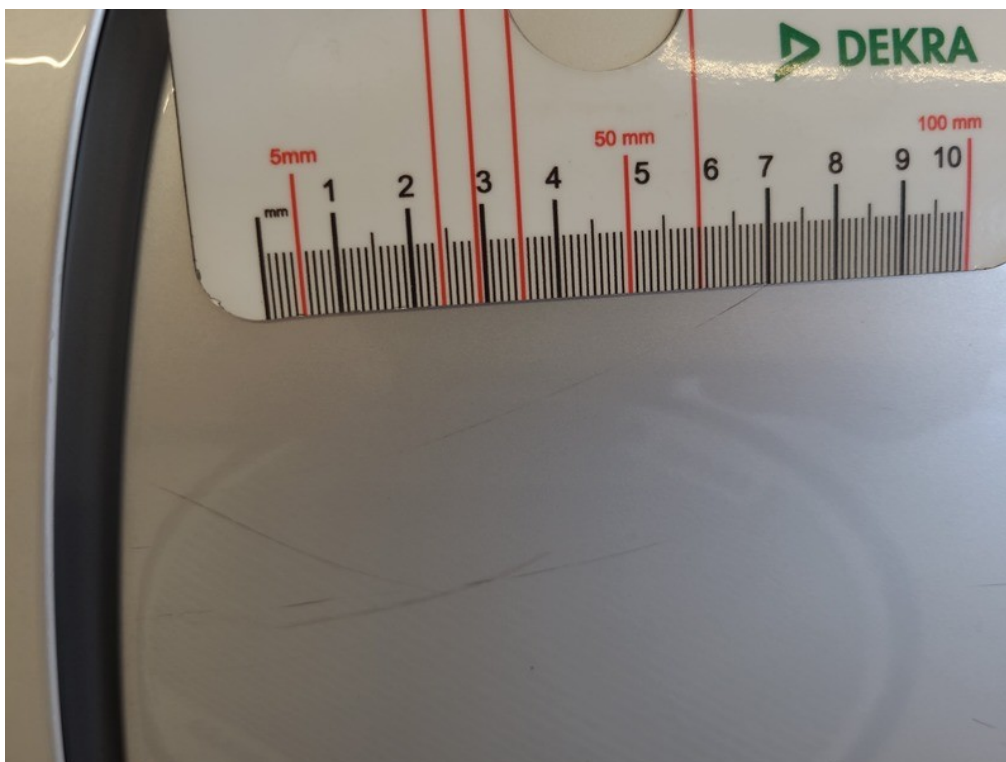
| 15 | Dvere zadné ľavé | Škrabance |

15 Dvere zadné ľavé - Škrabance  
Umiestnenie:
