## ZÁKLADNÉ ÚDAJE O OBHLIADKE

| Typ procesu: | Vrátenie vozidla | Leasingová zmluva: | 558789 |

| Evidenčné číslo: | BT683HE | VIN: | WBA71DY080FL81713 |
| Model vozidla: | BMW Serie 3 | Vyhotovenie: | 318i |

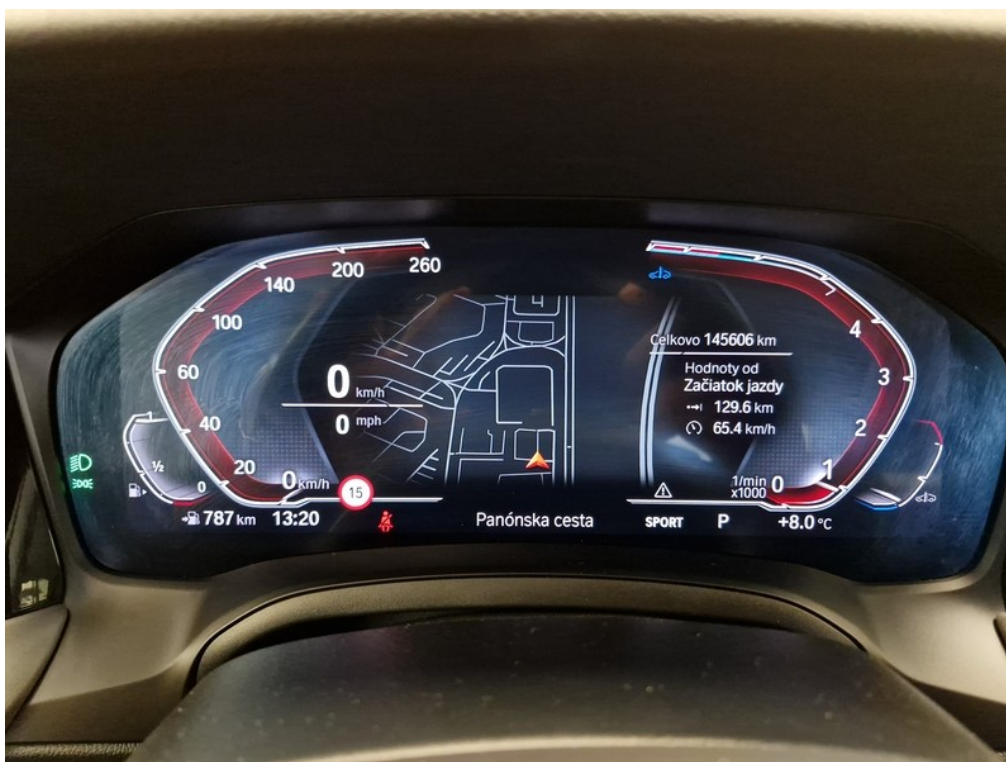
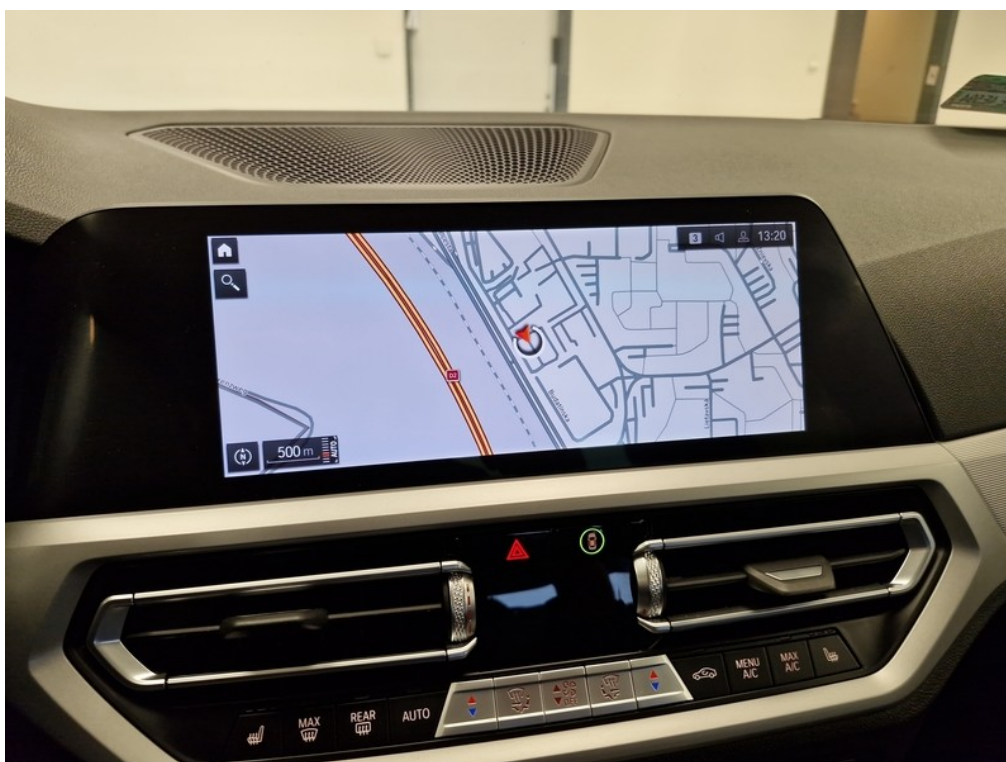
Prístrojový panel / stav tachometra

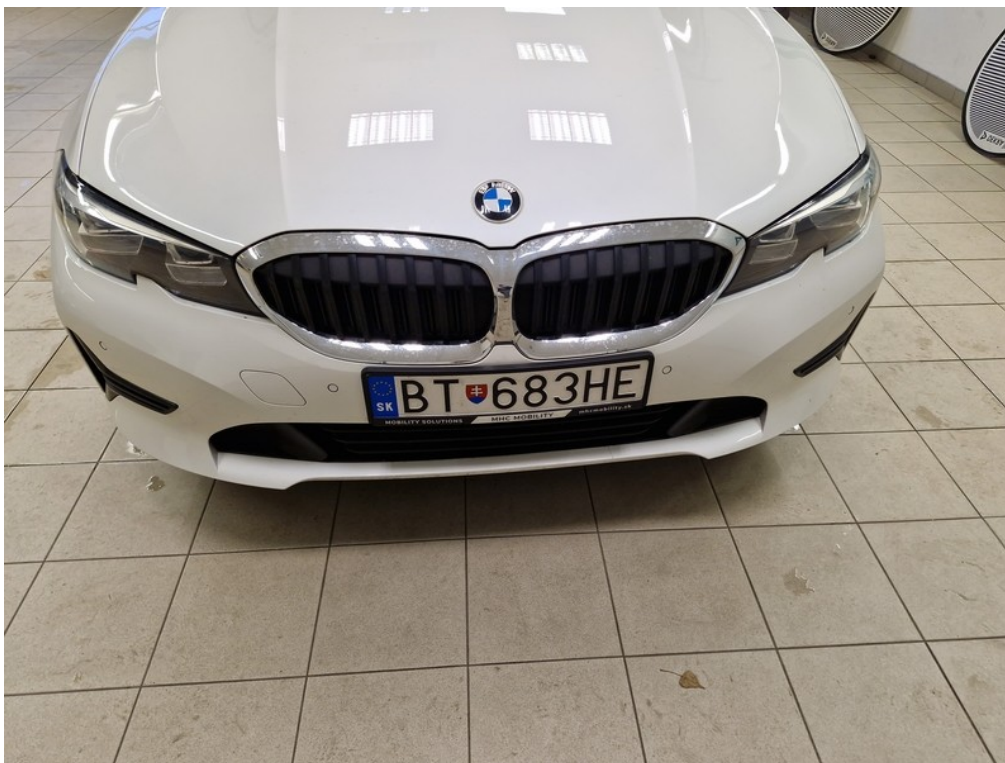
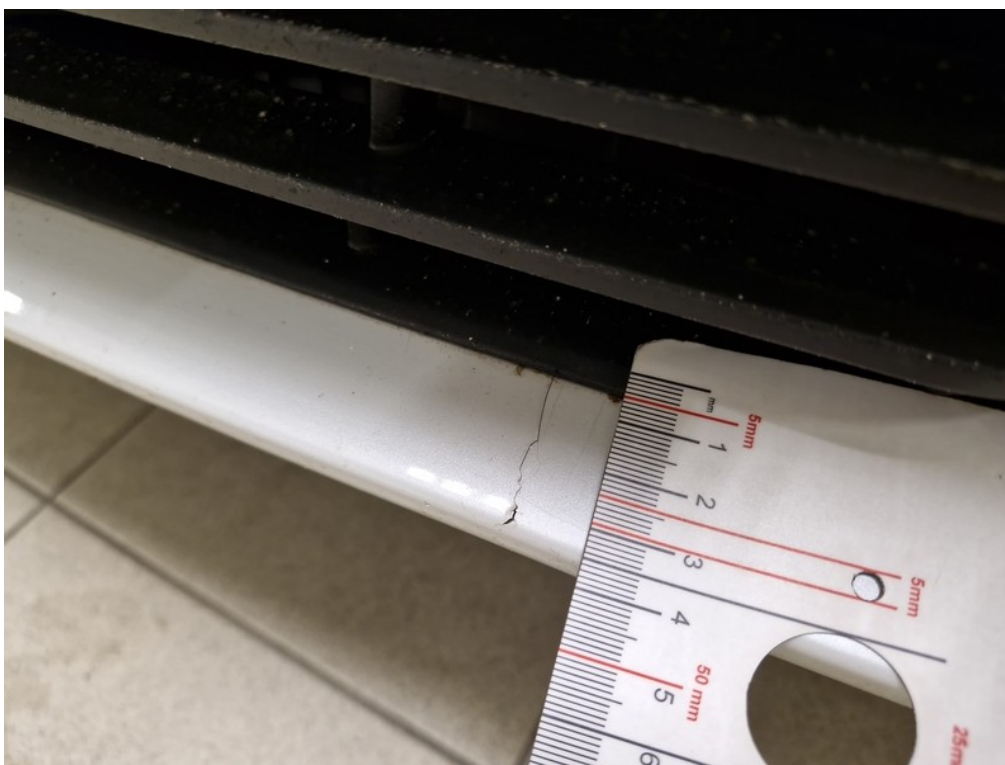
| P.č. | Poškodený diel | Druh poškodenia | Spôsob opravy | Akceptovateľné podľa metodiky odberateľa | Náklady na opravu | Obchodná zľava | Neakceptovateľné po zľave |
|---|---|---|---|---|---|---|---|
| 1 | Predný nárazník | Prasklina (trhlina) | Vymeniť | Nie | 1 439,99 | 720,00 | 719,99 |

- 1 Predný nárazník - Prasklina (trhlina) - Neakceptovateľné**
- |                            |                              |

| Umiestnenie: | Exteriér (vonkajší priestor) |

| Spôsob opravy: | Vymeniť |
| Náklady na opravu: | 1 439,99 |

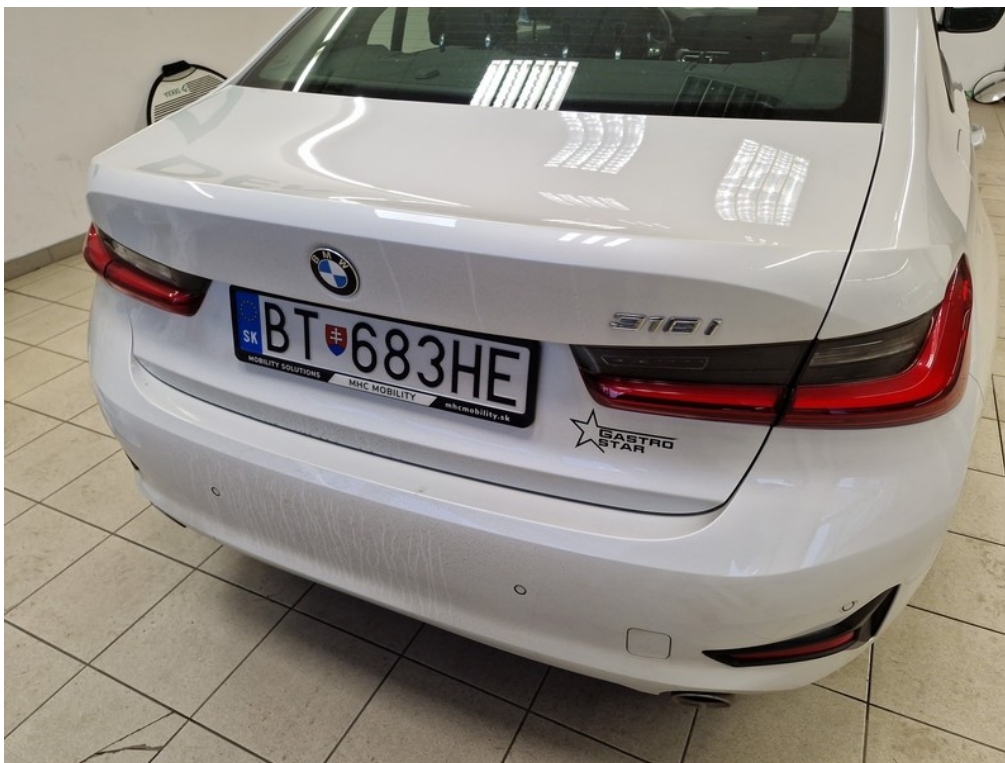
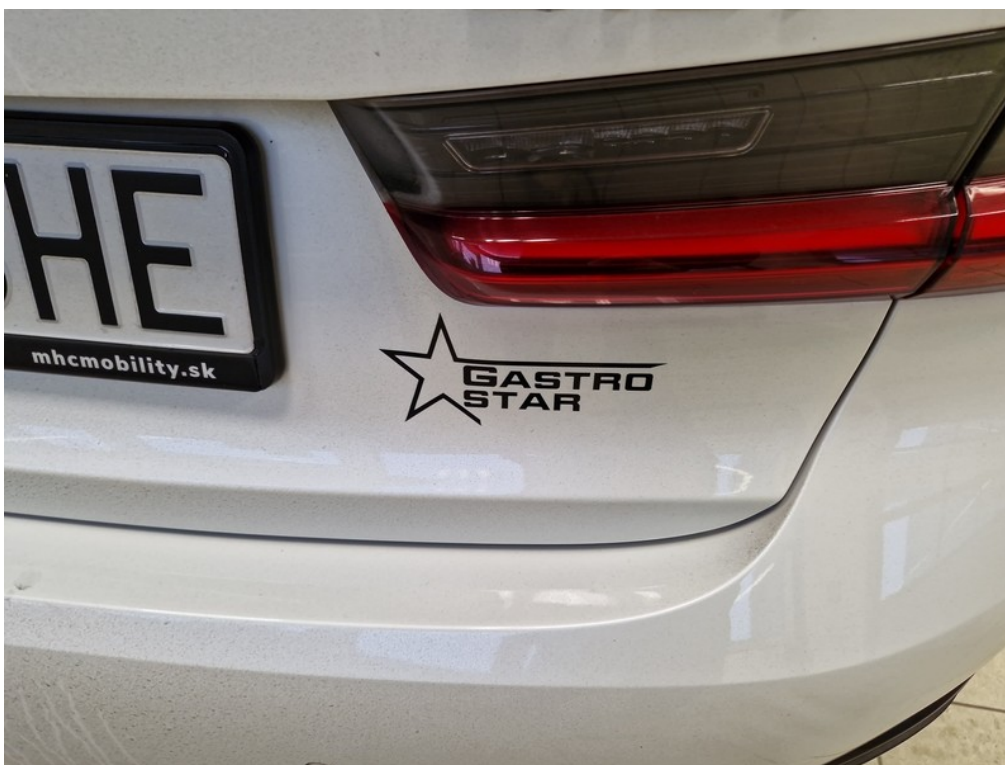
| P.č. | Poškodený diel | Druh poškodenia | Spôsob opravy | Akceptovateľné podľa metodiky odberateľa | Náklady na opravu | Obchodná zľava | Neakceptovateľné po zľave |
|---|---|---|---|---|---|---|---|
| 2 | Veko batož.priestoru | Nálepky | Čistenie | Nie | 30,00 | 0,00 | 30,00 |

- 2 Veko batož.priestoru - Nálepky - Neakceptovateľné**
- |                            |                              |

| Umiestnenie: | Exteriér (vonkajší priestor) |

| Spôsob opravy: | Čistenie |
| Náklady na opravu: | 30,00 |
