DEKRA Slovensko s.r.o.
Panónska cesta 47
851 04 Bratislava

Evidenčné číslo:	**AA831CN**	VIN:	TMBJR8NX9PY133320
Model vozidla:	Skoda Octavia Combi	Vyhotovenie:	1.5
Druh vozidla:	Osobné - Štandard	Zdvihový objem (ccm):	1498
Maximálny výkon (kW):	110	Druh paliva:	Benzín
Stav paliva v nádrži:	1/4	Farba:	Biela - Metalíza
Prevodovka:	Manuálna	Počet dverí:	5
Dátum prvej evidencie:	28.06.2023	Platnosť technickej kontroly do:	26.07.2027
Platnosť emisnej kontroly do:	26.07.2027	Stav tachometra:	75848 km Odčítané z tachometra
Servisná knížka k dispozícii:	Elektronická

ZOZNAM POŠKODENÍ

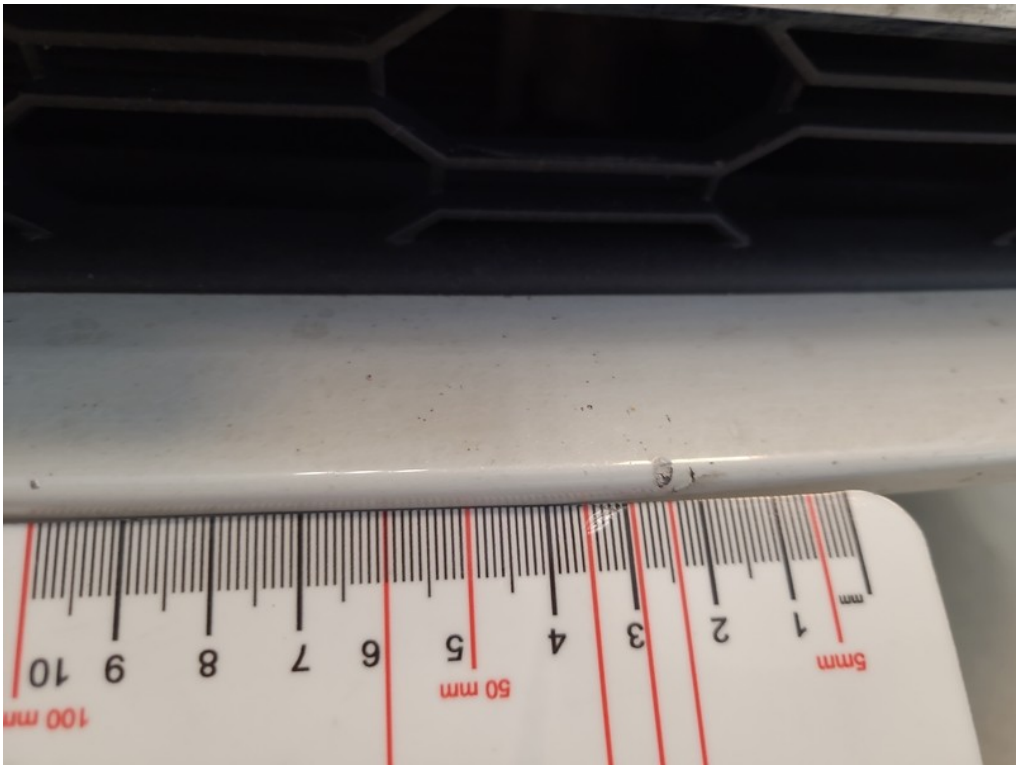
Viď popis k poškodeniu č. 2

2 **Predný nárazník - Škrabance**
Umiestnenie: Exteriér (vonkajší priestor) Poznámka:
