ID obhliadky: **208-46**

DEKRA Slovensko s.r.o.
Panónska cesta 47
851 04 Bratislava

ÚDAJE O VOZIDLE

ZOZNAM POŠKODENÍ

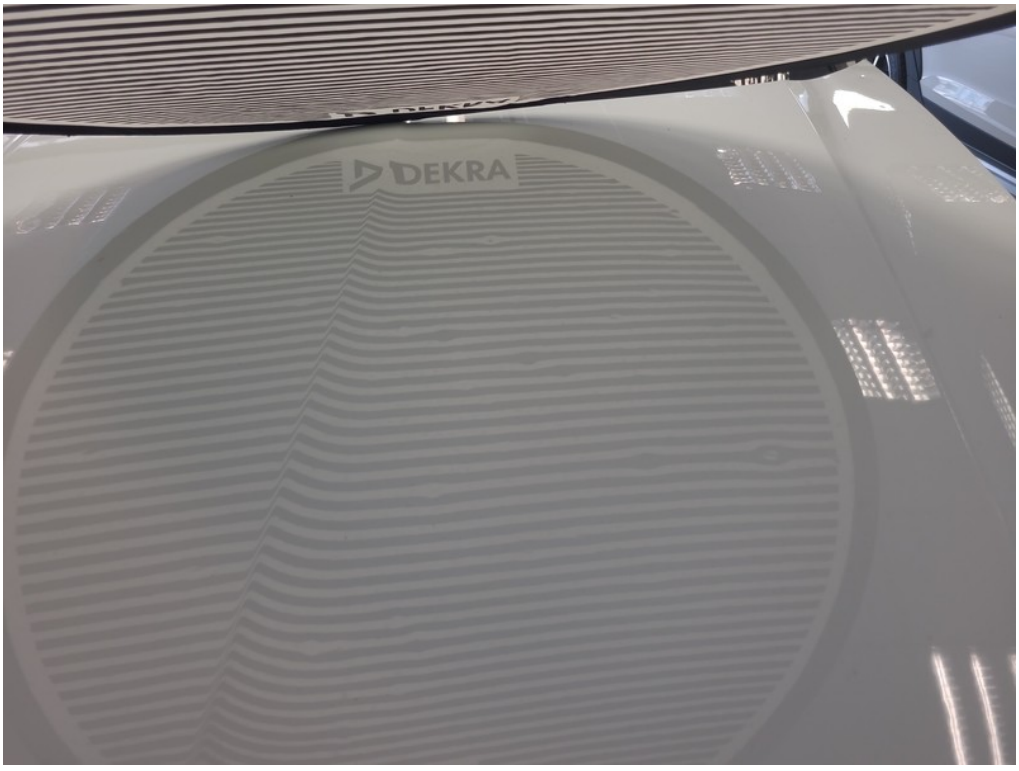
Viď popis k poškodeniu č. 1

1 **Predná kapota - Deformácie od krupobitia**
Umiestnenie: Exteriér (vonkajší priestor) Poznámka:

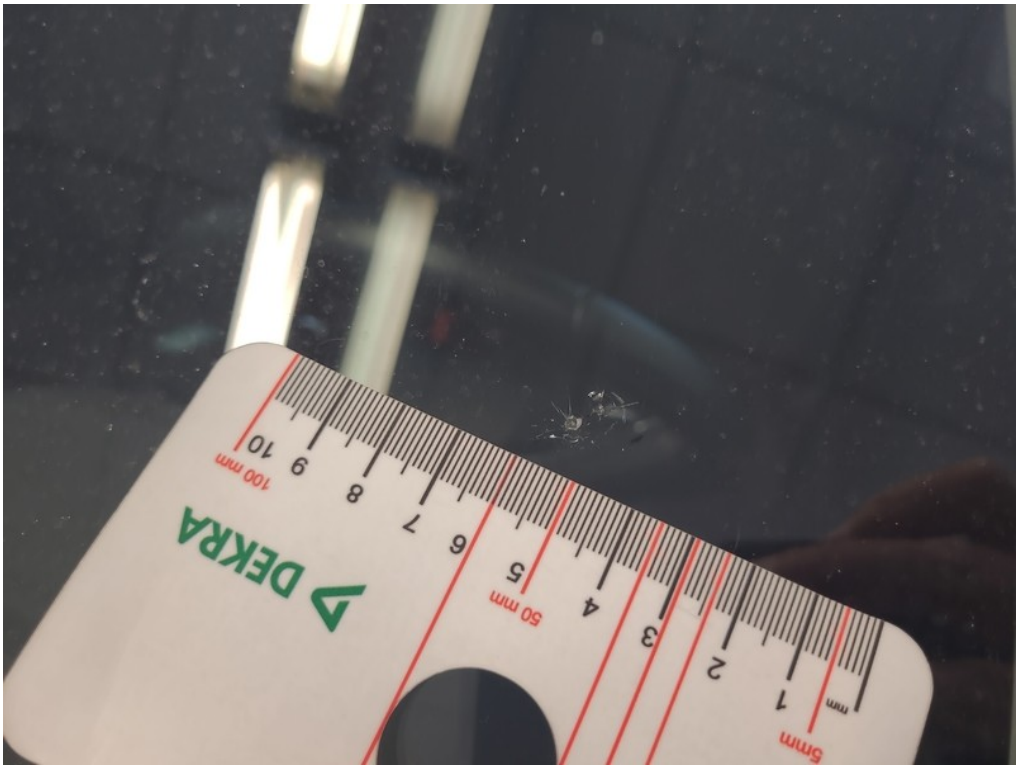
Viď popis k poškodeniu č. 2

2 **Čelné sklo - Neodborná oprava**
Umiestnenie: Exteriér (vonkajší priestor) Poznámka:

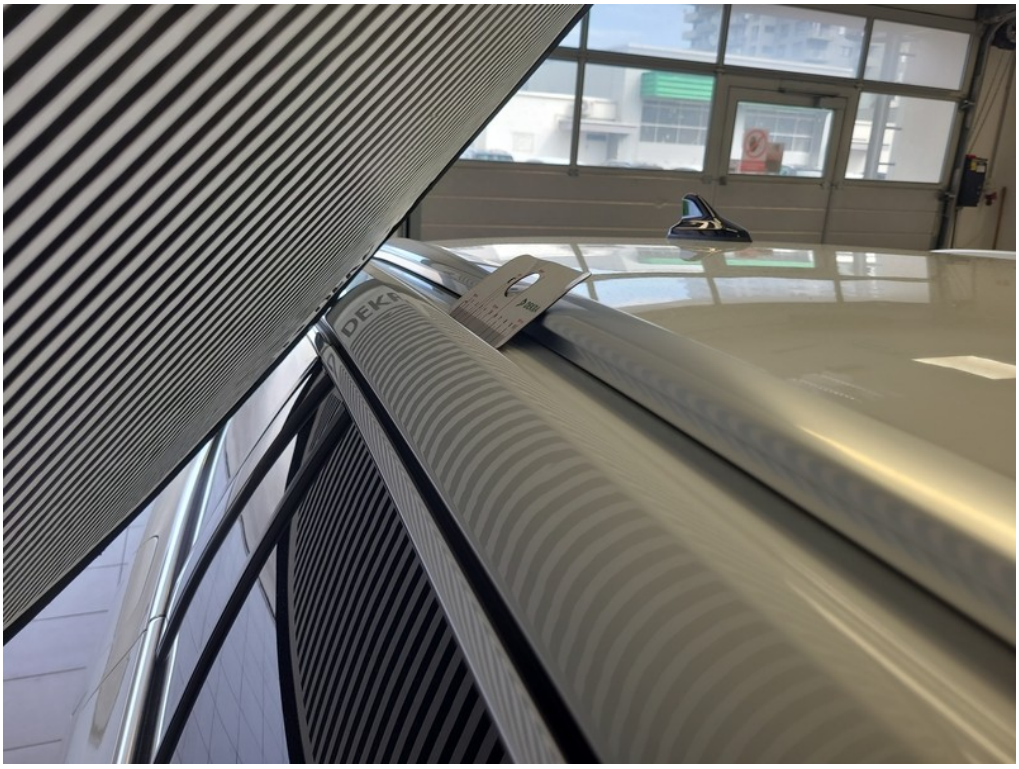
Viď popis k poškodeniu č. 4

4 **Rám dverí pravý - Deformácie od krupobitia**
Umiestnenie: Exteriér (vonkajší priestor) Poznámka:

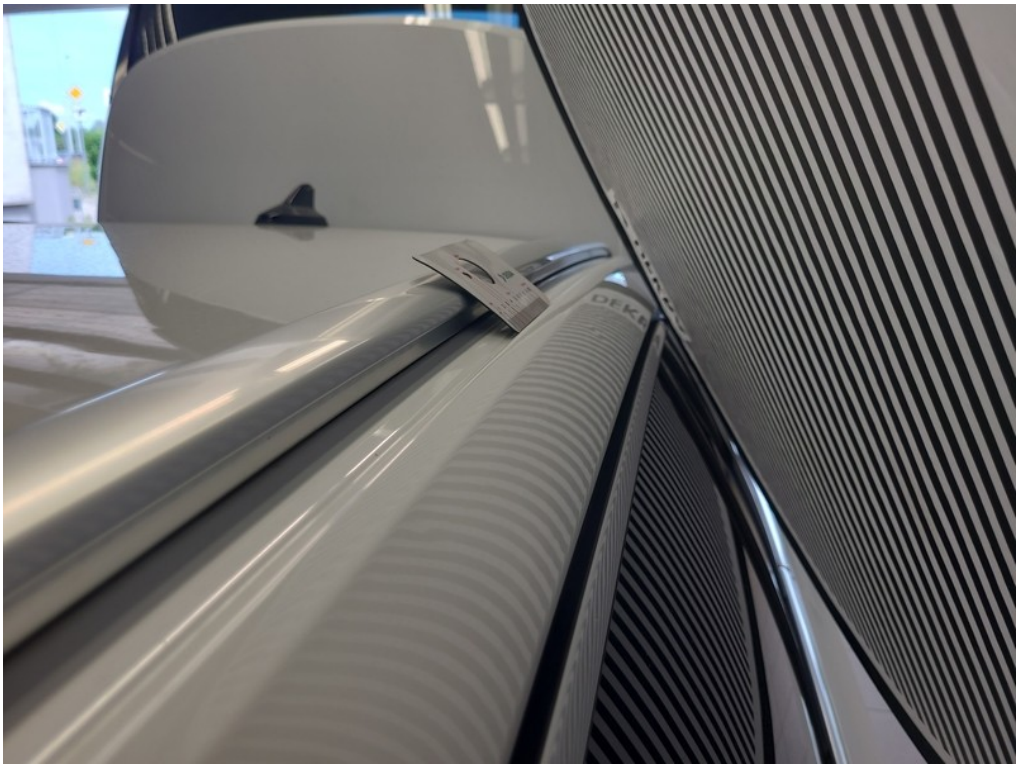
Viď popis k poškodeniu č. 8

8 **Rám dverí ľavý - Deformácie od krupobitia**
Umiestnenie: Exteriér (vonkajší priestor) Poznámka:

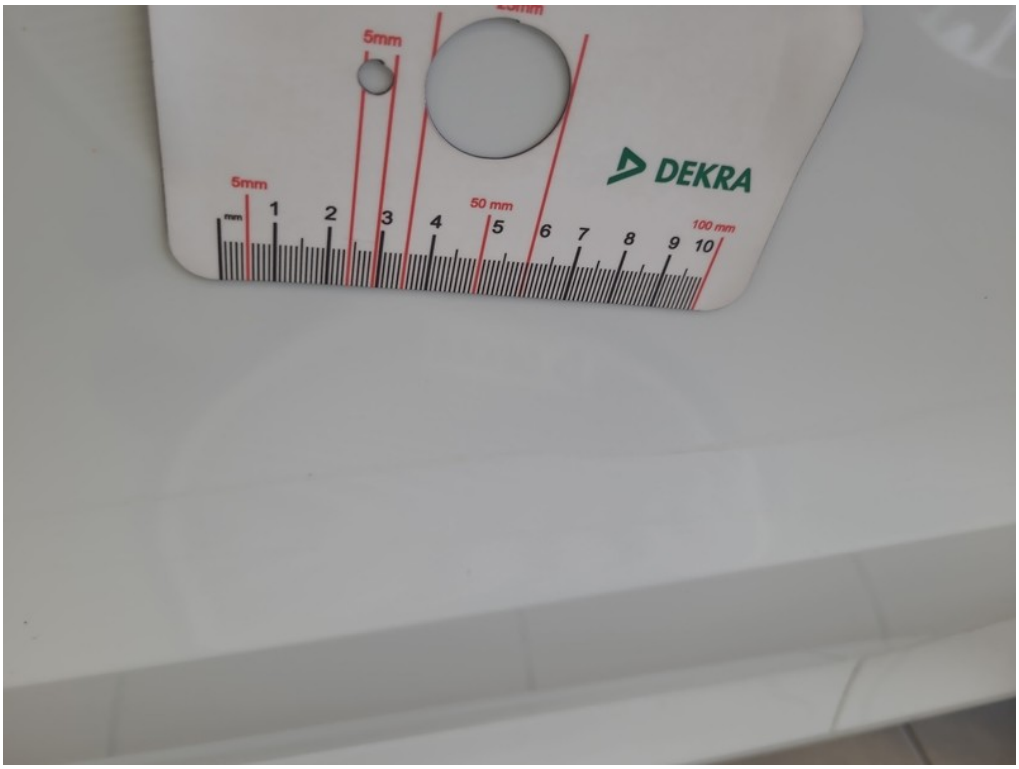
Viď popis k poškodeniu č. 9

9 **Dvere zadné ľavé - Deformácia**
Umiestnenie: Exteriér (vonkajší priestor) Poznámka:
