ID obhliadky: **208-61**

ÚDAJE O VOZIDLE

ZOZNAM POŠKODENÍ

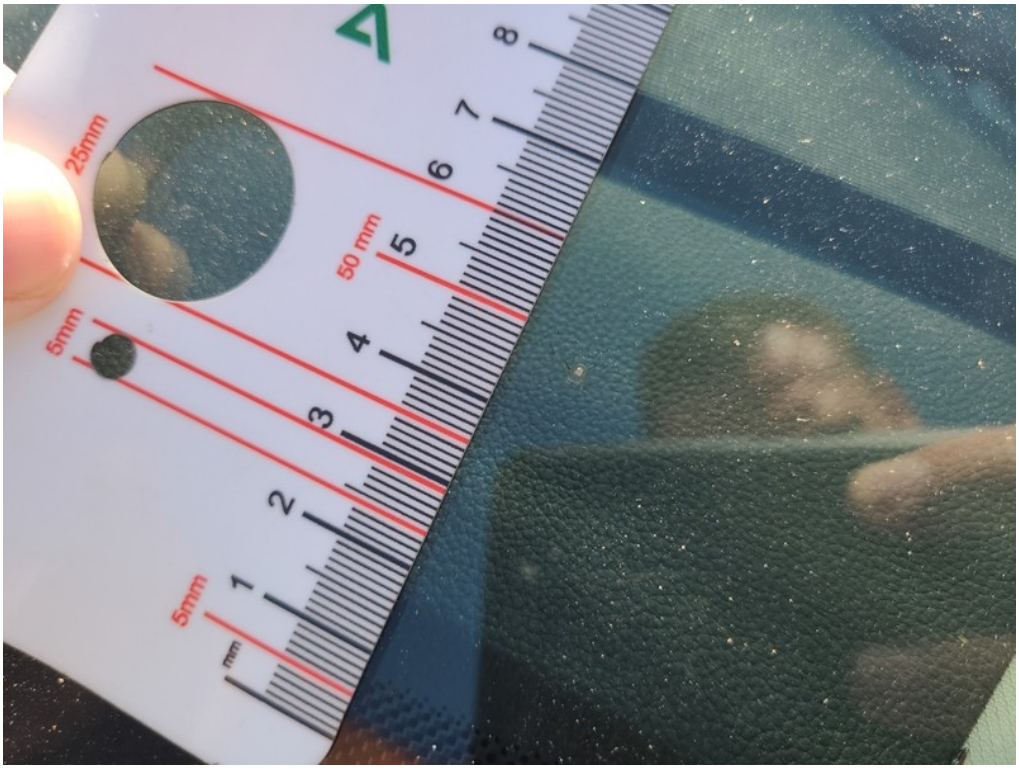
Viď popis k poškodeniu č. 1

1 **Čelné sklo - Neodborná oprava**
Umiestnenie: Exteriér (vonkajší priestor) Poznámka:

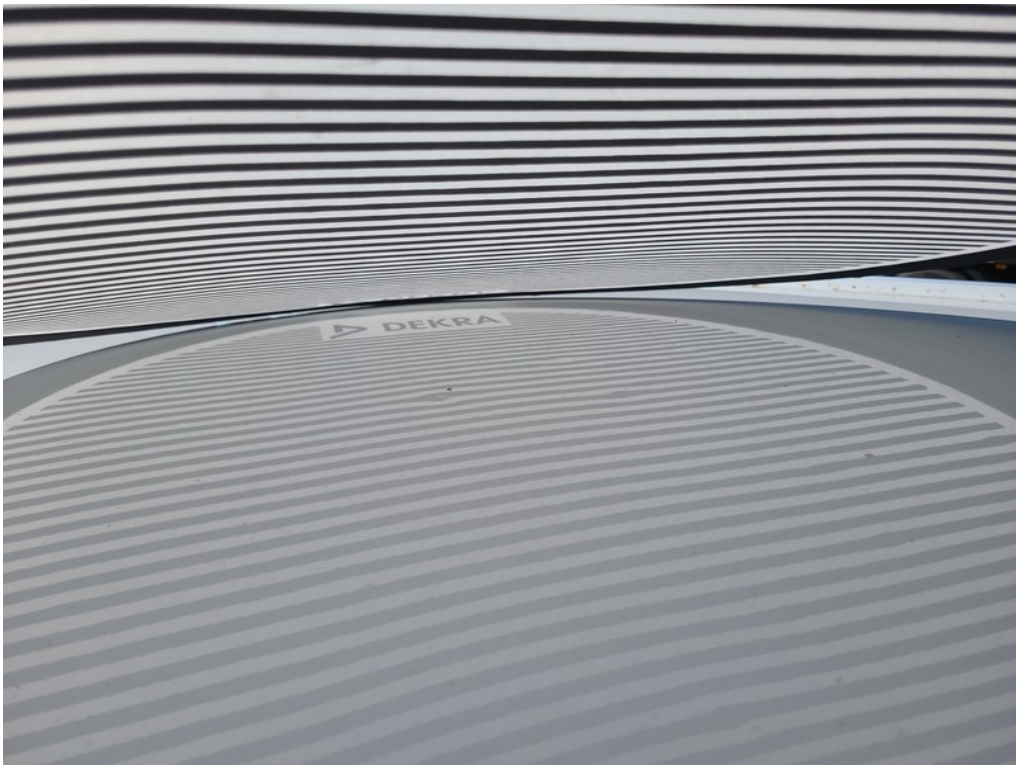
Viď popis k poškodeniu č. 3

3 **Strecha - Deformácie od krupobitia**
Umiestnenie: Exteriér (vonkajší priestor) Poznámka:

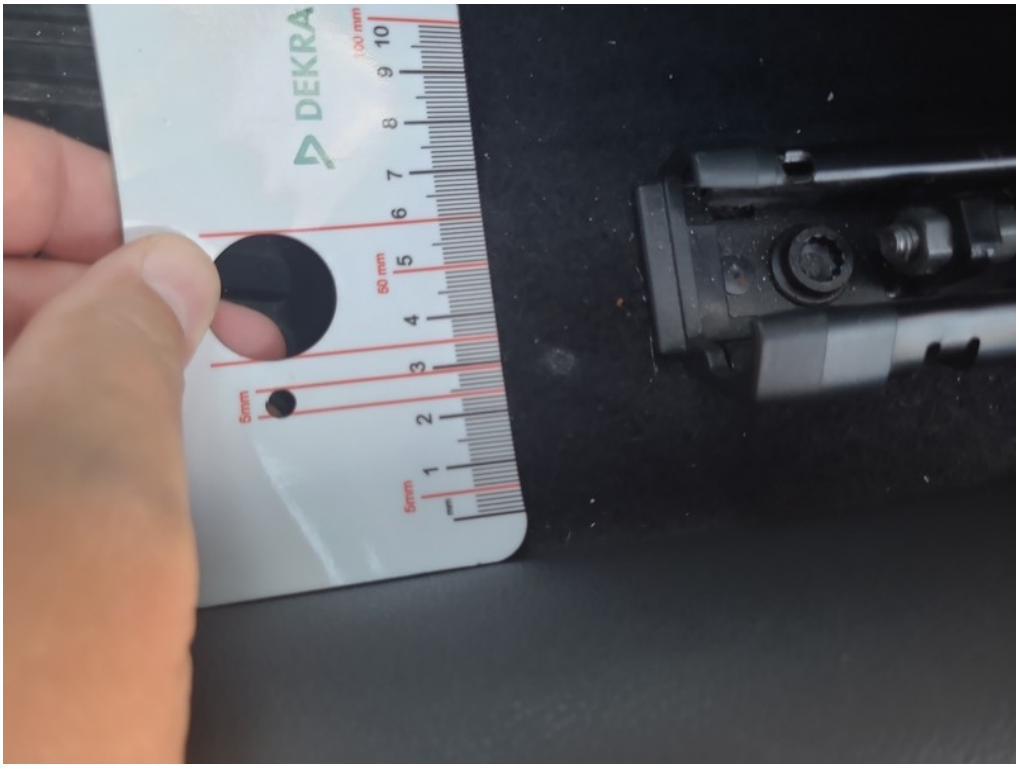
Viď popis k poškodeniu č. 9

9 **Podlaha LP - Vypálená diera**
Umiestnenie: Interiér (vnútorný priestor) Poznámka:
