DEKRA Slovensko s.r.o.
Panónska cesta 47
851 04 Bratislava

ÚDAJE O VOZIDLE

Evidenčné číslo:	**BT842HB**	VIN:	TMBJR7NX0NY120057
Model vozidla:	Skoda Octavia Combi	Vyhotovenie:	1.5
Druh vozidla:	Osobné - Štandard	Zdvihový objem (ccm):	1498
Maximálny výkon (kW):	110	Druh paliva:	Hybridný pohon
Stav paliva v nádrži:	1/4	Farba:	Biela - metalíza
Prevodovka:	Automatická	Počet dverí:	5
Dátum prvej evidencie:	2.08.2022	Platnosť technickej kontroly do:	1.08.2026
Platnosť emisnej kontroly do:	1.08.2026	Stav tachometra:	96327 km Odčítané z tachometra
Servisná knížka k dispozícii:	Elektronická

ZOZNAM POŠKODENÍ

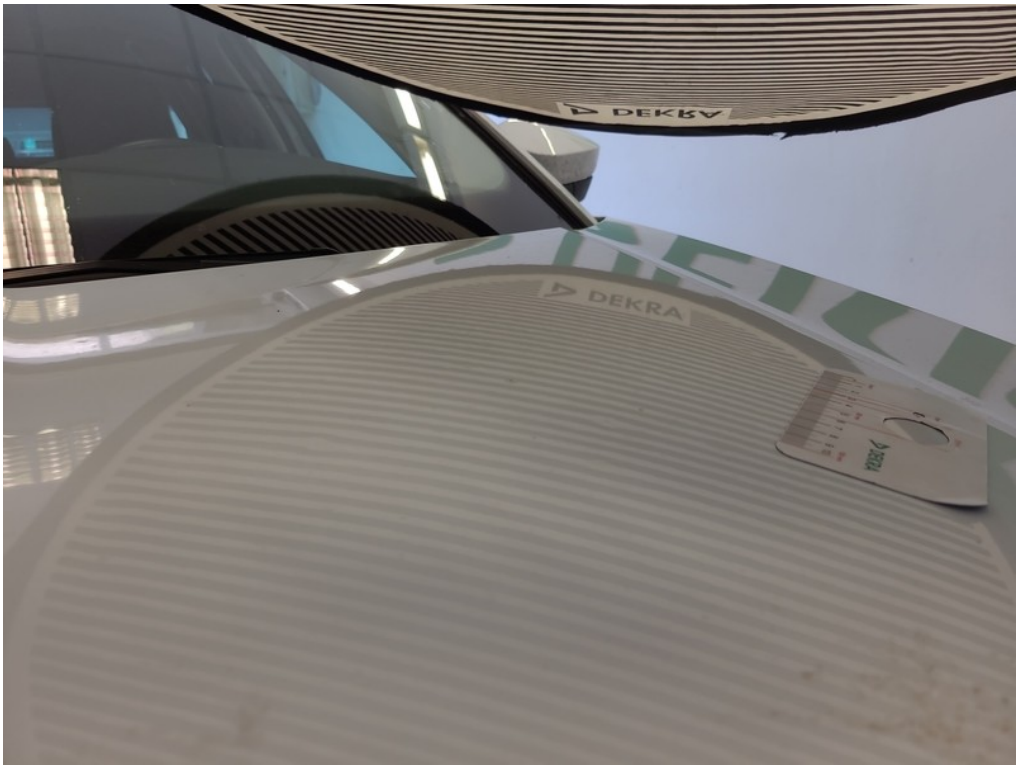
Viď popis k poškodeniu č. 1

1 **Predná kapota - Deformácia**
Umiestnenie: Exteriér (vonkajší priestor) Poznámka:

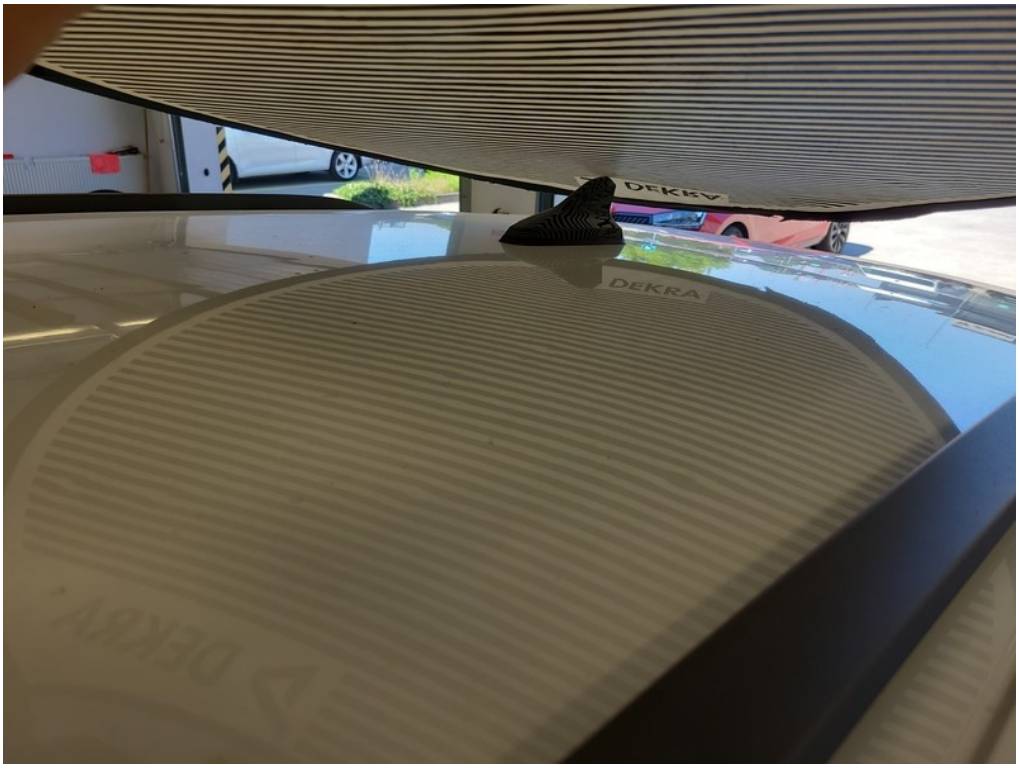
Viď popis k poškodeniu č. 2

2 **Strecha - Deformácia**
Umiestnenie: Exteriér (vonkajší priestor) Poznámka:

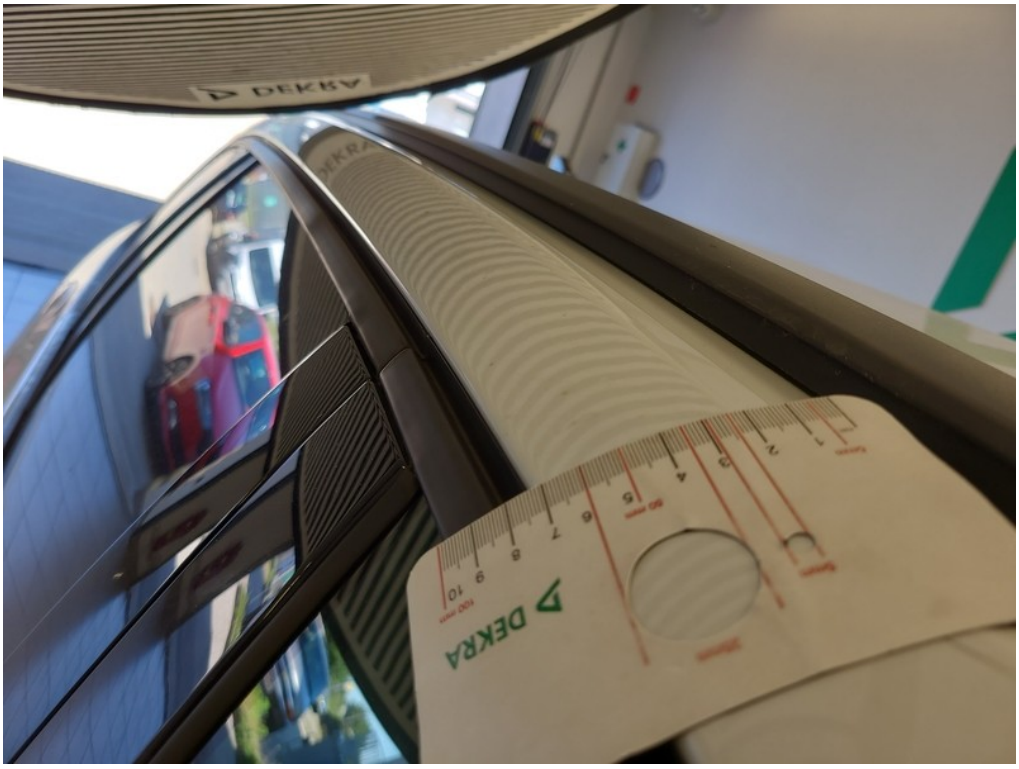
Viď popis k poškodeniu č. 3

3 **Rám dverí pravý - Deformácia**
Umiestnenie: Exteriér (vonkajší priestor) Poznámka:

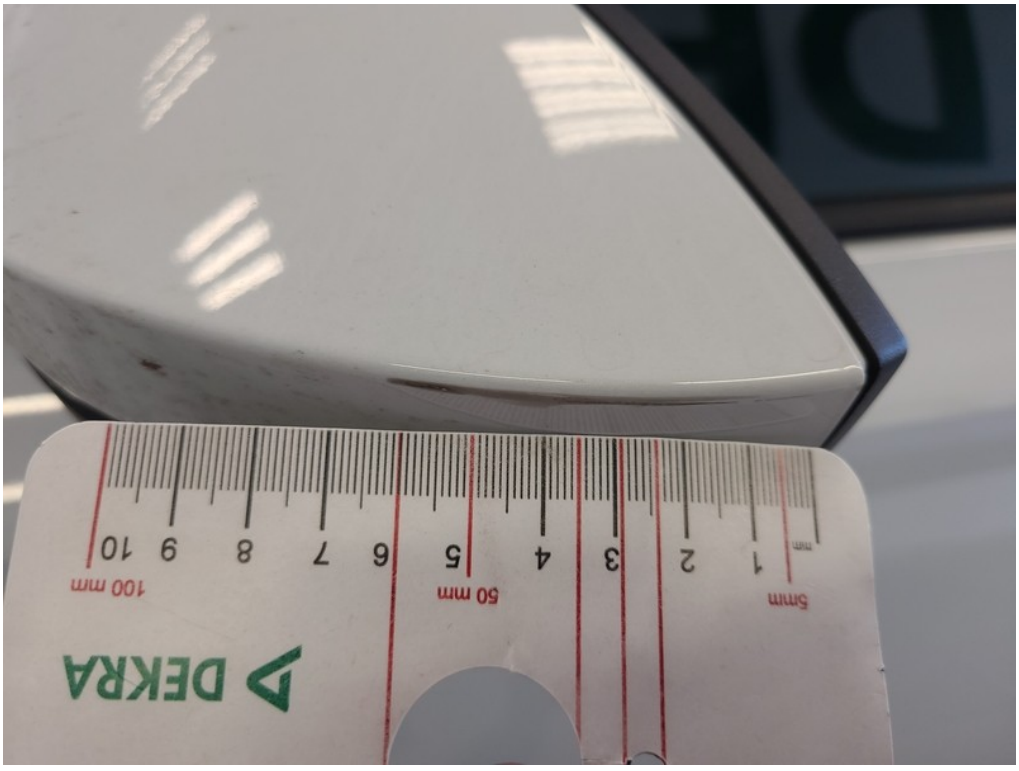
Viď popis k poškodeniu č. 7

7 **Kryt L spätného zrkadla - Škrabance**
Umiestnenie: Exteriér (vonkajší priestor) Poznámka:
