#### ÚDAJE O VOZIDLE

| Evidenčné číslo: | <b>BT262EZ</b> | VIN: | ZFA25000002U61084 |
| Model vozidla: | Fiat Ducato | Vyhotovenie: | 2.2 |

# ZOZNAM POŠKODENÍ

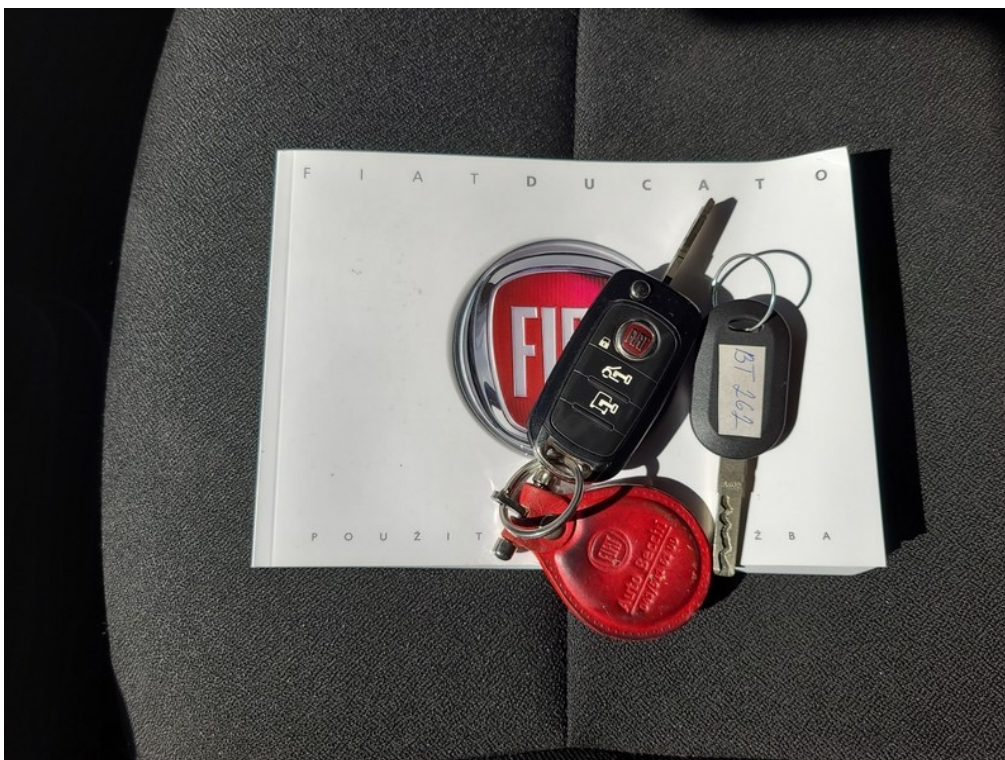
| Servisná knižka k dispozícii: | Nie | | |

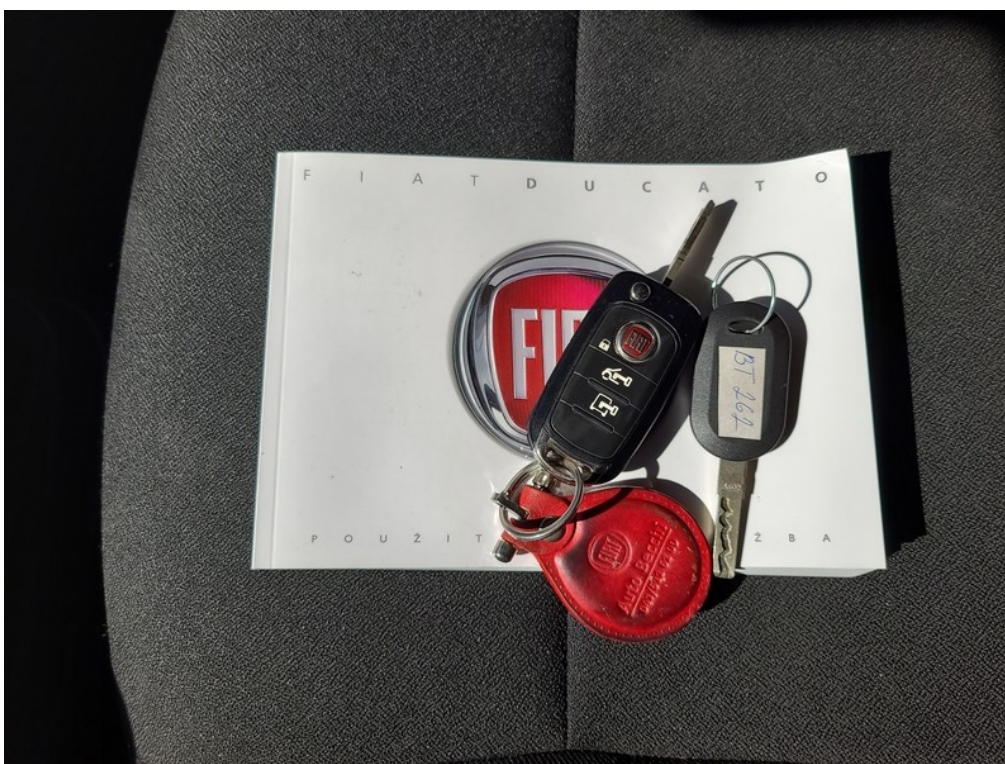
| P.č. | Poškodený diel | Druh poškodenia |
|---|---|---|
| 18 | Servisná knižka | Chýba |

18 **Servisná knižka - Chýba**  
Umiestnenie:
