## ÚDAJE O VOZIDLE

| Evidenčné číslo: | <b>AA557BO</b> | VIN: | VXEYCBPDB12V70271 |
| Model vozidla: | Opel Movano B | Vyhotovenie: | Skriňa |

# ZOZNAM POŠKODENÍ

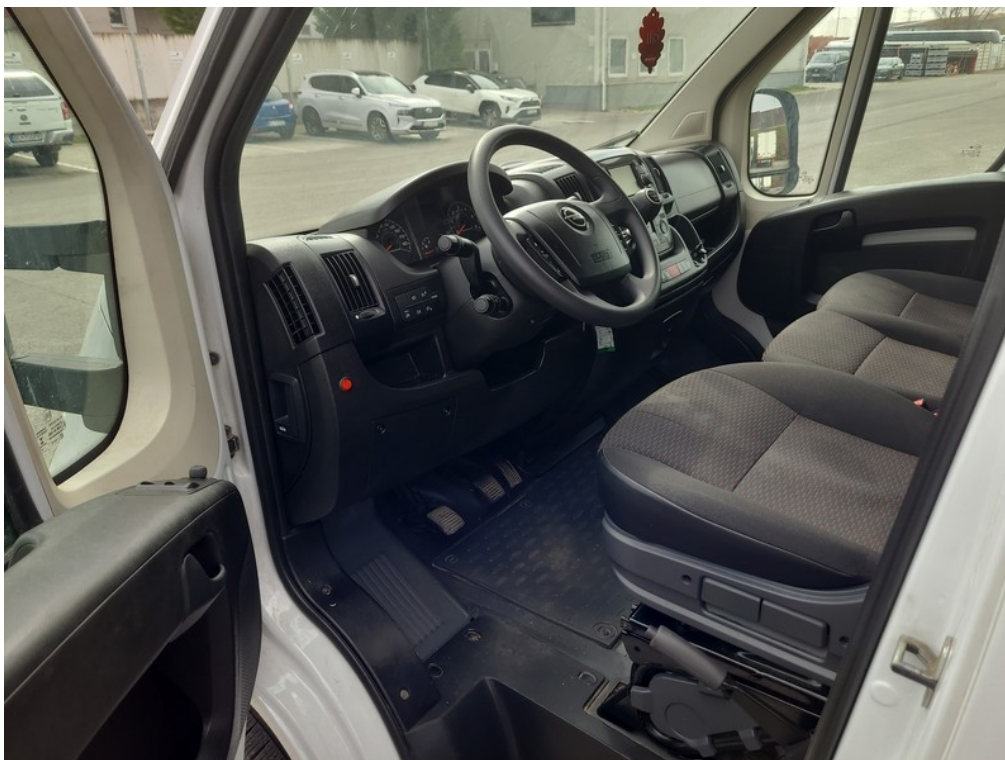
| P.č. | Poškodený diel | Druh poškodenia |
|---|---|---|
| 12 | Interiér - znečistené | Znečistené |

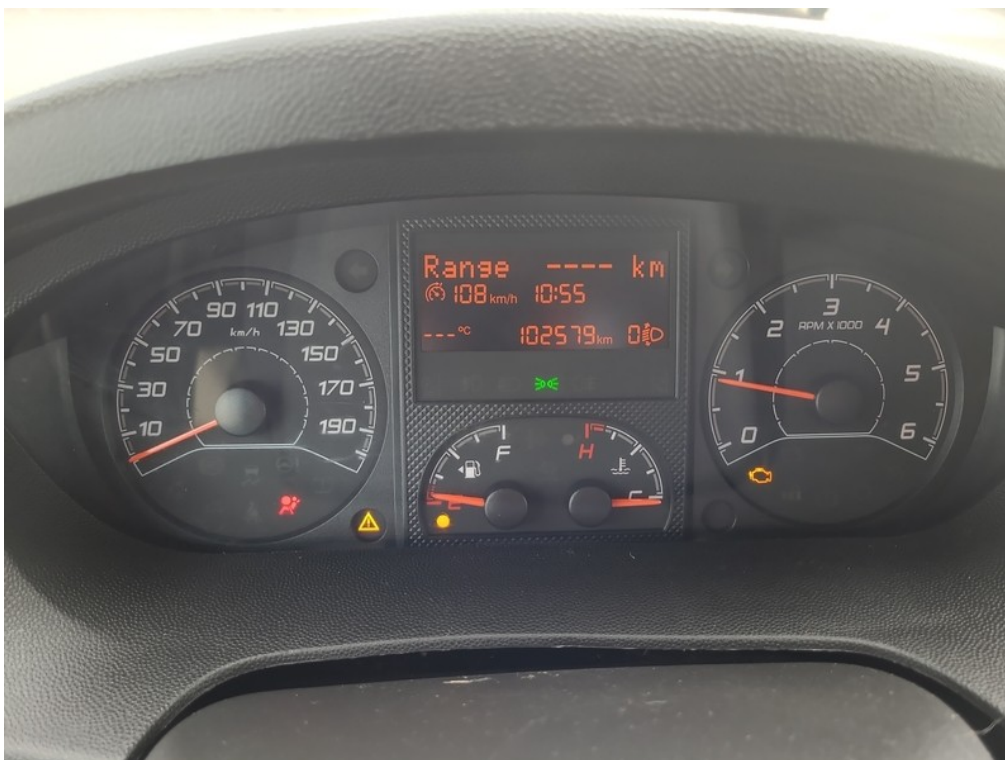
Prístrojový panel / stav tachometra

| P.č. | Poškodený diel | Druh poškodenia |
|---|---|---|
| | Poznámka: Svieti porucha airbagu a EOBD | |
