#### ÚDAJE O VOZIDLE

| Evidenčné číslo: | <b>BT231GA</b> | VIN: | VF3YDCPFCNG006798 |
| Model vozidla: | Peugeot Boxer Skříň | Vyhotovenie: | 2.2 |

## ZOZNAM POŠKODENÍ

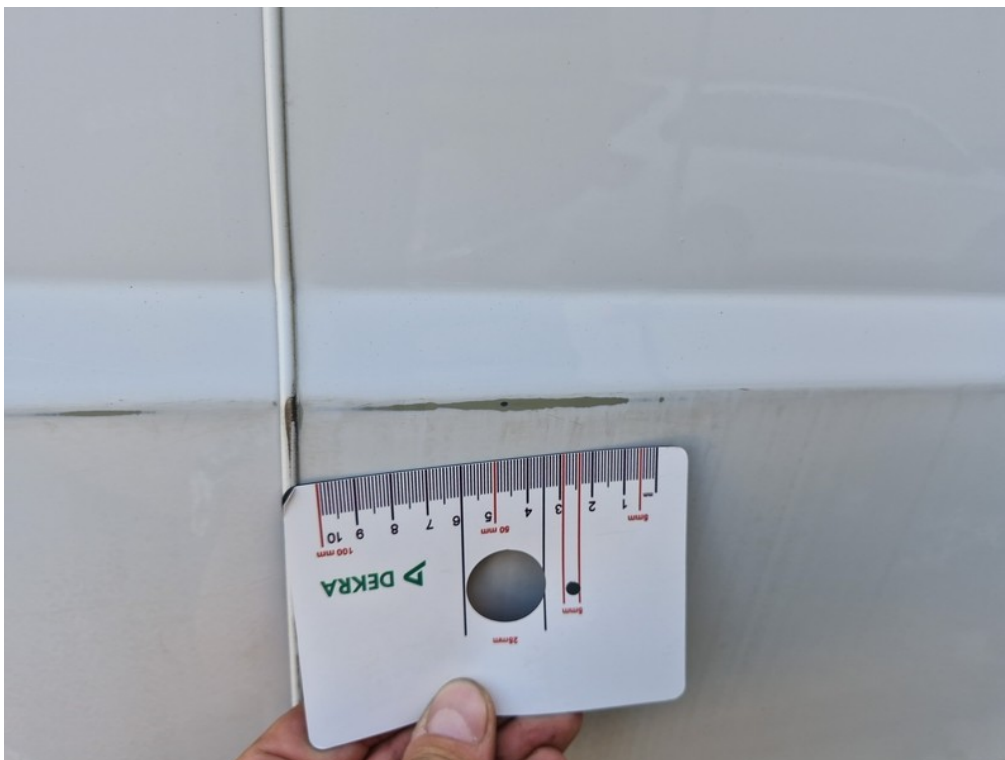
Vid' popis k poškodeniu č. 8

**Bočnica zadná pravá - Škrabance**
