#### ÚDAJE O VOZIDLE

| Evidenčné číslo: | <b>BT415FZ</b> | VIN: | TMBAM9NP2N7050593 |
| Model vozidla: | Skoda Superb | Vyhotovenie: | 2.0 |

# ZOZNAM POŠKODENÍ

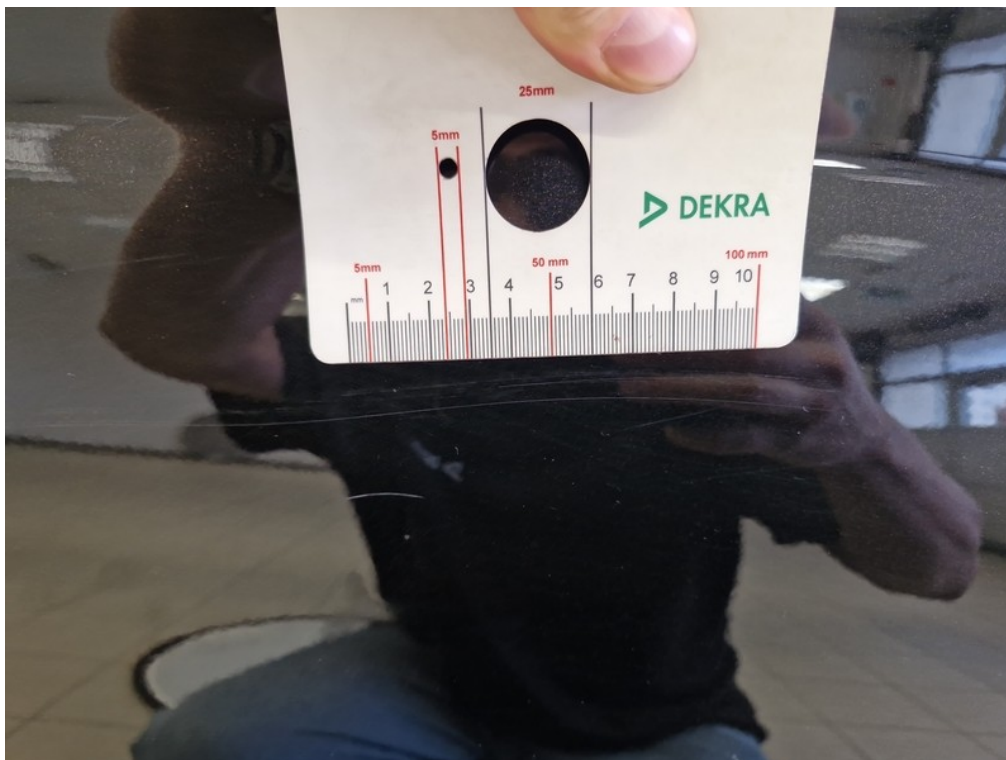
Vid' popis k poškodeniu č. 11

| P.č. | Poškodený diel | Druh poškodenia |
|---|---|---|
| 11 | Dvere zadné ľavé | Deformácia |

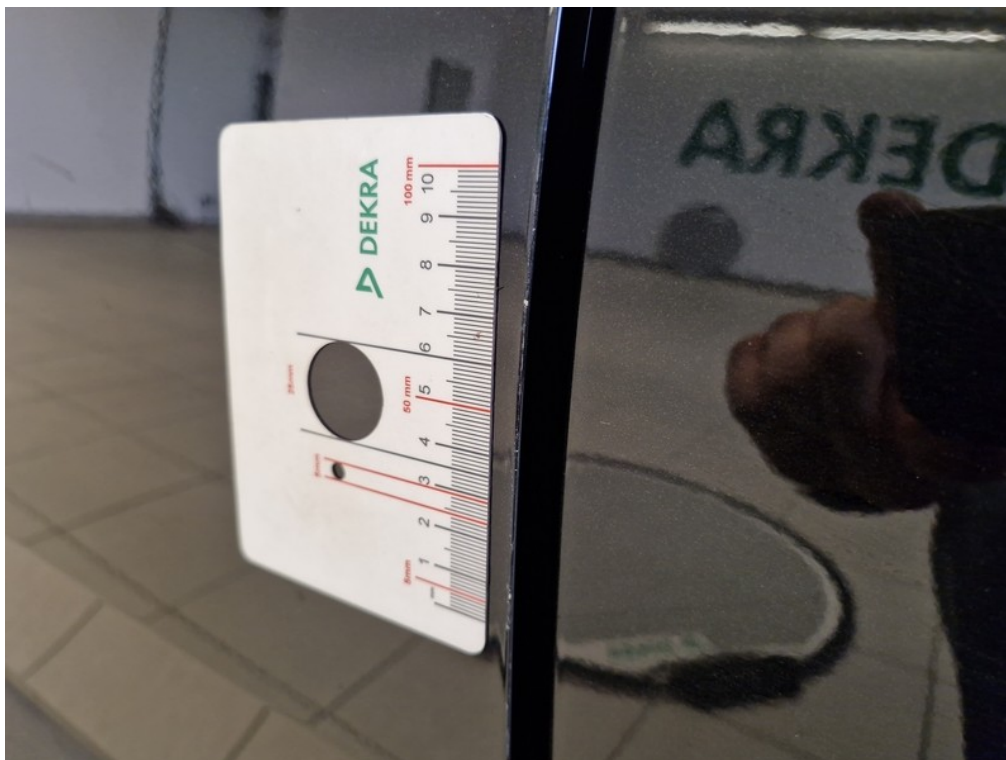
Vid' popis k poškodeniu č. 14

| P.č. | Poškodený diel | Druh poškodenia |
|---|---|---|
| 14 | Hrana ľavých predných dverí | Škrabance |

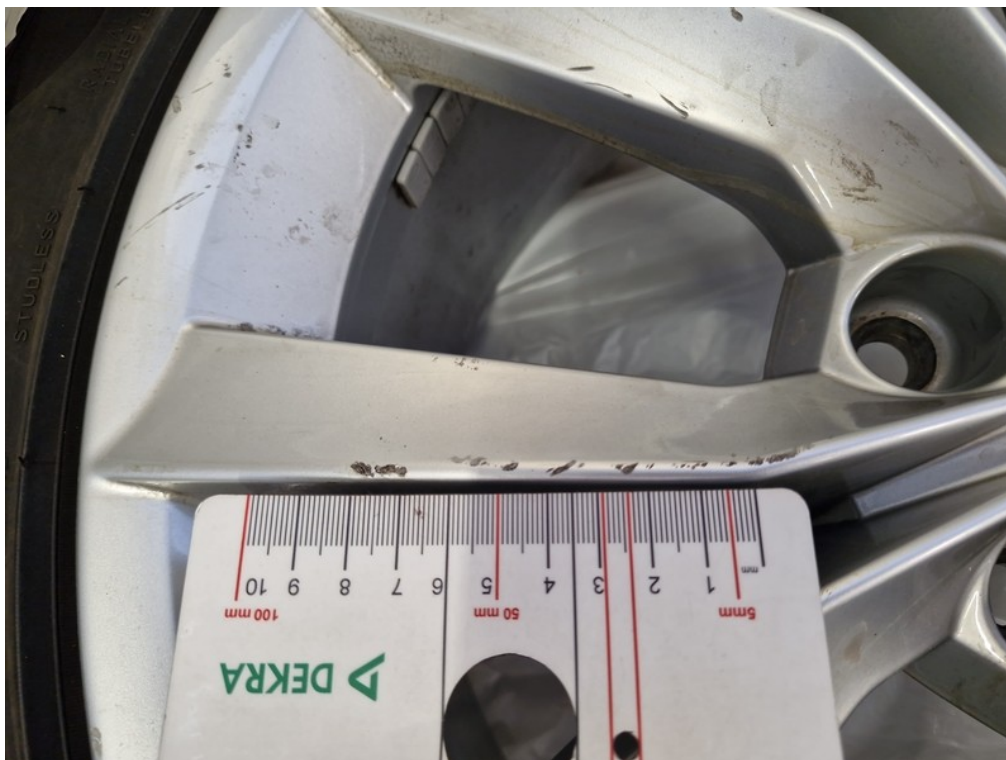
Vid' popis k poškodeniu č. 16

| P.č. | Poškodený diel | Druh poškodenia |
|---|---|---|
| 16 | Disk kola liaty 2 ks | Škrabance |
| | <b>Poznámka:</b> cena za 1ks - 377.82 bez Dph | |

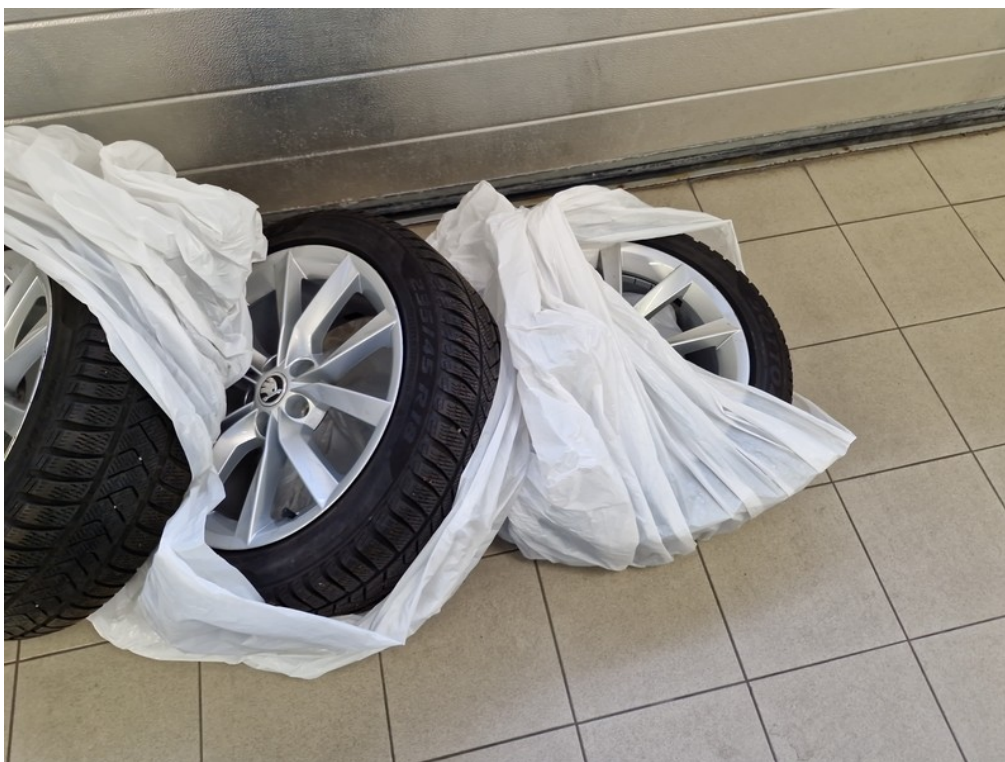
| P.č. | Poškodený diel | Druh poškodenia |
|---|---|---|
| 17 | Disk kola liaty 2 ks | Škrabance |

**17 Disk kola liaty 2 ks - Škrabance**  
Umiestnenie: Exteriér (vonkajší priestor)
