## ZÁKLADNÉ ÚDAJE O OBHLIADKE

| Typ procesu: | <b>Vrátenie vozidla</b> | Leasingová zmluva: | <b>00</b> |

| Evidenčné číslo: | <b>BT871FX</b> | VIN: | <b>TMBAG7NX5NY045863</b> |
| Model vozidla: | Skoda Octavia | Vyhotovenie: | 2.0 |

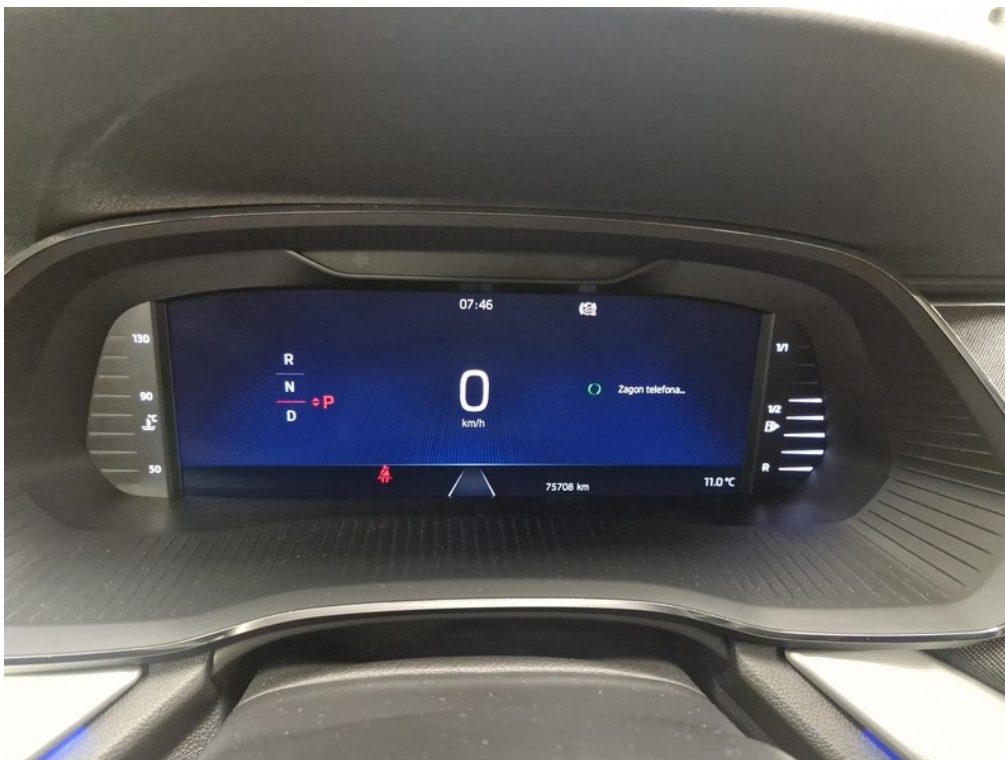
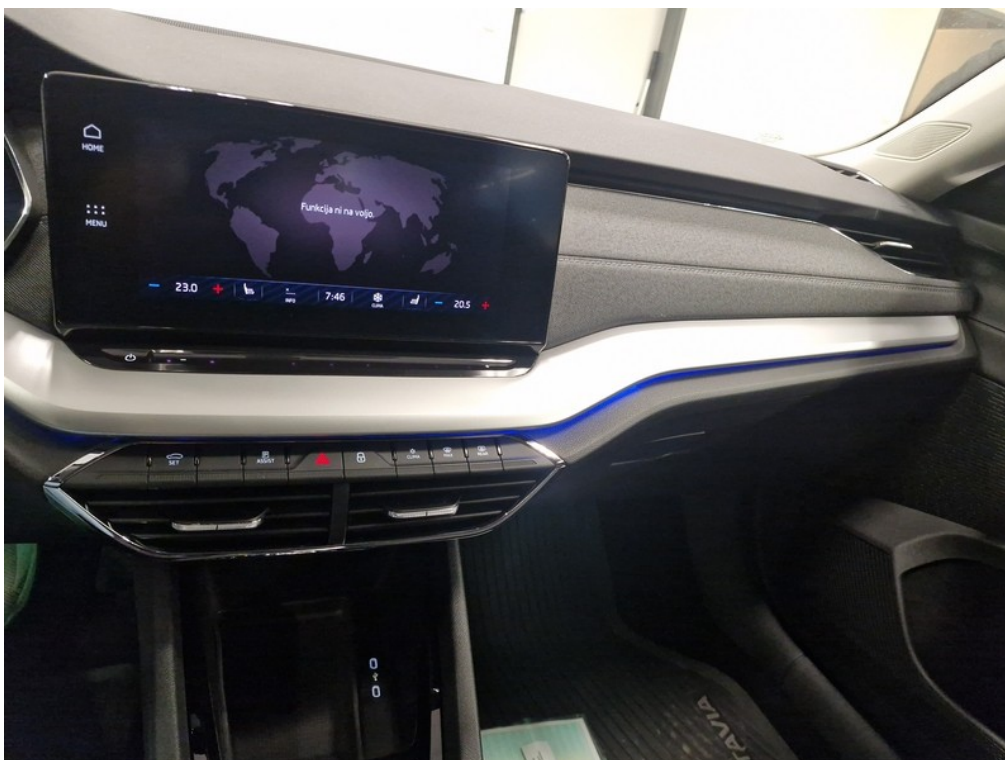
Prístrojový panel / stav tachometra

| Platnosť emisnej kontroly do: | 15.12.2027 | Stav tachometra: | 75708 km Odčítané z tachometra |
