**DEKRA Slovensko s.r.o.**  
Panónska cesta 47  
851 04 Bratislava

## ZÁKLADNÉ ÚDAJE O OBHLIADKE

| Evidenčné číslo: | BT4711C | VIN: | YV1LFK2V3P1943689 |
| Model vozidla: | Volvo XC90 | Vyhotovenie: | 2.0 |

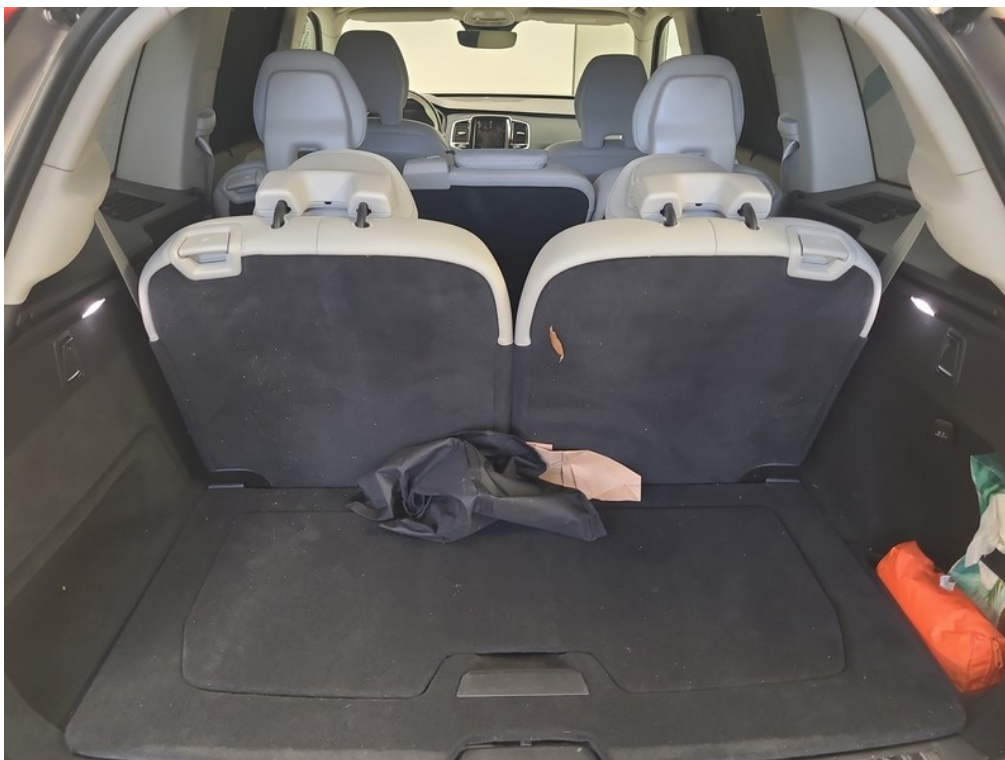
Batožinový priestor

| P.č. | Poškodený diel | Druh poškodenia | Spôsob opravy | Akceptovateľné podľa metodiky odberateľa | Náklady na opravu | Obchodná zľava | Neakceptovateľné po zľave |
|---|---|---|---|---|---|---|---|
| 6 | Roleta (kryt) batôž.priestoru | Chýba | Doplniť/dodať | Nie | 398,17 | 179,18 | 218,99 |
