**DEKRA Slovensko s.r.o.**  
Panónska cesta 47  
851 04 Bratislava

**Tatra-Leasing, s.r.o.**  
Hodžovo nám. 3  
811 06 Bratislava

#### ÚDAJE O VOZIDLE

# ZOZNAM POŠKODENÍ

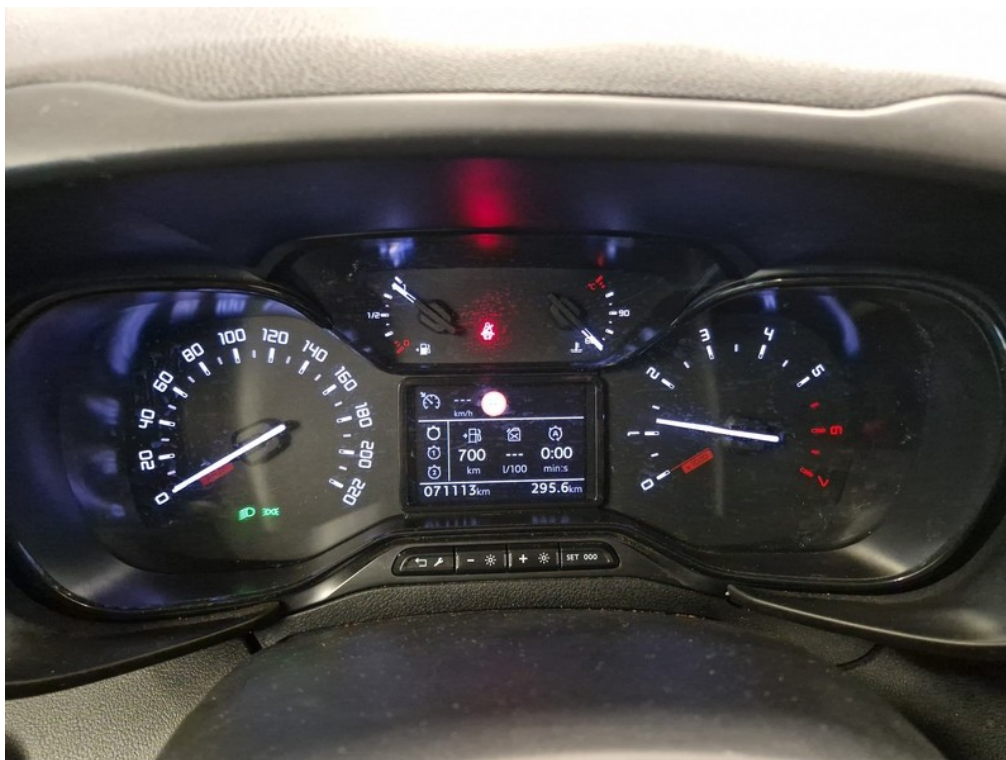
Prístrojový panel / stav tachometra

| Platnosť emisnej kontroly do: | 12.03.2028 | Stav tachometra: | 71113 km Odčítané z tachometra |
